Auto de Vistoria de Entrada

| Endereço do imóvel | Rua Octávio Novaes de Carvalho, 223, Jardim Vera Cruz, Sorocaba - SP. |

| Categoria | Galpão | Total de fotos | 212 |

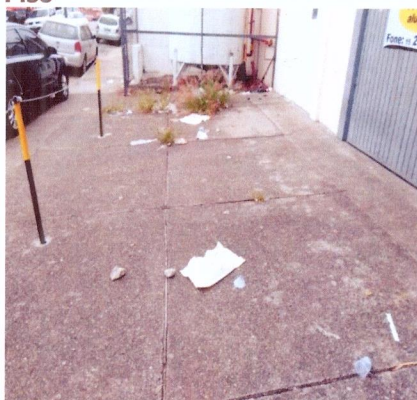
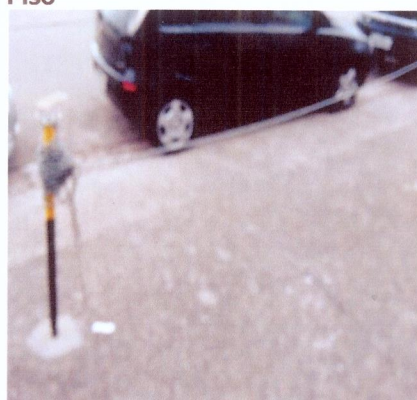
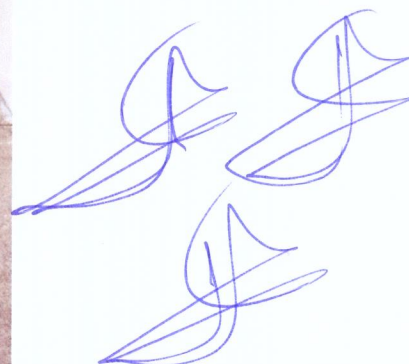
1.2 - Piso de concreto em bom estado, porém, com desgaste. Obs: 03 pilares metálico com corrente, em perfeito estado.

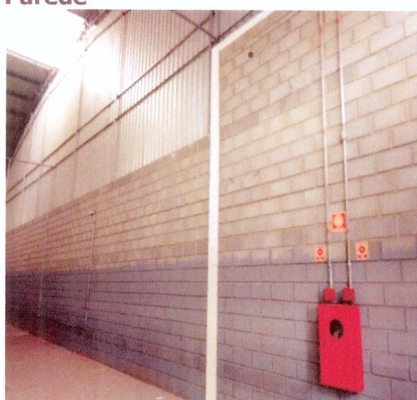
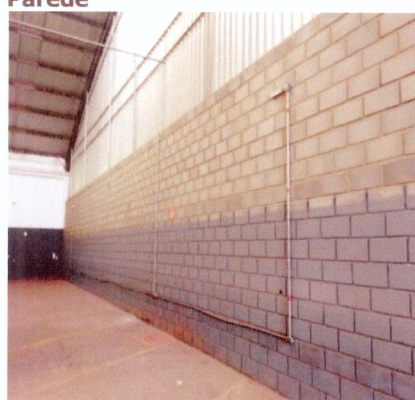
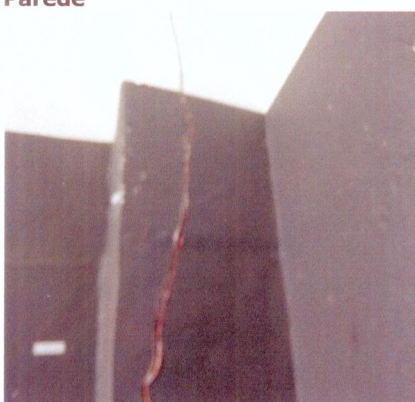
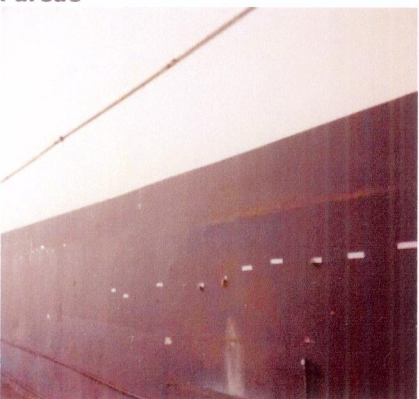
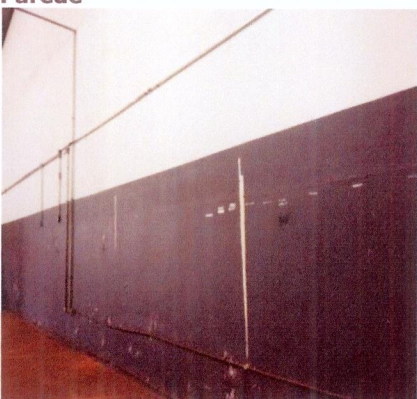
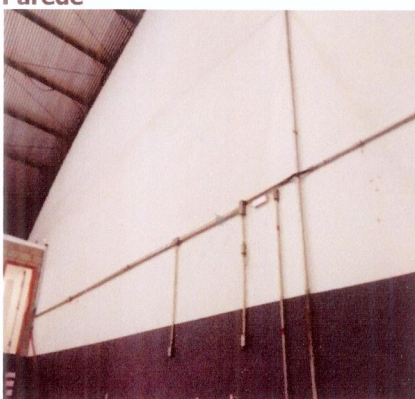
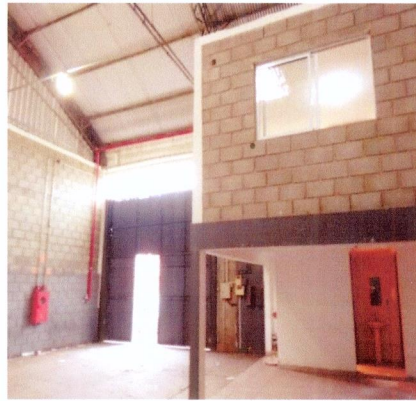
- 2.1 - Parede nas cores branco(a) e cinza em bom estado, com pintura antiga, porém, com furos, com desgaste, com infiltrações, com manchas e com trincas.

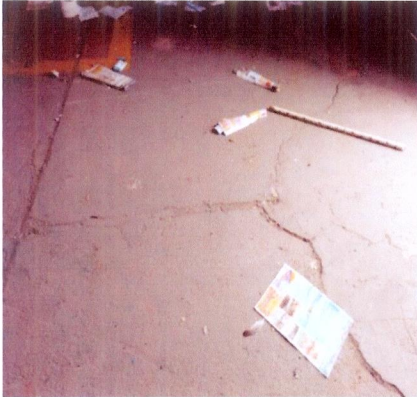
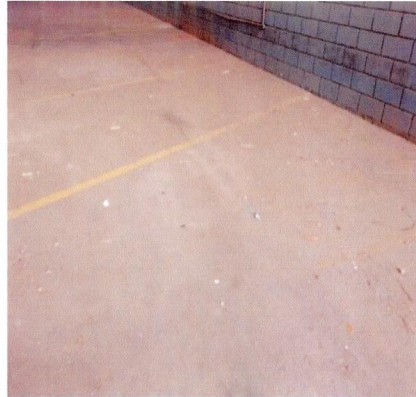
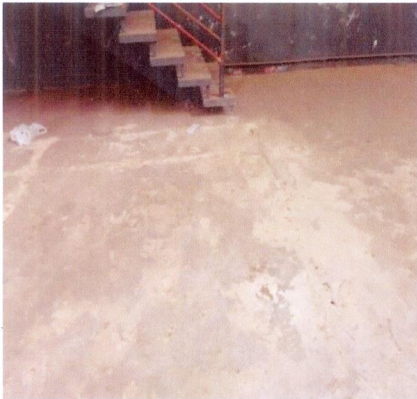
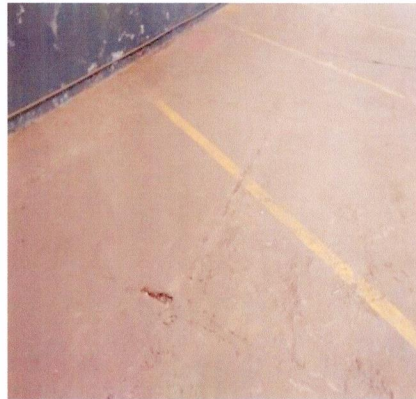
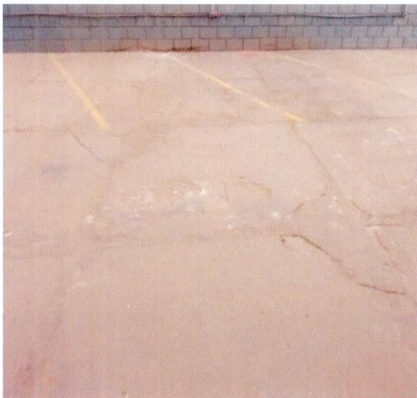
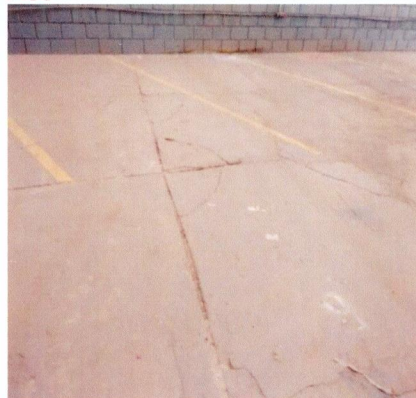
- 2.2 - Piso de concreto em estado regular, com riscos, com desgaste, com imperfeições, com manchas e com trincas.
- 2.3 - Hidrante em ótimo estado, porém, sujo.

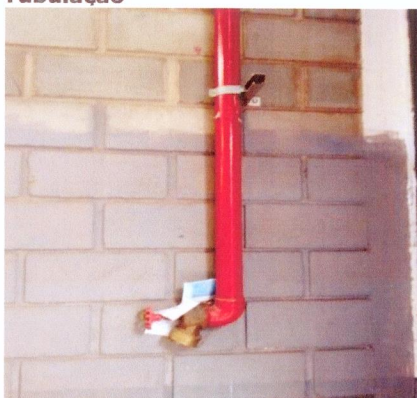
- 2.4 - Tubulação na cor vermelho em ótimo estado.
- 2.5 - Extintor em estado ruim, vencido.
- 2.6 - Tanque de louça na cor preto(a) em bom estado, porém, sujo; com torneira em bom estado.

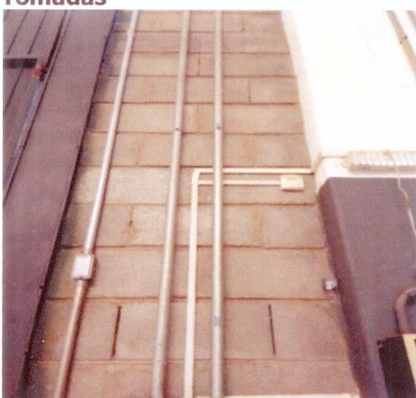
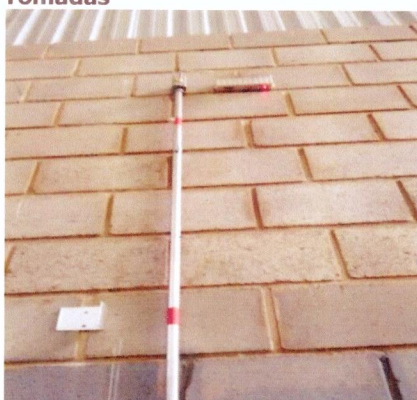
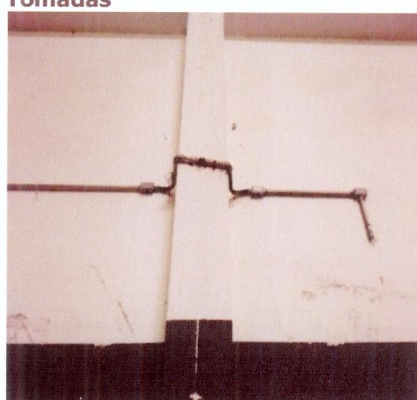
- 2.7 - 13 Tomadas de metálico em bom estado, funcionando, porém, com desgaste e com manchas.
- 2.8 - Quadro Disjuntor de metálico em estado regular, sujo.

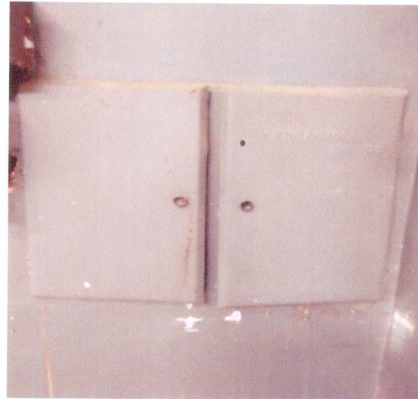
- 2.9 - Quadro Elétrico de metálico antiga na cor preto(a) em bom estado.
- 2.10 - Caixa de Incêndio de metálico em bom estado. Obs: Sem teste.
- 2.11 - 4 Luzes de Emergências em bom estado. Obs: Sem funcionamento.

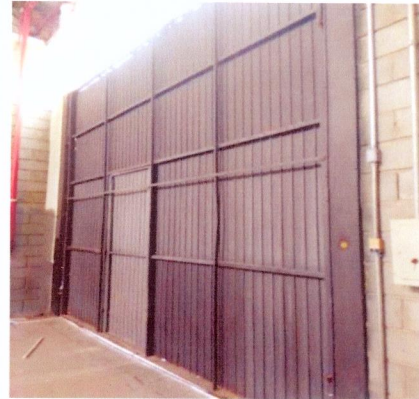
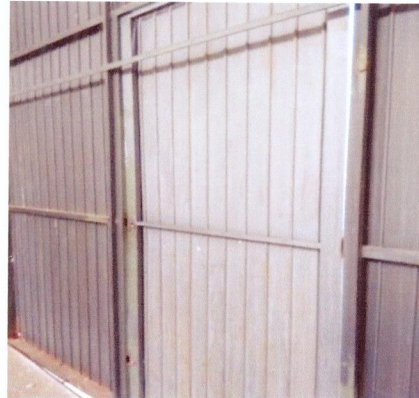
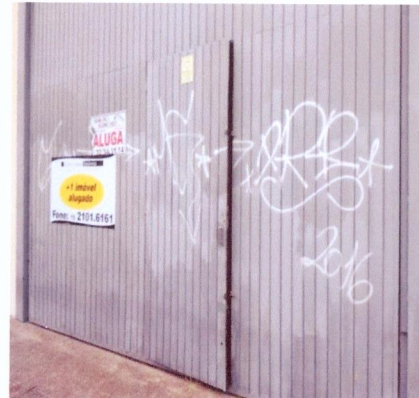
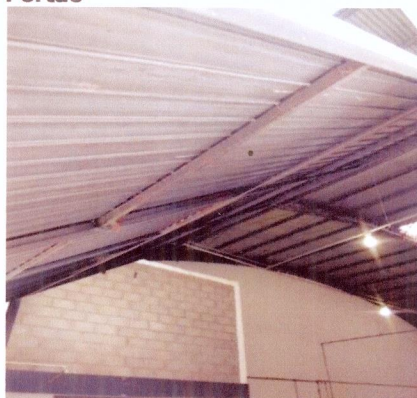
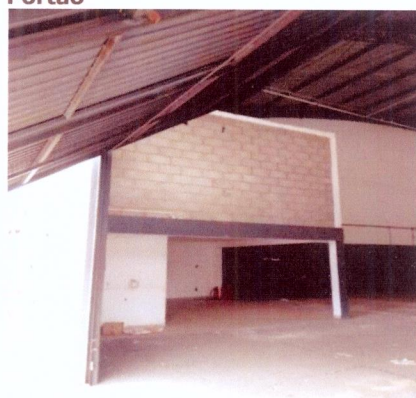
- 2.12 - Portão de metálico em bom estado, funcionando e com pintura antiga, porém, pichado, com desgaste e com pontos de ferrugem.
- 2.13 - Janela de metálico com vidros em estado regular, com desgaste e com manchas, porém, com parte basculante e com pintura antiga.

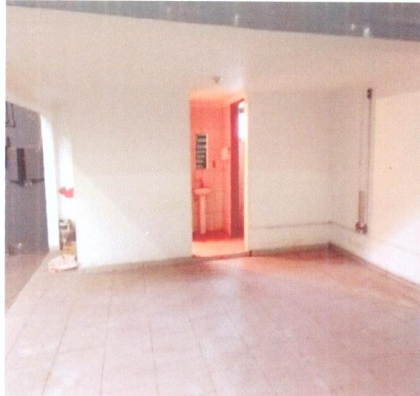
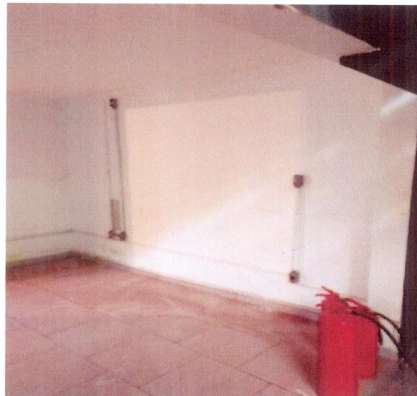
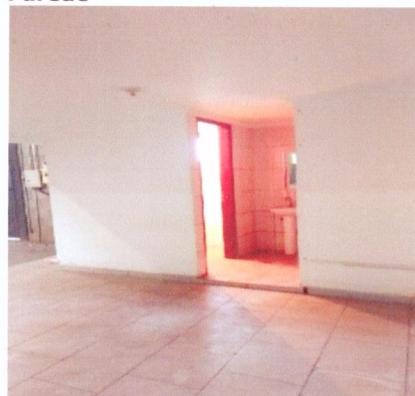
3.1 - Parede na cor branco(a) em ótimo estado, com pintura antiga, porém, com infiltrações. Obs: 03 pontos hidráulicos.

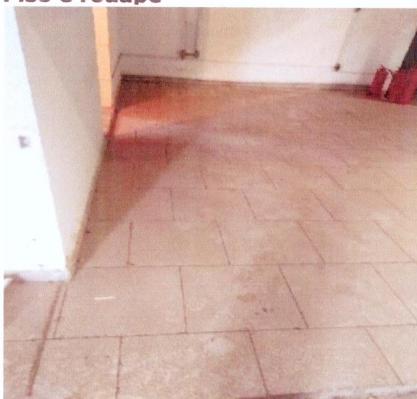
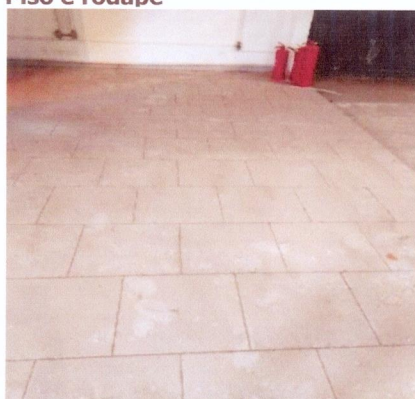
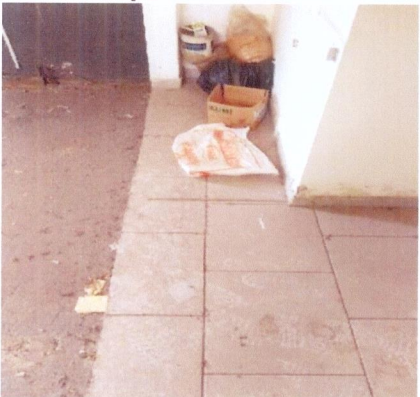
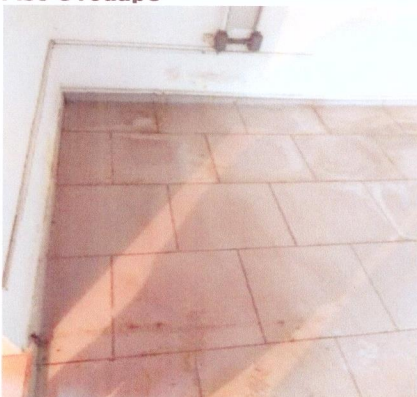
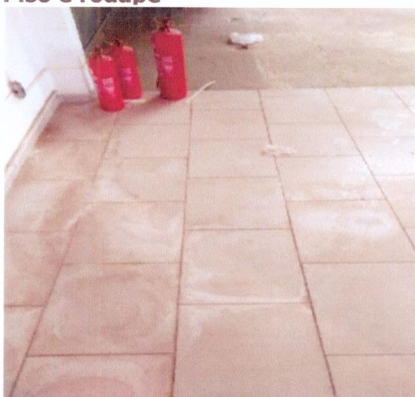
- 3.2 - Piso e rodapé de cerâmica na cor branco(a) em ótimo estado, porém, sujo.
 3.3 - Teto na cor branco(a) em ótimo estado, com pintura antiga, porém, com 02 furos; com moldura de gesso na cor branco(a) em ótimo estado.
 3.4 - 4 Tomadas de aço galvanizado em ótimo estado, porém, com manchas. Obs: Sendo 02 espelhos cegos e 01 ponto sem acabamento.
 3.5 - 1 Interruptor de aço galvanizado em ótimo estado, porém, com manchas.
 3.6 - 3 Extintores em ótimo estado.
 3.7 - Luminária de Teto de plástico na cor branco(a) em ótimo estado, porém, sem lâmpada.

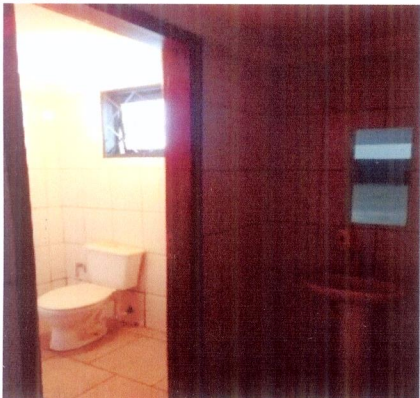
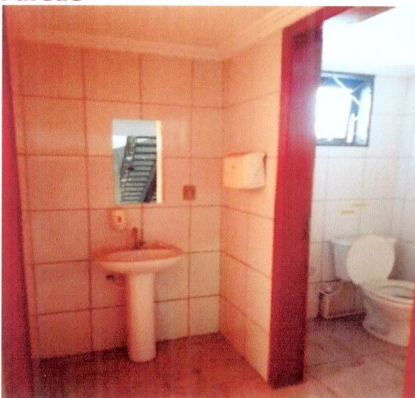
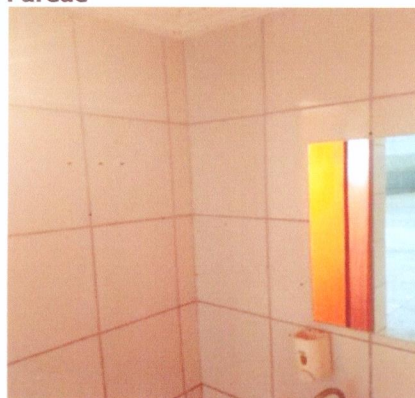
- 4.1 - Parede de azulejo na cor branco(a) em ótimo estado, porém, com furos.
- 4.2 - Piso de cerâmica na cor branco(a) em ótimo estado, porém, sujo; com ralo de metálico na cor cromado em ótimo estado.
- 4.3 - Teto na cor branco(a) em ótimo estado, com pintura antiga, porém, com 02 furos; com moldura de gesso na cor branco(a) em ótimo estado.
- 4.4 - Cuba de louça na cor branco(a) em ótimo estado, funcionando e com coluna, porém, sujo e com manchas.
- 4.5 - Torneira de metálico na cor cromado em bom estado, funcionando, porém, com desgaste e com manchas.
- 4.6 - Espelho em ótimo estado.
- 4.7 - Papeleira de plástico na cor branco(a) em estado regular, com trincas.
- 4.8 - Saboneteira de plástico na cor branco(a) em estado ruim, com desgaste.
- 4.9 - 1 Interruptor de plástico na cor cinza em ótimo estado.

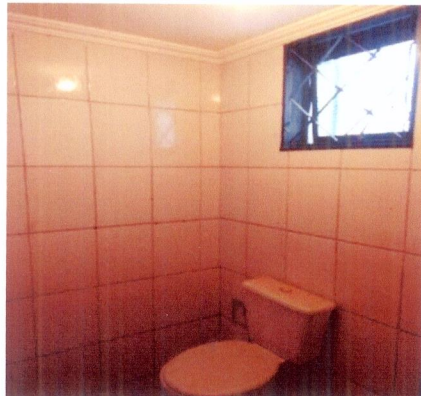
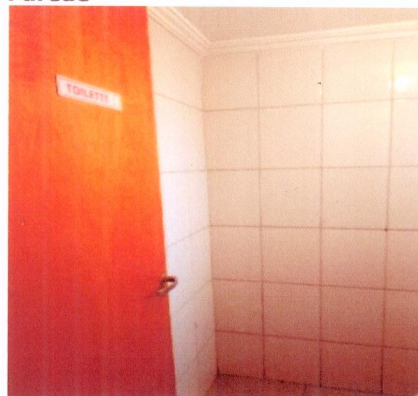
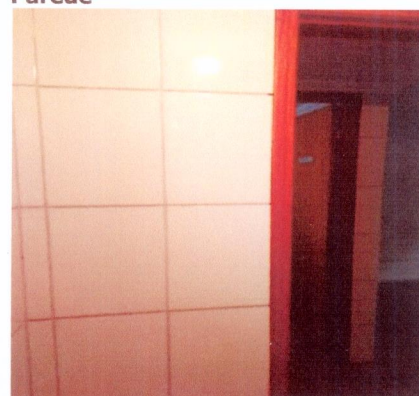
5.1 - Parede de azulejo na cor branco(a) em ótimo estado.

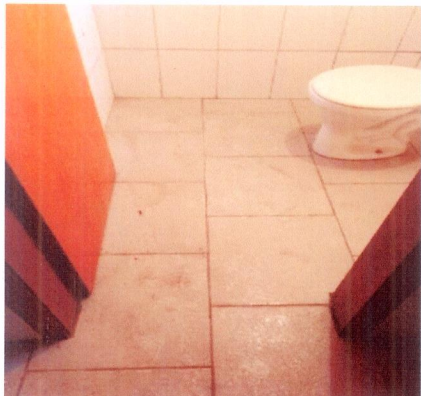
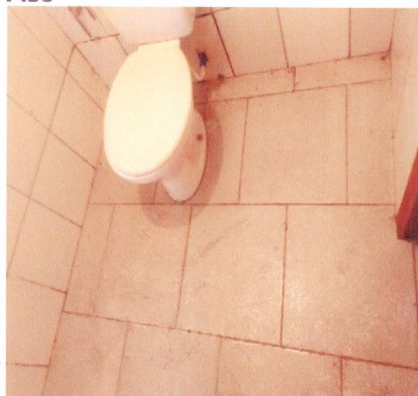
5.2 - Piso de cerâmica na cor branco(a) em ótimo estado, porém, sujo.

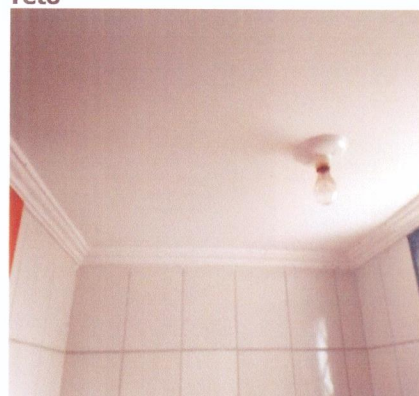
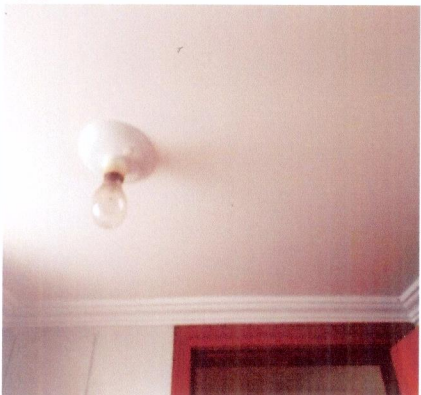
5.3 - Teto na cor branco(a) em ótimo estado, com pintura antiga, porém, com 02 furos; com moldura de gesso na cor branco(a) em ótimo estado.

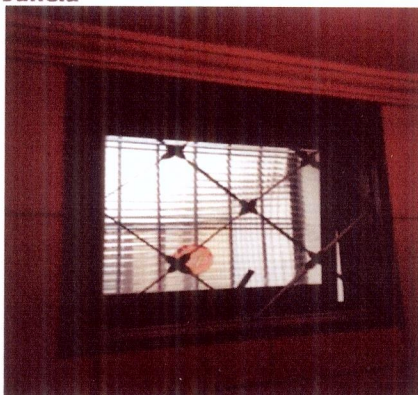
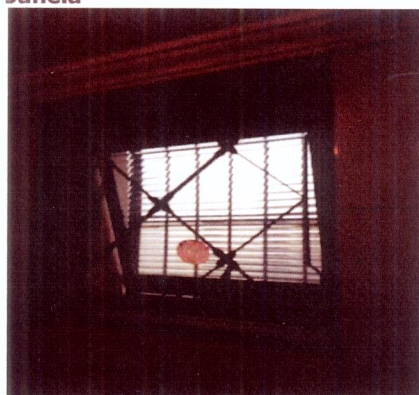
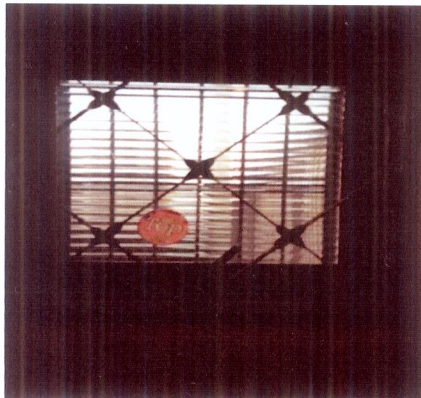
5.4 - Janela de metálico na cor preto(a) em ótimo estado, basculante e com pintura antiga.

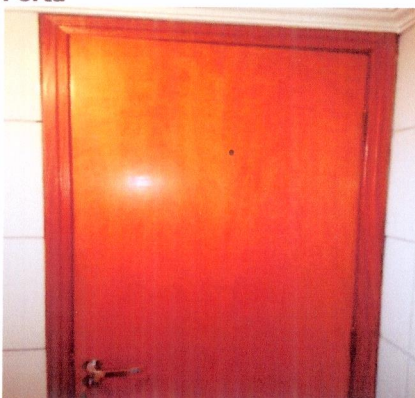
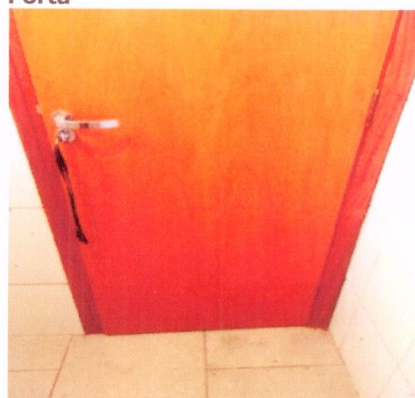
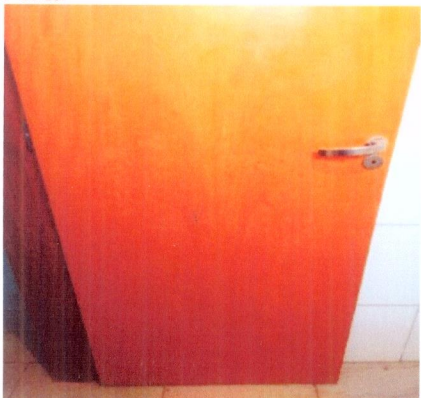
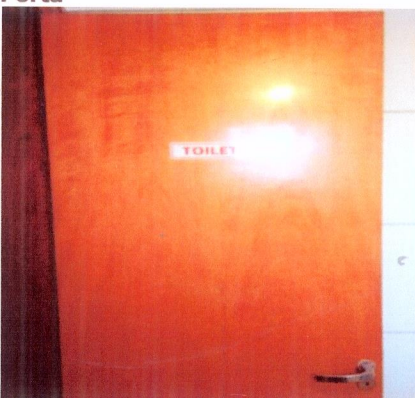
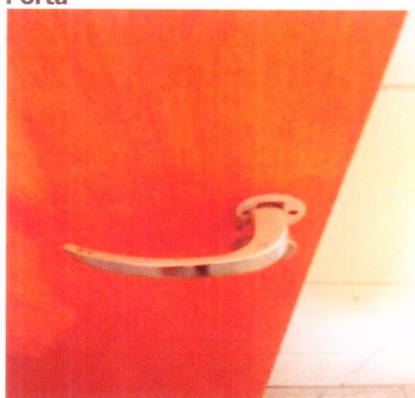
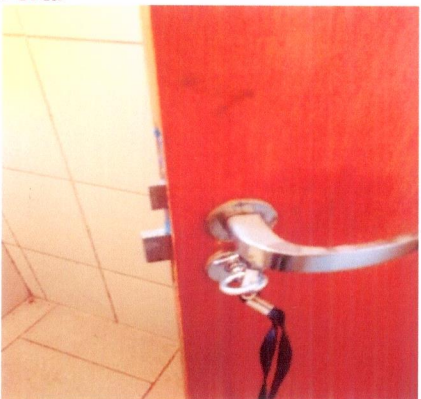
5.5 - Porta de madeira na cor envernizada em ótimo estado, com pintura antiga; com fechadura de metálico na cor cromado em ótimo estado; com chave em ótimo estado; com maçaneta em ótimo estado. Obs: Faltando 01 acabamento.

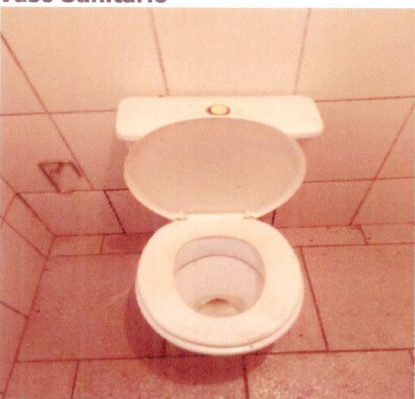
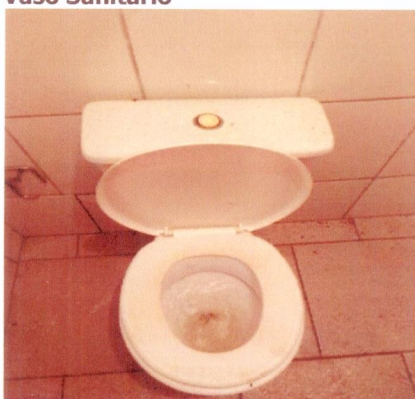
5.6 - Vaso Sanitário de louça na cor branco(a) em ótimo estado, com caixa acoplada, porém, suja e com manchas; com assento do vaso de plástico na cor branco(a) em bom estado, porém, com desgaste e com manchas.

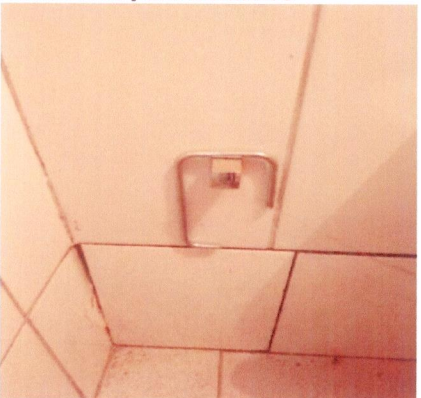
5.7 - Acessórios para banheiro de plástico na cor cromado em estado ruim.

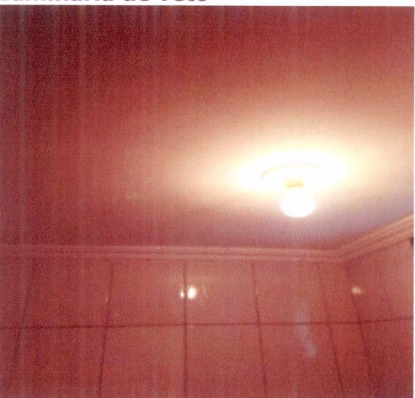
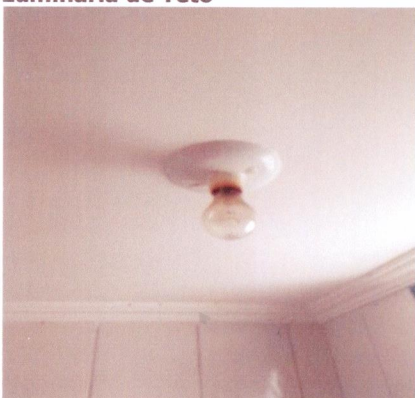
5.8 - Luminária de Teto de plástico na cor branco(a) em ótimo estado, funcionando e com lâmpadas.

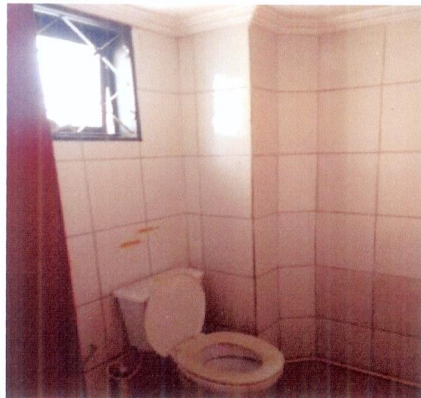
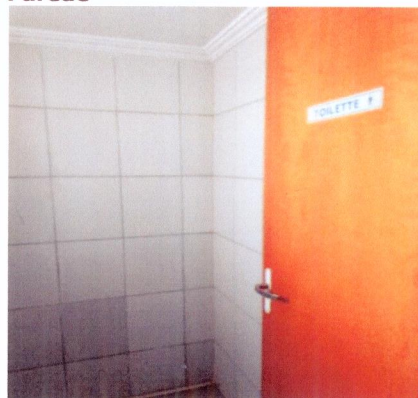
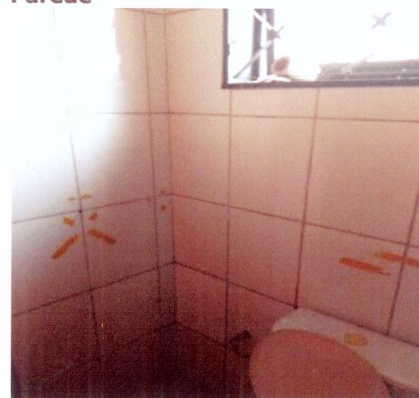
6.1 - Parede de azulejo na cor branco(a) em ótimo estado.

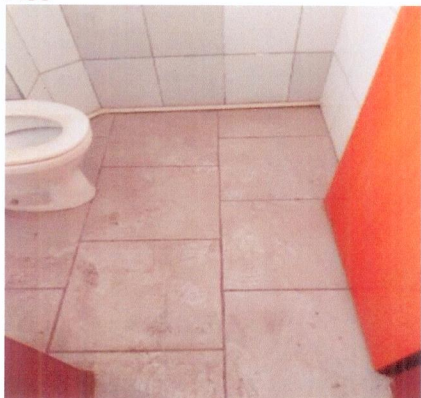
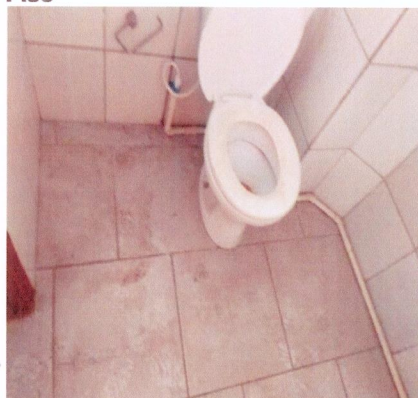
6.2 - Piso de cerâmica na cor branco(a) em ótimo estado, porém, sujo.

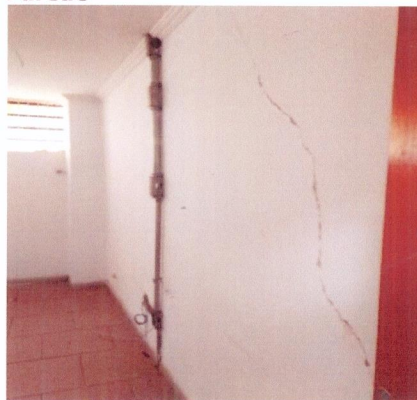
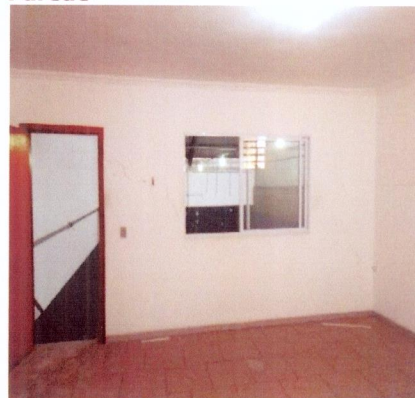
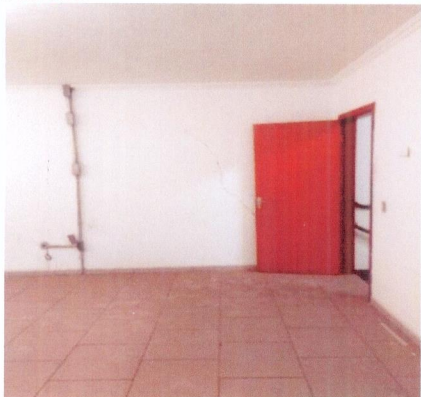
7.1 - Parede na cor branco(a) em ótimo estado, com pintura antiga, porém, com infiltrações e com rachaduras. Obs: 03 pontos hidráulicos.

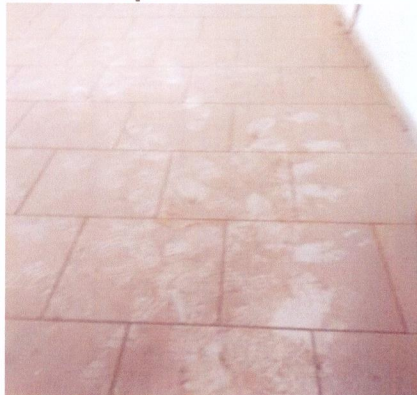
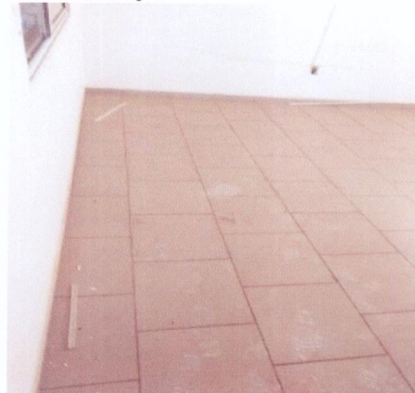
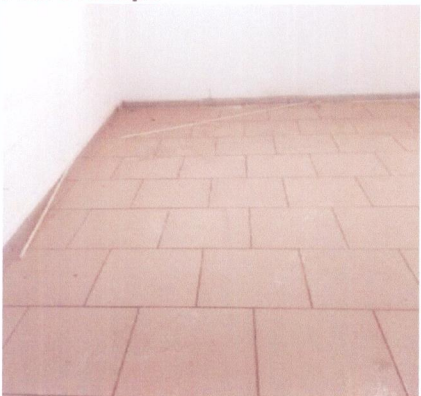
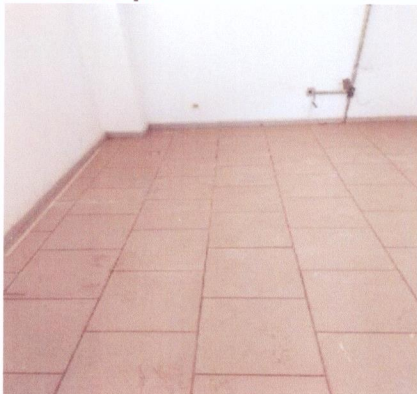
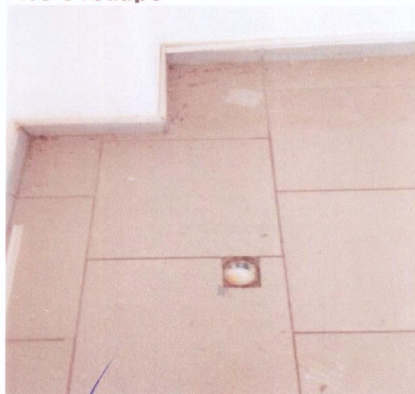
- 7.2 - Piso e rodapé de cerâmica na cor branco(a) em ótimo estado, porém, sujo.
- 7.3 - Teto na cor branco(a) em ótimo estado, com pintura antiga, porém, com descascado e com infiltrações; com moldura de gesso na cor branco(a) em ótimo estado.

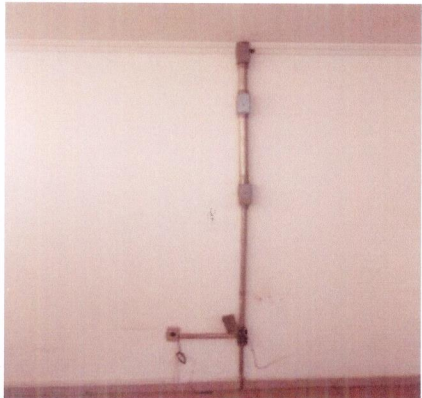
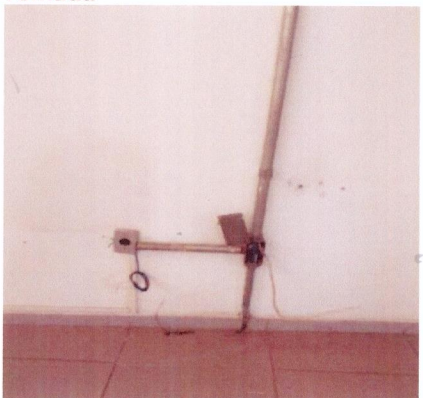
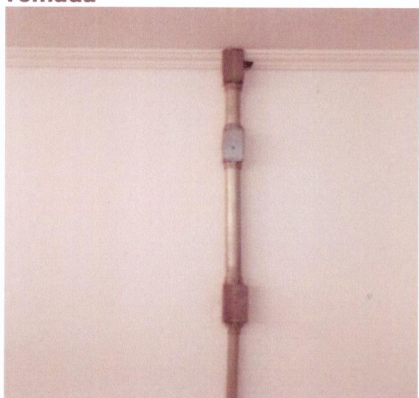
- 7.4 - 4 Tomadas de aço galvanizado em ótimo estado, porém, com manchas. Obs: Sendo 04 espelhos cegos.
- 7.5 - 1 Interruptor de aço galvanizado em ótimo estado, porém, com manchas.

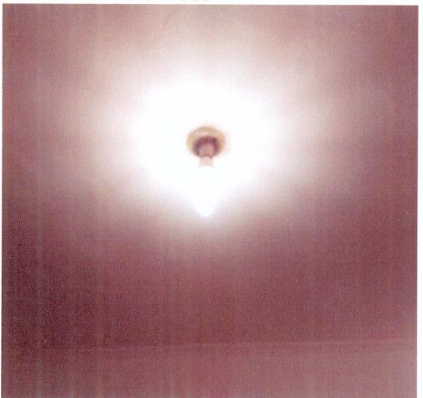
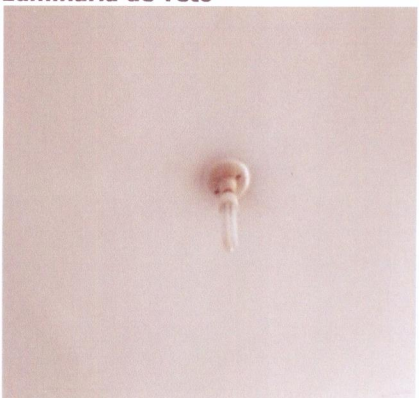
- 7.6 - Luminária de Teto de plástico na cor branco(a) em ótimo estado.
- 7.7 - 3 Tomadas de plástico na cor cinza em bom estado, porém, com desgaste.
- 7.8 - 2 Janelas de metálico com vidros na cor preto(a) em ótimo estado, basculante e com pintura antiga, porém, com manchas. Obs: 01 janela em alumínio, com 02 aberturas em vidro.

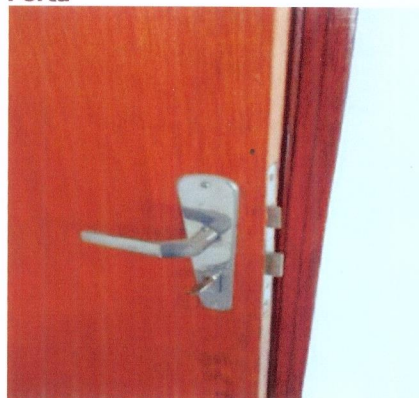
- 7.9 - Luz de Emergência de plástico na cor branco(a) em ótimo estado, funcionando.
- 7.10 - Porta de madeira na cor envernizada em ótimo estado, com pintura antiga, porém, com lingueta travada; com fechadura de metálico na cor cromado em ótimo estado; com chave em ótimo estado; com maçaneta em ótimo estado. Obs: Porta emperrando.

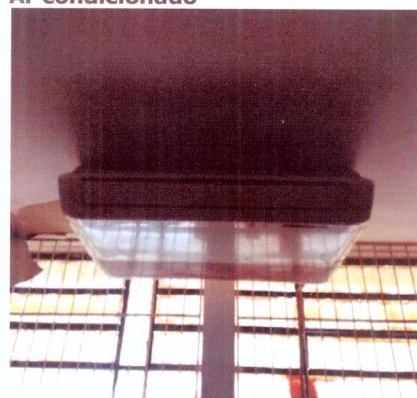
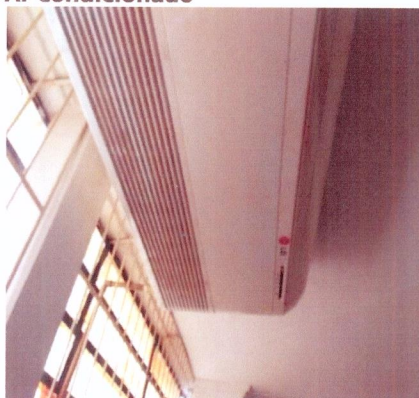
- 7.11 - Ar condicionado de plástico na cor branco(a) em bom estado, sem controle, porém, sujo e sem funcionamento.
