Laudo de Vistoria de Entrada

Código 21507

Endereço do imóvel	21507 - Rua Sete de Setembro, 926, Centro, Sorocaba - SP.
Proprietário(a)	Cadan Assessoria Empresarial
Locatário(a)	LARISSA DE OLIVEIRA
Vistoriador(a)	Dominai 01
Data do laudo	02/07/2020 12:03:01

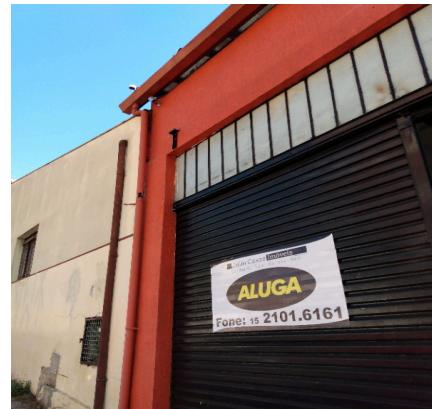
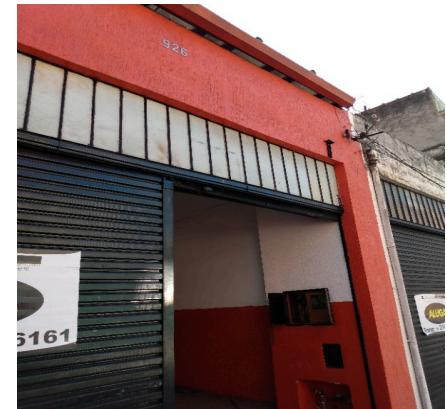
- 1.1 - Parede de textura na cor laranja em estado regular com pintura acrílico fosco, com furos, com desgaste e com manchas, porém, numeração cromada, com pintura antiga e câmera de segurança.
 1.2 - Piso de concreto em estado regular, com desgaste, com manchas e com trincas.

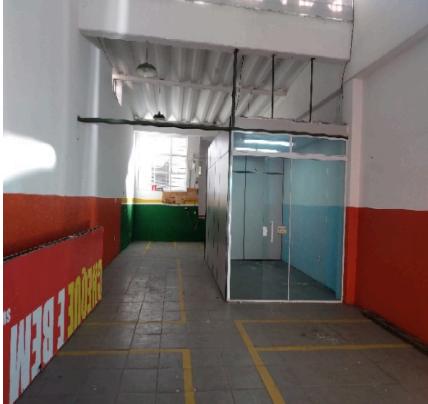
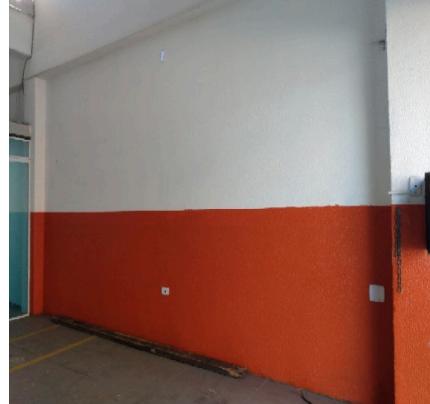
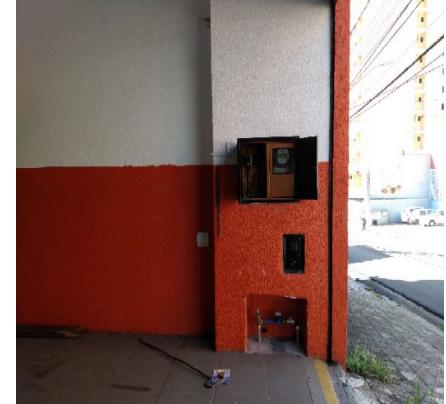
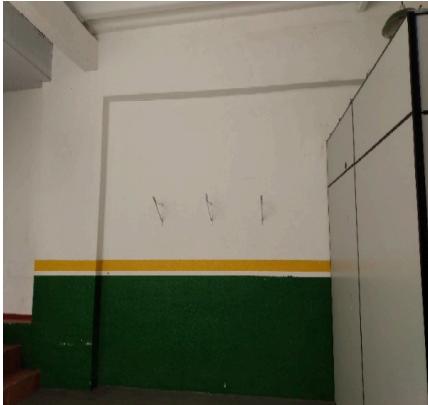
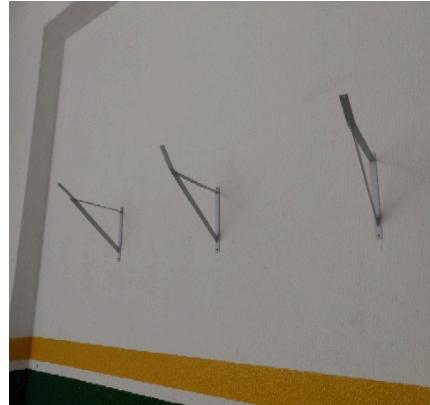
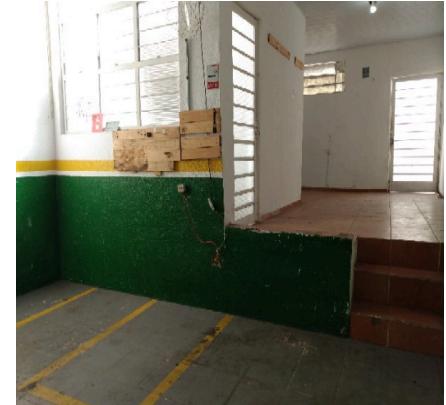
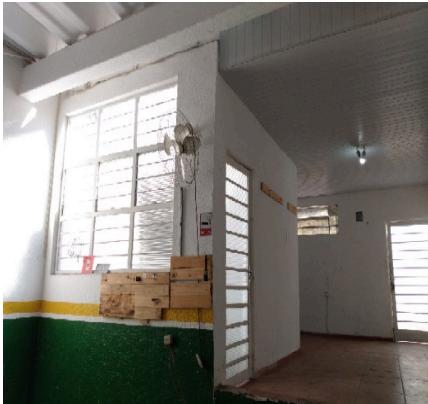
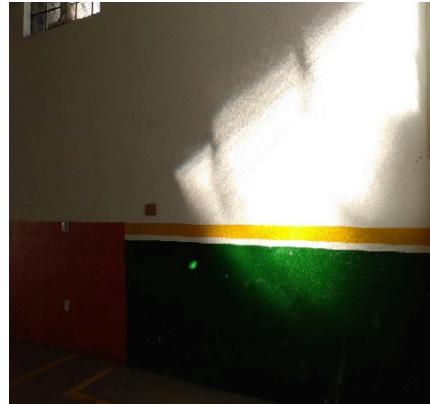
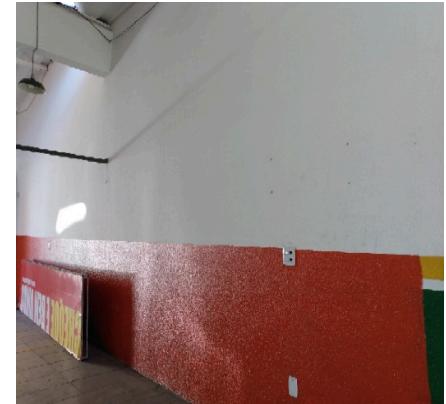
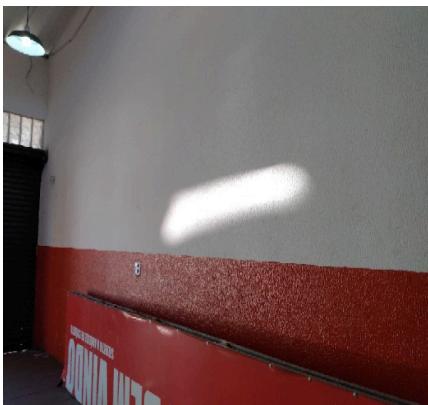
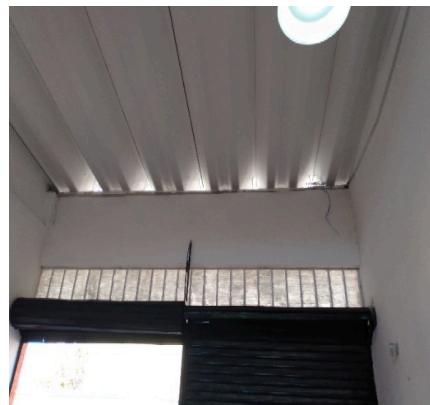
- 2.1 - Parede de textura nas cores branco(a), verde e laranja em estado regular com pintura acrílico fosco, com desgaste e com manchas, porém, com pintura antiga. Obs: 3 suportes metálicos.

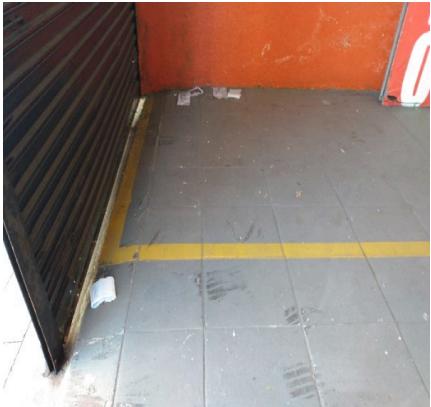
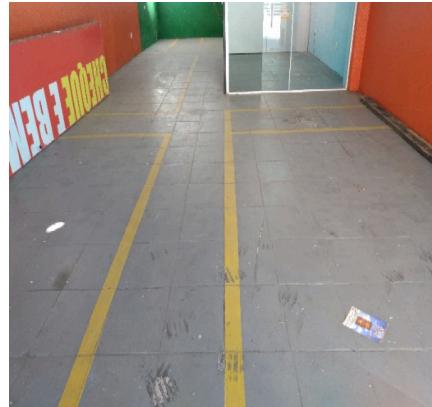
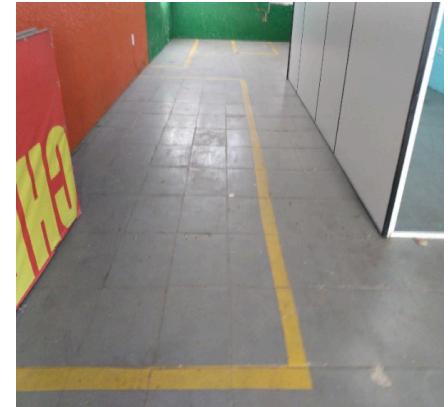
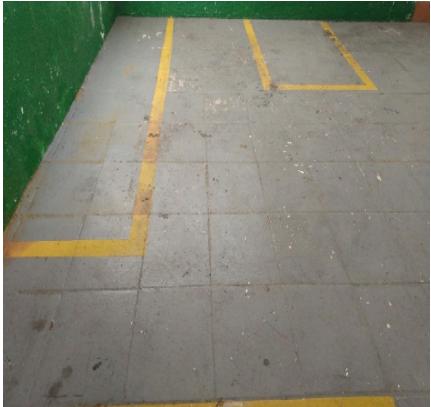
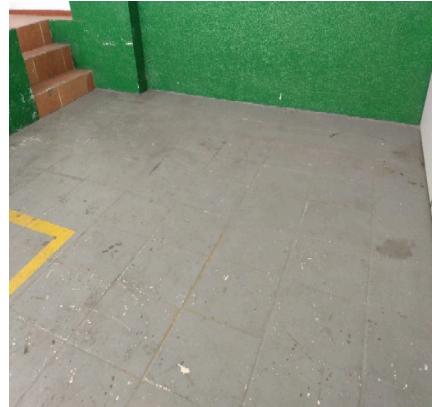
- 2.2 - Piso de cerâmica nas cores cinza e amarelo em estado regular com pintura esmaltada, sujo, com imperfeições e com manchas.
- 2.3 - Teto de telha(s) na cor branco(a) em estado regular com pintura acrílico fosco, porém, com pintura antiga.

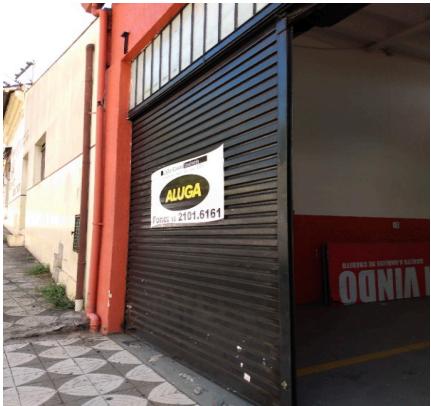
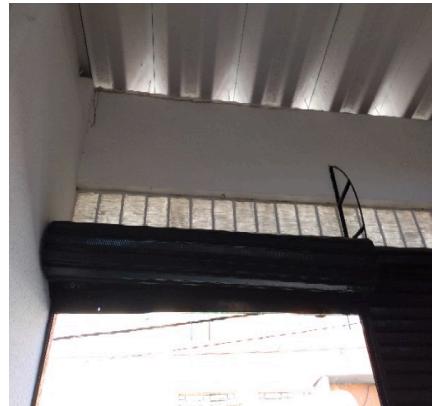
- 2.4 - Portão de metálico com cadeado na cor preto(a) em estado regular com pintura esmaltada, com desgaste e com manchas, porém, com trincos, de rolar, com pintura antiga e com fechadura e 02 chaves.

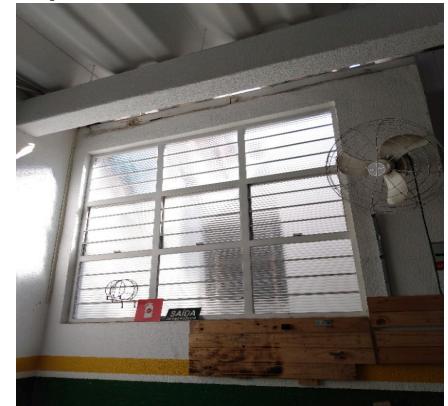
- 2.5 - Esquadria de metálico na cor branco(a) em estado regular com pintura esmaltada, com manchas, porém, com pintura antiga e com vidros canelados.
- 2.6 - Ventilador de metálico na cor branco(a) em estado regular, sujo e com desgaste, porém, funcionando e com 03 pás.

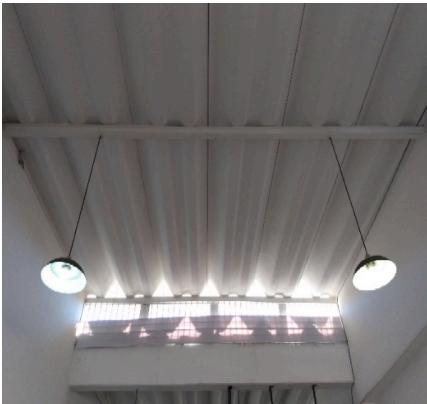
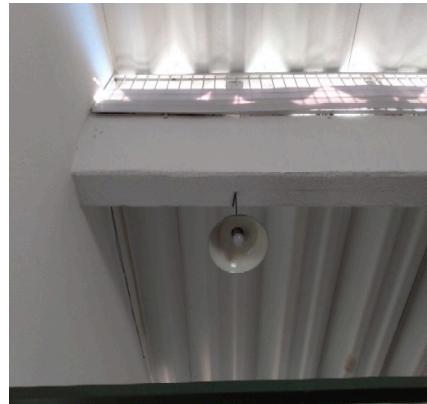
- 2.7 - Medidor Energia Elétrica em estado regular.
- 2.8 - Cavalete de Água em estado regular.
- 2.9 - 4 Luminárias de metálico nas cores branco(a) e verde em estado regular, porém, funcionando e com lâmpadas. Obs: Apenas 2 lâmpadas funcionando.

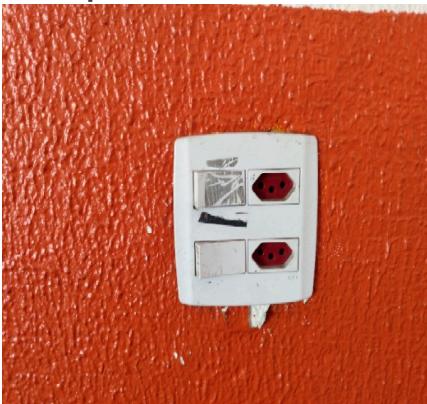
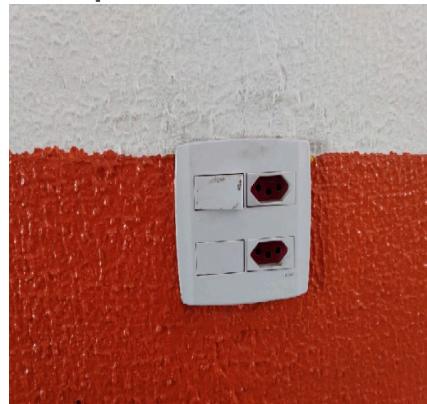
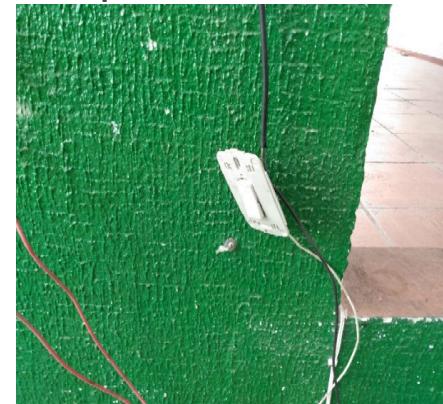
- 2.10 - Interruptor de plástico na cor branco(a) em estado regular, com desgaste e com manchas, porém, funcionando.
- 2.11 - 6 Tomadas de plástico na cor branco(a) em estado regular, com desgaste e com manchas, porém, funcionando.

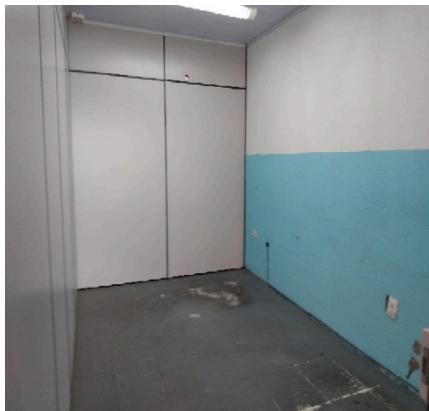
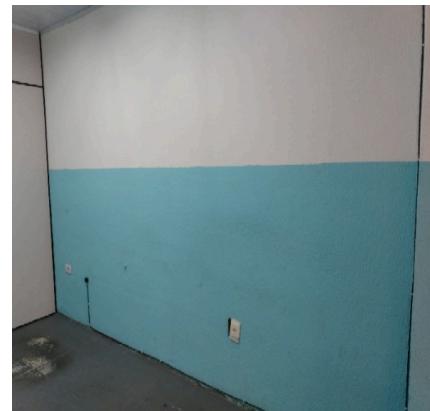
- 3.1 - Parede de textura nas cores azul, branco(a) e laranja em estado regular com pintura acrílico fosco, com desgaste e com manchas, porém, com pintura antiga; com parte na cor cinza em estado regular, com furos e com manchas, Obs: Divisória.

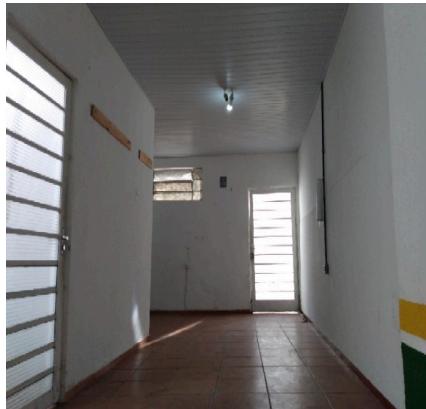
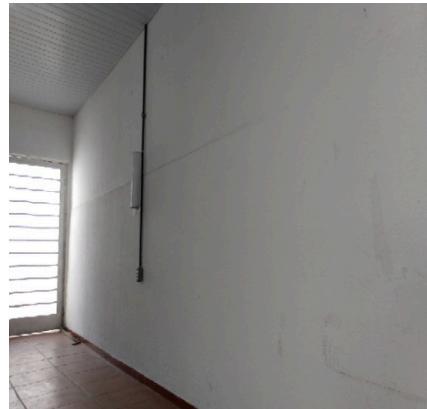
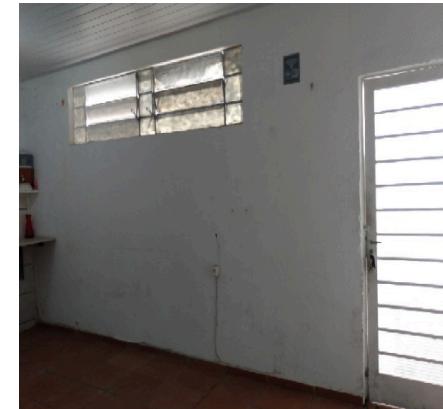
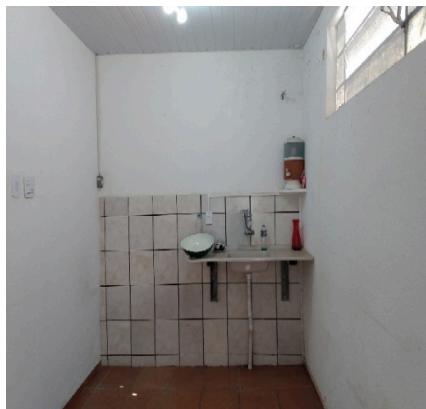
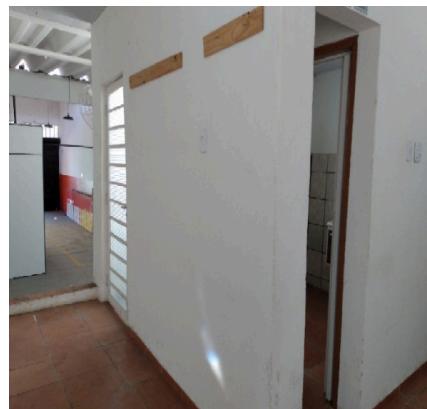
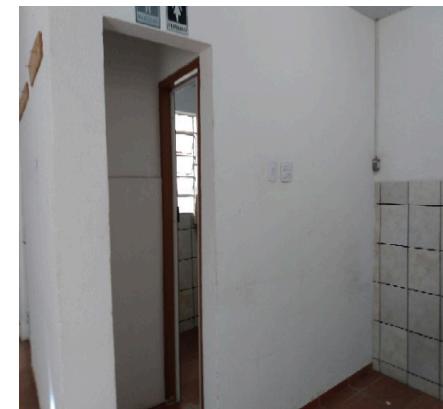
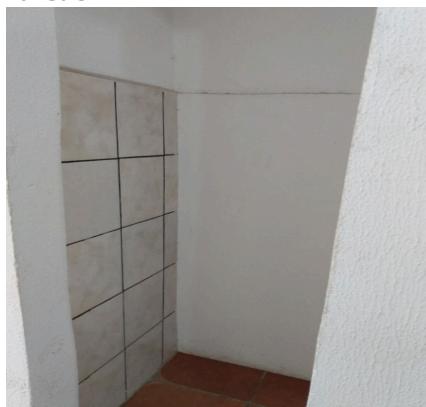
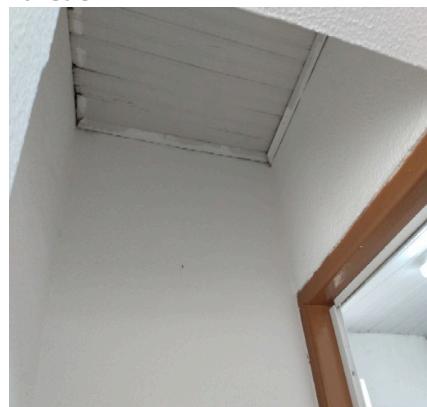
4.1 - Parede de textura na cor branco(a) em estado regular com pintura acrílico fosco, com furos, com desgaste e com manchas, porém, com pintura antiga; com parte de cerâmica na cor bege em estado regular.

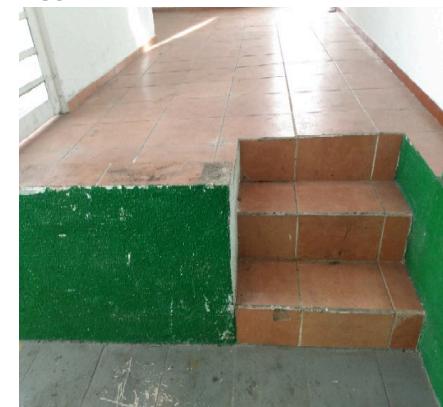
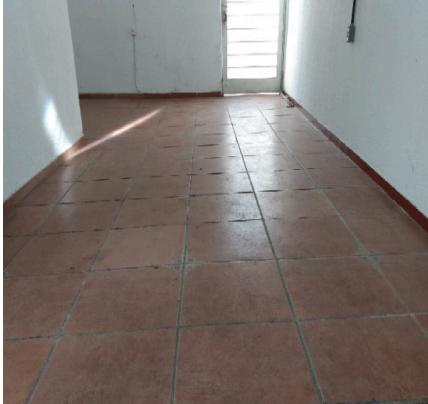
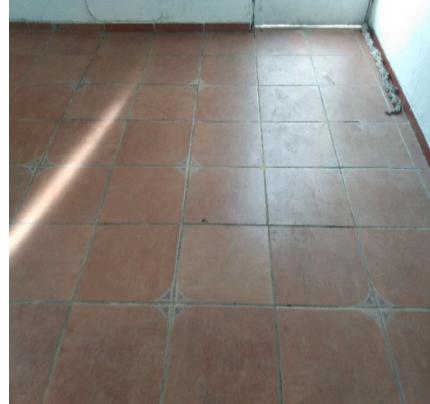
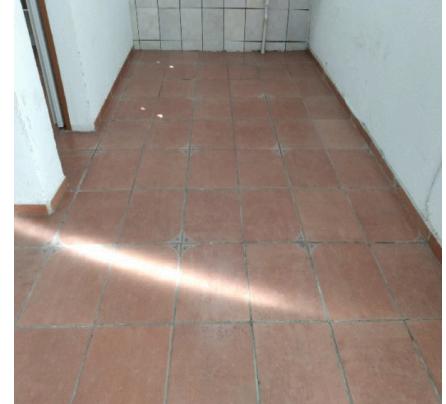
- 4.2 - Piso de cerâmica na cor marrom em estado regular, sujo, com desgaste e com manchas; com rodapé em estado regular.
- 4.3 - Teto de pvc na cor branco(a) em estado regular.

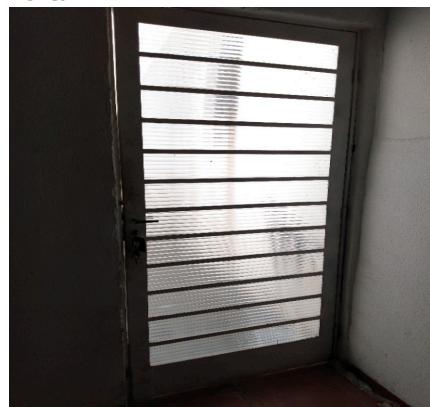
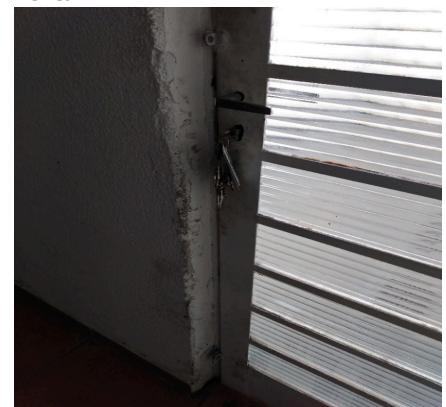
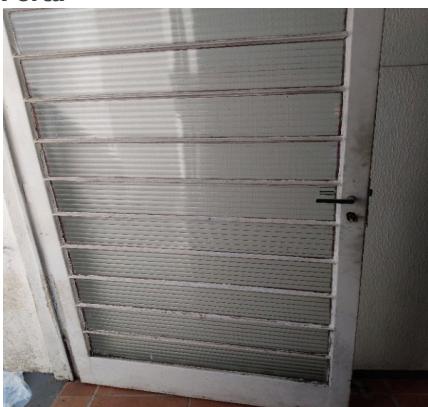
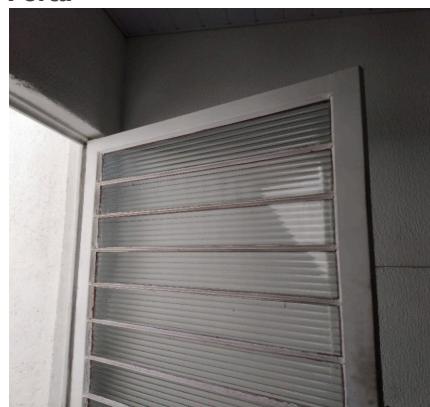
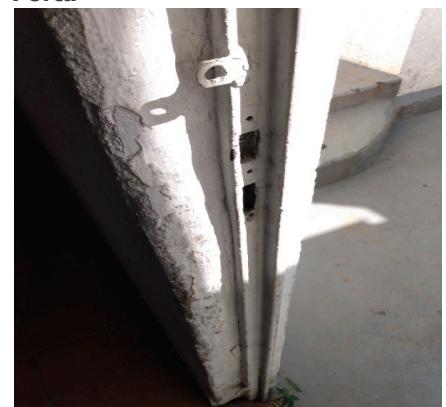
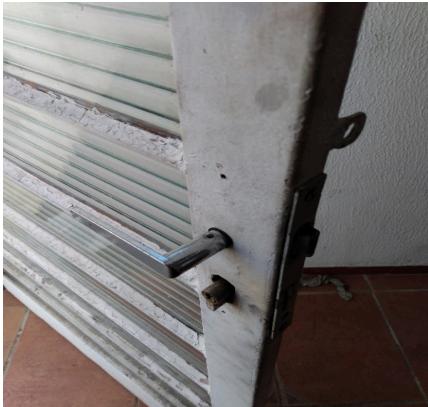
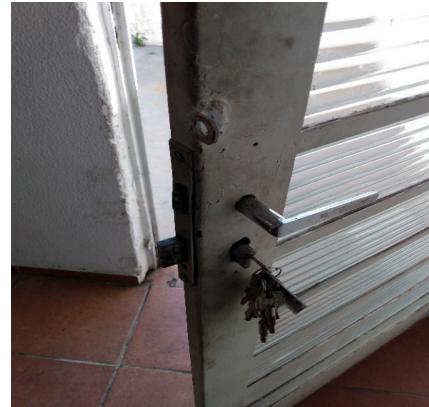
- 4.4 - Porta de metálico na cor branco(a) em estado regular com pintura esmaltada, com desgaste e com manchas, porém, com pintura antiga e com vidros canelados; com batente em estado regular; com fechadura de metálico na cor cromado em estado regular, com desgaste e com manchas, porém, funcionando e com chave.

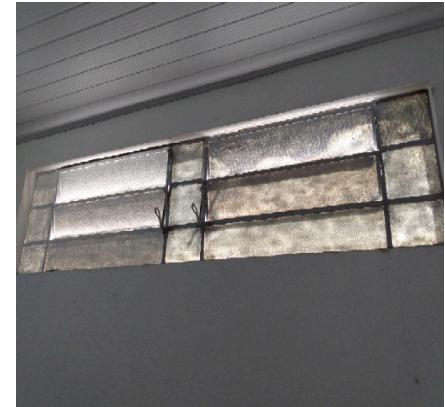
- 4.5 - Esquadria de metálico na cor branco(a) em estado regular com pintura esmaltada, com manchas, porém, com pintura antiga e com vidros canelados.
- 4.6 - Bancada da pia de mármore sintético na cor bege em estado regular, com desgaste e com manchas.

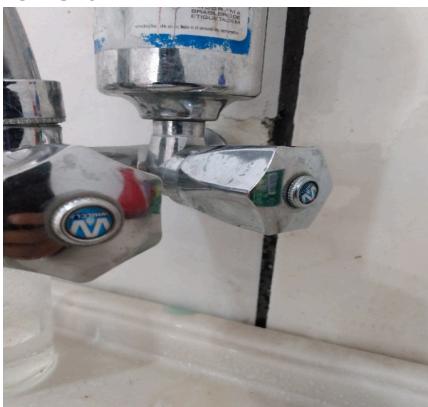
- 4.7 - Torneira de plástico na cor cromado em estado regular, com vazamento e com desgaste, porém, funcionando, com filtro e do tipo bica móvel.
- 4.8 - Registro de metálico na cor cromado em estado regular, com desgaste e com manchas, porém, funcionando.

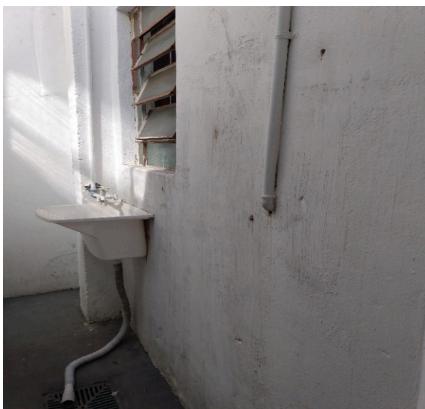
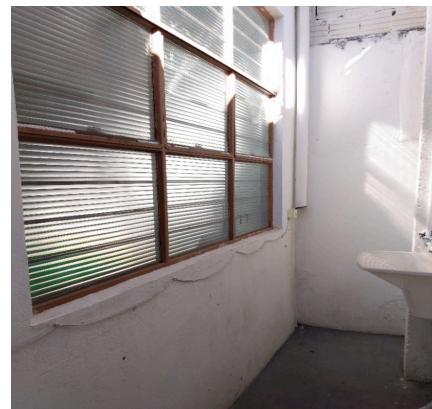
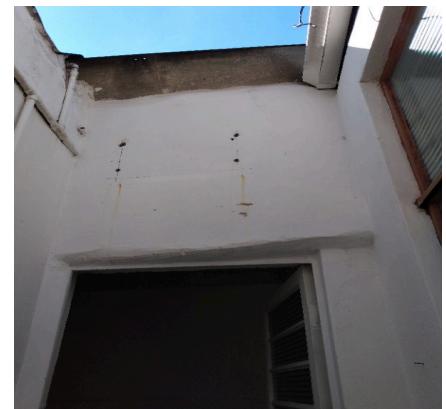
5.1 - Parede na cor branco(a) em estado regular com pintura acrílico fosco, com furos, com desgaste e com manchas, porém, com pintura antiga.

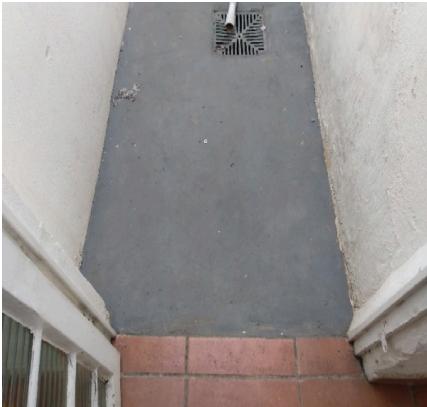
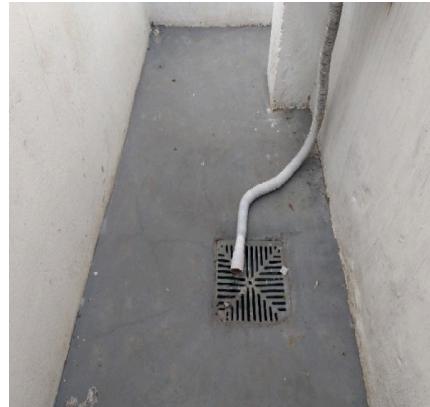
5.2 - Piso na cor cinza em estado regular com pintura acrílico fosco, com desgaste e com manchas, porém, com pintura antiga; com grelha de metálico em estado regular, com desgaste e com manchas.

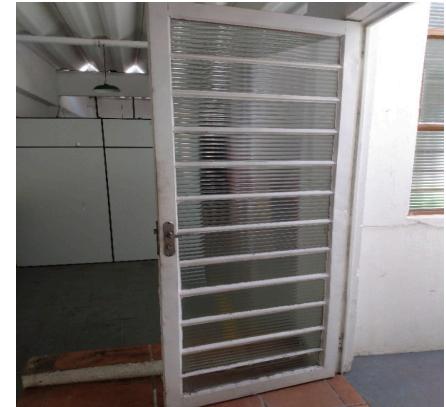
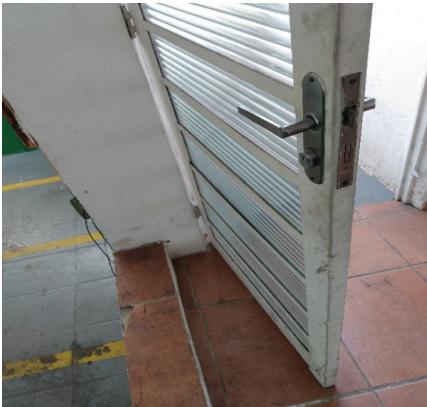
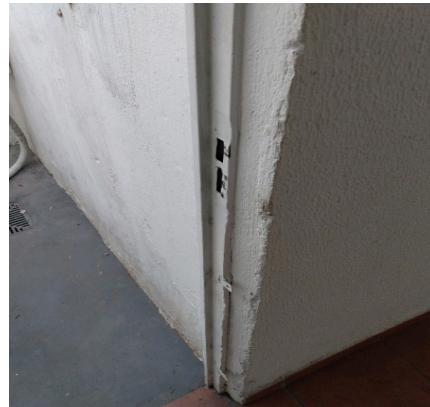
**Porta**

5.3 - Porta de metálico na cor branco(a) em estado regular com pintura esmaltada, com desgaste e com manchas, porém, com pintura antiga e com vidros canelados; com batente em estado regular; com fechadura de metálico na cor cromado em estado regular, com desgaste e com manchas, porém, funcionando e com chave.

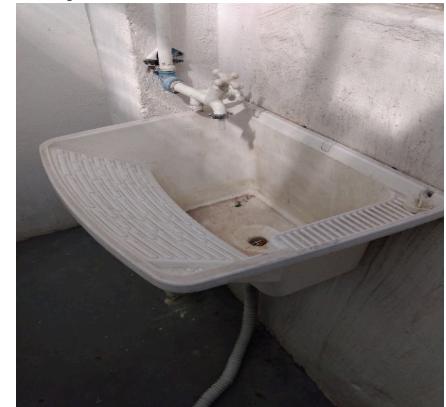
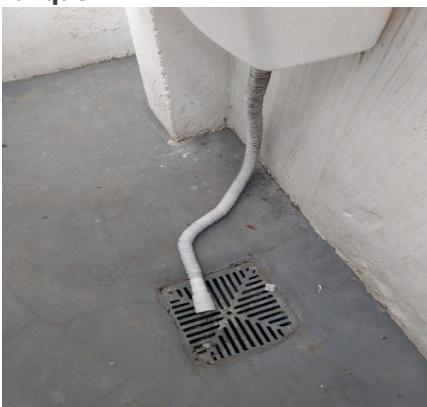
**Tanque**

5.4 - Tanque de plástico na cor branco(a) em estado regular, com manchas, porém, funcionando.

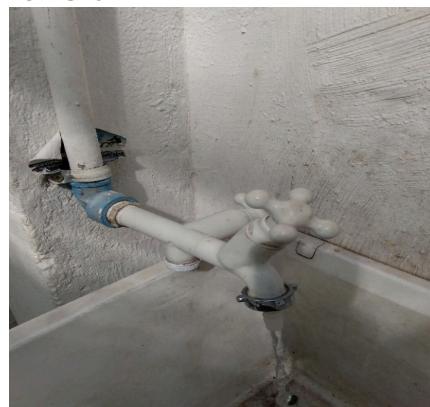
**Torneira**

5.5 - Torneira de plástico na cor branco(a) em estado regular, com desgaste e com manchas, porém, dupla e funcionando.

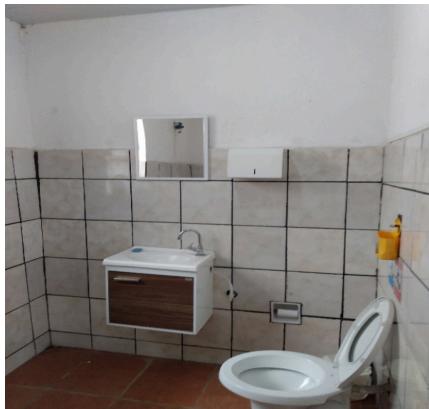
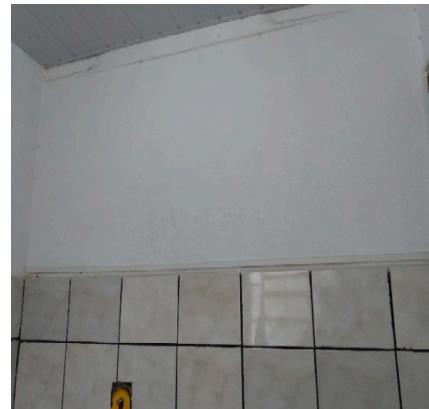
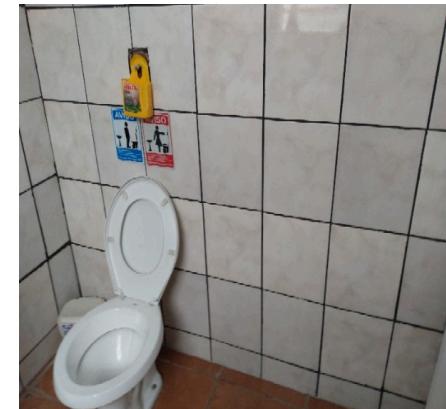
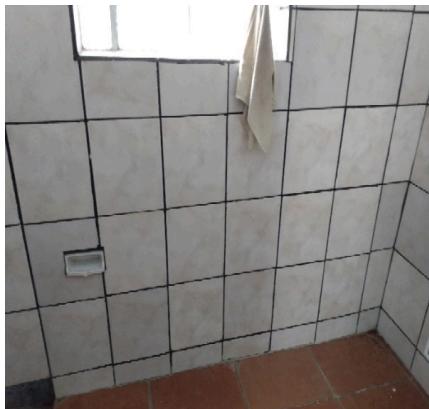
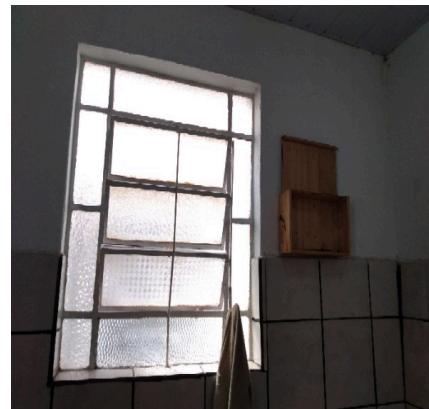
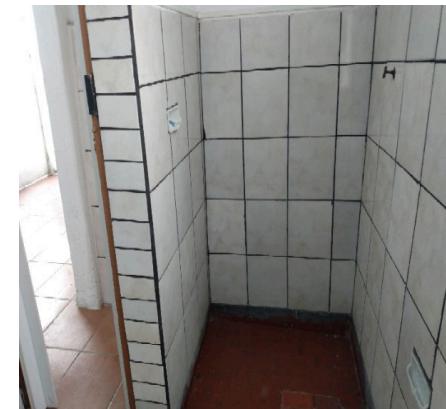
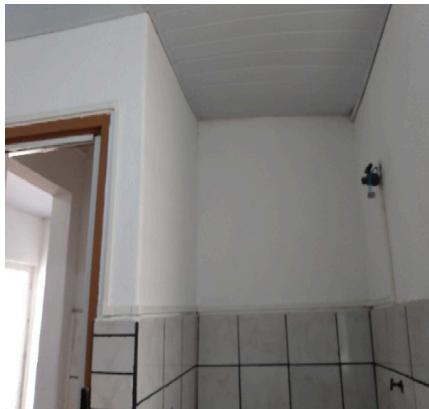
- 6.1 - Parede de textura na cor branco(a) em estado regular com pintura acrílico fosco, com furos, com desgaste e com manchas, porém, com pintura antiga; com parte de cerâmica na cor bege em estado regular.

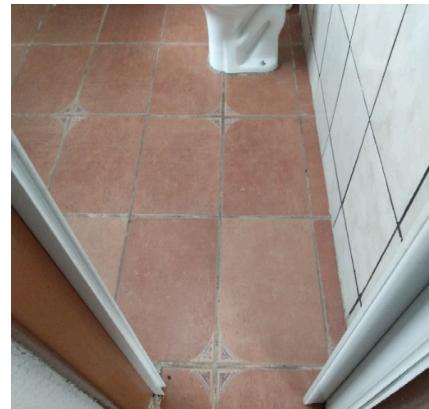
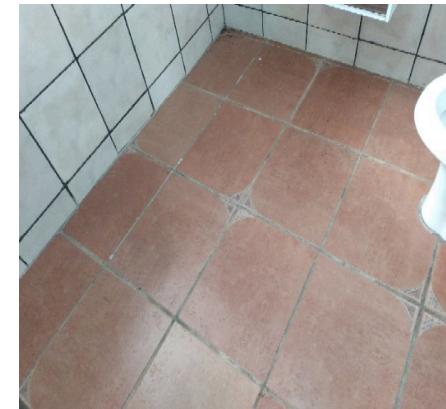
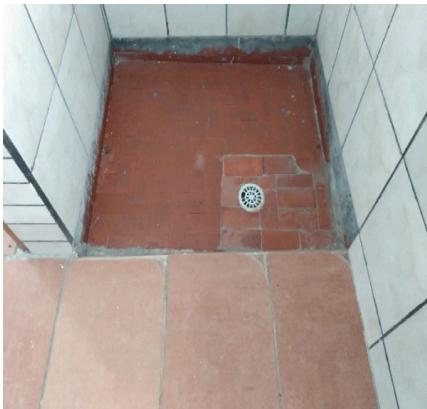
- 6.2 - Piso de cerâmica na cor marrom em estado regular, sujo, com desgaste e com manchas; com rodapé em estado regular; com ralo de plástico na cor branco(a) em estado regular, danificado, com desgaste e com manchas.

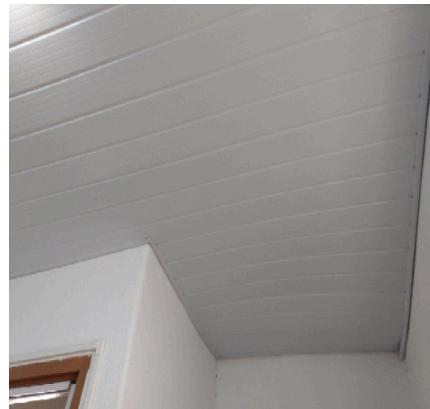
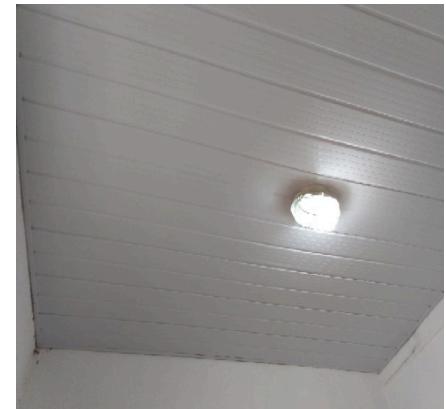
- 6.3 - Teto de pvc na cor branco(a) em estado regular.
- 6.4 - Porta de pvc na cor branco(a) em estado regular, com desgaste e com manchas, porém, funcionando e com trinco.

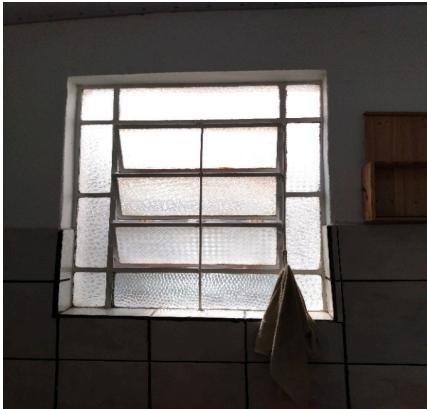
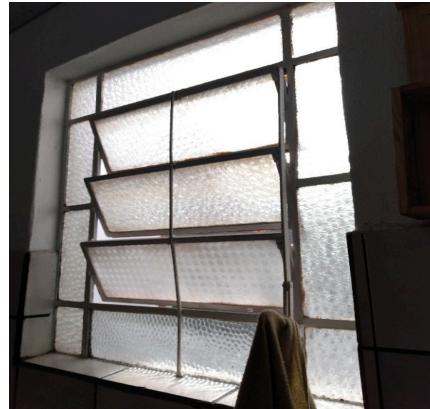
- 6.5 - Esquadria de metálico na cor branco(a) em estado regular com pintura esmaltada, com manchas, porém, com pintura antiga e com vidros canelados.
- 6.6 - Vaso Sanitário de louça na cor branco(a) em estado regular, com desgaste, porém, funcionando e com assento de plástico; com válvula em estado regular, com vazamento e sem acabamento, porém, funcionando.

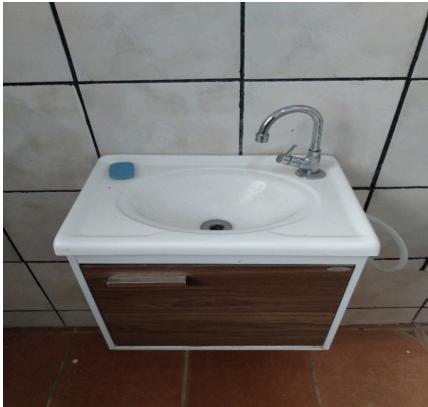
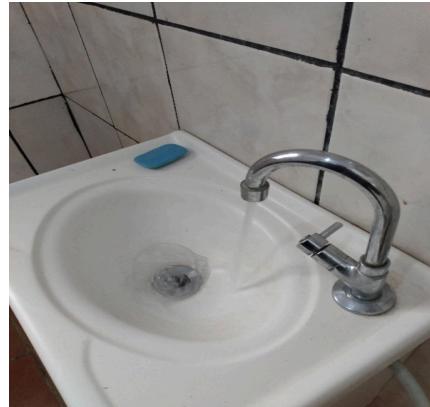
- 6.7 - Lavatório de mármore sintético na cor branco(a) em estado regular, com mancha e com desgaste, porém, sendo 01 torneira simples metálica funcionando sem vazamento.

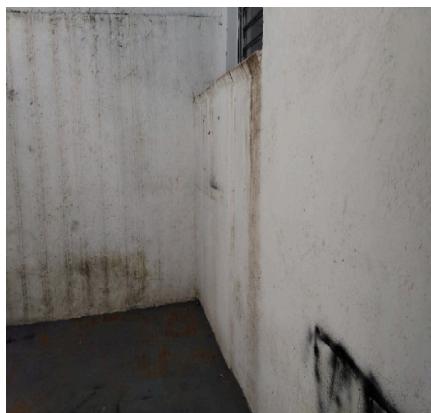
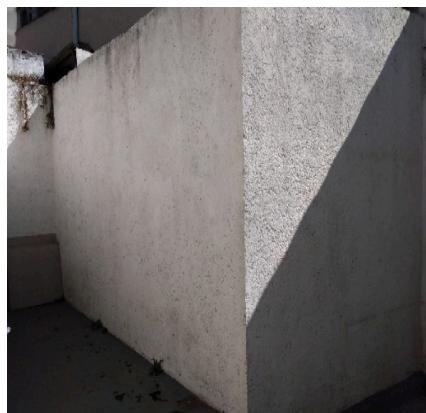
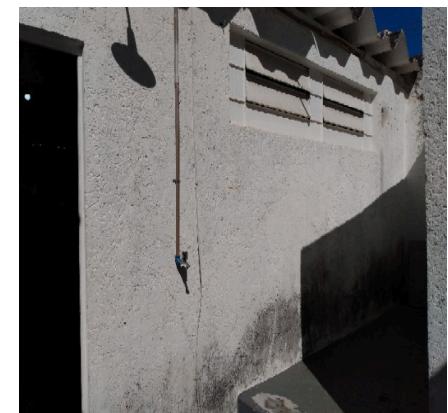
7.1 - Parede na cor branco(a) em estado regular com pintura acrílico fosco, com furos, com desgaste e com manchas, porém, com pintura antiga.

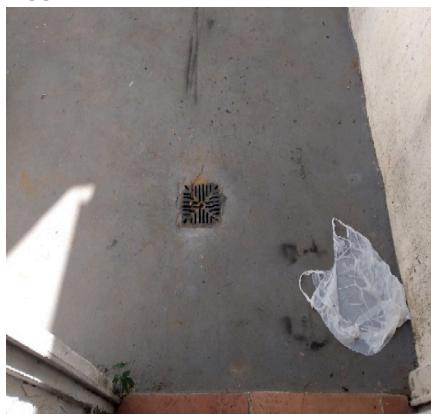
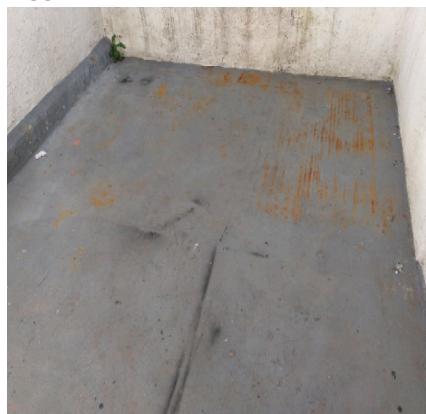
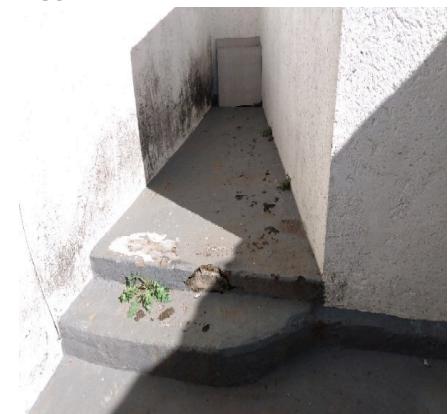
7.2 - Piso na cor cinza em estado regular com pintura acrílico fosco, com desgaste e com manchas, porém, com pintura antiga; com grelha de metálico em estado regular, com desgaste e com manchas.

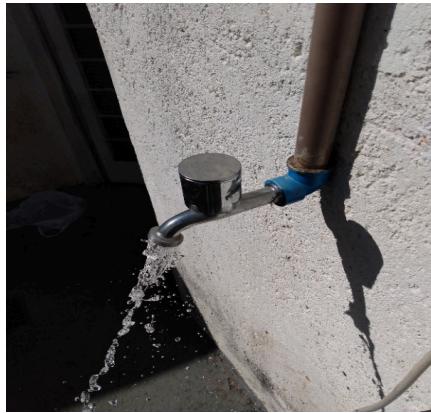
7.3 - Torneira de metálico na cor cromado em estado regular, com desgaste, porém, funcionando.
