## Laudo de Vistoria de Entrada

### Detalhes da vistoria

<b>Endereço do imóvel</b>	320 - Avenida Paraguai, 857, Vila Barcelona, Sorocaba - SP.
<b>Proprietários(as)</b>	TIAGO OLHER SAGGES e LAURA OLHER SAGGES
<b>Locatário(a)</b>	FLÁVIA ELIETE OLIVEIRA RIBEIRO DA SILVA,
<b>Fiador(a)</b>	Credpago Serviços de Cobrança S/a
<b>Vistoriador(a)</b>	Dominai 01
<b>Data do laudo</b>	24/09/2020 09:18:52

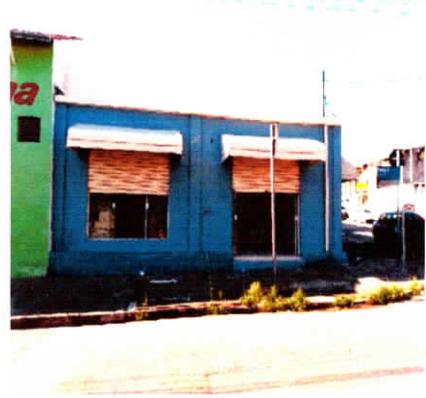
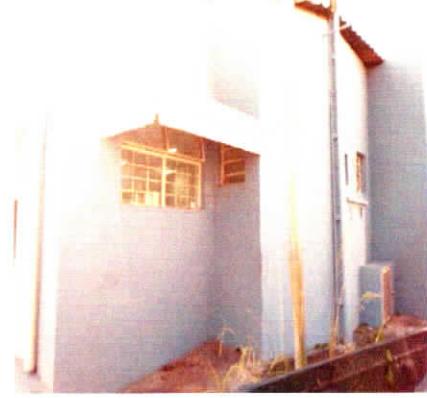
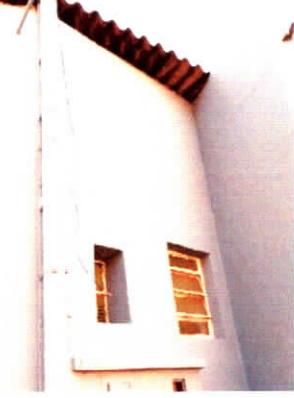
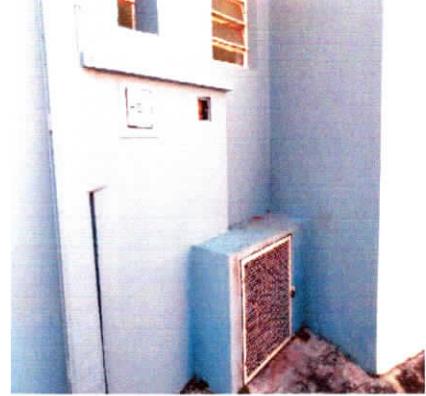
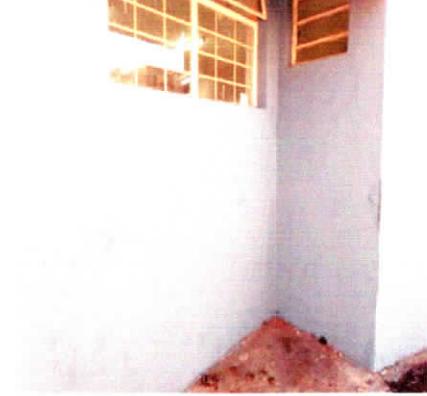
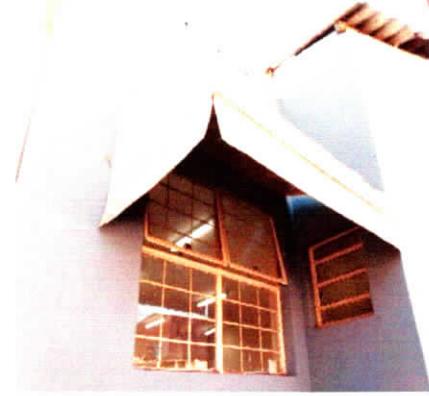
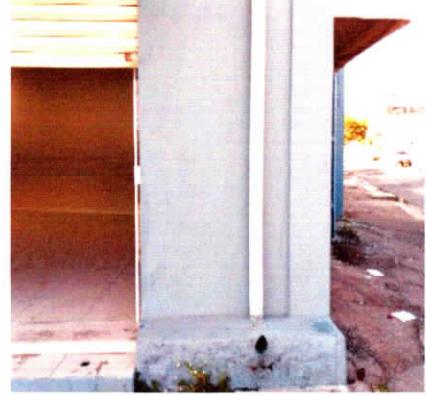
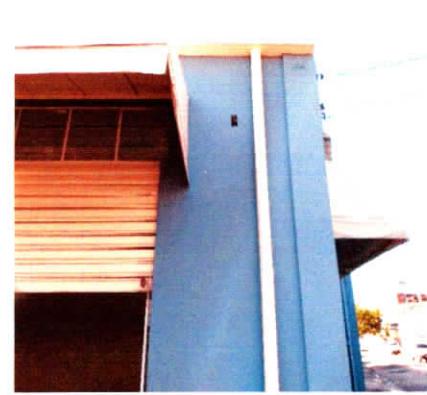
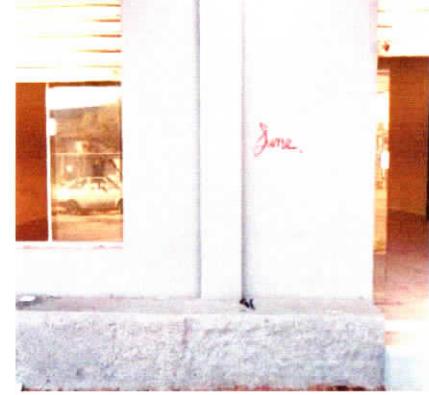
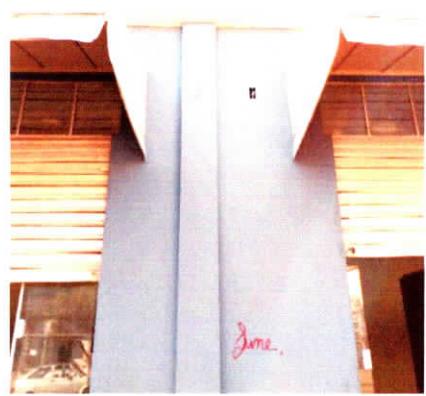
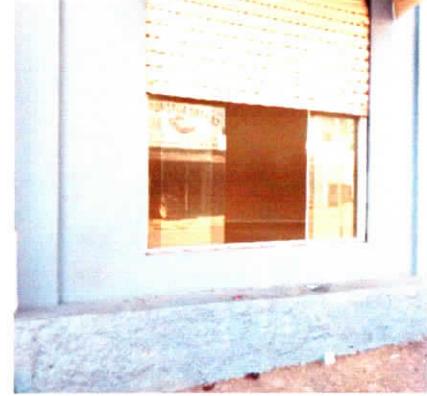
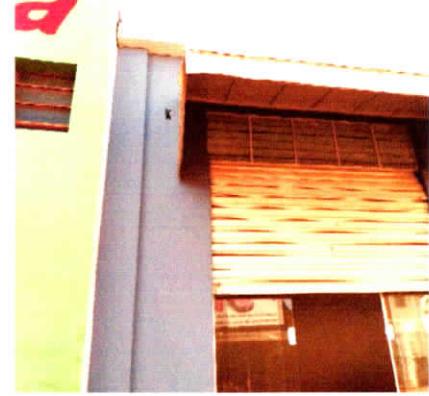
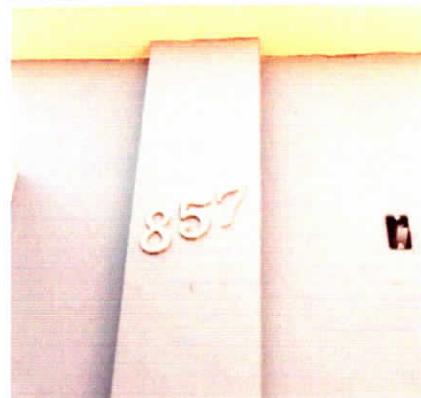
- 1.1 - Parede na cor azul em estado regular com pintura acrílico fosco, com desgaste e com manchas, porém, com pintura antiga.
- 1.2 - Piso de concreto em estado regular, sujo, com imperfeições e com matos.
- 1.3 - 3 Toldos de lona na cor branco(a) em estado regular, sujo e com manchas.
- 1.4 - 2 Portas de Aço de Enrolar com cadeados na cor branco(a) em ótimo estado com pintura esmaltada, com trincos, com pintura antiga e com fechadura e chave, porém, sujo e com manchas.
- 1.5 - Cavalete de Água em estado regular, porém, funcionando.
- 1.6 - Relógio de Força em estado regular, com desgaste, porém, funcionando.
- 1.7 - 2 Tomadas em estado regular, sem acabamento.

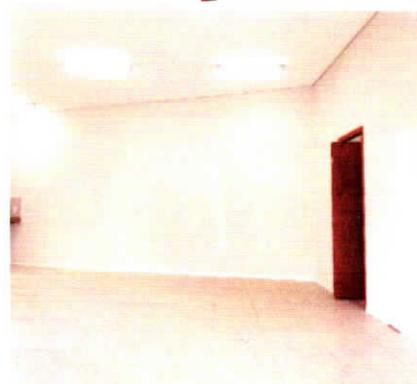
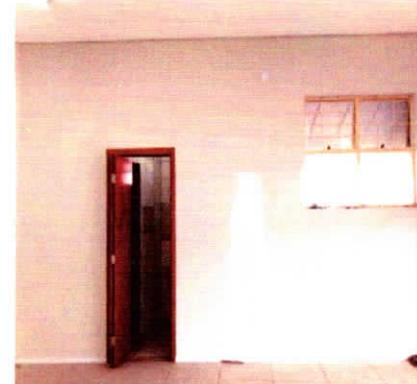
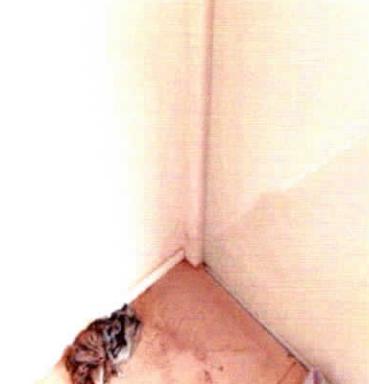
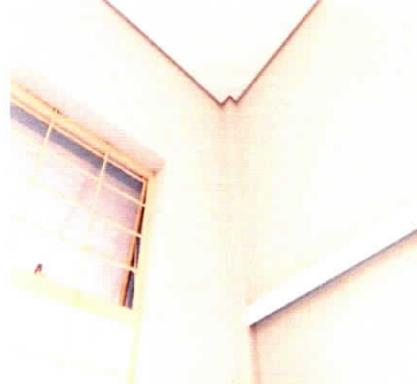
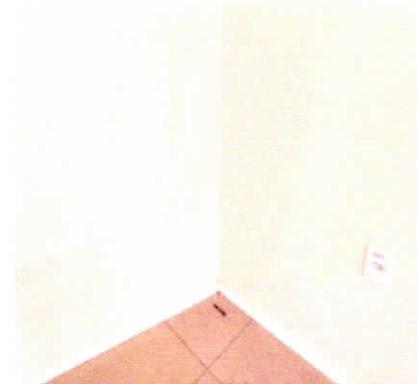
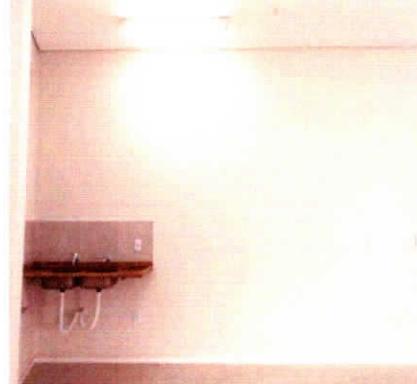
- 2.1 - Parede na cor branco gelo em estado regular com pintura acrílico fosco, com falhas, com pequenas trincas e com mancha de infiltração, porém, com pintura nova; com parte de cerâmica na cor bege em ótimo estado.

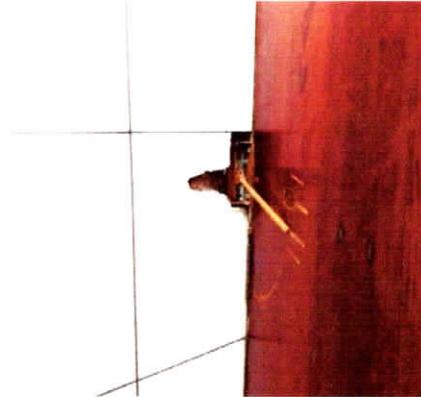
- 4.1 - Parede de azulejo na cor branco(a) em estado regular, com furos, com desgaste, com manchas e com trincas.
- 4.2 - Piso de cerâmica na cor branco(a) em estado regular, sujo e com manchas.

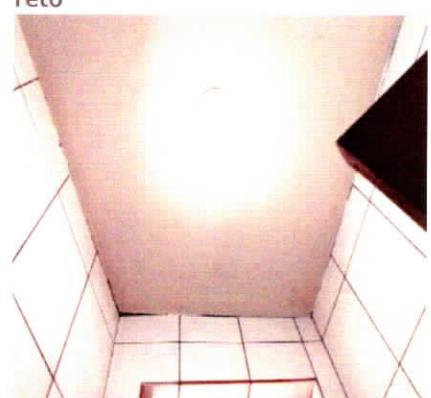
- 4.3 - Teto de laje na cor branco(a) em estado regular com pintura acrílico fosco, com desgaste e com falhas, porém, com pintura antiga.
- 4.4 - Porta de madeira em estado regular com pintura envernizado, com desgaste, com imperfeições e com manchas, porém, funcionando, braço metálico hidráulico e com pintura antiga; com batente em estado regular; com fechadura de metálico na cor cromado em ótimo estado, funcionando.
