Laudo de Vistoria de Entrada

Código 313

Endereço do imóvel	313 - Rua José Rocha do Santos, 61, Sala 02 Piso Superior, Jardim Residencial Villa Amato, Sorocaba - SP.
Proprietário(a)	Carlos Alberto Muzilli
Locatário(a)	Mateus de Toledo Froes
Vistoriador(a)	Dominai 02
Data do laudo	03/09/2020 16:18:33

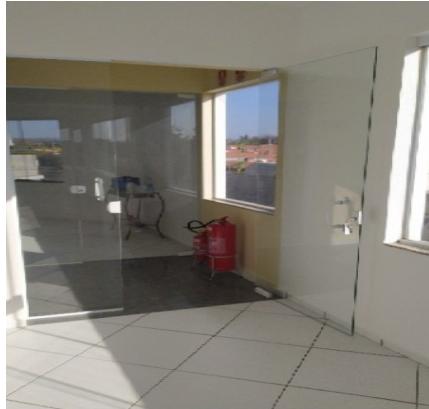
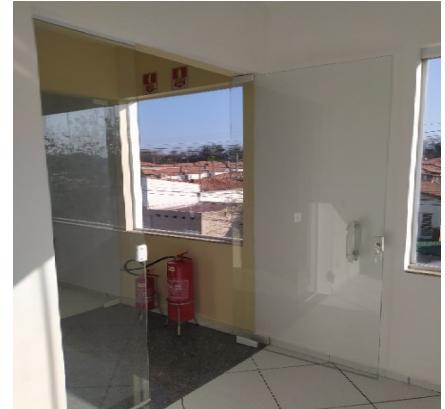
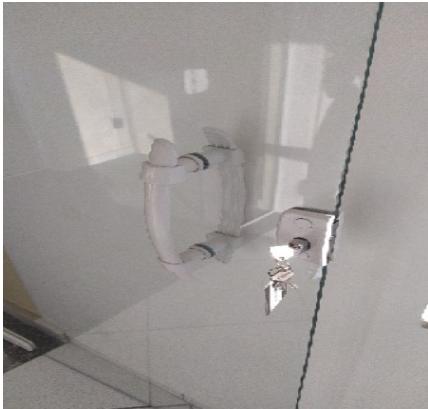
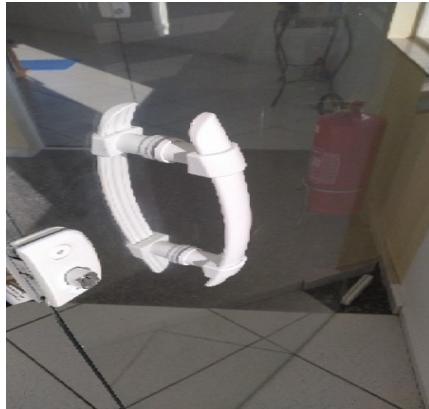
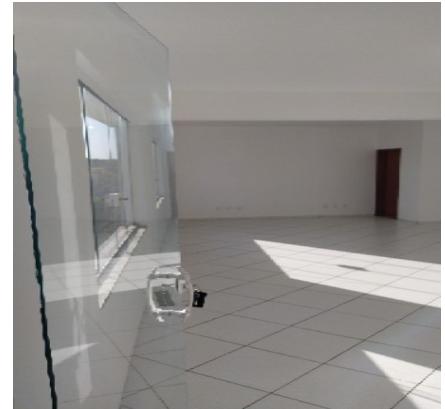
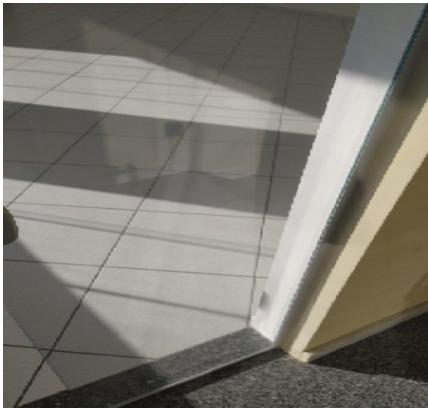
- 1.3 - Porta de vidro liso em ótimo estado; com puxador de alumínio na cor branco(a) em ótimo estado; com fechadura em ótimo estado; com chave em ótimo estado.

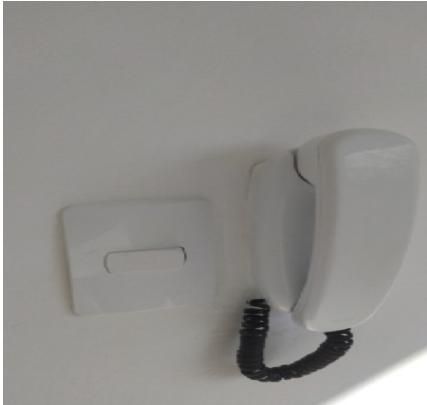
- 1.6 - Interruptor em ótimo estado; com espelho de plástico na cor branco(a) em ótimo estado.
- 1.7 - Interfone de plástico na cor branco(a) em ótimo estado.

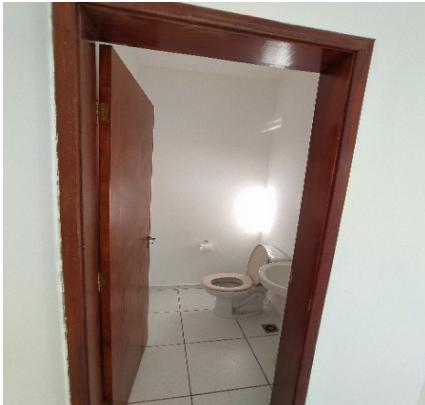
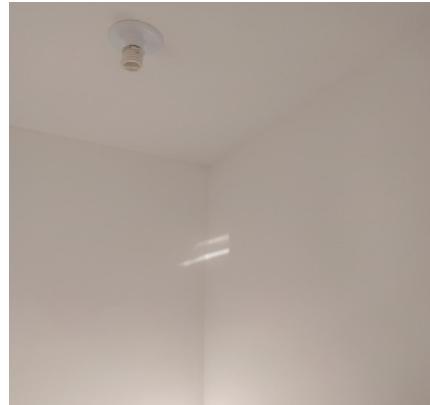
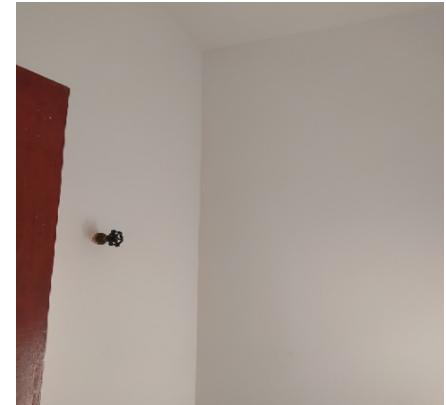
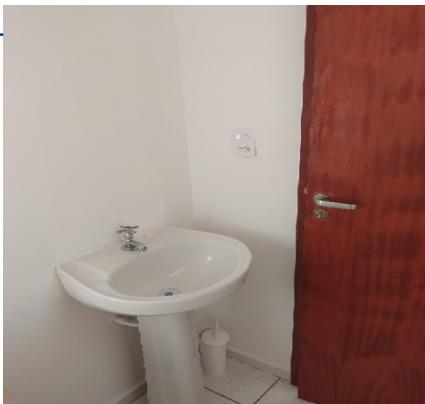
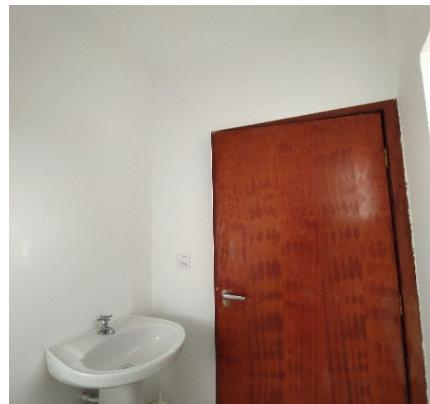
- 2.1 - Parede na cor branco(a) em ótimo estado com pintura acrílico fosco, com pintura nova.
- 2.2 - Piso de cerâmica na cor branco(a) em ótimo estado, porém, com manchas; com soleira de granito na cor bege em ótimo estado; com rodapé em ótimo estado; com ralo de plástico na cor cromado em ótimo estado. Obs: 01 escovão sanitário.

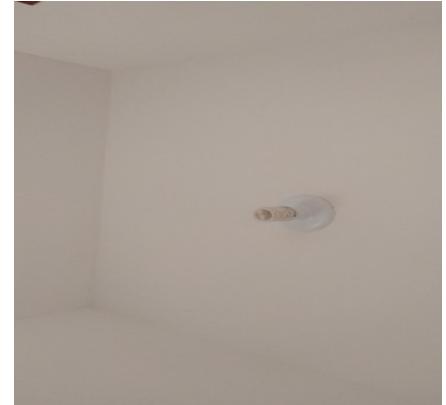
- 2.3 - Teto de laje na cor branco(a) em bom estado com pintura acrílico fosco, com pintura nova.
- 2.4 - Janela de alumínio/vidro em bom estado, porém, suja. Obs: Basculante emperrando.
