## Laudo de Vistoria de Entrada

**Código** 324

| <b>Endereço do imóvel</b> | 324 - Rua João Pinto, 286, Jardim São Paulo, Sorocaba - SP. |

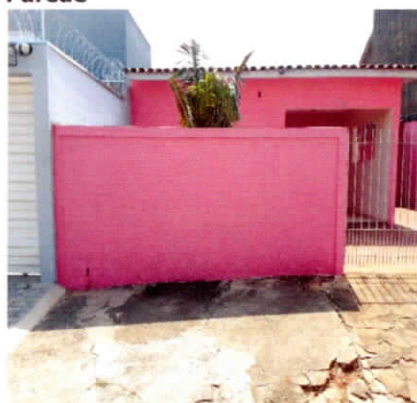
- 1.1 - Parede na cor rosa escuro em ótimo estado com pintura acrílico fosco, com pintura nova, porém, com manchas.
- 1.2 - Piso de concreto em estado regular, com imperfeições.

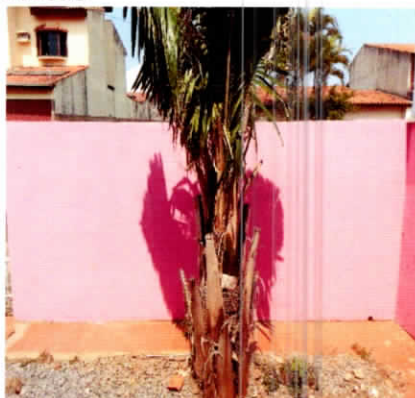
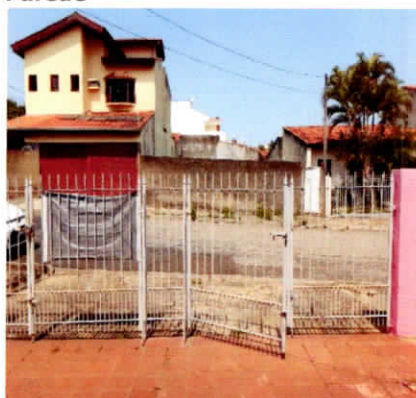
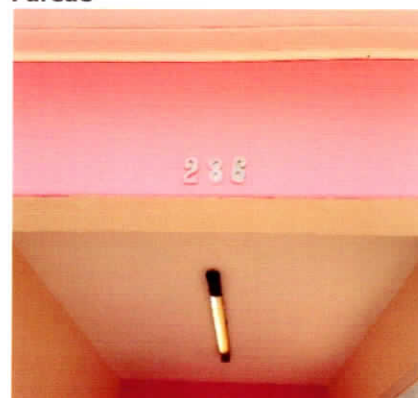
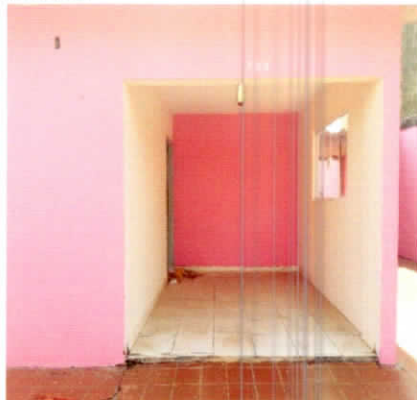
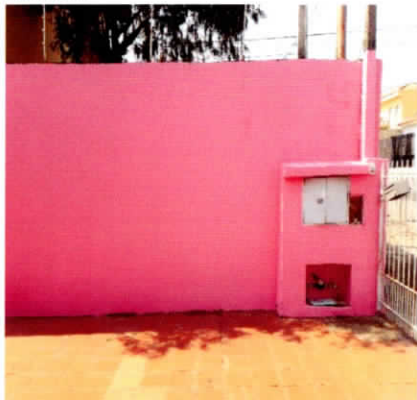
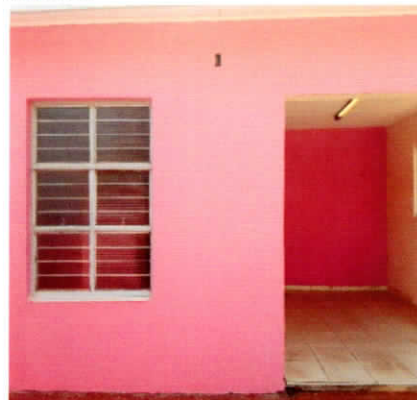
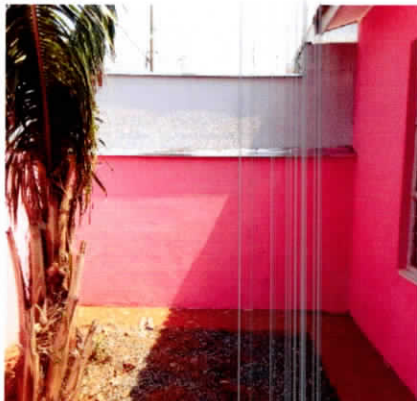
2.1 - Parede na cor rosa escuro em ótimo estado com pintura acrílico fosco, numeração completa e com pintura nova, porém, com manchas.

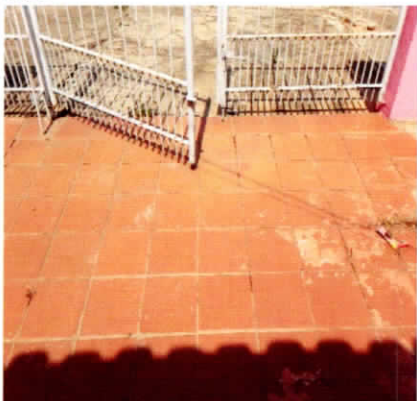
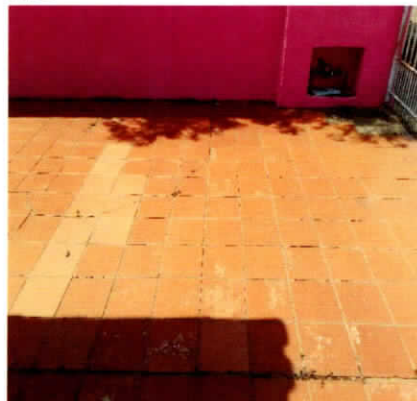
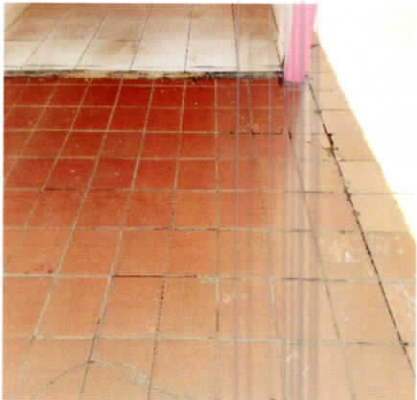
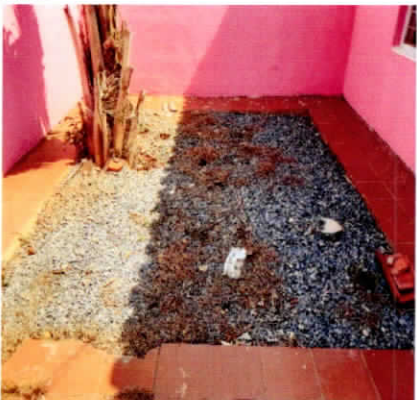
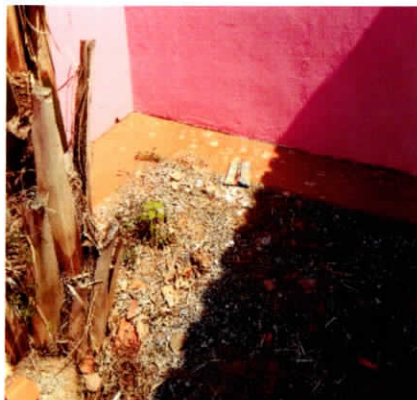
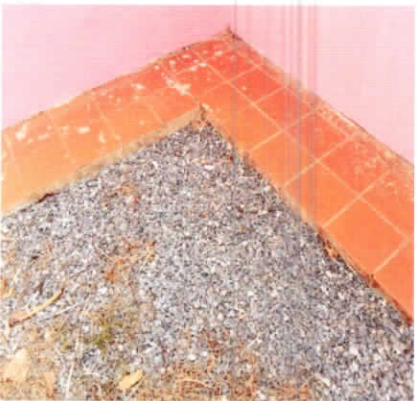
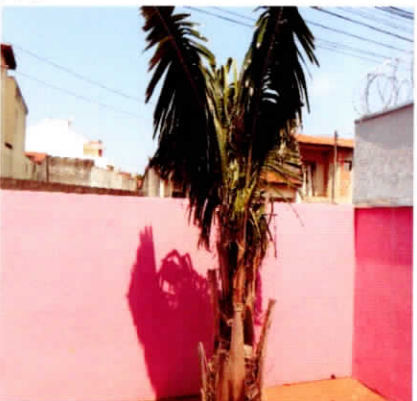
2.2 - Piso de cerâmica na cor marrom em estado regular, sujo, com imperfeições e com manchas, porém, com planta e com parte em pedras.

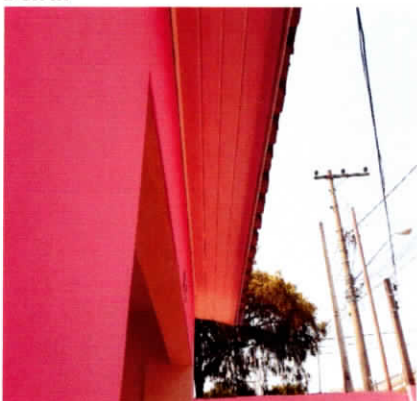
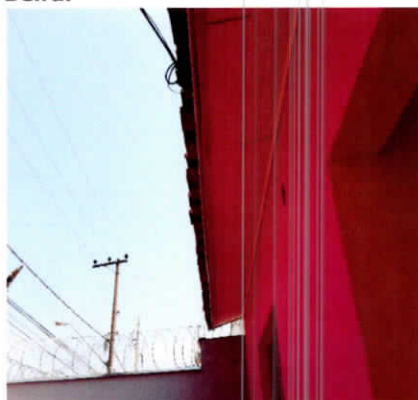
2.3 - Beiral de madeira na cor branco(a) em estado regular com pintura esmaltada, com desgaste e com manchas, porém, com pintura antiga.

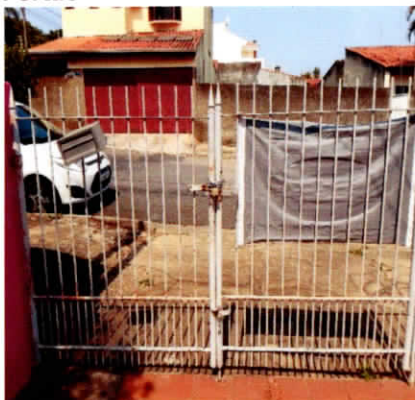
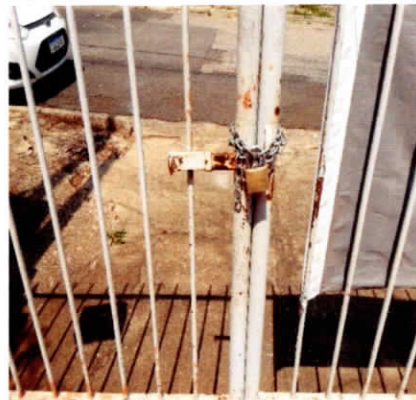
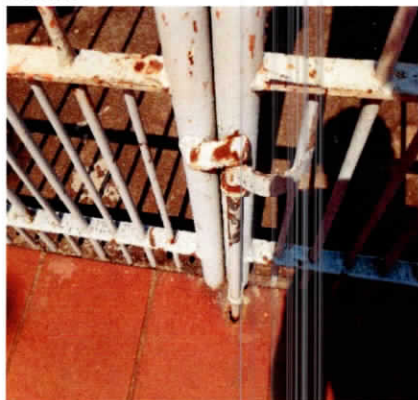
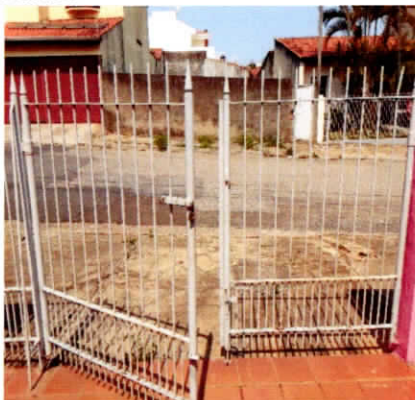
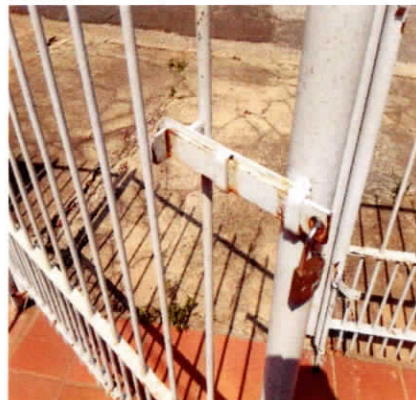
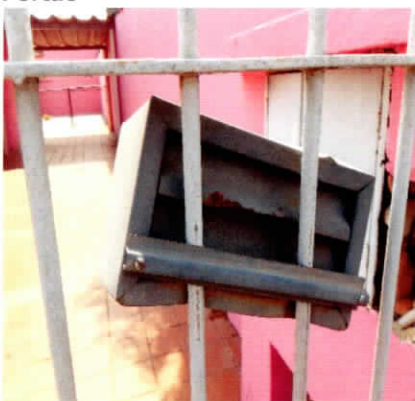
2.4 - Portão de metálico com cadeados na cor cinza em estado regular com pintura esmaltada, com desgaste, com manchas e com pontos de ferrugem, porém, com trincos, com pintura antiga, com 04 partes de abrir e caixa de correio acoplada ao portão.

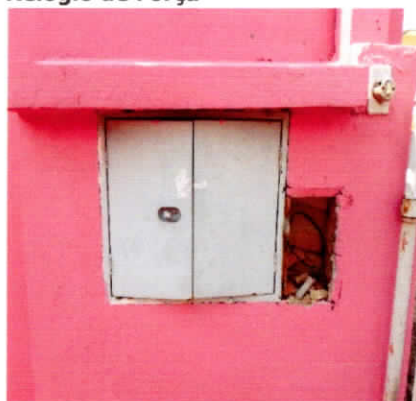
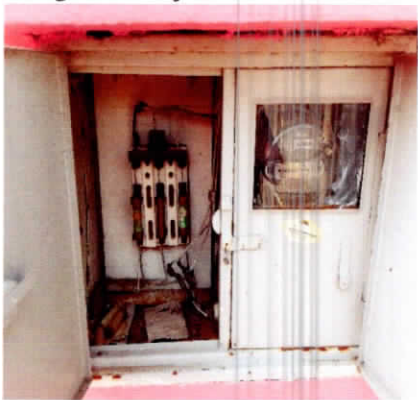
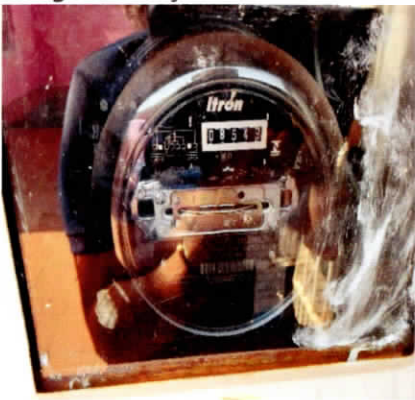
2.5 - Relógio de Força de metálico na cor cinza em estado regular, com desgaste e com manchas, porém, funcionando, com 02 portas e com pintura antiga.

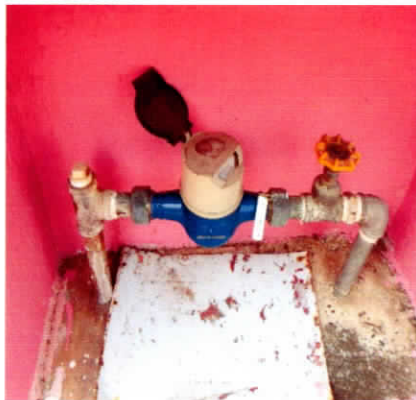
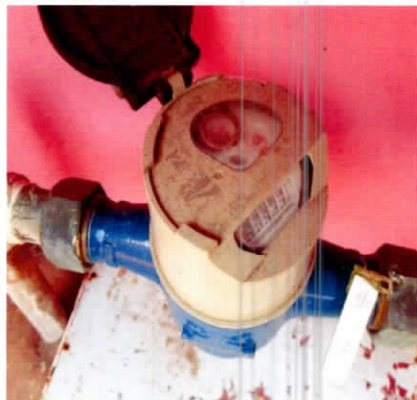
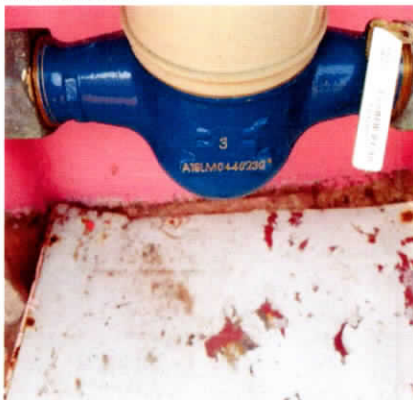
2.6 - Hidrômetro em ótimo estado, funcionando e padrão.

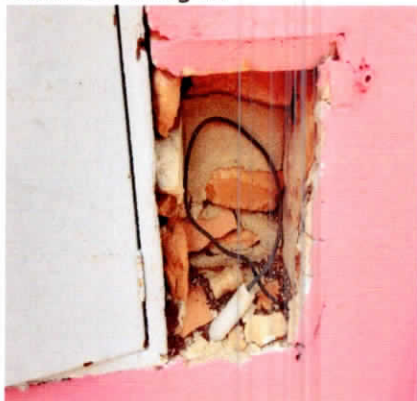
**Caixa de Passagem**

2.8 - Caixa de Passagem em estado regular, sem acabamento.

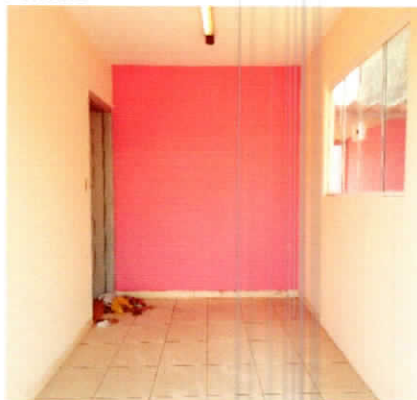
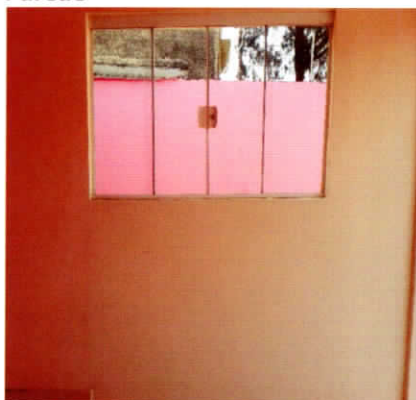
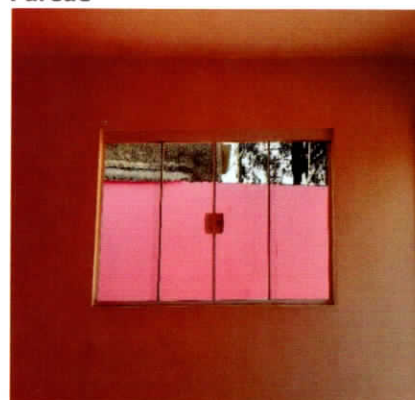
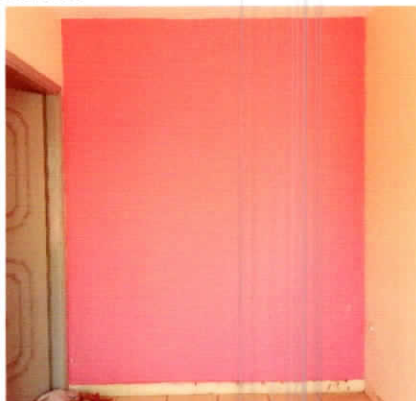
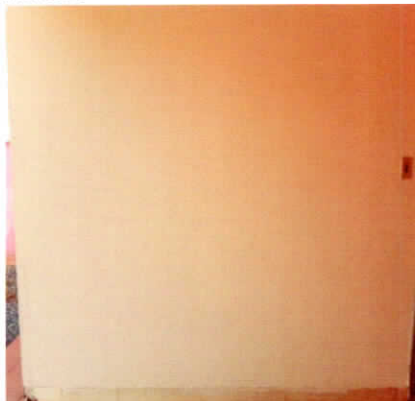
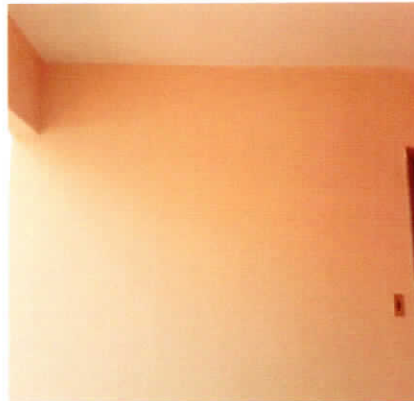
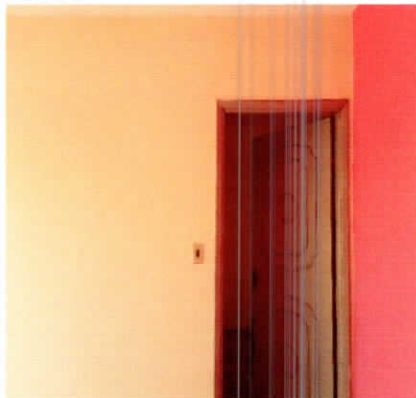
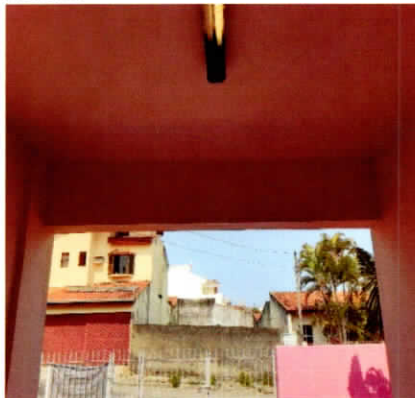
3.1 - Parede nas cores creme e rosa escuro em ótimo estado com pintura acrílico fosco, com pintura nova, porém, com manchas de infiltração.

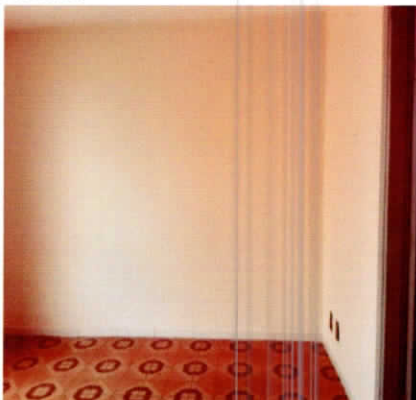
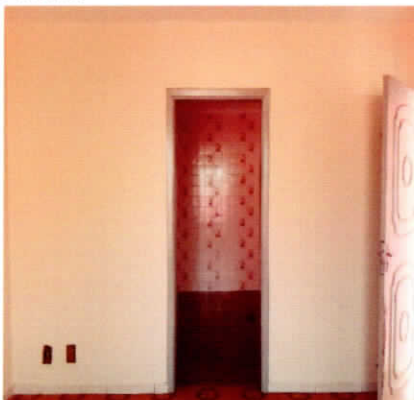
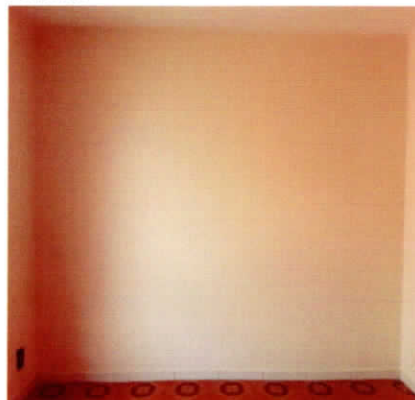
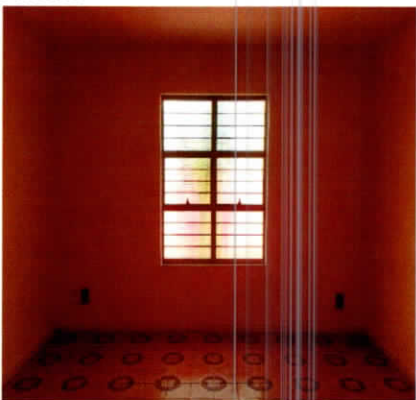
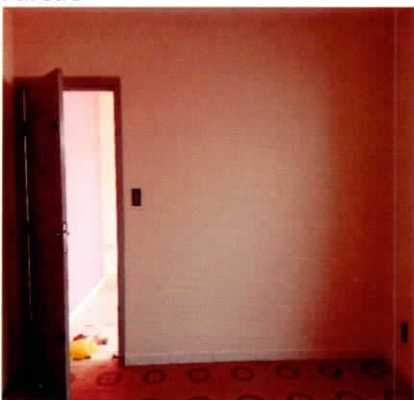
**Parede**

4.1 - Parede na cor creme em ótimo estado com pintura acrílico fosco, com pintura nova.

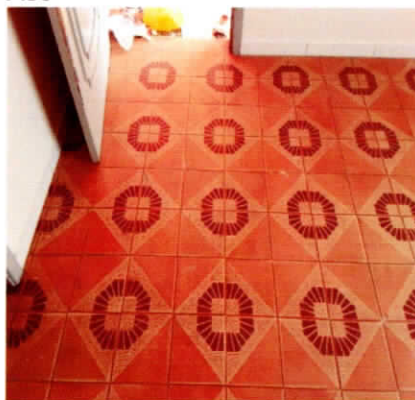
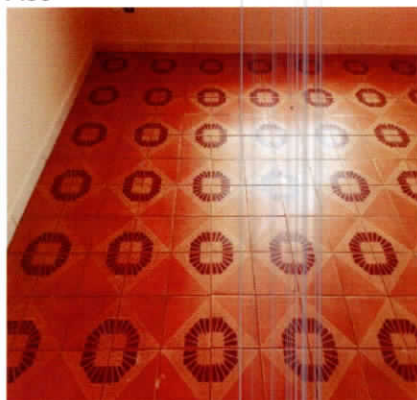
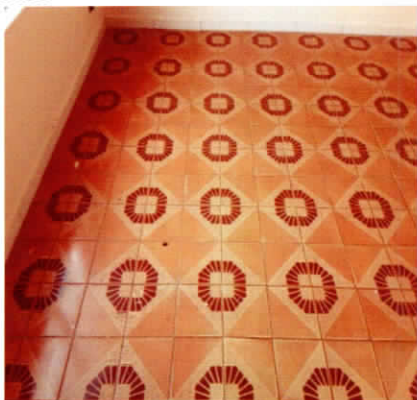
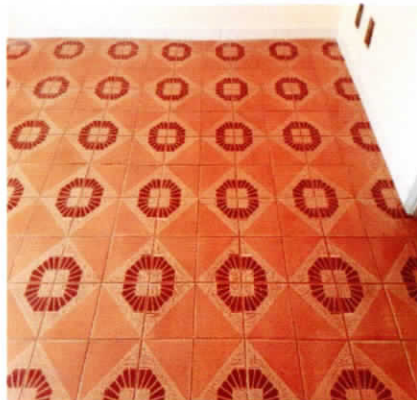
**Piso**

4.2 - Piso de cerâmica na cor marrom em estado regular, com desgaste e com manchas; com rodapé de cerâmica na cor branco(a) em estado regular, com desgaste e com manchas.

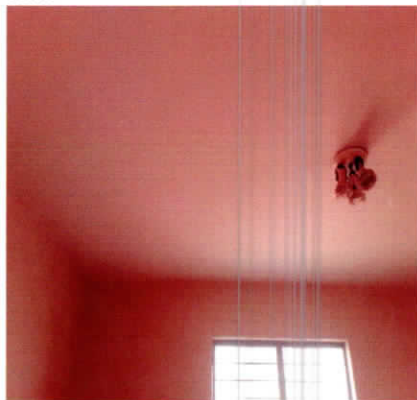
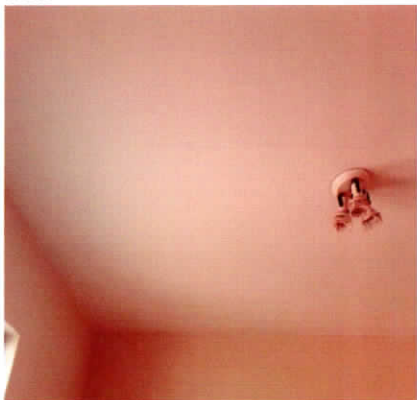
4.3 - Teto de laje na cor branco(a) em ótimo estado com pintura acrílico fosco, com pintura nova, porém, com trincas.

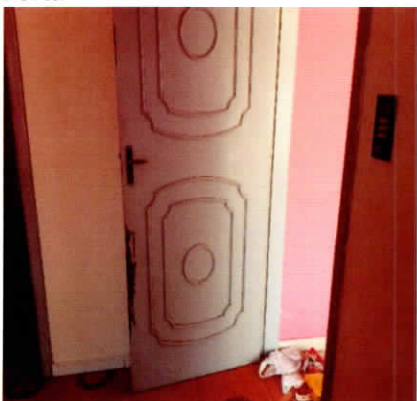
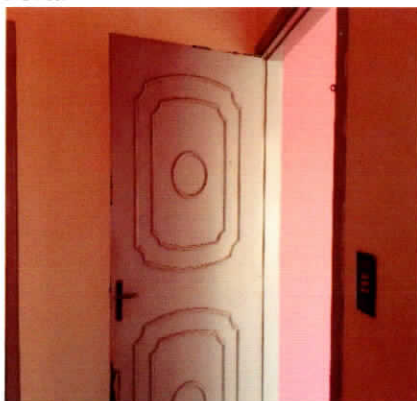
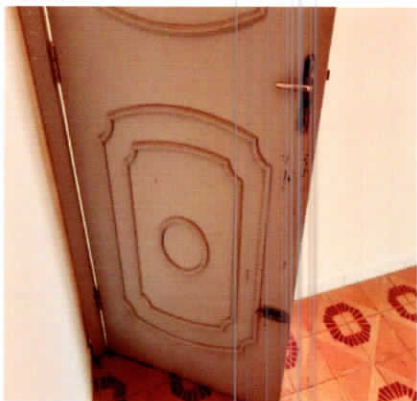
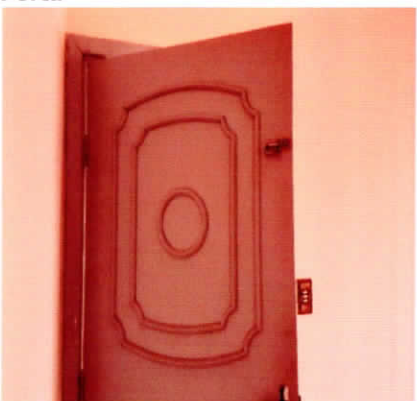
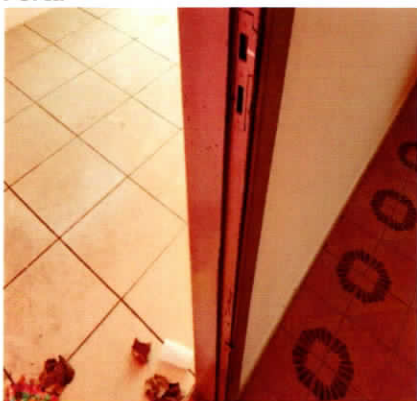
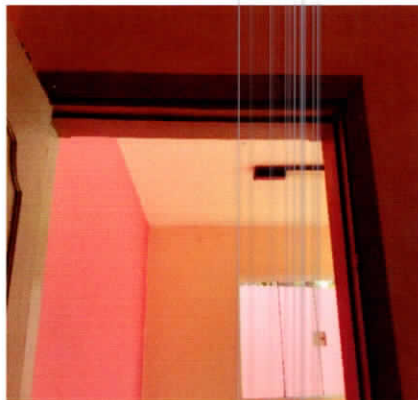
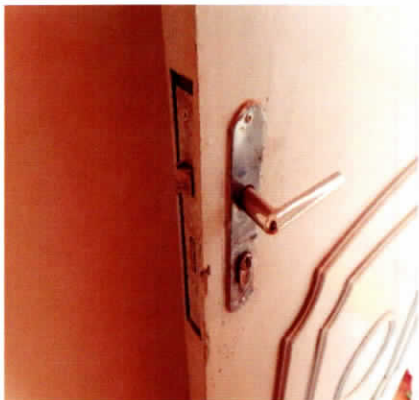
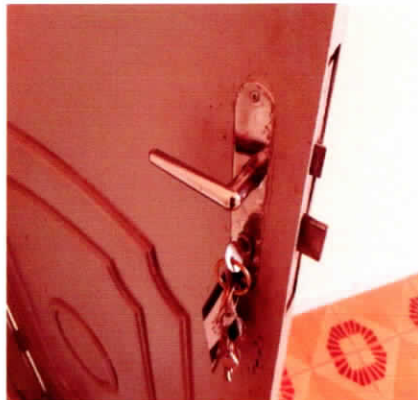
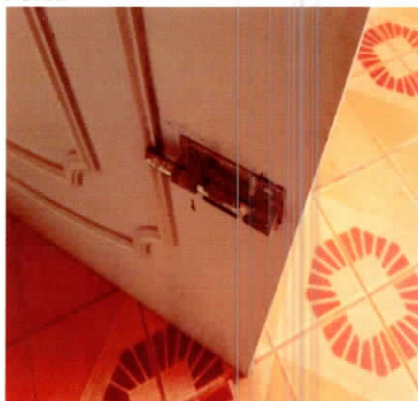
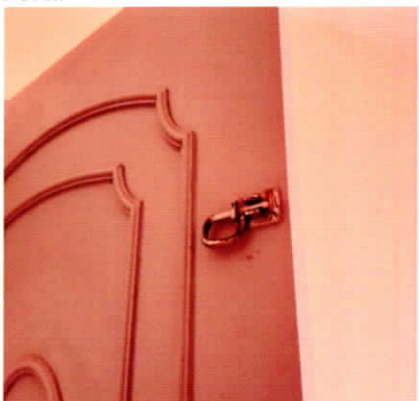
4.4 - Porta de madeira na cor cinza em estado regular com pintura esmaltada, com desgaste e com manchas, porém, com pintura antiga; com batente em estado regular, com desgaste e com manchas; com fechadura de metálico na cor cromado em estado regular, com desgaste e com manchas, porém, funcionando e com chave.

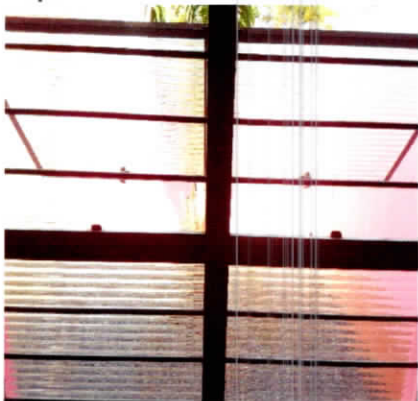
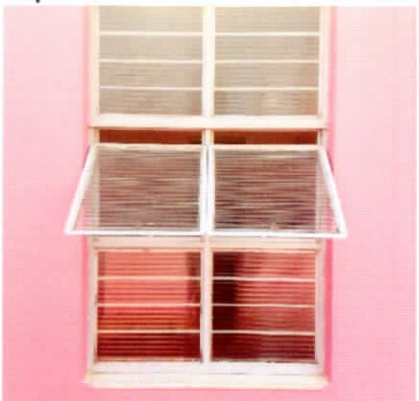
4.5 - Esquadria de metálico na cor cinza em ótimo estado com pintura esmaltada, com trincos, com pintura antiga, com vidros cancelados e com 02 partes de abrir, porém, com desgaste e com manchas.

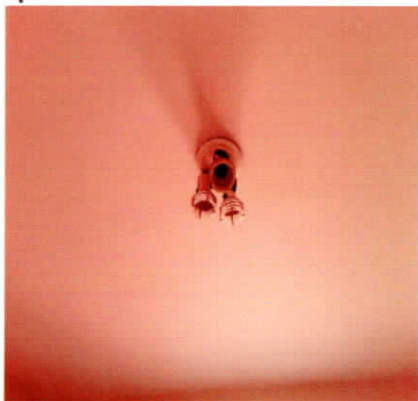
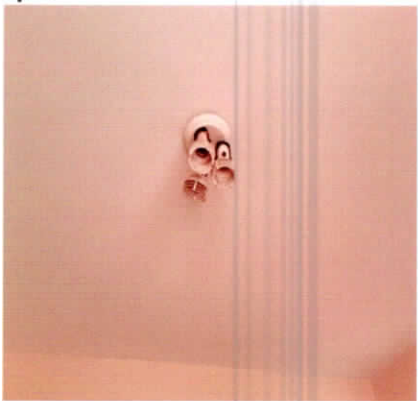
4.6 - Spot de metálico na cor branco(a) em ótimo estado, triplo, porém, sem lâmpada.

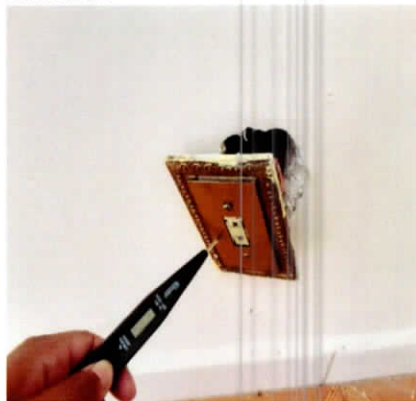
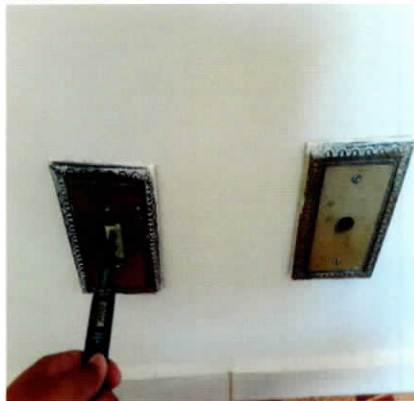
**Tomadas**

4.8 - 5 Tomadas de plástico na cor marrom em estado regular, com desgaste e com manchas. Obs: Uma tomada solta.

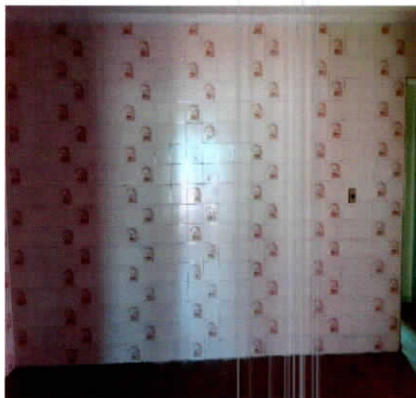
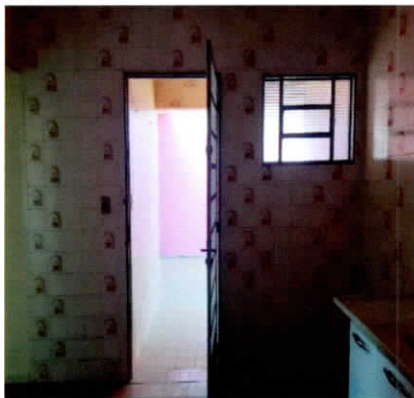
**Parede**

5.1 - Parede de azulejo na cor creme em estado regular, com furos, com desgaste, com manchas e com trincas.

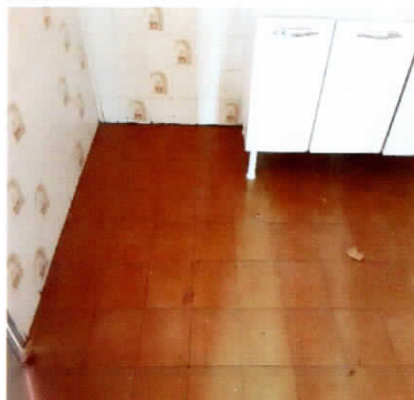
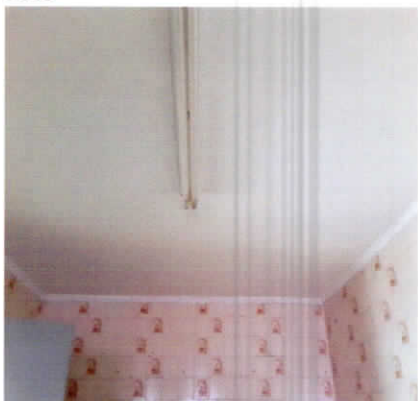
5.3 - Teto de laje na cor branco(a) em ótimo estado com pintura acrílico fosco, com pintura nova, porém, com trincas; com moldura em estado regular.

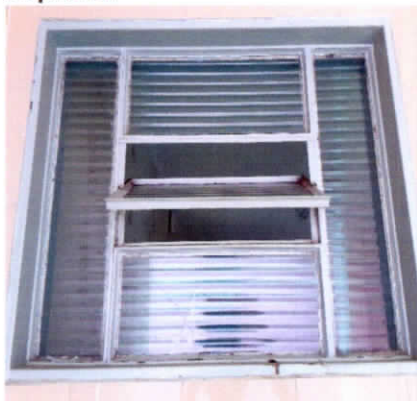
5.6 - Esquadria de metálico na cor cinza em ótimo estado com pintura esmaltada, com 01 puxador, com pintura antiga, com vidros canelados e com 01 parte de abrir, porém, com desgaste, com manchas e sendo 01 trincado.

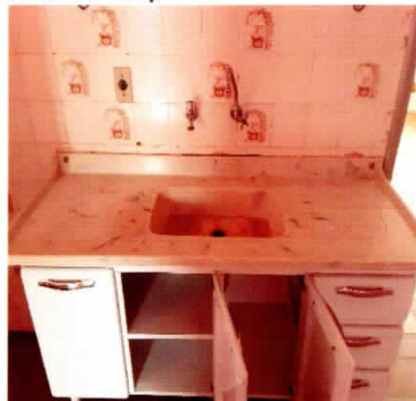
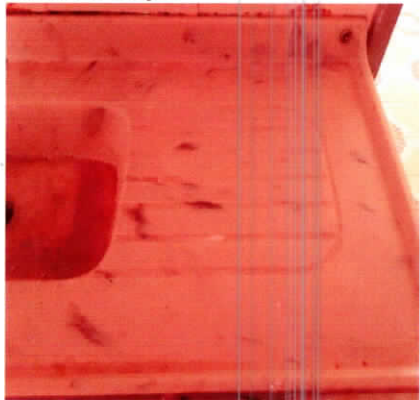
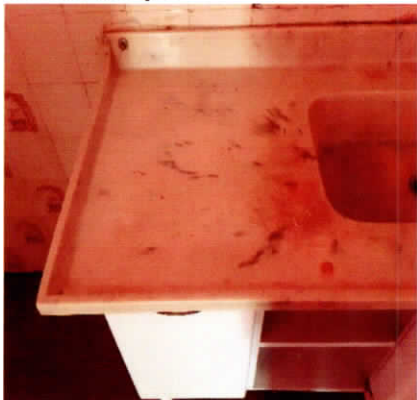
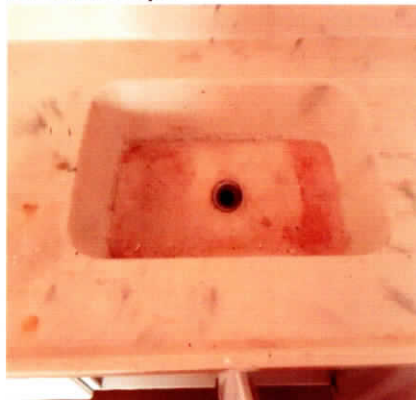
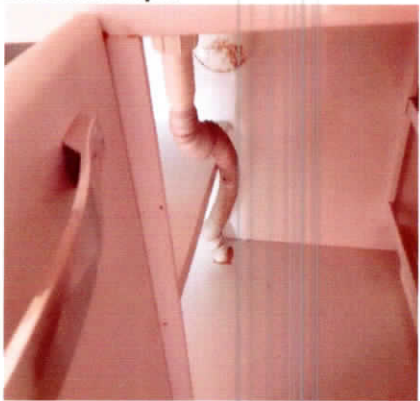
5.7 - Bancada da pia de mármore sintético na cor branco(a) em estado regular, com desgaste e com manchas, porém, com sifão pvc sem vazamento.

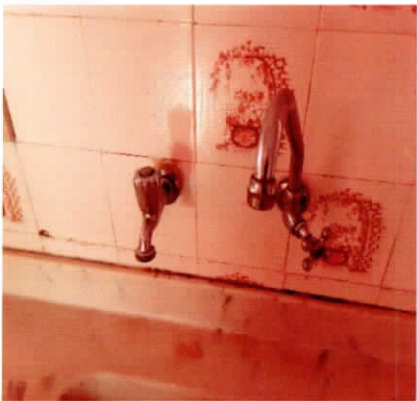
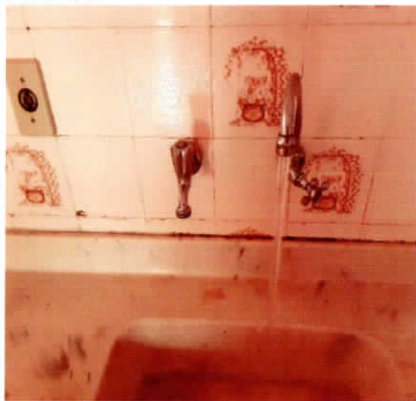
5.8 - 2 Torneiras de metálico na cor cromado em estado regular, com desgaste e com manchas, porém, funcionando e sem vazamento. Obs: Uma torneira sem funcionamento.

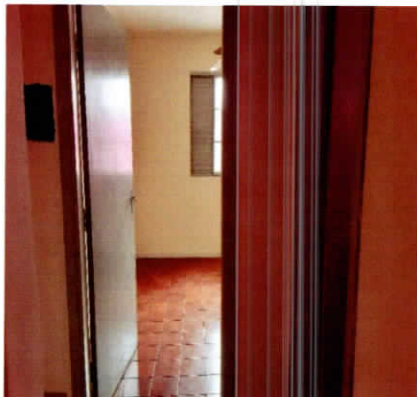
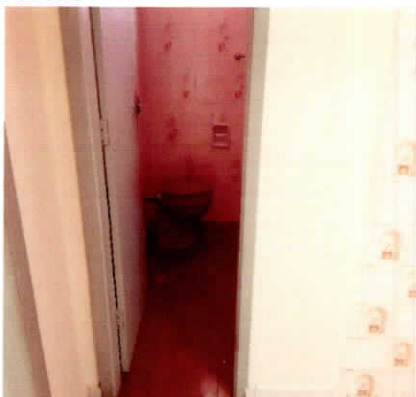
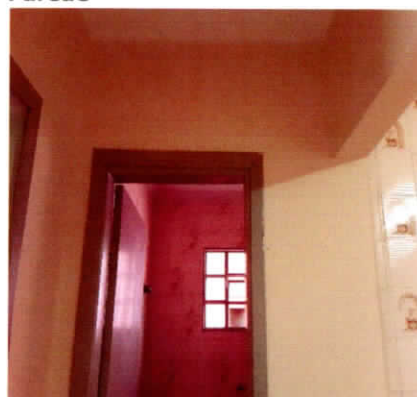
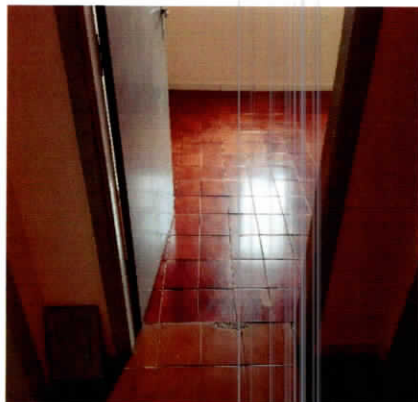
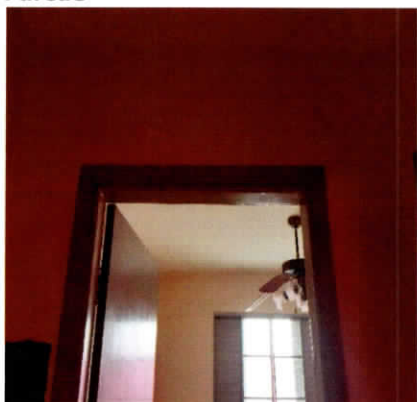
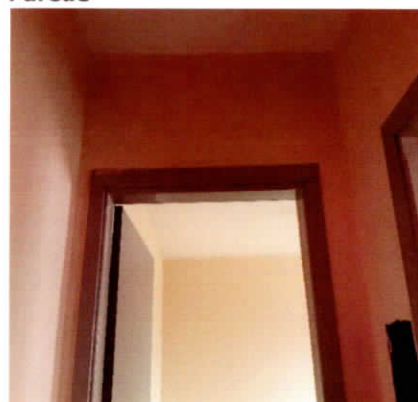
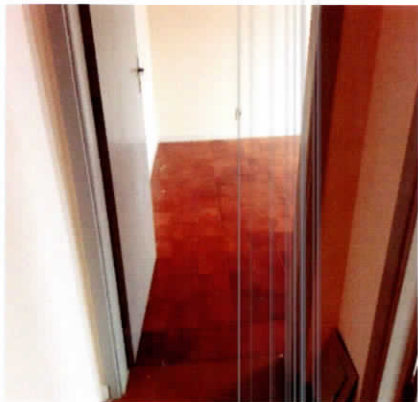
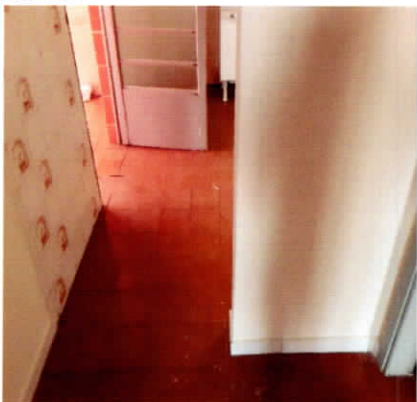
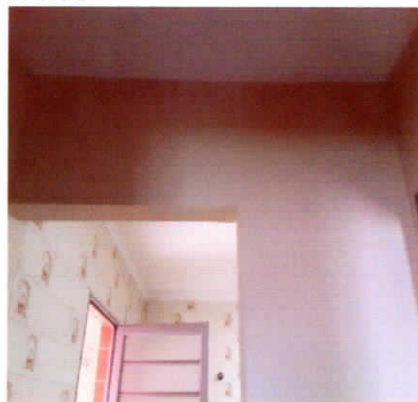
**Parede**

- 6.1 - Parede na cor creme em ótimo estado com pintura acrílico fosco, com pintura nova.
- 6.2 - Piso de cerâmica na cor marrom em estado regular, com desgaste e com manchas; com rodapé de cerâmica na cor branco(a) em estado regular, com desgaste e com manchas.
- 6.3 - Teto de laje na cor branco(a) em ótimo estado com pintura acrílico fosco, com pintura nova.
- 6.4 - Quadro Disjuntor de metálico na cor cinza em estado regular, com acabamento solto.
- 6.5 - Plafon de metálico na cor cromado em estado regular, com desgaste, sem acabamento e sem funcionamento, porém, com lâmpadas.

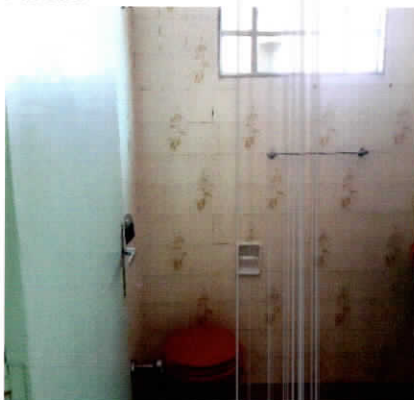
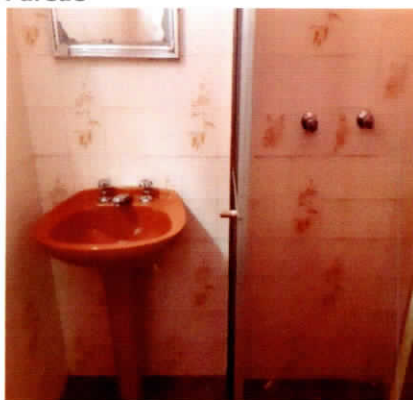
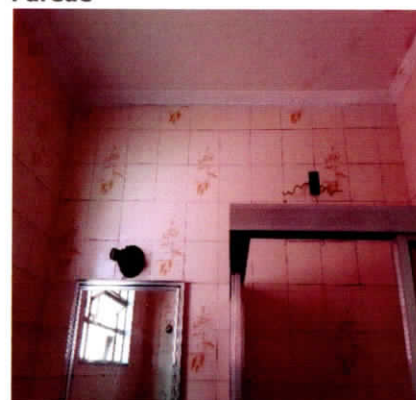
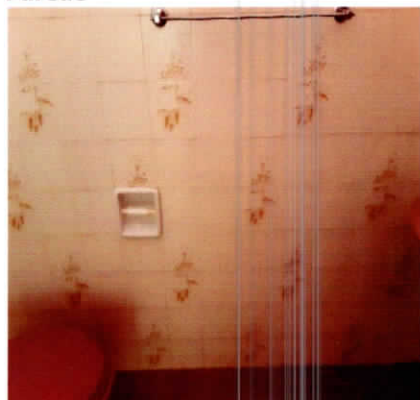
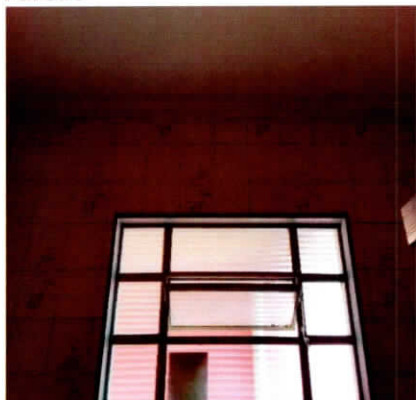
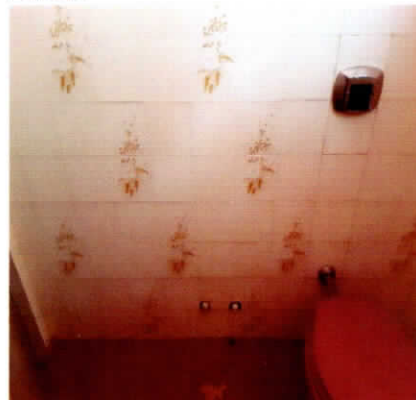
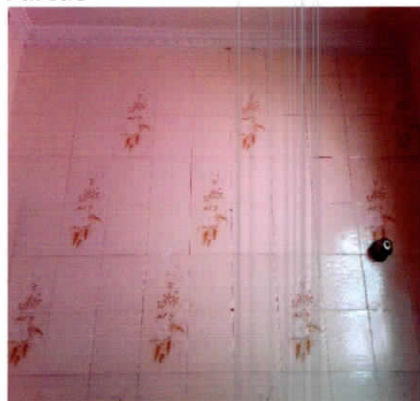
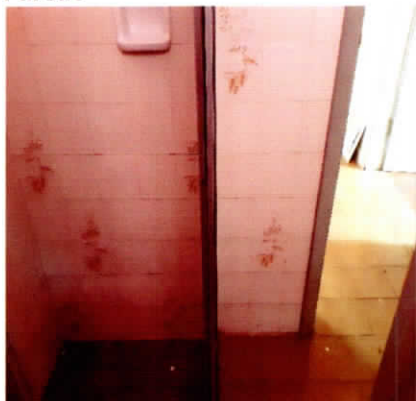
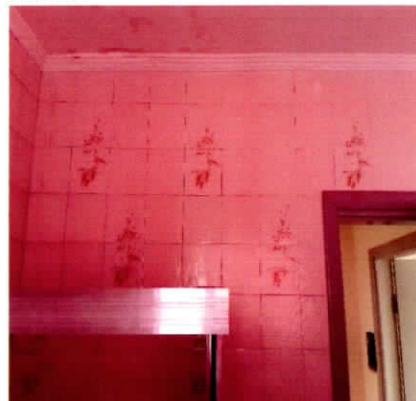
**Parede**

- 7.1 - Parede de azulejo na cor creme em estado regular, com furos, com desgaste, com manchas e com trincas.
- 7.2 - Piso de cerâmica na cor marrom em estado regular, com desgaste e com manchas; com ralo de inox na cor cromado em estado regular, com desgaste e com manchas.

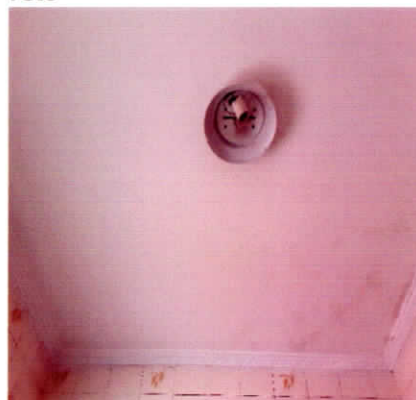
- 7.3 - Teto de laje na cor branco(a) em ótimo estado com pintura acrílico fosco, com pintura nova, porém, com manchas de infiltração; com moldura em estado regular.

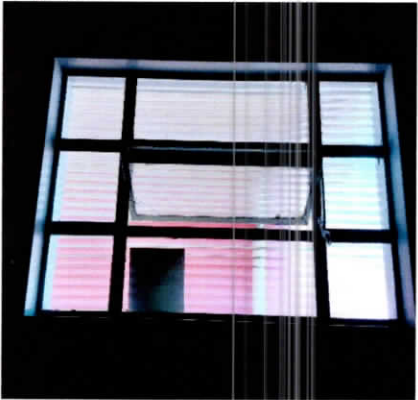
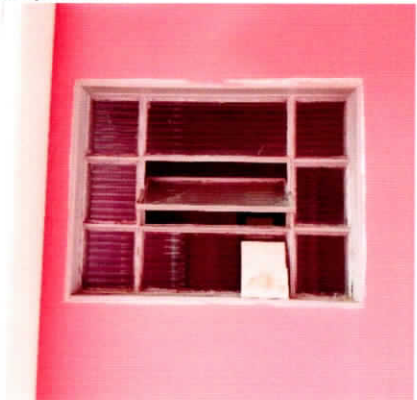
- 7.5 - Esquadria de metálico na cor cinza em ótimo estado com pintura esmaltada, com 01 puxador, com pintura antiga, com vidros cancelados e com 01 parte de abrir, porém, com desgaste, com manchas e com 02 vidros trincados.

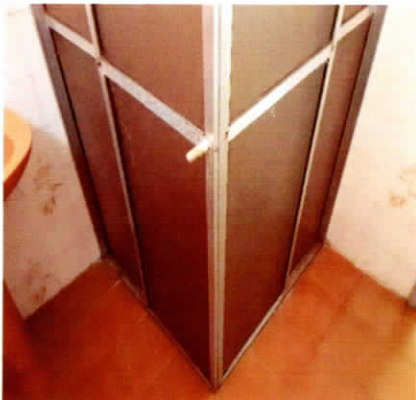
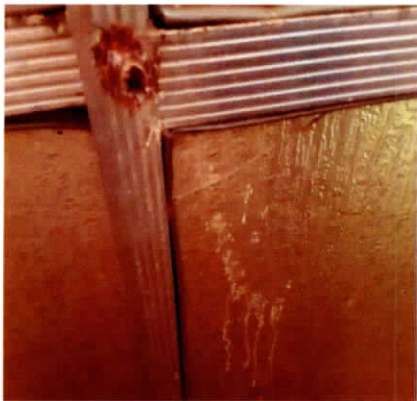
- 7.6 - Box de alumínio na cor cromado em estado regular, com desgaste, com manchas e sendo 01 trincado, porém, com acrílico, com 01 puxador, com 02 partes fixas e com 02 partes de correr.

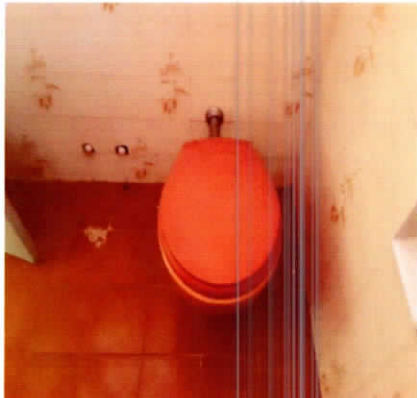
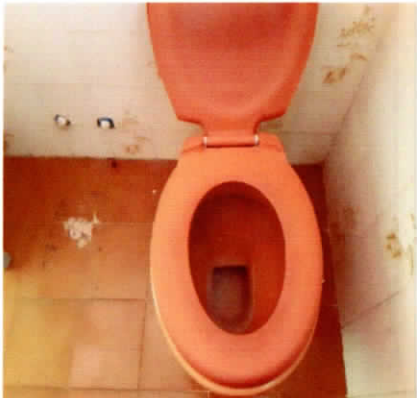
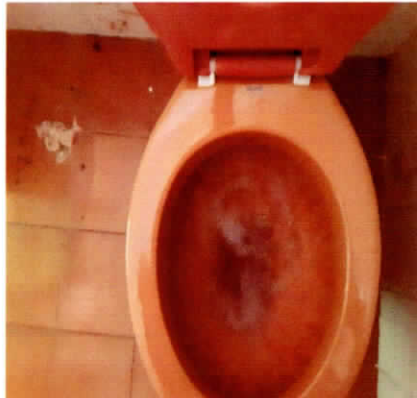
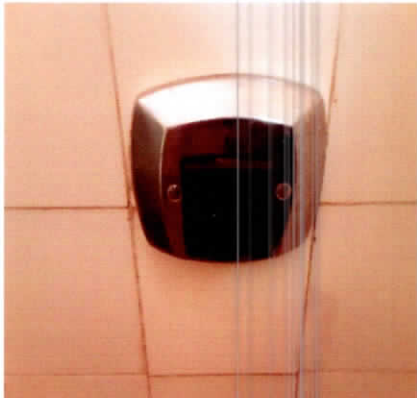
**Vaso Sanitário**

- 7.9 - Vaso Sanitário de louça na cor marrom em estado regular, com desgaste e com manchas, porém, funcionando e com assento de plástico; com válvula de metálico na cor cromado em estado regular, com desgaste e com manchas, porém, funcionando e sem vazamento.

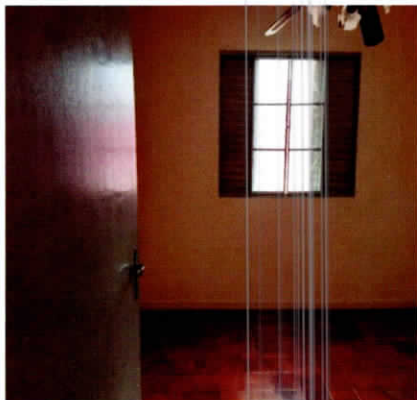
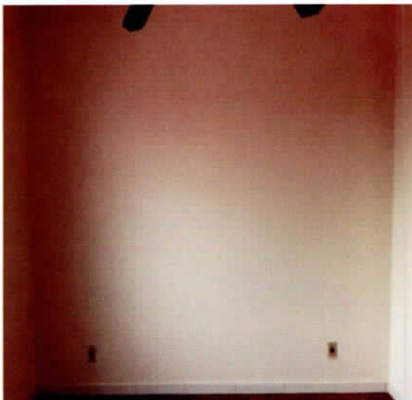
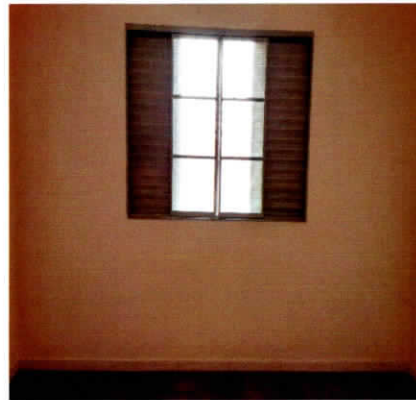
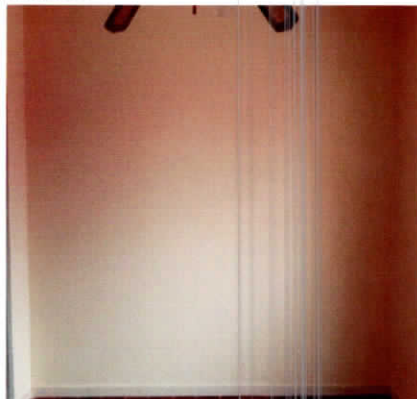
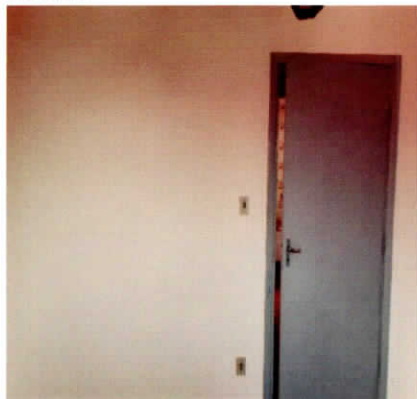
**Parede**

8.1 - Parede na cor creme em ótimo estado com pintura acrílico fosco, com pintura nova.

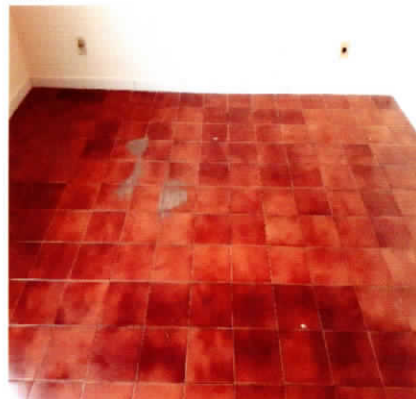
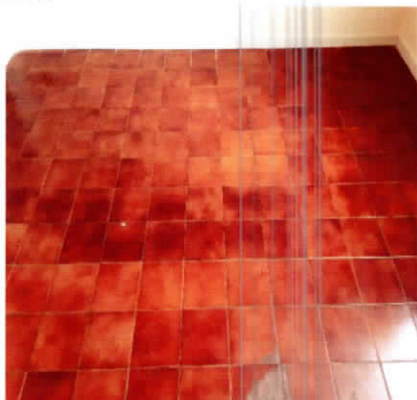
8.2 - Piso de cerâmica na cor marrom em estado regular, com desgaste, com imperfeições e com manchas; com rodapé de cerâmica na cor branco(a) em estado regular, com desgaste e com manchas.

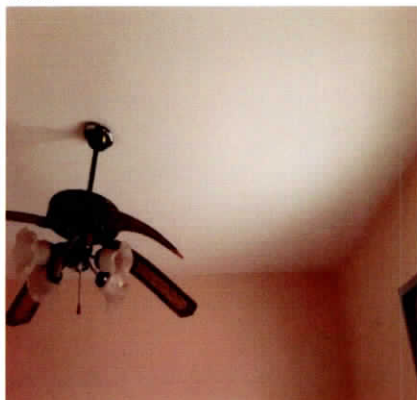
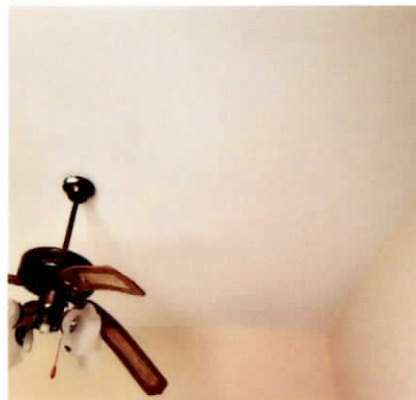
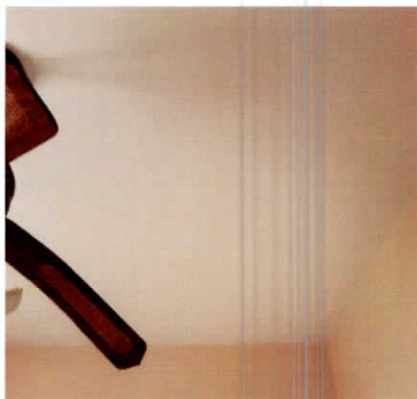
8.3 - Teto de laje na cor branco(a) em ótimo estado com pintura acrílico fosco, com pintura nova.

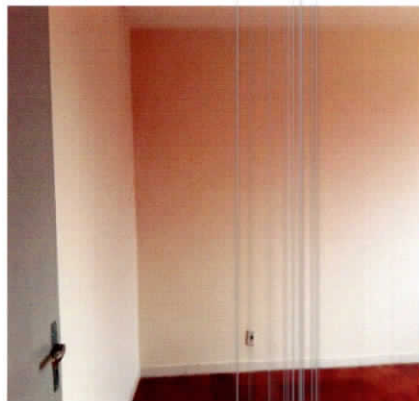
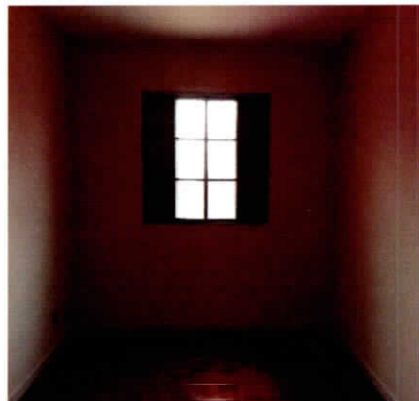
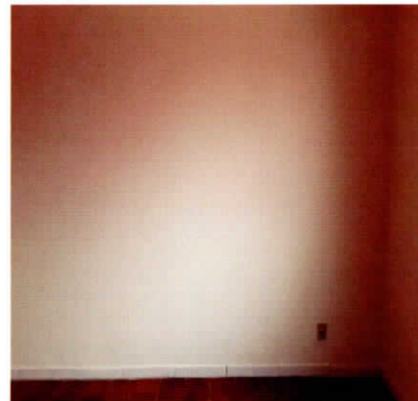
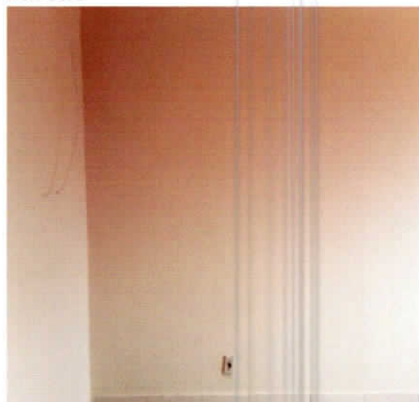
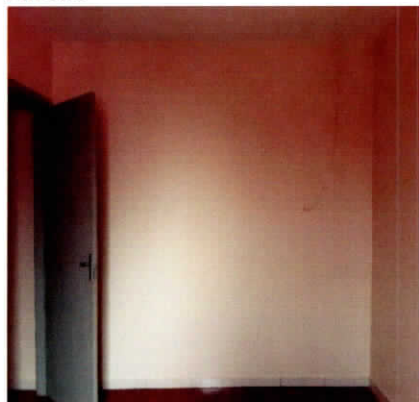
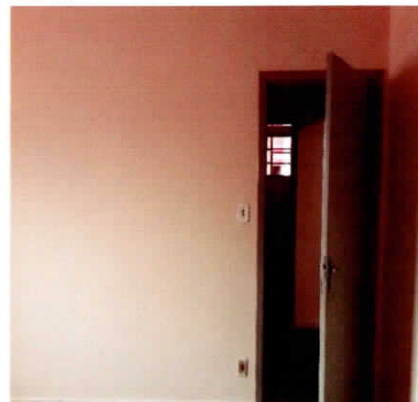
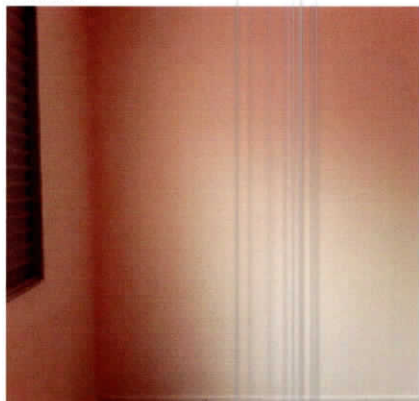
**Parede**

9.1 - Parede na cor creme em ótimo estado com pintura acrílico fosco, com pintura nova.

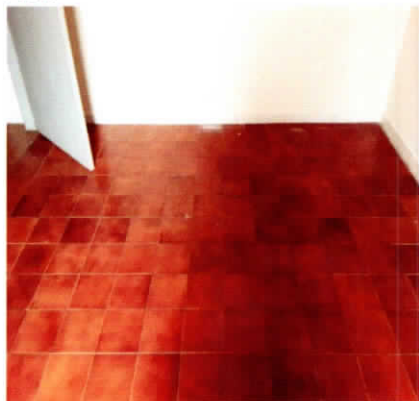
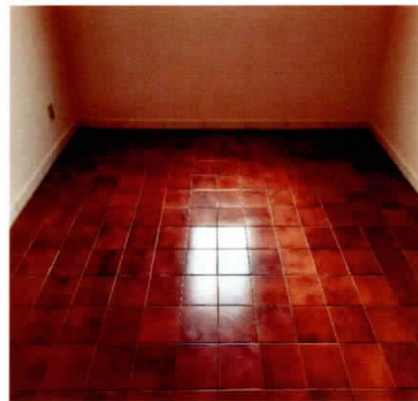
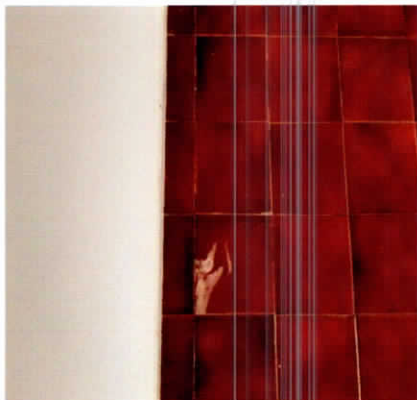
**Piso**

9.2 - Piso de cerâmica na cor marrom em estado regular, com desgaste e com manchas; com rodapé de cerâmica na

cor branco(a) em estado regular, com desgaste e com manchas.

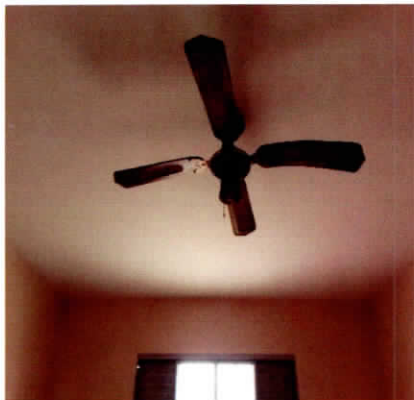
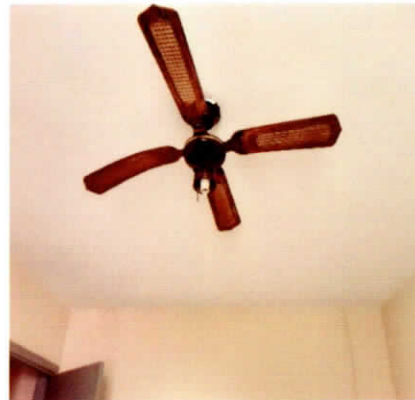
9.3 - Teto de laje na cor branco(a) em ótimo estado com pintura acrílico fosco, com pintura nova.
