## Laudo de Vistoria de Entrada

**Código** 324

| <b>Endereço do imóvel</b> | 324 - Rua João Pinto, 286, Jardim São Paulo, Sorocaba - SP. |

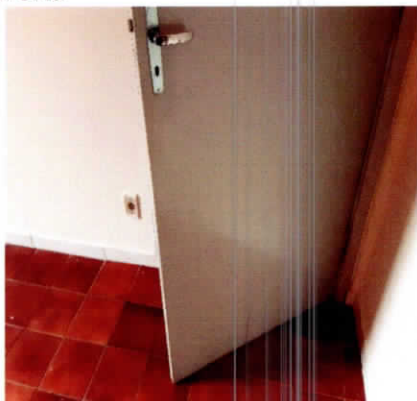
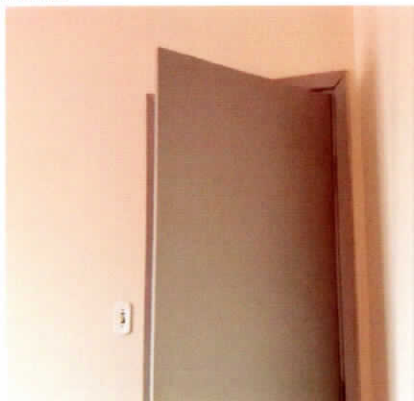
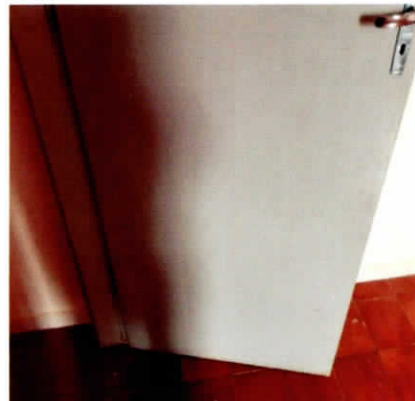
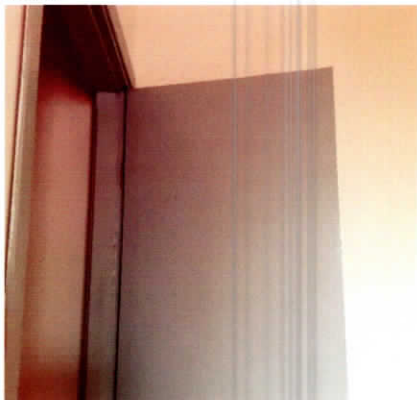
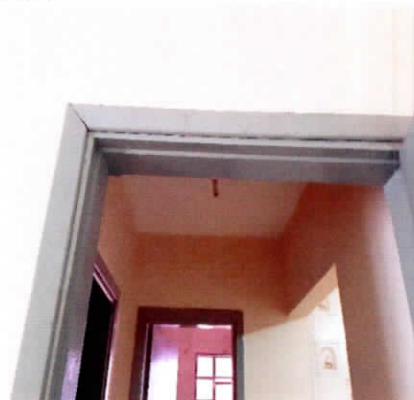
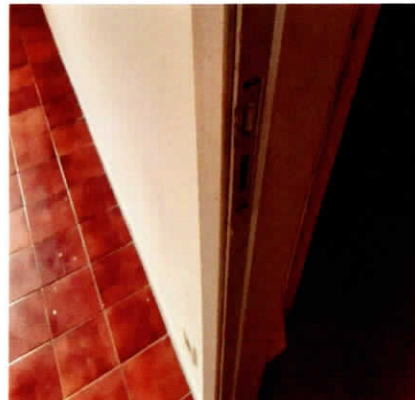
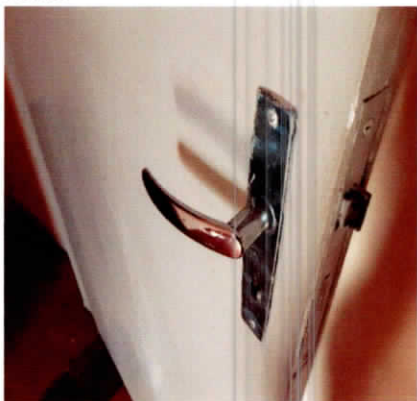
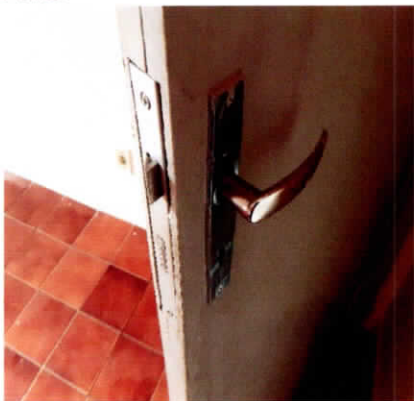
9.4 - Porta de madeira na cor cinza em estado regular com pintura esmaltada, com desgaste e com manchas, porém, com pintura antiga; com batente em estado regular, com desgaste e com manchas; com fechadura de metálico na cor cromado em estado regular, com desgaste, sem chave e com manchas, porém, funcionando.

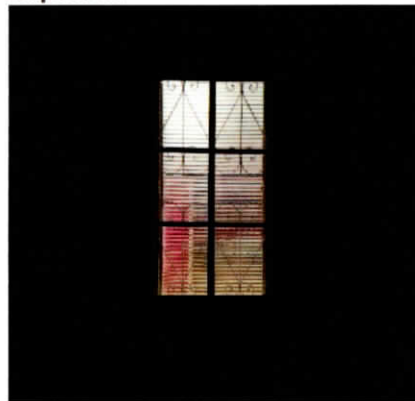
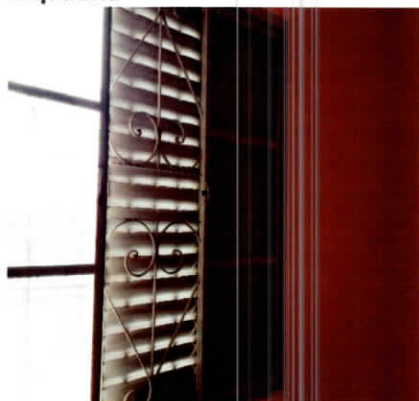
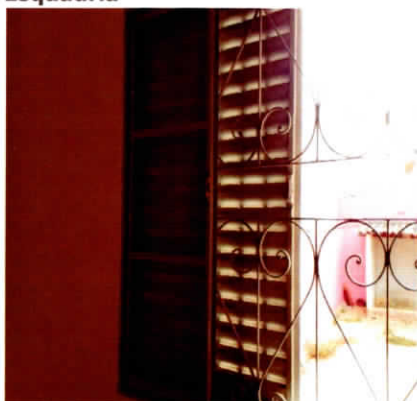
9.5 - Esquadria de metálico na cor cinza em estado regular com pintura esmaltada, com desgaste e com manchas, porém, com trincos, com pintura antiga, com veneziana cega, com vidros canelados, com 02 partes fixas e com 04 partes de correr.

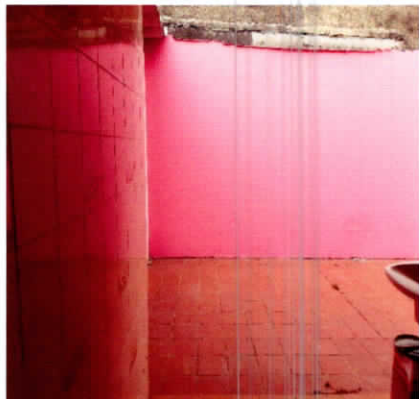
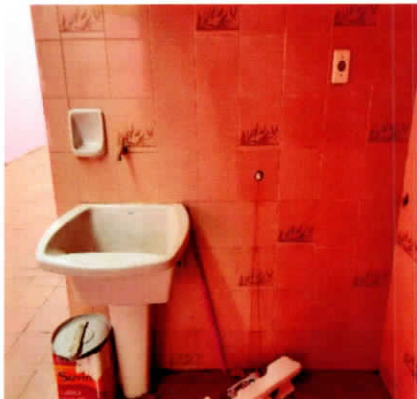
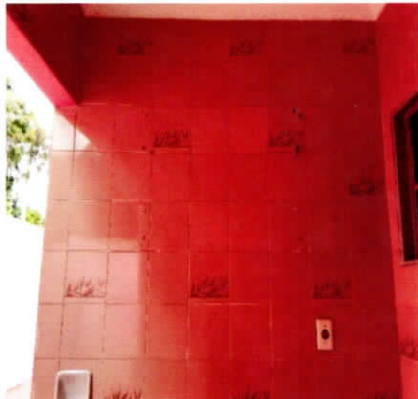
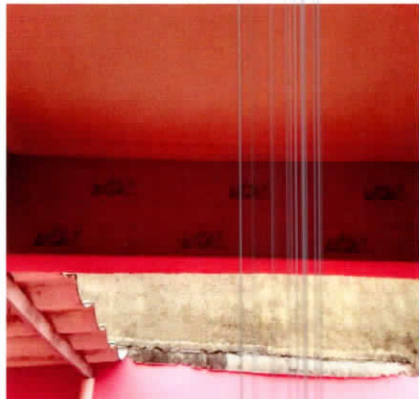
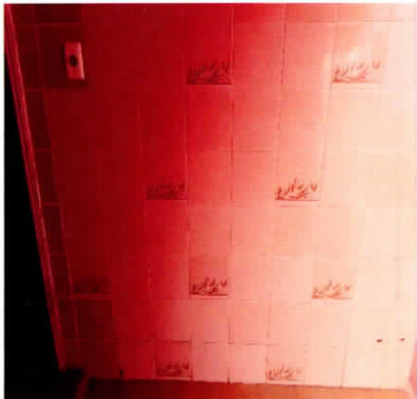
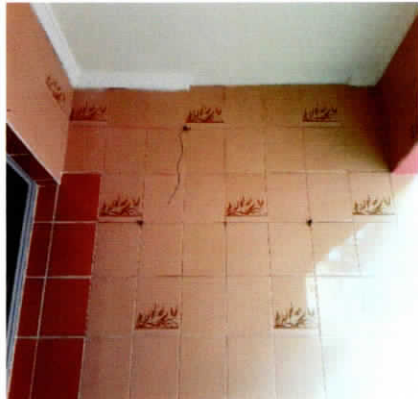
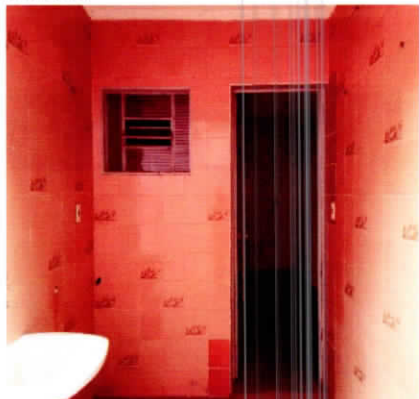
- 10.1 - Parede de azulejo na cor creme em estado regular, com furos, com desgaste, com manchas e com trincas.
- 10.2 - Piso de cerâmica na cor bege em estado regular, com desgaste e com manchas.
- 10.3 - Teto de laje na cor branco(a) em ótimo estado com pintura acrílico fosco, com pintura nova, porém, com manchas de infiltração; com moldura em estado regular, Obs: Faltando parte.
- 10.4 - Saboneteira de louça na cor branco(a) em estado regular, porém, fixo na parede.
- 10.5 - Tanque de louça na cor branco(a) em estado regular, com desgaste, com manchas e sendo 01 torneira simples metálica funcionando com vazamento, porém, funcionando, com coluna e sem vazamento.
- 10.6 - Plafon de plástico na cor branco(a) em estado regular, sem lâmpada.
- 10.7 - 2 Tomadas de plástico na cor cinza em estado regular, com desgaste e com manchas.

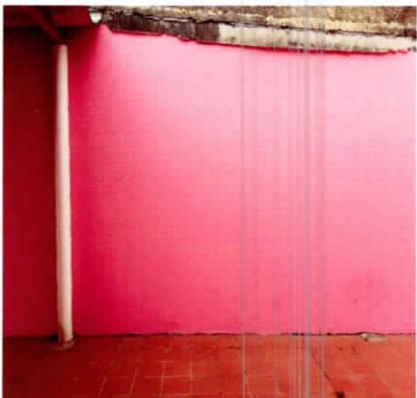
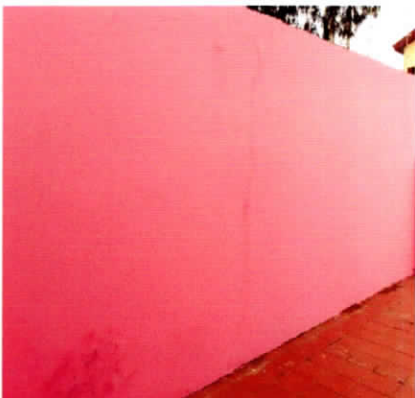
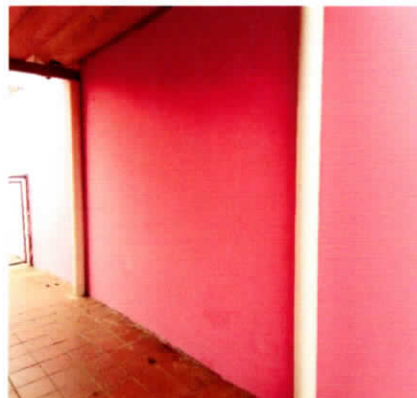
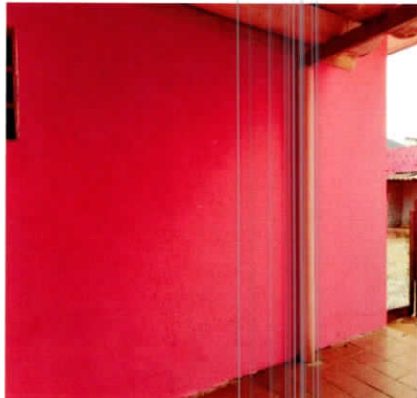
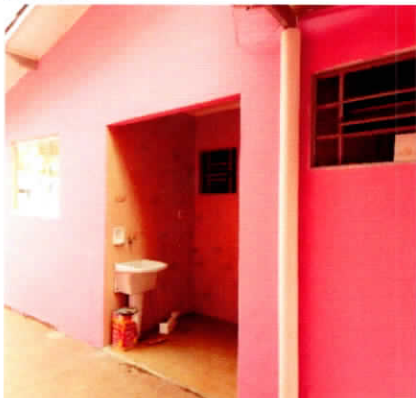
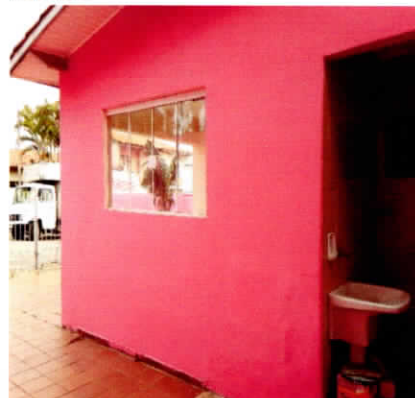
**Parede**

11.1 - Parede na cor rosa escuro em ótimo estado com pintura acrílico fosco, com pintura nova, porém, com manchas.

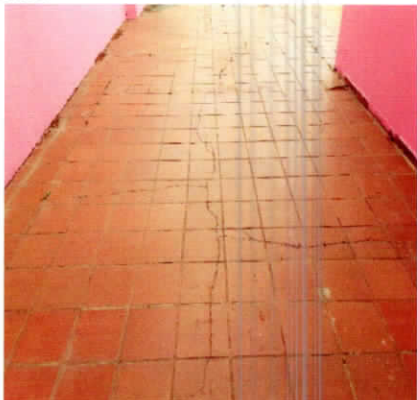
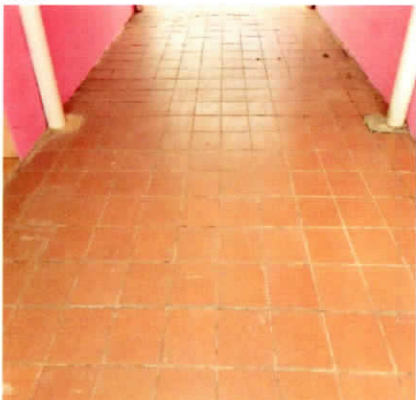
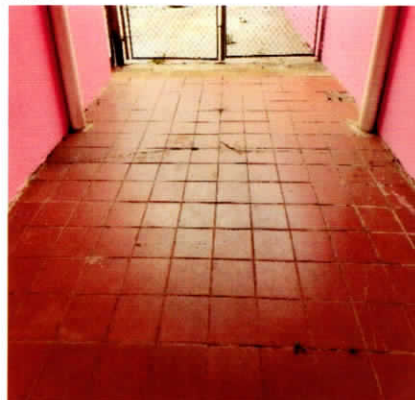
11.2 - Piso de cerâmica na cor marrom em estado regular, sujo, com imperfeições e com manchas.

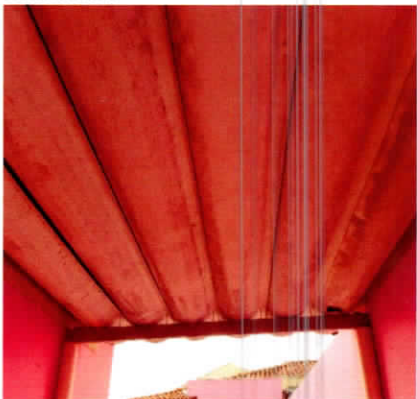
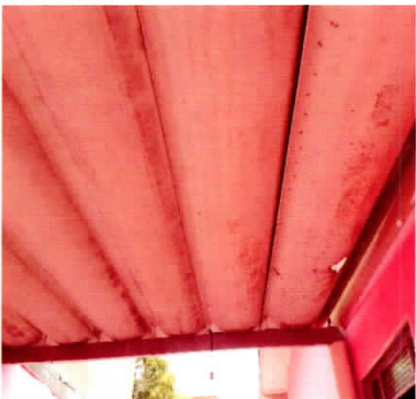
11.3 - Cobertura em estado regular, com desgaste, com imperfeições e com manchas, porém, com telhas calhetão.

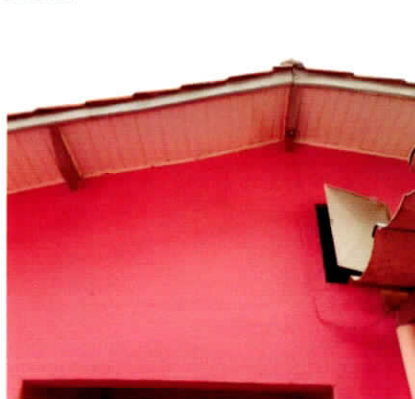
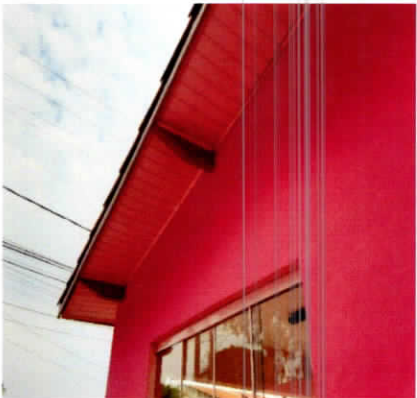
11.4 - Beiral de madeira na cor branco(a) em estado regular com pintura esmaltada, com desgaste e com manchas, porém, com pintura antiga.

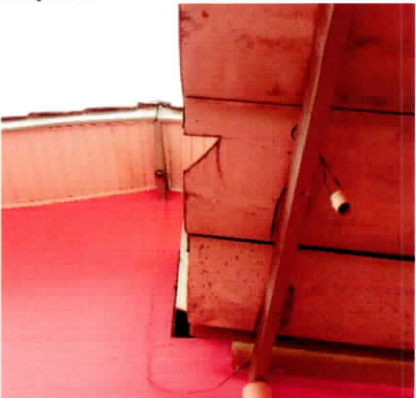
Soquete

11.5 - 2 Soquetes de cerâmica na cor cinza em estado regular, sem lâmpada.

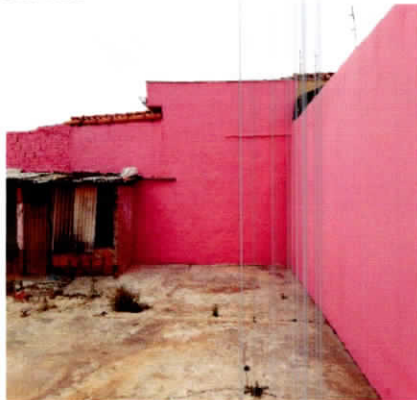
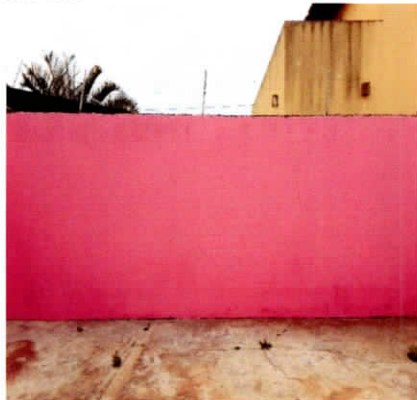
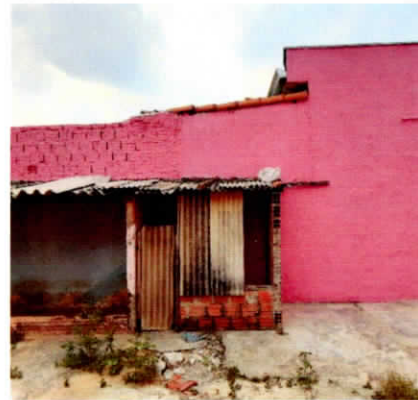
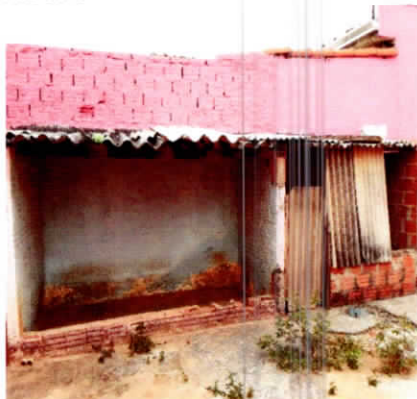
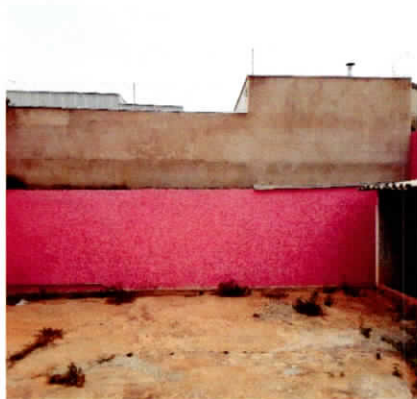
**Parede**

12.1 - Parede na cor rosa escuro em ótimo estado com pintura acrílico fosco, com pintura nova, porém, com manchas. Obs: Canil nos fundos sem acabamento com telhado Eternit.
