Laudo de Vistoria de Entrada

Código 696

Endereço do imóvel	696 - Rodovia João Leme dos Santos, 195, Casa 10, Parque Reserva Fazenda Imperial, Sorocaba - SP.
Proprietários(as)	Cassia Regina Alves e Aloizio Alves Sovinski
Locatário(a)	Vinícius de Oliveira Monios
Vistoriador(a)	Dominai 01
Data do laudo	30/10/2020 17:31:39

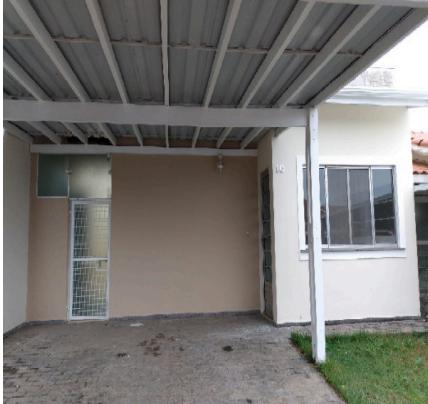
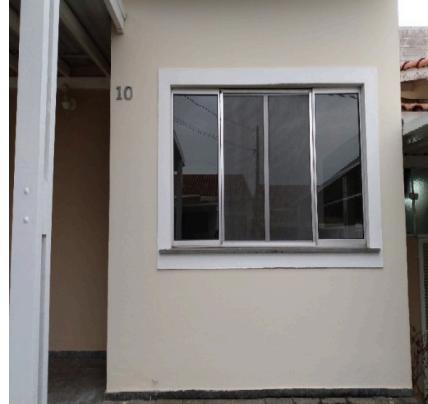
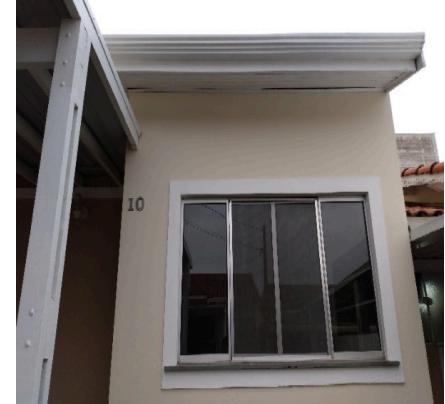
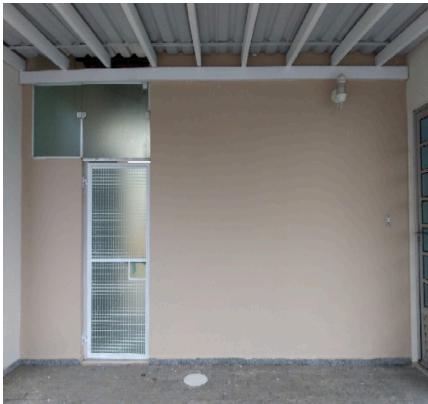
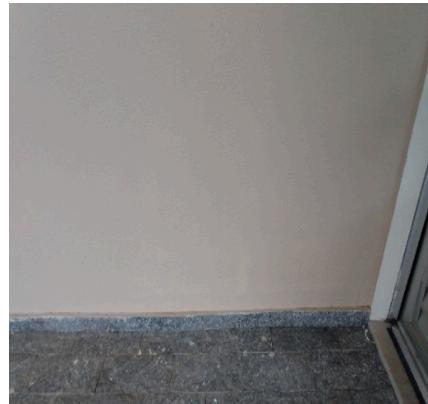
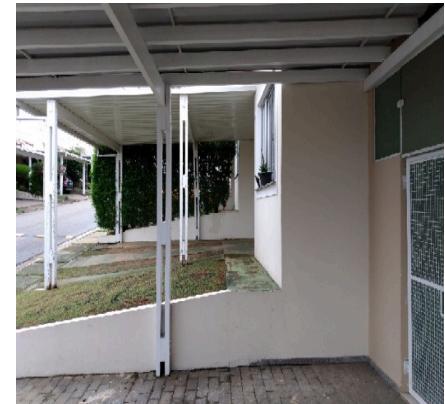
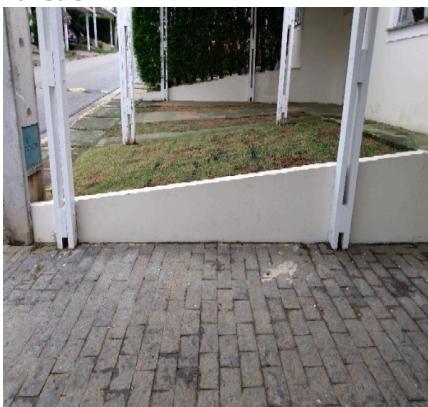
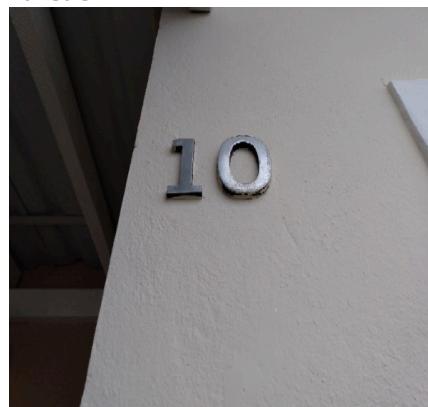
- 1.1 - Parede de textura nas cores camurça e creme em ótimo estado com pintura acrílico fosco, numeração completa e com pintura nova, porém, com falhas e com leves manchas.

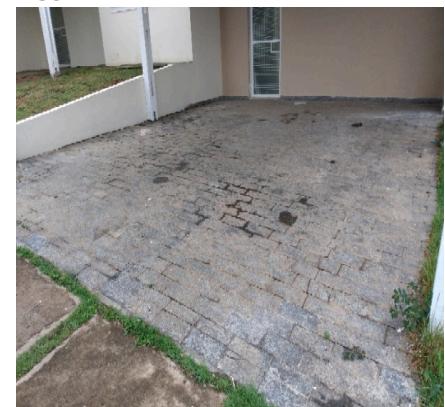
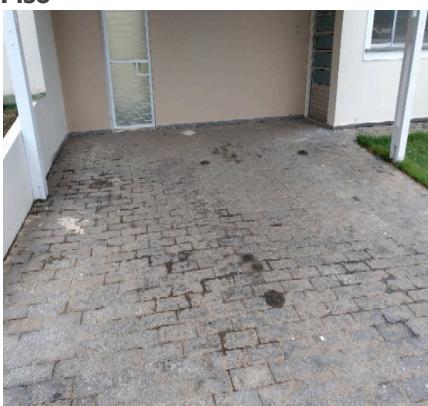
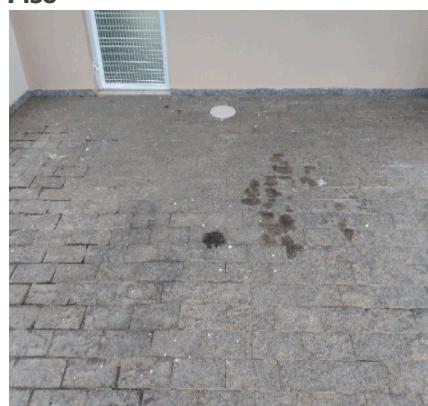
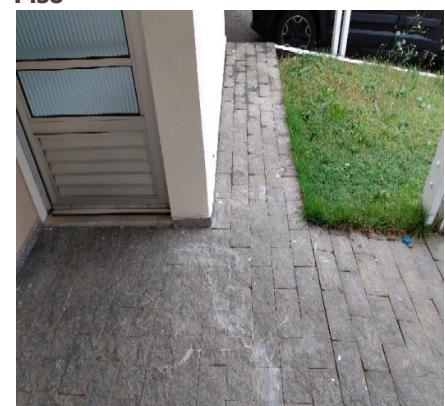
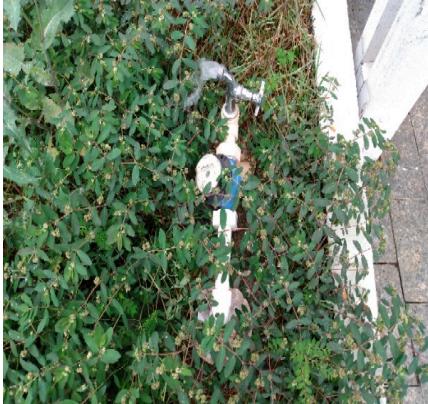
- 1.2 - Piso de pedra miracema na cor cinza em estado regular, com desgaste e com manchas; com rodapé em estado regular, com manchas. Obs: Cavalete hidráulico funcionando com torneira cromada.

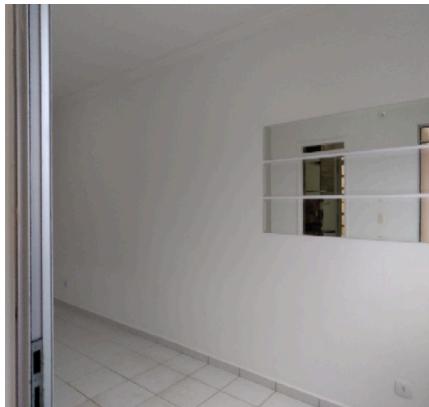
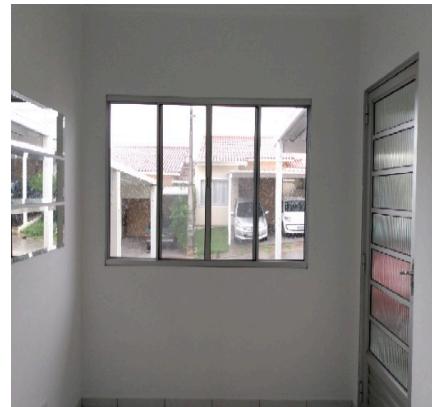
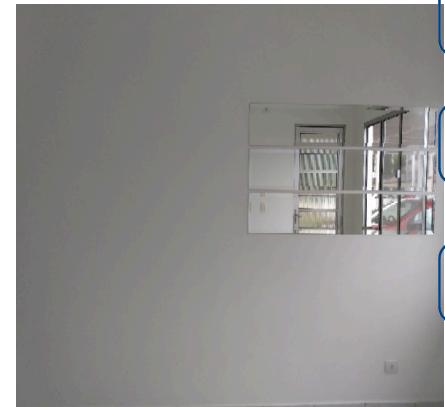
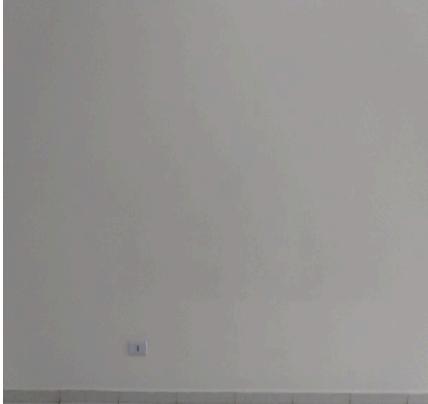
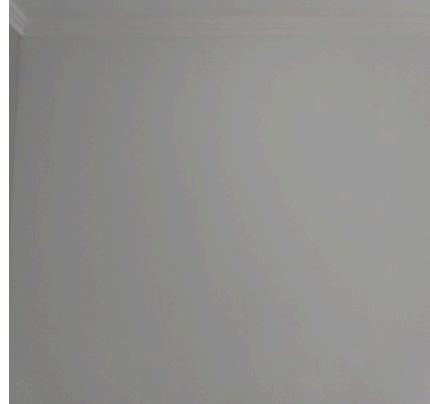
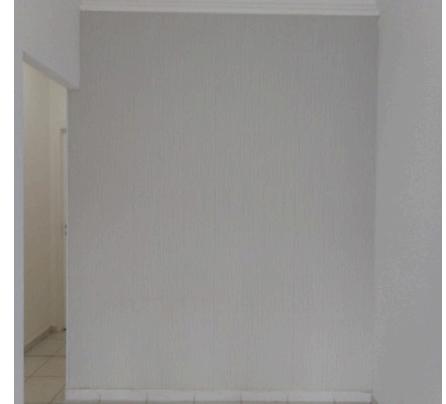
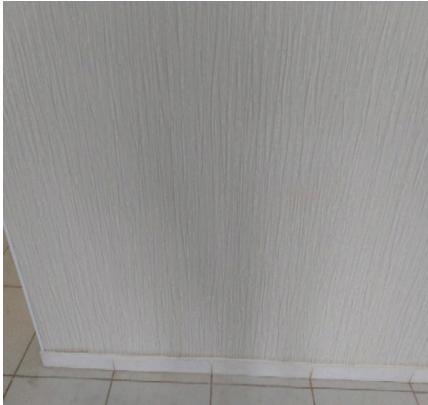
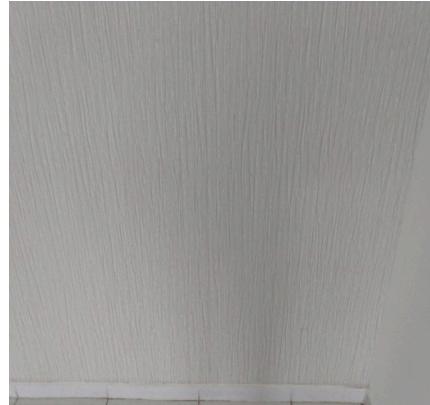
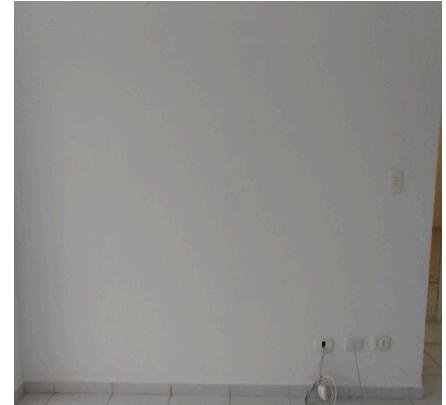
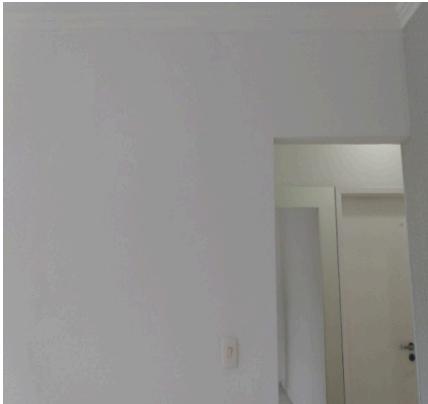
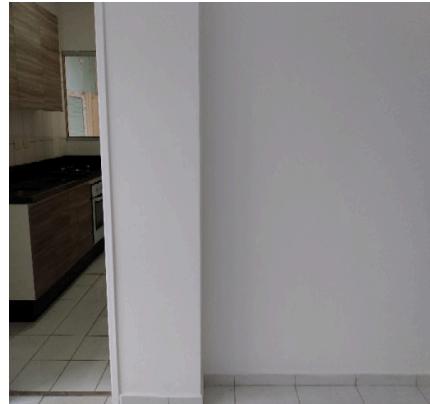
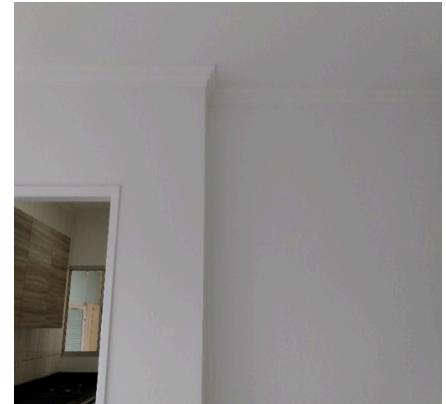
- 2.1 - Parede de alvenaria na cor branco(a) em ótimo estado com pintura acrílico fosco, com pintura nova, porém, com leves manchas; com parte de papel de parede na cor cinza em estado regular, com manchas.

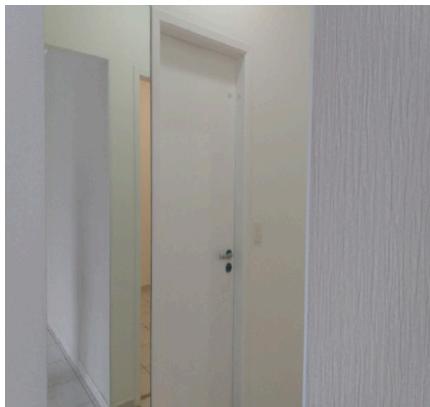
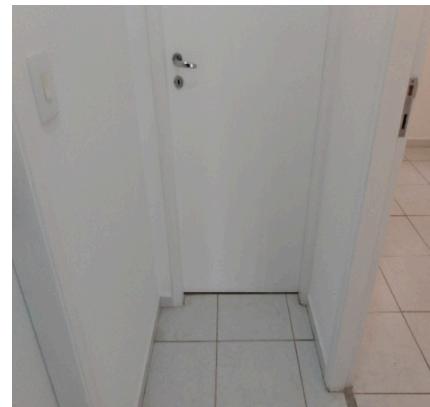
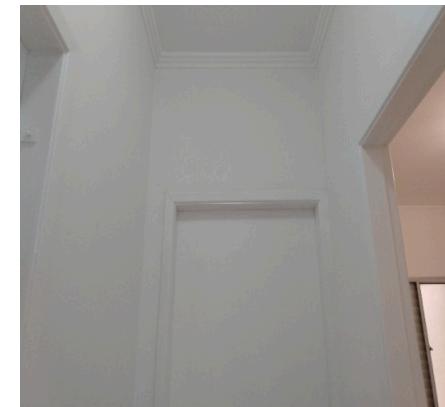
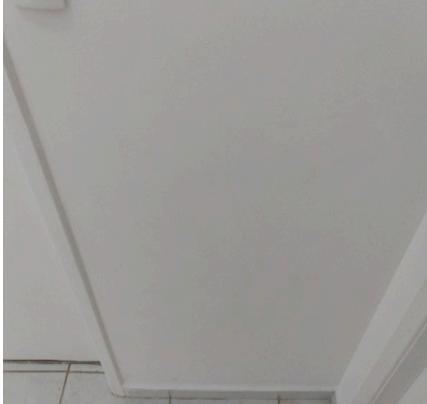
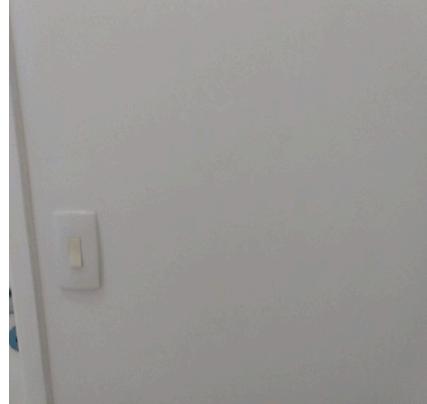
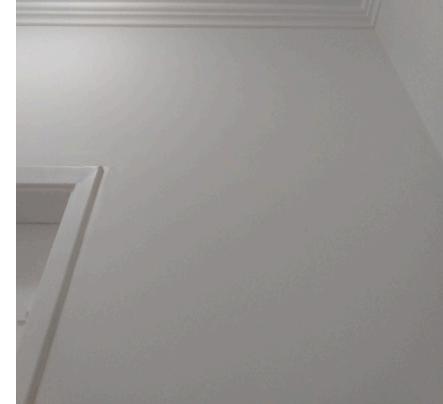
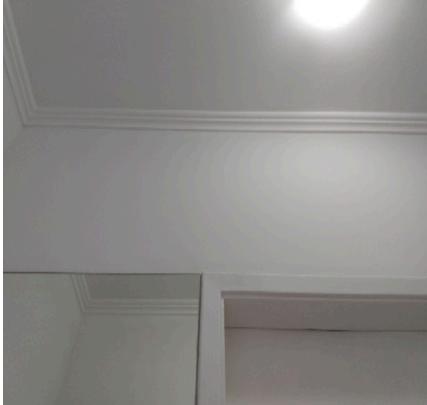
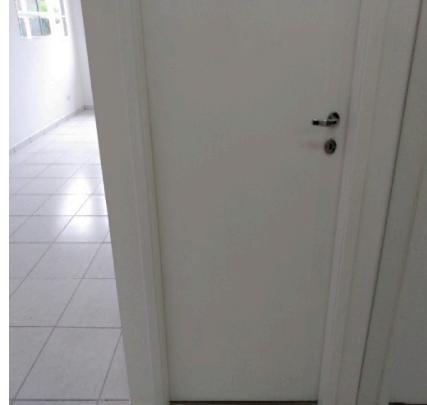
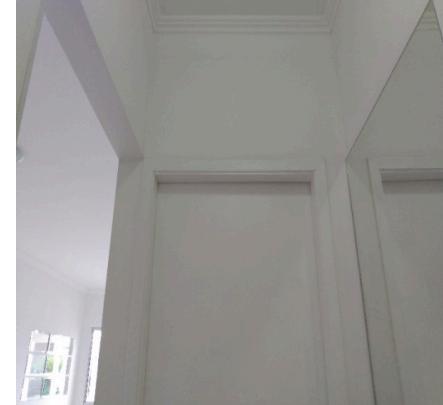
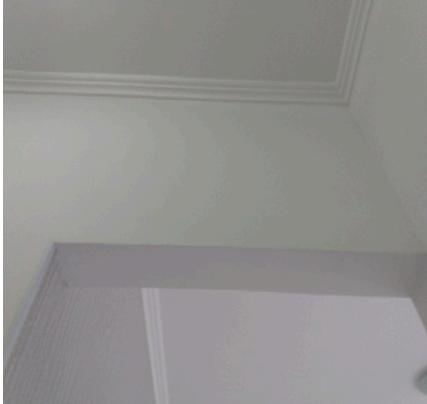
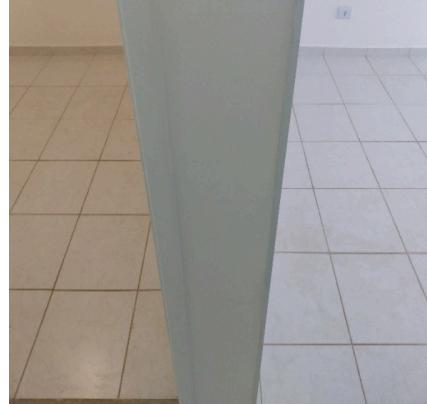
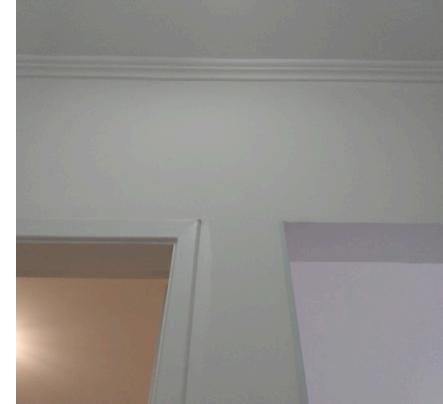
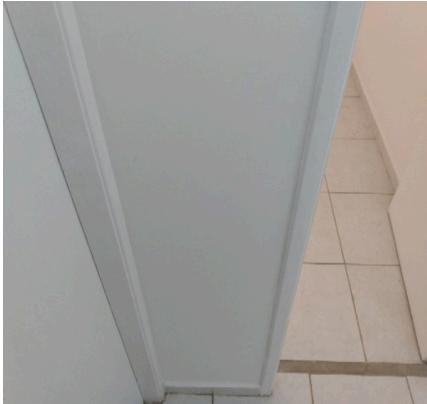
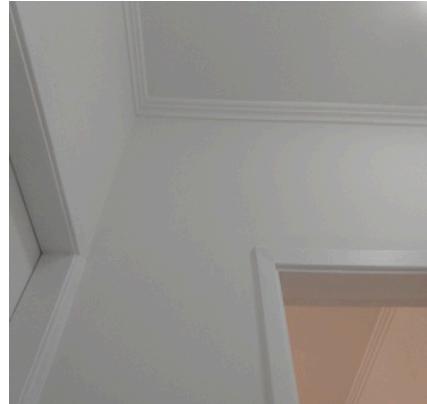
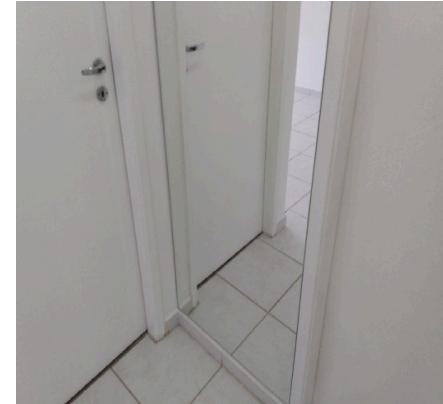
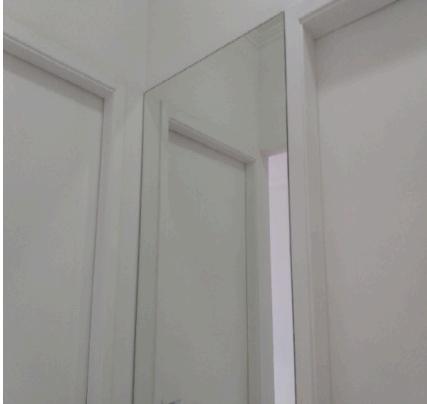
- 4.1 - Parede de alvenaria na cor branco(a) em ótimo estado com pintura acrílico fosco, com espelho e com pintura nova, porém, com leves manchas.
- 4.2 - Teto de laje na cor branco(a) em ótimo estado com pintura acrílico fosco, com pintura nova; com moldura de gesso em ótimo estado.
- 4.3 - Piso de cerâmica na cor branco(a) em ótimo estado, porém, com desgaste e com manchas; com rodapé de cerâmica na cor branco(a) em ótimo estado, porém, com manchas de tinta.
- 4.4 - Plafon de metálico em ótimo estado, funcionando, com lâmpadas e com fechamento em vidro.
- 4.5 - Interruptor de plástico na cor branco(a) em ótimo estado, funcionando, porém, com trinca e com manchas.

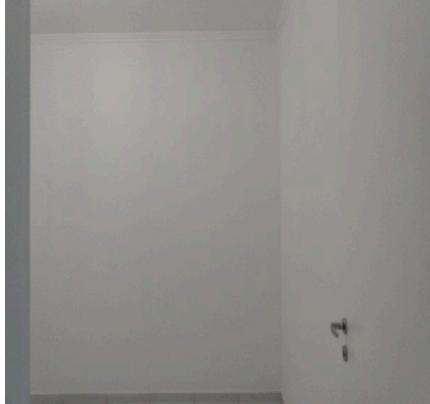
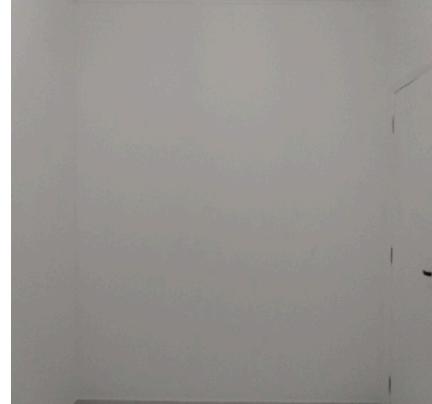
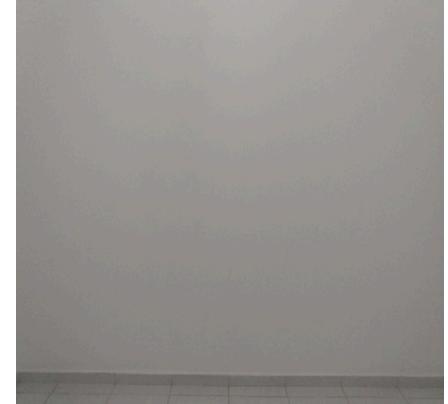
5.1 - Parede na cor branco(a) em ótimo estado com pintura acrílico fosco, com pintura nova, porém, com leves manchas.

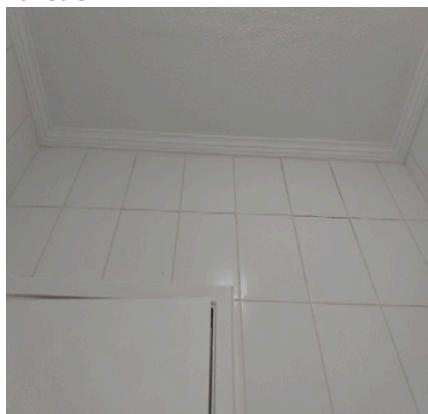
- 7.1 - Parede de azulejo na cor branco(a) em ótimo estado, porém, com furos e com manchas.
- 7.2 - Piso de cerâmica na cor branco(a) em estado regular, com desgaste e com manchas; com soleira de granito na cor cinza em estado regular, com desgaste e com manchas; com 2 ralos de plástico na cor branco(a) em ótimo estado, porém, com desgaste. Obs: Falha no rejunte interno do box.

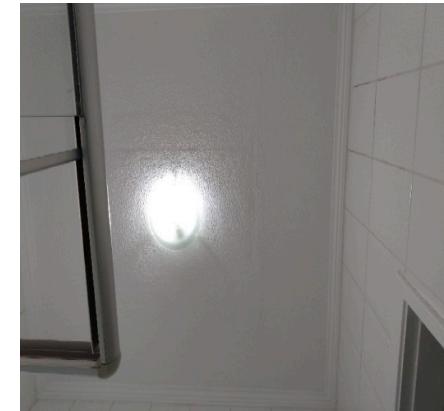
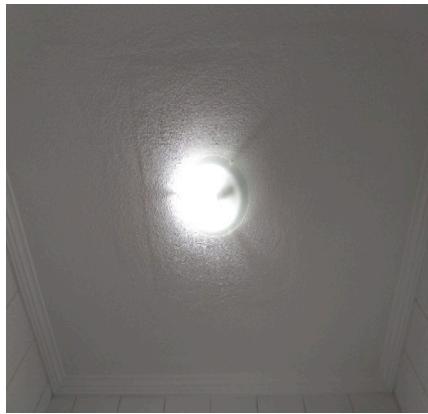
- 7.3 - Teto de textura na cor branco(a) em ótimo estado, com pintura nova; com moldura em ótimo estado.
- 7.4 - Janela de alumínio na cor cinza em estado regular, com manchas, porém, funcionando, com trinco, com parte basculante e com vidro mini boreal.

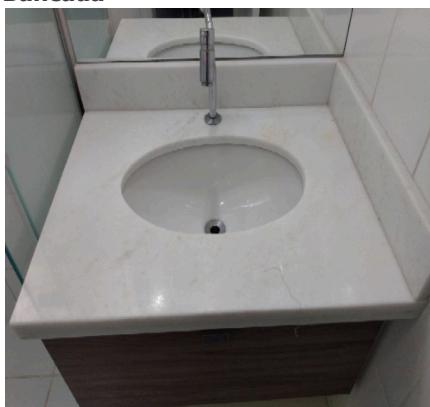
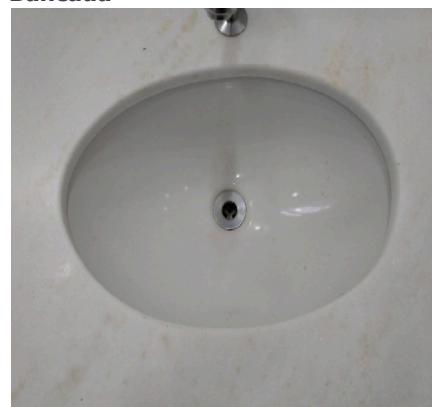
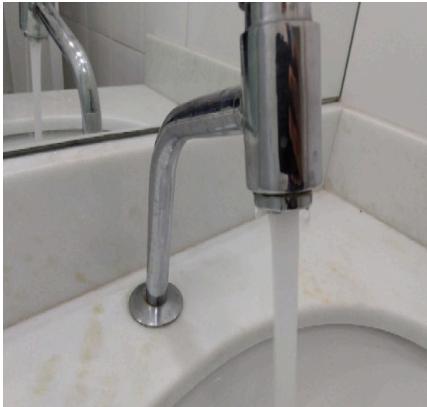
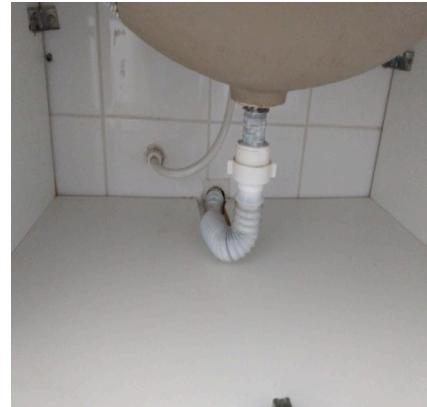
- 7.7 - Bancada de granito na cor branco(a) em estado regular, porém, funcionando, sem vazamento, com torneira simples, com bica alta e com cuba de louça branca. Obs: Torneira com vazamento no bico.

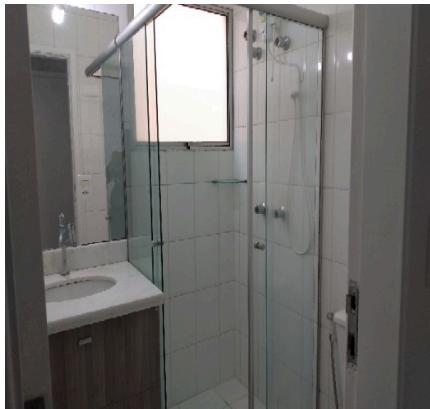
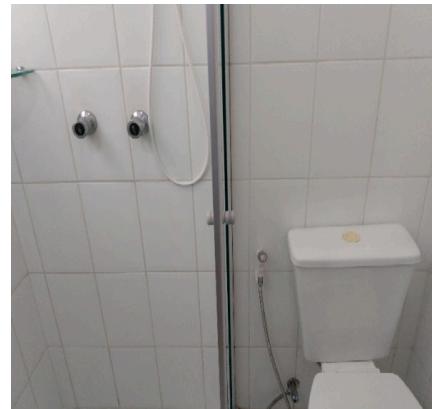
- 8.1 - Parede de azulejo na cor branco(a) em ótimo estado, porém, com furos.
- 8.2 - Piso de cerâmica na cor branco(a) em estado regular, com desgaste e com manchas; com soleira de granito na cor cinza em estado regular, com desgaste e com manchas; com 2 ralos nas cores branco(a) e cromado em ótimo estado, porém, com desgaste e com manchas.

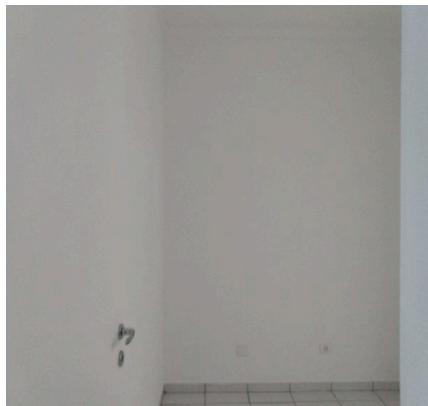
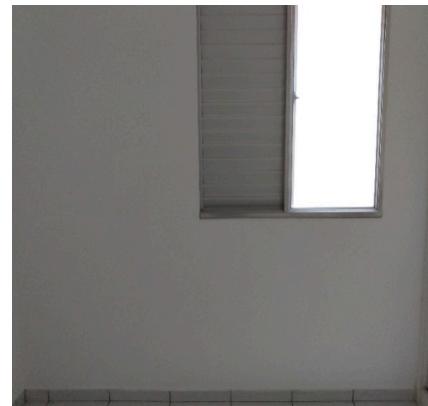
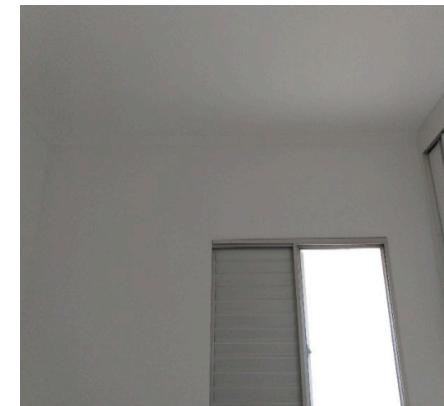
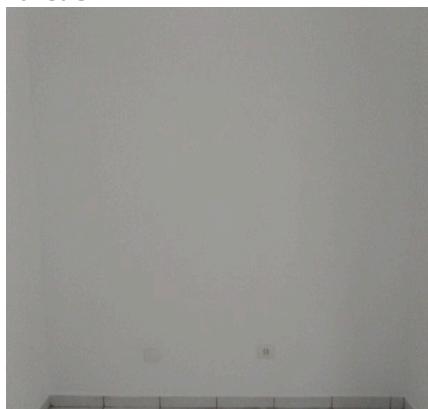
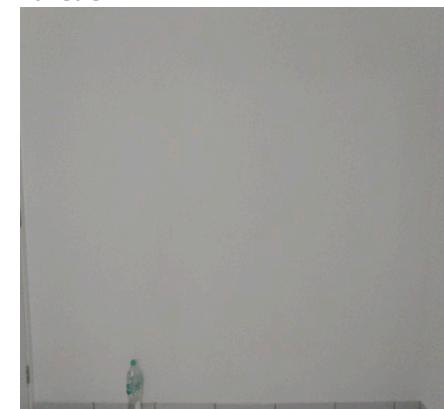
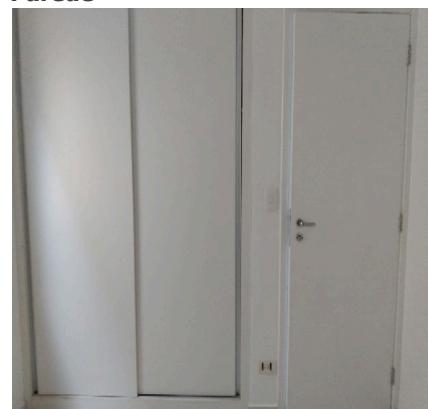
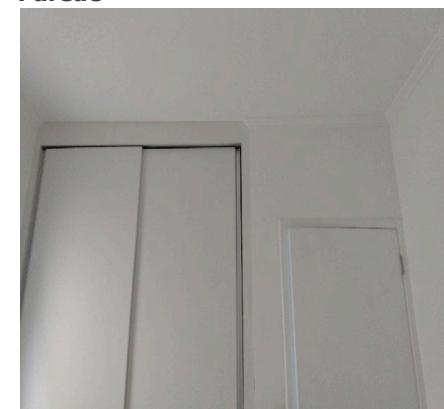
9.1 - Parede na cor branco(a) em ótimo estado com pintura acrílico fosco, com pintura nova, porém, com leves manchas.

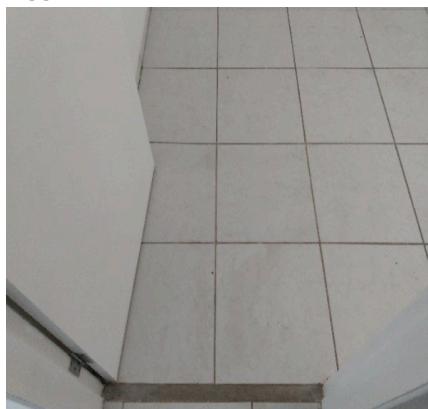
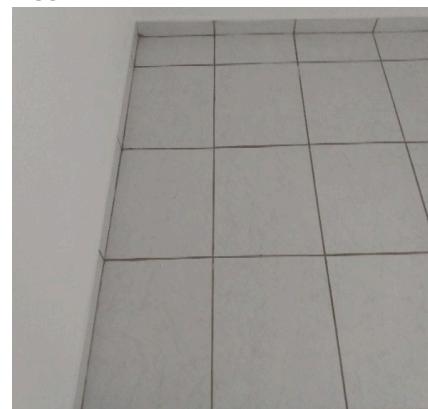
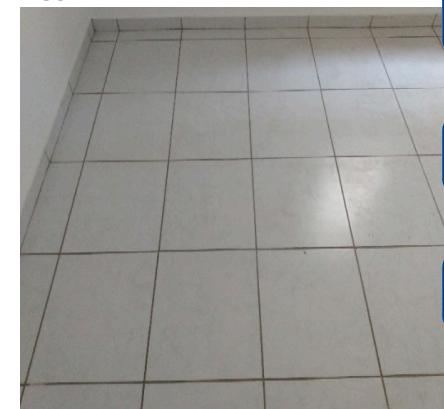
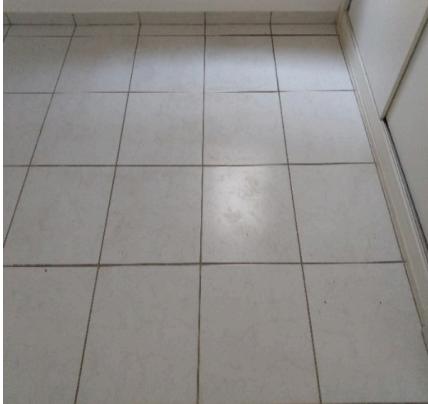
9.2 - Piso de cerâmica na cor branco(a) em estado regular, com desgaste e com manchas; com soleira de granito na cor cinza em estado regular, com desgaste e com manchas; com rodapé em ótimo estado, porém, com manchas de tinta. Obs: Pequenas manchas e pontos com lascas.

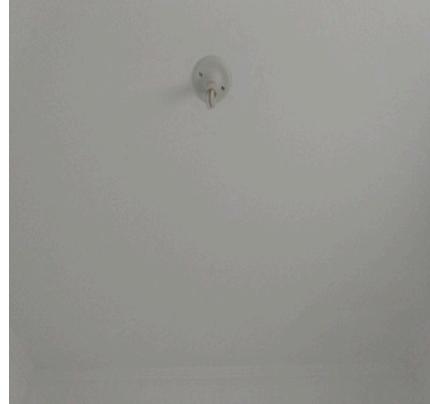
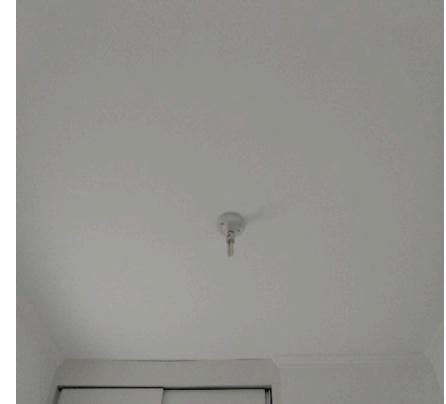
9.3 - Teto de laje na cor branco(a) em ótimo estado com pintura acrílico fosco, com pintura nova; com moldura de gesso em ótimo estado.

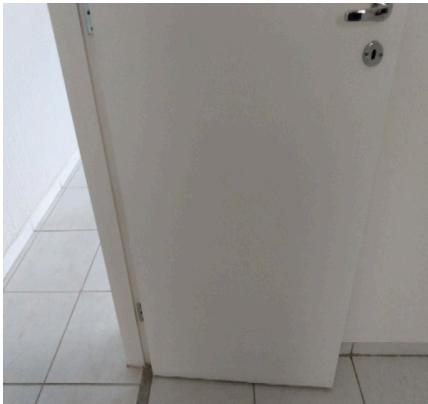
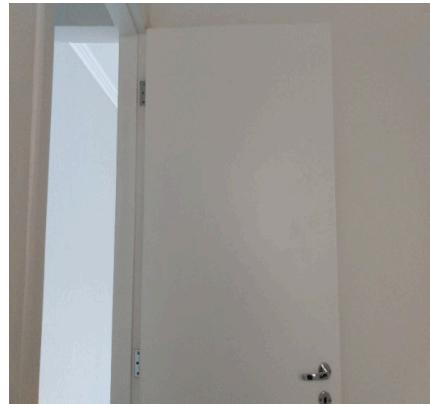
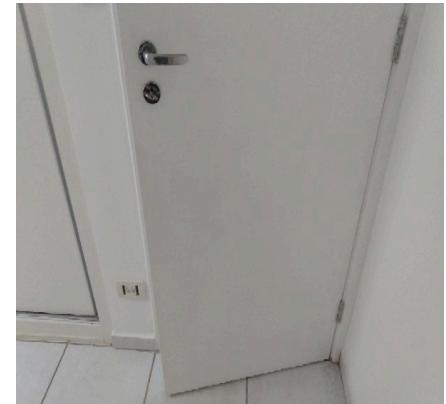
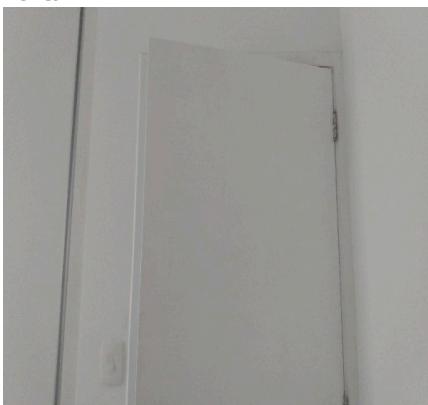
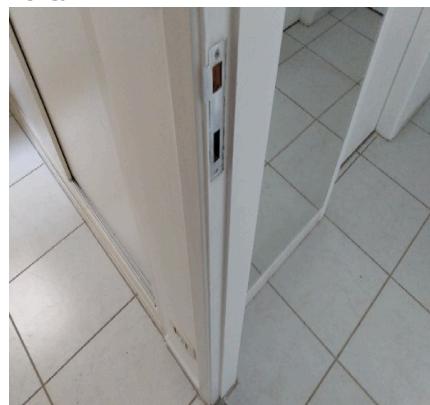
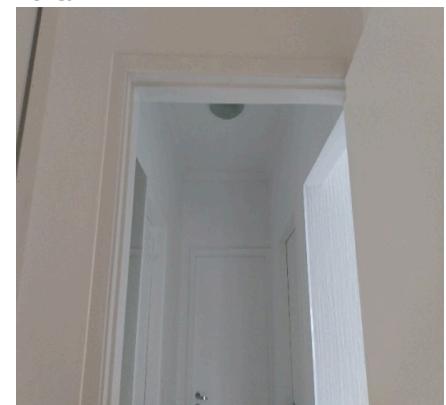
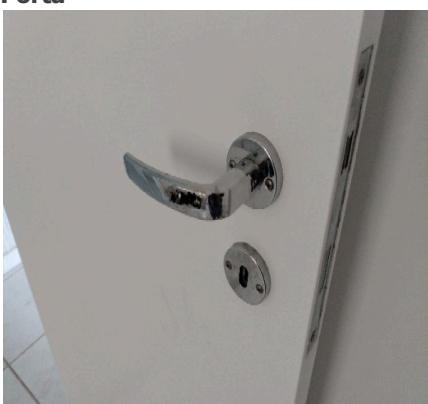
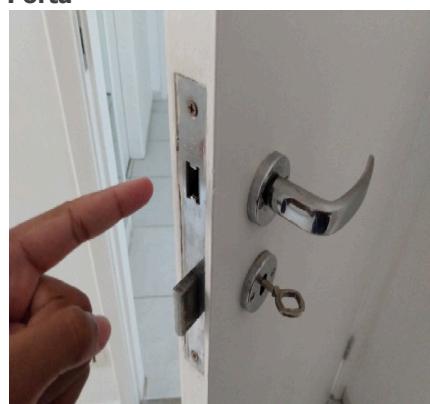
9.4 - Porta de madeira na cor branco(a) em ótimo estado com pintura esmaltada, com pintura nova, porém, com falhas e com leves manchas; com batente em ótimo estado; com fechadura de metálico na cor cromado em estado regular, com desgaste, com manchas e com lingueta travada, porém, funcionando e com chave; com maçaneta em ótimo estado.

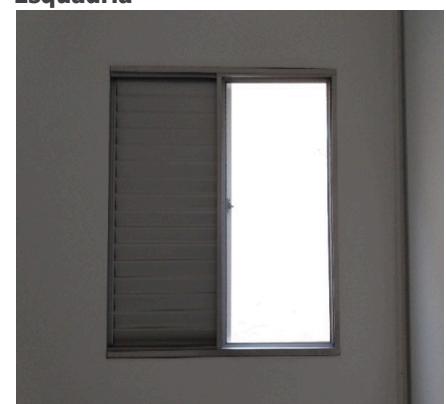
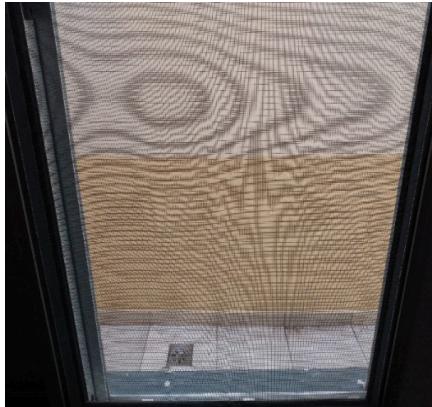
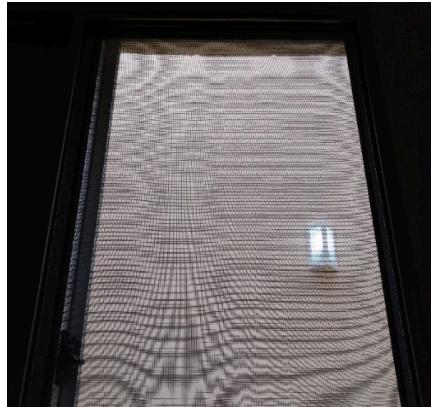
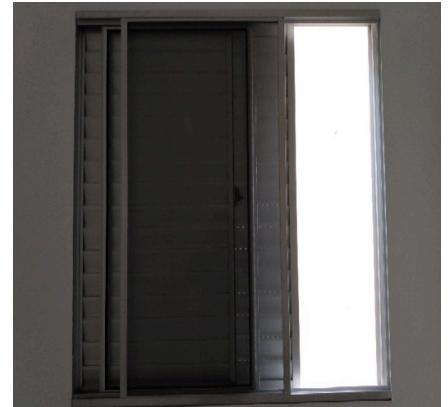
9.5 - Esquadria de alumínio na cor cinza em estado regular, com desgaste e com manchas, porém, com trinco, tela mosqueteiro, com vidro liso, com veneziana cega, com 01 parte fixa e com 02 partes de correr; com trinco de plástico na cor preto(a) em ótimo estado, funcionando.

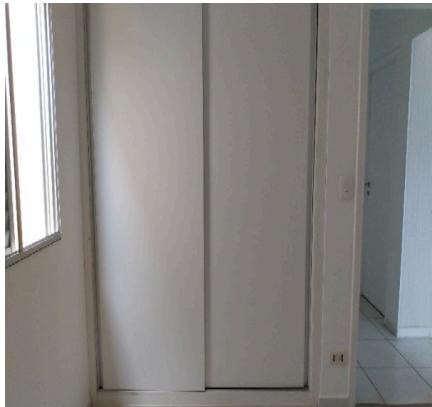
9.6 - Armário de mdf na cor branco(a) em bom estado, com puxador de alumínio, porém, com desgaste, com imperfeições e com manchas; com 2 portas na cor branco(a) em estado regular, com manchas, porém, funcionando

e de correr; com 4 gavetas na cor branco(a) em estado regular, com desgaste, Obs: 01 com parte mau fixada.

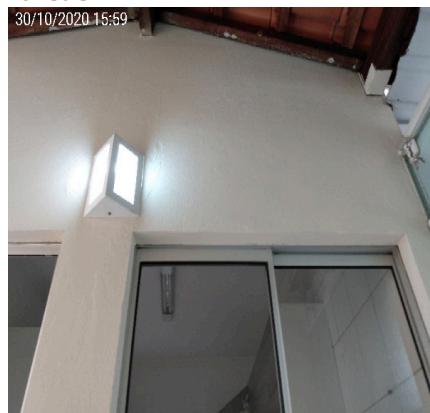
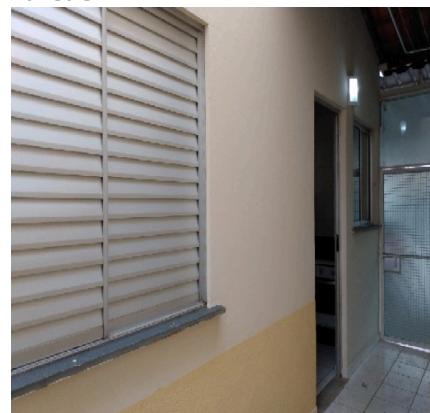
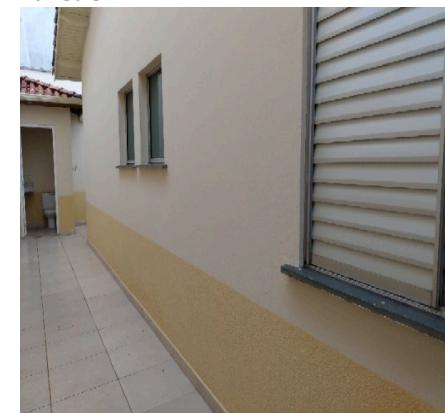
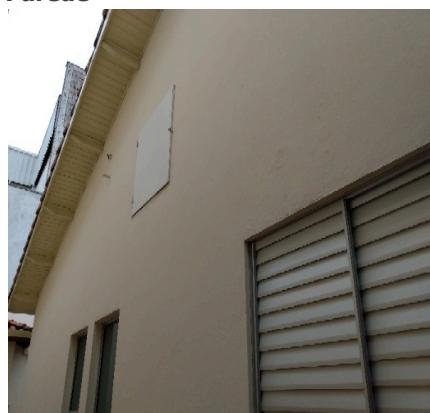
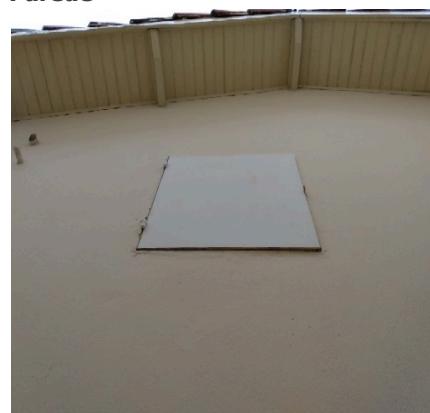
10.1 - Parede de textura nas cores amarelo e amarelo claro em ótimo estado com pintura acrílico fosco, com pintura nova, porém, com desgaste; com parte de azulejo na cor branco(a) em estado regular, com manchas. Obs: Acesso

ao soton, metálico na cor branca.

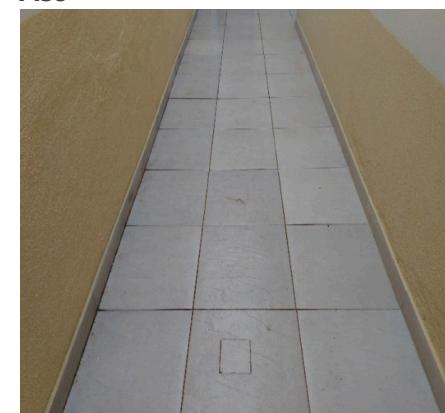
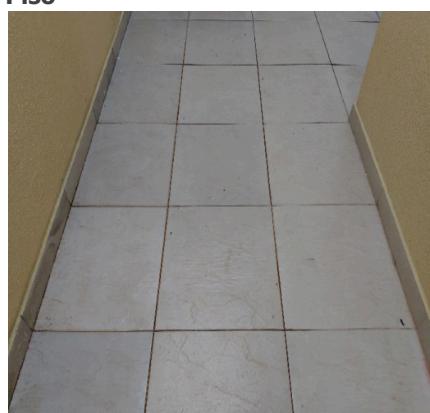
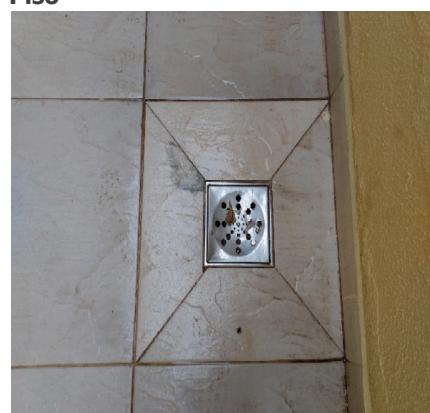
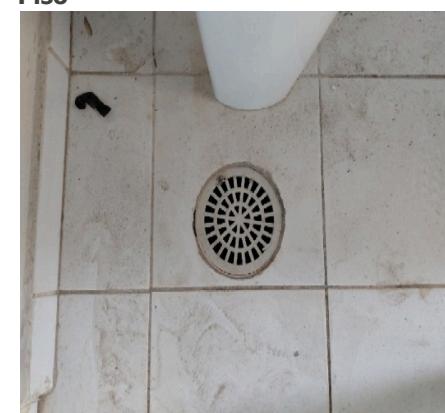
**Piso**

10.2 - Piso de cerâmica nas cores branco(a) e bege em bom estado, porém, sujo e com manchas; com 2 ralos de inox em estado regular, com desgaste e com manchas.

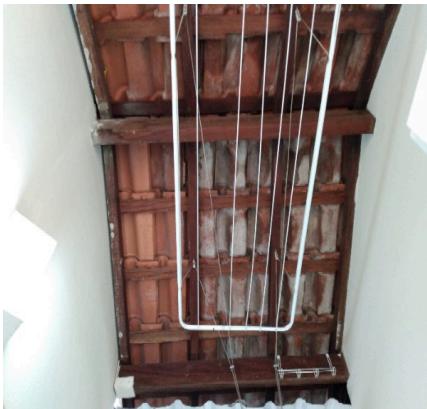
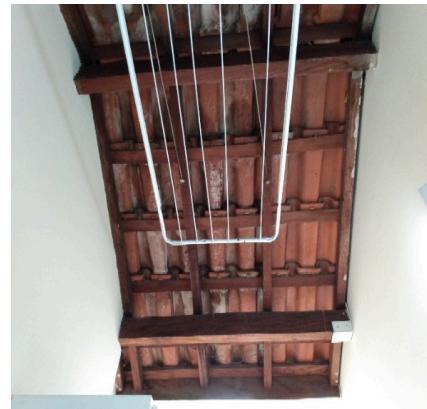
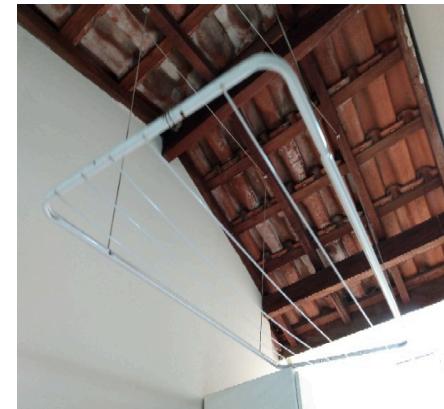
10.3 - Teto de madeira em estado regular com pintura envernizado, com desgaste e com manchas, porém, com varal, com pintura antiga e com telhas cerâmica.

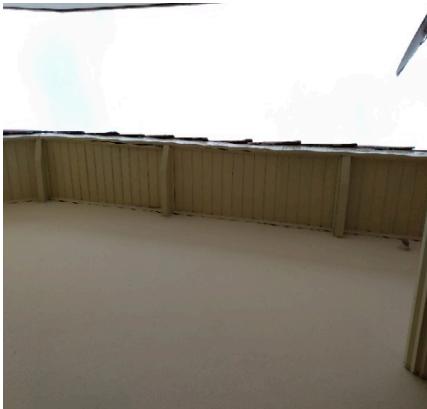
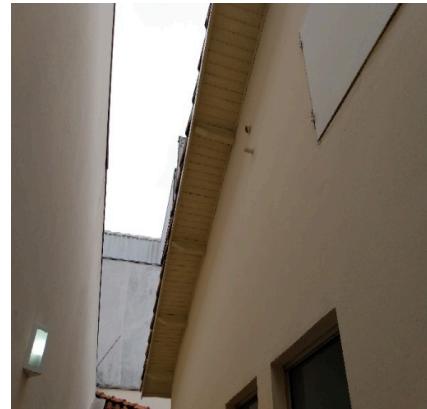
10.4 - Forro de pvc na cor branco(a) em estado regular com pintura esmaltada, com manchas, porém, com pintura antiga.

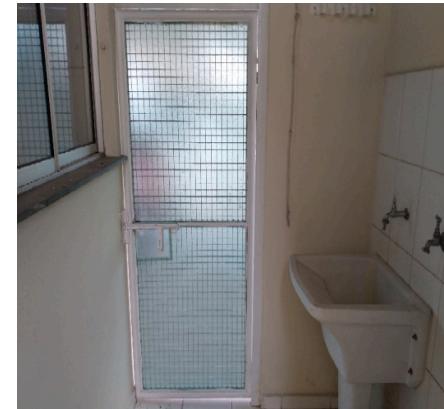
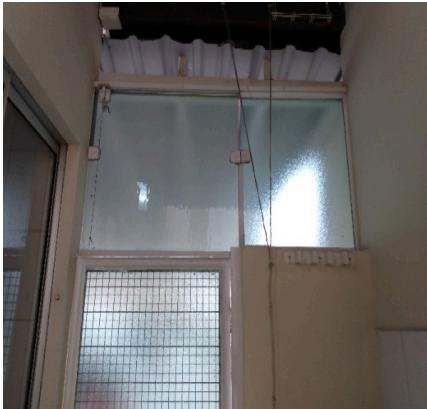
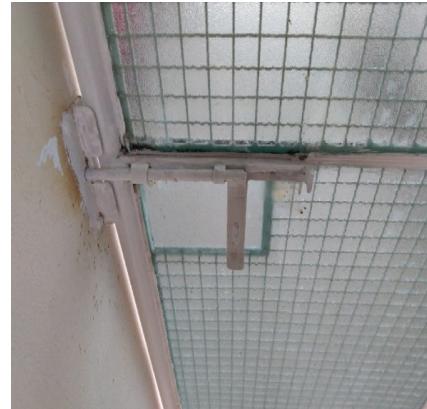
10.5 - Porta de metálico na cor branco(a) em estado regular com pintura esmaltada, com falhas, porém, com trinco, com pintura nova e com vidro temperado pontilhado. Obs: Esquadria embutido sob a porta no mesmo acabamento sem avarias.

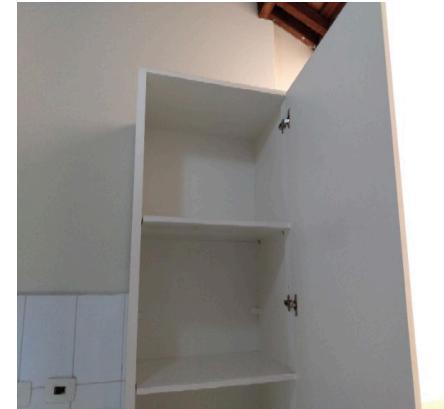
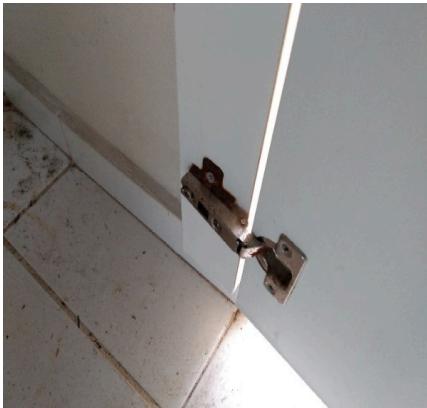
10.6 - Armário de mdf na cor branco(a) em estado regular, com desgaste, com manchas e com dobradiça (s) enferrujada (s), porém, com puxador de alumínio; com 2 portas de mdf na cor branco(a) em estado regular, com desgaste e com manchas.

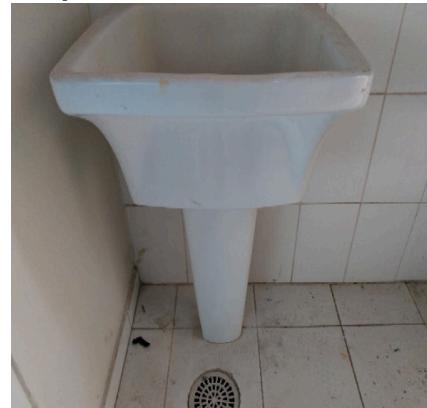
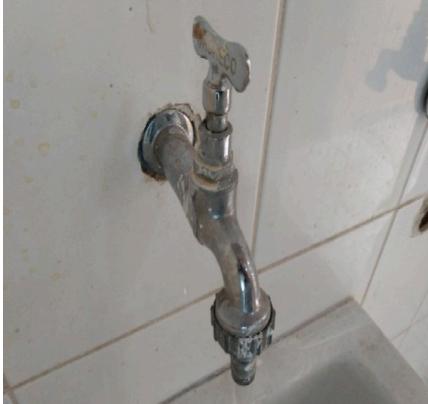
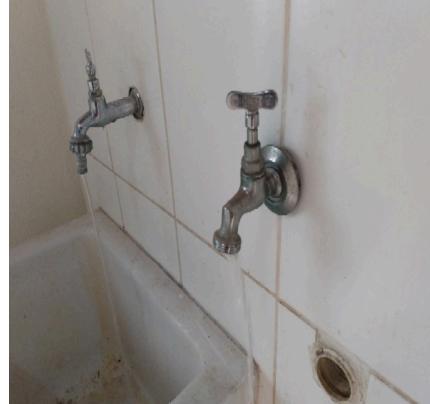
10.7 - Tanque de louça na cor branco(a) em estado regular, com manchas, porém, funcionando, com coluna e sem vazamento; com 2 torneiras de metal em estado regular, com desgaste, porém, funcionando e sem vazamento.

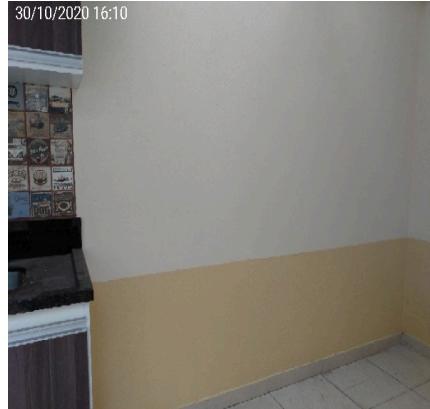
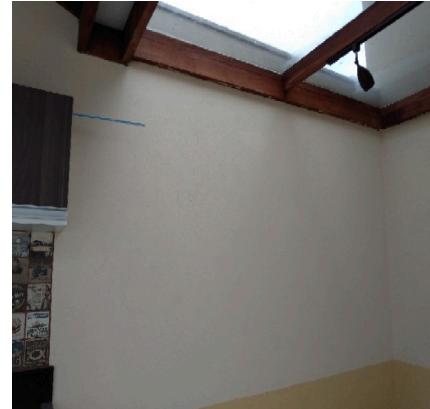
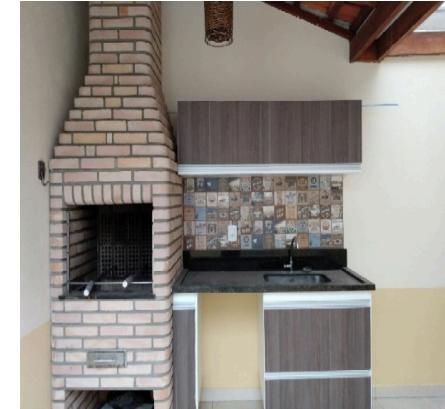
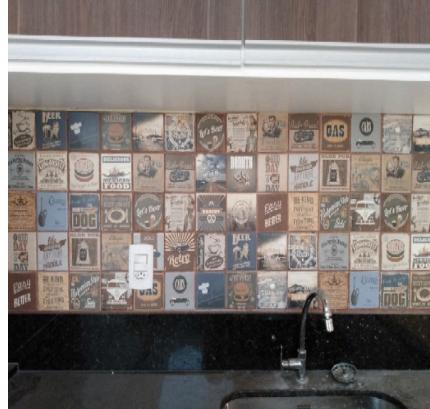
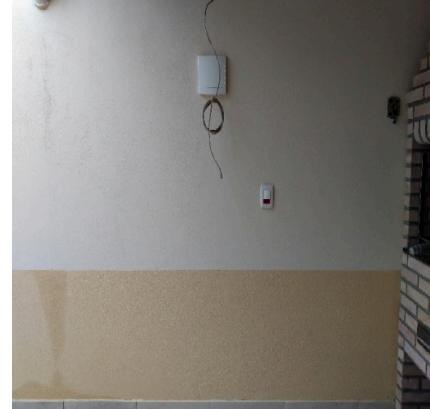
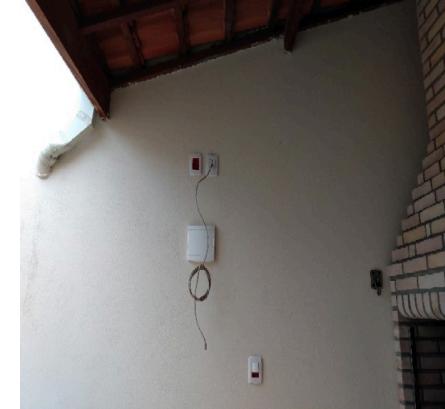
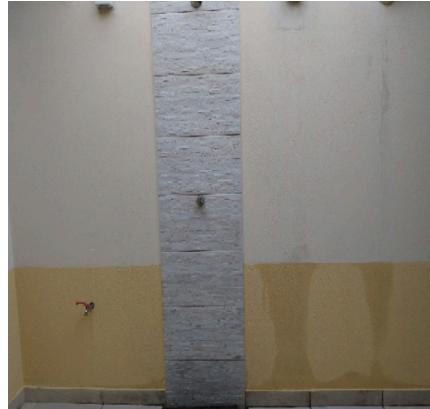
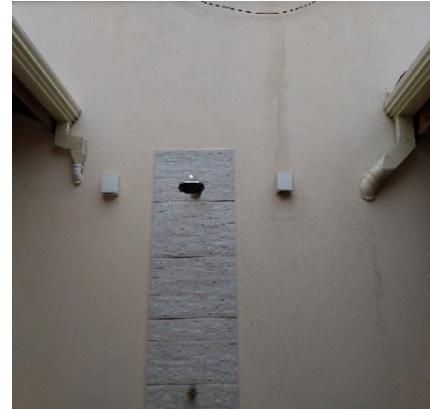
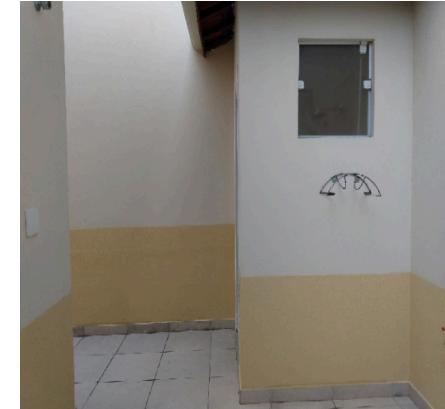
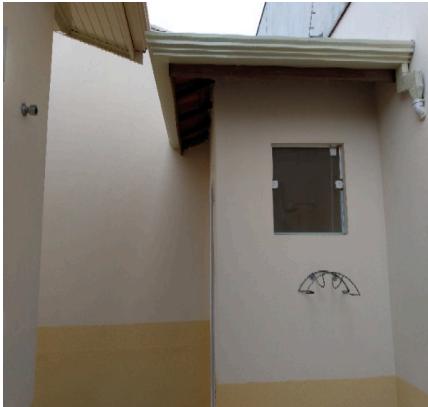
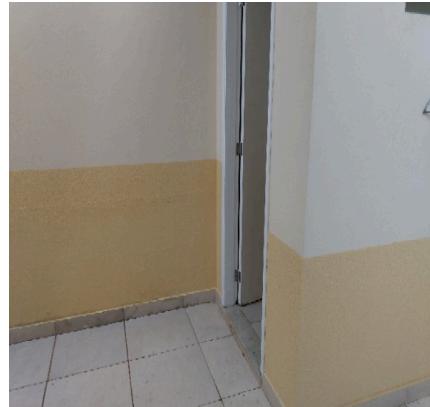
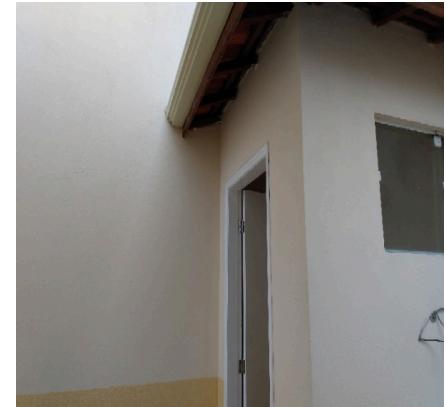
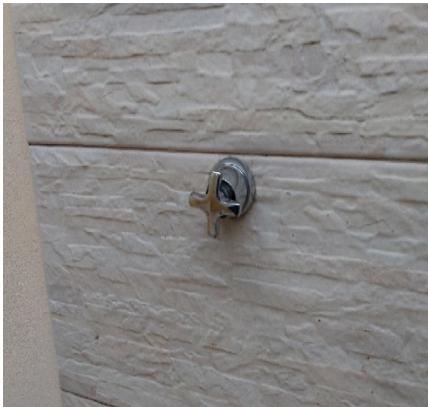
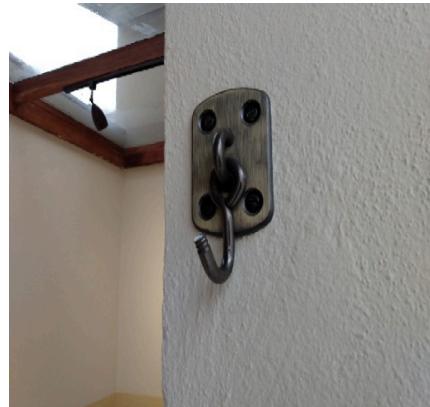
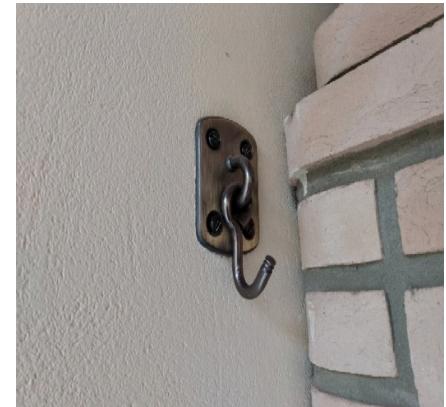
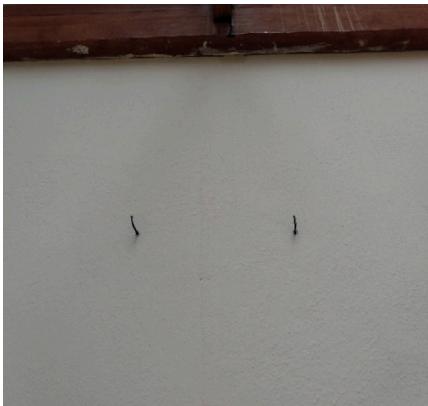
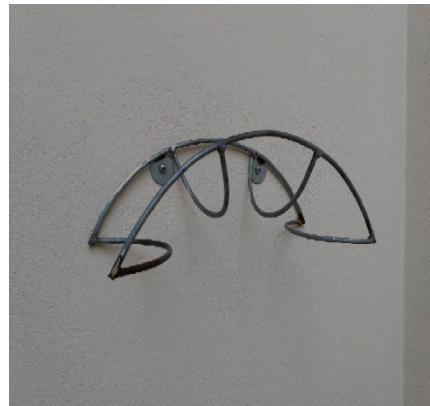
11.1 - Parede de textura nas cores camurça, verde e amarelo claro em ótimo estado, com gancho, com registro, com pintura nova, com torneira simples, com 01 ducha fria completa, com quadro de força de plástico e com suporte de ferro para mangueira, porém, com furo e com manchas; com parte de azulejo na cor branco(a) em ótimo estado; com parte de ladrilho na cor marrom em ótimo estado.
