Laudo de Vistoria de Entrada

Código 696

Endereço do imóvel	696 - Rodovia João Leme dos Santos, 195, Casa 10, Parque Reserva Fazenda Imperial, Sorocaba - SP.
Proprietários(as)	Cassia Regina Alves e Aloizio Alves Sovinski
Locatário(a)	Vinícius de Oliveira Monios
Vistoriador(a)	Dominai 01
Data do laudo	30/10/2020 17:31:39

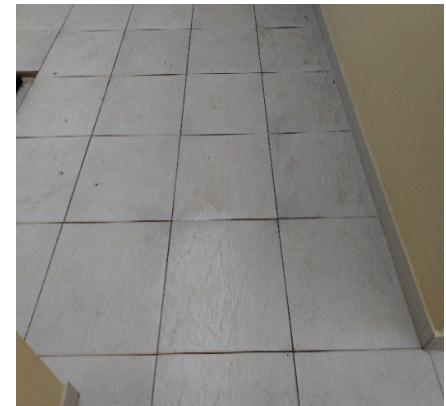
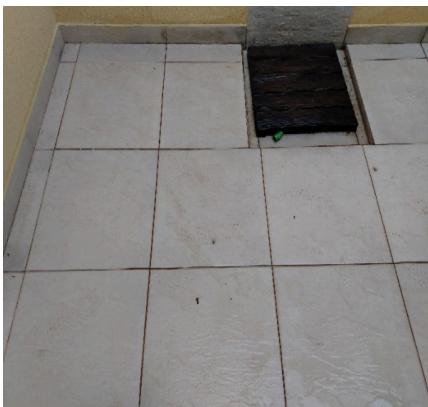
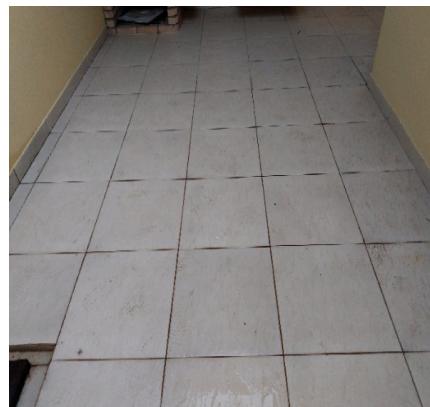
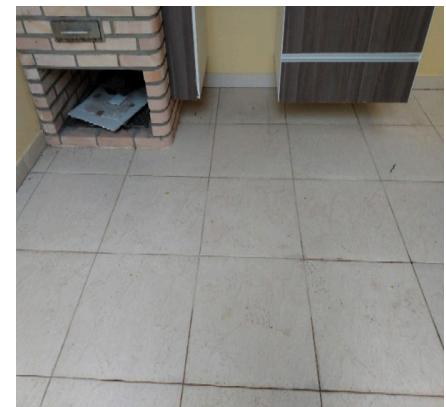
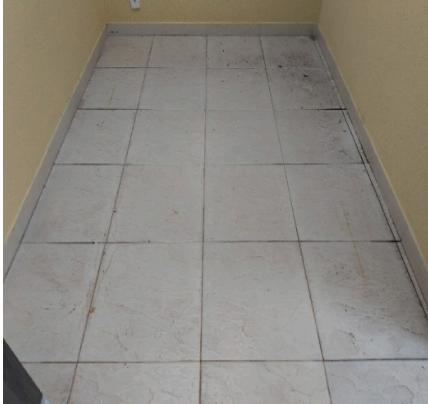
11.2 - Piso de cerâmica na cor bege em estado regular, sujo, com desgaste e com manchas; com rodapé em estado regular.

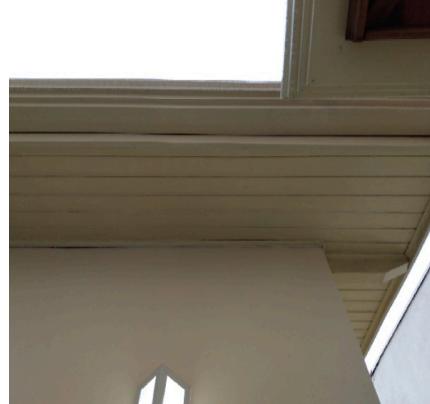
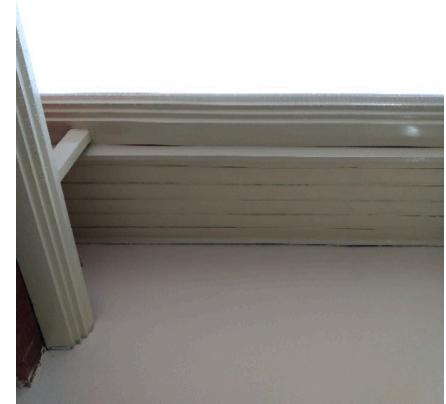
11.3 - Forro de madeira na cor branco(a) em estado regular com pintura esmaltada, com desgaste e com manchas, porém, com pintura antiga.

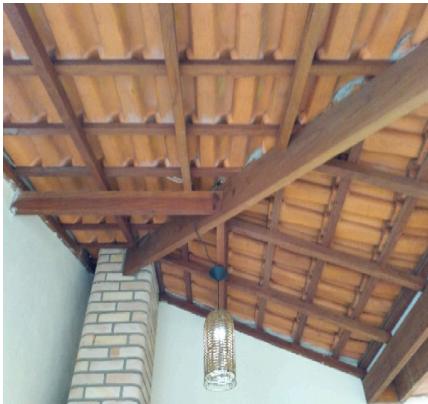
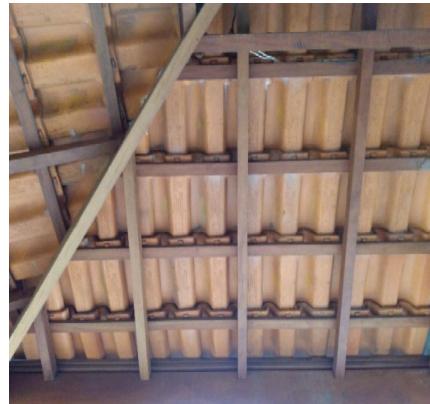
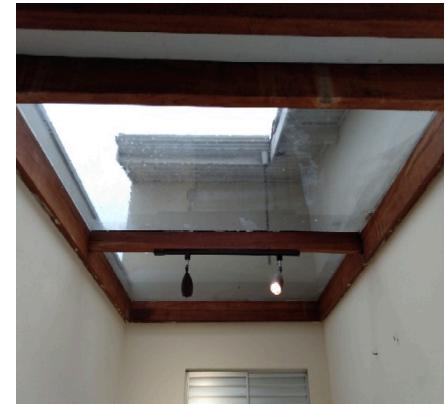
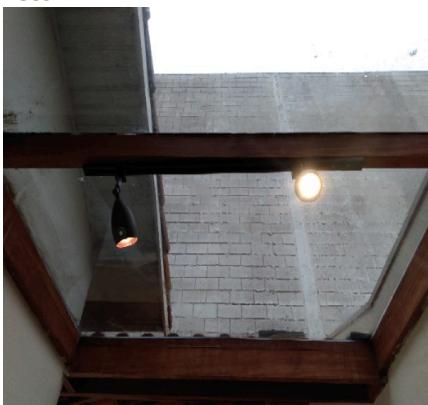
11.4 - Teto de madeira em ótimo estado com pintura envernizado, com pintura antiga e com telhas cerâmica, porém, com desgaste e com manchas. Obs: Com parte em acrílico.

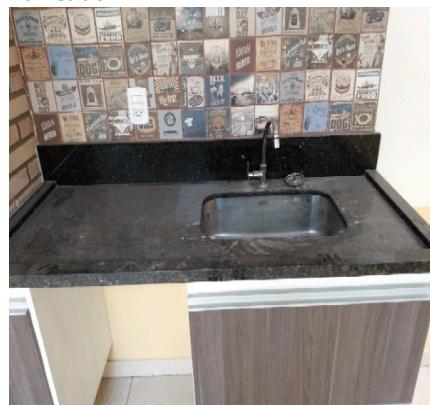
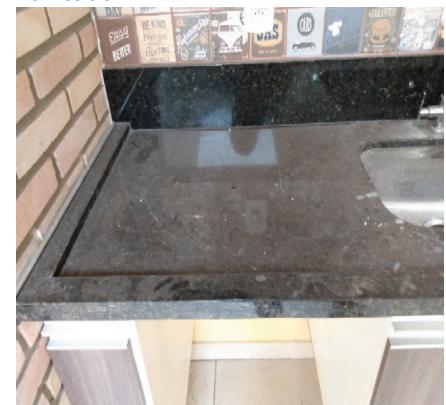
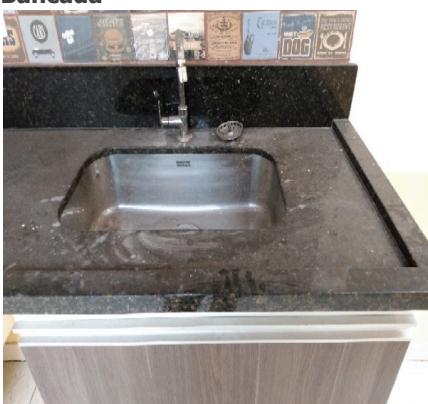
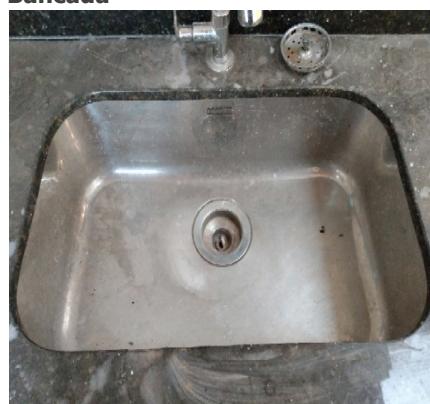
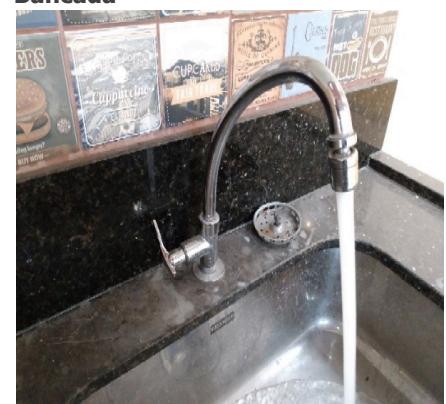
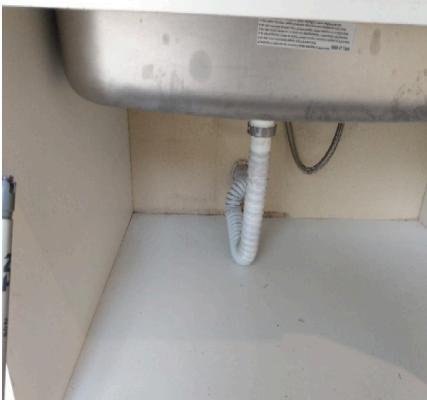
11.5 - Bancada de granito na cor preto(a) em ótimo estado, sem vazamento, com cuba de inox e sendo 01 torneira bica móvel metálica funcionando sem vazamento, porém, suja e com desgaste.

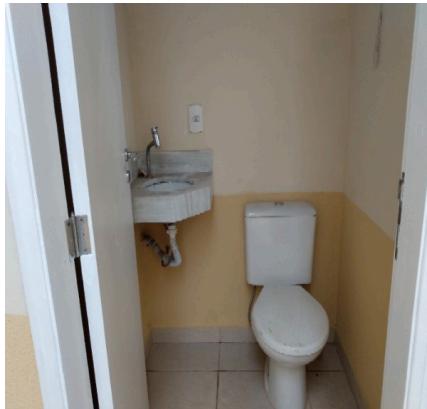
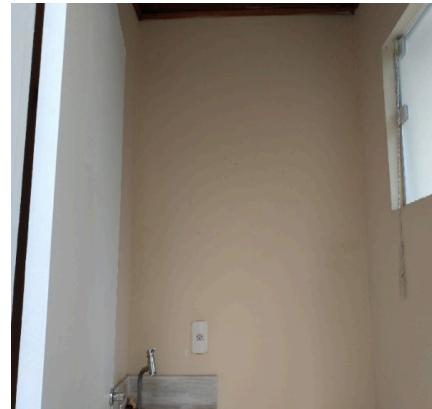
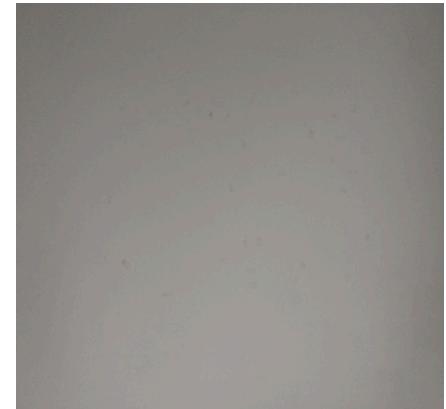
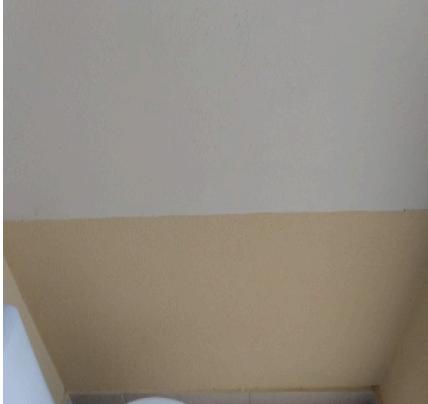
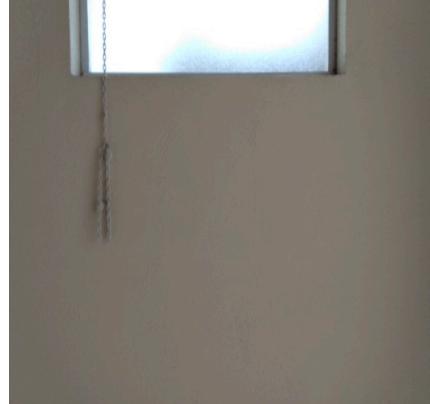
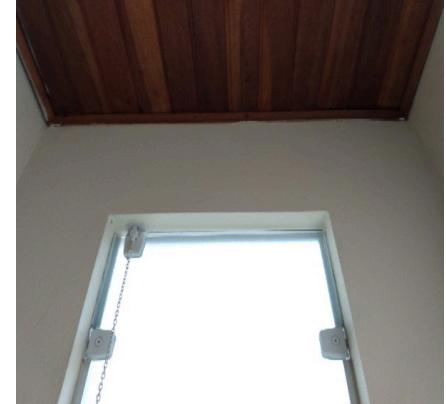
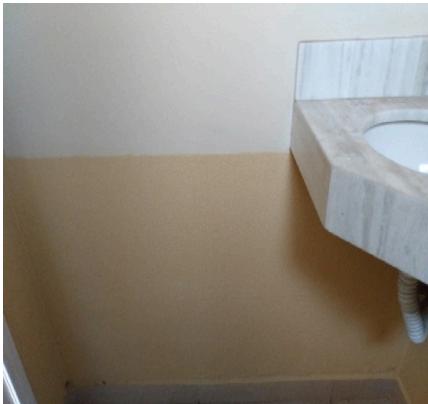
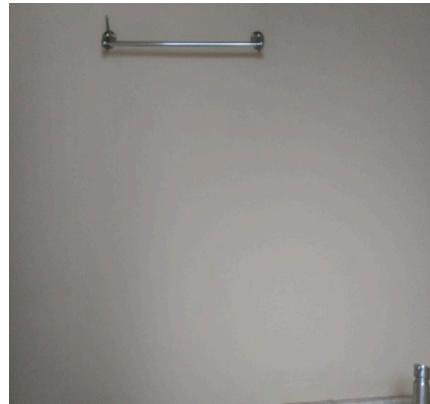
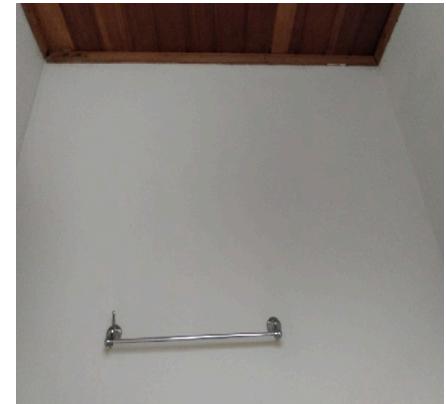
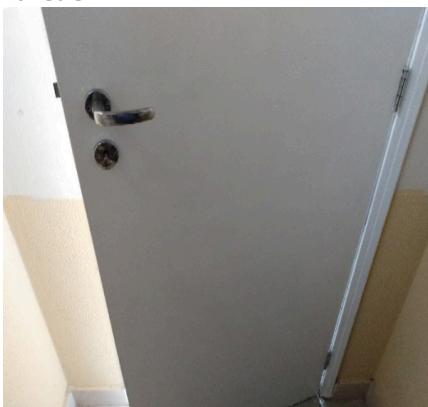
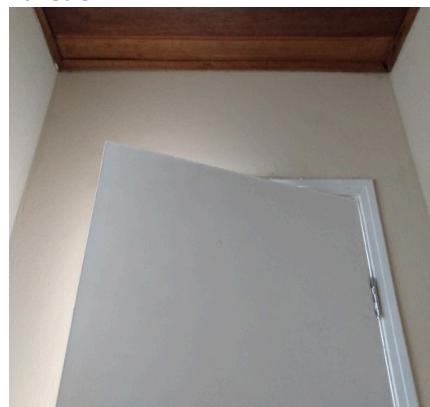
- 12.1 - Parede de textura nas cores amarelo e amarelo claro em ótimo estado com pintura acrílico fosco, com adesivo(s) colado(s) e com pintura nova.
- 12.2 - Piso de cerâmica na cor bege em estado regular, sujo e com manchas; com soleira de granito na cor cinza em estado regular, com desgaste e com manchas; com rodapé em ótimo estado.

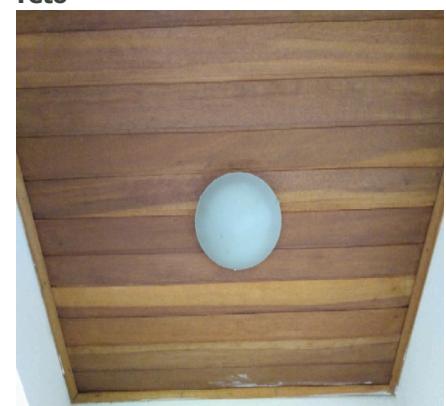
- 12.3 - Teto de madeira em ótimo estado, porém, sem pintura.
- 12.4 - Esquadria de alumínio/vidro na cor branco(a) em ótimo estado, com vidro mini boreal e sendo 01 porta basculante, porém, com desgaste e com manchas; com puxador de metal na cor branco(a) em ótimo estado, porém, com desgaste e com manchas.

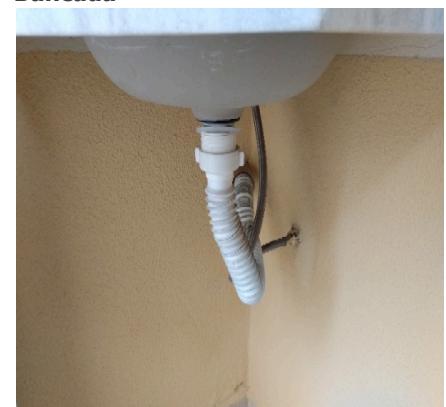
- 12.6 - Bancada de mármore na cor branco(a) em estado regular, sujo e com manchas, porém, funcionando, sem vazamento, com torneira simples e com cuba de louça branca.

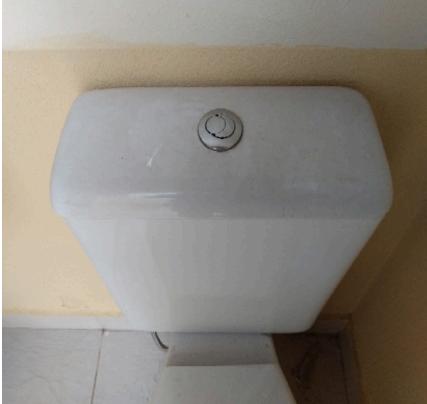
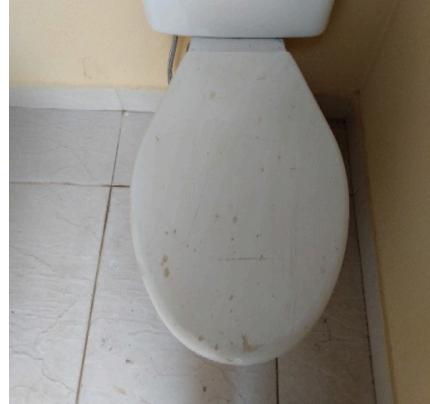
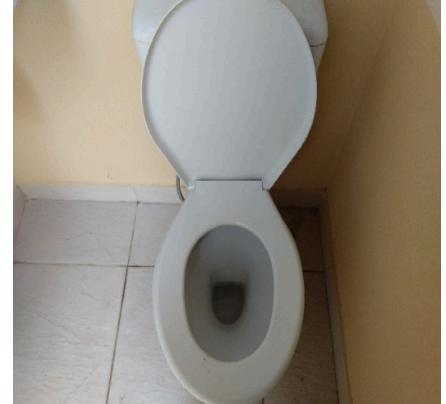
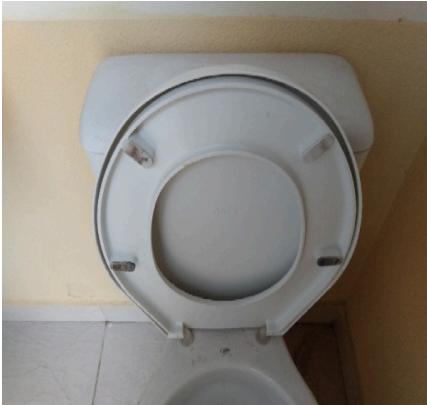
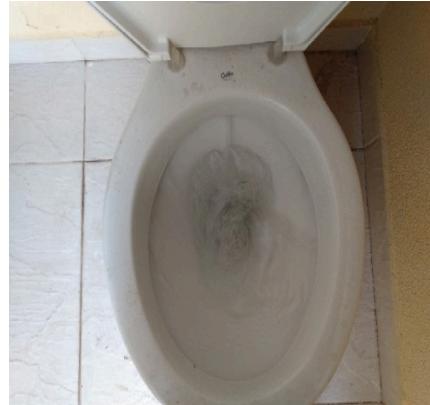
- 12.7 - Vaso Sanitário de louça na cor branco(a) em estado regular, sujo e com manchas, porém, funcionando, sem vazamento e com caixa acoplada; com assento de plástico na cor branco(a) em estado regular, sujo, com desgaste e com manchas.
