Auto de Vistoria de Entrada

Código 25231

| Endereço do imóvel | 25231 - Rua Visconde do Rio Branco nº 1014, apto 22, Vila Jardini, Sorocaba - SP. |

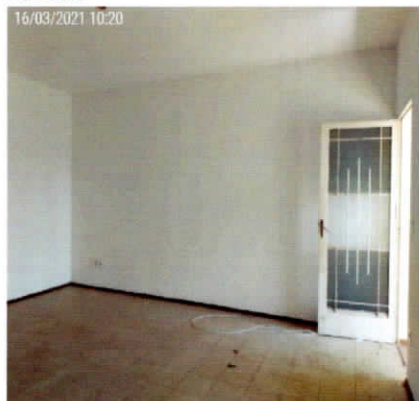
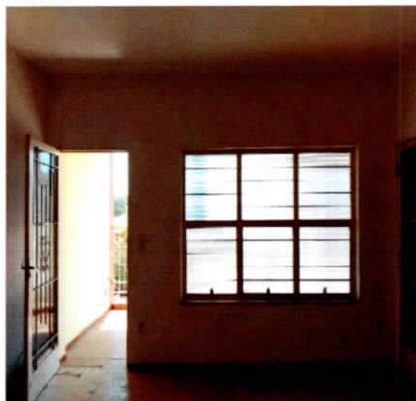
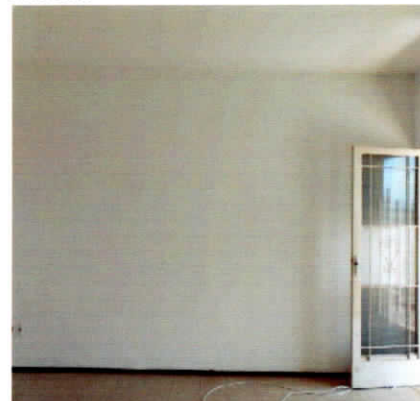
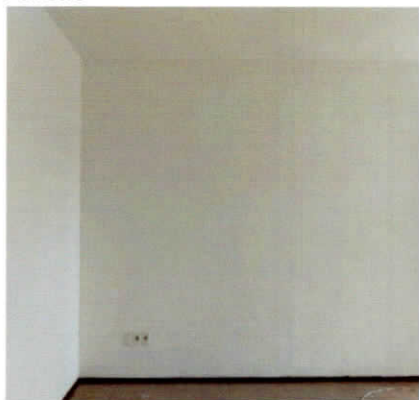
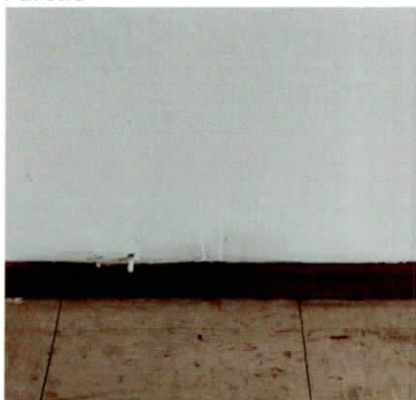
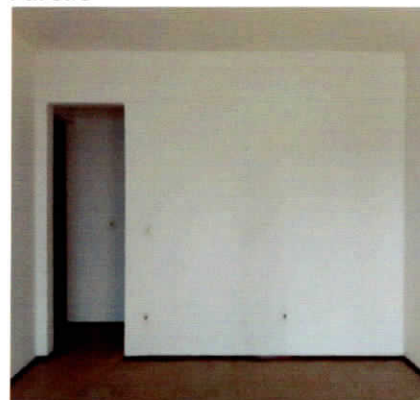
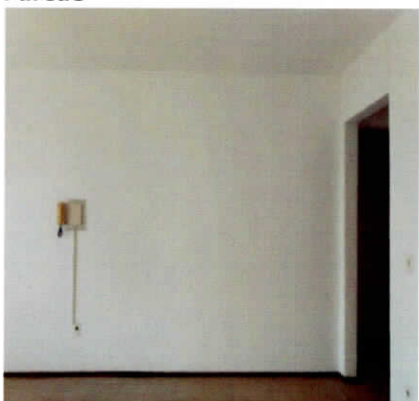
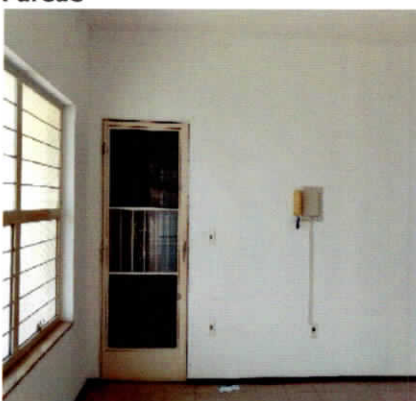
- 1.1 - Parede na cor branco(a) em estado regular com pintura acrílico fosco, com falhas e com manchas, porém, com pintura antiga.
- 1.2 - Piso de paviflex na cor bege em estado regular, sujo, com desgaste e com imperfeições; com rodapé de madeira na cor marrom em estado regular com pintura esmaltada, com desgaste natural.

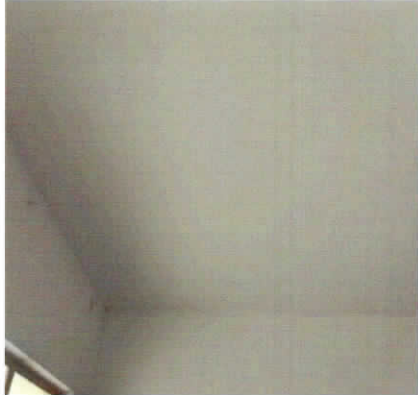
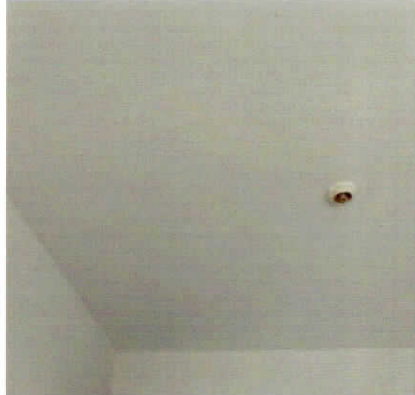
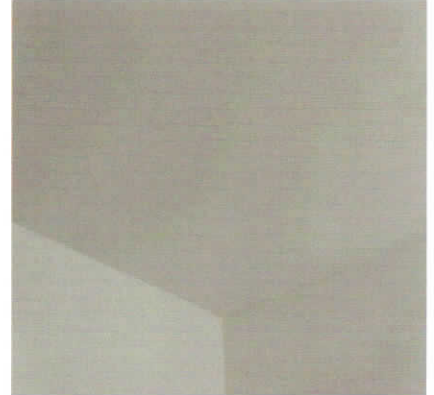
- 1.3 - Teto de laje na cor branco(a) em ótimo estado com pintura acrílico fosco, com pintura antiga, porém, com manchas e com trincas.
- 1.4 - 2 Portas de metálico na cor branco(a) em estado regular com pintura esmaltada, com manchas e com desgaste natural, porém, com vidro canelado, com pintura antiga e com 01 parte de abrir; com 2 fechaduras de metálico na cor cromado em estado regular, com desgaste natural, porém, funcionando e com chave, Obs: 01 sem chave e com maçaneta danificada; com batente em estado regular.

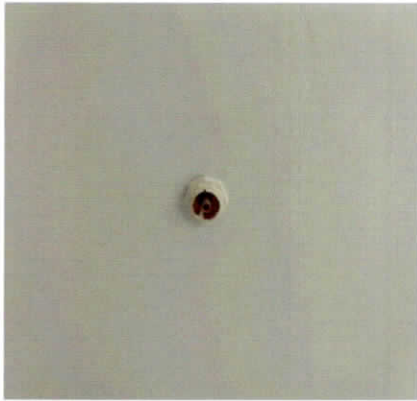
- 1.8 - Plafon de plástico na cor branco(a) em estado regular, com desgaste.

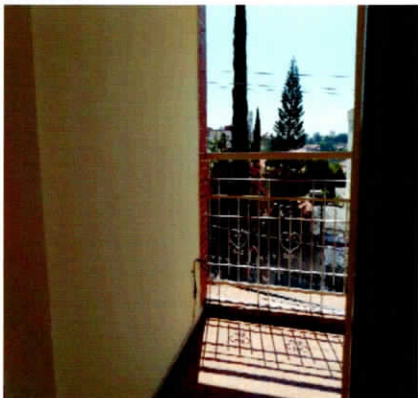
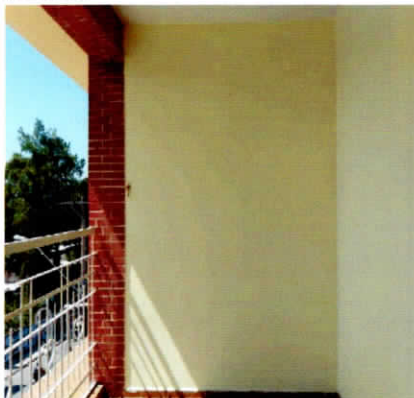
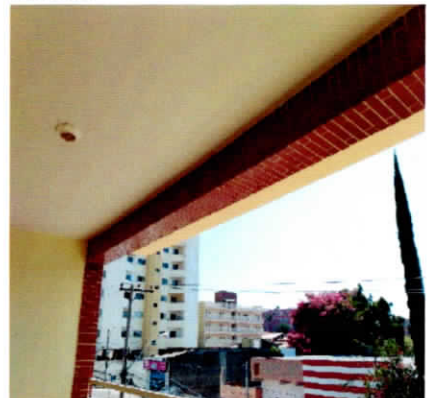
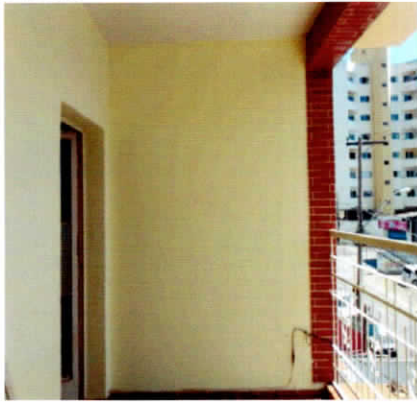
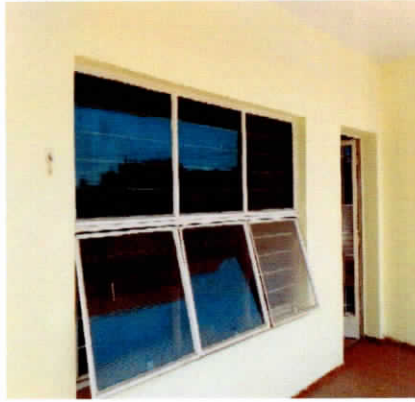
2.1 - Parede na cor amarelo claro em estado regular com pintura acrílico fosco, com manchas e com trincas, porém, com pintura antiga; com parte de azulejo na cor bordo em bom estado, Obs: Com furos e ganchos. Obs: Cabo de tv aparente.

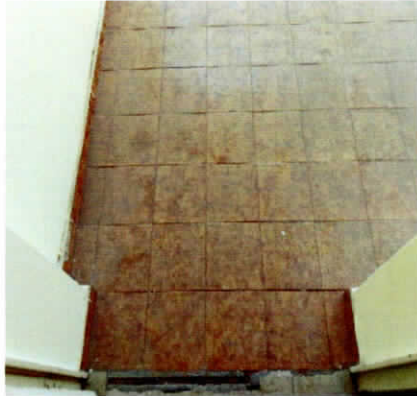
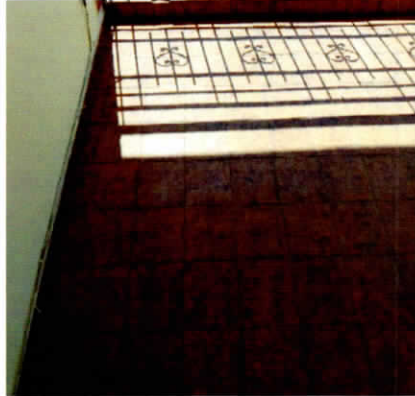
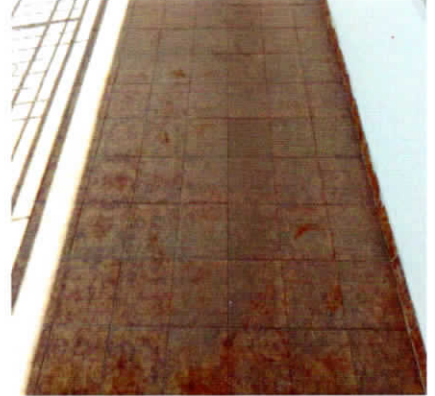
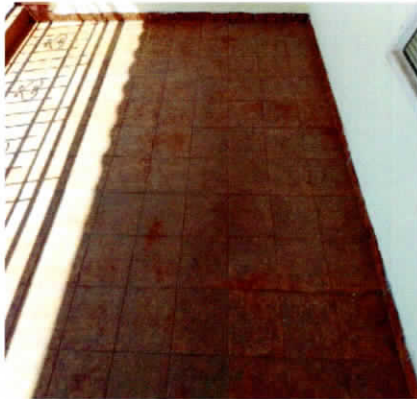
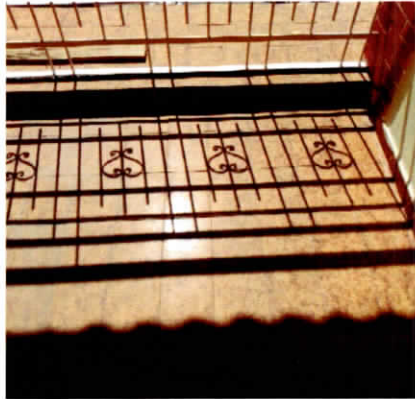
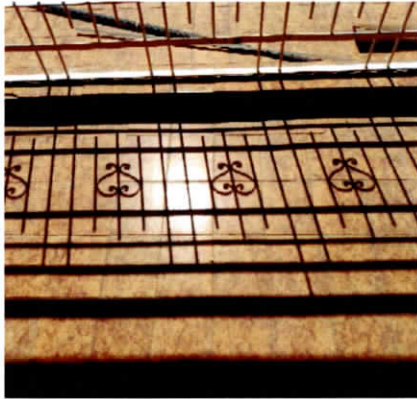
2.2 - Piso de cerâmica na cor marrom em estado regular, empoeirado e com desgaste natural; com rodapé em estado regular. Obs: Pontos estufados.

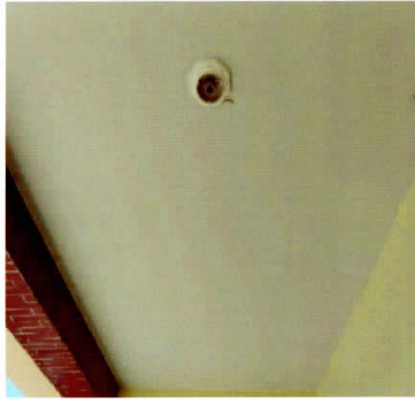
2.3 - Teto de laje na cor branco(a) em estado regular com pintura acrílico fosco, com infiltrações e com manchas, porém, com pintura antiga.

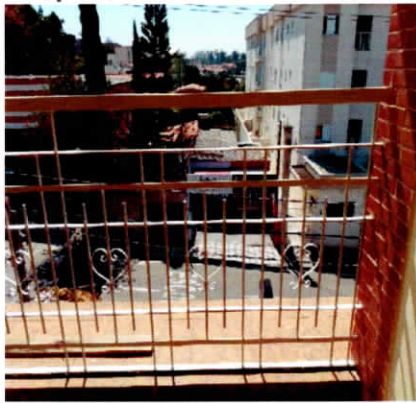
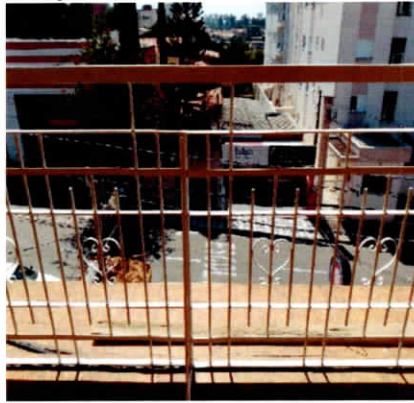
2.4 - Parapeito de metálico na cor branco(a) em estado regular com pintura esmaltada, com desgaste natural e com ponto de ferrugem, porém, com pintura antiga.

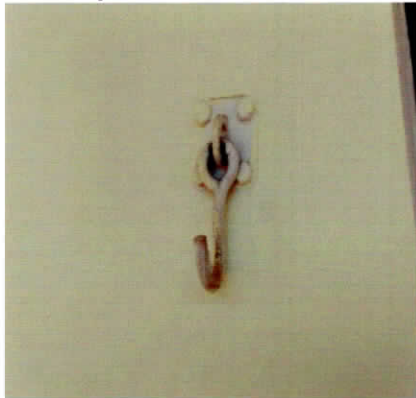
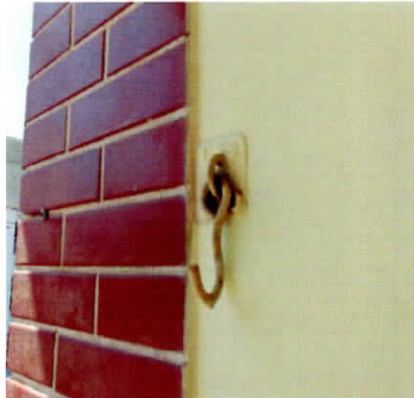
Gancho para Rede

2.5 - 2 Ganchos para Rede de metálico em estado regular, com desgaste, porém, pintado.

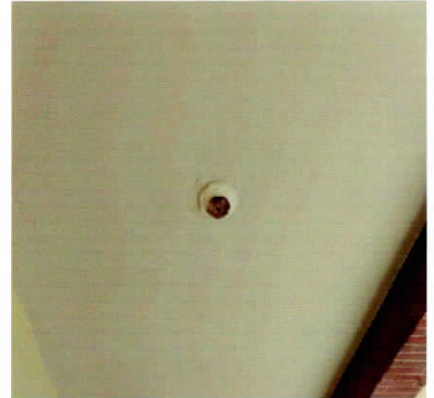
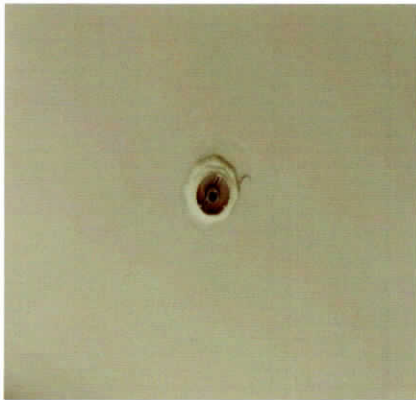
2.6 - Plafon de plástico na cor branco(a) em estado regular, com desgaste.

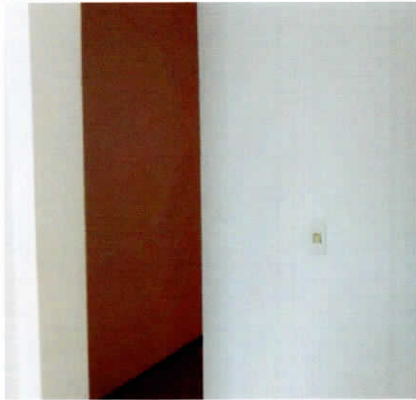
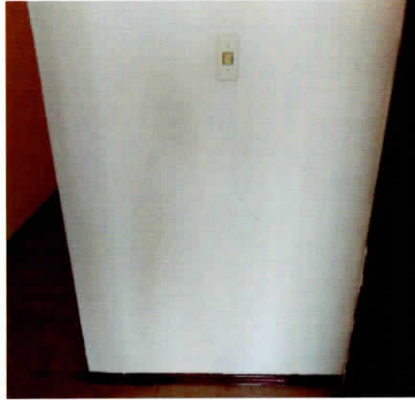
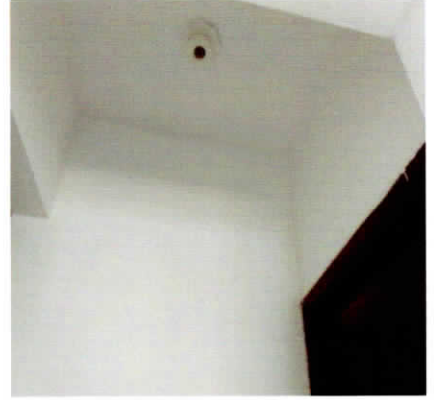
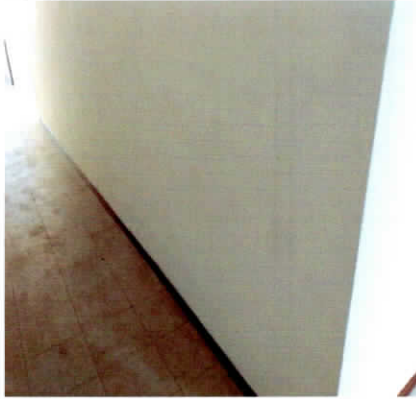
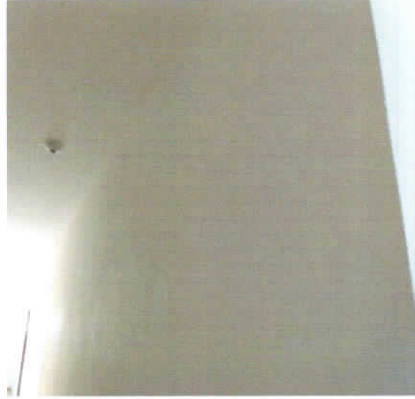
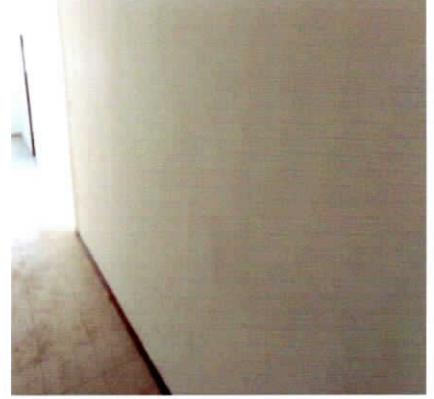
- 3.1 - Parede na cor branco(a) em estado regular com pintura acrílico fosco, com falhas e com manchas, porém, com pintura antiga.
- 3.2 - Piso de paviflex na cor bege em estado regular, sujo, com riscos e com desgaste natural; com rodapé de madeira na cor marrom em estado regular com pintura esmaltada, com desgaste natural.
- 3.3 - Teto de laje na cor branco(a) em estado regular com pintura acrílico fosco, com falhas e com manchas, porém, com pintura antiga.
- 3.4 - Plafon de plástico na cor branco(a) em estado regular, com desgaste.
- 3.5 - Interruptor de plástico na cor branco(a) em estado regular, com desgaste natural, porém, funcionando.
- 3.6 - Tomadas de plástico na cor branco(a) em estado regular, com desgaste natural, porém, funcionando.

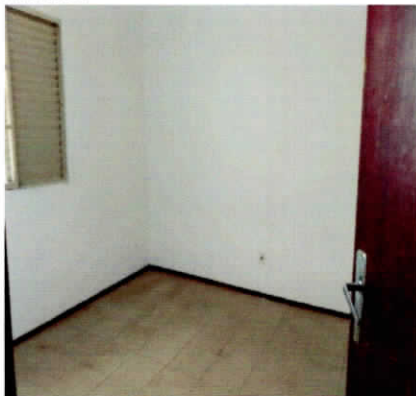
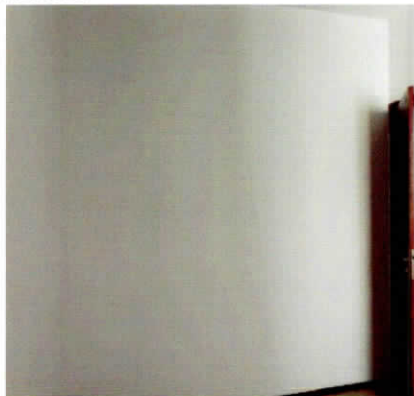
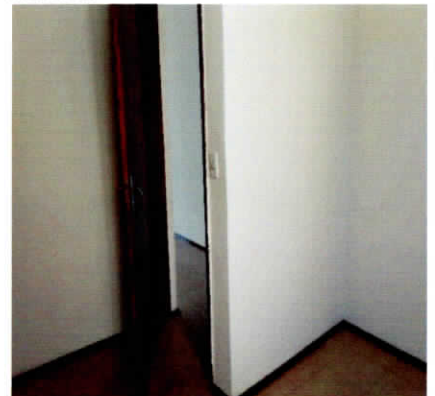
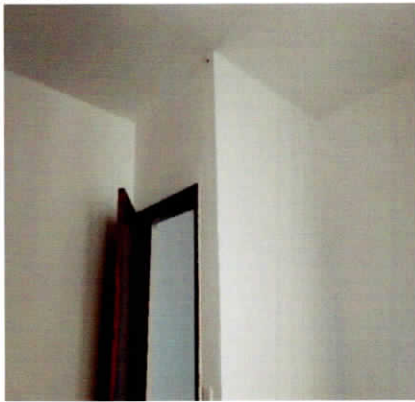
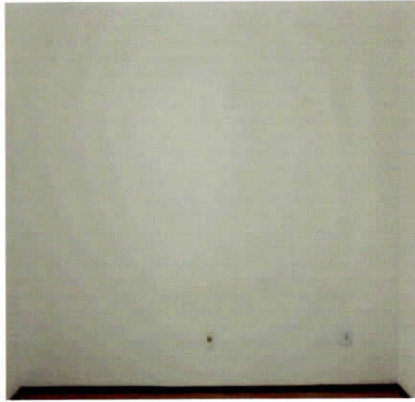
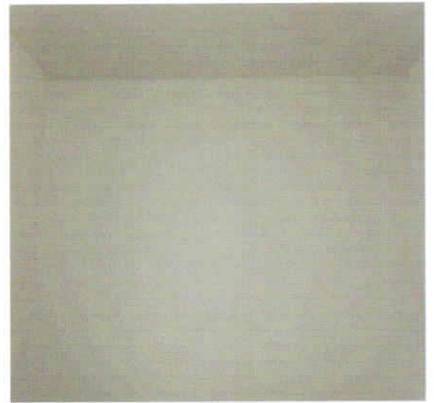
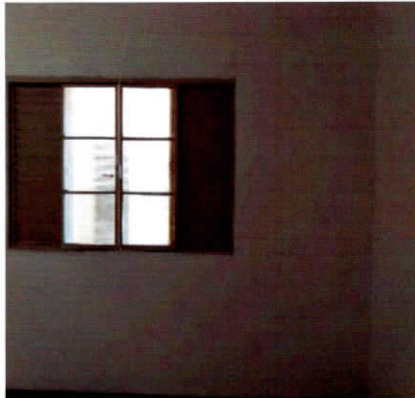
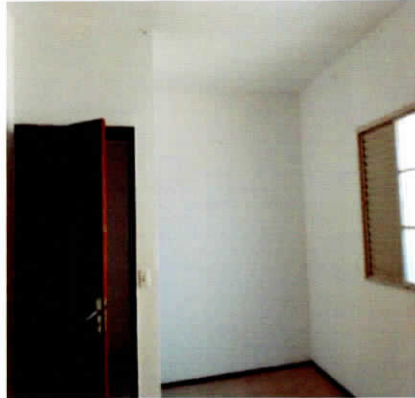
- 4.1 - Parede na cor branco(a) em estado regular com pintura acrílico fosco, com falhas e com manchas, porém, com pintura antiga.
- 4.2 - Piso de paviflex na cor bege em estado regular, com riscos, com manchas e com desgaste natural; com rodapé de madeira na cor marrom em estado regular com pintura esmaltada, com desgaste natural, porém, com pintura antiga.

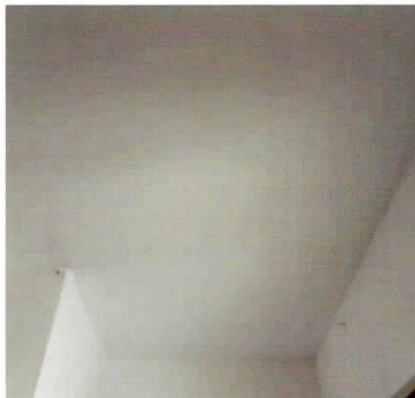
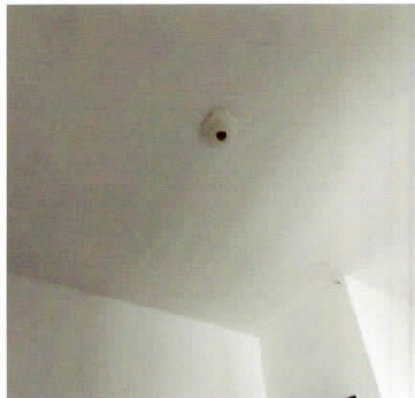
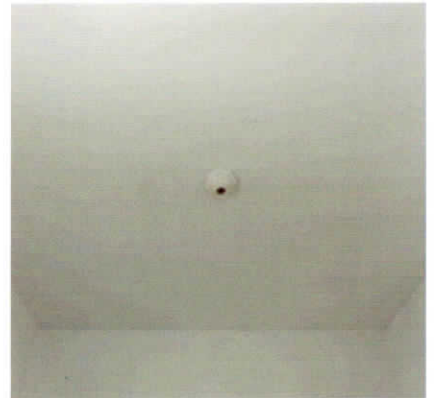
- 4.3 - Teto de laje na cor branco(a) em estado regular com pintura acrílico fosco, com falhas e com manchas, porém, com pintura antiga.
- 4.4 - Porta de madeira em estado regular com pintura envernizado, com riscos, com desgaste natural e com sinais de cupim, porém, com pintura antiga; com fechadura de metálico na cor cromado em estado regular, com desgaste, sem língua, com manchas e com chave fixa não funcionando, porém, com chave; com batente em estado regular.

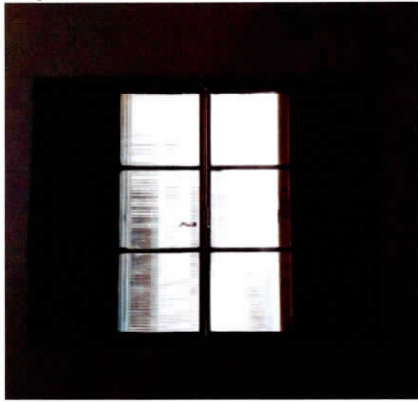
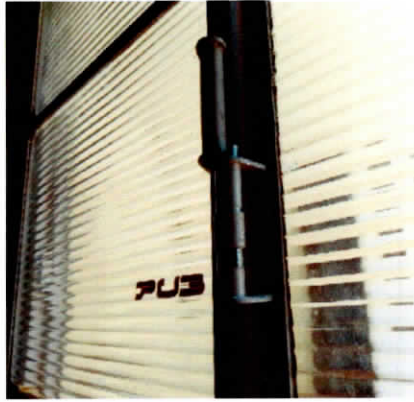
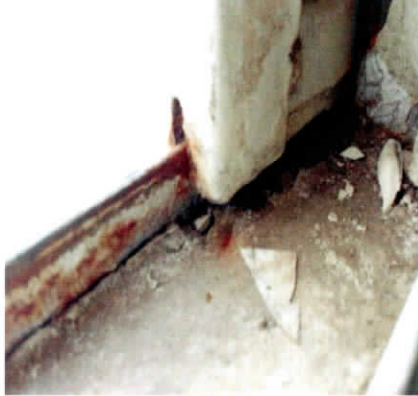
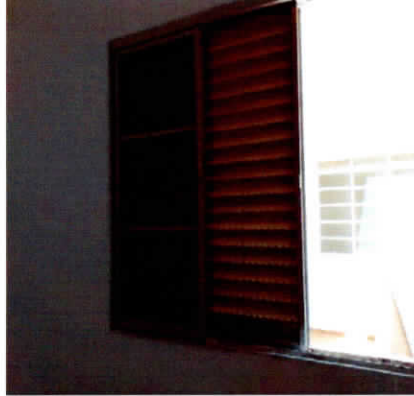
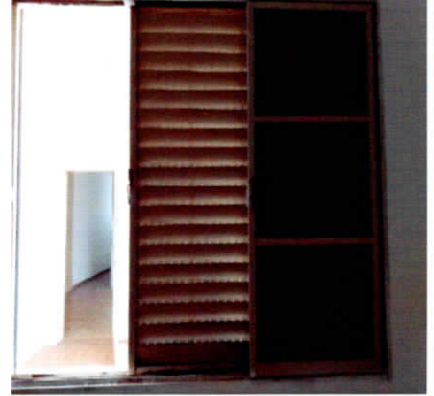
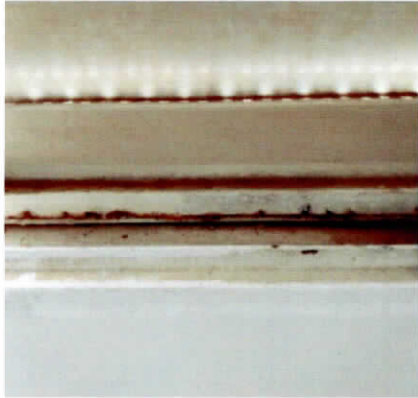
- 4.5 - Esquadria de metálico na cor branco(a) em ótimo estado com pintura esmaltada, com trincos, com pintura antiga, com veneziana cega, com vidros canelados, com 02 partes fixas e com 04 partes de correr, porém, enroscando, com desgaste, com manchas e com danos de ferrugem.

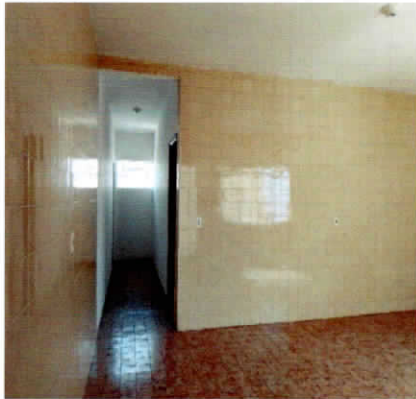
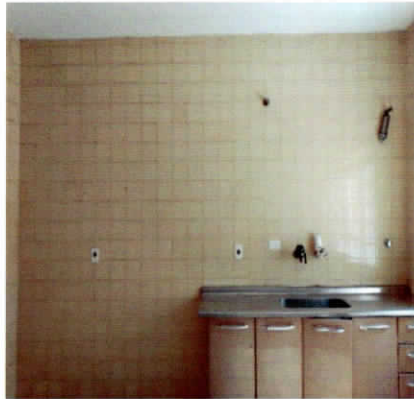
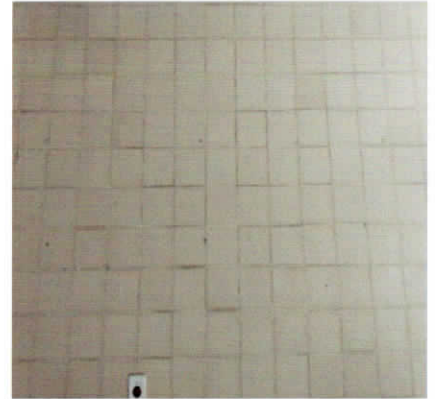
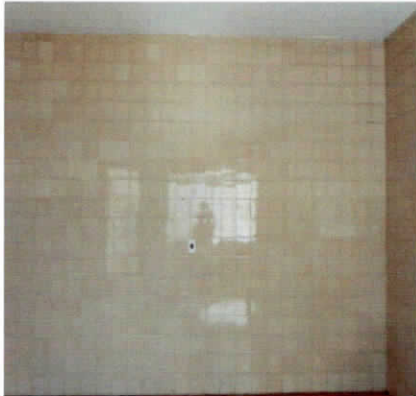
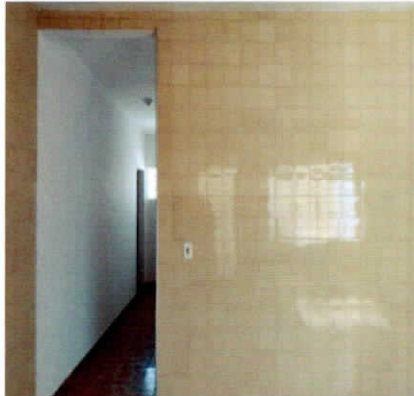
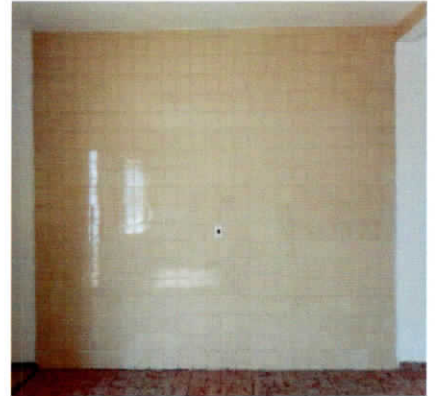
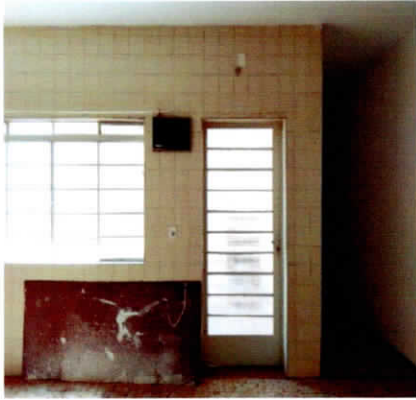
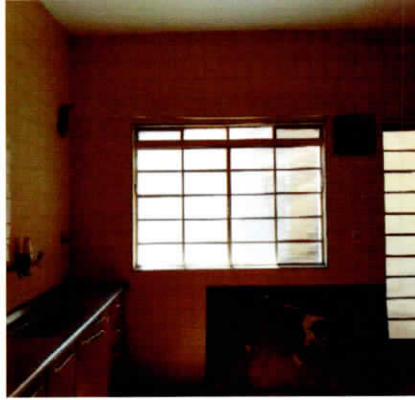
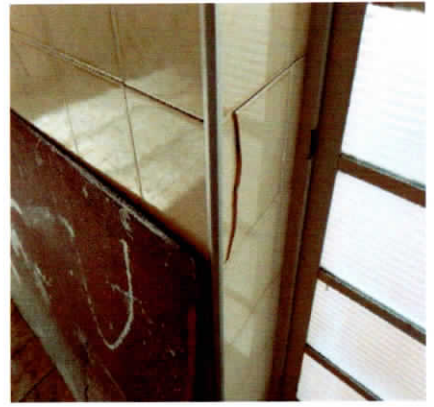
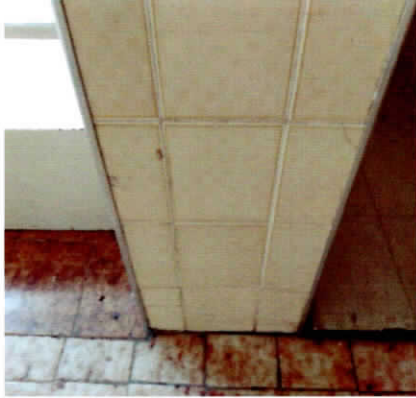
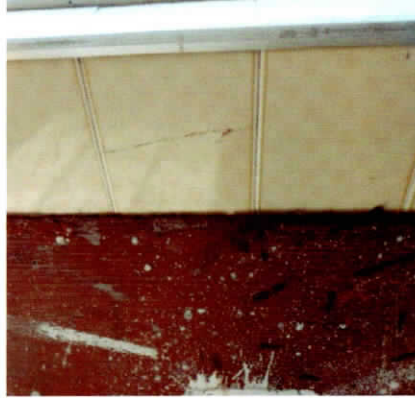
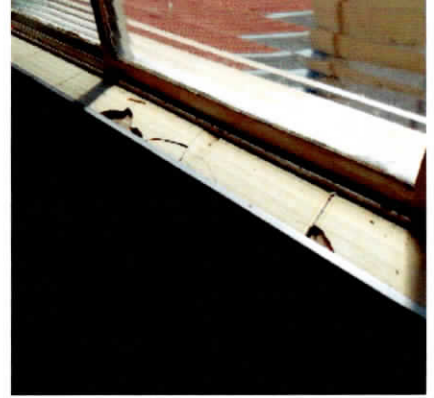
5.1 - Parede de azulejo na cor bege em estado regular, com falhas, com trincas, com desgaste natural e furos tampados com massa.

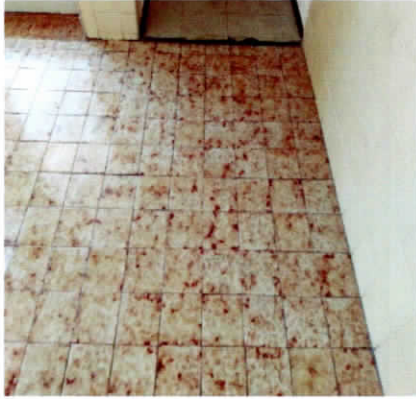
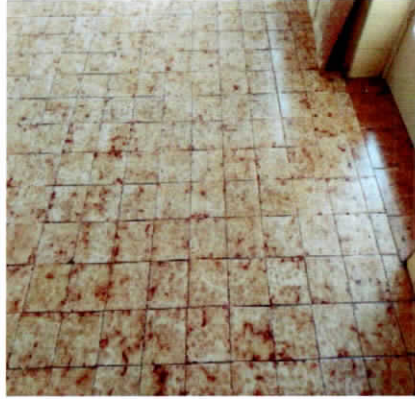
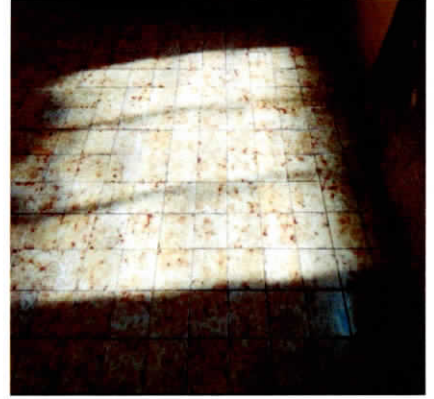
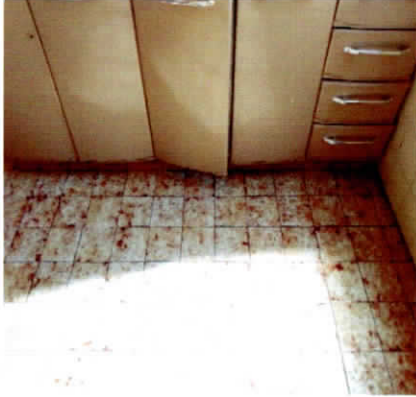
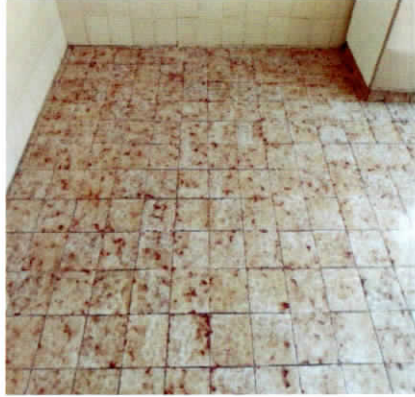
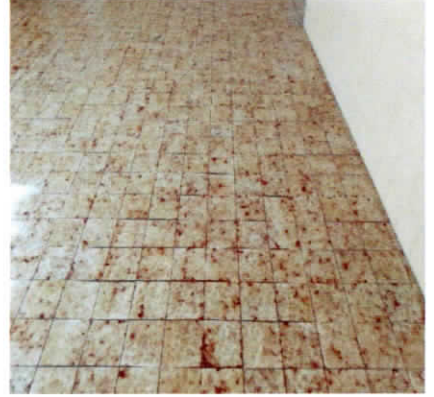
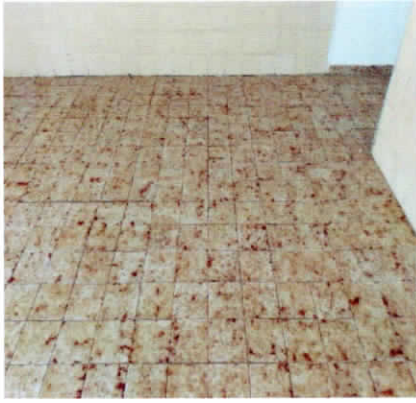
- 5.2 - Piso de cerâmica na cor marrom em estado regular, empoeirado e com desgaste natural.
- 5.3 - Teto de laje na cor branco(a) em estado regular com pintura acrílico fosco, com falhas e com manchas, porém, com pintura antiga.

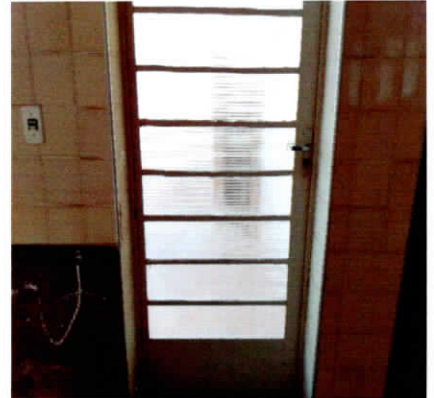
- 5.4 - Porta de metálico na cor branco(a) em estado regular com pintura esmaltada, com desgaste, com imperfeições e com manchas, porém, com vidro cancelado e com pintura antiga; com fechadura de metálico na cor cromado em estado regular, sem acabamento e mal fixado, porém, funcionando, com chave e com 02 chaves; com batente em estado regular.

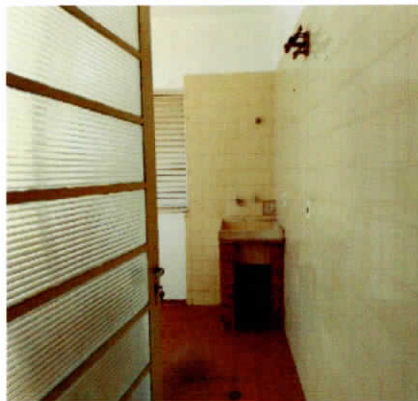
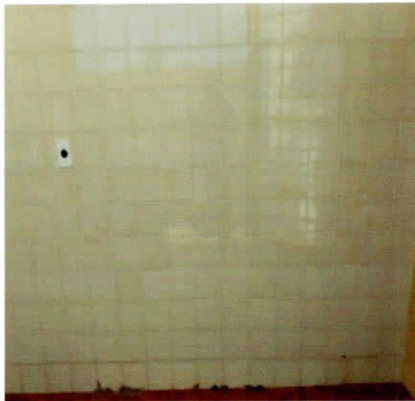
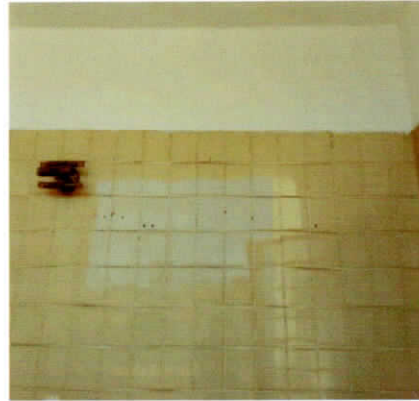
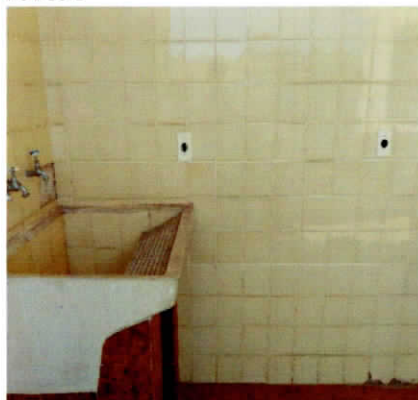
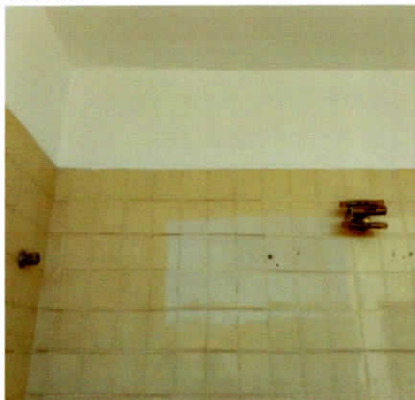
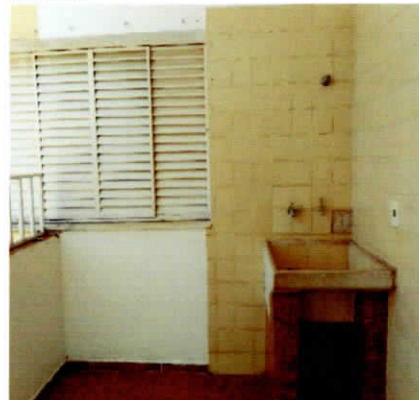
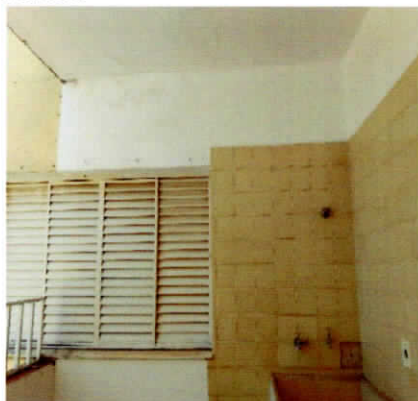
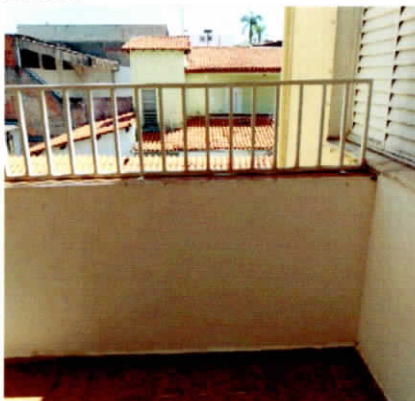
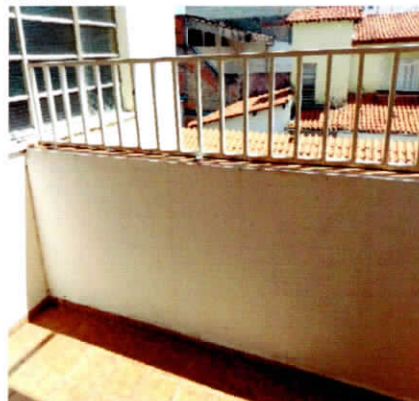
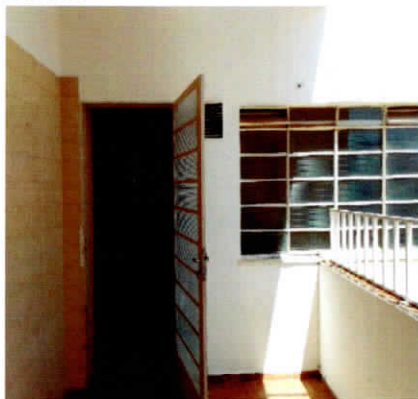
6.1 - Parede de azulejo na cor bege em estado regular, com furos, com imperfeições, com trincas e com desgaste natural; com parte na cor branco(a) em estado regular com pintura acrílico fosco, com imperfeições e com manchas, porém, com pintura antiga. Obs: Faltando 01 azulejo.

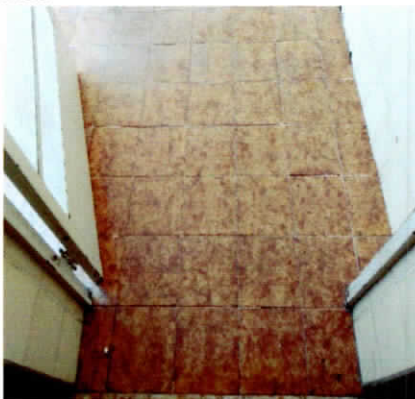
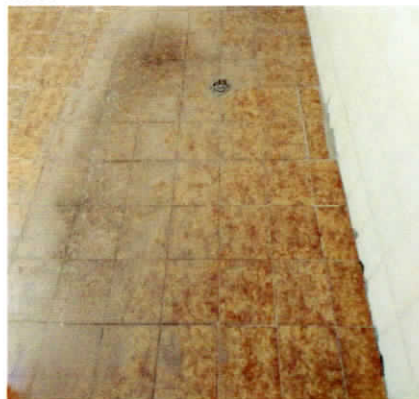
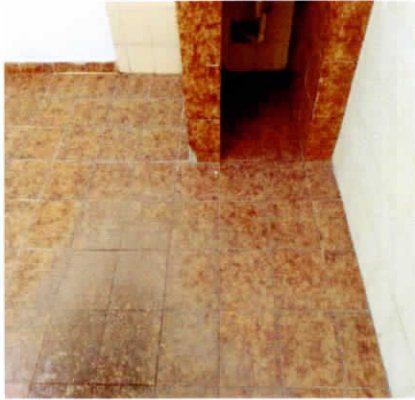
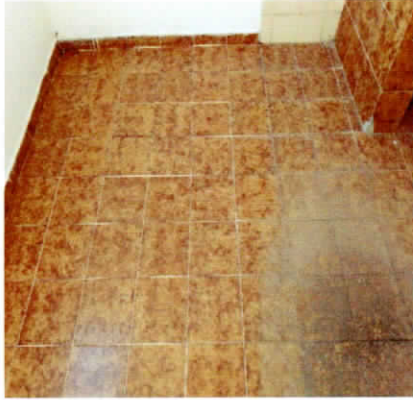
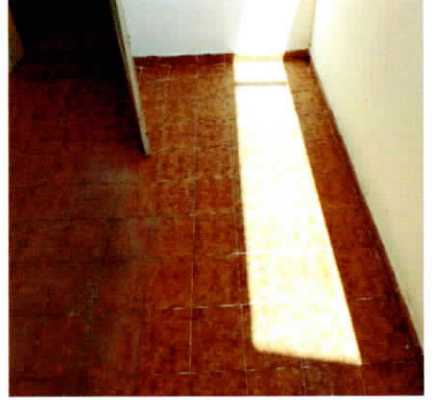
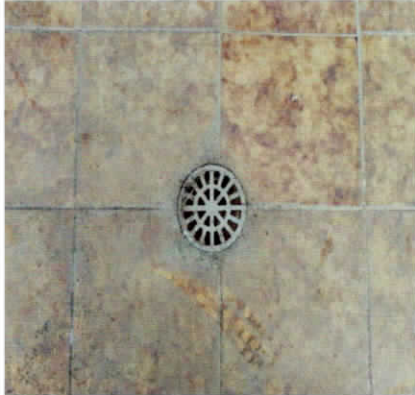
6.2 - Piso de cerâmica na cor marrom em estado regular, sujo e com desgaste natural; com ralo de plástico na cor cinza em estado regular, sujo e com desgaste natural.

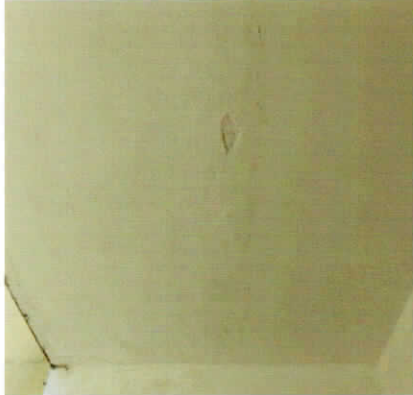
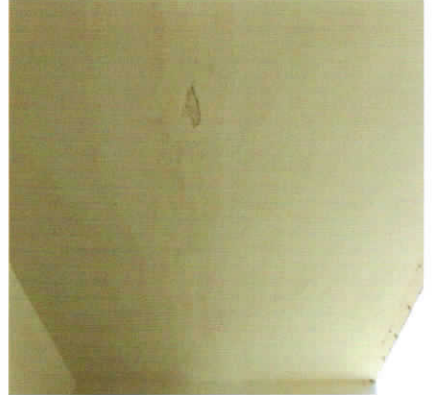
6.3 - Teto de laje na cor branco(a) em estado regular com pintura acrílico fosco, com desgaste, com infiltrações e com manchas, porém, com pintura antiga. Obs: Com ganchos.

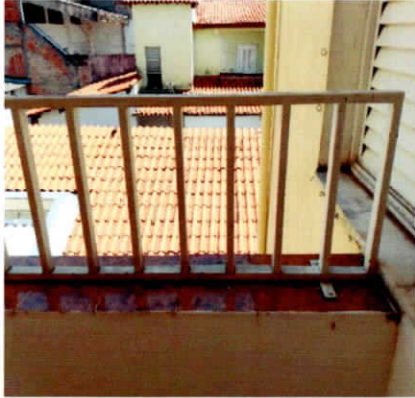
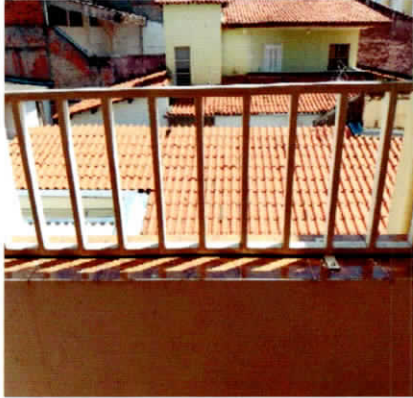
6.4 - Parapeito de metálico na cor branco(a) em estado regular com pintura esmaltada, com desgaste e com ponto de ferrugem, porém, com pintura antiga.

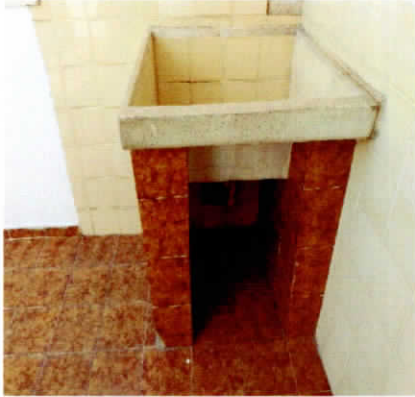
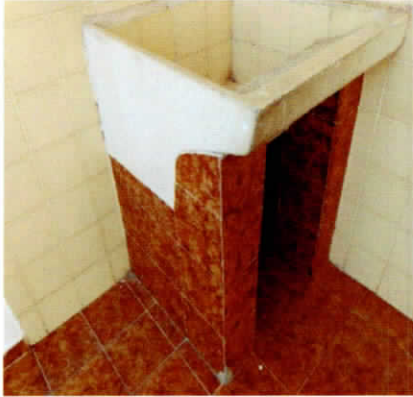
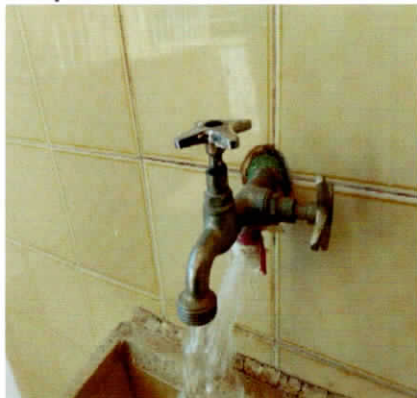
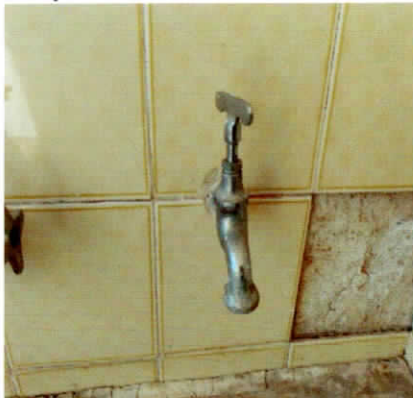
6.5 - Tanque de alvenaria na cor cinza em estado regular, sujo, com riscos, com manchas e com desgaste natural, porém, com torneira dupla e com torneira simples. Obs: 01 torneira com vazamento na manopla.

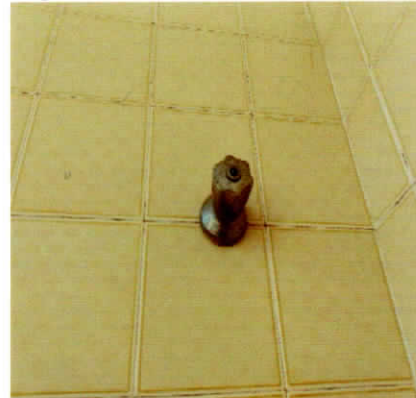
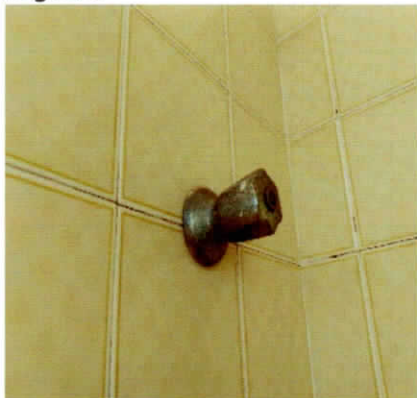
6.6 - Registro de metálico na cor cromado em estado regular, com manchas e com desgaste natural.

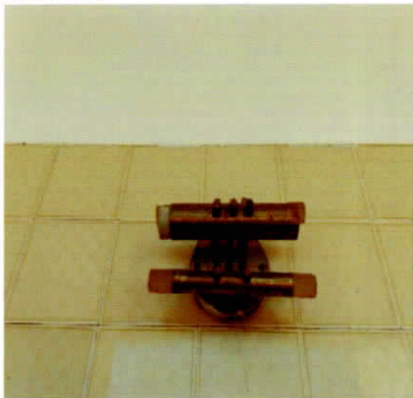
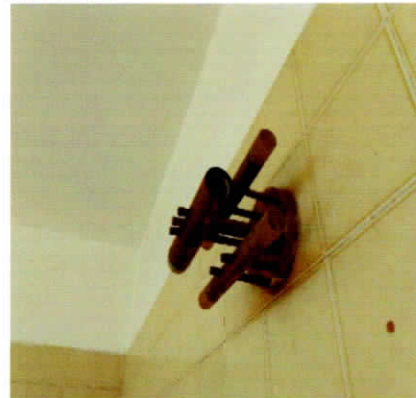
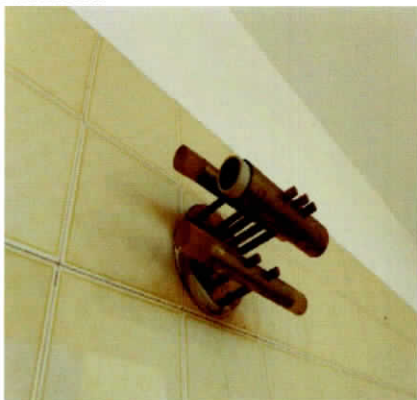
6.7 - Arandela de metálico na cor dourado em estado regular, com desgaste, com manchas e com pontos de ferrugem.

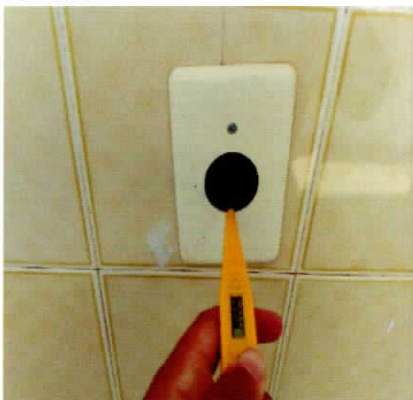
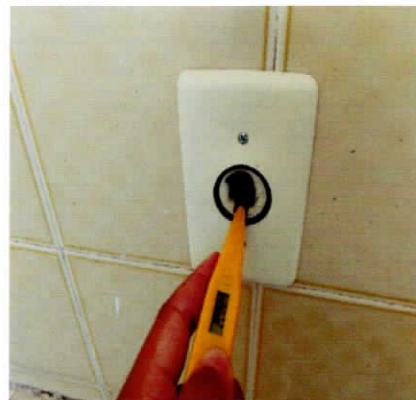
6.8 - 2 Tomadas de plástico na cor branco(a) em estado regular, com desgaste natural, porém, funcionando.

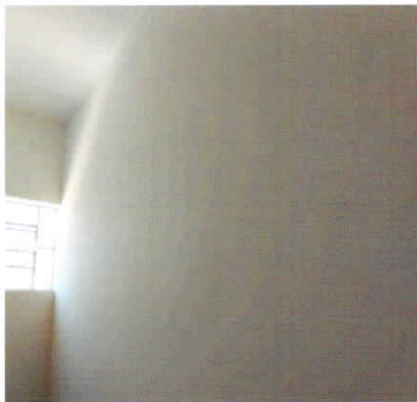
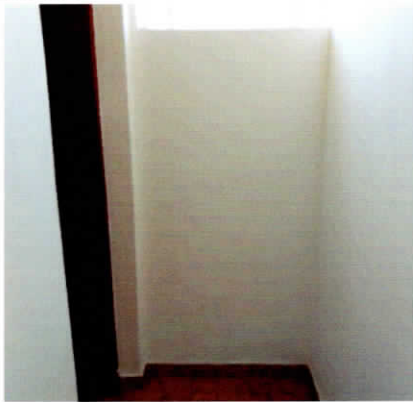
- 7.1 - Parede na cor branco(a) em estado regular com pintura acrílico fosco, com falhas, porém, com pintura antiga.
- 7.2 - Piso de cerâmica na cor marrom em estado regular, com manchas e com desgaste natural; com rodapé em estado regular.
- 7.3 - Teto de laje na cor branco(a) em estado regular com pintura acrílico fosco, com falhas, porém, com pintura antiga.
- 7.4 - Esquadria de metálico com vidros na cor branco(a) em estado regular com pintura esmaltada, com desgaste natural, porém, com 01 puxador, com parte basculante e com pintura antiga.
- 7.5 - Plafon de plástico na cor branco(a) em estado regular, com desgaste.
- 7.6 - Interruptor de plástico na cor branco(a) em estado regular, com desgaste natural, porém, funcionando.

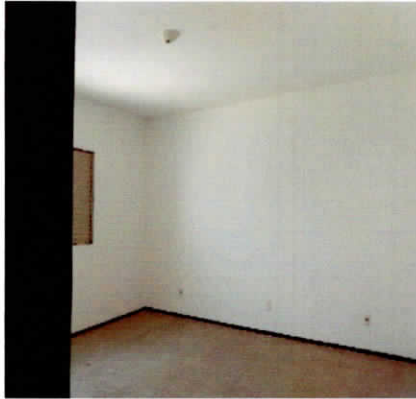
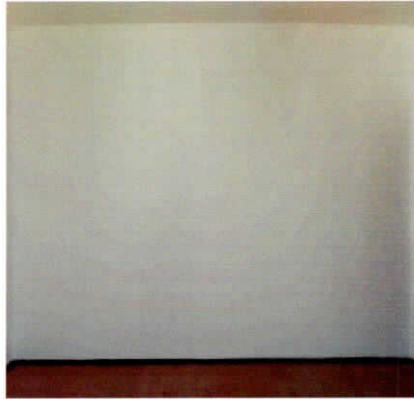
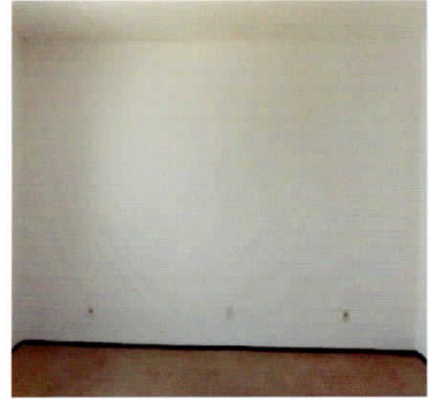
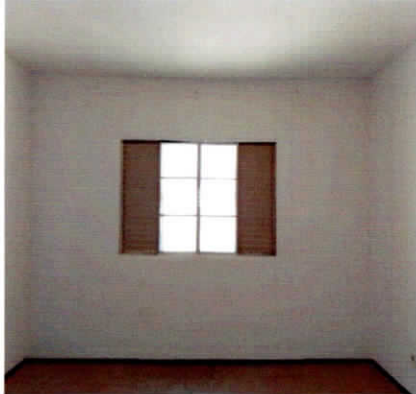
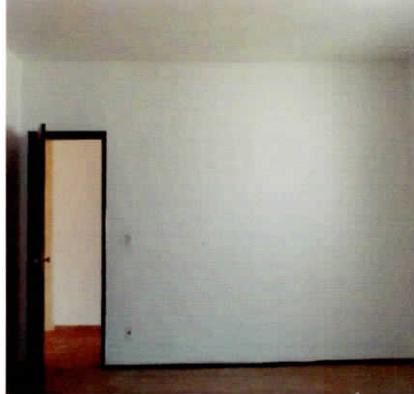
8.1 - Parede na cor branco(a) em estado regular com pintura acrílico fosco, com falhas e com manchas, porém, com pintura antiga. Obs: 03 suportes metálicos na cor branca fixos a parede.

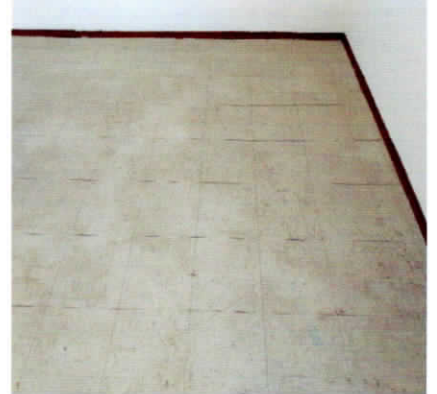
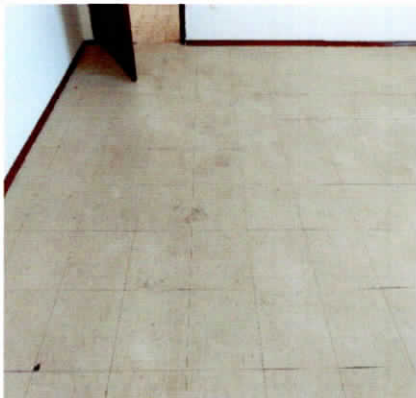
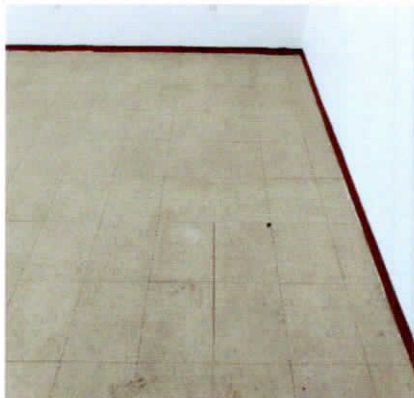
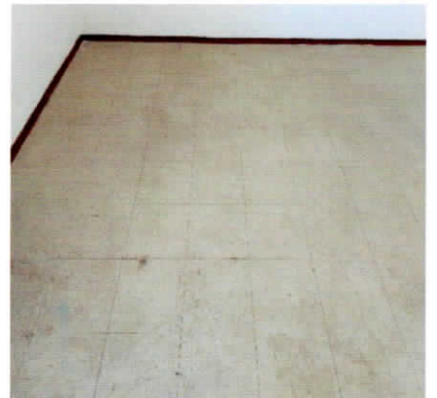
8.2 - Piso de paviflex na cor bege em estado regular, sujo, com riscos e com imperfeições; com rodapé de madeira na cor marrom em estado regular com pintura esmaltada, com desgaste natural, porém, com pintura antiga.

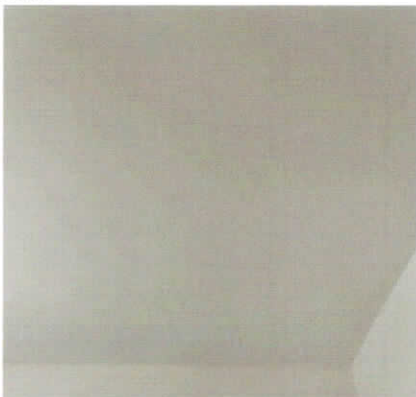
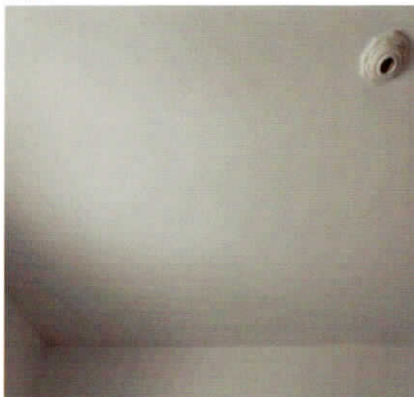
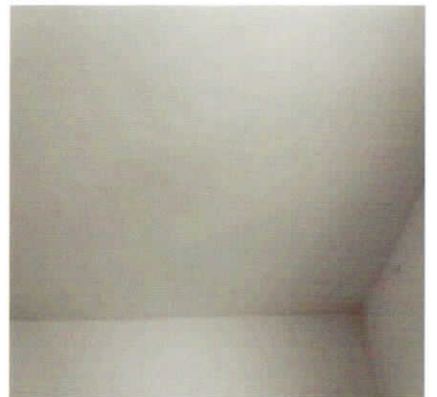
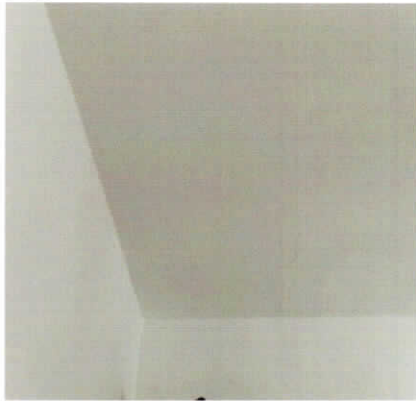
8.3 - Teto de laje na cor branco(a) em estado regular com pintura acrílico fosco, com falhas, porém, com pintura antiga.

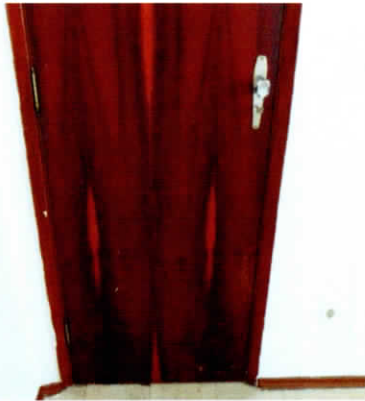
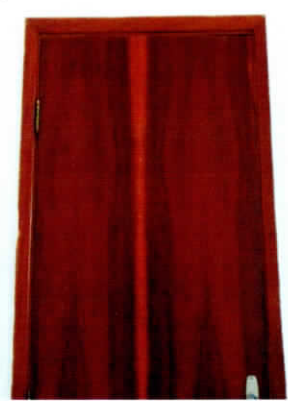
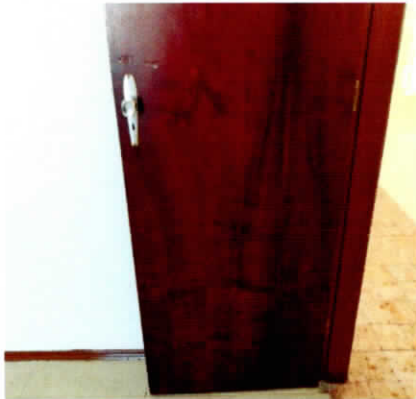
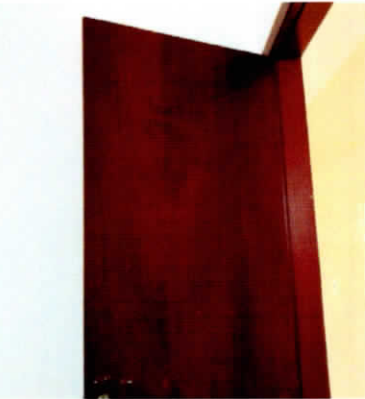
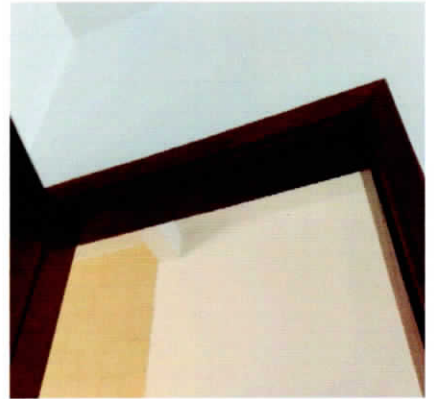
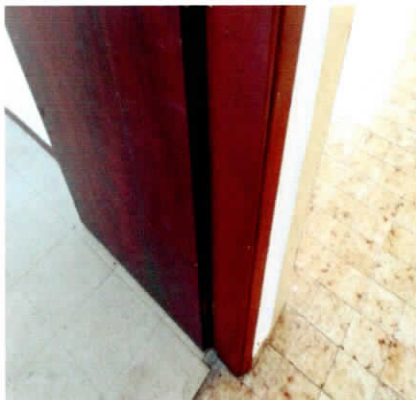
8.4 - Porta de madeira em estado regular com pintura envernizado, com riscos, com desgaste natural e com manchas de tinta, porém, com pintura antiga; com fechadura de metálico na cor cromado em estado regular, com manchas e com desgaste natural, porém, funcionando e com chave; com batente em estado regular.
