Auto de Vistoria de Entrada

Código 25231

| Endereço do imóvel | 25231 - Rua Visconde do Rio Branco nº 1014, apto 22, Vila Jardini, Sorocaba - SP. |

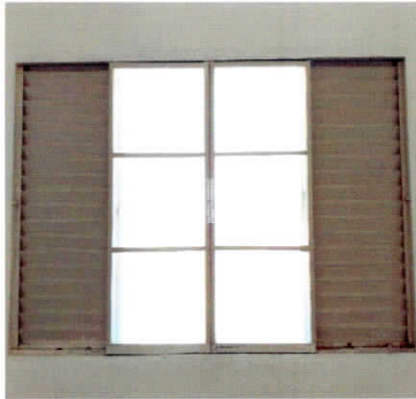
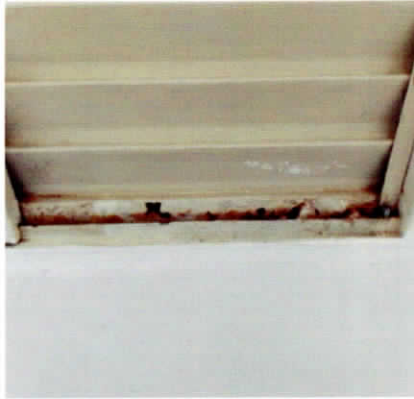
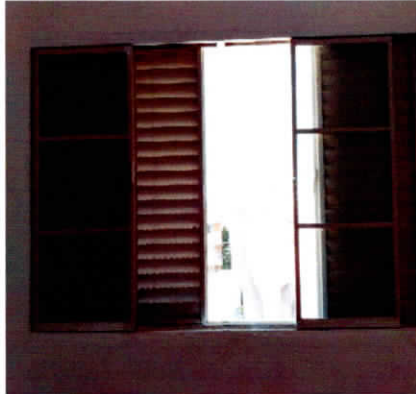
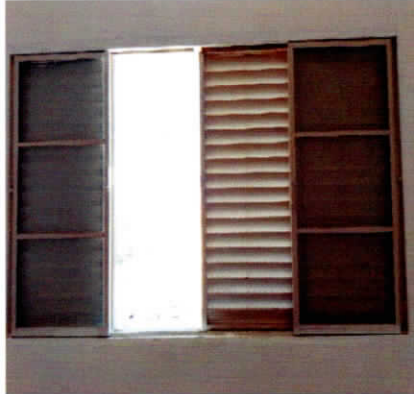
8.5 - Esquadria de metálico na cor branco(a) em estado regular com pintura esmaltada, enroscando e com danos de ferrugem, porém, com trincos, com pintura antiga, com veneziana cega, com vidros canelados, com 02 partes fixas e com 04 partes de correr.

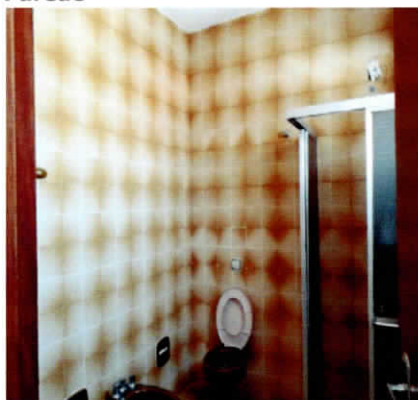
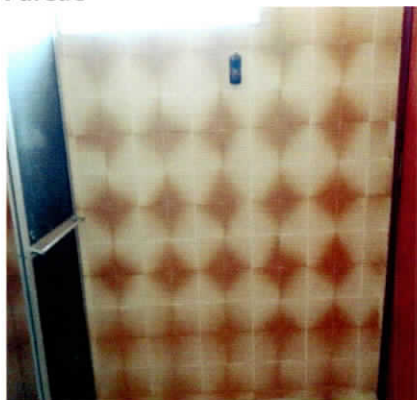
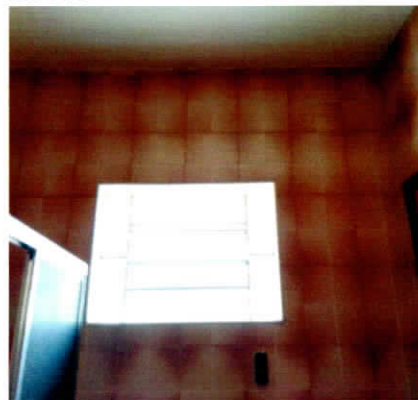
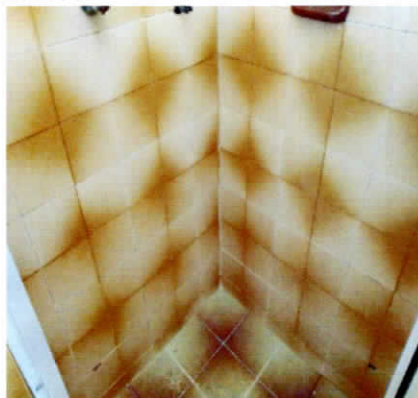
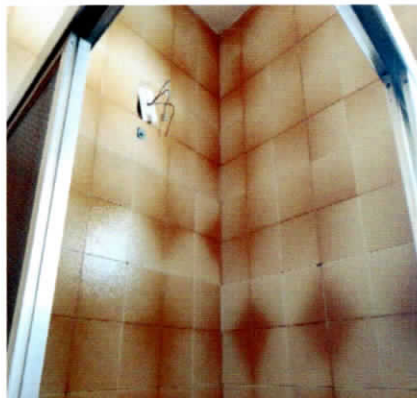
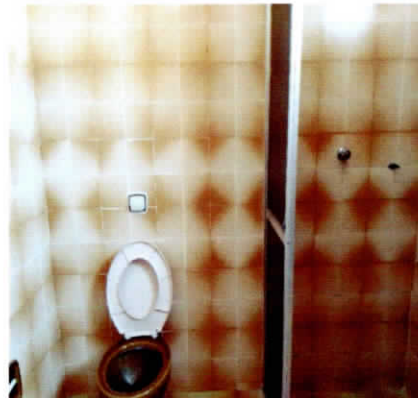
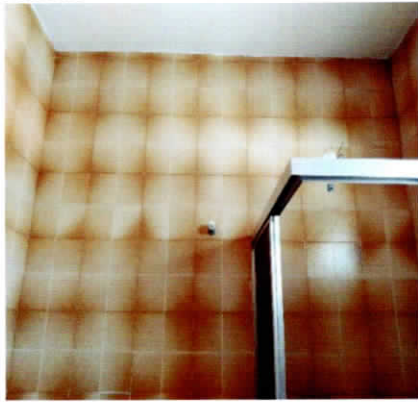
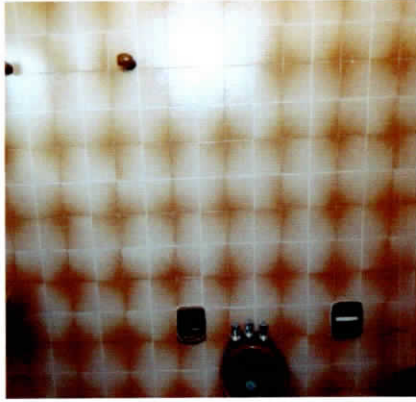
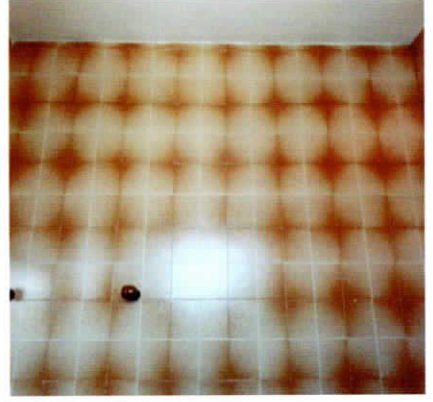
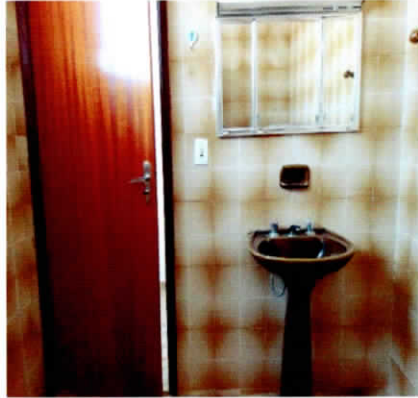
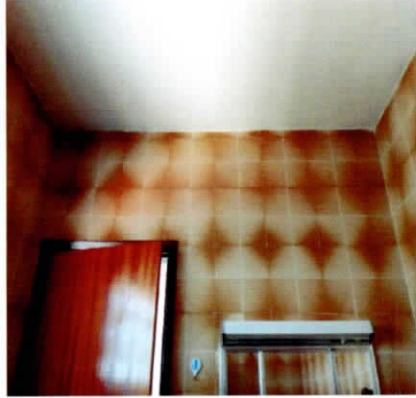
9.1 - Parede de azulejo na cor marrom em estado regular, com imperfeições e com desgaste natural.

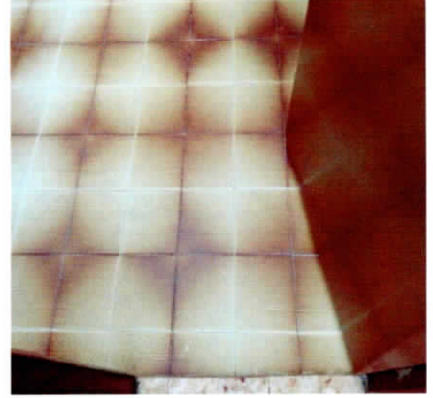
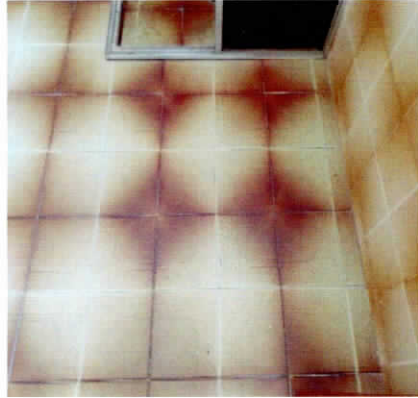
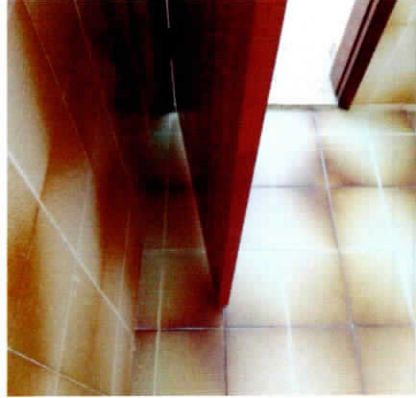
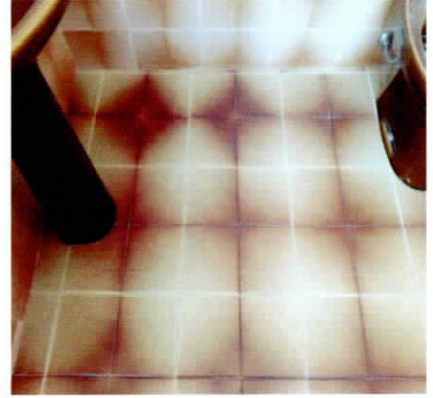
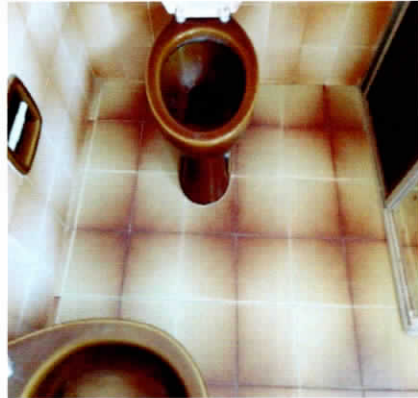
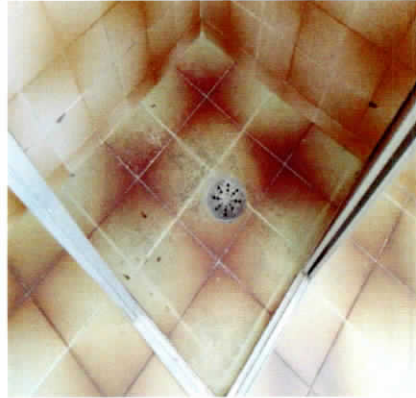
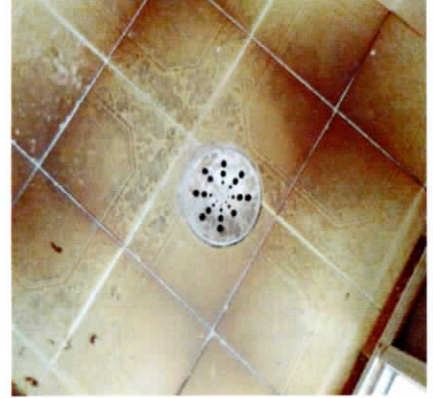
9.2 - Piso de cerâmica na cor marrom em estado regular, com manchas e com desgaste natural; com ralo de inox na

cor cromado em estado regular, com desgaste e com imperfeições.

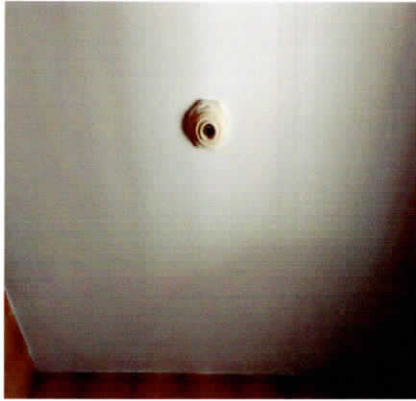
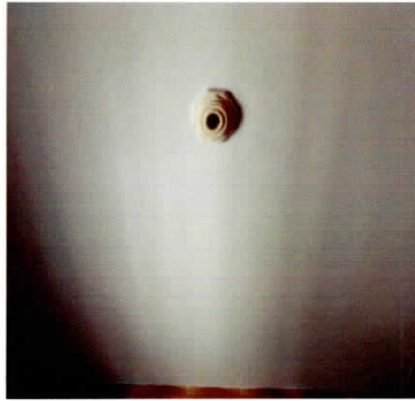
9.3 - Teto de laje na cor branco(a) em estado regular com pintura acrílico fosco, com falhas, porém, com pintura antiga.

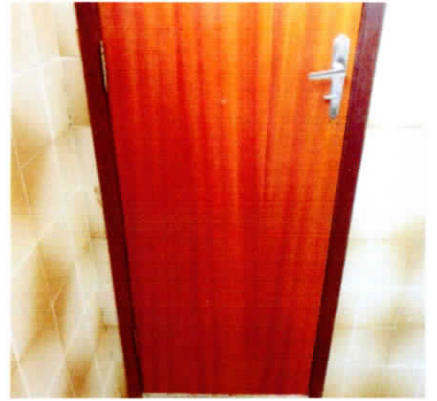
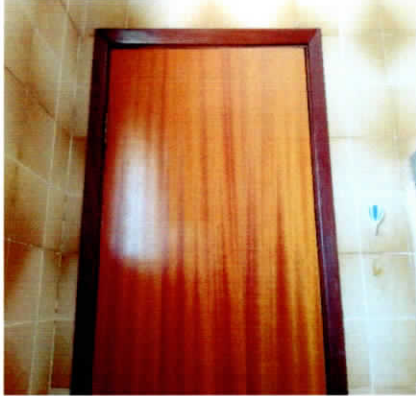
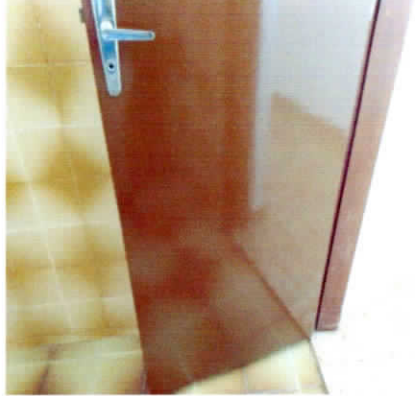
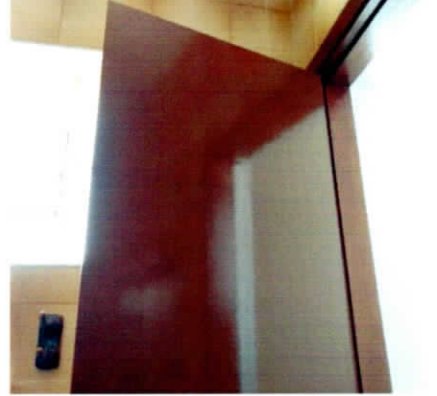
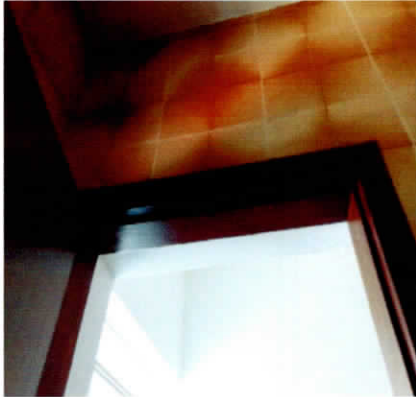
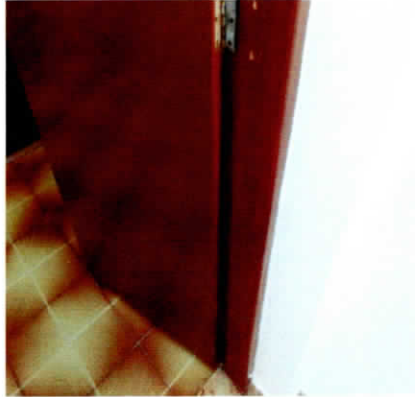
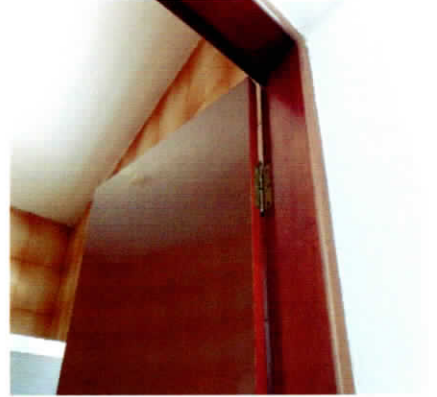
9.4 - Porta de madeira nas cores envernizada e marrom em estado regular, com desgaste natural, porém, com pintura antiga; com fechadura de metálico na cor cromado em estado regular, com desgaste natural, porém, funcionando e com chave; com batente em estado regular.

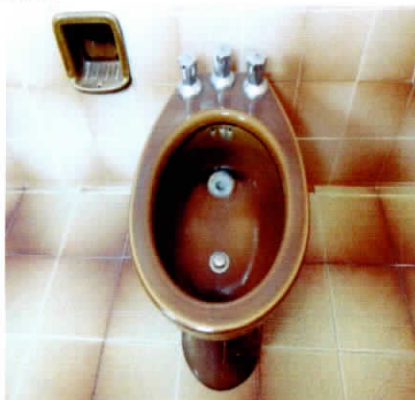
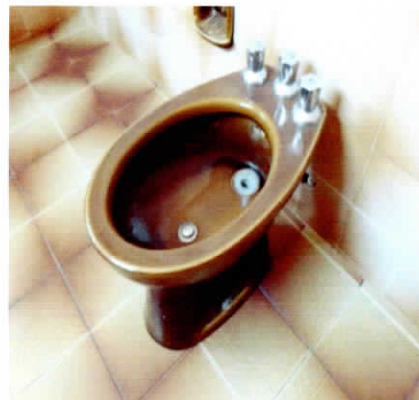
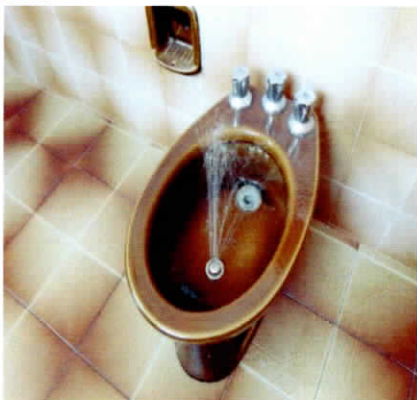
9.8 - Bidê de louça na cor marrom em estado regular, com desgaste, porém, funcionando e com registro metálico. Obs: 01 registro com vazamento.
