## Auto de Vistoria de Entrada

**Código** 366

**Endereço do imóvel** 366 - Praça Nove de Julho, 36, Casa 10, Centro, Sorocaba - SP.  
**Proprietário(a)** Dante Soares Catuzzo  
**Locatário(a)** Edmilson José Cheles  
**Vistoriador(a)** Dominai Inicial  
**Data do laudo** 19/03/2021 14:36:48

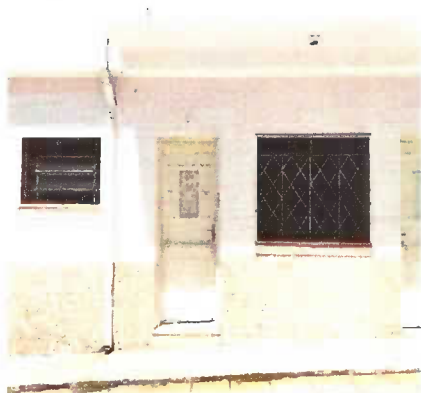
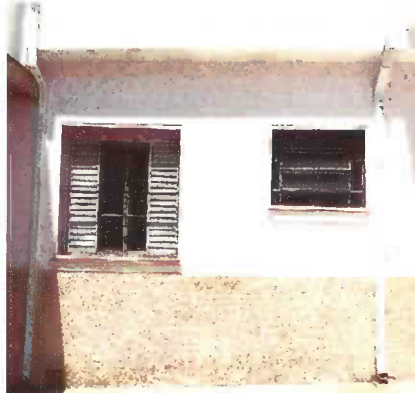
- 1.1 - Parede em estado regular, com furos e com desgaste natural, porém, com pintura antiga, com padrão do condomínio e com numeração do imóvel no padrão do condomínio.
- 1.2 - Piso de cerâmica na cor branco(a) em estado regular, com manchas e com desgaste natural.
- 1.3 - Beiral em estado regular, com desgaste natural, porém, com pintura antiga e com padrão do condomínio.
- 1.4 - Plafon de metálico em estado regular, sem acabamento e sem lâmpada, porém, pintado.
- 1.5 - Interruptor de plástico na cor marrom bronze em estado regular, com imperfeições, porém, do tipo colonial.

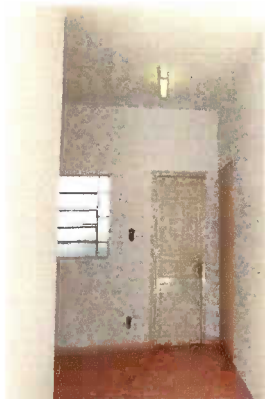
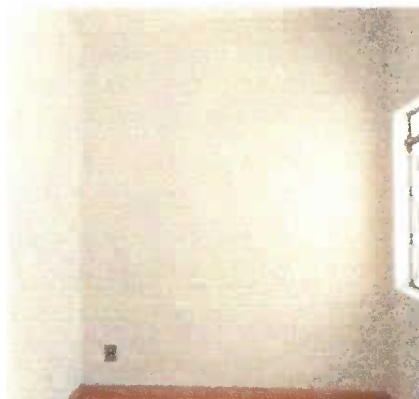
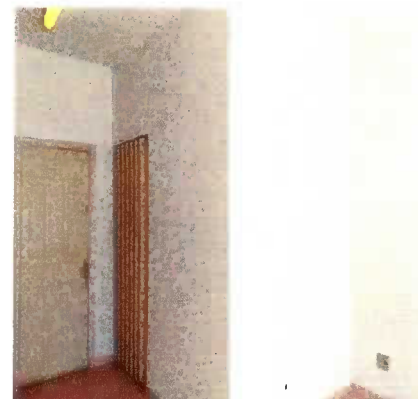
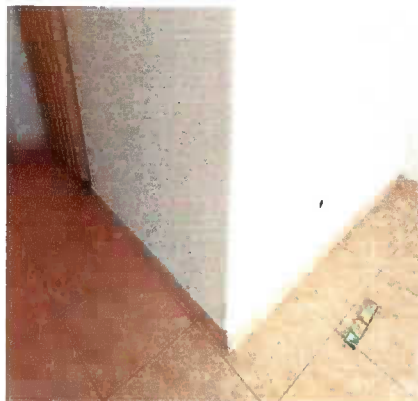
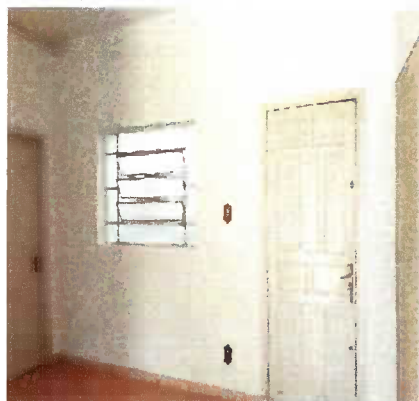
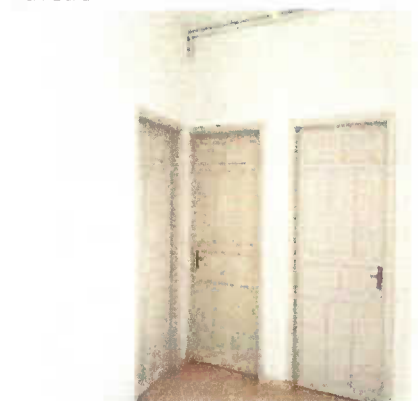
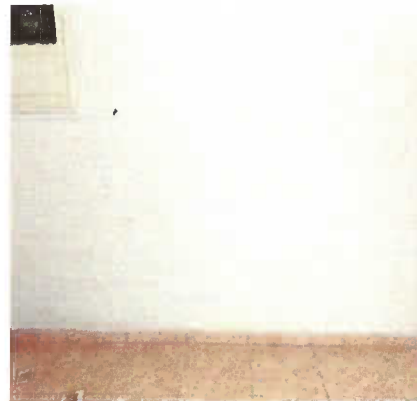
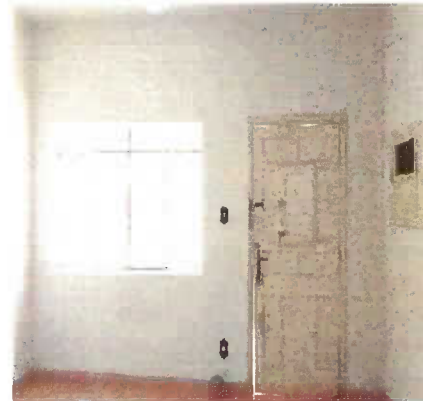
2.1 - Parede na cor gelo em estado regular com pintura acrílico fosco, com falhas e com manchas de infiltração, porém, com pintura nova.

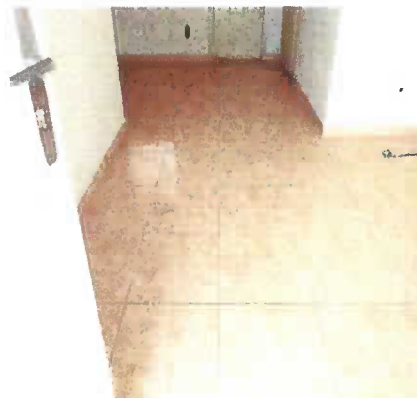
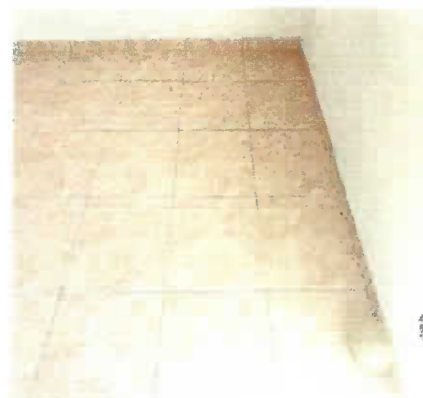
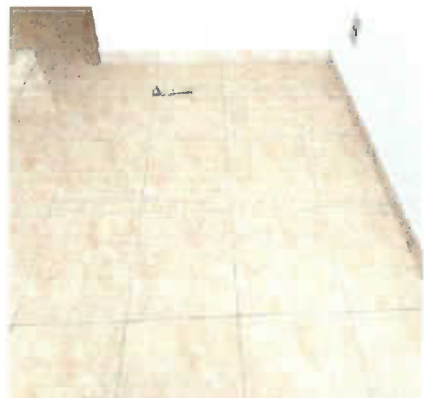
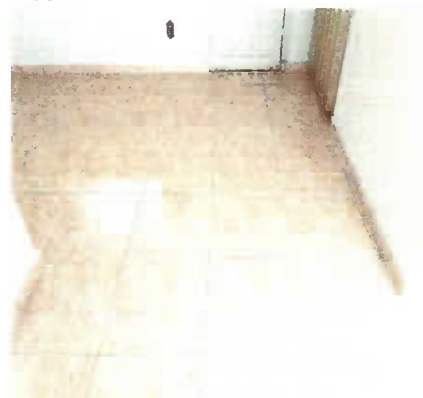
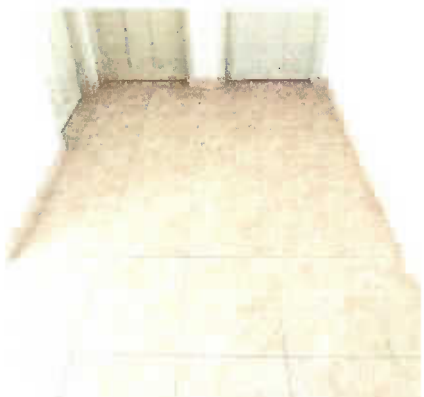
2.2 - Piso de cerâmica na cor bege em ótimo estado, porém, sujo e com desgaste natural; com rodapé em ótimo estado; com soleira de granelite em estado regular.

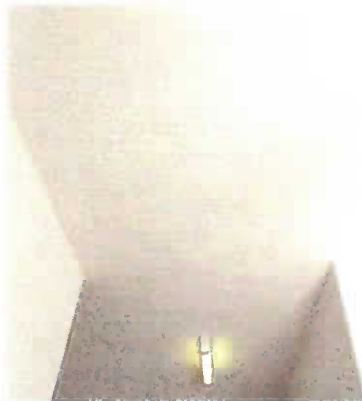
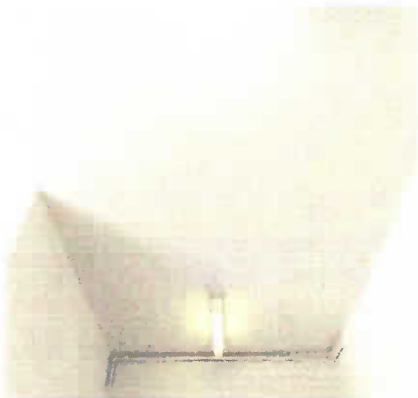
2.3 - Teto de laje na cor gelo em ótimo estado com pintura acrílico fosco, com pintura nova, porém, com falhas.

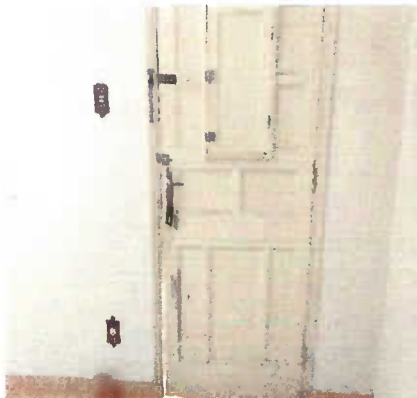
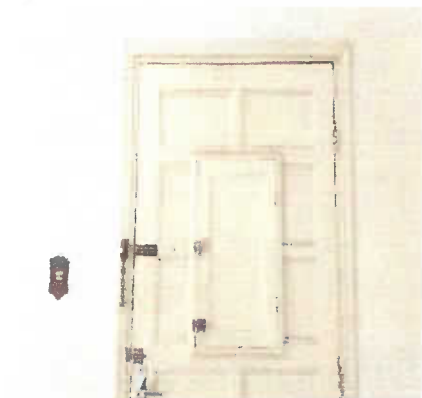
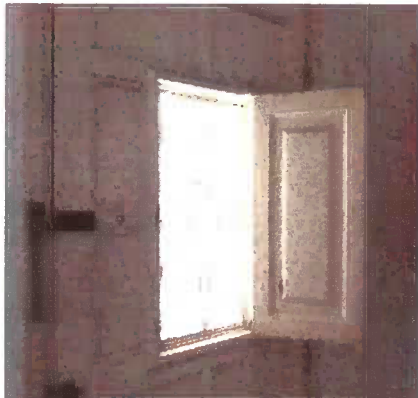
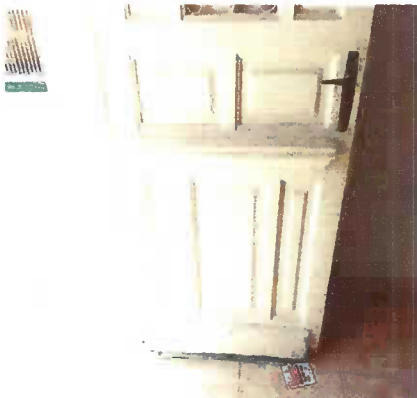
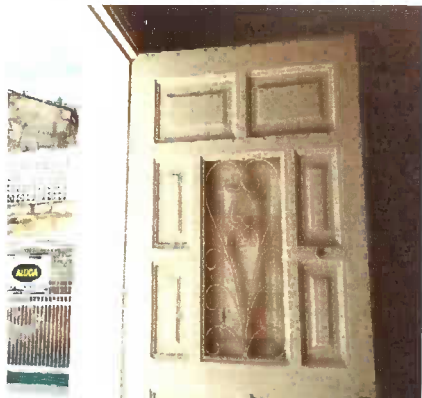
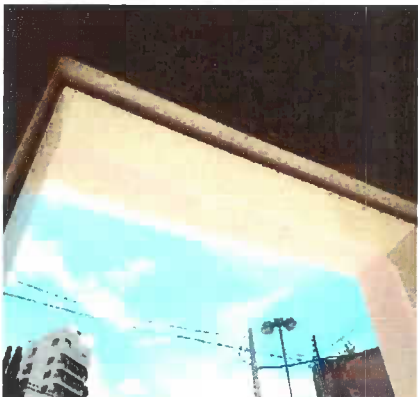
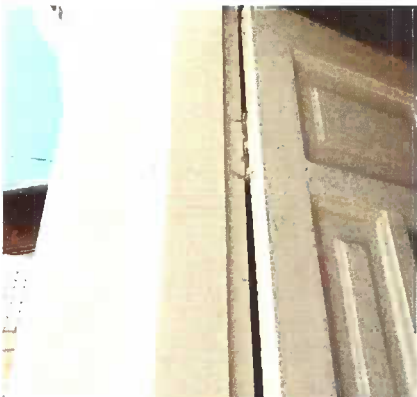
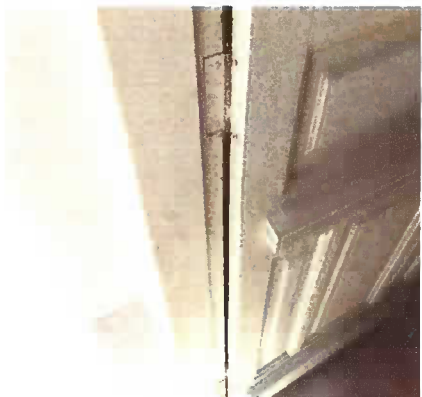
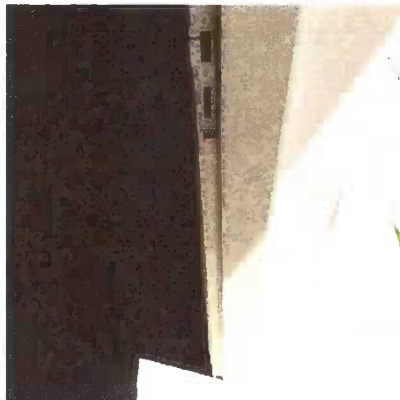
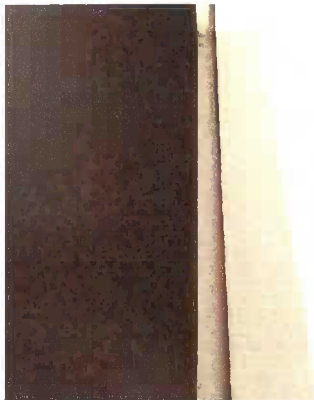
2.4 - Porta de madeira na cor branco(a) em estado regular com pintura esmaltada, com desgaste e com manchas, porém, com trincos, com olho mágico, com pintura antiga e com uma abertura; com batente em estado regular; com fechadura de metálico na cor cromado em estado regular, porém, funcionando e com chave.

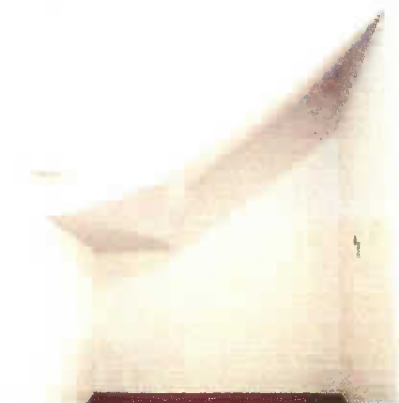
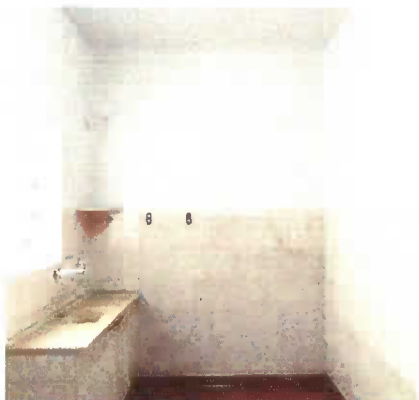
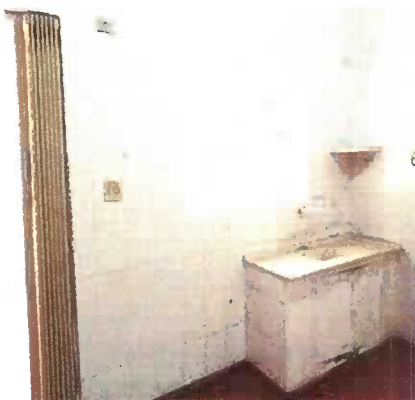
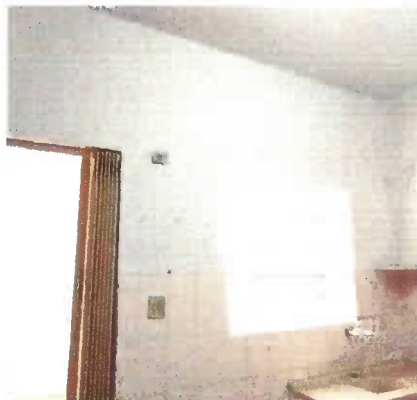
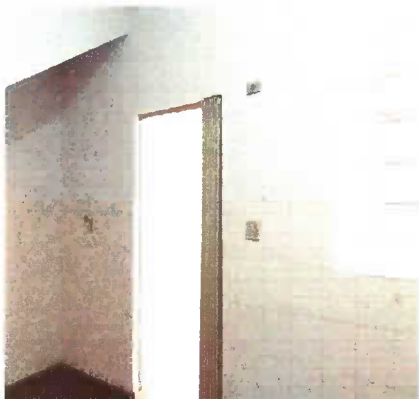
- 3.1 - Parede na cor gelo em estado regular com pintura acrílico fosco, com desgaste e com manchas de infiltração, porém, com ganchos e com pintura nova; com parte de azulejo na cor creme em estado regular, sujo, com desgaste e com manchas de infiltração.

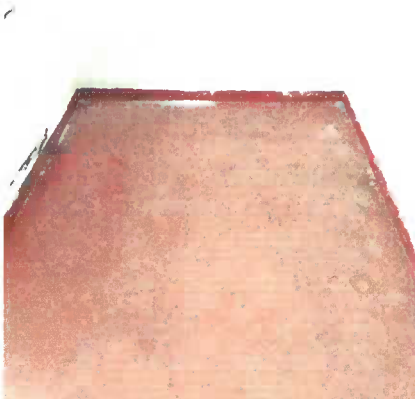
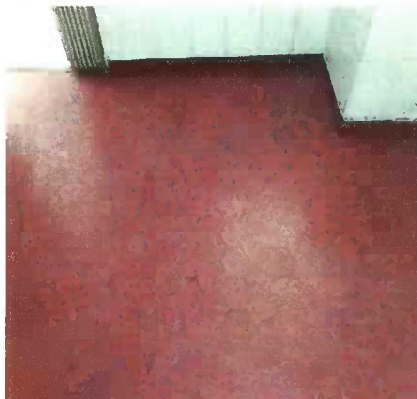
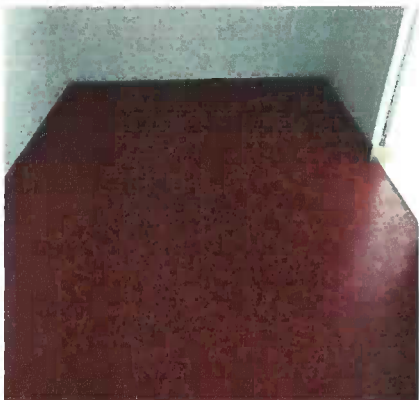
- 3.2 - Piso de cerâmica na cor vermelho em estado regular, sujo e com desgaste natural; com rodapé em estado regular.
- 3.3 - Teto de laje na cor gelo em ótimo estado com pintura acrílico fosco, com pintura nova, porém, com falhas e com mancha de infiltração.

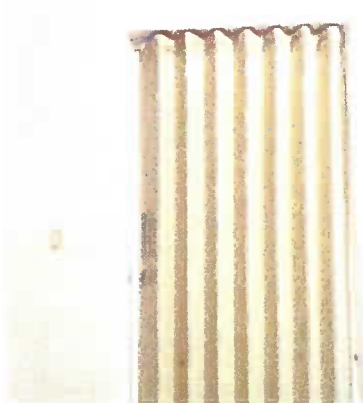
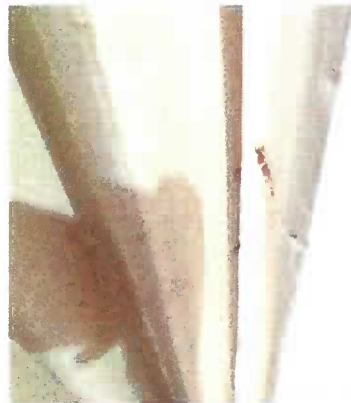
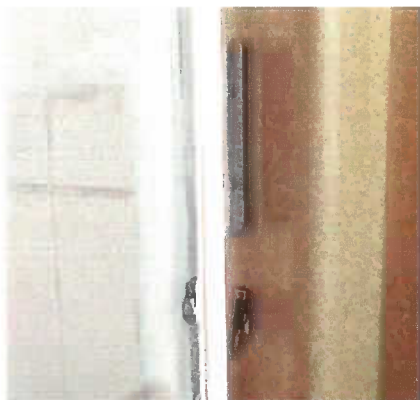
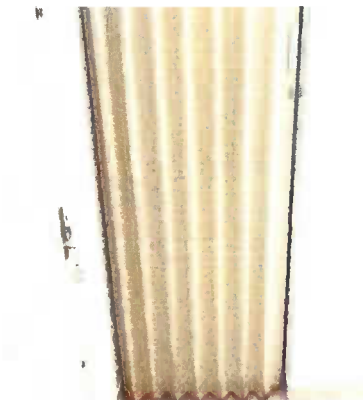
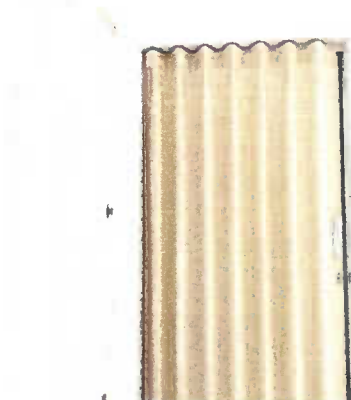
- 3.4 - Porta de alumínio sendo tipo courvin na cor cromado em estado regular, com parte solta, porém, com trincos, com puxadores e do tipo sanfonado. Obs: 01 trinco danificado.

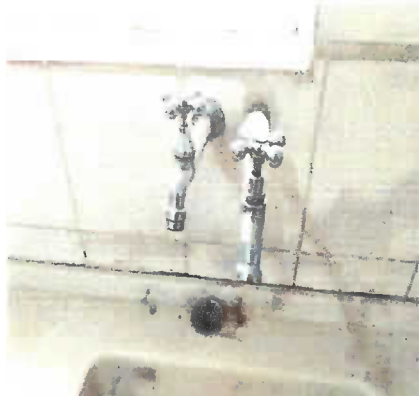
Torneira

- 3.8 - 2 Torneiras de metálico na cor cromado em estado regular, com manchas e com desgaste natural, porém, funcionando. Obs: 01 com vazamento e 01 girando em falso.

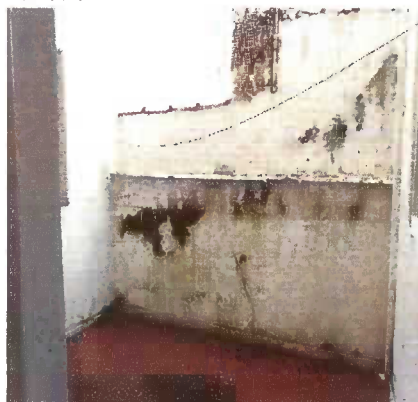
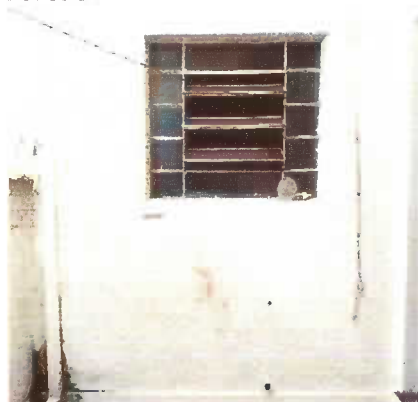
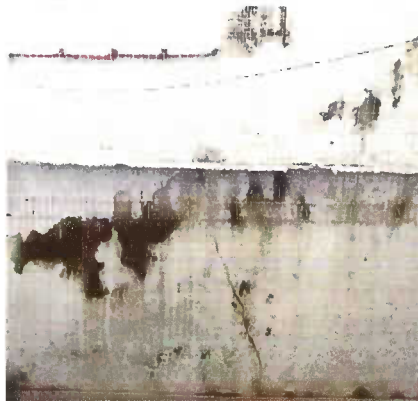
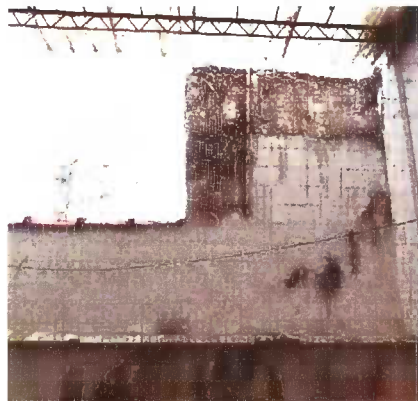
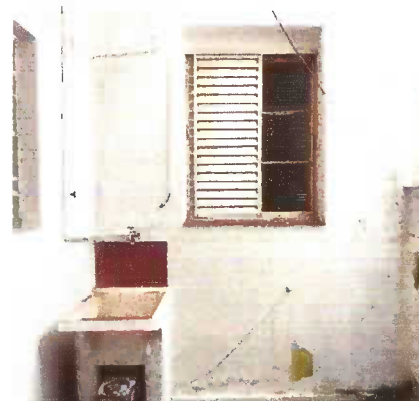
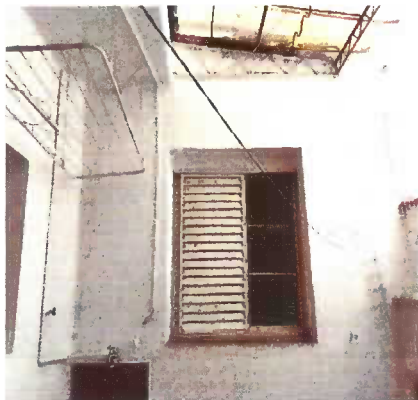
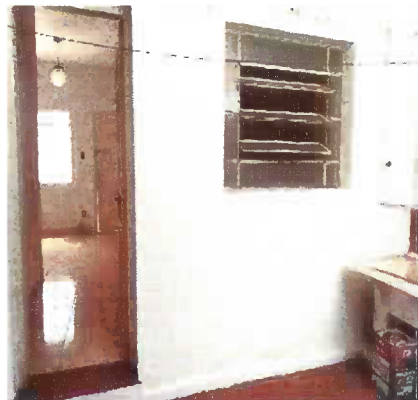
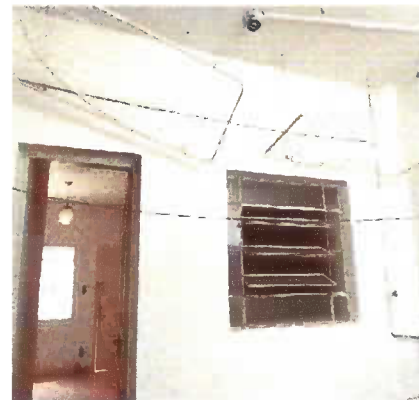
4.1 - Parede na cor branco(a) em estado regular com pintura acrílico fosco, com desgaste, com trincas, com desgaste natural e com manchas de infiltração, porém, com pintura antiga. Obs: Parte em gradil metálico na cor

branca com desgastes.

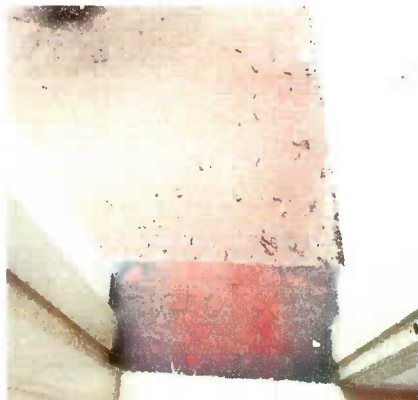
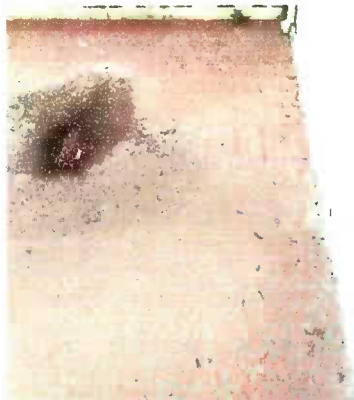
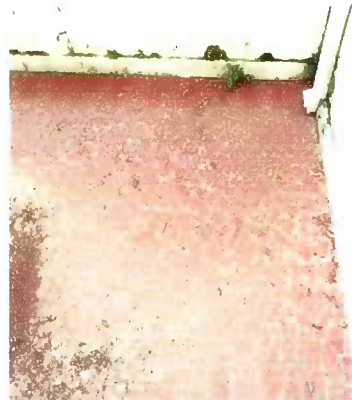
4.2 - Piso de cerâmica na cor vermelho em estado regular, sujo e com desgaste natural; com ralo de metálico em estado regular, sujo e com ferrugem.

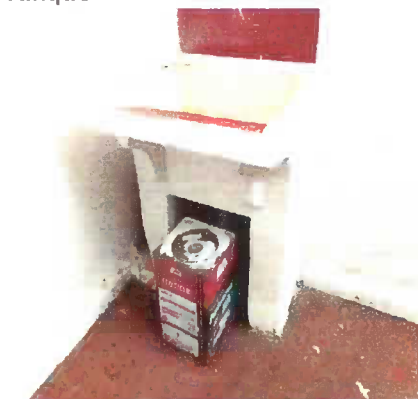
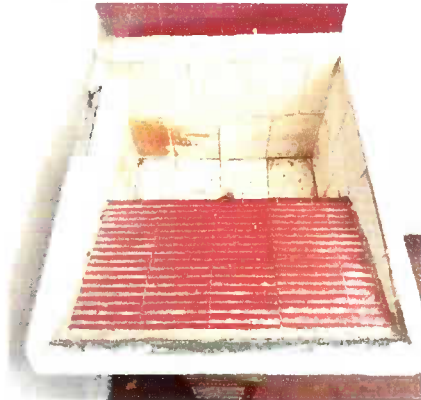
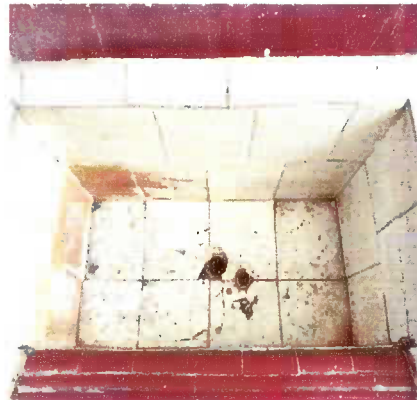
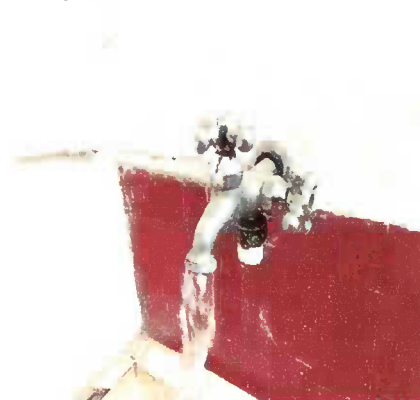
4.6 - Tanque de alvenaria em estado regular, com desgaste, com imperfeições e com manchas, porém, revestido azulejo, com sifão pvc sem vazamento e sendo 01 torneira simples metálica funcionando sem vazamento.

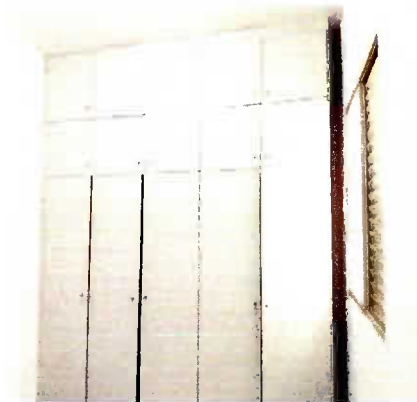
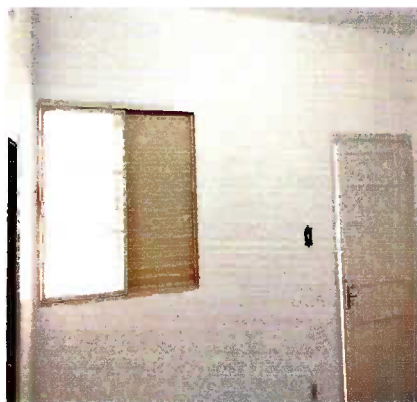
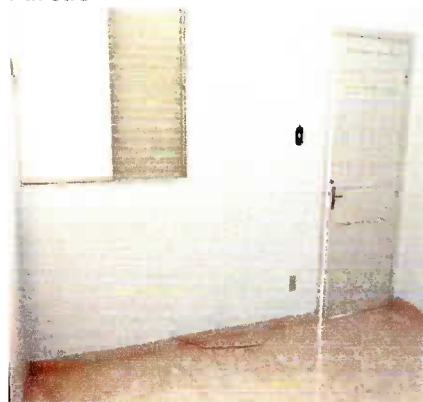
5.1 - Parede na cor gelo em estado regular com pintura acrílico fosco, com falhas e com manchas de infiltração, porém, com pintura nova.

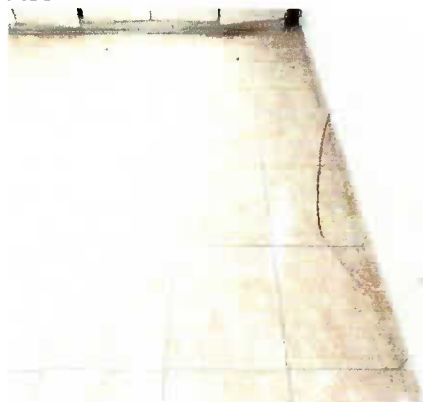
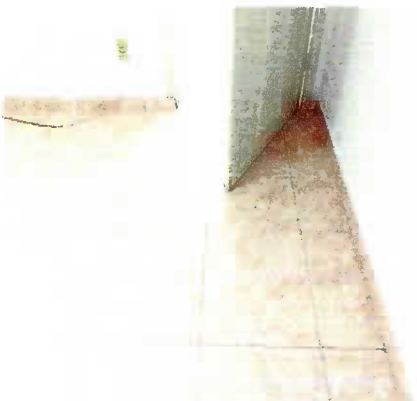
5.2 - Piso de cerâmica na cor bege em ótimo estado, porém, sujo e com desgaste natural; com rodapé em ótimo estado.

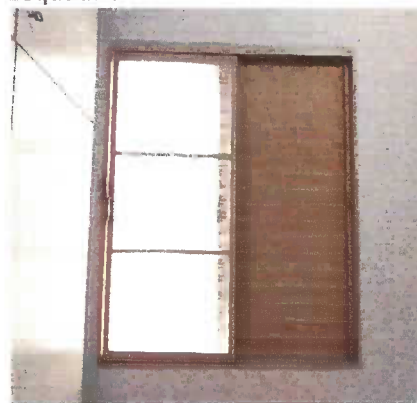
5.5 - Esquadria de alumínio na cor bege em estado regular com pintura esmaltada, com desgaste, com manchas e com 01 vidro trincado, porém, com trincos, com pintura antiga, com veneziana cega, com vidros canelados, cadeado médio com chave, com 01 parte fixa e com 02 partes de correr.

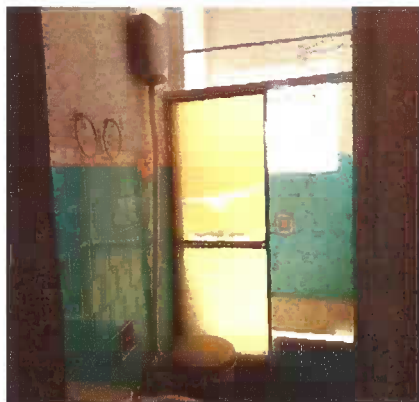
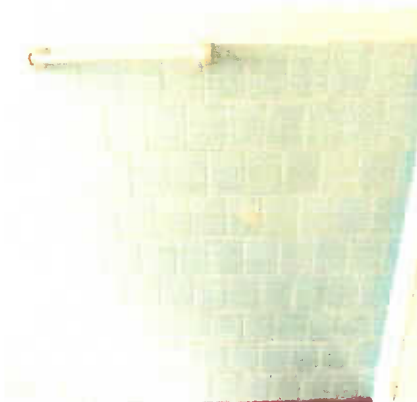
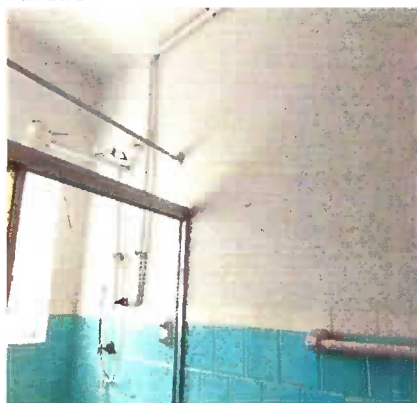
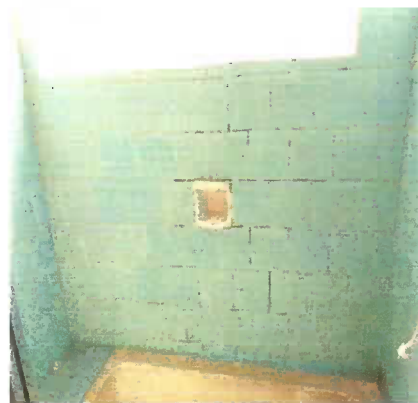
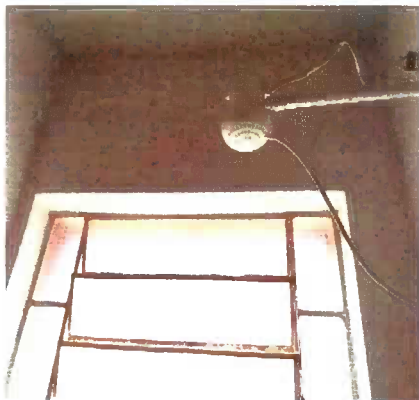
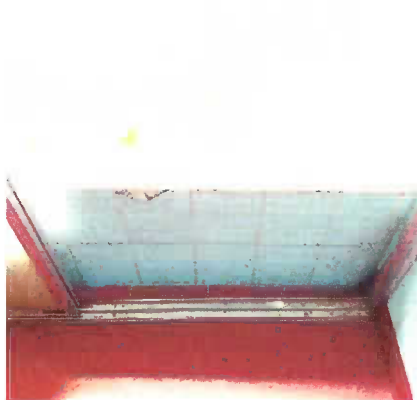
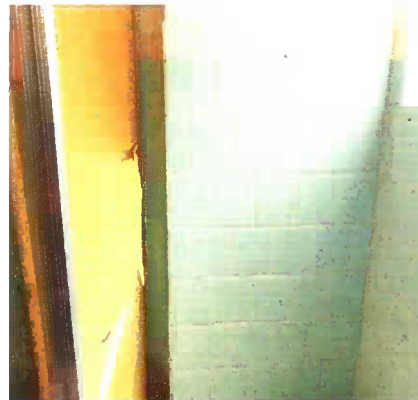
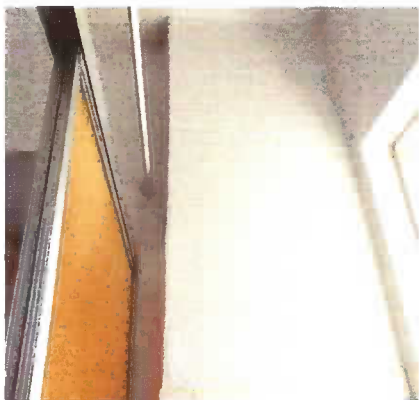
7.1 - Parede na cor gelo em estado regular com pintura acrílico fosco, com desgaste e com imperfeições, porém, com ganchos e com pintura nova; com parte de azulejo na cor azul em estado regular, sujo, com desgaste e com trincas.
