## Auto de Vistoria de Entrada

Código 362

**Endereço do imóvel** 362 - Rua Bulgária, 217, Apartamento 21, Jardim Europa, Sorocaba - SP.  
**Proprietário(a)** SÔNIA CRISTINA RAVANELLI  
**Locatário(a)** CIBELE APARECIDA SOUSA DE SOUZA  
**Fiadores(as)** WLADIMIR JULIO CESAR DE SOUZA e LÍDIA ALVES ROSA DE SOUZA  
**Vistoriador(a)** Dominai Inicial  
**Data do laudo** 04/03/2021 15:56:42

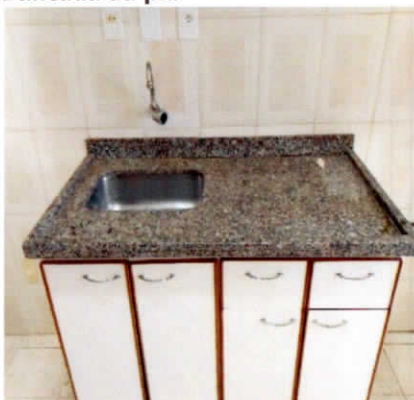
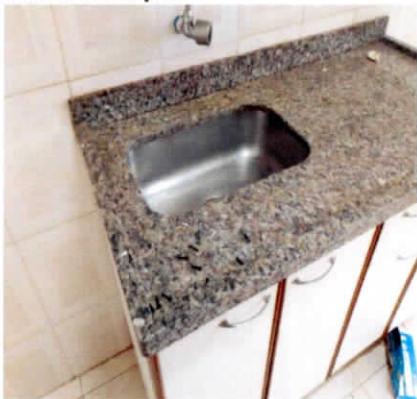
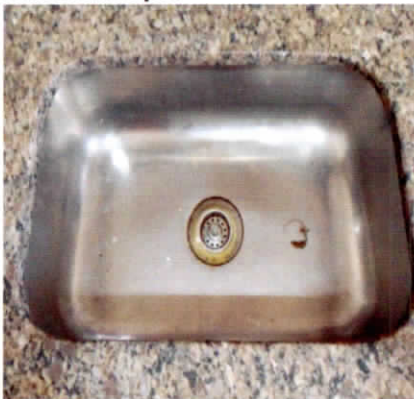
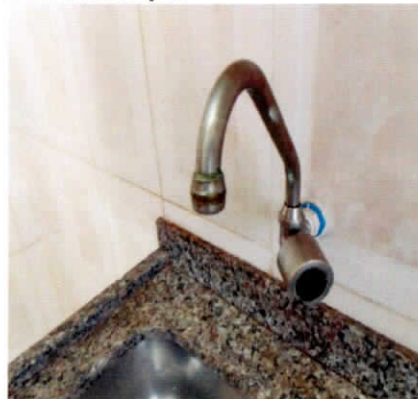
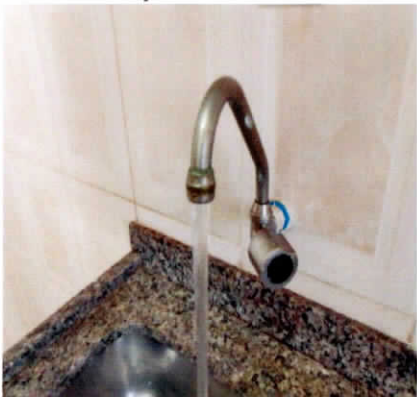
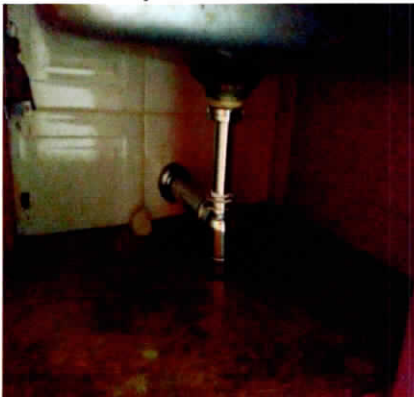
- 2.5 - Bancada da pia de granito na cor cinza em ótimo estado, com cuba de inox, com sifão de inox com copo sem vazamento e sendo 01 torneira bica móvel metálica funcionando sem vazamento, porém, empoeirado e com desgaste.

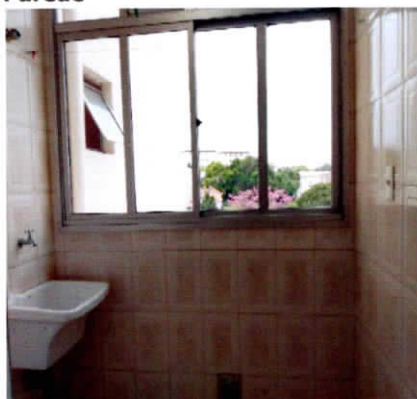
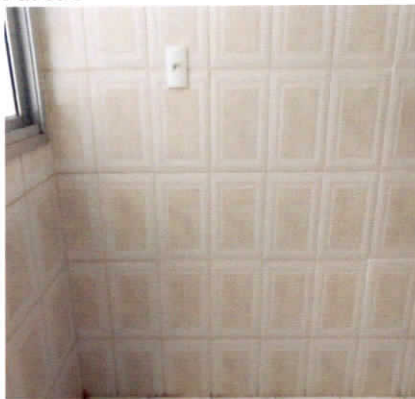
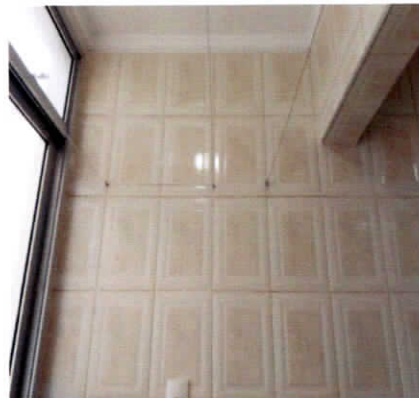
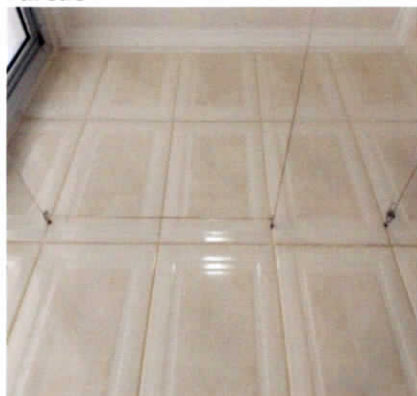
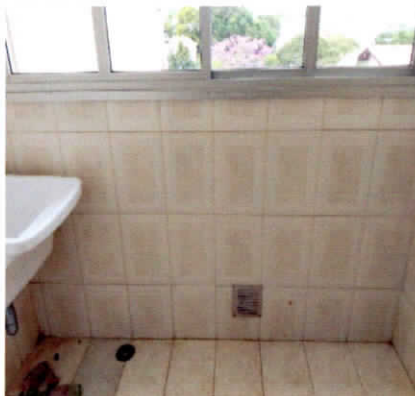
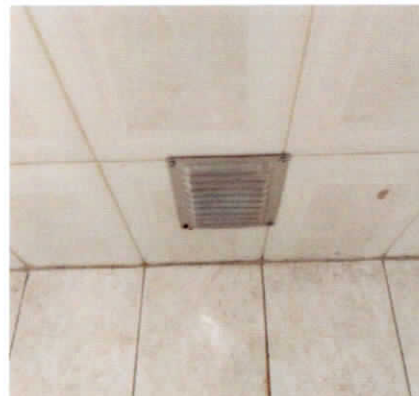
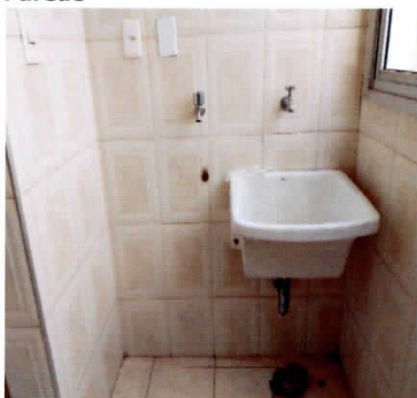
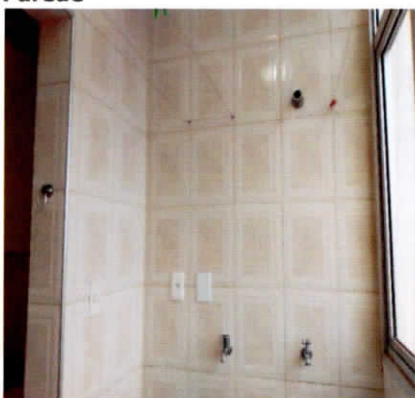
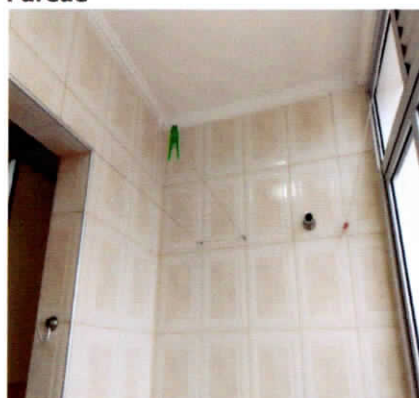
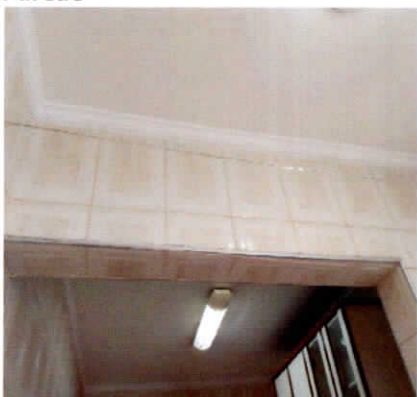
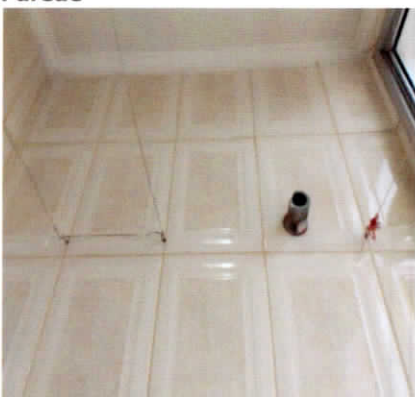
3.1 - Parede de azulejo na cor bege em ótimo estado, com ganchos, porém, com desgaste natural e furos tampados com massa. Obs: 01 respiro em alumínio cromado com desgastes.

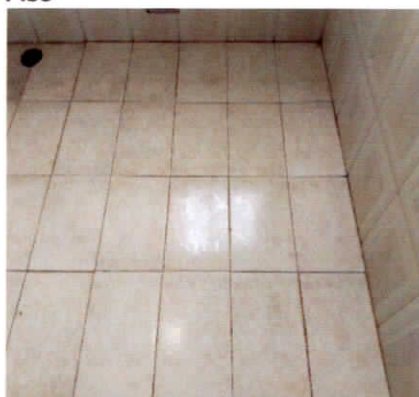
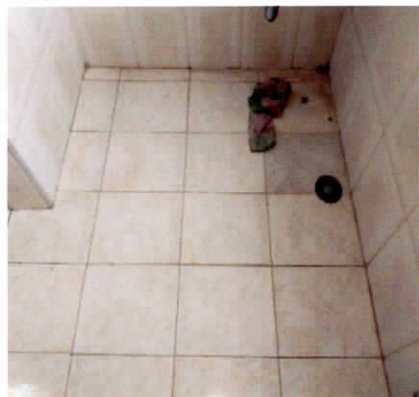
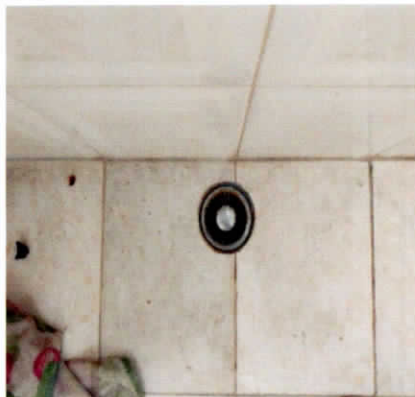
3.2 - Piso de cerâmica na cor bege em ótimo estado, porém, sujo e com desgaste natural; com ralo de plástico na cor cromado em estado regular, sujo e com desgaste.

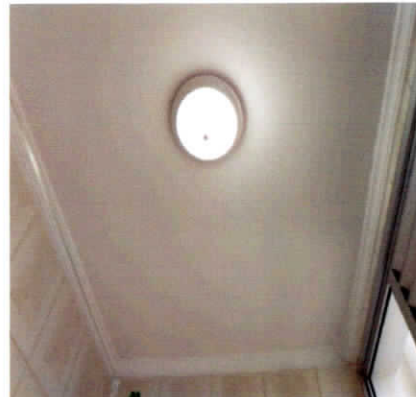
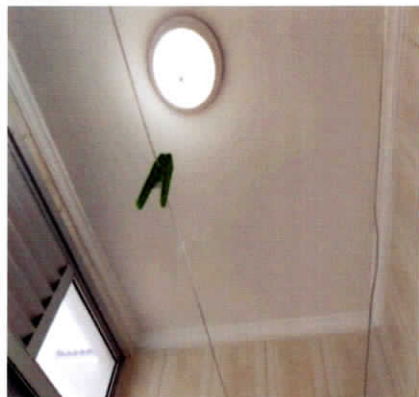
3.3 - Teto de laje na cor branco(a) em ótimo estado com pintura acrílico fosco, com pintura nova; com moldura de gesso em ótimo estado.

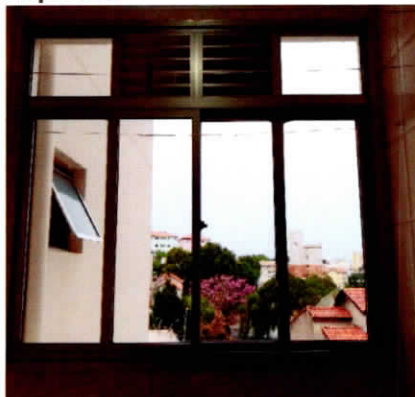
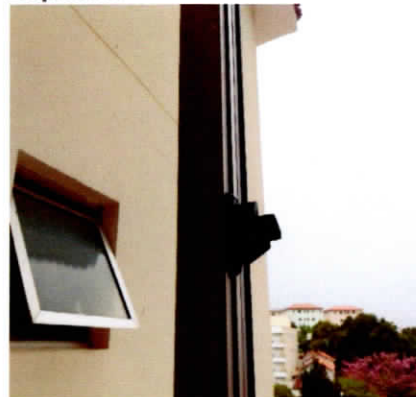
3.4 - Esquadria de alumínio na cor cinza em estado regular, com marcas de sujeira, porém, com trinco, com veneziana cega, com vidros lisos, com 02 partes fixas e com 01 parte de correr.

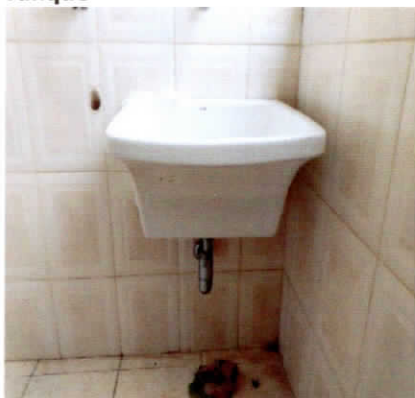
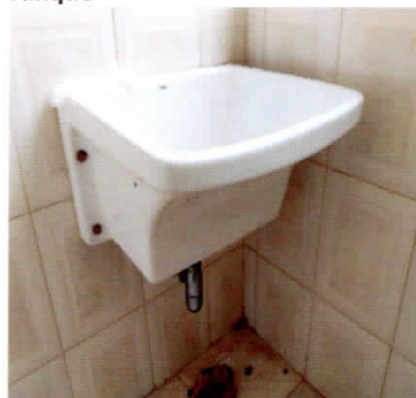
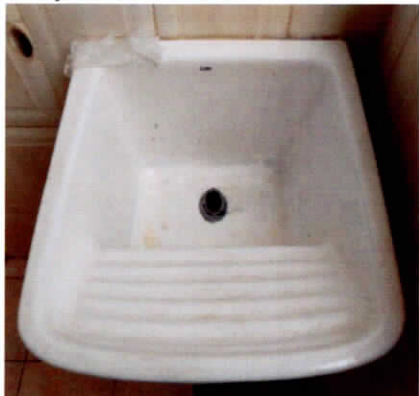
3.5 - Tanque de louça na cor branco(a) em estado regular, com manchas e com desgaste natural, porém, com sifão de inox com copo sem vazamento.

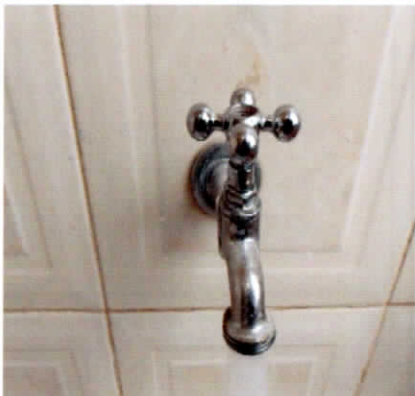
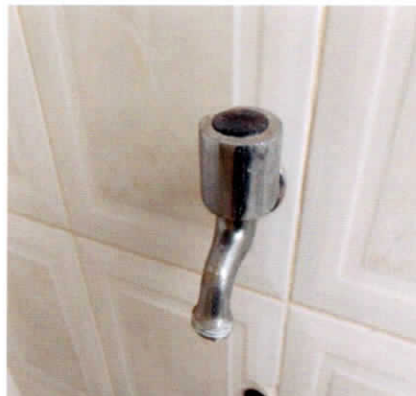
Torneira

3.6 - 2 Torneiras de metálico na cor cromado em ótimo estado, funcionando, porém, com vazamento e com desgaste natural.

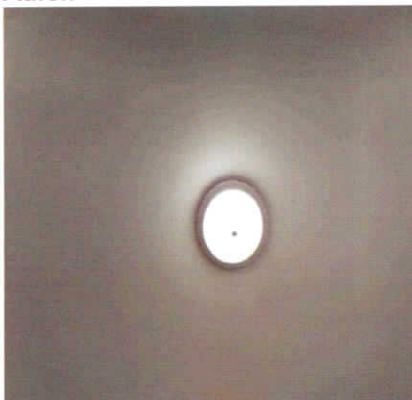
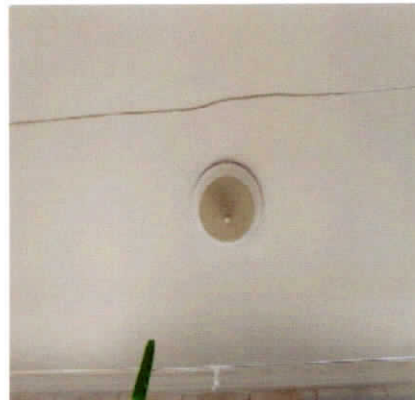
**Plafon**

3.8 - Plafon de metálico na cor branco(a) em ótimo estado, funcionando, com lâmpadas e com fechamento em vidro.

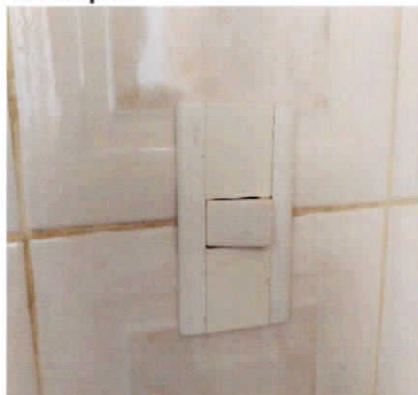
**Interruptor**

3.9 - Interruptor de plástico na cor branco(a) em ótimo estado, funcionando.

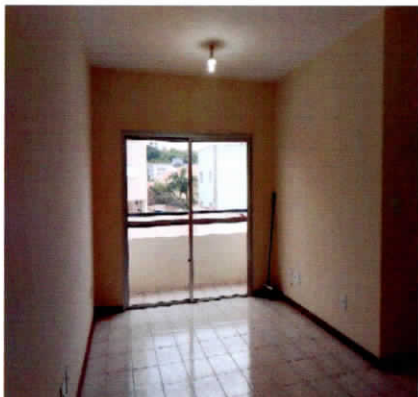
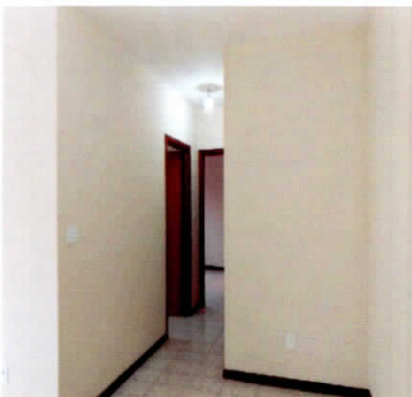
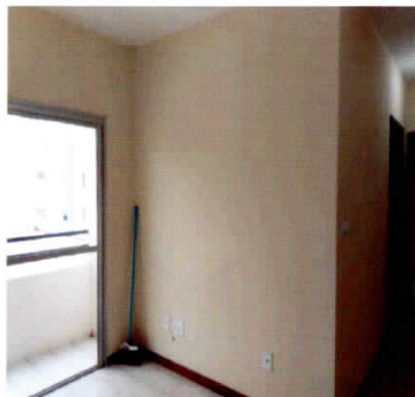
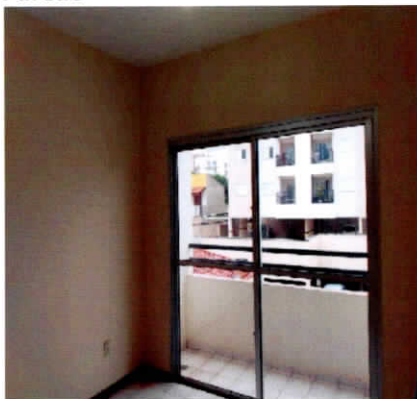
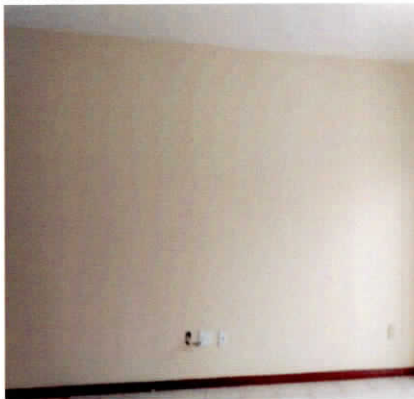
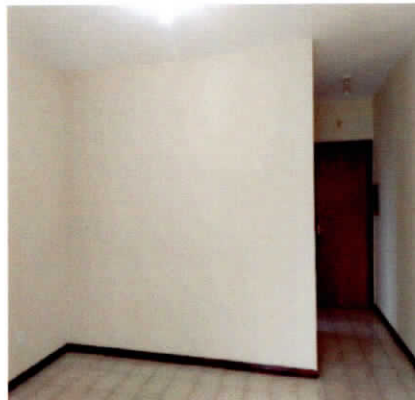
- 4.1 - Parede na cor amarelo claro em ótimo estado com pintura acrílico fosco, com pintura nova.
- 4.2 - Piso de cerâmica na cor cinza em estado regular, sujo, com riscos, com trincas e com desgaste natural; com rodapé de madeira em ótimo estado com pintura envernizado, com pintura antiga, porém, com desgaste natural.
- 4.3 - Teto de laje na cor branco(a) em ótimo estado com pintura acrílico fosco, com pintura nova.
- 4.4 - Porta Balcão de alumínio na cor cinza em estado regular, sujo, porém, com trincos, com vidro liso, com 01 parte fixa e com 01 parte de correr.
- 4.5 - 2 Spots de metálico na cor branco(a) em ótimo estado, funcionando e com lâmpadas.
- 4.6 - Interruptor de plástico na cor branco(a) em ótimo estado, funcionando.
- 4.7 - 9 Tomadas de plástico na cor branco(a) em ótimo estado, funcionando, porém, com desgaste natural. Obs: 01 com avaria. 01 sem fechamento.

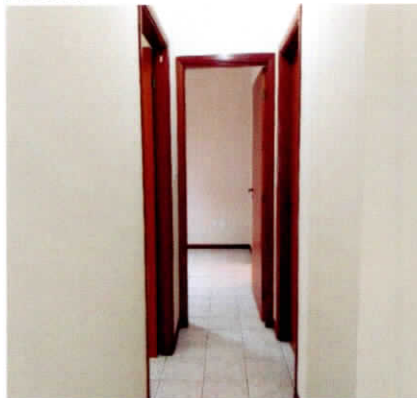
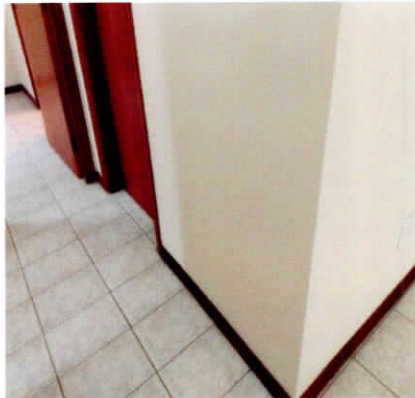
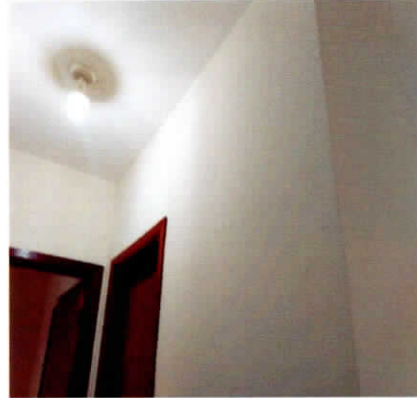
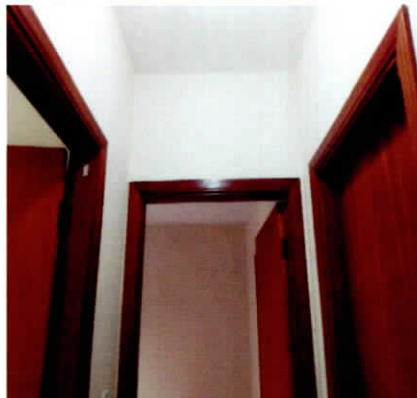
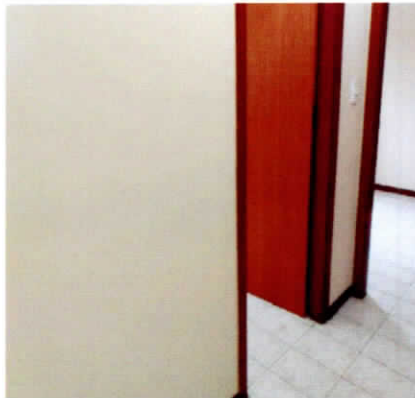
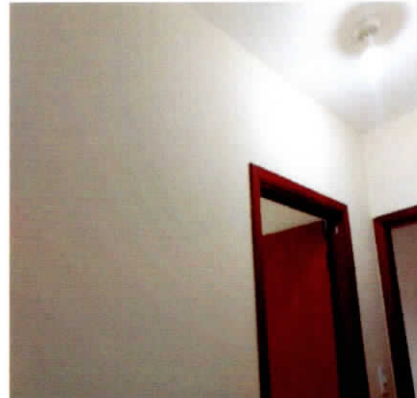
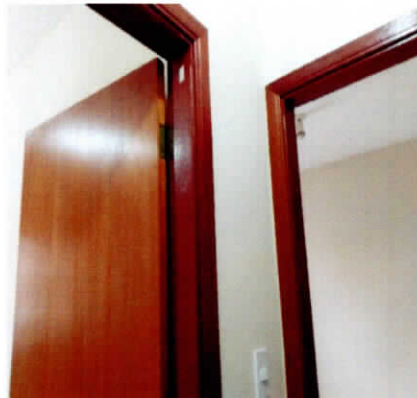
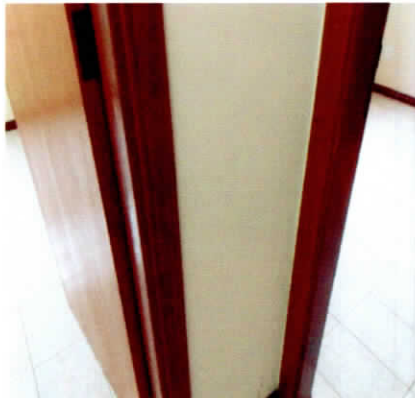
6.1 - Parede na cor amarelo claro em ótimo estado com pintura acrílico fosco, com pintura nova.

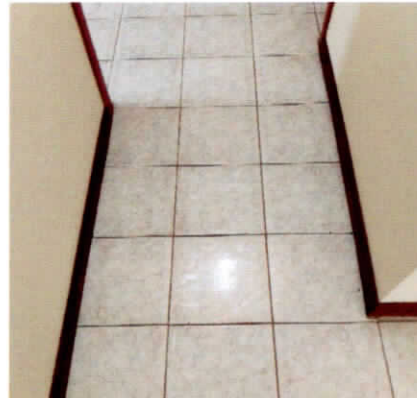
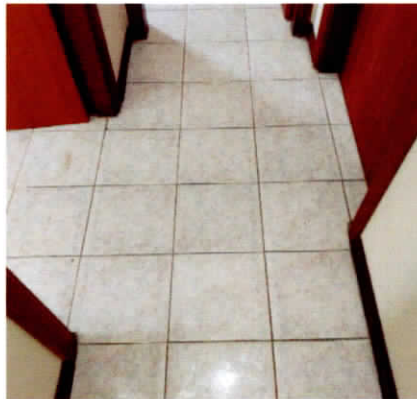
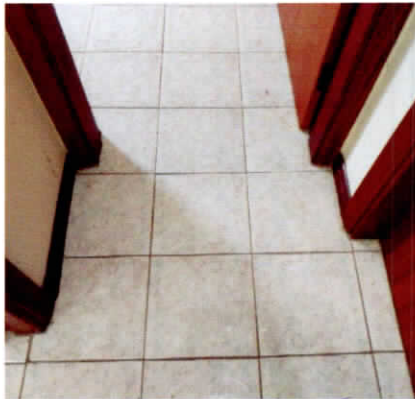
6.2 - Piso de cerâmica na cor cinza em estado regular, sujo, com riscos e com desgaste natural; com rodapé de

madeira em ótimo estado com pintura envernizado, com pintura antiga, porém, com desgaste natural.

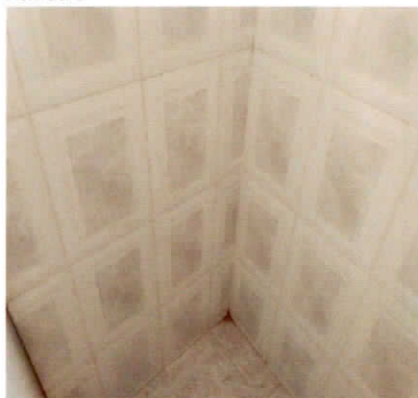
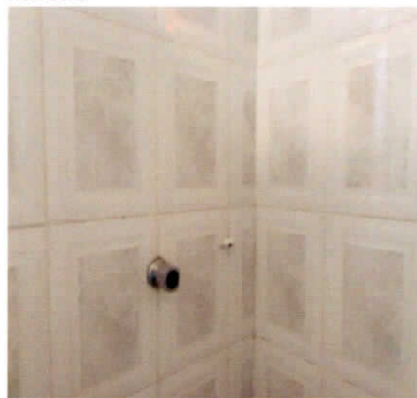
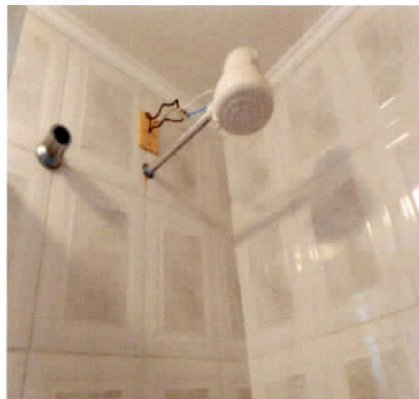
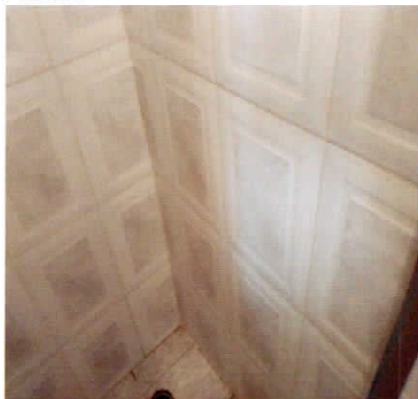
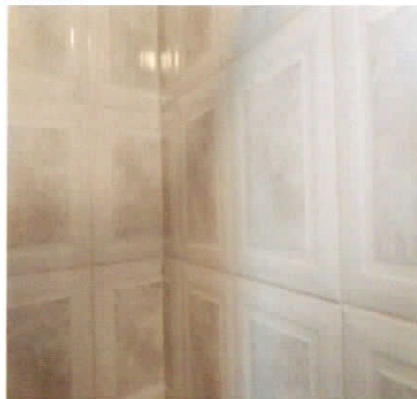
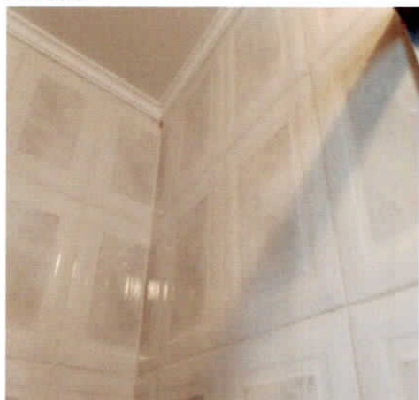
- 7.1 - Parede de azulejo nas cores branco(a) e cinza em ótimo estado, com 01 parafuso, porém, com leve trinca.
- 7.2 - Piso de cerâmica na cor cinza em estado regular, sujo e com desgaste natural; com 2 ralos de plástico na cor cromado em estado regular, com desgaste.

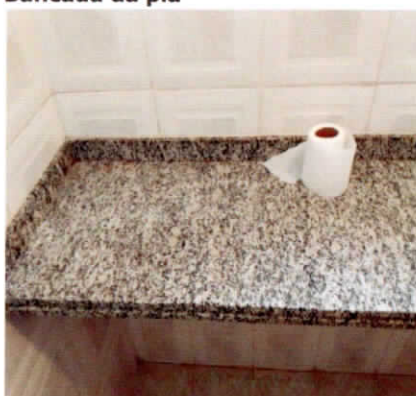
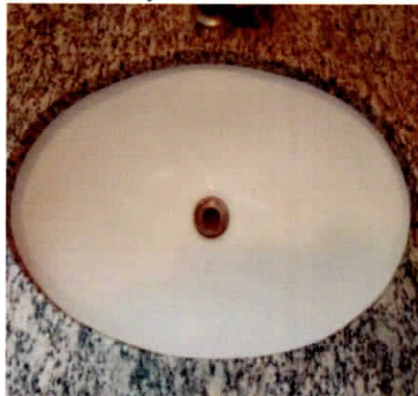
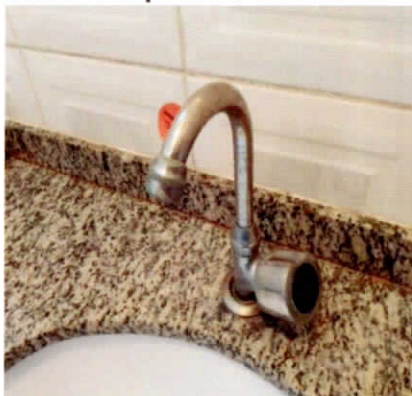
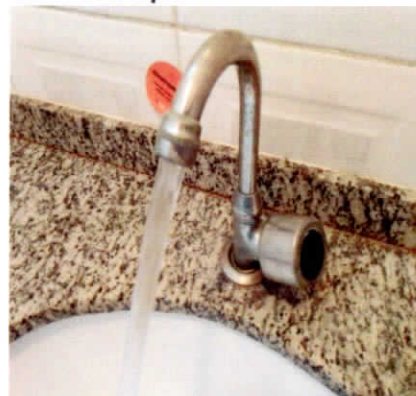
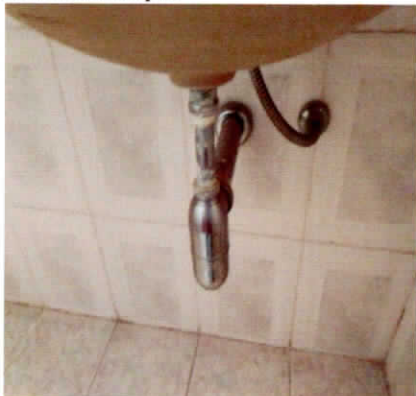
- 7.7 - Bancada da pia de granito na cor cinza em ótimo estado, funcionando, com cuba de louça branca, com sifão de inox com copo sem vazamento e sendo 01 torneira bica móvel metálica funcionando sem vazamento, porém, com desgaste.

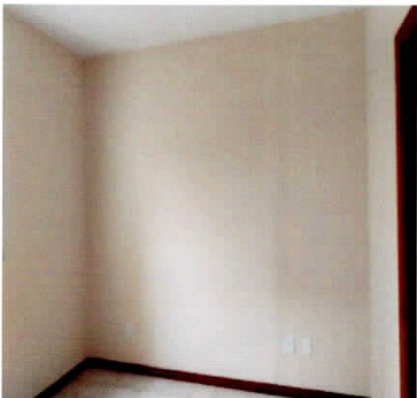
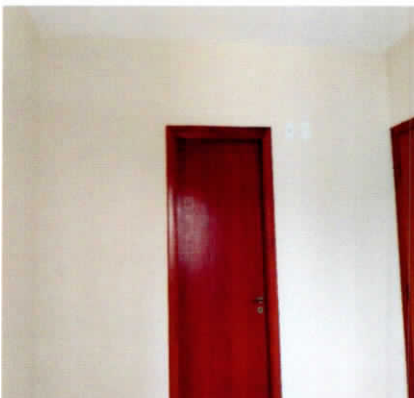
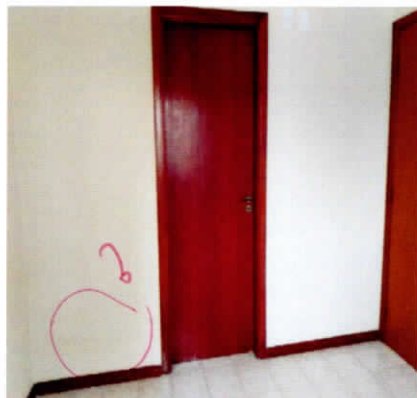
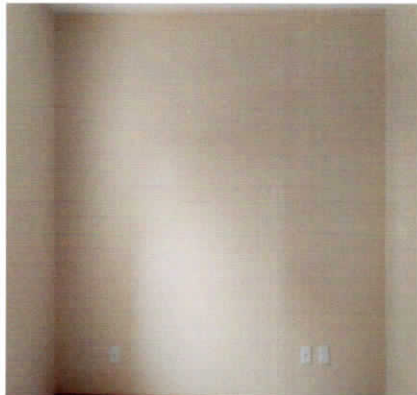
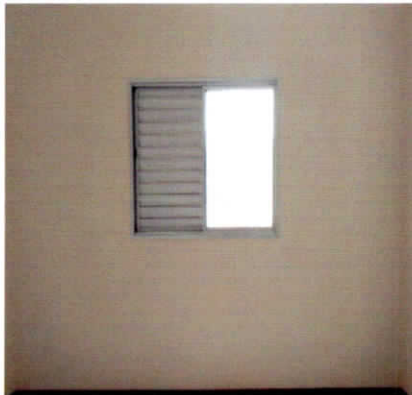
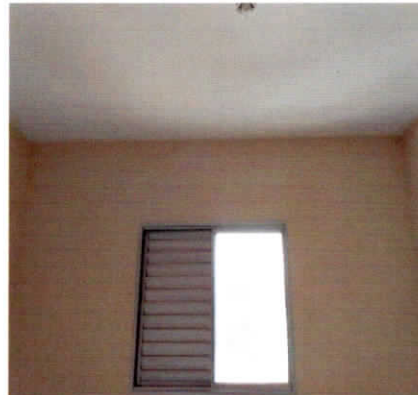
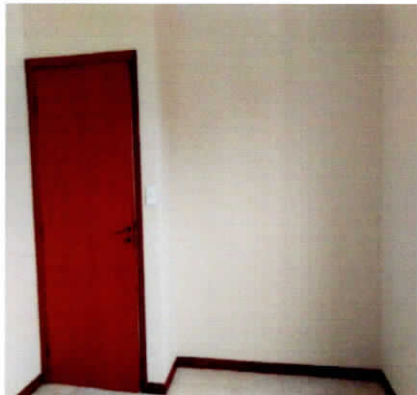
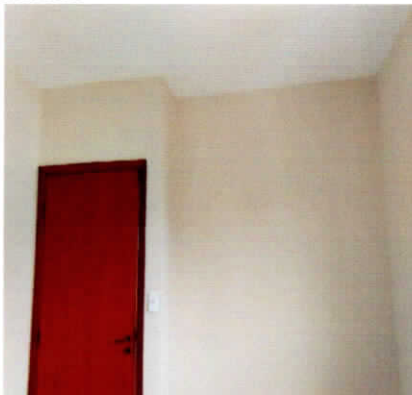
8.1 - Parede na cor amarelo claro em ótimo estado com pintura acrílico fosco, com pintura nova.

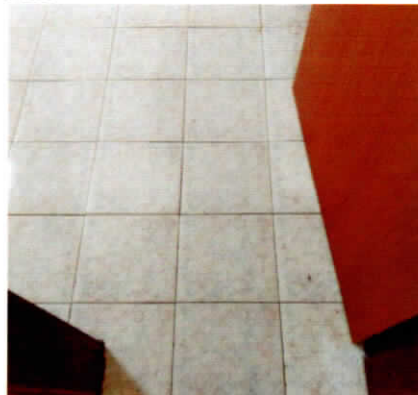
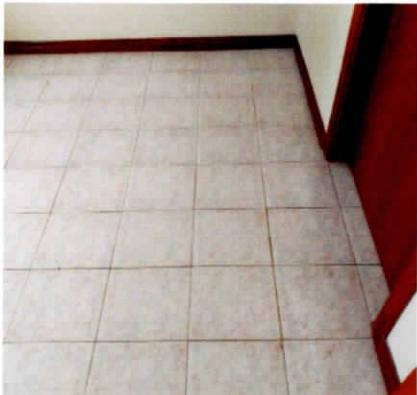
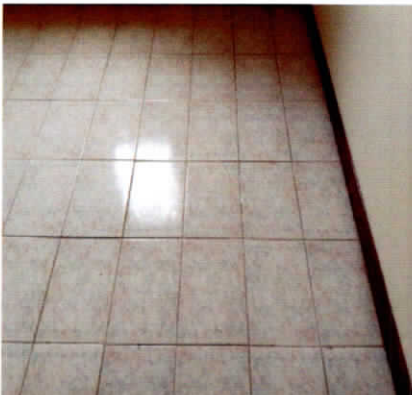
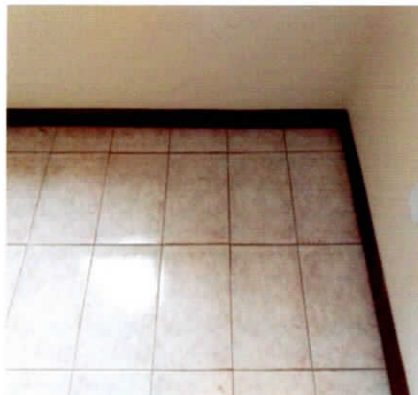
8.2 - Piso de cerâmica na cor cinza em estado regular, sujo e com desgaste natural; com rodapé de madeira em ótimo estado com pintura envernizado, com pintura antiga, porém, com desgaste natural.

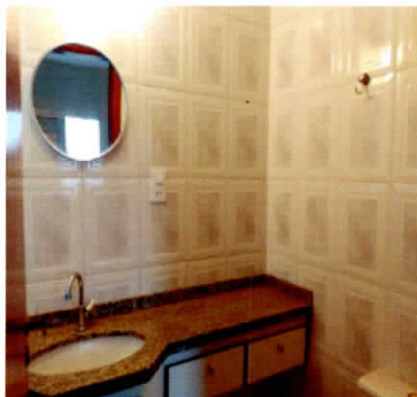
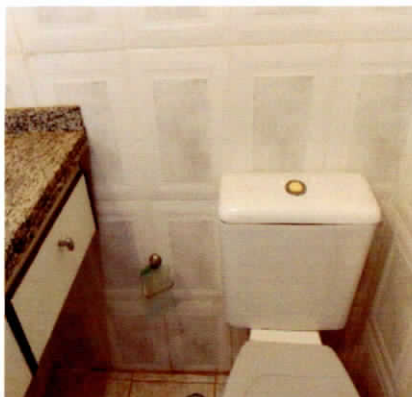
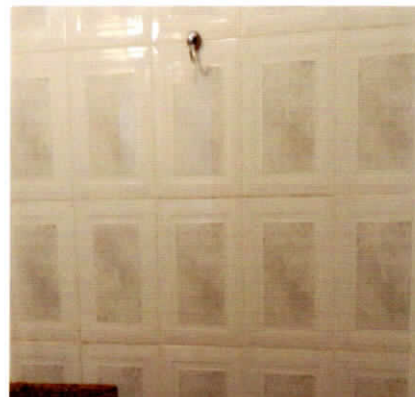
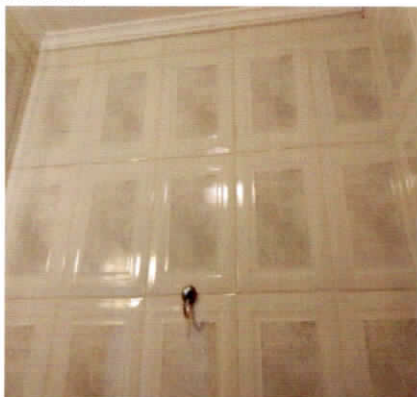
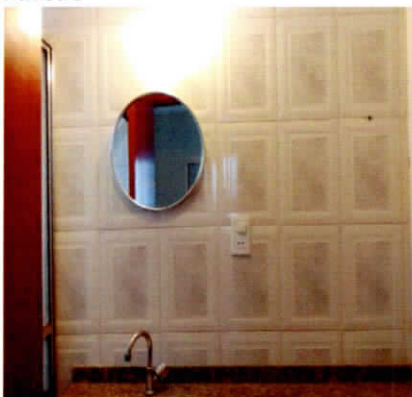
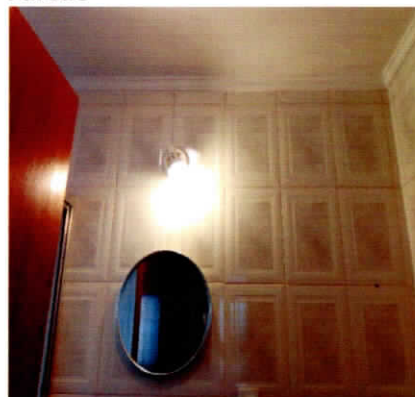
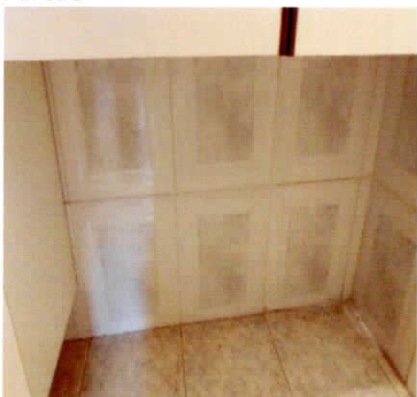
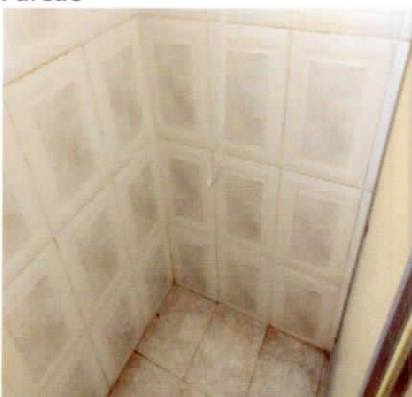
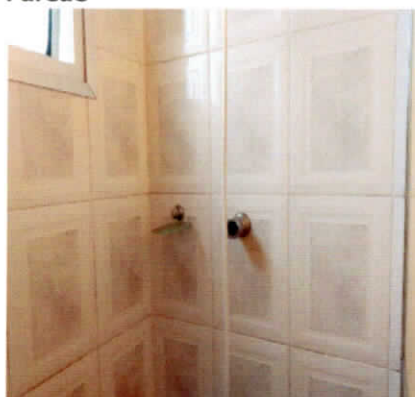
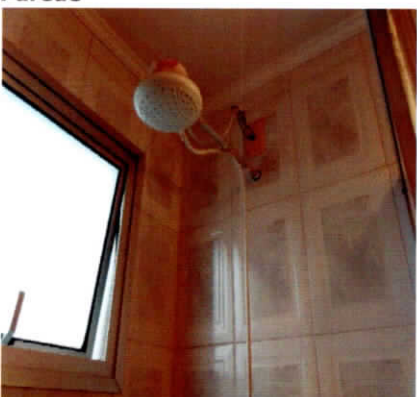
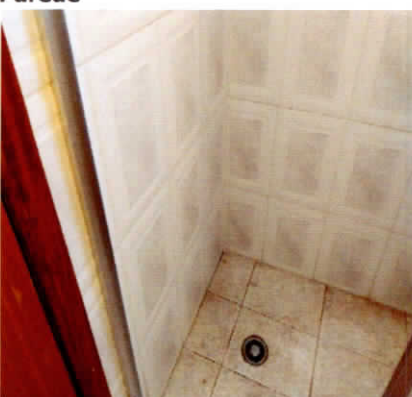
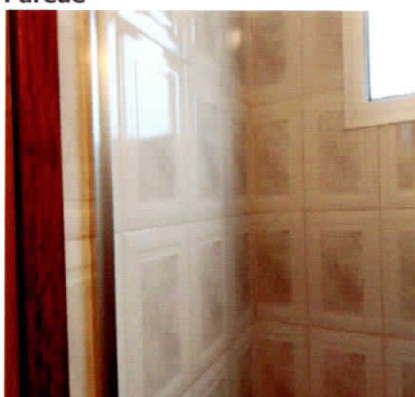
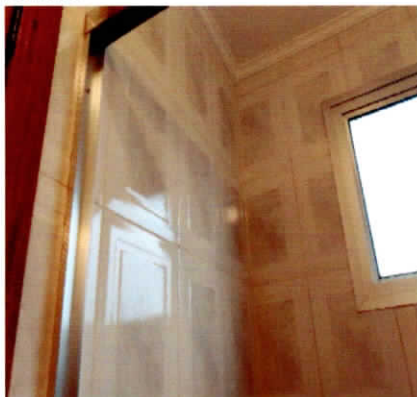
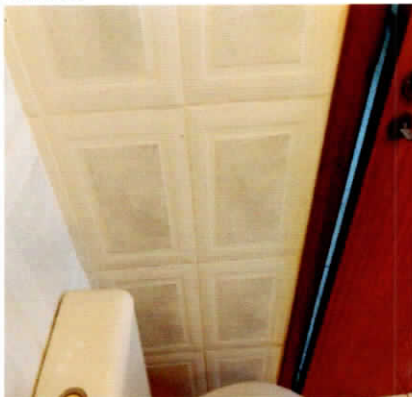
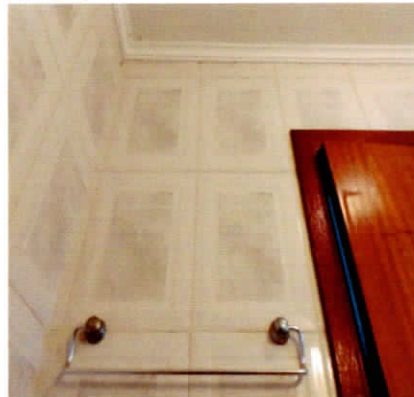
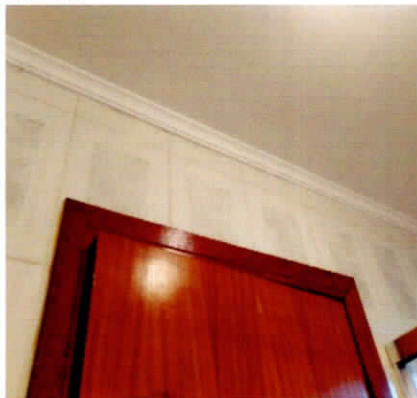
- 9.1 - Parede de azulejo nas cores branco(a) e cinza em ótimo estado, porém, com furos.
- 9.2 - Piso de cerâmica na cor cinza em estado regular, sujo e com desgaste natural; com 2 ralos de plástico na cor cromado em estado regular, com desgaste.

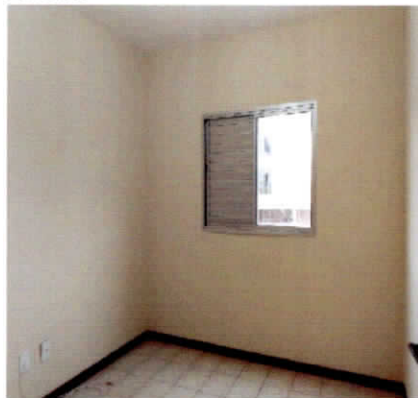
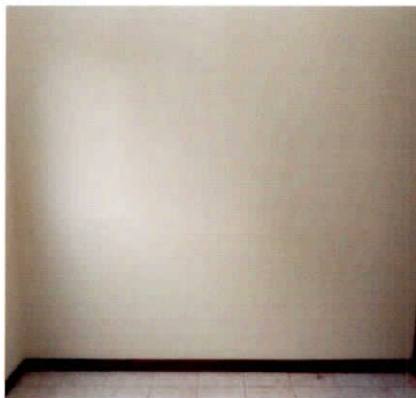
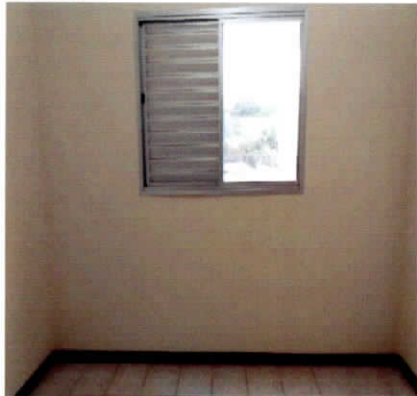
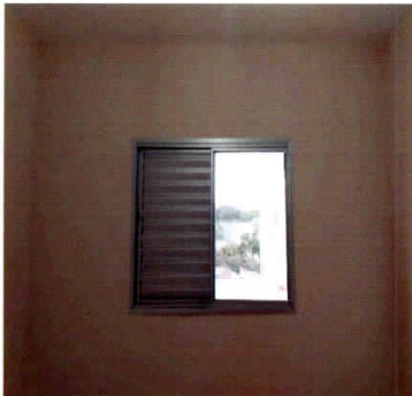
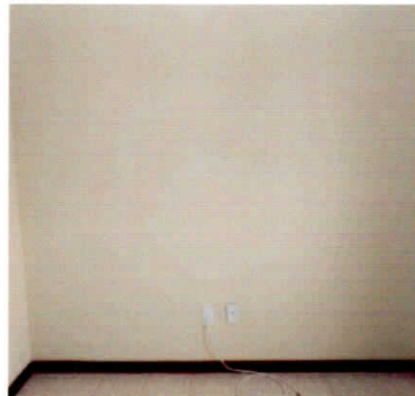
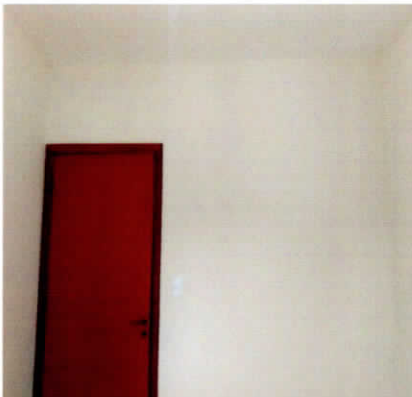
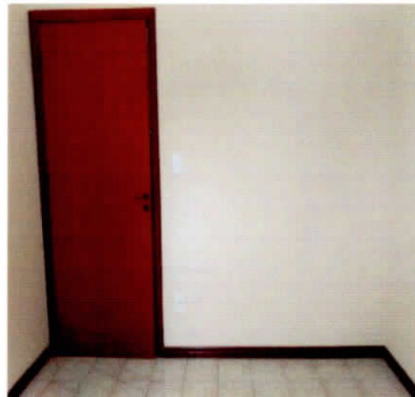
- 10.1 - Parede na cor amarelo claro em ótimo estado com pintura acrílico fosco, com pintura nova.
- 10.2 - Piso de cerâmica na cor cinza em estado regular, sujo e com desgaste natural; com rodapé de madeira em ótimo estado com pintura envernizado, com pintura antiga, porém, com desgaste natural.

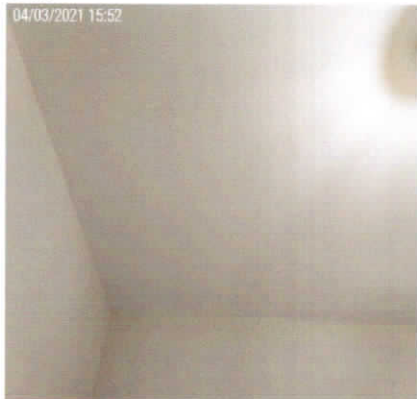
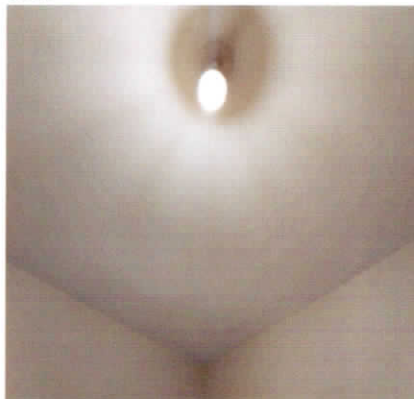
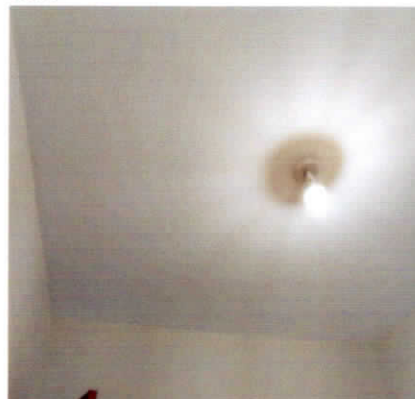
- 10.3 - Teto de laje na cor branco(a) em ótimo estado com pintura acrílico fosco, com pintura nova.
- 10.4 - Porta de madeira em ótimo estado com pintura envernizado, sem avarias e com pintura antiga; com batente em ótimo estado; com fechadura de metálico na cor marrom bronze em ótimo estado, funcionando e com chave, porém, com desgaste natural.

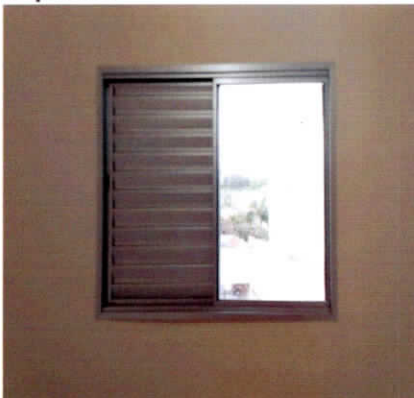
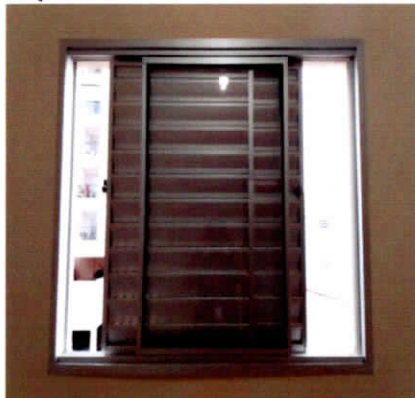
- 10.5 - Esquadria de alumínio na cor cinza em ótimo estado, com trinco, com vidro liso, com veneziana cega e com 03 partes de correr, porém, com desgaste natural.
