## Auto de Vistoria de Entrada

| <b>Endereço do imóvel</b> | Avenida Doutor Armando Pannunzio, 1283, Jardim Vera Cruz, Sorocaba - SP. |
| <b>Locatário (a)</b> | BORORÓ COMÉRCIO DE PEÇAS E ACESSÓRIOS LTDA |

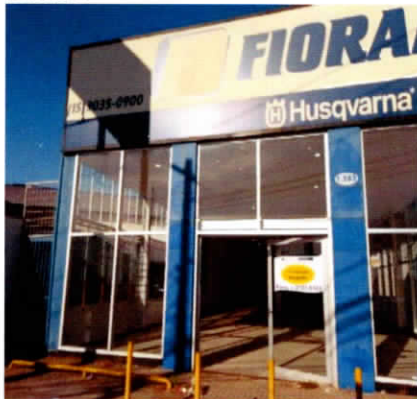
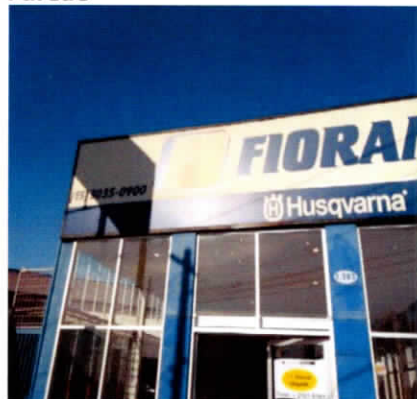
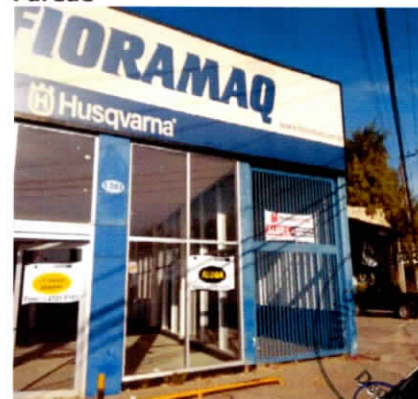
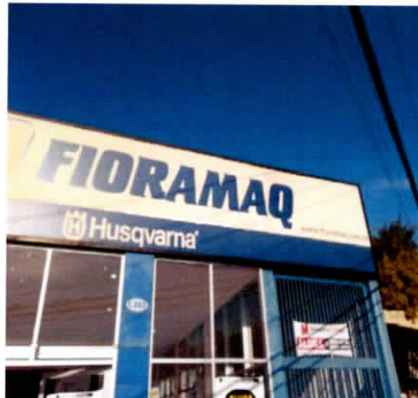
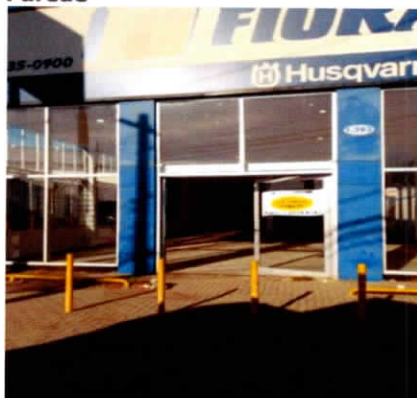
1.1 - Parede de acm na cor azul em estado regular, com desgaste e com manchas. Obs: Totem de identificação superior sem avarias.

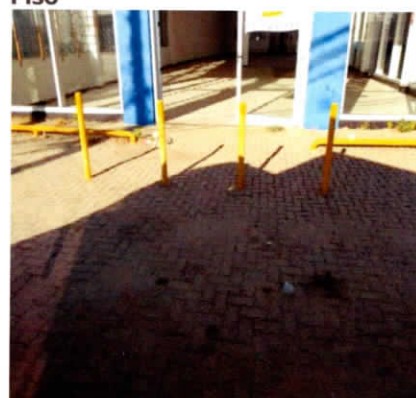
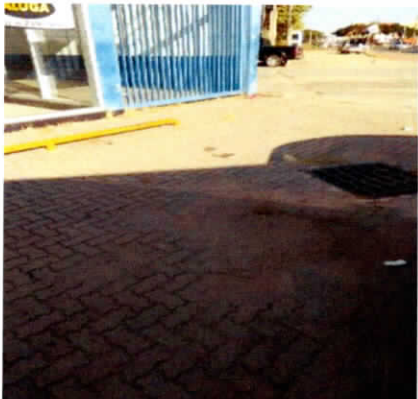
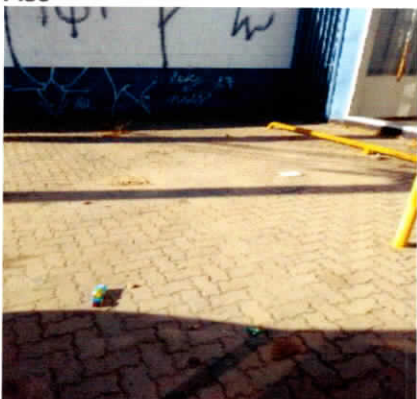
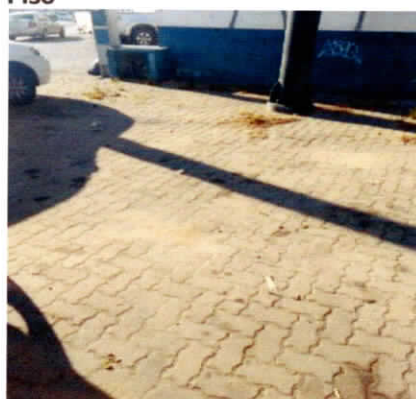
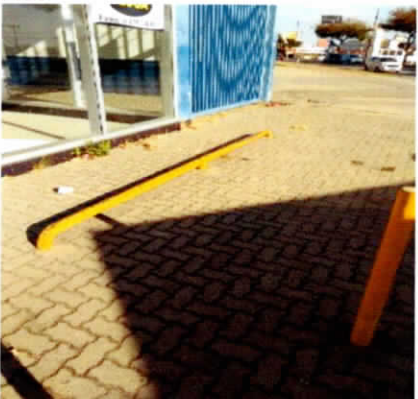
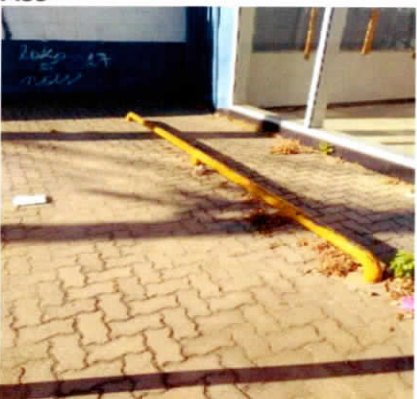
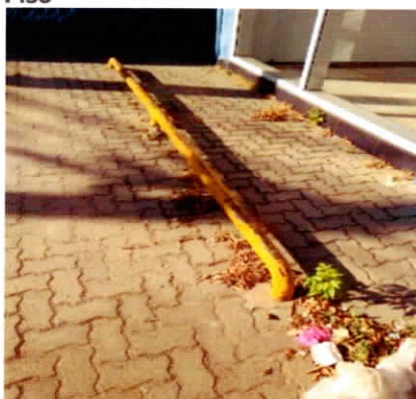
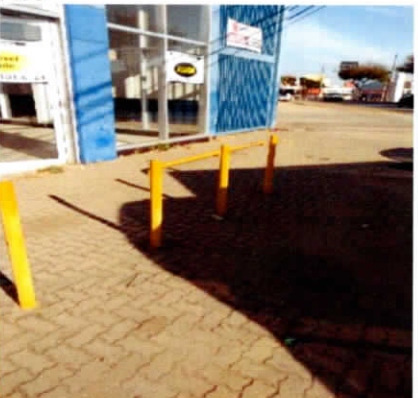
1.2 - Piso de bloquete de cimento em estado regular, com desgaste e com imperfeições. Obs: 02 stops e 04 barras metálicas para veículos com desgastes e pintura antiga.

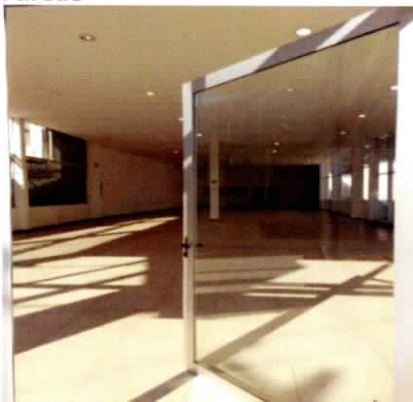
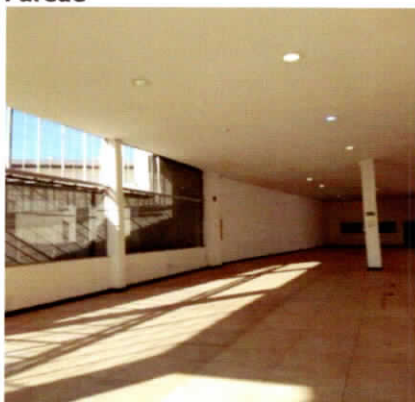
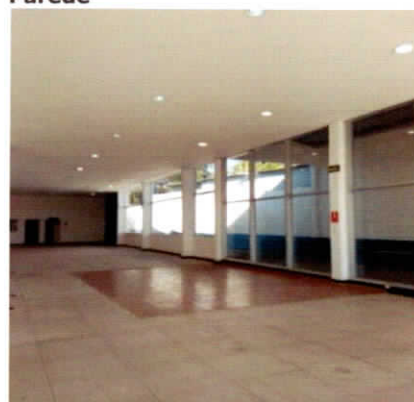
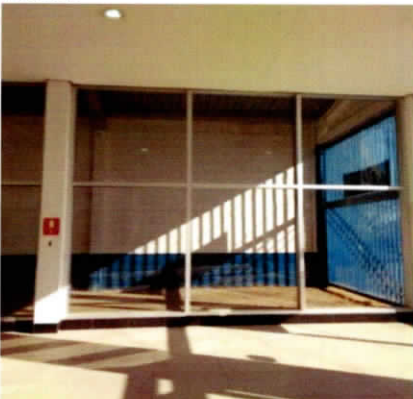
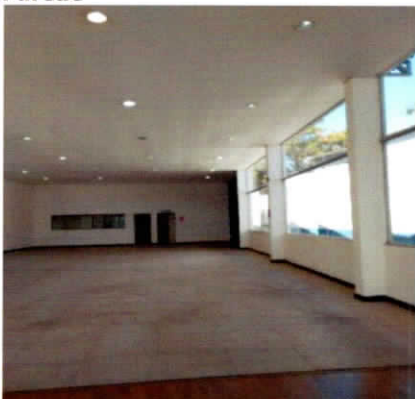
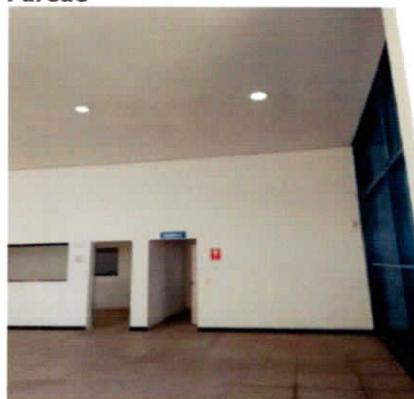
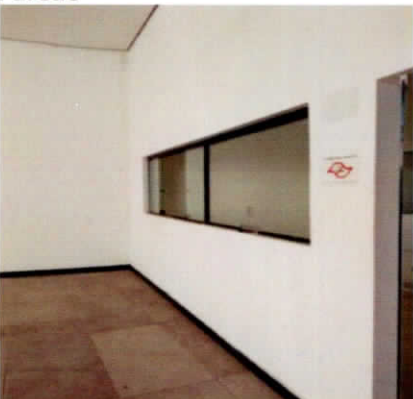
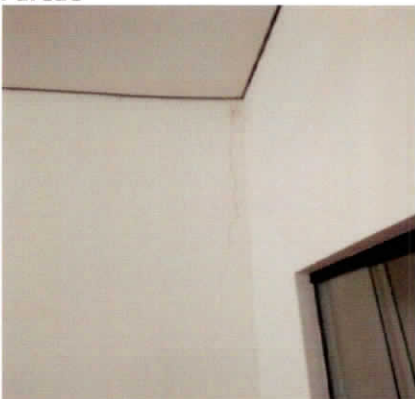
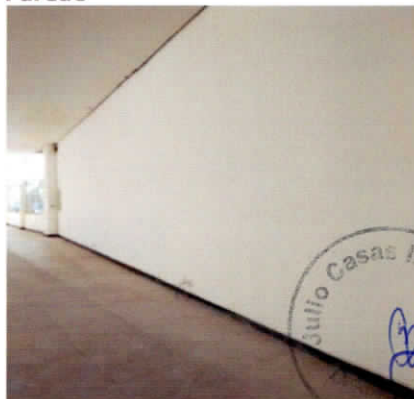
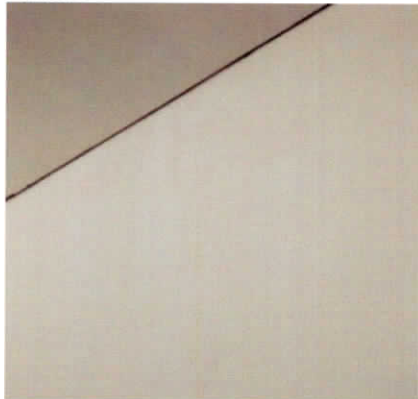
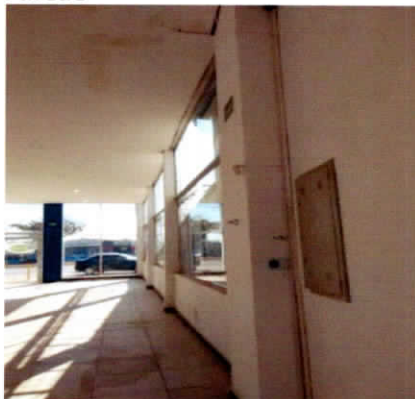
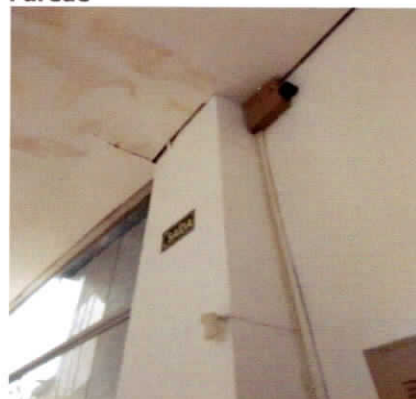
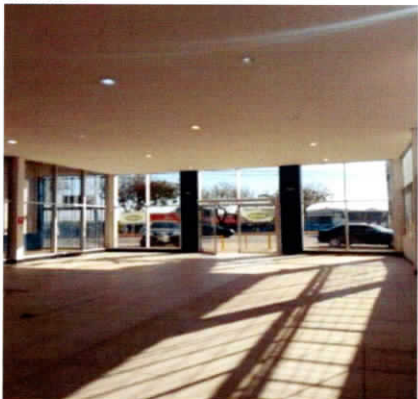
2.1 - Parede de alvenaria na cor branco(a) em bom estado com pintura acrílico fosco, com pintura antiga, porém com manchas e com trincas.

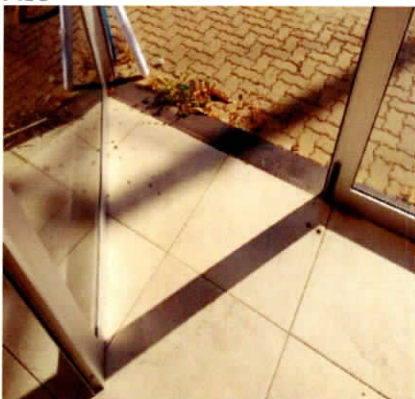
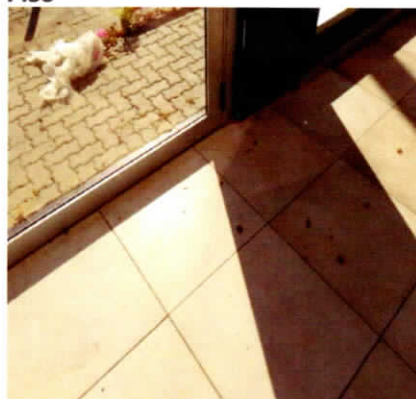
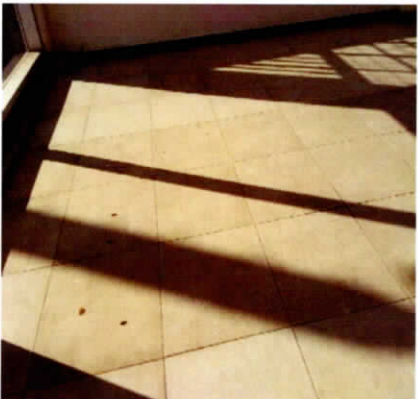
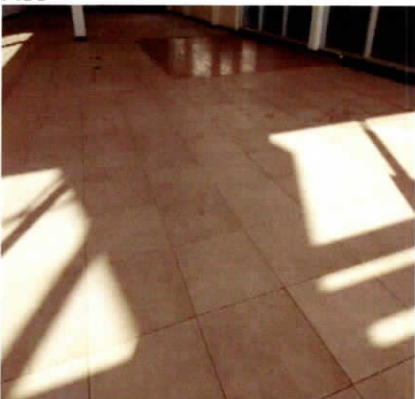
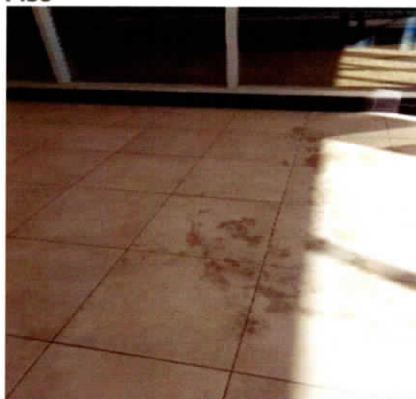
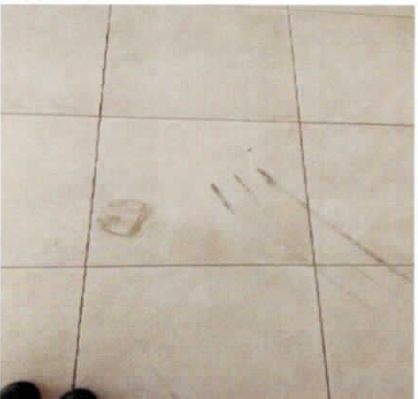
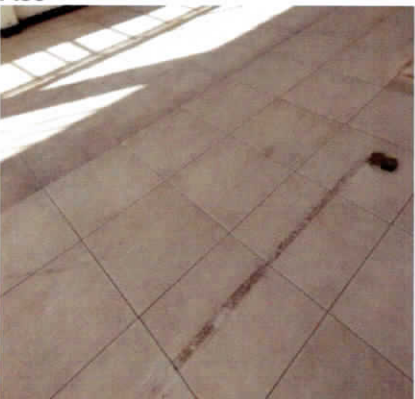
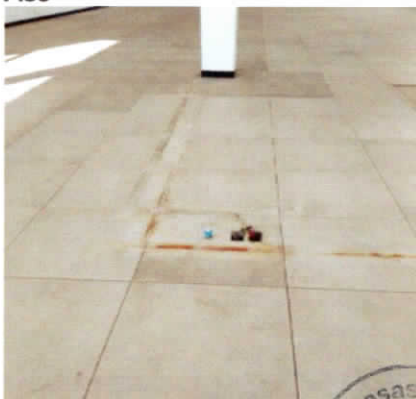
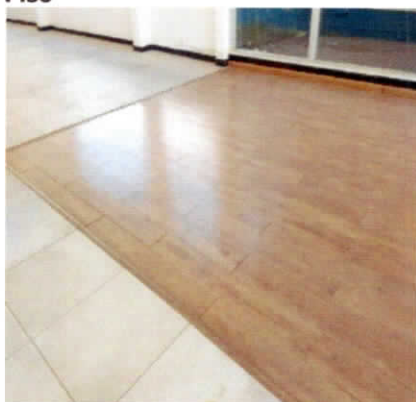
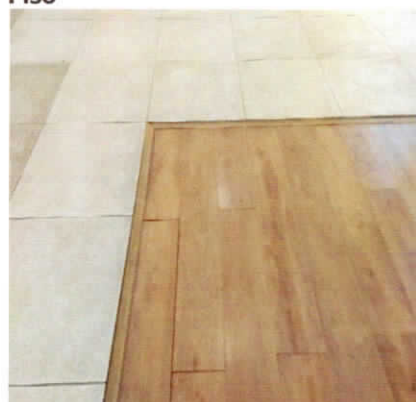
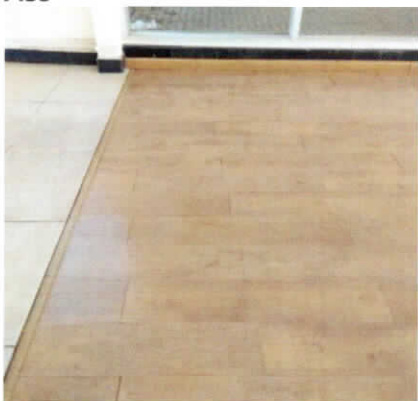
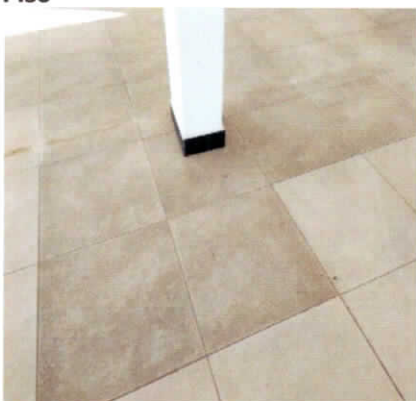
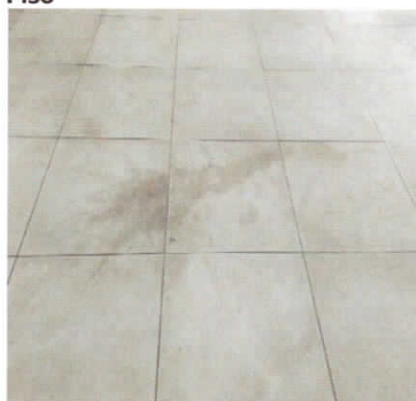
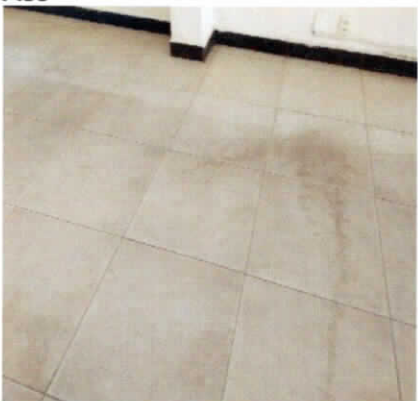
2.2 - Piso de cerâmica na cor cinza em estado regular, com riscos, com desgaste, com imperfeições, com manchas, com trincas e com desgaste natural; com rodapé de cerâmica na cor preto(a) em bom estado. Obs: Parte com revestimento em laminado, com desgastes e avarias.

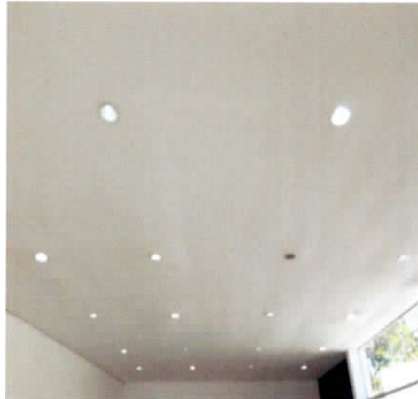
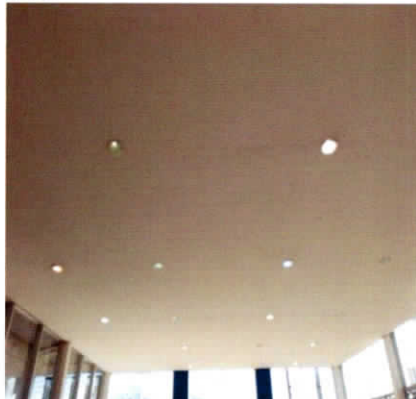
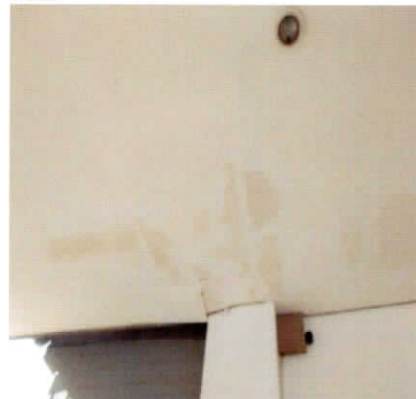
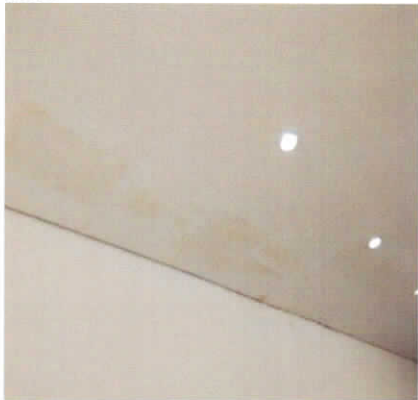
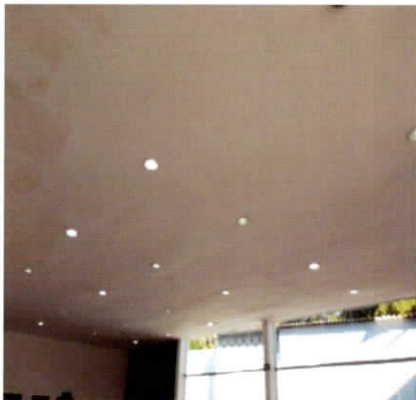
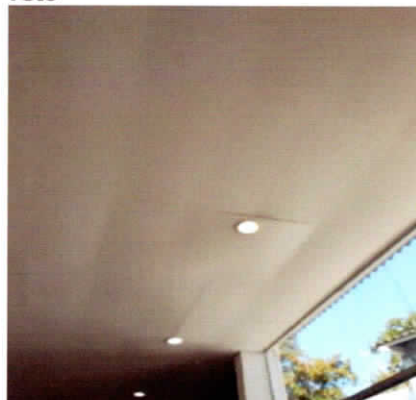
2.3 - Teto de gesso na cor branco(a) em estado regular com pintura acrílico fosco, com infiltrações, com manchas e com trincas, porém, com pintura antiga.

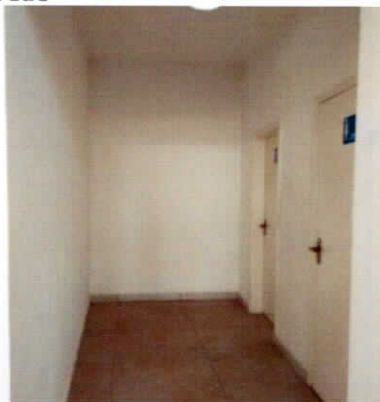
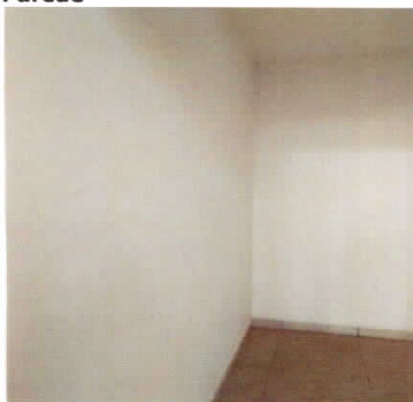
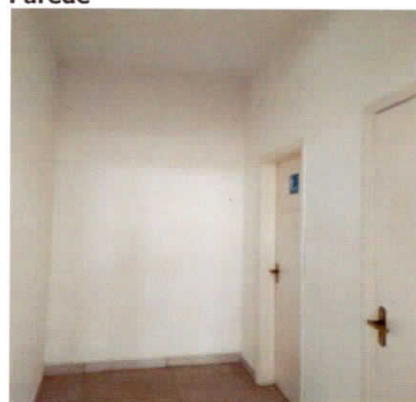
- 3.1 - Parede de alvenaria na cor branco(a) em ótimo estado com pintura acrílico fosco, com pintura antiga, porém, com manchas.
- 3.2 - Piso de cerâmica na cor cinza em estado regular, com riscos, com desgaste, com imperfeições, com manchas, com trincas e com desgaste natural; com rodapé de cerâmica em ótimo estado.
- 3.3 - Teto de laje na cor branco(a) em ótimo estado com pintura acrílico fosco, com pintura antiga.
- 3.4 - Interruptor em estado regular. Obs: Sem acabamento.
- 3.5 - Luminária de metálico com vidros na cor branco(a) em ótimo estado, com lâmpadas.

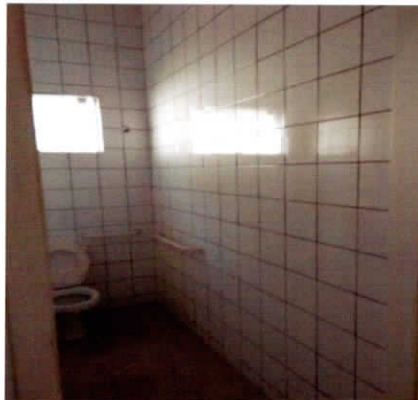
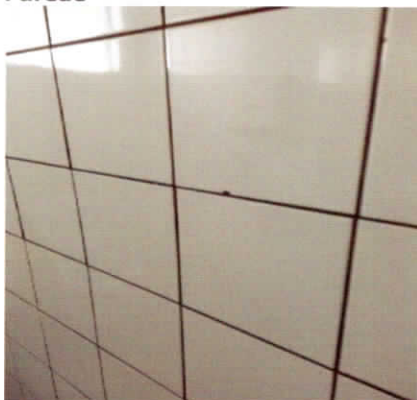
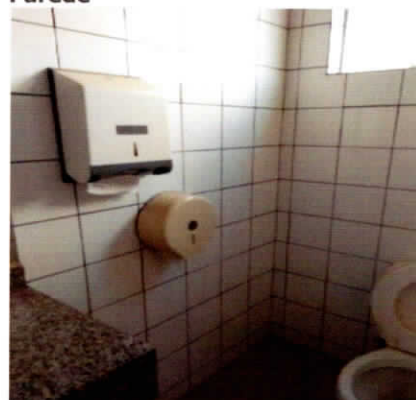
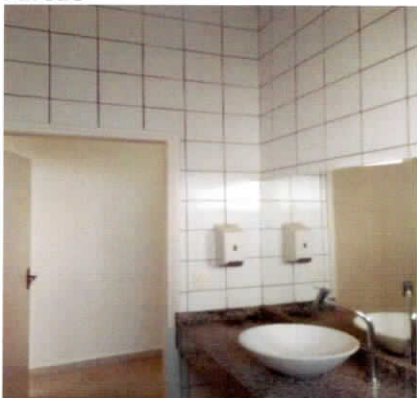
- 4.1 - Parede de azulejo na cor branco(a) em ótimo estado. Obs: 01 peça lascada.
- 4.2 - Piso de cerâmica na cor cinza em estado regular, com desgaste, com manchas e com desgaste natural; com ralo de plástico em estado regular.

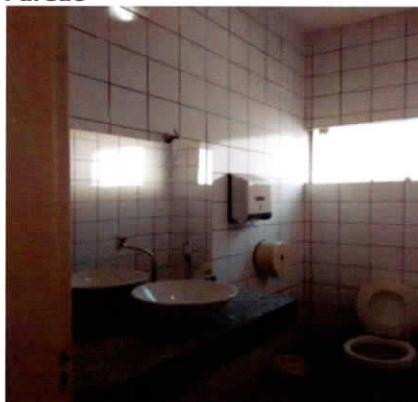
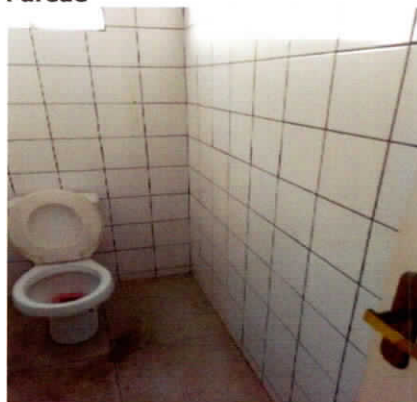
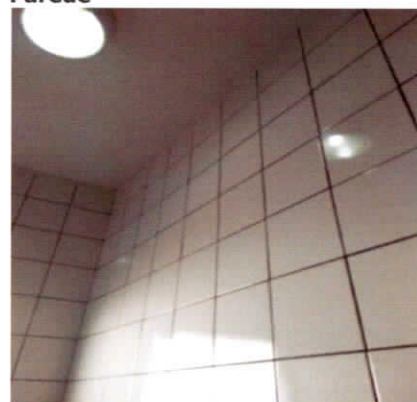
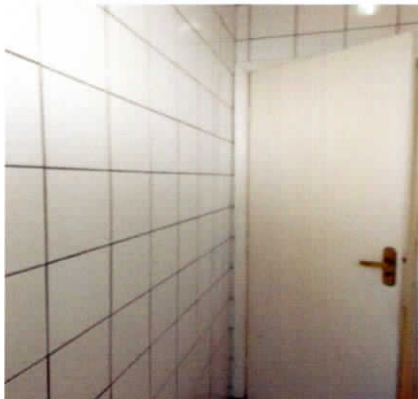
5.1 - Parede de azulejo na cor branco(a) em ótimo estado.

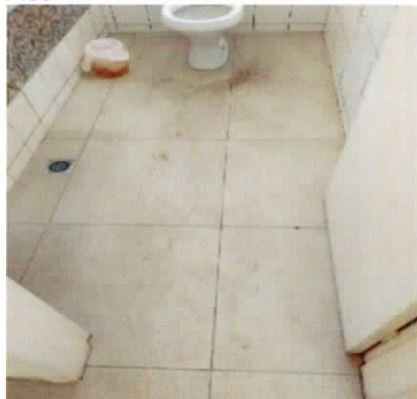
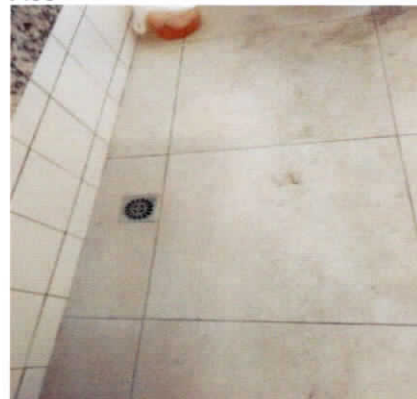
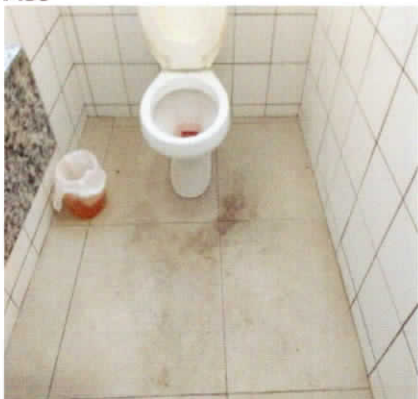
5.2 - Piso de cerâmica na cor cinza em estado regular, com desgaste, com manchas e com desgaste natural; com

ralo de plástico em estado regular.

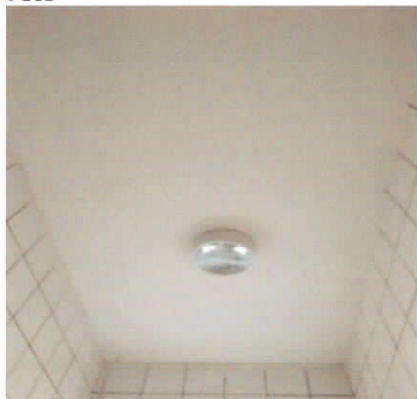
5.3 - Teto de laje na cor branco(a) em ótimo estado com pintura acrílico fosco, com pintura antiga.

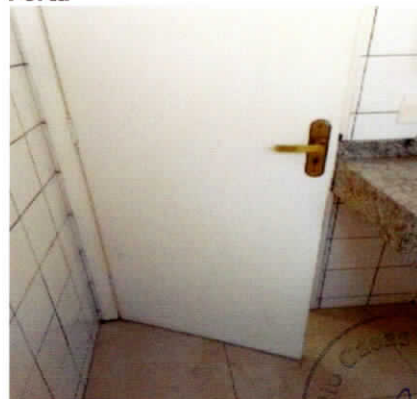
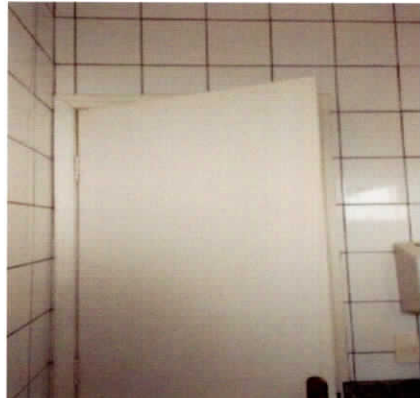
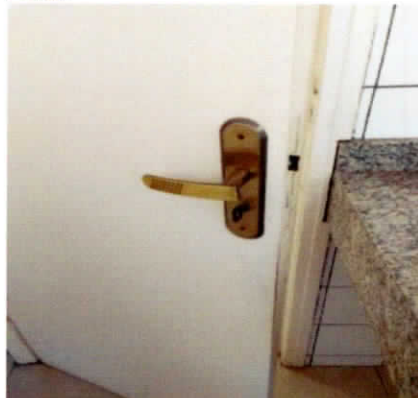
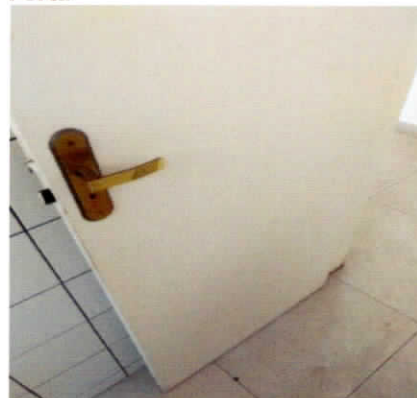
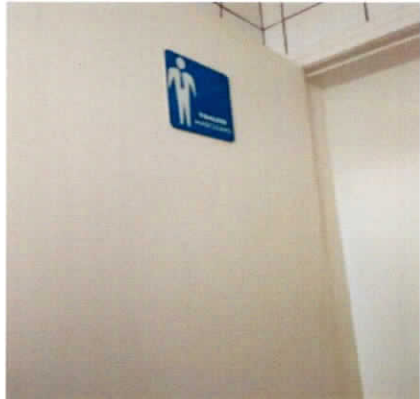
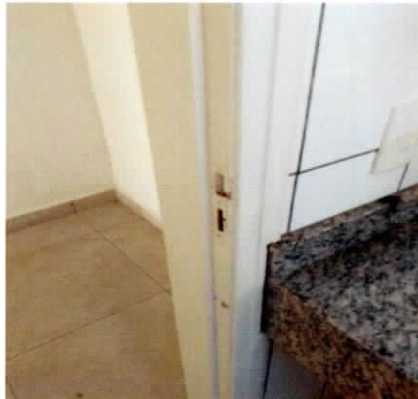
5.4 - Porta de madeira na cor branco(a) em bom estado com pintura esmaltada; com fechadura de metálico na cor dourado em ótimo estado; com chave em ótimo estado.

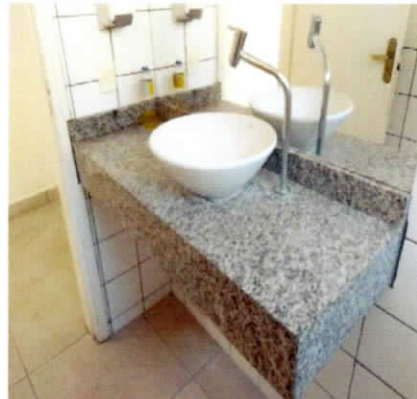
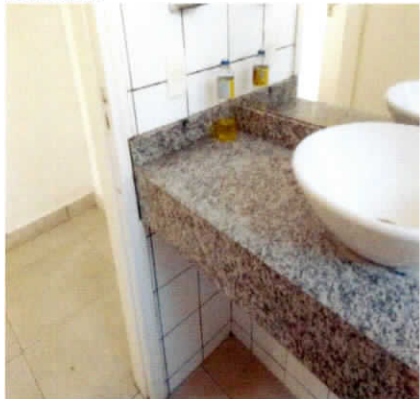
5.5 - Bancada de granito na cor cinza em ótimo estado.

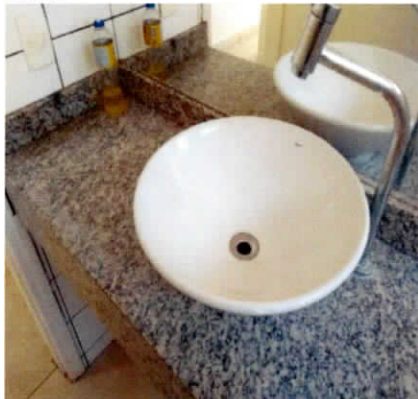
5.6 - Cuba de louça deca na cor branco(a) em ótimo estado.

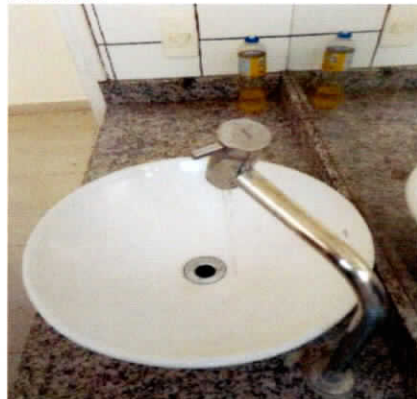
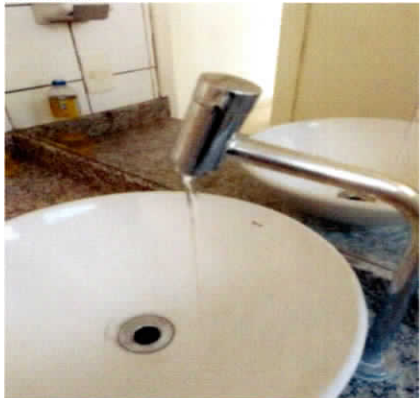
5.7 - Torneira de metálico deca em ótimo estado.

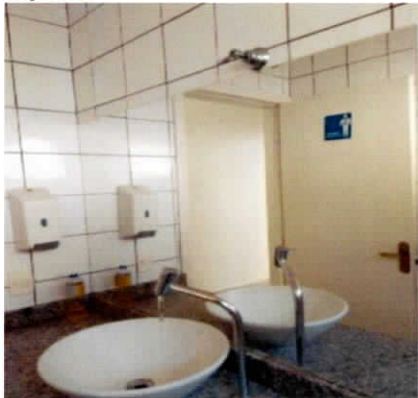
5.8 - Espelho em ótimo estado, porém, com desgaste natural.

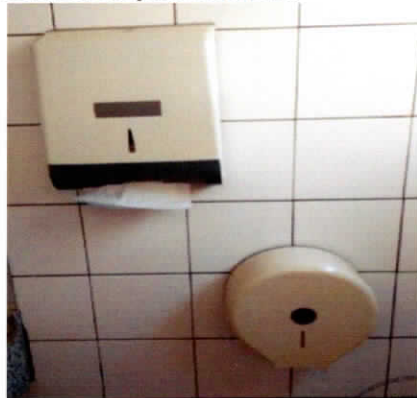
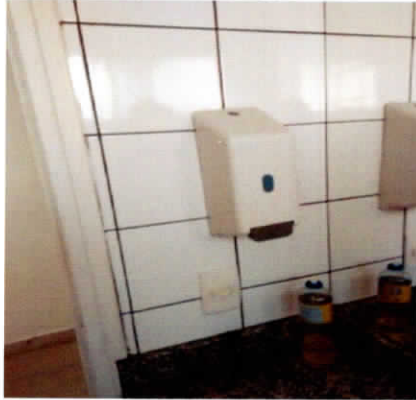
5.9 - 3 Acessórios para banheiro de plástico na cor branco(a) em bom estado.

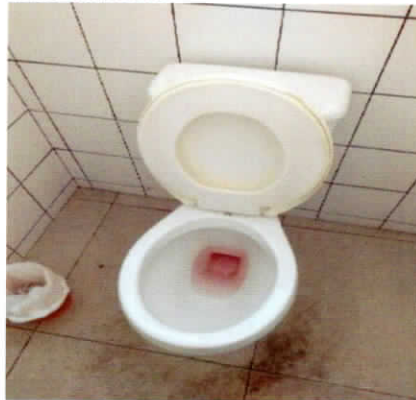
**Vaso Sanitário**

5.10 - Vaso Sanitário de louça deca na cor branco(a) em ótimo estado, funcionando e com caixa acoplada; com assento do vaso de plástico na cor branco(a) em estado ruim.

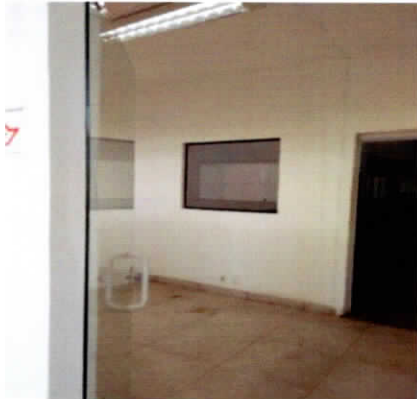
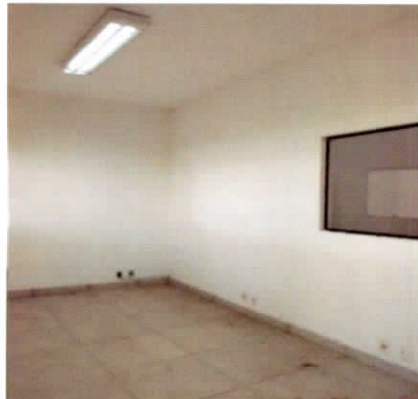
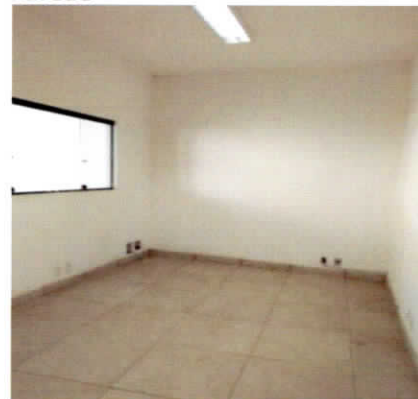
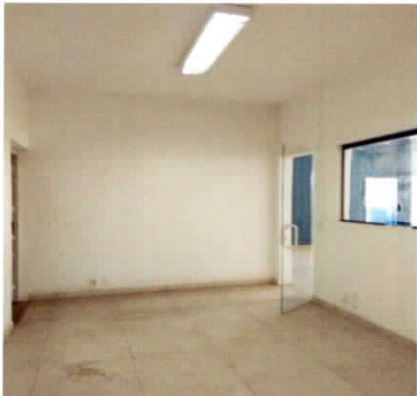
6.1 - Parede de alvenaria na cor branco(a) em ótimo estado com pintura acrílico fosco, com pintura antiga, porém, com manchas.

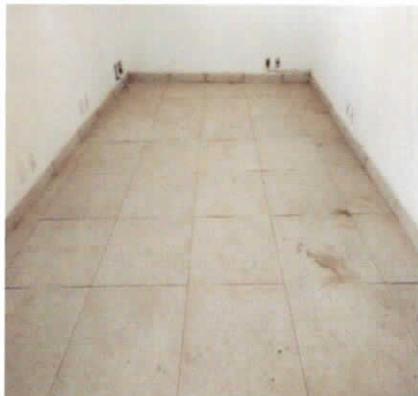
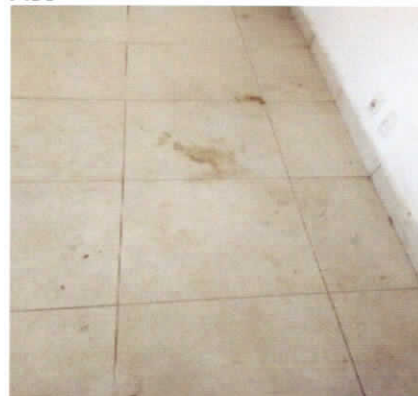
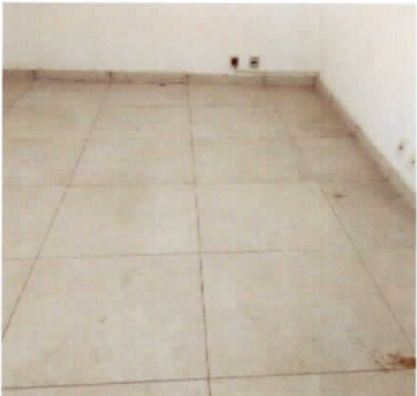
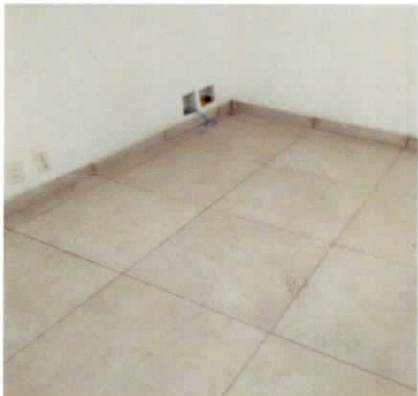
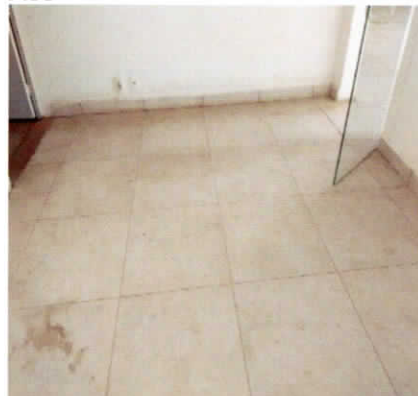
6.2 - Piso de cerâmica na cor cinza em estado regular, com imperfeições, com manchas e com desgaste natural; com rodapé de cerâmica em ótimo estado.

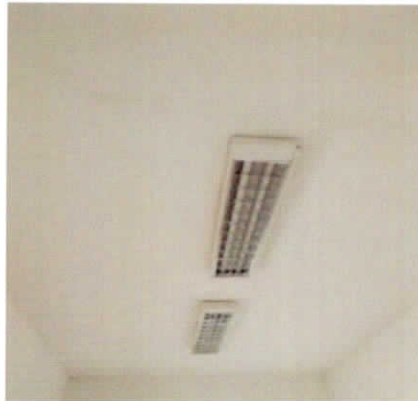
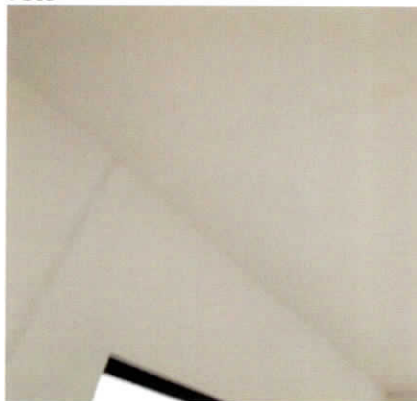
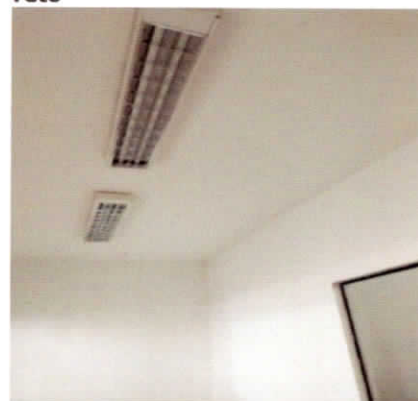
6.3 - Teto de laje na cor branco(a) em ótimo estado com pintura acrílico fosco, com pintura antiga.

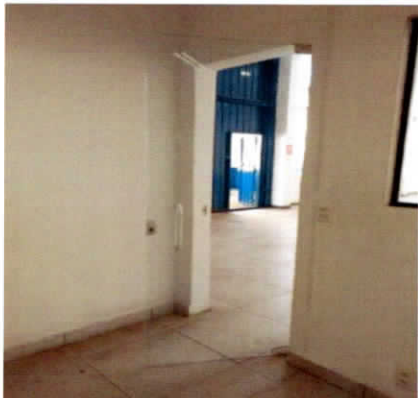
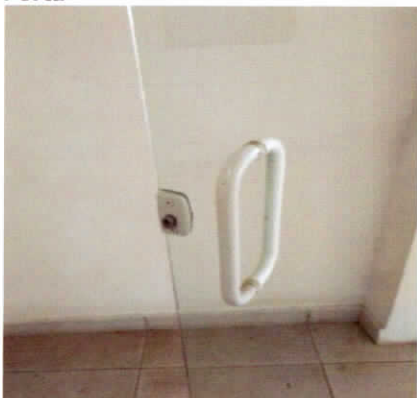
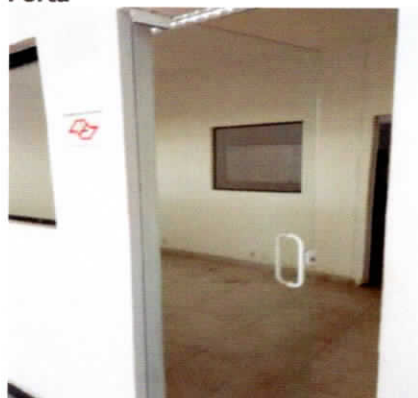
6.4 - Porta de vidro em ótimo estado; com puxador de metálico na cor branco(a) em ótimo estado; com fechadura de metálico na cor branco(a) em ótimo estado.

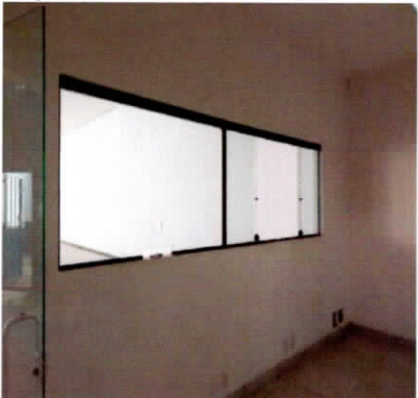
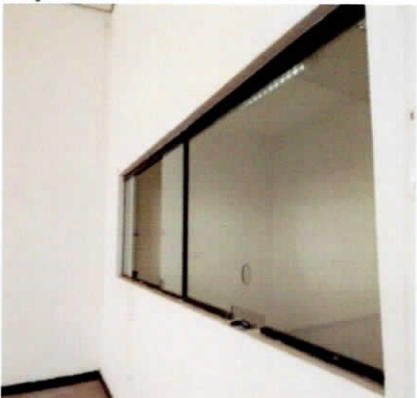
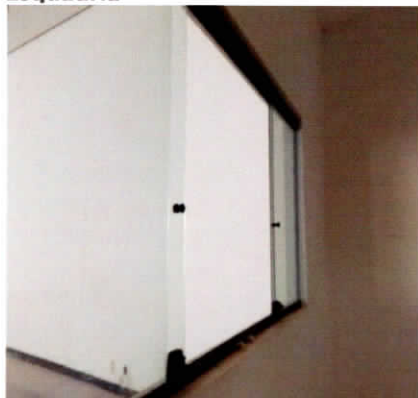
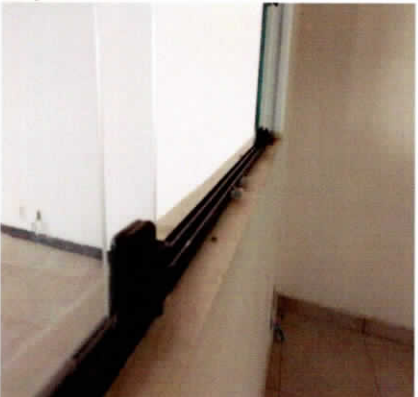
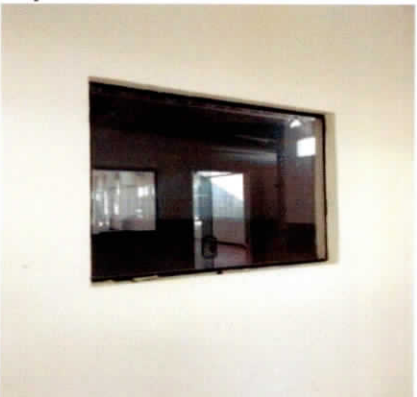
6.5 - Esquadria de alumínio na cor preto(a) em bom estado, com vidro liso e com 02 partes de abrir, porém, com desgaste e com desgaste natural.

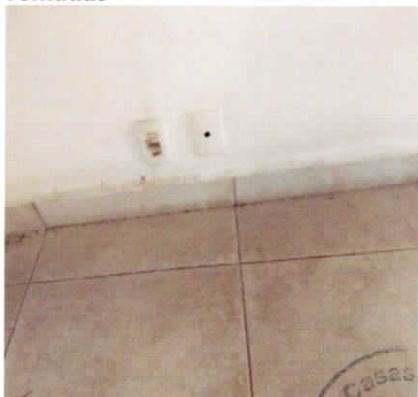
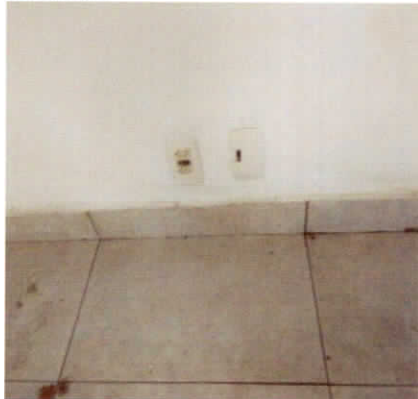
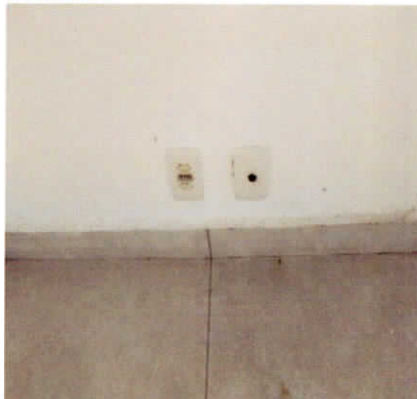
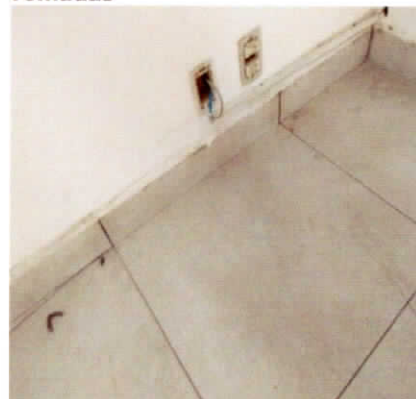
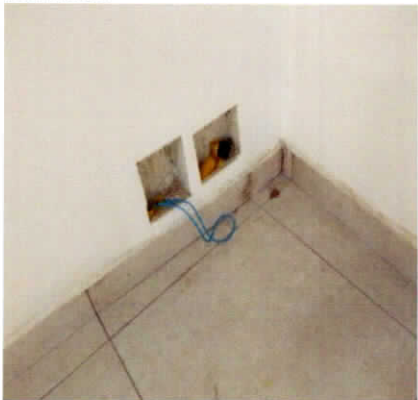
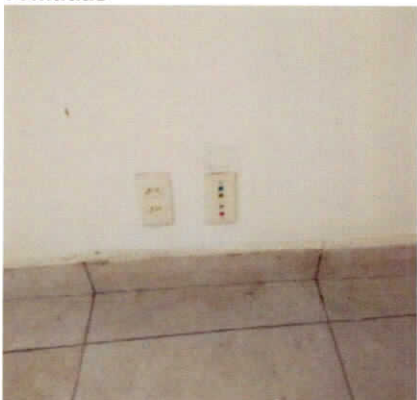
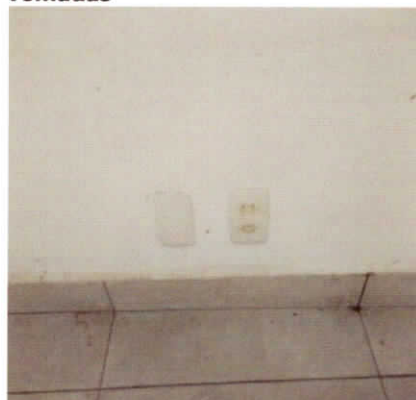
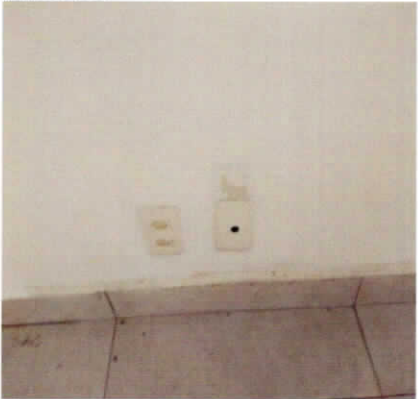
6.6 - 14 Tomadas de plástico na cor branco(a) em estado regular, com desgaste, com manchas e com manchas de tinta.

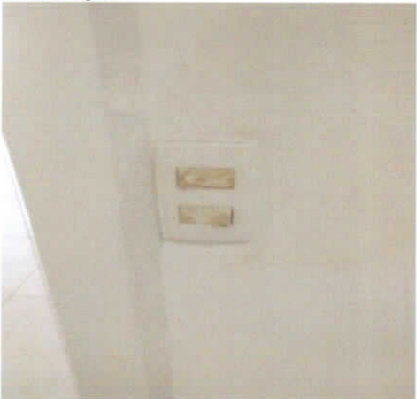
6.7 - Interruptor de plástico em estado regular.

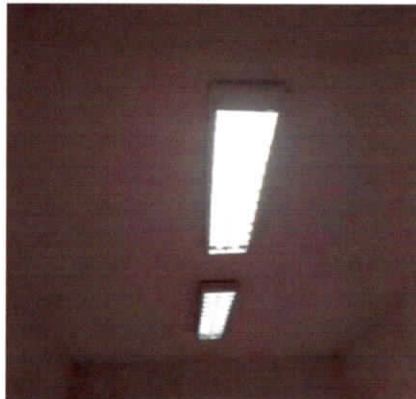
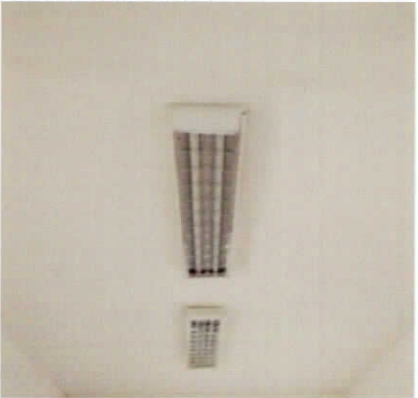
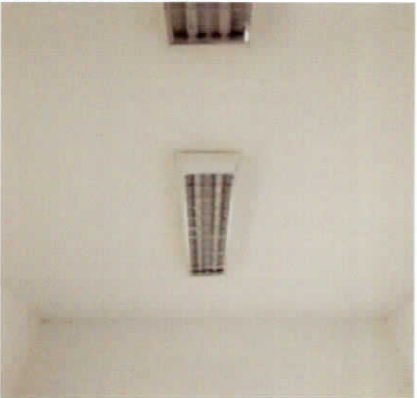
6.8 - Luminária de Teto de metálico na cor branco(a) em ótimo estado, funcionando, com lâmpadas e do tipo tubular.

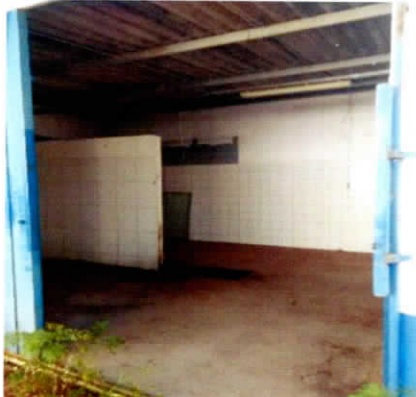
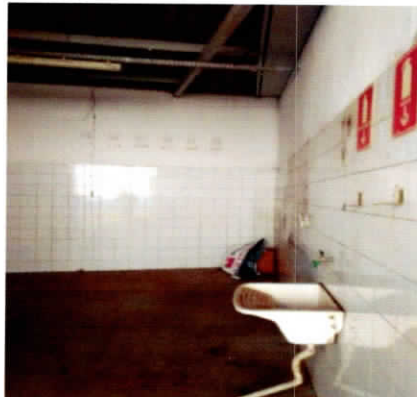
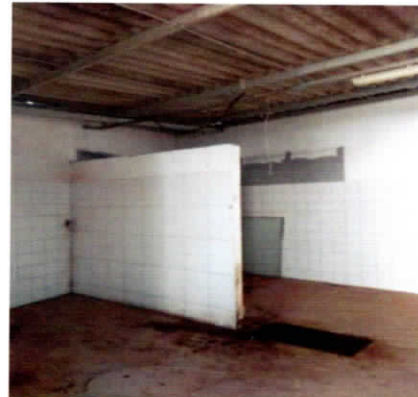
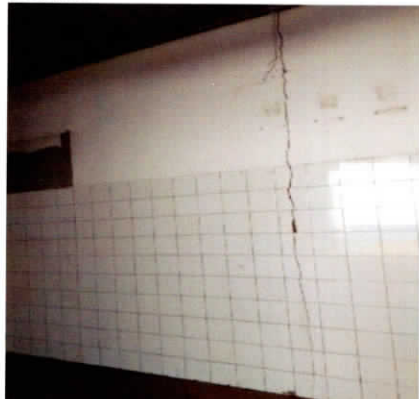
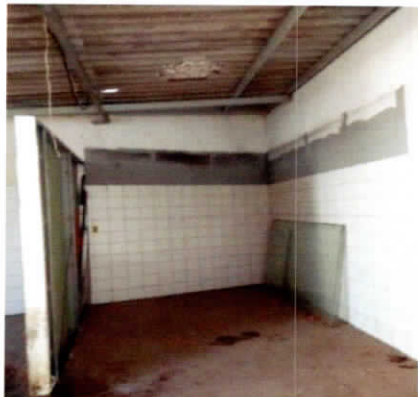
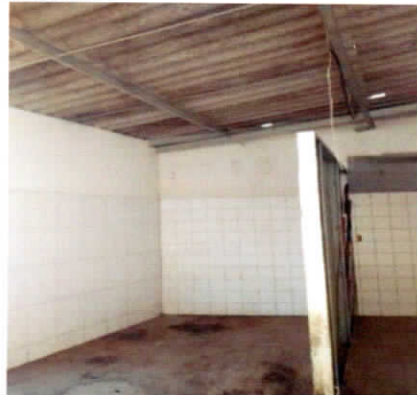
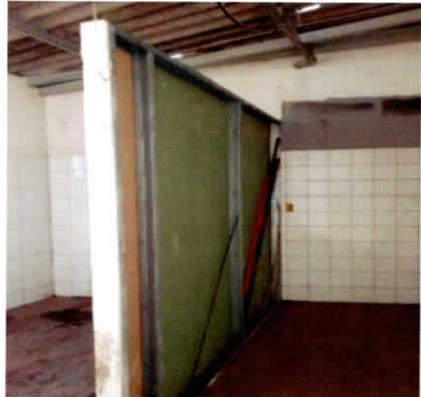
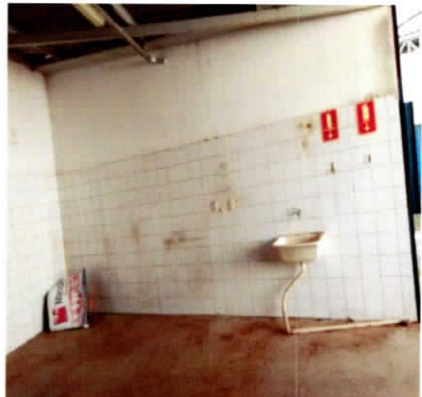
7.1 - Parede de azulejo na cor branco(a) em estado regular, com furos, com desgaste, com infiltrações, com manchas e com trincas; com parte de alvenaria na cor branco(a) em bom estado com pintura acrílico fosco, com

pintura antiga. Obs: 01 divisória de drywall sem acabamento.

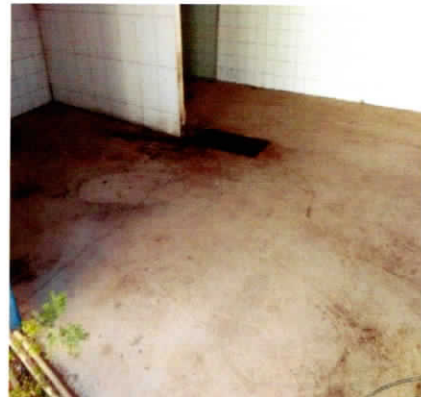
7.2 - Piso de concreto em estado regular, com desgaste, com imperfeições, com manchas e com trincas; com grelha de metálico em bom estado.

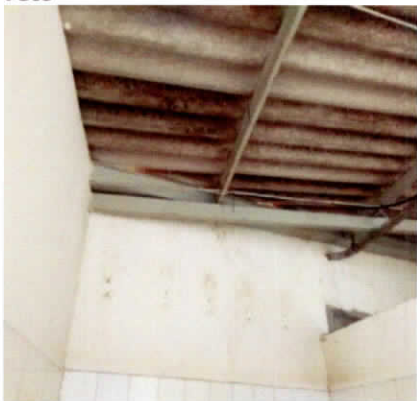
7.3 - Teto em bom estado, com telhas eternite e com estrutura de ferro. Obs: 01 telha danificada.

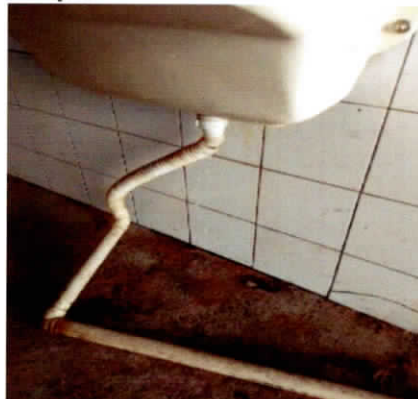
7.4 - Tanque de plástico em estado regular, com riscos, com vazamento, com manchas e com desgaste natural.

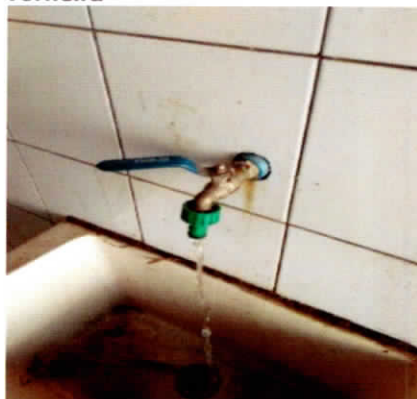
7.5 - Torneira de metálico em ótimo estado.

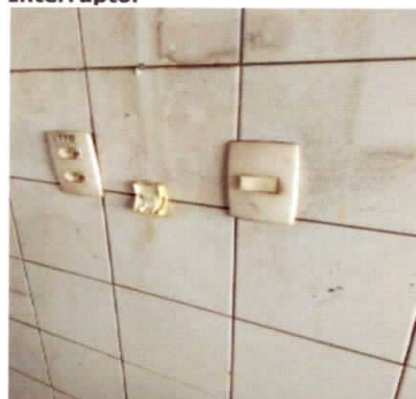
7.6 - Interruptor de plástico em estado regular.

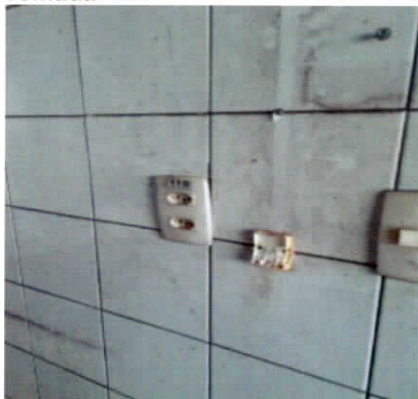
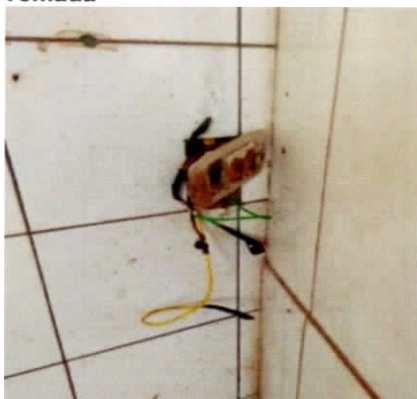
Tomada

7.7 - 2 Tomadas de plástico em bom estado. Obs: 01 ponto de tomada avariado.

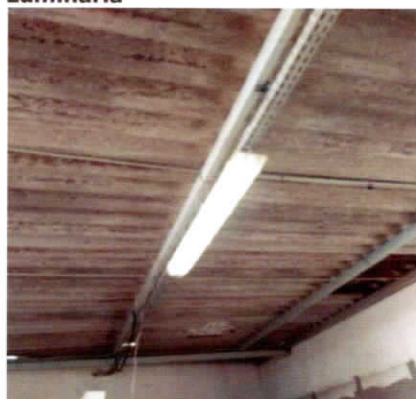
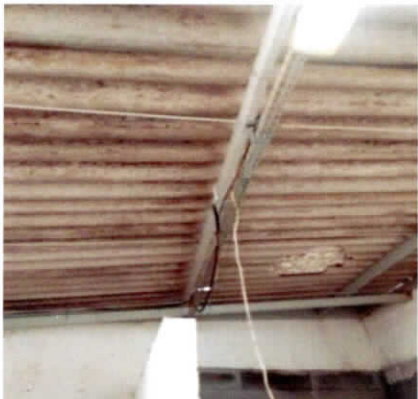
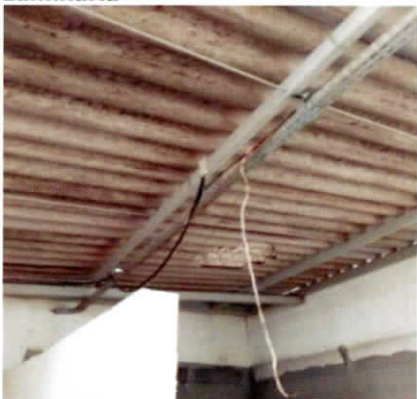
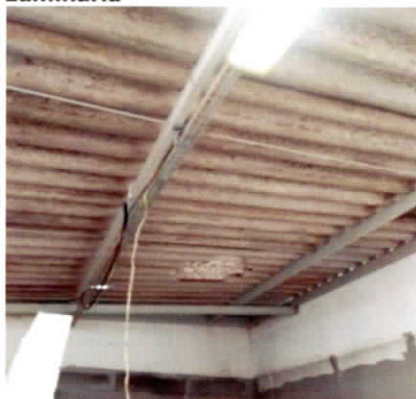
7.8 - Luminária de acrílico em estado regular, porém, funcionando, com lâmpadas e do tipo tubular. Obs: Calha elétrica com cabeamento aparente.

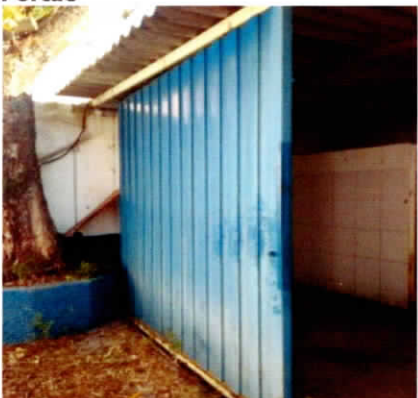
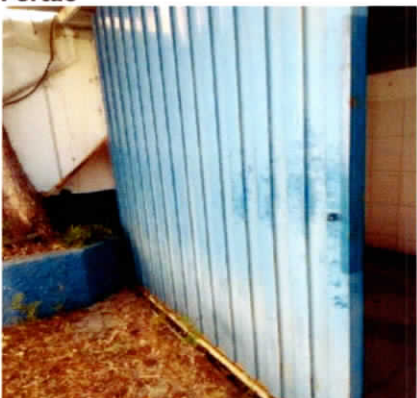
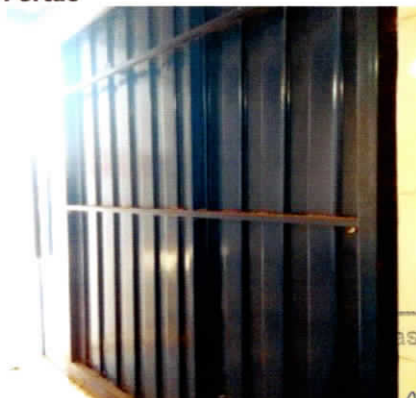
7.9 - Portão de metálico na cor azul em bom estado com pintura esmaltada, com pintura antiga e com 01 parte de correr, porém, com desgaste.
