## Auto de Vistoria de Entrada

| <b>Endereço do imóvel</b> | Avenida Doutor Armando Pannunzio, 1283, Jardim Vera Cruz, Sorocaba - SP. |
| <b>Locatário (a)</b> | BORORÓ COMÉRCIO DE PEÇAS E ACESSÓRIOS LTDA |

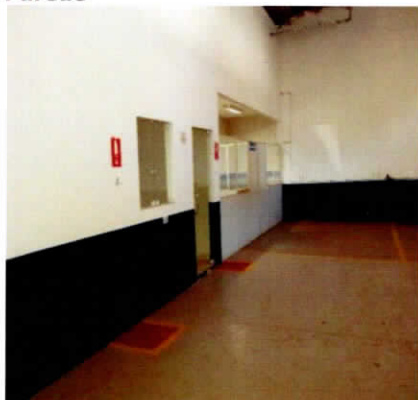
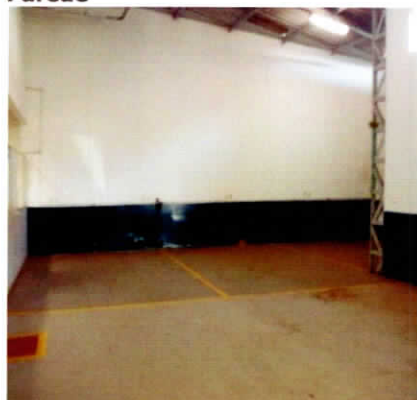
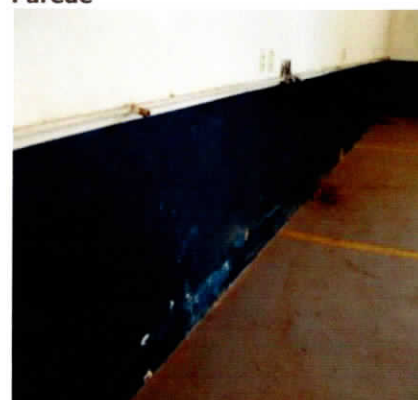
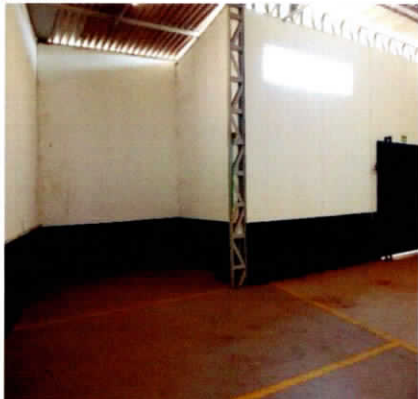
8.1 - Parede nova na cor branco(a) em ótimo estado com pintura acrílico fosco, com pintura antiga, porém, com manchas; com parte na cor azul em ótimo estado com pintura esmaltada, com pintura antiga, porém, com

infiltração.

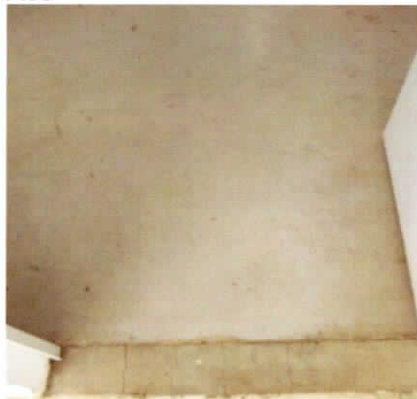
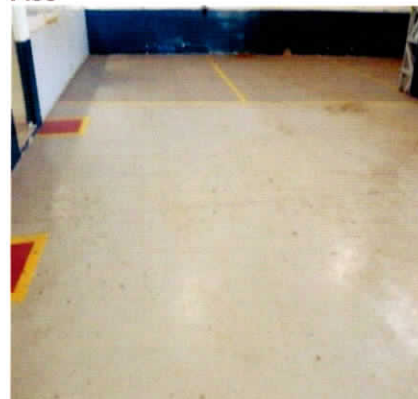
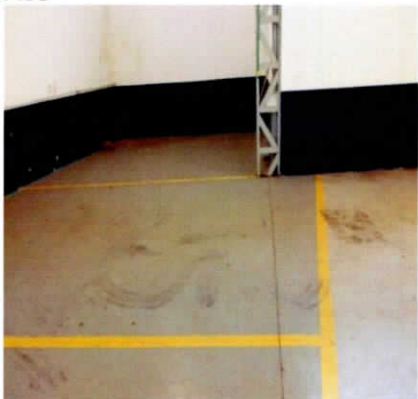
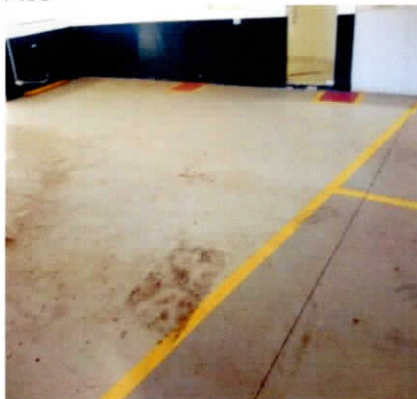
8.2 - Piso de concreto na cor cinza em ótimo estado com pintura esmaltada, com pintura antiga, porém, com desgaste e com manchas. Obs: Parte com pintura para sinalização.

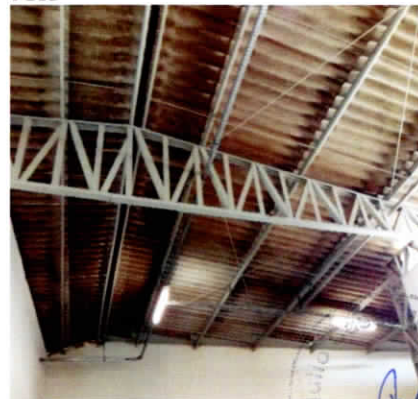
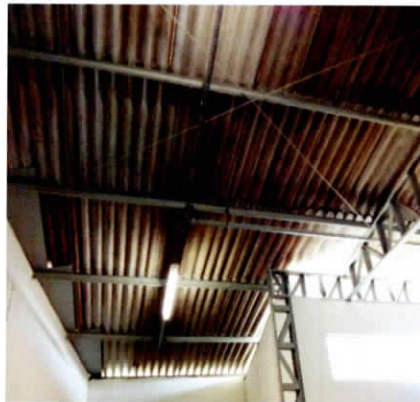
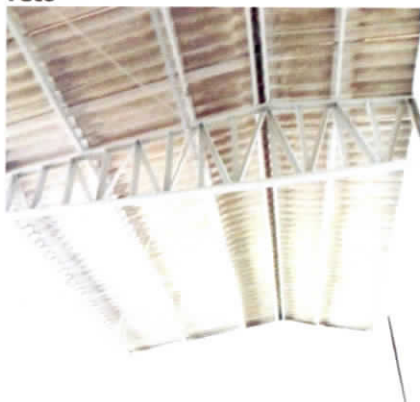
8.3 - Teto de metálico na cor cinza em ótimo estado com pintura esmaltada, com pintura antiga e com telhas de amianto.

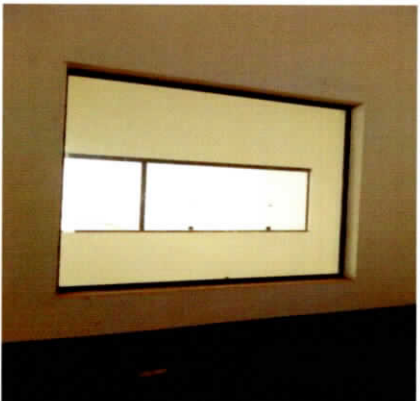
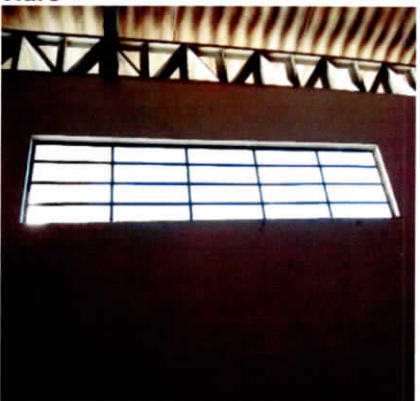
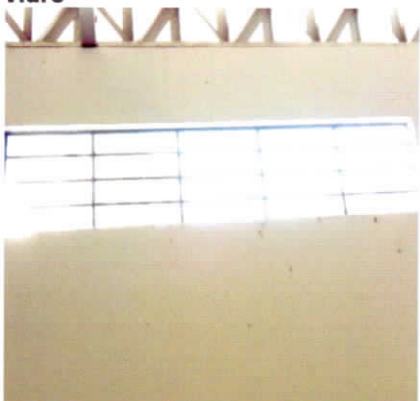
Vidro

8.5 - 2 Vidros em ótimo estado.

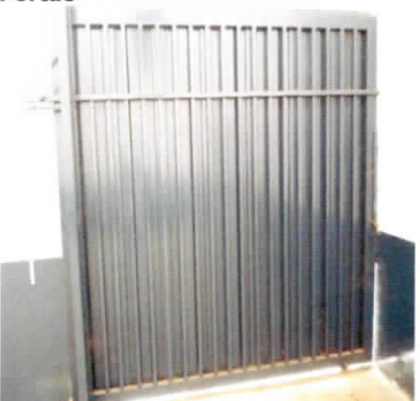
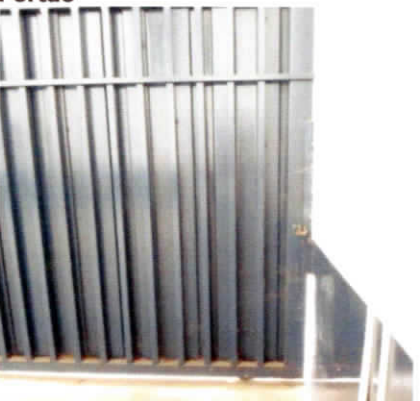
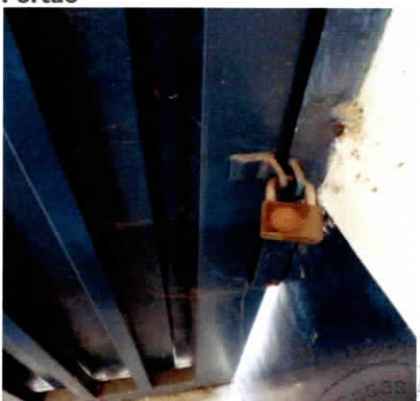
8.6 - Portão de metálico na cor azul em ótimo estado com pintura esmaltada. Obs: Sem acesso.

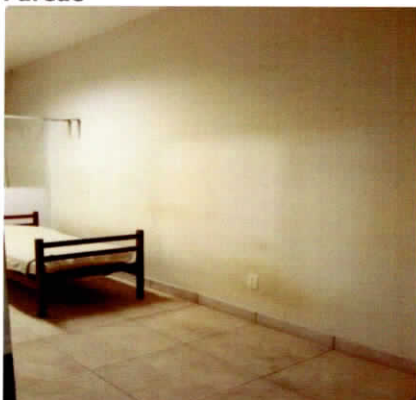
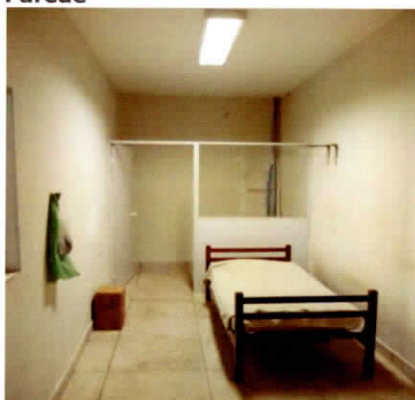
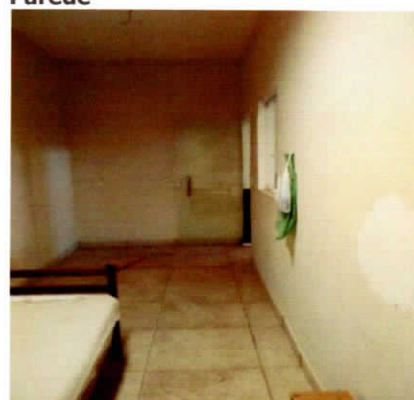
- 9.1 - Parede na cor branco(a) em ótimo estado com pintura acrílico fosco, com pintura antiga.  
9.2 - Piso e rodapé de cerâmica na cor cinza em ótimo estado.

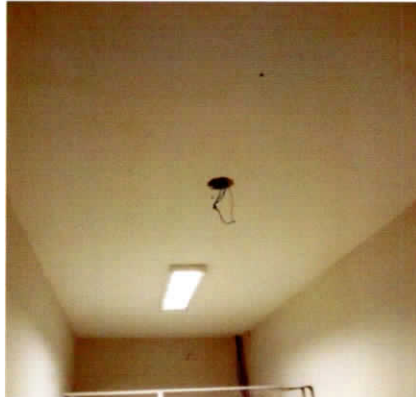
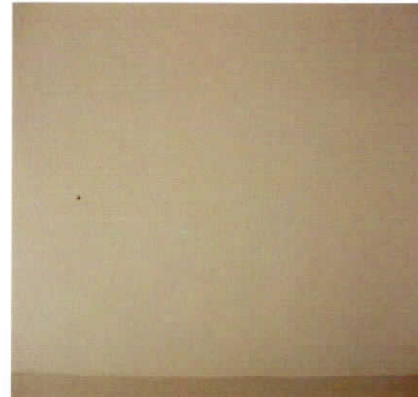
9.3 - Teto de laje na cor branco(a) em ótimo estado com pintura acrílico fosco, com pintura antiga. Obs: 02 furos.  
9.4 - Janela de alumínio/vidro na cor branco(a) em ótimo estado, com trinco, com 02 puxadores e com 02 partes de abrir. Obs: 01 trinco danificado.

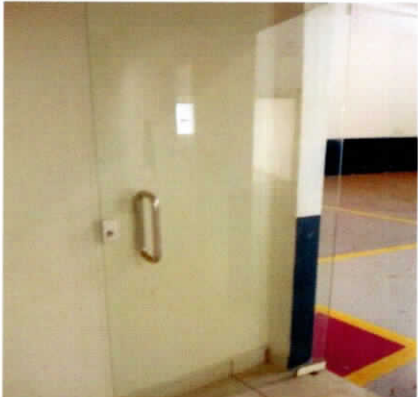
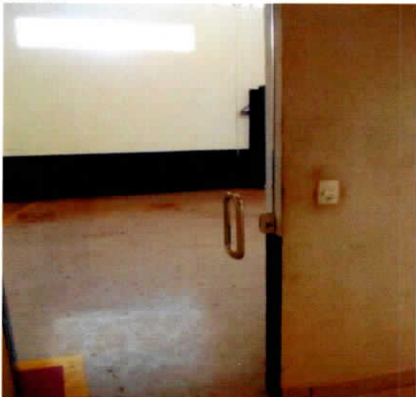
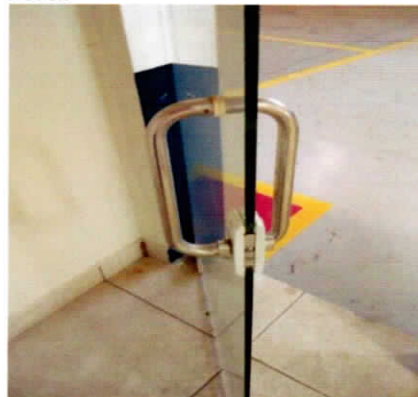
9.5 - Porta de alumínio/vidro na cor branco(a) em ótimo estado, funcionando, com trinco e com 02 puxadores.  
9.6 - Divisória de eucatex na cor cinza em ótimo estado. Obs: 01 porta e 01 vidro embutido.

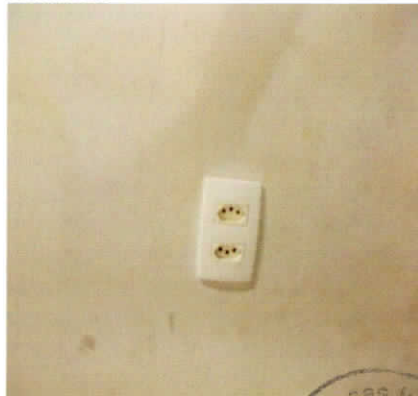
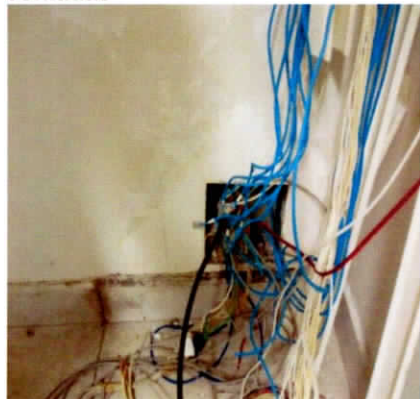
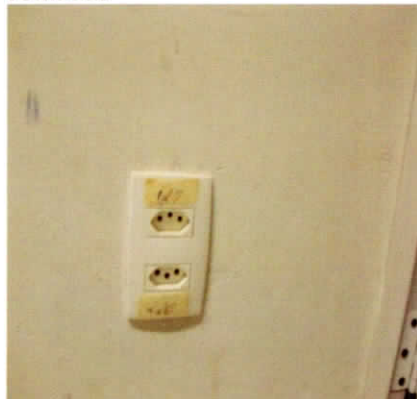
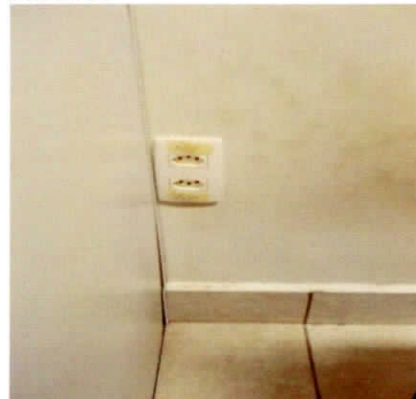
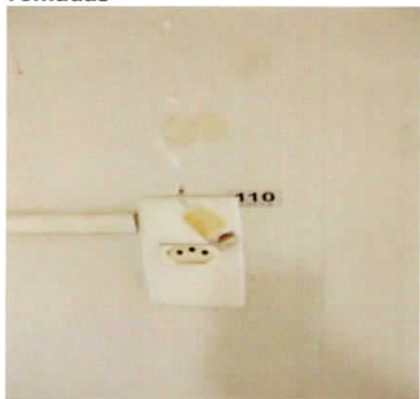
9.7 - 5 Tomadas de plástico na cor branco(a) em ótimo estado. Obs: Sendo 01 para cabeamento de rede.  
9.8 - Interruptor de plástico na cor branco(a) em ótimo estado.

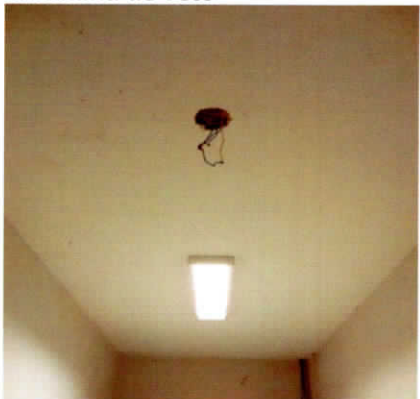
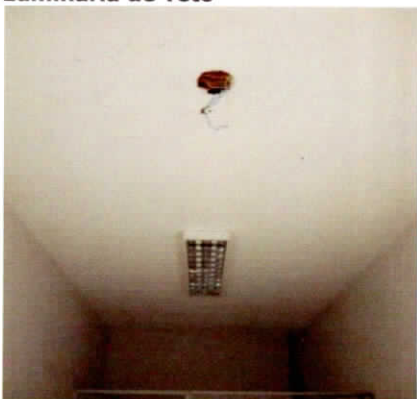
9.9 - 1 Luminária de Teto de metálico em ótimo estado, funcionando, com lâmpadas e do tipo tubular. Obs: 01 ponto elétrico sem acabamento.

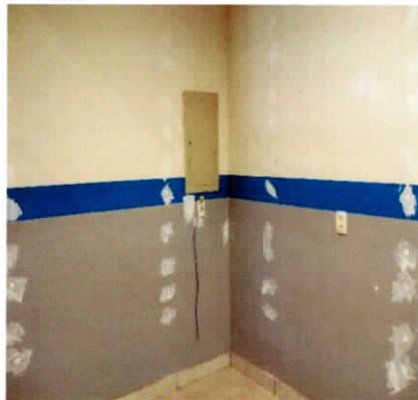
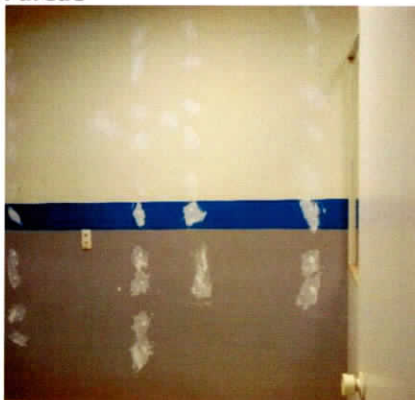
- 10.1 - Parede nas cores azul, branco(a) e cinza em ótimo estado com pintura acrílico fosco, com pintura antiga.
- 10.2 - Piso e rodapé de cerâmica na cor cinza em ótimo estado.

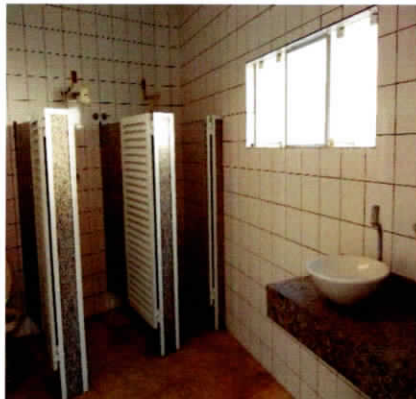
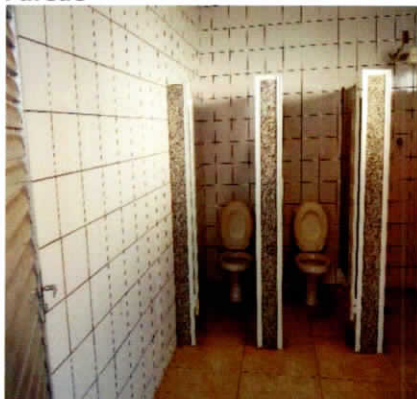
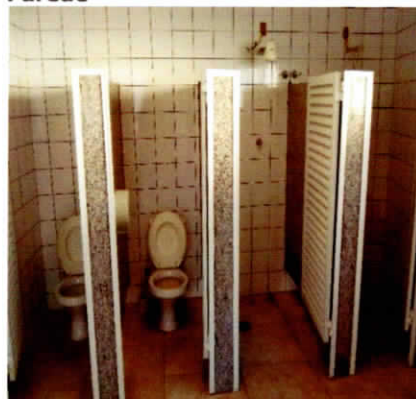
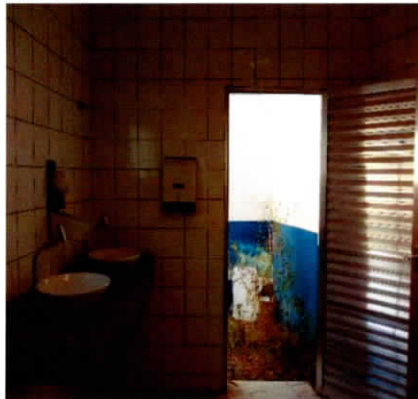
**Parede**

11.1 - Parede de azulejo na cor branco(a) em ótimo estado, porém, sujo.

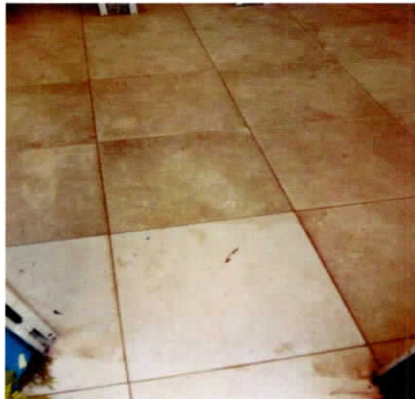
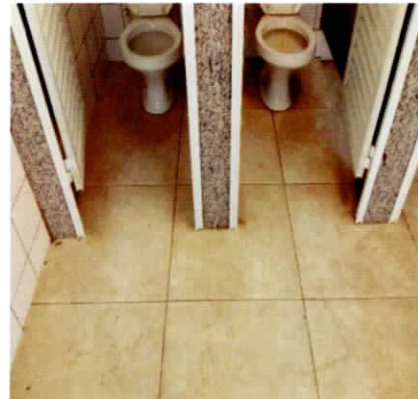
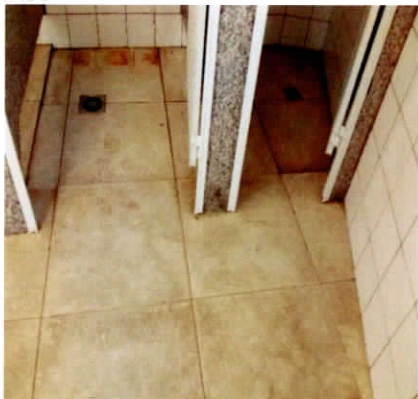
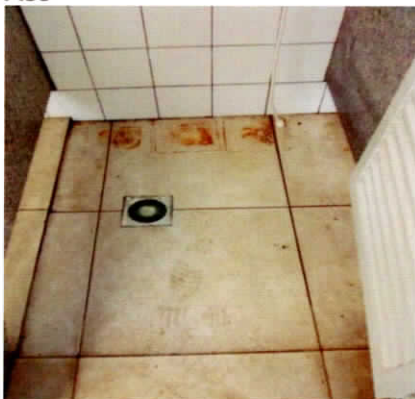
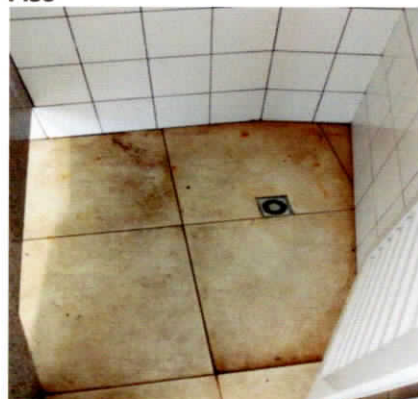
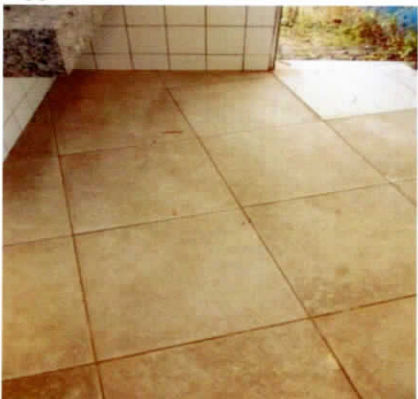
11.2 - Piso de cerâmica na cor cinza em ótimo estado, porém, com desgaste e com manchas; com ralo de plástico na cor cromado em ótimo estado.

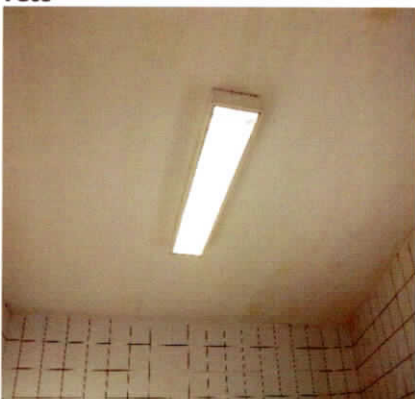
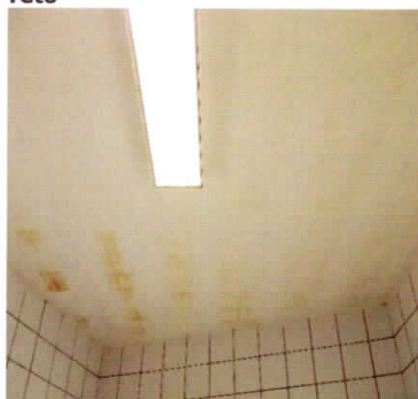
11.3 - Teto de laje na cor branco(a) em ótimo estado com pintura acrílico fosco, com pintura antiga, porém, com manchas.

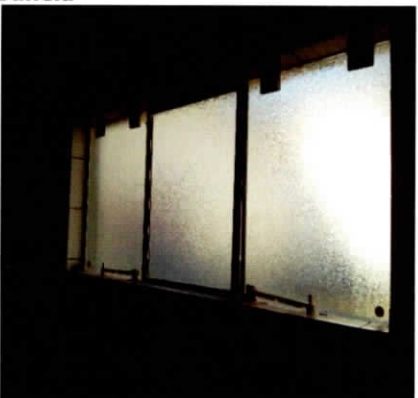
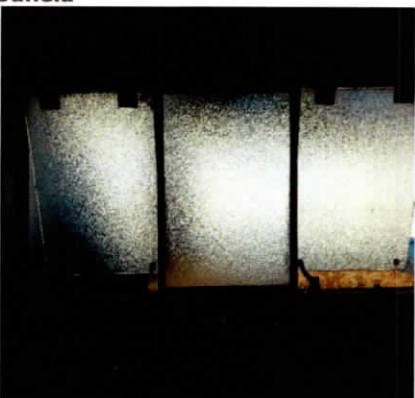
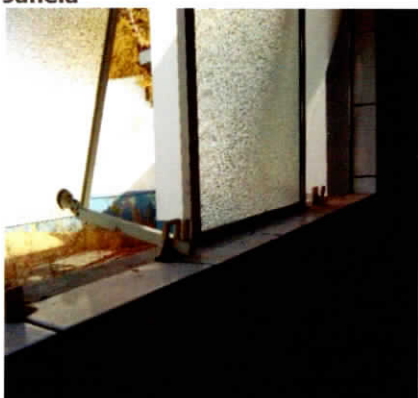
11.4 - Janela de alumínio/vidro na cor branco(a) em ótimo estado, com trinco, com 02 puxadores e com 02 partes de abrir.

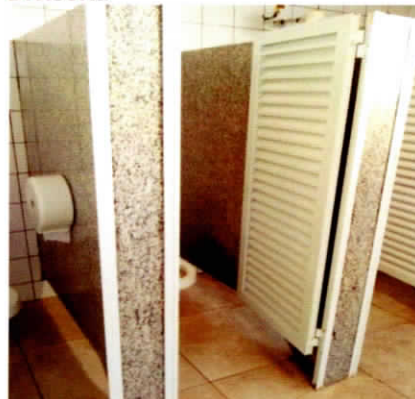
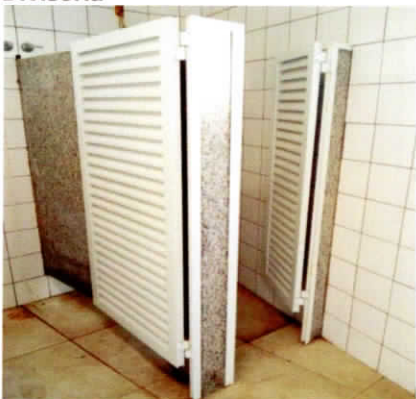
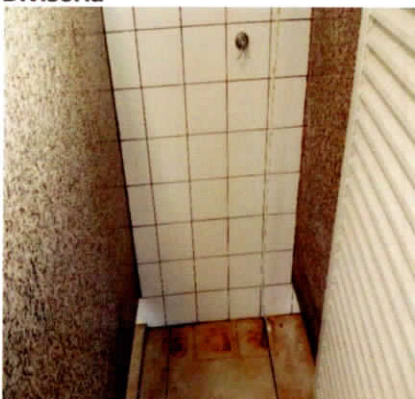
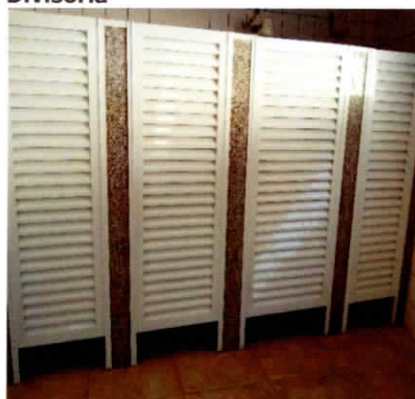
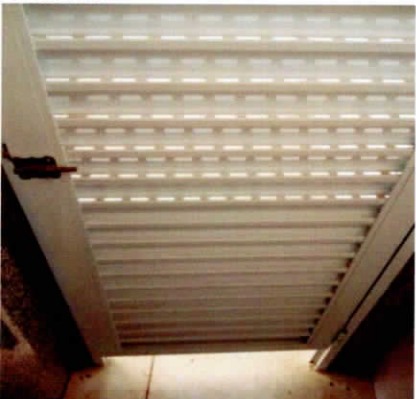
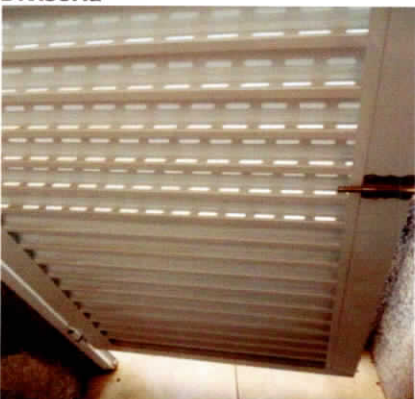
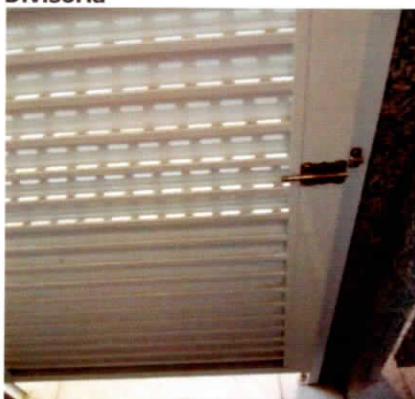
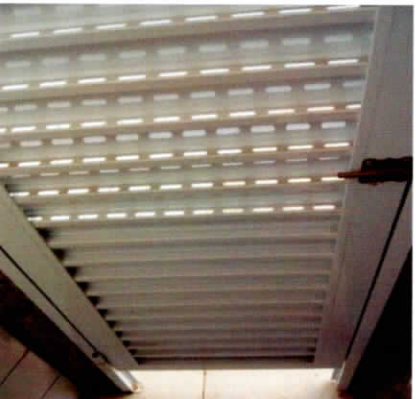
11.9 - Divisória de granito na cor cinza em ótimo estado. Obs: 04 portas de alumínio com pintura eletrostática branca sem avarias.
