## Auto de Vistoria de Entrada

**Código** 374

| <b>Endereço do imóvel</b> | 374 - Rua Aníbal Costa Dias, 344, Vila Lucy, Sorocaba - SP. |

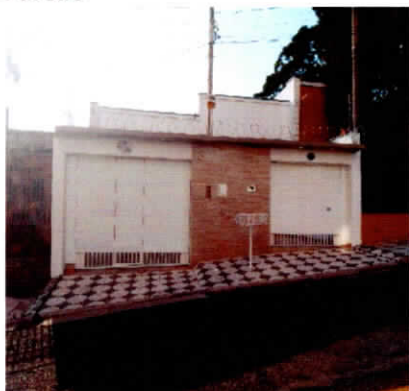
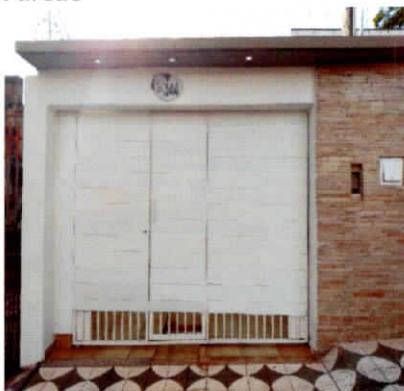
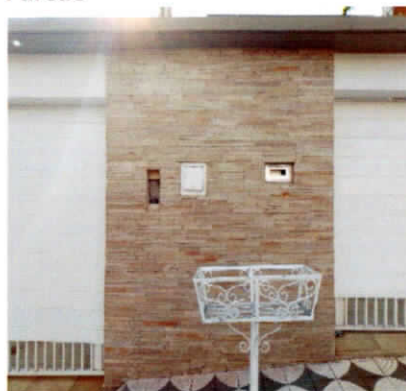
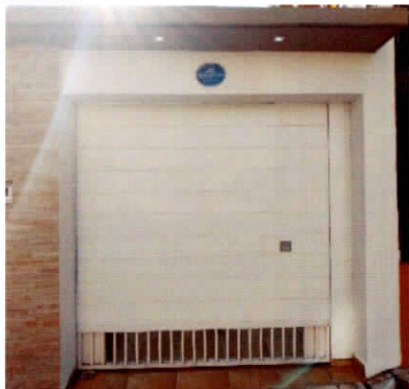
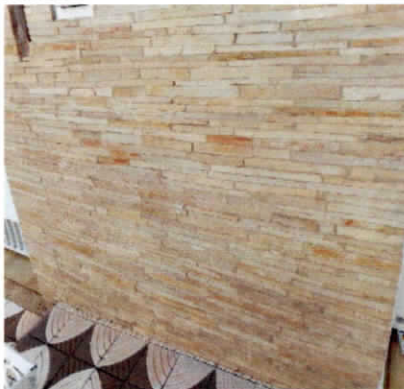
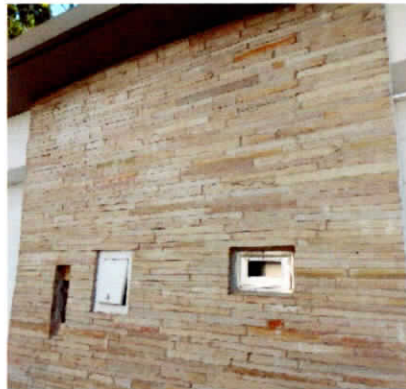
- 1.1 - Parede na cor branco(a) em ótimo estado com pintura acrílico fosco, numeração completa e com pintura nova; com parte de revestido em pedras em ótimo estado, porém, com manchas, Obs: Ponto sem acabamento.
- 1.2 - Piso de concreto em estado regular, com trincas, porém, padronizados. Obs: 01 lixeira metálica com pintura antiga na cor branca.
- 1.3 - Beiral de laje na cor grafite em ótimo estado com pintura acrílico fosco, com pintura nova.
- 1.4 - Caixa de correio de alumínio em estado regular, com desgaste e faltando parte.
- 1.5 - Relógio de Força em ótimo estado, com 01 porta.
- 1.6 - 5 Spots Embutidos de alumínio na cor branco(a) em péssimo estado, porém, funcionando e com lâmpadas de led.

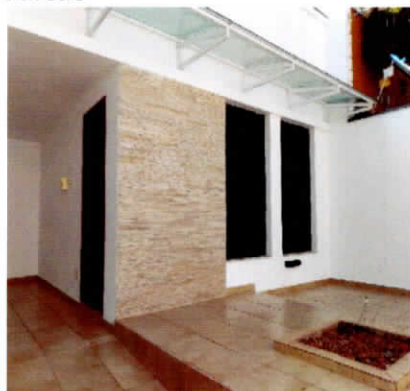
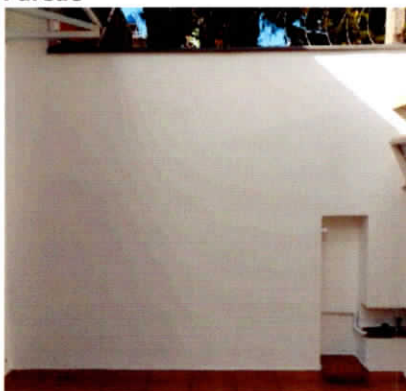
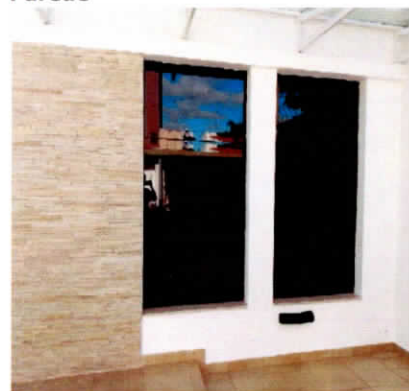
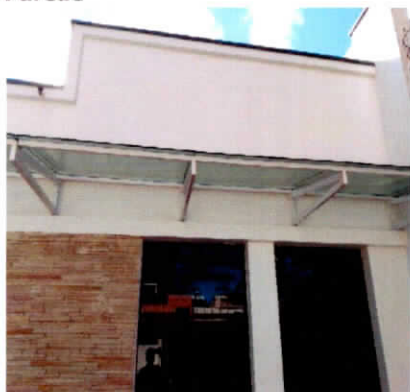
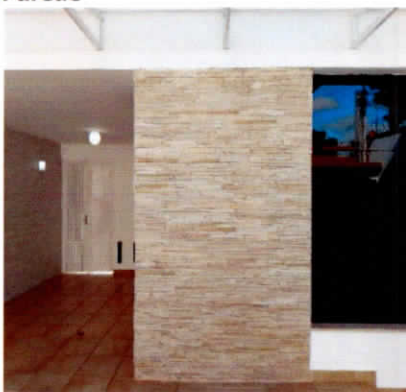
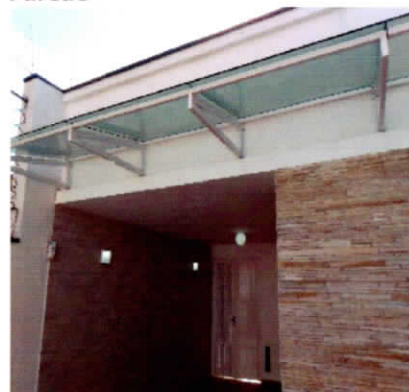
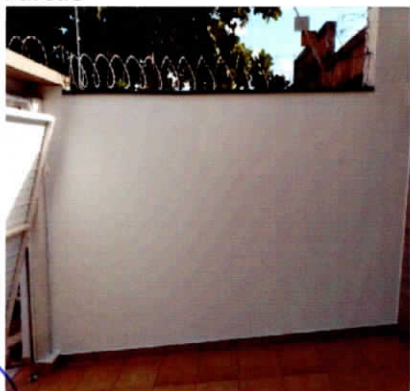
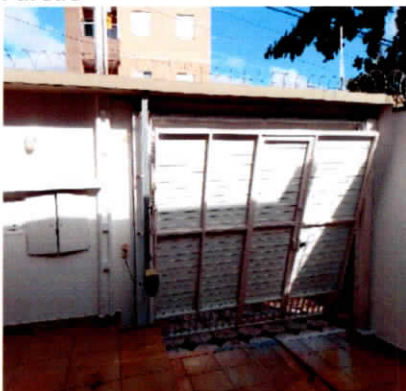
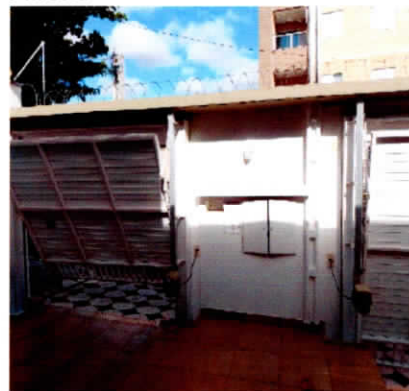
2.1 - Parede na cor branco(a) em ótimo estado com pintura acrílico fosco, numeração completa e com pintura nova; com parte de revestido em pedras em ótimo estado, porém, com manchas.

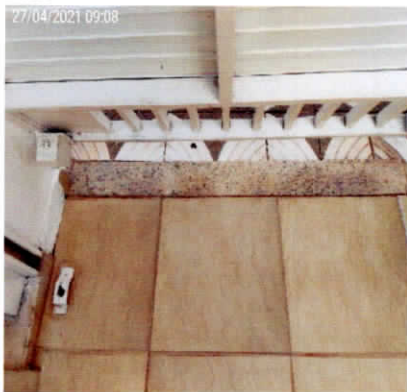
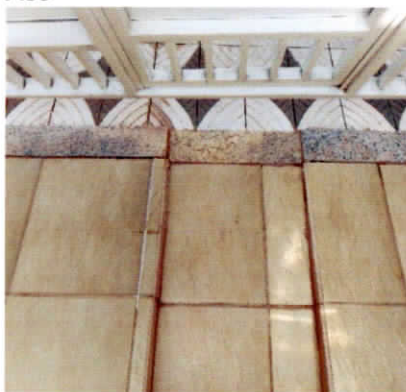
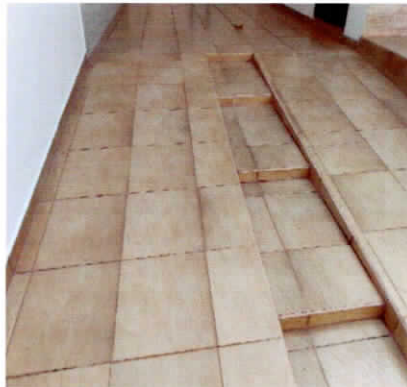
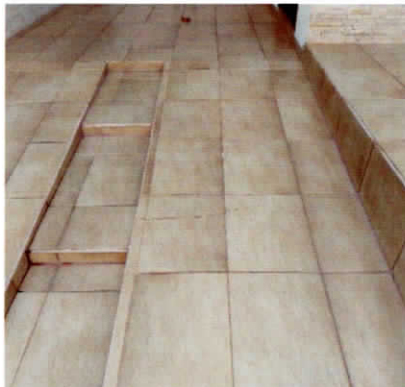
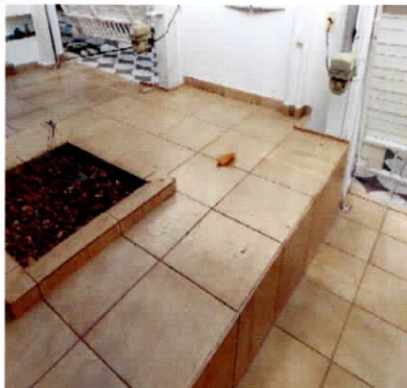
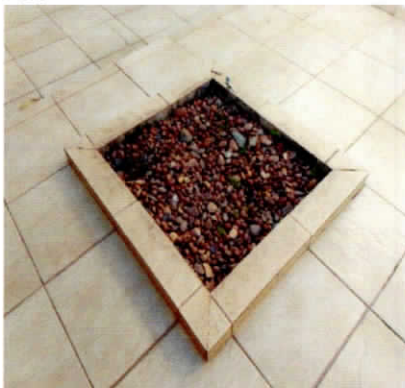
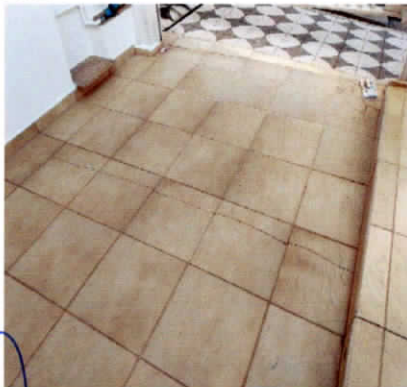
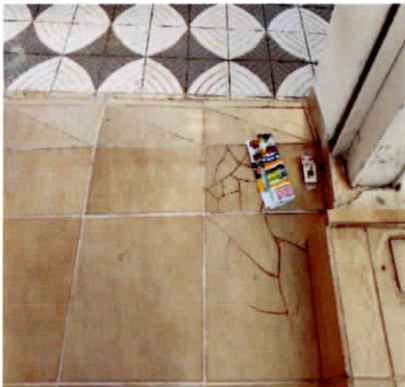
- 2.2 - Piso de cerâmica na cor bege em estado regular, com desgaste, com trincas e com desgaste natural, porém, com parte em pedras; com soleira de granito na cor bege em ótimo estado, porém, com desgaste natural; com rodapé em ótimo estado, porém, com manchas de tinta.

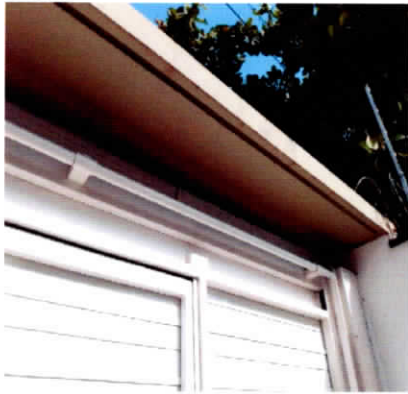
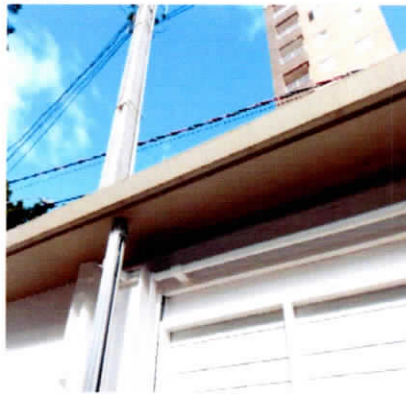
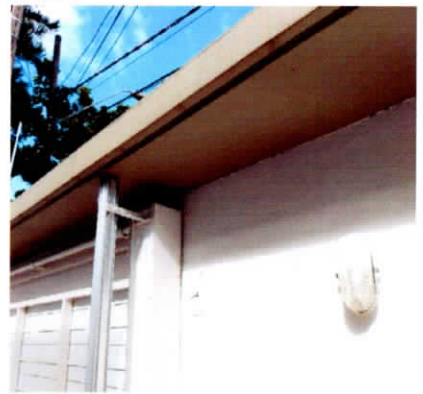
- 2.3 - Beiral de laje na cor grafite em ótimo estado com pintura acrílico fosco, com pintura nova.
- 2.4 - Portão de metálico na cor branco(a) em estado regular, com manchas, com desgaste natural e marcas de cola, porém, basculante e com pintura antiga; com portão social em ótimo estado; com fechadura de metálico HDL em ótimo estado, funcionando e com chave; com 2 motores de portão com controle em ótimo estado, funcionando.

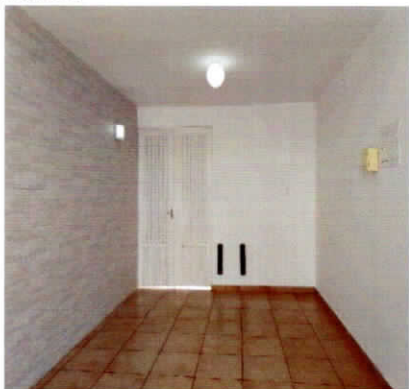
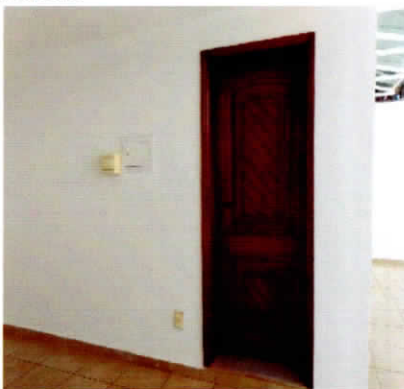
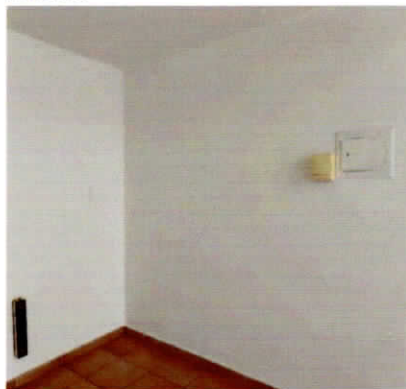
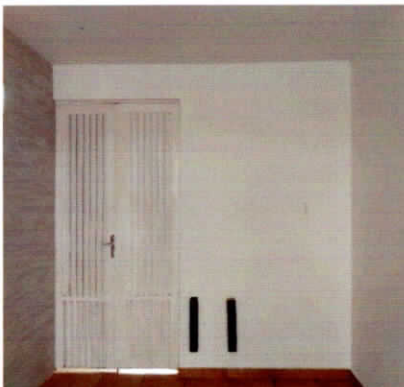
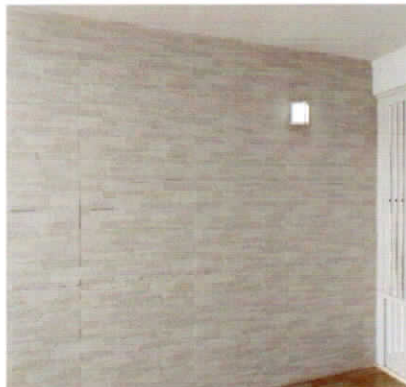
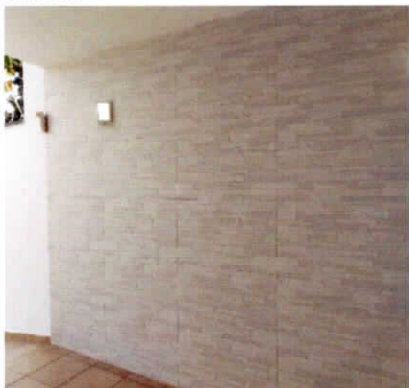
- 3.1 - Parede na cor branco(a) em ótimo estado com pintura acrílico fosco, com 03 ganchos e com pintura nova; com parte de cerâmica na cor branco(a) em ótimo estado.

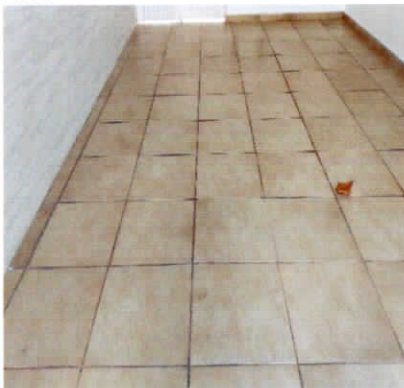
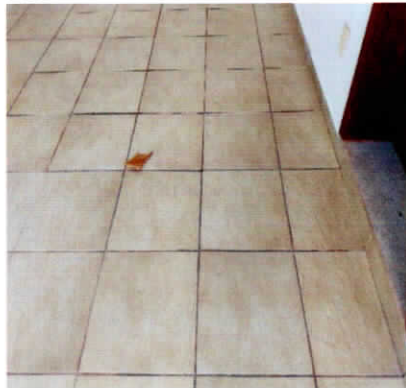
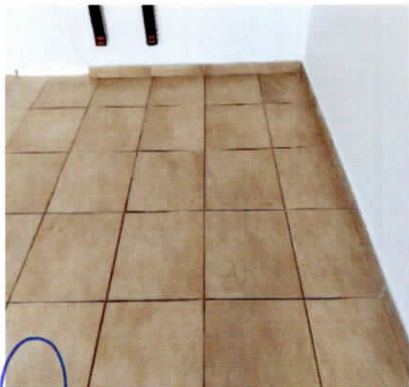
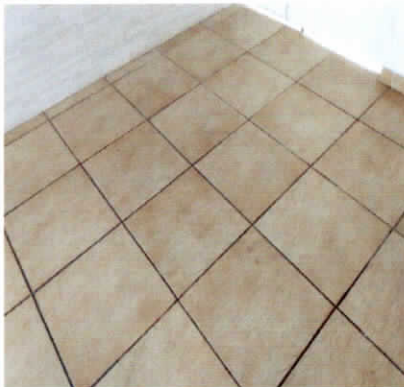
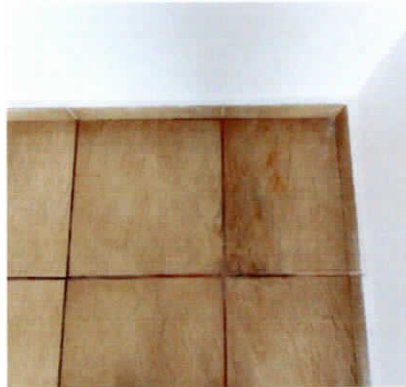
- 3.2 - Piso de cerâmica na cor bege em estado regular, com manchas e com desgaste natural; com rodapé em ótimo estado, porém, com manchas de tinta.
- 3.3 - Teto de laje na cor branco(a) em ótimo estado com pintura acrílico fosco, com pintura nova.

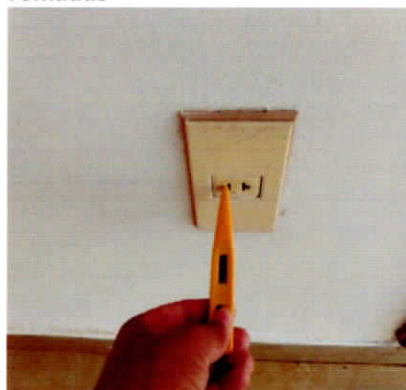
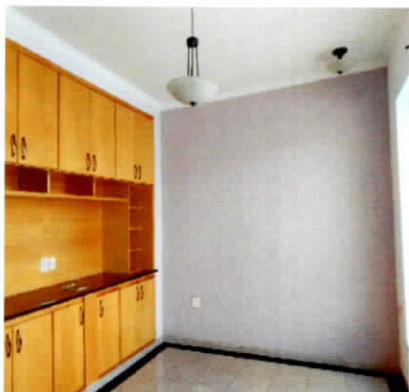
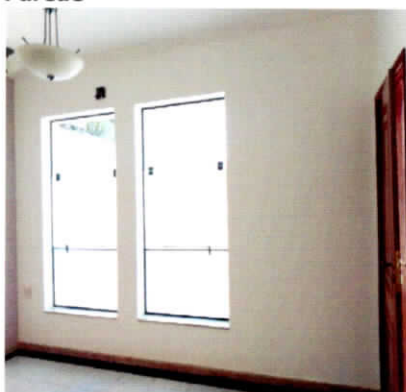
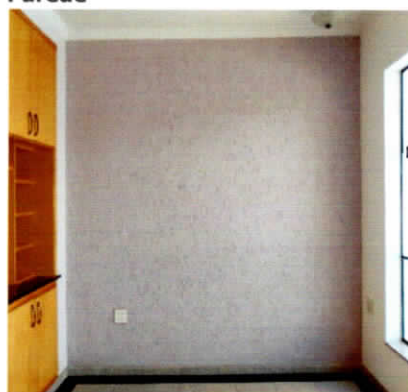
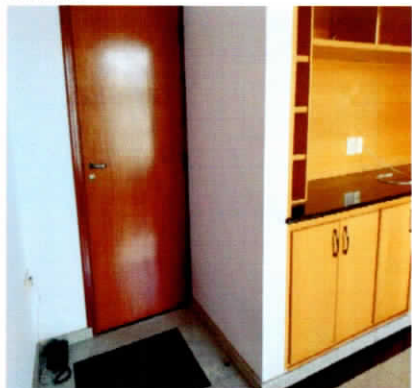
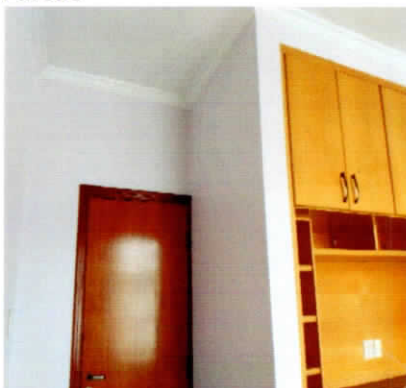
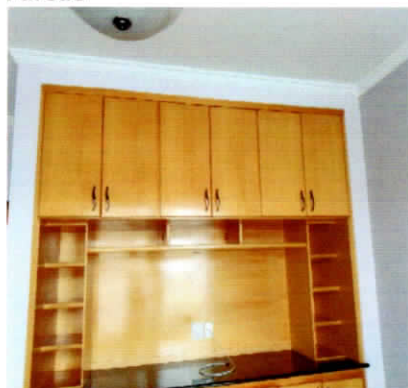
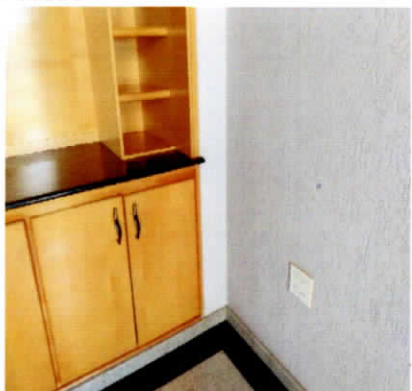
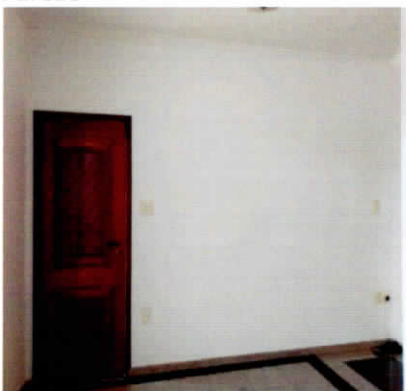
- 4.1 - Parede nas cores branco(a) e lilás em ótimo estado com pintura acrílico fosco, numeração completa e com pintura nova; com parte de textura na cor lilás em ótimo estado. Obs: Ponto para ar condicionado.

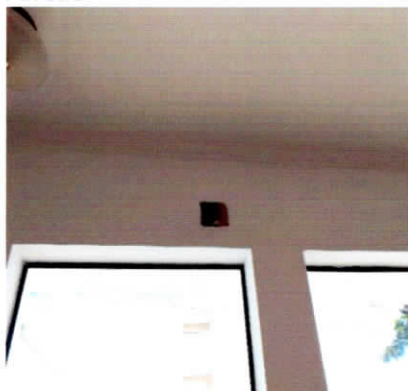
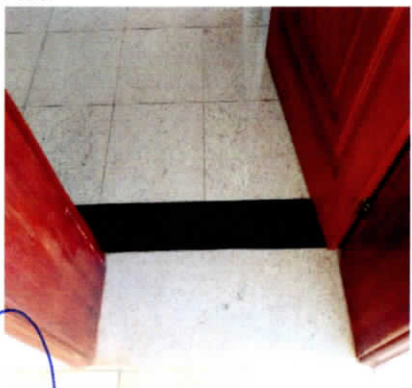
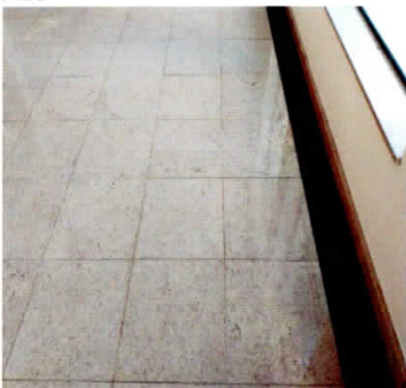
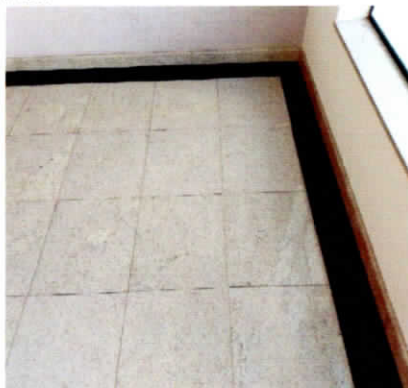
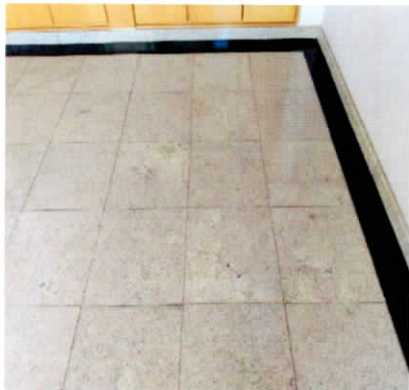
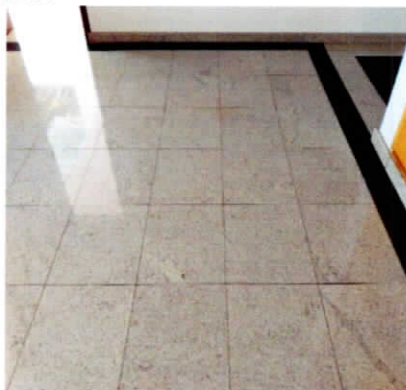
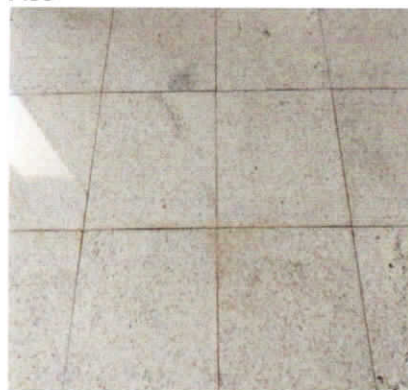
- 4.2 - Piso de granito nas cores preto(a) e bege em ótimo estado.
- 4.3 - Teto de laje na cor branco(a) em ótimo estado com pintura acrílico fosco, com pintura nova; com moldura de gesso em ótimo estado.

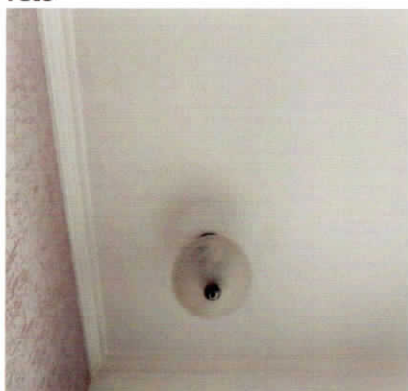
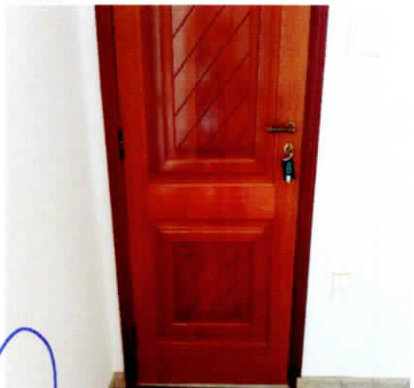
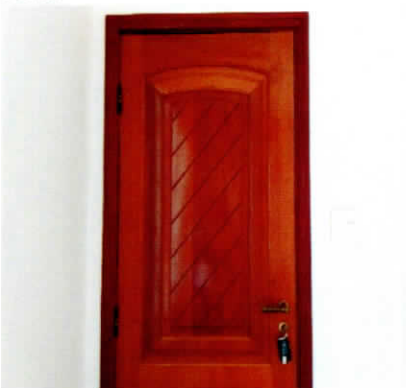
- 4.4 - Porta de madeira em ótimo estado com pintura envernizado, sem avarias; com batente em ótimo estado, porém, com desgaste; com fechadura de metálico na cor dourado em ótimo estado, funcionando e com chave, porém, com desgaste natural.

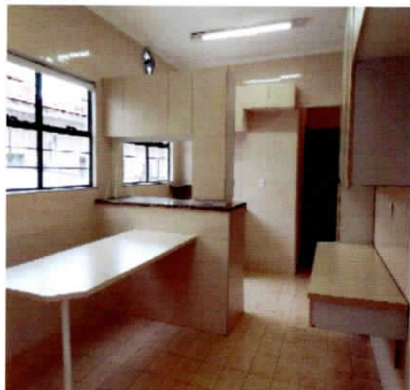
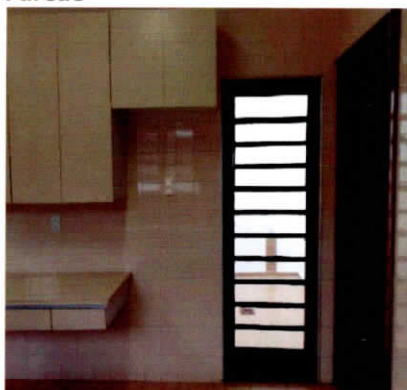
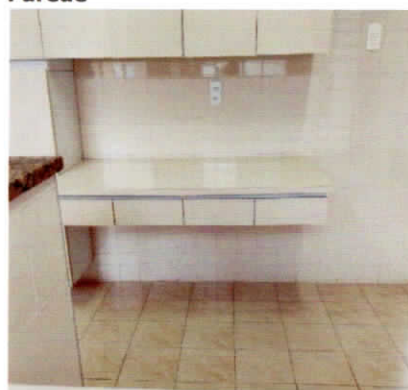
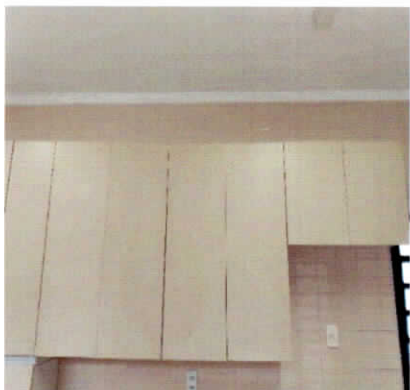
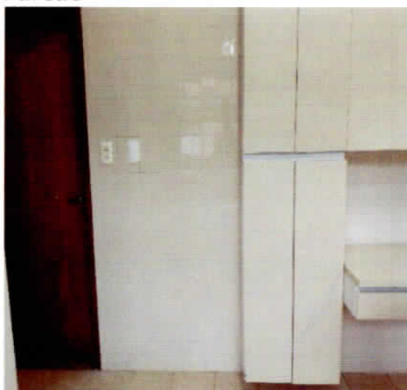
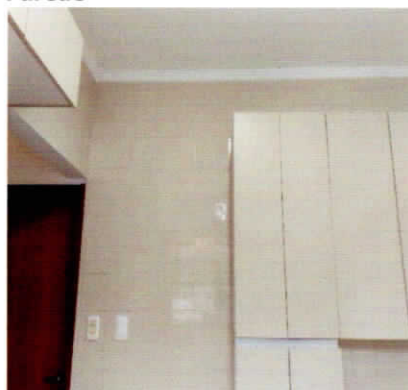
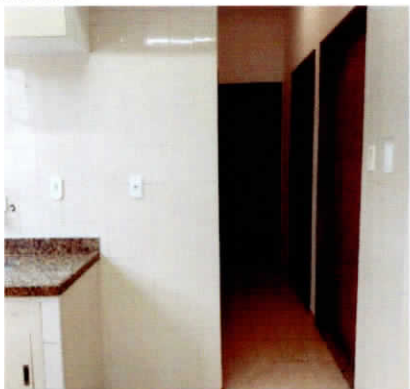
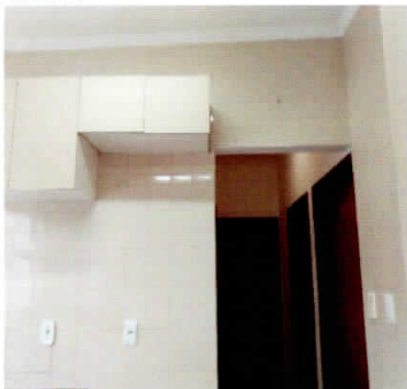
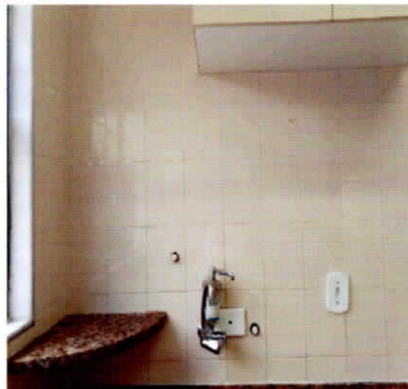
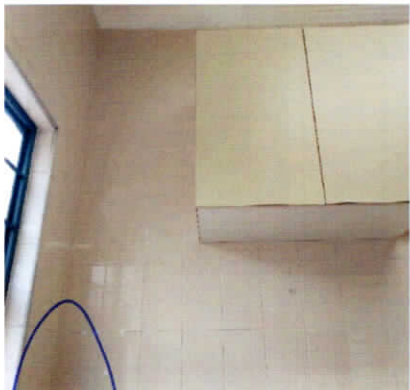
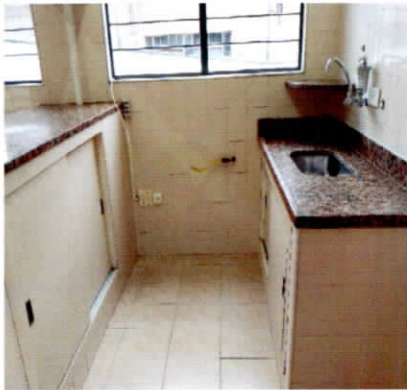
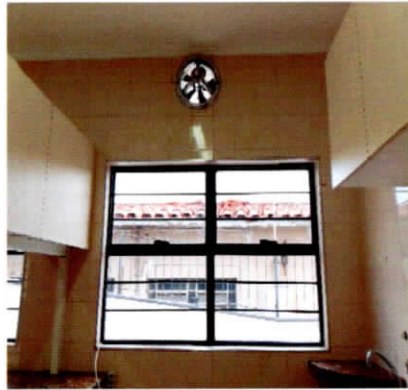
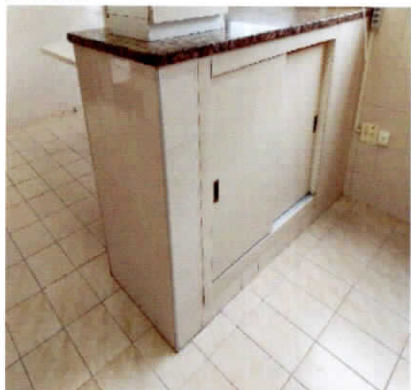
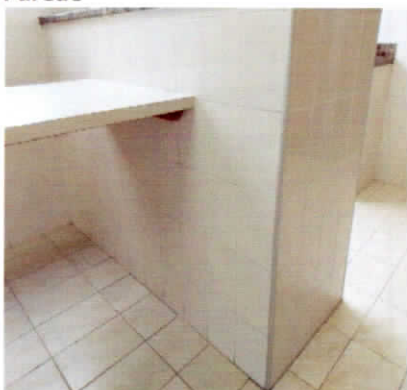
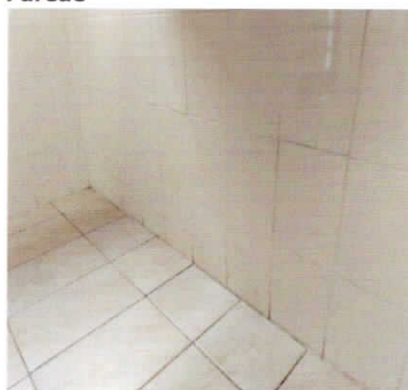
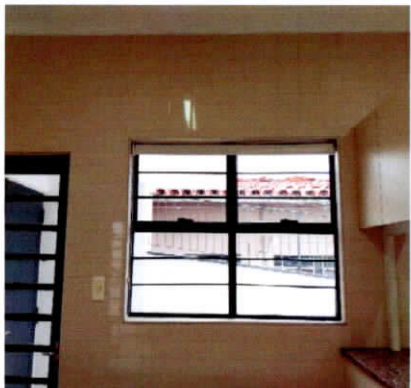
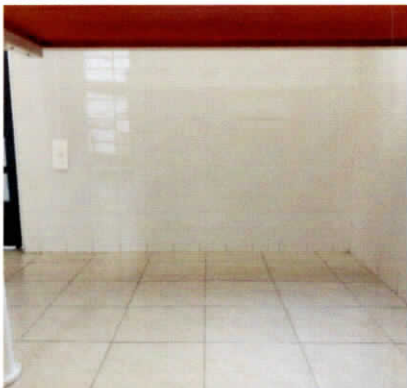
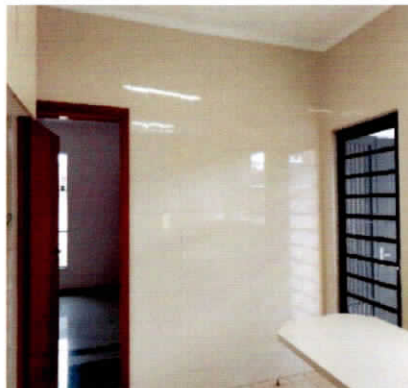
- 5.1 - Parede de azulejo na cor creme em estado regular, com furos e com trincas, porém, com ganchos.
- 5.2 - Piso de cerâmica na cor bege em ótimo estado, porém, com desgaste natural.

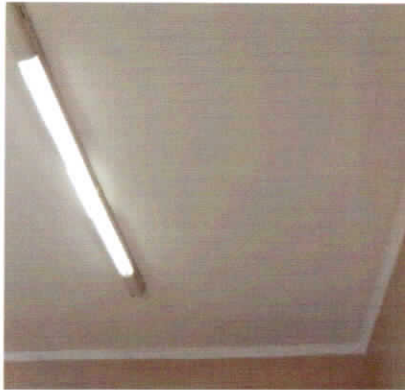
- 5.3 - Teto de laje na cor branco(a) em ótimo estado com pintura acrílico fosco, com pintura nova; com moldura de gesso em ótimo estado.
- 5.4 - 2 Portas de metálico na cor grafite em ótimo estado com pintura esmaltada, funcionando e com fechamento em vidro, porém, com desgaste natural; com batente em ótimo estado; com 2 fechaduras de metálico na cor cromado em ótimo estado, funcionando e com chave.

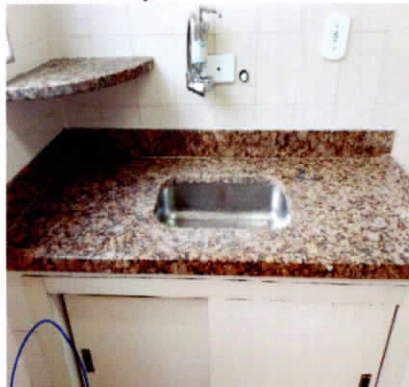
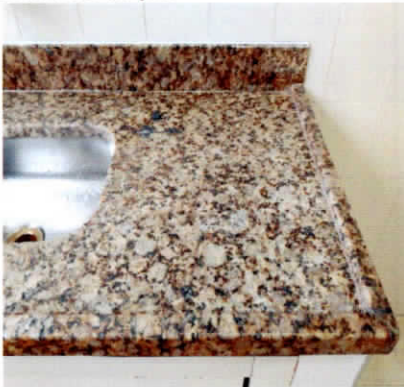
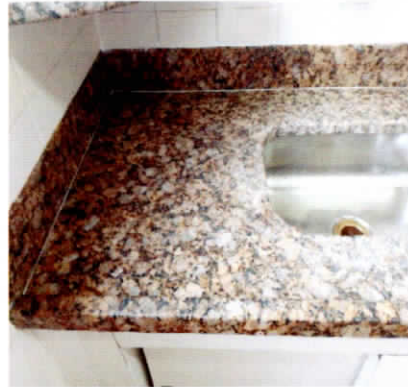
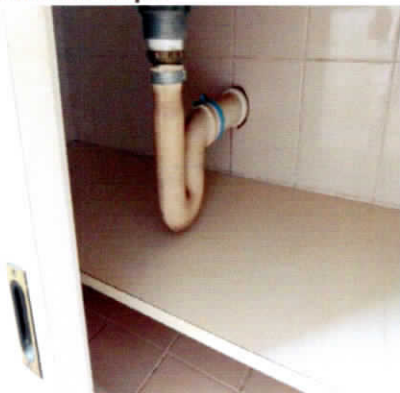
- 5.9 - Bancada de granito na cor bege em ótimo estado.
- 5.10 - Bancada da pia de granito na cor bege em estado regular, com desgaste, porém, com cuba de inox e com sifão pvc sem vazamento.

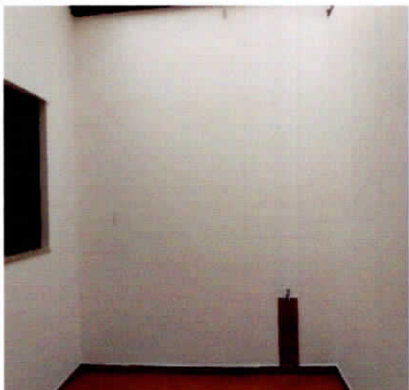
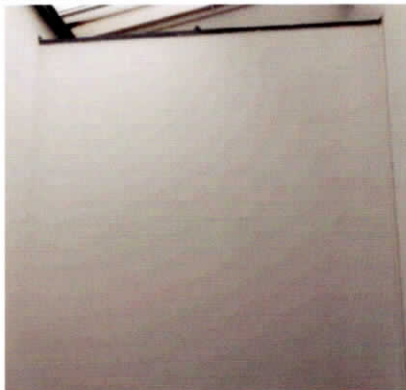
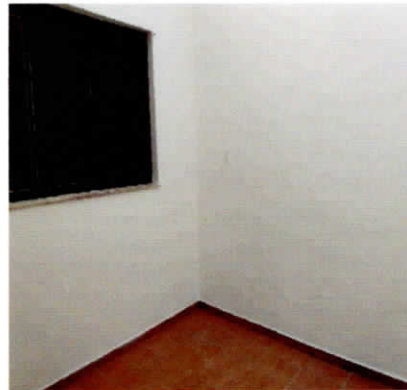
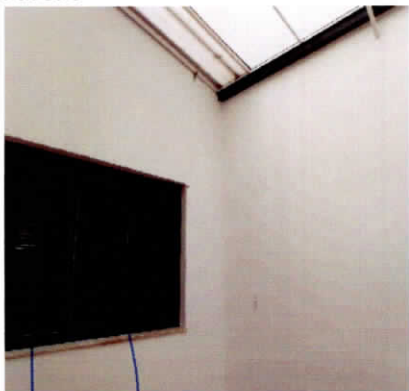
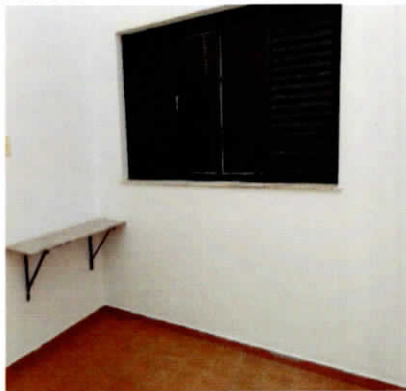
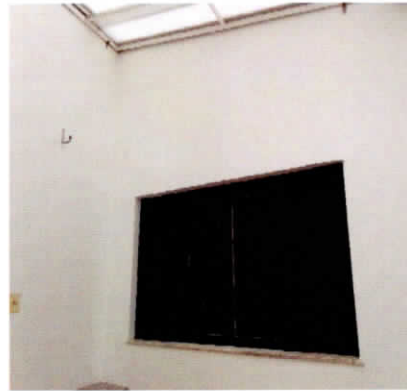
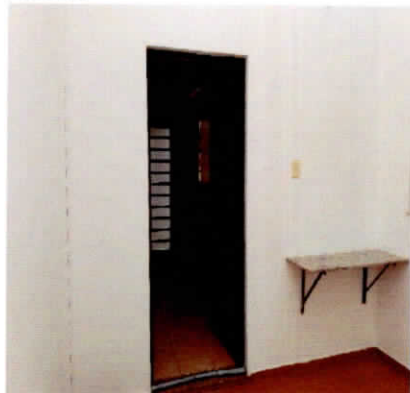
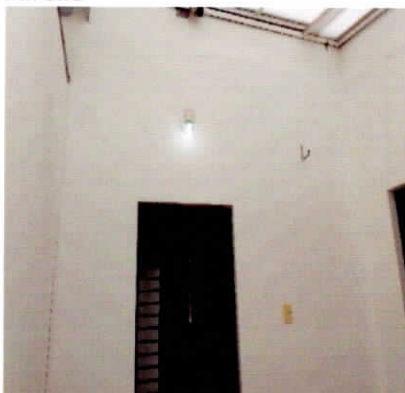
- 6.1 - Parede na cor branco(a) em ótimo estado com pintura acrílico fosco, com ganchos e com pintura nova.
- 6.2 - Piso de cerâmica na cor bege em ótimo estado, porém, com desgaste natural; com rodapé em ótimo estado, porém, com manchas de tinta; com grelha de metálico em estado regular, com ferrugem; com soleira de granito na cor cinza em ótimo estado.

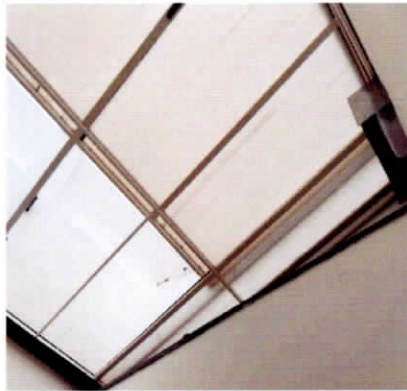
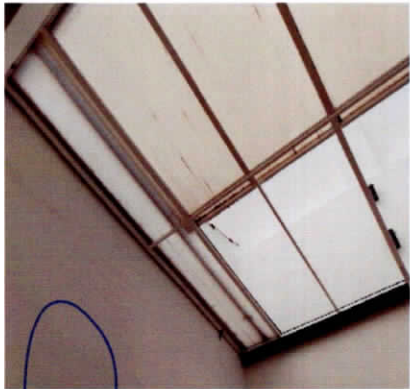
- 6.3 - Telhado de metálico na cor branco(a) em ótimo estado, com telhas de plástico. Obs: Parte retrátil sem gancho para teste.
- 6.4 - Prateleira de granito na cor creme em estado regular, com manchas.

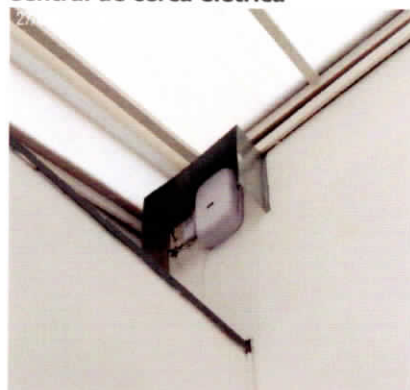
- 6.5 - Central de cerca elétrica em ótimo estado, funcionando.
- 6.6 - Torneira de metálico na cor cromado em ótimo estado, funcionando, porém, rodapé com manchas de tinta.

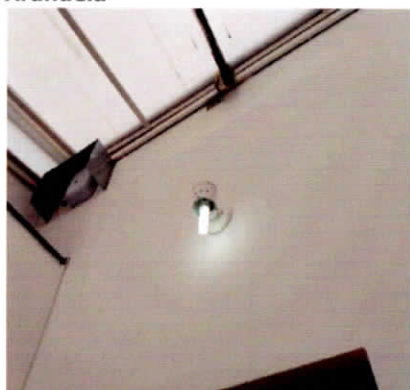
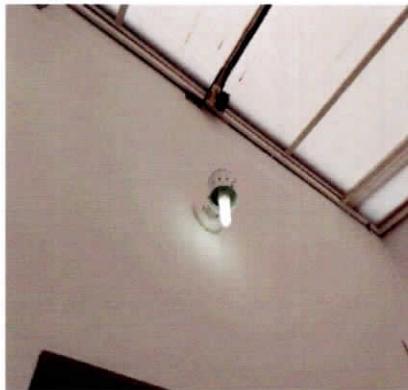
- 6.7 - Arandela de metálico na cor branco(a) em ótimo estado, funcionando e com lâmpadas.
- 6.8 - Tomadas de plástico na cor branco(a) em ótimo estado, funcionando, porém, com desgaste natural.

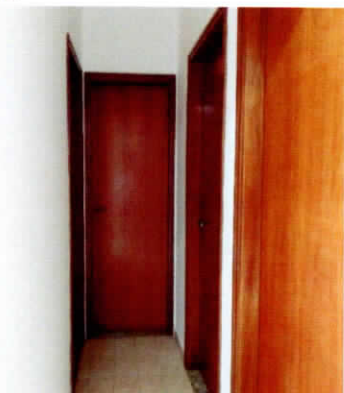
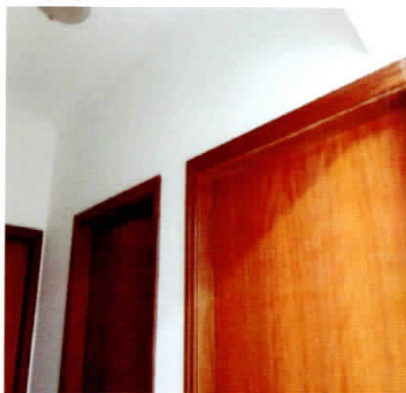
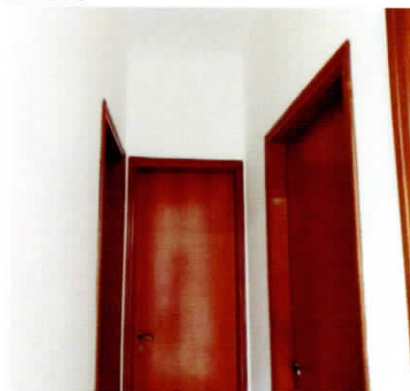
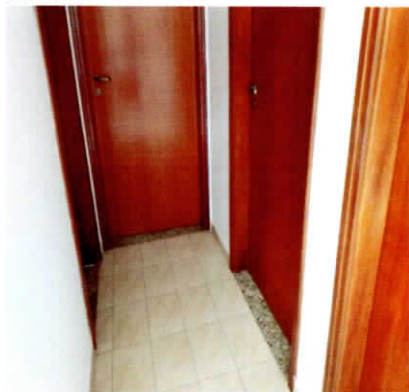
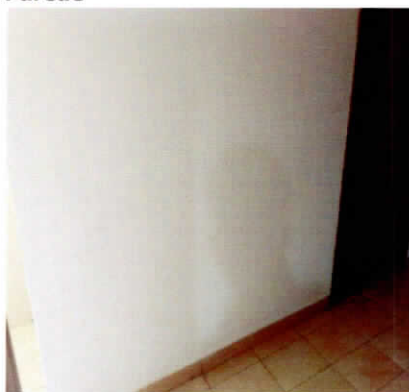
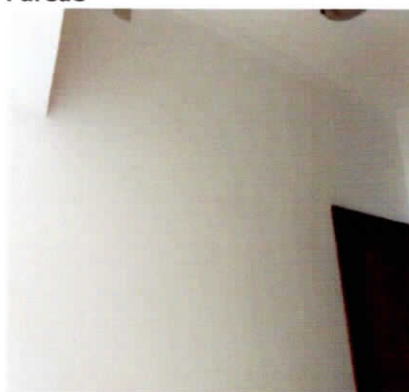
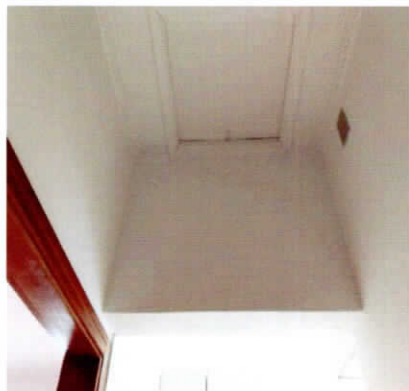
7.1 - Parede na cor branco(a) em ótimo estado com pintura acrílico fosco, com pintura nova.

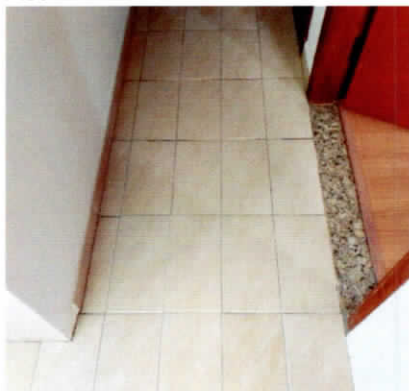
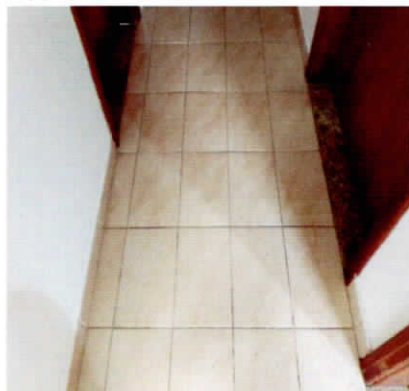
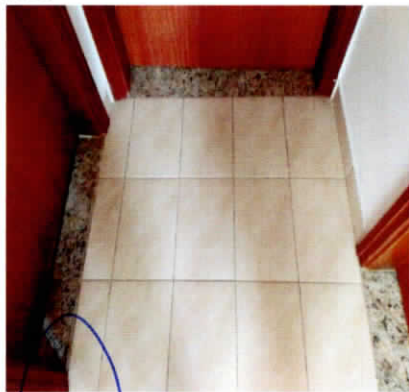
7.2 - Piso de cerâmica na cor bege em ótimo estado, porém, com desgaste natural; com rodapé em ótimo estado.

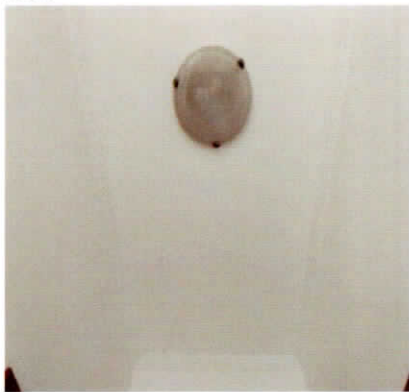
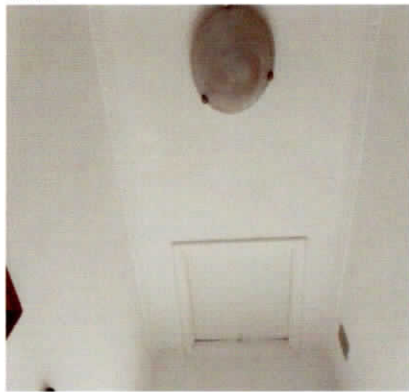
7.3 - Teto de laje na cor branco(a) em ótimo estado com pintura acrílico fosco, com pintura nova; com moldura de gesso em ótimo estado. Obs: Ponto de acesso em madeira com pintura nova.

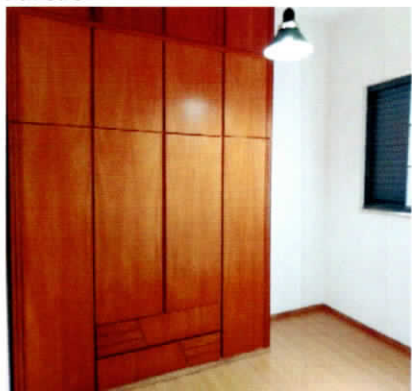
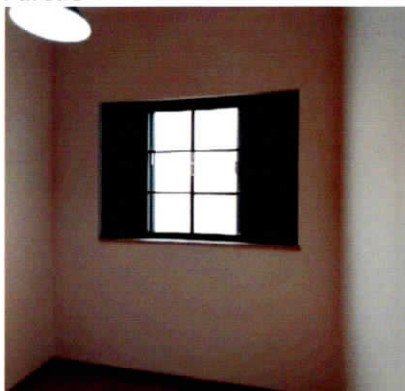
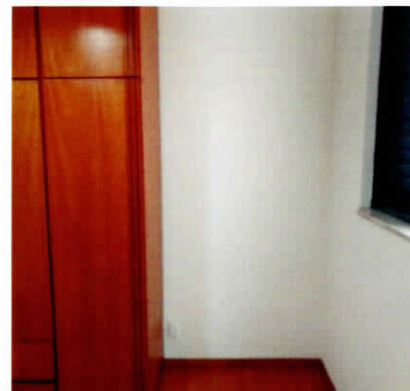
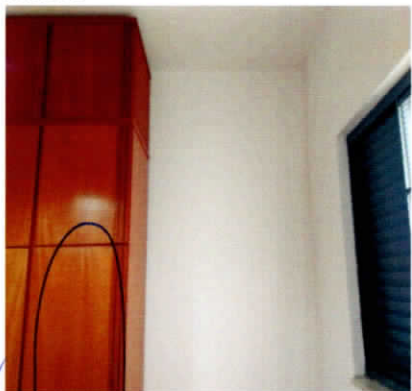
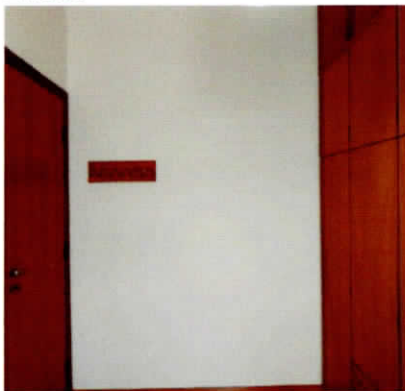
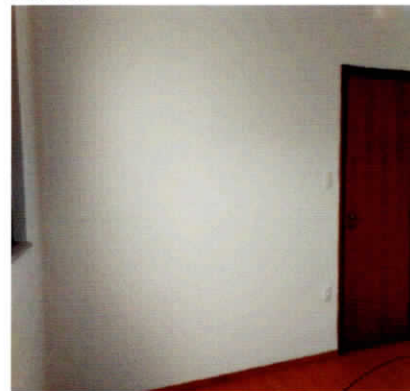
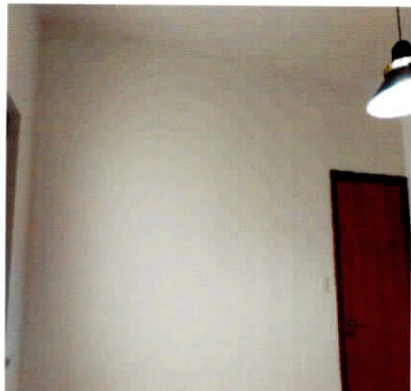
- 8.1 - Parede na cor branco(a) em ótimo estado com pintura acrílico fosco, com pintura nova.
- 8.2 - Piso de laminado na cor marrom em ótimo estado; com soleira de granito na cor bege em ótimo estado; com rodapé em ótimo estado.

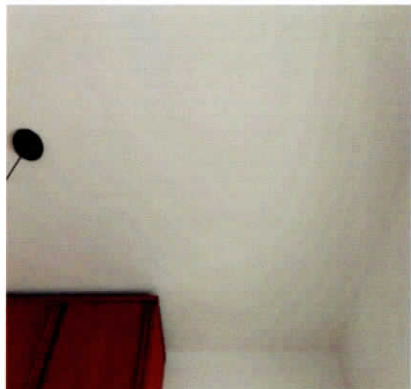
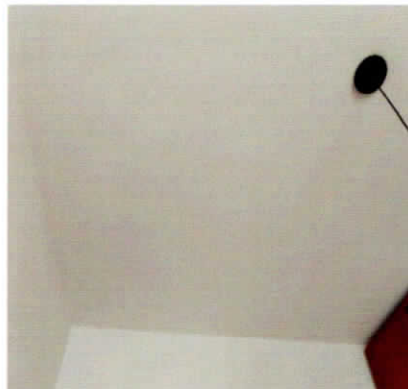
- 8.3 - Teto de laje na cor branco(a) em ótimo estado com pintura acrílico fosco, com pintura nova.
- 8.4 - Porta de madeira em ótimo estado com pintura envernizado, porém, com desgaste natural; com batente em ótimo estado, porém, com desgaste; com fechadura de metálico na cor dourado em ótimo estado, funcionando e com chave.

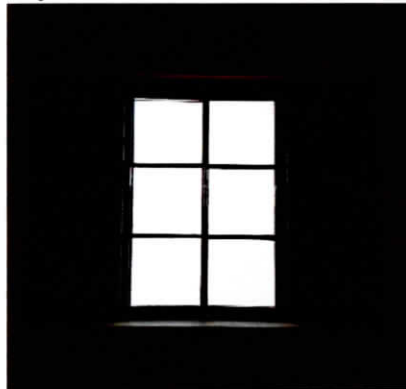
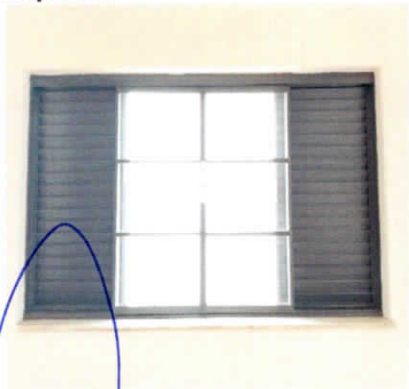
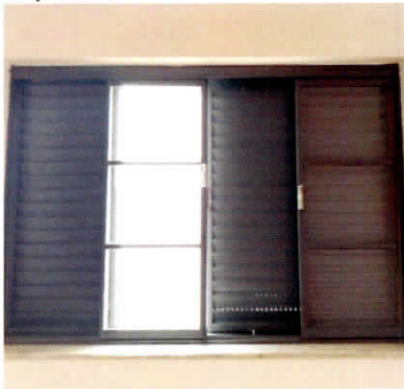
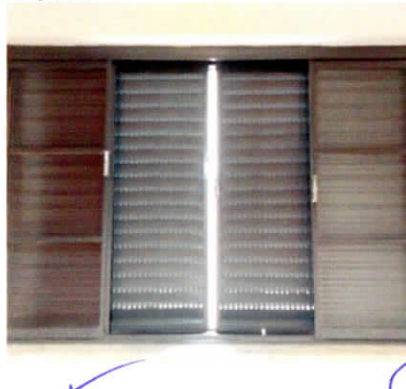
- 8.5 - Esquadria de metálico na cor grafite em ótimo estado com pintura esmaltada, com trincos, com pintura nova, com vidro cancelado, com veneziana cega, com 02 partes fixas e com 04 partes de correr.

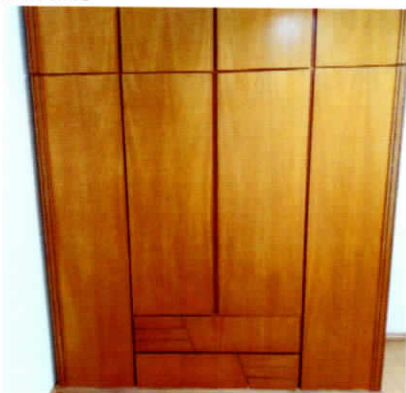
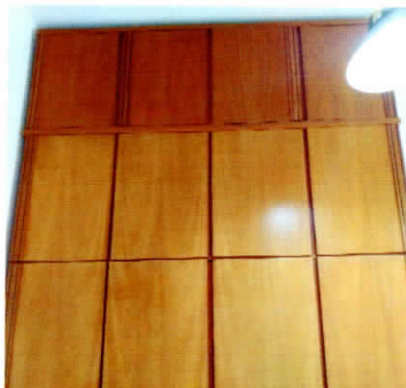
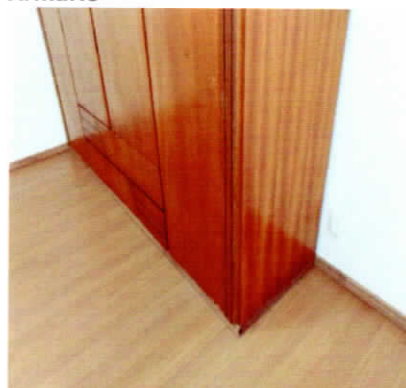
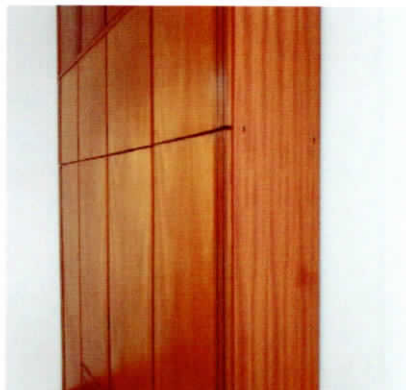
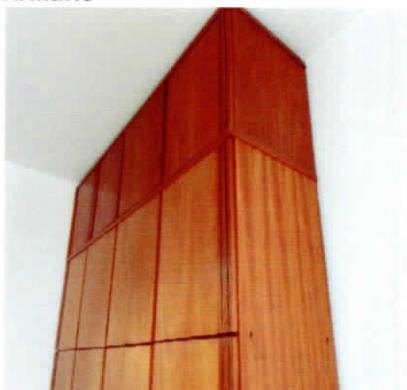
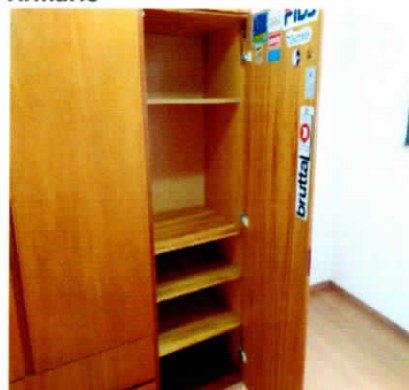
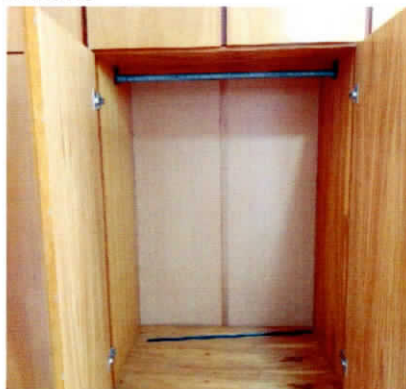
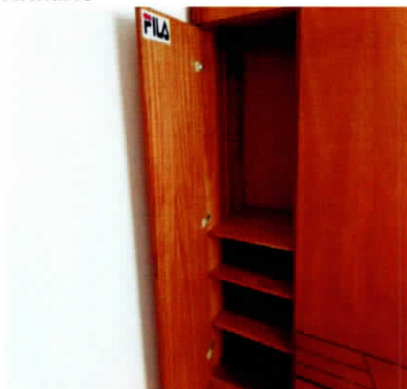
- 8.6 - Armário de mdf em estado regular com pintura envernizado, porém, com pintura antiga; com 12 portas em estado regular; com 2 gavetas em estado regular.

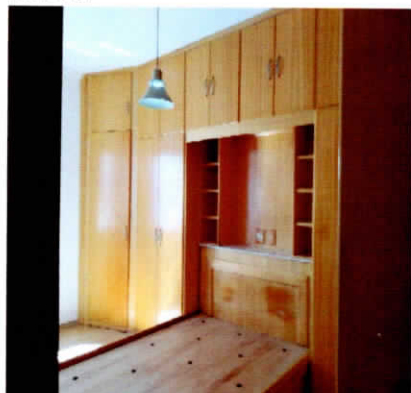
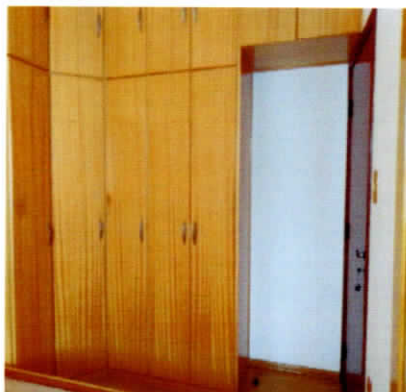
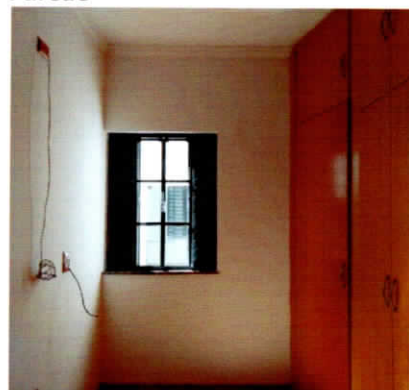
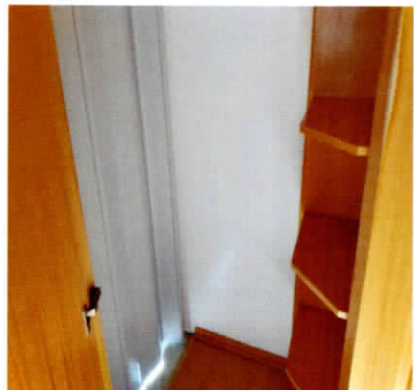
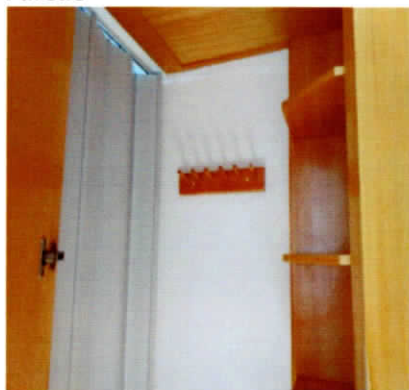
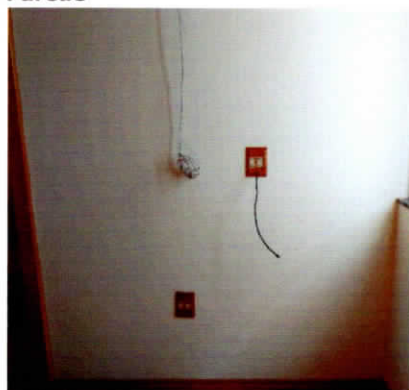
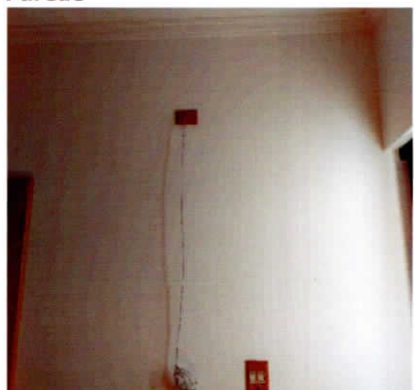
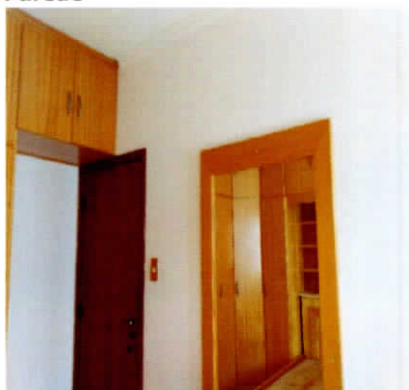
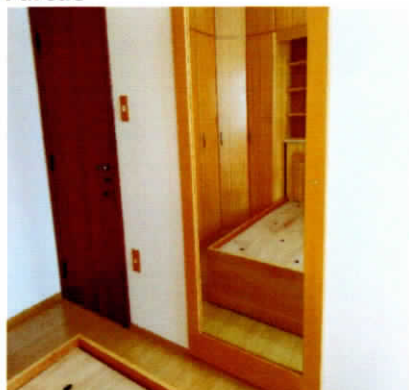
9.1 - Parede na cor branco(a) em ótimo estado com pintura acrílico fosco, com pintura nova.
