## Auto de Vistoria de Entrada

**Código** 374

| <b>Endereço do imóvel</b> | 374 - Rua Aníbal Costa Dias, 344, Vila Lucy, Sorocaba - SP. |

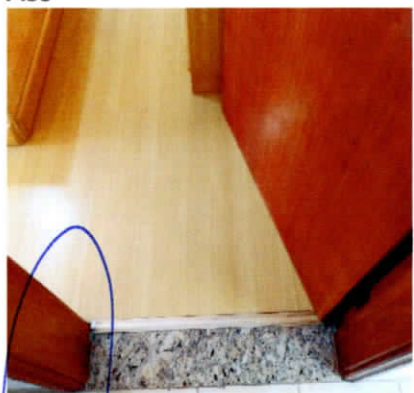
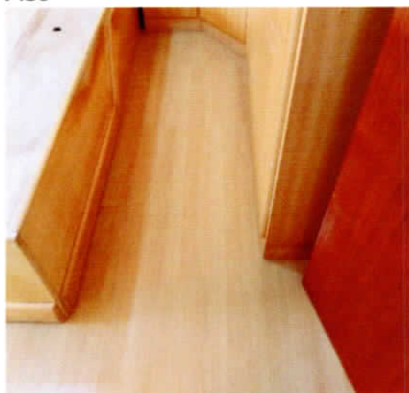
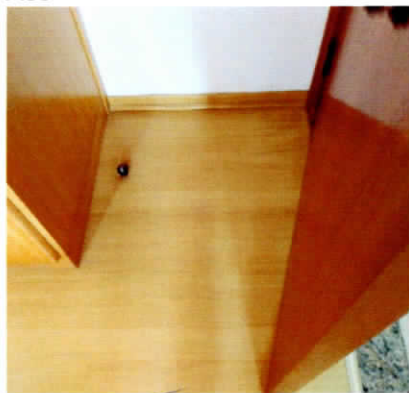
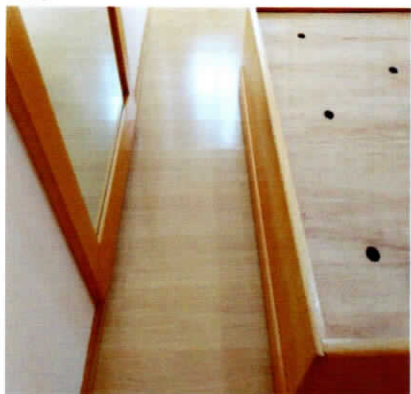
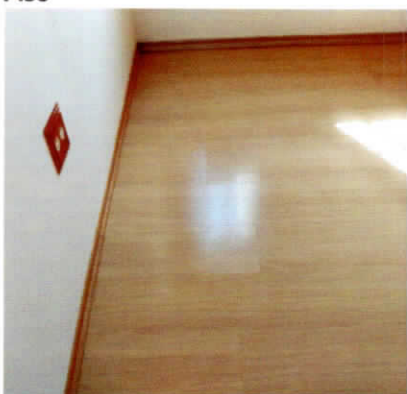
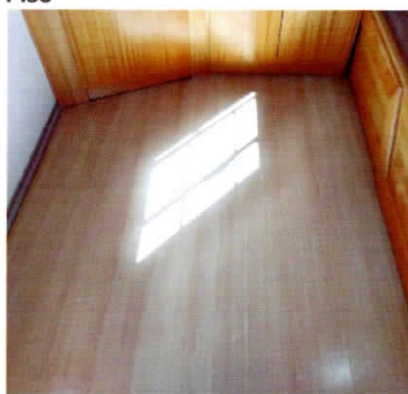
9.2 - Piso de laminado na cor caramelo em ótimo estado; com soleira de granito na cor bege em ótimo estado; com rodapé em estado regular, com desgaste natural.

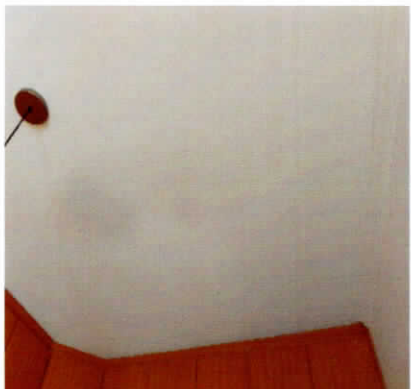
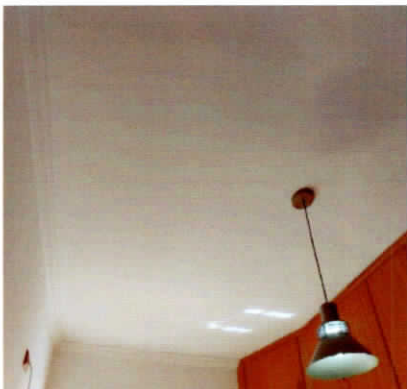
9.3 - Teto de laje na cor branco(a) em ótimo estado com pintura acrílico fosco, com pintura nova; com moldura de gesso em ótimo estado.

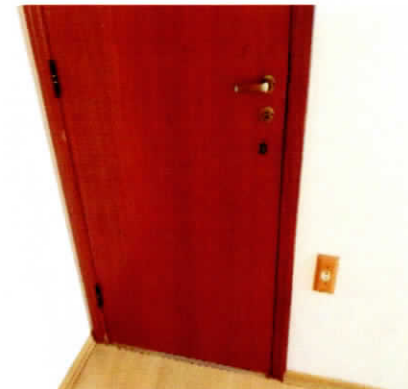
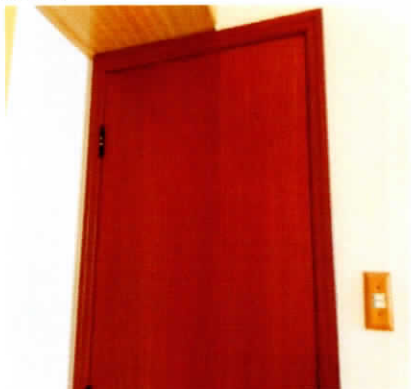
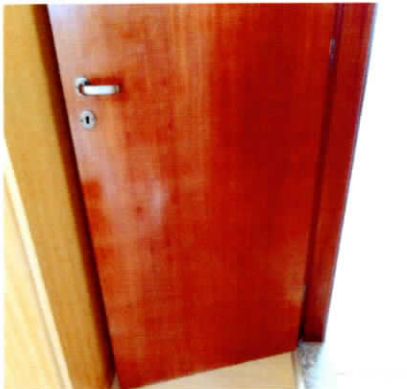
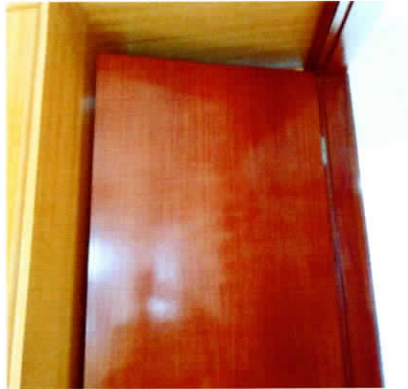
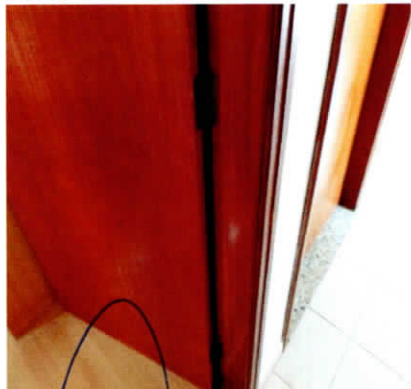
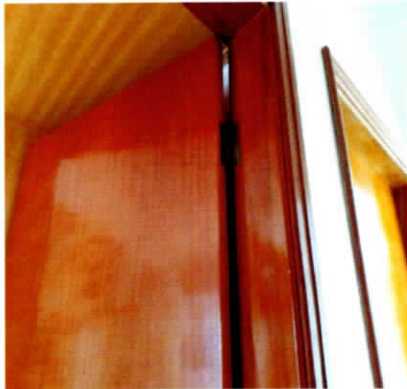
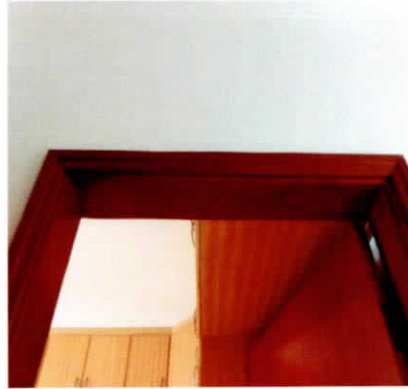
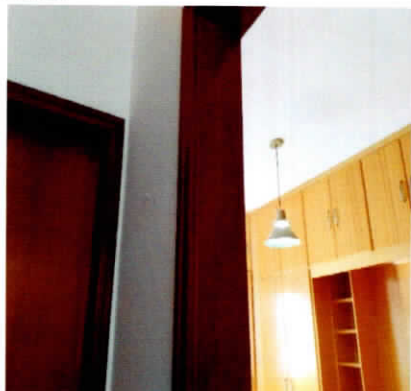
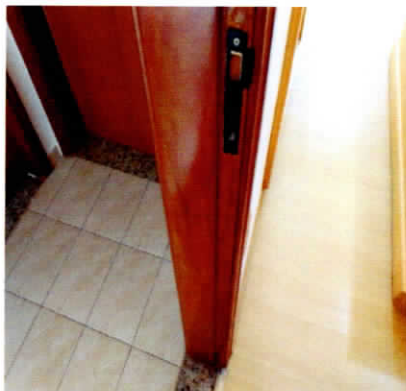
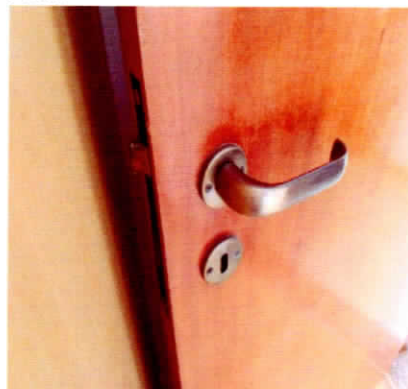
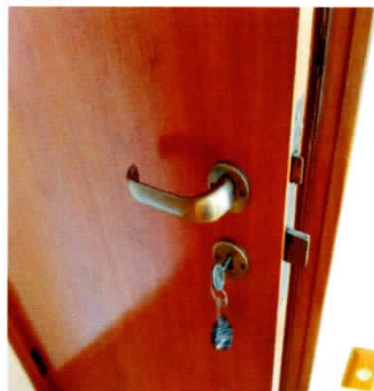
9.4 - Porta de madeira em ótimo estado com pintura envernizado, porém, com desgaste natural; com batente em ótimo estado, porém, com desgaste; com fechadura de metálico na cor dourado em ótimo estado, funcionando e com chave.

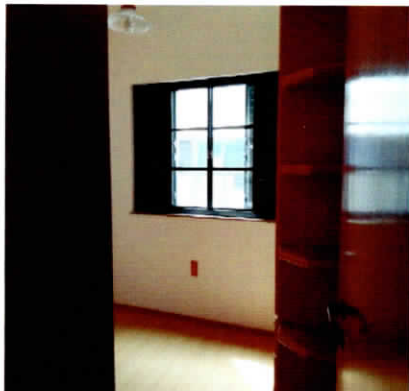
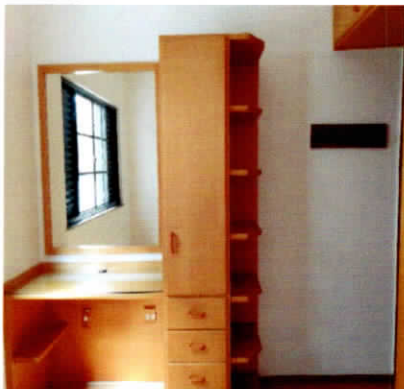
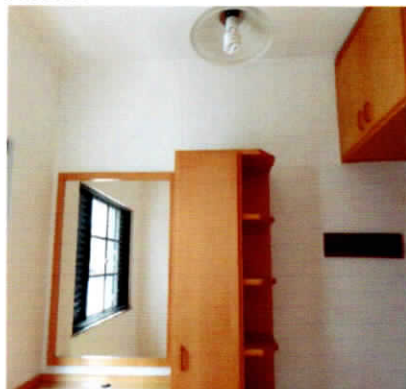
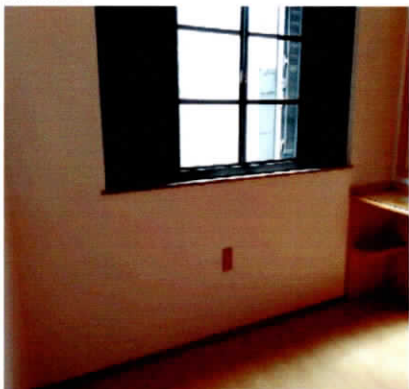
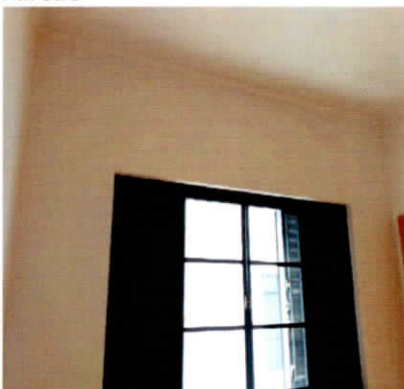
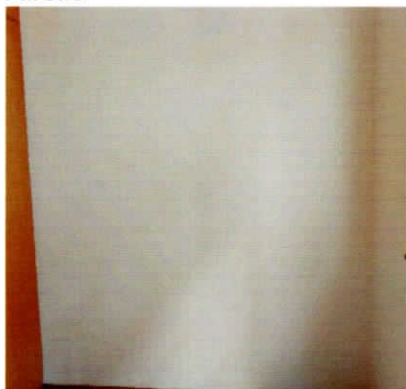
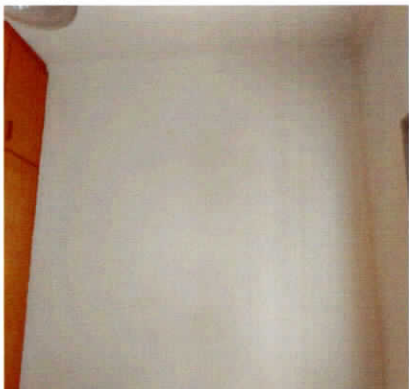
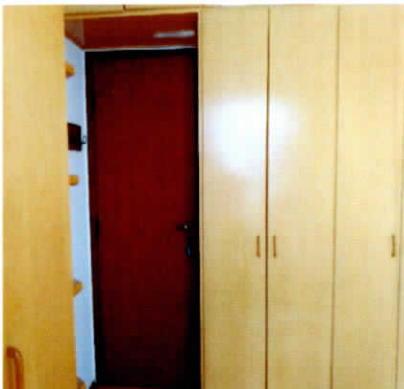
- 11.1 - Parede na cor branco(a) em ótimo estado com pintura acrílico fosco, com pintura nova.
- 11.2 - Piso de laminado na cor caramelo em ótimo estado; com soleira de granito na cor bege em ótimo estado; com rodapé em estado regular, com desgaste natural.

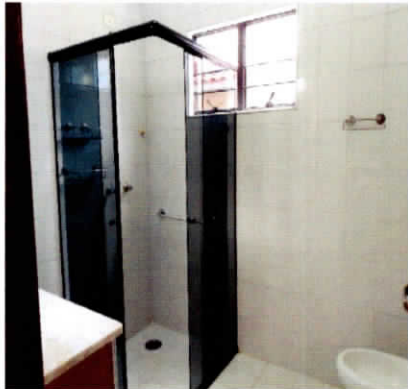
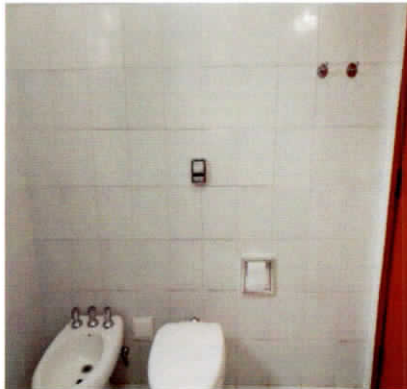
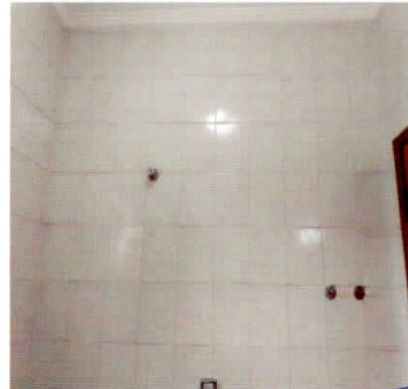
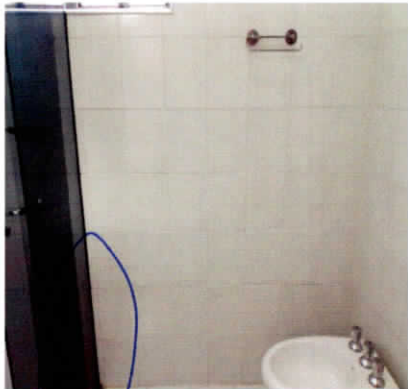
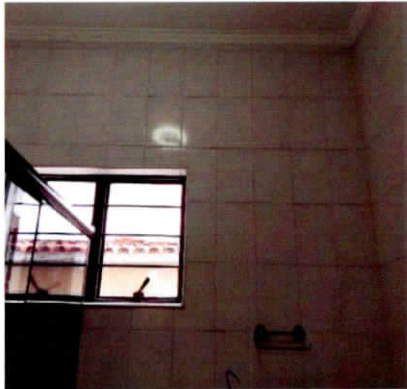
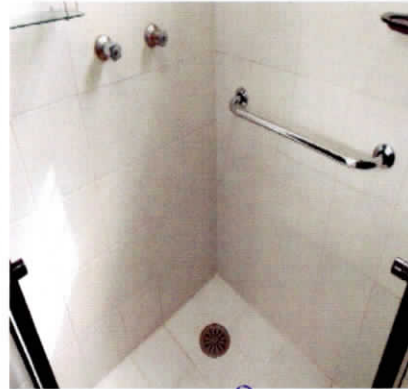
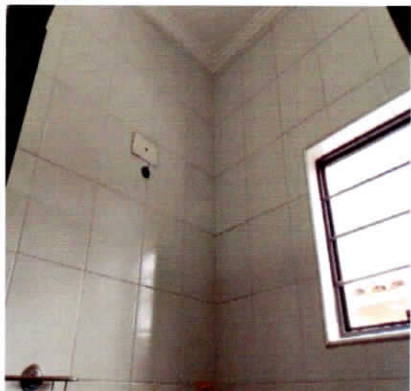
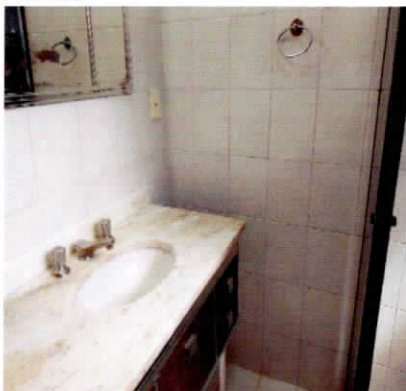
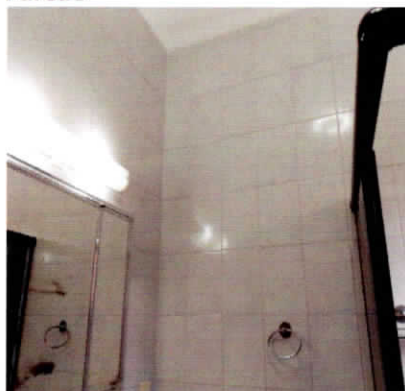
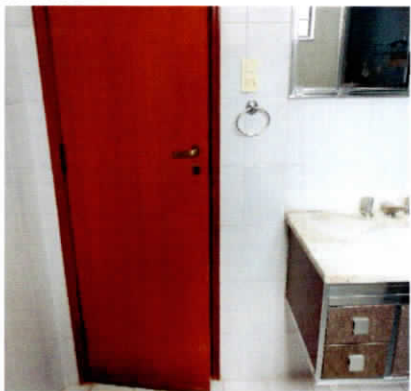
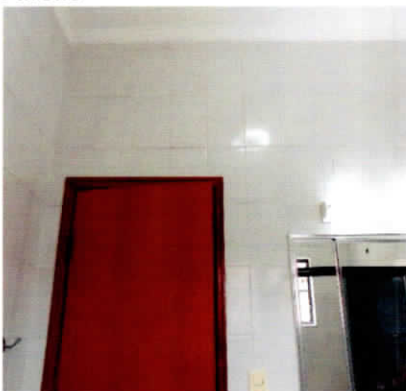
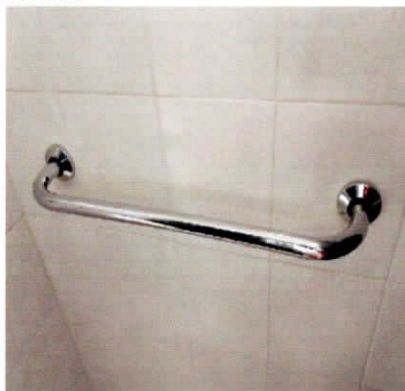
12.1 - Parede de azulejo na cor branco(a) em ótimo estado, com barra de apoio de inox.

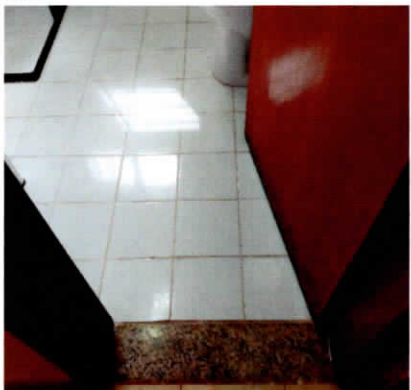
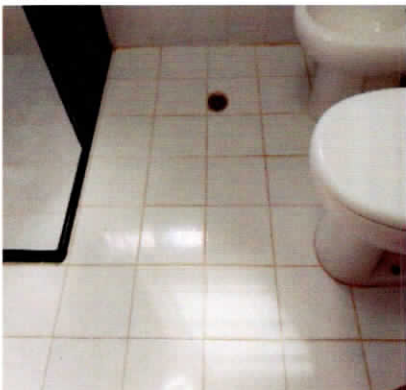
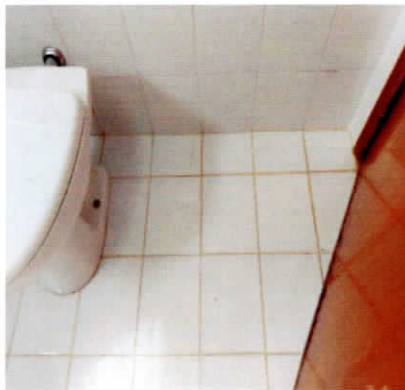
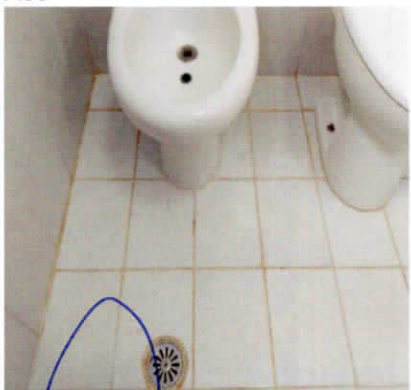
12.2 - Piso de cerâmica na cor branco(a) em ótimo estado, com 2 ralos de inox na cor cromado em ótimo estado,

porém, com desgaste natural; com soleira de granito na cor bege em ótimo estado.

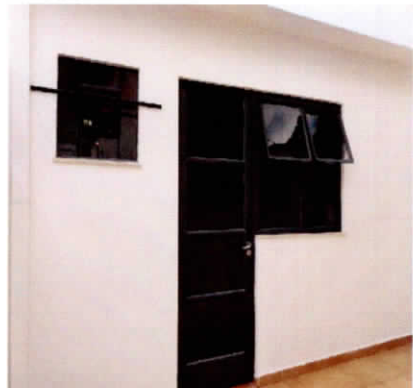
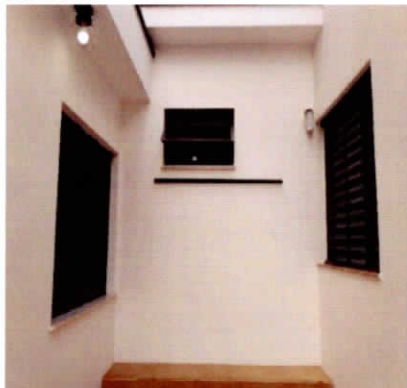
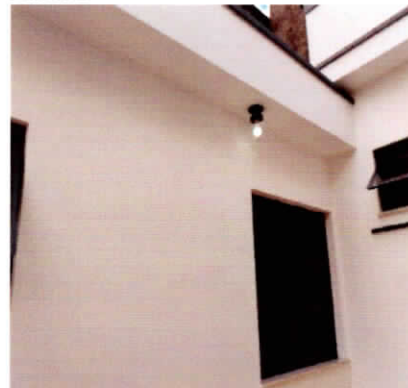
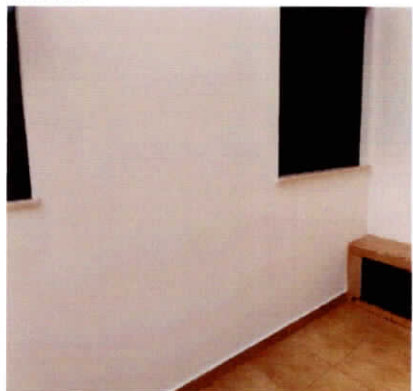
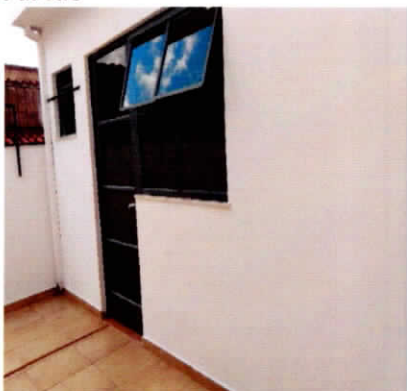
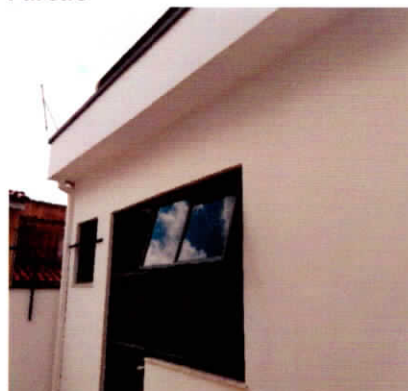
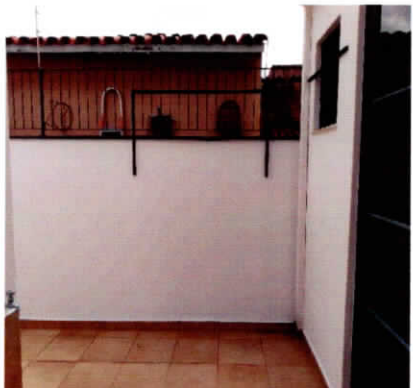
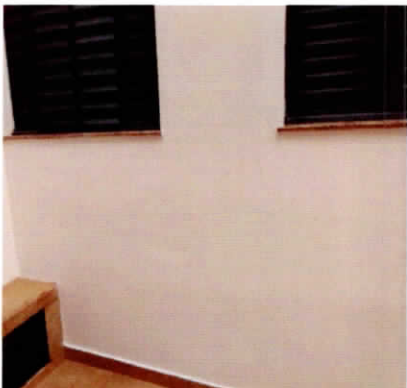
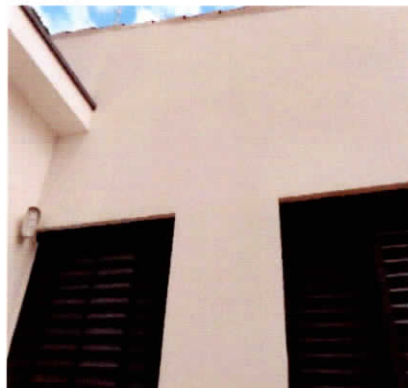
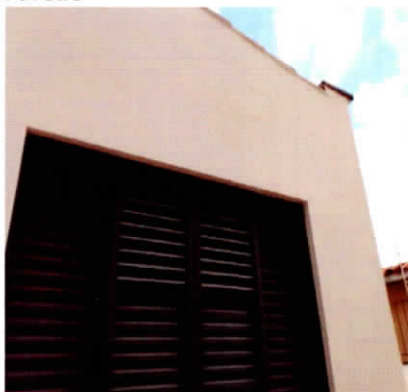
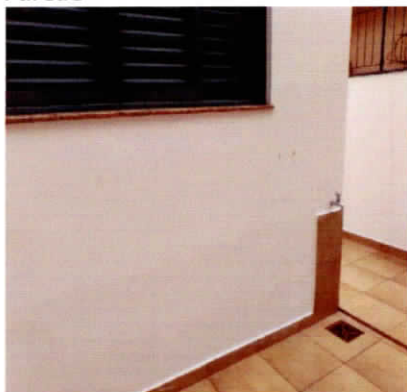
- 14.1 - Parede na cor branco(a) em ótimo estado com pintura acrílico fosco, com pintura nova e com cerca elétrica.  
14.2 - Piso de cerâmica na cor bege em estado regular, com desgaste natural; com rodapé em ótimo estado, porém,

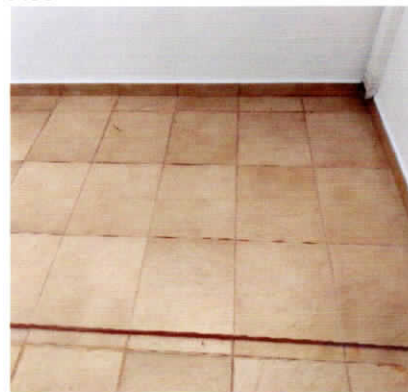
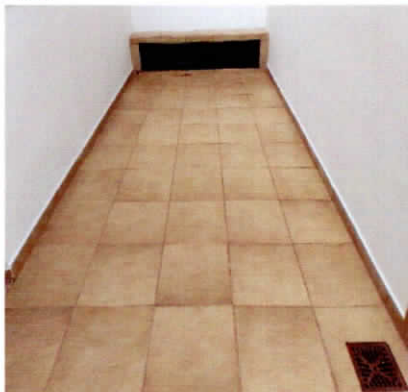
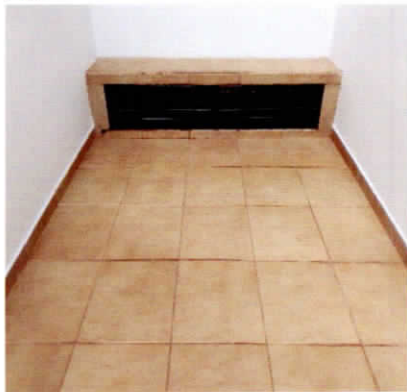
com manchas de tinta; com grelha de metálico em estado regular, com ferrugem.

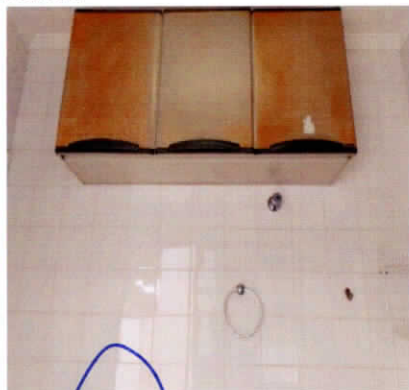
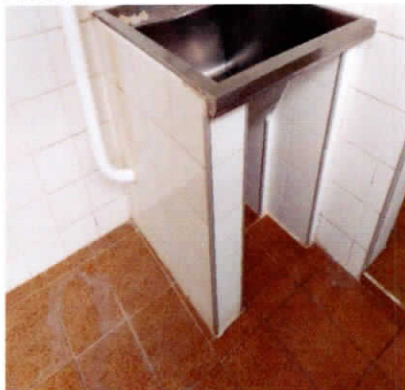
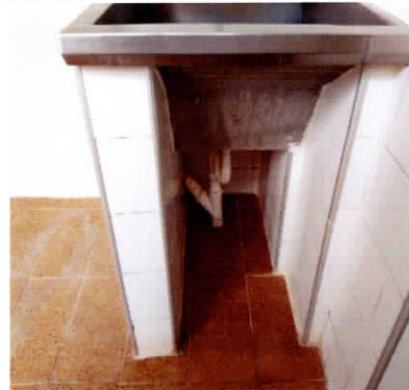
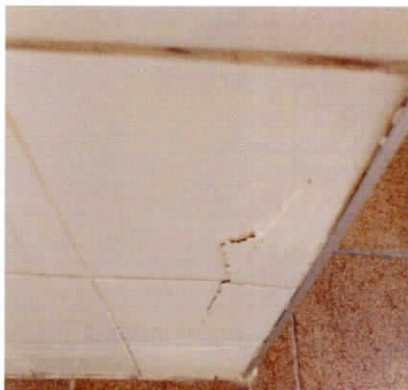
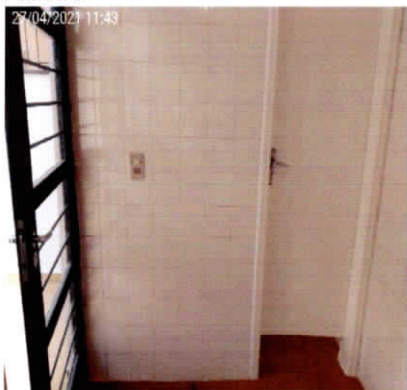
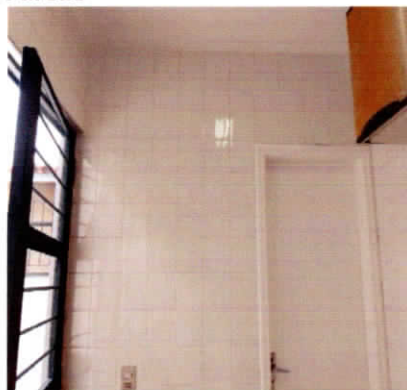
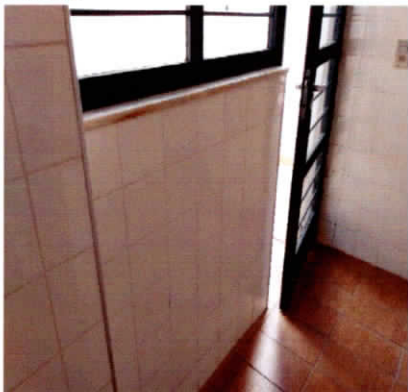
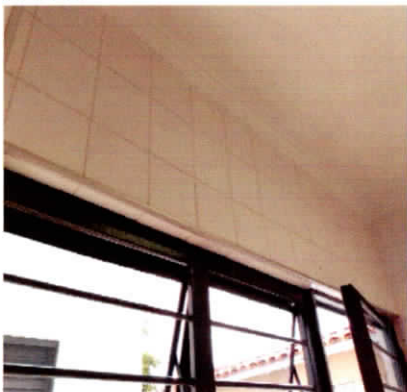
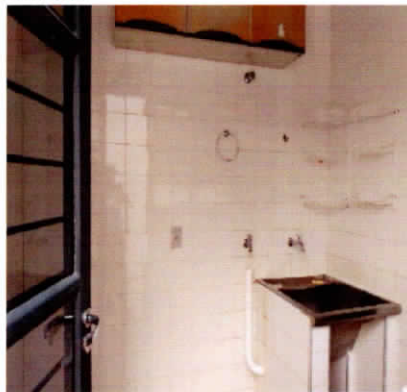
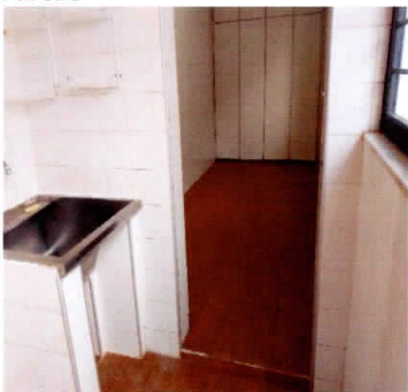
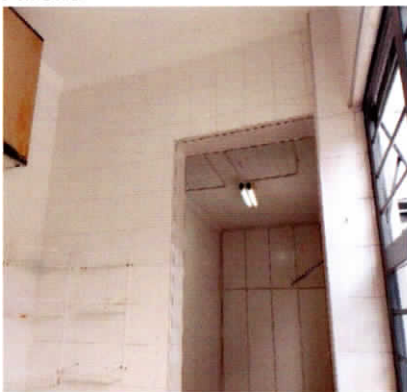
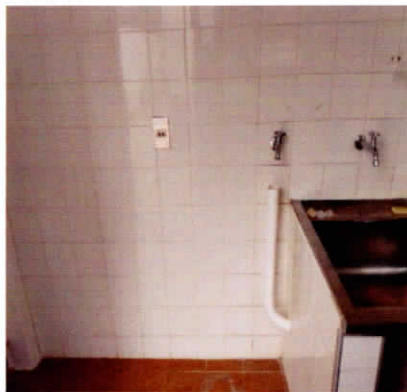
15.1 - Parede de azulejo na cor branco(a) em ótimo estado, porém, com trinca, com manchas e com desgaste natural.

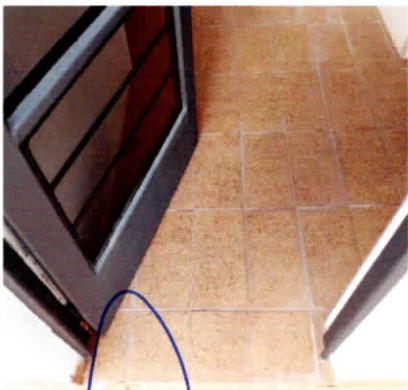
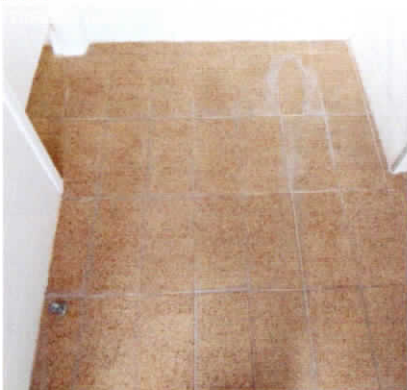
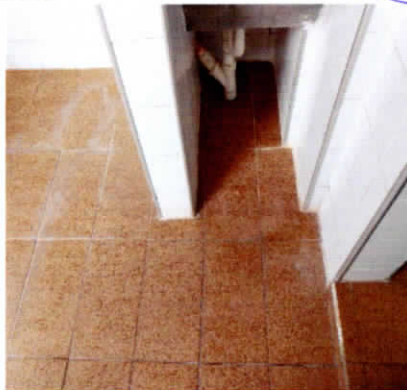
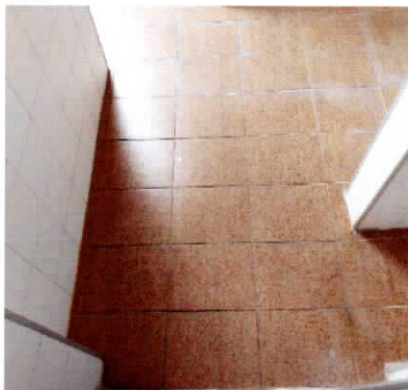
15.2 - Piso de cerâmica na cor marrom em estado regular, sujo e com manchas.

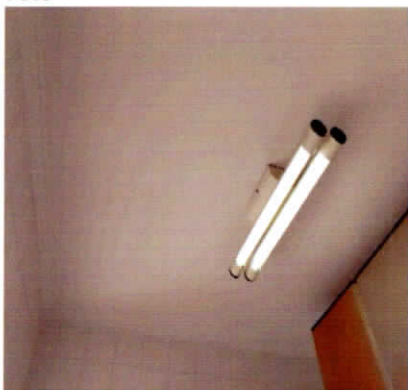
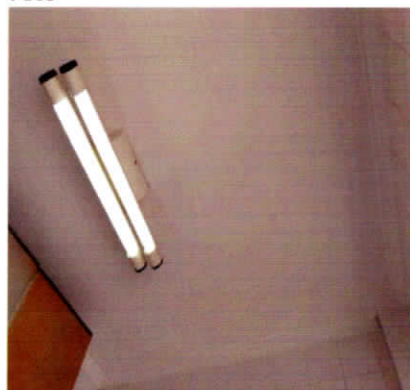
15.3 - Teto de laje na cor branco(a) em ótimo estado com pintura acrílico fosco, com pintura nova; com moldura em ótimo estado.

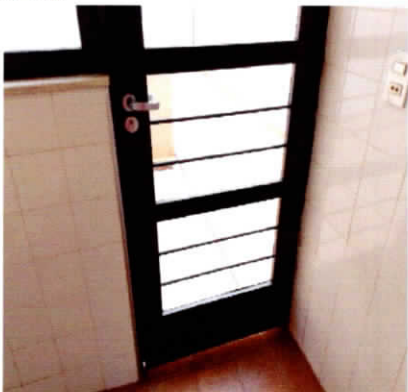
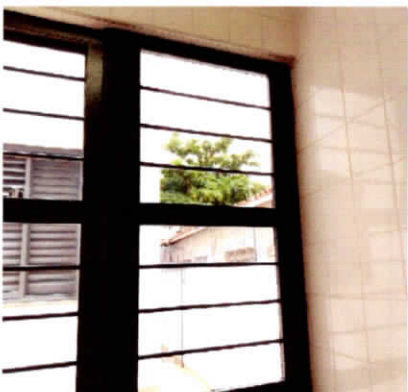
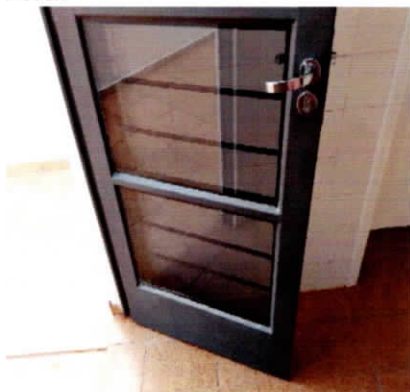
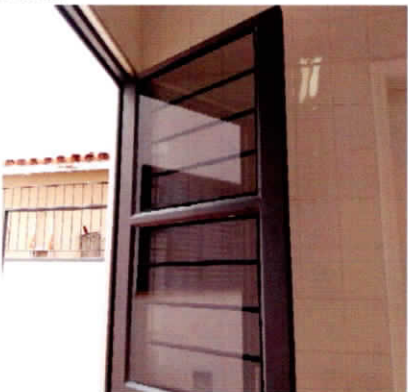
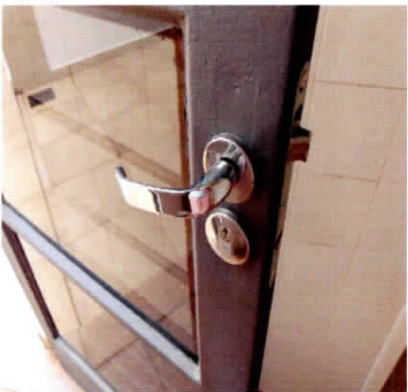
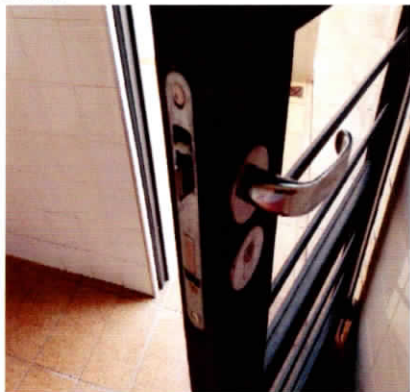
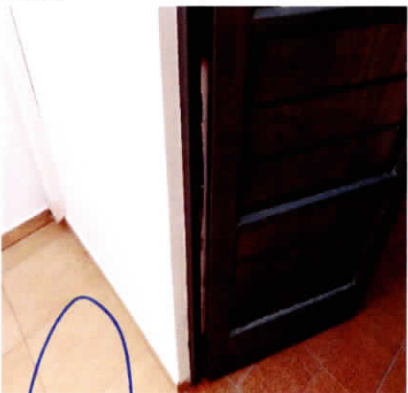
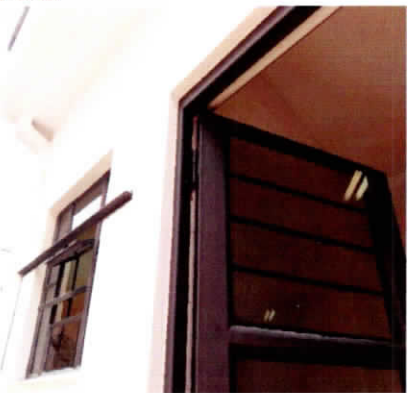
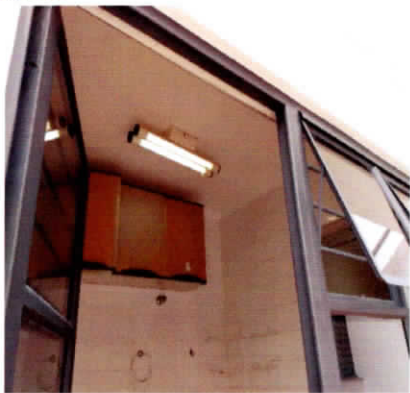
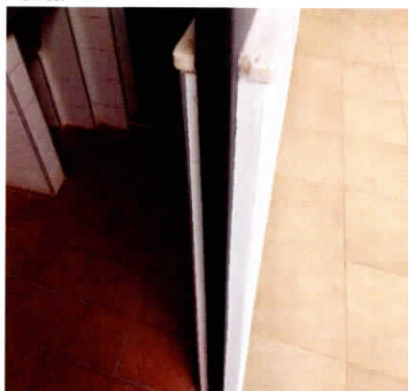
15.4 - Porta de metálico na cor grafite em ótimo estado com pintura esmaltada, funcionando e com fechamento em vidro, porém, com desgaste natural; com batente em ótimo estado; com fechadura de metálico na cor cromado em ótimo estado, funcionando, porém, sem chave.

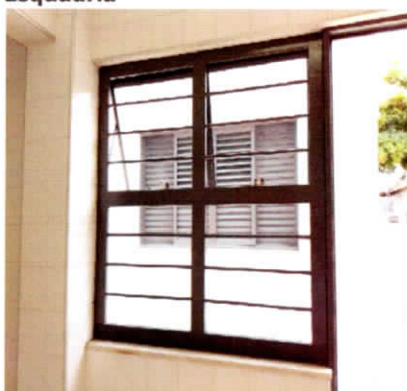
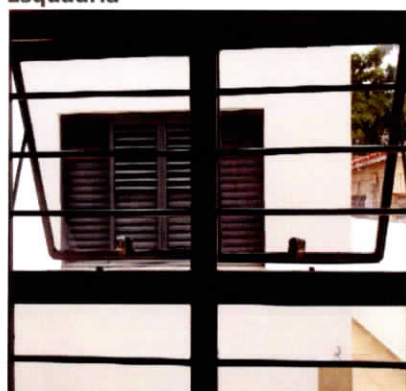
15.5 - Esquadria de metálico na cor grafite em ótimo estado com pintura esmaltada, funcionando, com trincos, com parte basculante, com pintura nova, com vidro liso, com 02 partes fixas e com 02 partes de abrir.

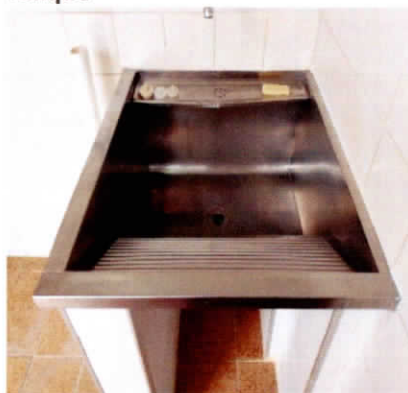
15.6 - Tanque de inox na cor cromado em estado regular, com parte amassada, porém, com sifão pvc sem vazamento.

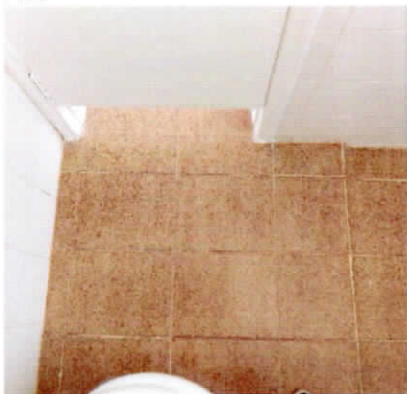
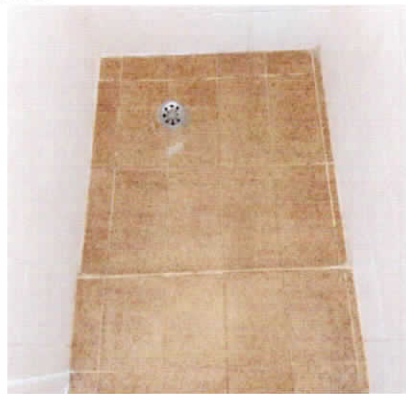
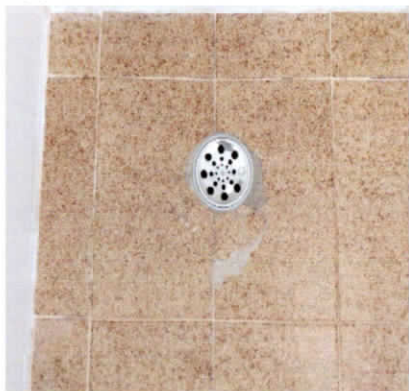
16.2 - Piso de cerâmica na cor marrom em estado regular, sujo, com manchas e com trincas; com ralo de inox na

cor cromado em ótimo estado, porém, com desgaste.

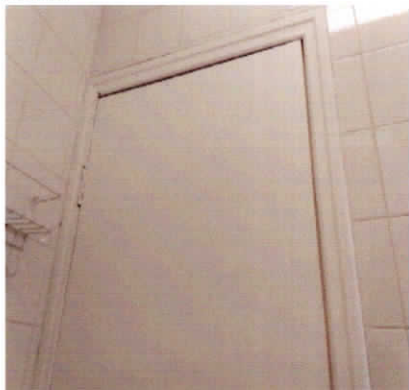
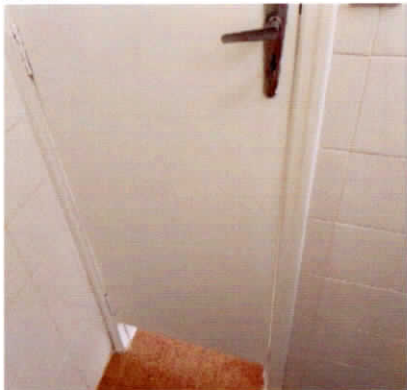
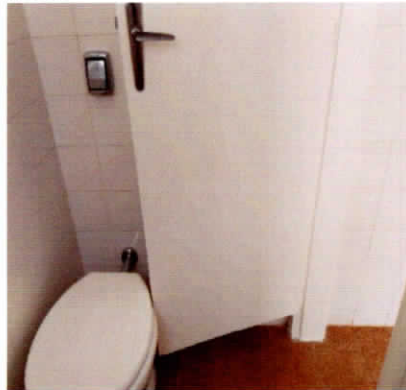
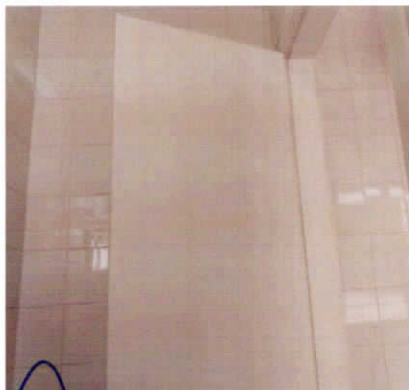
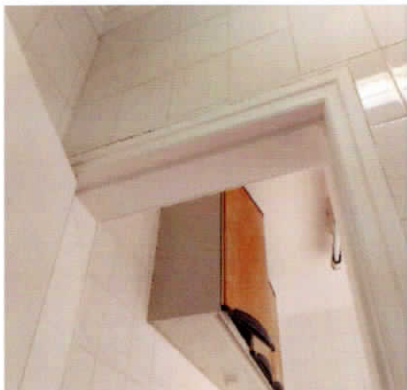
16.4 - Porta de madeira na cor branco(a) em ótimo estado com pintura esmaltada, com pintura nova; com batente em ótimo estado; com fechadura de metálico na cor cromado em estado regular, com manchas de tinta, porém, funcionando e com chave.

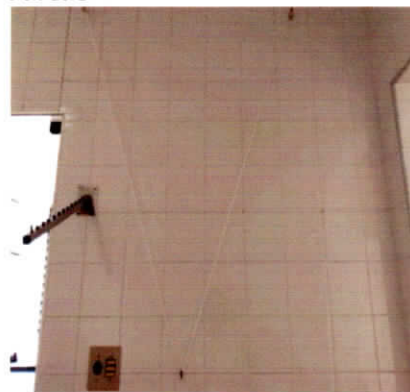
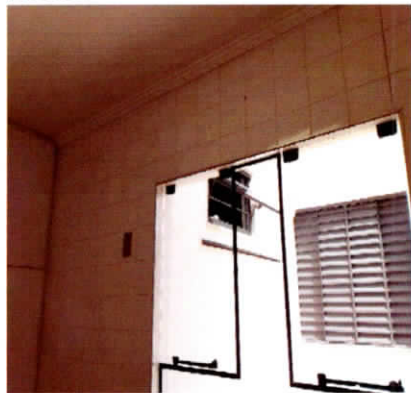
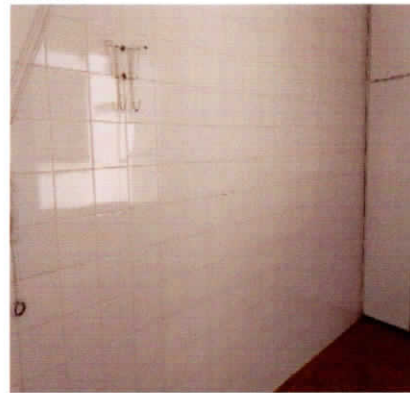
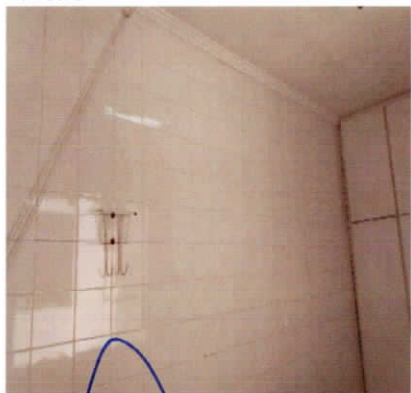
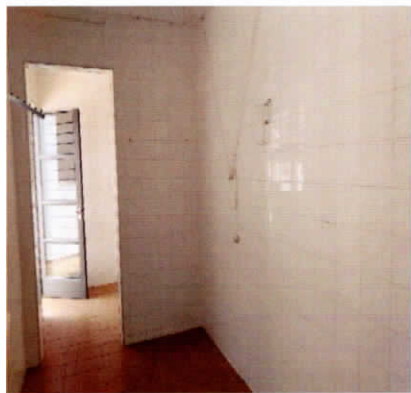
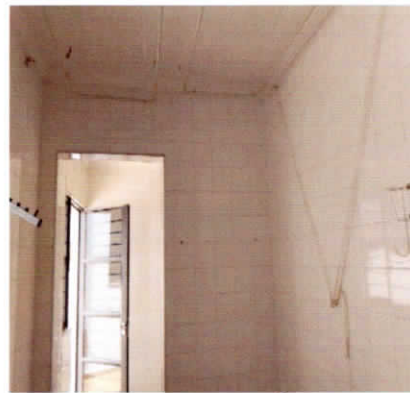
- 17.1 - Parede de azulejo na cor branco(a) em estado regular, com furos, com manchas e com trincas.  
17.2 - Piso de cerâmica na cor marrom em estado regular, sujo e com manchas.

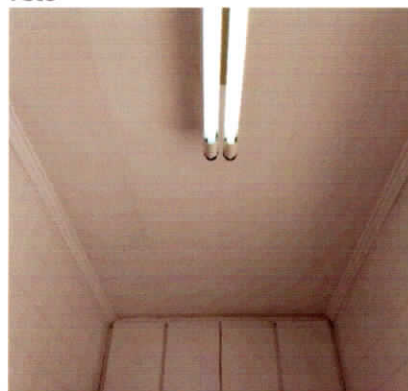
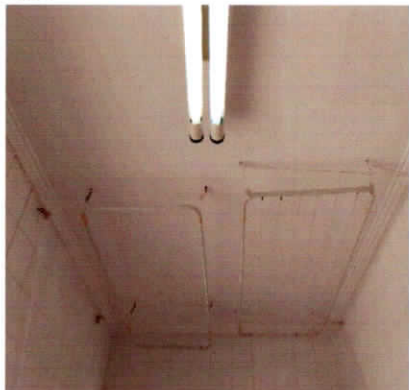
17.3 - Teto de laje na cor branco(a) em ótimo estado com pintura acrílico fosco, com ganchos e com pintura nova, porém, com trincas; com moldura de gesso em ótimo estado.

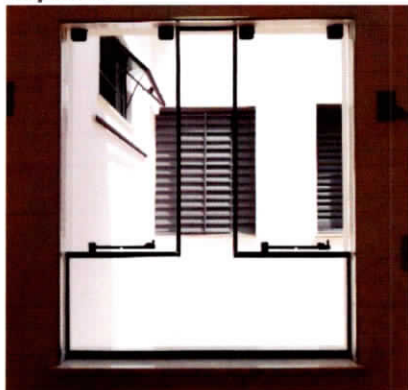
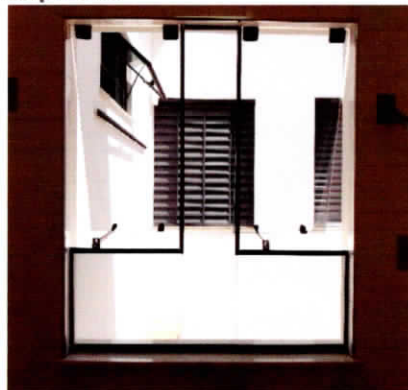
17.4 - Esquadria de alumínio na cor preto(a) em ótimo estado, funcionando, com trinco, com parte basculante, com vidro liso, com 02 partes fixas e com 02 partes de abrir.

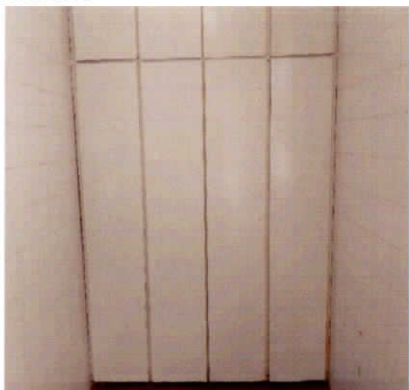
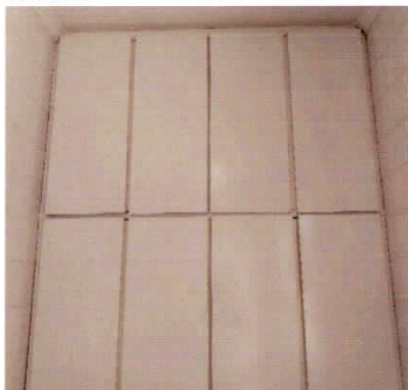
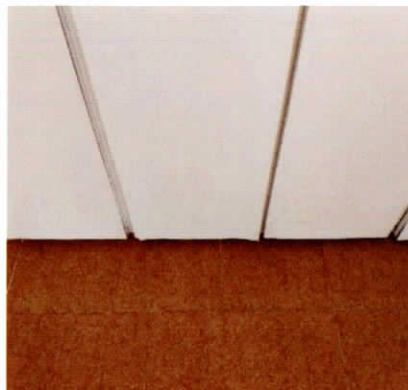
17.5 - Armário de alvenaria em estado regular, com desgaste e com trincas; com 8 portas de madeira na cor branco(a) em estado regular, com desgaste, porém, funcionando.
