Auto de Vistoria de Entrada

Endereço do imóvel	343 - Avenida Professor Flávio Fazano, 403, Jardim Piazza di Roma, Sorocaba - SP.
Proprietários(as)	ERIC NELSON BORMANN e Helena Ferreira Del Cistia Bormann
Locatário(a)	YOSHIKO HORIE MOREIRA
Vistoriador(a)	Dominai Inicial
Data do laudo	15/04/2021 15:46:00

Categoria	Galpão	Total de fotos	296
Tipo de locação	Não Residencial	Situação	Sujo
Tag de acesso	n/c		
Chaves	2	Controles do portão	n/c
Controles de cerca elétrica	n/c	Controles de alarme	n/c
	Voltagem	Nº medidor	Leitura
Energia	Trifásico	31007925	03319
Água		y16f016493	007988

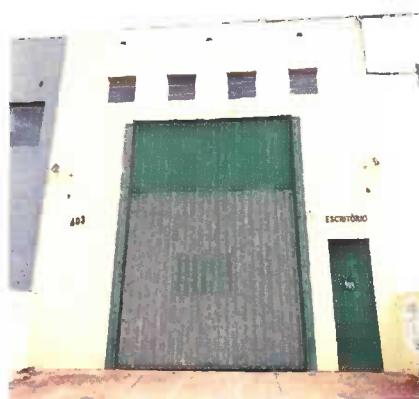
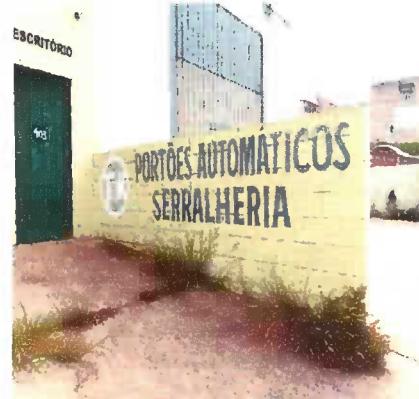
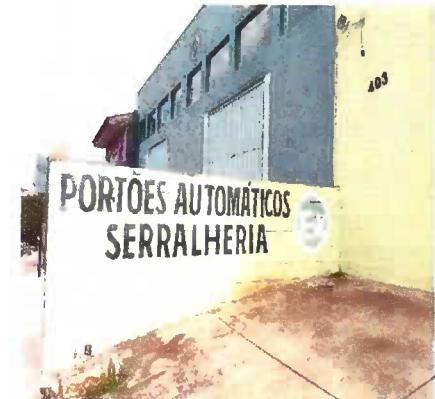
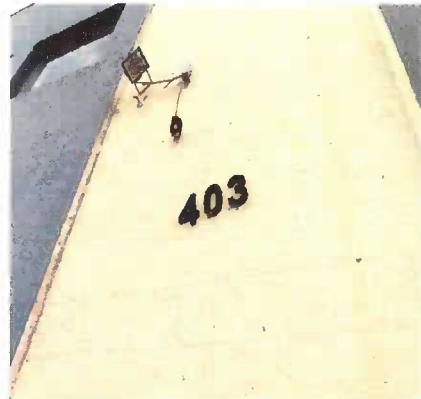
- 1.1 - Parede na cor verde em estado regular com pintura acrílico fosco, com desgaste e com manchas, porém, numeração completa e com pintura antiga.
- 1.2 - Piso de concreto em estado regular, com desgaste, com manchas e com trincas. Obs: Hidrômetro sem avarias.
- 1.3 - 2 Refletores de metálico na cor preto(a) em estado regular, com desgaste, sem funcionamento e com manchas, porém, com fechamento em vidro.
- 1.4 - 3 Sensores de Presença em estado regular, com desgaste, sem funcionamento e com manchas.

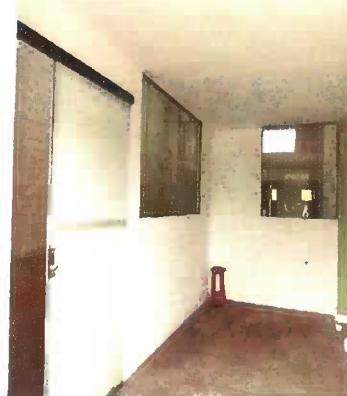
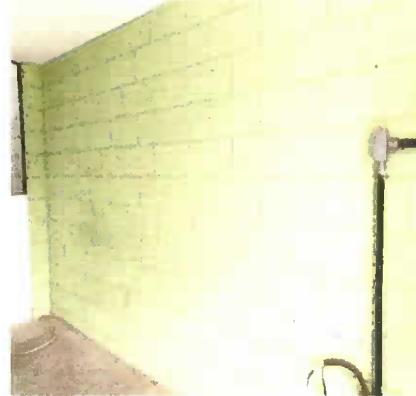
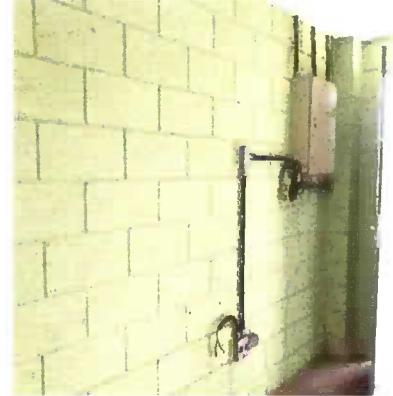
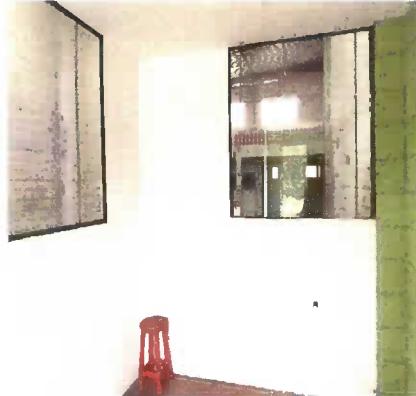
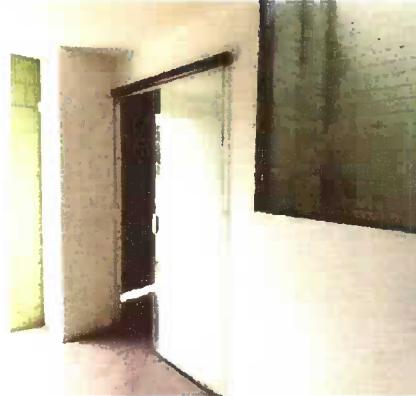
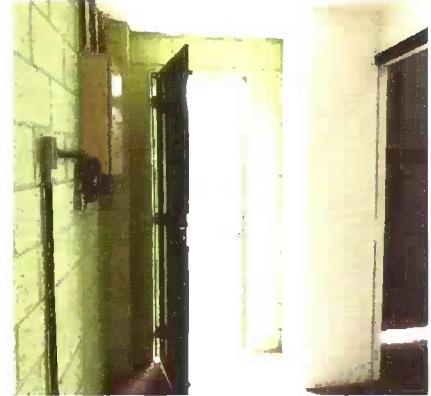
- 2.1 - Parede nas cores branco(a) e verde em estado regular com pintura acrílico fosco, com desgaste e com manchas, porém, com pintura antiga.
- 2.2 - Piso de concreto em estado regular, sujo, com desgaste e com manchas.

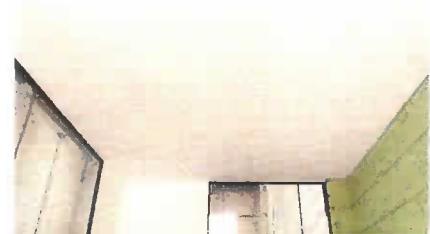
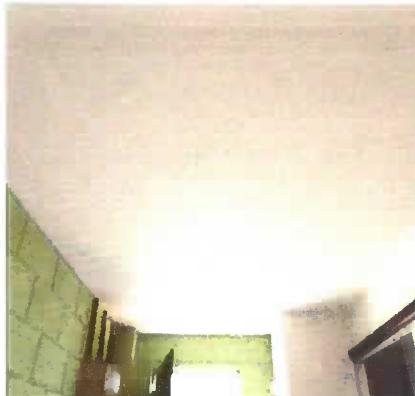
- 2.3 - Teto de gesso na cor branco(a) em estado regular com pintura acrílico fosco, com manchas, porém, com pintura antiga.
- 2.4 - Porta de metálico na cor verde em estado regular com pintura esmaltada, com desgaste e com manchas, porém, com pintura antiga; com batente em estado regular; com fechadura de metálico na cor cromado em estado regular, com desgaste e com manchas, porém, funcionando e com chave.

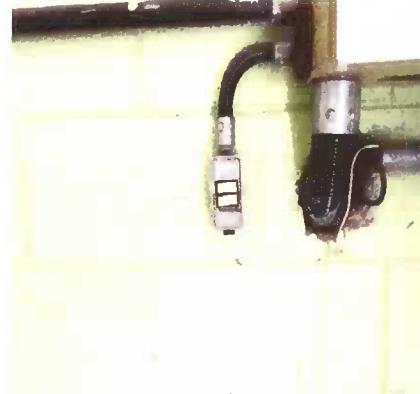
- 2.8 - 2 Tomadas de aço galvanizado em estado regular, com desgaste, porém, funcionando.

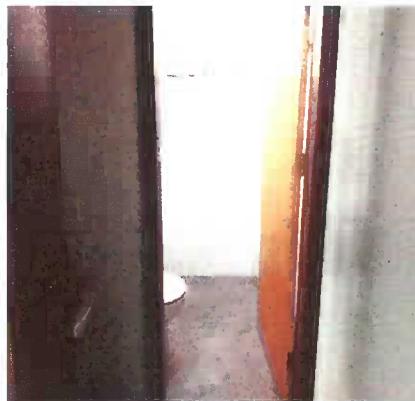
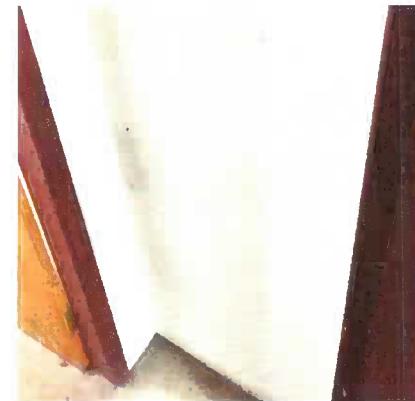
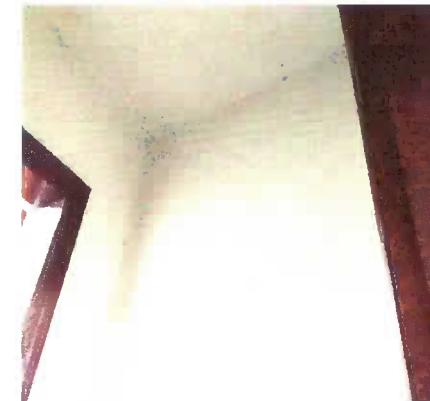
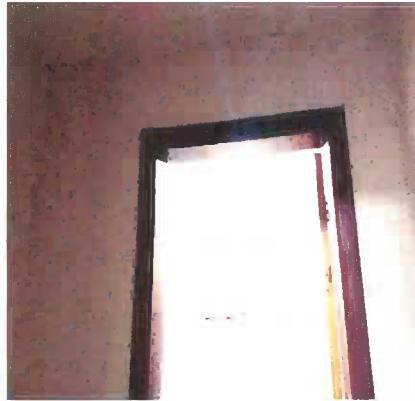
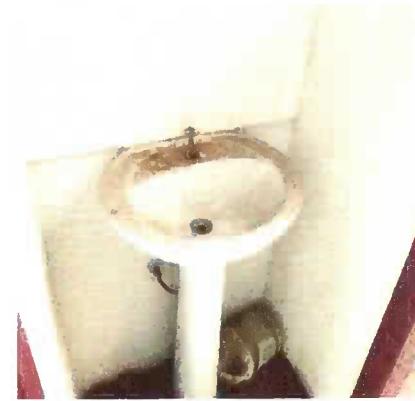
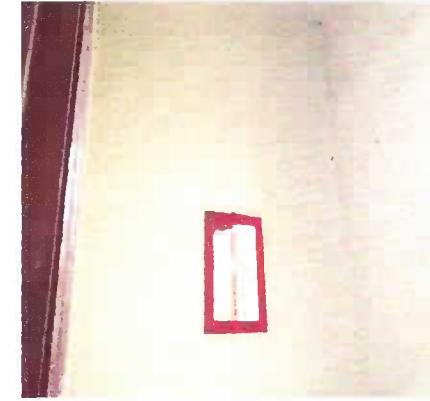
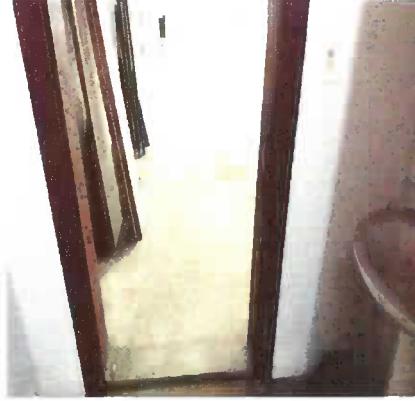
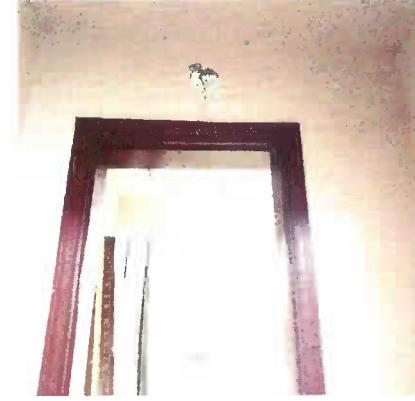
- 4.1 - Parede na cor branco(a) em estado regular com pintura acrílico fosco, com furos, com desgaste e com manchas, porém, com pintura antiga.
- 4.2 - Piso de concreto em estado regular, sujo, com desgaste e com manchas.

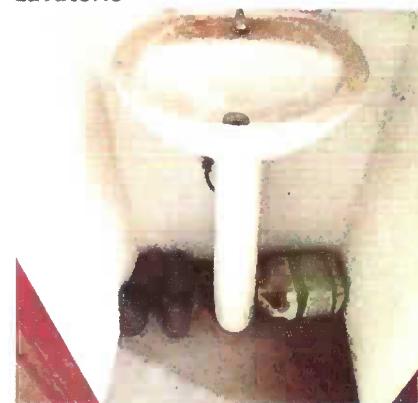
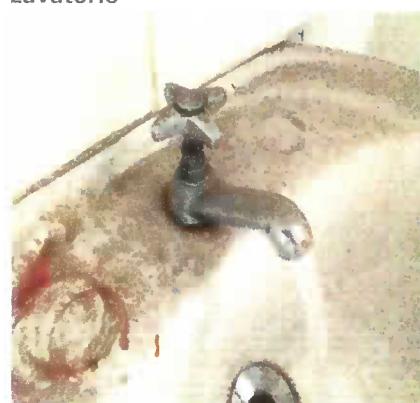
- 4.5 - Lavatório de louça na cor branco(a) em estado regular, sujo, com mancha, com desgaste e sendo 01 torneira simples metálica funcionando com vazamento, porém, com coluna, com torneira simples e funcionando e sem vazamento.

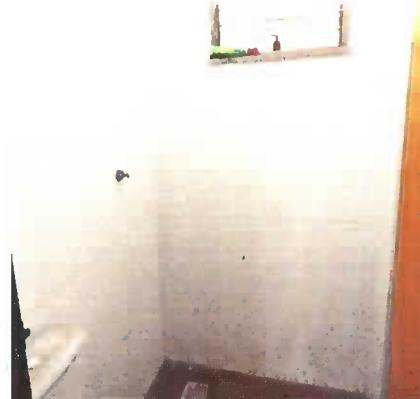
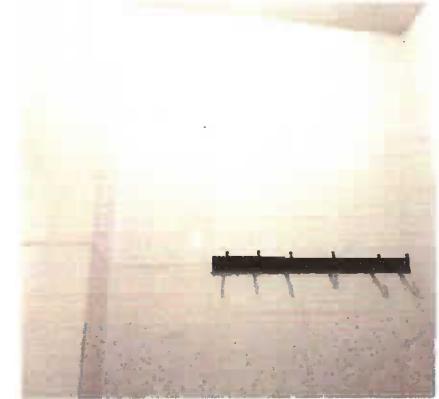
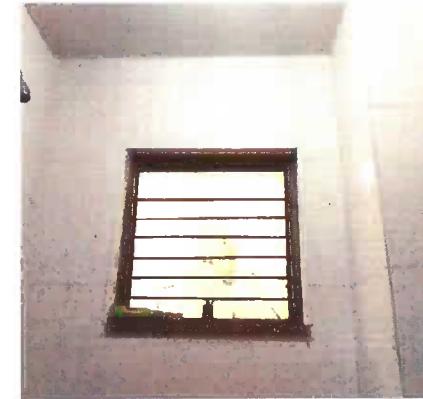
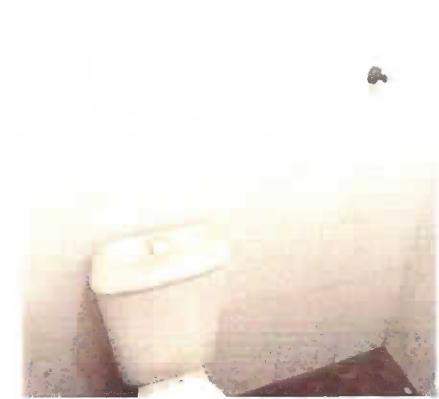
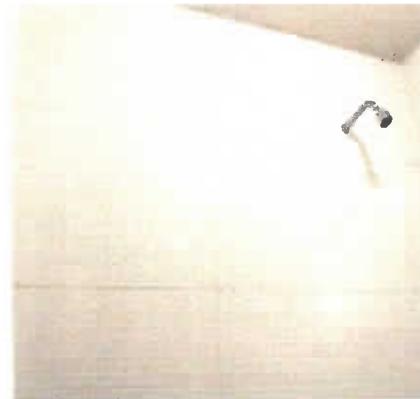
5.1 - Parede de azulejo na cor branco(a) em estado regular, sujo.

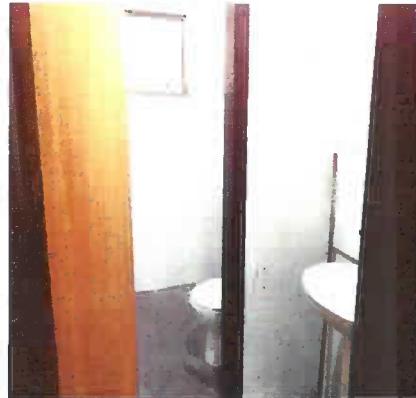
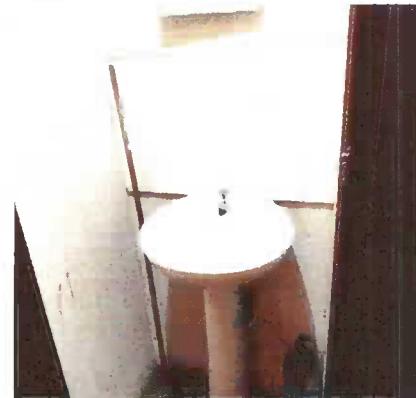
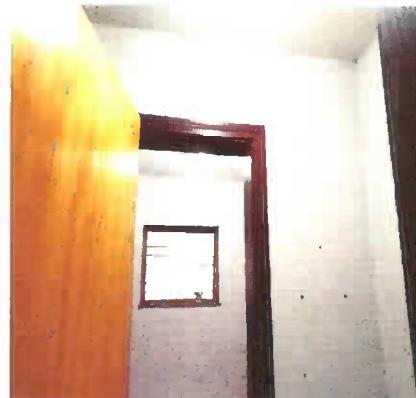
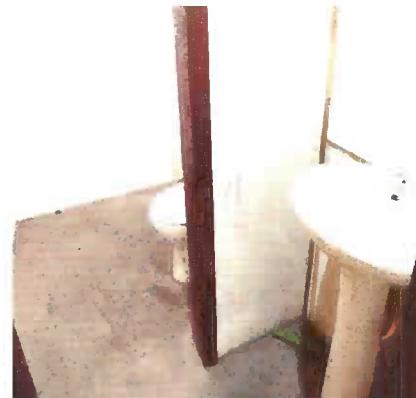
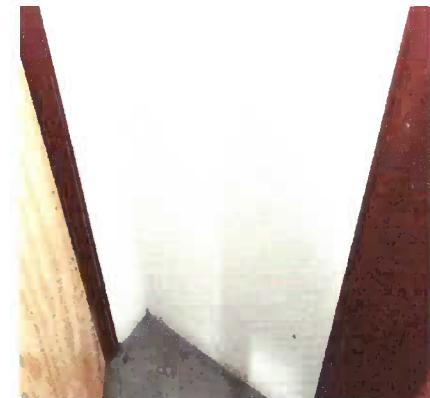
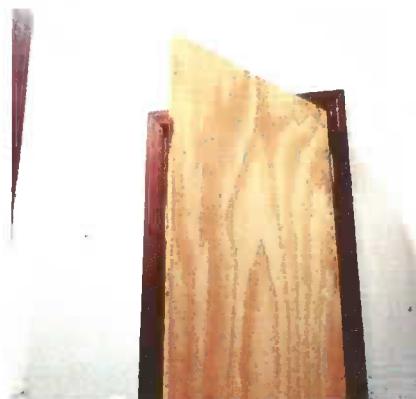
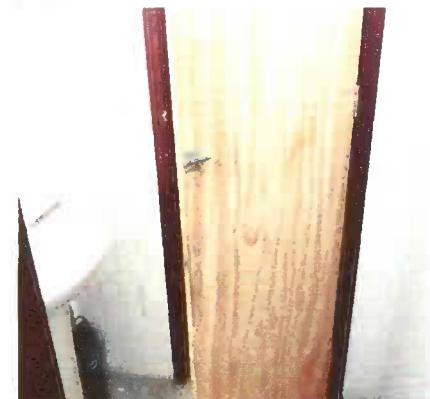
- 6.1 - Parede na cor branco(a) em estado regular com pintura acrílico fosco, com furos, com desgaste e com manchas, porém, com pintura antiga.
- 6.2 - Piso de concreto em estado regular, sujo, com desgaste e com manchas.

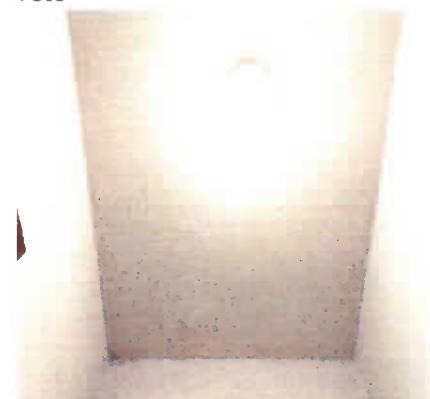
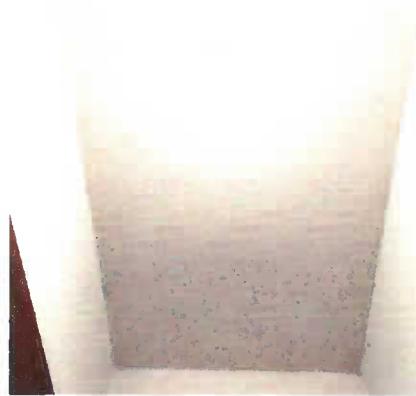
- 6.3 - Teto de laje na cor branco(a) em estado regular com pintura acrílico fosco, com desgaste, porém, com pintura antiga.
- 6.4 - Porta de madeira em estado regular com pintura envernizado, com desgaste e com manchas, porém, com trinco e com pintura antiga.

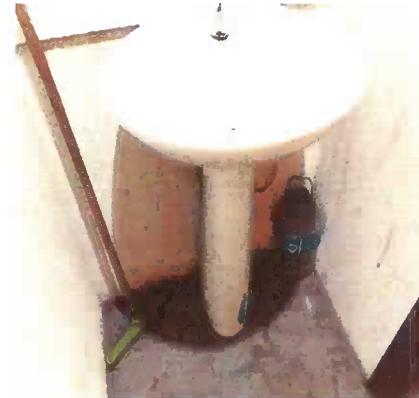
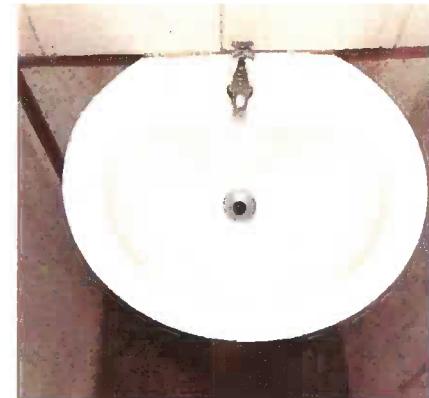
- 6.5 - Lavatório de louça na cor branco(a) em estado regular, sujo, com mancha, com desgaste e sendo 01 torneira simples metálica funcionando com vazamento, porém, com coluna.

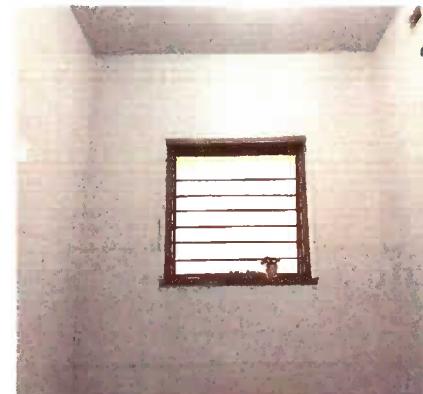
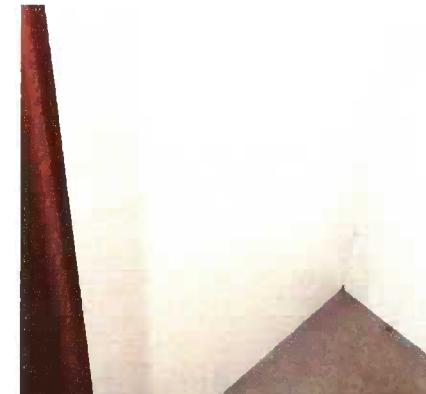
Paredes

7.1 - Parede de azulejo na cor branco(a) em estado regular, sujo

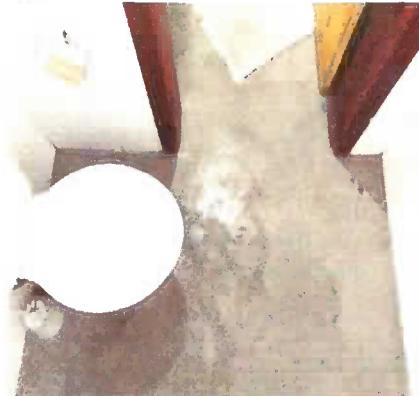
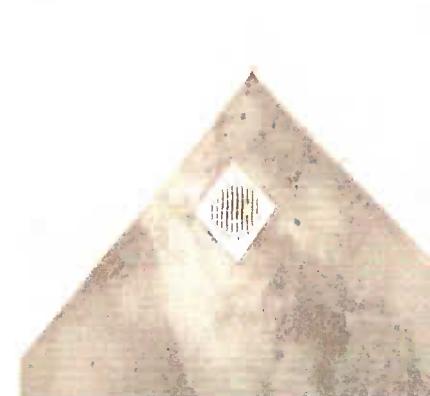
7.2 - Piso de concreto em estado regular, com desgaste e com manchas; com ralo de inox na cor cinza em estado regular, sujo, com desgaste e com manchas.

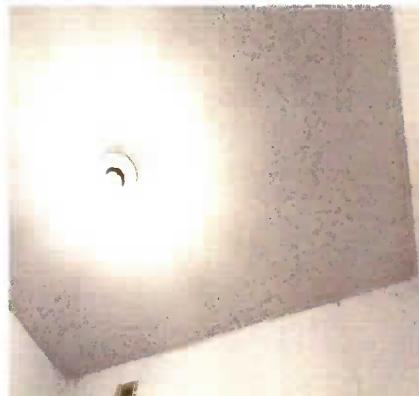
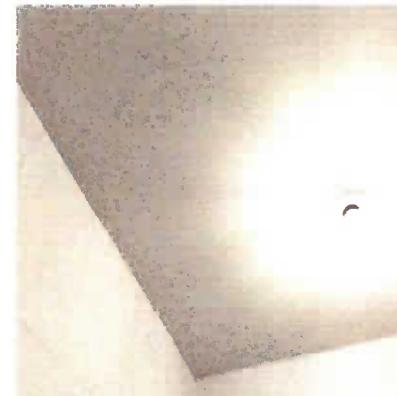
7.3 - Teto de laje na cor branco(a) em estado regular com pintura acrílico fosco, com desgaste, porém, com pintura antiga.

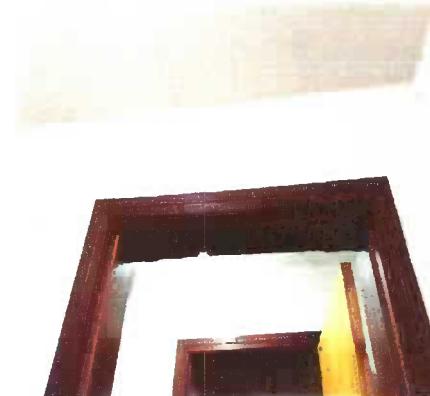
7.4 - Batente de madeira em estado regular com pintura envernizado, com desgaste e com manchas, porém, com pintura antiga.

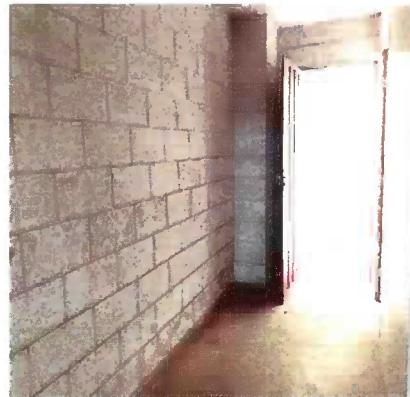
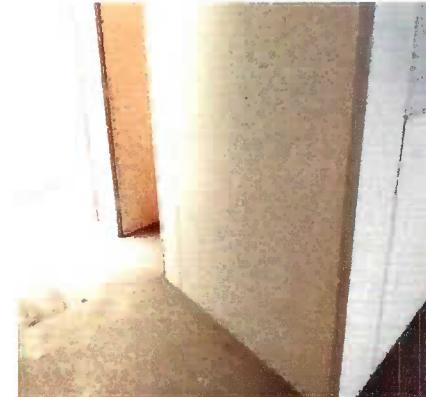
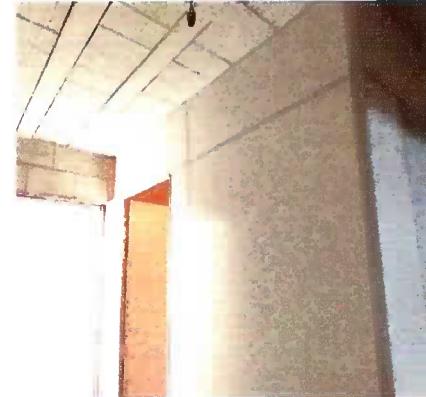
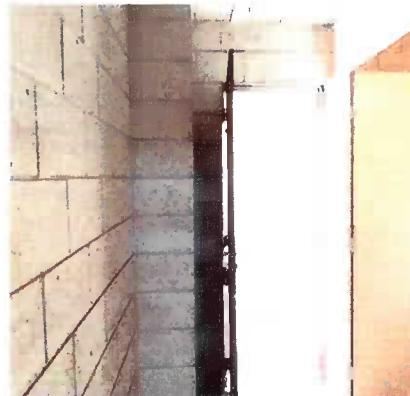
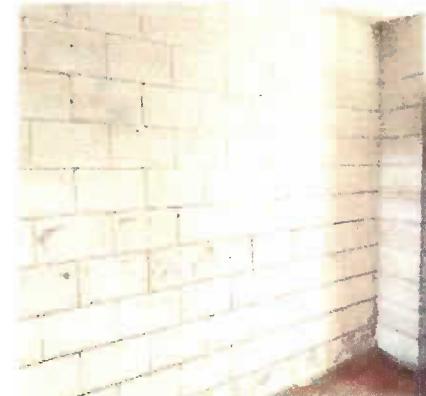
8.1 - Parede na cor branco(a) em estado regular com pintura acrílico fosco, com furos, com desgaste e com manchas, porém, com pintura antiga.

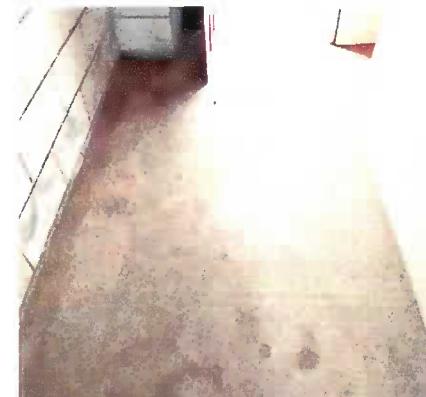
8.2 - Piso de concreto em estado regular, com desgaste e com manchas.

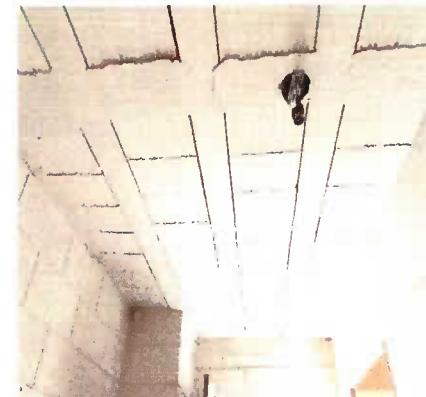
8.3 - Teto de laje na cor branco(a) em estado regular com pintura acrílico fosco, com desgaste, porém, com pintura antiga.

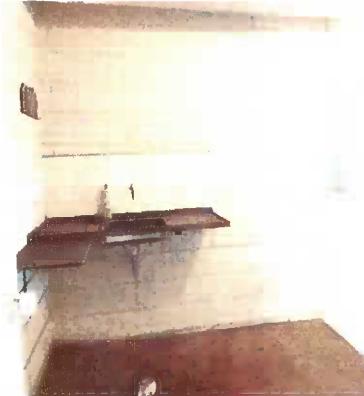
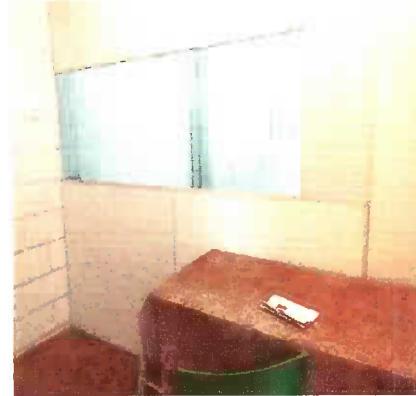
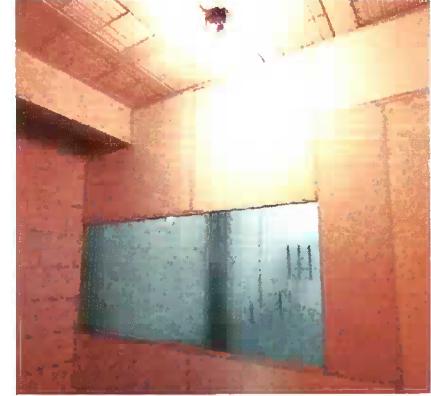
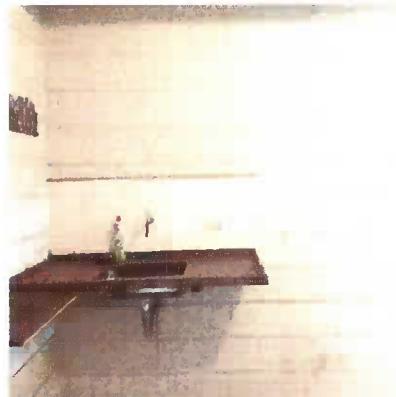
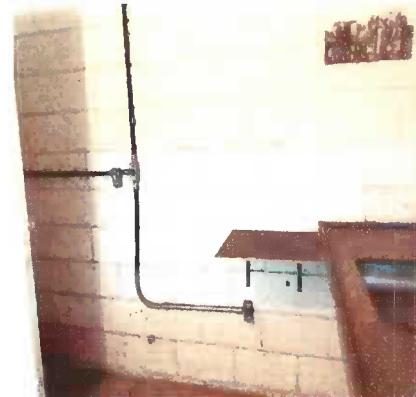
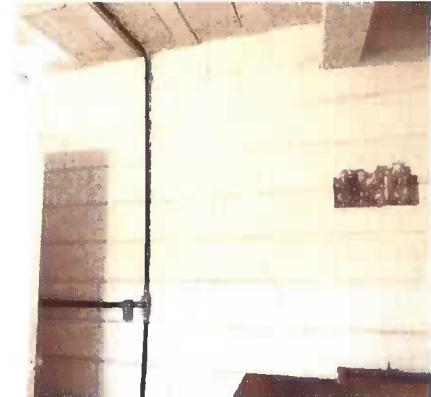
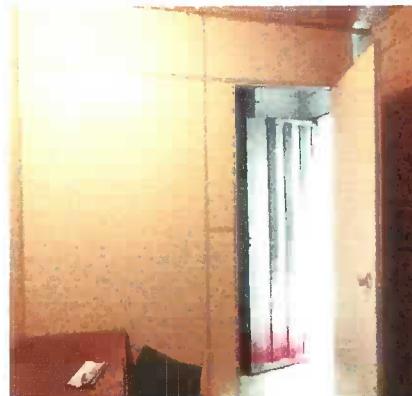
9.1 - Parede na cor branco(a) em estado regular com pintura acrílico fosco, com furos, com desgaste e com manchas, porém, com pintura antiga.

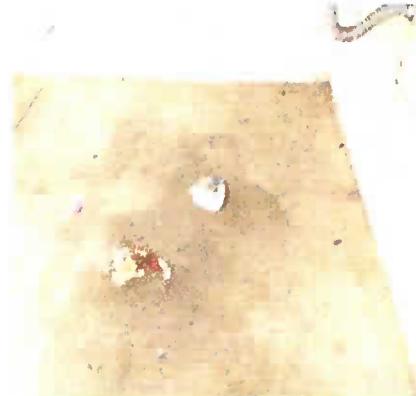
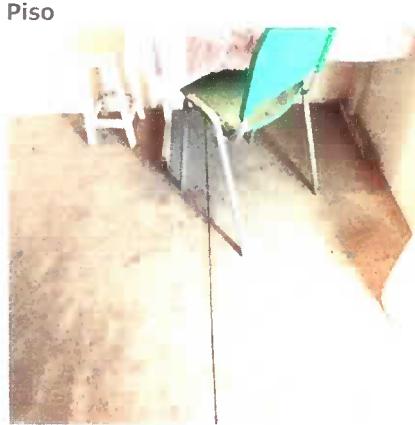
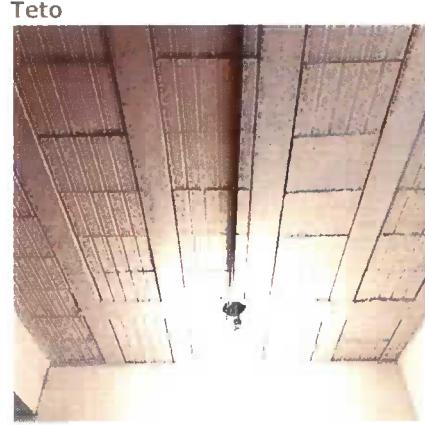
9.2 - Piso de concreto em estado regular, com desgaste e com manchas.

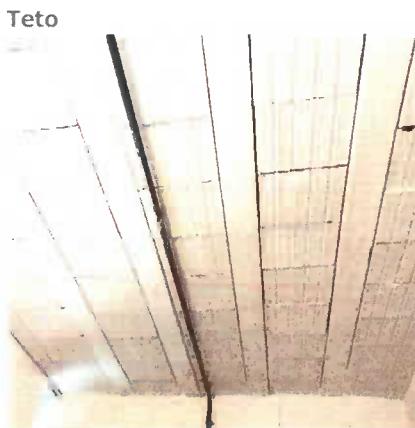
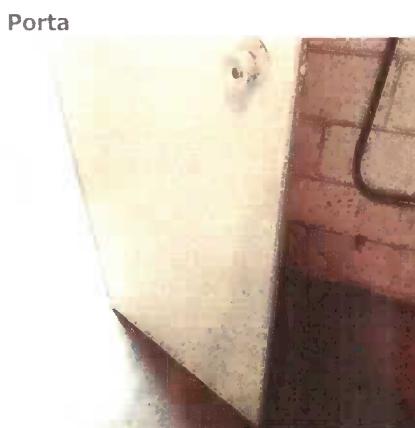
9.3 - Teto de laje na cor branco(a) em estado regular com pintura acrílico fosco, com desgaste, porém, com pintura antiga.

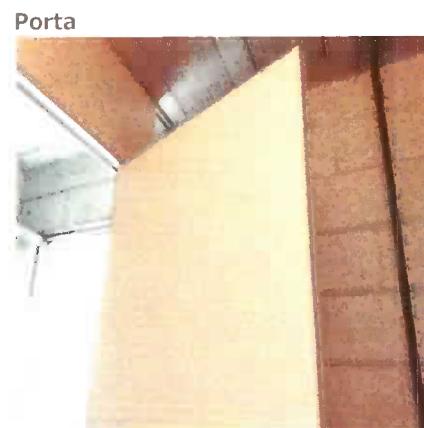
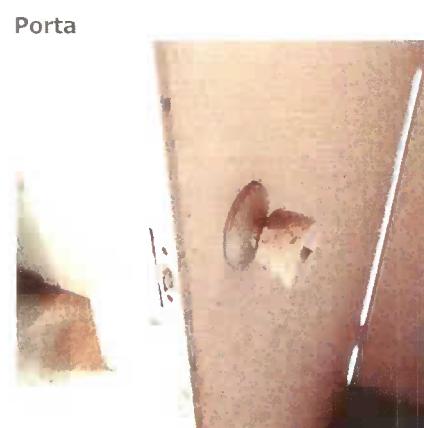
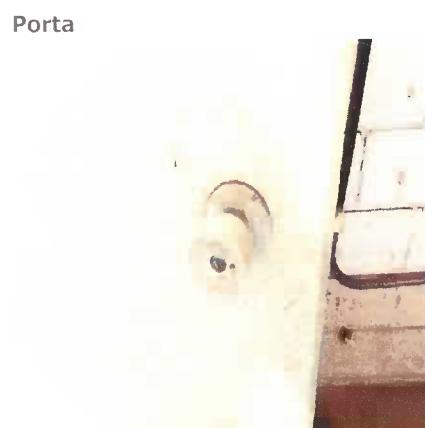
9.4 - Porta de eucatex na cor cinza em estado regular, com desgaste e com manchas; com fechadura de metálico na cor cinza em estado regular, com desgaste, sem chave e com manchas, porém, funcionando.

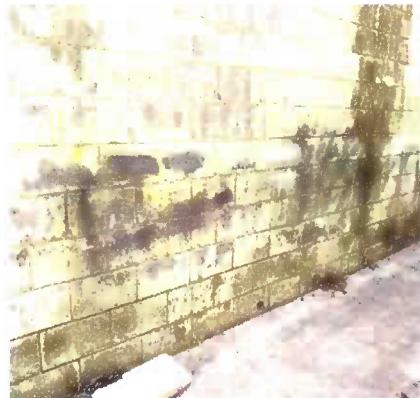
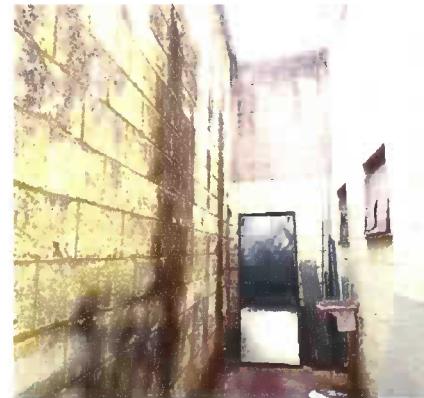
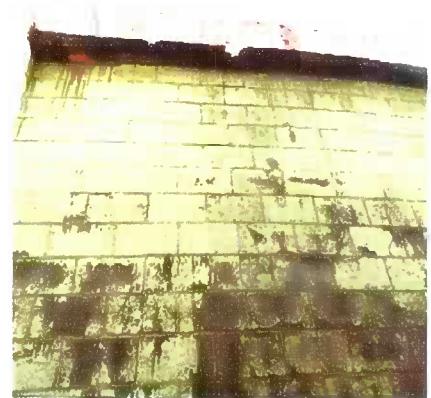
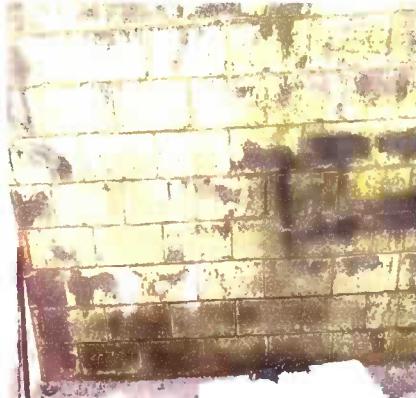
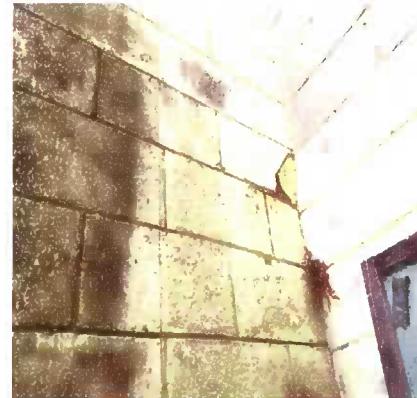
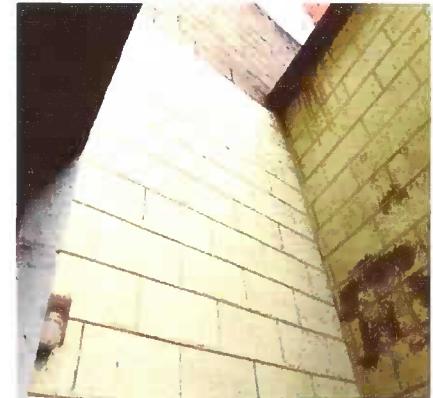
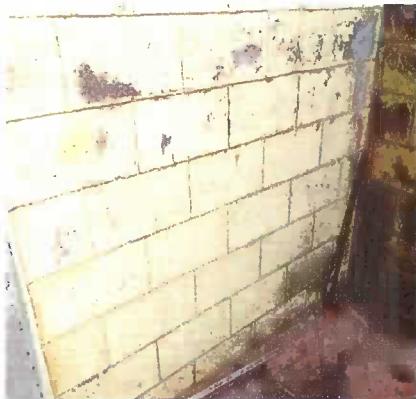
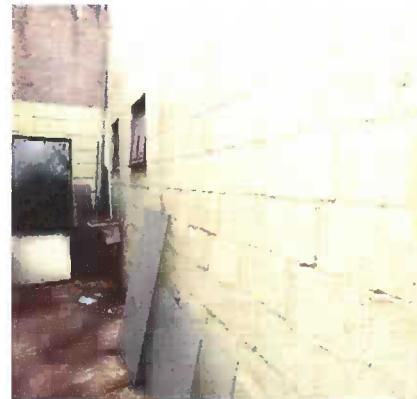
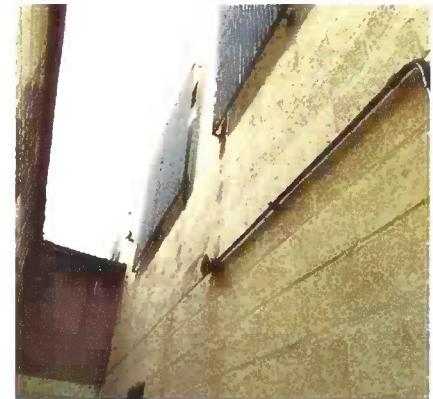
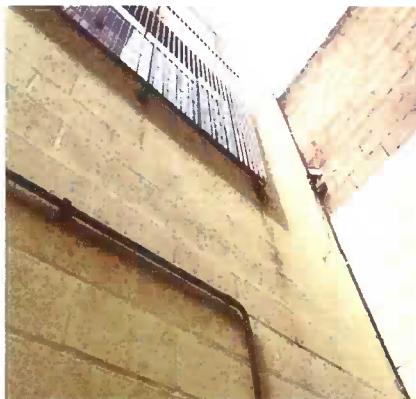
- 10.1 - Parede na cor verde em estado regular com pintura acrílico fosco, com desgaste, com imperfeições, com manchas e com trincas, porém, com pintura antiga.
- 10.2 - Piso de concreto em estado regular, com desgaste e com manchas; com grelha de metálico em estado regular, sujo, com desgaste e com manchas.
- 10.3 - Tanque de plástico na cor branco(a) em estado regular, sujo e com desgaste, porém, sendo 01 torneira simples metálica funcionando sem vazamento. Obs: 02 registros plásticos com desgastes.
- 10.4 - Arandela de metálico na cor branco(a) em estado regular, com desgaste e sem lâmpada.
- 10.5 - 2 Refletores de metálico na cor preto(a) em estado regular, com desgaste, sem funcionamento e com manchas, porém, com fechamento em vidro.
- 10.6 - Sensor de Presença em estado regular, com desgaste, sem funcionamento e com manchas.

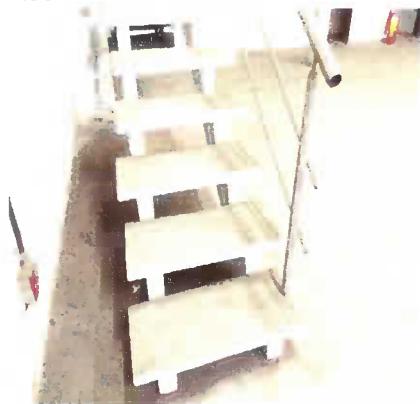
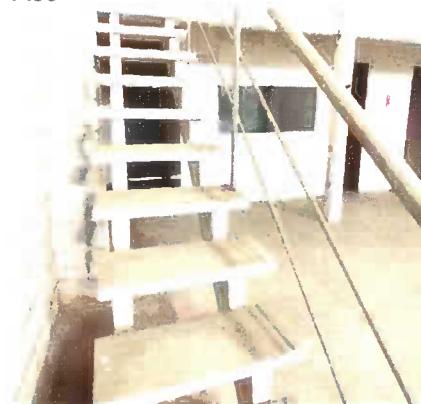
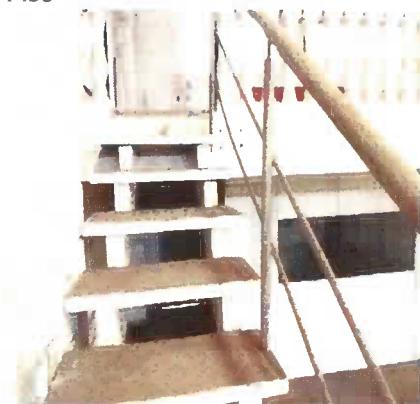
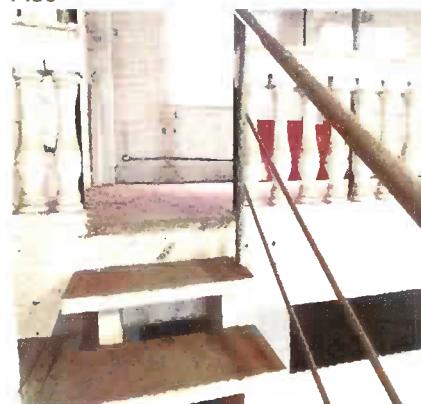
11.1 - Piso de concreto nas cores branco(a) e cinza em estado regular com pintura acrílico fosco, sujo, com desgaste, com manchas e com parte solta. Obs: Corrimão metálico na cor cinza com manchas e desgastes.

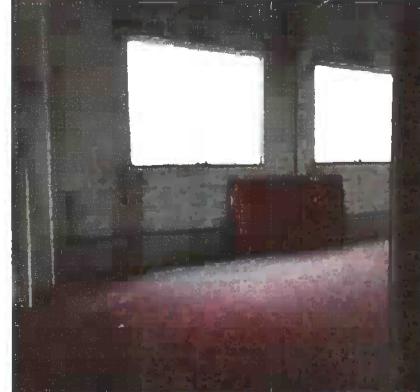
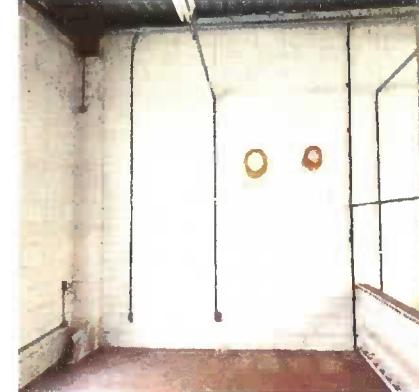
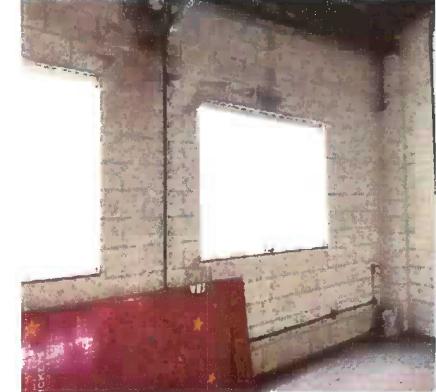
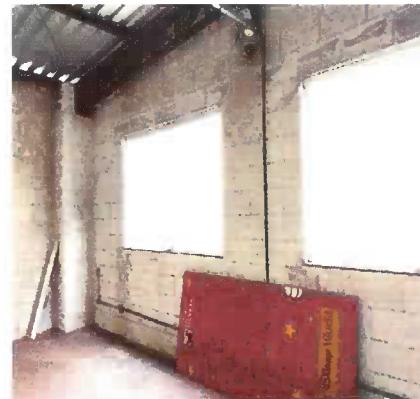
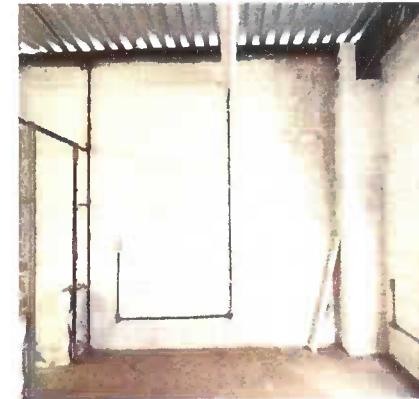
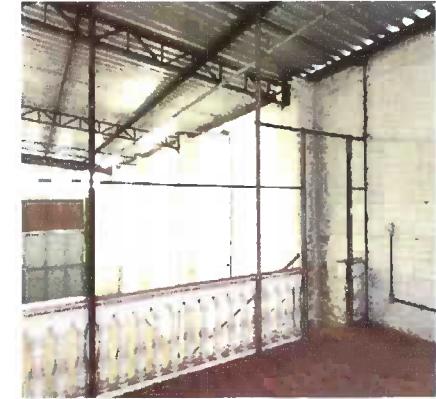
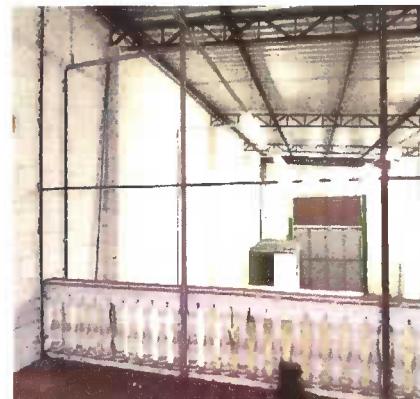
12.1 - Parede na cor branco(a) em estado regular com pintura acrílico fosco, com furos, com desgaste e com manchas, porém, com pintura antiga. Obs: Parte em balaústres com desgastes. Estrutura metálica com desgaste.
