Laudo de Vistoria de Entrada

Código 27415

Endereço do imóvel	27415 - Rua Hortêncio Maciel de Camargo nº 154, apto 53 - Mirage Esplanada, Parque Morumbi, Votorantim - SP.
Proprietários(as)	FILIPE RODRIGUES CARVALHO e CRISTIANE AURORA MELO FRANCO BAHIA
Locatário(a)	RONNIE AUGUSTO DA SILVA MENEZES
Vistoriador(a)	Dominai Inicial
Data do laudo	22/06/2021 11:20:21

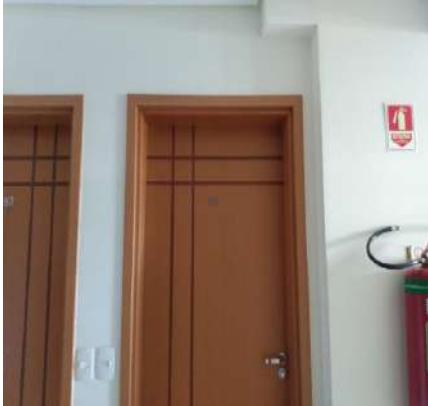
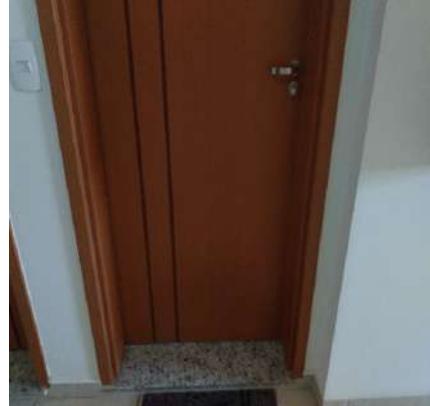
- 1.1 - Parede na cor creme em estado regular com pintura acrílico fosco, porém, com pintura antiga e com padrão do condomínio.
 1.2 - Piso de cerâmica na cor bege em ótimo estado, com padrão do condomínio, porém, com manchas e com desgaste natural. Obs: Com tapete decorativo em tons de marrom.
 1.3 - Interruptor de plástico na cor branco(a) em ótimo estado, funcionando.

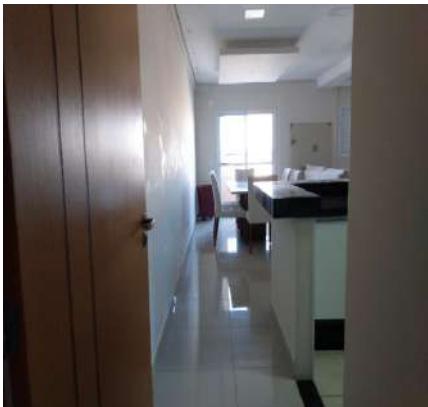
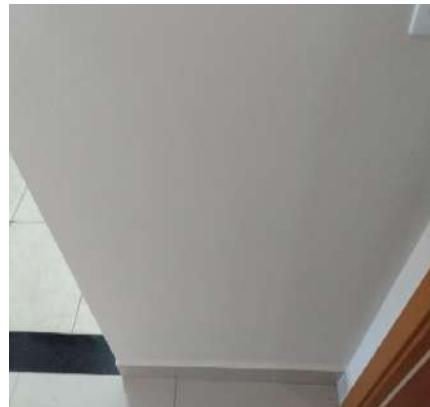
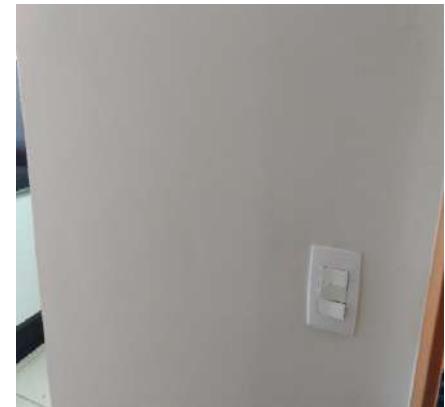
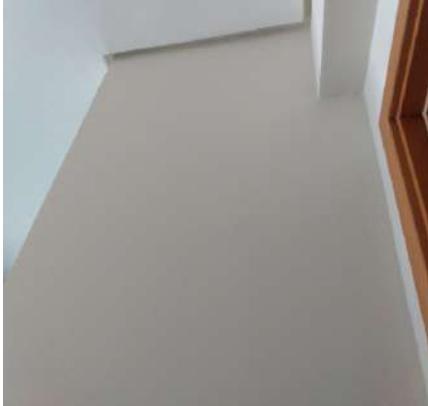
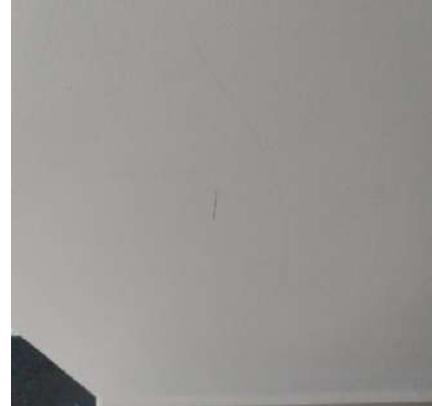
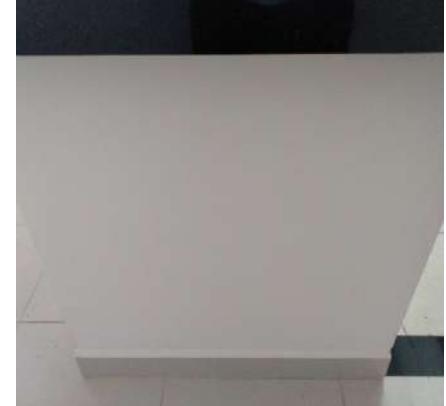
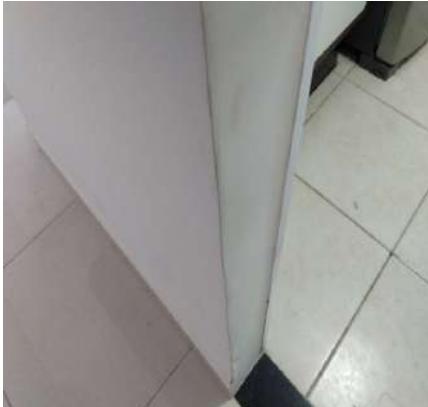
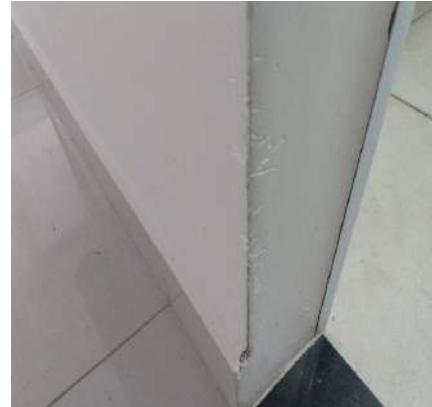
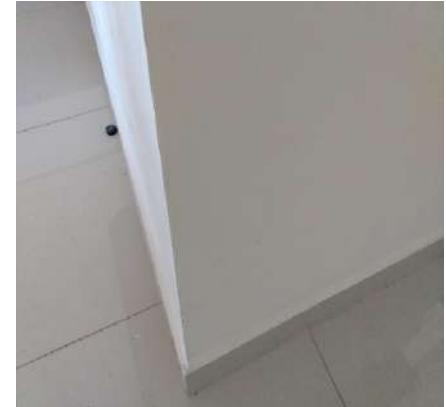
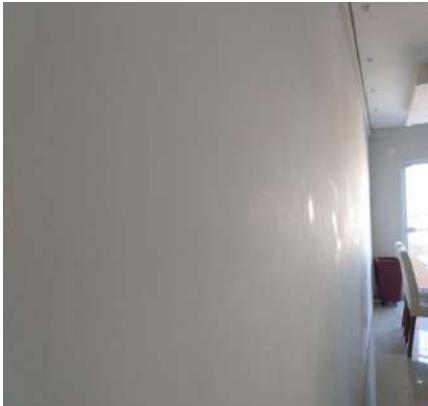
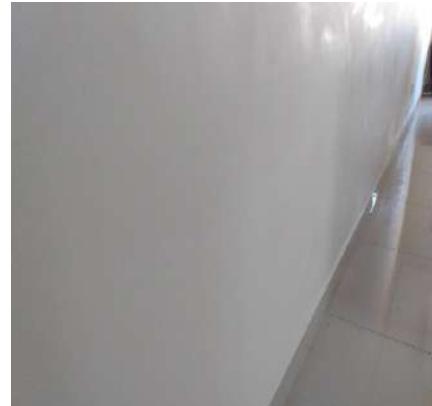
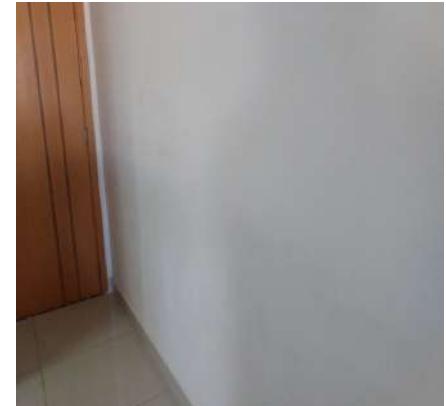
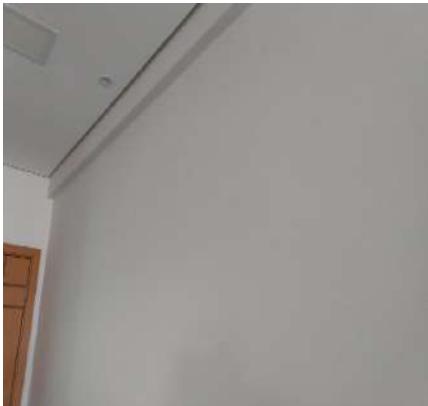
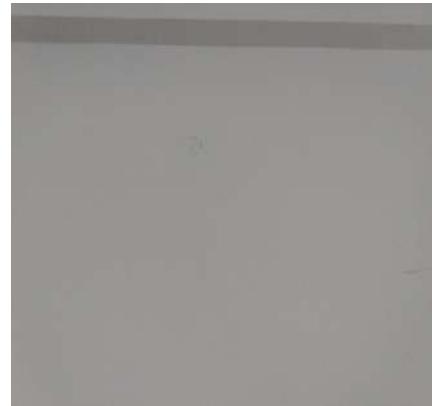
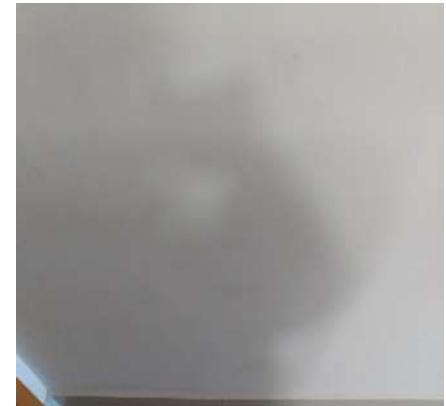
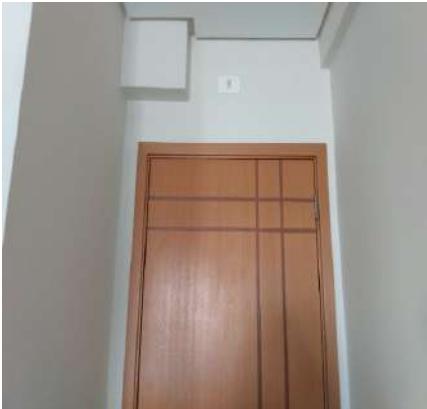
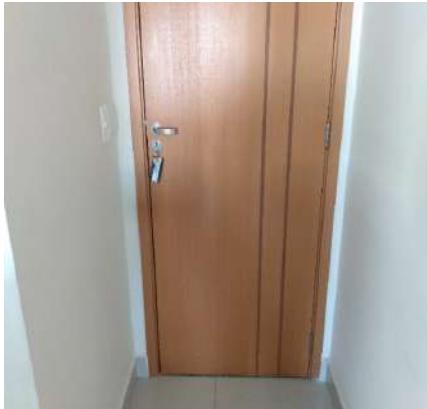
- 2.1 - Parede na cor creme em estado regular com pintura acrílico fosco, com imperfeições e com manchas, porém, com pintura antiga.
- 2.2 - Piso de porcelanato na cor bege em estado regular, sujo, com riscos e com falha no rejunte; com rodapé de porcelanato na cor bege em ótimo estado, porém, com manchas de tinta; com soleira de granito na cor cinza em ótimo estado.

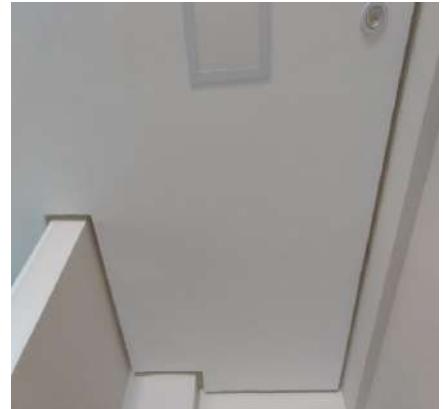
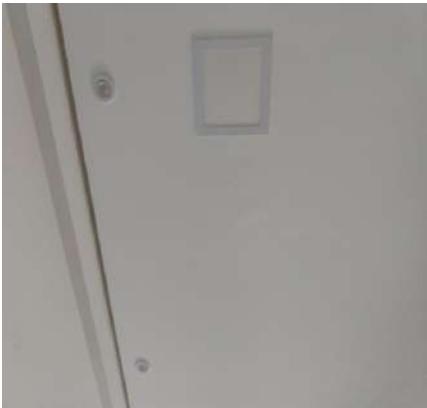
- 2.3 - Teto de gesso na cor branco(a) em ótimo estado com pintura acrílico fosco, com ondulações e com pintura antiga.
- 2.4 - Porta de madeira na cor marrom em estado regular, com riscos e com manchas, porém, com numeração do imóvel no padrão do condomínio; com batente de madeira na cor bege em estado regular, com risco e com desgaste, porém, com batedor embrorrachado; com fechadura de metálico na cor cromado em estado regular, com riscos, porém, funcionando e com chave. Obs: Pormade, porta pronta.

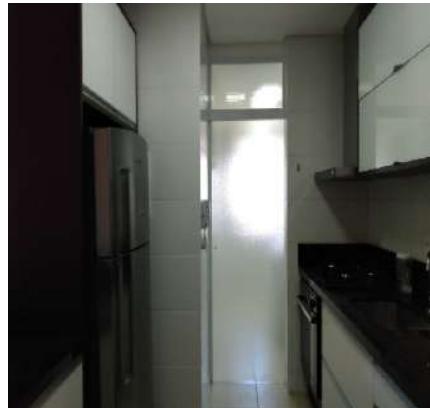
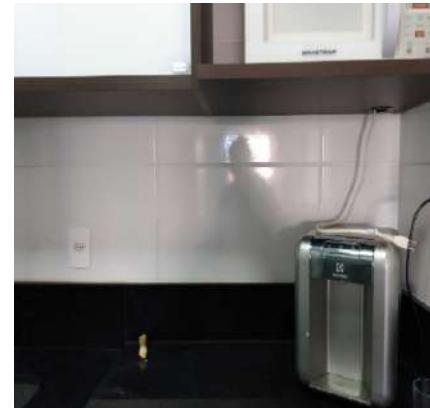
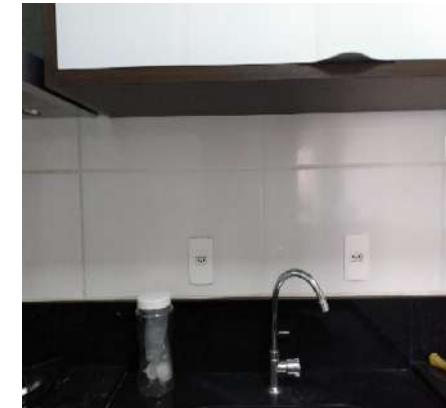
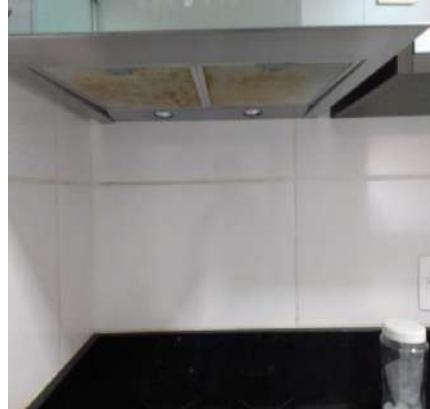
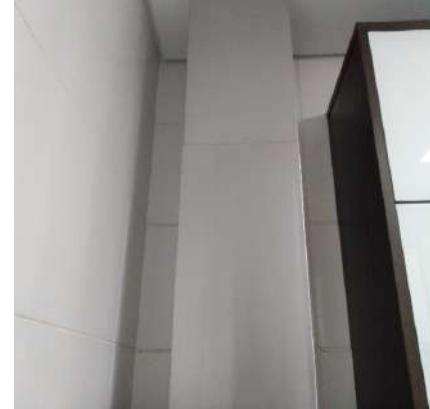
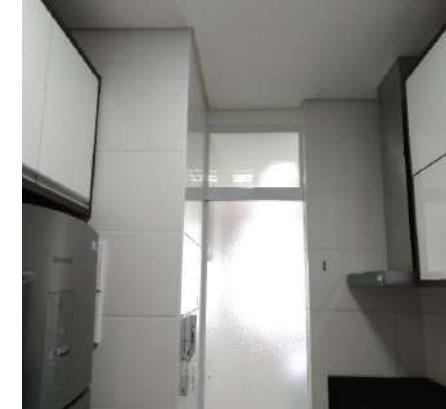
- 3.1 - Parede de azulejo na cor branco(a) em ótimo estado, com cantoneira de alumínio, porém, com manchas.
3.2 - Piso de cerâmica na cor bege em ótimo estado, porém, sujo e com desgaste natural; com soleira de granito na

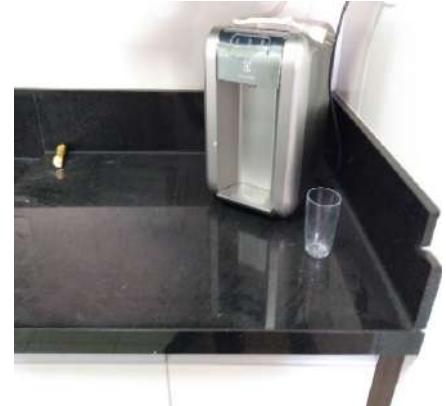
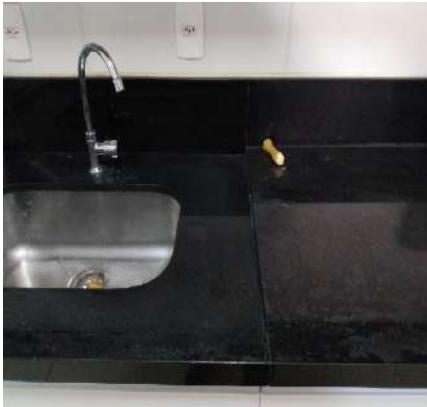
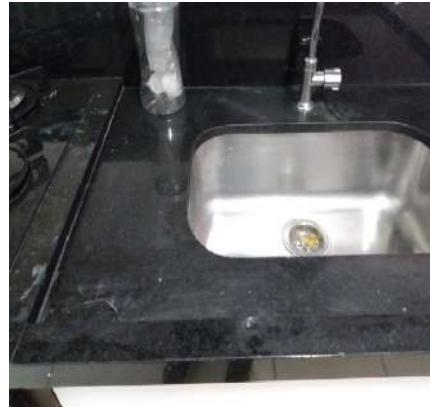
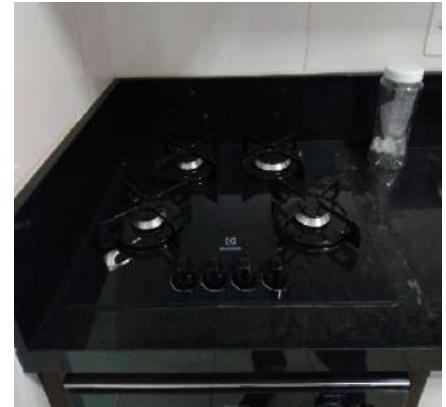
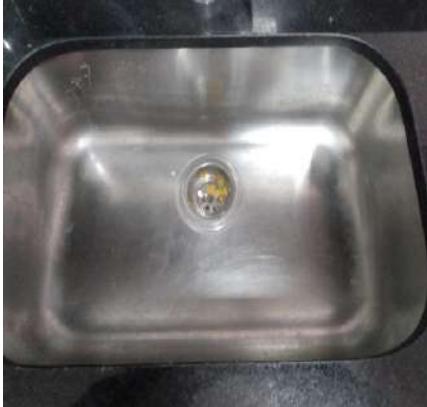
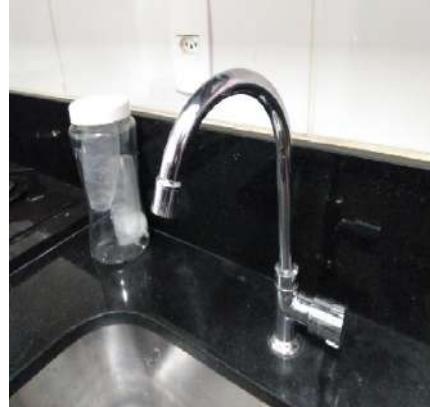
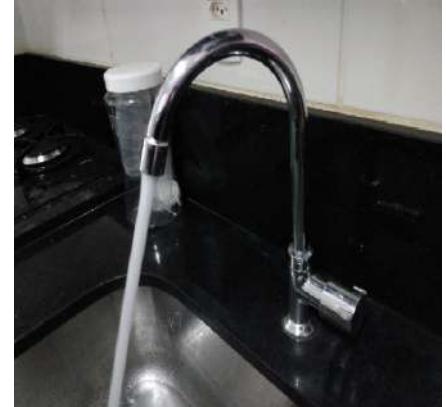
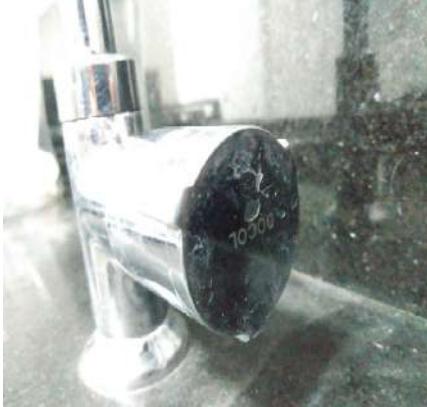
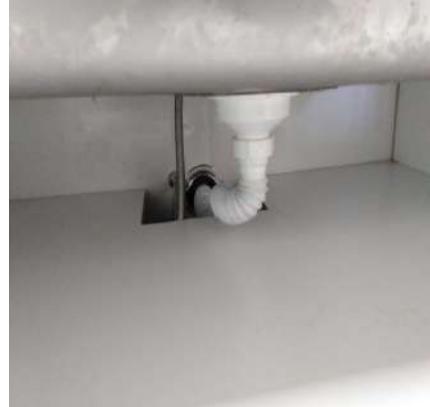
3.5 - Bancada da pia de granito na cor preto(a) em estado regular, com desgaste natural, porém, com cuba de inox, com sifão pvc sem vazamento e sendo 01 torneira bica móvel metálica funcionando sem vazamento.

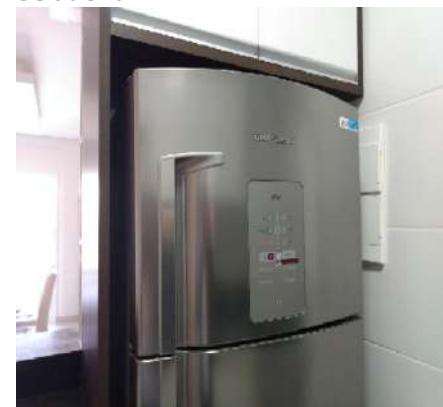
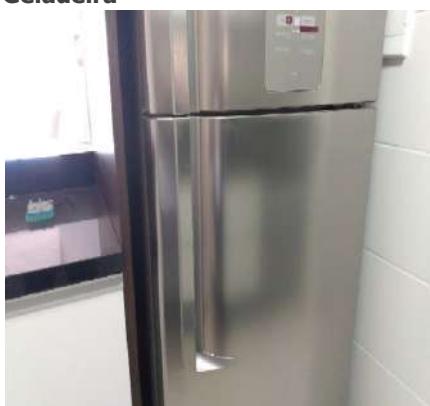
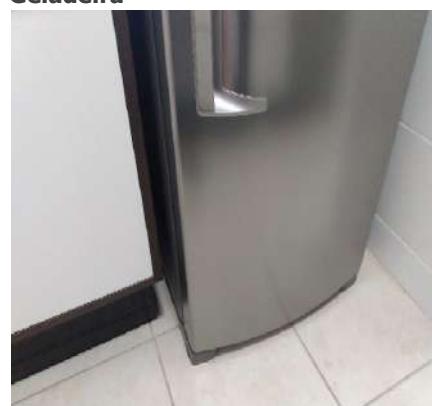
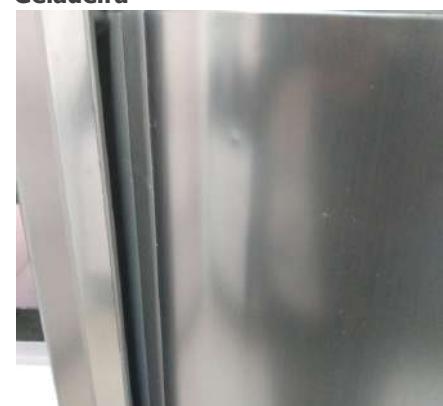
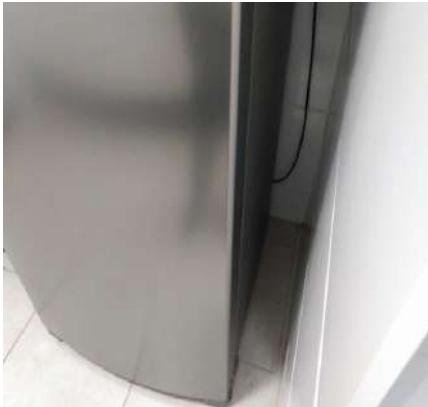
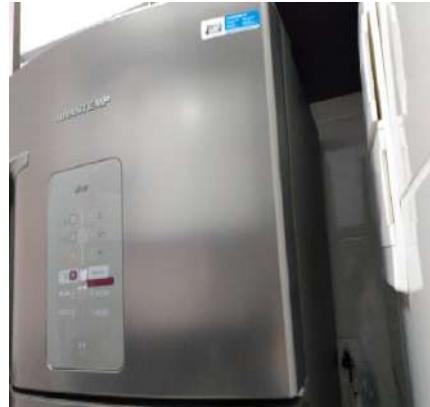
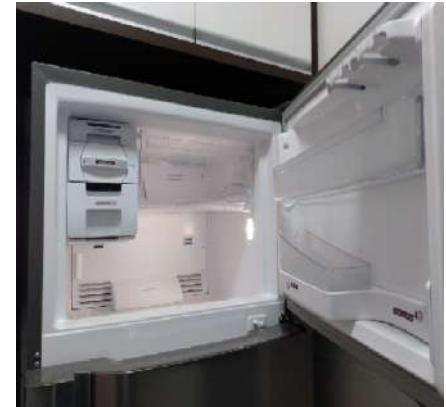
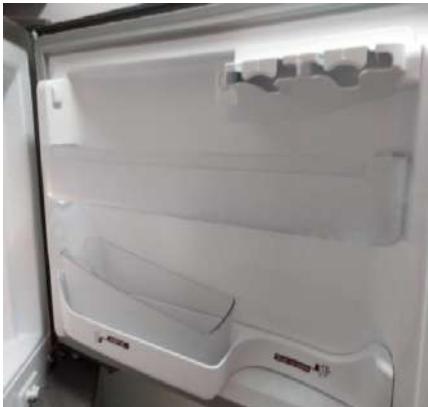
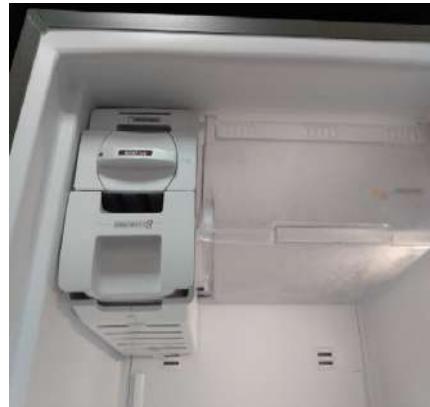
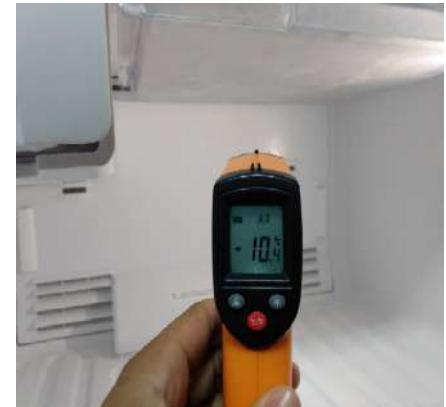
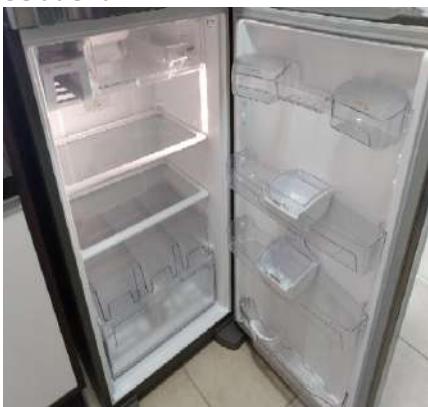
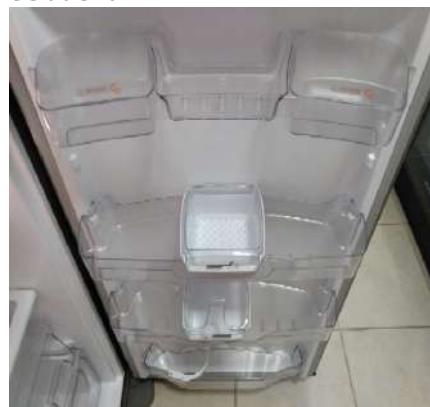
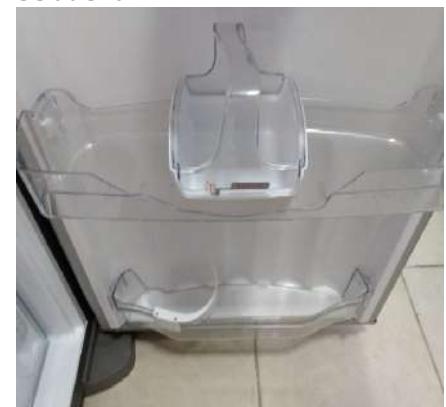
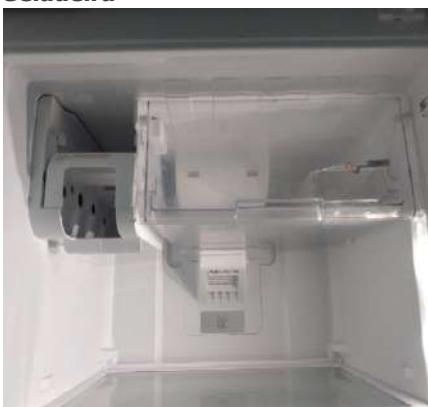
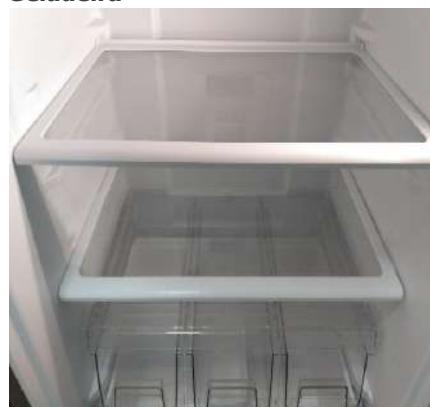
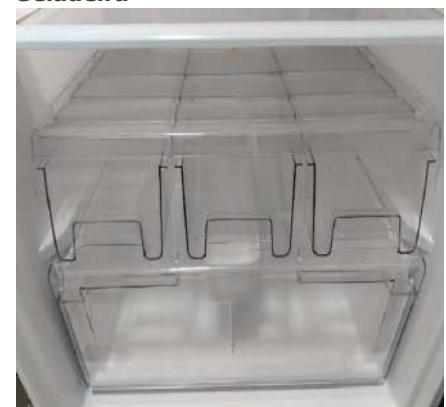
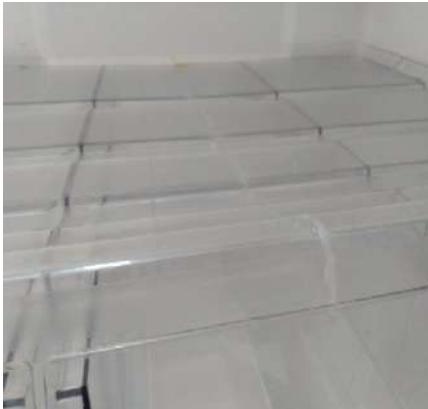
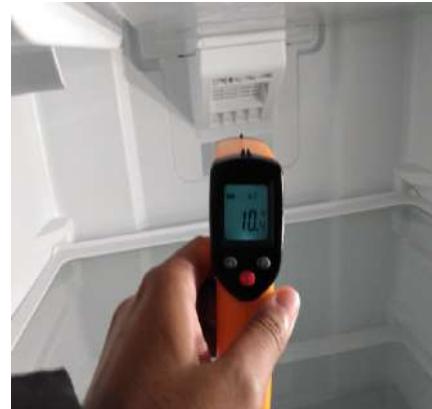
3.14 - Geladeira de inox brastemp na cor cinza em ótimo estado, funcionando, gelando e com 02 portas, porém, com pequeno amassado e com desgaste natural. Obs: 01 prateleira trincada.

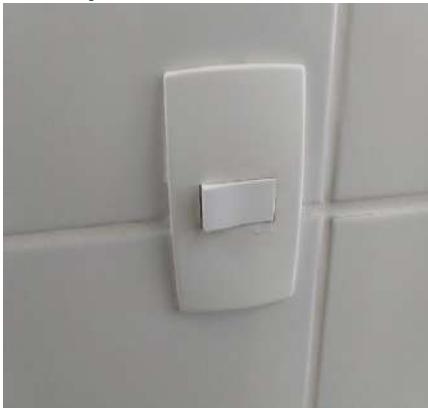
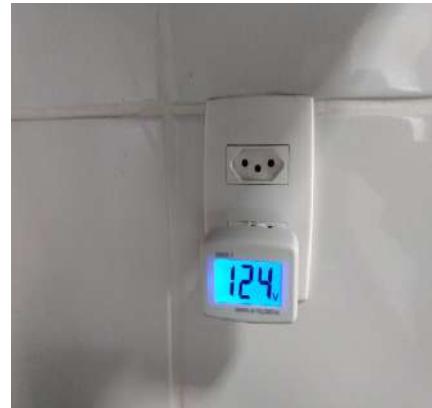
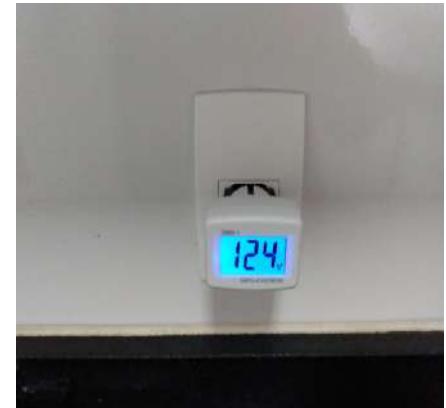
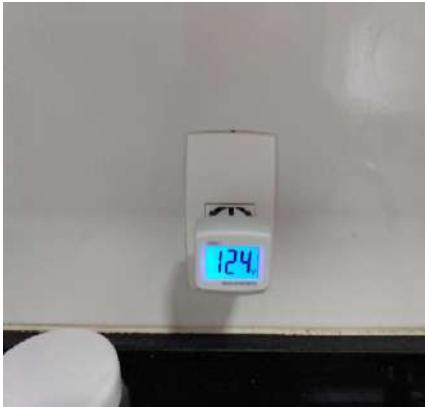
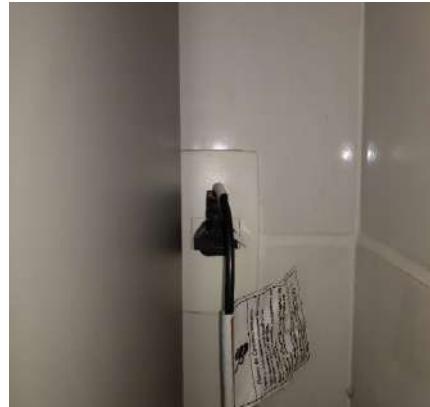
- 4.12 - 7 Tomadas de plástico na cor branco(a) em ótimo estado, funcionando.

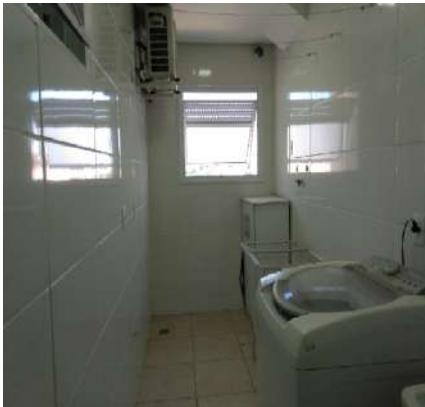
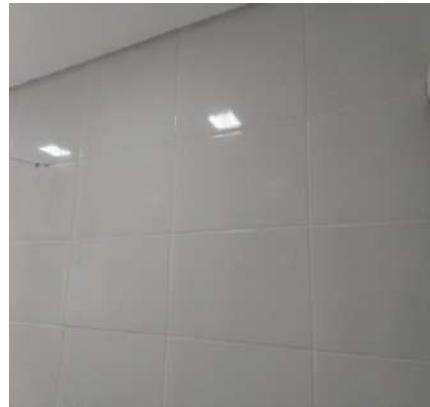
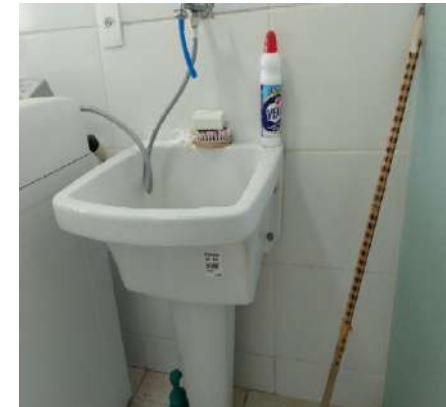
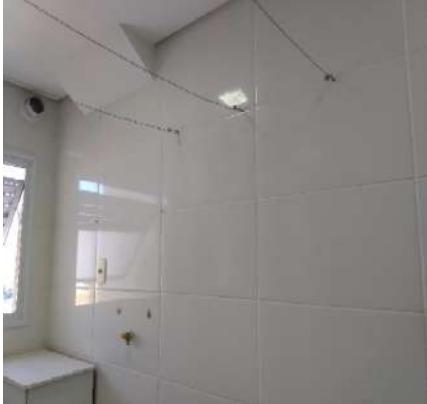
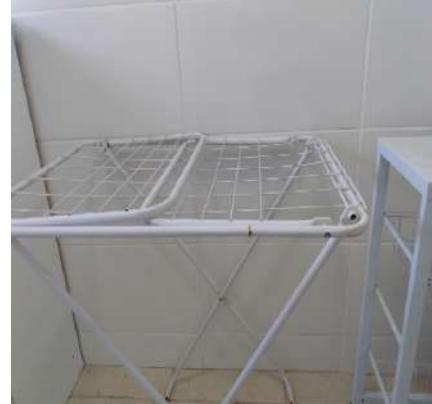
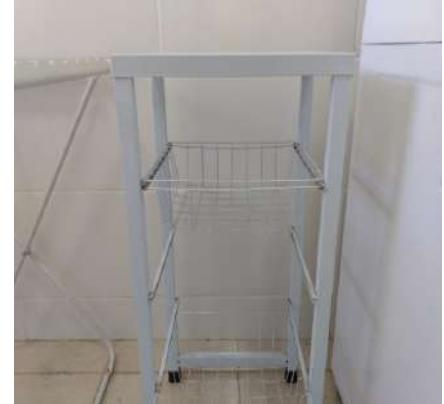
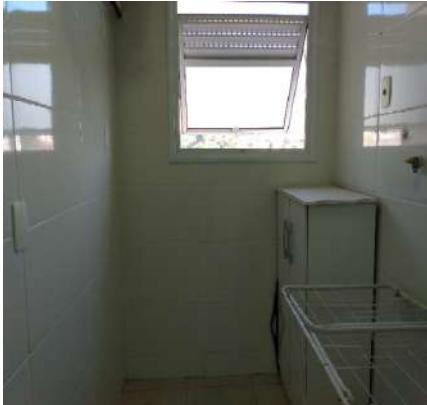
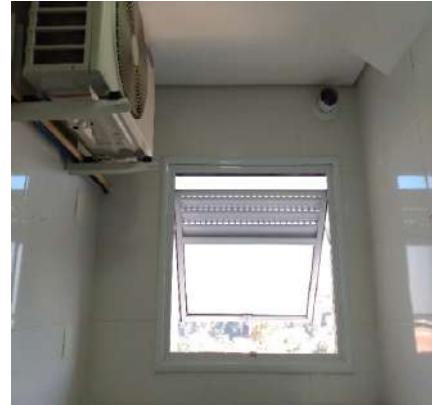
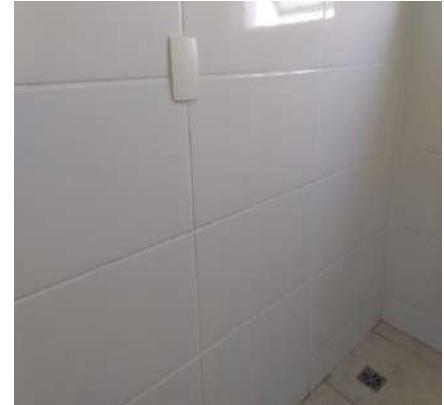
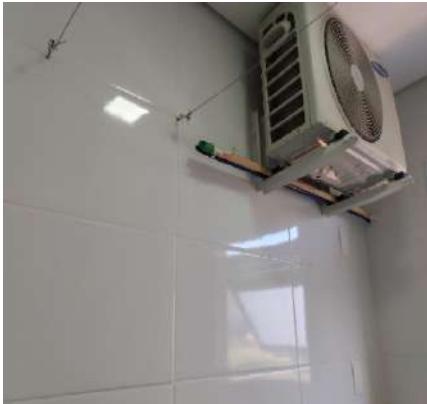
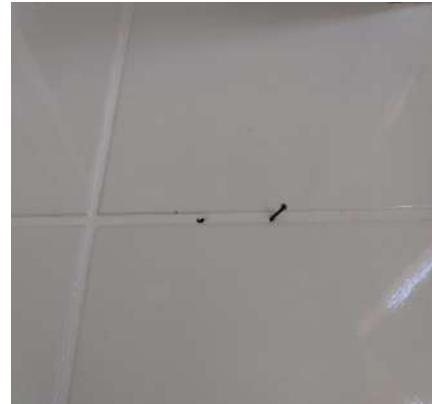
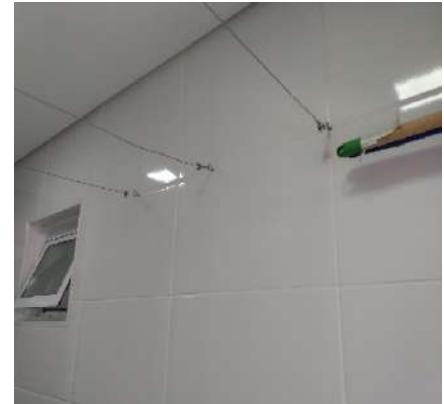
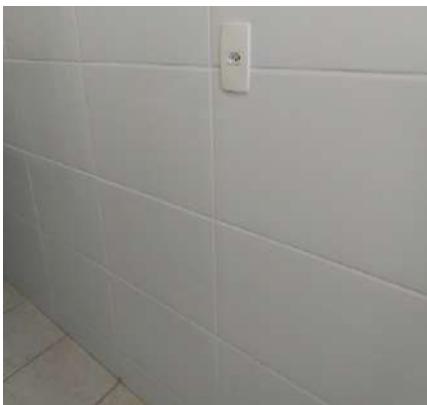
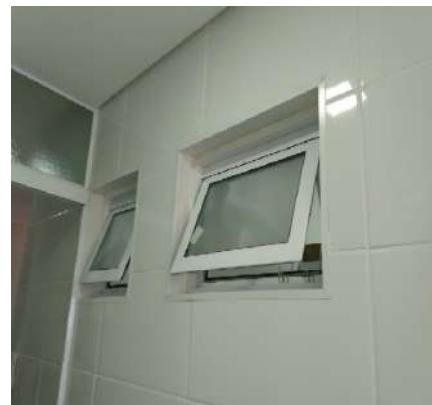
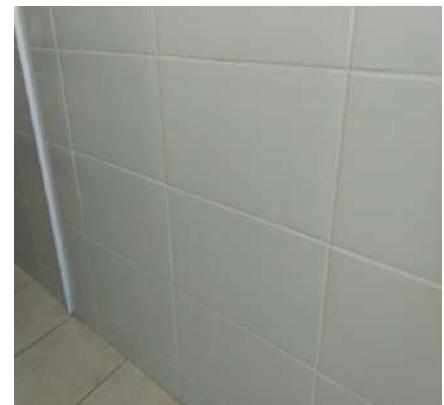
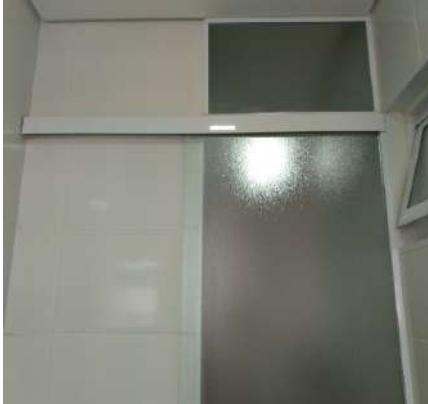
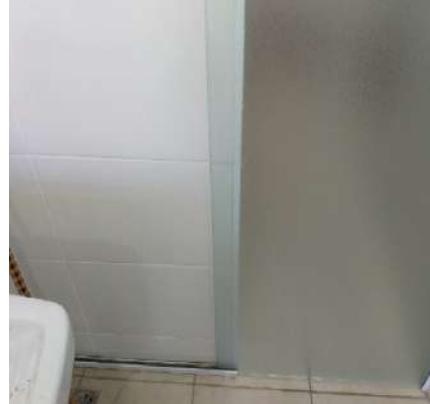
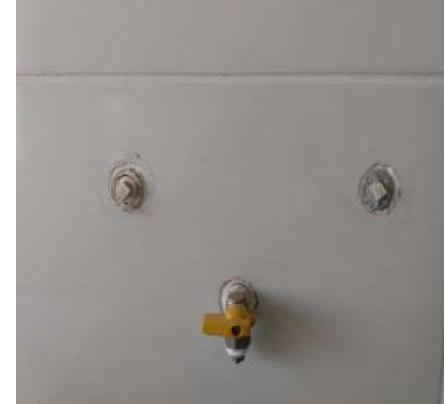
- 4.1 - Parede de azulejo na cor branco(a) em ótimo estado, com varal e com ganchos, porém, com prego. Obs: 02 pontos vedados.
- 4.2 - Piso de cerâmica na cor bege em estado regular, sujo e com desgaste natural; com 2 ralos de inox na cor cromado em estado regular, com desgaste natural.

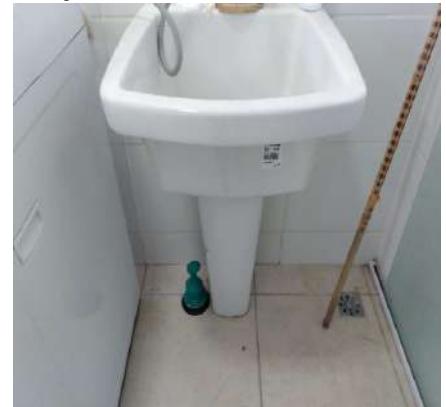
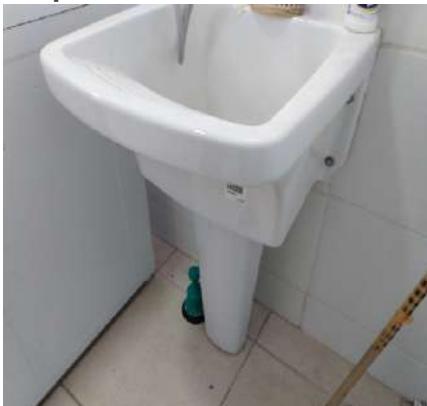
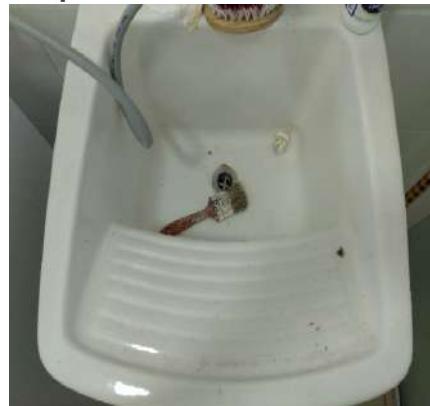
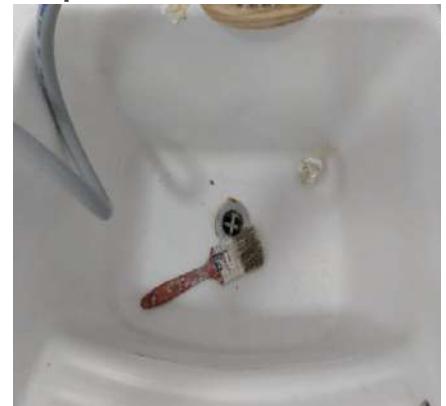
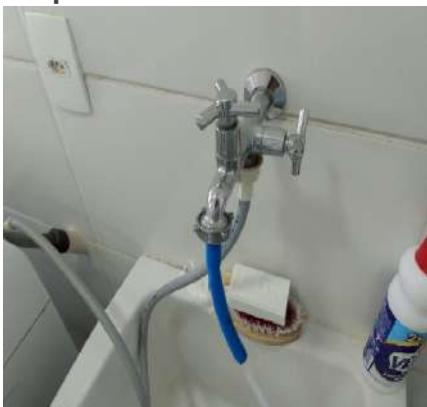
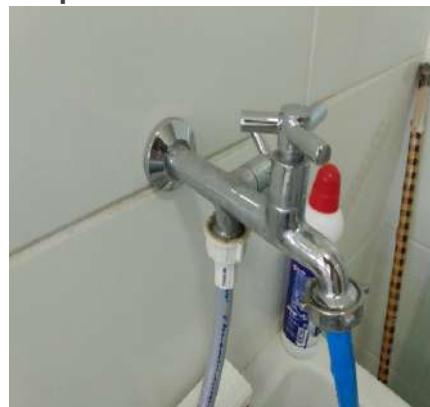
- 4.8 - Tanque de louça na cor branco(a) em estado regular, sujo, porém, funcionando, com coluna e sem vazamento; com torneira de metálico na cor cromado em ótimo estado, dupla e funcionando.

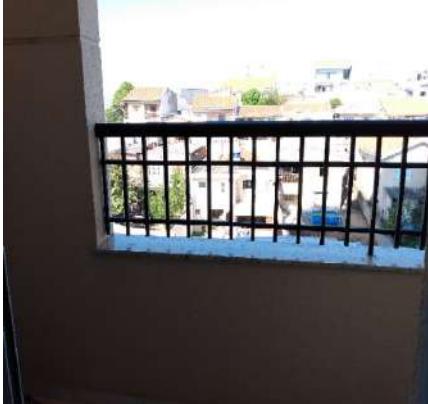
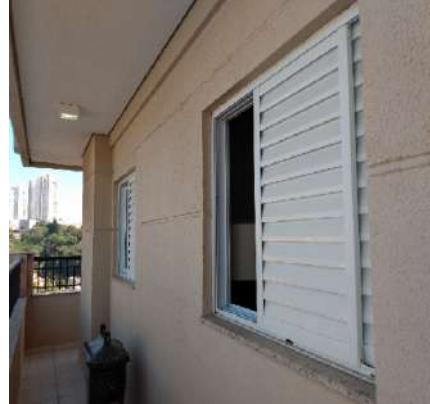
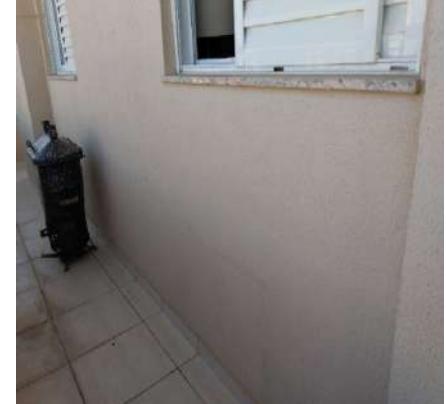
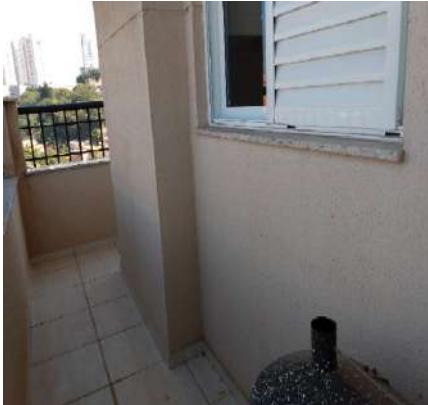
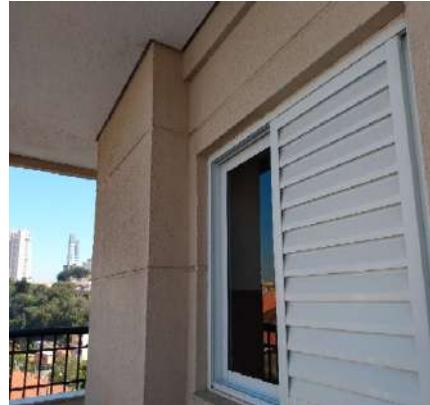
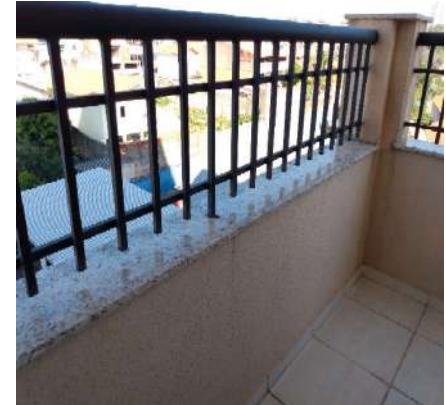
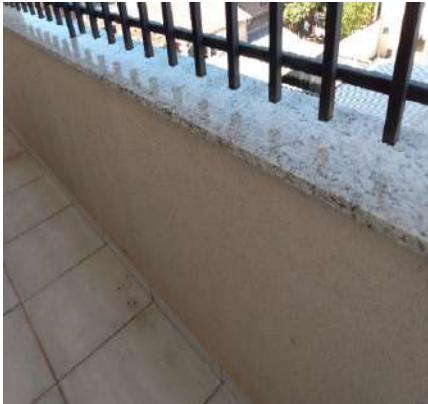
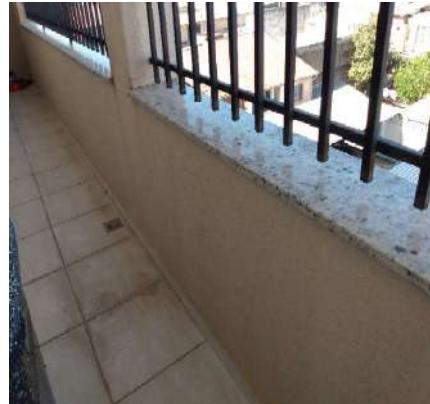
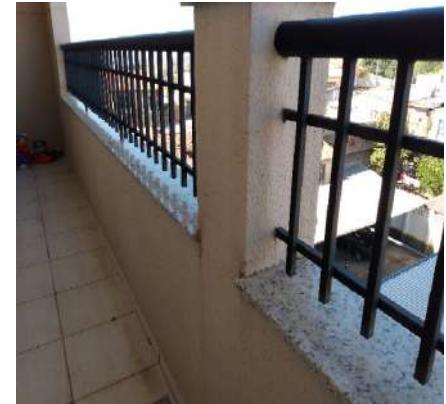
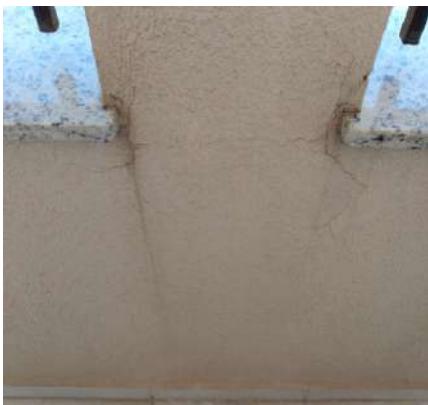
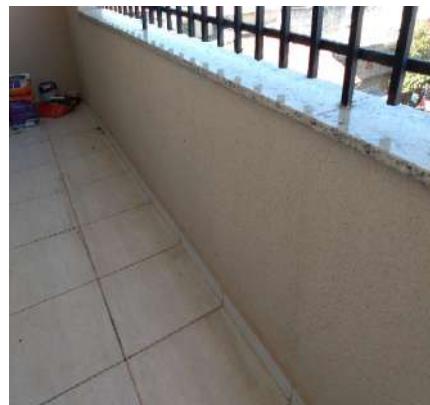
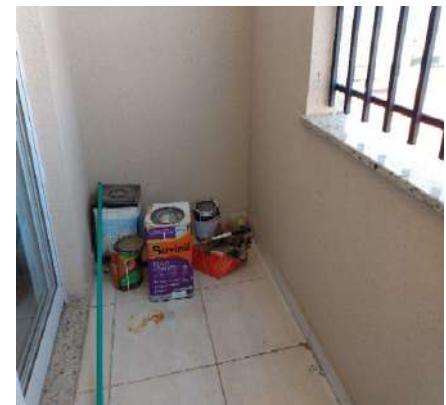
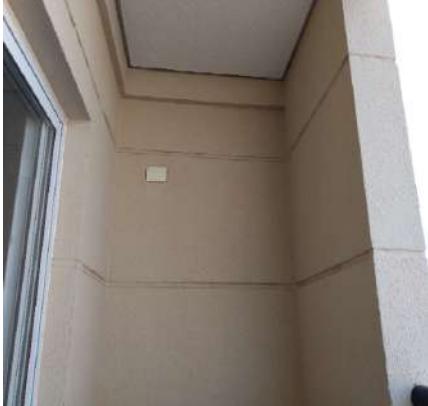
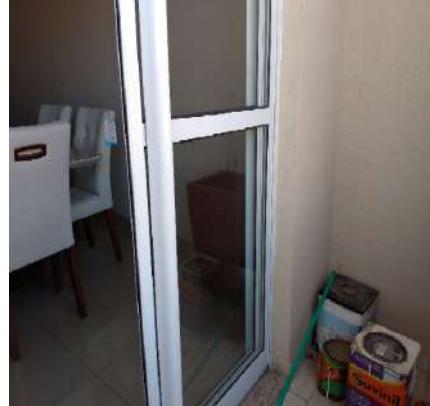
6.1 - Parede de textura na cor bege em estado regular, com manchas e com trincas, porém, com pintura antiga e com padrão do condomínio.

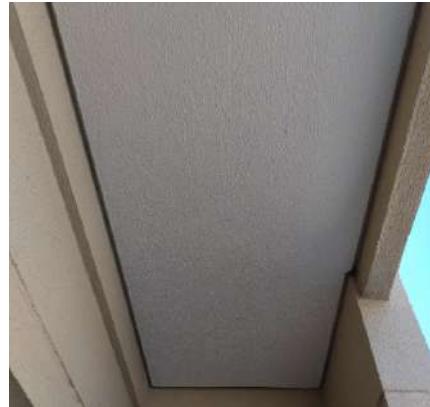
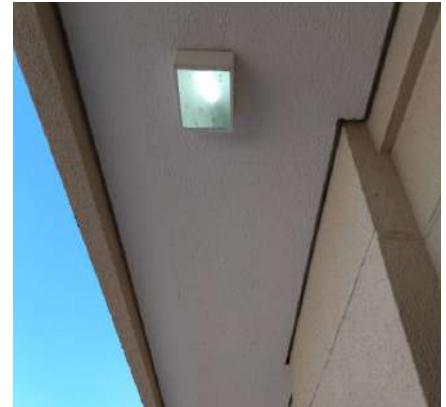
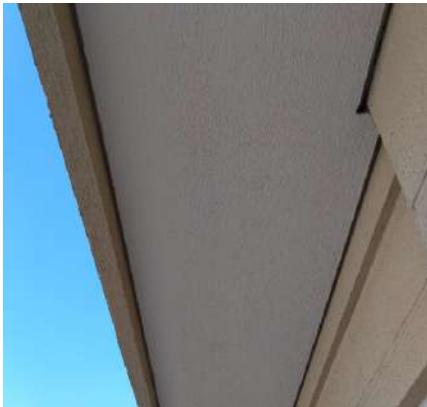
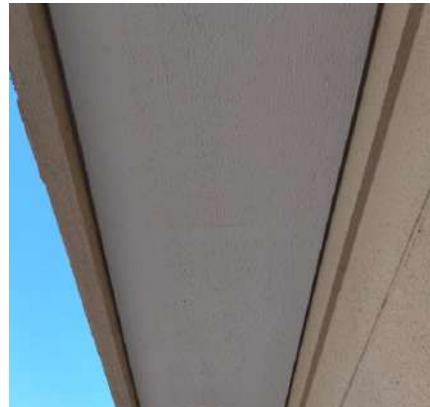
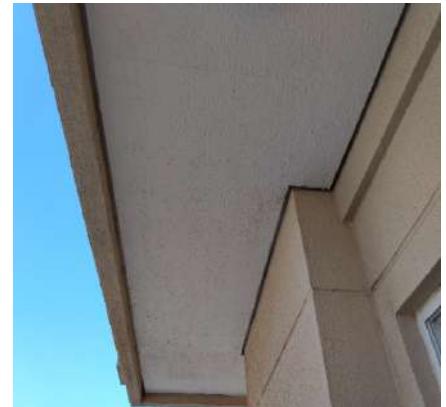
6.3 - Teto de textura na cor branco(a) em estado regular com pintura acrílico fosco, com manchas e com trincas, porém, com pintura antiga e com padrão do condomínio.

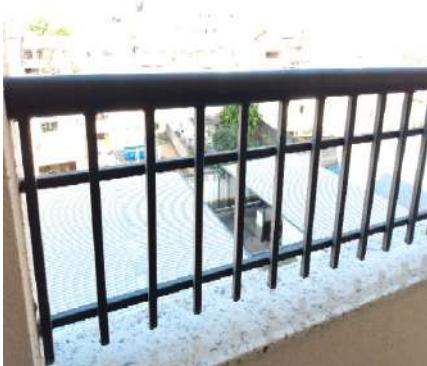
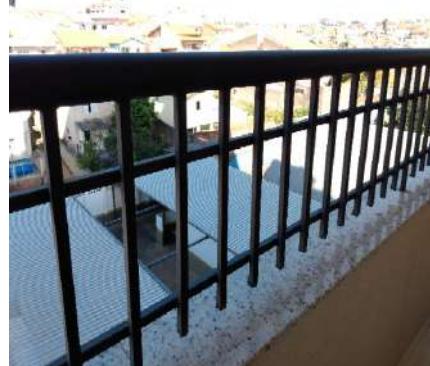
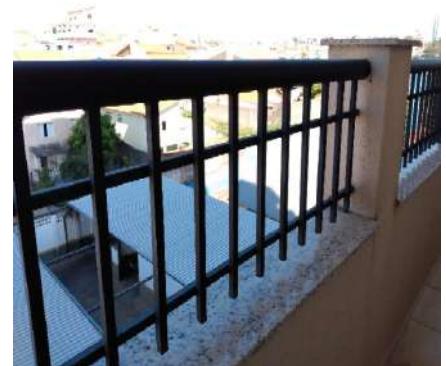
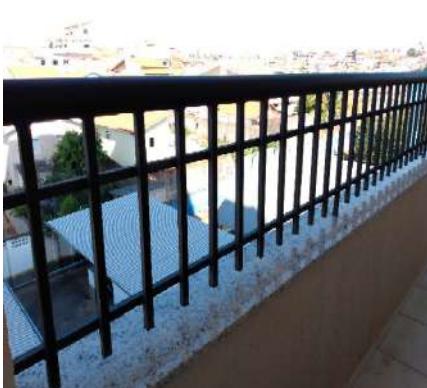
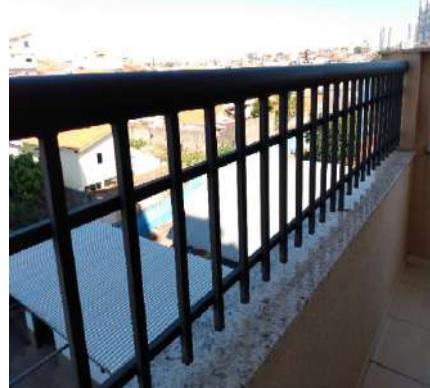
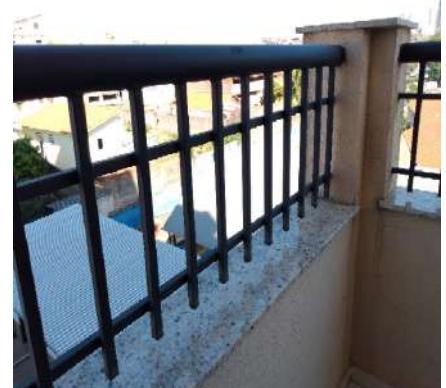
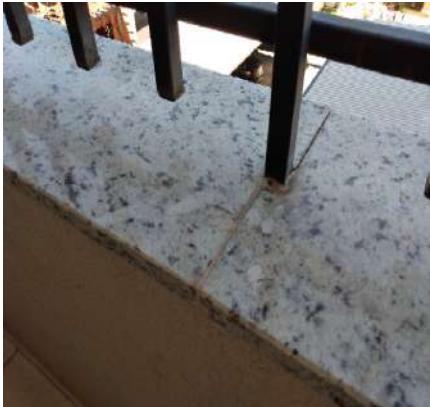
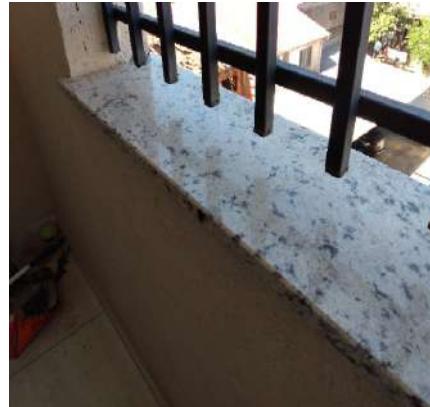
6.4 - Parapeito de metálico na cor preto(a) em estado regular com pintura fosca, com manchas e com desgaste natural, porém, com pintura antiga. Obs: Soleira em granito cinza com desgastes e trincas.
