Laudo de Vistoria de Entrada

Código 27415

Endereço do imóvel	27415 - Rua Hortêncio Maciel de Camargo nº 154, apto 53 - Mirage Esplanada, Parque Morumbi, Votorantim - SP.
Proprietários(as)	FILIPE RODRIGUES CARVALHO e CRISTIANE AURORA MELO FRANCO BAHIA
Locatário(a)	RONNIE AUGUSTO DA SILVA MENEZES
Vistoriador(a)	Dominai Inicial
Data do laudo	22/06/2021 11:20:21

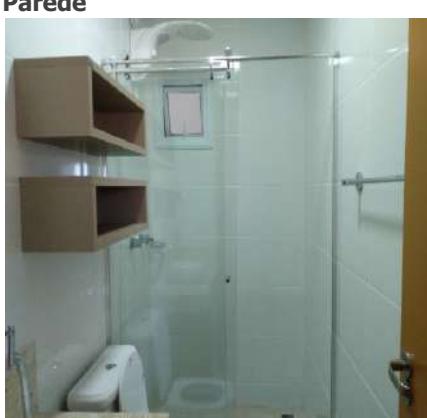
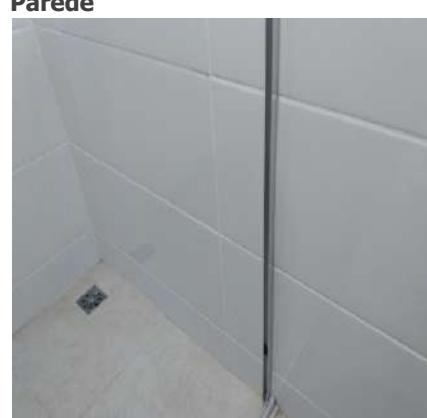
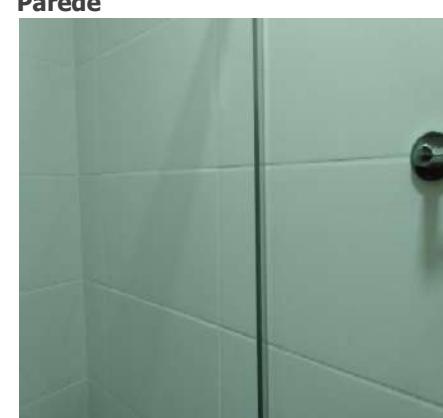
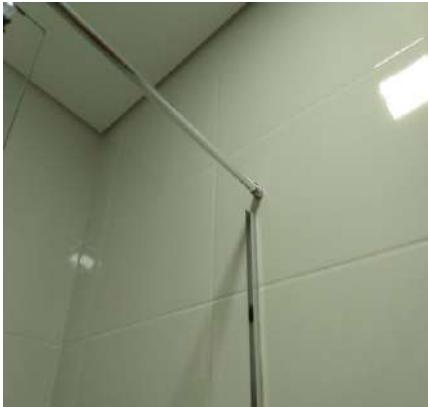
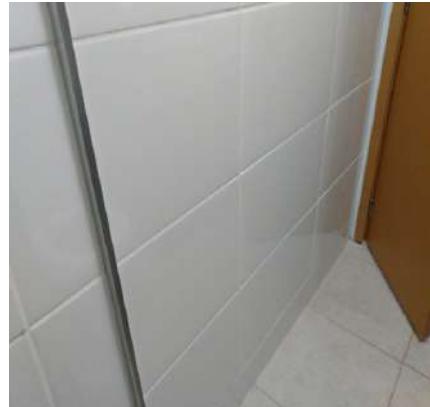
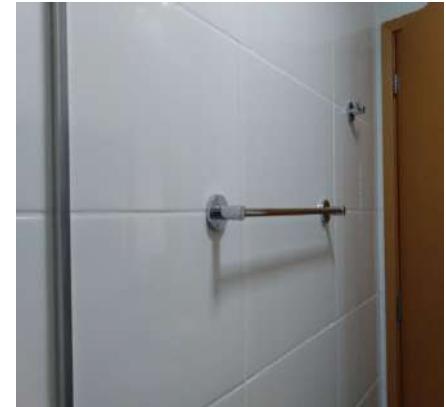
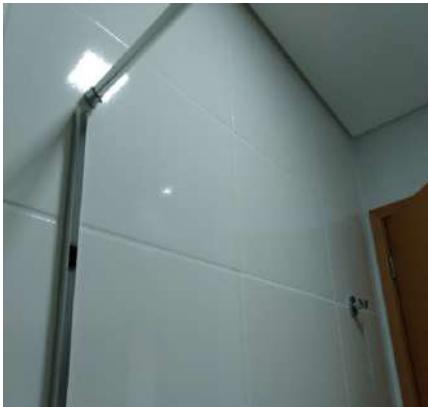
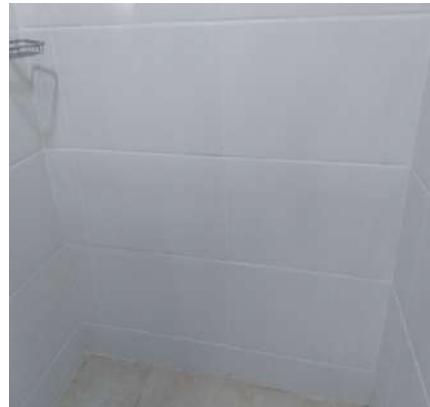
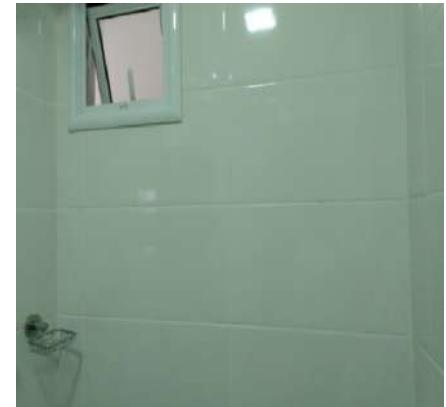
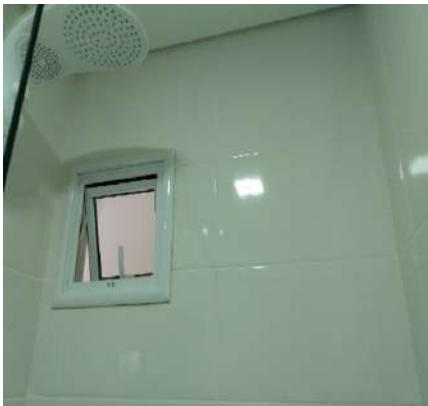
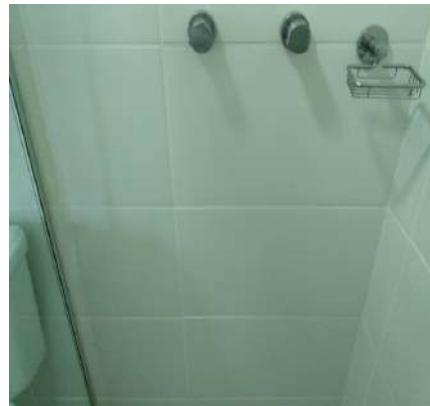
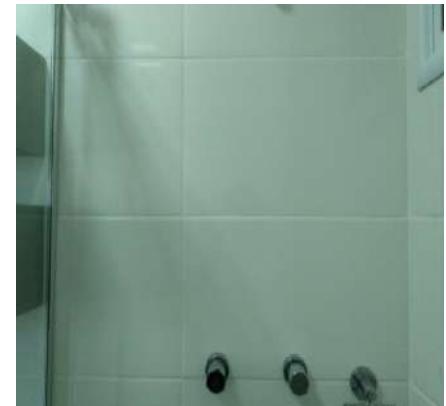
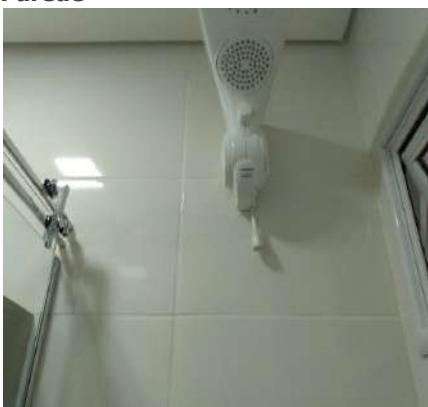
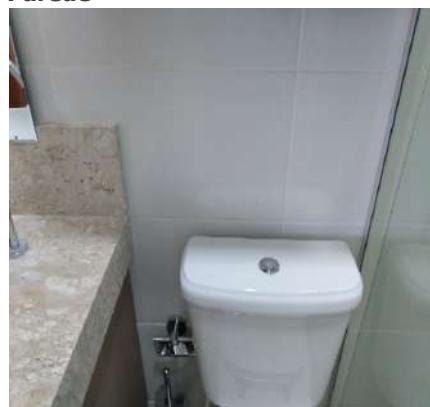
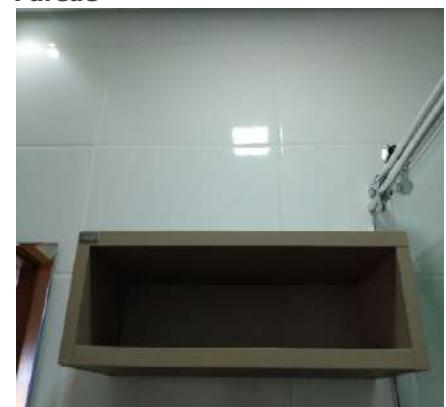
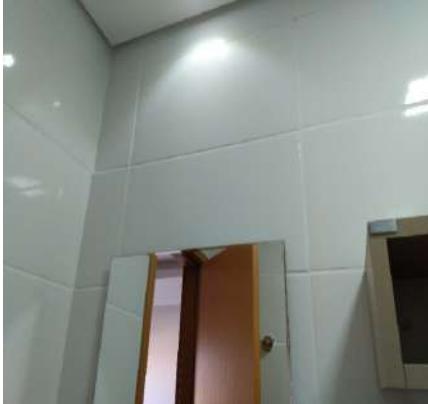
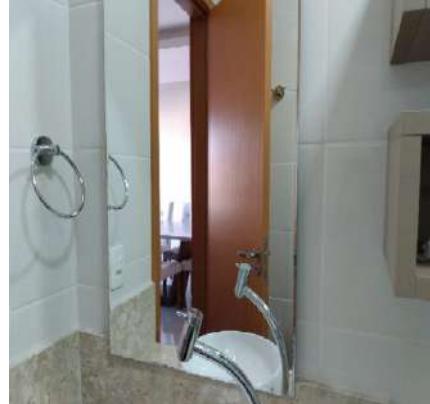
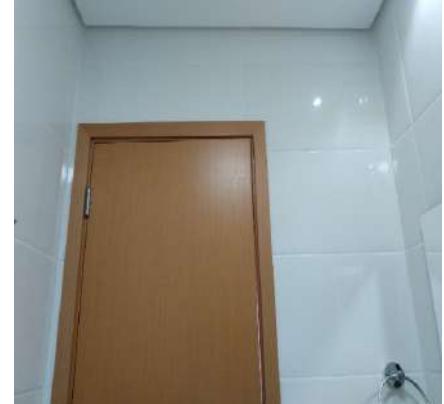
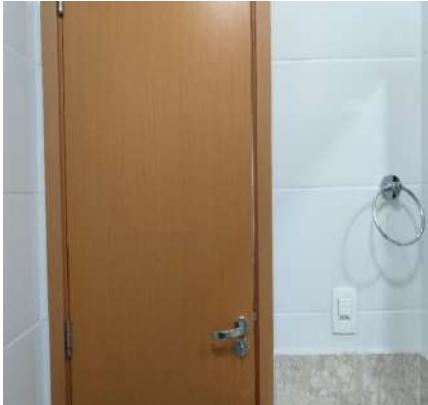
7.1 - Parede de cerâmica na cor branco(a) em ótimo estado.

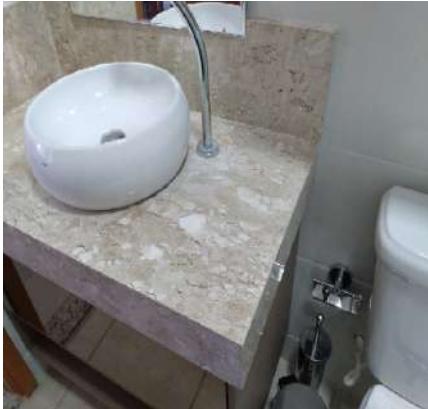
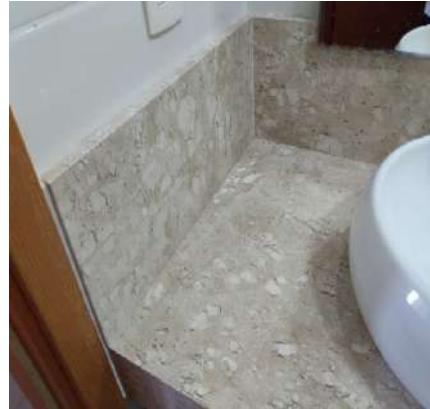
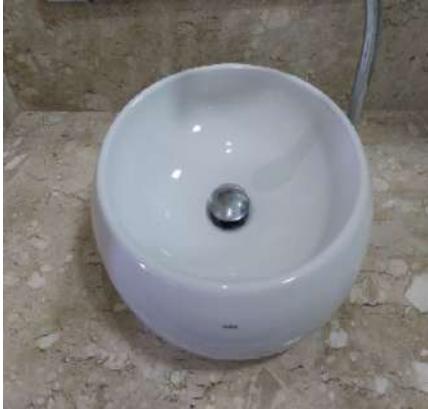
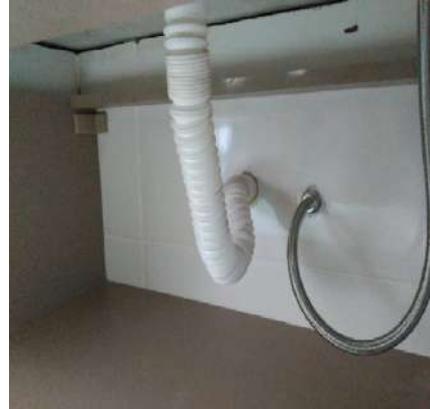
7.7 - Bancada de mármore travertino em ótimo estado, com cuba de louça branca e com sifão pvc sem vazamento, porém, com manchas e com pouca vazão de água.

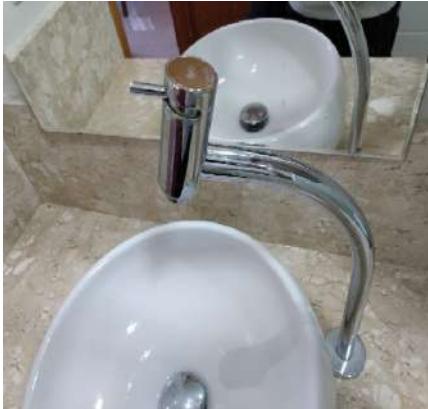
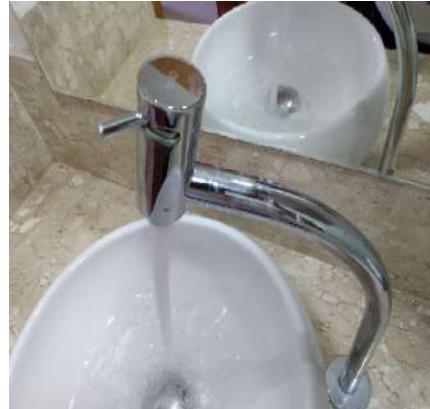
7.8 - Torneira de metálico celite na cor cromado em ótimo estado, funcionando, sem vazamento e com bica alta, porém, com manchas.

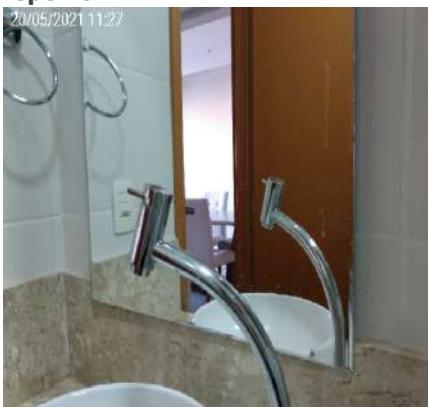
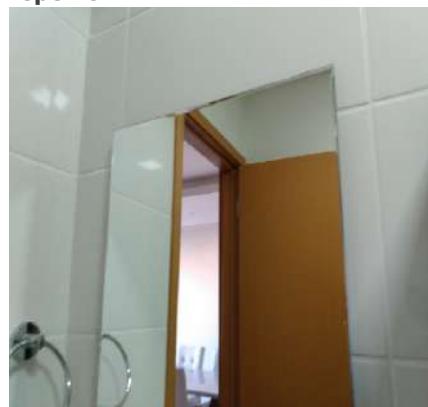
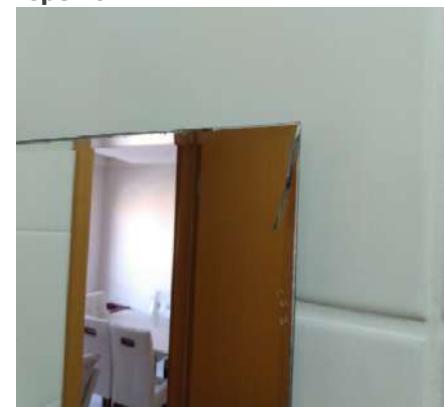
7.11 - Espelho de vidro em estado regular, com trincado, porém, fixo na parede.

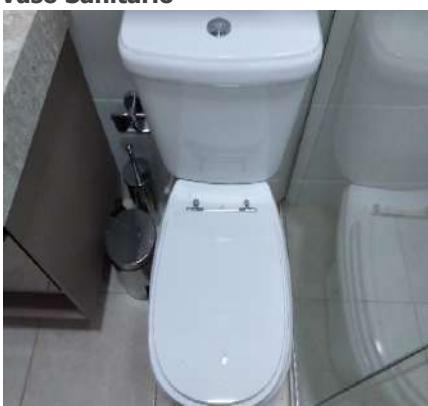
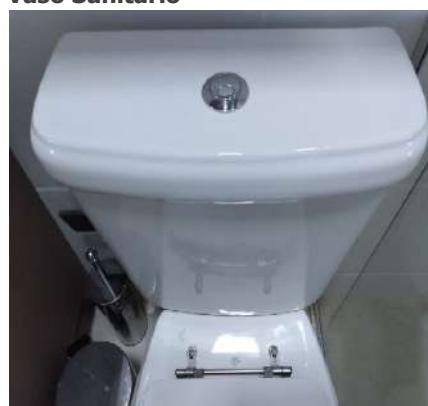
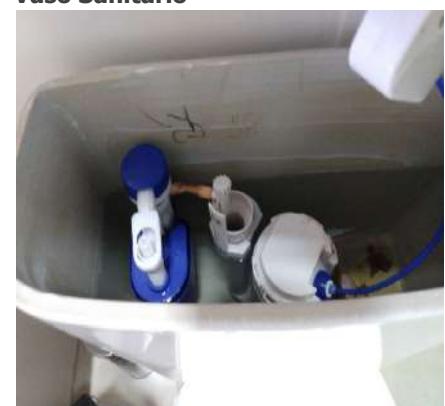
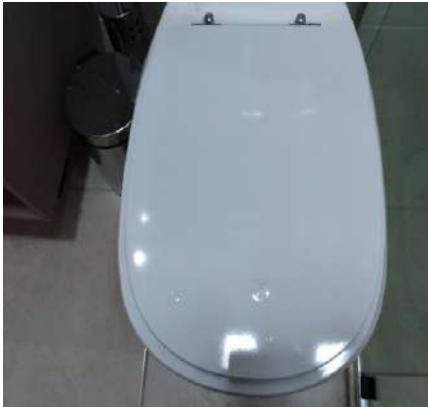
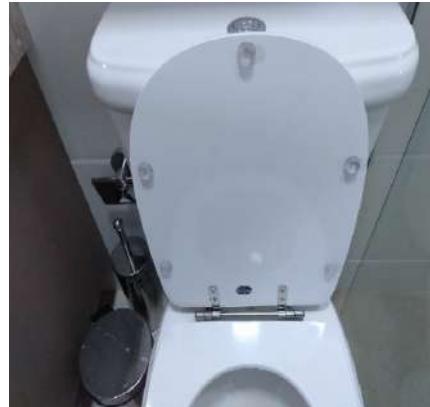
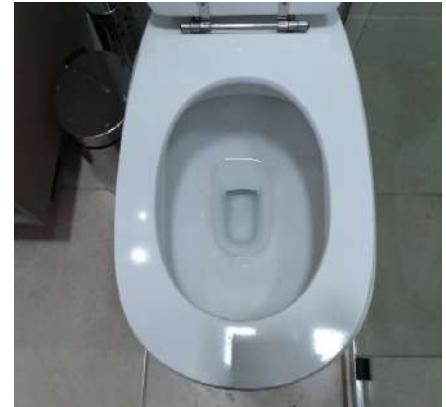
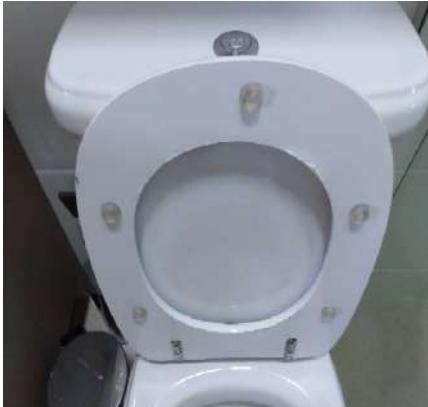
7.12 - Vaso Sanitário de louça icasa na cor branco(a) em ótimo estado, funcionando, sem vazamento e com caixa acoplada; com assento de madeira na cor branco(a) em estado regular, com imperfeições.

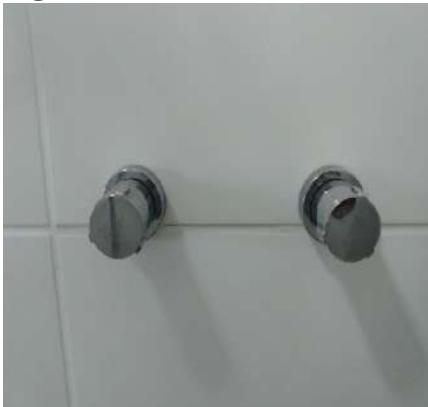
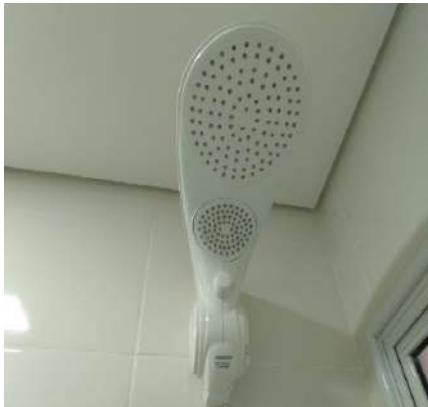
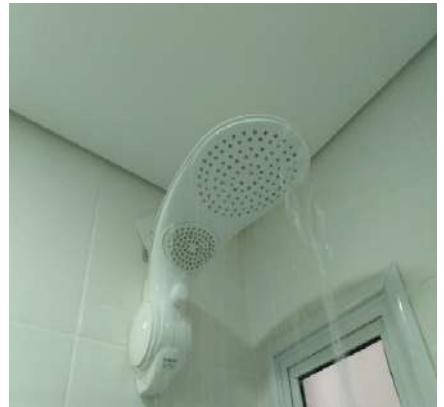
7.19 - Chuveiro de plástico lorenzetti na cor branco(a) em ótimo estado, funcionando e com água quente e fria, porém, com vazamento e com imperfeições.

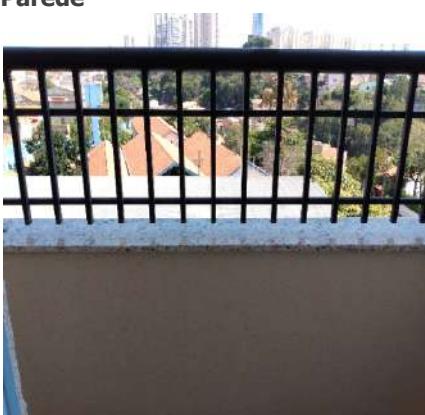
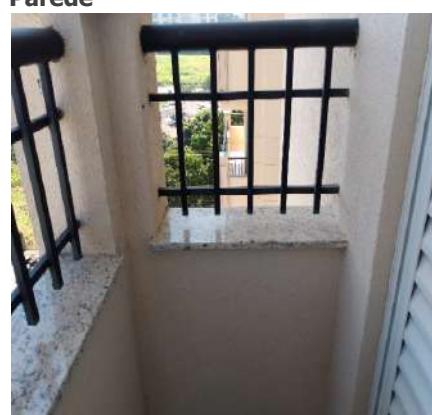
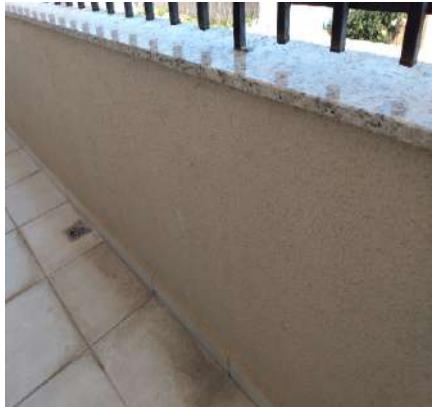
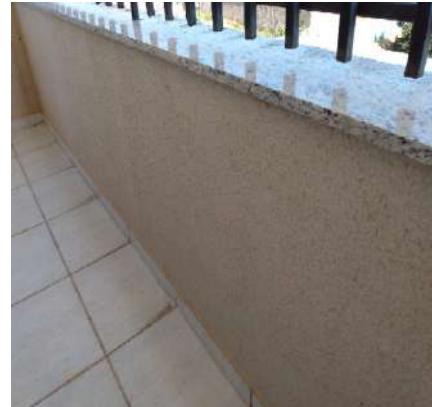
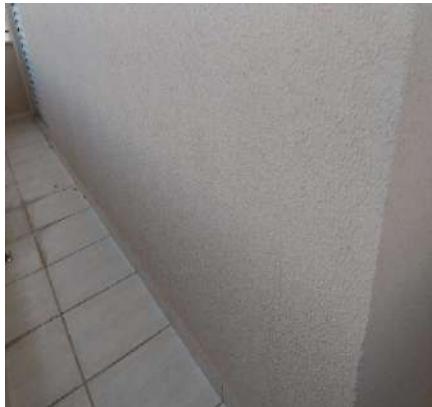
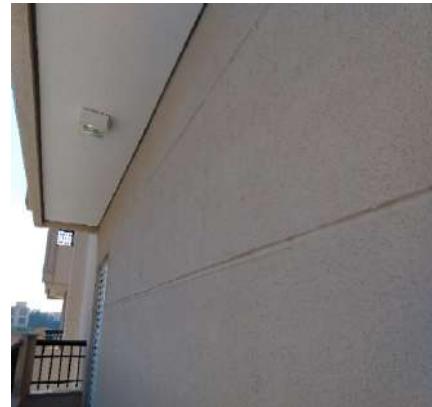
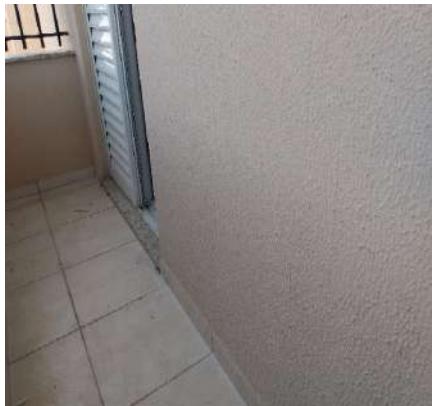
9.1 - Parede de textura na cor bege em estado regular, com manchas e com trincas, porém, com pintura antiga e com padrão do condomínio.

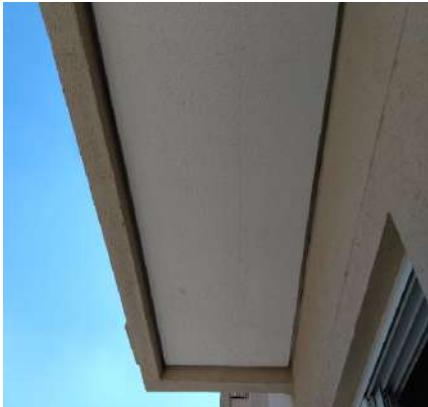
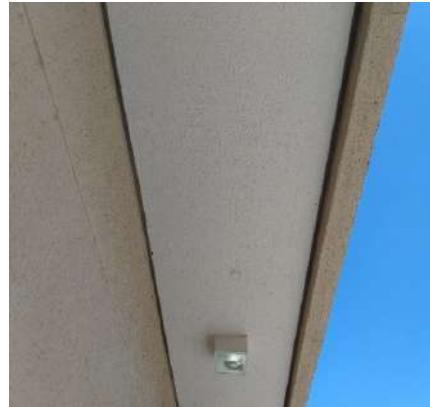
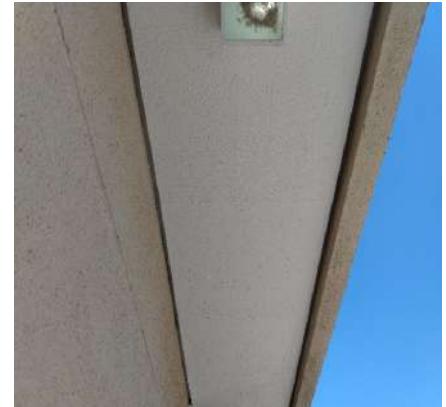
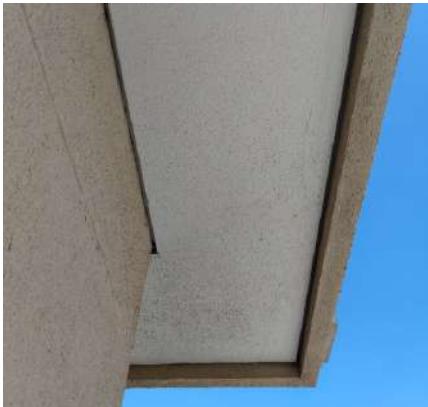
9.3 - Teto de textura na cor branco(a) em estado regular com pintura acrílico fosco, com manchas e com trincas, porém, com pintura antiga e com padrão do condomínio.

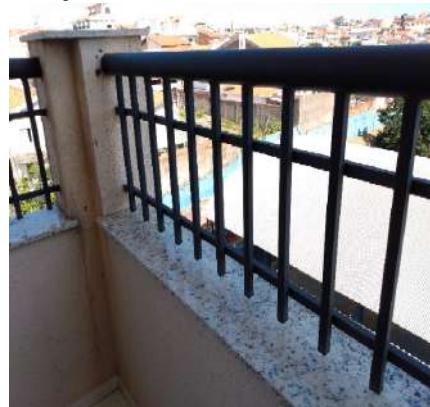
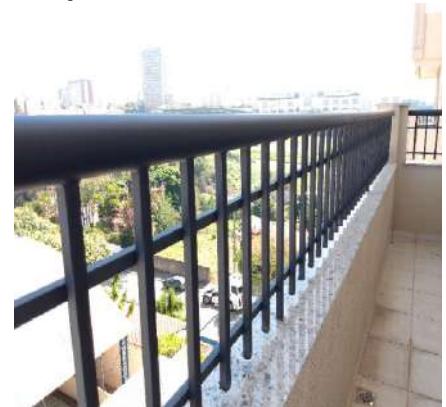
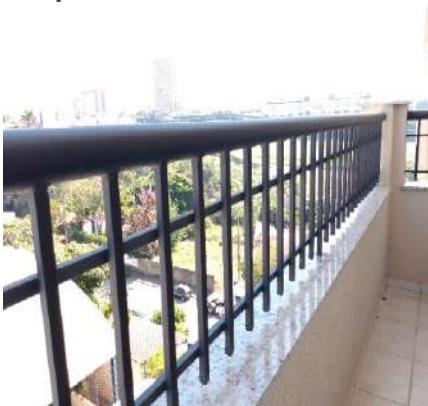
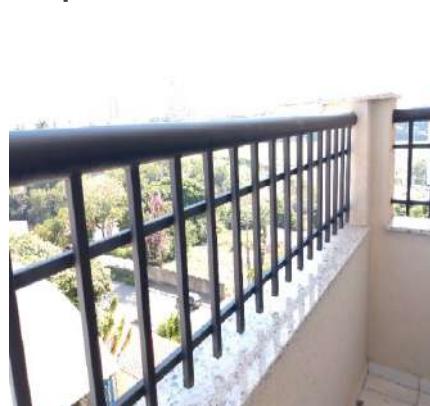
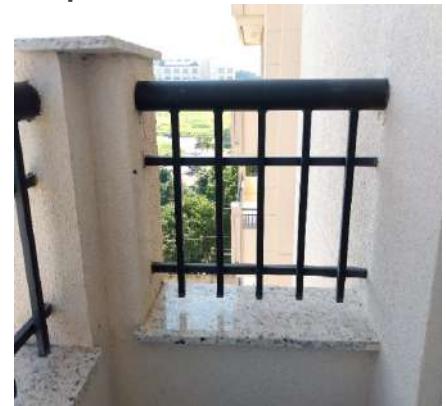
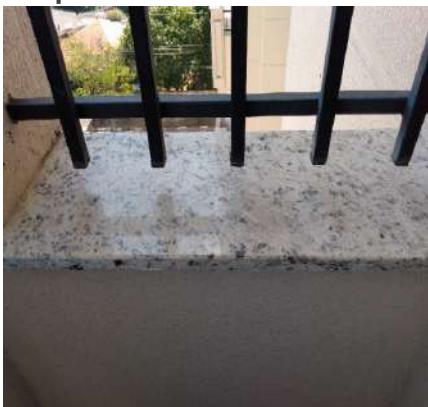
9.4 - Parapeito de metálico na cor preto(a) em estado regular com pintura fosca, com desgaste natural e com ponto de ferrugem, porém, com pintura antiga. Obs: Soleira em granito creme com trincas.

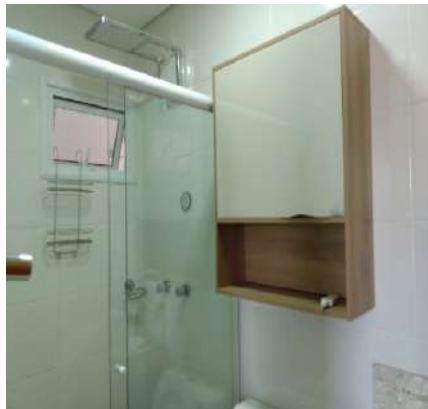
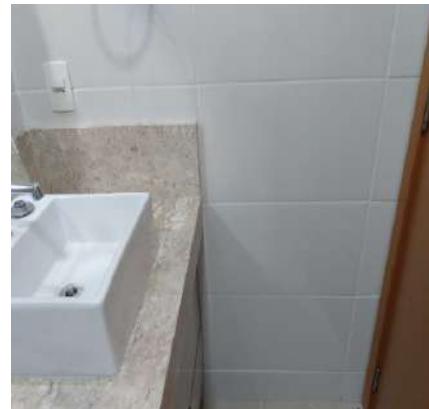
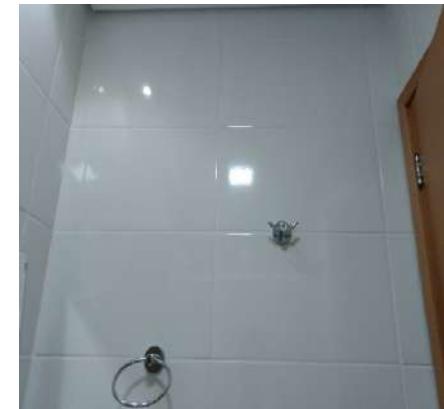
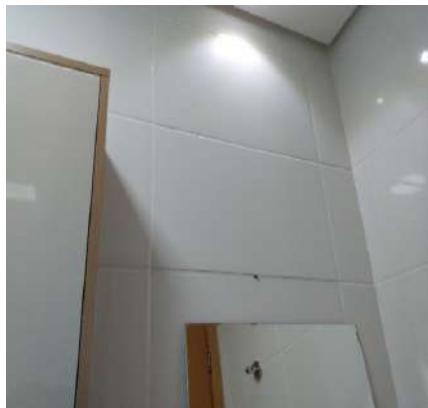
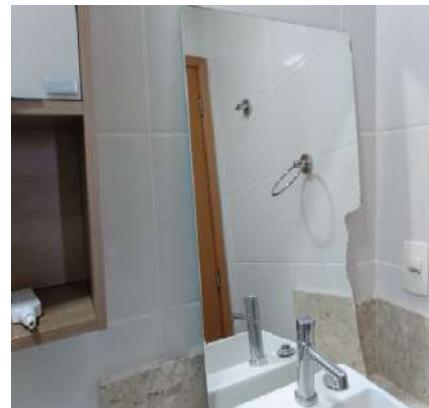
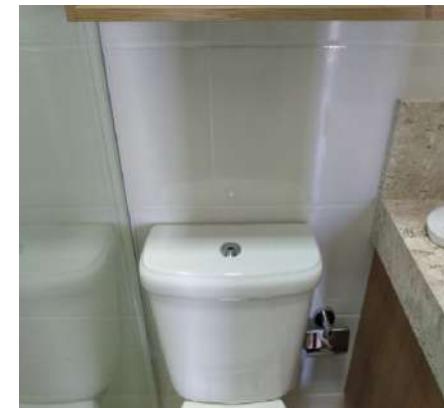
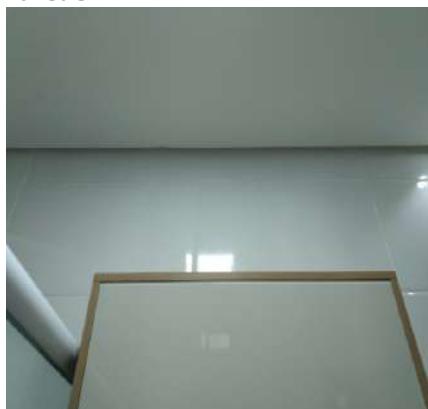
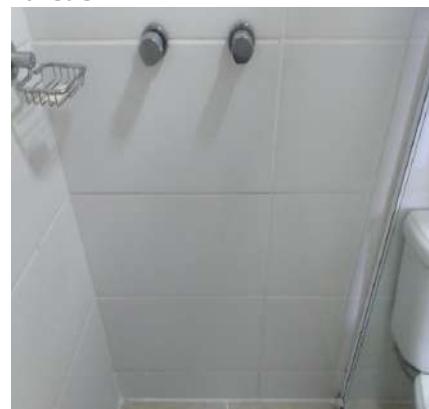
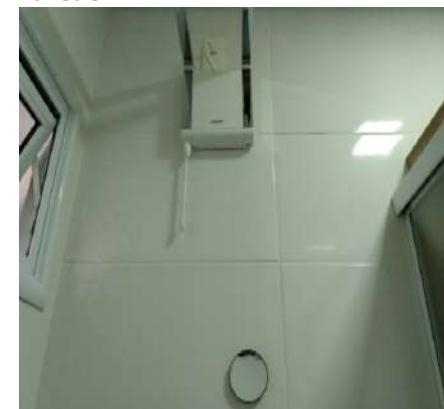
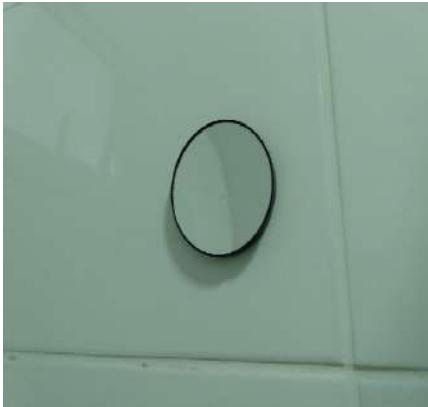
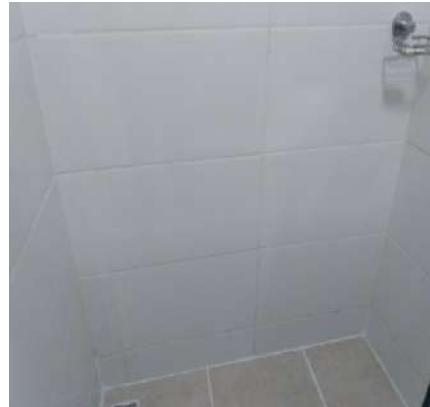
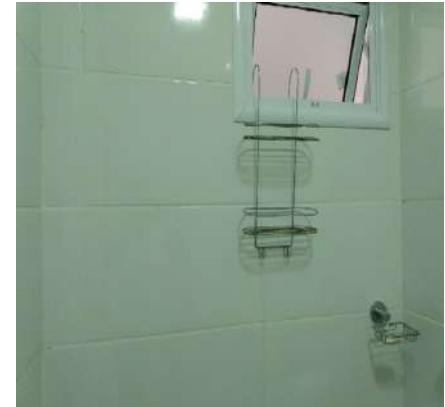
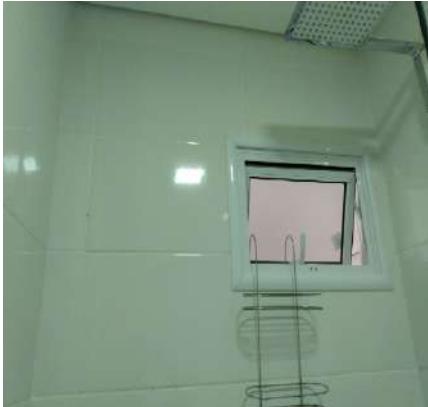
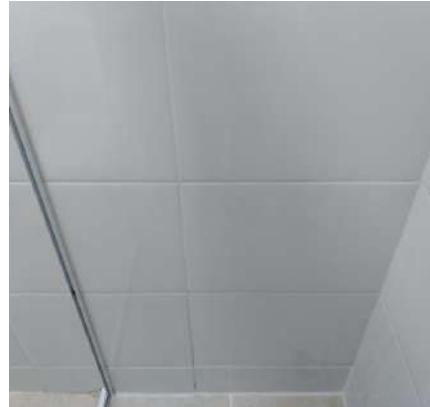
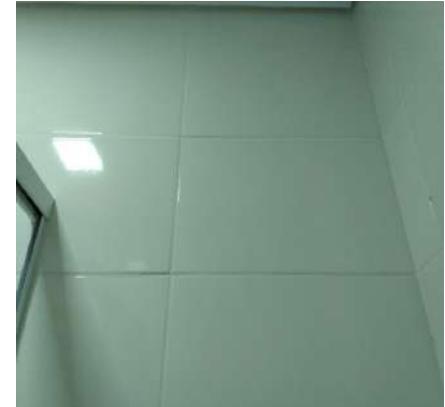
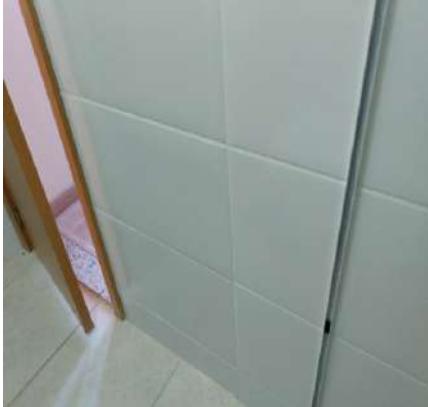
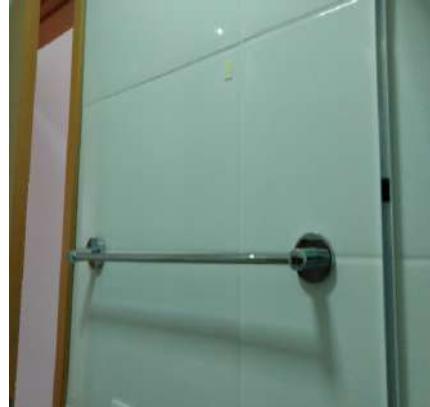
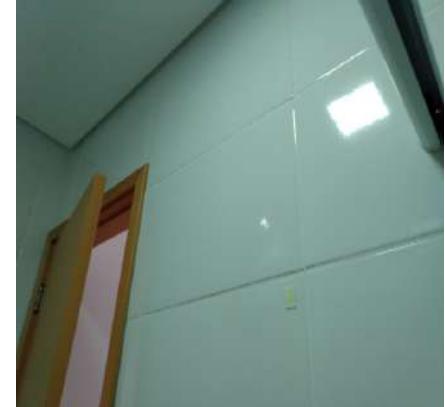
- 10.1 - Parede de cerâmica na cor branco(a) em ótimo estado, porém, com parafuso. Obs: 01 espelho pequeno.
- 10.2 - Piso de cerâmica na cor bege em estado regular com pintura fosca, sujo; com 2 ralos de inox na cor cromado em ótimo estado, porém, com desgaste natural; com soleira de granito na cor creme em ótimo estado.

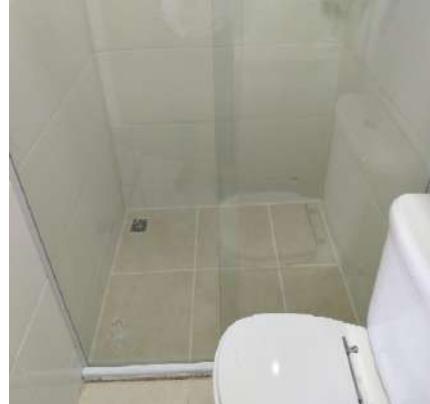
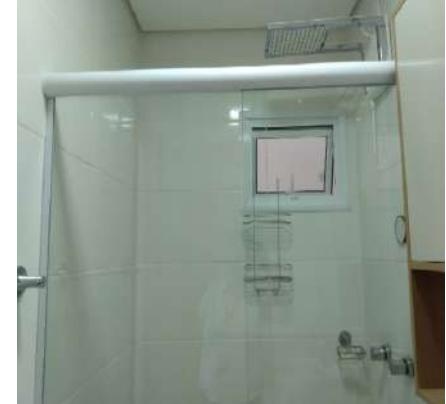
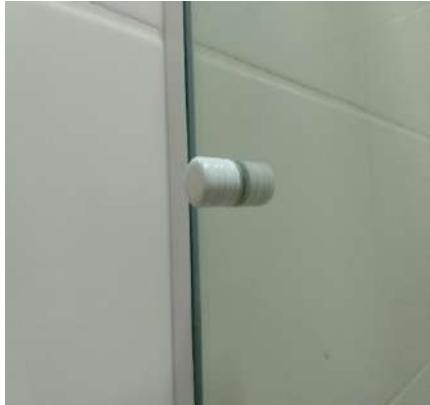
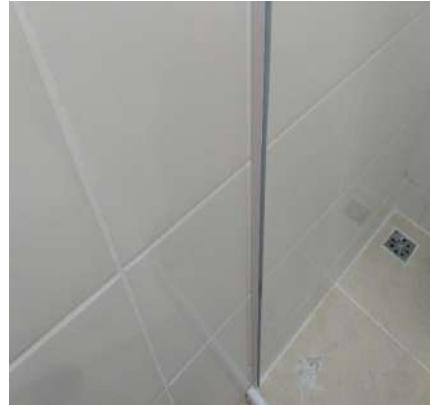
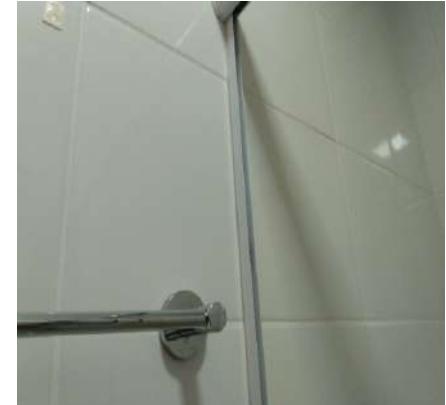
- 10.6 - Box de alumínio na cor branco(a) em ótimo estado, funcionando, com 02 puxadores, com vidro liso, com 01 parte fixa e com 01 parte de correr.
- 10.7 - Bancada de mármore travertino em estado regular, com desgaste, porém, com cuba de louça branca, com sifão pvc sem vazamento e sendo 01 torneira bica móvel metálica funcionando sem vazamento. Obs: 01 saboneteira cerâmica na cor branca.

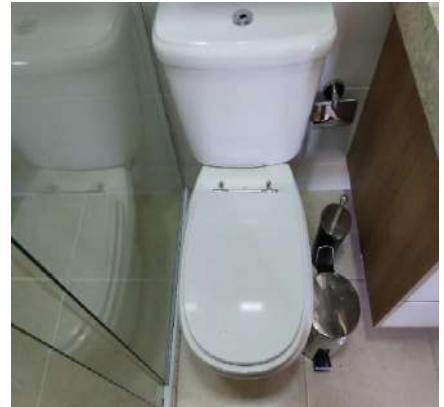
- 10.11 - Vaso Sanitário de louça icasa na cor branco(a) em ótimo estado, funcionando, sem vazamento e com caixa acoplada, porém, com acionador quebrado; com assento de madeira na cor branco(a) em estado regular, com imperfeições.

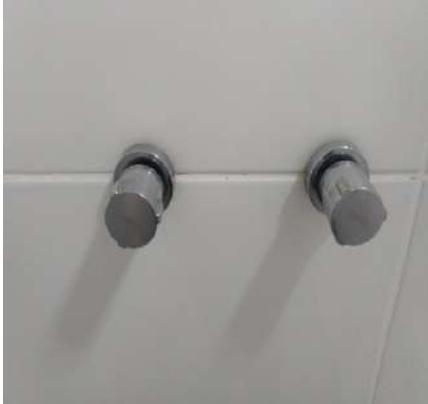
Registro

- 10.18 - 2 Registros de marca docol na cor cromado em ótimo estado, funcionando e sem vazamento, porém, com desgaste natural.

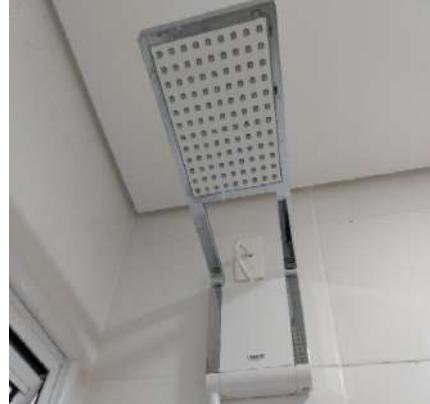
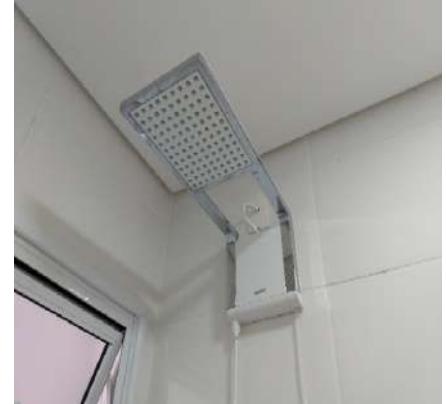
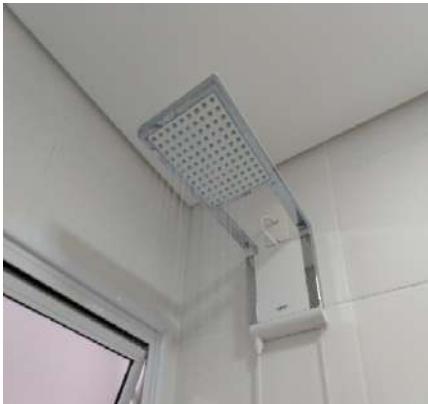
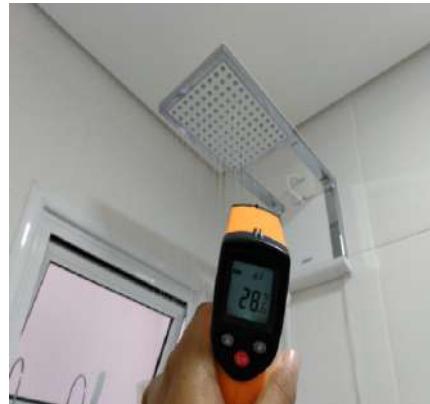
10.19 - Chuveiro de plástico lorenzetti nas cores branco(a) e cromado em estado regular, com vazamento, porém, funcionando e com água quente e fria.

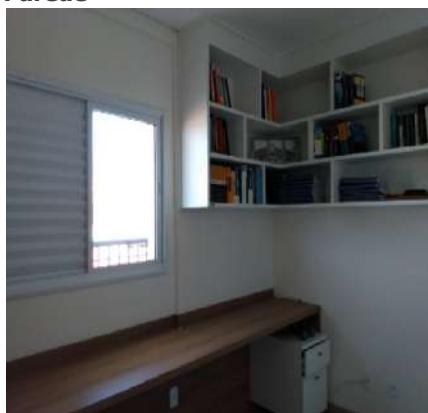
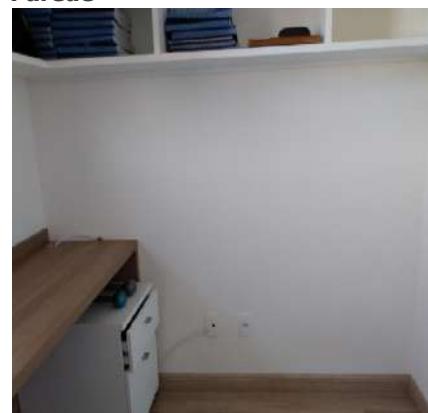
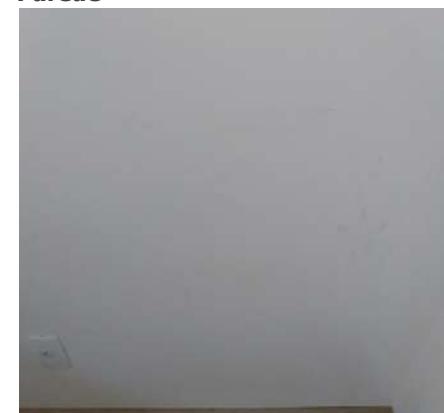
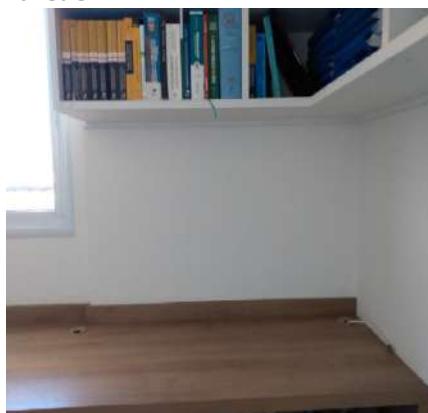
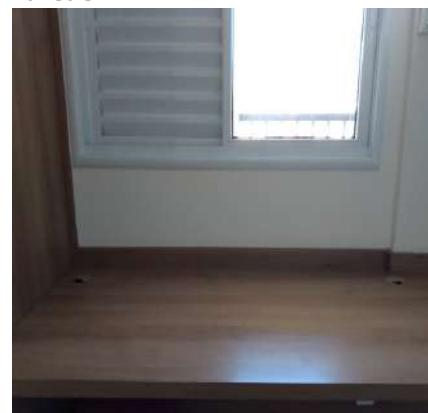
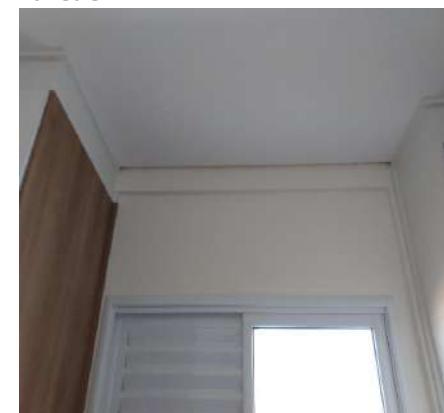
11.1 - Parede na cor creme em estado regular com pintura acrílico fosco, com manchas, porém, com pintura antiga.
Obs: 01 lousa fixa a parede.
