**Laudo de Vistoria de Entrada****Código** 16683**Detalhes da vistoria**

<b>Endereço do imóvel</b>	16683 - Rua Diadema, 340, Jardim Leocádia, Sorocaba - SP.
<b>Proprietários(as)</b>	LUIZ RODRIGUES RIBEIRO e JOSETE LOBO DA SILVA RODRIGUES RIBEIRO
<b>Locatários(as)</b>	WLADIMIR FONTES BATISTA e MARIA APARECIDA PEREIRA BORGES BATISTA
<b>Vistoriador(a)</b>	Dominai Inicial
<b>Data do laudo</b>	14/06/2021 10:00:01

<b>Categoria</b>	Barracão	<b>Total de fotos</b>	615
<b>Tipo de locação</b>	Comercial	<b>Situação</b>	Sujo
<b>Tag de acesso</b>	n/c		
<b>Chaves</b>	5	<b>Controles do portão</b>	n/c
<b>Controles de cerca elétrica</b>	n/c	<b>Controles de alarme</b>	n/c

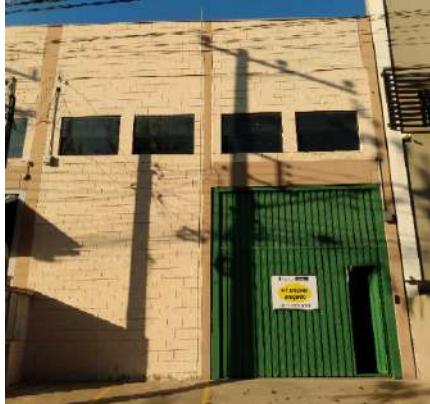
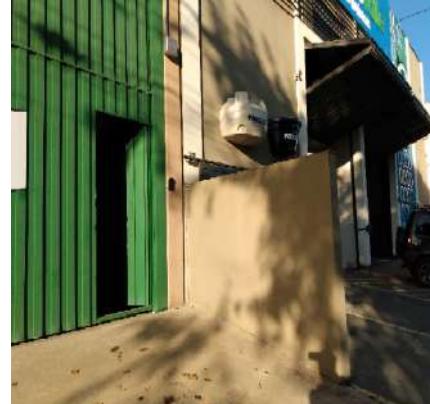
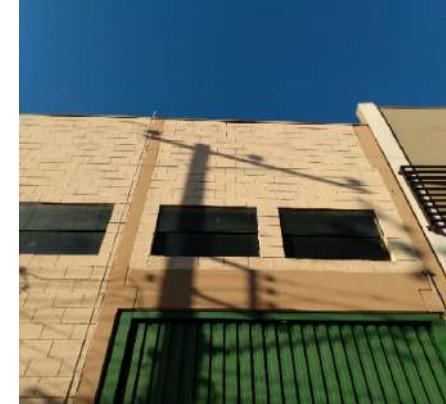
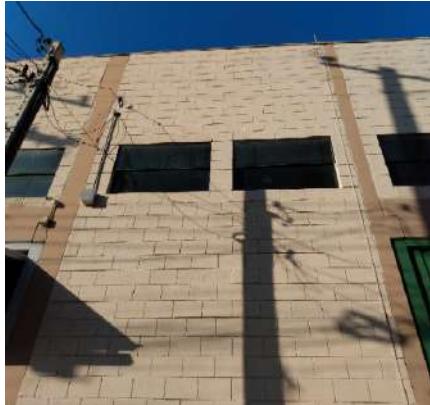
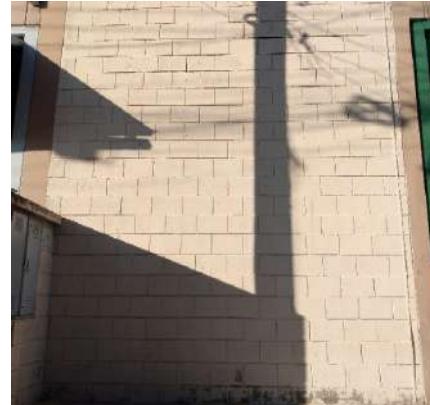
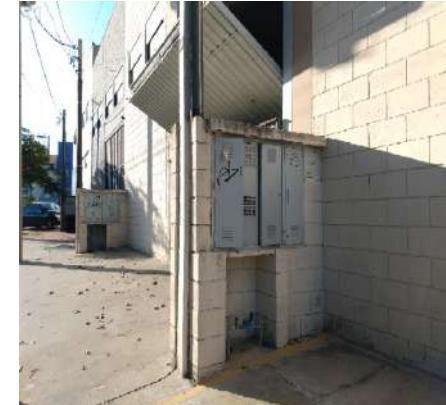
- 1.1 - Parede de alvenaria na cor palha em estado regular com pintura acrílico fosco, com desgaste e com manchas, porém, com pintura antiga; com pintura de acrílico novo na cor grafite em ótimo estado.  
 1.2 - Piso de concreto na cor cinza em estado regular, com desgaste, com manchas e com trincas. Obs: Faixas cor amarela para vaga de carro.  
 1.3 - Abrigo de metálico novo na cor cinza em ótimo estado, com grade e com abertura para leitura do relógio, porém, com desgaste. Obs: Com cavalete hidráulico em PVC. Com poste padrão. Com relógio de energia.  
 1.4 - Interfone de plástico na cor preto(a) em ótimo estado, porém, sem funcionamento.

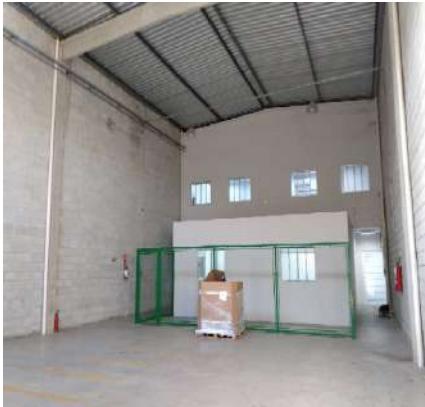
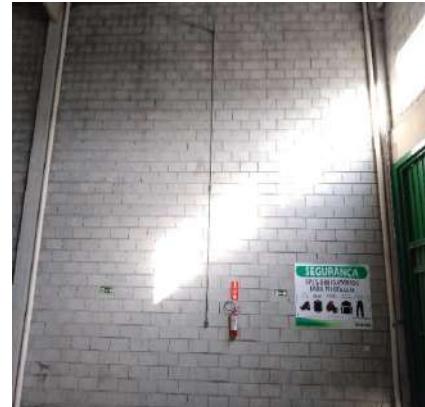
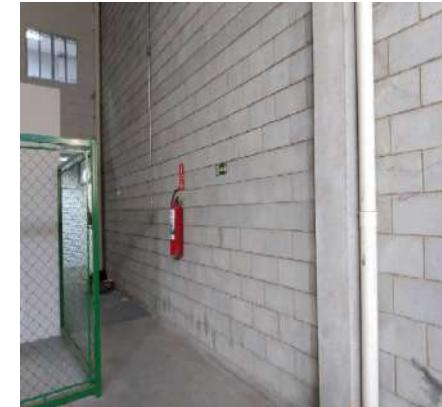
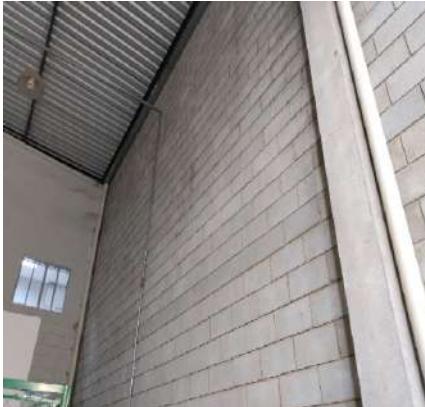
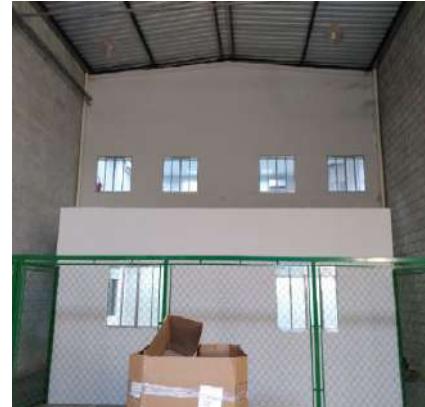
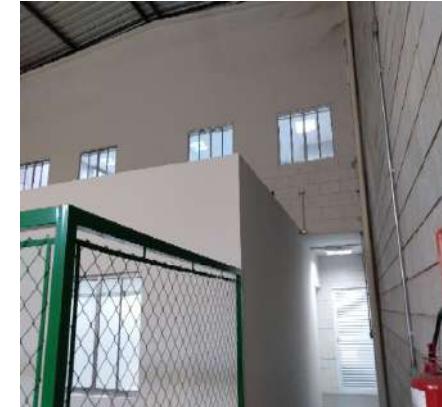
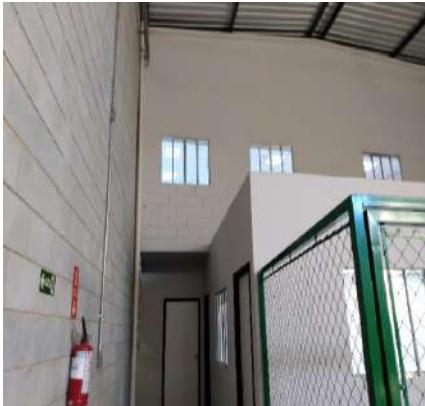
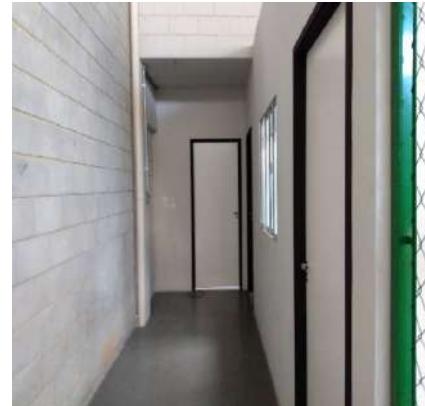
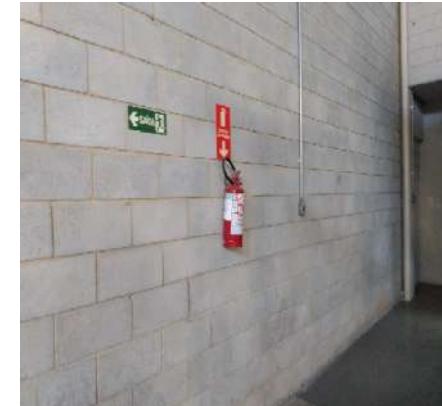
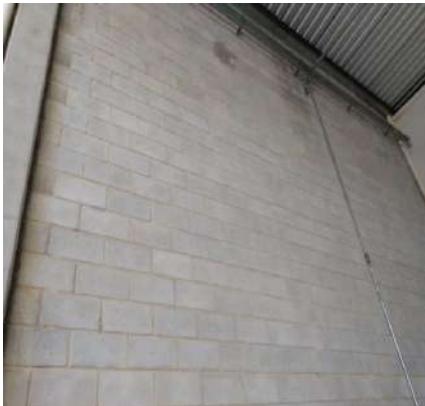
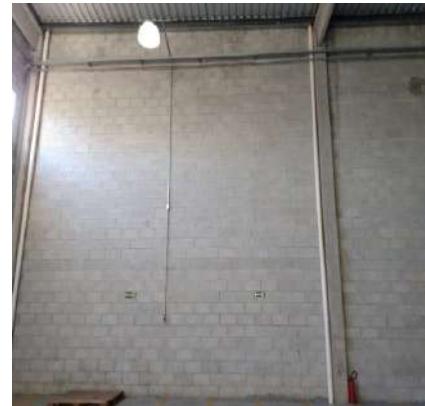
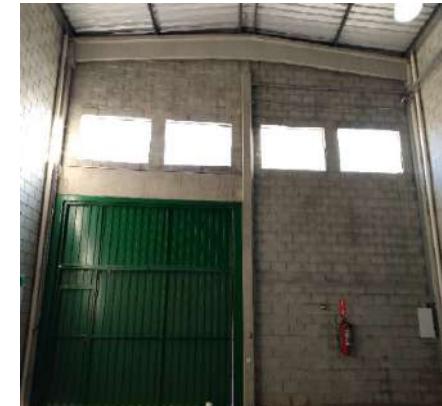
2.1 - Parede de bloco de concreto em estado regular, com desgaste e com manchas, porém, com placas; com parte na cor branco(a) em estado regular com pintura acrílico fosco, com manchas, porém, com pintura antiga.

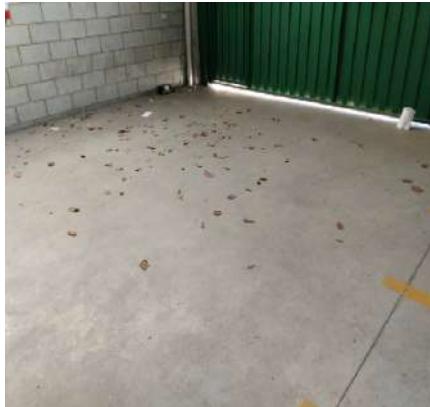
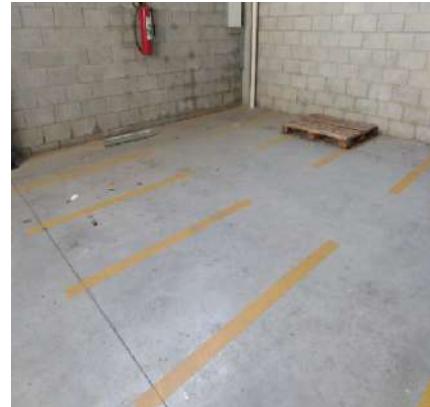
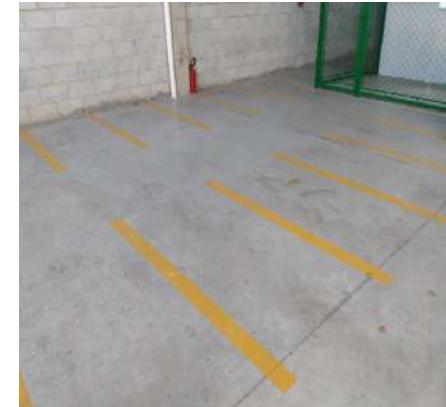
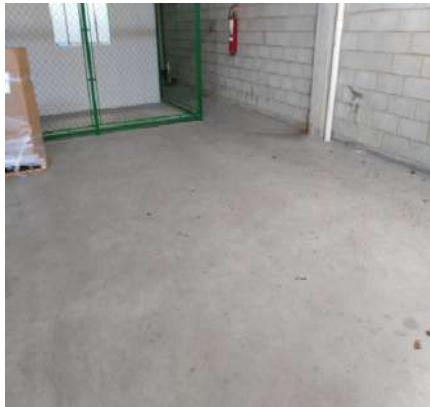
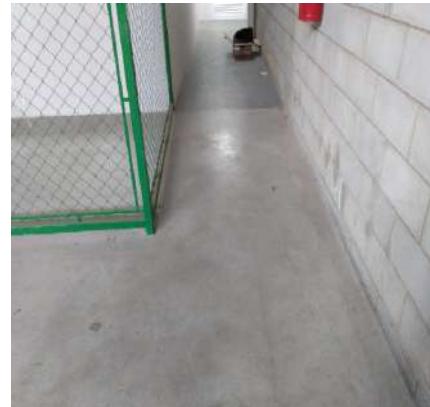
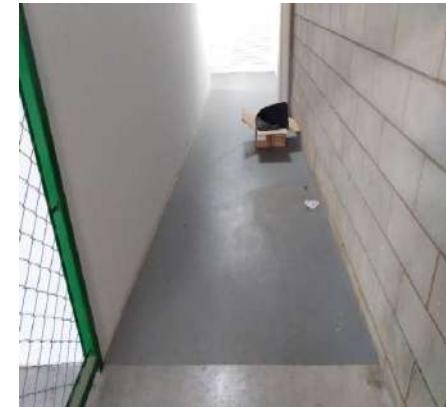
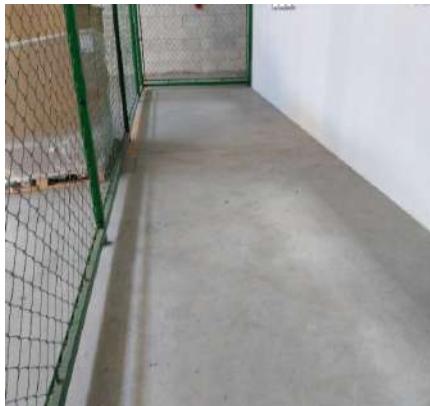
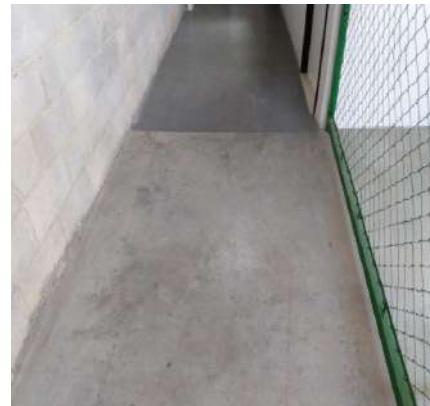
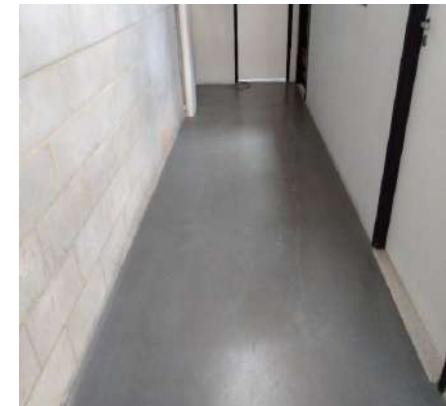
2.2 - Piso de concreto em estado regular, com desgaste natural. Obs: Faixas de vagas. Alambrado com portão social na cor verde sem avarias.

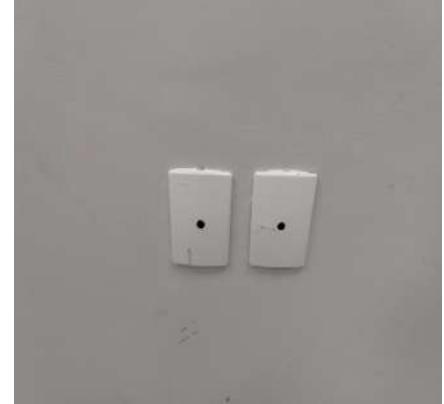
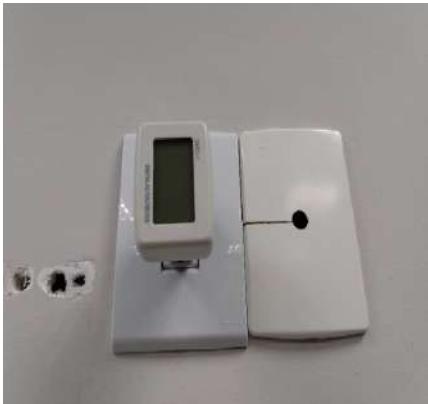
**Tomadas**

3.10 - 4 Tomadas de plástico na cor branco(a) em estado regular. Obs: Trincas.

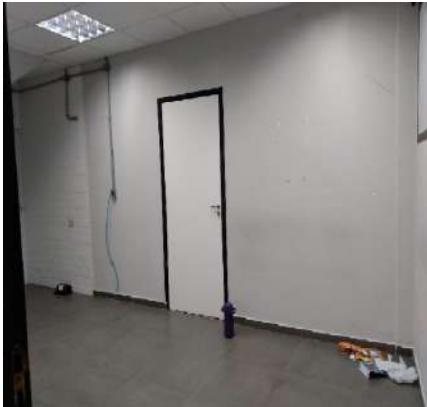
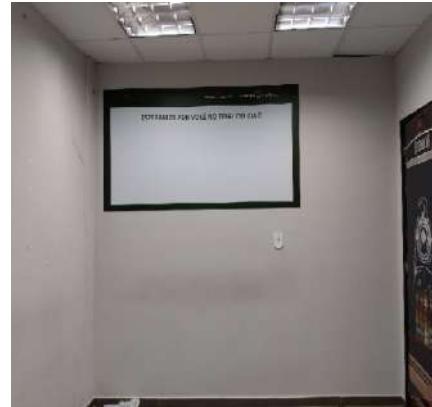
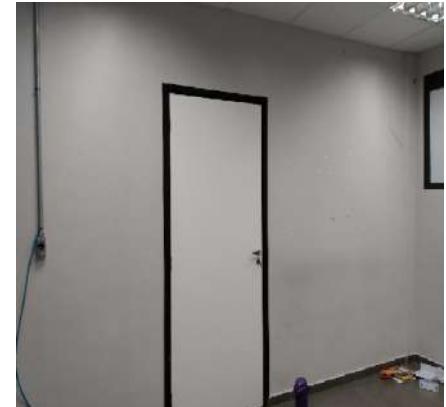
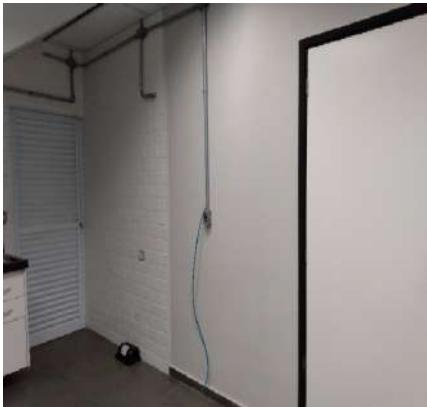
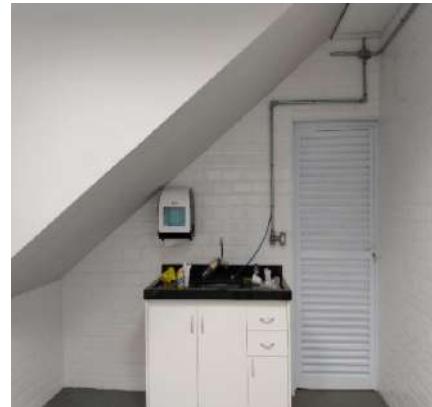
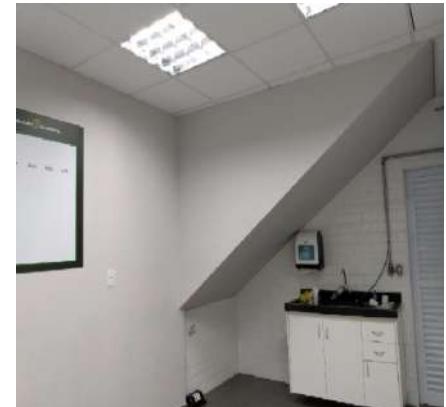
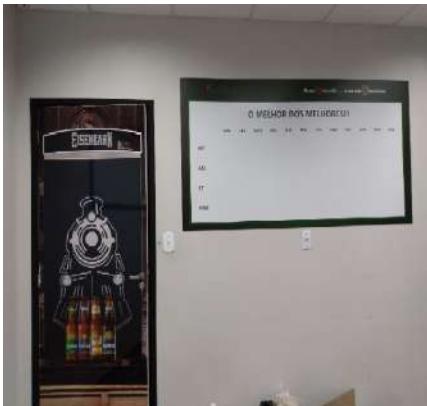
- 4.1 - Parede na cor branco gelo em estado regular com pintura acrílico fosco, com furos, com manchas e marcas de cola, porém, com pintura antiga; com parte de azulejo na cor branco(a) em ótimo estado.

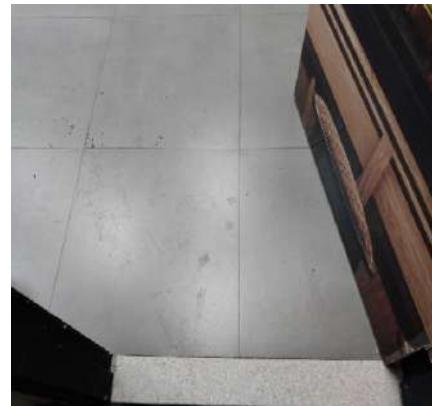
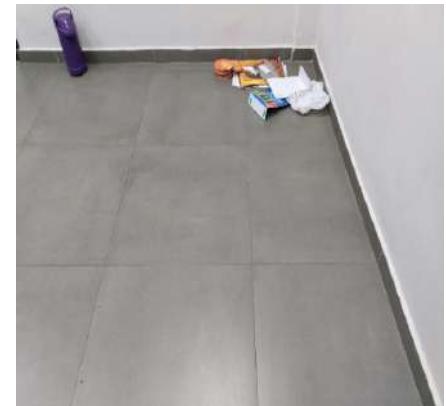
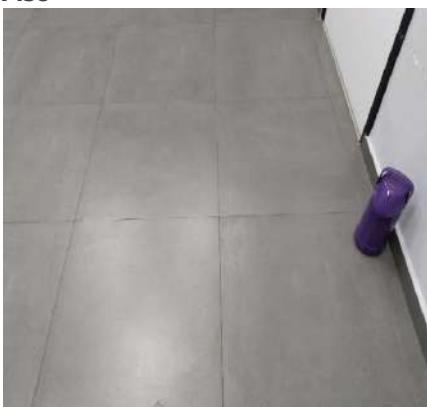
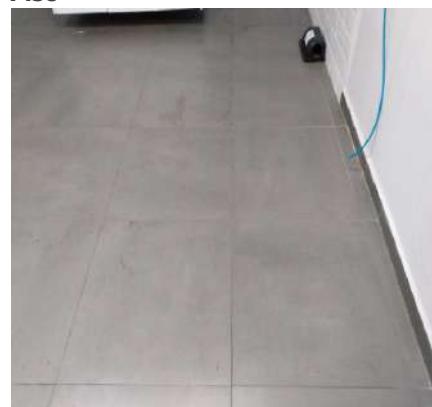
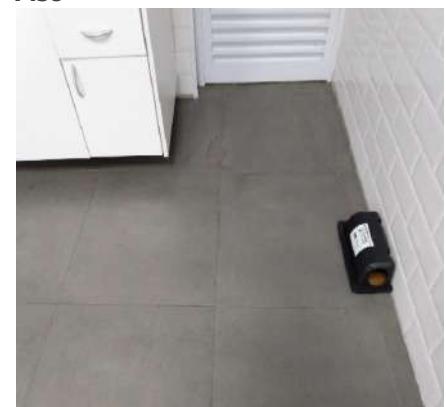
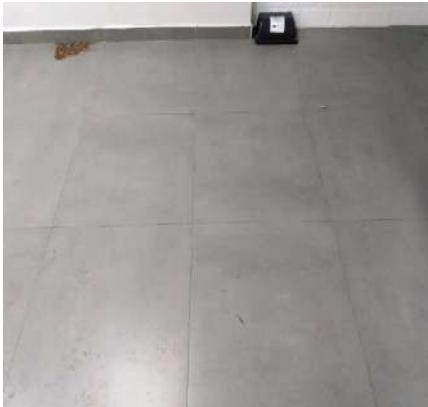
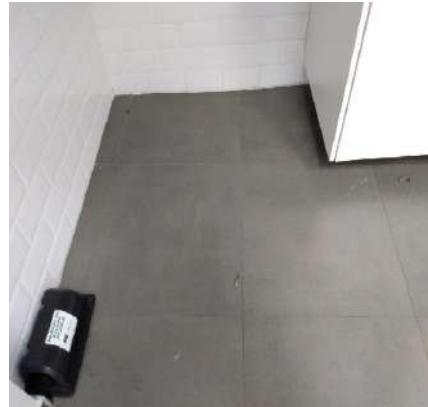
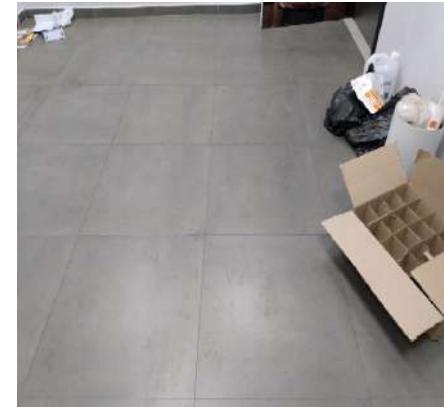
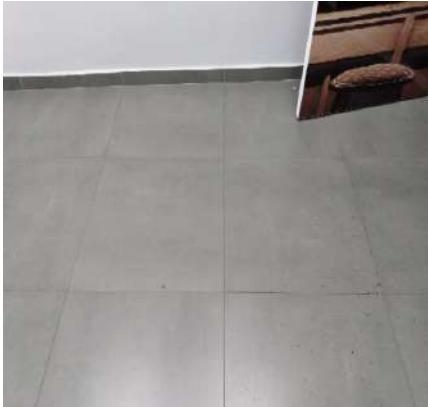
- 4.2 - Piso de porcelanato na cor cinza em estado regular, sujo, com manchas e com desgaste natural; com soleira de granito na cor creme em ótimo estado; com rodapé em estado regular.

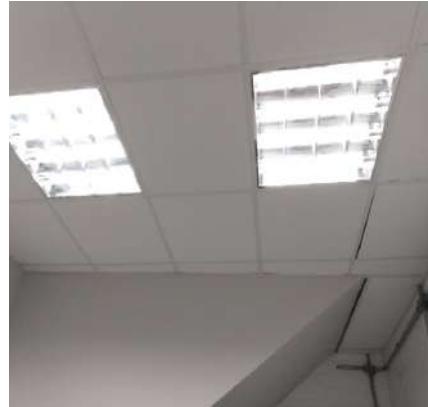
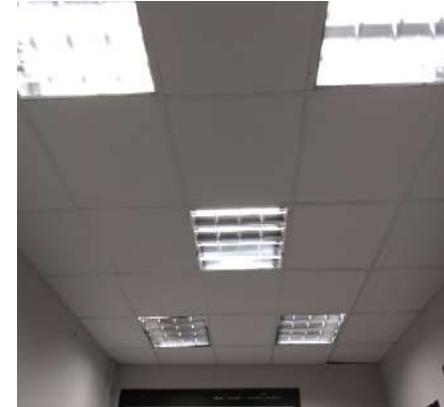
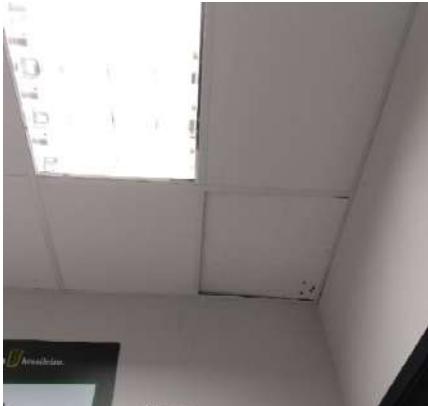
- 4.3 - Teto de gesso na cor branco(a) em estado regular, com furos e com manchas.
- 4.4 - Porta de madeira na cor branco(a) em estado regular com pintura esmaltada, com desgaste e com manchas, porém, com adesivo(s) colado(s) e com pintura antiga; com batente na cor preto(a) em estado regular com pintura esmaltada, com desgaste; com fechadura de metálico na cor cromado em ótimo estado, funcionando e com 02 chaves.

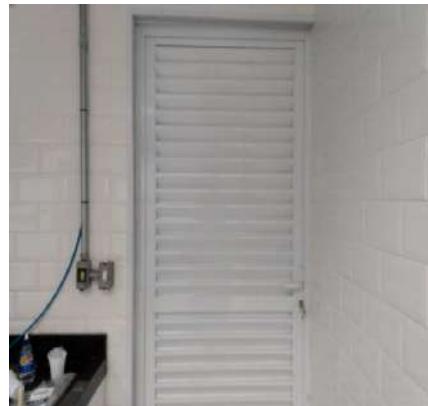
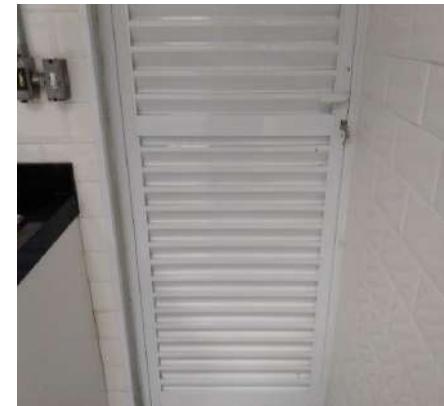
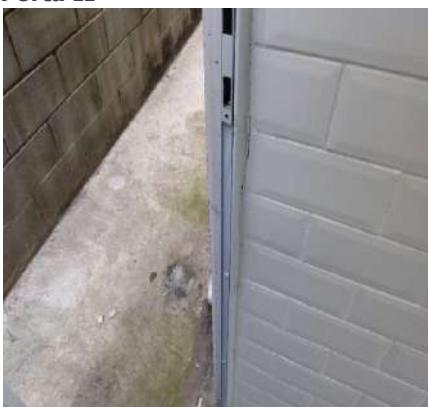
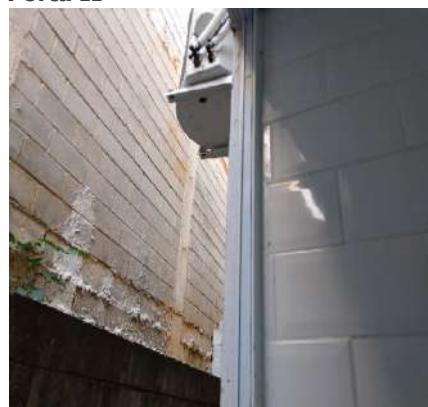
- 4.5 - Porta II de metálico na cor branco(a) em estado regular, com desgaste; com batente em estado regular; com fechadura de metálico na cor branco(a) em ótimo estado, funcionando e com 02 chaves.

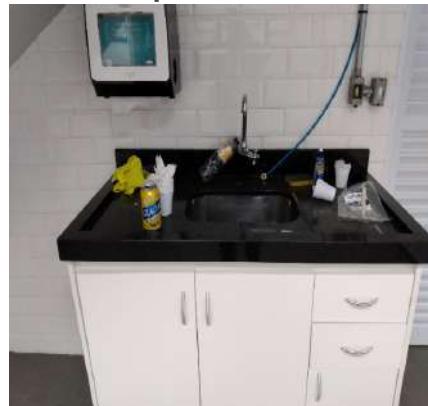
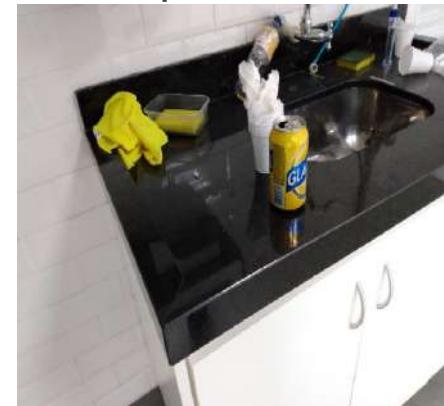
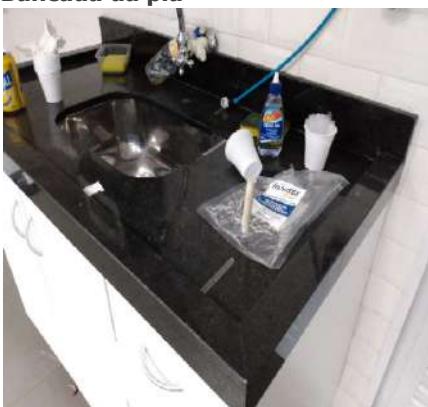
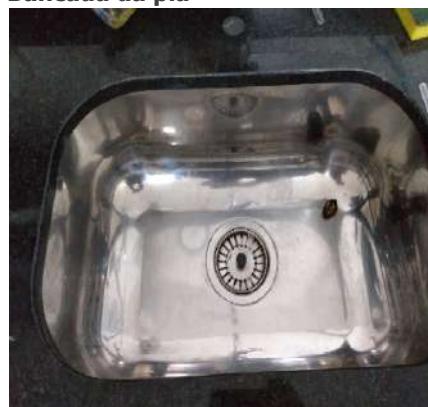
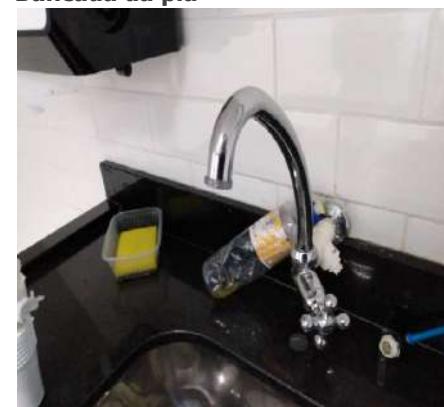
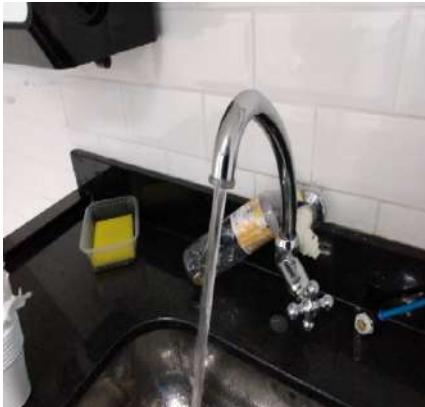
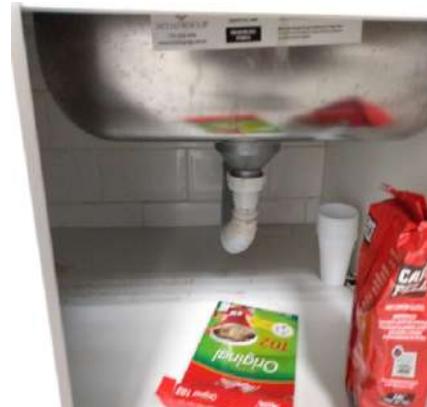
- 4.6 - Bancada da pia de granito na cor preto(a) em ótimo estado, com cuba de inox, com sifão pvc sem vazamento e sendo 01 torneira bica móvel metálica funcionando sem vazamento, porém, com desgaste natural.

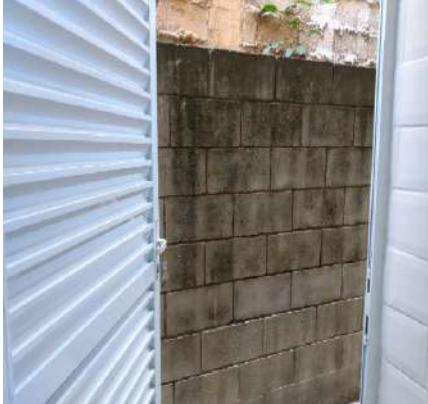
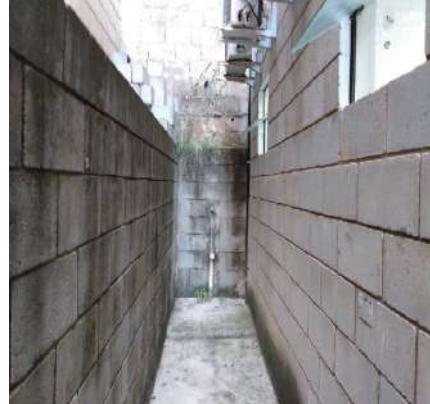
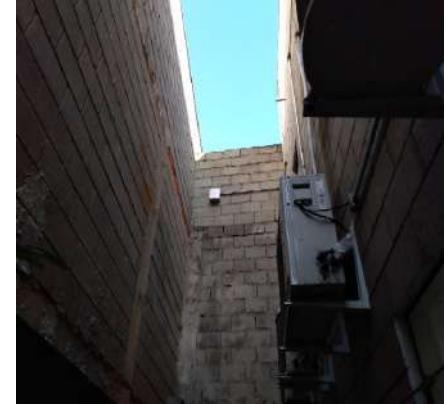
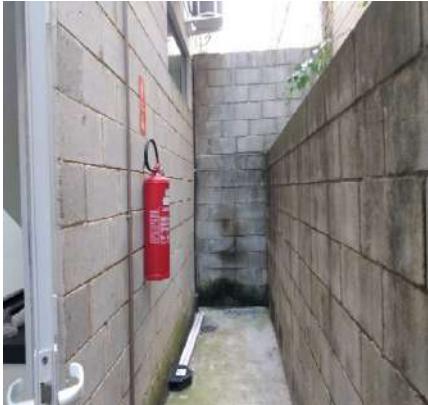
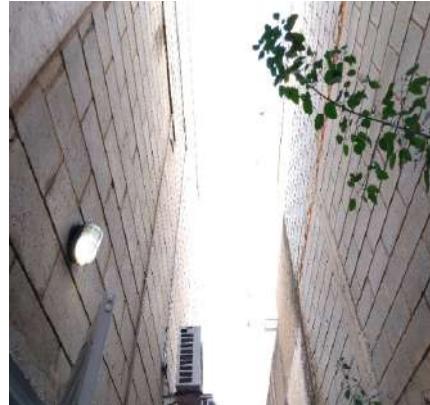
5.1 - Parede de bloco de concreto em estado regular, com desgaste e com manchas, porém, com placas.

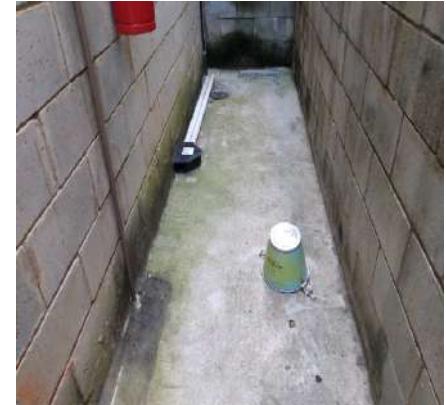
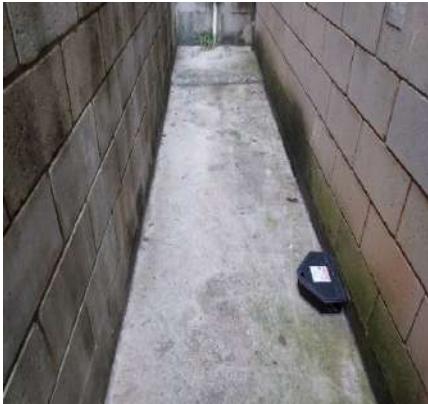
5.2 - Piso de concreto em estado regular, com desgaste e com manchas; com grelha de metálico em estado regular, com desgaste.

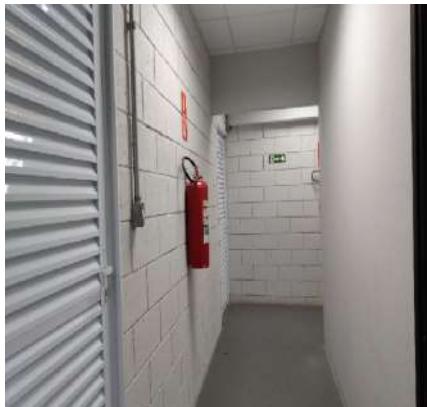
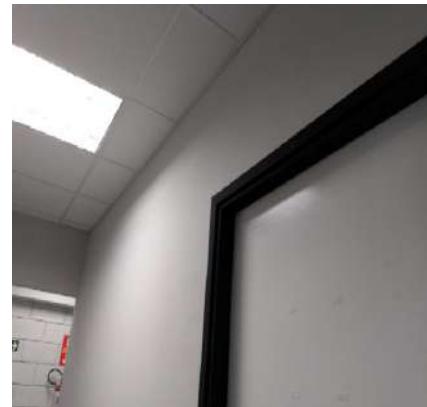
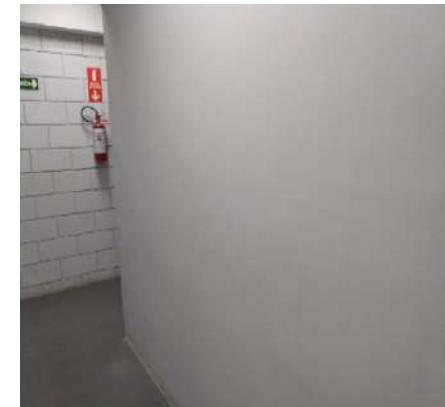
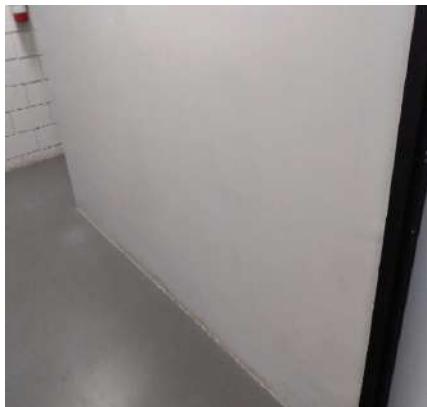
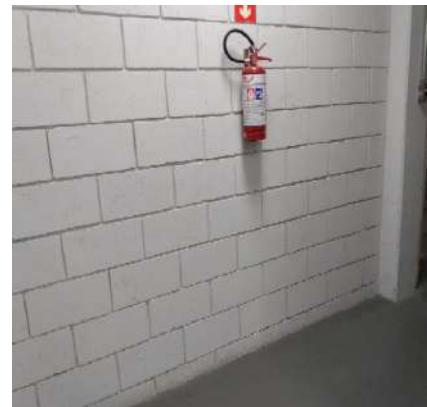
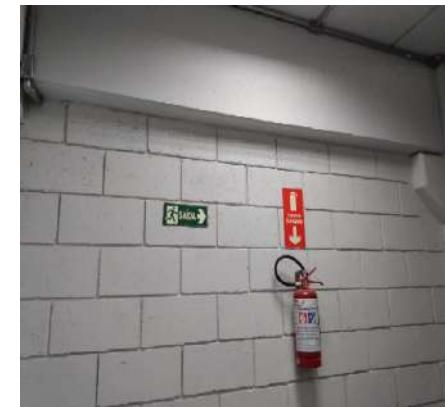
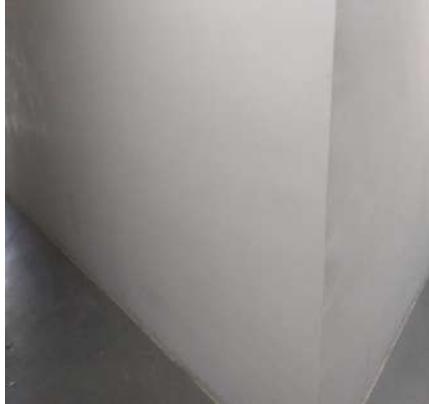
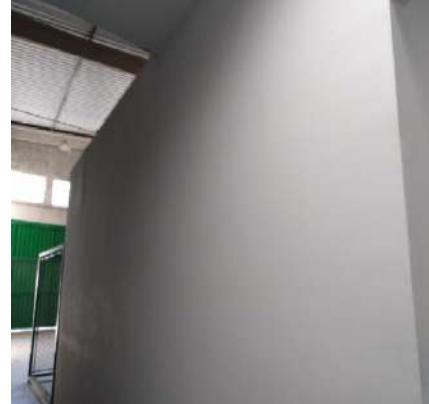
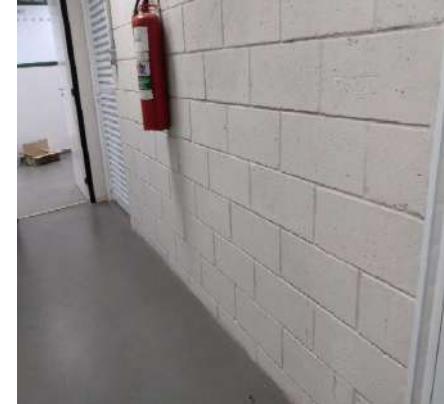
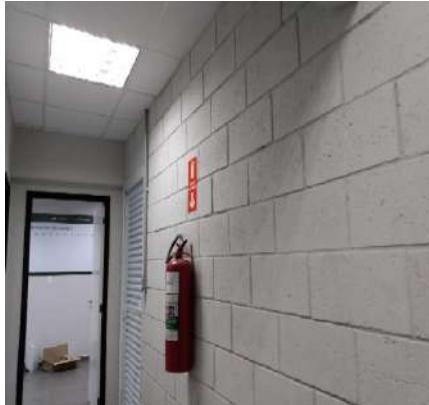
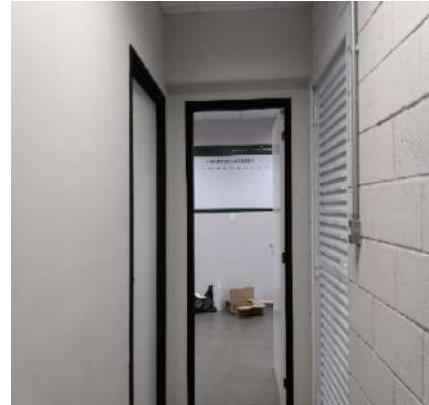
- 6.1 - Parede na cor branco gelo em estado regular com pintura acrílico fosco, com manchas, porém, com pintura antiga.
- 6.2 - Piso de concreto na cor cinza em estado regular com pintura esmaltada, com desgaste e com manchas, porém, com pintura antiga.
- 6.3 - Teto de gesso na cor branco(a) em estado regular, porém, sem avarias.
- 6.4 - Porta de madeira na cor branco(a) em estado regular com pintura esmaltada, com manchas, com desgaste natural e marcas de cola, porém, com pintura antiga; com batente na cor preto(a) em estado regular com pintura esmaltada, com desgaste; com fechadura de metálico na cor cromado em ótimo estado, funcionando e com 02 chaves.
- 6.5 - 2 Extintores em estado regular, vencidos.
- 6.6 - 2 Luminárias de alumínio na cor cromado em ótimo estado, funcionando, com lâmpadas e do tipo tubular.
- 6.7 - 2 Interruptores de aço galvanizado em ótimo estado, funcionando.

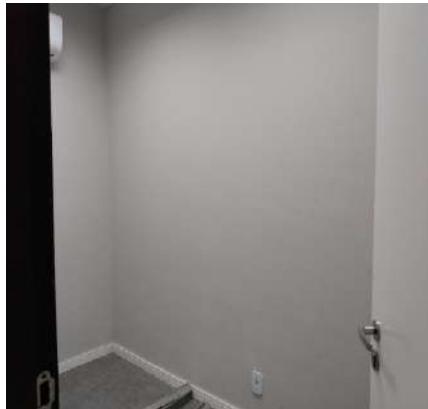
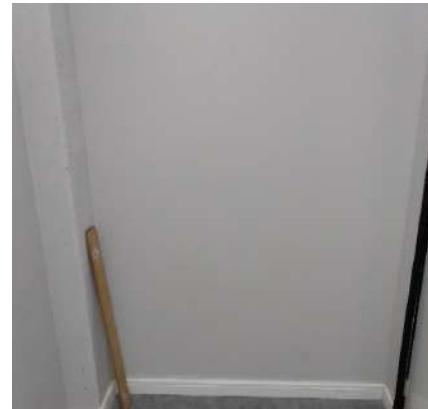
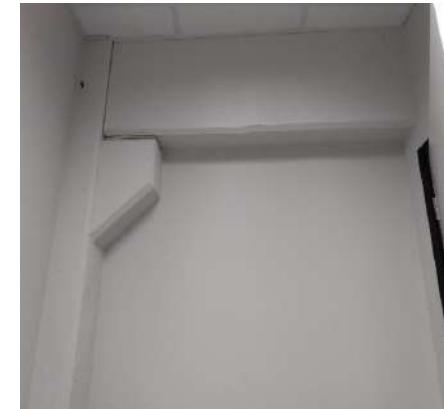
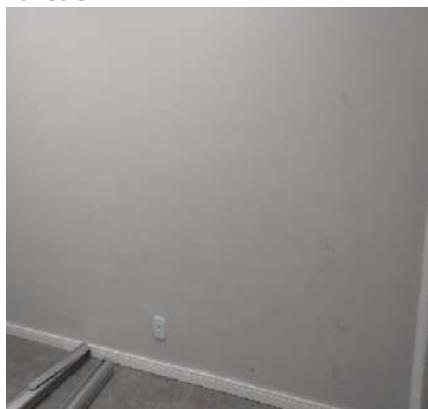
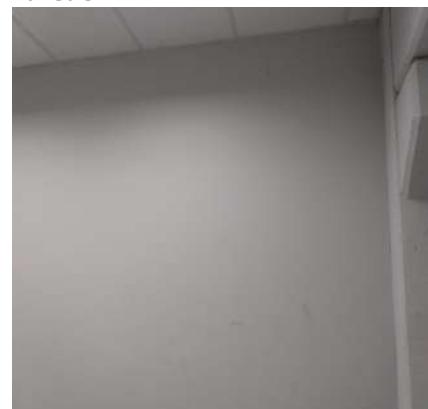
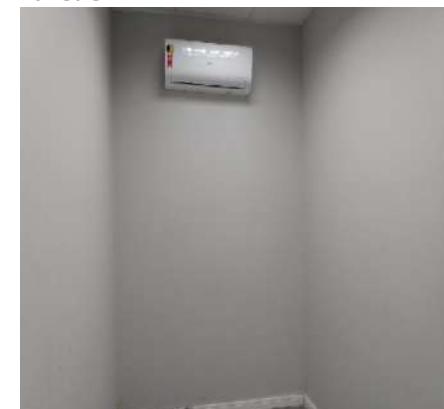
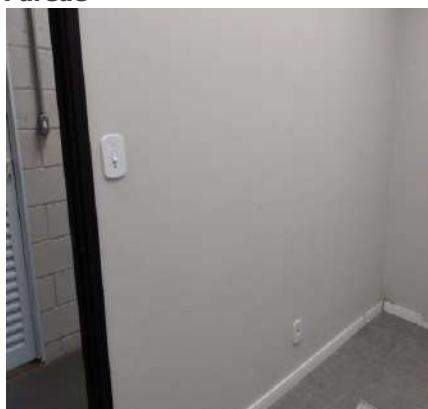
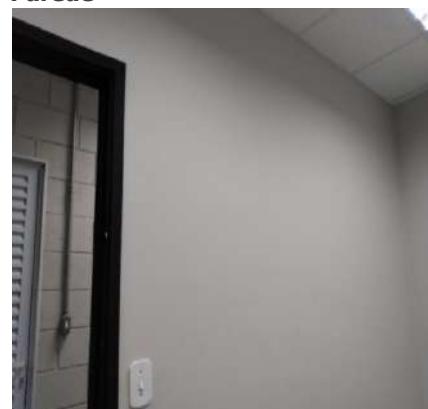
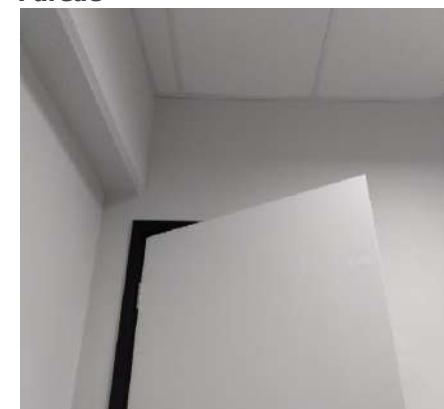
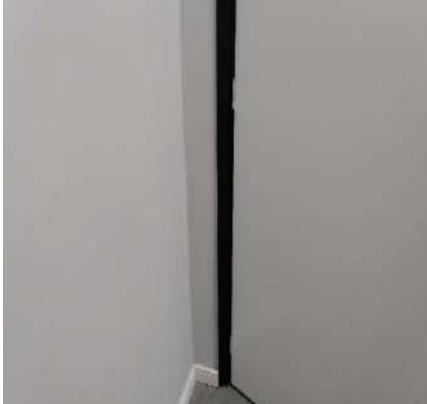
7.1 - Parede na cor branco gelo em estado regular com pintura acrílico fosco, com manchas, porém, com pintura antiga.

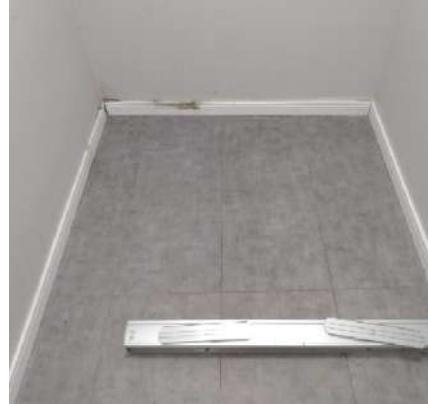
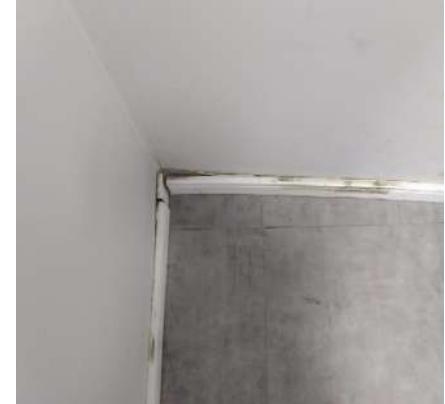
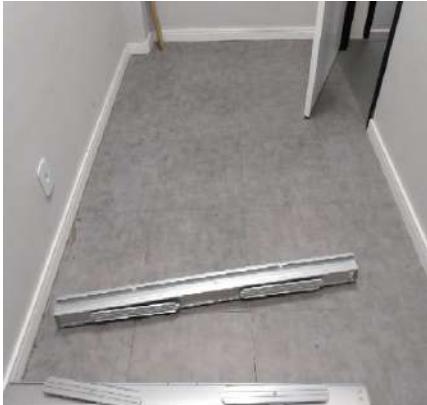
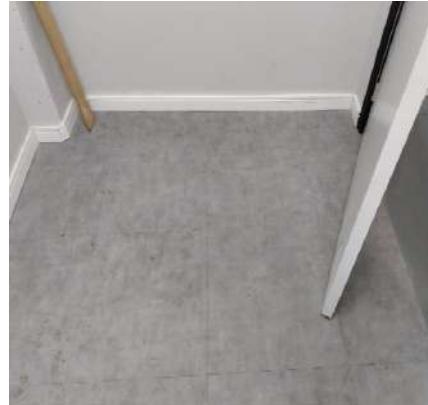
7.2 - Piso de paviflex na cor cinza em estado regular, sujo, com manchas e com desgaste natural; com rodapé de madeira na cor branco(a) em estado regular, soltando, com manchas e com desgaste natural.

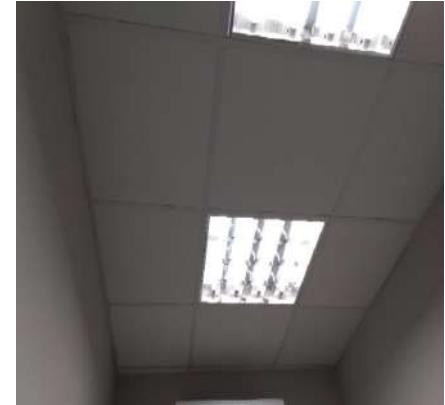
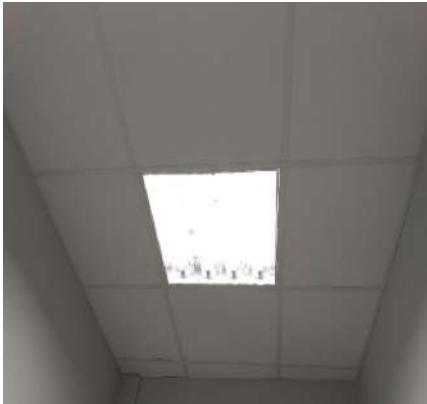
7.3 - Teto de gesso na cor branco(a) em estado regular, com manchas, porém, sem avarias.

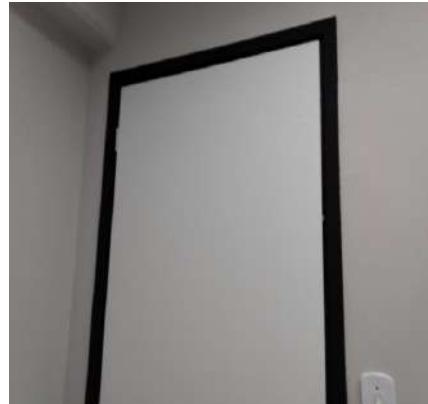
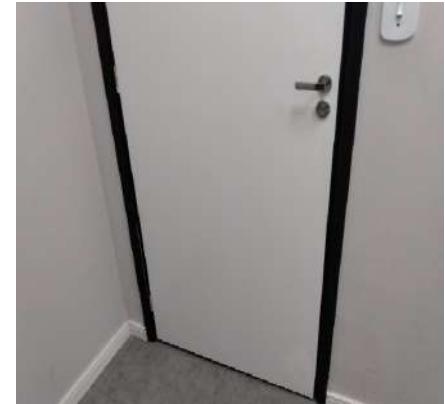
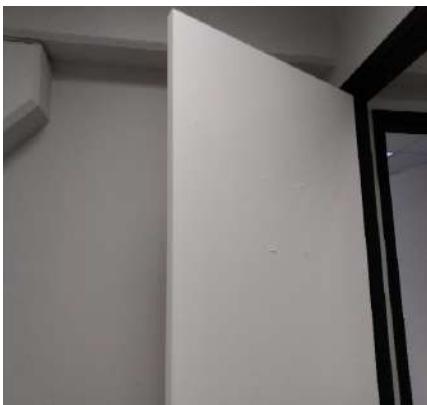
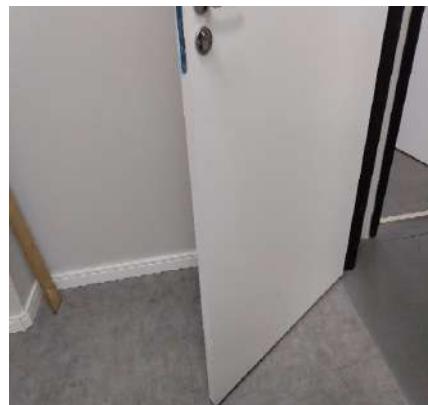
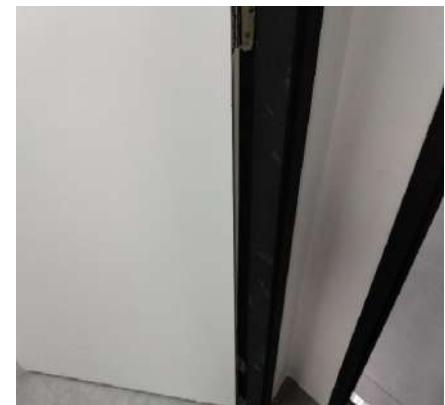
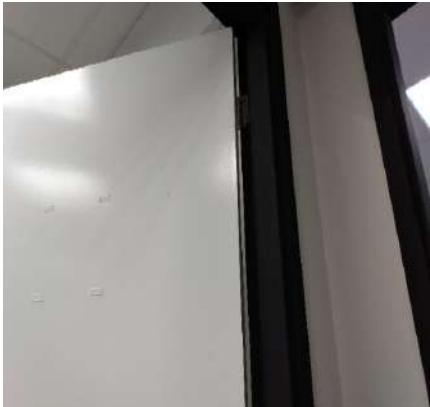
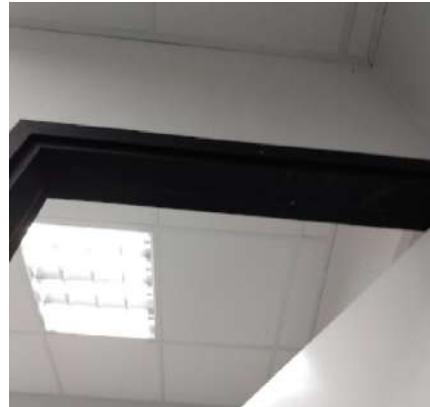
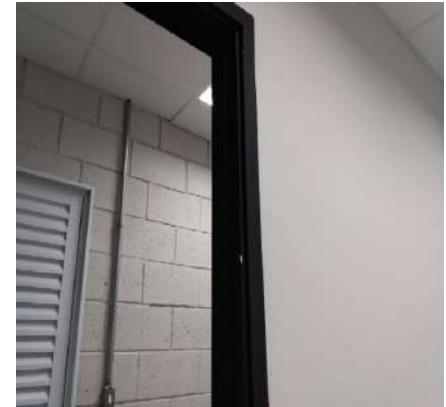
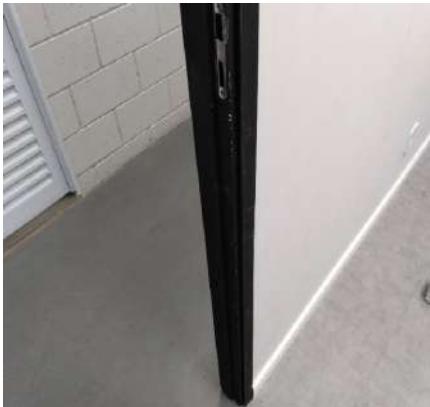
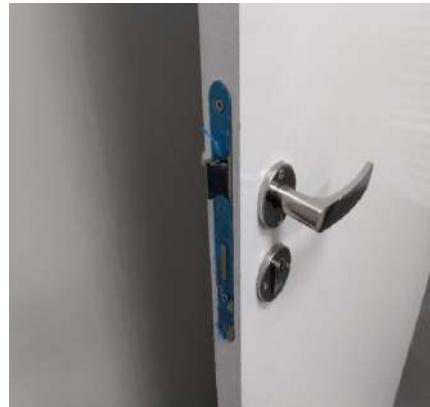
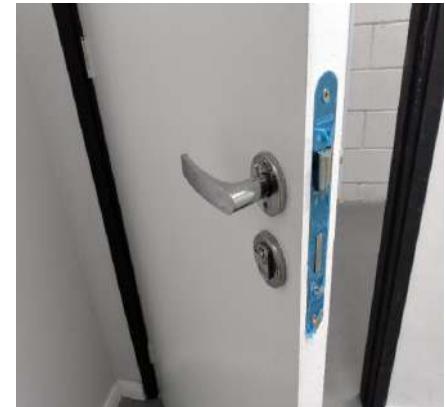
7.4 - Porta de madeira na cor branco(a) em estado regular com pintura esmaltada, com manchas, com desgaste natural e marcas de cola, porém, com pintura antiga; com batente na cor preto(a) em estado regular com pintura esmaltada, com desgaste; com fechadura de metálico na cor cromado em ótimo estado, funcionando, porém, sem chave.

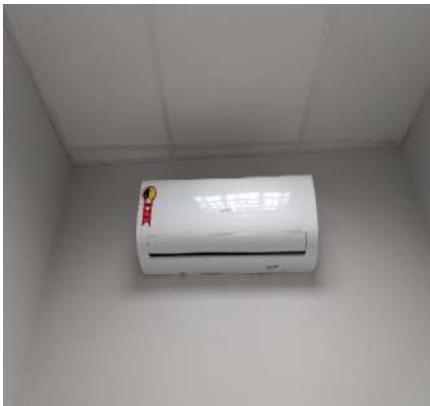
7.5 - Ar condicionado de plástico comfee na cor branco(a) em ótimo estado, funcionando e sem controle, porém, não testado.

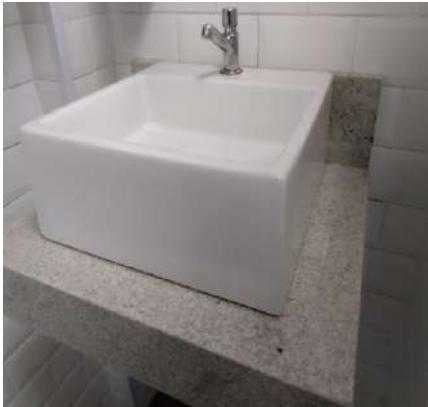
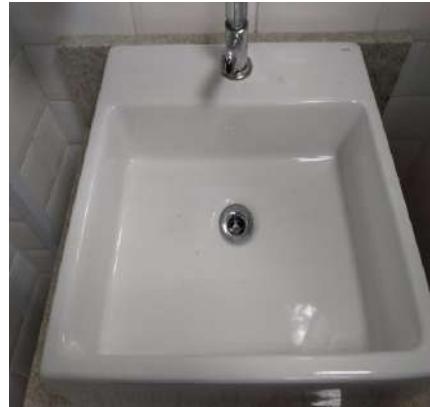
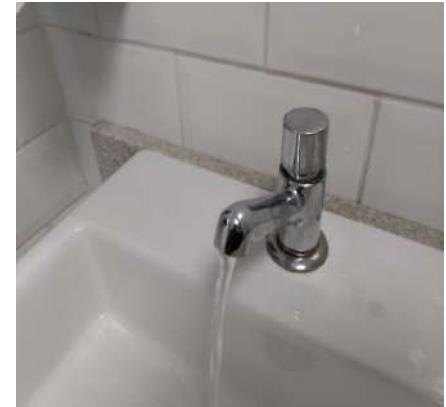
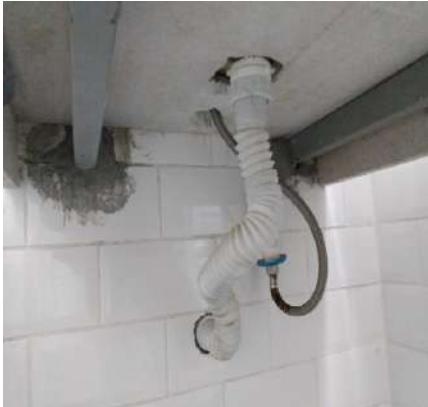
8.12 - Bancada da pia de granito na cor creme em ótimo estado, com cuba de louça branca, com sifão pvc sem vazamento e sendo 01 torneira simples metálica funcionando sem vazamento.

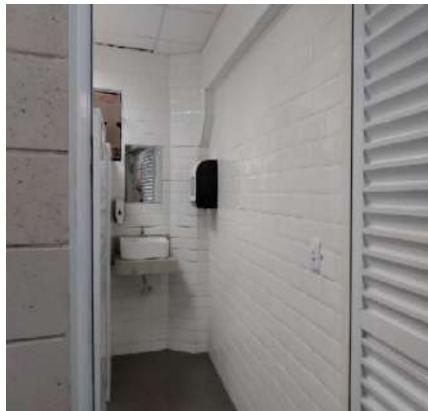
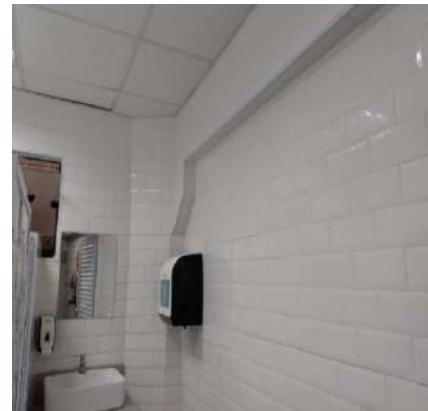
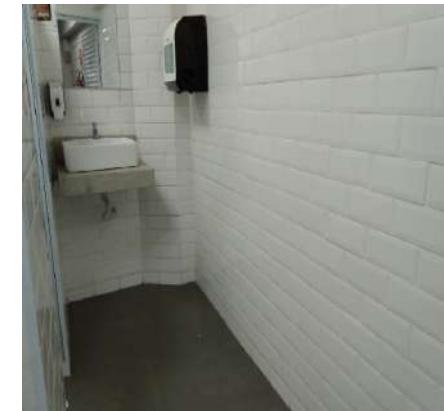
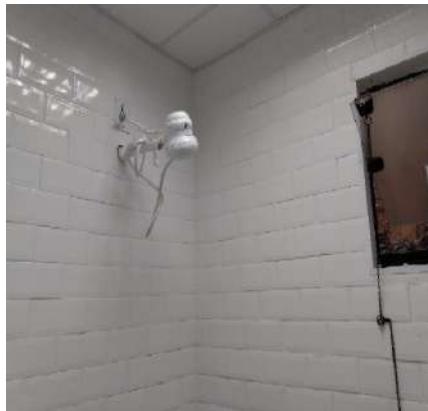
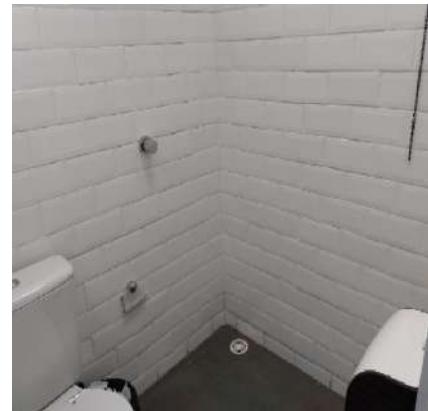
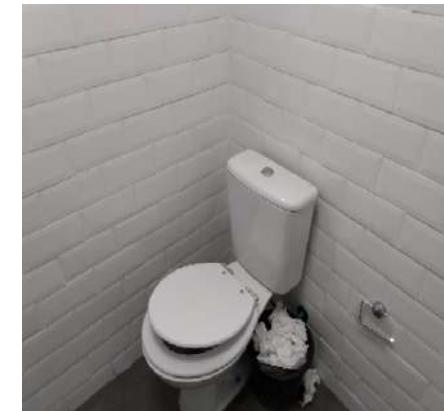
9.1 - Parede de azulejo na cor branco(a) em ótimo estado, sem avarias.

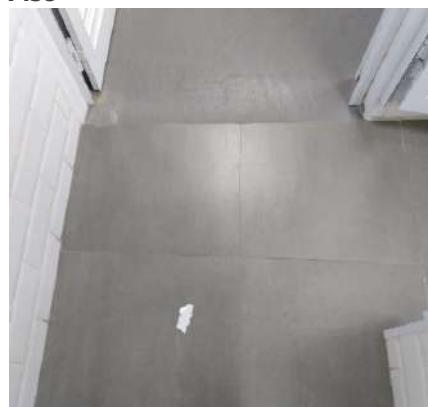
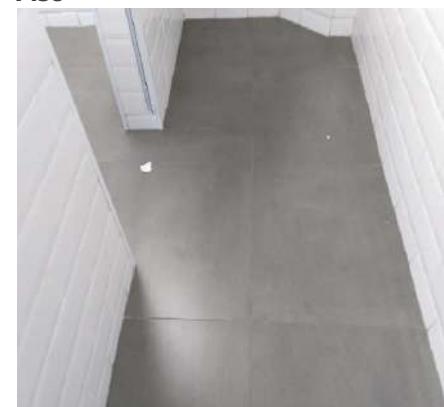
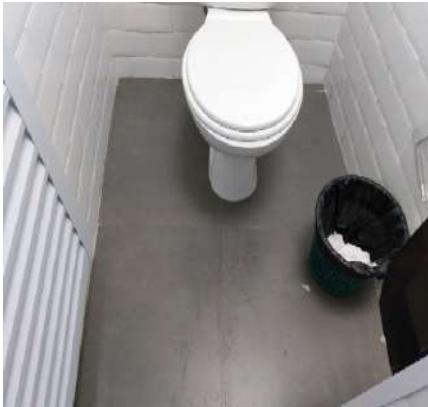
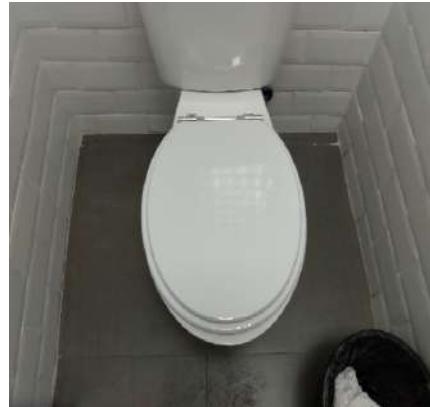
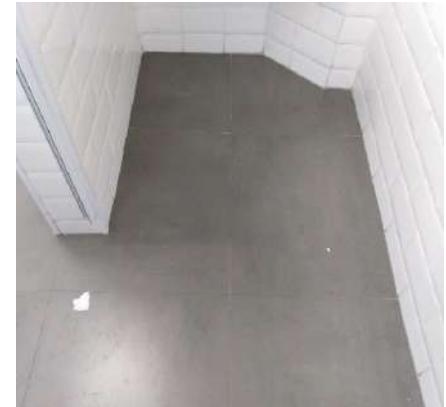
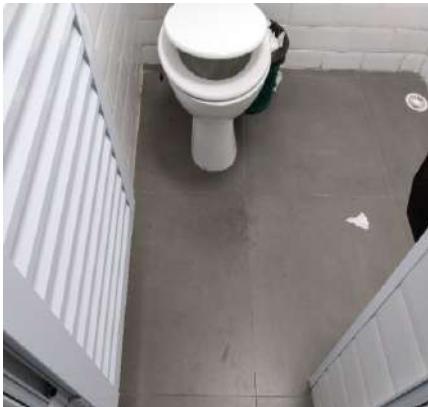
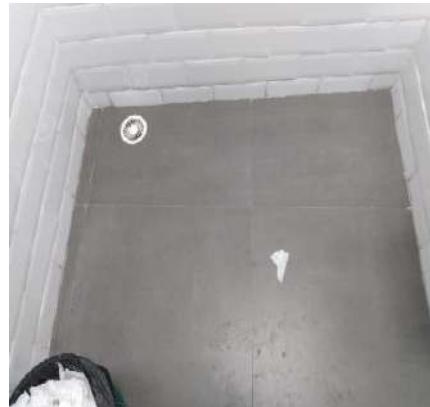
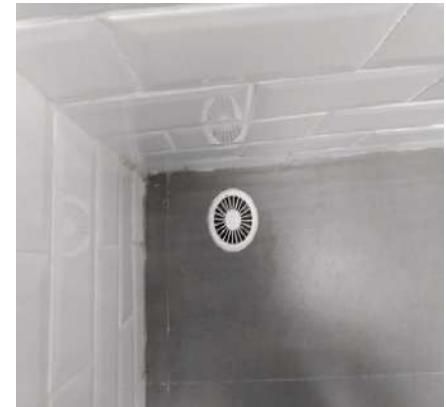
9.2 - Piso de porcelanato na cor cinza em estado regular, sujo, com manchas e com desgaste natural; com ralo de

plástico na cor branco(a) em estado regular.
