**Laudo de Vistoria de Entrada****Código** 16683**Detalhes da vistoria**

<b>Endereço do imóvel</b>	16683 - Rua Diadema, 340, Jardim Leocádia, Sorocaba - SP.
<b>Proprietários(as)</b>	LUIZ RODRIGUES RIBEIRO e JOSETE LOBO DA SILVA RODRIGUES RIBEIRO
<b>Locatários(as)</b>	WLADIMIR FONTES BATISTA e MARIA APARECIDA PEREIRA BORGES BATISTA
<b>Vistoriador(a)</b>	Dominai Inicial
<b>Data do laudo</b>	14/06/2021 10:00:01

<b>Categoria</b>	Barracão	<b>Total de fotos</b>	615
<b>Tipo de locação</b>	Comercial	<b>Situação</b>	Sujo
<b>Tag de acesso</b>	n/c		
<b>Chaves</b>	5	<b>Controles do portão</b>	n/c
<b>Controles de cerca elétrica</b>	n/c	<b>Controles de alarme</b>	n/c

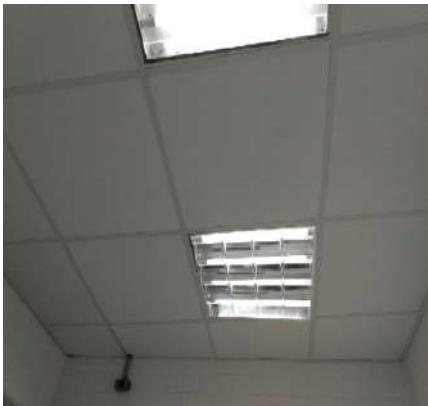
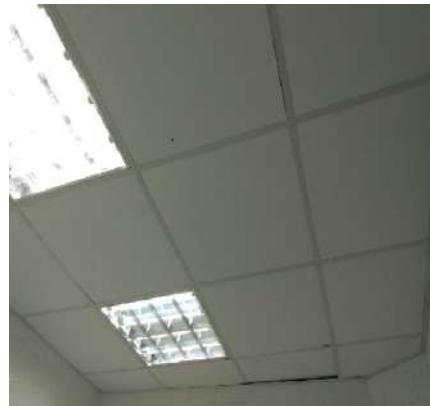
9.3 - Teto de gesso na cor branco(a) em estado regular, soltando e com manchas, porém, sem avarias.

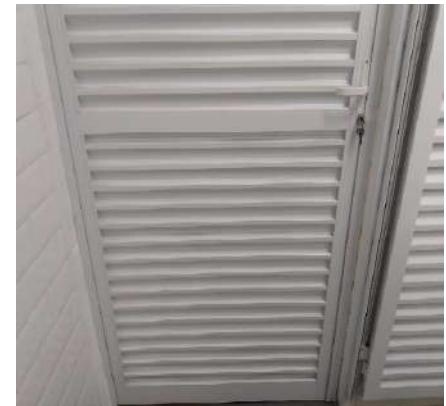
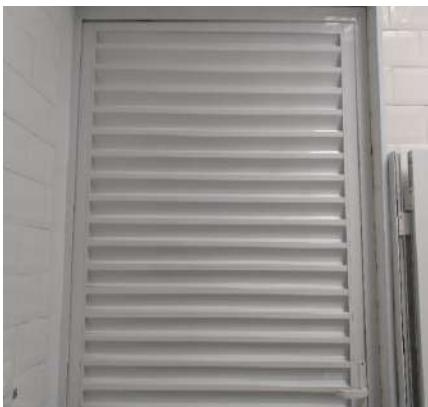
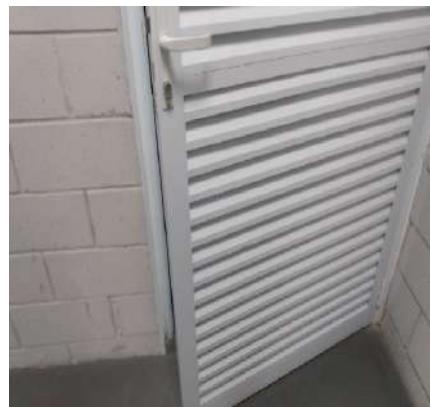
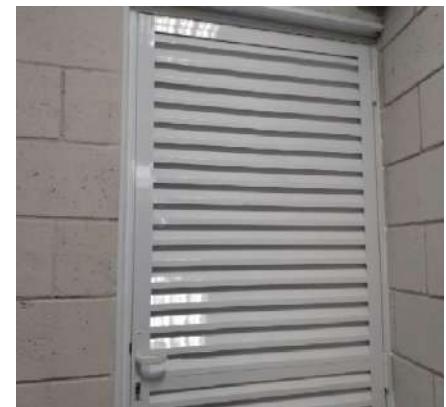
9.4 - Porta de alumínio na cor branco(a) em ótimo estado, funcionando e sem avarias; com batente em ótimo estado; com fechadura de metálico na cor branco(a) em ótimo estado, funcionando e com 02 chaves.

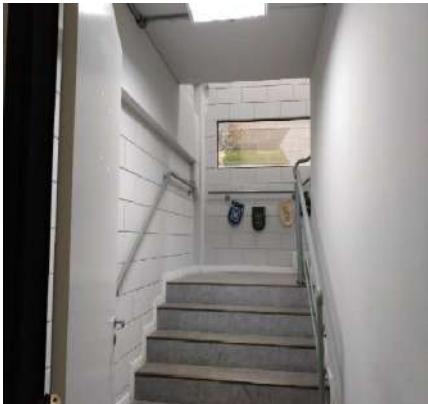
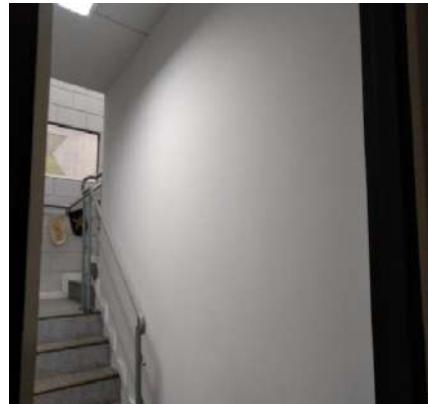
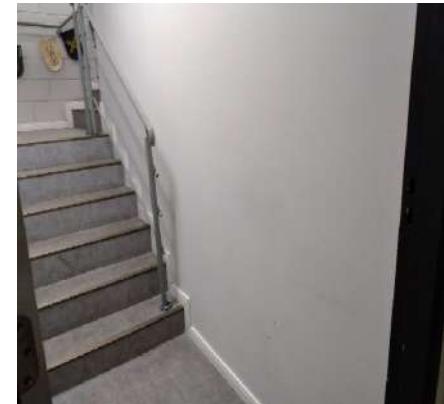
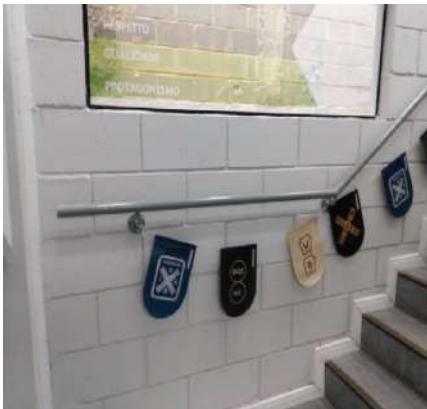
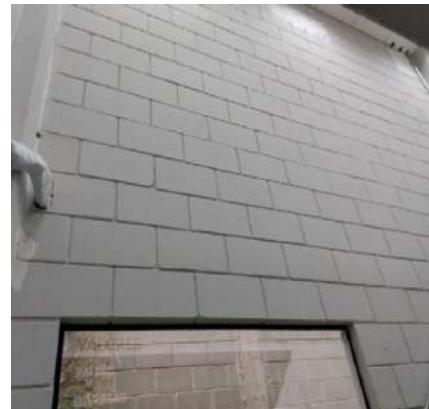
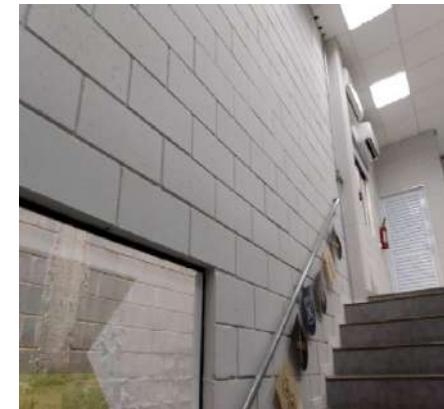
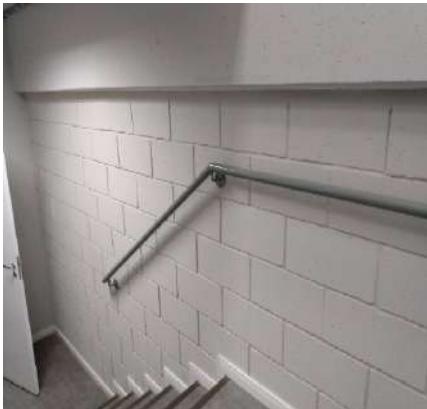
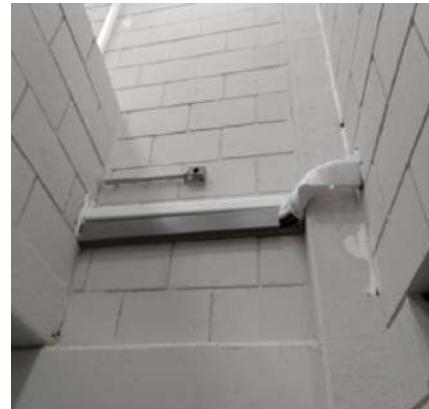
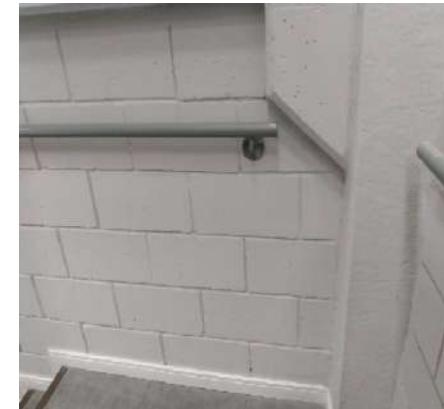
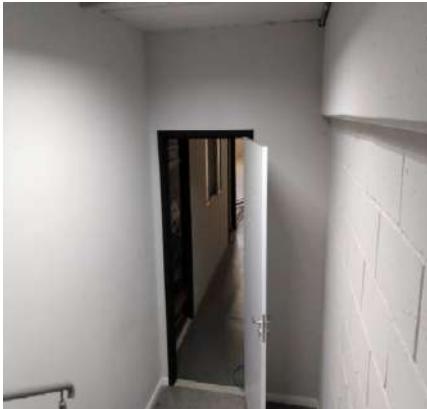
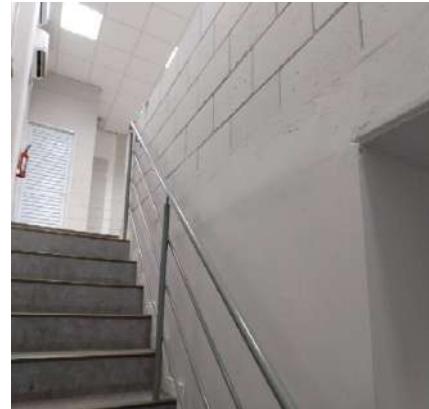
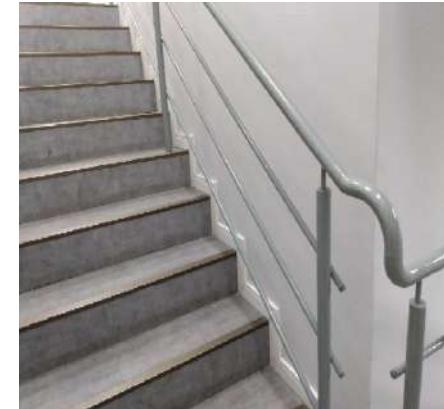
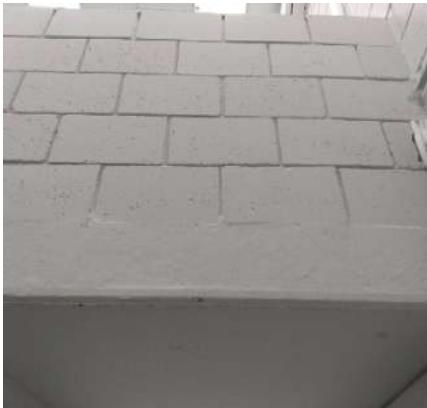
10.1 - Parede na cor branco gelo em estado regular com pintura acrílico fosco, com manchas, porém, com pintura antiga.

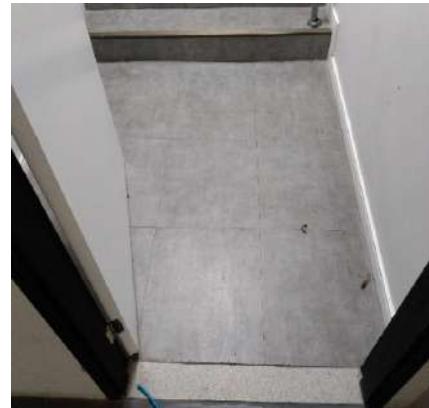
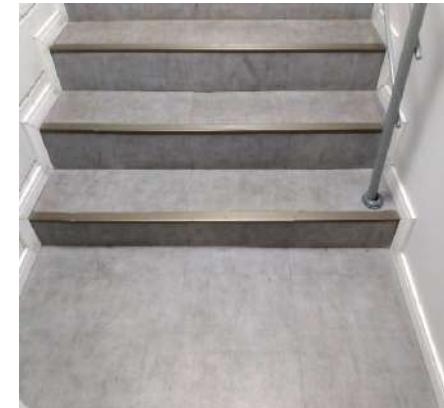
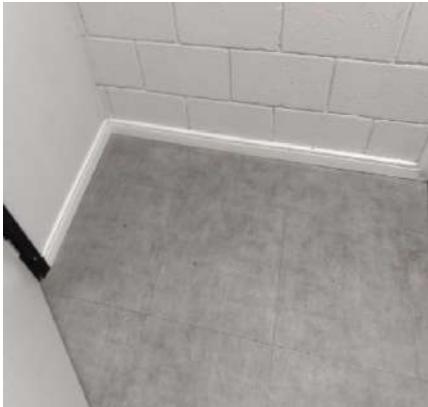
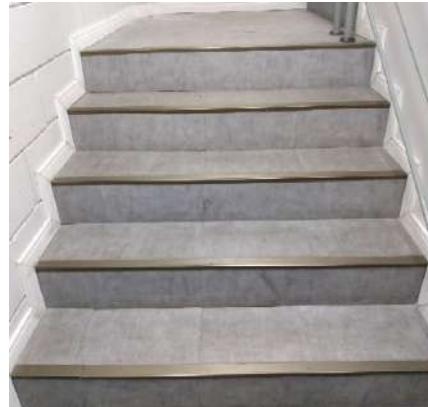
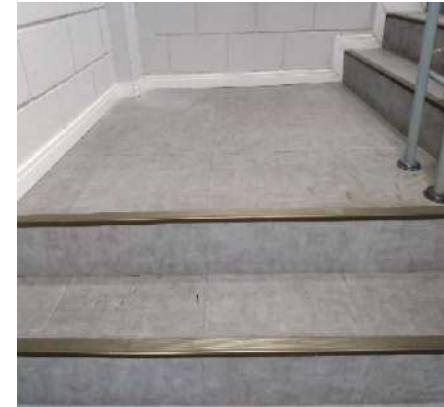
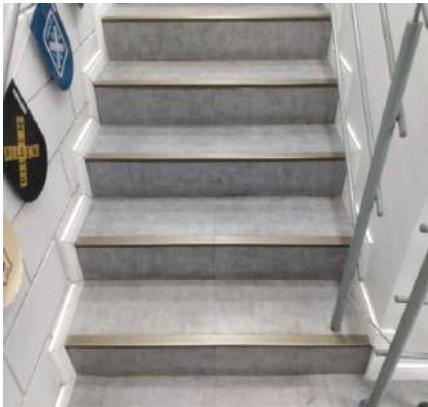
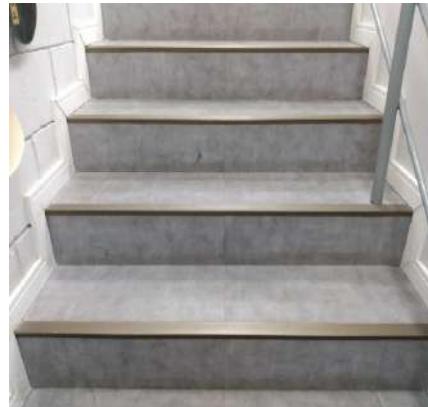
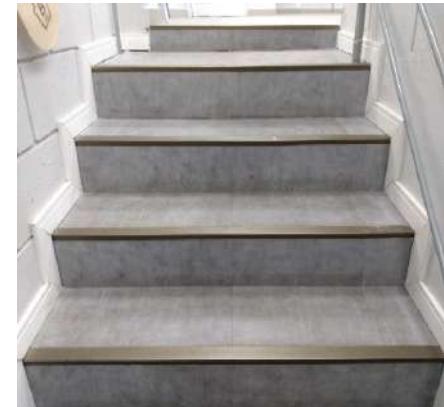
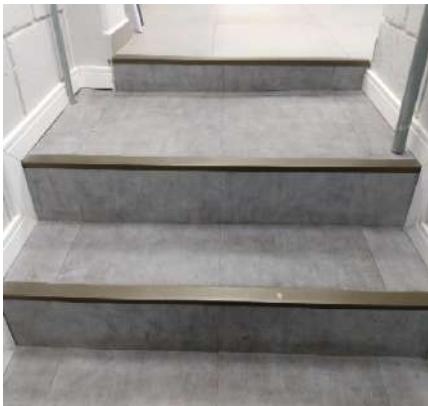
10.2 - Piso de paviflex na cor cinza em estado regular, sujo, com manchas e com desgaste natural; com rodapé de madeira na cor branco(a) em estado regular, com manchas e com desgaste natural; com soleira de granito na cor creme em ótimo estado.

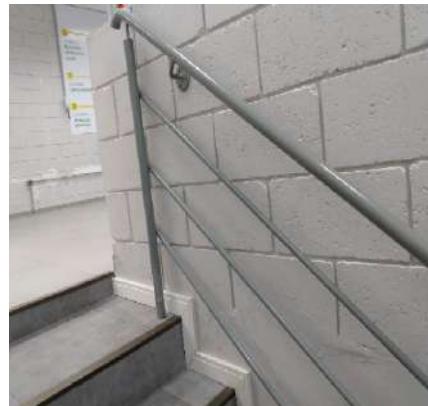
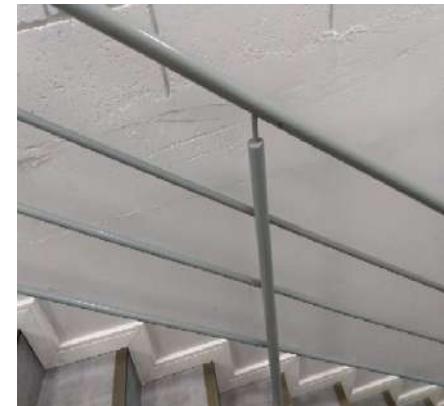
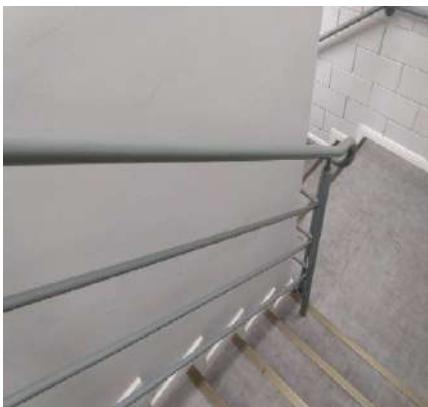
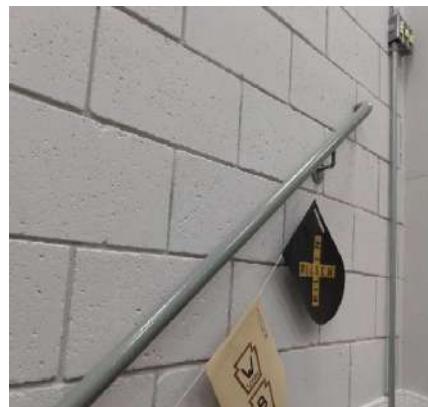
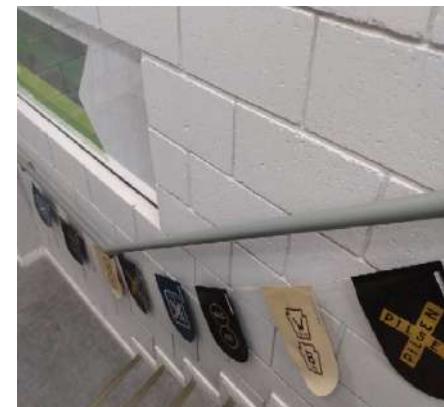
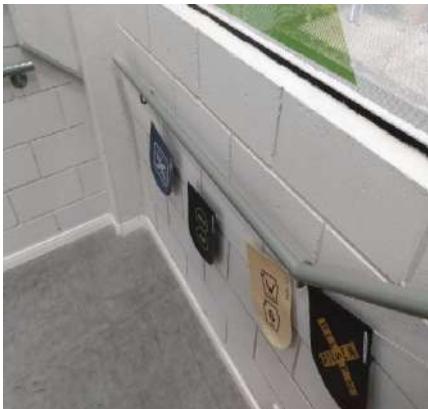
10.3 - Corrimão de metálico na cor cinza em ótimo estado com pintura esmaltada, com pintura antiga, porém, com manchas.

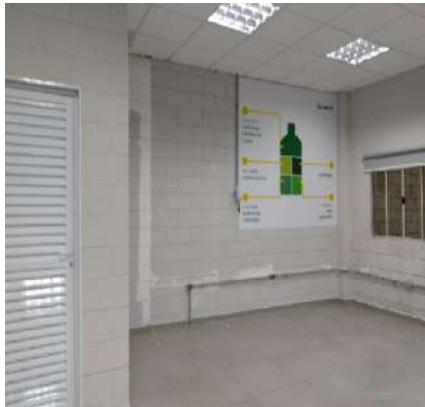
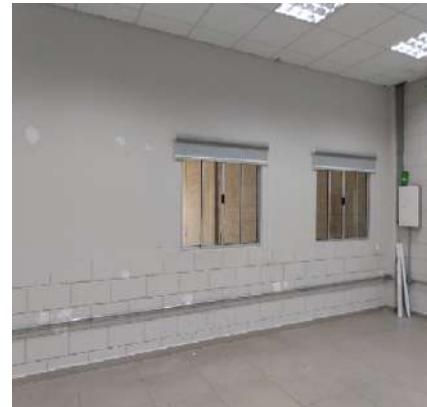
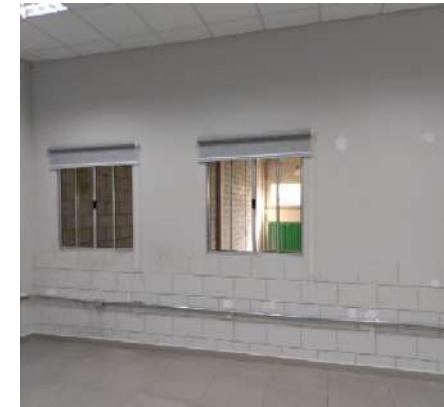
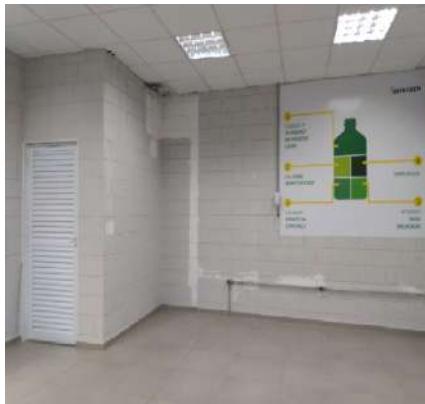
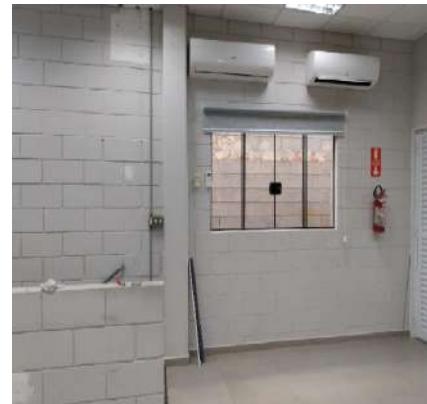
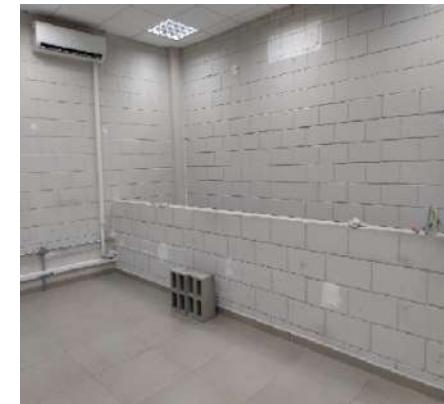
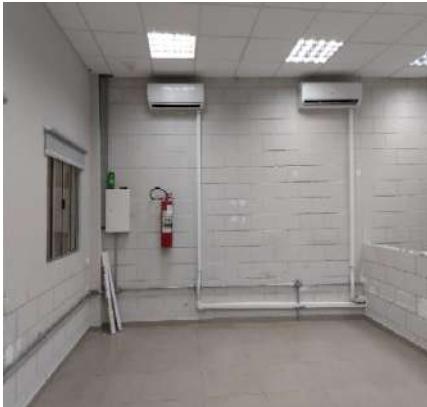
- 11.1 - Parede na cor branco gelo em estado regular com pintura acrílico fosco, com furos, com desgaste e com manchas, porém, com pintura antiga.
- 11.2 - Piso de porcelanato na cor cinza em estado regular, sujo, com manchas e com desgaste natural; com rodapé em estado regular.

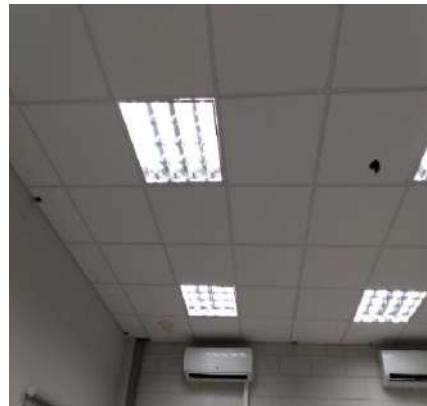
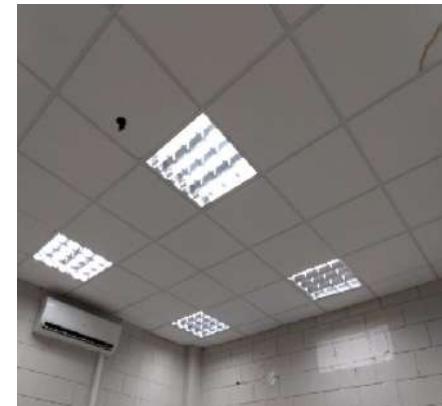
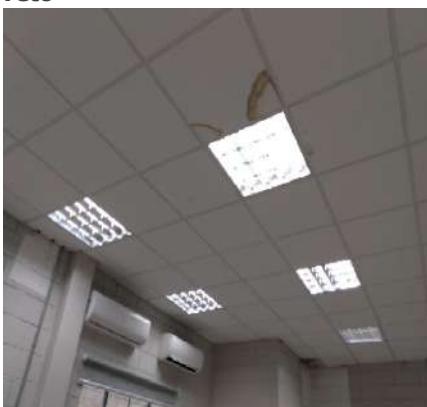
- 11.3 - Teto de gesso na cor branco(a) em estado regular, sujo, com furos e com manchas.
- 11.4 - 4 Esquadrias de alumínio na cor cromado em ótimo estado, funcionando, com trinco, com vidro liso, com 02 partes fixas e com 02 partes de correr.

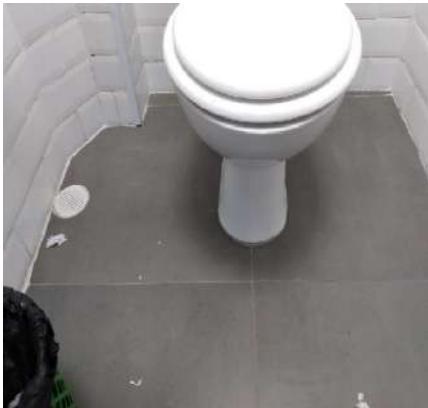
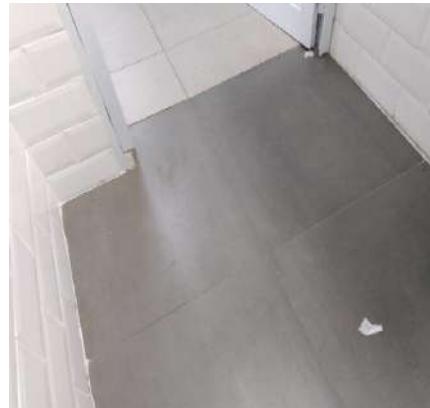
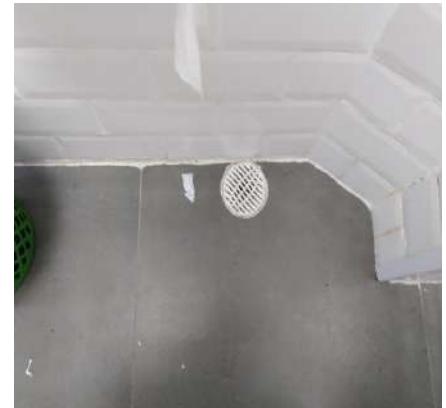
- 12.1 - Parede de azulejo na cor branco(a) em ótimo estado, sem avarias.
- 12.2 - Piso de porcelanato na cor cinza em estado regular, sujo, com manchas e com desgaste natural; com ralo de plástico na cor branco(a) em estado regular.

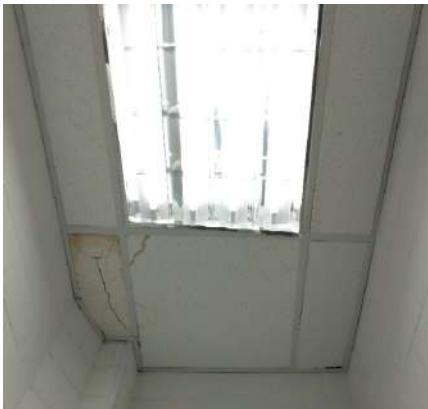
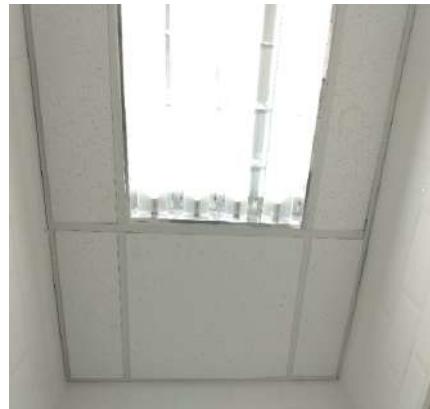
- 12.3 - Teto de gesso na cor branco(a) em estado regular, sujo, com imperfeições e com manchas.
- 12.4 - Porta de alumínio na cor branco(a) em ótimo estado, funcionando e sem avarias; com batente em ótimo estado; com fechadura de metálico na cor branco(a) em ótimo estado, funcionando e com 02 chaves.

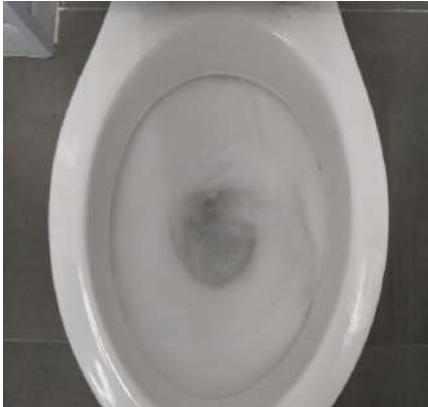
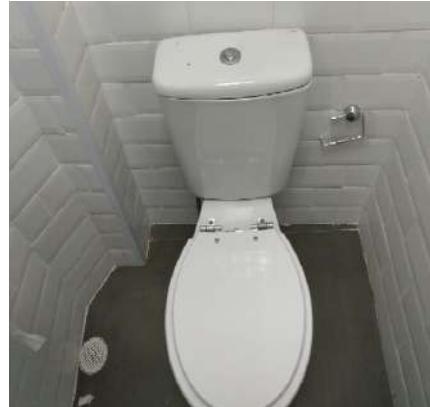
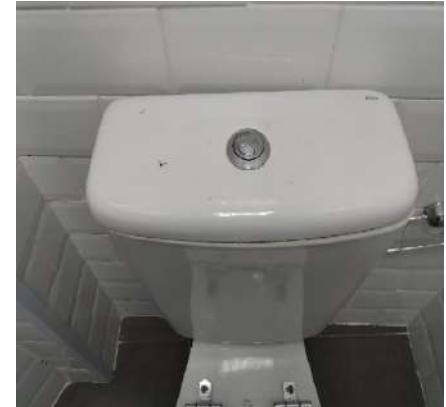
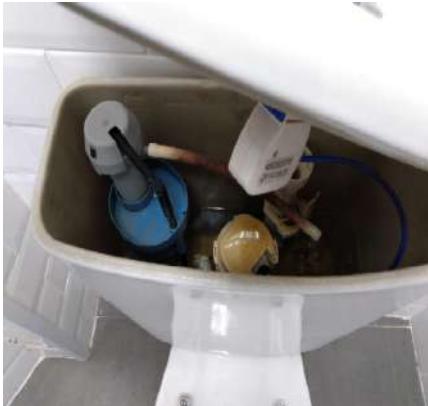
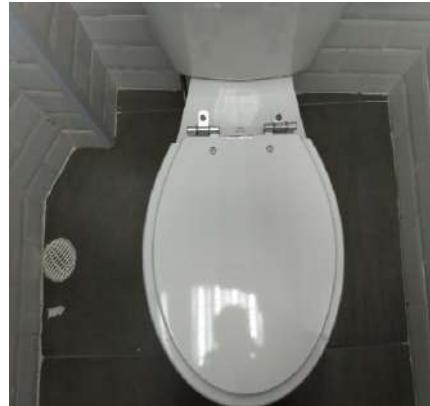
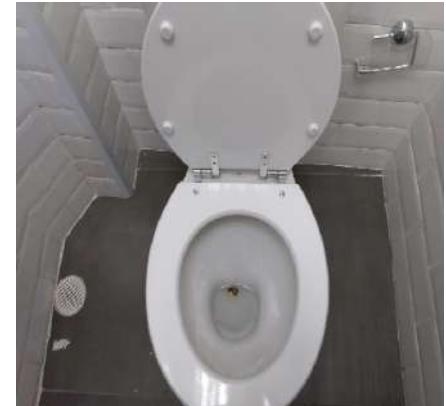
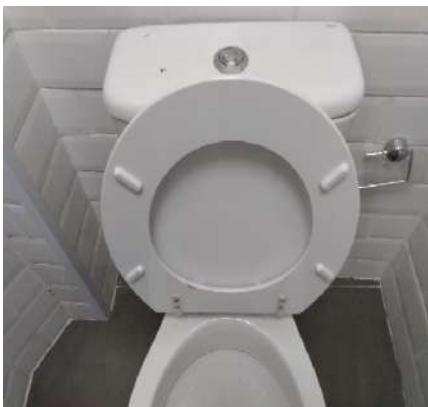
**Vaso Sanitário**

- 12.5 - Esquadria de alumínio na cor preto(a) em ótimo estado, funcionando, com parte basculante, com puxador lateral e com vidro jateado.
- 12.6 - Vaso Sanitário de louça na cor branco(a) em ótimo estado, funcionando e com caixa acoplada; com assento de madeira na cor branco(a) em estado regular, com imperfeições.

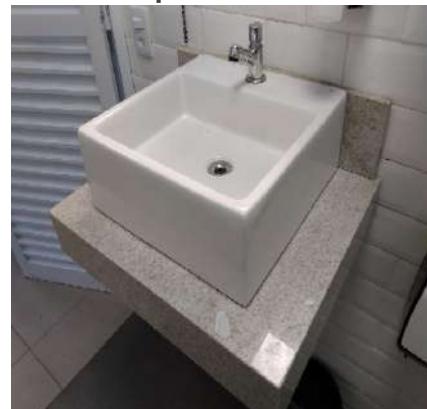
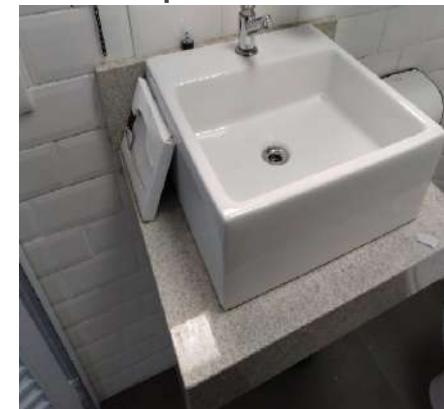
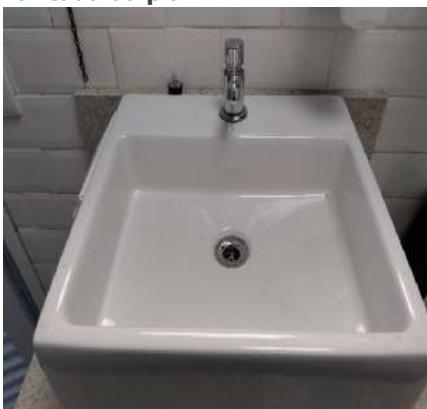
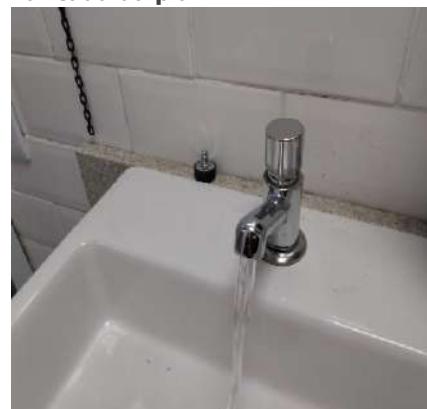
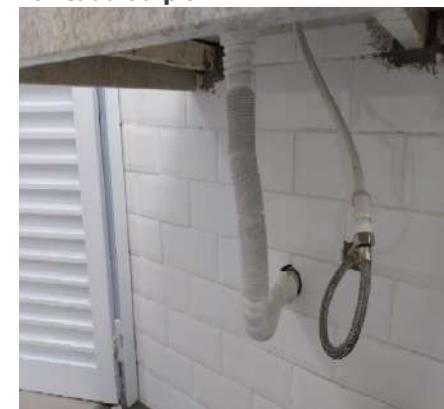
- 12.11 - Bancada da pia de granito na cor creme em ótimo estado, com cuba de louça branca, com sifão pvc sem vazamento e sendo 01 torneira simples metálica funcionando sem vazamento.
