Laudo de Vistoria de Entrada

Código 290

Endereço do imóvel	290 - Rua Victória Sacker Reze, 273, Casa 06, Quadra P, Lote 67, Jardim Pagliato, Sorocaba - SP.
Proprietário(a)	MASSAKATSU ODA
Locatário(a)	LEONARDO DE SOUZA SILVA
Vistoriador(a)	Dominai Inicial
Data do laudo	11/06/2021 15:38:26

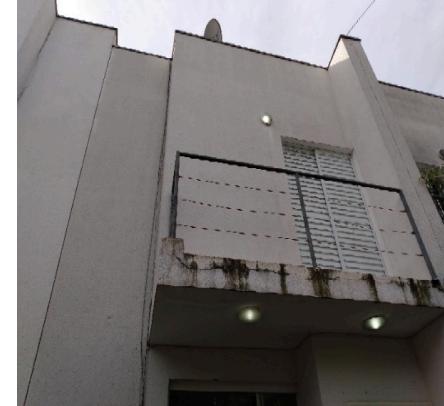
- 1.1 - Parede em estado regular, com desgaste, com manchas e com pequenas trincas, porém, com pintura antiga; com pintura de textura na cor branco(a) em estado regular, Obs: Pintura antiga.

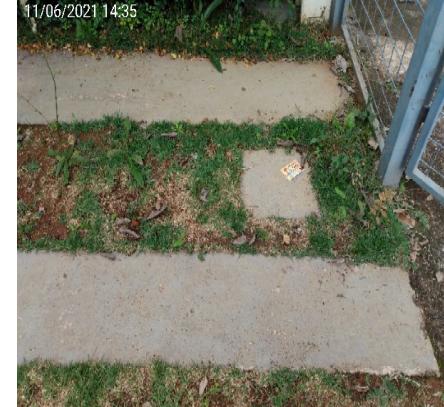
- 1.2 - Piso de concreto na cor cinza em estado regular com pintura esmaltada, sujo, com desgaste e com manchas, porém, com gramado e com pintura antiga. Obs: Grama sem manutenção.

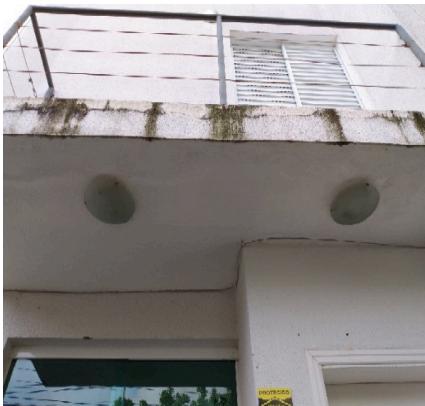
**Luminária de Teto**

- 1.5 - 2 Luminárias de Teto em estado regular, porém, funcionando, com lâmpadas e com fechamento em vidro.
- 1.6 - Interruptor de plástico na cor branco(a) em estado regular, com manchas, porém, funcionando.

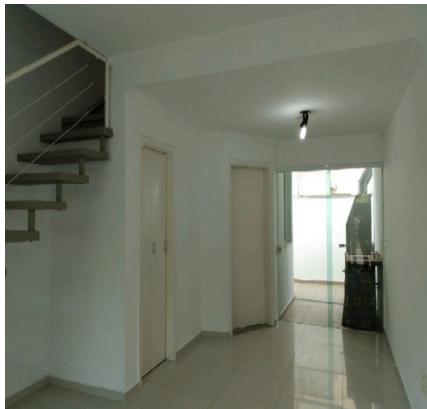
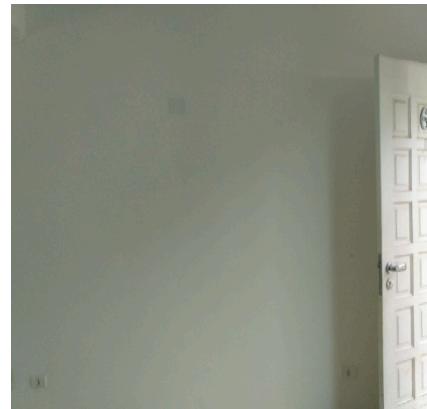
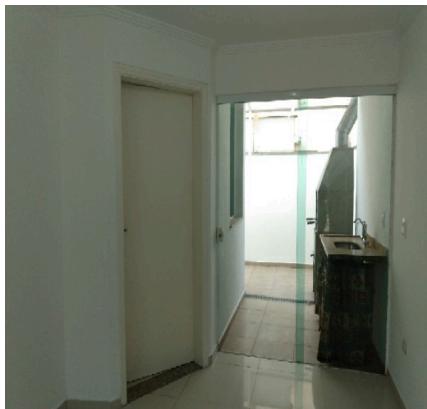
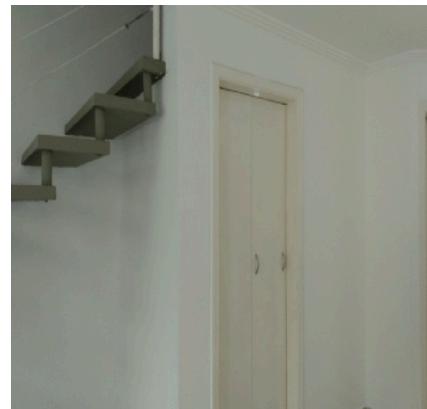
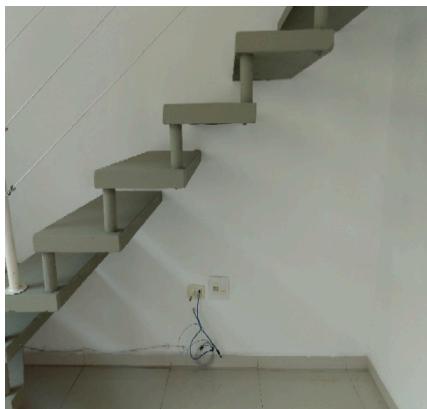
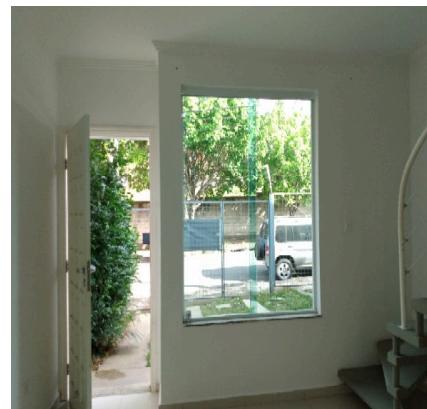
2.1 - Parede na cor branco(a) em estado regular com pintura acrílico fosco, com falhas e com manchas, porém, com pintura nova.

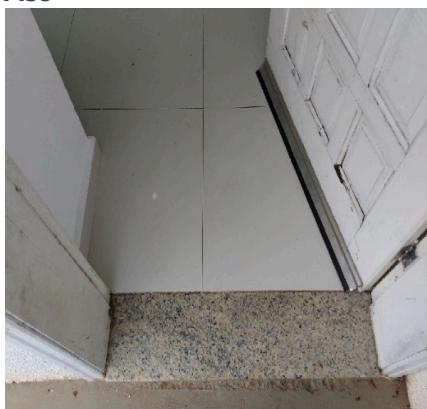
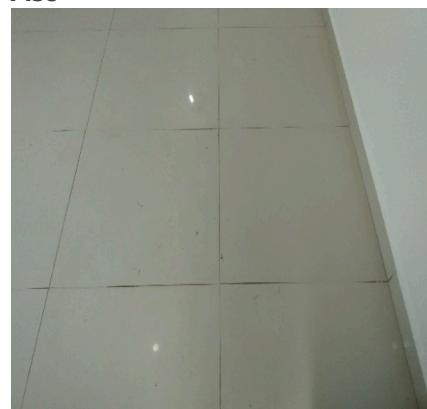
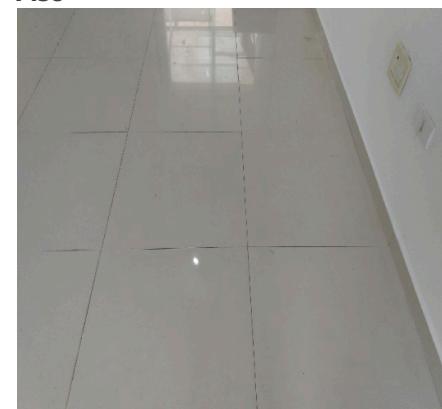
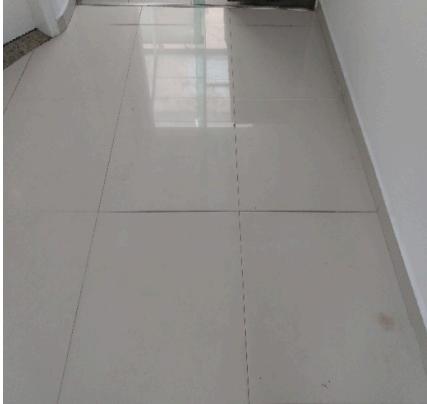
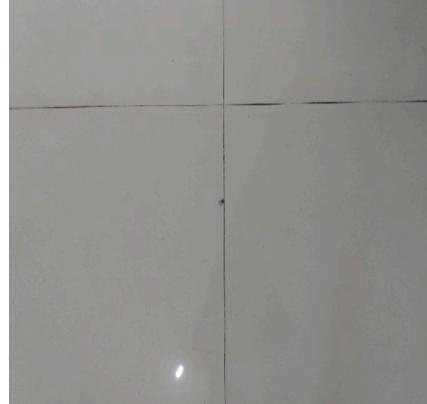
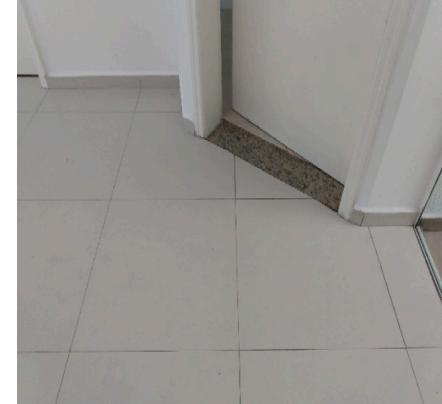
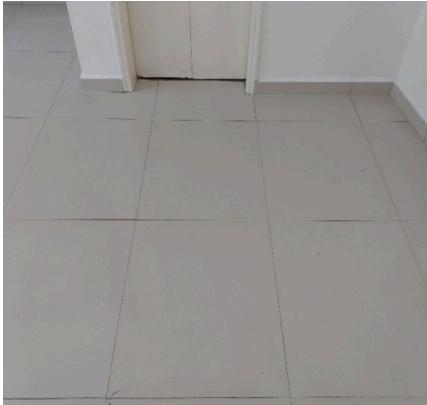
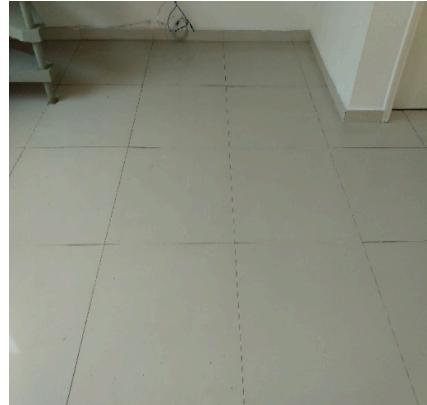
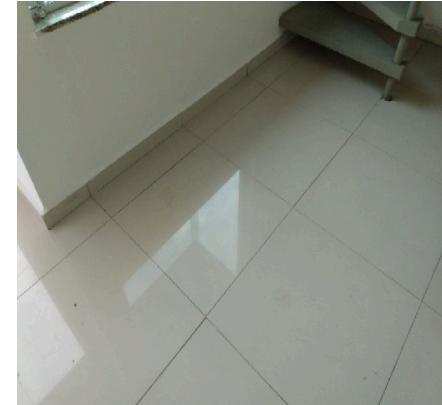
2.2 - Piso de porcelanato na cor creme em estado regular, sujo e com manchas; com rodapé em estado regular; com soleira de granito na cor bege em estado regular, com desgaste natural.

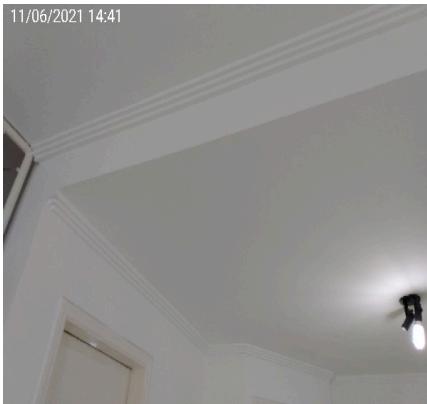
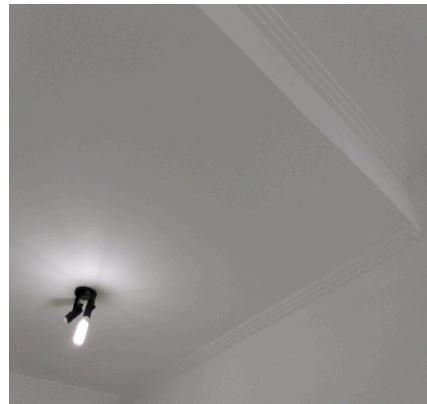
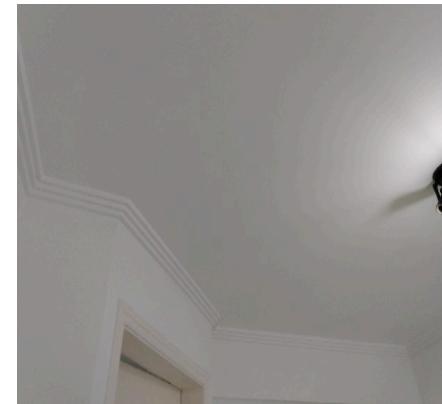
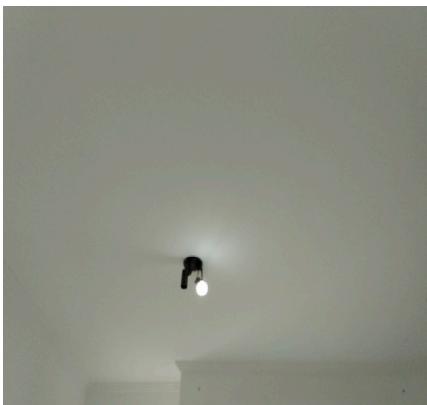
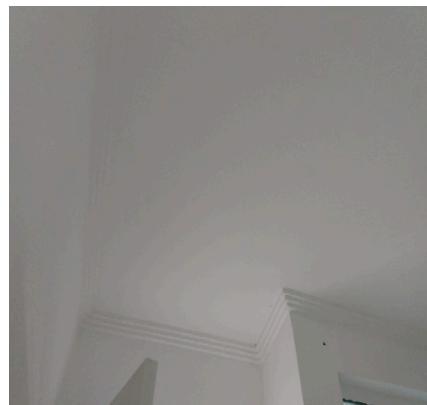
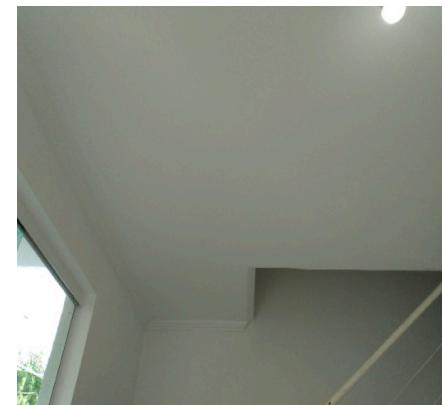
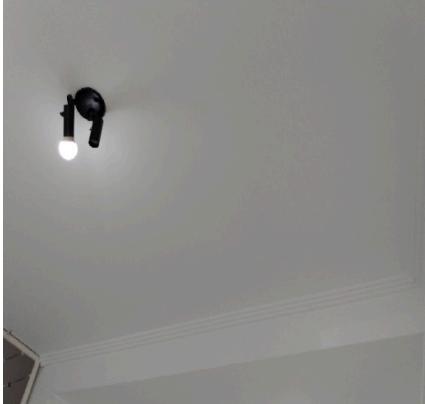
2.3 - Teto na cor branco(a) em estado regular com pintura acrílico fosco, porém, com pintura nova; com moldura de gesso na cor branco(a) em estado regular.

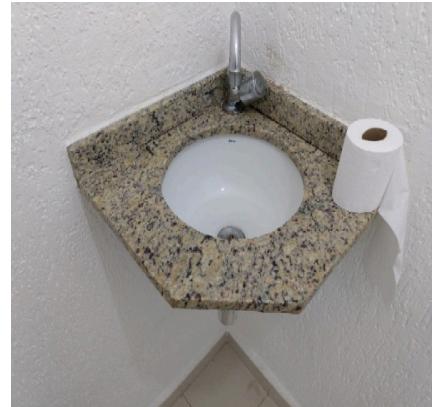
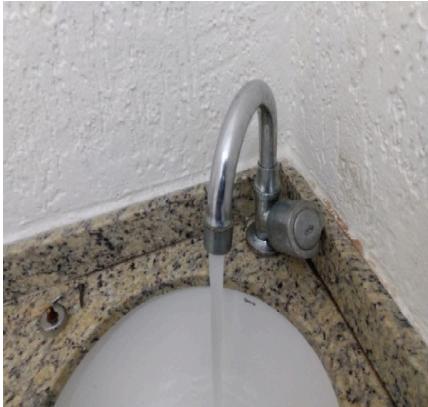
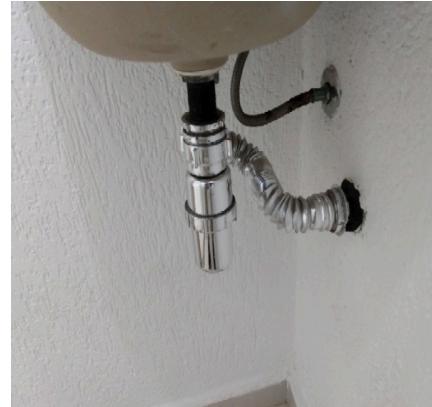
- 3.5 - Lavatório de granito na cor bege em estado regular, com desgaste, porém, com cuba de louça branca, com sifão pvc sem vazamento e sendo 01 torneira bica móvel metálica funcionando sem vazamento.

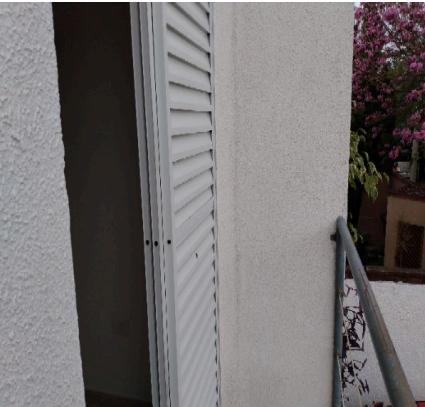
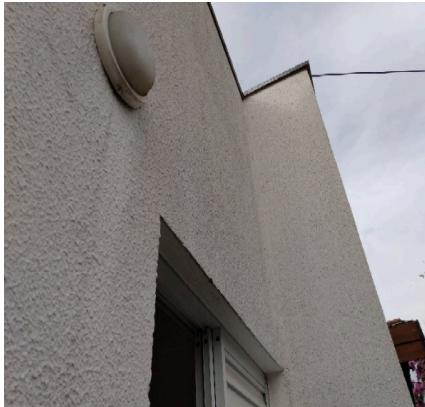
- 4.1 - Parede de textura na cor branco(a) em estado regular com pintura acrílico fosco, porém, com pintura antiga.
4.2 - Piso de porcelanato na cor bege em estado regular, com desgaste, com manchas e com trincas; com rodapé em estado regular.
4.3 - Parapeito de metálico na cor cinza em estado regular, com desgaste, com manchas e com ponto de ferrugem, porém, com pintura antiga.
4.4 - Luminária de Parede de metálico com vidros na cor branco(a) em estado regular, suja, porém, funcionando e com lâmpadas.

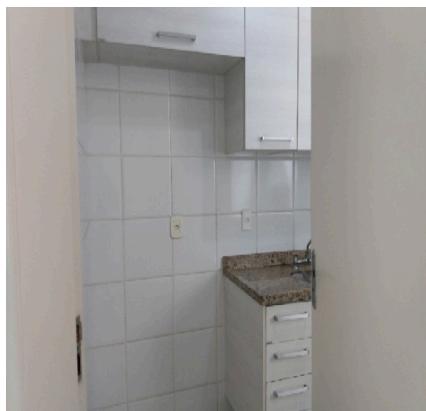
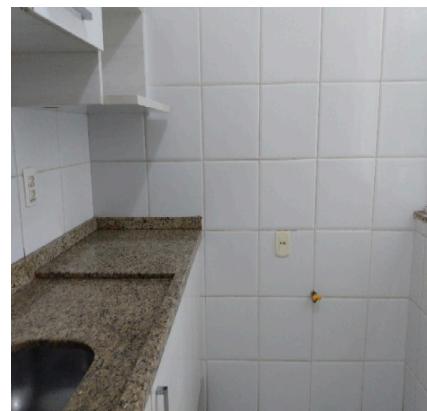
- 5.1 - Parede de azulejo na cor branco(a) em estado regular, com manchas, porém, sem avarias.
- 5.2 - Piso de porcelanato na cor bege em estado regular, com trinca; com soleira de granito na cor bege em estado regular, com desgaste.

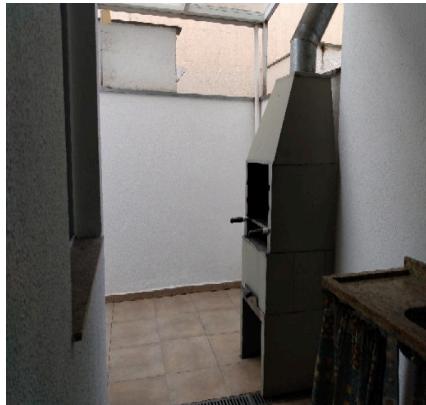
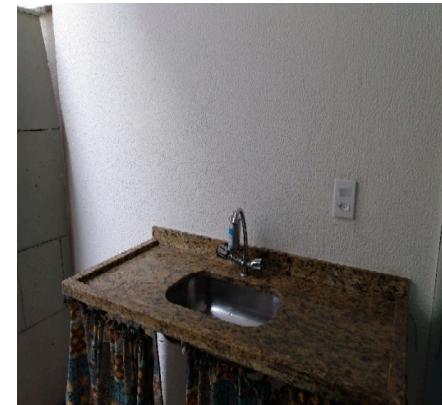
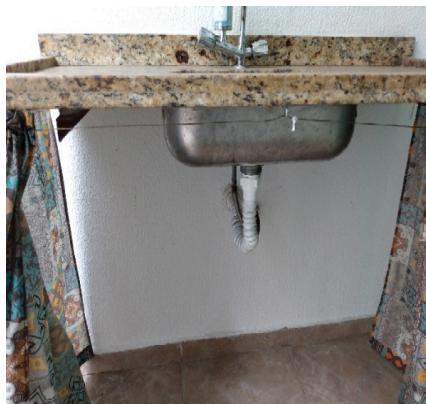
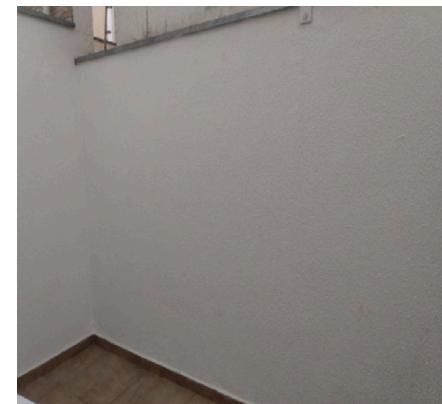
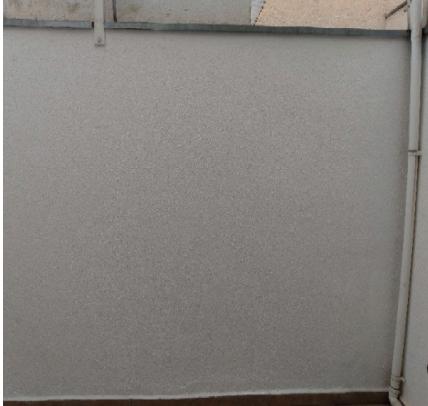
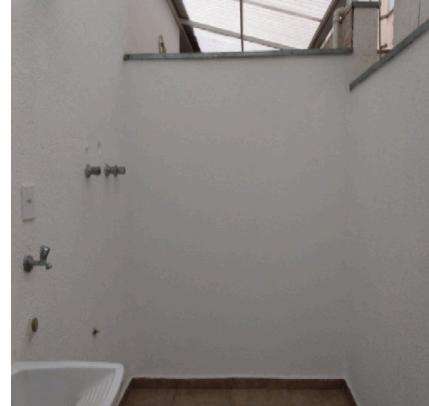
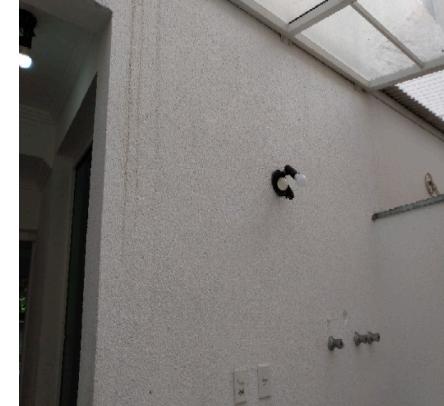
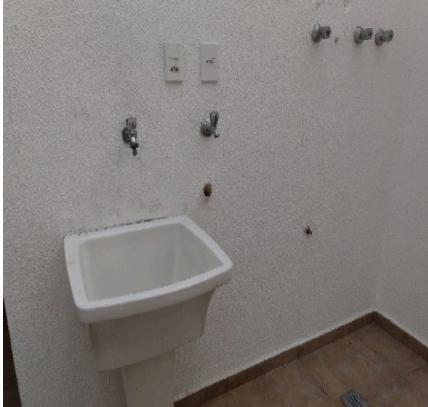
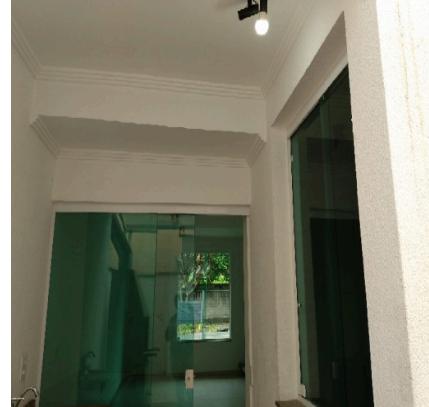
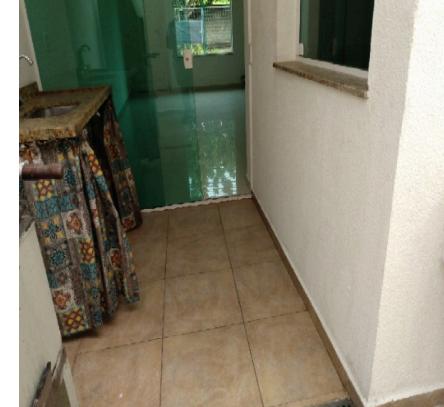
- 6.1 - Parede de textura na cor branco(a) em estado regular com pintura acrílico fosco, com falhas e com manchas, porém, com pintura nova.
- 6.2 - Piso de cerâmica na cor marrom em estado regular, com desgaste; com rodapé em estado regular; com grelha de metálico em estado regular, com desgaste.

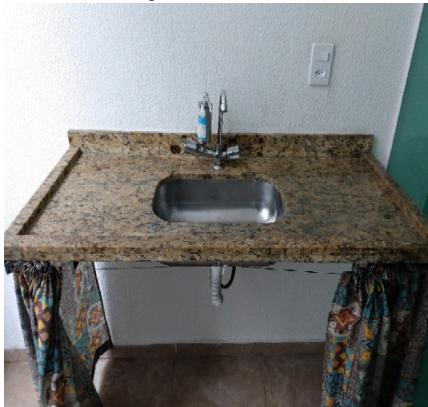
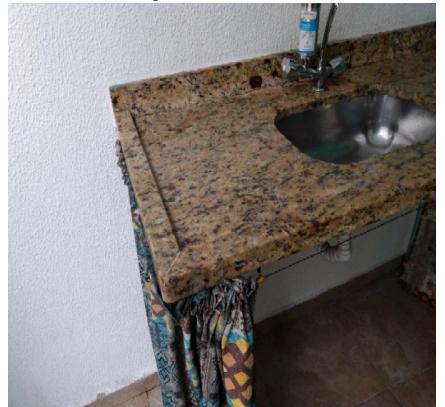
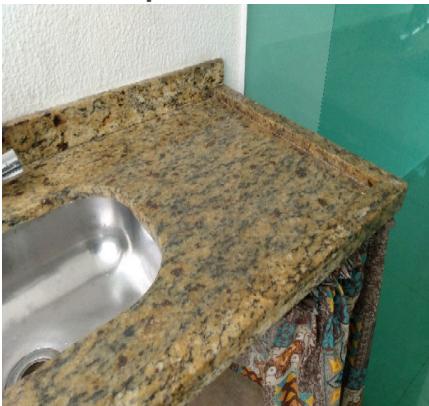
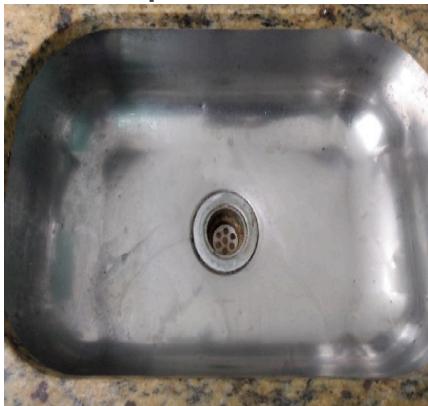
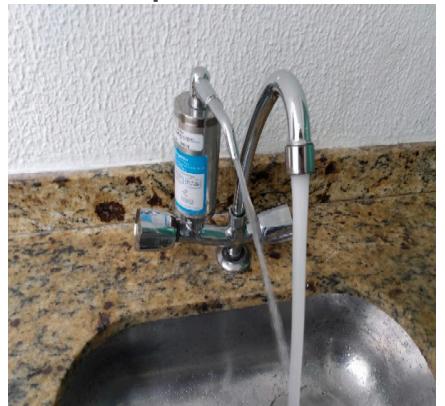
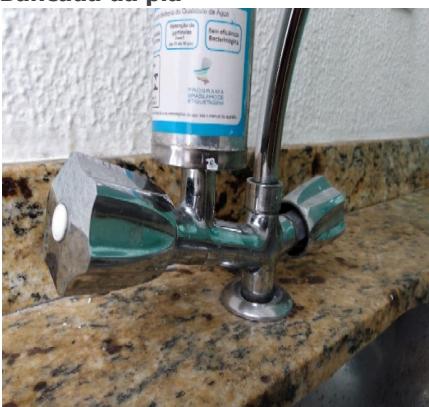
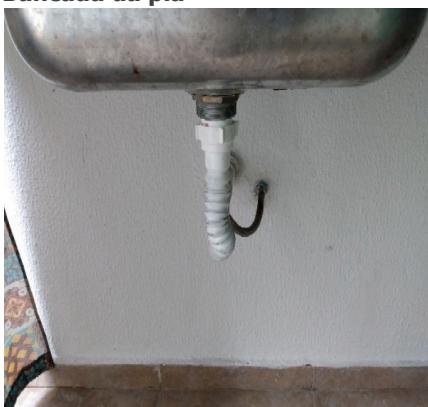
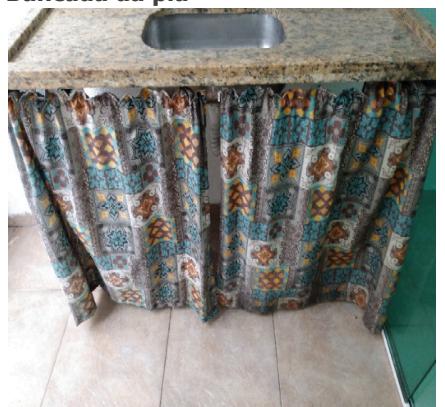
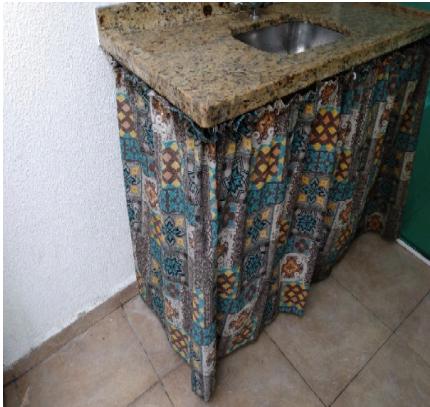
- 6.4 - Bancada da pia de granito na cor bege em estado regular, porém, com cuba de inox, com filtro de água e sendo 01 torneira bica móvel metálica funcionando sem vazamento. Obs: Acabamento inferior em tecido sem avarias.

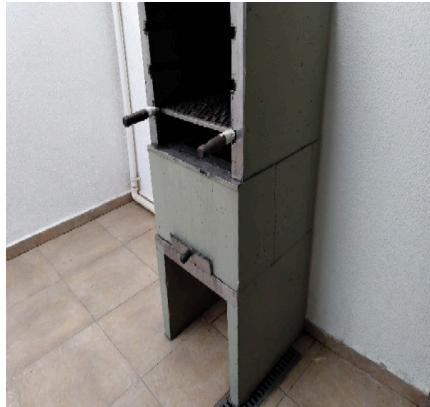
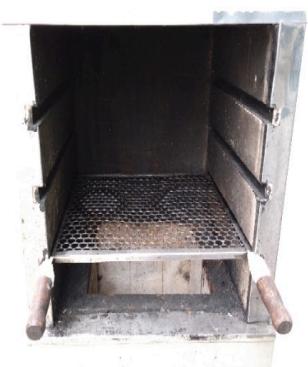
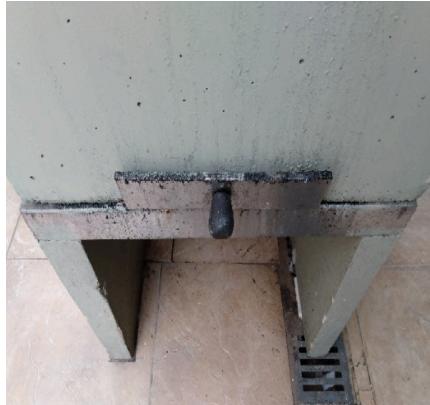
- 6.5 - Churrasqueira de alvenaria na cor cinza em estado regular, suja, com trinca, com desgaste e com manchas, porém, com grelha e com 01 gaveta.
- 6.6 - Tanque de louça na cor branco(a) em estado regular, com manchas, porém, com coluna.

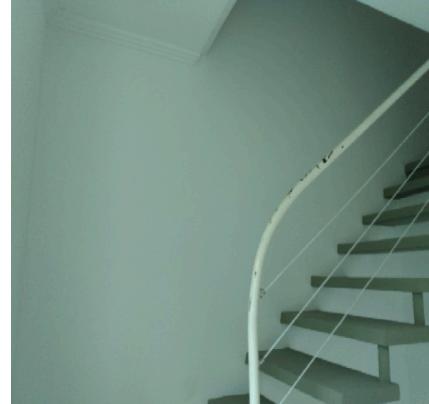
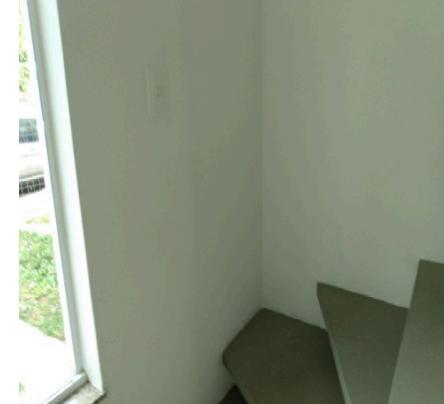
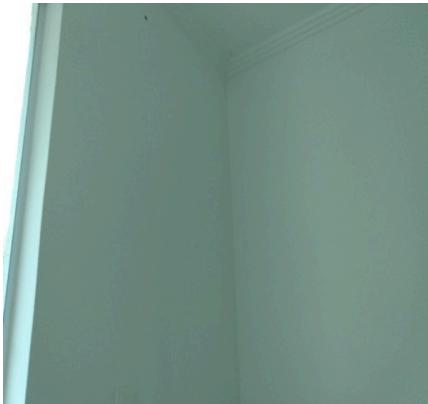
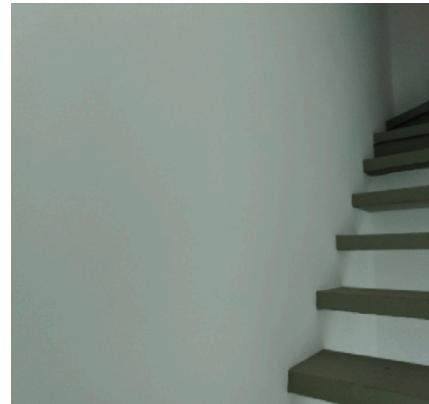
7.1 - Parede na cor branco(a) em estado regular com pintura acrílico fosco, porém, com pintura nova.
 7.2 - Piso de concreto na cor cinza em estado regular com pintura esmalizada, sujo e com desgaste, porém, com corrimão e com pintura antiga; com soleira de granito na cor bege em estado regular. Obs: Parte em porcelanato bege sem avarias.

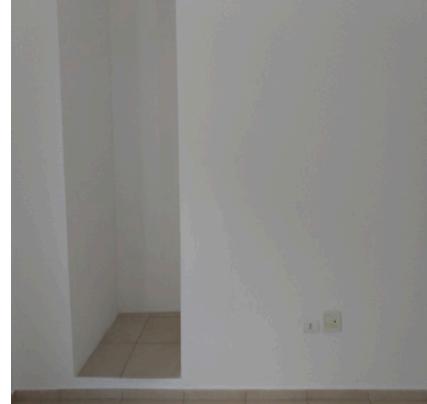
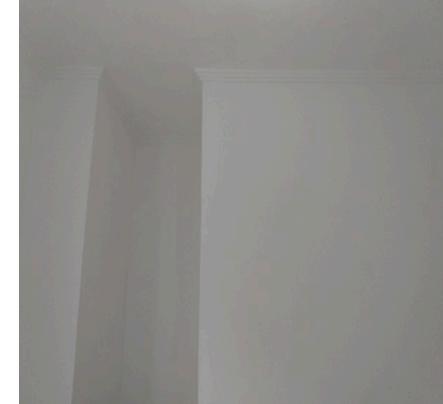
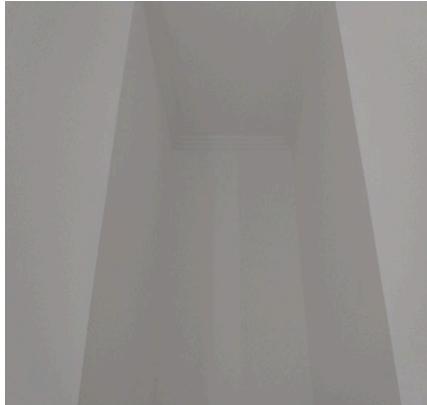
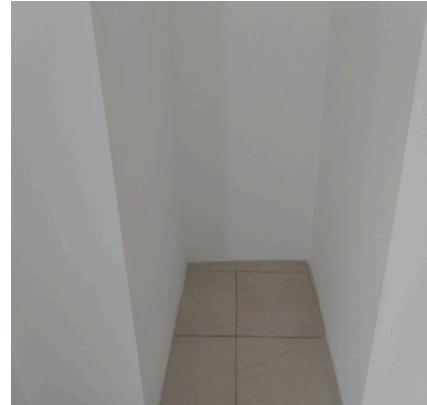
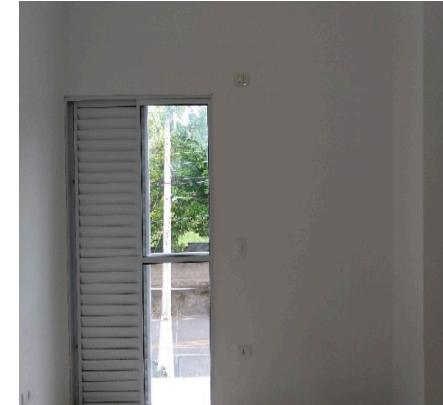
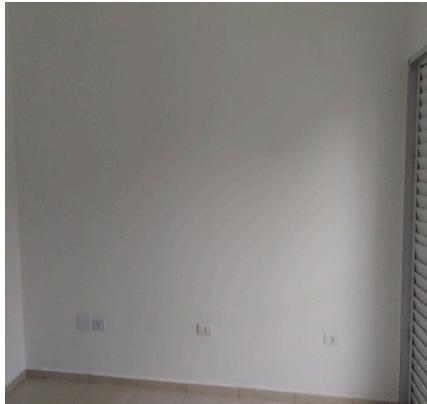
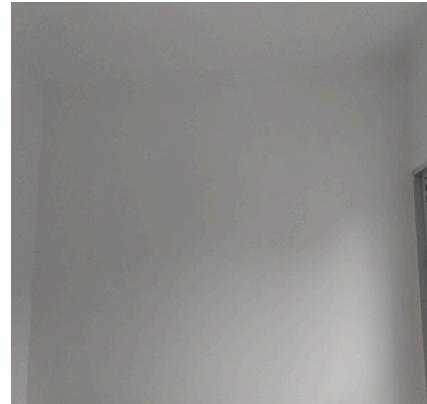
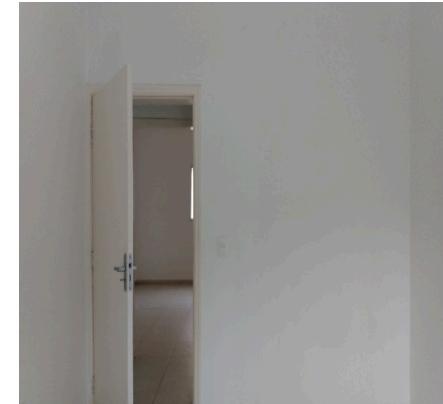
- 8.1 - Parede na cor branco(a) em estado regular com pintura acrílico fosco, com falhas e com manchas, porém, com pintura nova.
- 8.2 - Piso de porcelanato na cor bege em estado regular; com rodapé em estado regular.

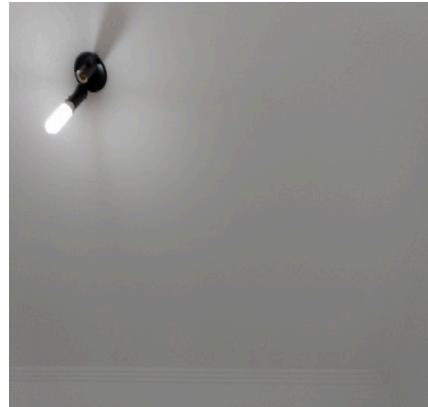
- 8.3 - Teto na cor branco(a) em estado regular com pintura acrílico fosco, com falhas, porém, com pintura nova; com moldura de gesso na cor branco(a) em estado regular.

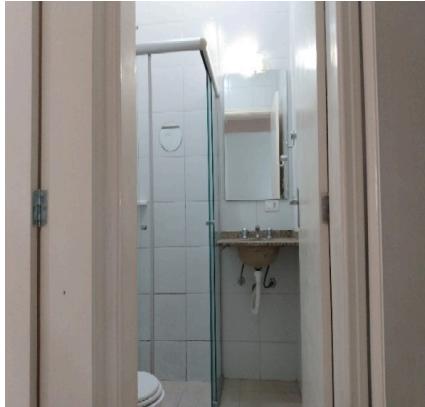
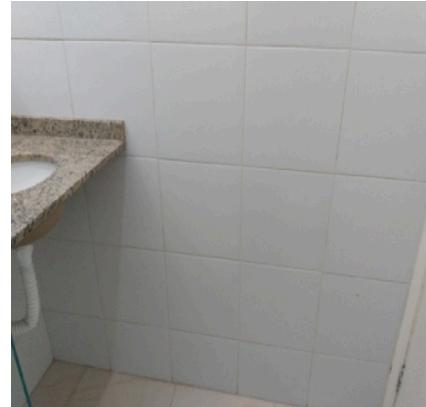
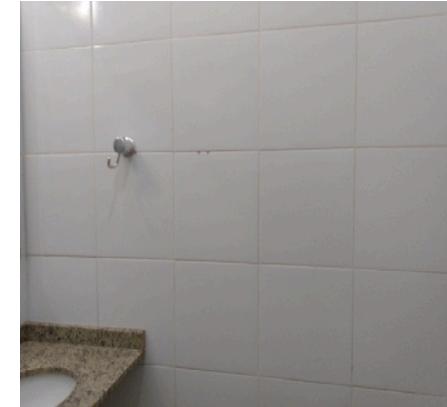
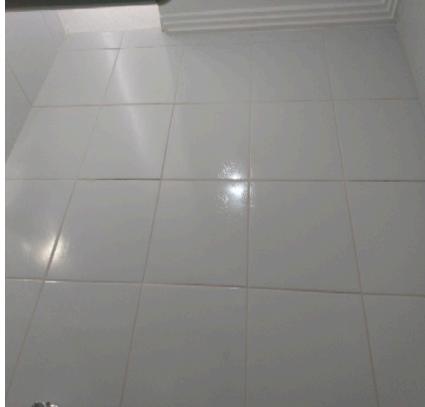
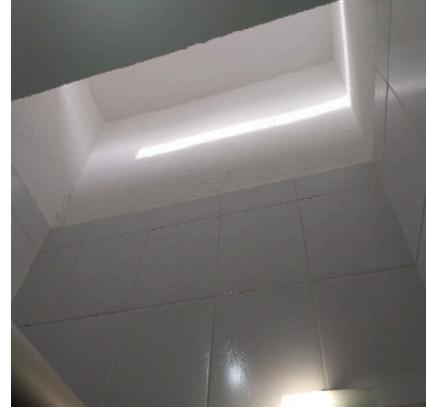
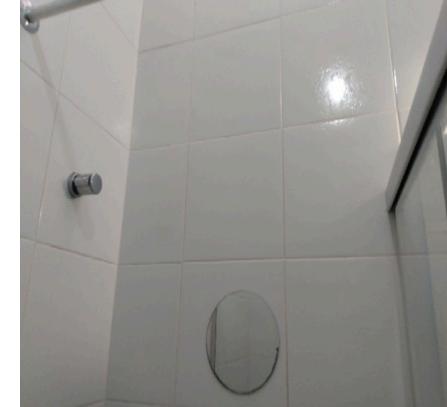
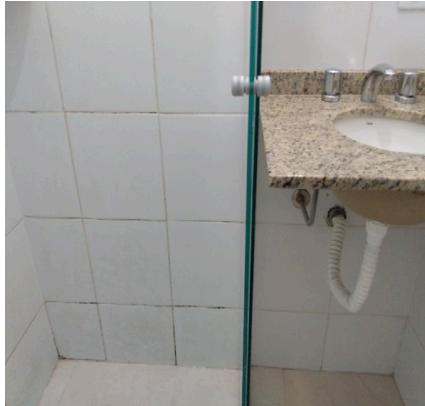
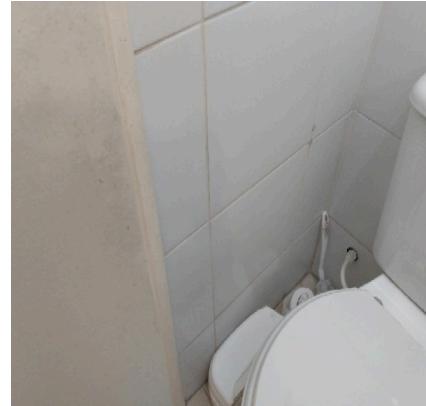
- 9.1 - Parede de azulejo na cor branco(a) em estado regular, com manchas e com 02 furos, porém, sem avarias.
- 9.2 - Piso de porcelanato na cor bege em estado regular; com soleira de granito na cor bege em estado regular, com desgaste; com 2 ralos de metálico em estado regular, porém, oxidando.

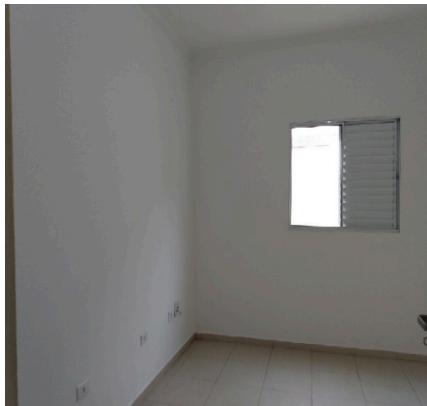
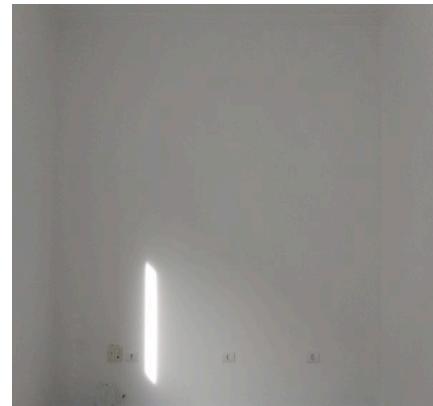
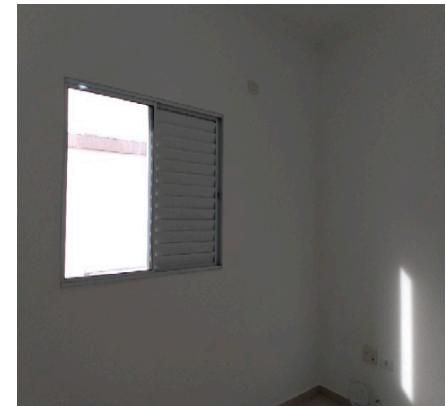
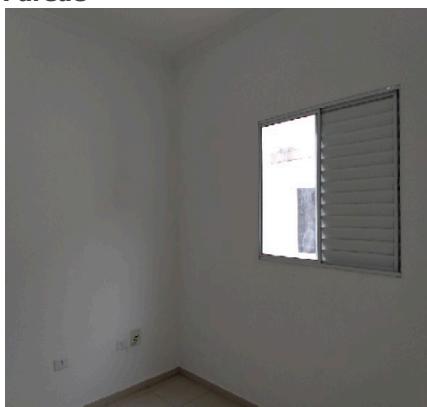
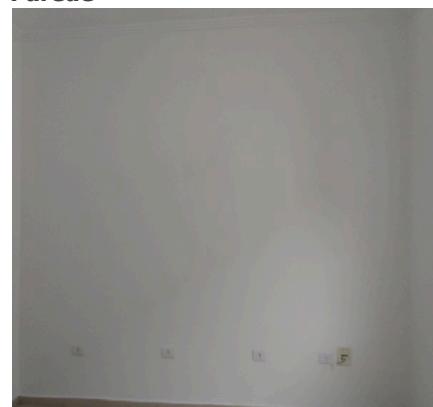
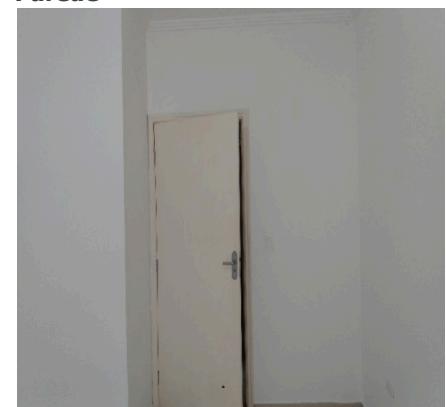
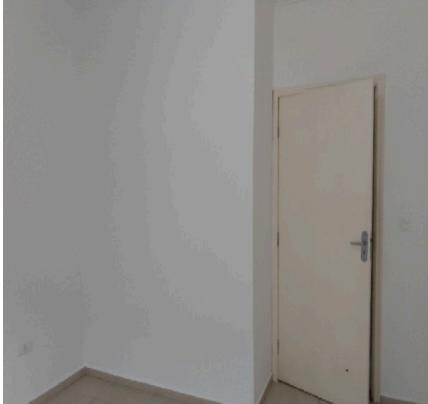
- 10.1 - Parede na cor branco(a) em estado regular com pintura acrílico fosco, com manchas, porém, com pintura nova.
- 10.2 - Piso de porcelanato na cor bege em estado regular; com rodapé em estado regular.

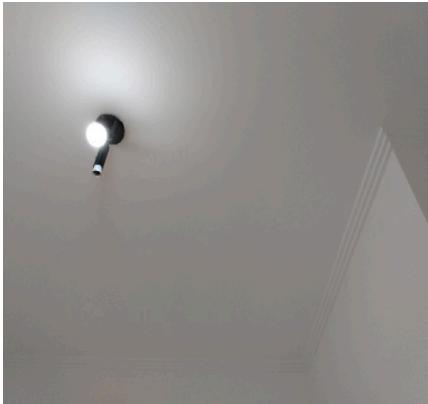
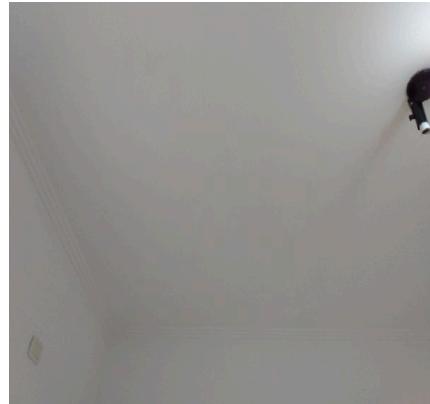
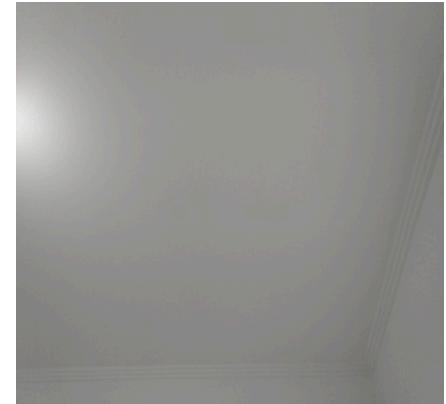
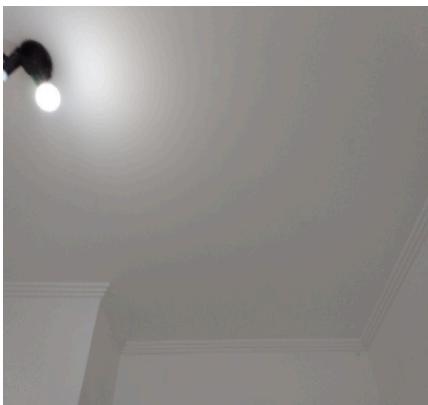
- 10.3 - Teto na cor branco(a) em estado regular com pintura acrílico fosco, com manchas, porém, com pintura nova; com moldura de gesso na cor branco(a) em estado regular.

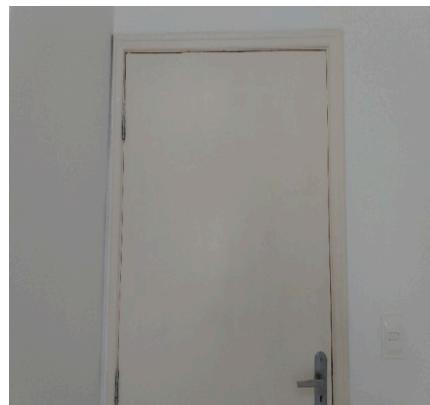
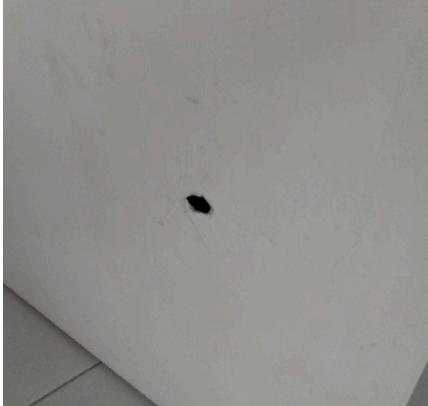
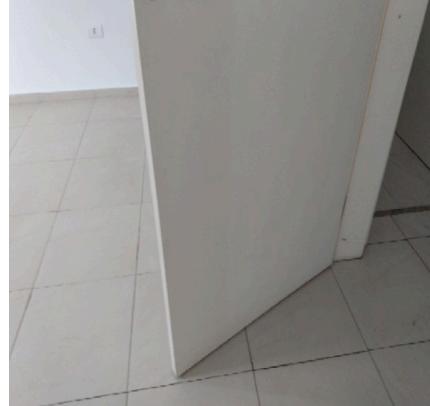
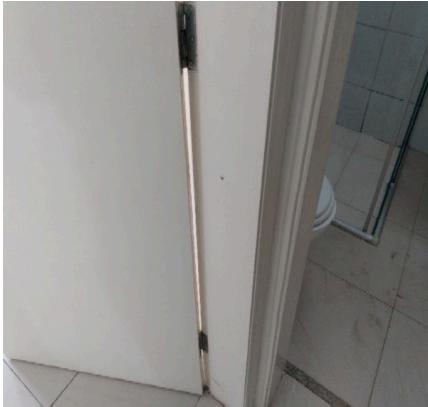
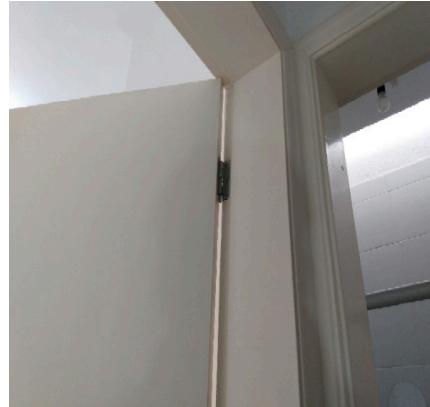
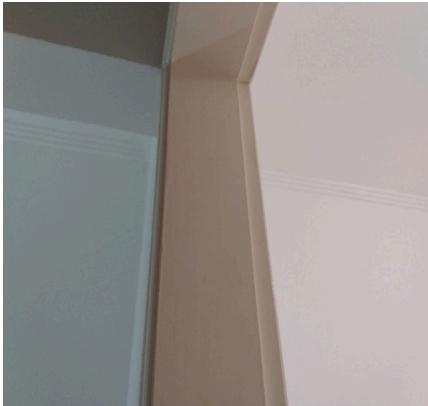
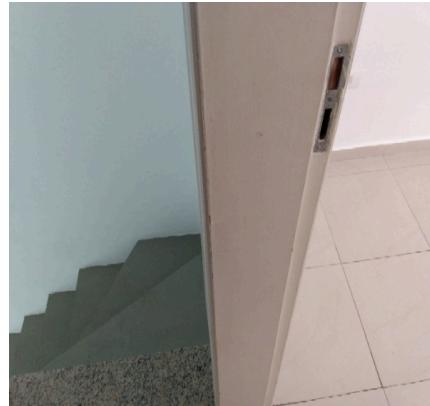
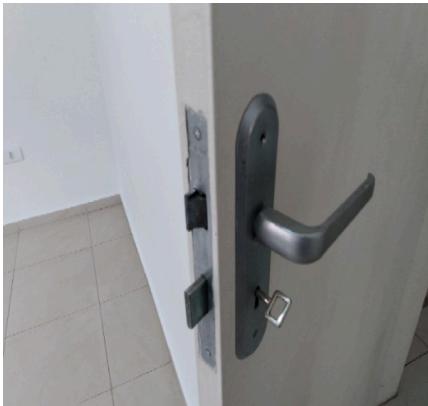
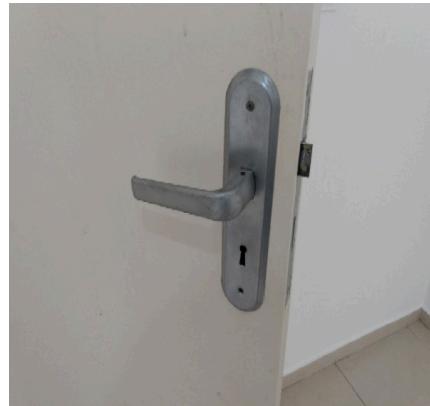
- 10.4 - Porta de madeira na cor branco(a) em estado regular com pintura esmaltada, com furo e com manchas, porém, com pintura antiga; com batente em estado regular; com fechadura de metálico na cor cinza em estado regular, porém, funcionando e com chave.

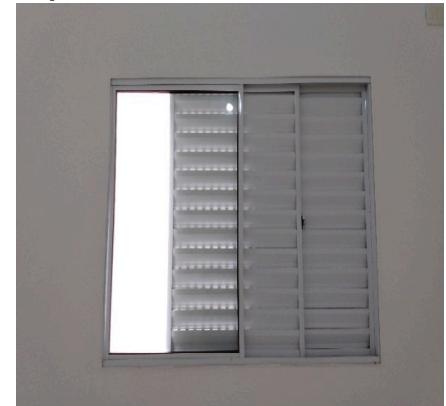
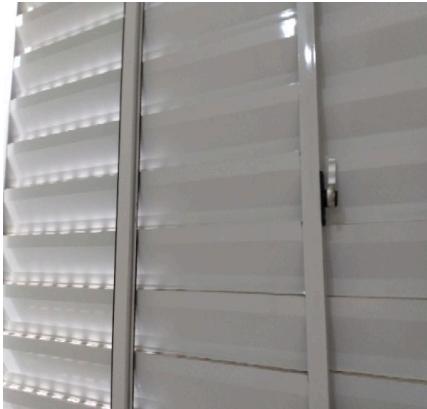
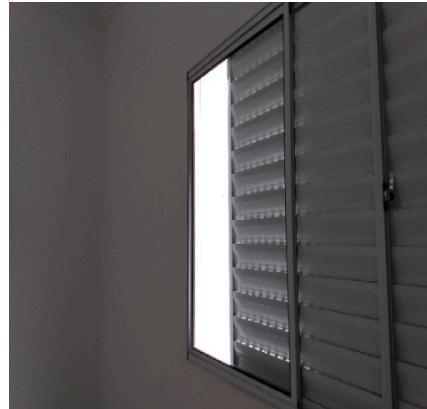
- 10.5 - Esquadria de alumínio na cor branco(a) em estado regular, porém, funcionando, com trincos, com vidro liso, com veneziana cega, com 01 parte fixa e com 02 partes de correr.
