## Laudo de Vistoria de Entrada

**Código** 390

| <b>Endereço do imóvel</b> | 390 - Avenida Itavuvu, 2880, Jardim Santa Cecília, Sorocaba - SP. |
| <b>Data do laudo</b> | 22/07/2021 17:08:17 |

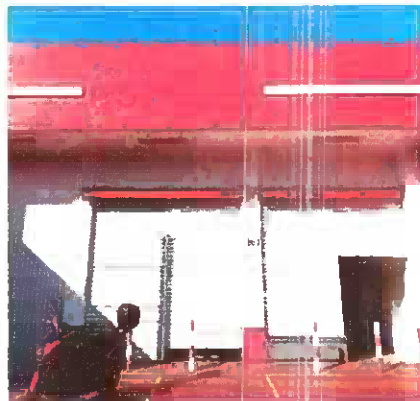
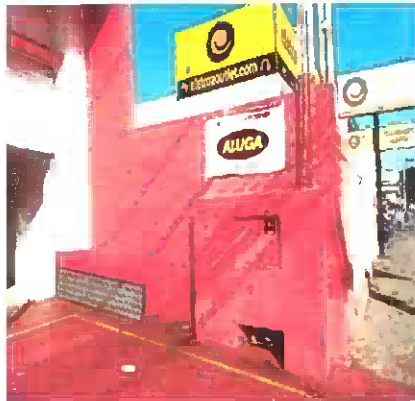
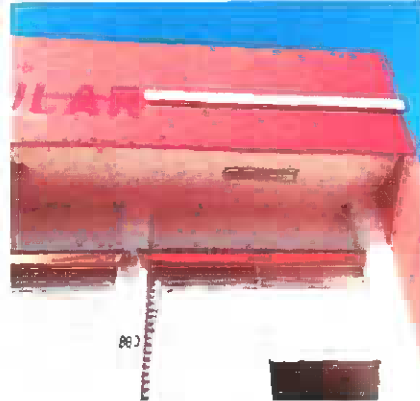
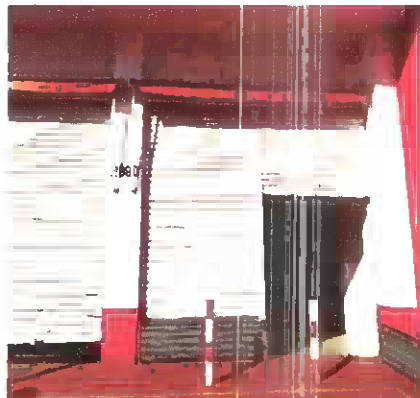
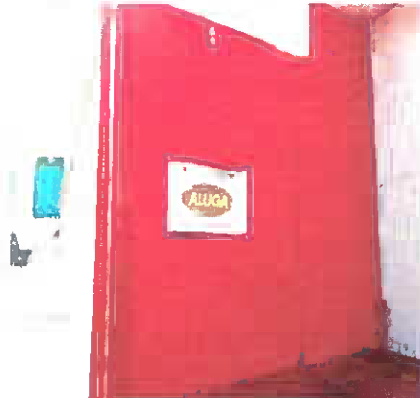
- 1.1 - Parede nas cores branco(a) e vermelho em estado regular com pintura acrílico fosco, com desgaste, com infiltrações e com manchas, porém, com pintura antiga.

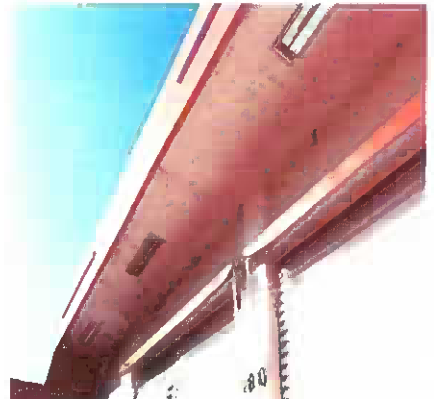
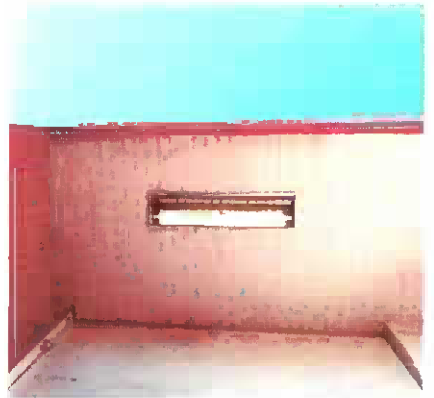
- 1.8 - 3 Luminárias de Teto de metálico na cor branco(a) em estado regular, com desgaste, porém, embutida e com

lâmpadas. Obs: Apenas 3 lâmpadas funcionando

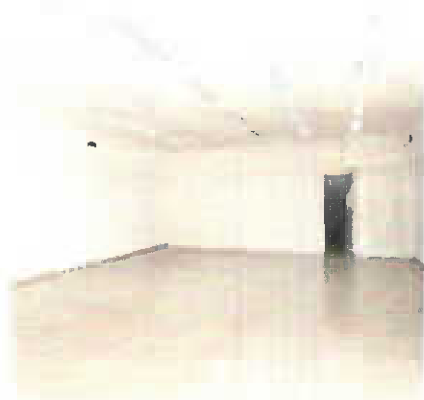
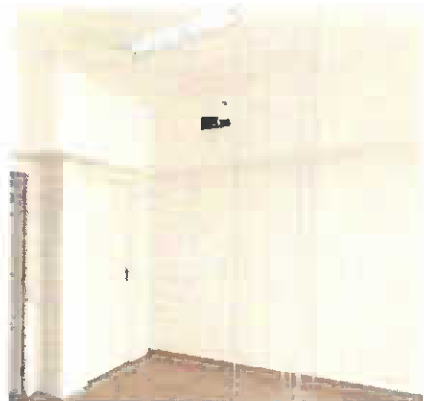
2.1 - Parede na cor branco(a) em estado regular com pintura acrílico fosco, com furos, com falhas e com manchas, porém, com pintura antiga. Obs: Furos de ar condicionado.

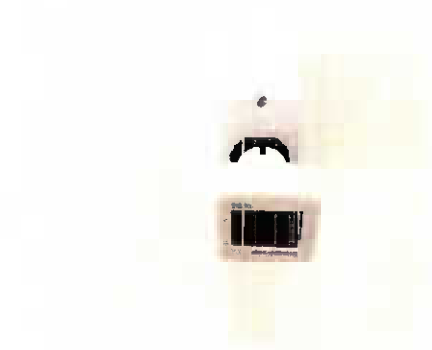
3.8 - 8 Tomadas de plástico na cor branco(a) em estado regular, com desgaste e com manchas.

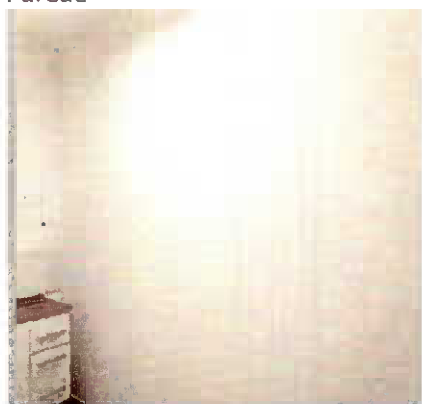
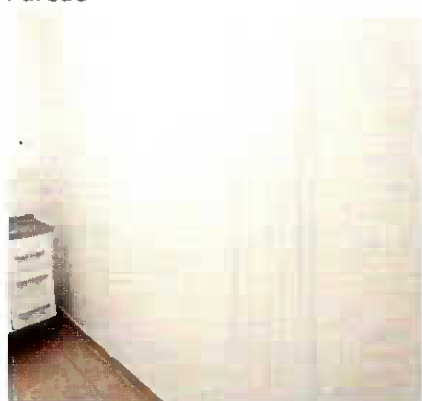
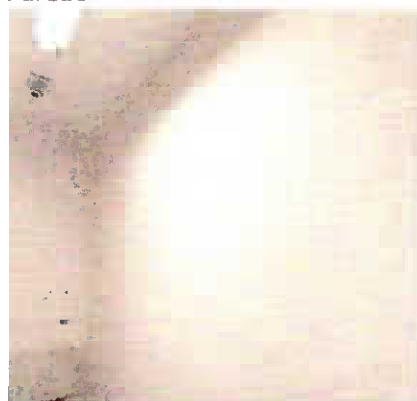
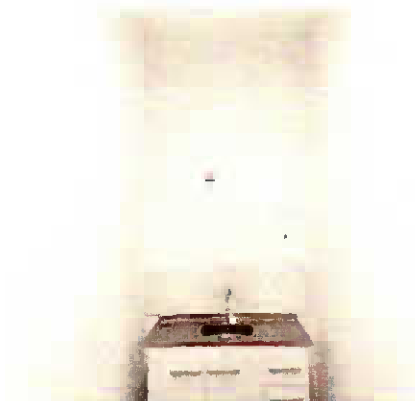
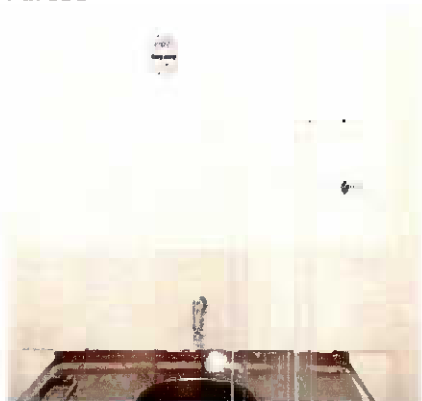
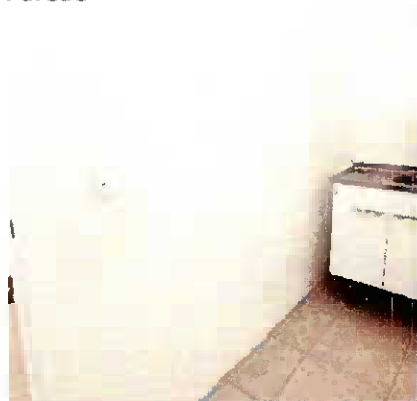
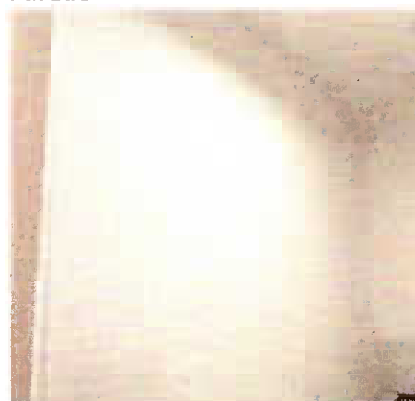
- 4.1 - Parede na cor branco(a) em estado regular com pintura acrílico fosco, com furos, com falhas e com manchas, porém, com pintura antiga; com parte de azulejo na cor branco(a) em estado regular, com manchas.

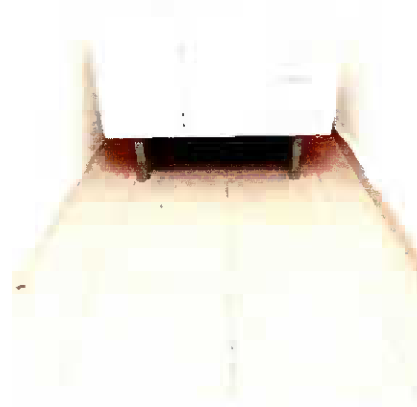
- 4.2 - Piso de porcelanato na cor areia em estado regular, sujo, com furos, com desgaste e com manchas; com rodapé em estado regular, com manchas de tinta.

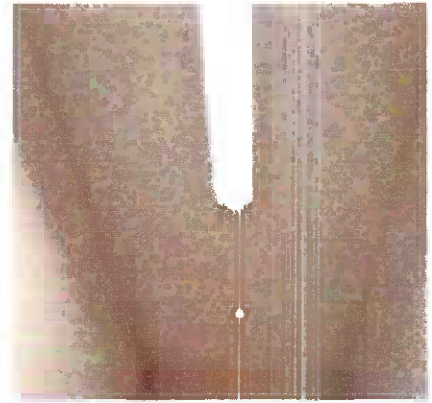
- 4.3 - Teto de gesso na cor branco(a) em estado regular com pintura acrílico fosco, com manchas e com trincas, porém, com pintura antiga.
- 4.4 - Porta de madeira na cor branco(a) em estado regular com pintura acrílico fosco, com desgaste e com manchas, porém, com trinco, com 02 puxadores e com pintura antiga; com batente em estado regular.

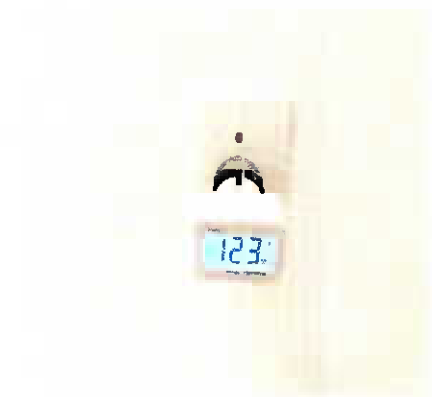
## Tomadas

4.11 - 2 Tomadas de plástico na cor branco(a) em estado regular, com desgaste e com manchas.

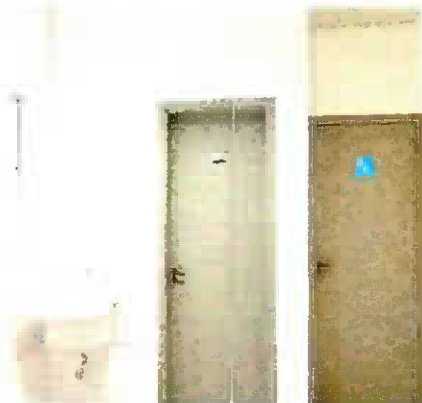
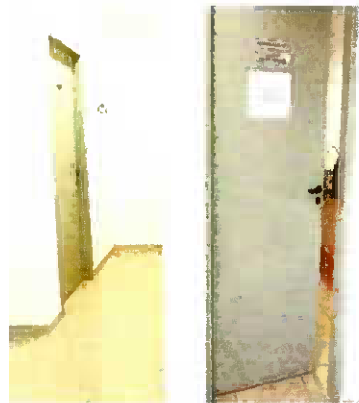
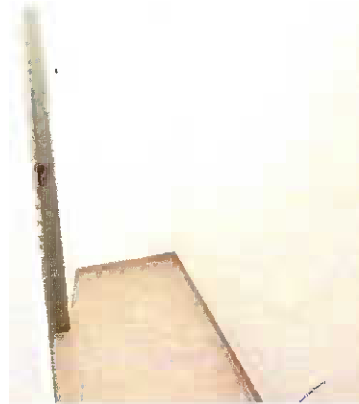
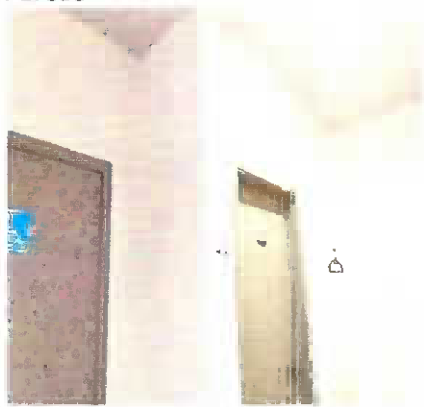
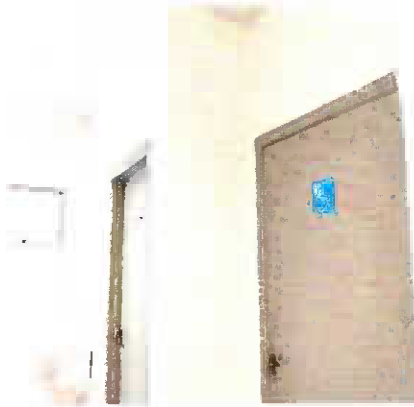
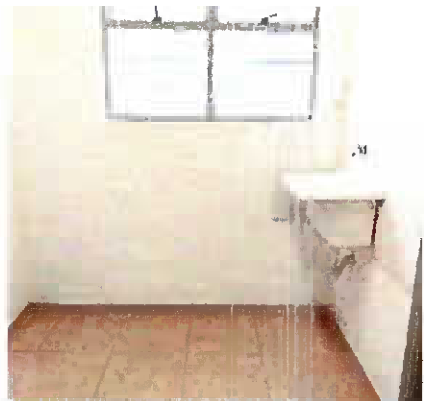
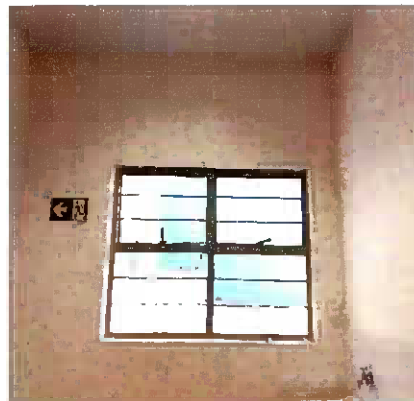
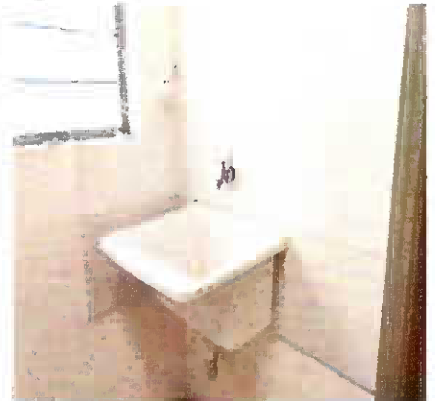
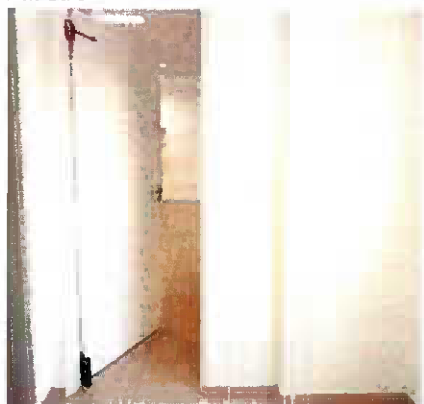
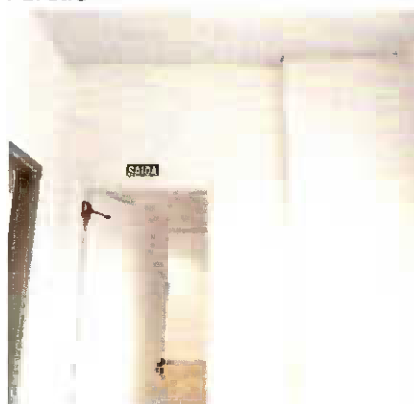
5.1 - Parede na cor branco(a) em estado regular com pintura acrílico fosco, com furos, com falhas e com manchas, porém, com pintura antiga; com parte de azulejo na cor branco(a) em estado regular, com manchas.

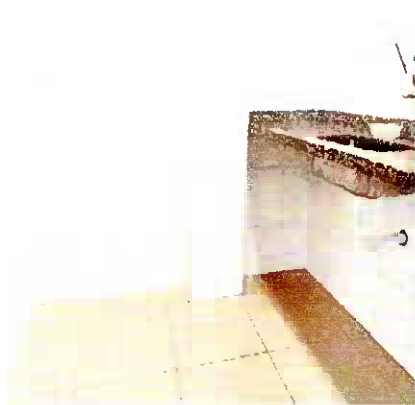
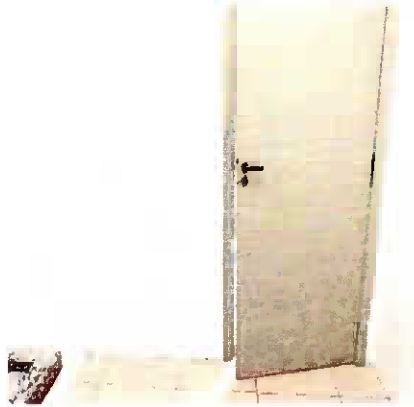
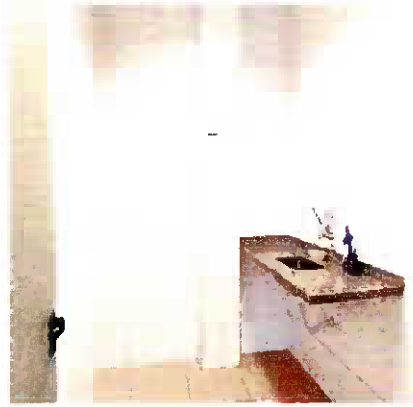
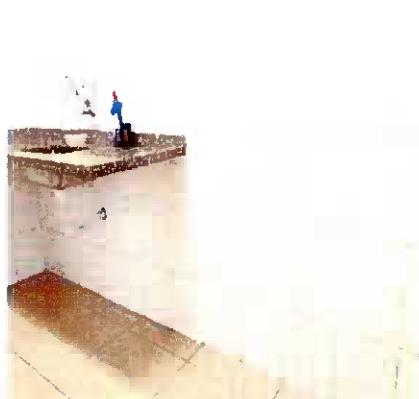
6.1 - Parede de azulejo na cor branco(a) em estado regular, com desgaste, com manchas e com trincas.

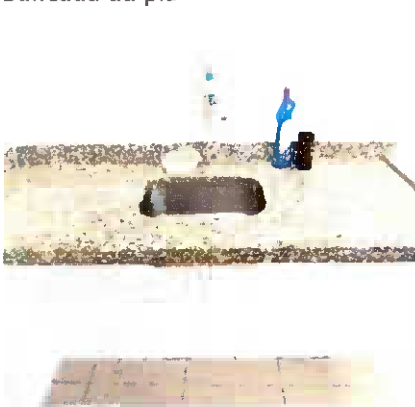
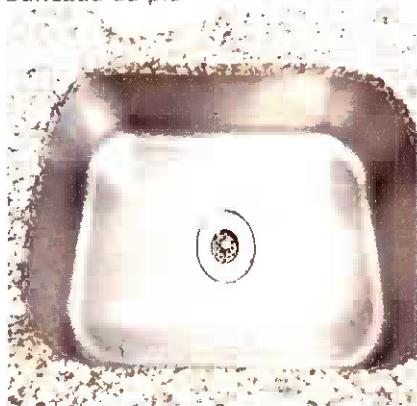
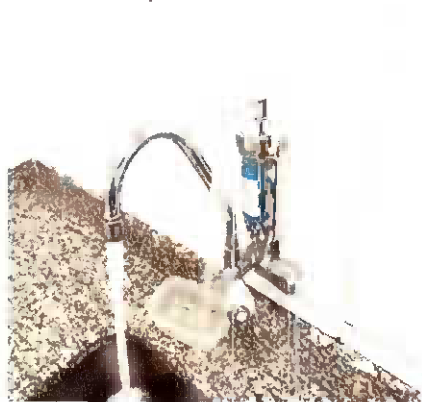
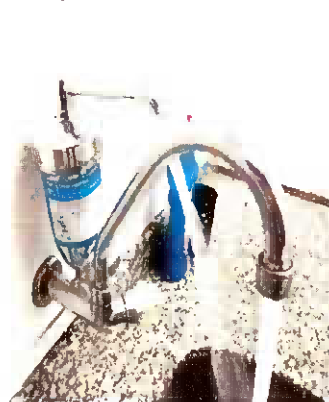
6.5 - Bancada da pia de granito na cor cinza em estado regular, com desgaste, porém, com filtro d'água, com cuba de inox, com sifão pvc sem vazamento e sendo 01 torneira bica móvel metálica funcionando sem vazamento.

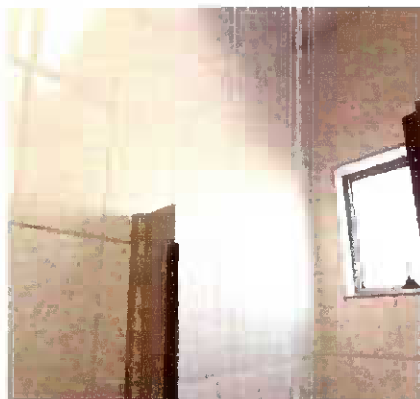
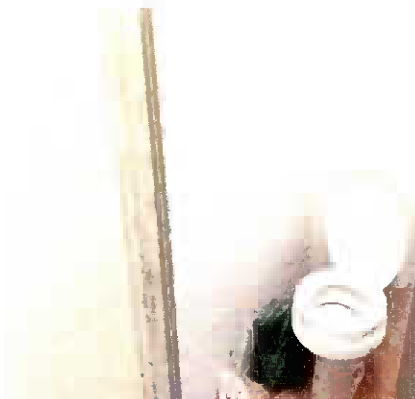
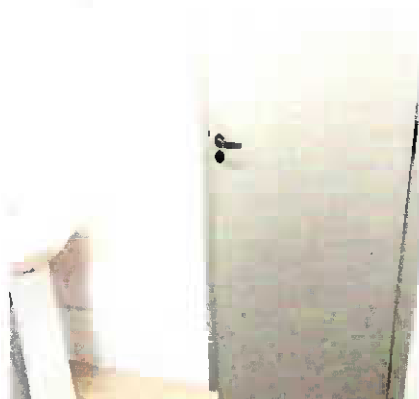
7.1 - Parede de azulejo na cor branco(a) em estado regular, com desgaste, com manchas e com trincas.

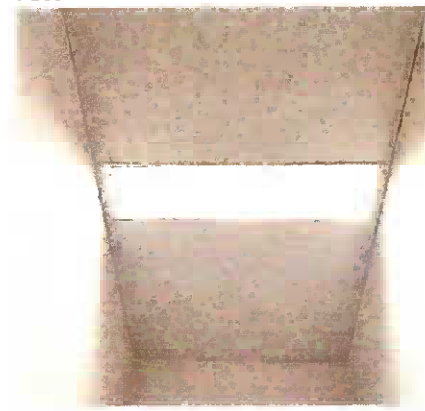
8.3 - Teto de pvc na cor branco(a) em estado regular com pintura acrílico fosco, com desgaste e com manchas.

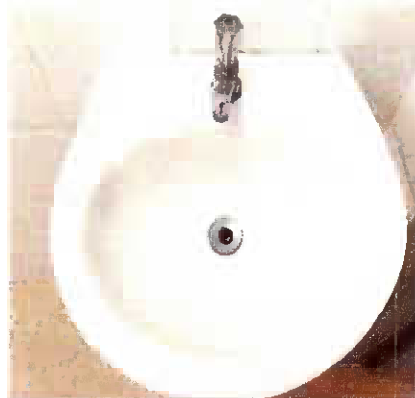
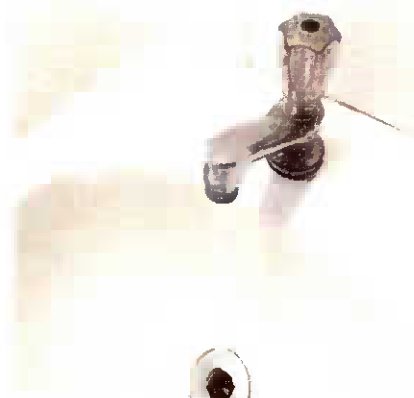
8.11 - Lavatório de louça na cor branco(a) em estado regular, com desgaste, porém, funcionando, com coluna, com torneira simples e com sifão pvc sem vazamento.

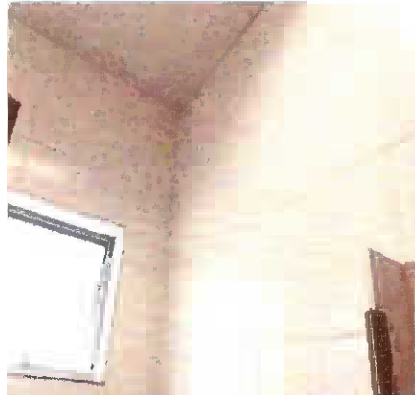
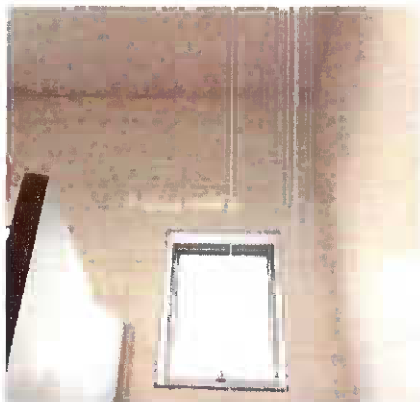
- 9.1 - Parede de azulejo na cor branco(a) em estado regular, com desgaste, com manchas e com trincas.
- 9.2 - Piso de porcelanato na cor areia em estado regular, sujo, com desgaste, com manchas e com trincas; com ralo de inox na cor cromado em estado regular, com desgaste e com manchas.

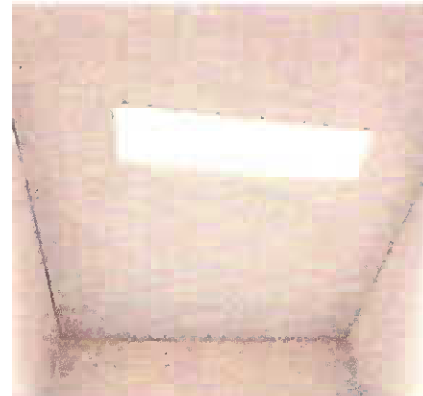
- 9.3 - Teto de pvc na cor branco(a) em estado regular com pintura acrílico fosco, com desgaste e com manchas.
- 9.4 - Porta de madeira na cor cinza em estado regular com pintura acrílico fosco, com desgaste e com manchas, porém, com pintura antiga; com batente em estado regular; com fechadura de metálico na cor marrom bronze em estado regular, com desgaste e com manchas, porém, funcionando e com chave.

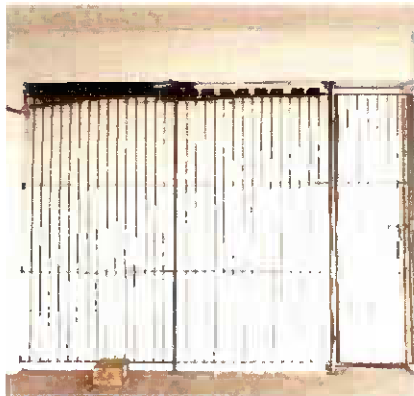
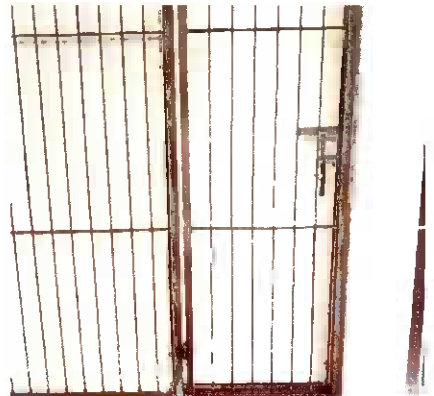
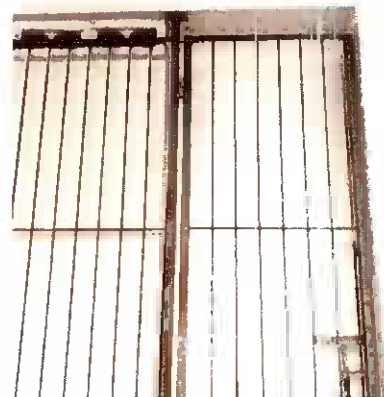
## Portão

13.4 - Portão de metalico na cor cinza em estado regular com pintura esmaltada, com desgaste, com manchas e com pontos de ferrugem, porém, com trinco, com pintura antiga, com 01 parte fixa e com 01 parte de abrir.

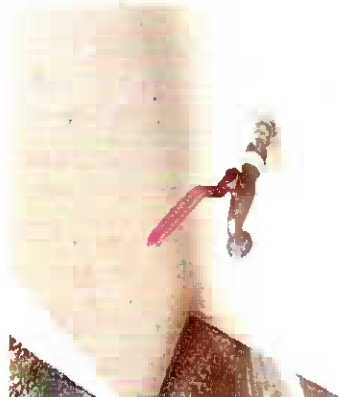
13.5 - Torneira de metalico em estado regular, com desgaste, porém, funcionando
