## Laudo de Vistoria de Entrada

Código 388

| Endereço do imóvel | 388 - Rua Afonso Sardinha, 221, Vila Progresso, Sorocaba - SP. |
| Data do laudo | 22/07/2021 11:06:47 |

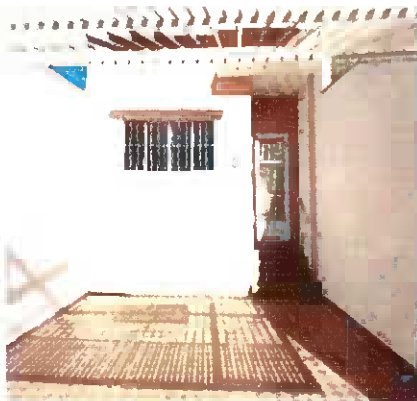
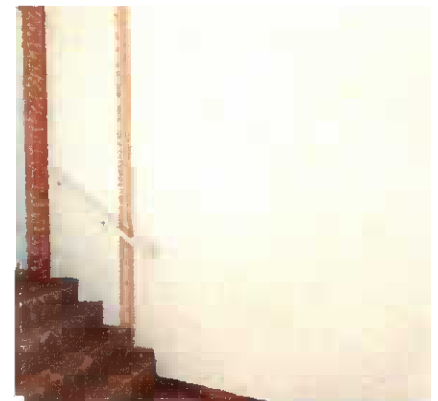
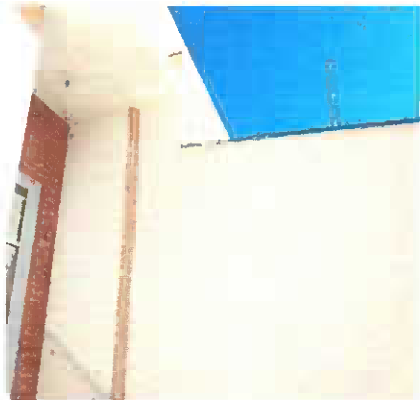
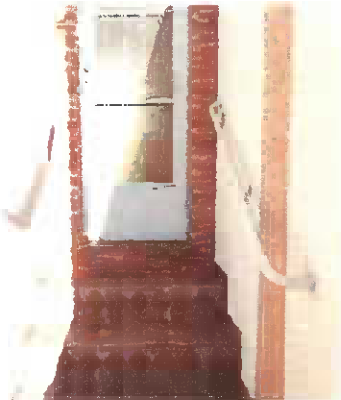
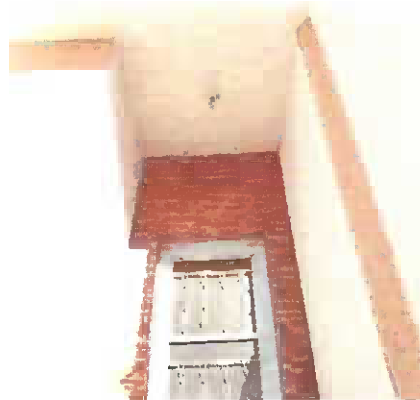
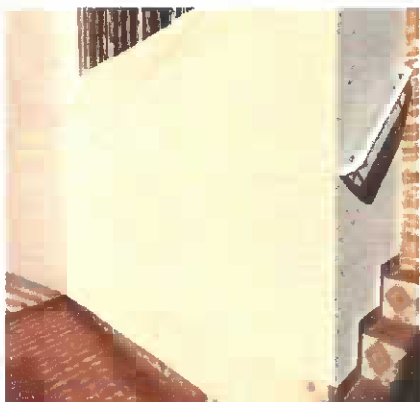
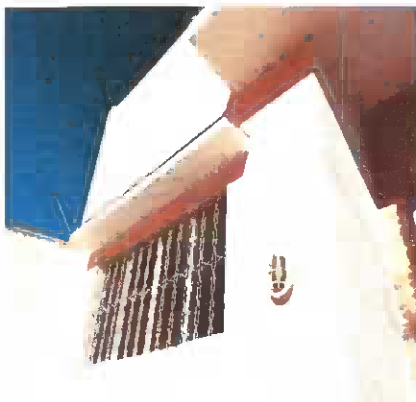
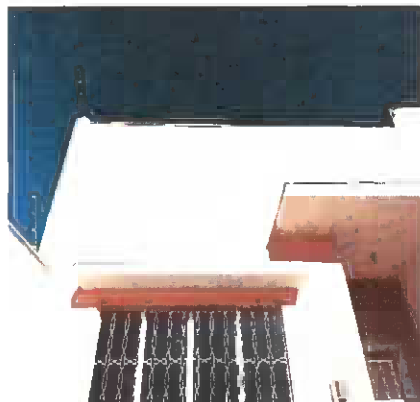
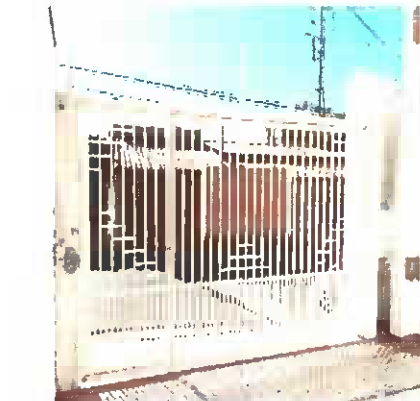
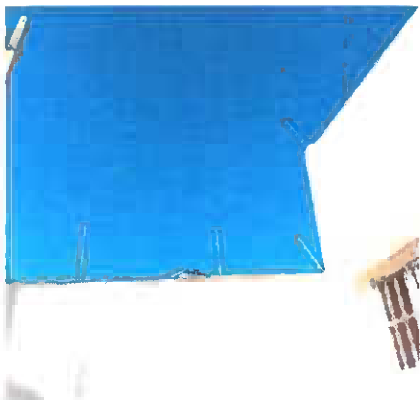
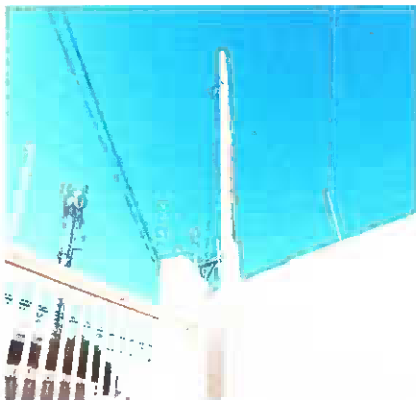
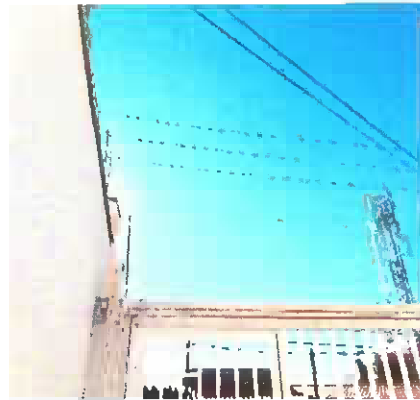
2.1 - Parede de textura nas cores branco(a) e salmão. em estado regular com pintura acrílico fosco, com falhas, com manchas e com trincas, porém, com pintura antiga; com parte de azulejo na cor bege em estado regular, com desgaste natural e com manchas de tinta.

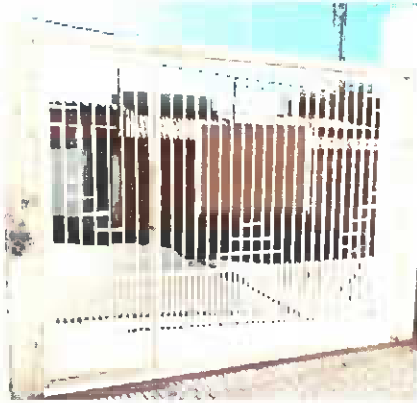
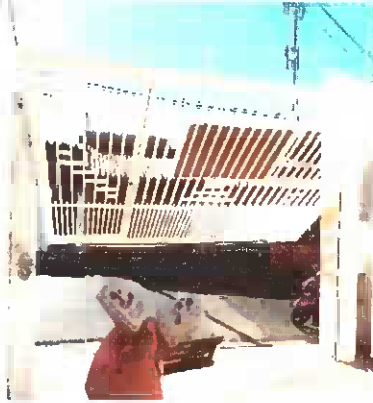
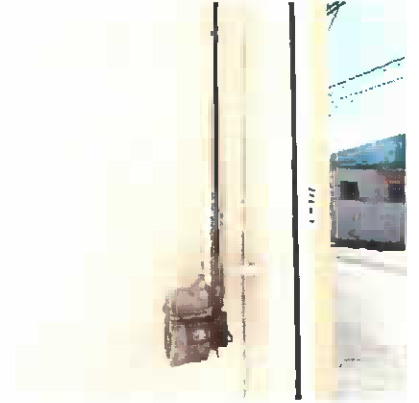
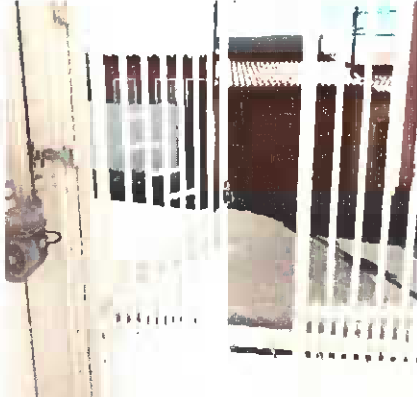
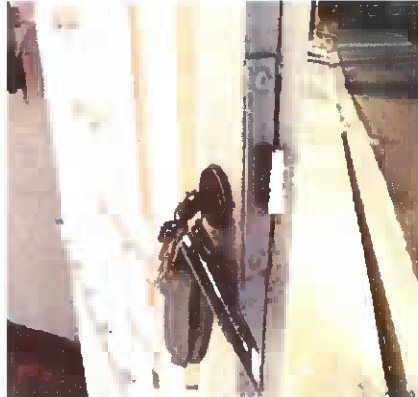
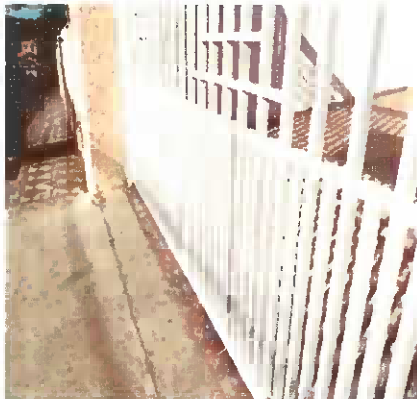
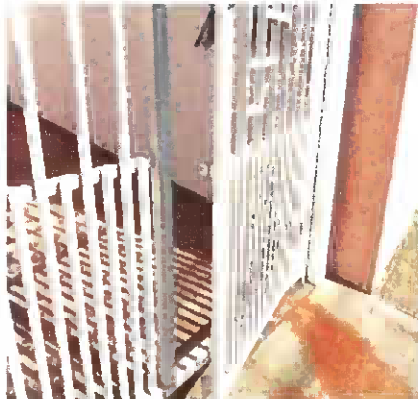
2.4 - Portão de metálico na cor branco(a) em estado regular com pintura esmaltada, com desgaste e com manchas, porém, basculante e com pintura antiga; com portão social em estado regular, porém, funcionando; com fechadura de metálico na cor cromado em estado regular, porém, funcionando e com chave tetra funcionando; com motor de portão com controle em estado regular, porém, funcionando.

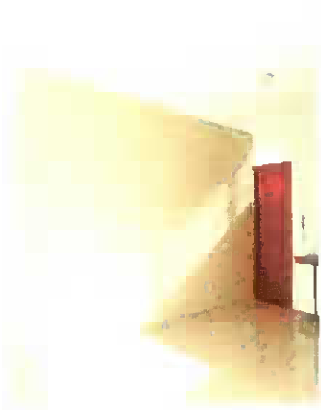
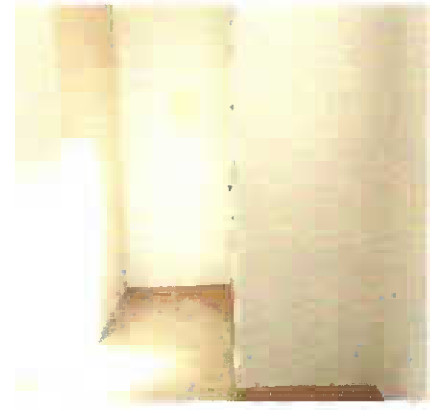
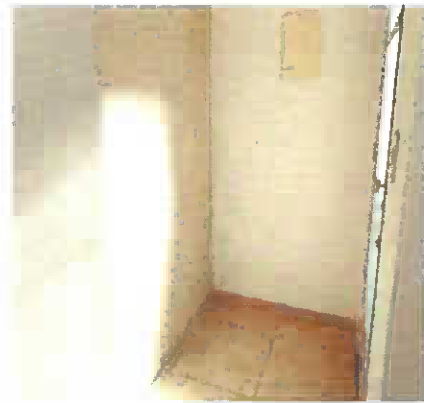
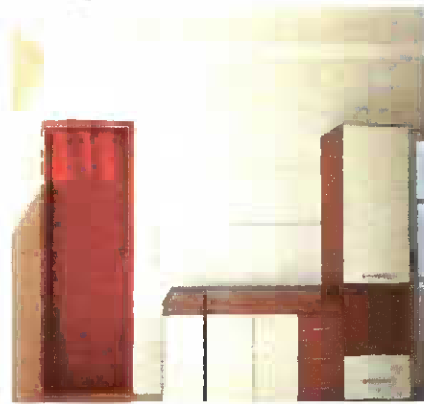
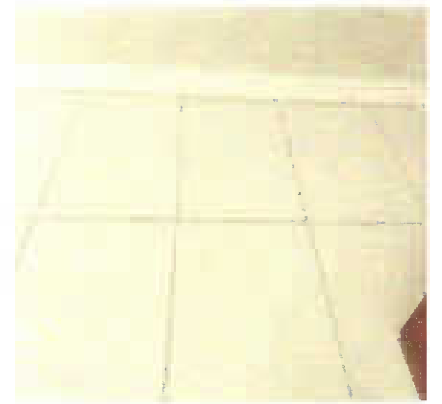
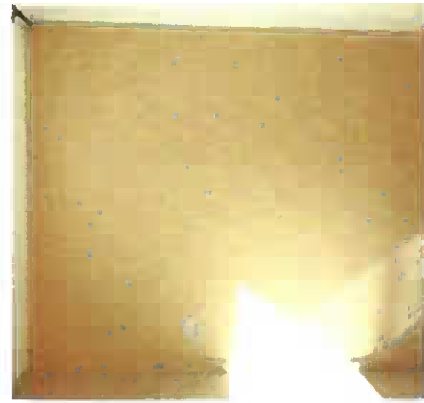
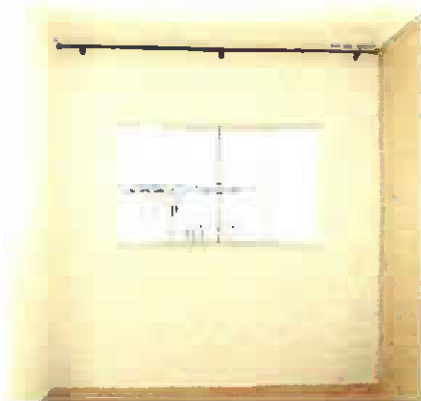
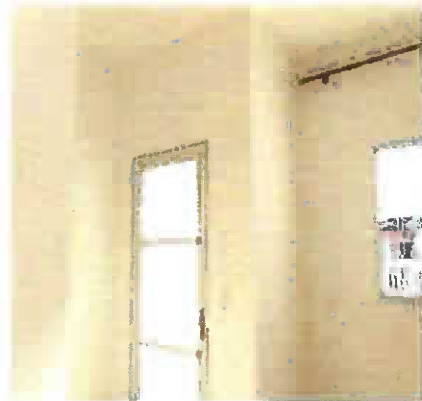
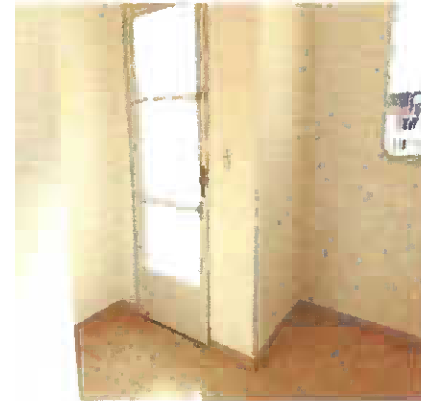
- 3.1 - Parede nas cores branco(a) e marrom em estado regular com pintura acrílico fosco, com desgaste, com falhas e com manchas, porém, com pintura antiga; com parte de azulejo na cor branco(a) em ótimo estado, porém, com manchas de tinta.

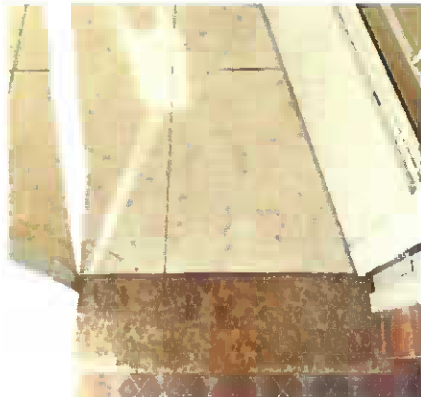
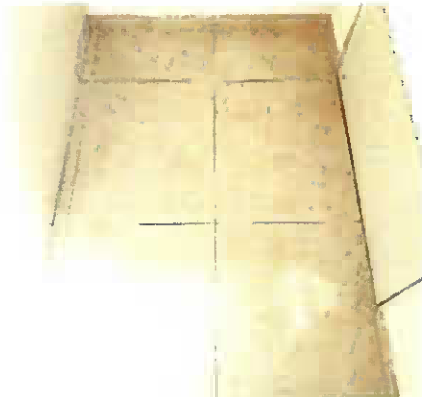
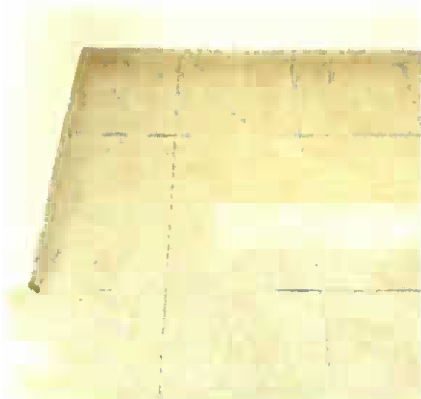
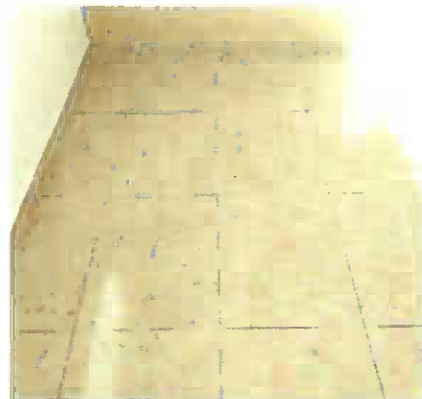
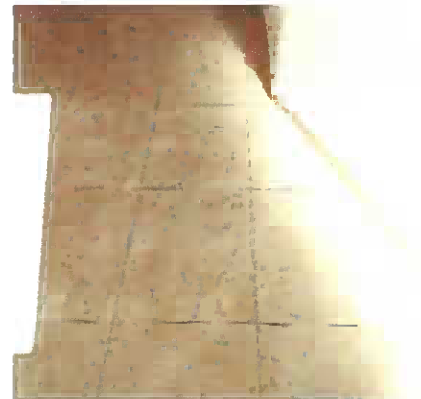
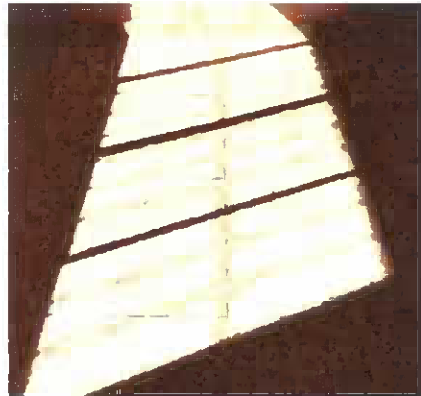
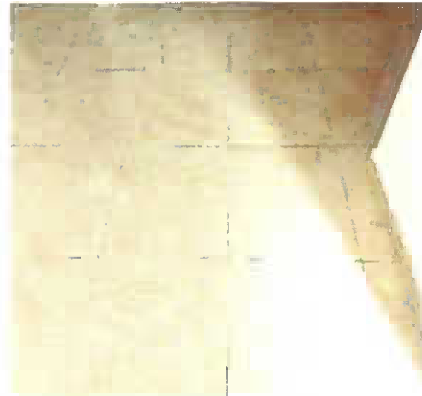
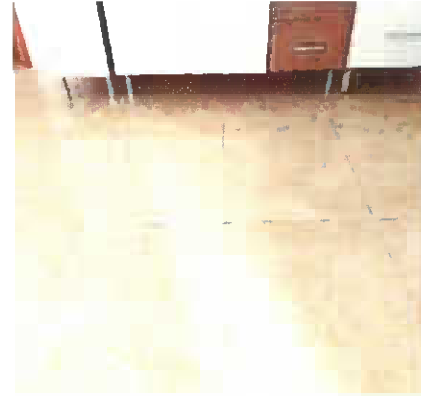
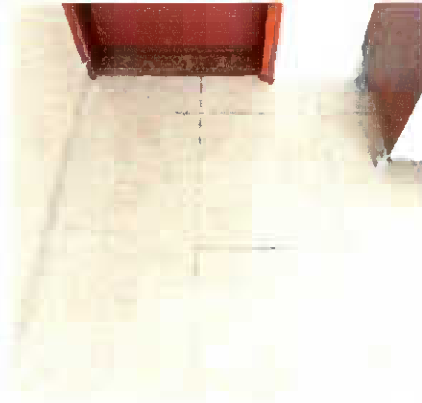
- 3.2 - Piso de porcelanato na cor bege em estado regular, com riscos; com rodapé em estado regular, com manchas de tinta; com soleira de granito na cor bege em estado regular, com manchas e com desgaste natural.

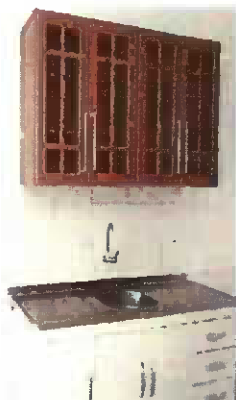
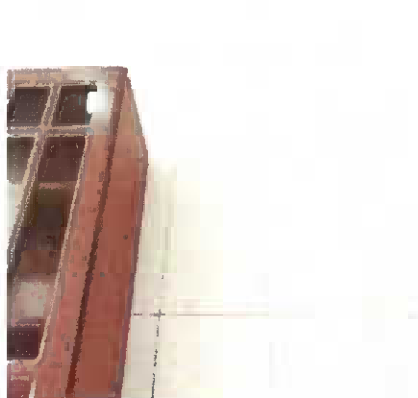
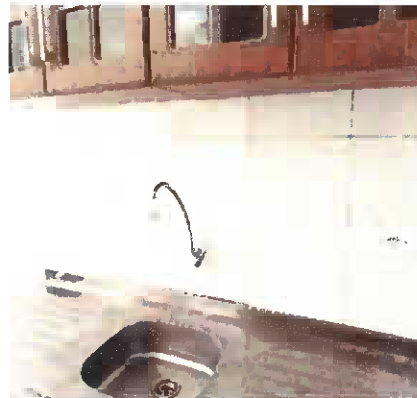
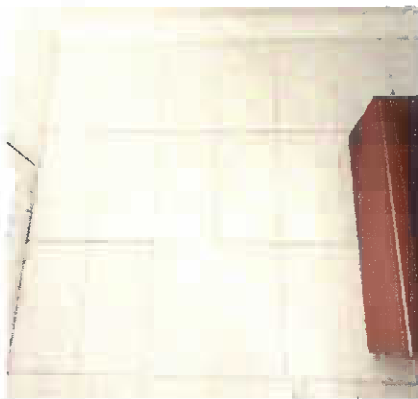
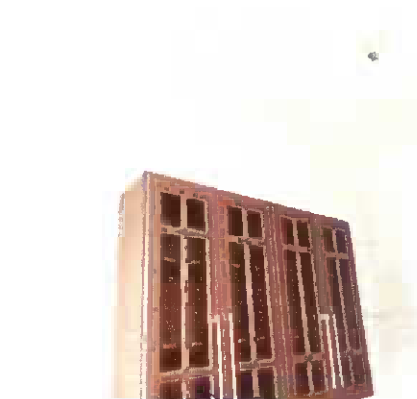
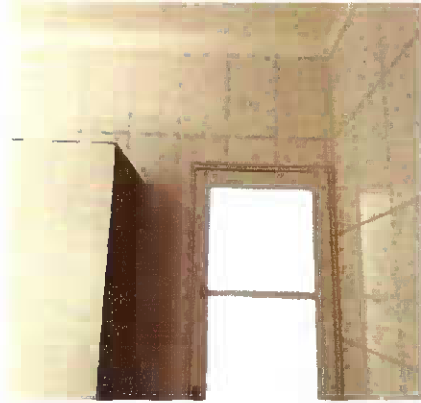
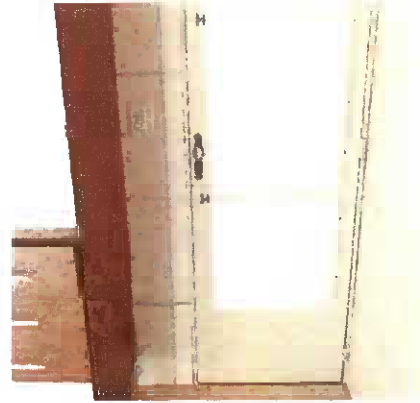
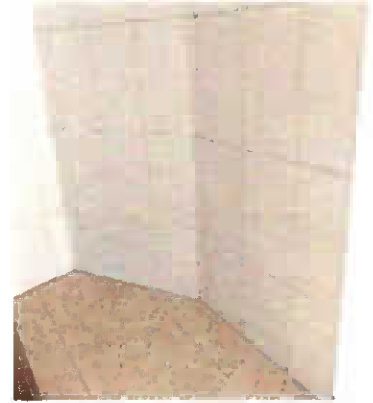
4.1 - Parede de azulejo na cor branco(a) em estado regular, com manchas e com trincas.

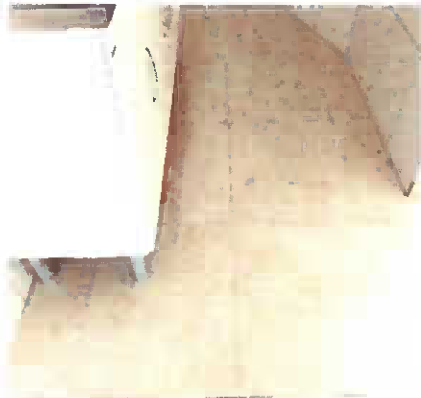
4.2 - Piso de porcelanato na cor bege em estado regular, com riscos.

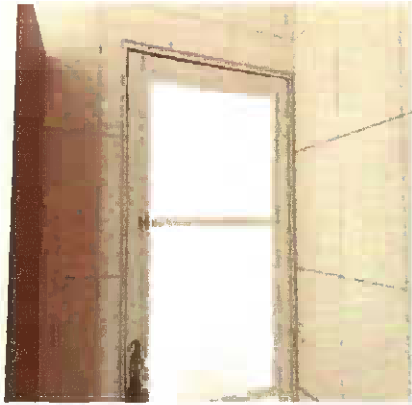
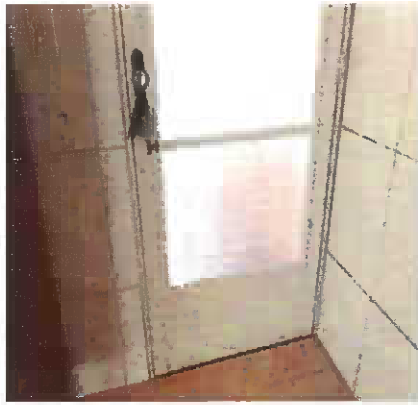
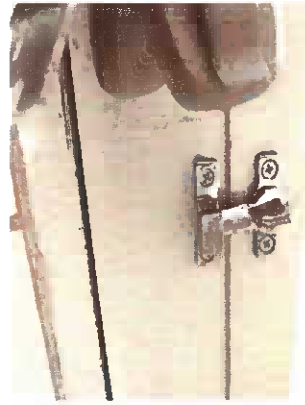
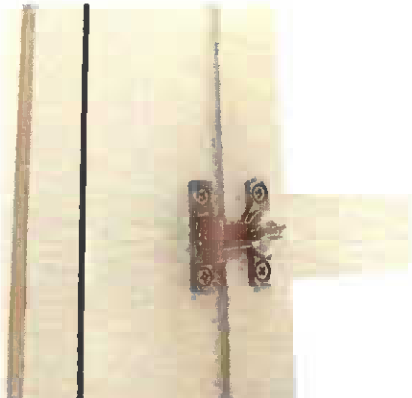
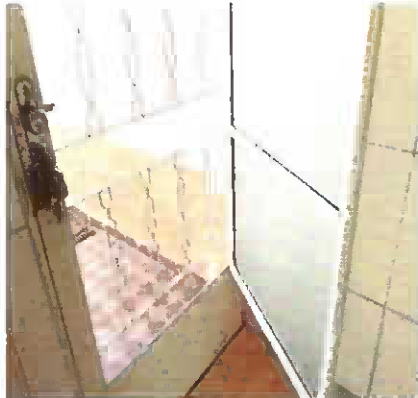
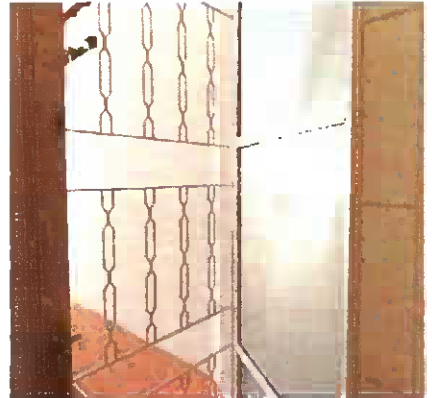
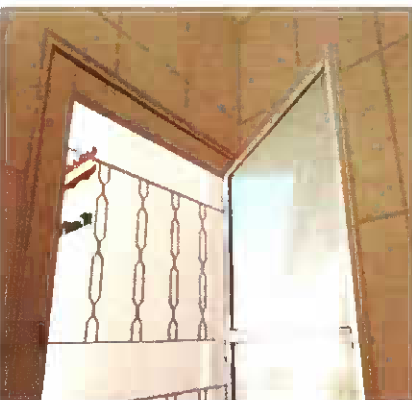
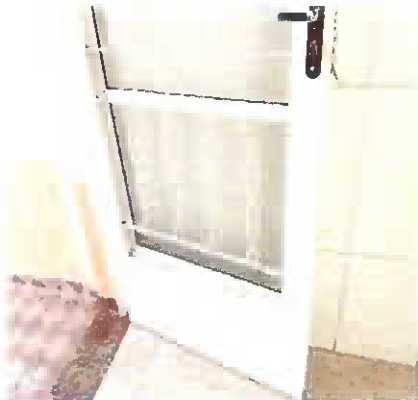
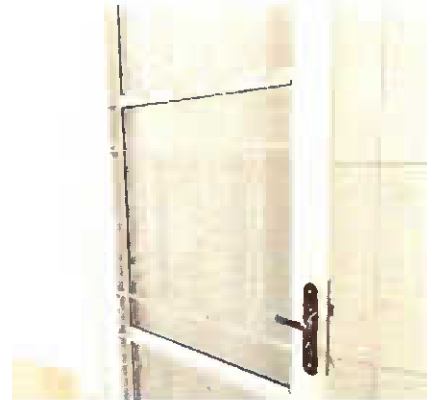
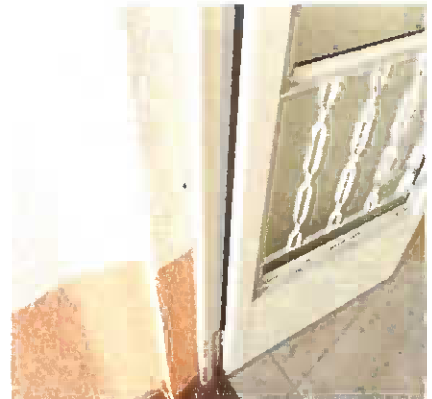
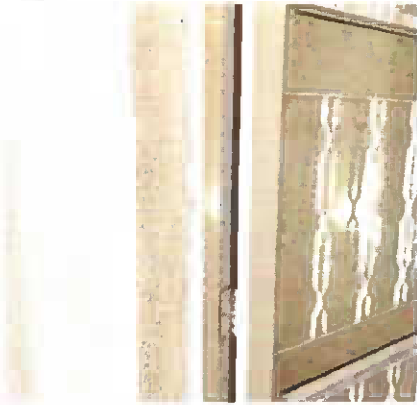
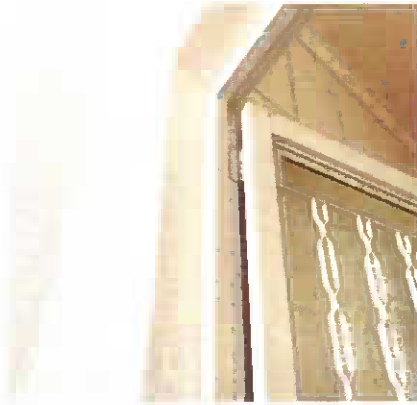
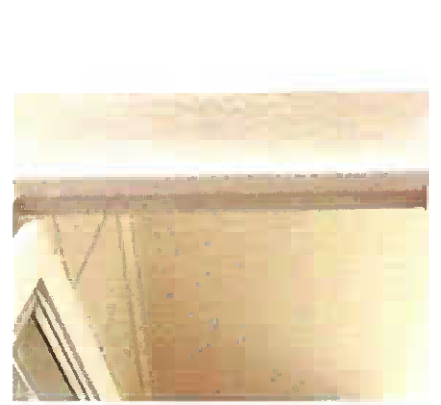
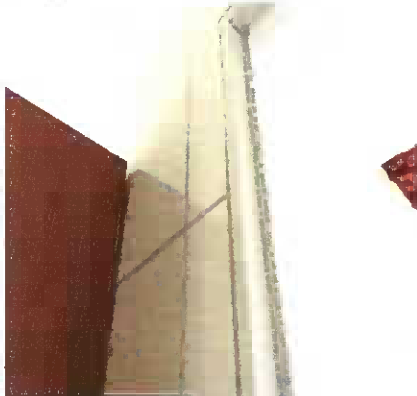
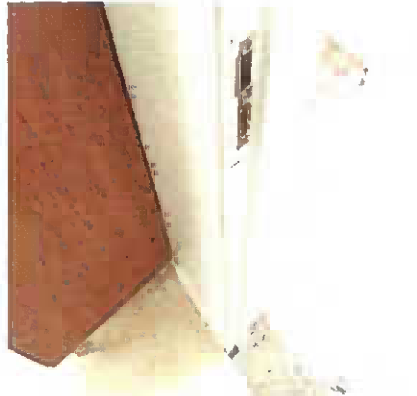
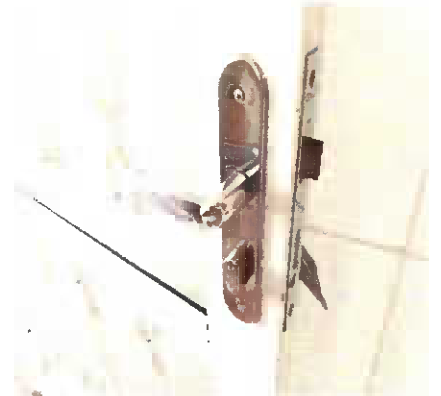
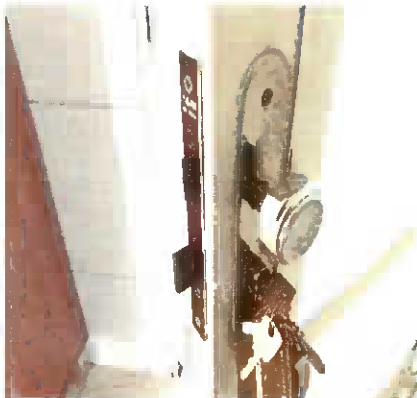
4.4 - Porta de metálico na cor branco(a) em estado regular, com manchas e com desgaste natural, porém, com trincos, com vidros mini boreal e com 01 parte de abrir; com batente em estado regular; com fechadura de metálico na cor cromado em estado regular, porém, funcionando e com chave.

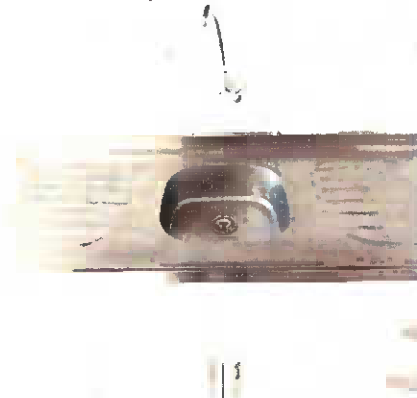
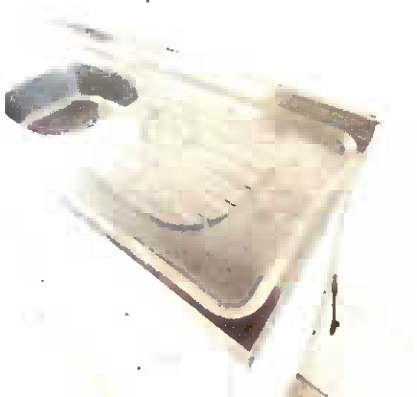
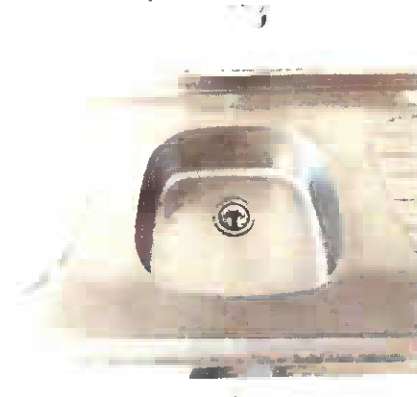
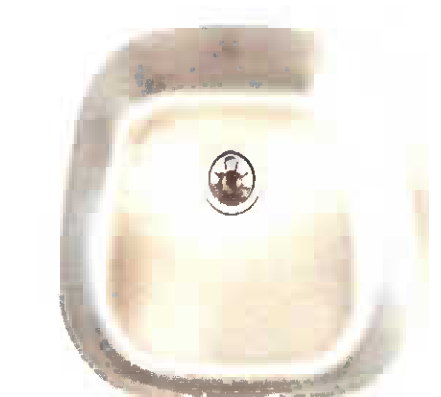
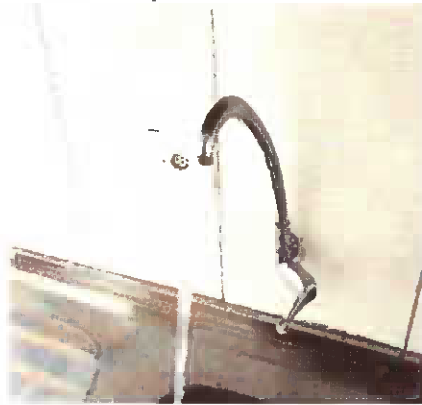
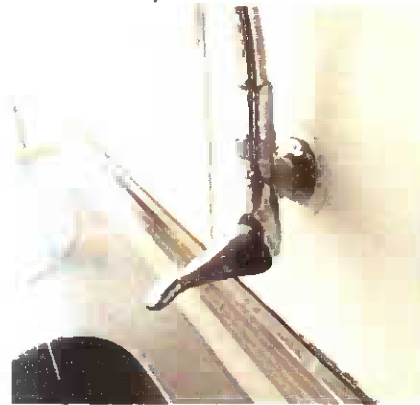
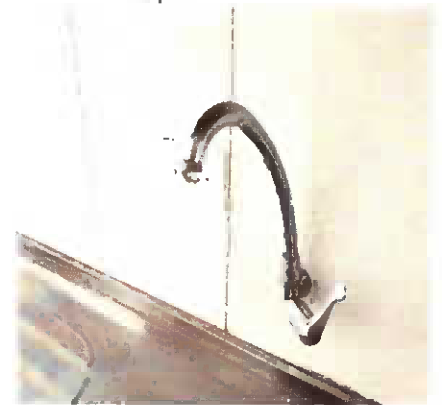
4.5 - Bancada da pia de aço inox na cor cromado em estado regular, com desgaste, porém, com cuba de inox, com sifão pvc sem vazamento e sendo 01 torneira bica móvel metálica funcionando sem vazamento.

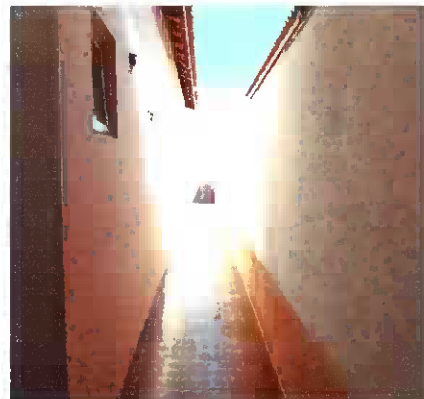
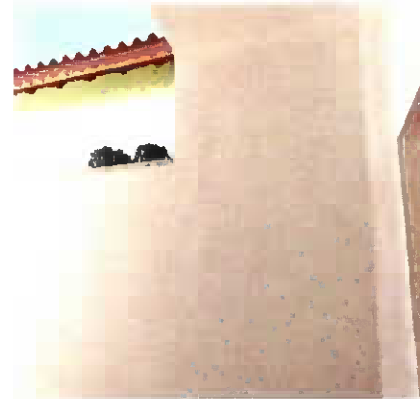
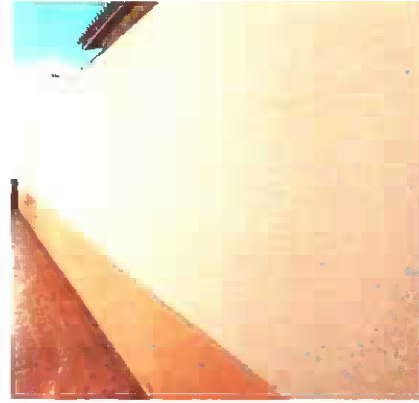
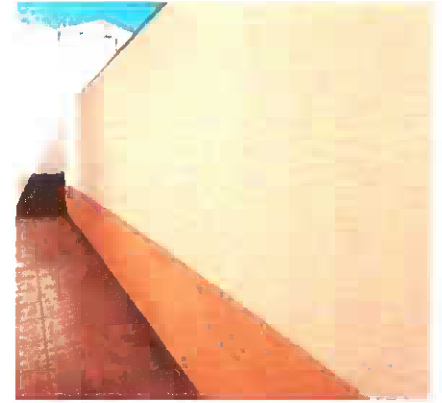
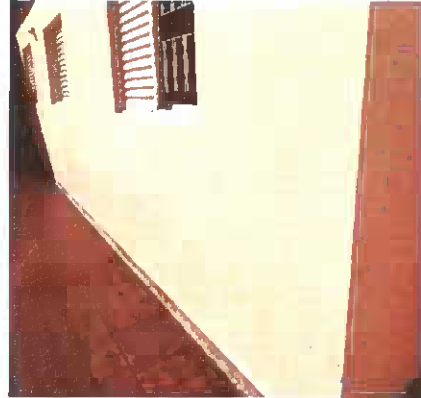
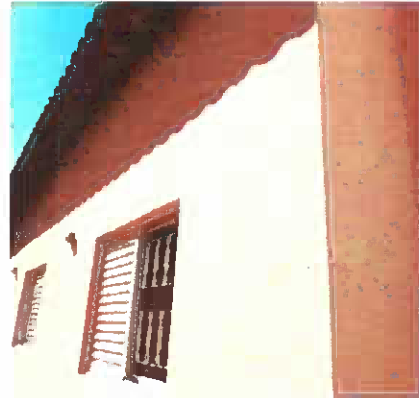
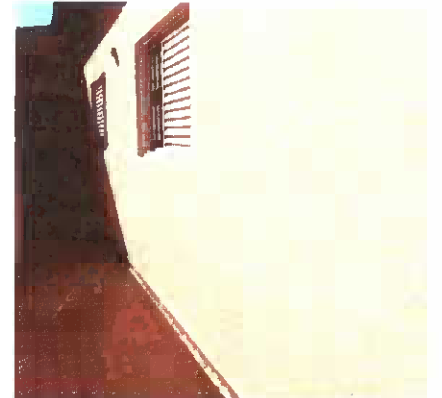
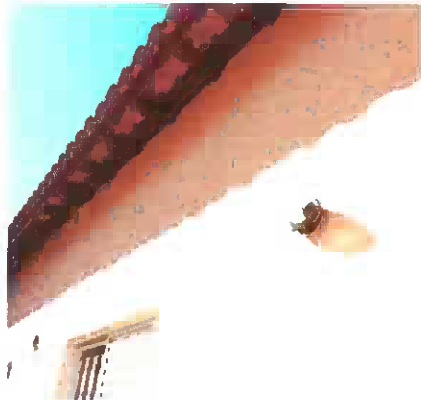
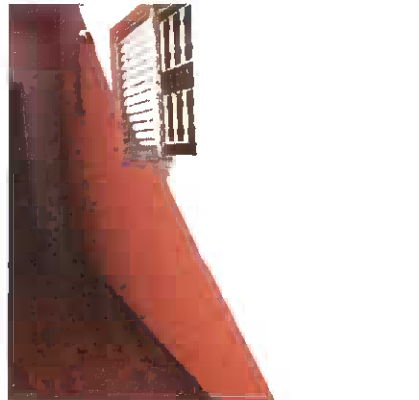
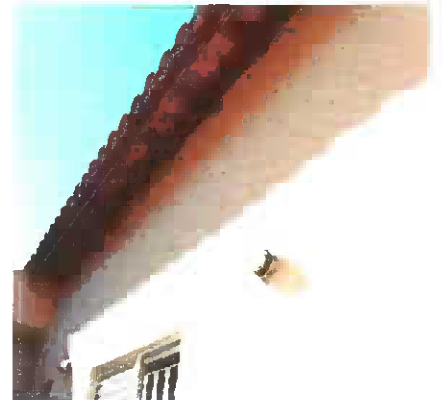
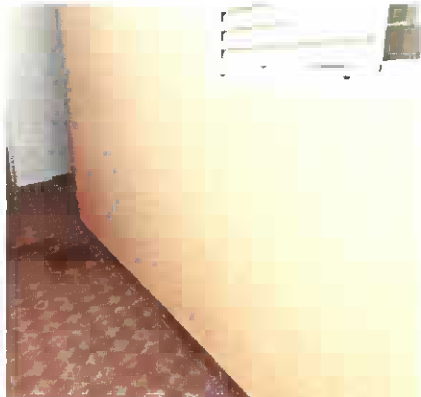
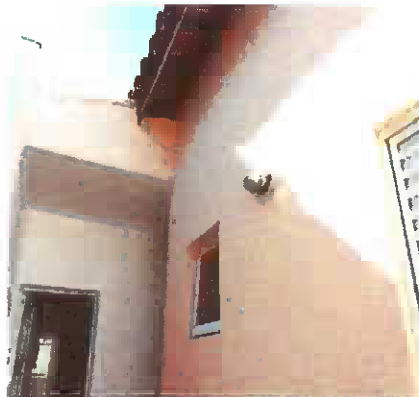
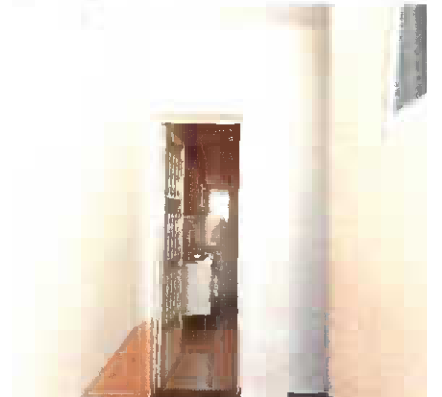
5.1 - Parede de textura nas cores branco(a) e salmão. em estado regular com pintura acrílico fosco, com falhas, com manchas e com trincas, porém, com pintura antiga.

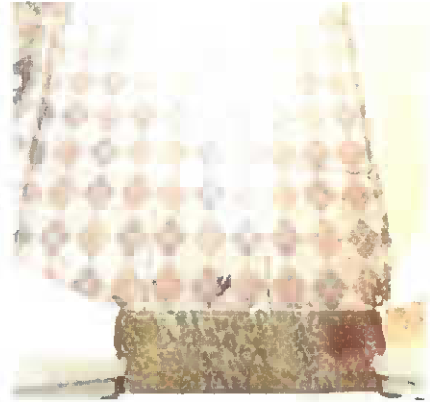
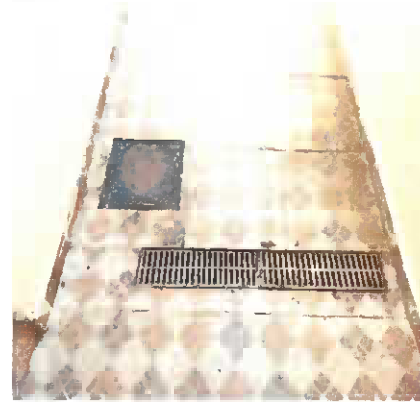
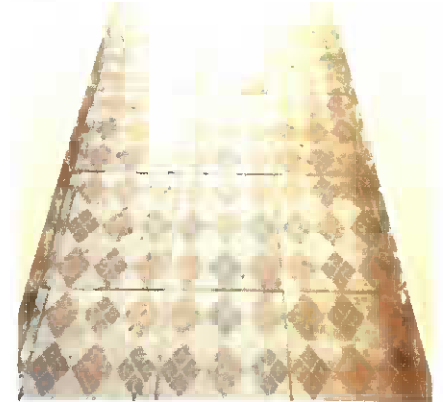
5.2 - Piso de cerâmica nas cores marrom e bege em estado regular, sujo, com desgaste, com manchas e com manchas de tinta; com rodapé em estado regular; com grelha de metálico em estado regular, sujo e com desgaste.

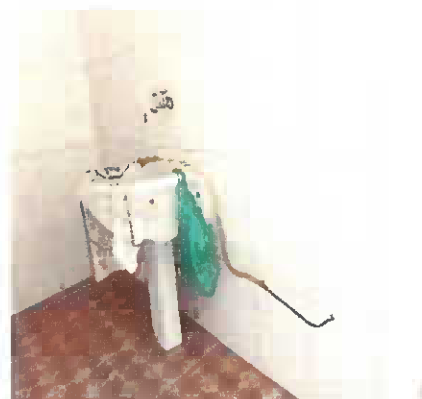
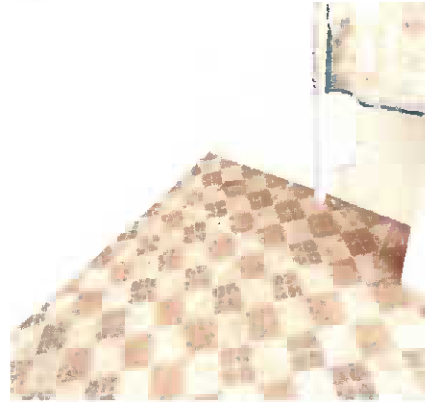
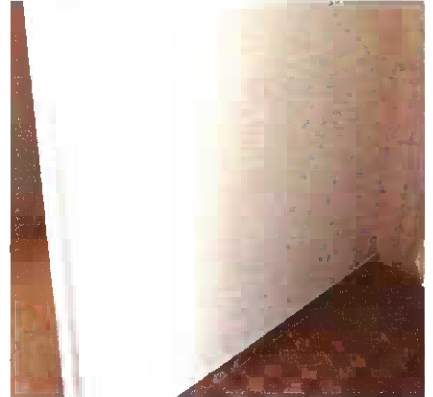
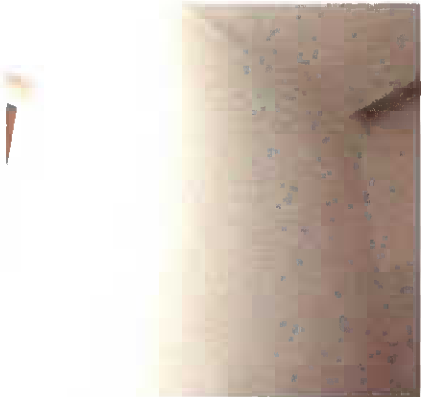
6.1 - Parede de textura na cor branco(a) em estado regular com pintura acrílico fosco, com desgaste, com falhas e com manchas, porém, com pintura antiga; com parte de azulejo na cor branco(a) em ótimo estado, porém, com manchas de tinta.

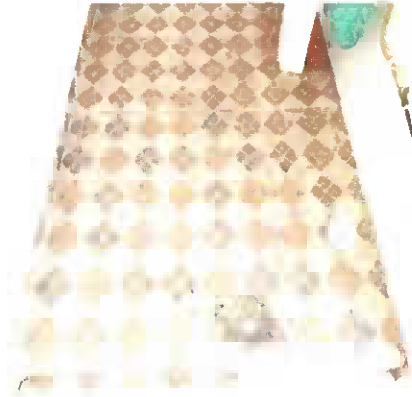
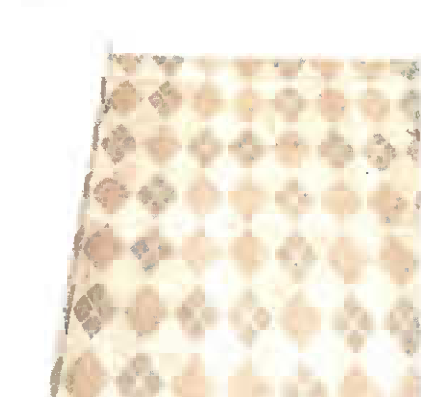
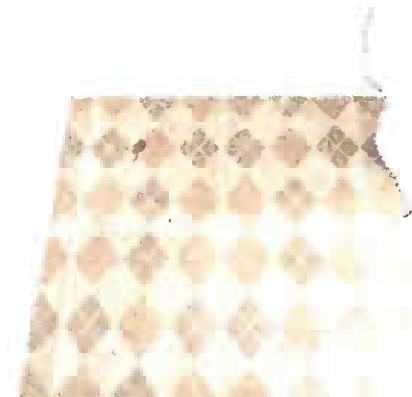
6.2 - Piso de cerâmica nas cores marrom e bege em estado regular, sujo, com desgaste, com manchas e com manchas de tinta; com ralo de plástico na cor branco(a) em estado regular, com desgaste.

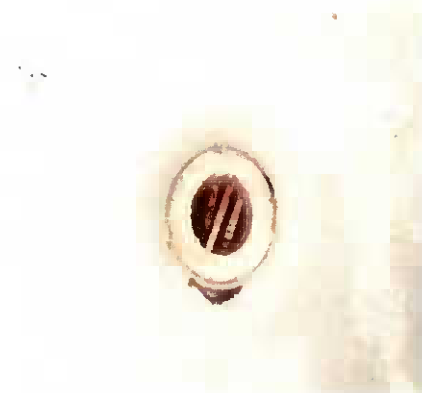
6.4 - Tanque de louça na cor branco(a) em estado regular, sujo, com desgaste e com manchas, porém, com coluna e com sifão pvc sem vazamento; com torneira de metálico na cor cromado em estado regular, com desgaste e com manchas, porém, dupla e funcionando.

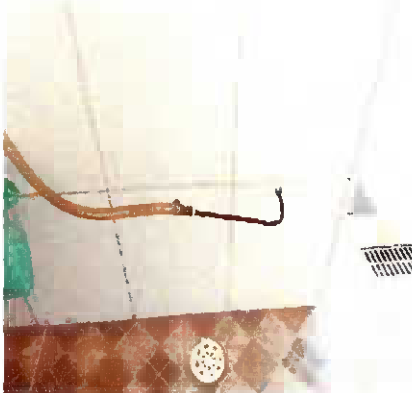
6.5 - Saída de gás de cobre em estado regular, com desgaste, porém, com mangueira.

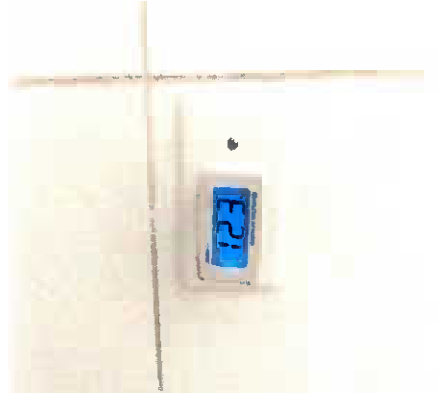
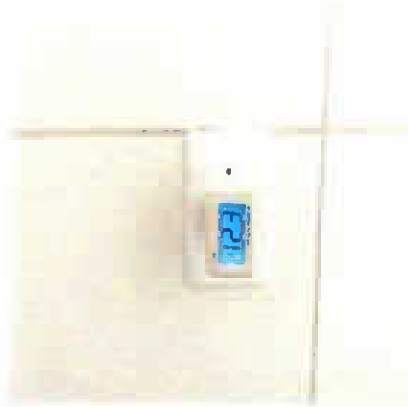
6.7 - 2 Tomadas de plástico na cor branco(a) em estado regular, com manchas, porém, funcionando.

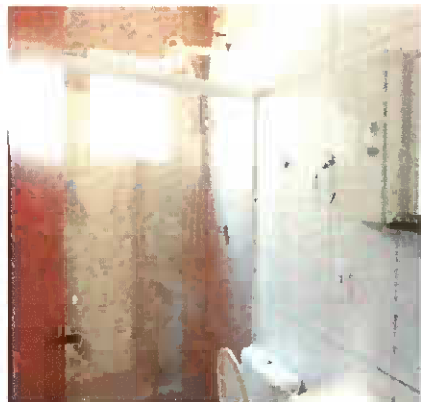
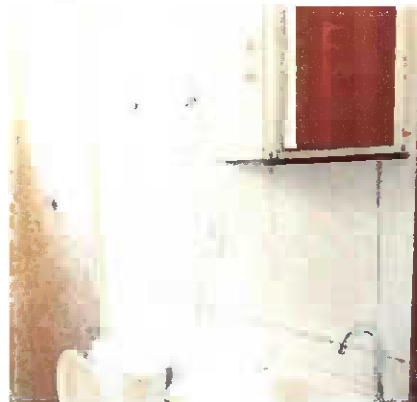
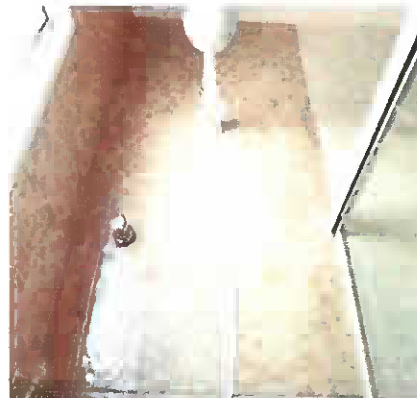
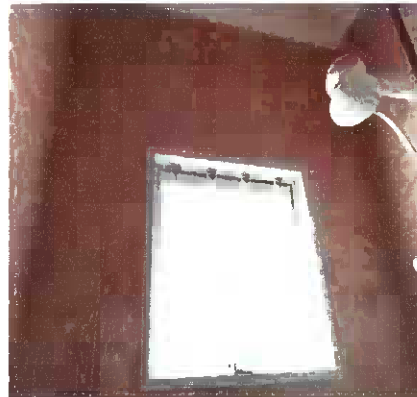
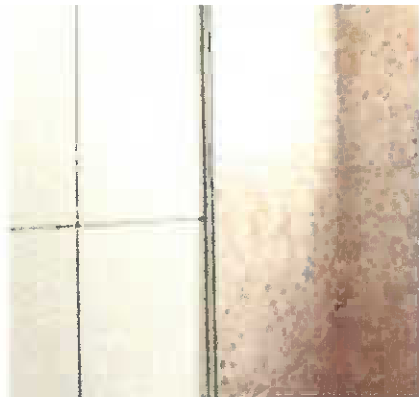
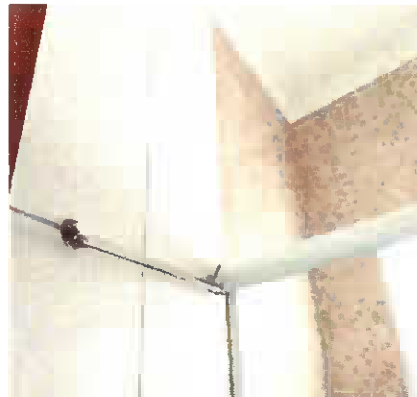
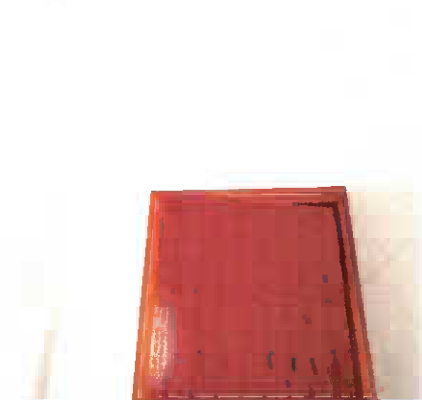
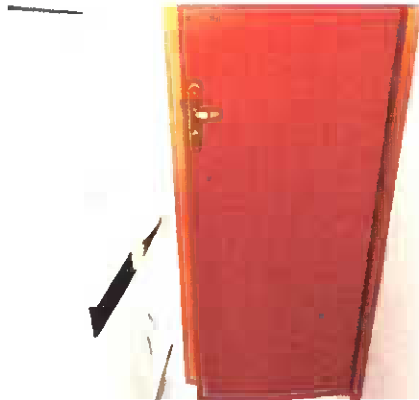
- 9.1 - Parede de azulejo nas cores branco(a) e marrom em estado regular, com manchas.
- 9.2 - Piso de porcelanato na cor bege em estado regular, com desgaste natural; com soleira de granito na cor bege em estado regular, com desgaste e com manchas; com 2 ralos de plástico na cor cromado em estado regular, com desgaste e com manchas.

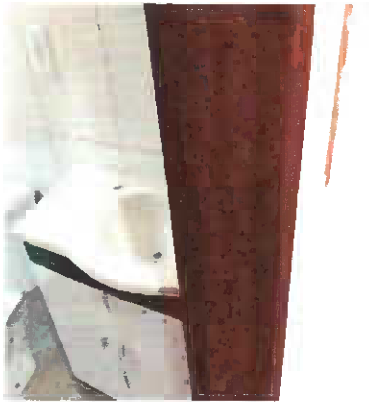
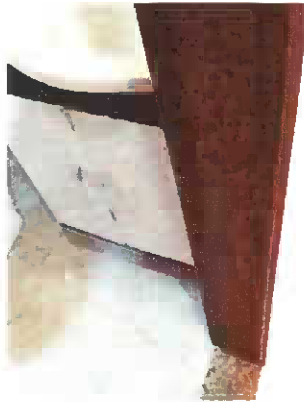
- 9.4 - Porta de madeira em estado regular com pintura envernizado, com manchas, porém, com pintura antiga; com patente em estado regular; com fechadura de metálico na cor marrom bronze em estado regular, porém, funcionando e com chave.

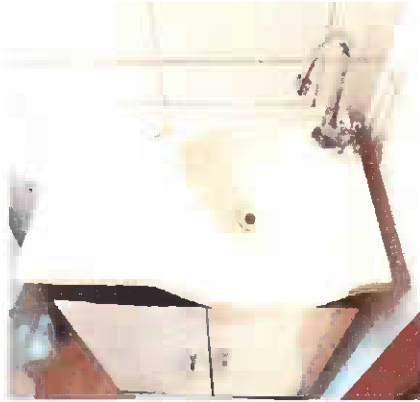
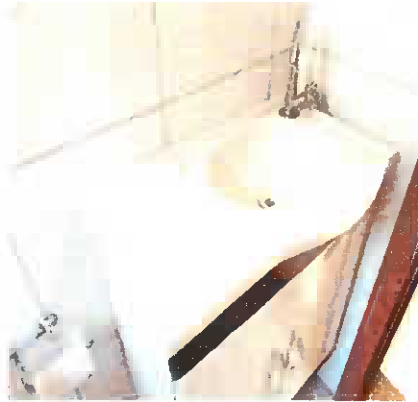
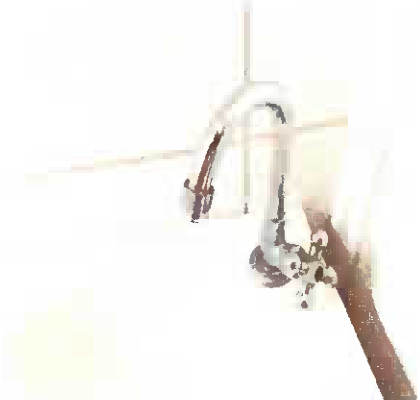
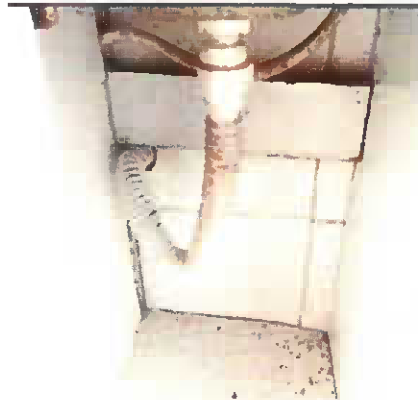
- 9.7 - Lavatório de mármore sintético na cor branco(a) em estado regular, com desgaste, porém, funcionando, com sifão pvc sem vazamento e sendo 01 torneira bica móvel metálica funcionando sem vazamento.

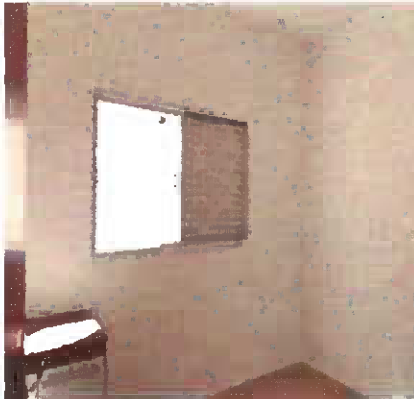
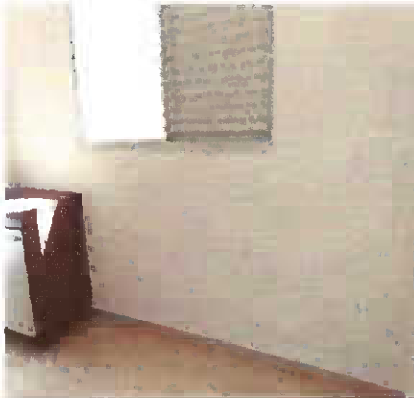
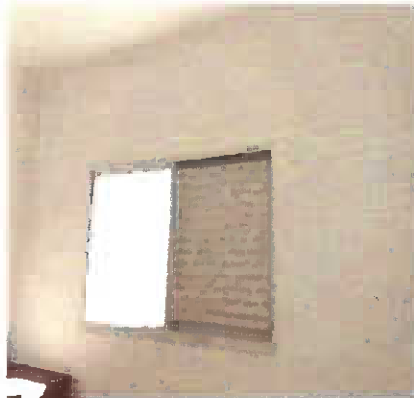
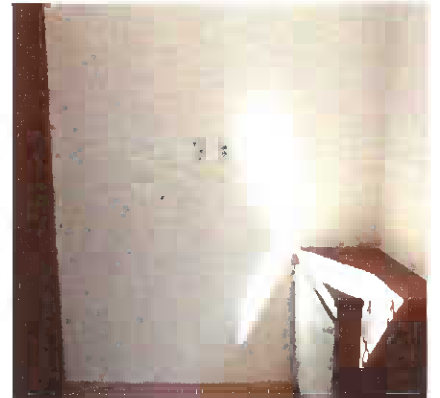
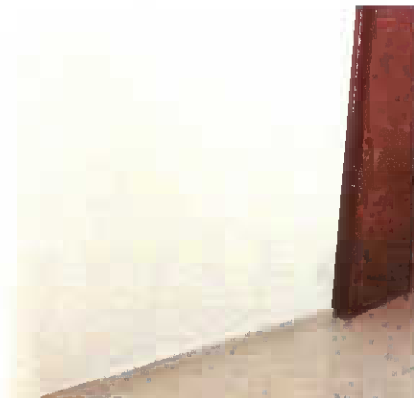
10.1 - Parede na cor branco(a) em estado regular com pintura acrílico fosco, com desgaste, com falhas e com manchas, porém, com pintura antiga.

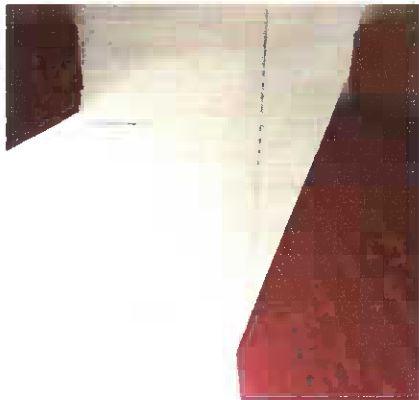
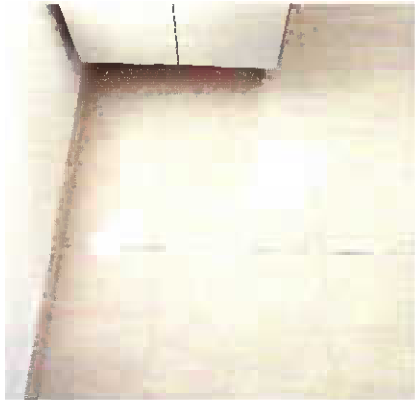
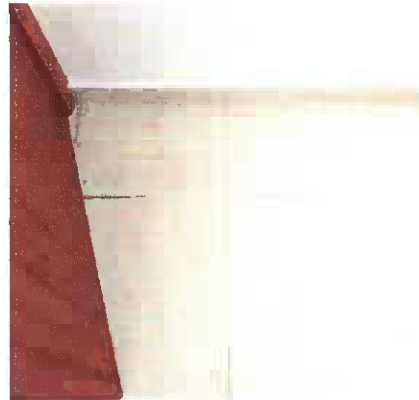
- 10.2 - Piso de porcelanato na cor bege em estado regular; com rodapé em estado regular, com manchas de tinta.
- 10.3 - Teto de laje na cor branco(a) em estado regular com pintura acrílico fosco, com trinca e com manchas, porém, com pintura antiga; com moldura de gesso em estado regular.

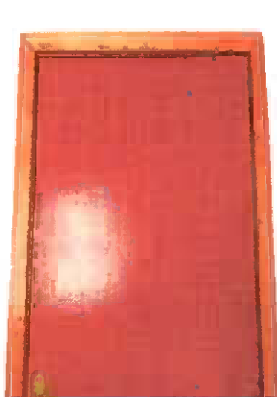
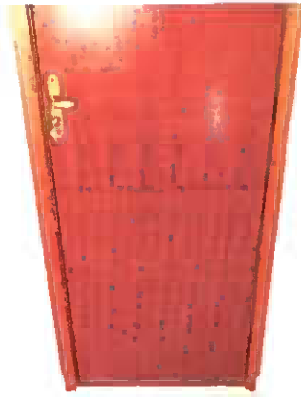
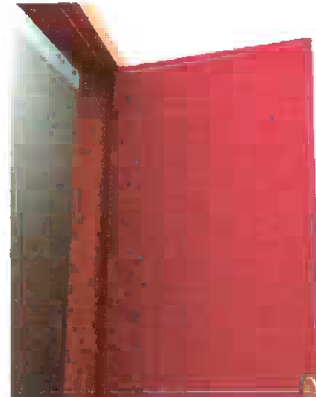
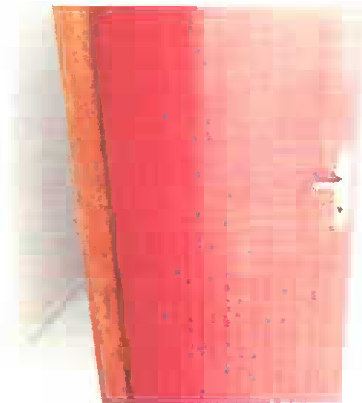
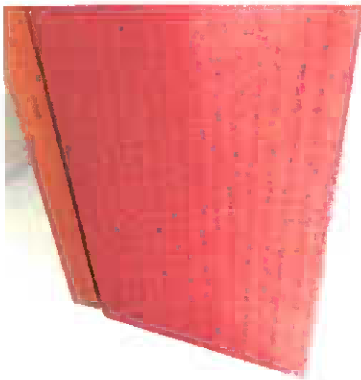
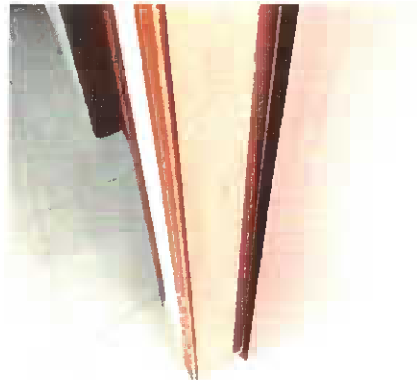
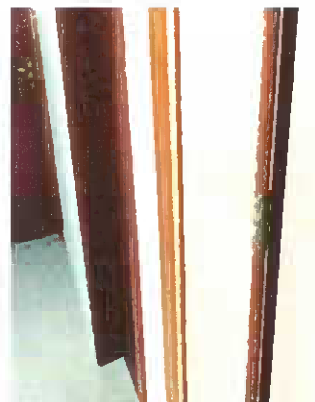
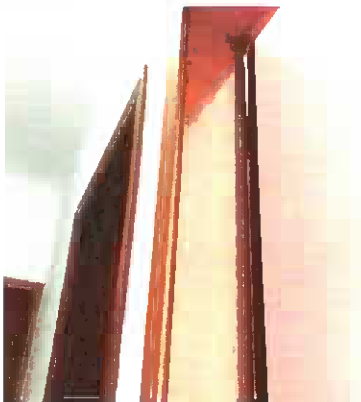
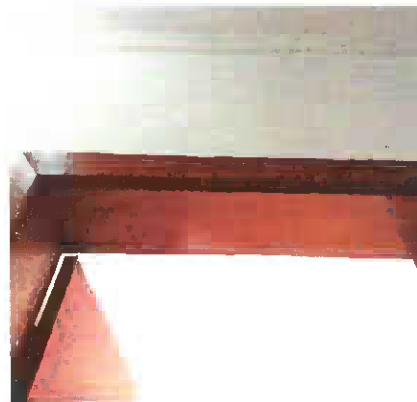
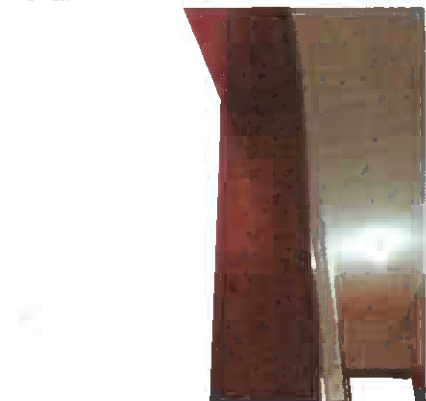
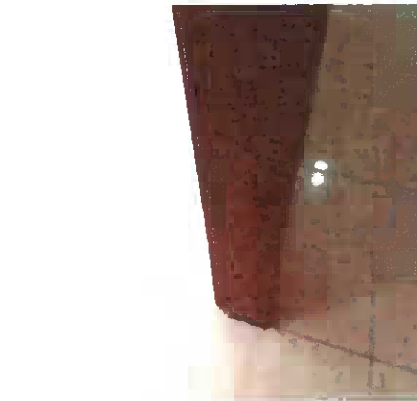
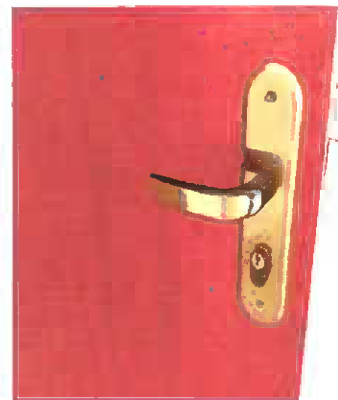
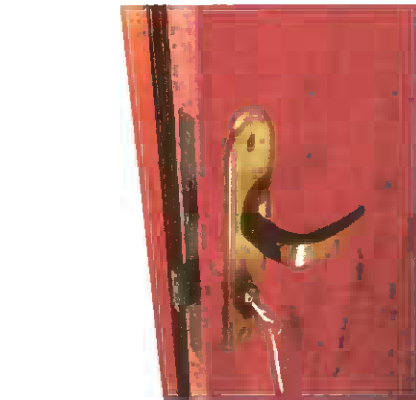
- 10.4 - Porta de madeira em estado regular com pintura envernizado, com manchas, porém, com pintura antiga; com batente em estado regular, com fechadura de metálico na cor marrom bronze em estado regular, porém, funcionando e com chave.
