## Laudo de Vistoria de Entrada

Código 388

| Endereço do imóvel | 388 - Rua Afonso Sardinha, 221, Vila Progresso, Sorocaba - SP. |
| Data do laudo | 22/07/2021 11:06:47 |

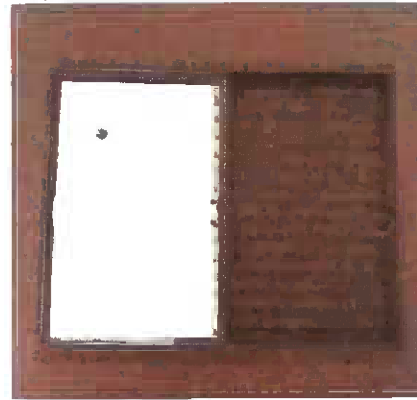
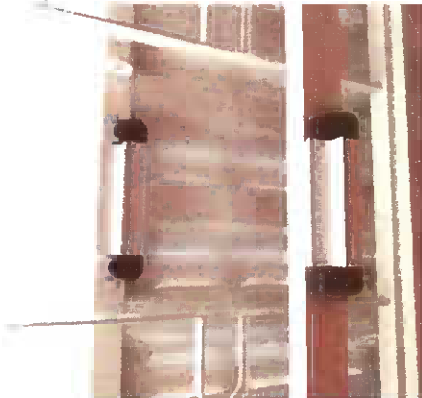
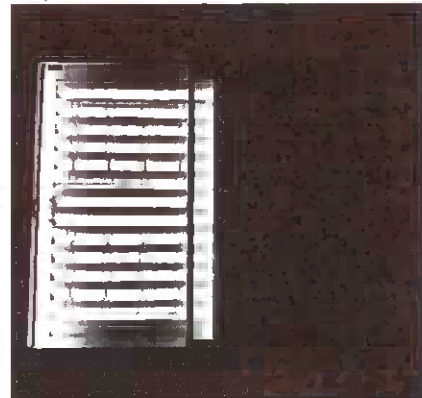
- 10.5 - Esquadria de metálico na cor branco(a) em estado regular, porém, funcionando, com trincos, com vidro liso, com veneziana cega, com 01 parte fixa e com 02 partes de correr.

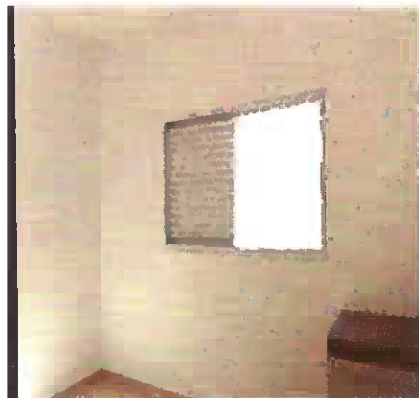
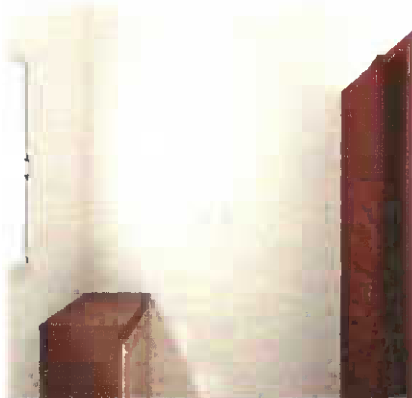
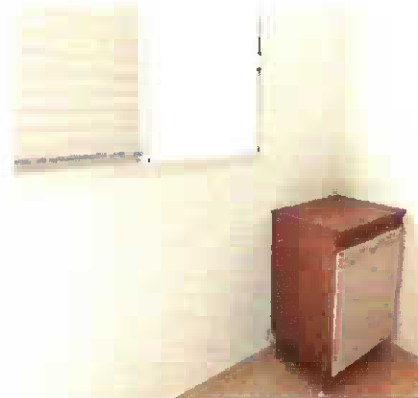
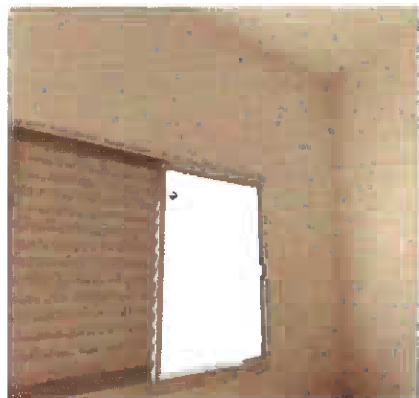
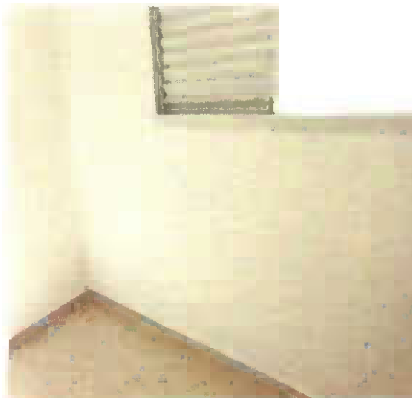
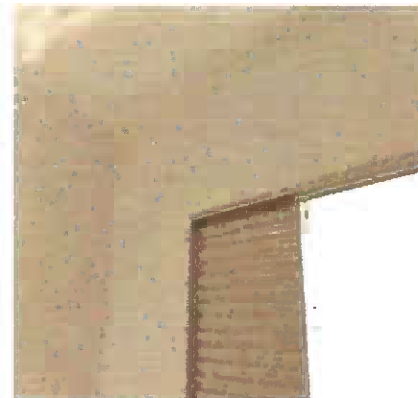
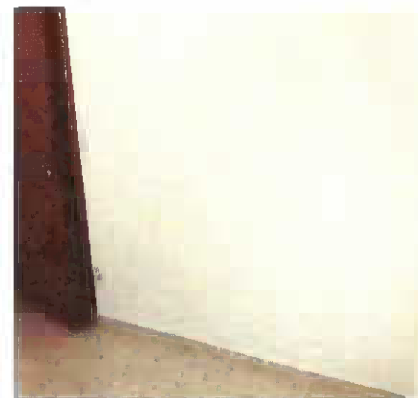
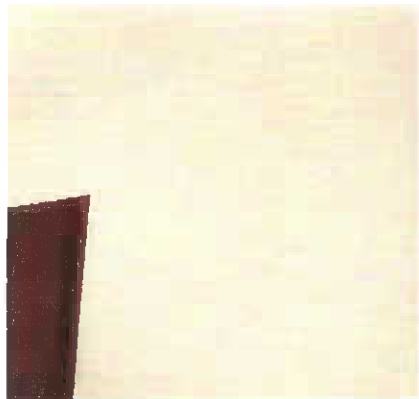
11.1 - Parede na cor branco(a) em estado regular com pintura acrílica fosca, com desgaste, com falhas e com manchas, porém, com pintura antiga.

11.1.1 - Parede na cor branco(a) em estado regular com pintura acrílica fosca, com desgaste, com falhas e com manchas, porém, com pintura antiga.

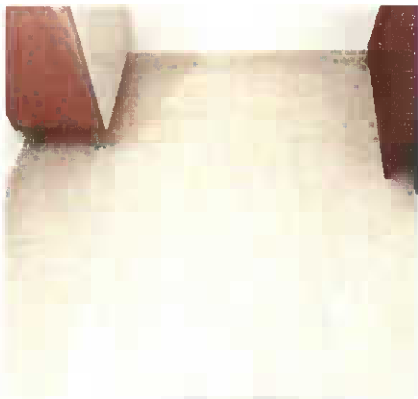
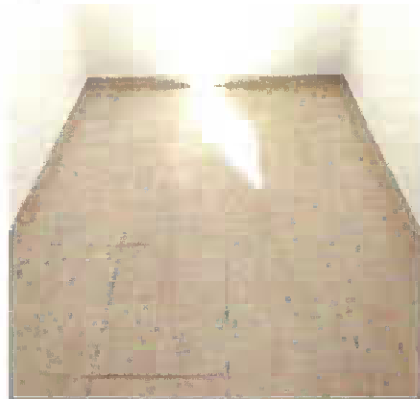
- 11.2 - Piso de porcelanato na cor bege em estado regular, com rodapé em estado regular, com manchas de tinta.
- 11.3 - Teto de laje na cor branco(a) em estado regular com pintura acrílico fosco, com trinca e com manchas, porém, com pintura antiga; com moldura de gesso em estado regular.

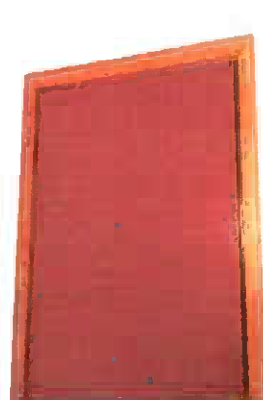
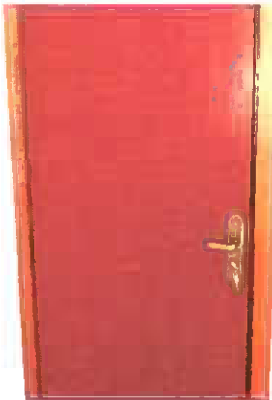
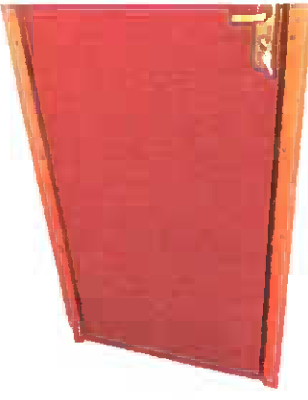
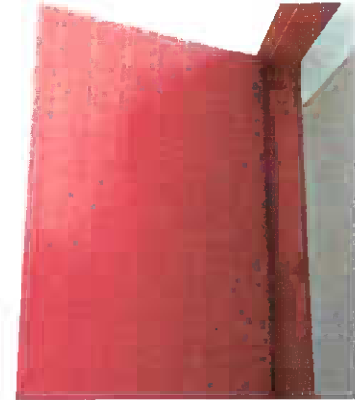
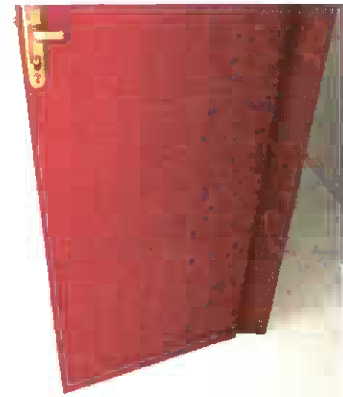
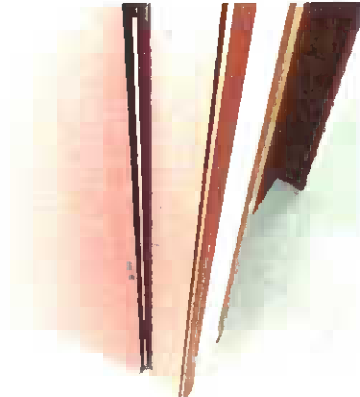
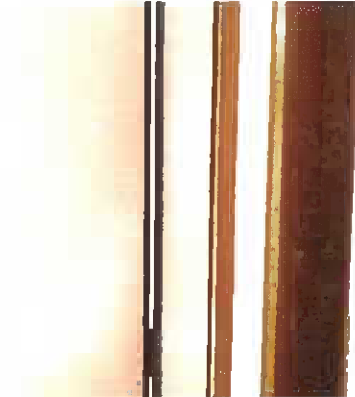
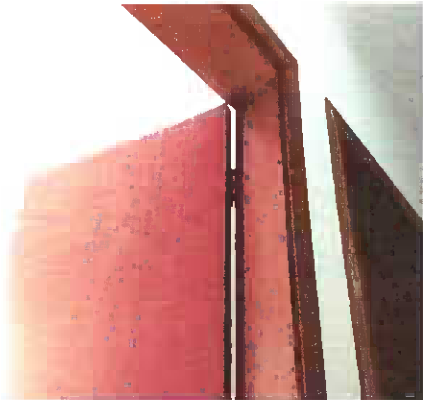
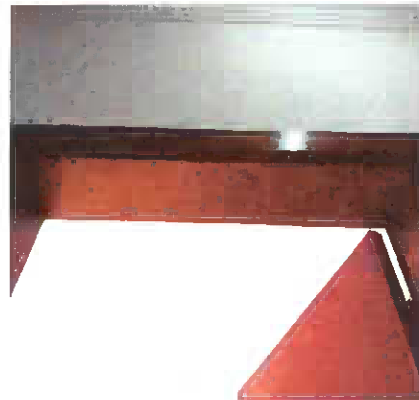
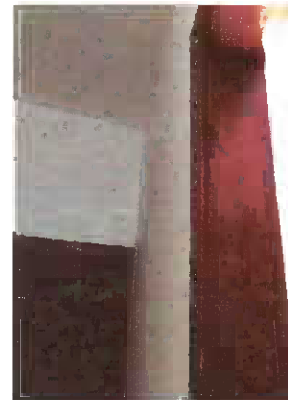
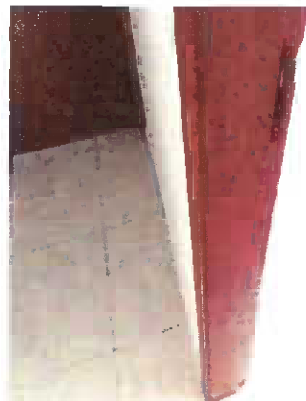
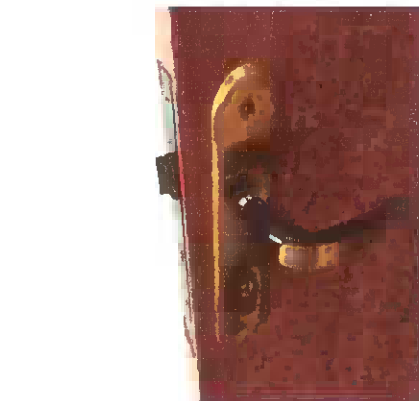
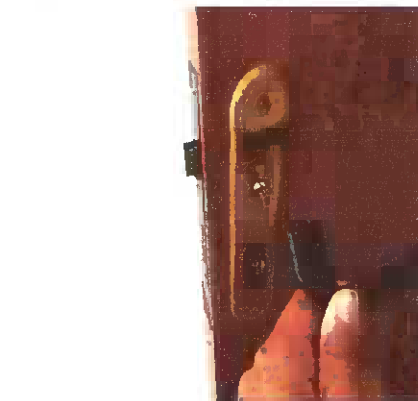
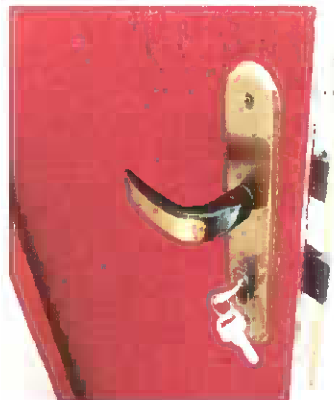
- 11.4 - Porta de madeira em estado regular com pintura envernizado, com manchas, porém, com pintura antiga, com batente em estado regular; com fechadura de metálico na cor marrom bronze em estado regular, com desgaste, porém, funcionando e com chave; com maçaneta em estado regular, solta.

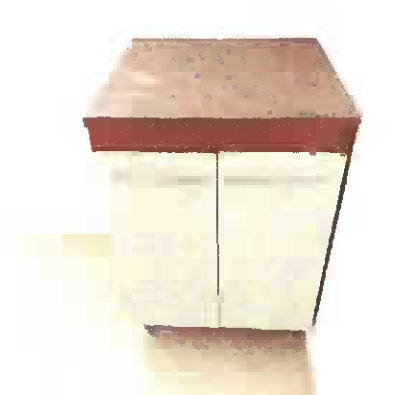
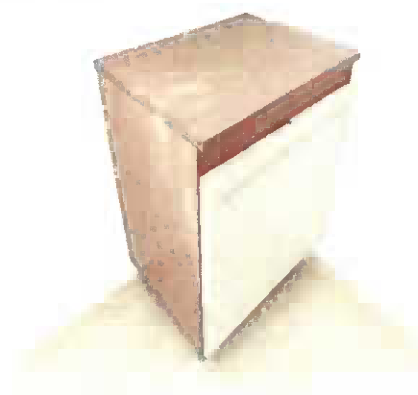
- 11.6 - Armário de mdf na cor marrom em estado regular, sujo, com desgaste e com manchas, porém, com puxadores de inox; com 2 portas em estado regular.

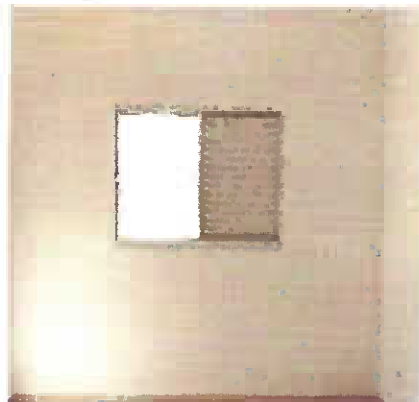
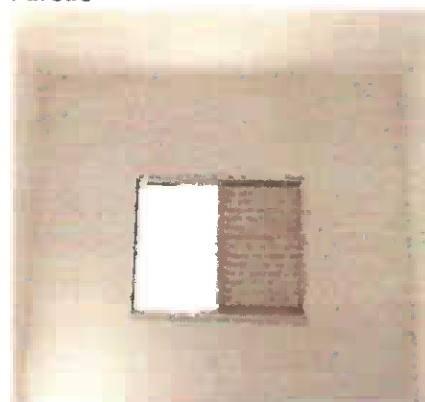
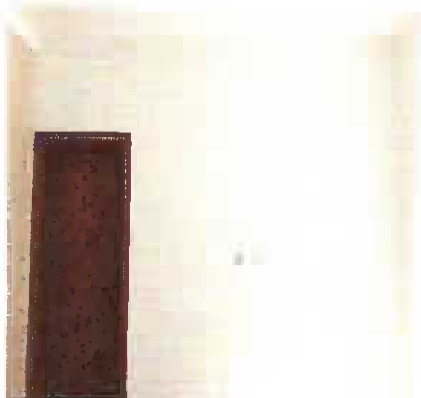
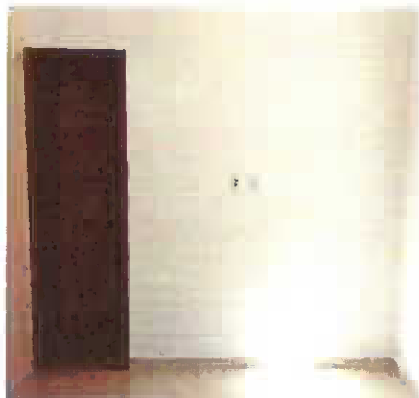
- 12.1 - Parede nas cores branco(a) e marrom em estado regular com pintura acrílico fosco, com desgaste, com falhas e com manchas, porém, com pintura antiga.

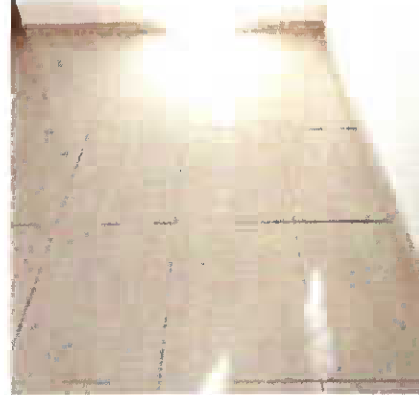
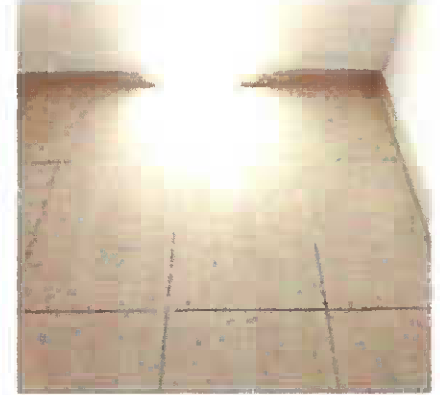
- 12.2 - Piso de porcelanato na cor bege em estado regular; com rodapé em estado regular, com manchas de tinta.
- 12.3 - Teto de laje na cor branco(a) em estado regular com pintura acrílico fosco, com trinca e com manchas, porém, com pintura antiga; com moldura de gesso em estado regular.

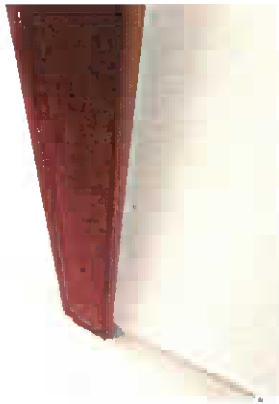
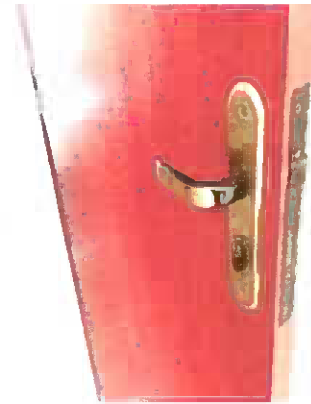
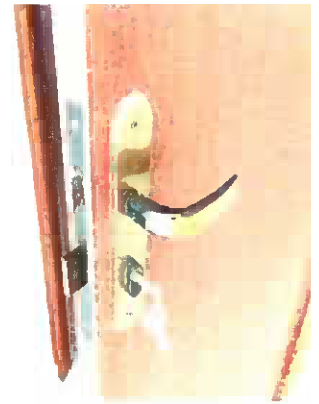
- 12.4 - Porta de madeira em estado regular com pintura envernizado, com manchas, porém, com pintura antiga; com patente em estado regular; com fechadura de metálico na cor marrom bronze em estado regular, com desgaste, porém, funcionando e com chave.

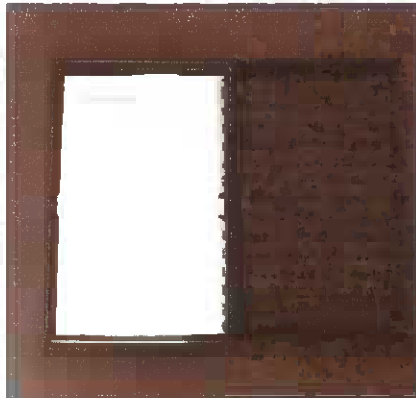
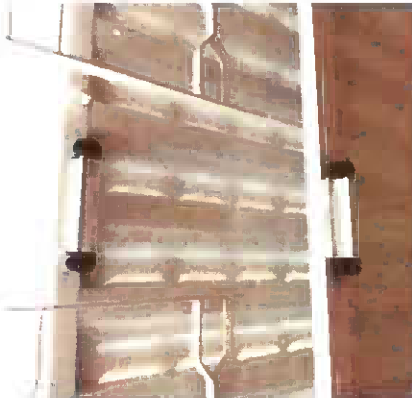
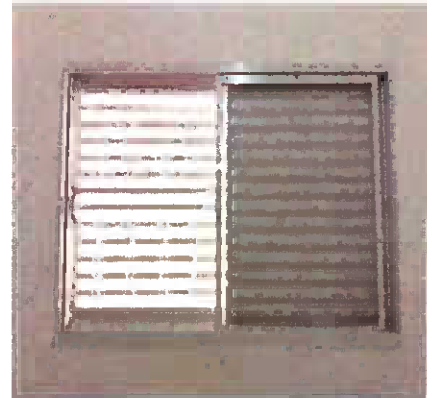
- 12.5 - Esquadria de metálico na cor branco(a) em estado regular, com manchas, porém, funcionando, com trincos, com vidro liso, com veneziana cega, com 01 parte fixa e com 02 partes de correr.

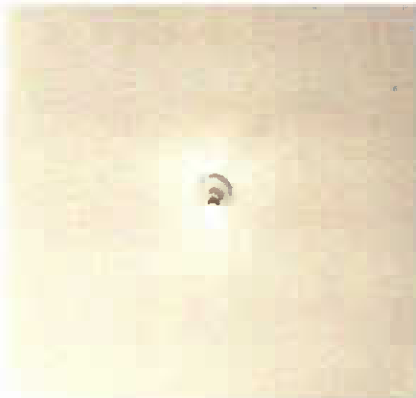
- 12.6 - Plafon de plástico na cor branco(a) em ótimo estado, funcionando e com lâmpadas, porém, com manchas de tinta.
- 12.7 - 2 Interruptores de plástico na cor branco(a) em estado regular, sendo 01 trincado, porém, funcionando.

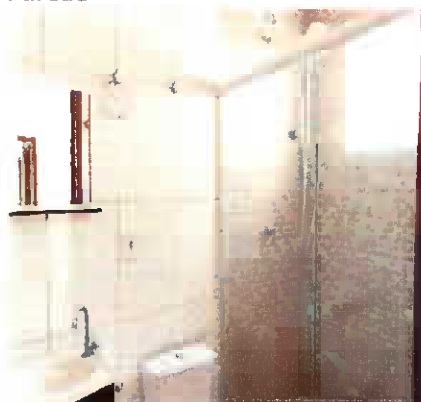
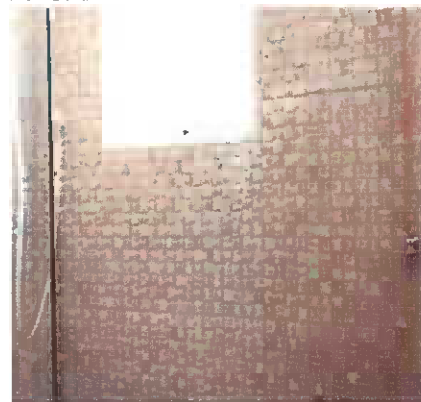
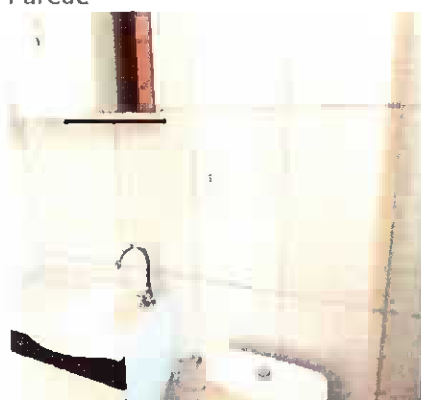
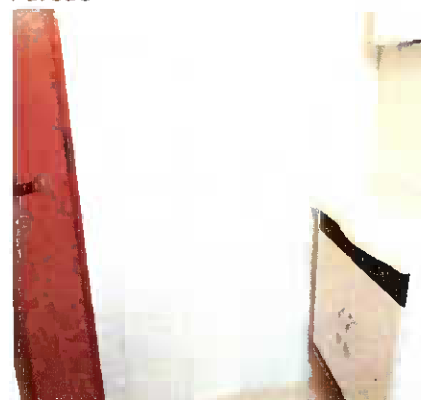
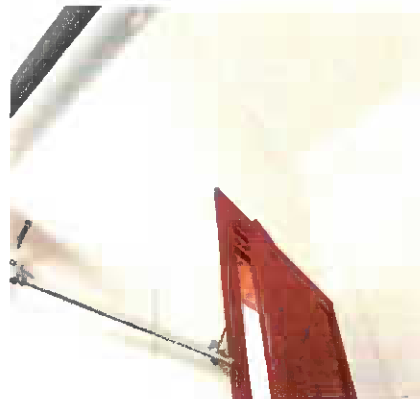
13.1 - Parede de azulejo nas cores brancas e azuis;  
13.2 - Piso de porcelanato na cor bege, em estado regular, com desgaste e com manchas;  
13.3 - Teto de laje na cor branca, porém, com pintura antiga; com molduras;  
13.4 - Porta de madeira em estado regular, batente em estado regular; com fechadura, porém, funcionando e com chave;  
13.5 - Esquadria de metálico na cor prateada, basculante e com vidro mini boreal.
