## Laudo de Vistoria de Entrada

**Código** 396

| <b>Endereço do imóvel</b> | 396 - Avenida Cristiano Vieira Pedrico, 160, Quadra D, Lote 01, Vila Guilherme, Votorantim - SP. |

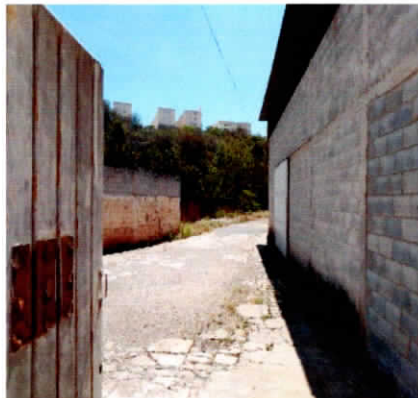
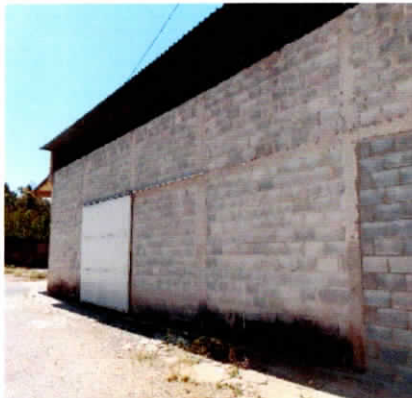
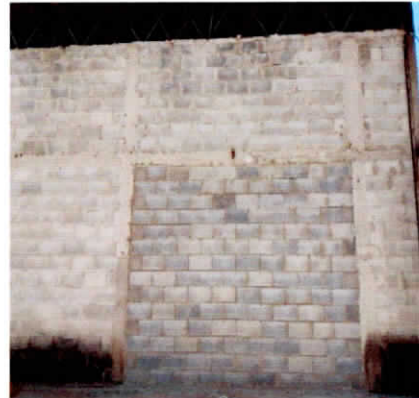
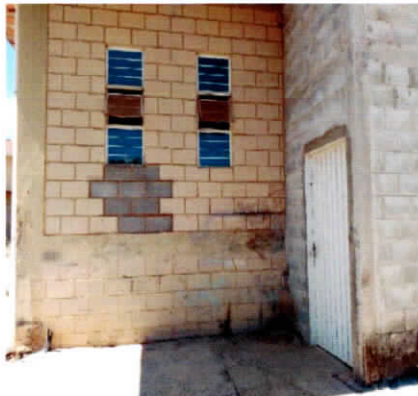
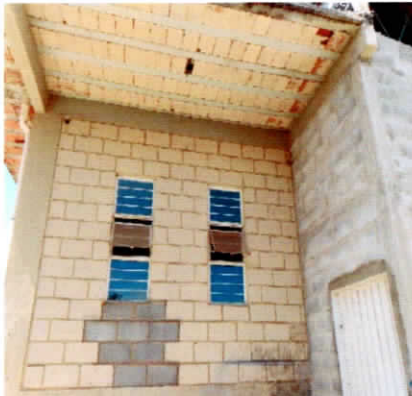
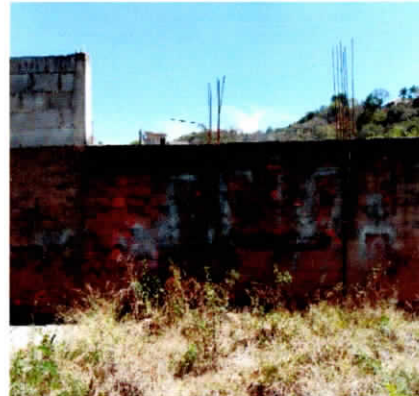
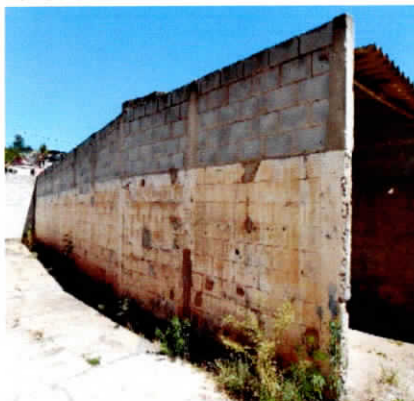
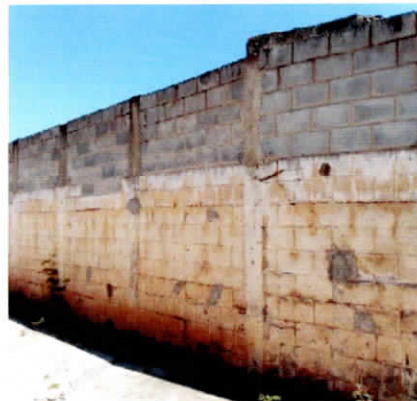
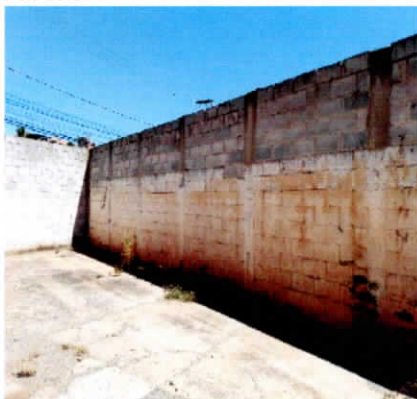
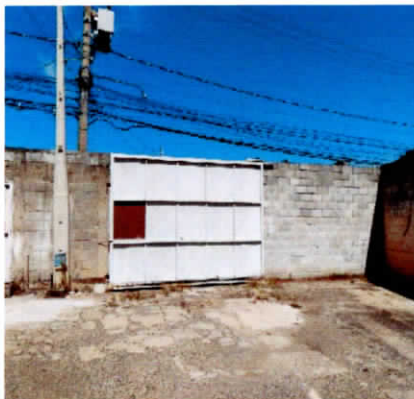
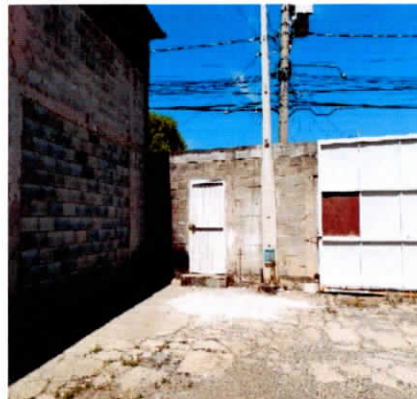
2.1 - Parede de blocos em estado regular, com desgaste, com manchas e com trincas.

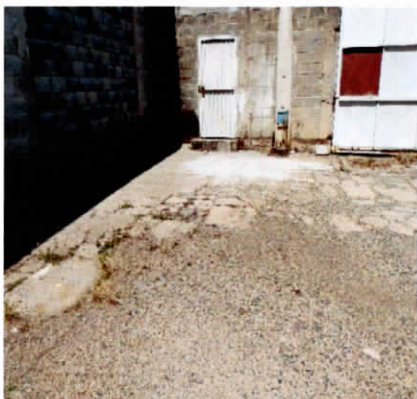
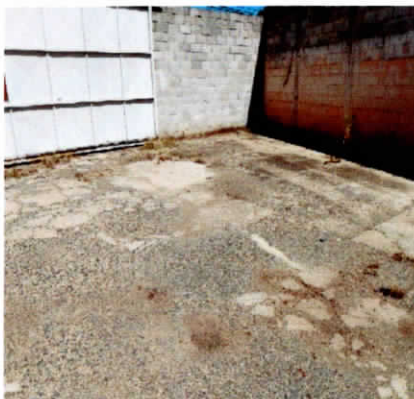
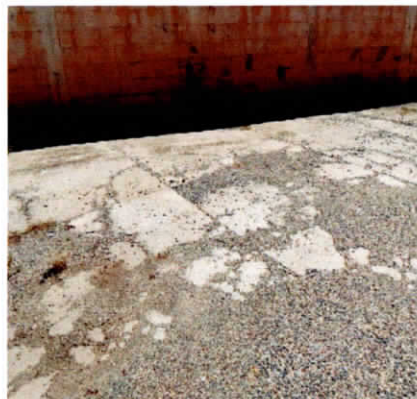
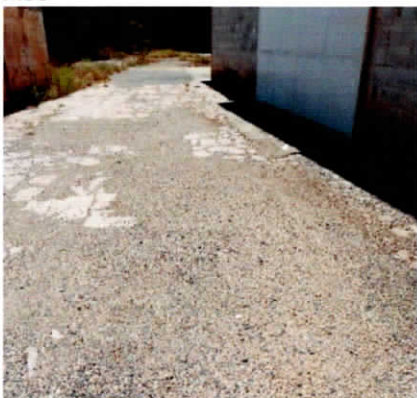
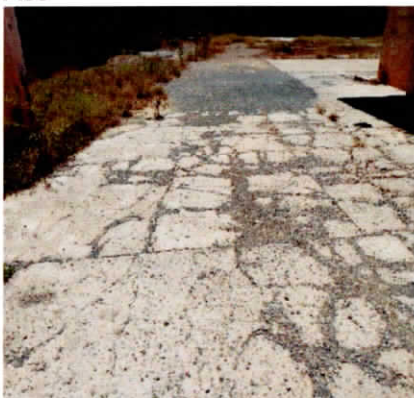
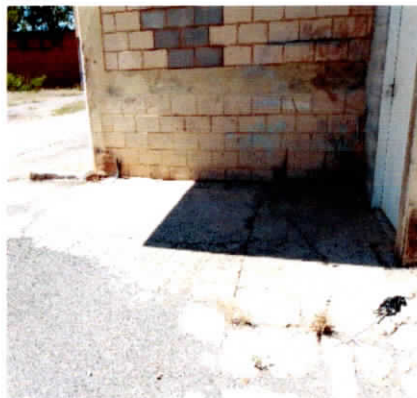
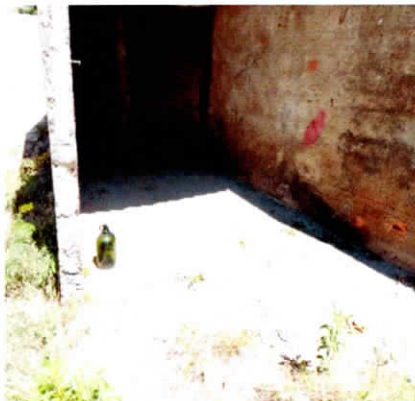
2.2 - Piso de concreto em estado regular, com imperfeições, porém, com mato alto e com parte em pedras.

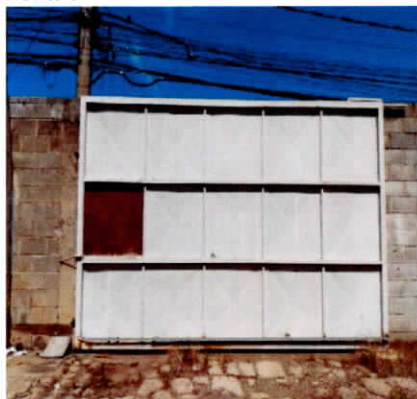
2.5 - Portão de metálico na cor branco(a) em estado regular com pintura esmaltada, com desgaste, com manchas e com pontos de ferrugem, porém, de correr e com pintura antiga.

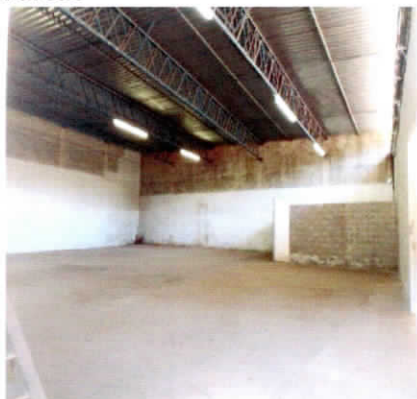
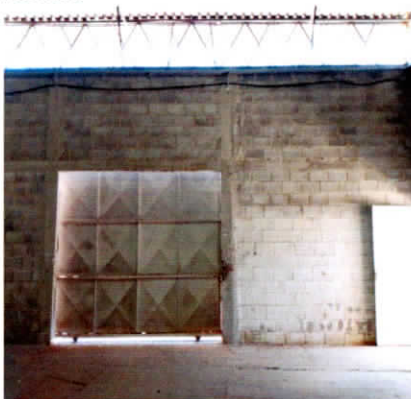
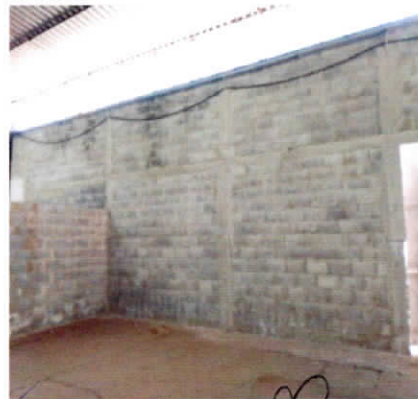
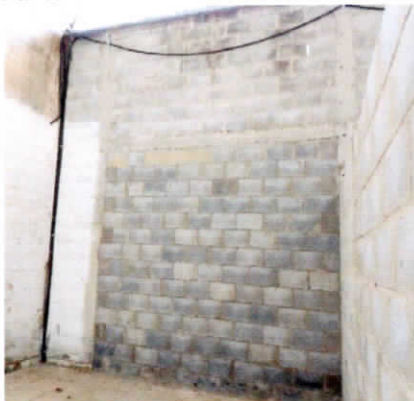
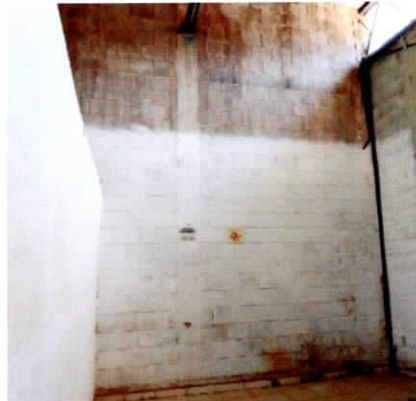
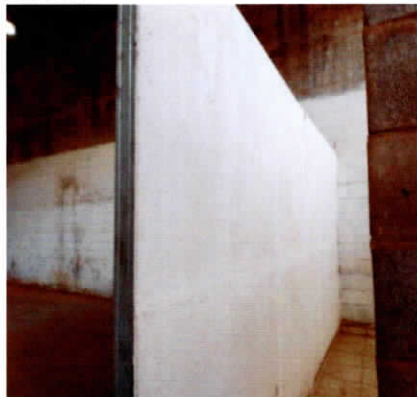
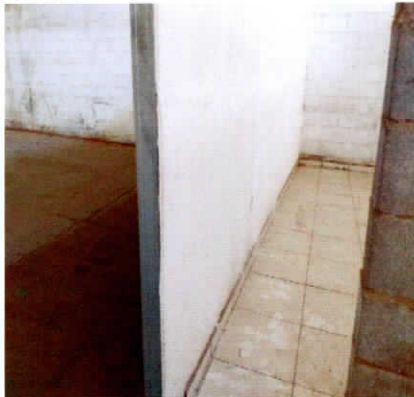
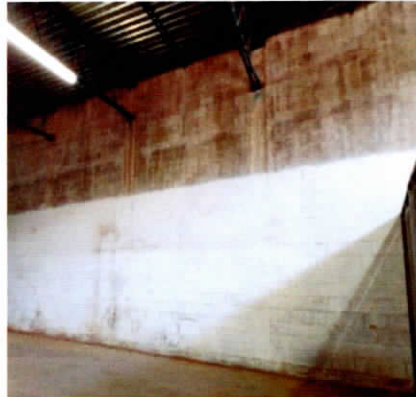
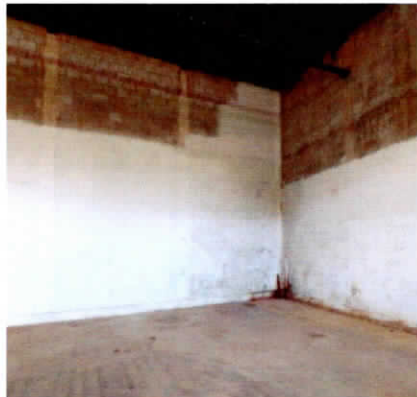
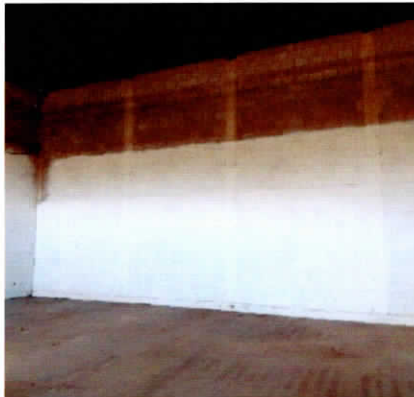
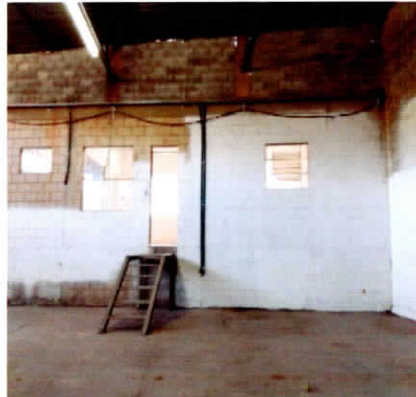
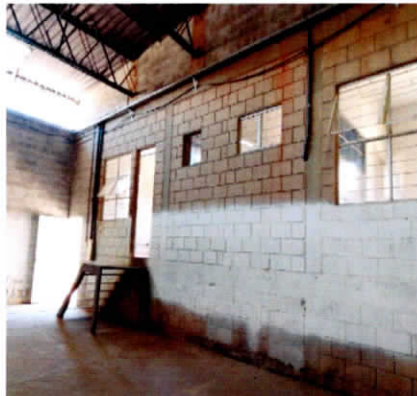
- 3.1 - Parede de blocos em estado regular, com furos, com desgaste, com manchas e com trincas.
- 3.2 - Piso de concreto em estado regular, com desgaste, com manchas e com trincas, porém, com parte em cerâmica. Obs: 02 escadas metálicas na cor cinza com desgastes.

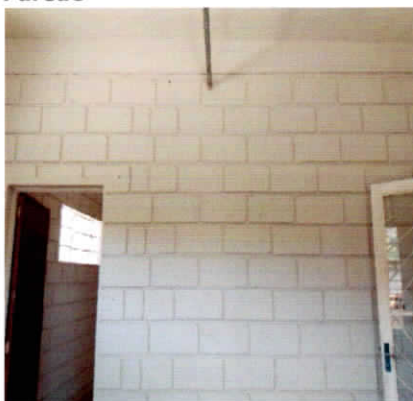
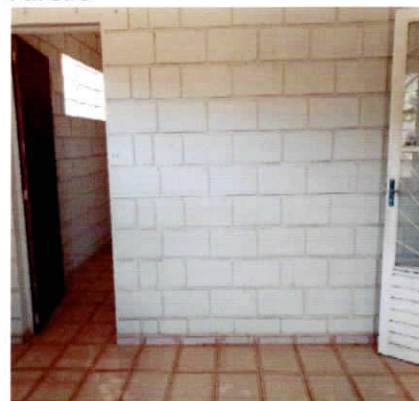
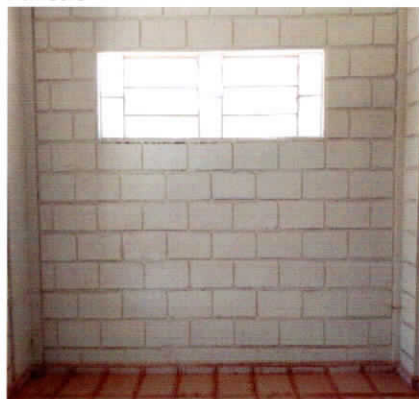
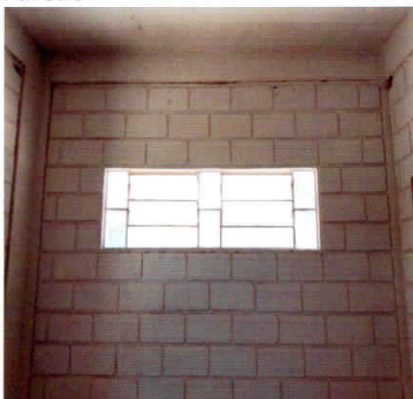
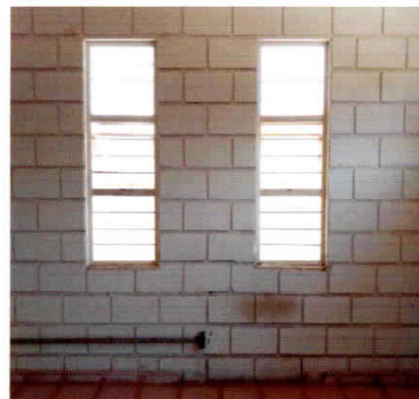
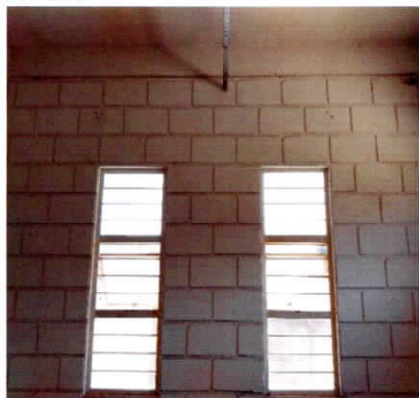
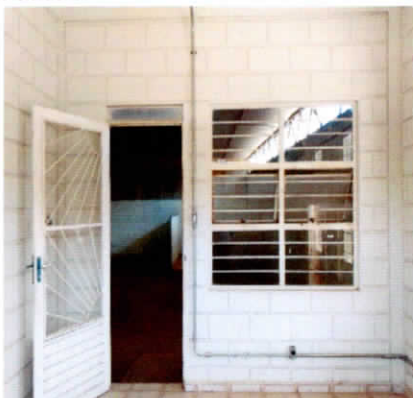
4.1 - Parede de blocos na cor branco(a) em estado regular com pintura acrílico fosco, com furos, com desgaste, com manchas e com trincas, porém, com pintura antiga.

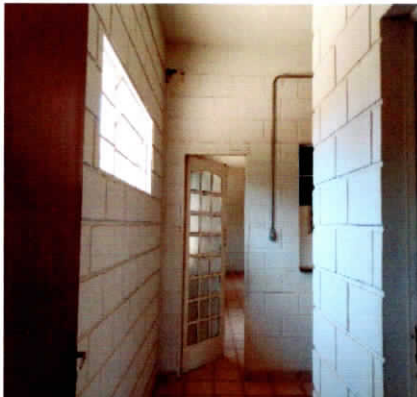
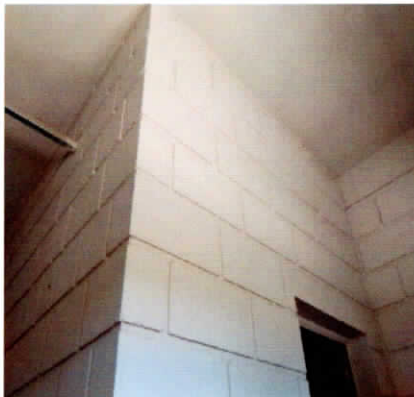
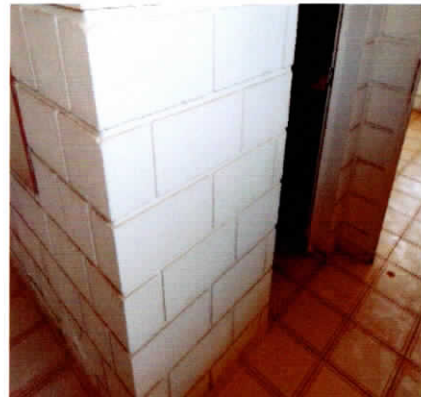
## Parede

5.1 - Parede de blocos na cor branco(a) em estado regular com pintura acrílico fosco, com furos, com desgaste, com manchas e com trincas, porém, com pintura antiga; com parte de azulejo na cor creme em estado regular, com desgaste e com manchas.

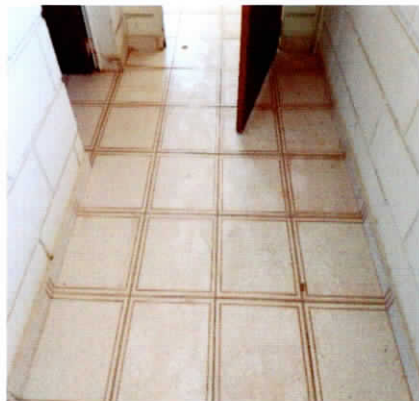
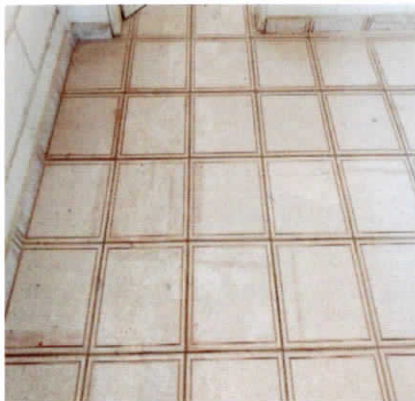
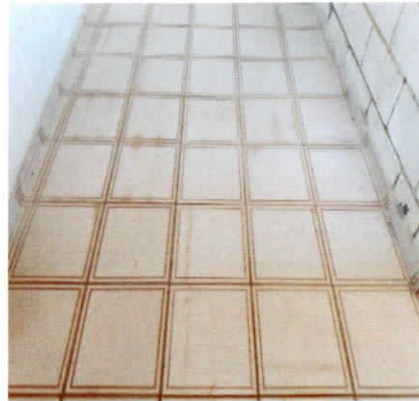
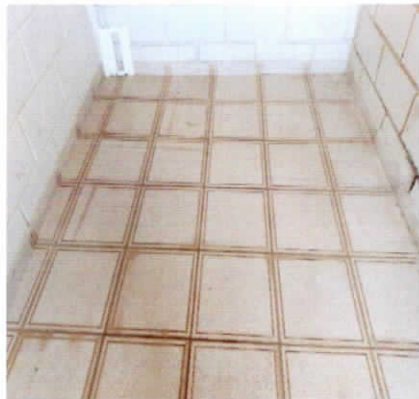
5.2 - Piso de cerâmica na cor bege em estado regular, sujo, com desgaste e com manchas; com rodapé em estado regular.

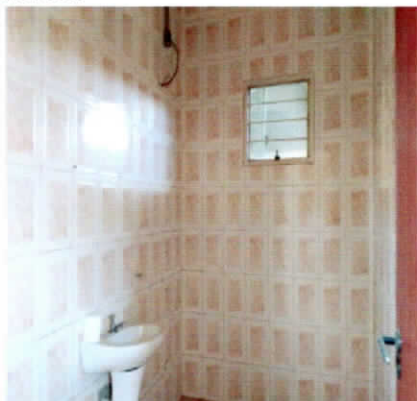
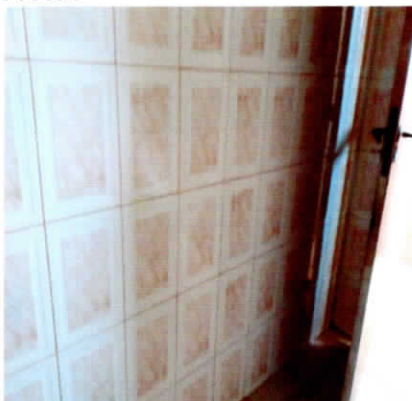
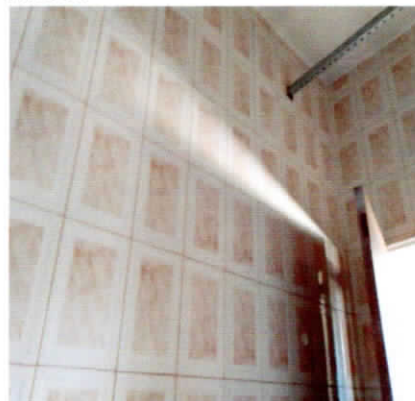
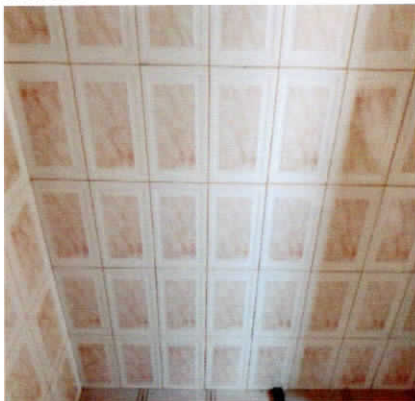
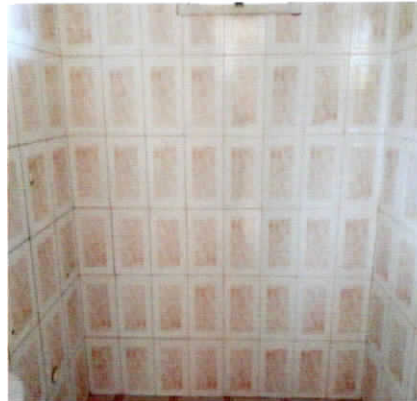
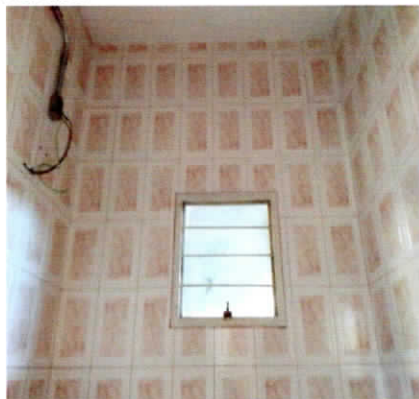
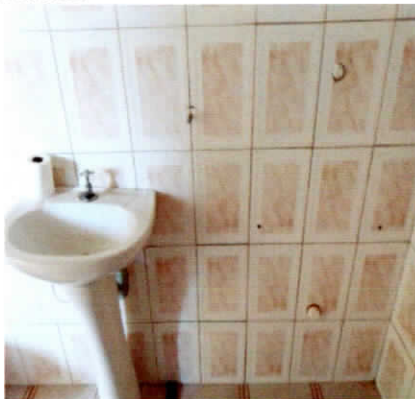
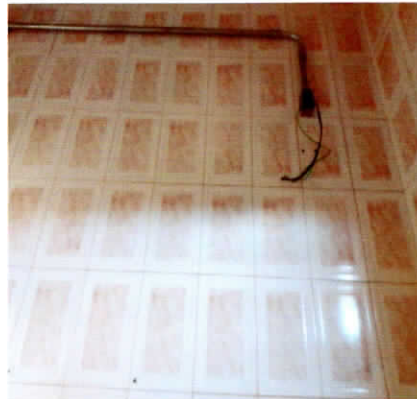
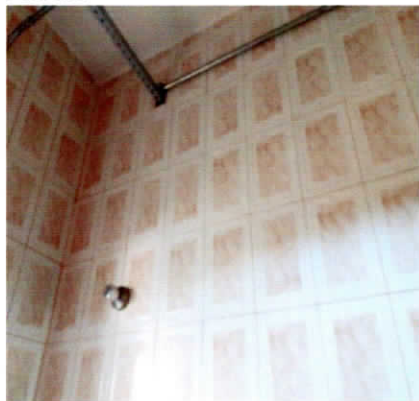
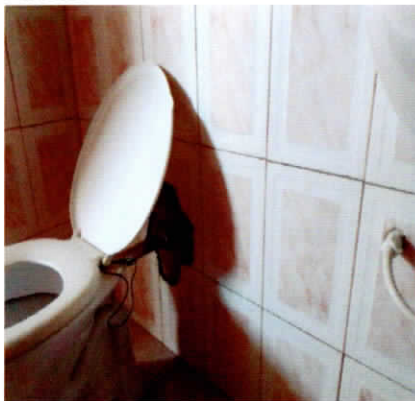
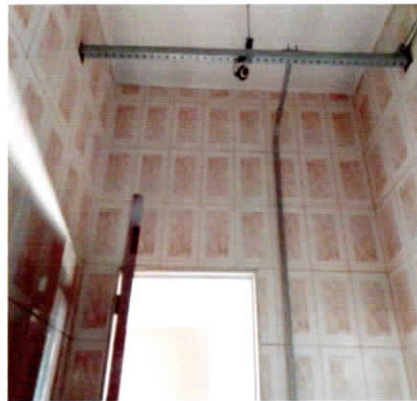
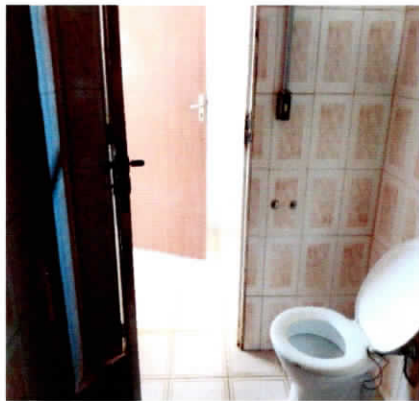
**Parede**

- 6.1 - Parede de azulejo nas cores branco(a) e marrom em estado regular, com furos e com manchas.
- 6.2 - Piso de cerâmica na cor bege em estado regular, sujo, com desgaste e com manchas; com soleira de pedra ardósia em estado regular; com ralo de aço inox na cor cromado em estado regular, com desgaste, com manchas e com pontos de ferrugem.

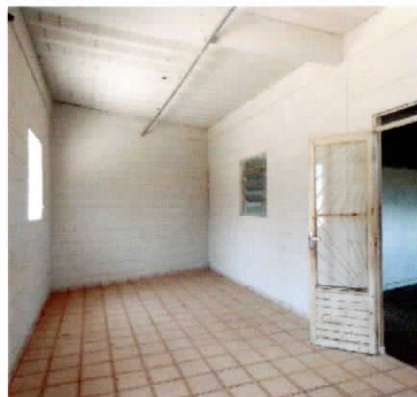
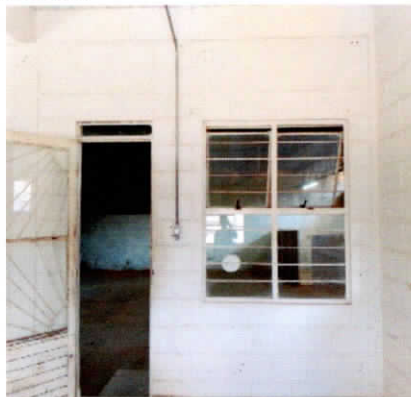
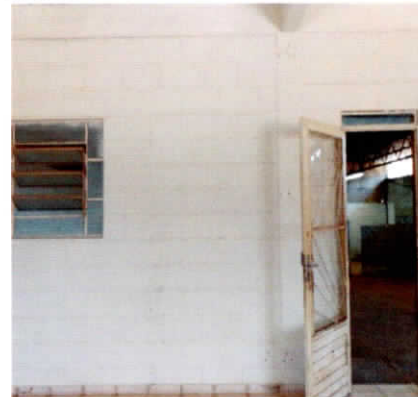
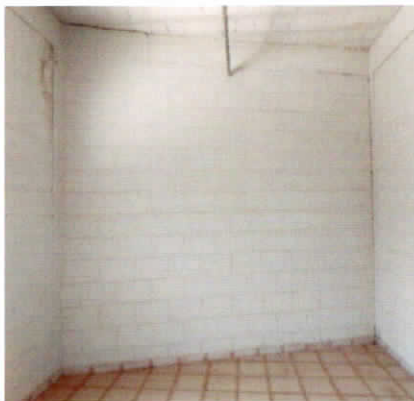
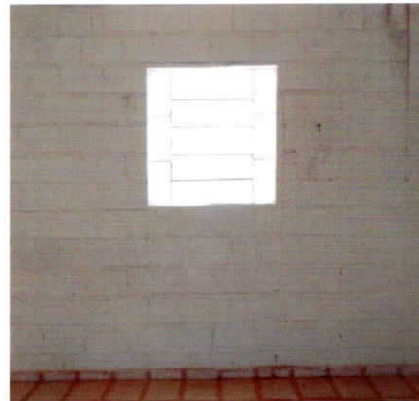
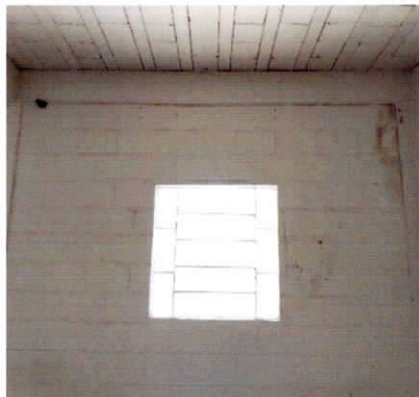
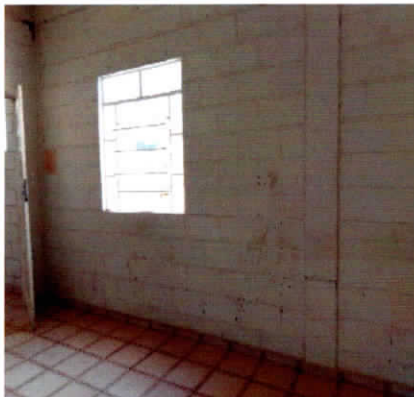
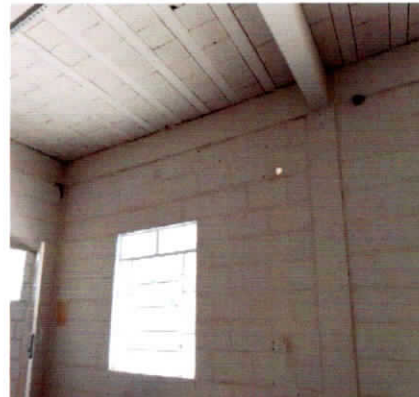
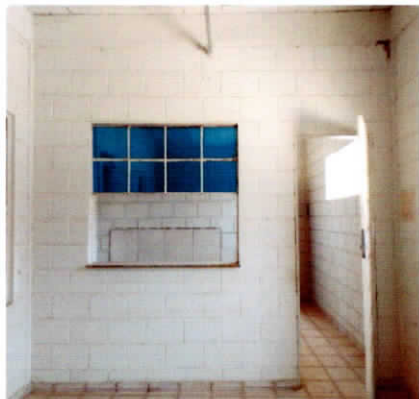
7.1 - Parede de blocos na cor branco(a) em estado regular com pintura acrílico fosco, com furos, com desgaste, com manchas e com trincas, porém, com pintura antiga.

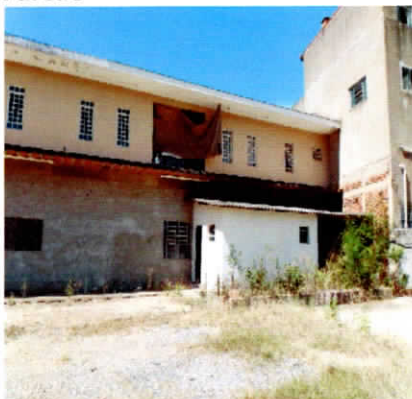
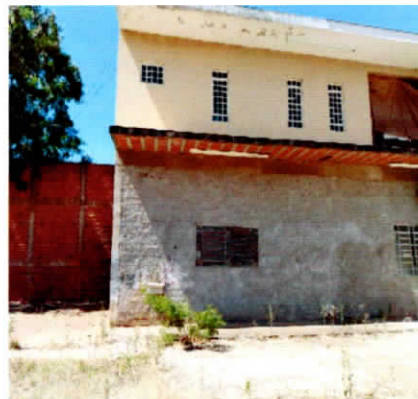
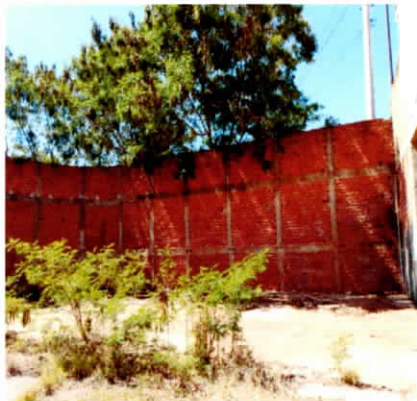
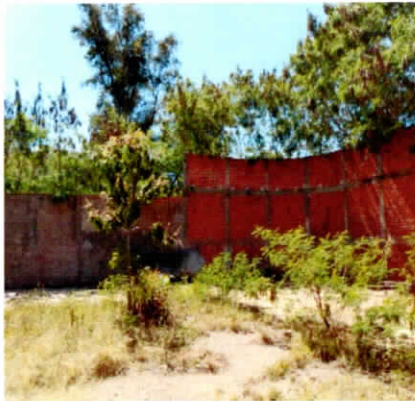
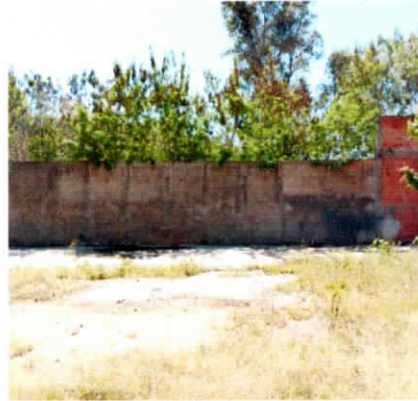
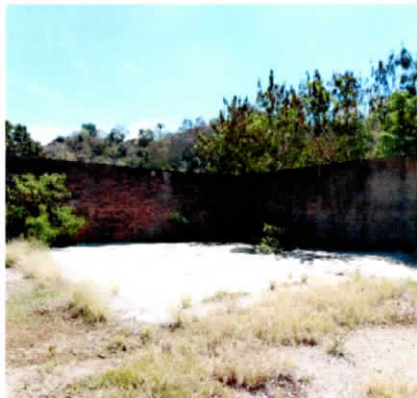
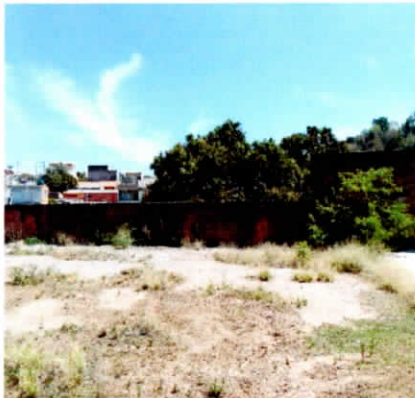
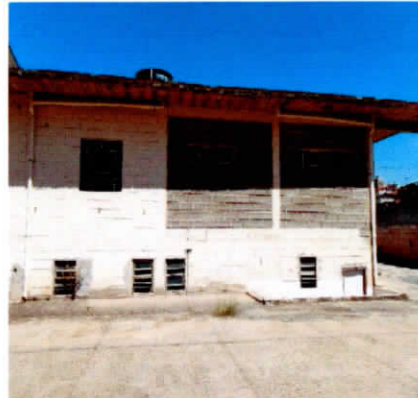
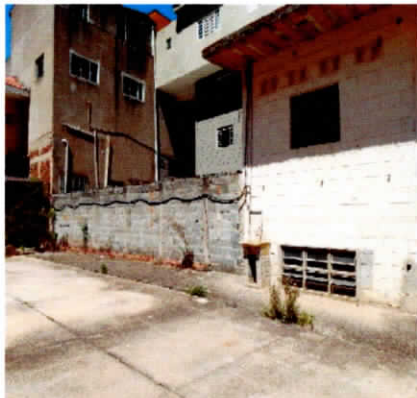
8.1 - Parede de blocos em estado regular, com furos, com desgaste, com manchas e com trincas.

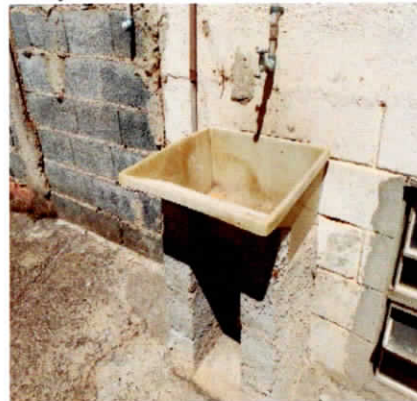
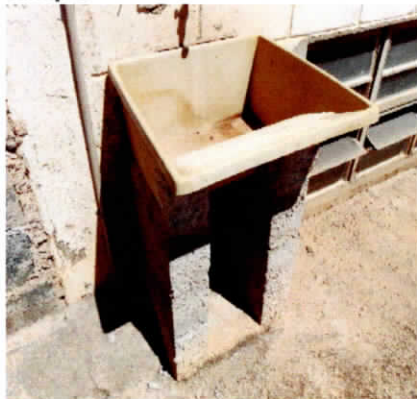
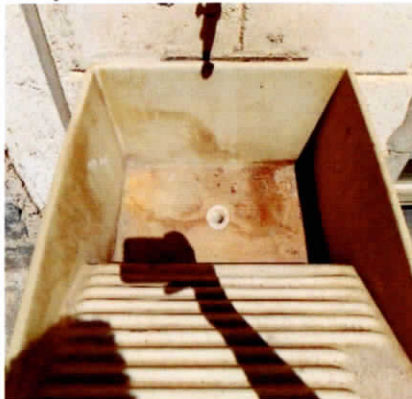
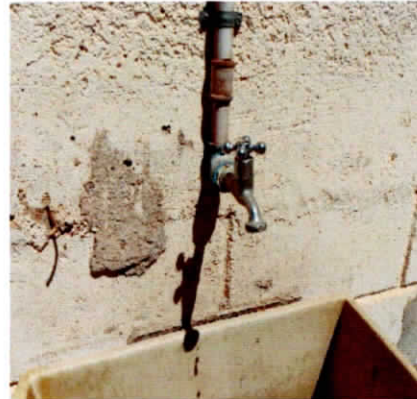
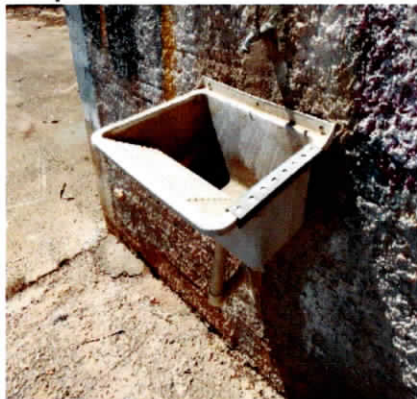
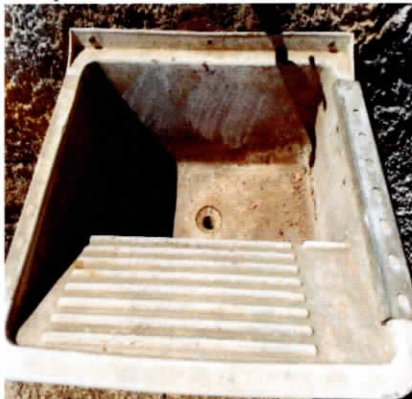
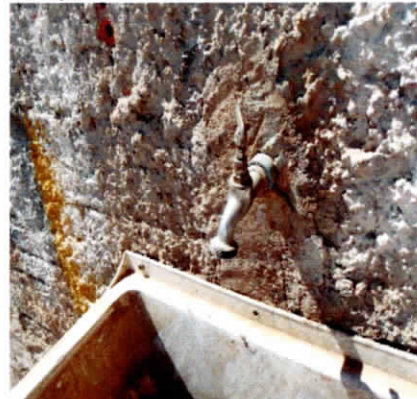
8.3 - 2 Tanques de mármore sintético na cor bege em estado regular, com desgaste e com manchas, porém, com sifão pvc sem vazamento e sendo 01 torneira simples metálica funcionando sem vazamento.

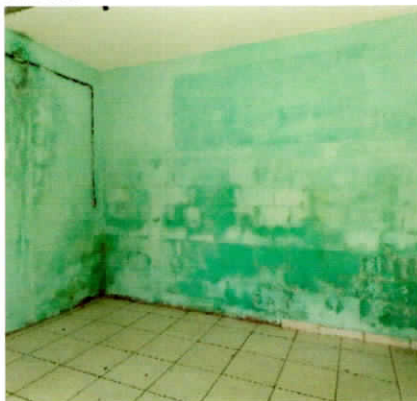
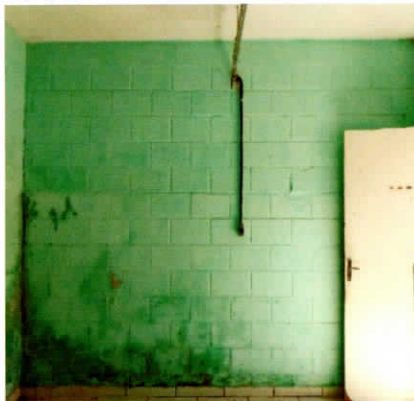
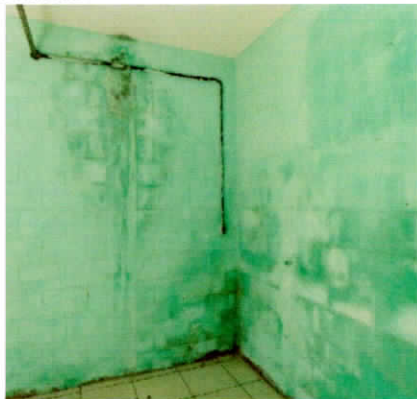
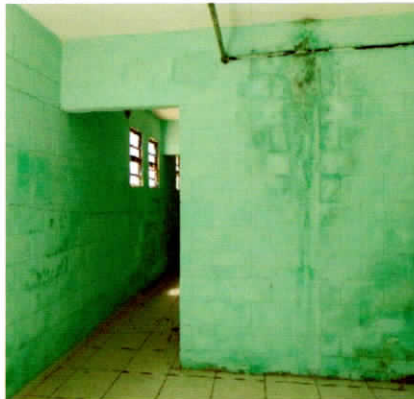
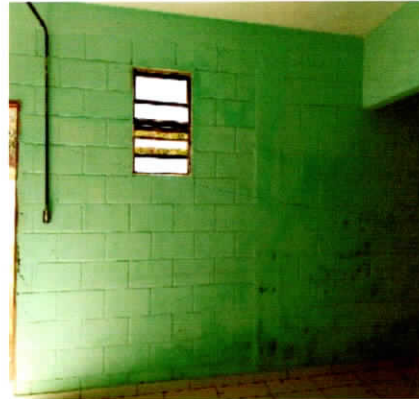
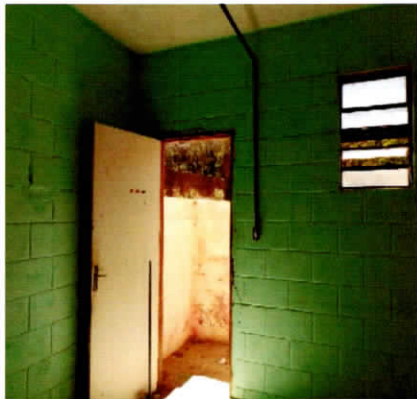
9.1 - Parede de blocos na cor verde em estado regular com pintura acrílico fosco, com furos, com desgaste, com manchas e com trincas, porém, com pintura antiga.

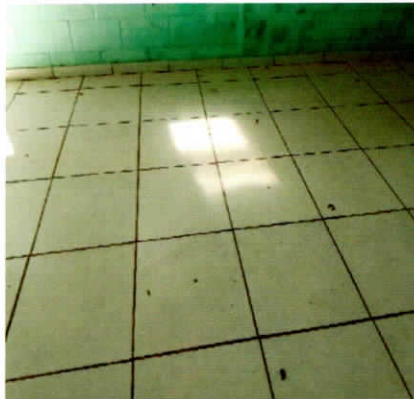
9.2 - Piso de cerâmica na cor branco(a) em estado regular, sujo, com desgaste, com manchas e com trincas; com rodapé em estado regular.

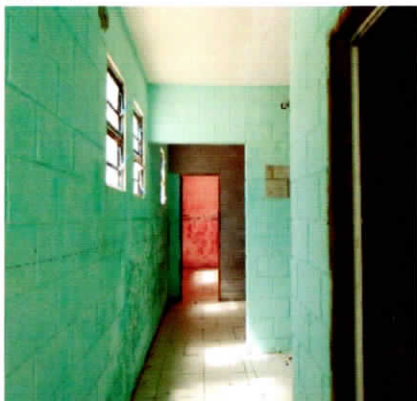
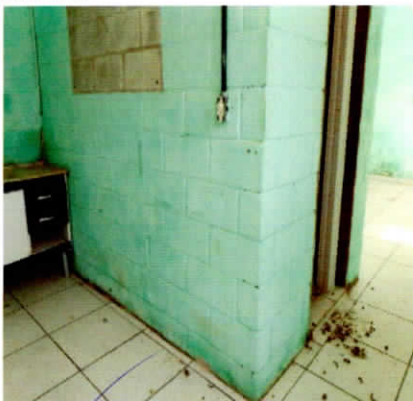
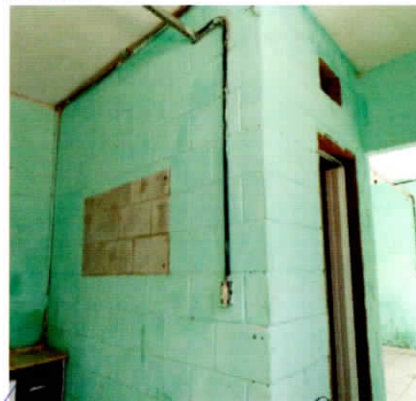
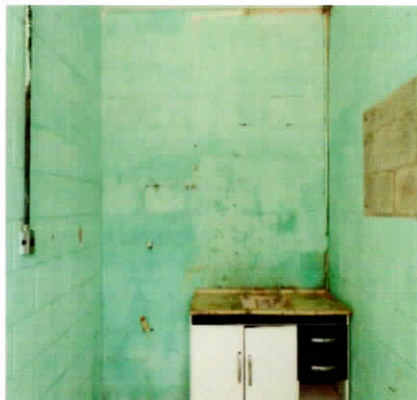
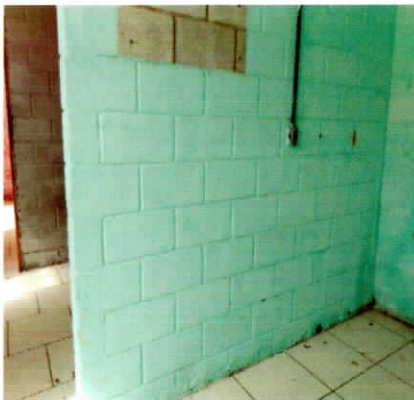
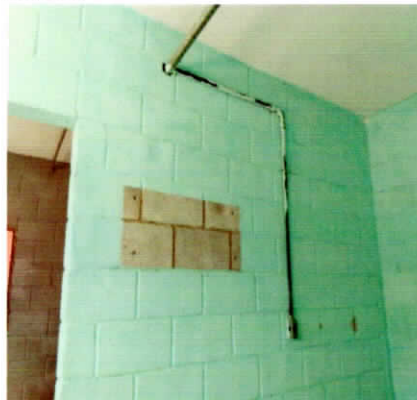
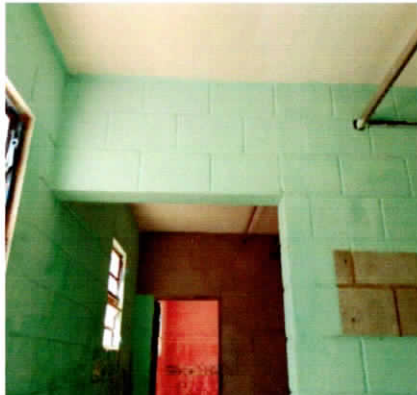
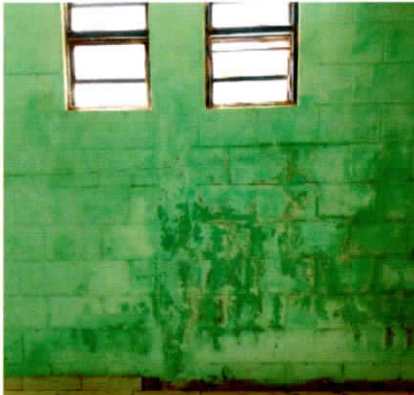
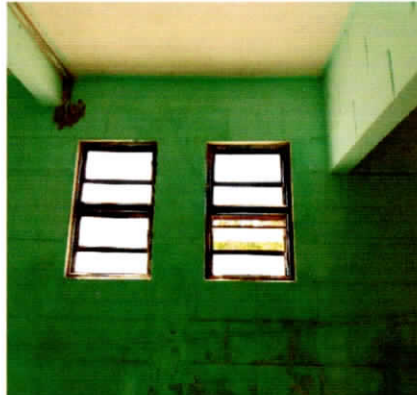
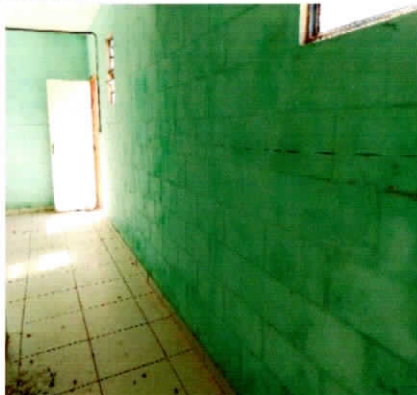
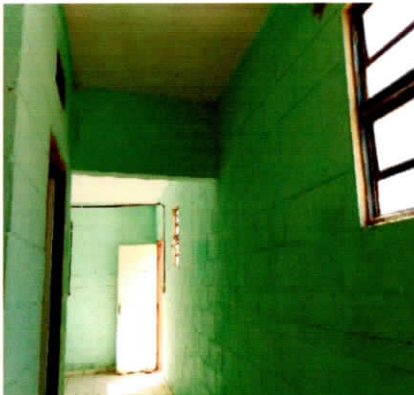
**Parede**

10.1 - Parede de blocos na cor verde em estado regular com pintura acrílico fosco, com furos, com desgaste, com manchas e com trincas, porém, com pintura antiga.

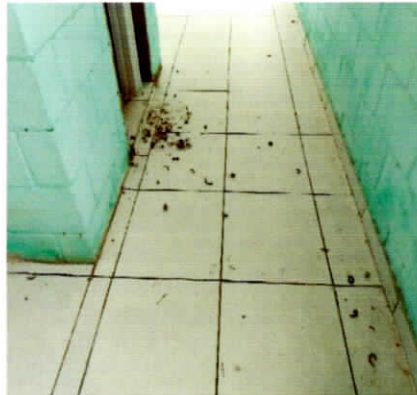
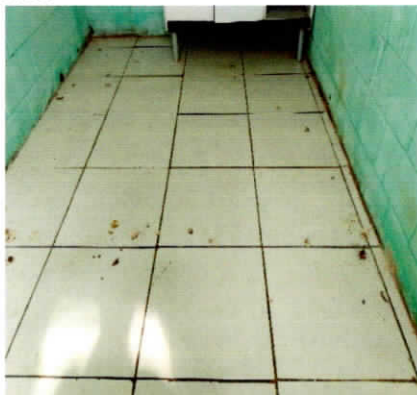
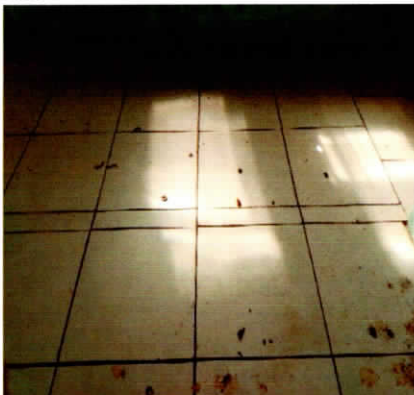
10.2 - Piso de cerâmica na cor branco(a) em estado regular, sujo, com desgaste, com manchas e com trincas; com rodapé em estado regular.

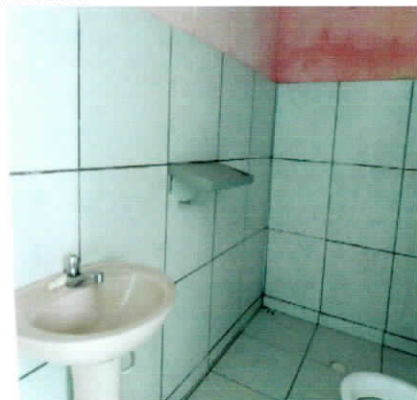
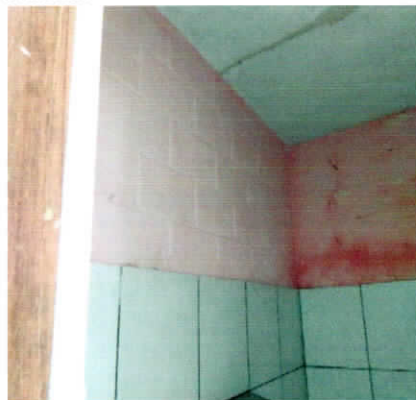
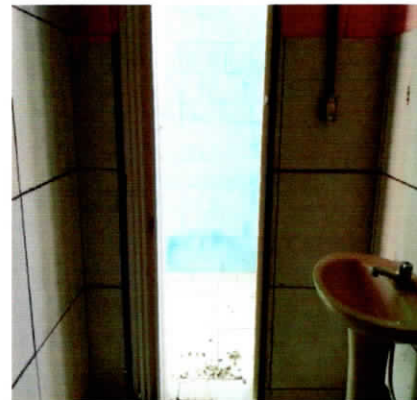
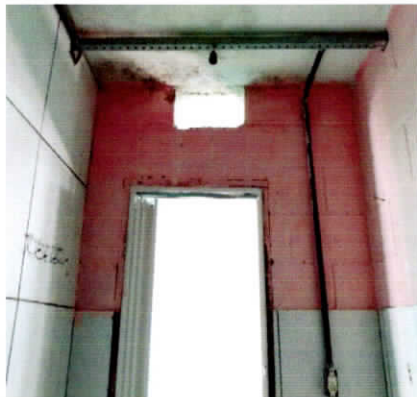
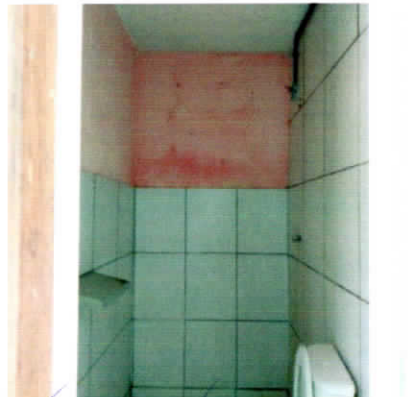
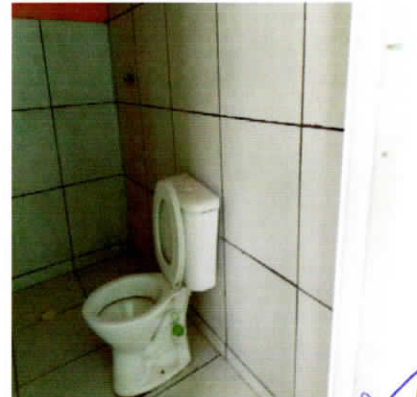
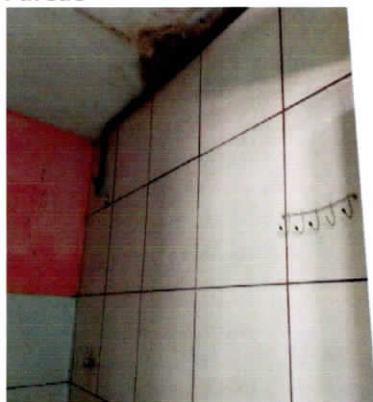
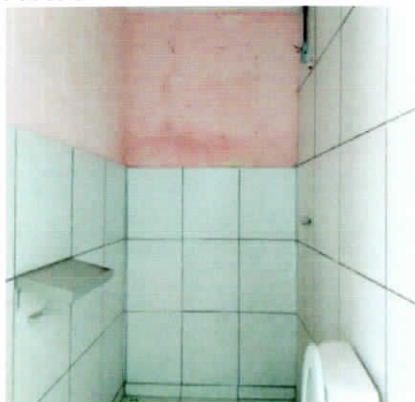
11.1 - Parede de azulejo na cor branco(a) em estado regular, com desgaste; com parte na cor salmão. em estado regular com pintura acrílico fosco, com desgaste e com manchas, porém, com pintura antiga.

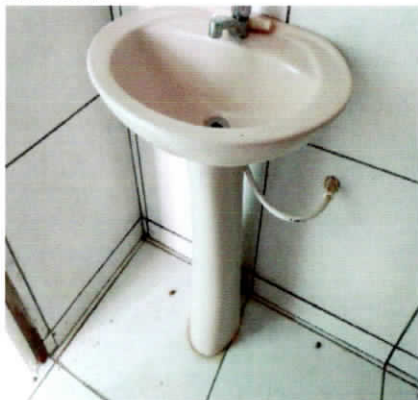
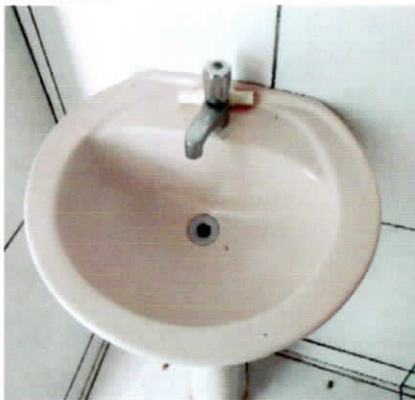
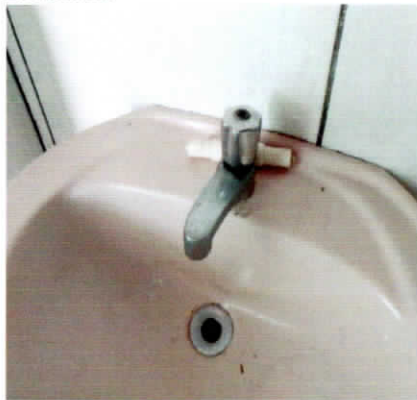
11.5 - Lavatório de louça na cor bege em estado regular, porém, funcionando, com coluna e sendo 01 torneira simples metálica funcionando sem vazamento.

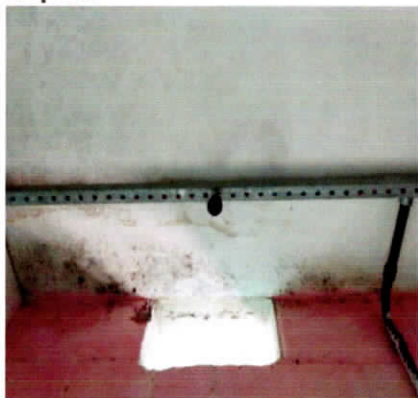
11.9 - Soquete de plástico na cor preto(a) em estado regular, sem lâmpada.

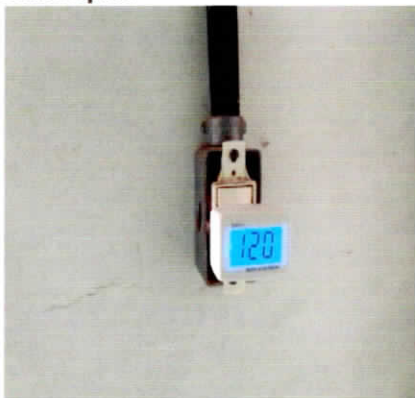
11.10 - Interruptor de aço galvanizado em estado regular, sem acabamento e com manchas.

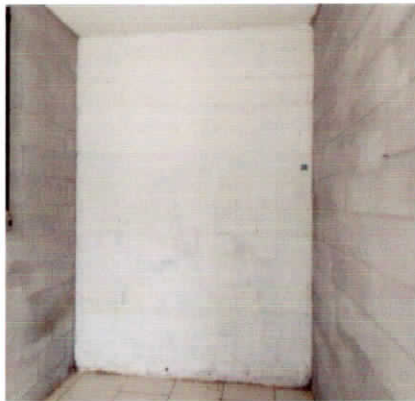
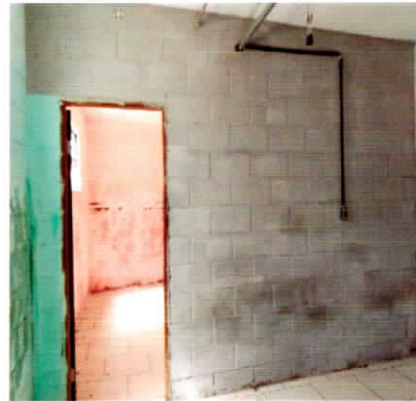
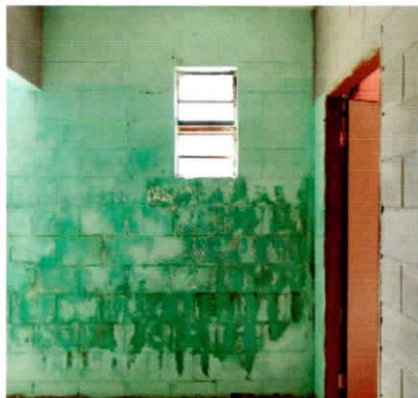
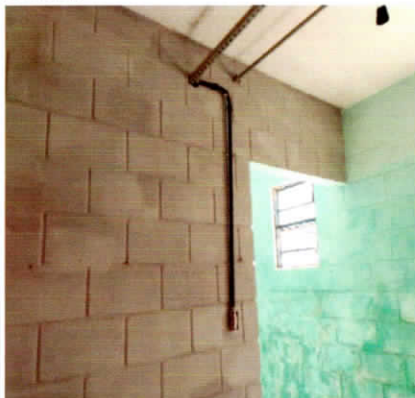
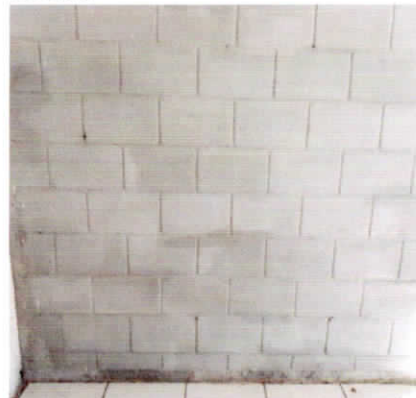
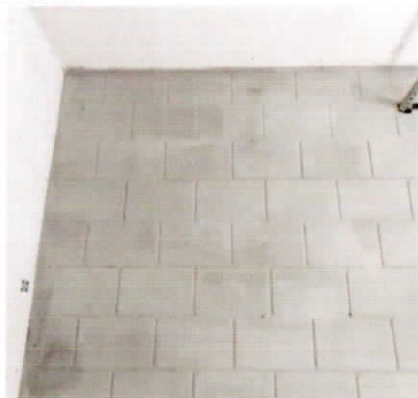
12.1 - Parede de blocos nas cores branco(a), verde e cinza em estado regular com pintura acrílico fosco, com furos, com desgaste, com manchas e com trincas, porém, com pintura antiga.

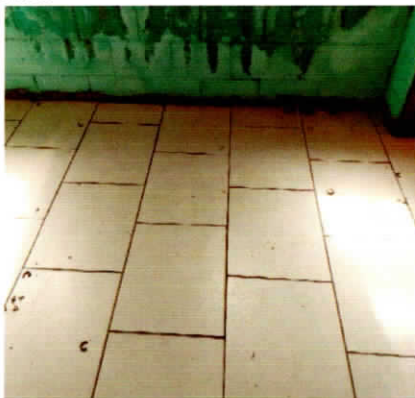
12.2 - Piso de cerâmica na cor branco(a) em estado regular, sujo, com desgaste, com manchas e com trincas; com rodapé em estado regular.

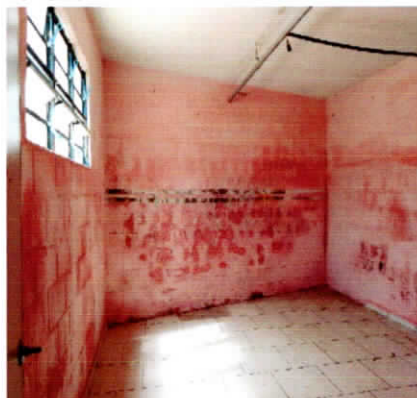
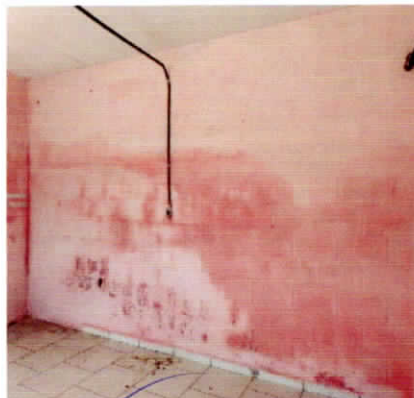
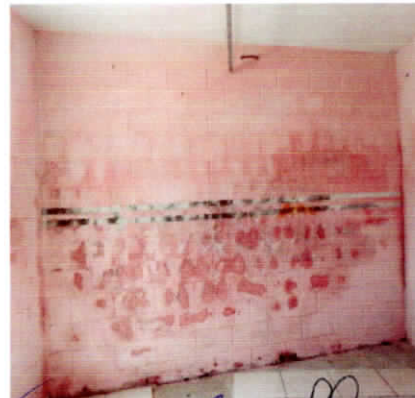
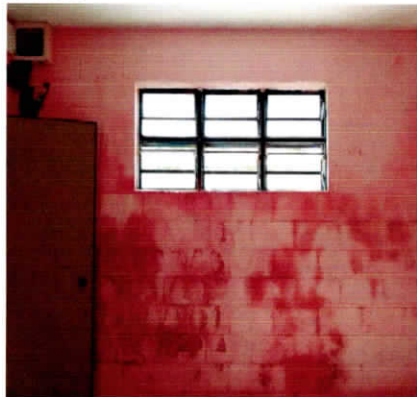
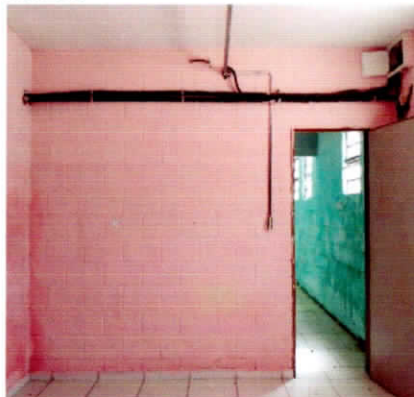
13.1 - Parede de blocos na cor rosa em estado regular com pintura acrílico fosco, com furos, com desgaste, com manchas e com trincas, porém, com pintura antiga.

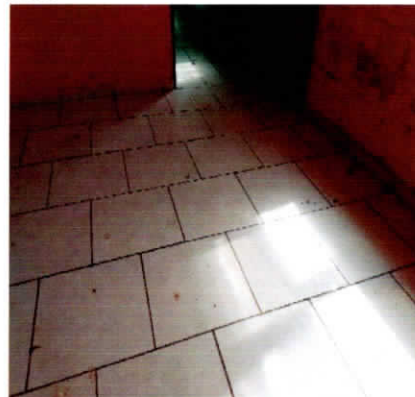
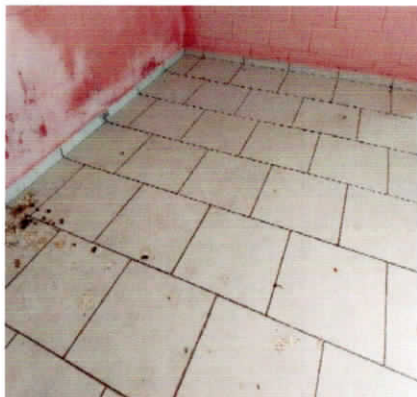
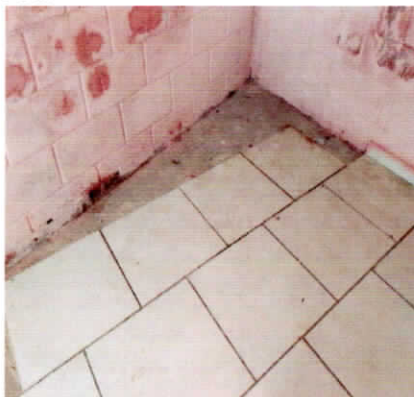
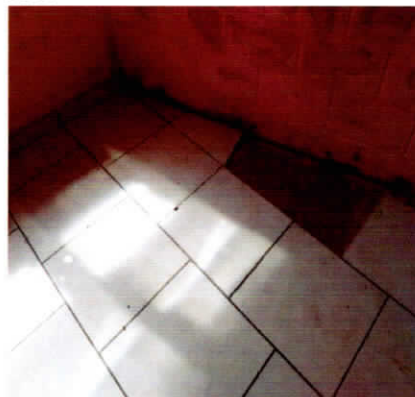
13.2 - Piso de cerâmica na cor branco(a) em estado regular, sujo, com desgaste, com manchas e com trincas; com rodapé em estado regular.
