## Laudo de Vistoria de Entrada

**Código** 396

| <b>Endereço do imóvel</b> | 396 - Avenida Cristiano Vieira Pedrico, 160, Quadra D, Lote 01, Vila Guilherme, Votorantim - SP. |

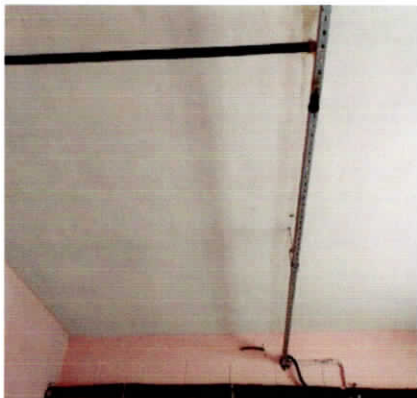
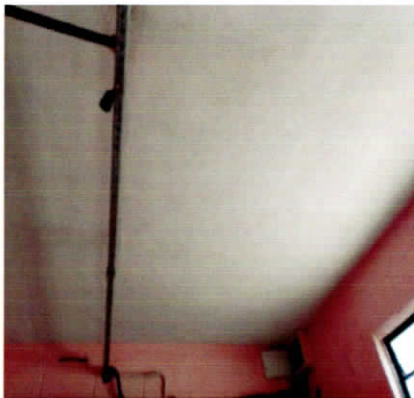
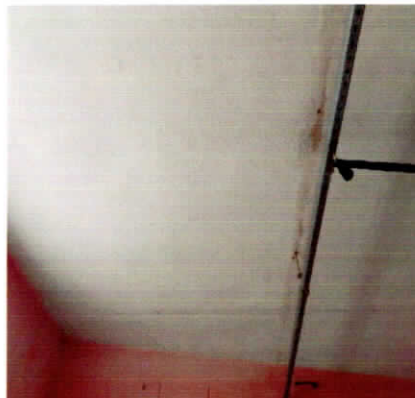
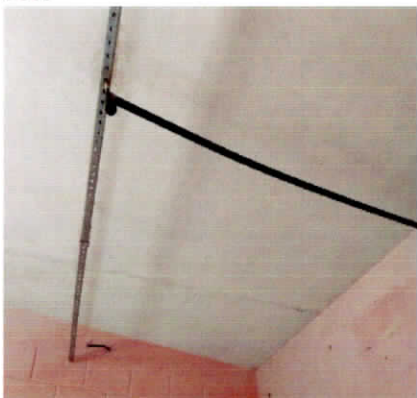
13.3 - Teto de laje na cor branco(a) em estado regular com pintura acrílico fosco, com furos, com desgaste e com manchas, porém, com pintura antiga.

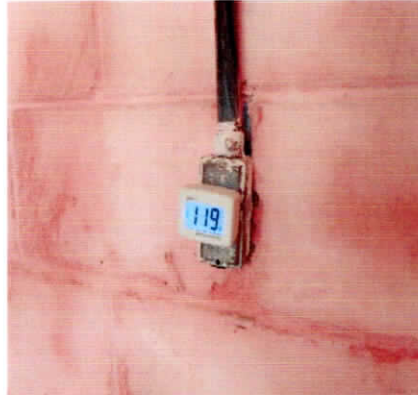
13.9 - Tomadas de aço galvanizado em estado regular, com manchas, porém, funcionando.

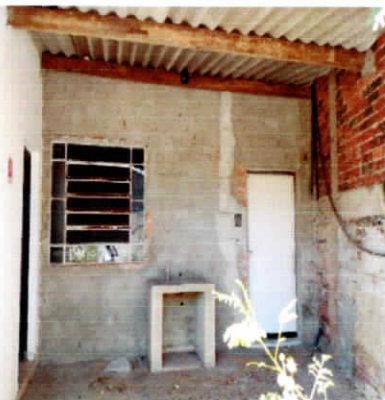
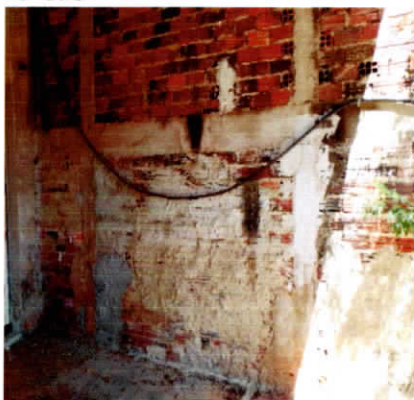
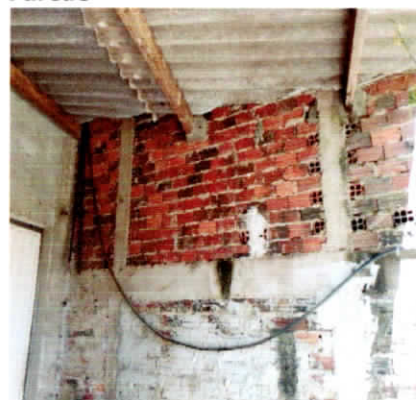
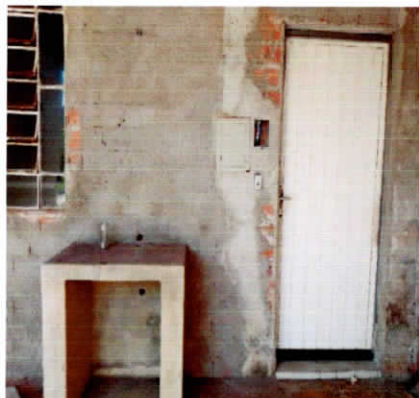
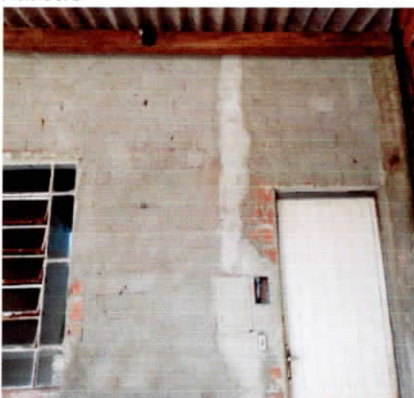
14.1 - Parede de chapisco em estado regular, sem pintura.

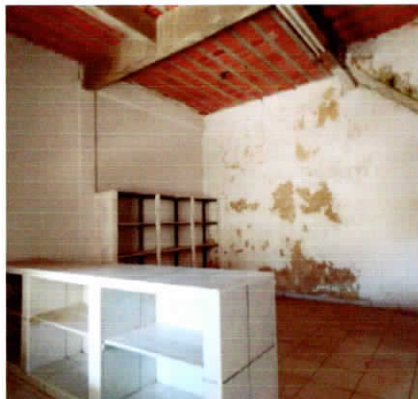
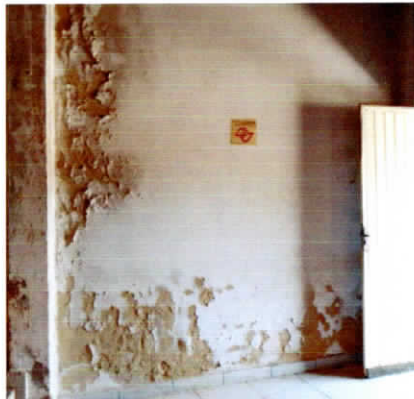
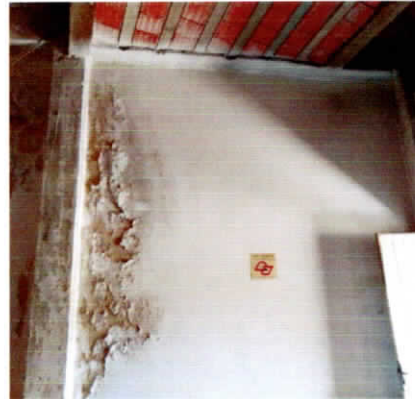
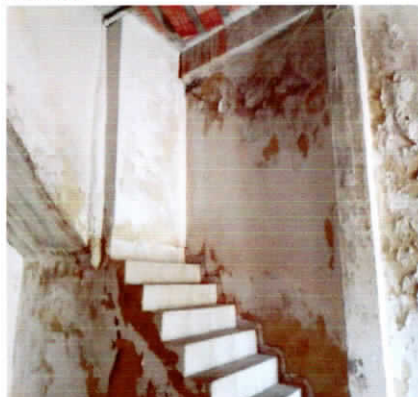
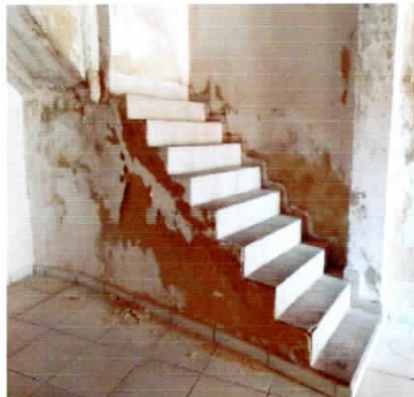
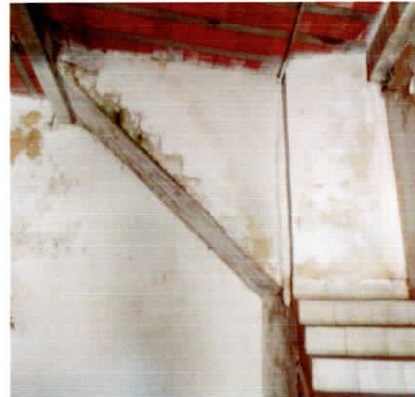
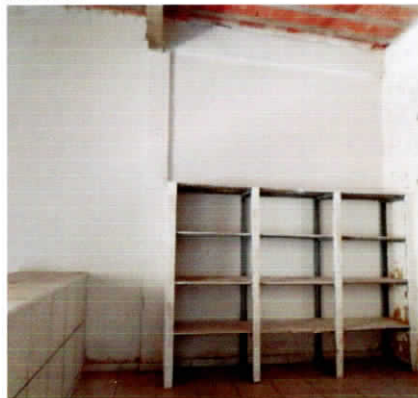
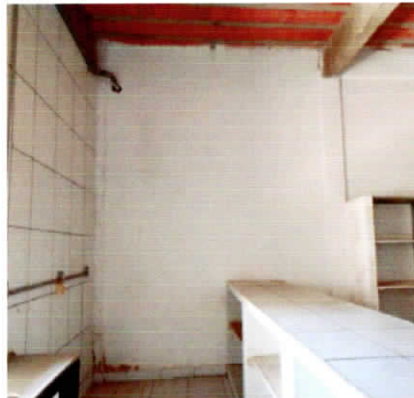
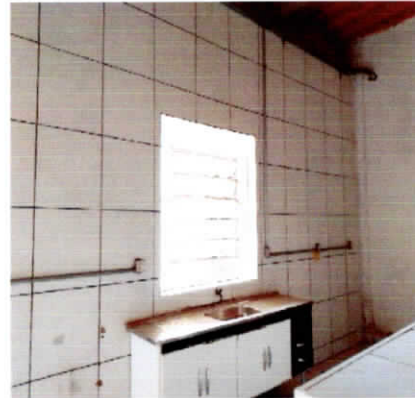
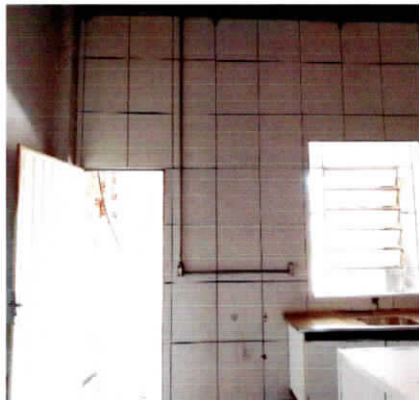
15.1 - Parede na cor branco(a) em estado regular com pintura acrílico fosco, com desgaste, com imperfeições e com manchas, porém, com pintura antiga; com parte de azulejo na cor branco(a) em estado regular, com furos, com desgaste e com manchas.

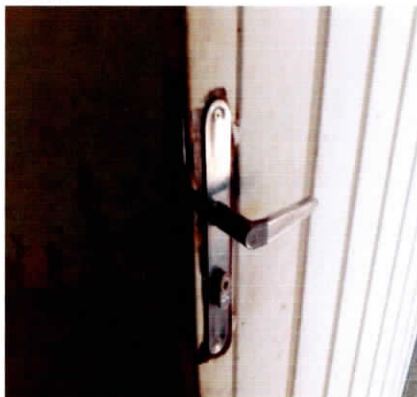
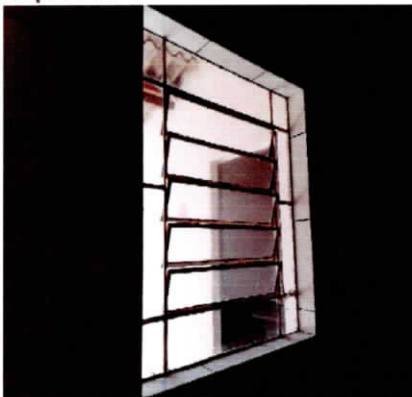
15.5 - Esquadria de metálico na cor branco(a) em estado regular com pintura esmaltada, com desgaste, com manchas e com 01 vidro trincado, porém, com trinco, com parte basculante, com vidro liso e com pintura antiga.

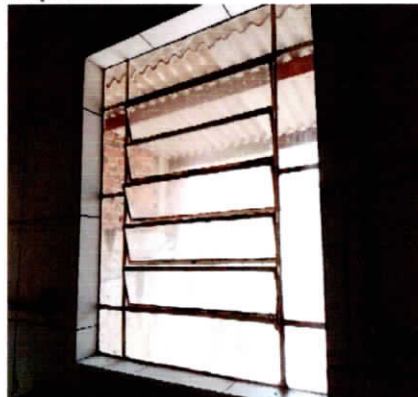
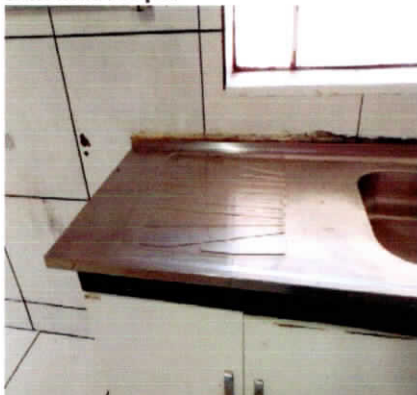
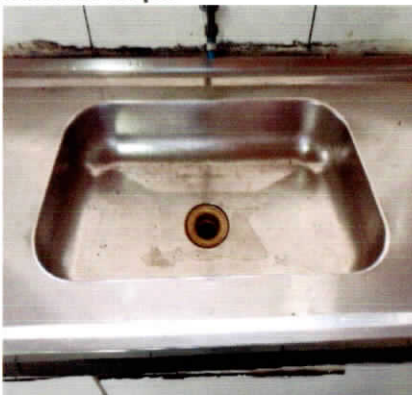
15.6 - Bancada da pia de aço inox em estado regular, com desgaste e com amassados, porém, com sifão pvc sem vazamento.

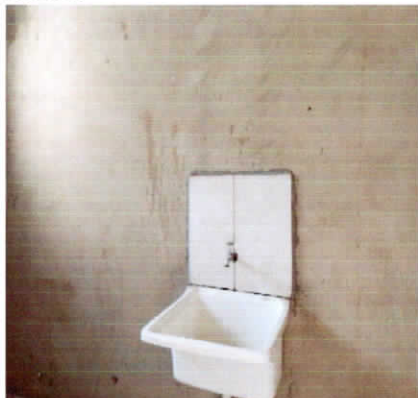
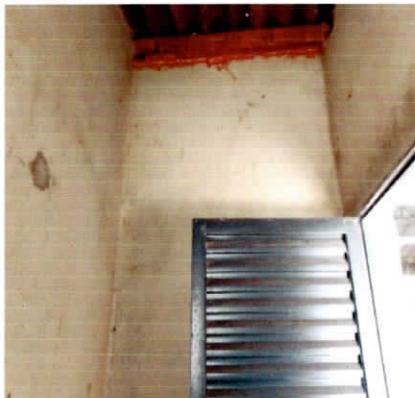
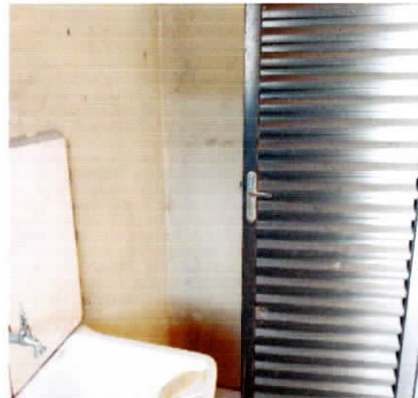
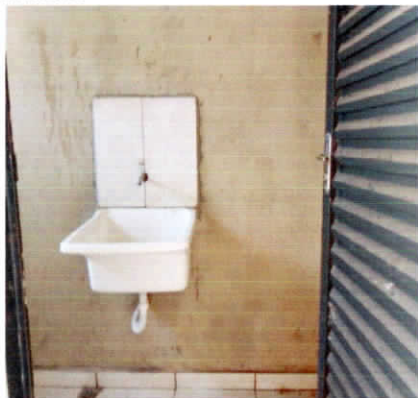
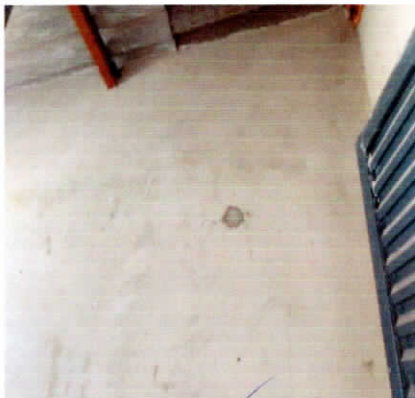
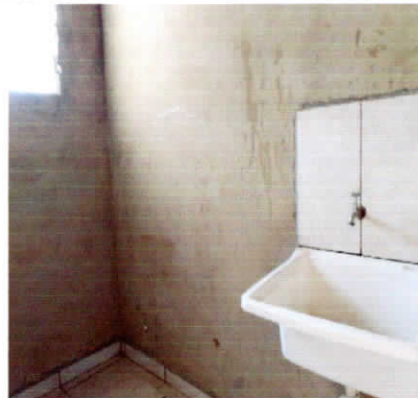
16.1 - Parede de alvenaria em estado regular, sem pintura.

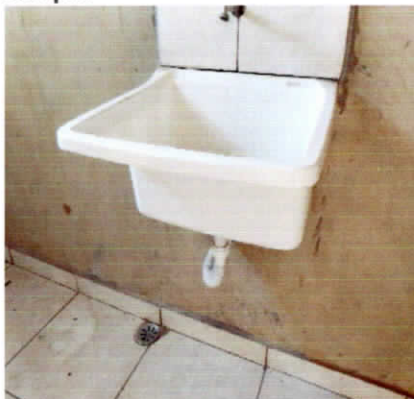
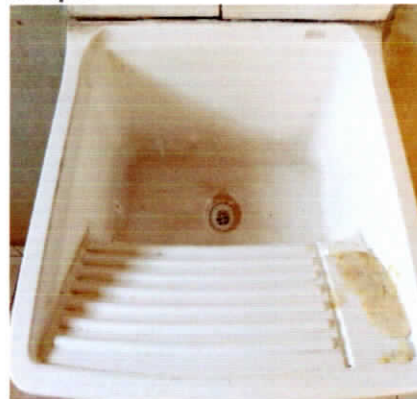
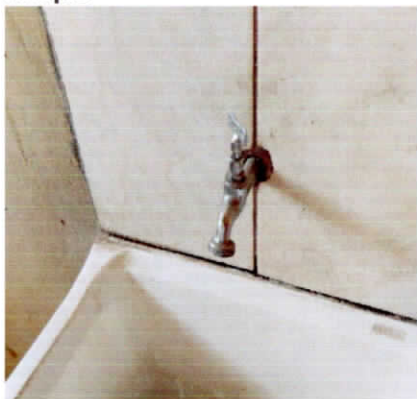
16.6 - Tanque de plástico na cor branco(a) em estado regular, com desgaste e com manchas, porém, com sifão pvc sem vazamento e sendo 01 torneira simples metálica funcionando sem vazamento.

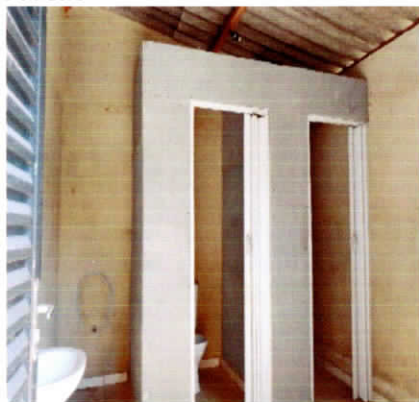
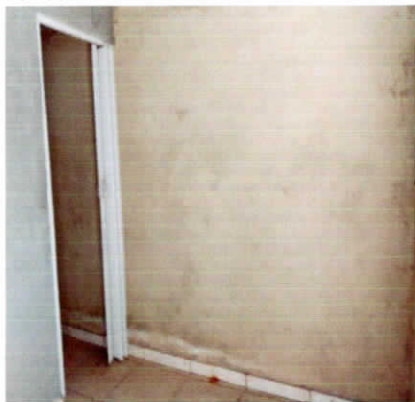
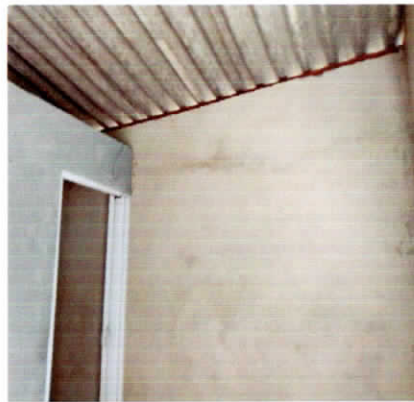
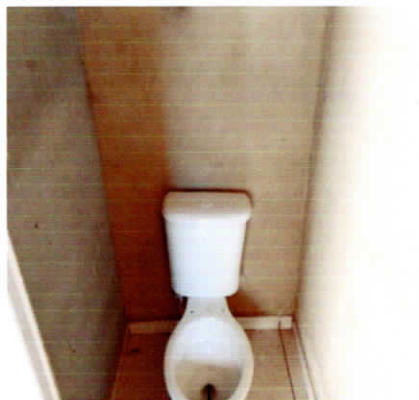
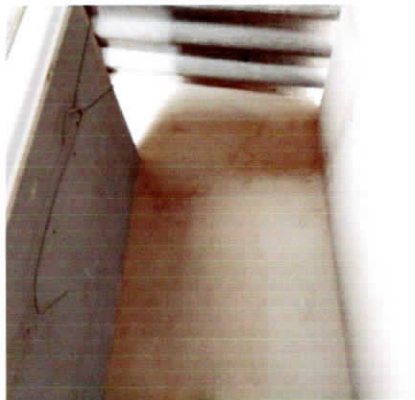
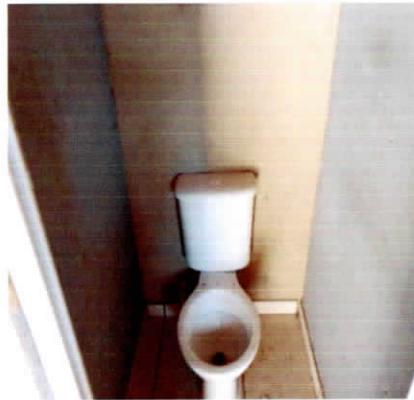
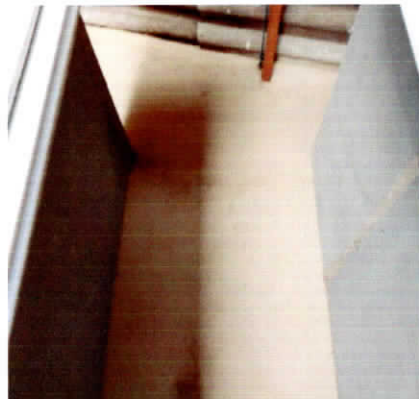
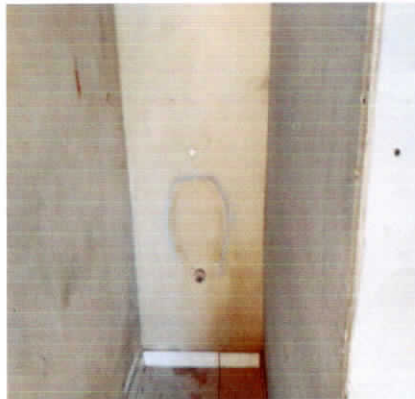
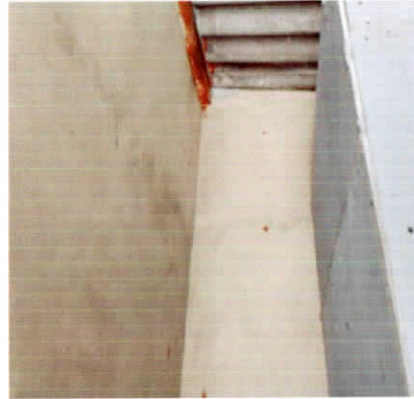
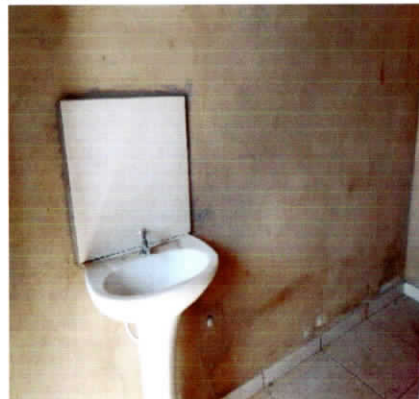
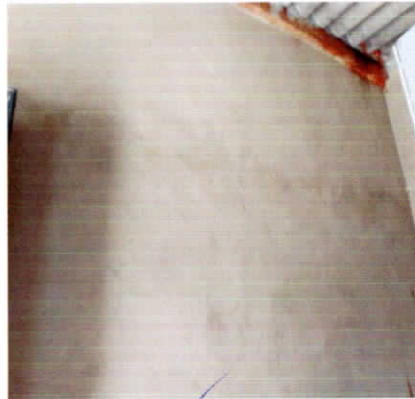
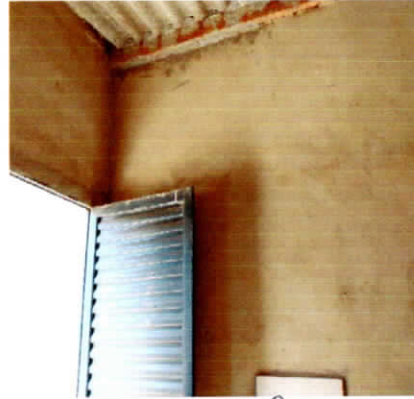
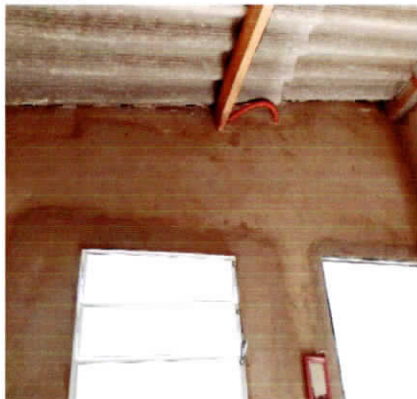
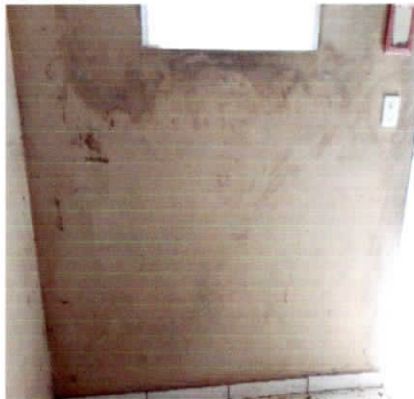
- 17.1 - Parede de alvenaria em estado regular, sem pintura. Obs: Parte em divisória cinza com desgastes.
- 17.2 - Piso de cerâmica na cor creme em estado regular, sujo, com desgaste, com imperfeições e com manchas; com rodapé em estado regular; com ralo de aço inox em estado regular, com desgaste e com manchas.

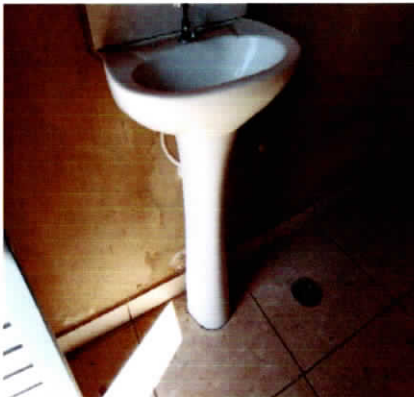
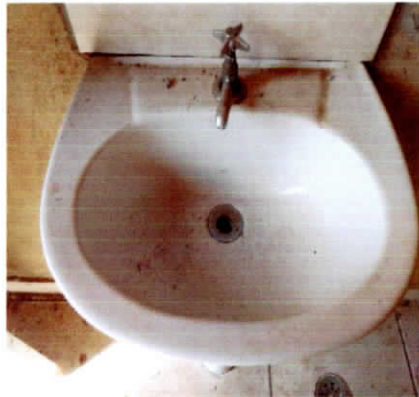
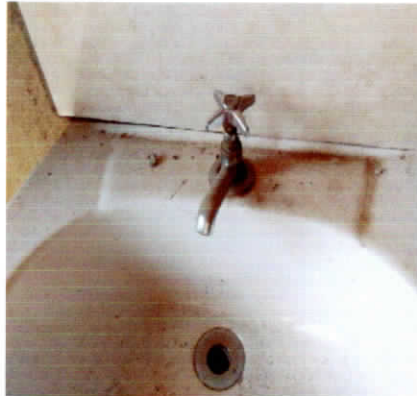
- 17.6 - Lavatório de louça na cor branco(a) em estado regular, porém, funcionando, com coluna e sendo 01 torneira simples metálica funcionando sem vazamento.

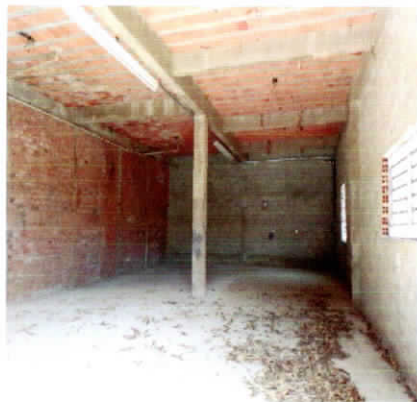
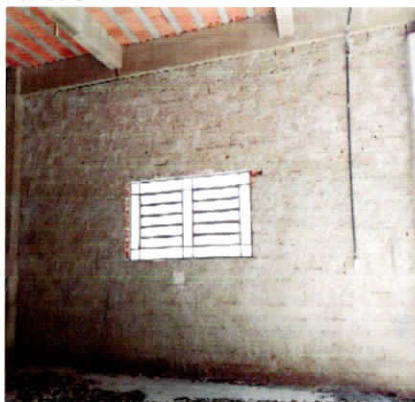
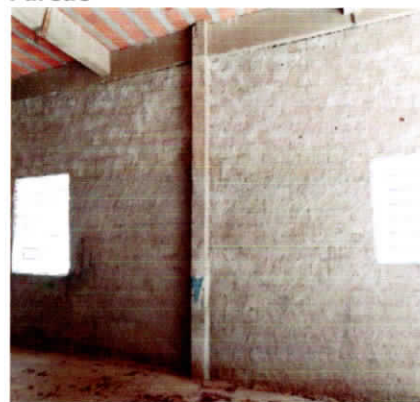
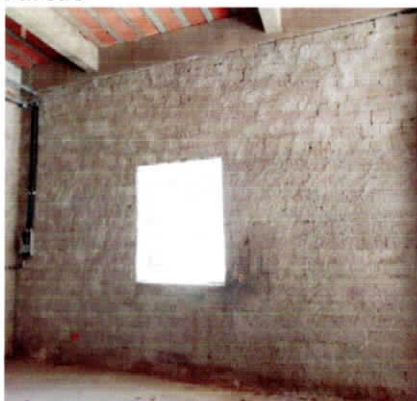
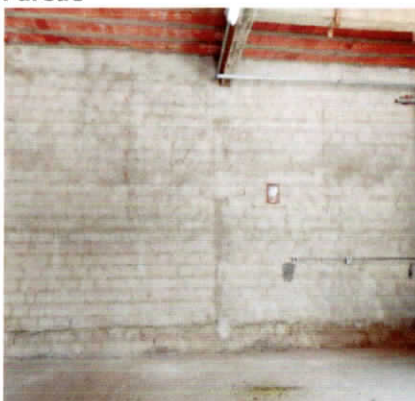
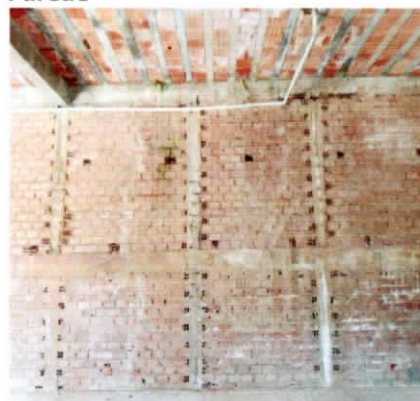
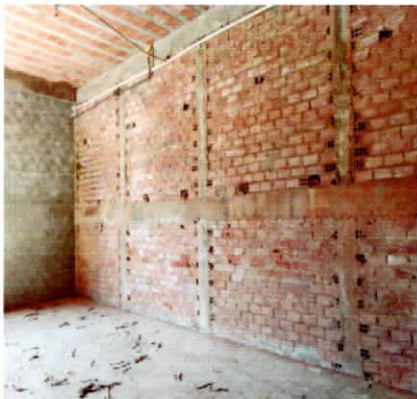
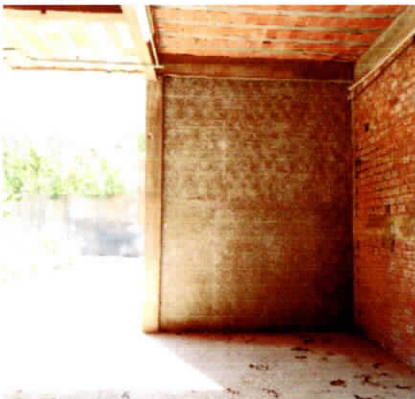
18.1 - Parede de chapisco em estado regular, sem pintura.

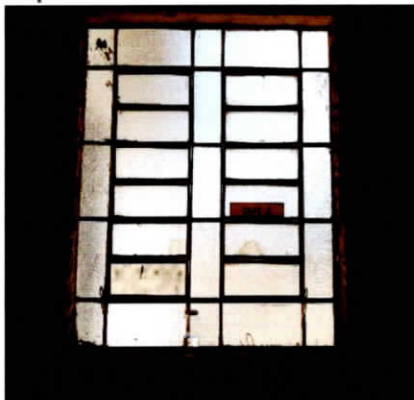
Esquadria

18.4 - 2 Esquadrias de metálico na cor branco(a) em estado regular com pintura esmaltada, com desgaste, com trincados e com manchas, porém, com trinco, com parte basculante, com vidro liso e com pintura antiga.
