## Laudo de Vistoria de Entrada

**Código** 423

| <b>Endereço do imóvel</b> | 423 - Rua da Penha, 216, Centro, Sorocaba - SP. |

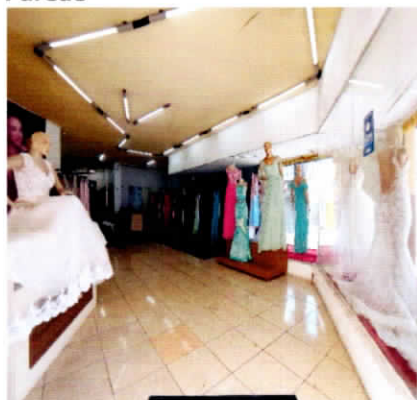
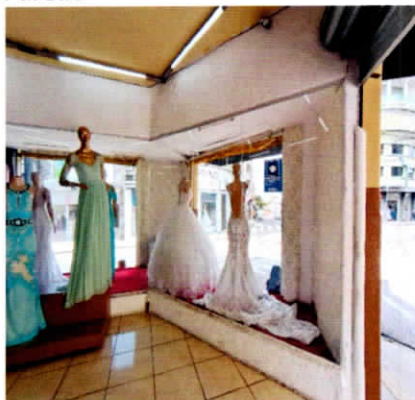
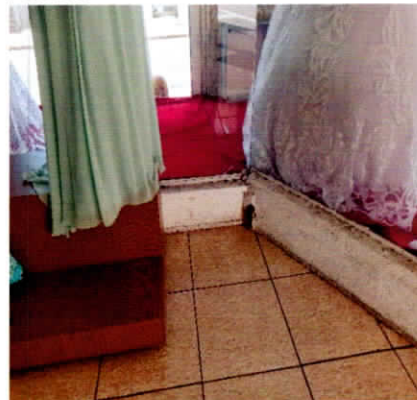
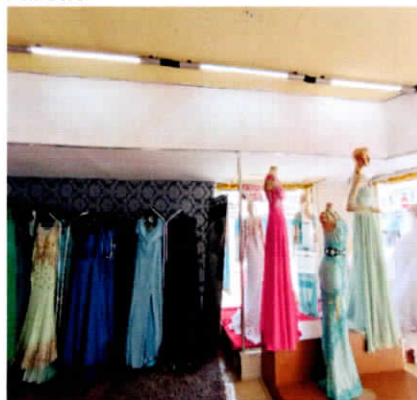
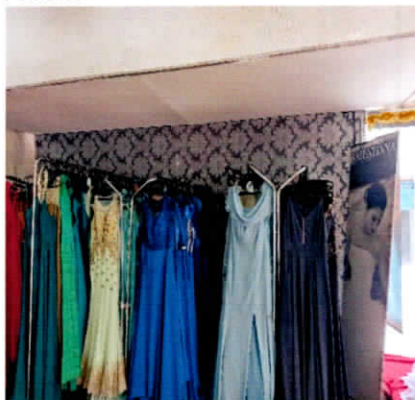
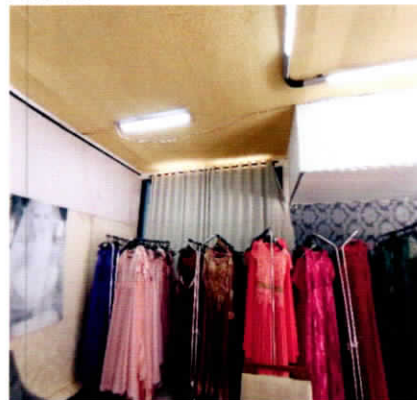
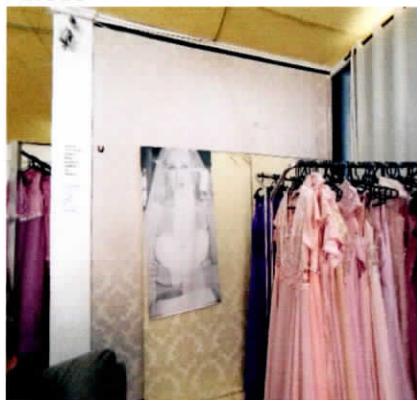
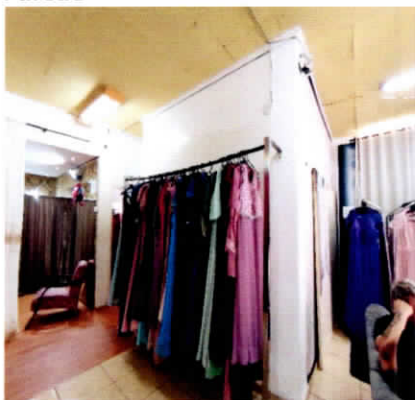
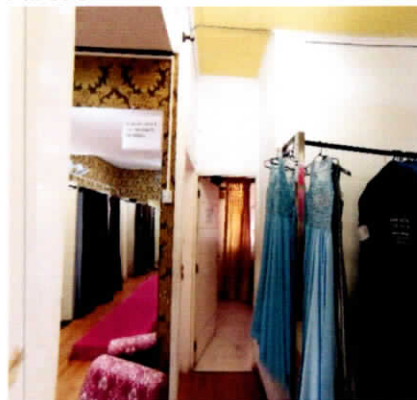
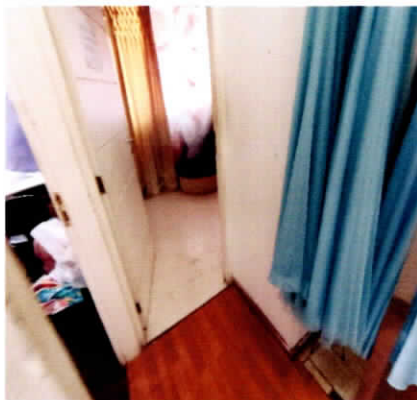
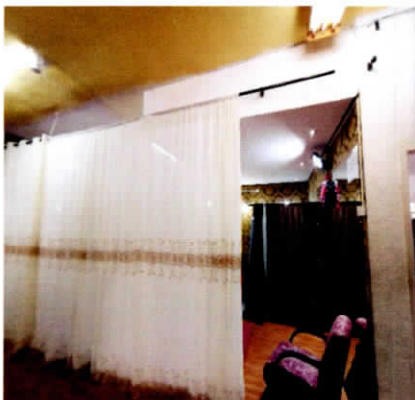
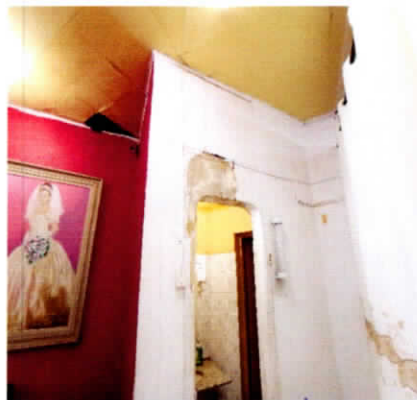
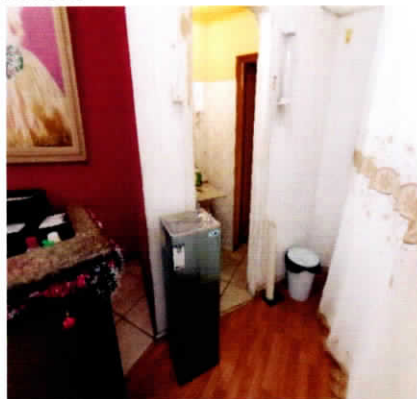
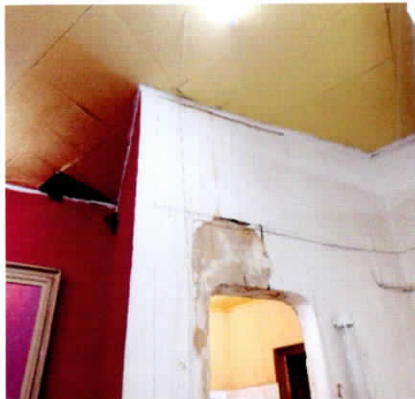
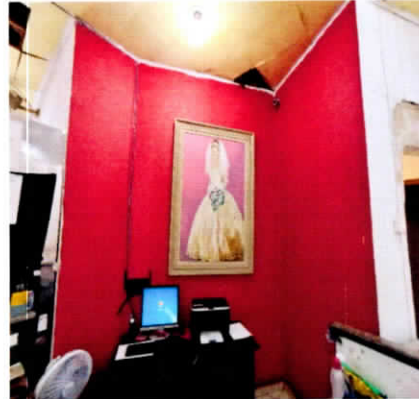
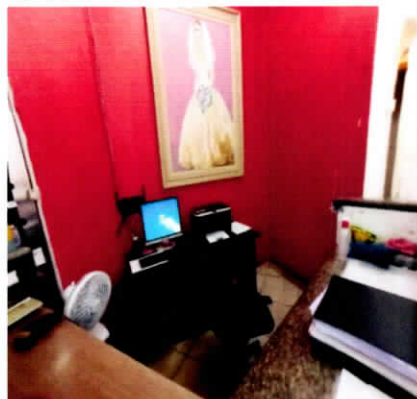
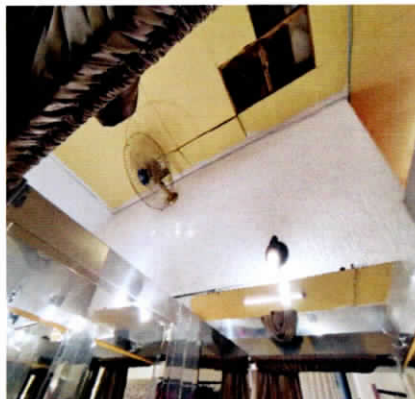
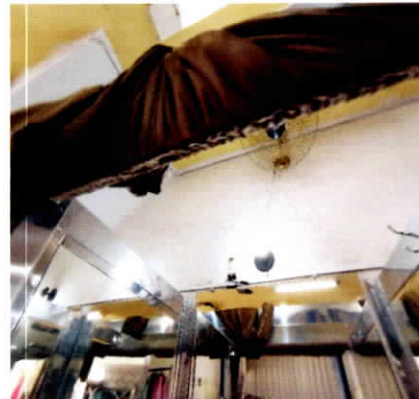
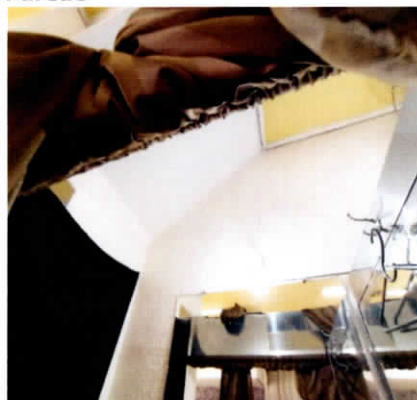
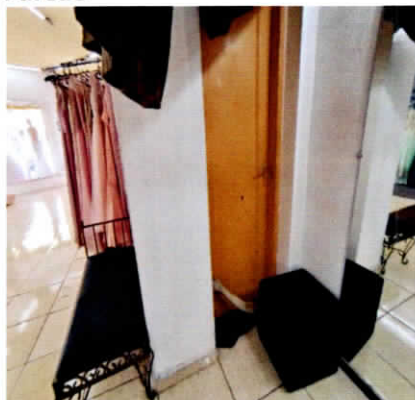
2.1 - Parede na cor branco(a) em estado regular com pintura acrílico fosco, com desgaste e com marcas de sujeira, porém, com pintura antiga. Obs: Acabamentos em madeira com imperfeições.

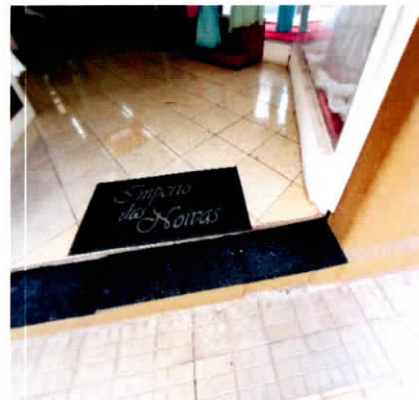
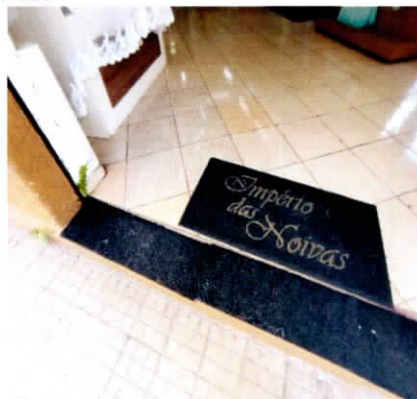
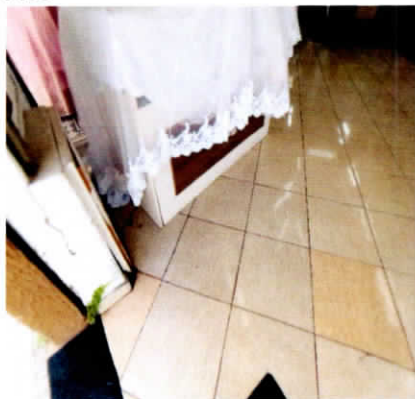
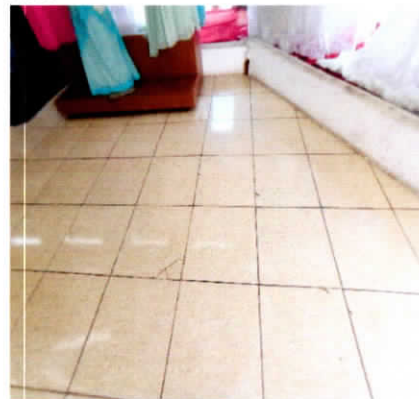
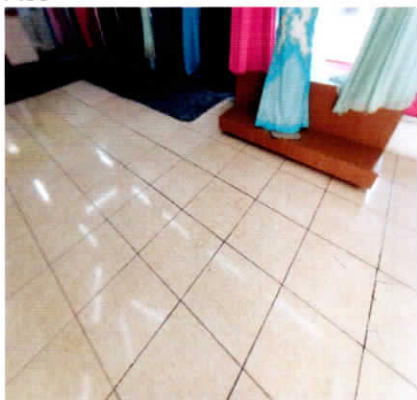
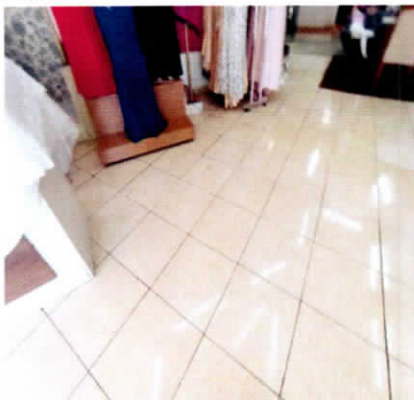
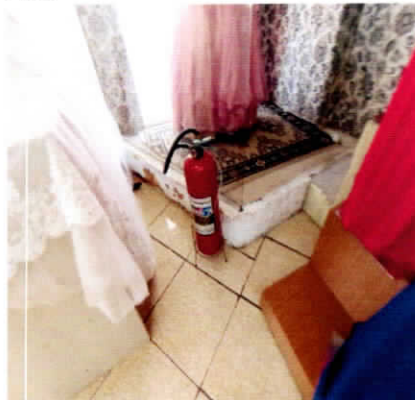
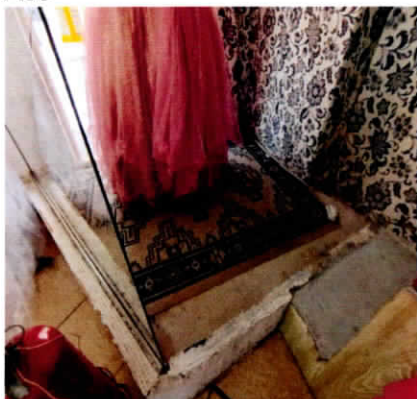
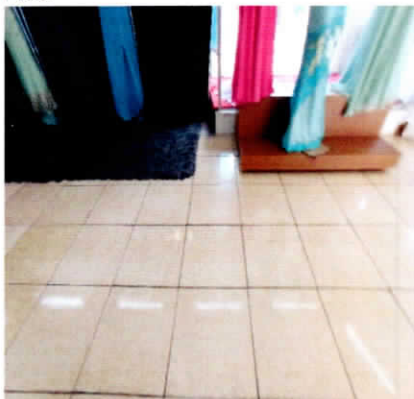
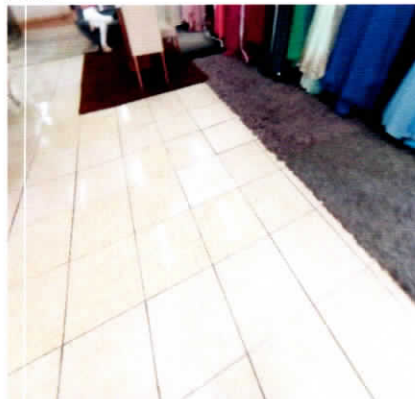
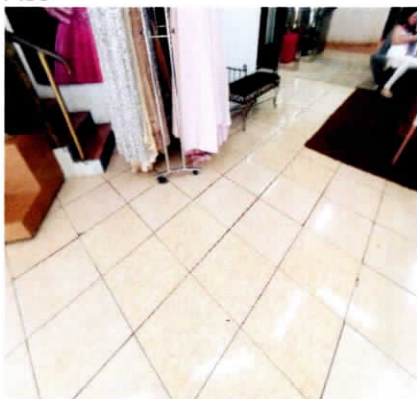
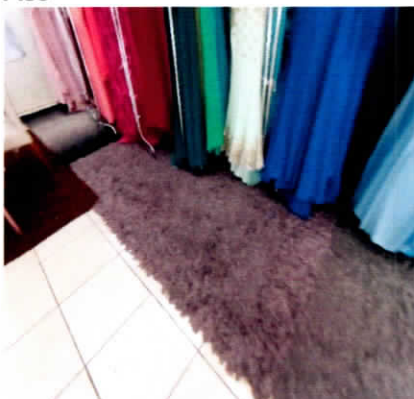
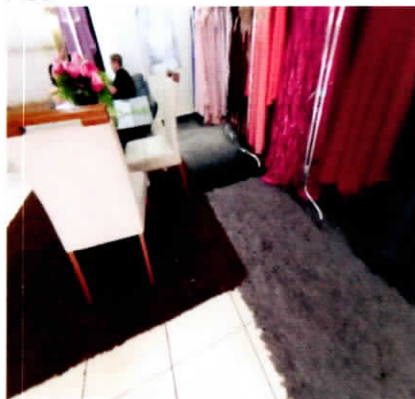
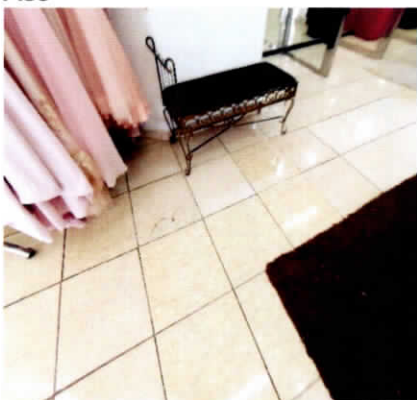
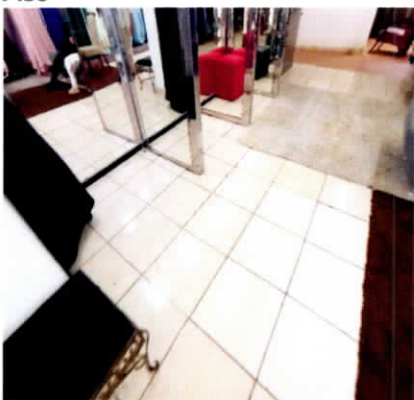
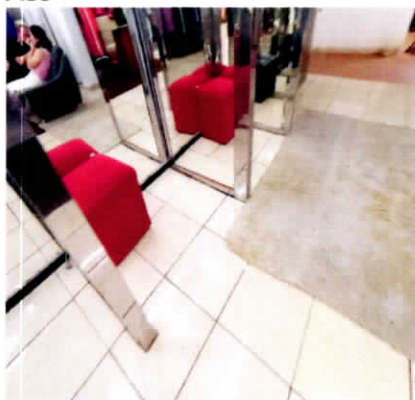
2.2 - Piso de cerâmica na cor bege em estado regular, com desgaste e com imperfeições; com rodapé em estado regular.

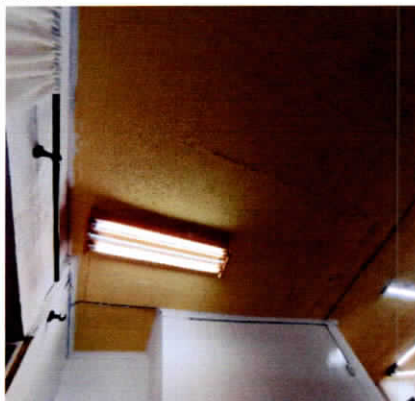
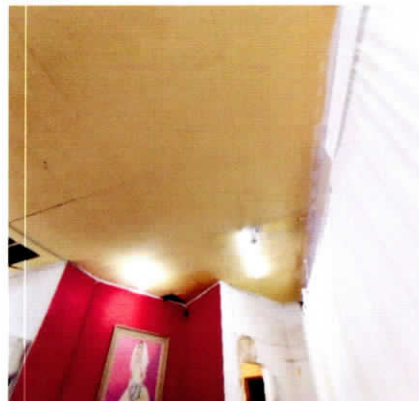
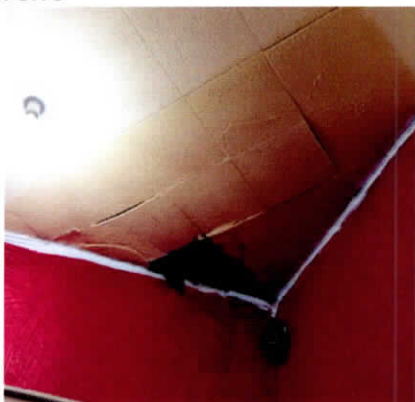
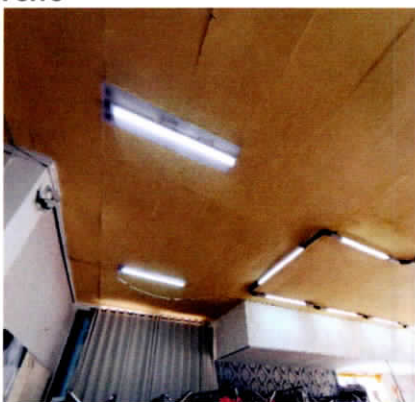
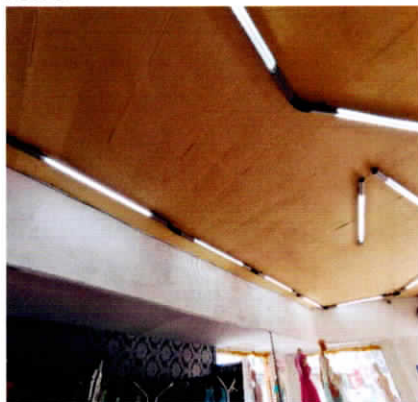
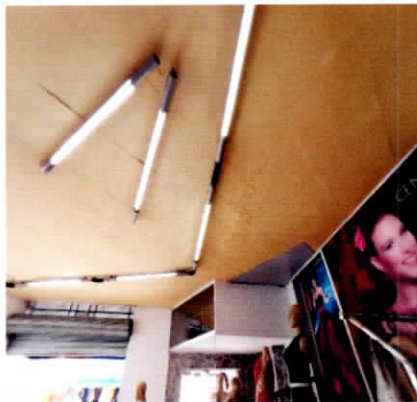
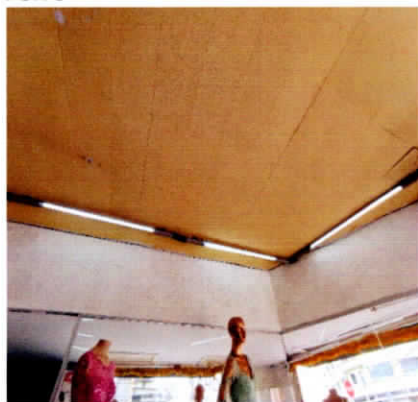
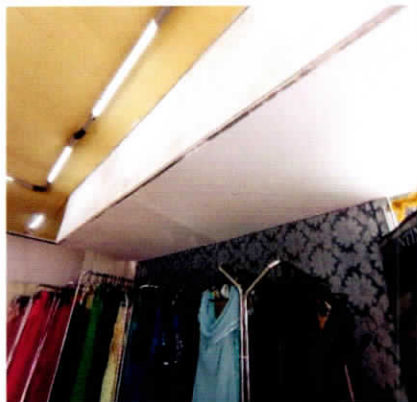
2.3 - Forro de madeira na cor amarelo em estado regular, com vazamento, com desgaste, com imperfeições e com fiação exposta, porém, com pintura antiga.

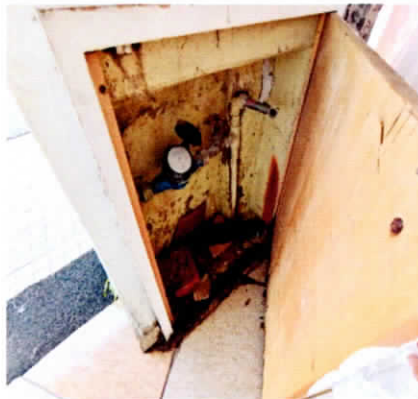
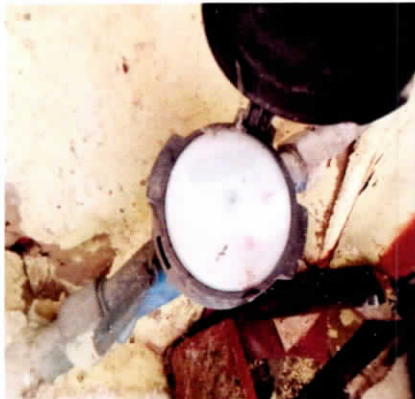
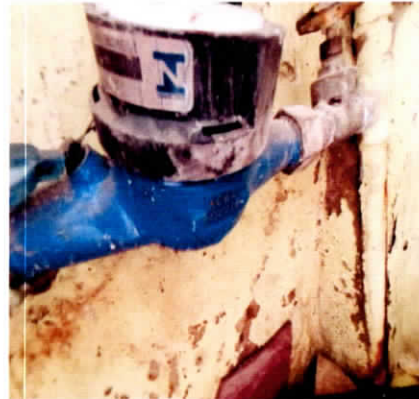
2.6 - Hidrômetro em estado regular, com desgaste e sendo 01 torneira simples metálica funcionando com vazamento, porém, funcionando e padrão. Obs: Porta de madeira com imperfeições.

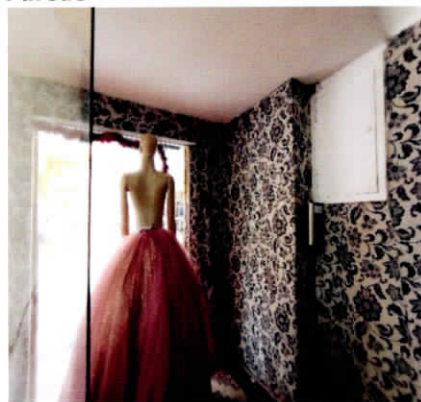
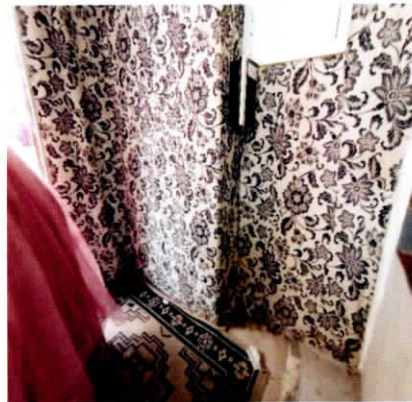
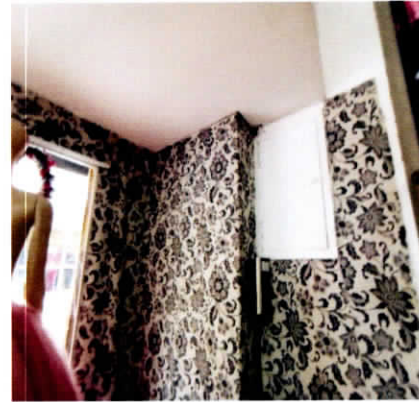
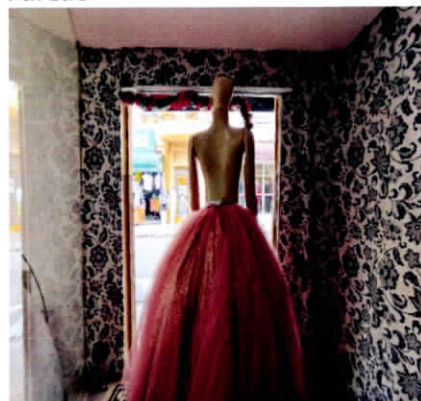
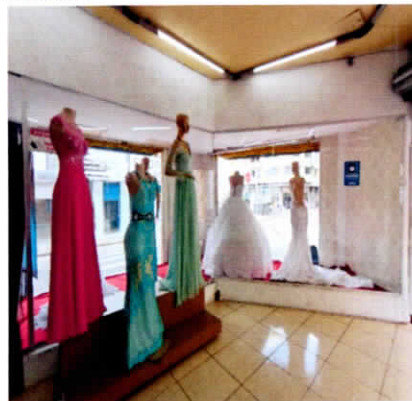
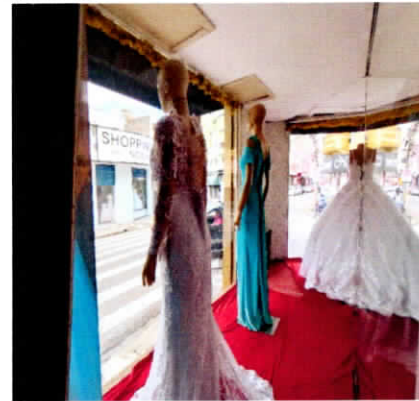
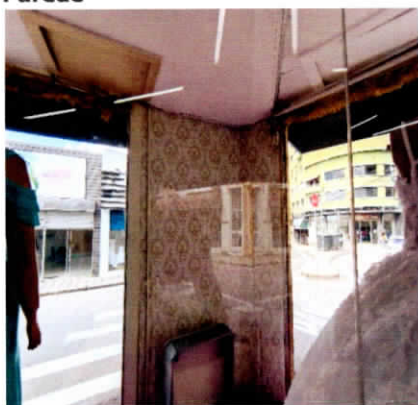
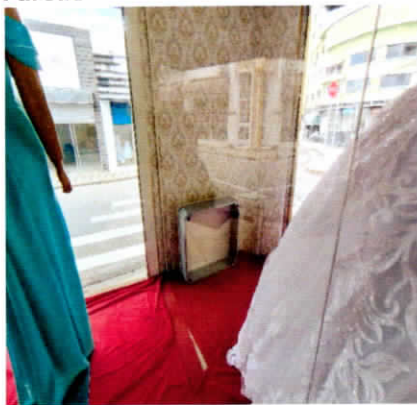
3.1 - Parede de papel de parede em estado regular, com desgaste e com imperfeições.

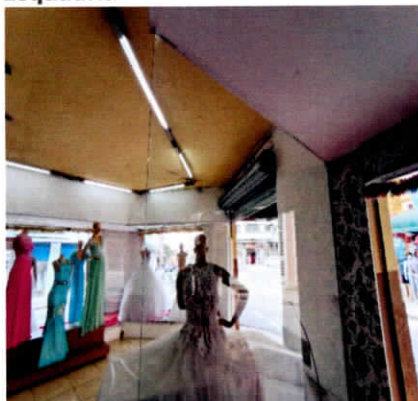
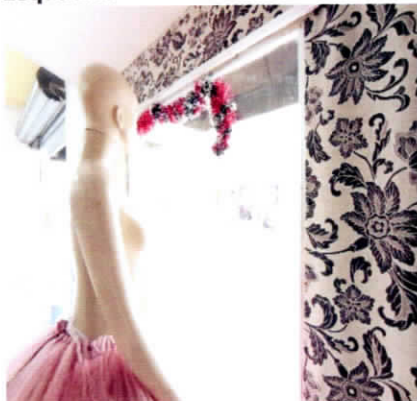
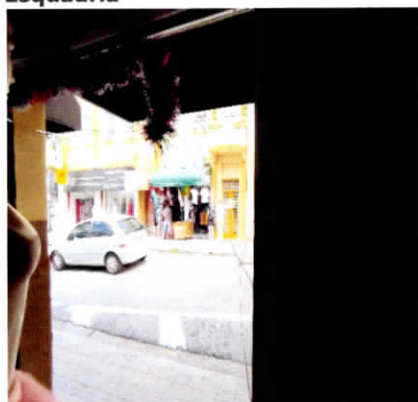
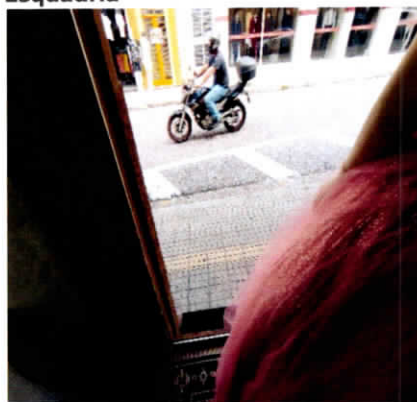
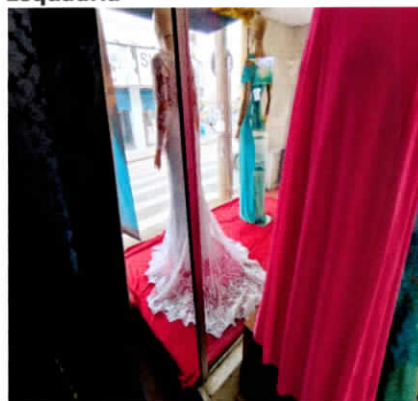
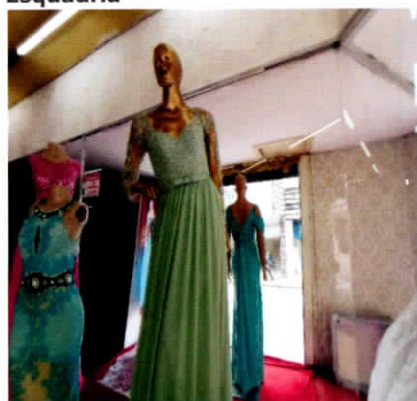
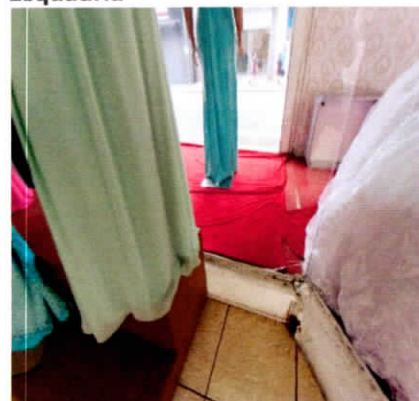
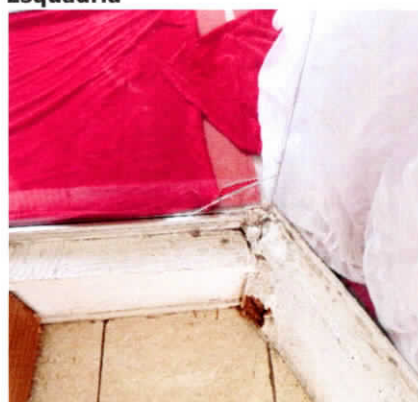
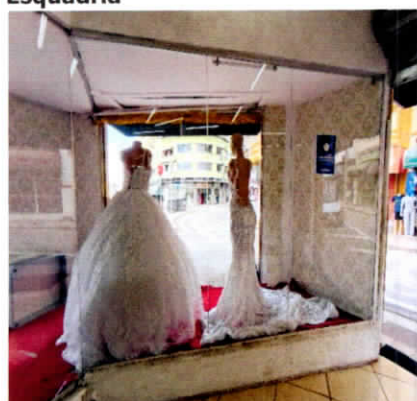
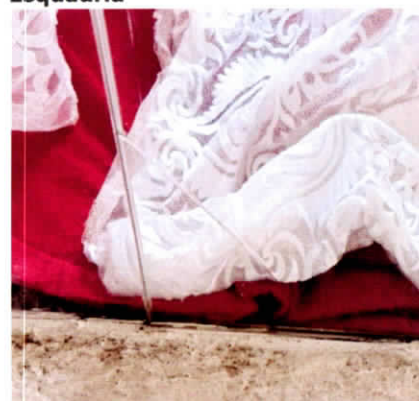
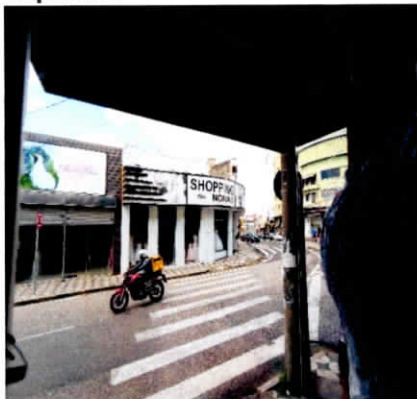
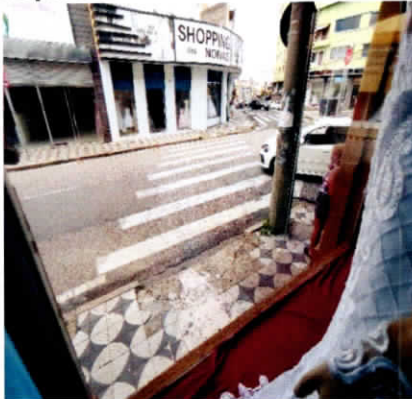
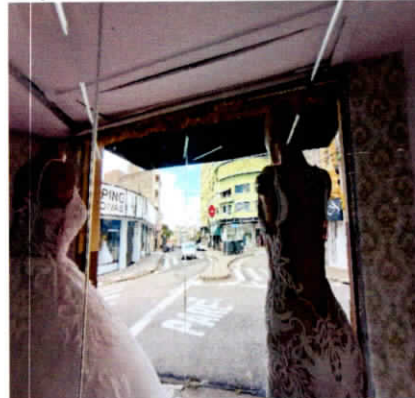
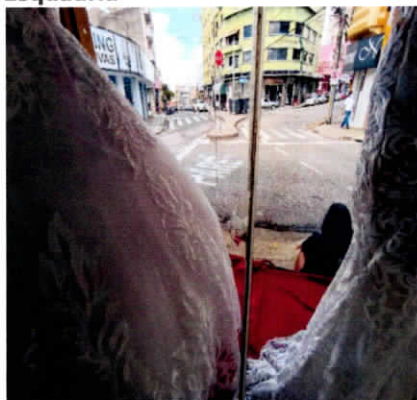
3.3 - 5 Esquadrias de alumínio em estado regular, com lascados e com trincas, porém, com vidro liso.

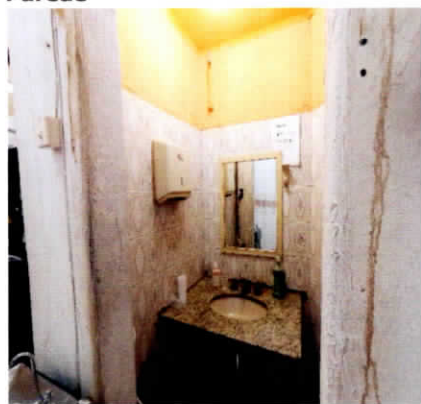
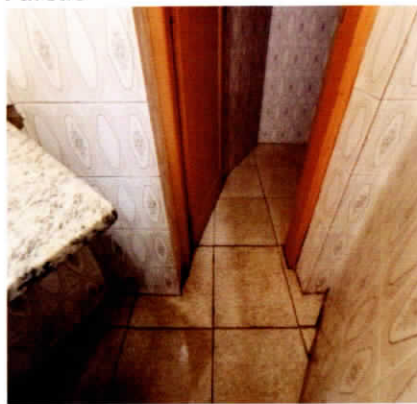
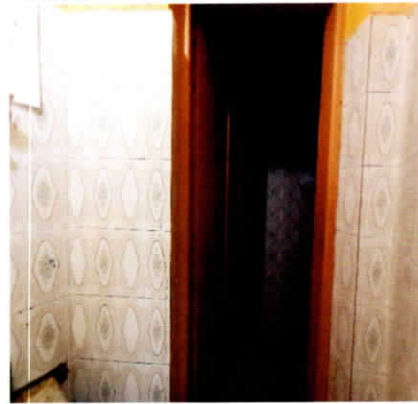
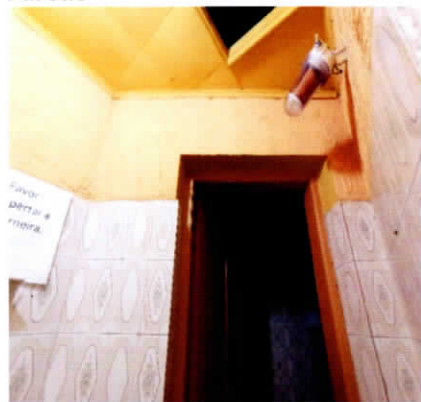
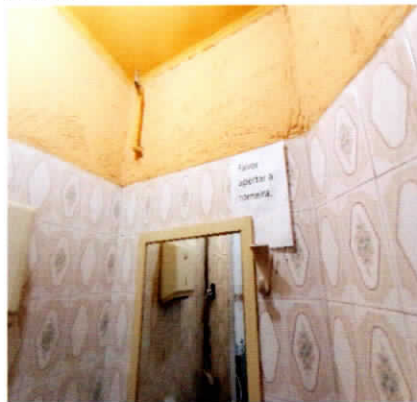
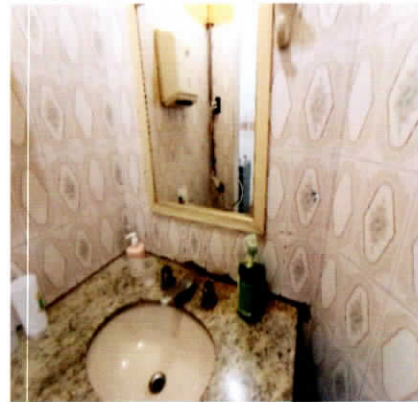
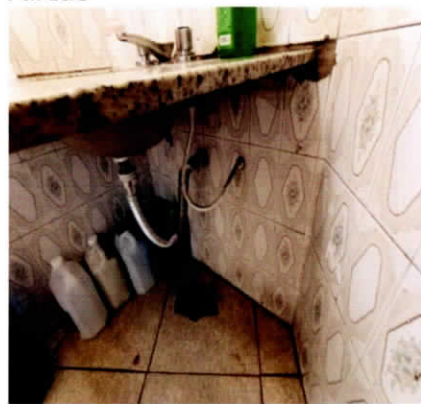
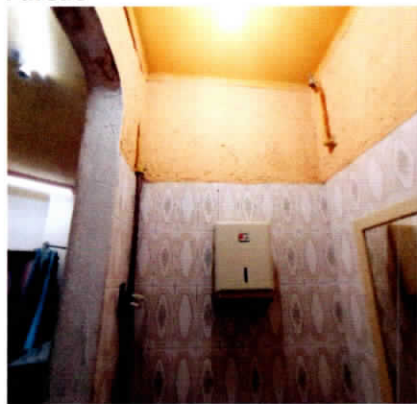
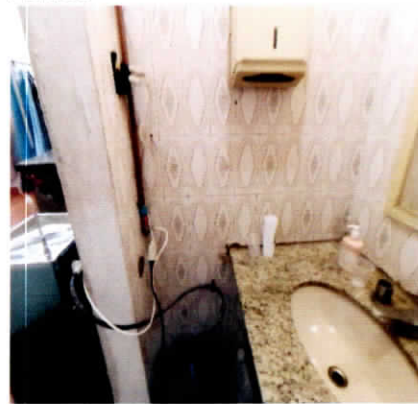
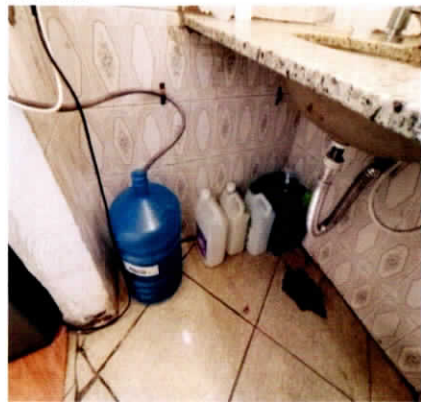
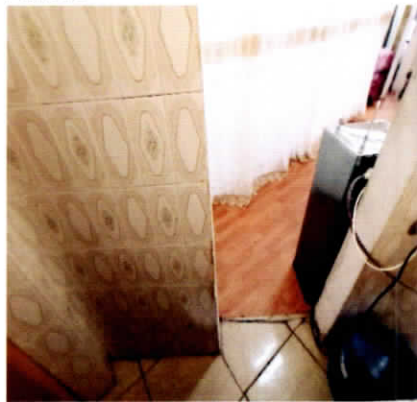
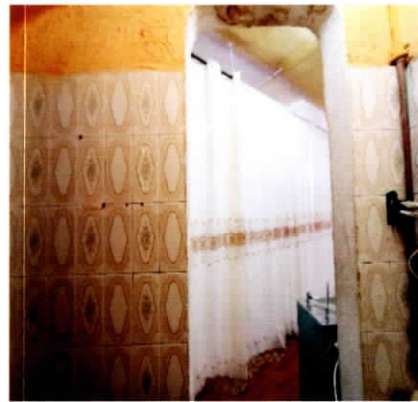
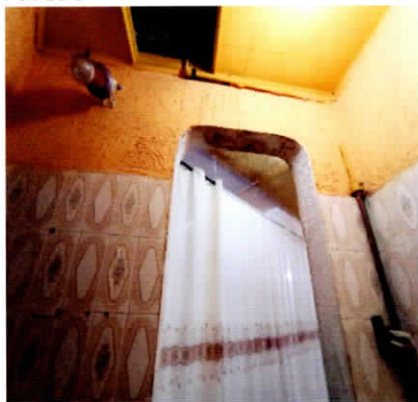
4.1 - Parede de azulejo nas cores branco(a) e bege em estado regular, com furos e com desgaste natural; com parte de textura na cor amarelo em estado regular com pintura acrílico fosco, com marcas de sujeira, porém, com pintura antiga. Obs: Tubulações aparentes.

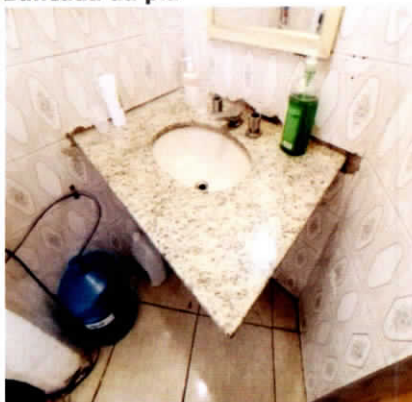
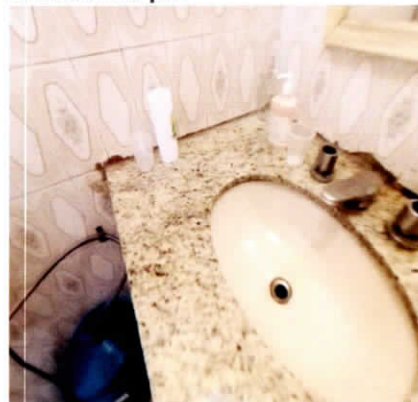
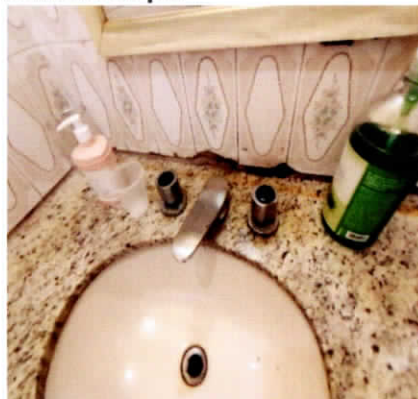
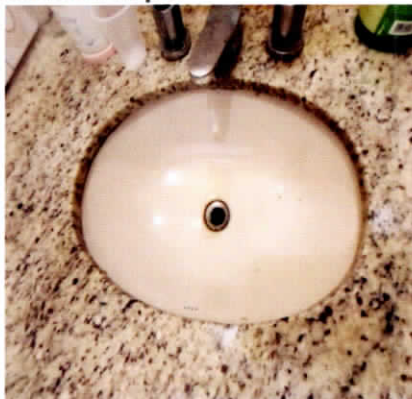
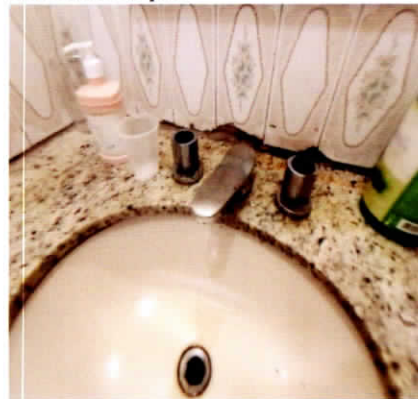
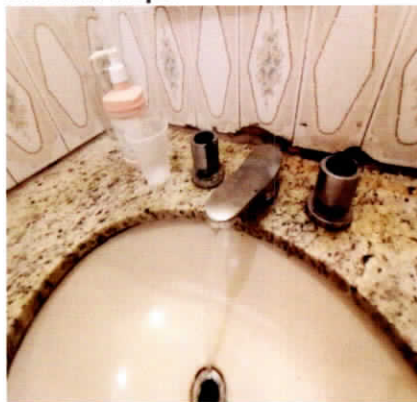
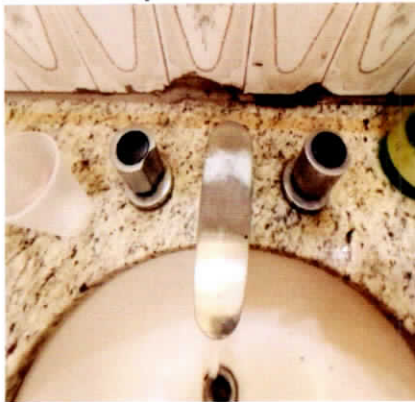
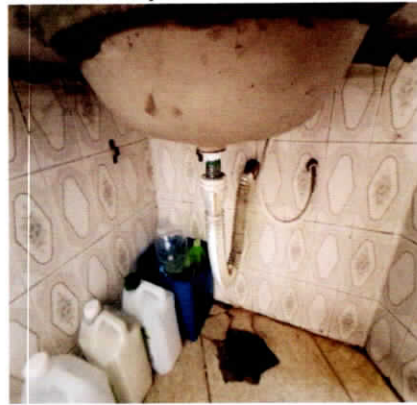
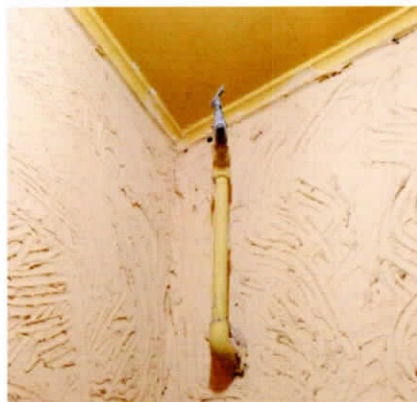
4.4 - Bancada da pia de granito na cor bege em estado regular, com desgaste e sendo 01 torneira simples metálica funcionando com vazamento, porém, com misturadores, com cuba de louça bege e com sifão pvc sem vazamento.

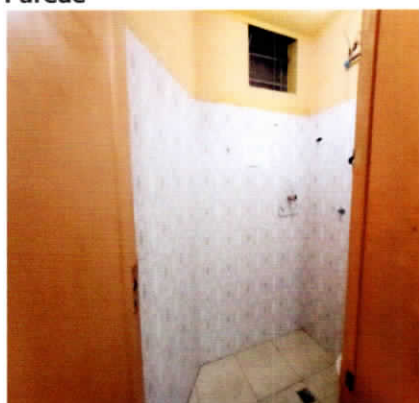
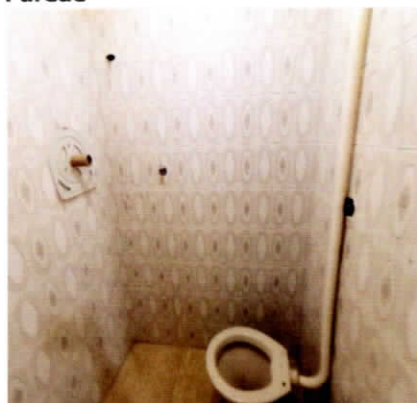
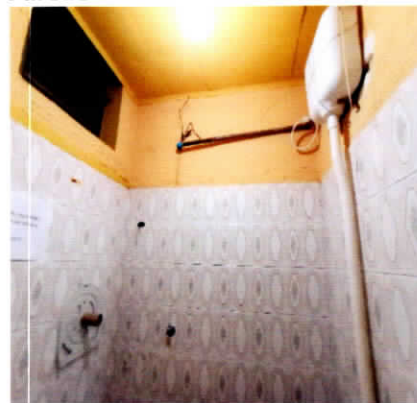
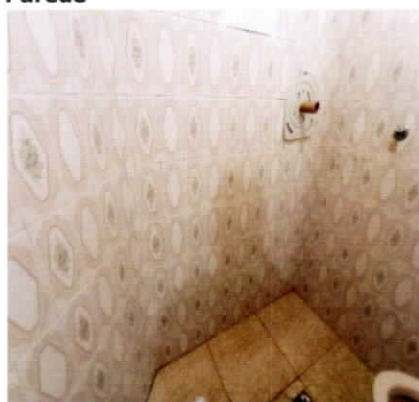
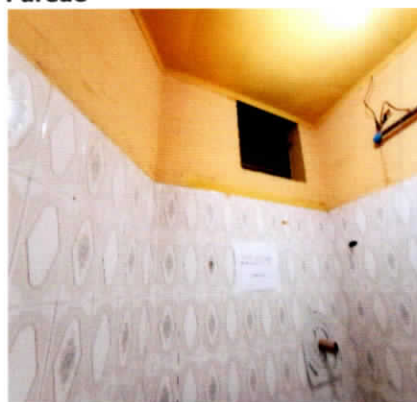
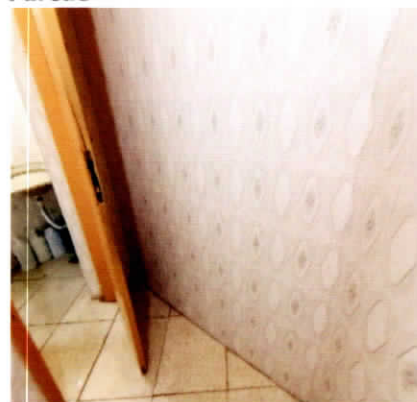
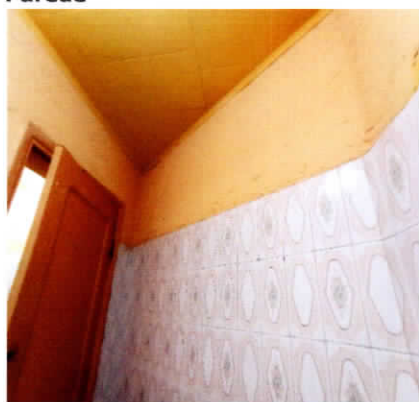
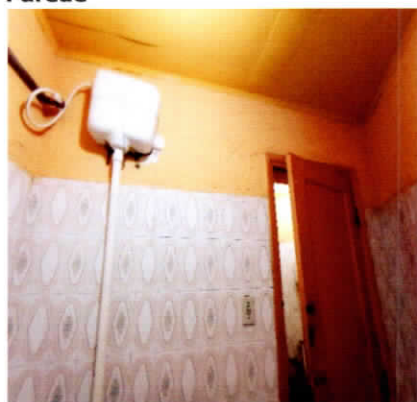
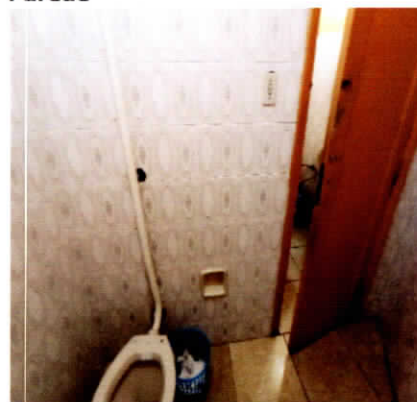
5.1 - Parede de azulejo nas cores branco(a) e bege em estado regular, com furos e com desgaste natural; com parte de textura na cor amarelo em estado regular com pintura acrílico fosco, com imperfeições e com marcas de sujeira, porém, com pintura antiga.

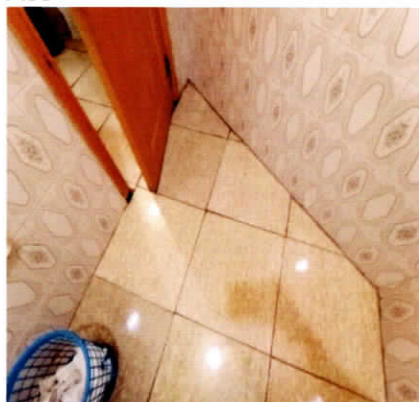
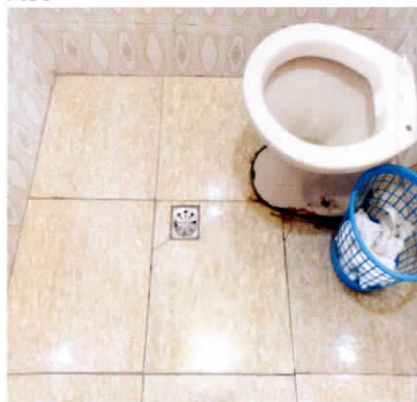
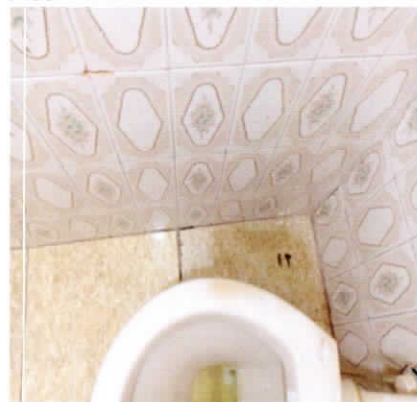
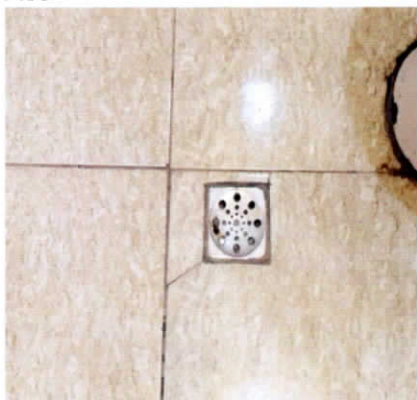
5.2 - Piso de cerâmica na cor bege em estado regular, com desgaste e com trincas; com ralo de inox na cor cromado em estado regular, com desgaste natural.

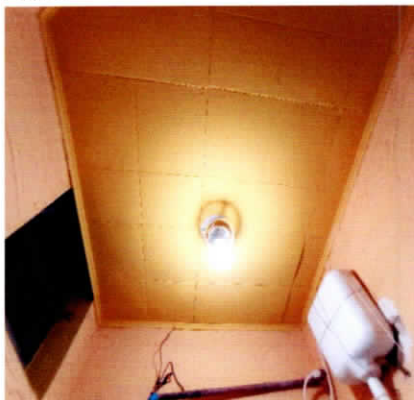
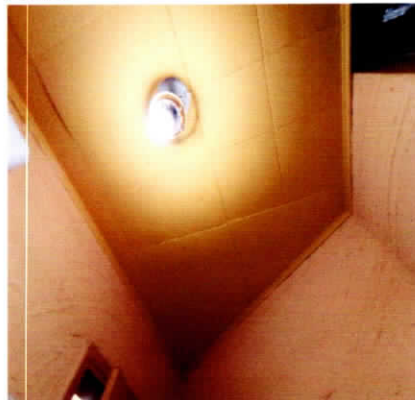
5.3 - Forro de madeira na cor amarelo em estado regular, com desgaste, porém, com pintura antiga.

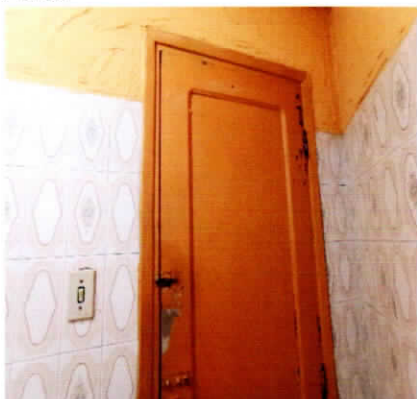
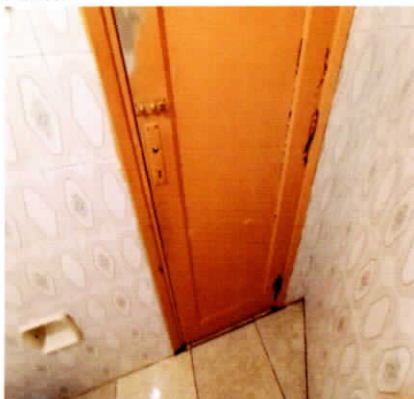
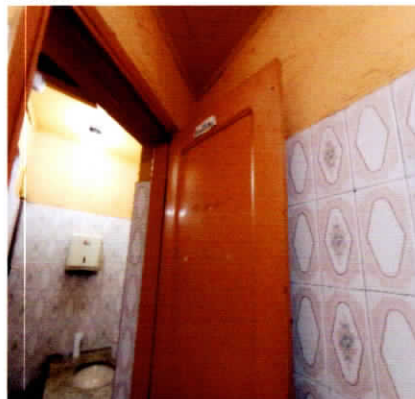
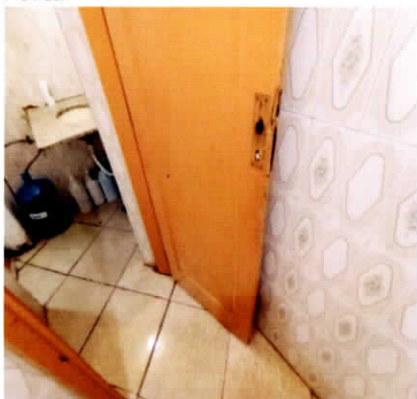
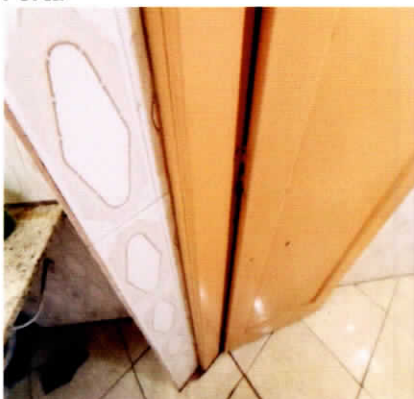
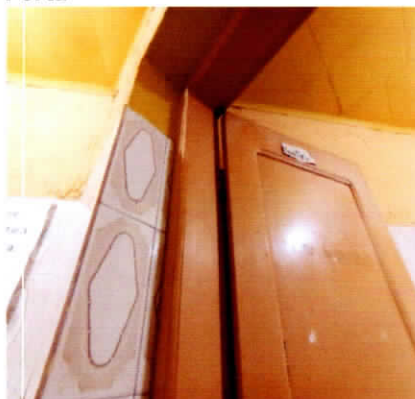
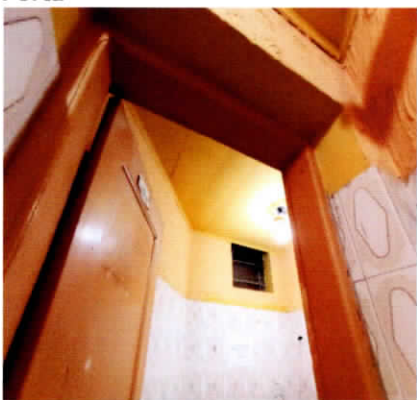
5.4 - Porta de madeira na cor amarelo em estado regular com pintura esmaltada, com desgaste e com imperfeições, porém, com trinco e com pintura antiga; com batente em estado regular.

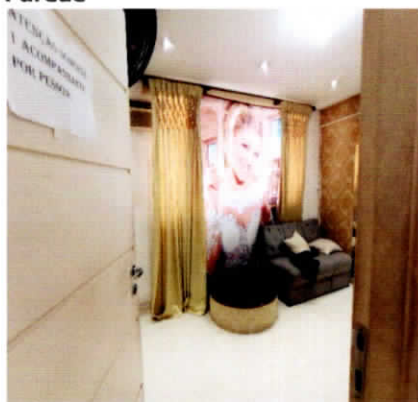
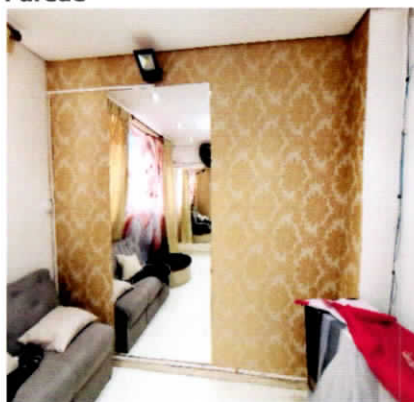
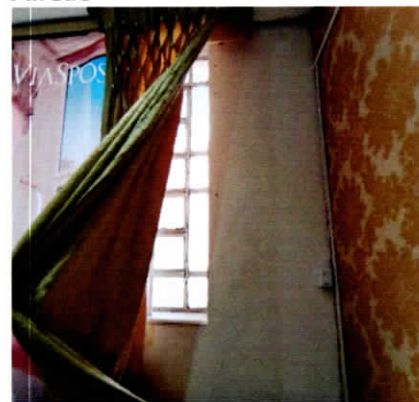
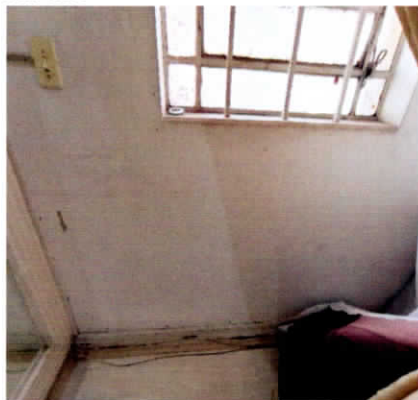
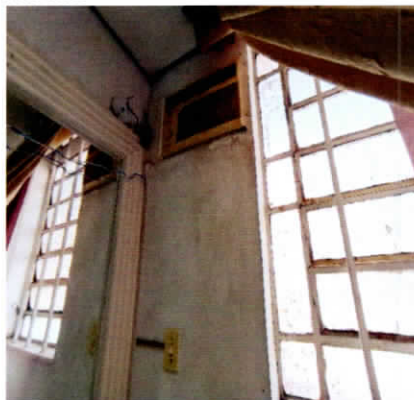
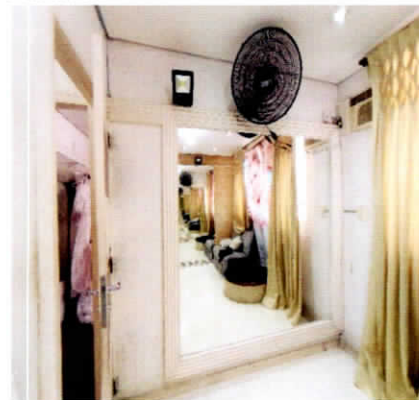
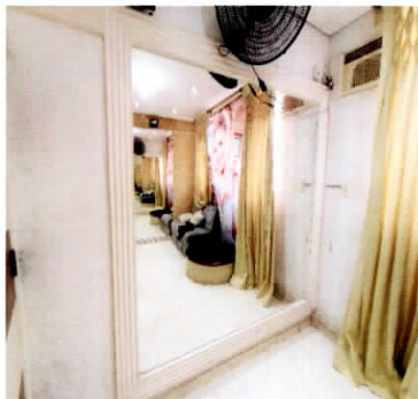
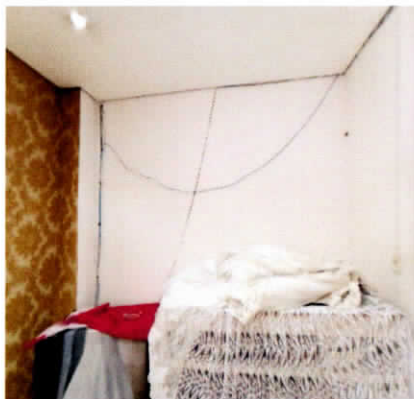
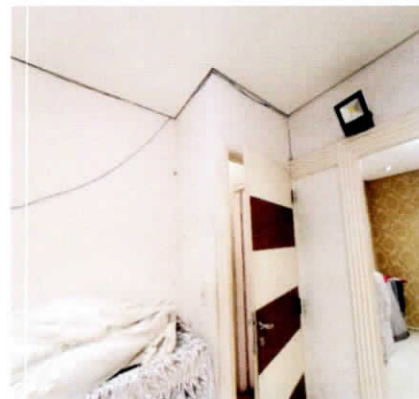
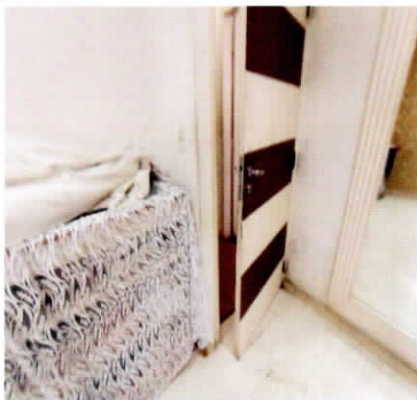
6.1 - Parede na cor branco(a) em estado regular com pintura acrílico fosco, com desgaste, com fiação aparente e com marcas de sujeira, porém, com pintura antiga; com parte de papel de parede na cor dourado em estado

regular, com desgaste natural.

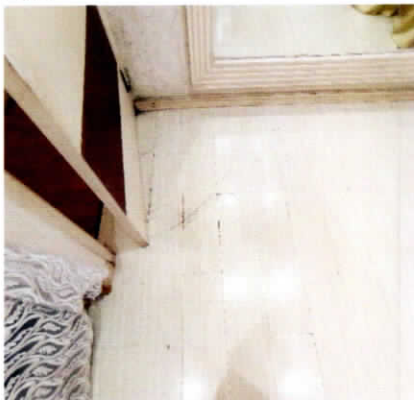
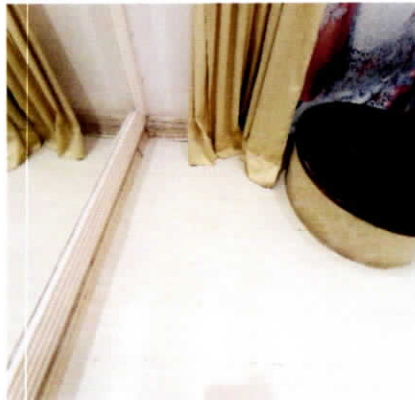
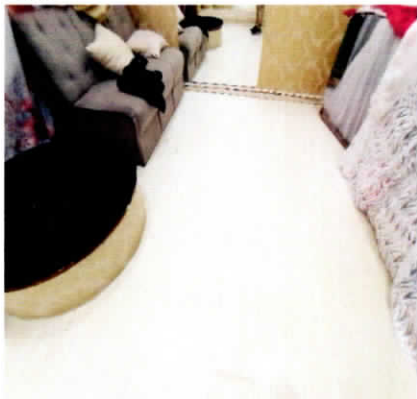
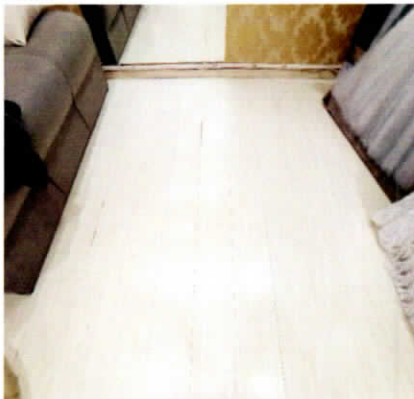
6.2 - Piso de laminado na cor creme em estado regular, sujo e com imperfeições; com rodapé em estado regular, com imperfeições.

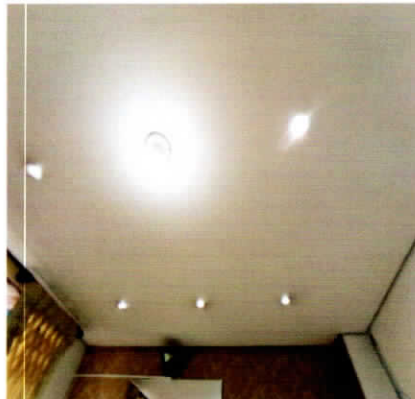
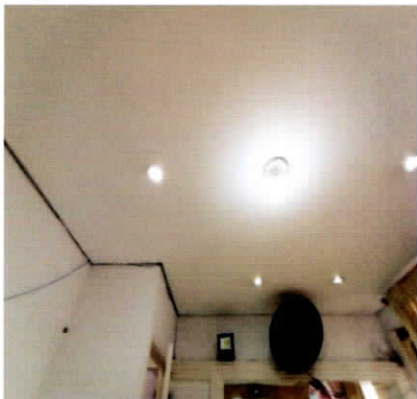
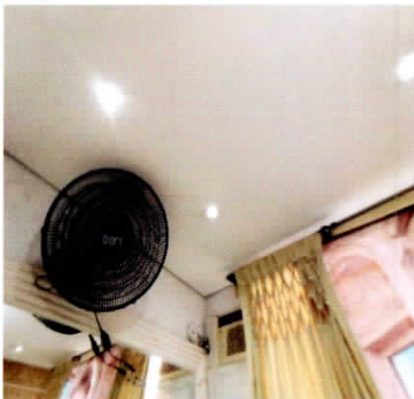
6.3 - Teto de gesso na cor branco(a) em estado regular com pintura acrílico fosco, com marcas de sujeira, porém, com pintura antiga.
