## Laudo de Vistoria de Entrada

**Código** 423

| <b>Endereço do imóvel</b> | 423 - Rua da Penha, 216, Centro, Sorocaba - SP. |

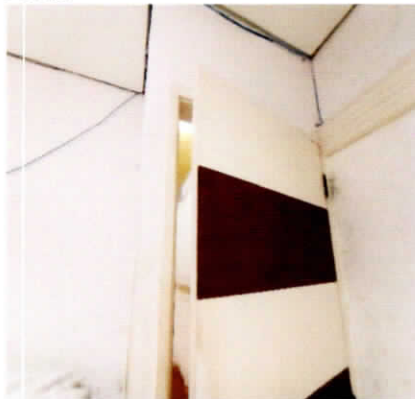
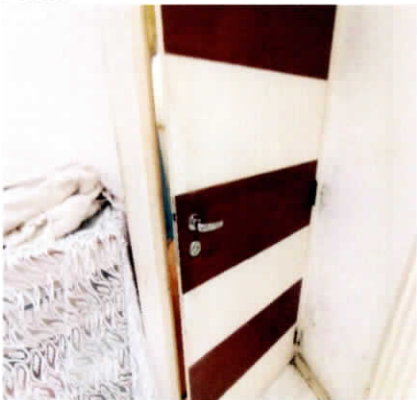
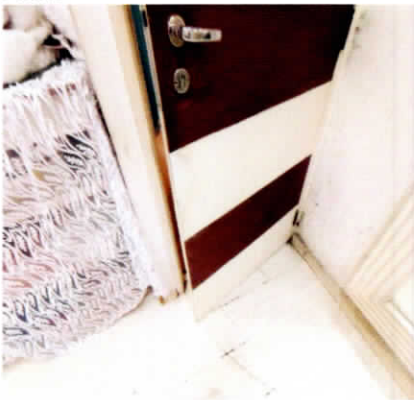
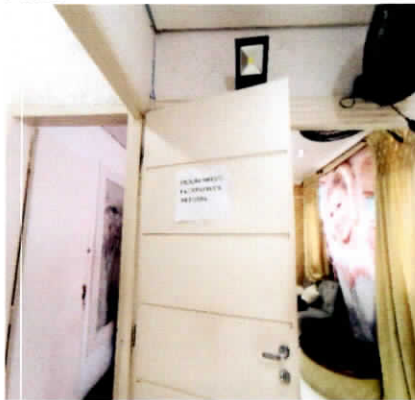
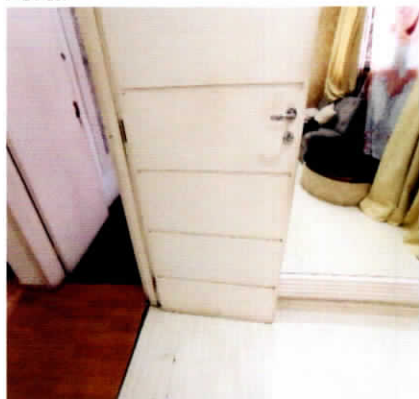
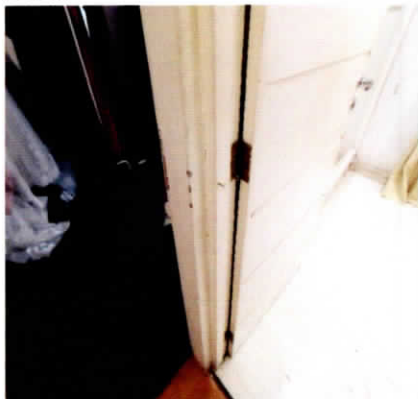
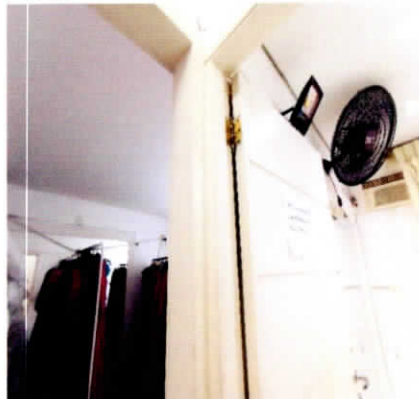
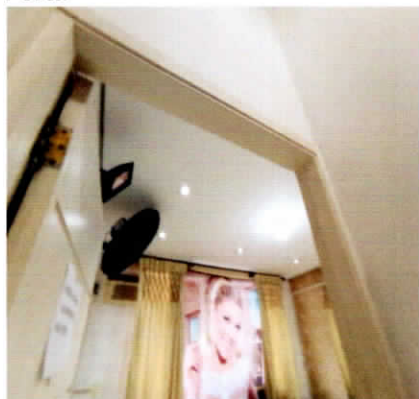
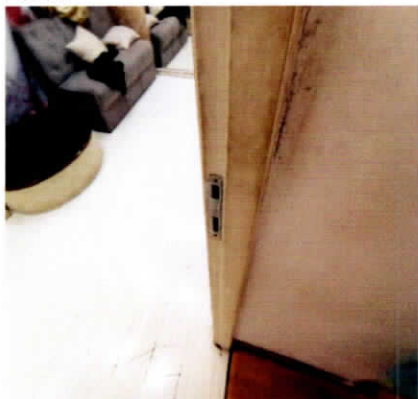
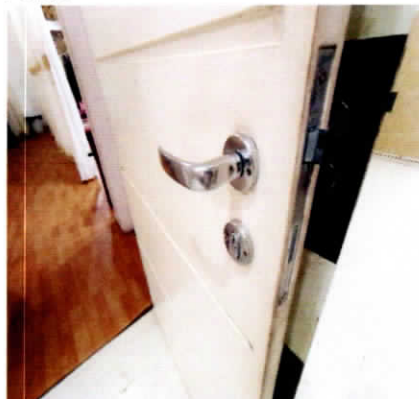
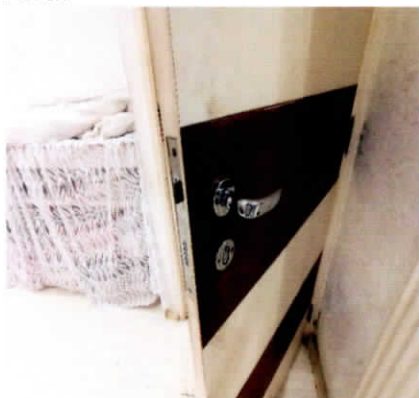
6.4 - Porta de madeira na cor branco(a) em estado regular com pintura acrílico fosco, com desgaste natural e com marcas de sujeira, porém, com pintura antiga; com batente em estado regular; com fechadura de metálico na cor cromado em estado regular, sem chave e com desgaste natural, porém, funcionando.

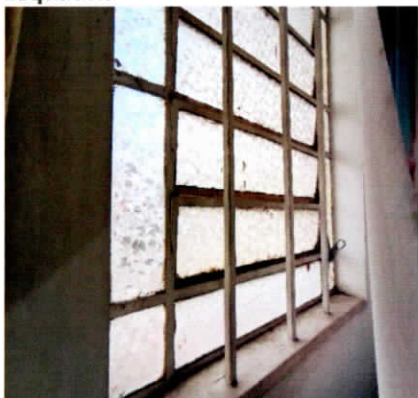
Esquadria

6.5 - 2 Esquadrias de metálico na cor branco(a) em estado regular com pintura esmaltada, com desgaste natural e com 01 vidro trincado, porém, com 01 puxador, com parte basculante, com pintura antiga e com vidros ártico.

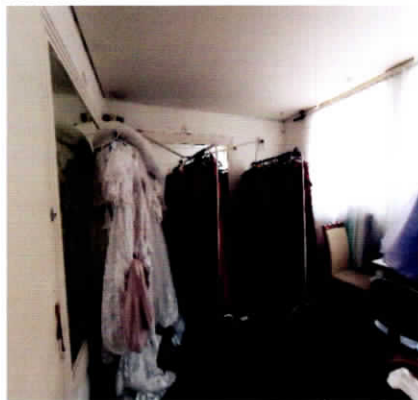
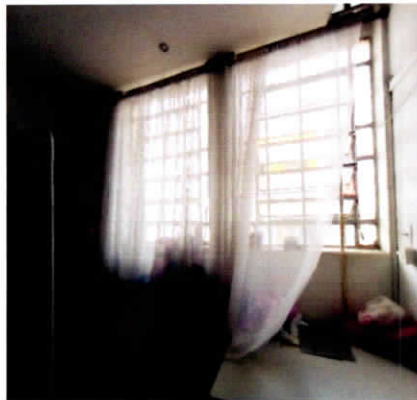
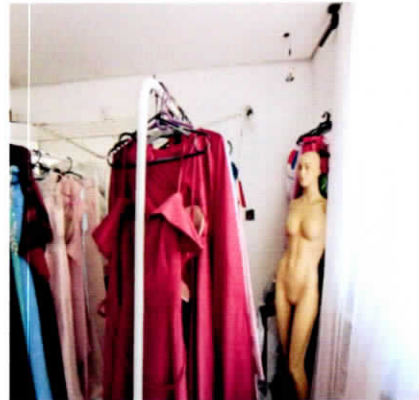
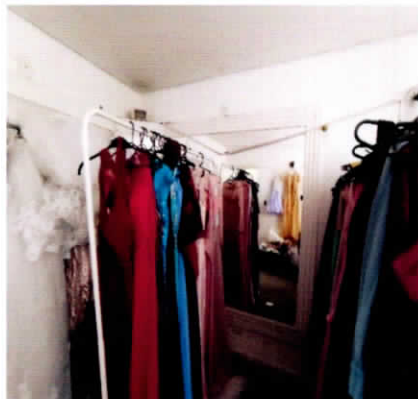
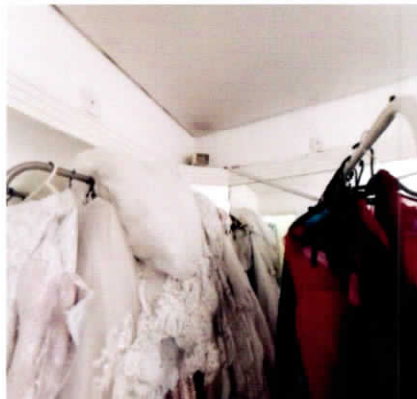
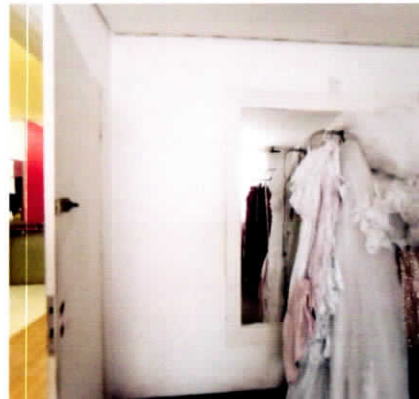
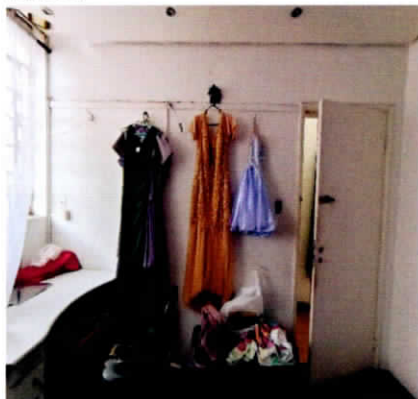
7.1 - Parede na cor branco(a) em estado regular com pintura acrílico fosco, com desgaste, com fiação aparente e com marcas de sujeira, porém, com pintura antiga.

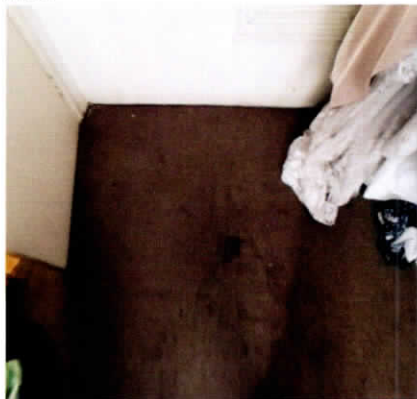
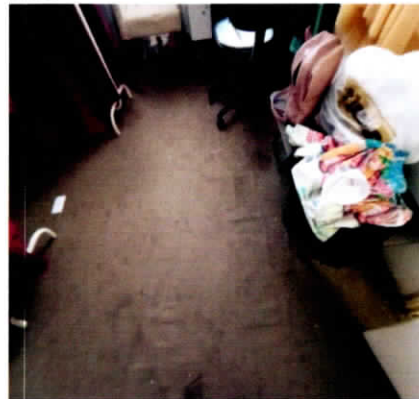
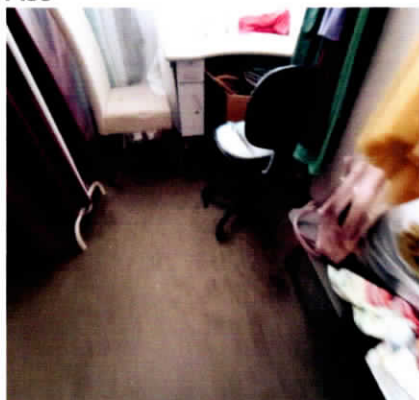
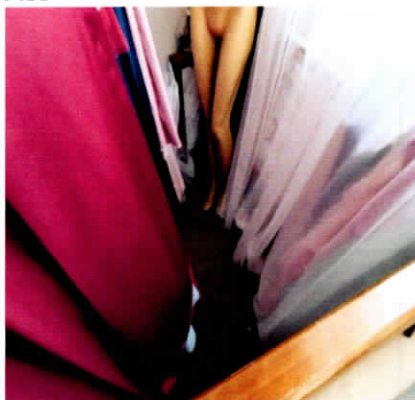
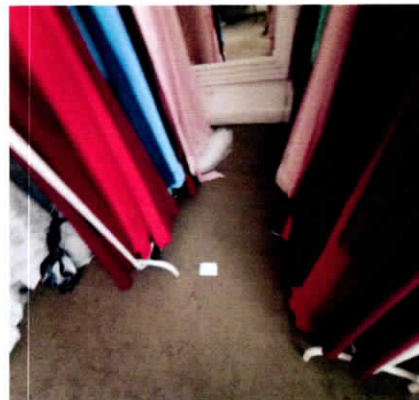
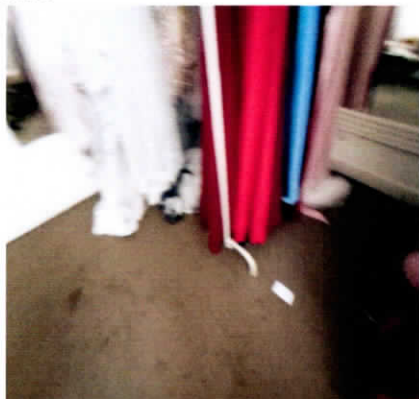
7.2 - Piso de taco em estado regular, com desgaste natural. Obs: Revestido com carpete na cor cinza, sujo com desgastes.

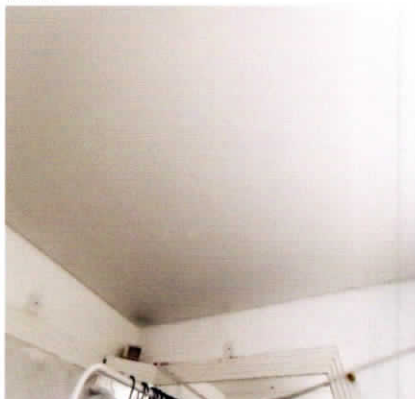
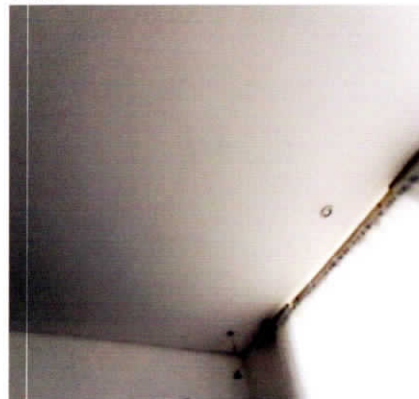
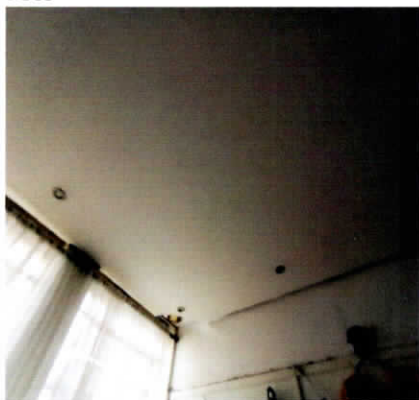
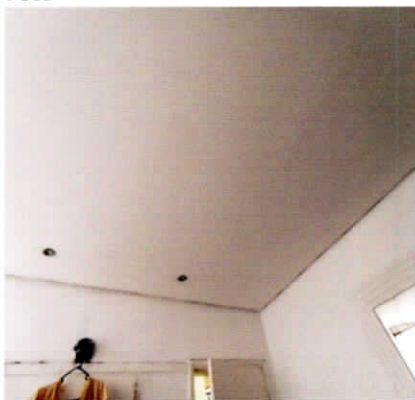
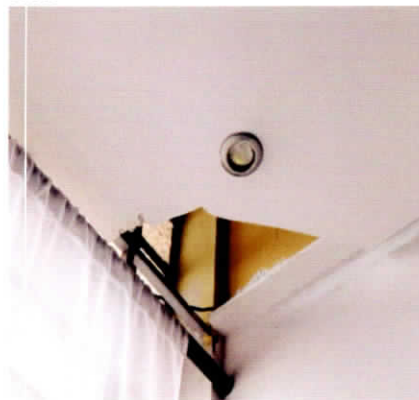
7.3 - Teto de gesso na cor branco(a) em estado regular com pintura acrílico fosco, com imperfeições e com marcas de sujeira, porém, com pintura antiga.

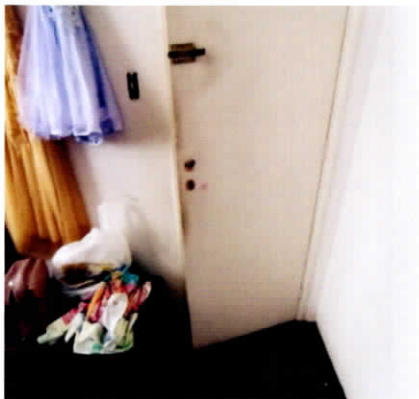
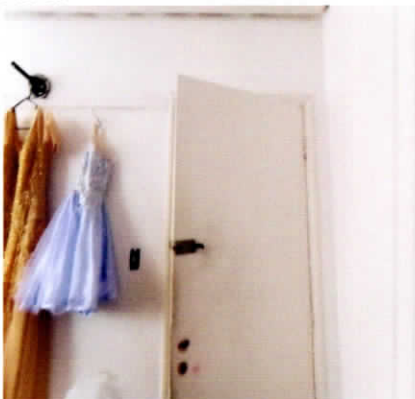
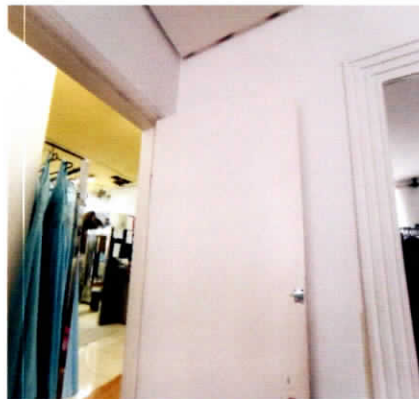
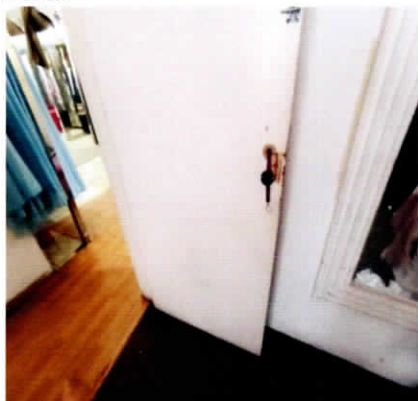
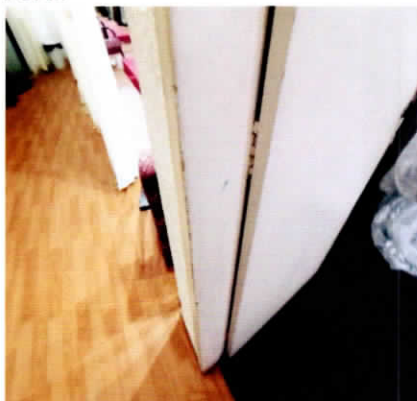
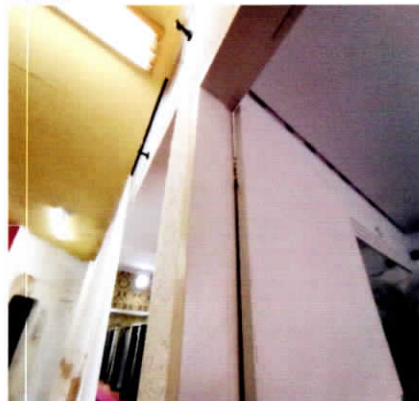
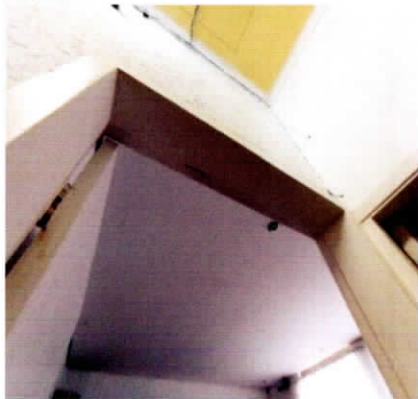
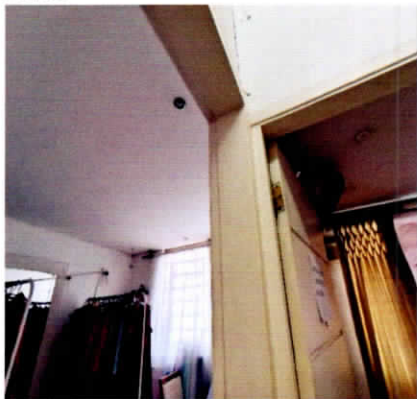
7.4 - Porta de madeira na cor branco(a) em estado regular com pintura acrílico fosco, com desgaste natural e com marcas de sujeira, porém, com pintura antiga; com batente em estado regular.

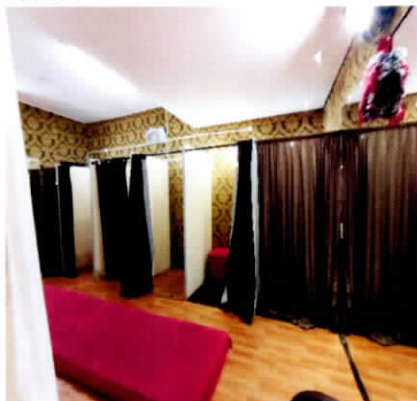
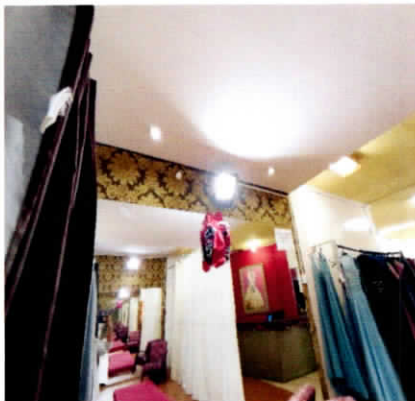
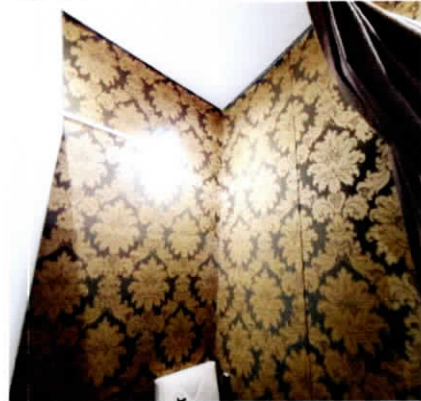
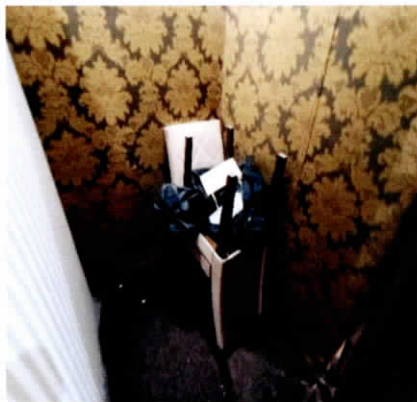
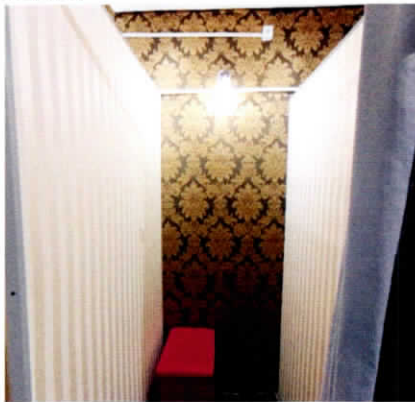
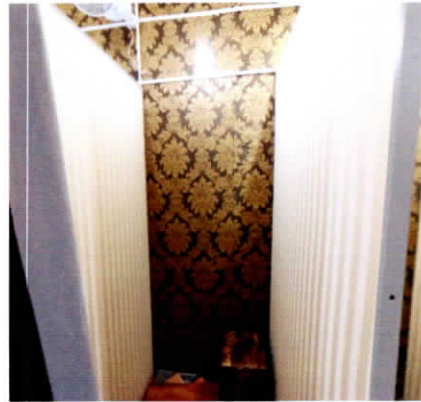
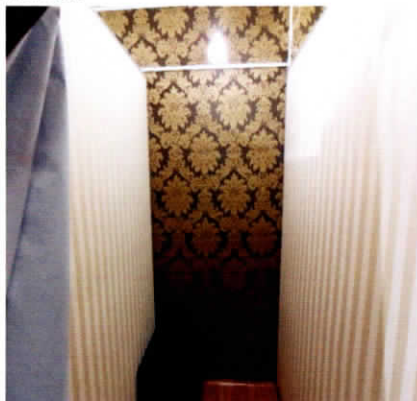
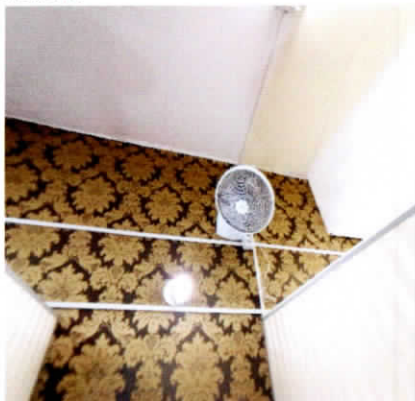
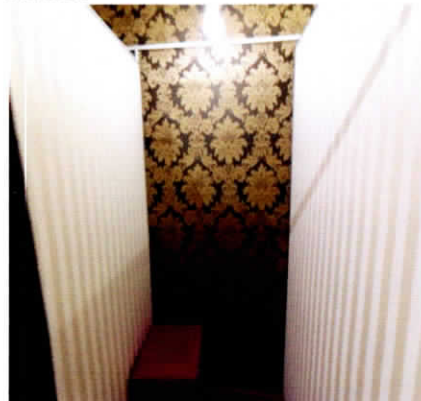
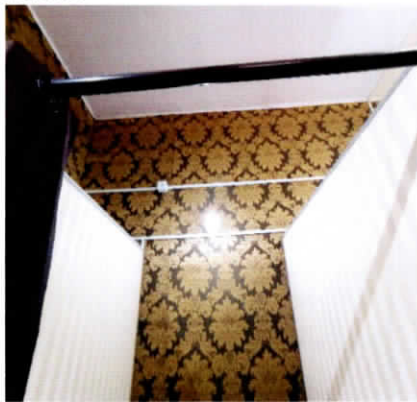
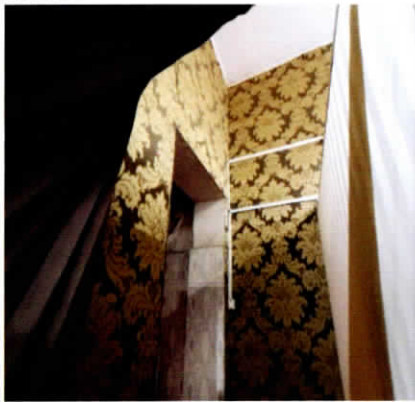
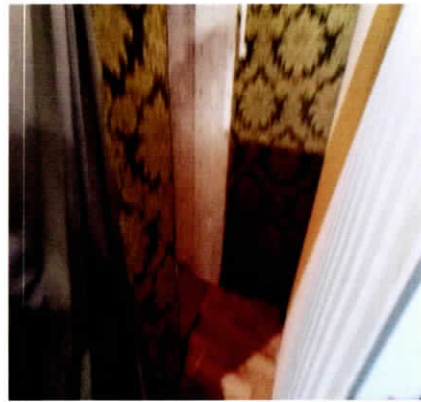
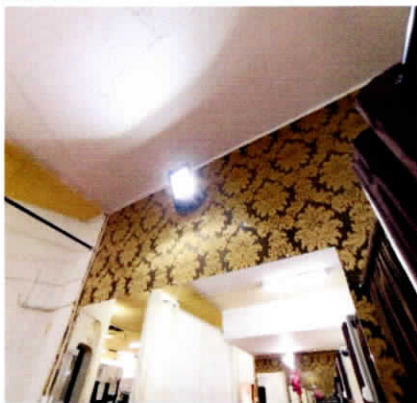
8.1 - Parede de papel de parede na cor marrom em estado regular, com desgaste.

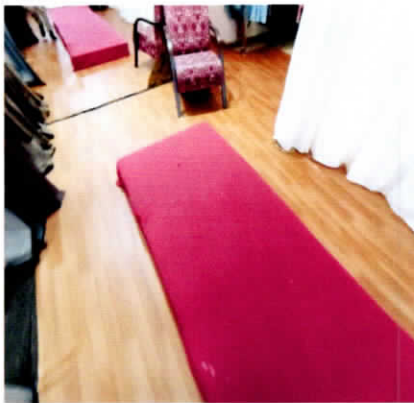
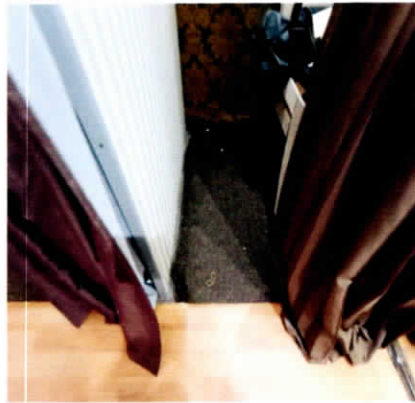
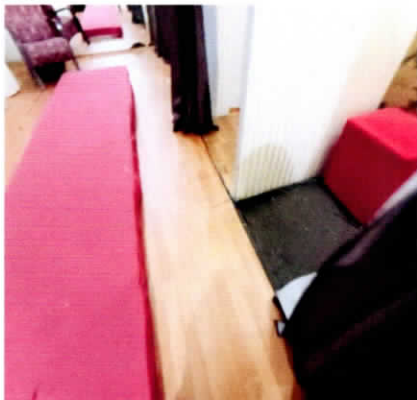
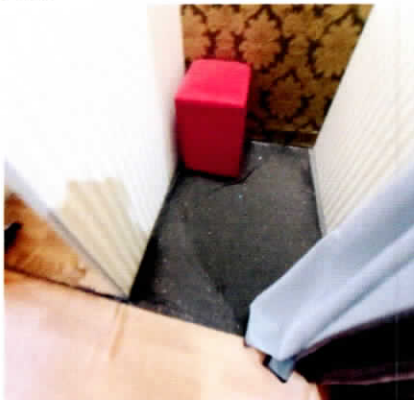
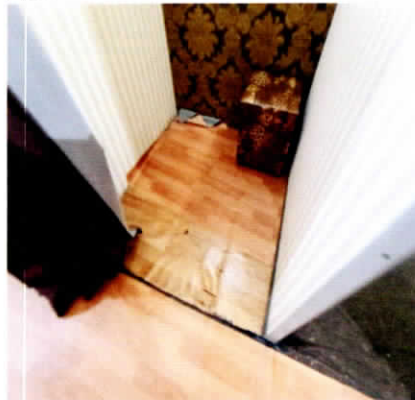
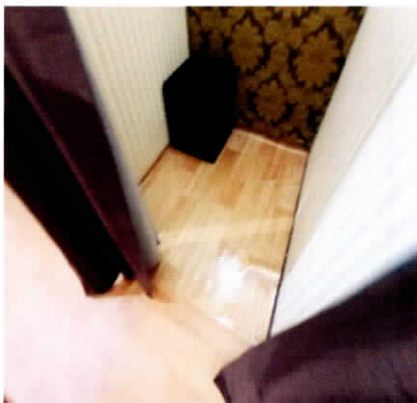
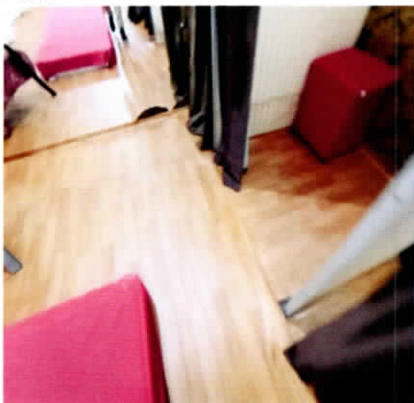
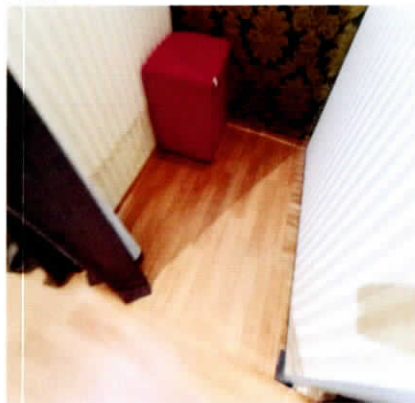
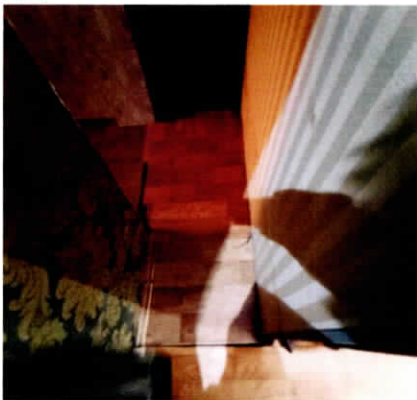
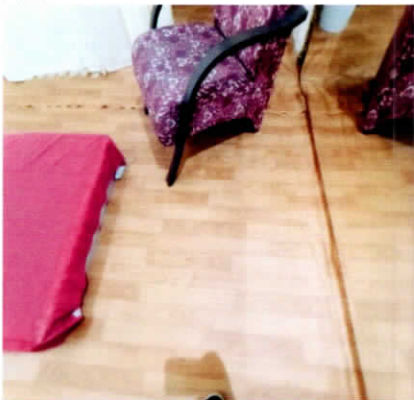
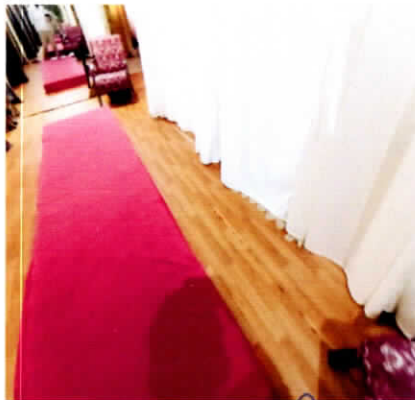
8.2 - Piso de cerâmica em estado regular, com desgaste natural. Obs: Revestido com piso vinílico bege com desgastes.

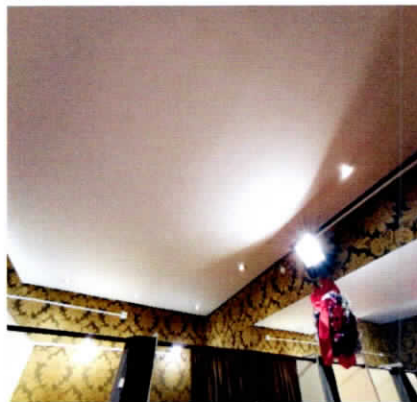
8.3 - Teto de gesso na cor branco(a) em estado regular com pintura acrílico fosco, com marcas de sujeira e com sinal de umidade, porém, com pintura antiga.

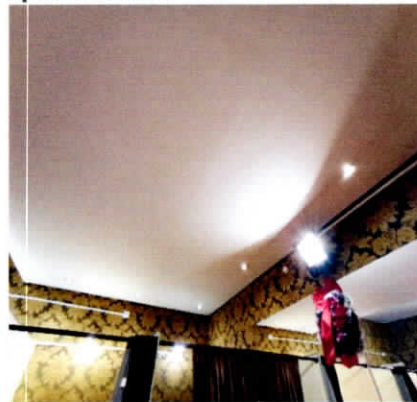
Spot Embutido

8.4 - 5 Spots Embutidos na cor cromado em estado regular, com desgaste, porém, funcionando e com lâmpadas de led.

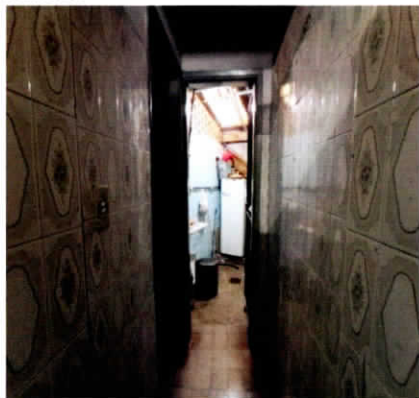
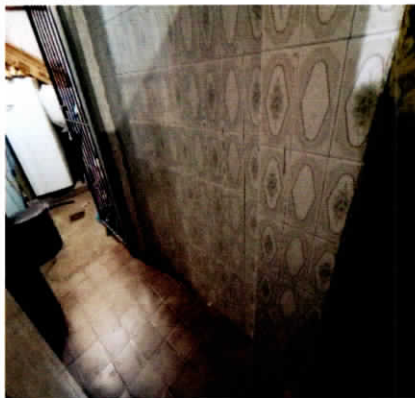
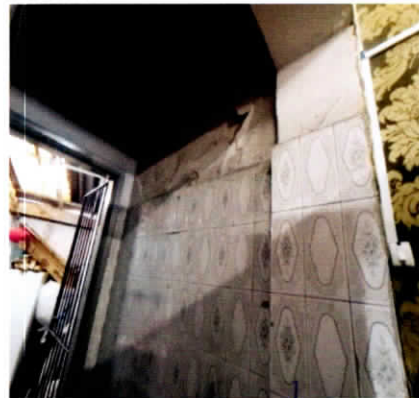
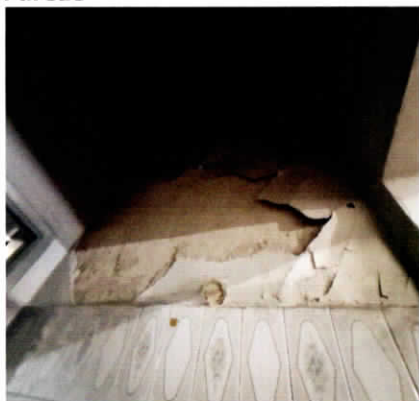
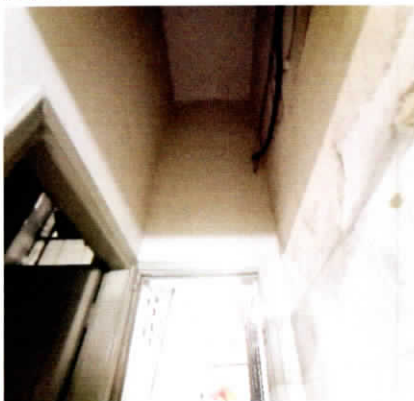
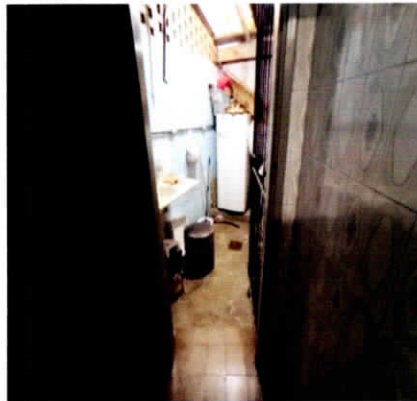
**Parede**

9.1 - Parede de azulejo nas cores branco(a) e bege em estado regular, com furos e com desgaste natural; com parte na cor branco gelo em estado regular com pintura acrílico fosco, com imperfeições e com marcas de sujeira, porém, com pintura antiga.

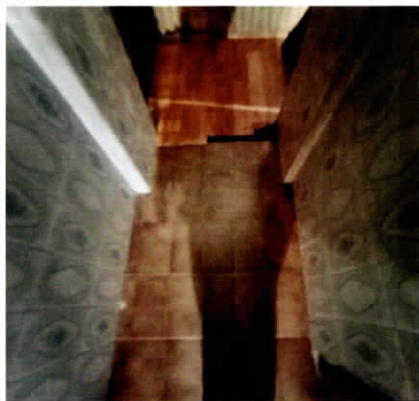
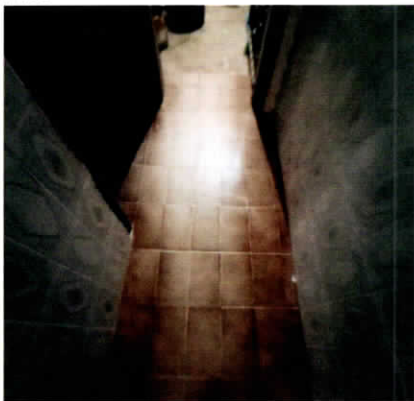
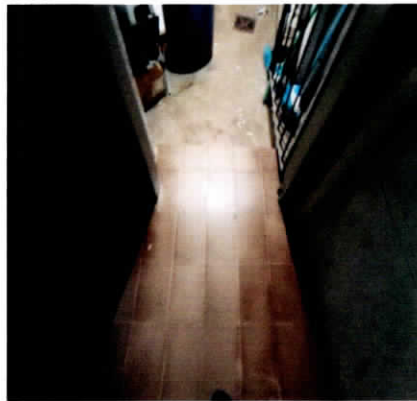
9.2 - Piso de cerâmica na cor marrom em estado regular, com desgaste natural.

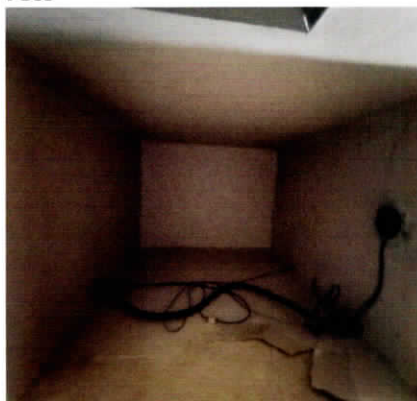
**Teto**

9.3 - Teto de laje na cor branco(a) em estado regular com pintura acrílico fosco, com desgaste natural e com marcas de sujeira, porém, com pintura antiga.

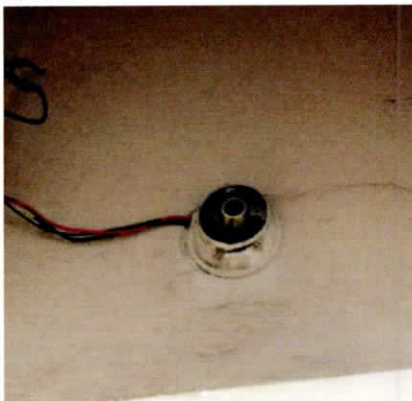
**Plafon**

9.4 - Plafon de metálico na cor branco(a) em estado regular, mau fixada, sem acabamento, sem lâmpada e com desgaste natural.

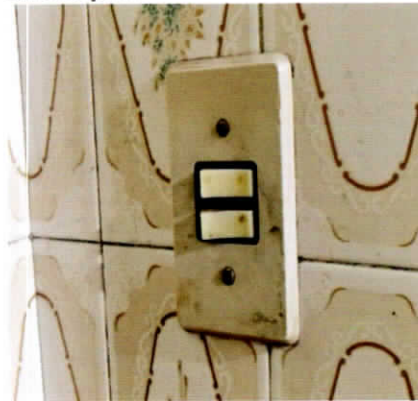
**Interruptor**

9.5 - Interruptor em estado regular, sem acabamento e com desgaste natural, porém, funcionando.

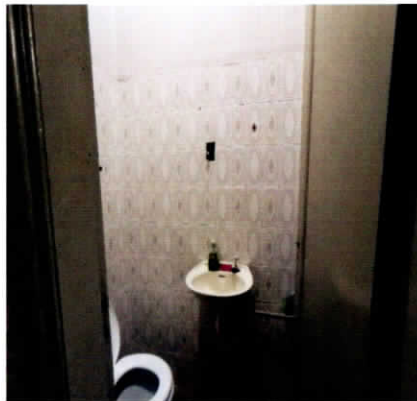
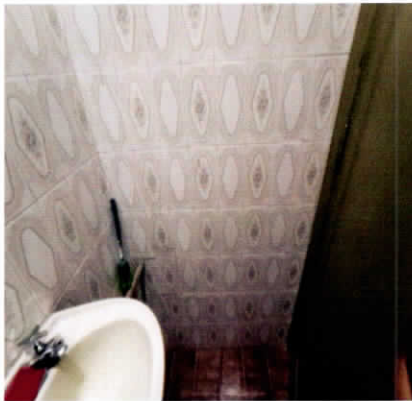
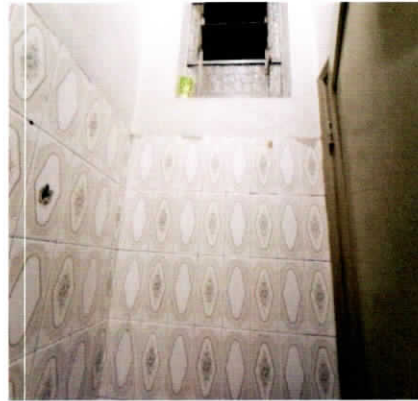
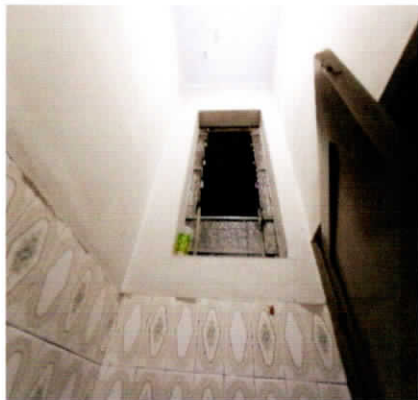
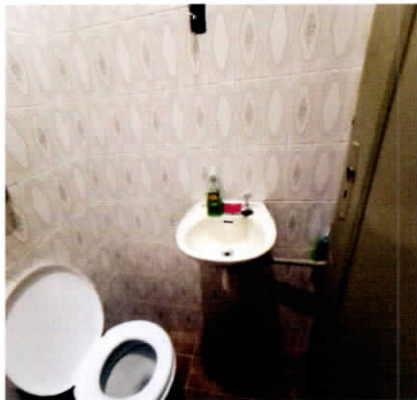
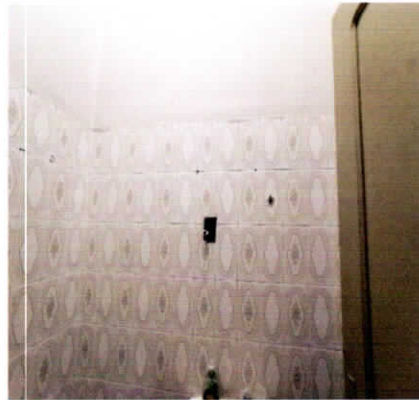
**Parede**

10.1 - Parede de azulejo nas cores branco(a) e bege em estado regular, com furos e com desgaste natural; com parte na cor branco gelo em estado regular com pintura acrílico fosco, com imperfeições e com marcas de sujeira, porém, com pintura antiga.

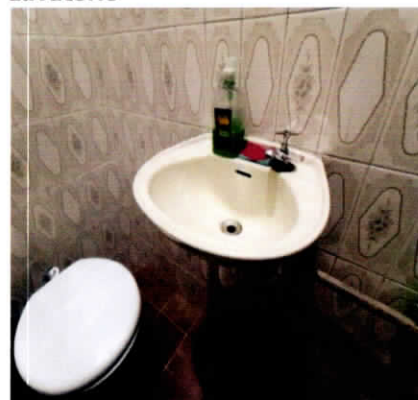
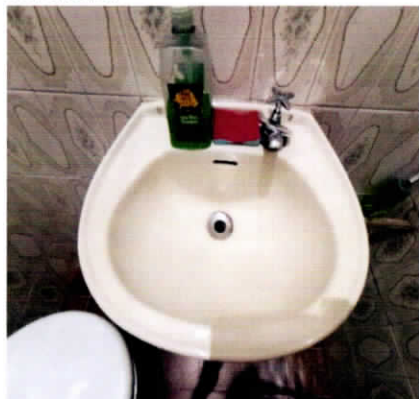
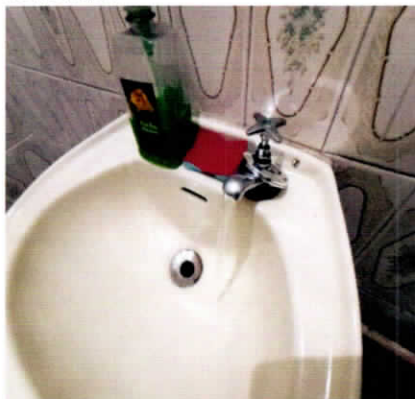
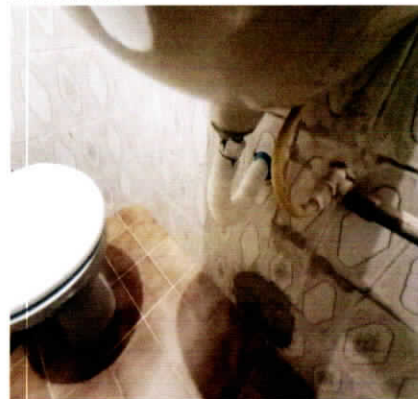
10.6 - Lavatório de louça na cor creme em estado regular, com desgaste, porém, com sifão pvc sem vazamento e sendo 01 torneira simples metálica funcionando sem vazamento.

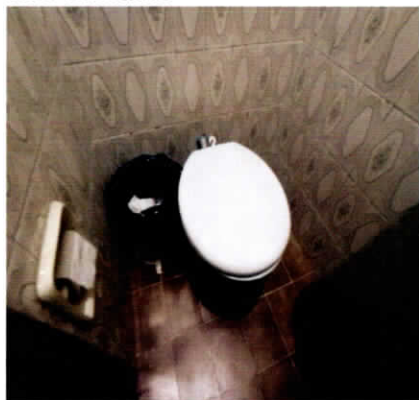
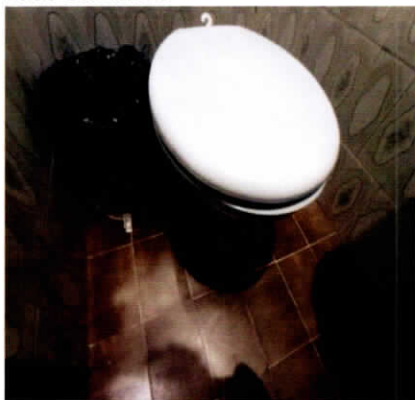
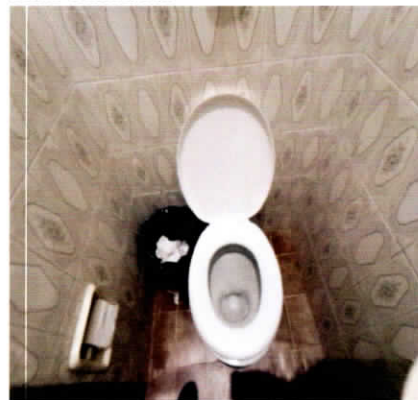
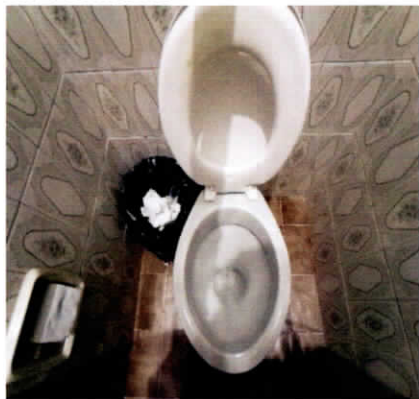
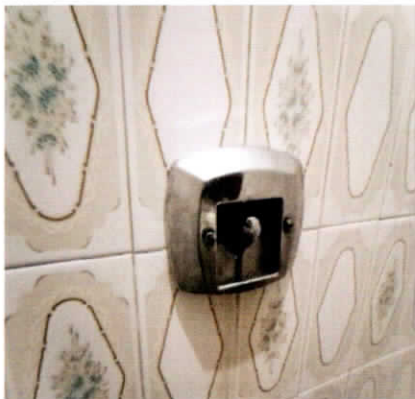
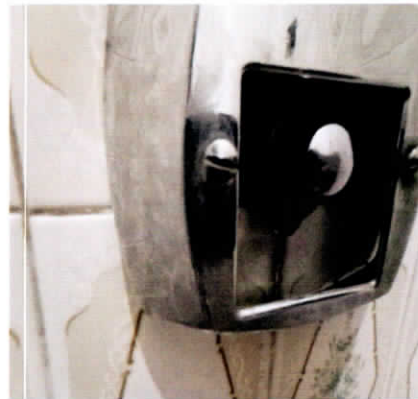
10.7 - Vaso Sanitário de louça na cor bege em estado regular, com desgaste natural, porém, funcionando e com assento de plástico; com válvula de metálico na cor cromado em estado regular, com vazamento e sem acabamento, porém, funcionando.

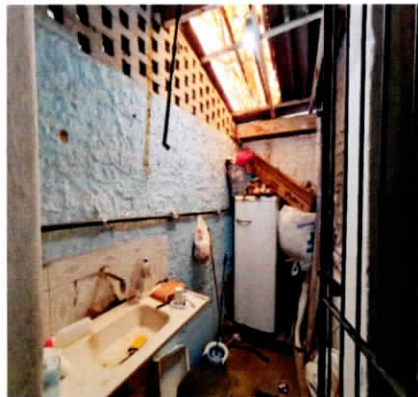
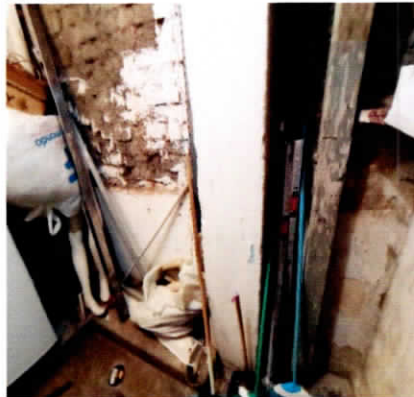
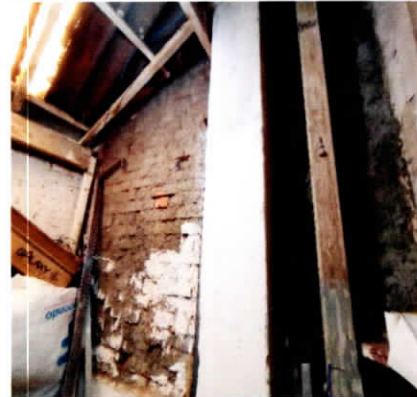
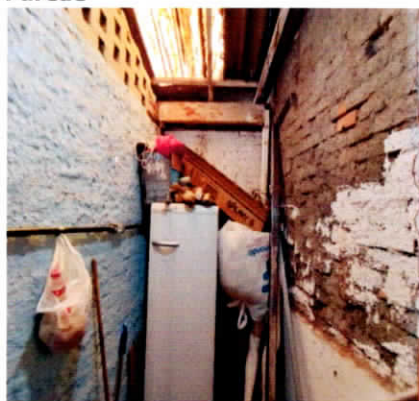
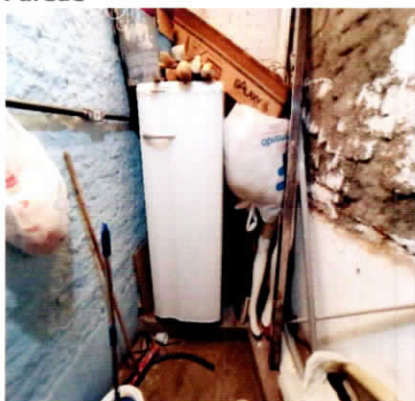
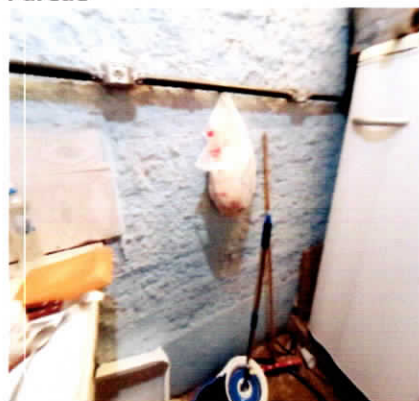
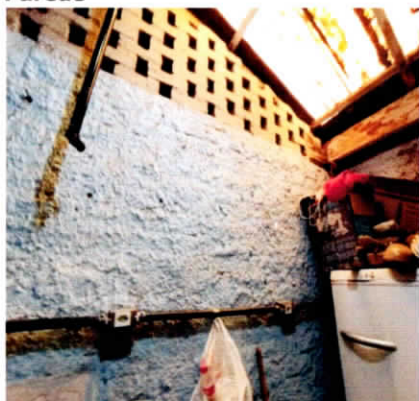
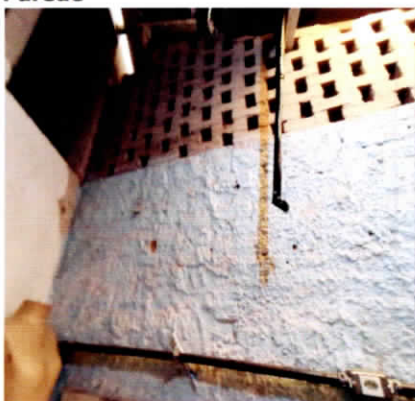
**Parede**

11.1 - Parede de chapisco nas cores azul e branco(a) em estado regular, com desgaste.

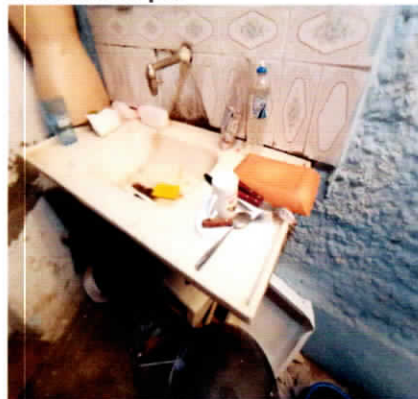
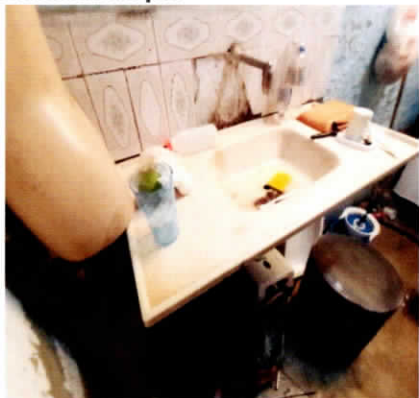
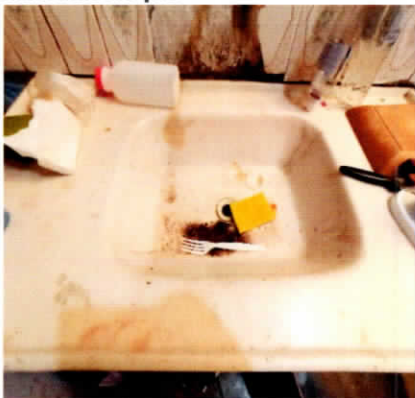
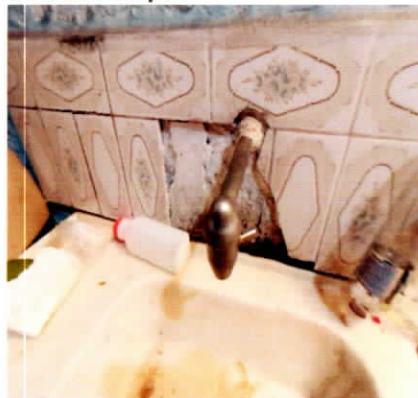
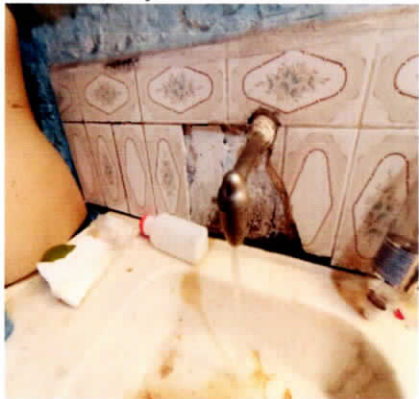
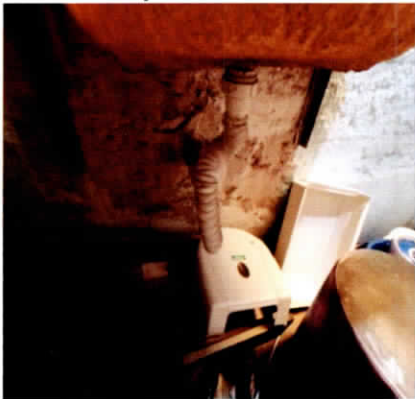
**Bancada da pia**

11.5 - Bancada da pia de mármore sintético na cor bege em estado regular, com desgaste natural, porém, com sifão pvc sem vazamento e sendo 01 torneira simples metálica funcionando sem vazamento.
