## Laudo de Vistoria de Entrada

Código 318

**Endereço do imóvel** 318 - Rua Major Joaquim Silvério, 246, Vila Gabriel, Sorocaba - SP.  
**Proprietário(a)** CELIO JOSÉ DE MORAES CATOJO  
**Locatário(a)** ROBSON JOSÉ PARIS  
**Vistoriador(a)** Dominai Inicial  
**Data do laudo** 26/10/2021 13:16:05

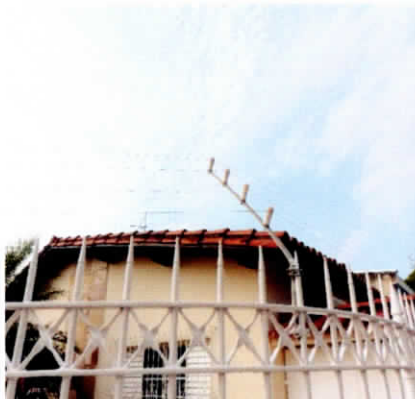
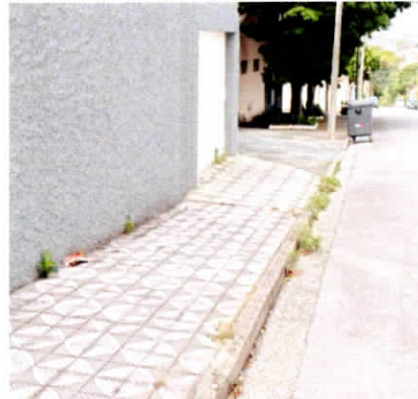
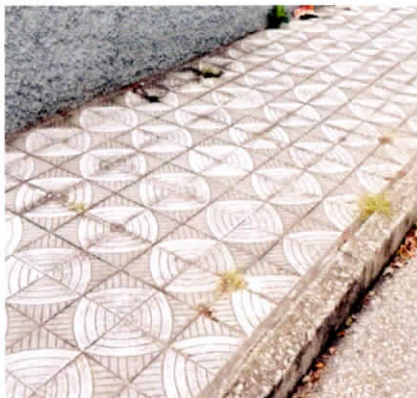
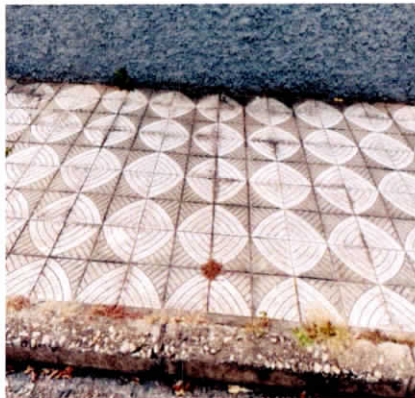
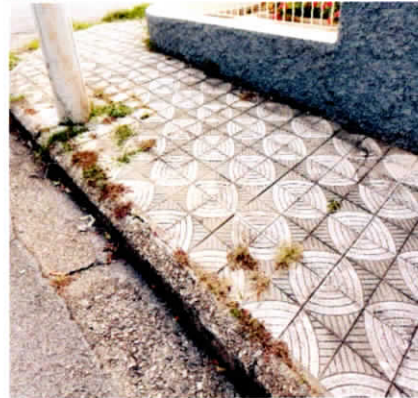
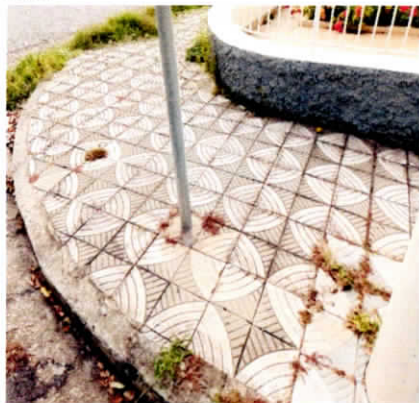
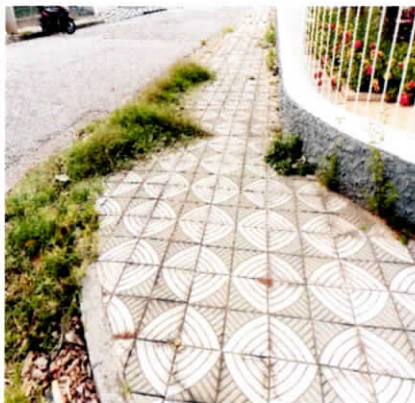
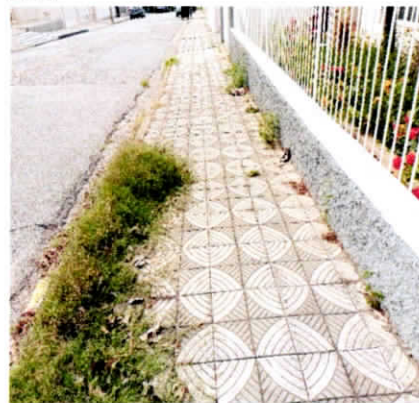
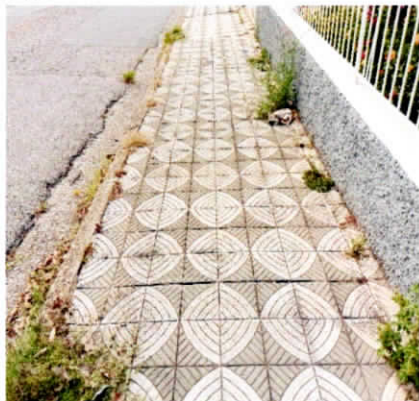
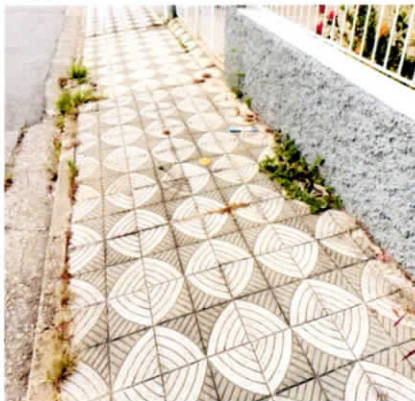
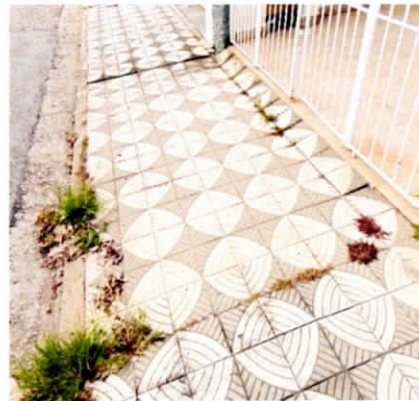
1.2 - Piso de concreto nas cores branco(a) e cinza em estado regular, com desgaste natural, porém, com mato alto. Obs: Placas padronizadas.

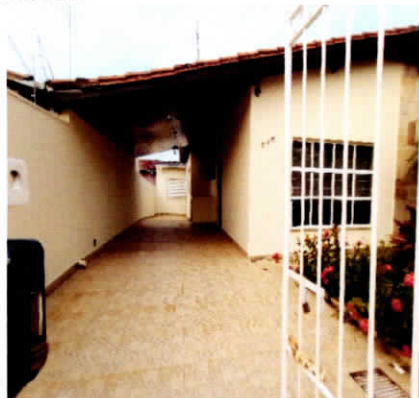
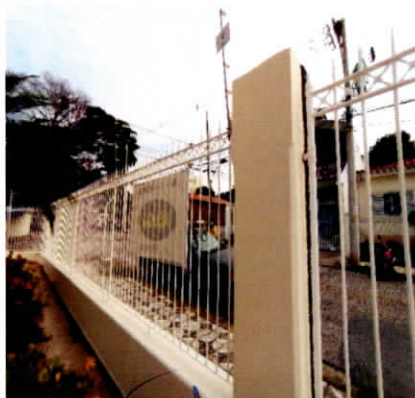
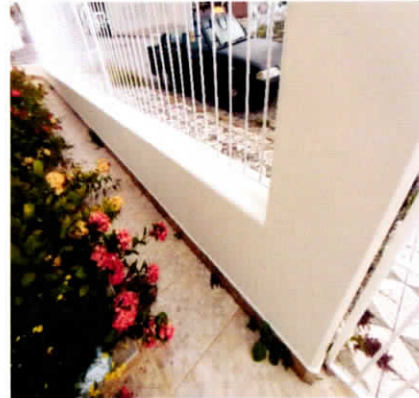
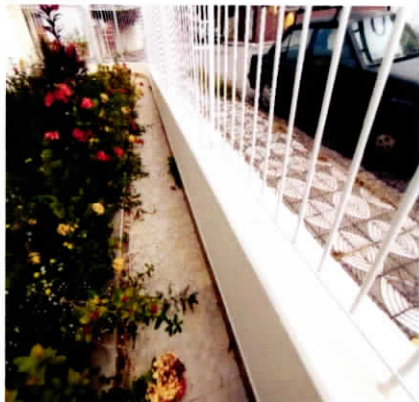
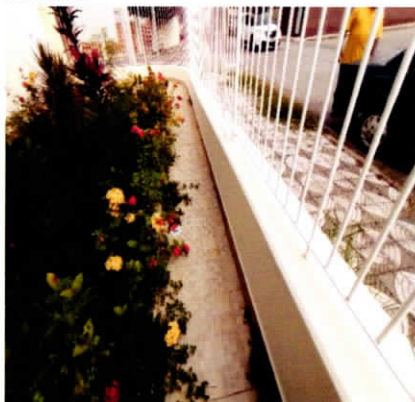
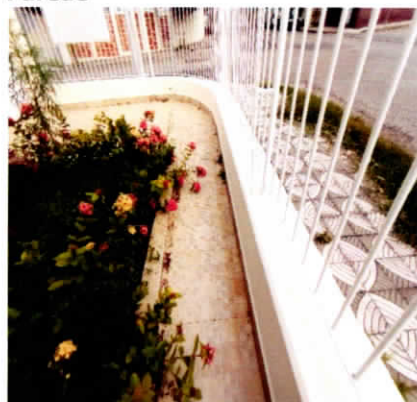
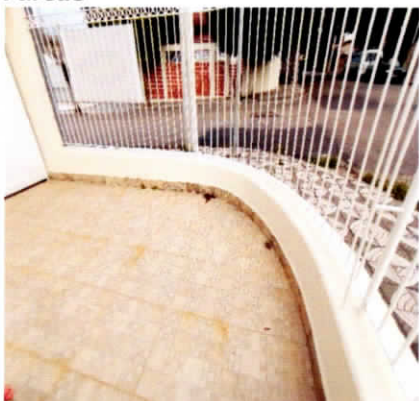
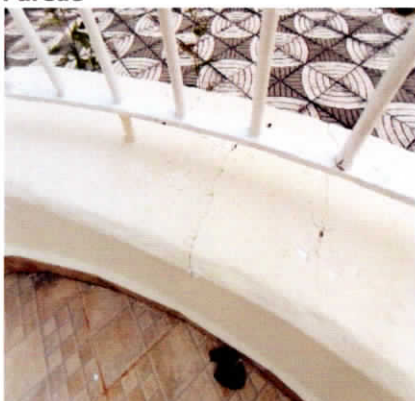
2.1 - Parede na cor creme em bom estado com pintura acrílico fosco, numeração completa e com grade de proteção; com parte de pedra são tomé em bom estado, porém, com desgaste natural. Obs: Faixa decorativa de pedra são Tomé em perfeito estado.

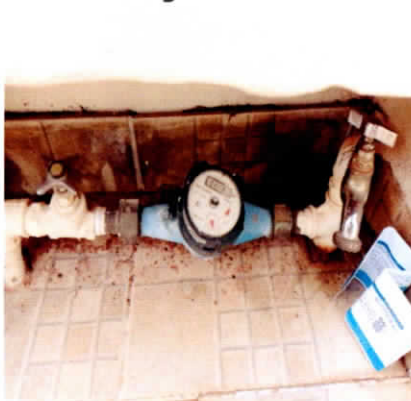
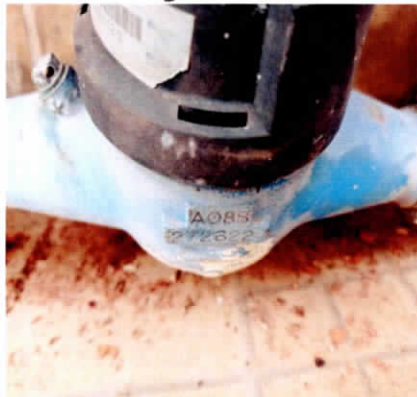
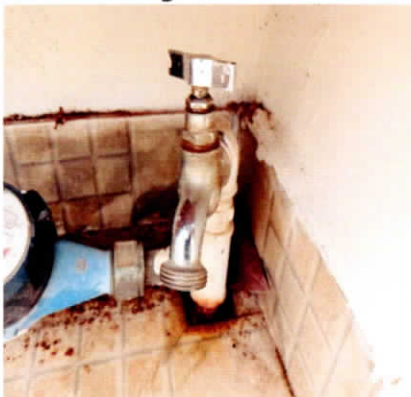
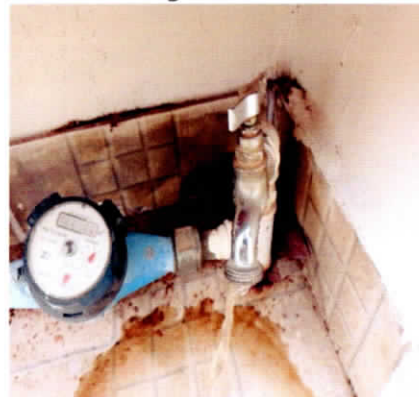
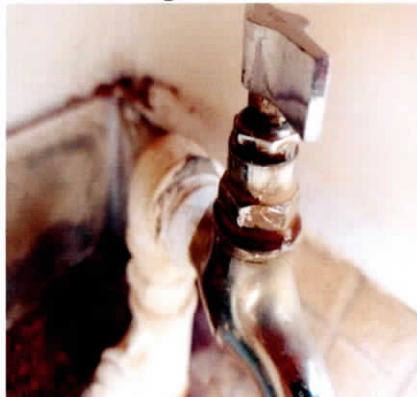
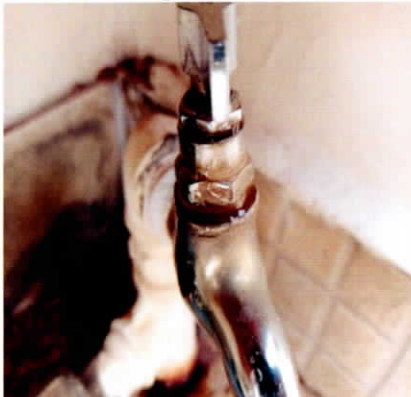
2.9 - Cavalete de Água em bom estado, funcionando e padrão, porém, com desgaste e sendo 01 torneira simples metálica funcionando com vazamento.

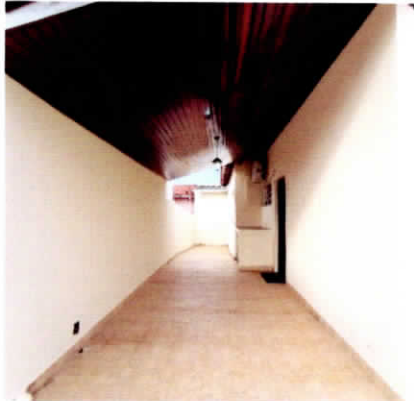
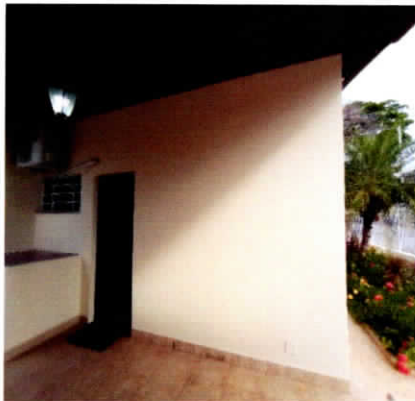
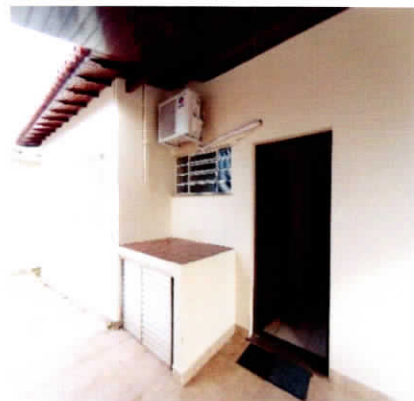
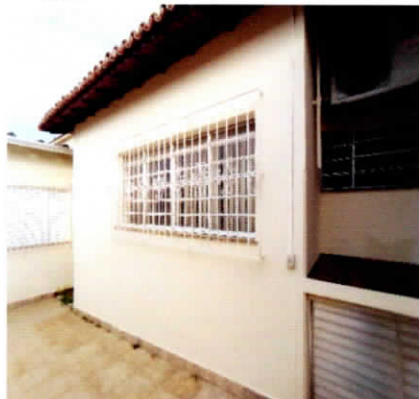
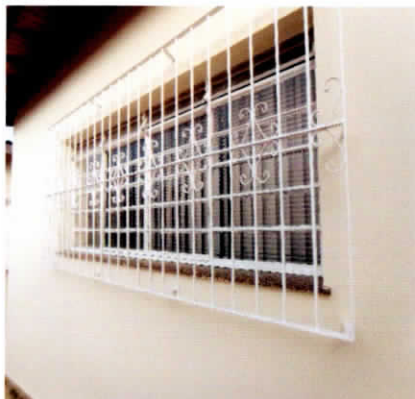
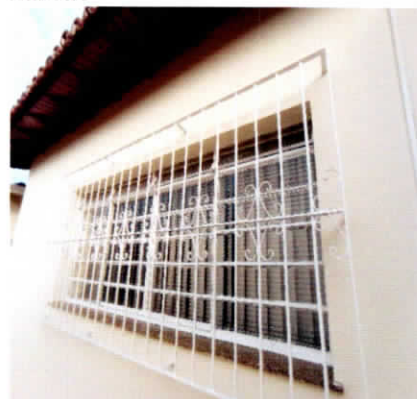
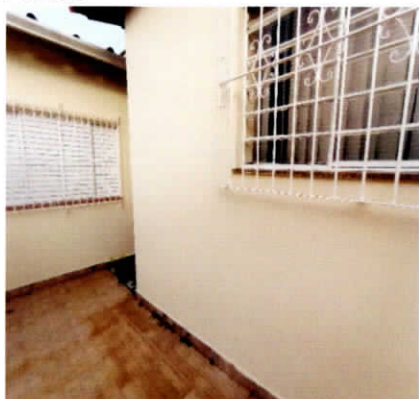
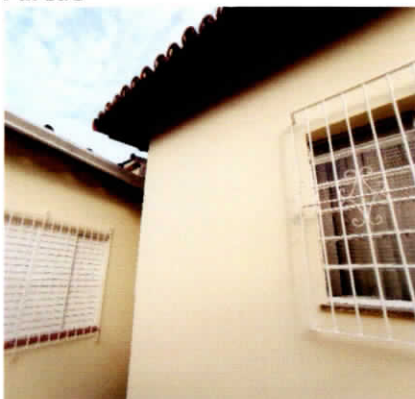
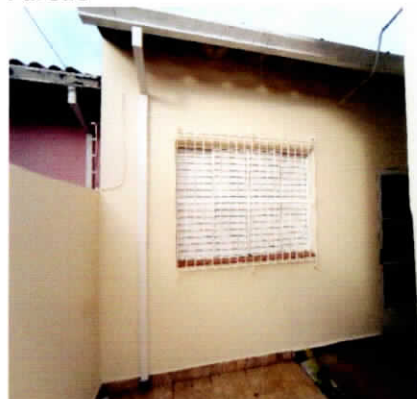
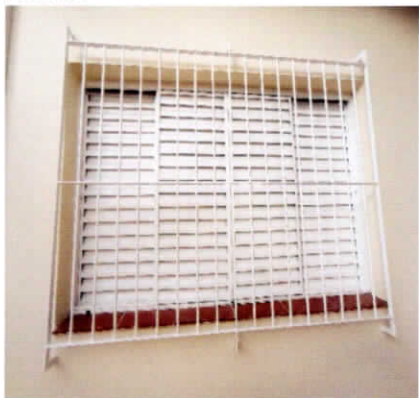
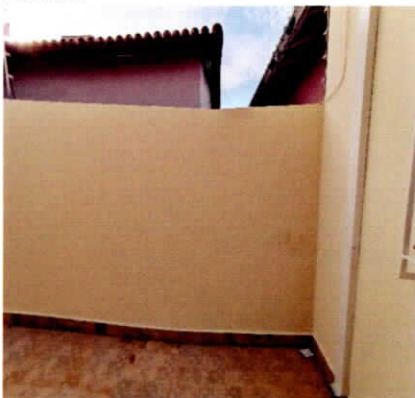
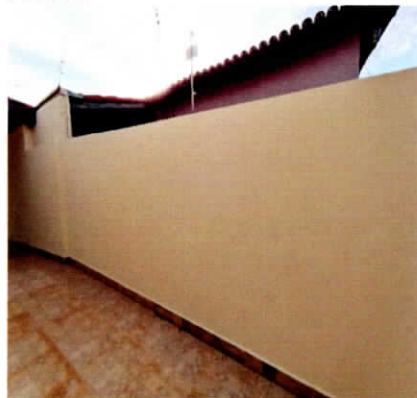
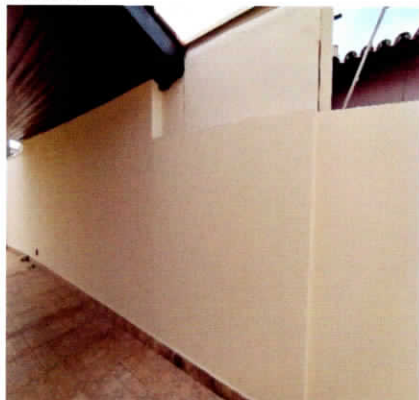
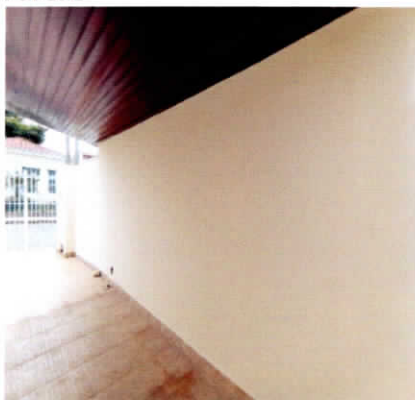
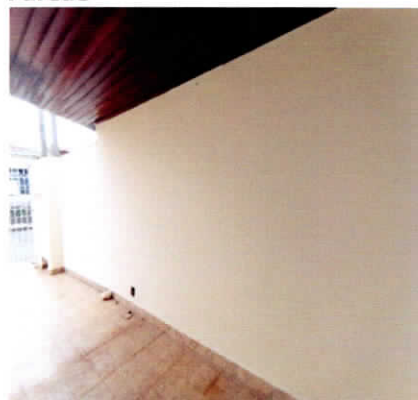
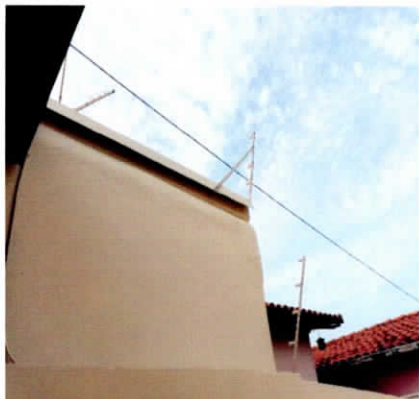
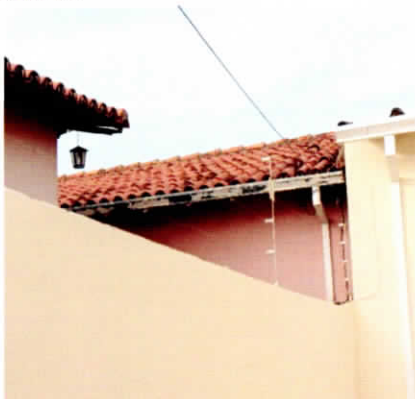
3.1 - Parede na cor creme em ótimo estado com pintura acrílico fosco, com pintura nova e com grade de proteção. Obs: Cerca elétrica sem avarias.

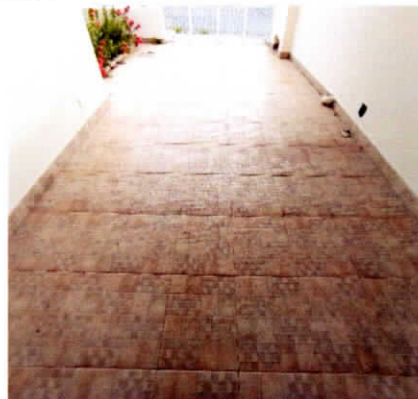
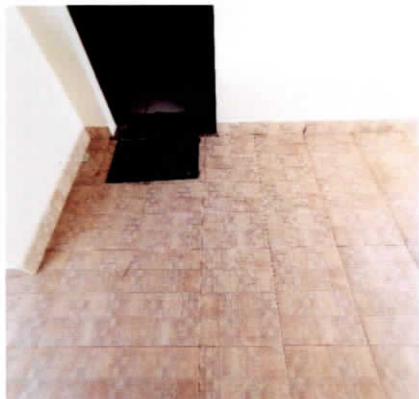
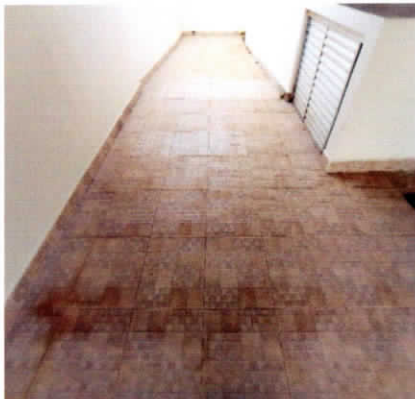
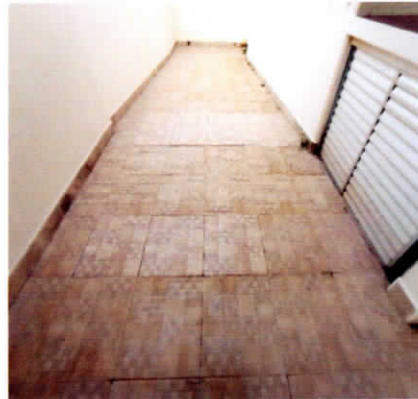
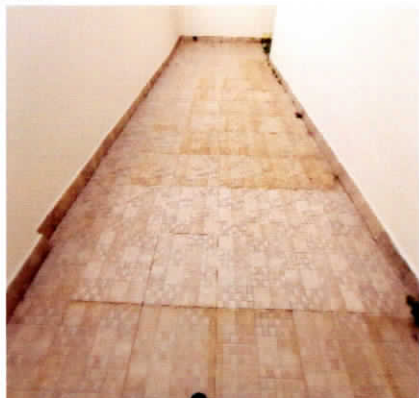
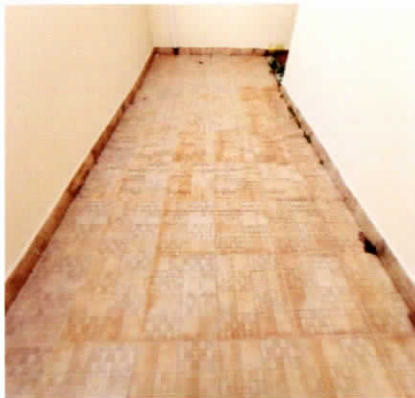
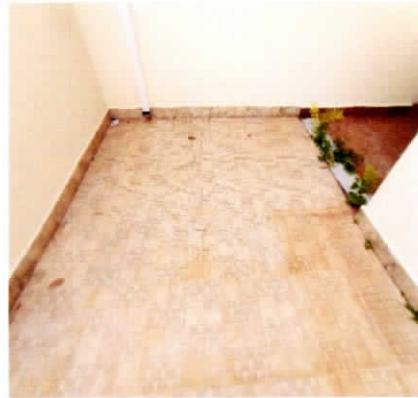
3.2 - Piso de cerâmica na cor bege em bom estado, porém, com desgaste natural e com marcas de sujeira; com rodapé em bom estado.

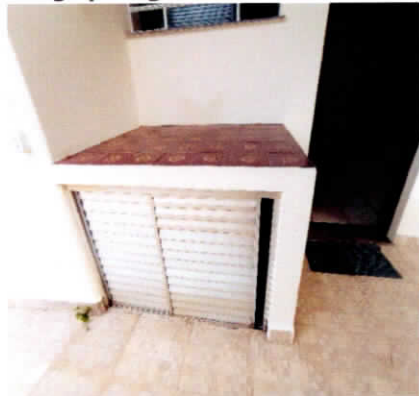
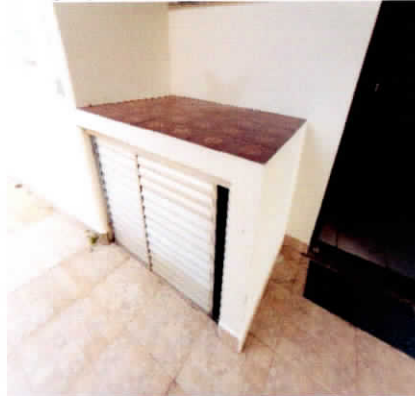
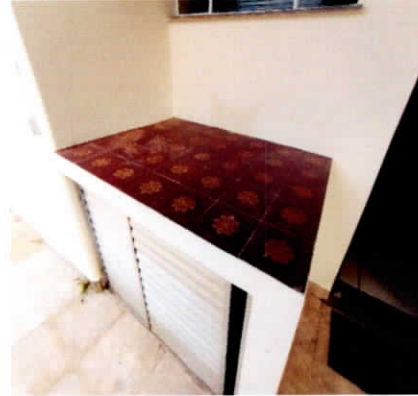
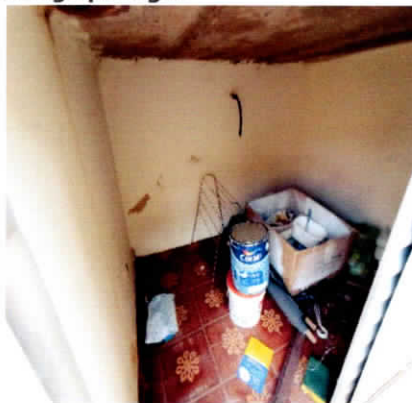
**Abrigo para gás**

3.5 - Abrigo para gás em bom estado, porém, sujo e com desgaste; com porta de alumínio na cor cromado em bom estado, com 02 portas de correr, porém, enroscando e com desgaste natural. Obs: Acabamento externo cerâmico marrom, com desgastes e 01 peça trincada.

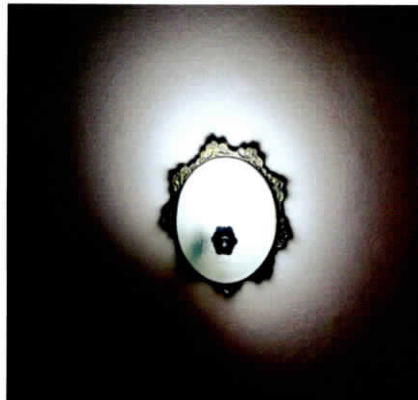
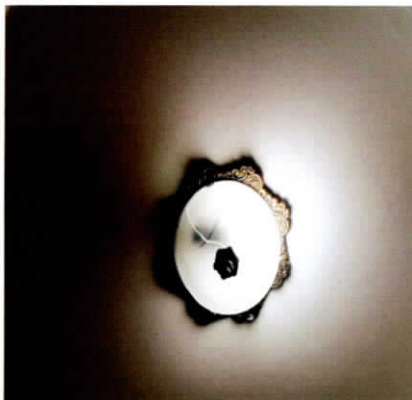
5.5 - Sirene de plástico na cor preto(a) em ótimo estado, funcionando.  
5.6 - 2 Plafons de metálico em ótimo estado, funcionando, com lâmpadas, do tipo colonial e com fechamento em vidro, porém, com 01 vidro trincado.

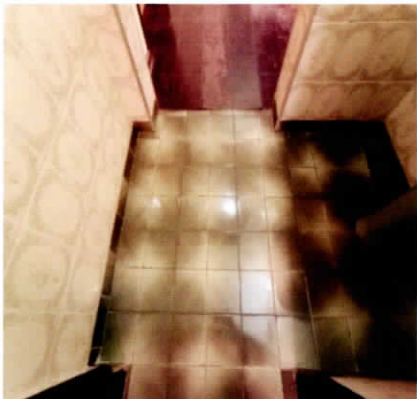
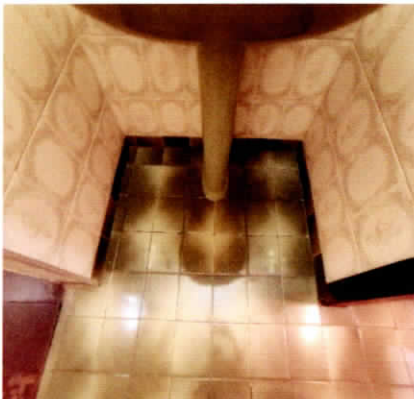
- 6.1 - Parede de cerâmica na cor bege em bom estado.
- 6.2 - Piso de cerâmica na cor verde em bom estado, porém, com desgaste; com rodapé em bom estado.
- 6.3 - Teto de laje na cor branco(a) em ótimo estado, com pintura nova; com moldura de gesso em ótimo estado.
- 6.4 - Lavatório de louça na cor verde em bom estado, com coluna, com misturadores, com sinais de entupimento e sendo 01 torneira simples metálica funcionando sem vazamento, porém, com desgaste.
- 6.5 - Espelho em estado regular, com desgaste, porém, fixo na parede.
- 6.6 - Porta Toalha de louça na cor verde em bom estado.
- 6.7 - Arandela de metálico em bom estado, funcionando, com lâmpadas, do tipo colonial e com fechamento em vidro, porém, com desgaste natural.
- 6.8 - Interruptor de plástico em bom estado, funcionando e do tipo colonial, porém, com desgaste natural.

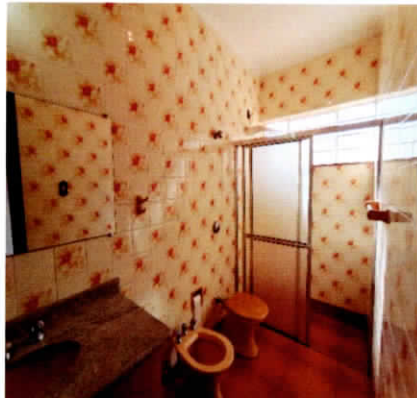
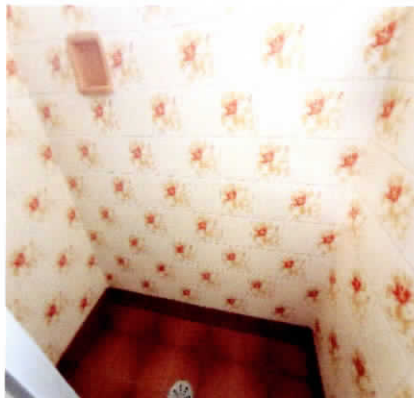
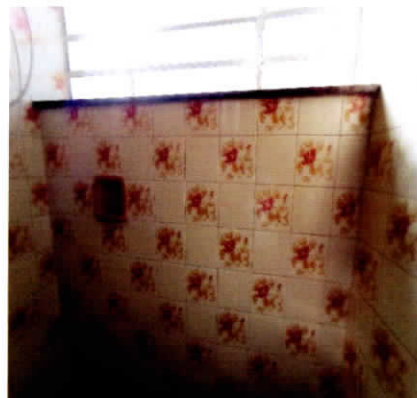
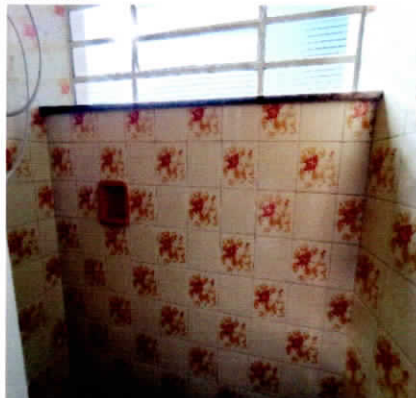
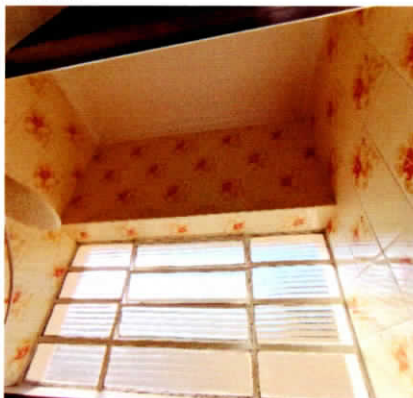
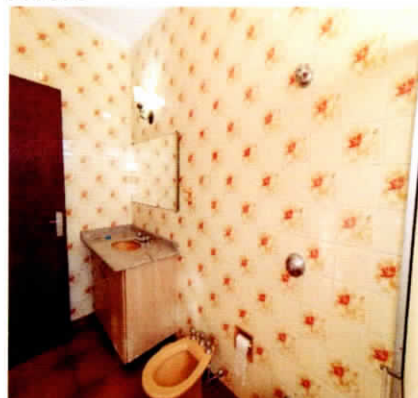
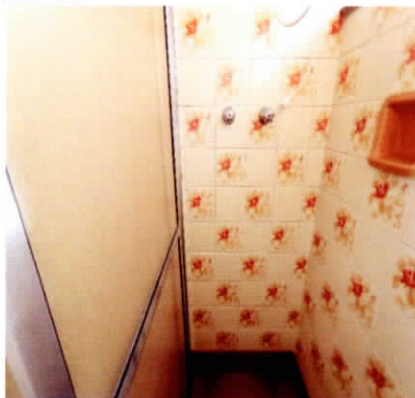
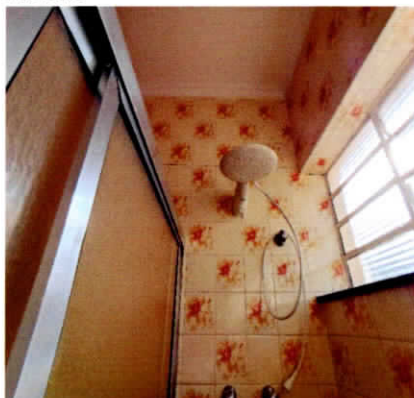
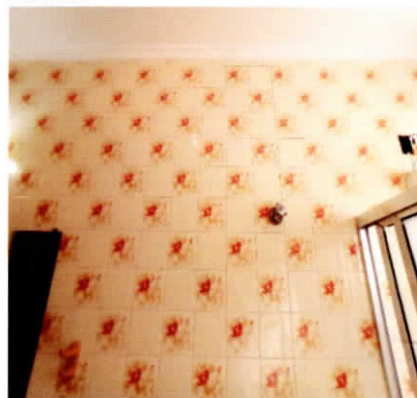
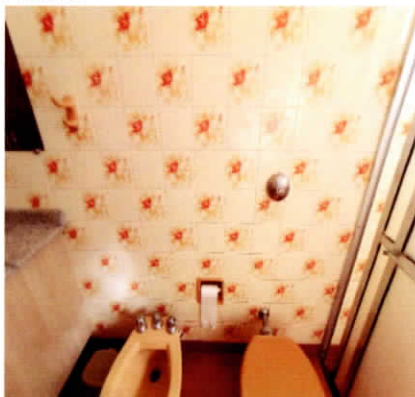
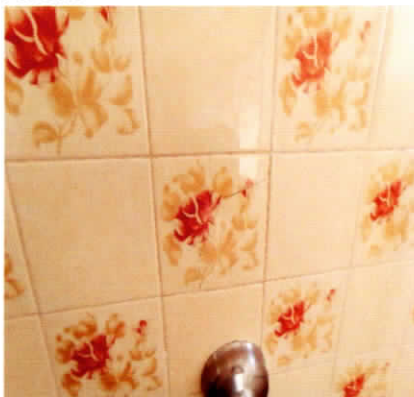
10.1 - Parede de cerâmica na cor bege em bom estado, porém, com trincas. Obs: Imagens ilustrativas.

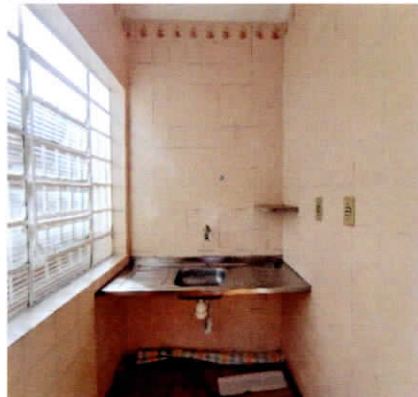
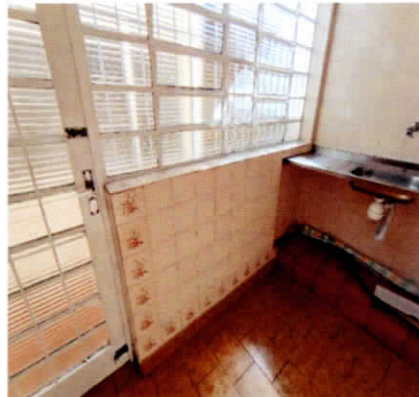
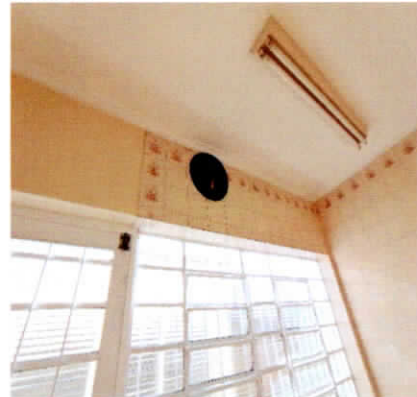
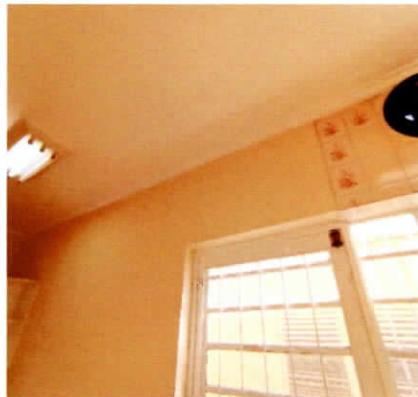
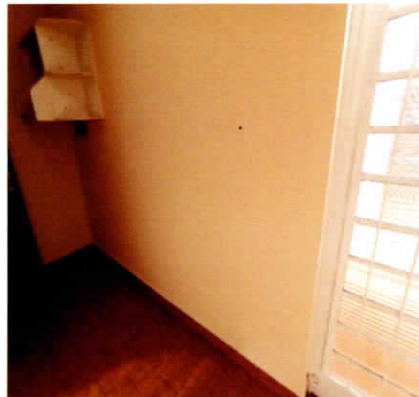
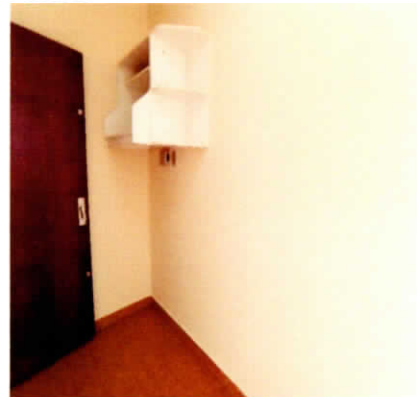
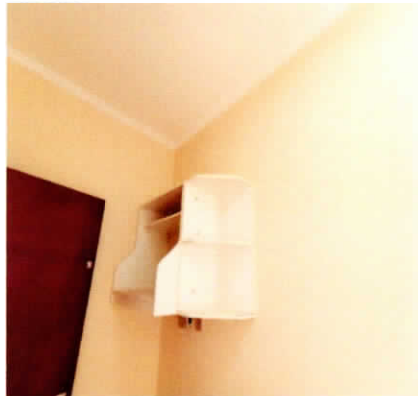
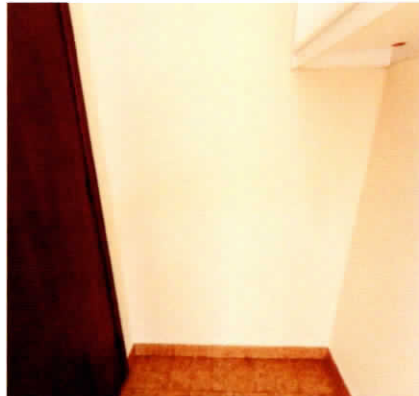
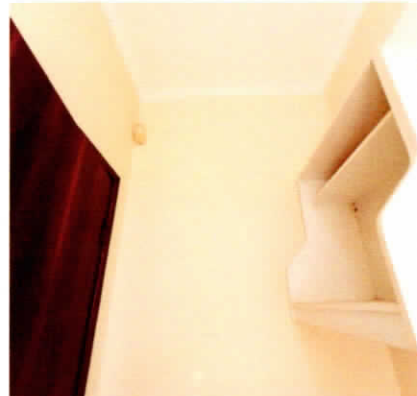
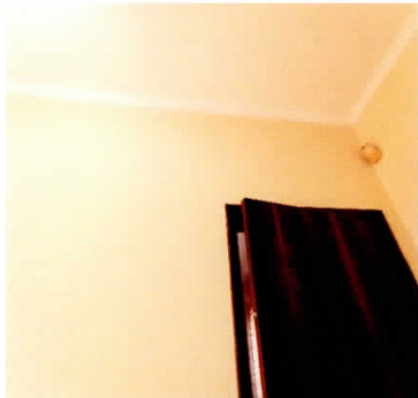
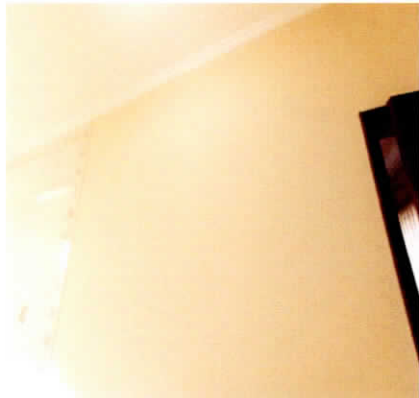
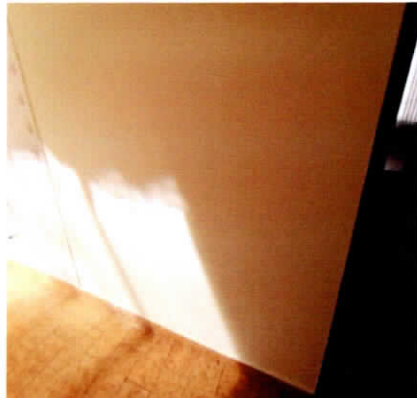
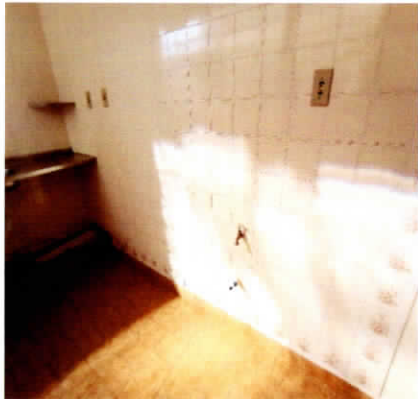
12.1 - Parede na cor creme em bom estado, com prateleira e com pintura nova; com parte de azulejo na cor bege em bom estado, porém, com furos, com desgaste e com trincas.

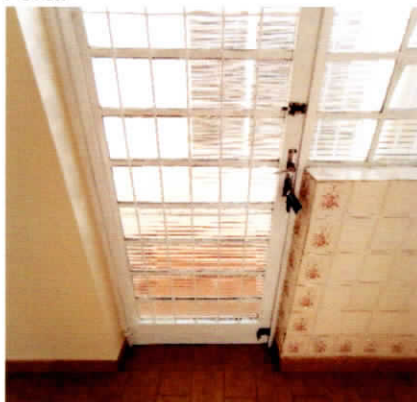
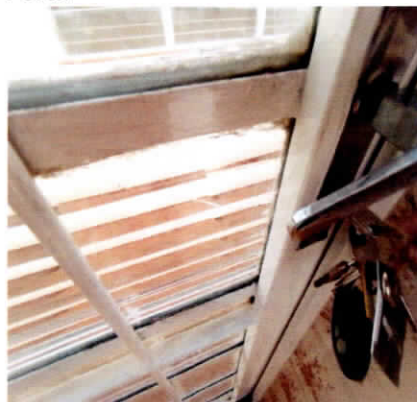
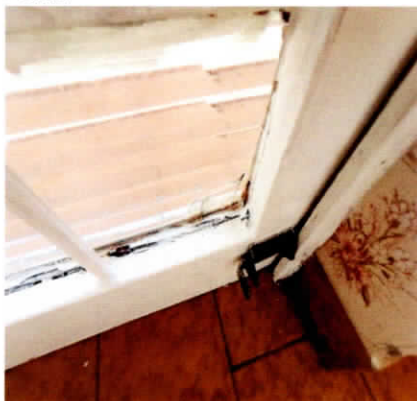
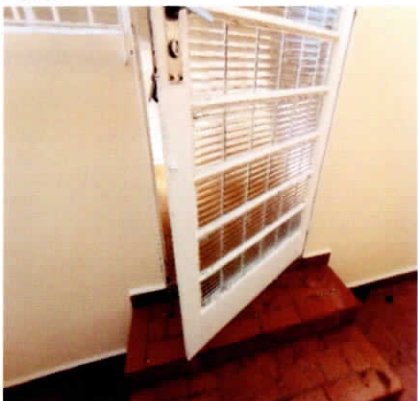
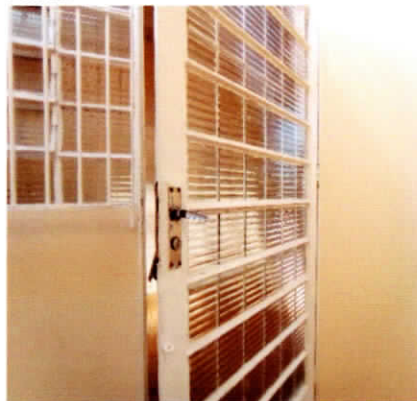
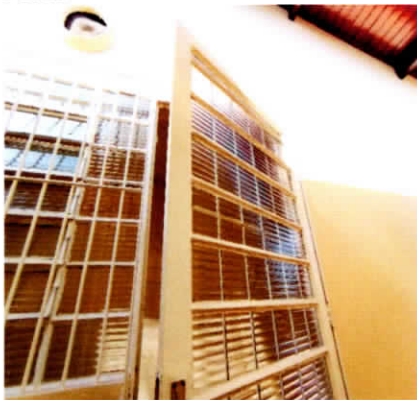
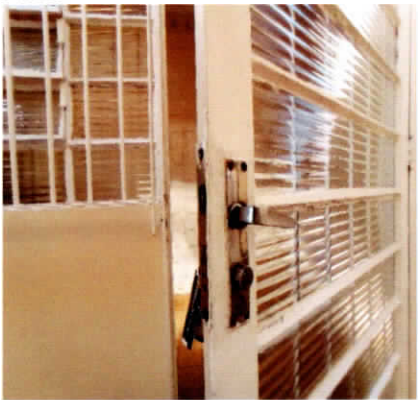
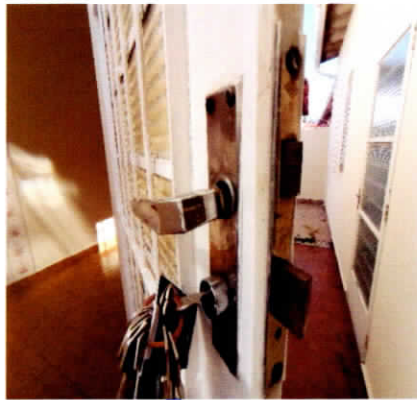
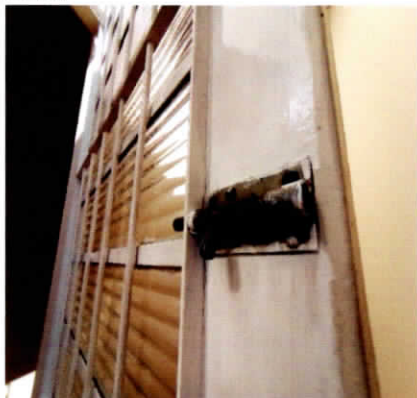
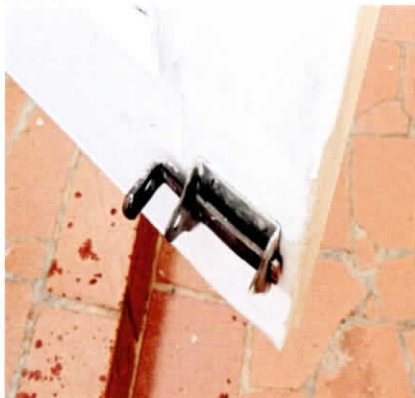
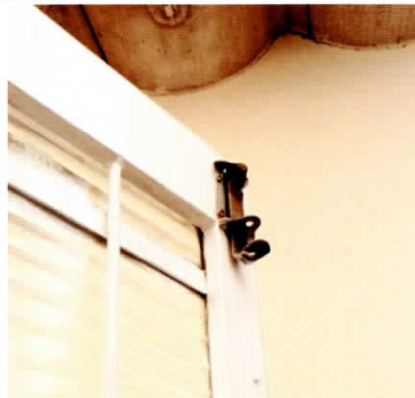
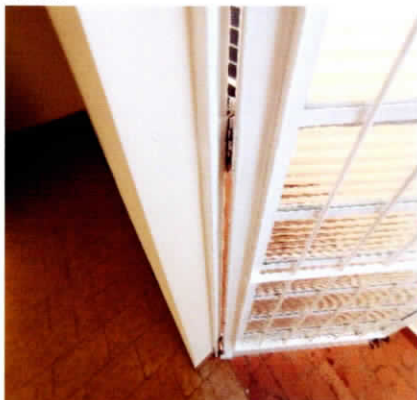
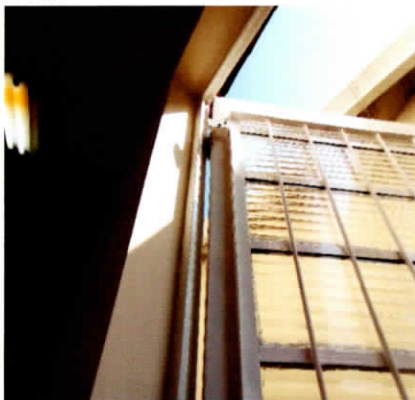
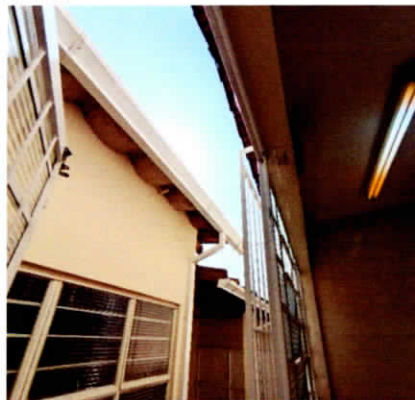
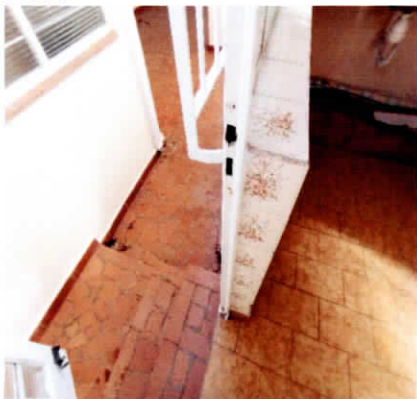
12.4 - Porta de metálico na cor branco(a) em bom estado com pintura esmaltada, com trincos, com vidro cancelado e com pintura antiga, porém, com ferrugem, com desgaste natural e com 02 vidros trincados; com fechadura de metálico na cor cromado em bom estado, funcionando e com chave, porém, com desgaste natural.

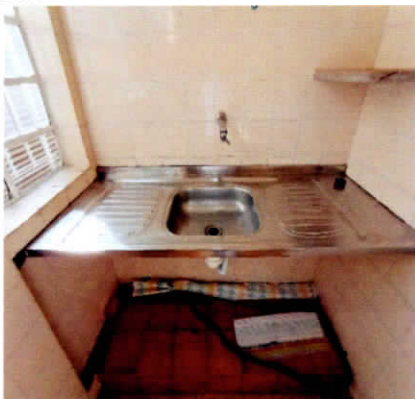
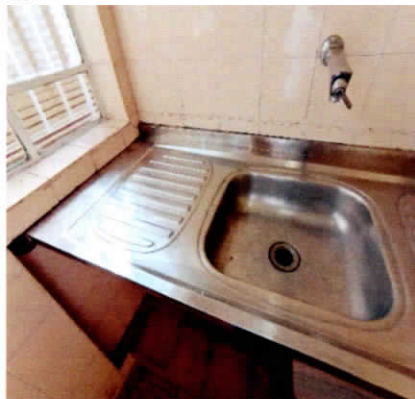
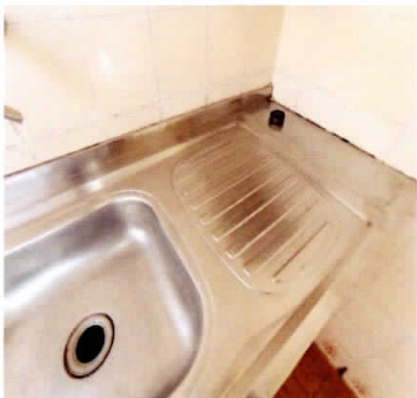
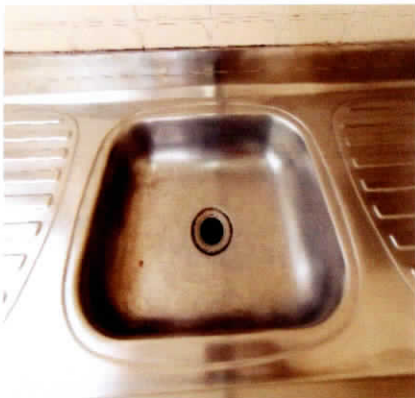
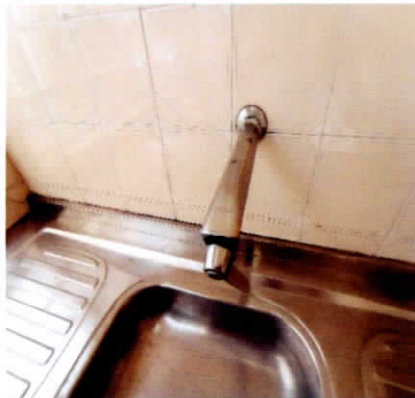
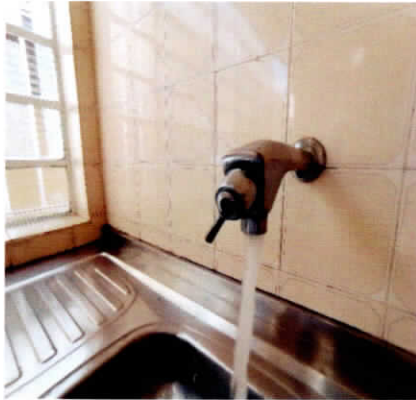
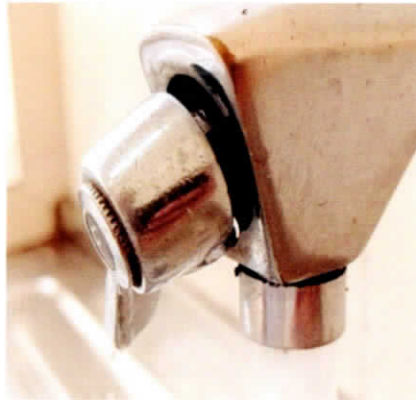
12.5 - Pia de inox em bom estado, funcionando e com sifão pvc sem vazamento, porém, com desgaste natural e sendo 01 torneira simples metálica funcionando com vazamento.

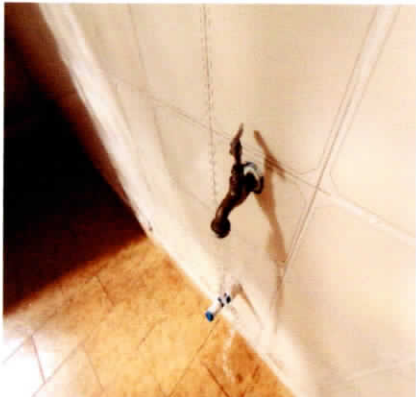
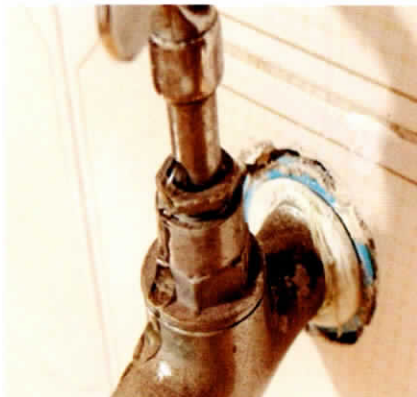
12.8 - Torneira de metálico em estado regular, com vazamento e com desgaste natural, porém, funcionando.

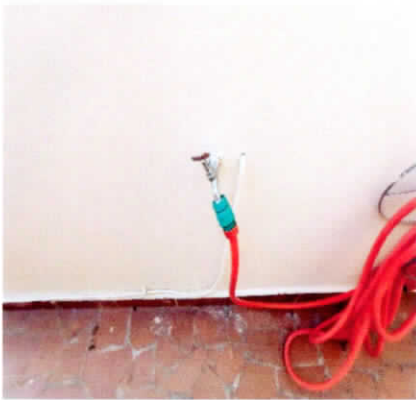
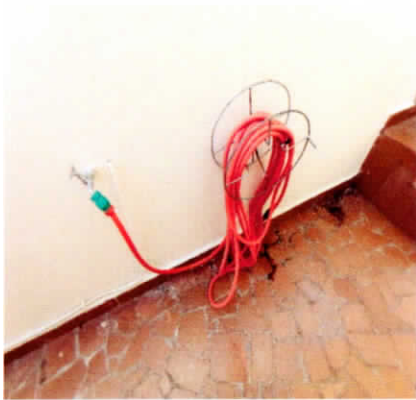
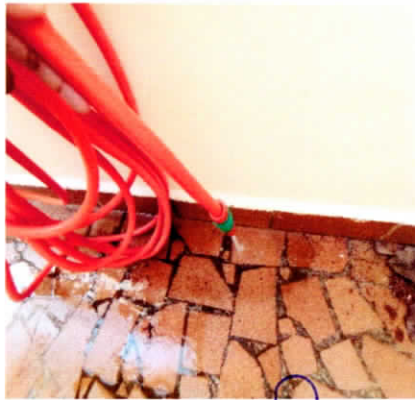
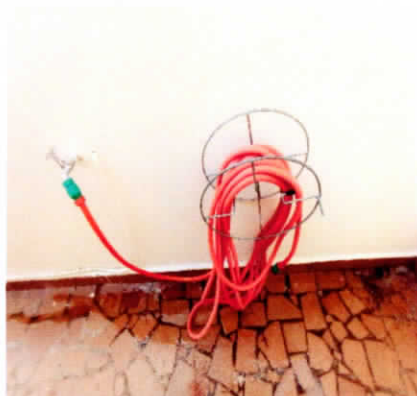
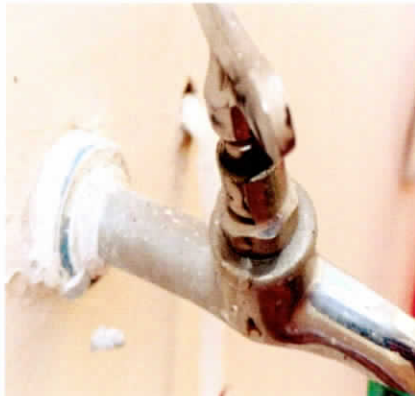
13.4 - Torneira de metálico em estado regular, com vazamento e com desgaste natural, porém, funcionando. Obs: Mangueira com suporte, apresentando desgastes.

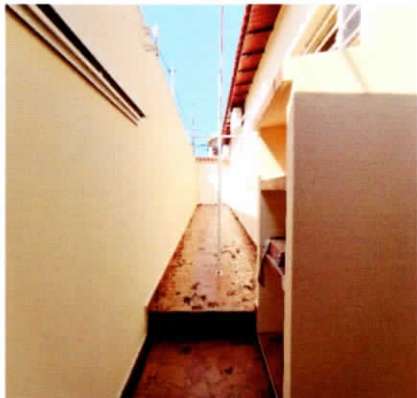
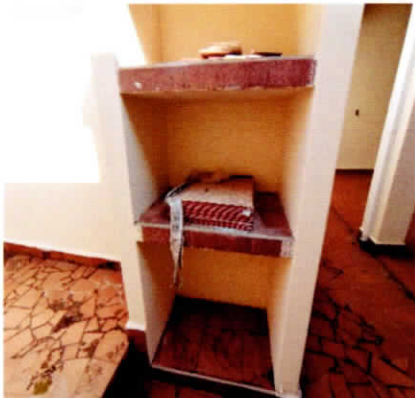
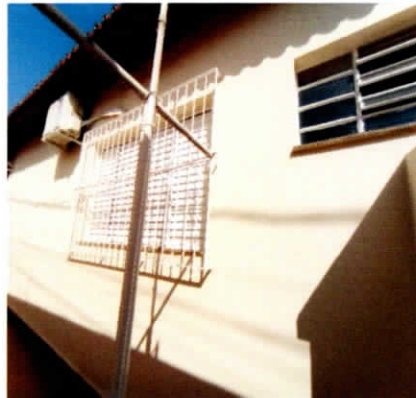
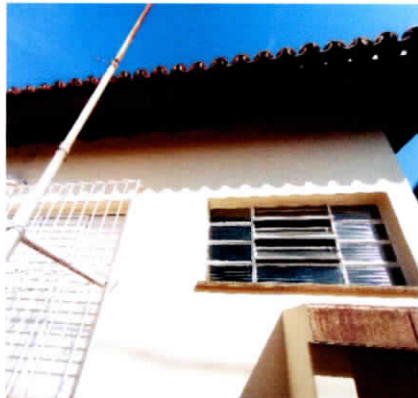
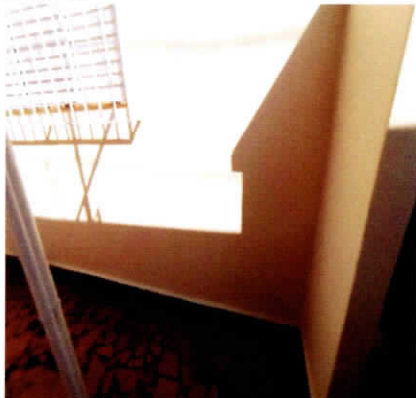
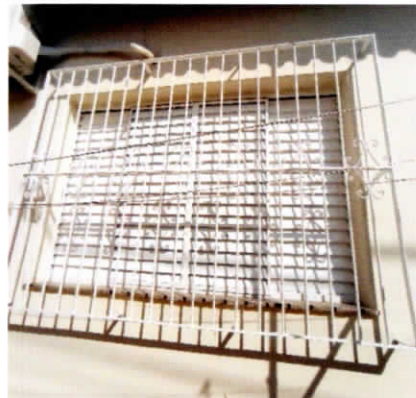
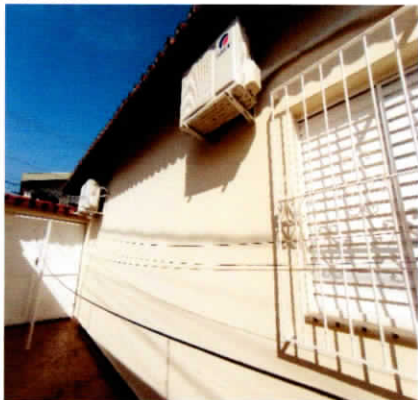
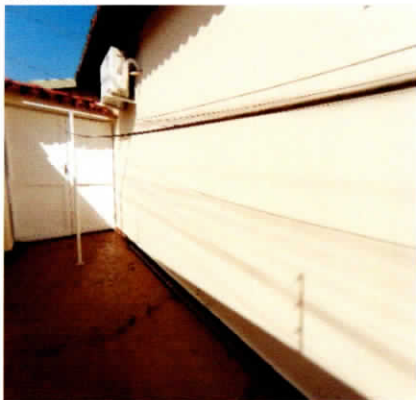
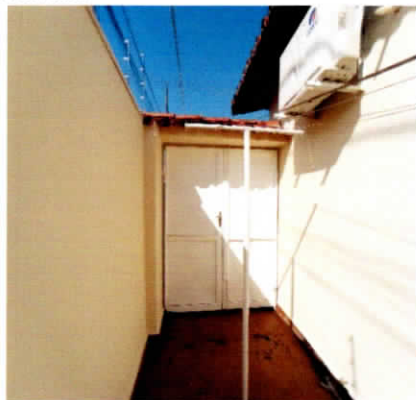
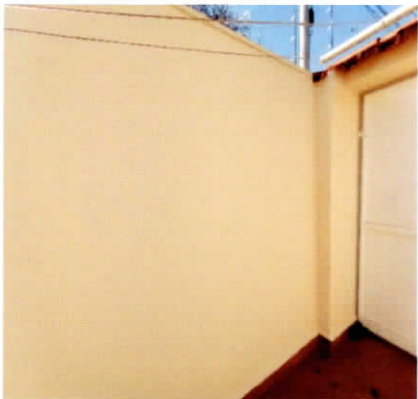
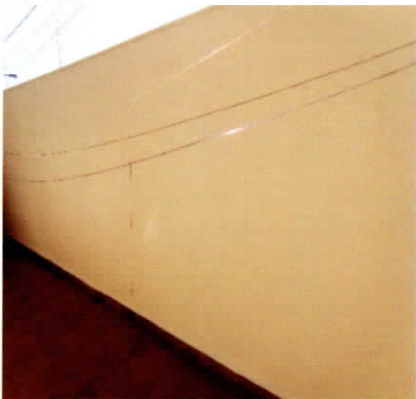
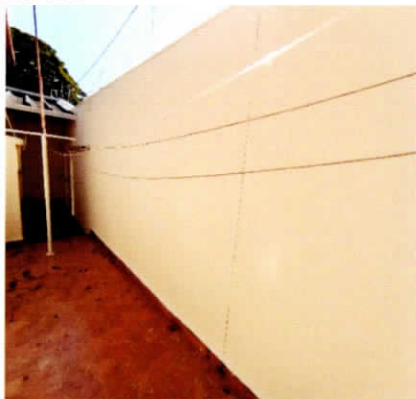
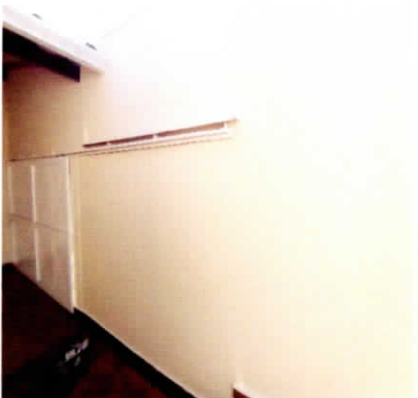
14.1 - Parede na cor creme em bom estado, com pintura nova.

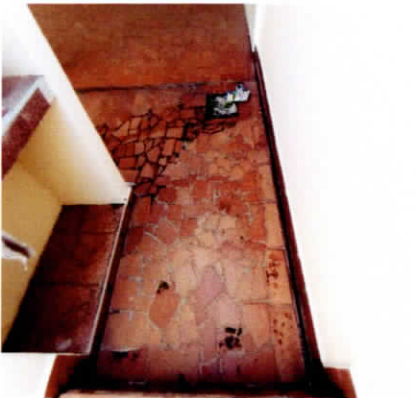
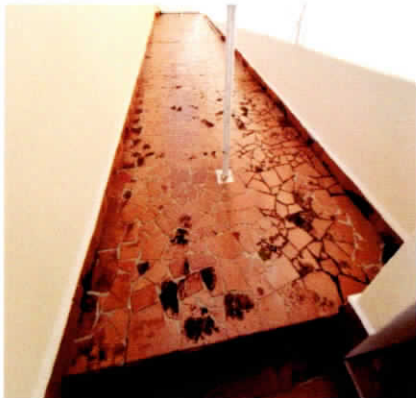
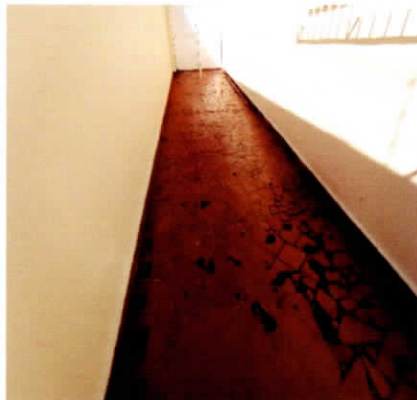
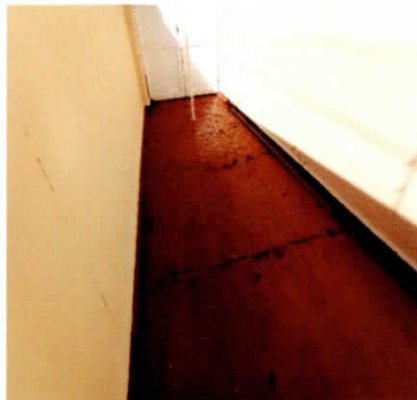
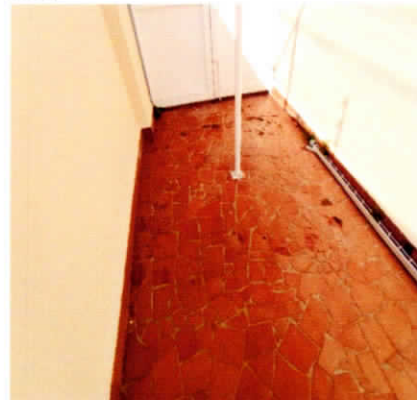
14.2 - Piso de cerâmica na cor bege em estado regular, com trincas e com desgaste natural; com rodapé em estado regular. Obs: Modelo craquelado.

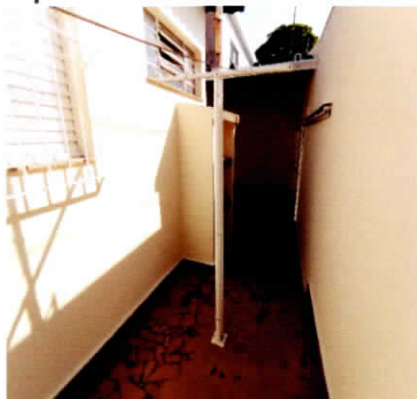
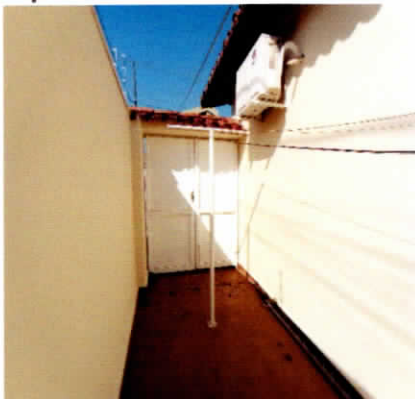
14.5 - 2 Suportes de metálico na cor branco(a) em bom estado, com pintura nova, porém, com desgaste natural. Obs: 05 cortas de aço.

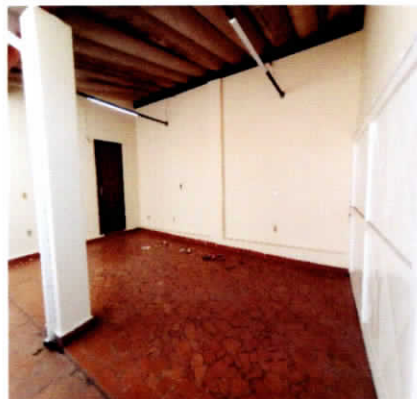
15.1 - Parede na cor creme em ótimo estado, com pintura nova. Obs: 12 ganchos fico a parede.
