## Laudo de Vistoria de Entrada

Código 318

**Endereço do imóvel** 318 - Rua Major Joaquim Silvério, 246, Vila Gabriel, Sorocaba - SP.  
**Proprietário(a)** CELIO JOSÉ DE MORAES CATOJO  
**Locatário(a)** ROBSON JOSÉ PARIS  
**Vistoriador(a)** Dominai Inicial  
**Data do laudo** 26/10/2021 13:16:05

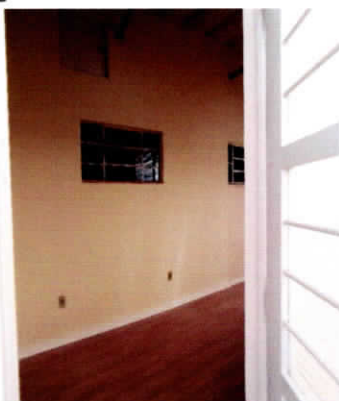
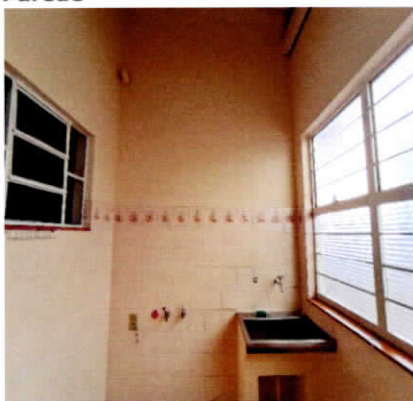
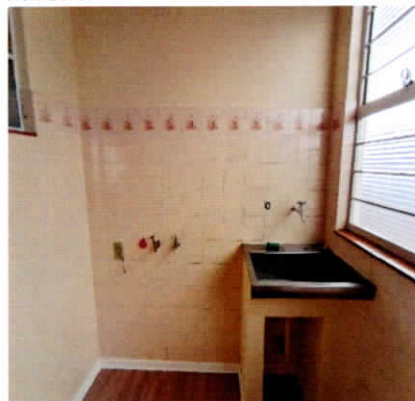
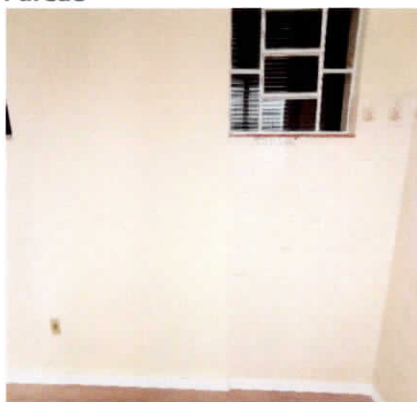
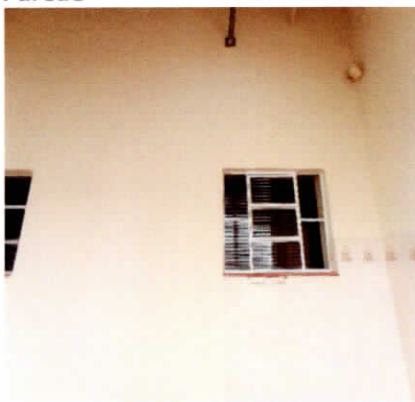
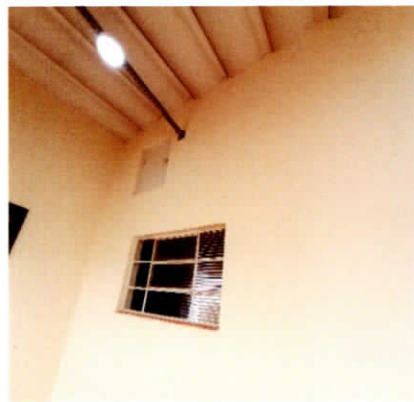
- 17.1 - Parede na cor creme em bom estado, com pintura nova; com parte de azulejo na cor bege em bom estado.
- 17.2 - Piso de laminado na cor marrom em bom estado; com rodapé de madeira na cor branco(a) em bom estado com pintura esmaltada, com pintura nova.

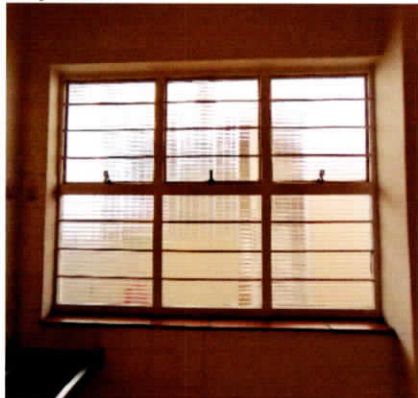
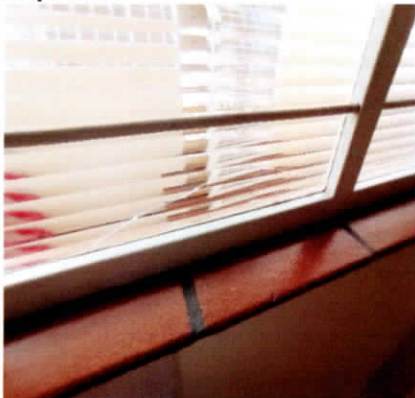
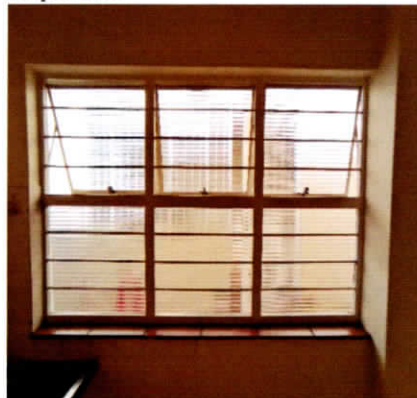
- 17.5 - Esquadria de metálico na cor branco(a) em bom estado com pintura esmaltada, funcionando, com trincos, com parte basculante, com pintura antiga e com vidros canelados, porém, com 01 vidro trincado.

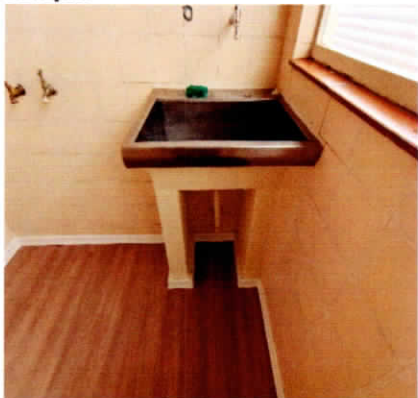
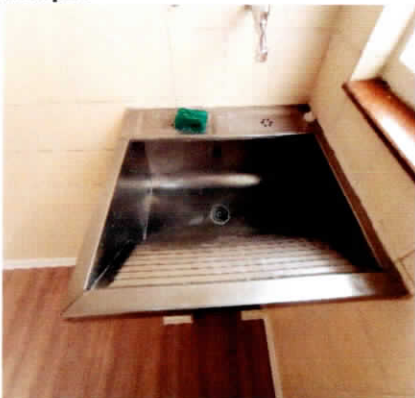
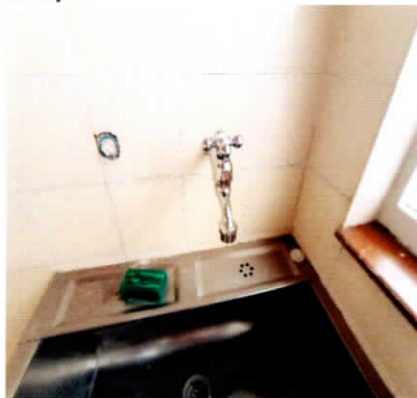
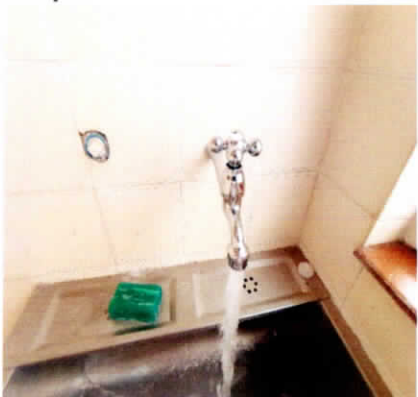
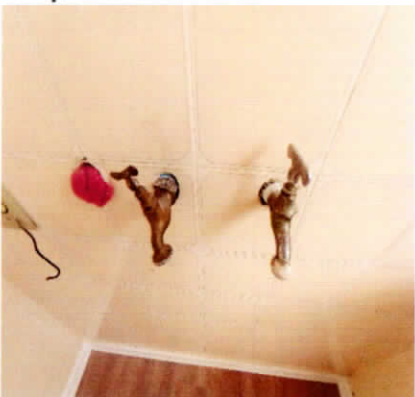
- 17.6 - Tanque de inox na cor cromado em bom estado, com sifão pvc sem vazamento, porém, com desgaste natural.
- 17.7 - Sensor de Presença em bom estado, porém, sem funcionamento.

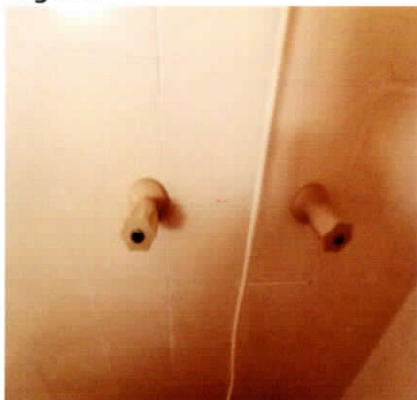
Registro

- 19.10 - 2 Registros de metálico na cor bege em bom estado, funcionando, porém, com desgaste natural.
- 19.11 - Chuveiro de plástico na cor bege em estado regular, com vazamento e não esquentando, porém, funcionando e com chuveirinho.
