Laudo de Vistoria de Entrada

Código 417

Endereço do imóvel	417 - Rua Francisco Paulo Braion, 208, Apartamento nº 82, 8º Pavimento, Torre A, cabendo ao uso de 02 vagas de estacionamento coletivo, com vagas determinadas como vagas 41 e 42, cobertos pela estrutura da Torre A, Residencial La Vista, Jardim Guadalajara, Sorocaba/SP
Proprietários(as)	ANA PAULA PORTO XAVIER e CESAR CANDIDO XAVIER
Locatários(as)	MARIO KOREYASU e YUKIKO KOREYASU
Vistoriador(a)	DominaI Inicial
Data do laudo	17/11/2021 17:39:39

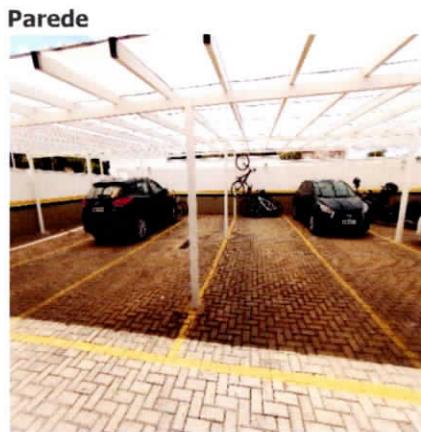
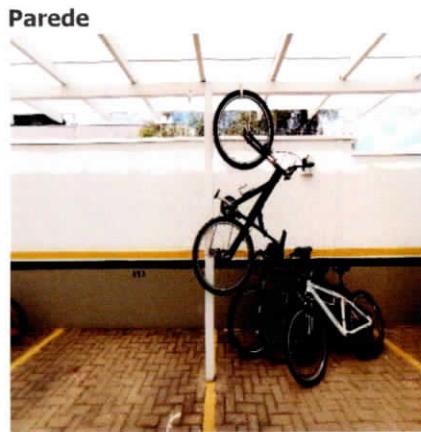
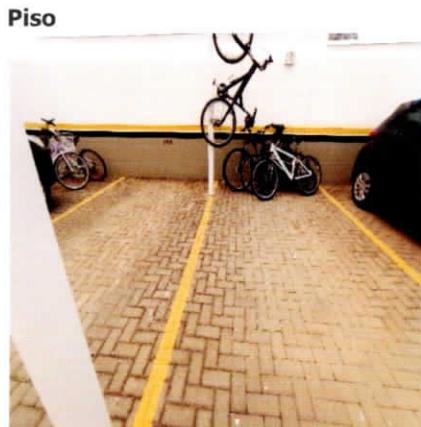
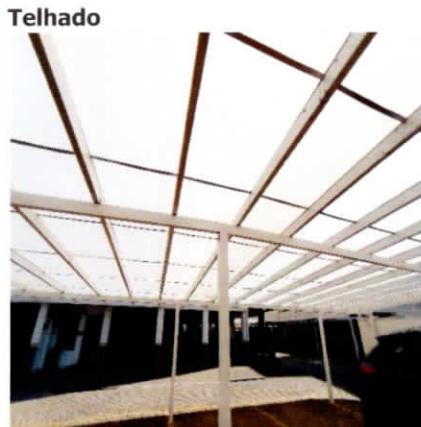
1. Garagem

- 1.1 - Parede em bom estado, com padrão do condomínio.
 1.2 - Piso de bloco de concreto em bom estado, com padrão do condomínio.
 1.3 - Telhado de alumínio na cor branco(a) em bom estado, com acrílico e com padrão do condomínio.

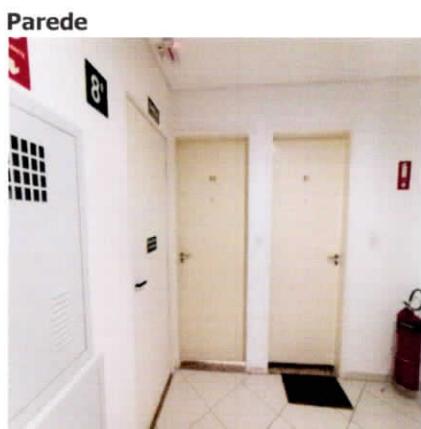
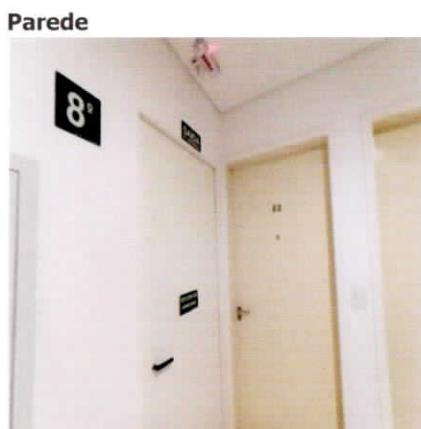
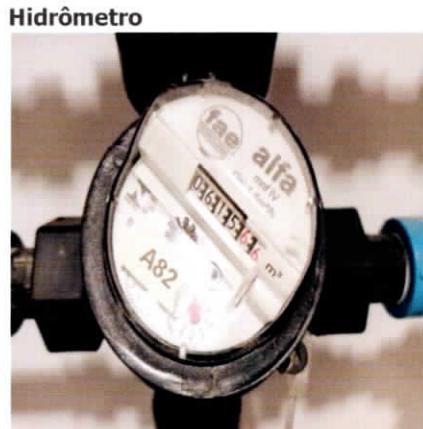
2. Hall

- 2.1 - Parede em bom estado, com padrão do condomínio.
- 2.2 - Piso de cerâmica em bom estado, com padrão do condomínio.
- 2.3 - Interruptor de plástico na cor branco(a) em bom estado, funcionando, porém, com desgaste natural.
- 2.4 - Hidrômetro em ótimo estado, funcionando e padrão.
- 2.5 - Registro / relógio de gás em estado regular. Obs: SEM REGISTRO DE GAS.

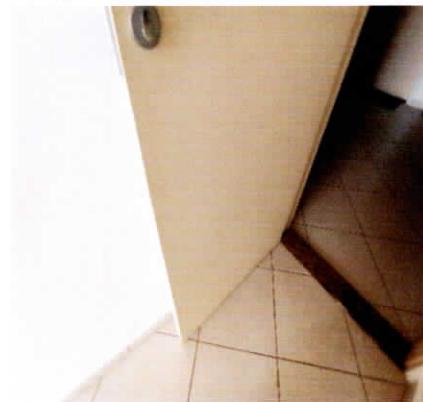
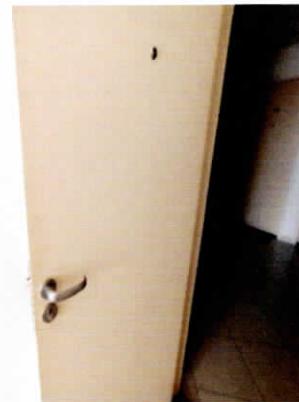
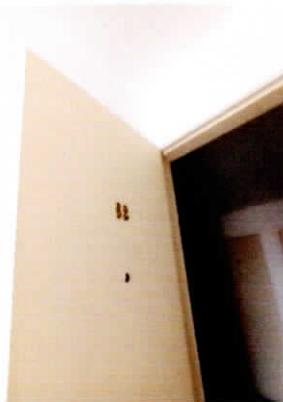
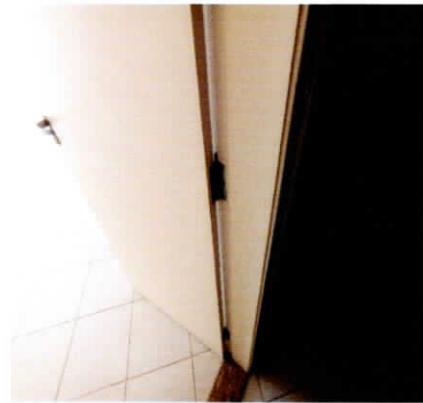
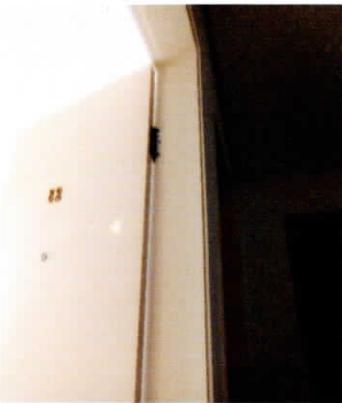
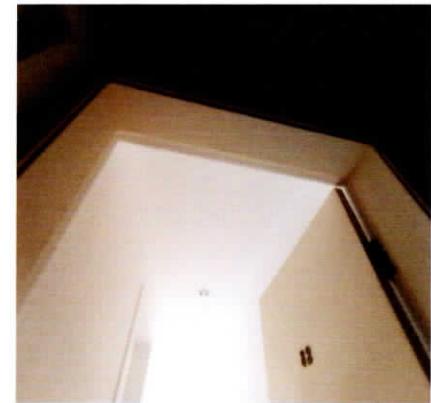
- 3.3 - Teto de gesso na cor branco(a) em bom estado com pintura acrílico fosco, com pintura nova.
- 3.4 - Porta de madeira na cor branco(a) em bom estado com pintura esmaltada, com olho mágico, com pintura antiga e com numeração do imóvel no padrão do condomínio, porém, com falhas e com marcas de sujeira; com batente em bom estado; com fechadura de metálico na cor cinza em bom estado, funcionando e com chave, porém, com desgaste natural. Obs: APENAS PINTURA INTERNA É NOVA.

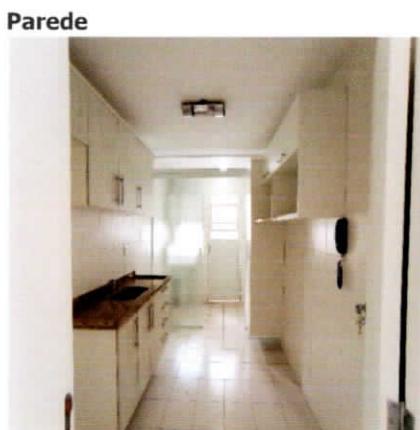
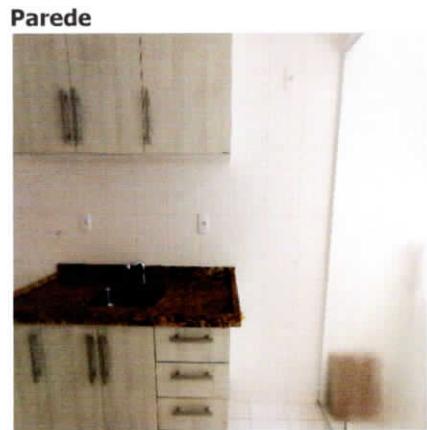
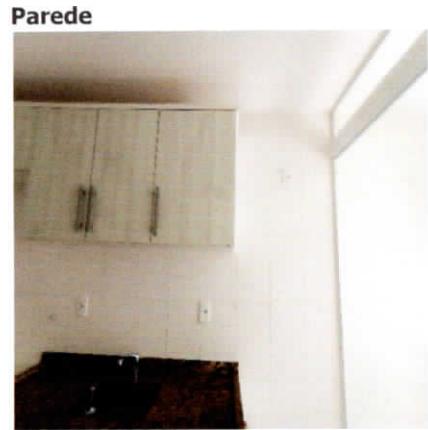
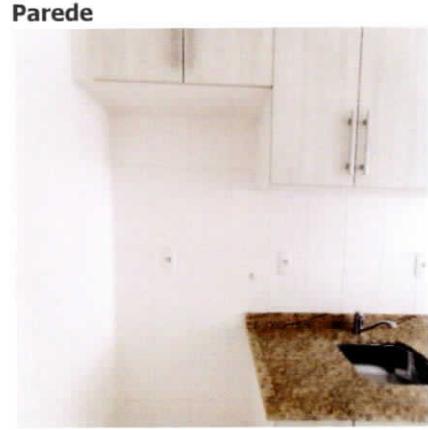
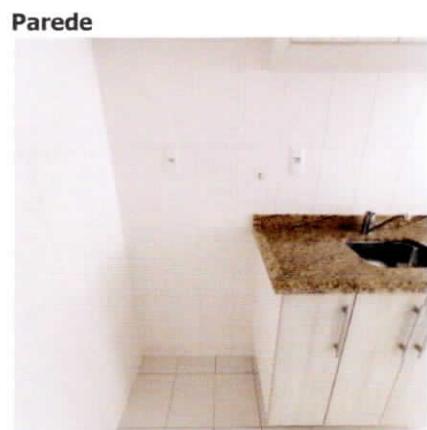
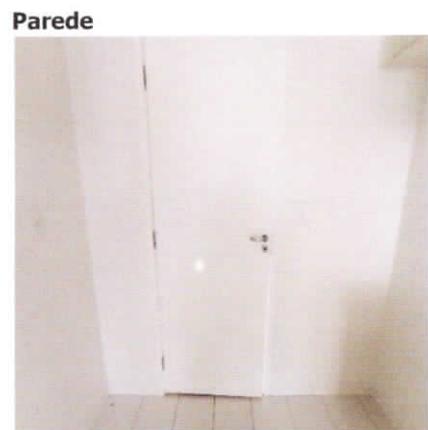
Paredes

- 4.1 - Parede de azulejo na cor branco(a) em bom estado.
 - 4.2 - Piso de cerâmica na cor branco(a) em bom estado; com soleira de granito na cor marrom em bom estado.

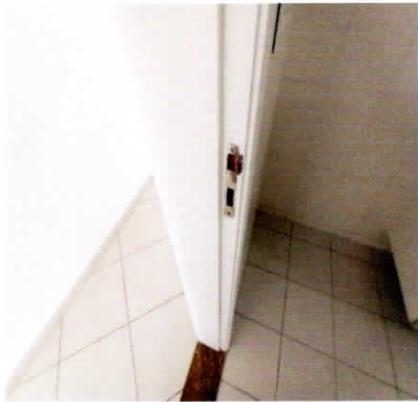
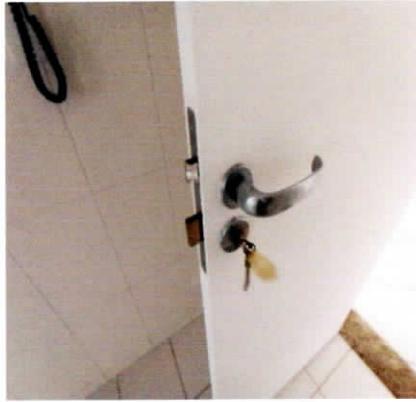
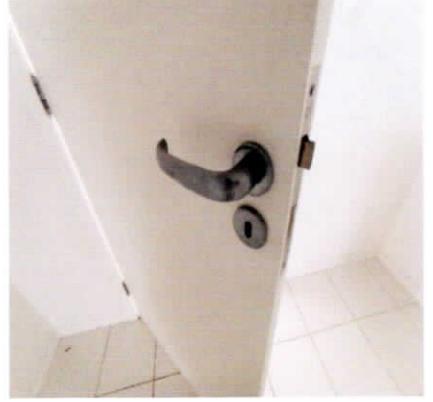
- 4.3 - Teto de gesso na cor branco(a) em bom estado com pintura acrílico fosco, com pintura nova.
 - 4.4 - Porta de madeira na cor branco(a) em bom estado com pintura esmaltada, com pintura nova, porém, com falhas; com batente em bom estado; com fechadura de metálico na cor cinza em bom estado, funcionando e com chave, porém, com desgaste natural.

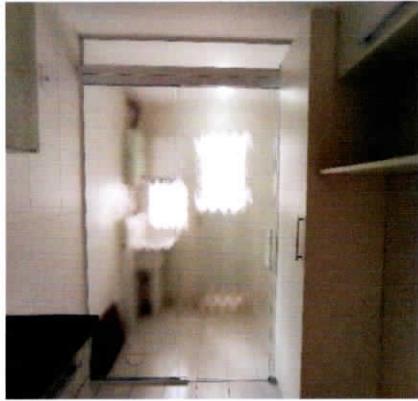
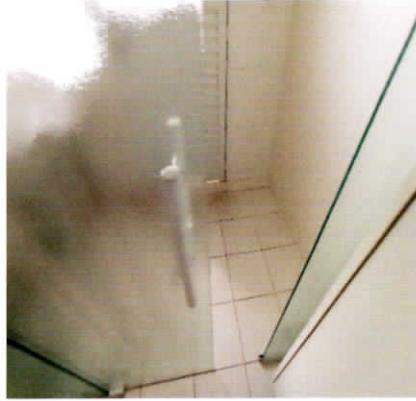
- 4.5 - Porta Balcão de alumínio na cor branco(a) em bom estado, funcionando, com puxadores, com vidro liso, com 02 partes fixas e com 01 parte de correr.

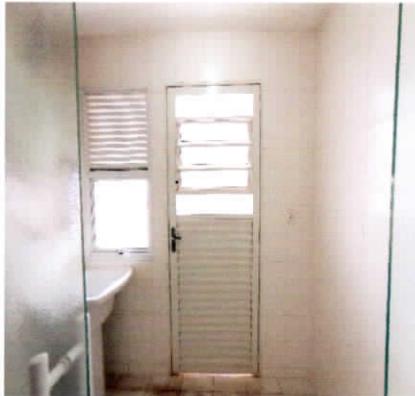
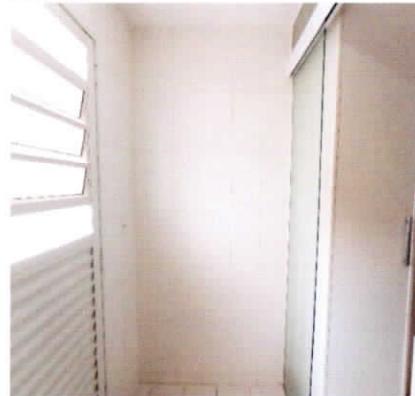
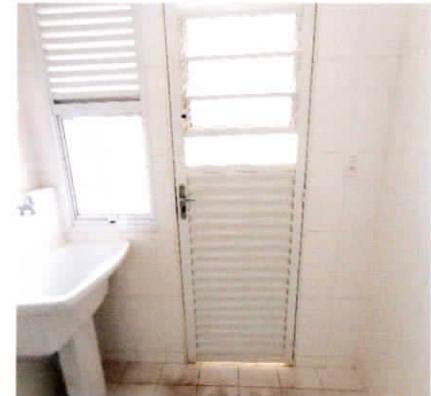
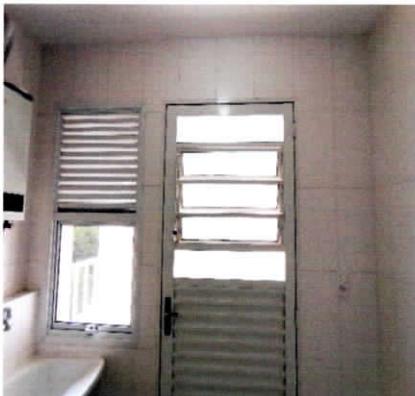
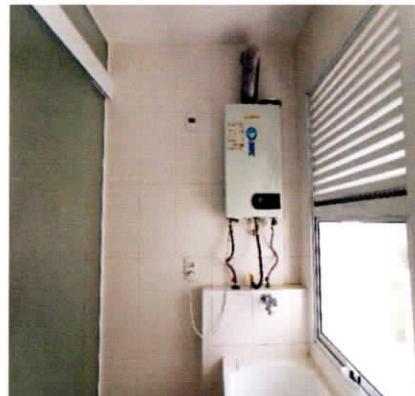
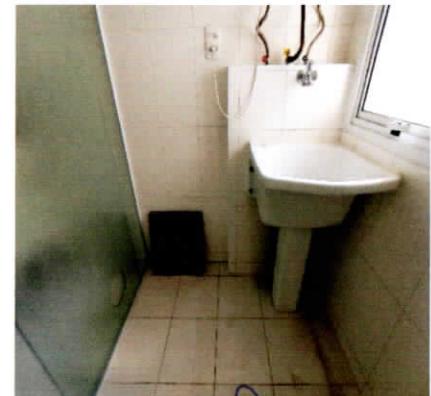
- 5.1 - Parede de azulejo na cor branco(a) em bom estado.
- 5.2 - Piso de cerâmica na cor branco(a) em bom estado.
- 5.3 - Teto de gesso na cor branco(a) em bom estado com pintura acrílico fosco, com pintura nova.

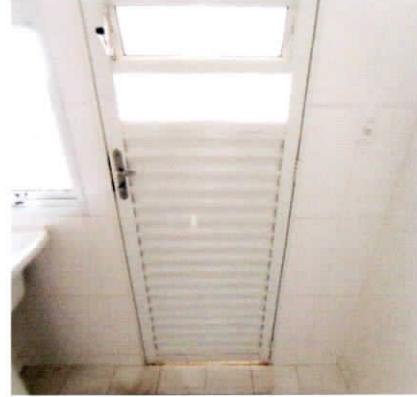
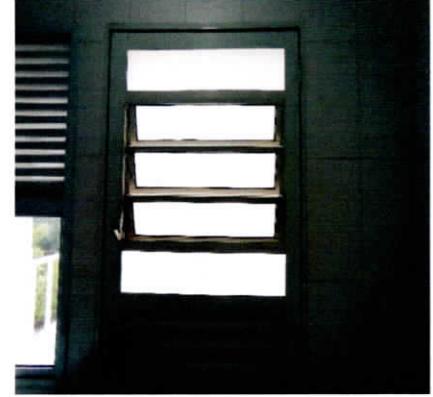
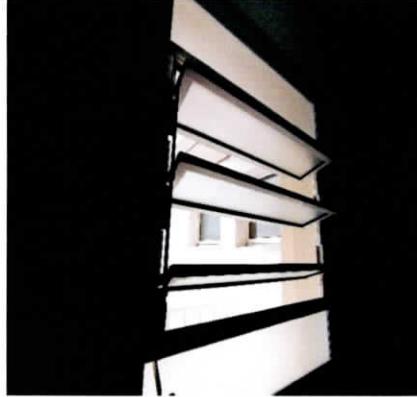
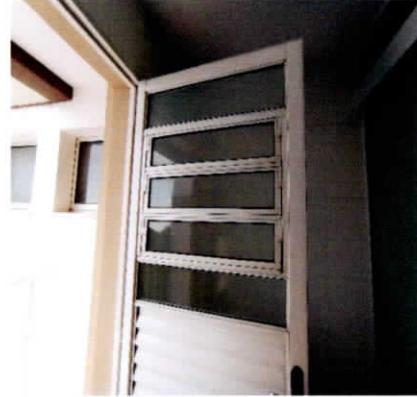
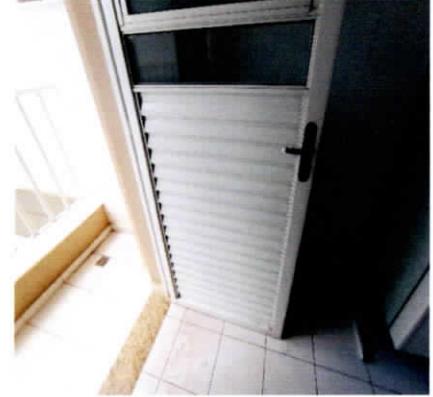
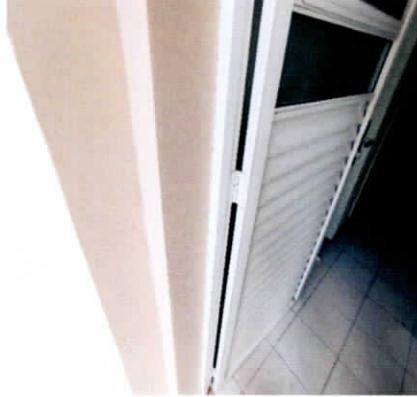
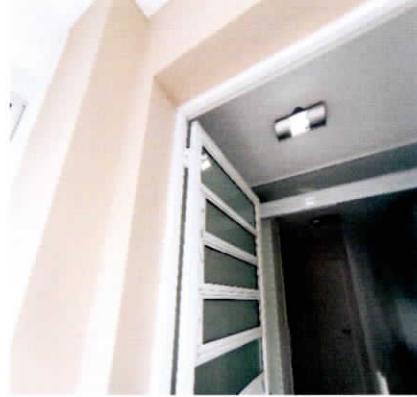
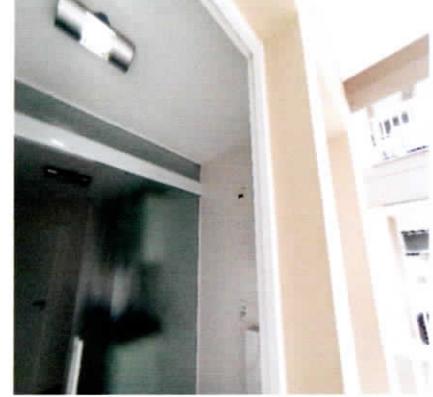
- 5.4 - Porta de metálico na cor branco(a) em bom estado, com 01 puxador, com parte basculante e com vidro mini boreal, porém, sujo; com batente em bom estado; com fechadura de metálico na cor cromado em bom estado, funcionando e com chave, porém, com desgaste natural.

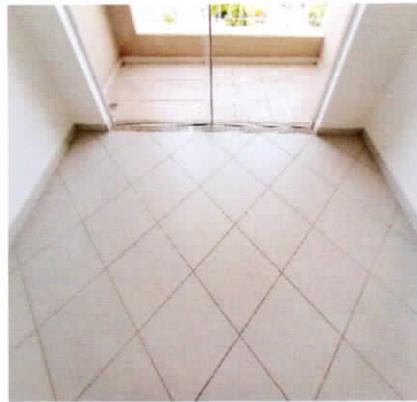
- 7.1 - Parede na cor branco(a) em bom estado com pintura acrílico fosco, com pintura nova.
7.2 - Piso de cerâmica na cor creme em bom estado; com rodapé em bom estado.
7.3 - Teto de gesso na cor branco(a) em bom estado com pintura acrílico fosco, com pintura nova.
7.4 - Porta Balcão de alumínio na cor branco(a) em bom estado, funcionando, com vidro liso, com 01 parte fixa e com 01 parte de correr; com fechadura de metálico na cor branco(a) em bom estado, funcionando e com chave, porém, com desgaste natural; com batente em bom estado.
7.5 - 2 Spots de metálico na cor branco(a) em bom estado, funcionando e com 02 lâmpadas led.
7.6 - Interruptor de plástico na cor branco(a) em bom estado, funcionando, porém, com desgaste natural.
7.7 - 7 Tomadas de plástico em bom estado, funcionando, porém, com desgaste natural. Obs: 02 FALTANDO ACABAMENTO CENTRAL.

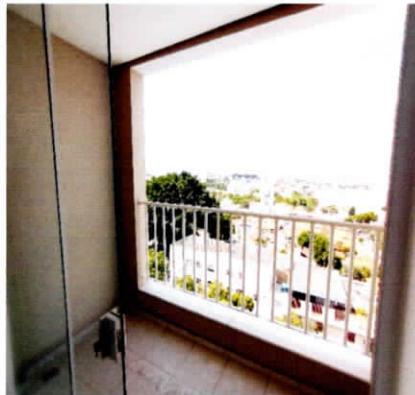
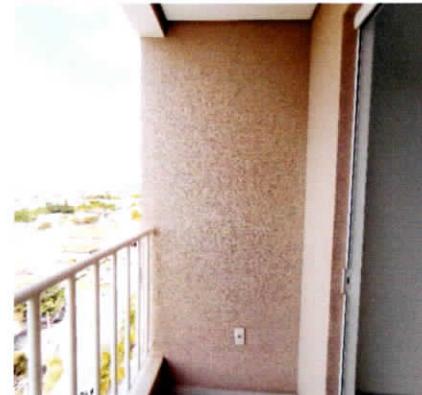
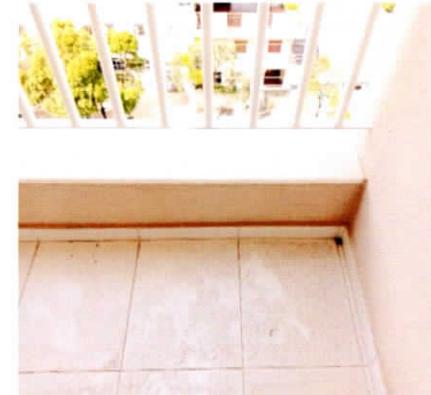
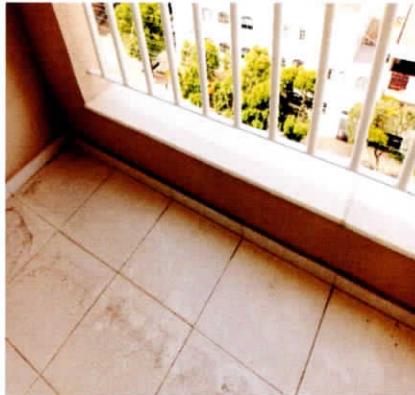
- 8.1 - Parede de textura em estado regular com pintura acrílico fosco, com trincas, porém, com padrão do condomínio.
- 8.2 - Piso de cerâmica em bom estado, com padrão do condomínio; com ralo de inox em bom estado; com rodapé em bom estado; com soleira de granito na cor marrom em bom estado.
- 8.3 - Teto de gesso em bom estado com pintura acrílico fosco, com padrão do condomínio.
- 8.4 - Parapeito de metálico na cor branco(a) em bom estado com pintura esmaltada, com pintura antiga, porém, com desgaste natural.
- 8.5 - Spot de metálico na cor branco(a) em bom estado, com fechamento em vidro, porém, sem lâmpada e com desgaste natural.
- 8.6 - Tomadas de plástico em bom estado, funcionando, porém, mau fixada e com desgaste natural.

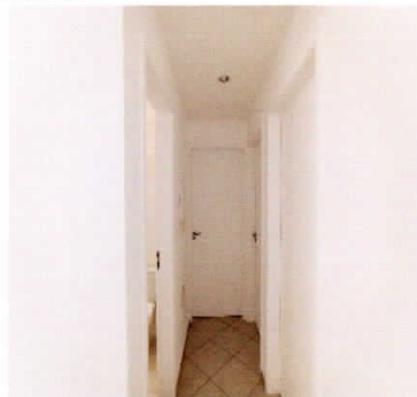
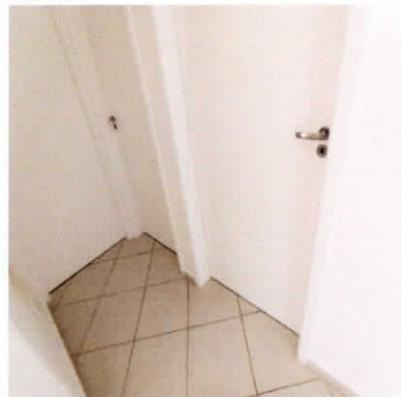
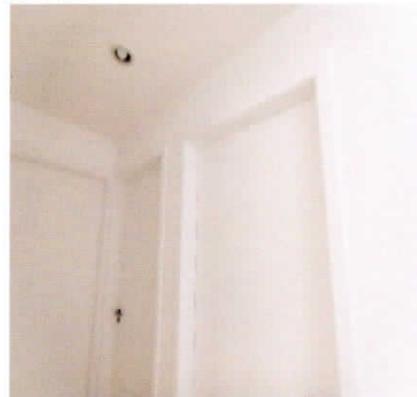
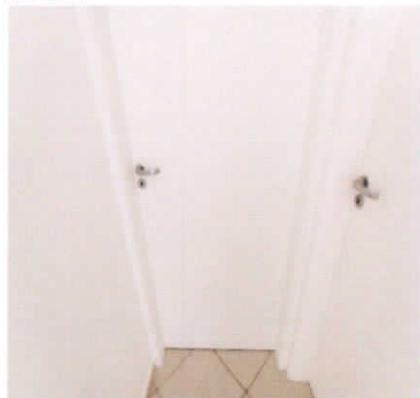
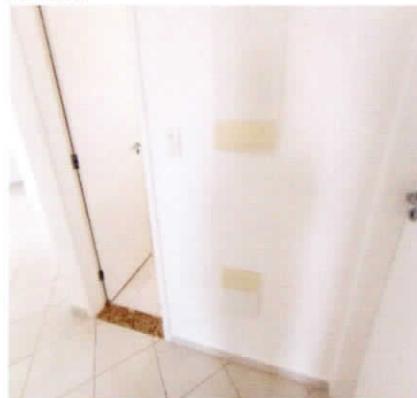
- 9.1 - Parede na cor branco(a) em bom estado com pintura acrílico fosco, com pintura nova.
- 9.2 - Piso de cerâmica na cor creme em bom estado; com rodapé em bom estado.
- 9.3 - Teto de gesso na cor branco(a) em bom estado com pintura acrílico fosco, com pintura nova.
- 9.4 - 2 Quadros de distribuição de plástico na cor branco(a) em bom estado, com 01 porta.
- 9.5 - Spot de metálico na cor branco(a) em bom estado, com lâmpadas, porém, sem funcionamento.
- 9.6 - Interruptor de plástico na cor branco(a) em bom estado, funcionando, porém, com desgaste natural.

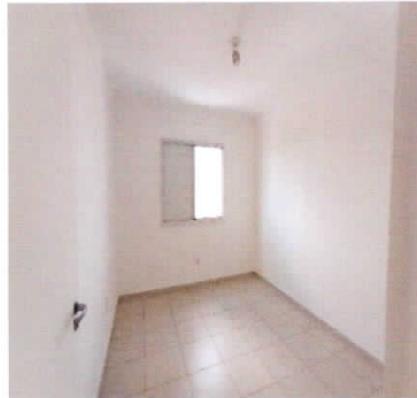
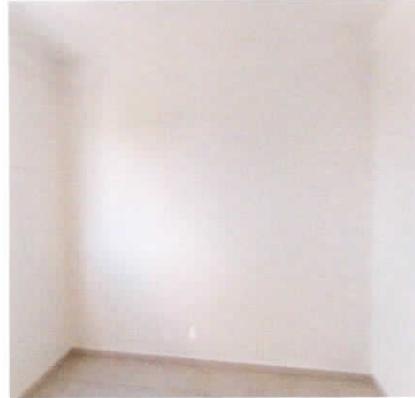
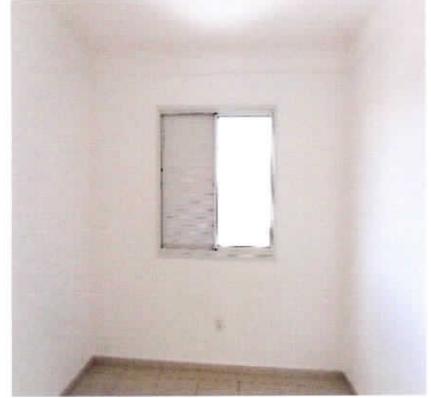
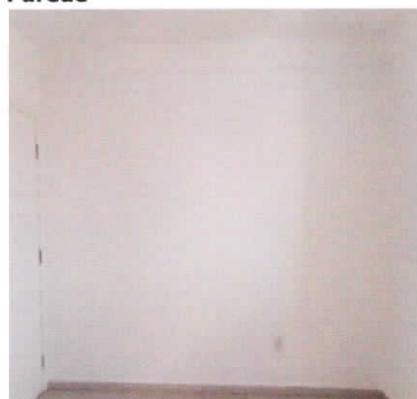
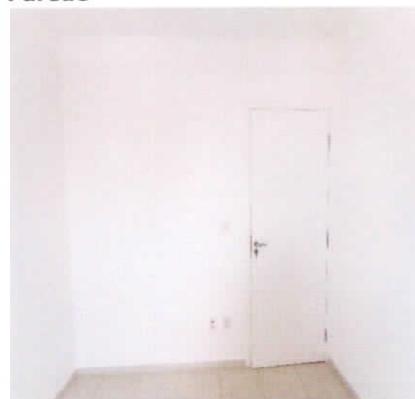
10.1 - Parede na cor branco(a) em bom estado com pintura acrílico fosco, com pintura nova.

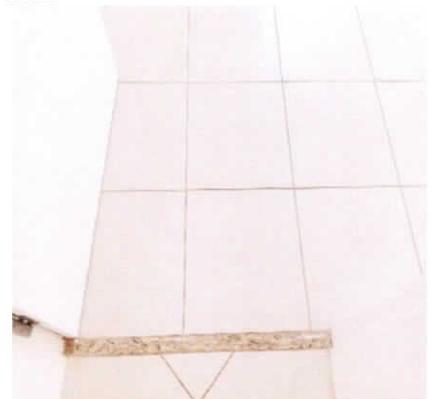
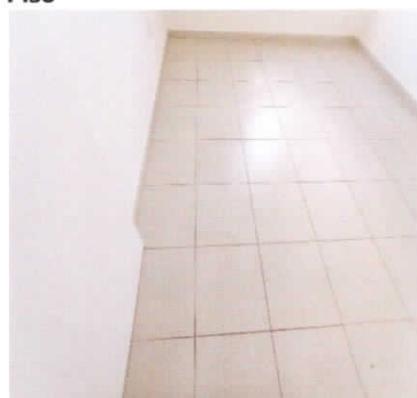
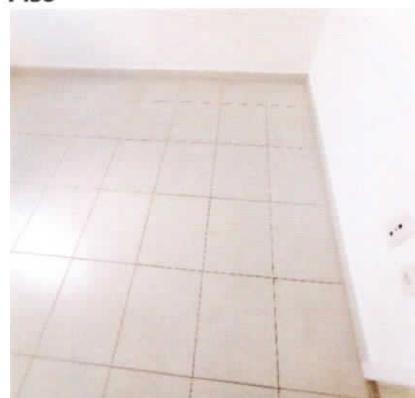
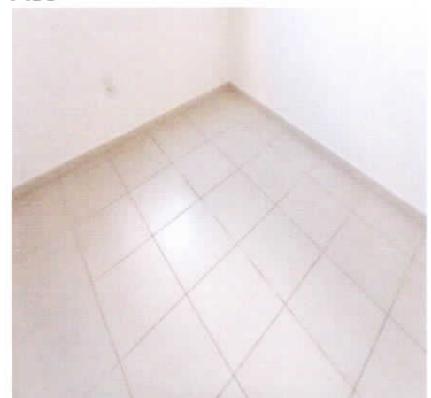
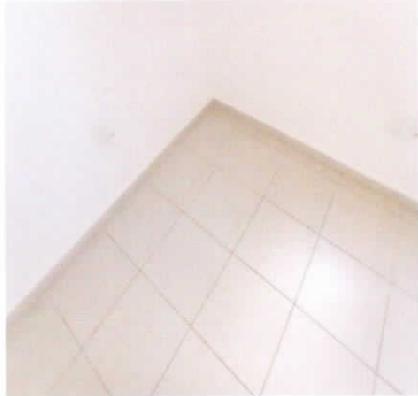
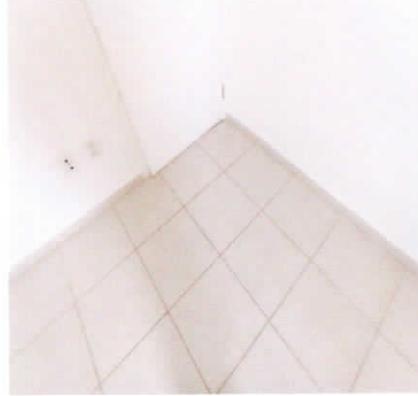
10.2 - Piso de cerâmica na cor creme em bom estado; com soleira de granito na cor marrom em bom estado,

porém, com manchas de tinta; com rodapé em bom estado.

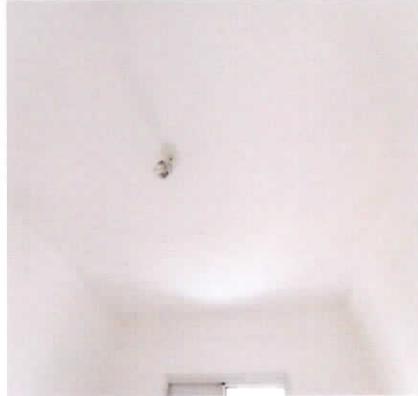
10.3 - Teto de gesso na cor branco(a) em bom estado com pintura acrílico fosco, com pintura nova.

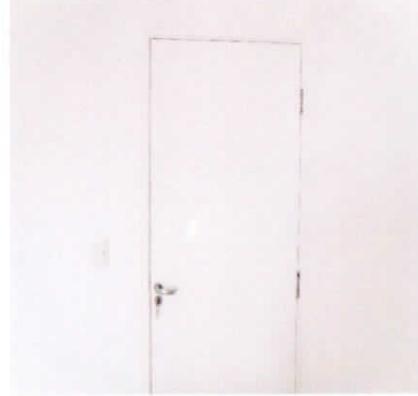
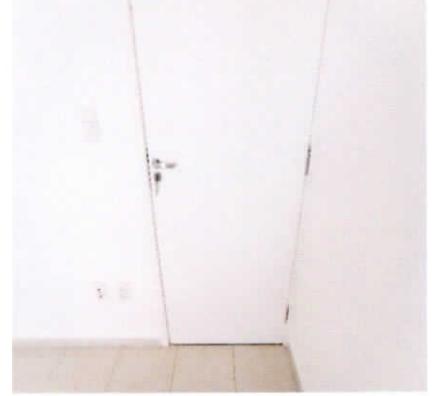
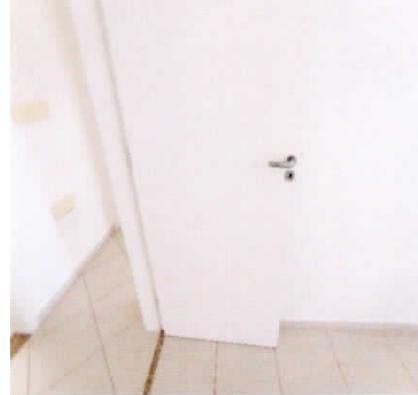
10.4 - Porta de madeira na cor branco(a) em bom estado com pintura esmaltada, com pintura nova, porém, com falhas; com batente em bom estado; com fechadura de metálico na cor cinza em bom estado, funcionando e com chave, porém, com desgaste natural.

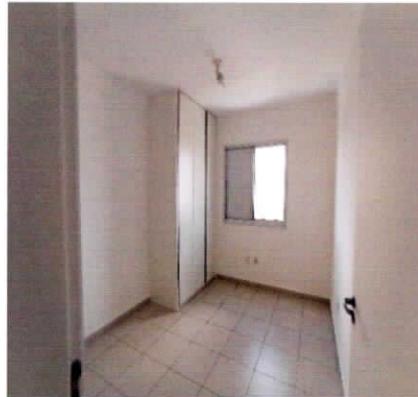
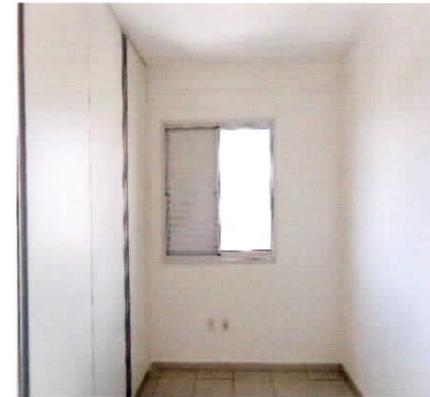
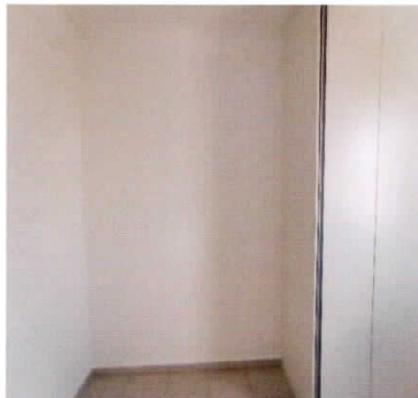
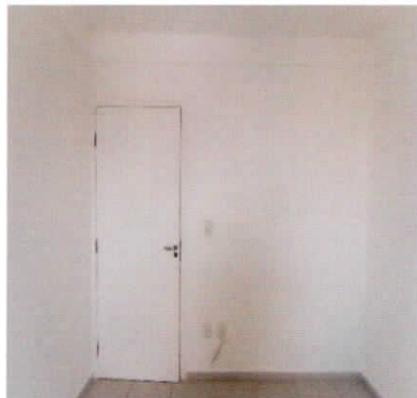
- 11.1 - Parede na cor branco(a) em bom estado com pintura acrílico fosco, com pintura nova.
- 11.2 - Piso de cerâmica na cor creme em bom estado; com soleira de granito na cor marrom em bom estado; com rodapé em bom estado.

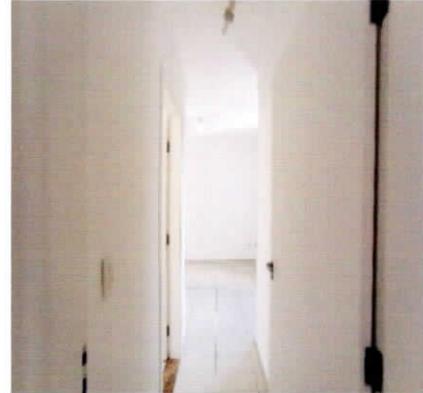
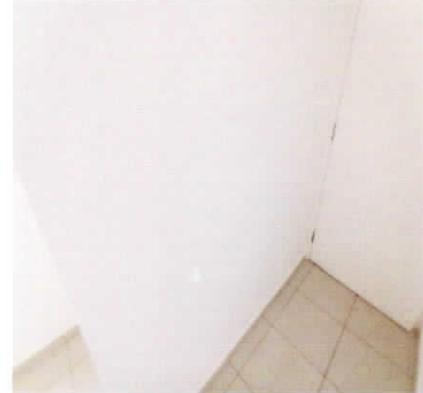
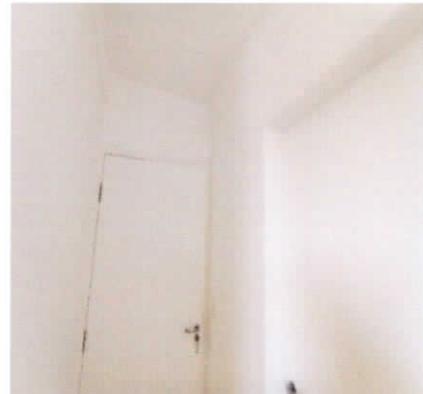
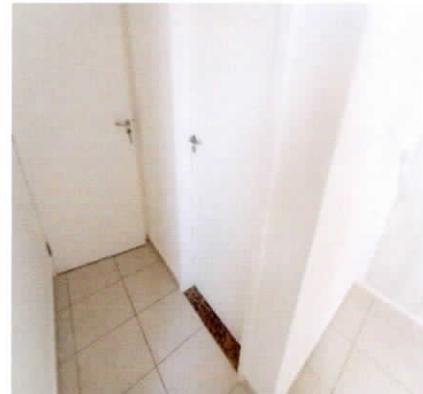
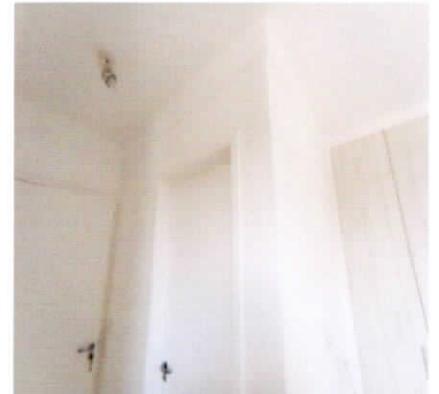
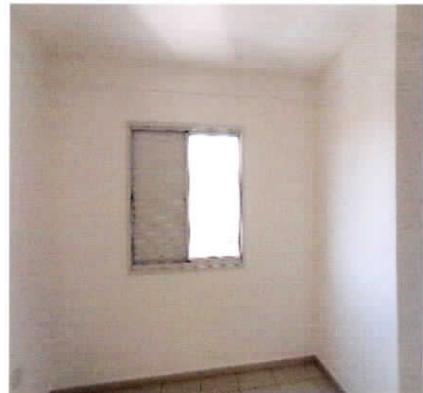
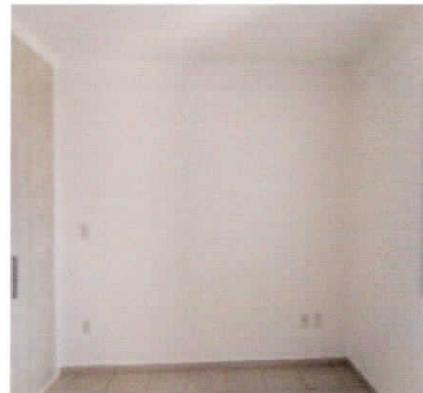
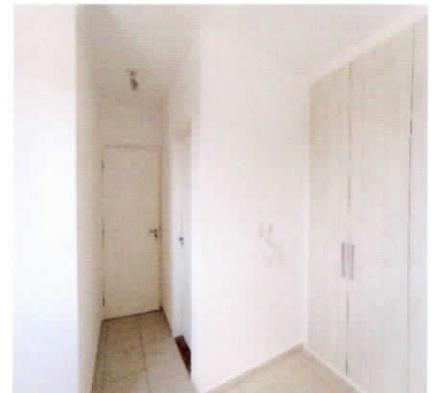
12.1 - Parede na cor branco(a) em bom estado com pintura acrílico fosco, com pintura nova.

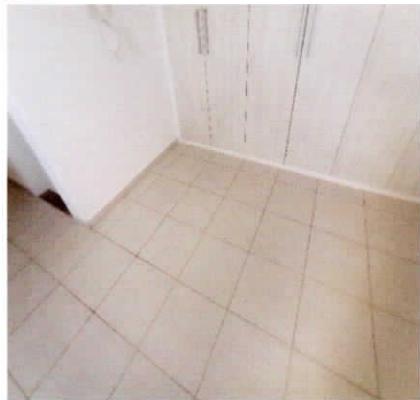
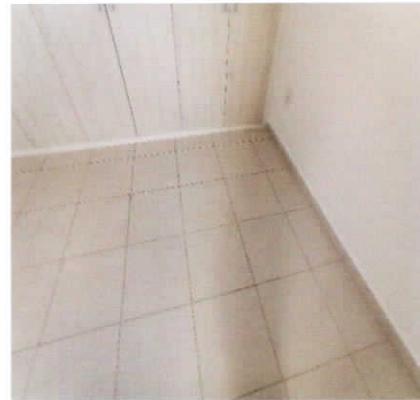
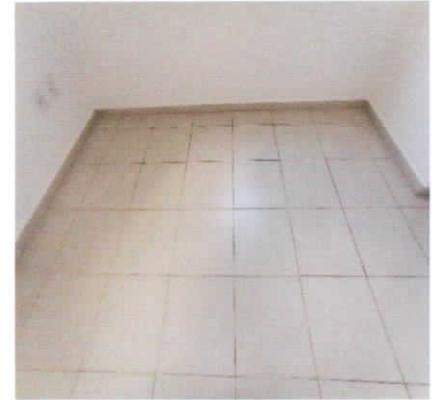
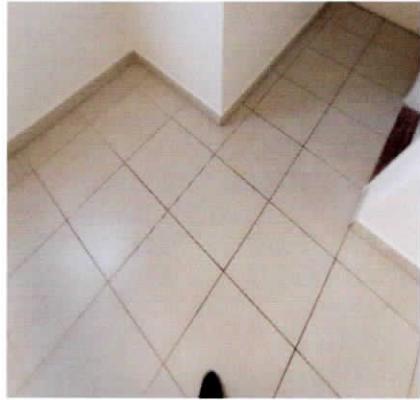
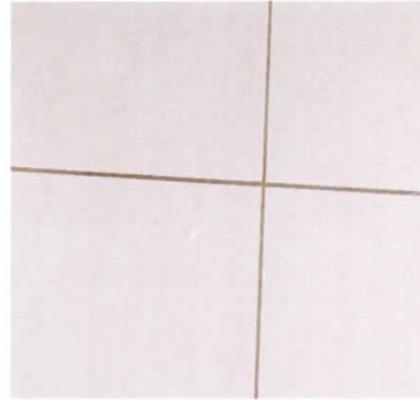
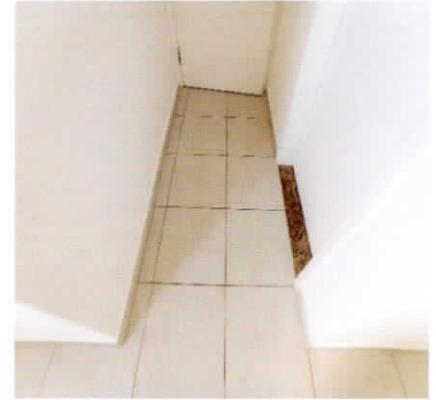
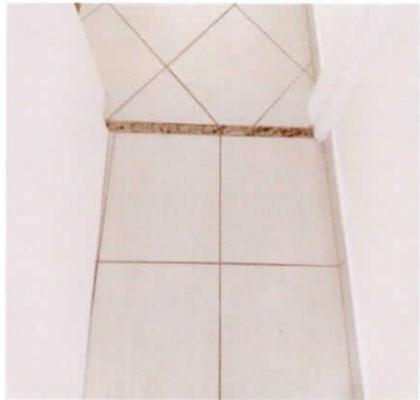
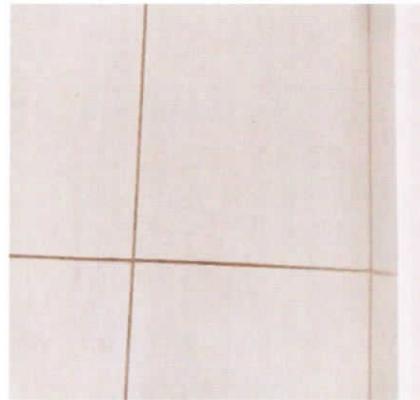
12.2 - Piso de cerâmica na cor creme em bom estado, porém, com riscos; com soleira de granito na cor marrom em

bom estado; com rodapé em bom estado.

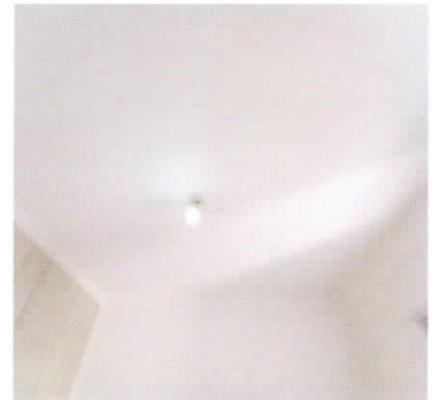
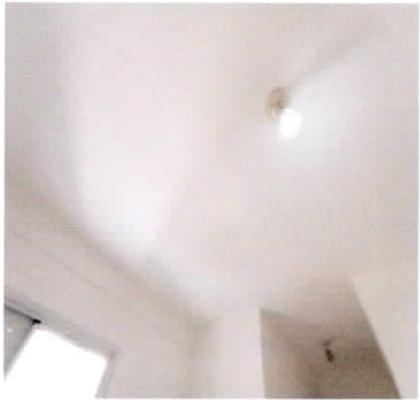
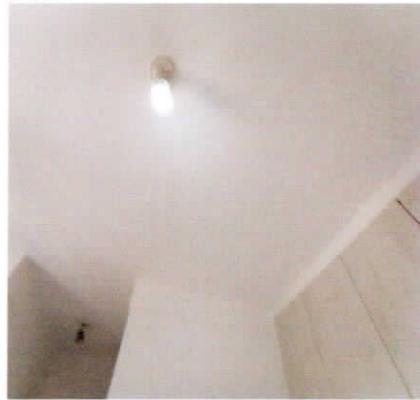
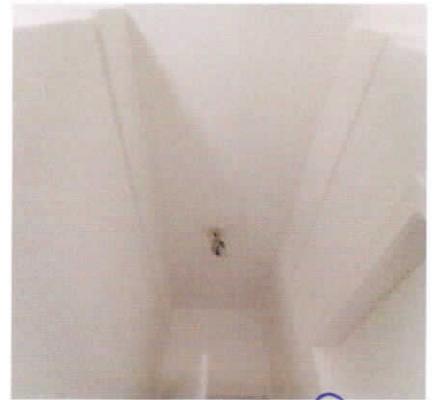
12.3 - Teto de gesso na cor branco(a) em bom estado com pintura acrílico fosco, com pintura nova.

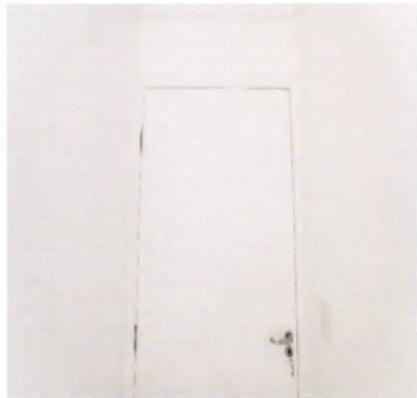
12.4 - Porta de madeira na cor branco(a) em bom estado com pintura esmaltada, com pintura nova, porém, com falhas; com batente em bom estado; com fechadura de metálico na cor cinza em bom estado, funcionando e com chave, porém, com desgaste natural.

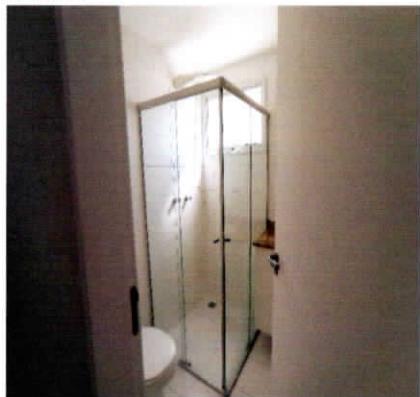
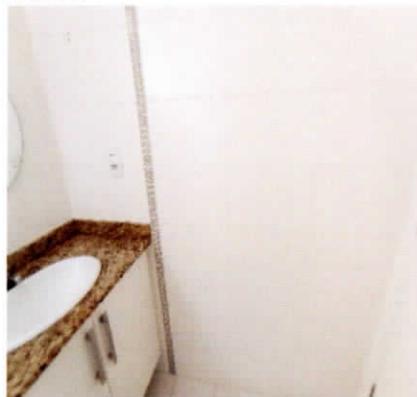
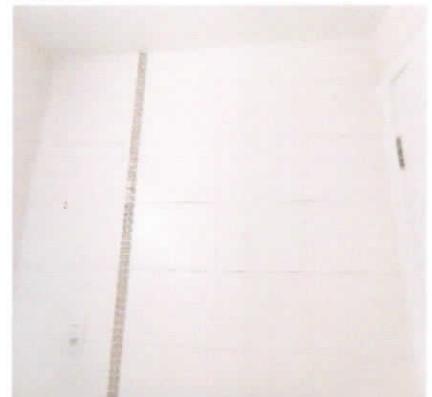
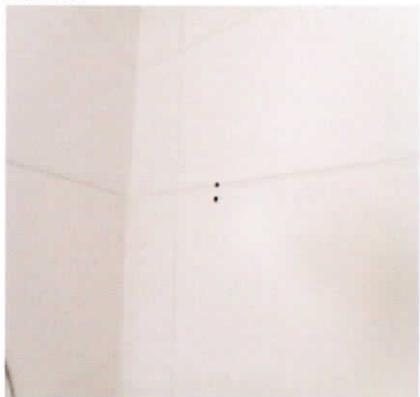
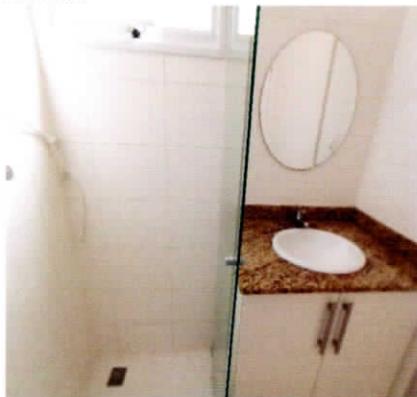
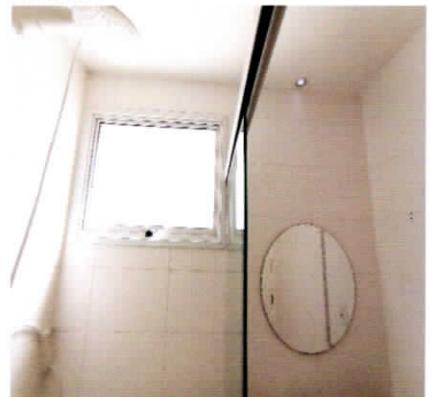
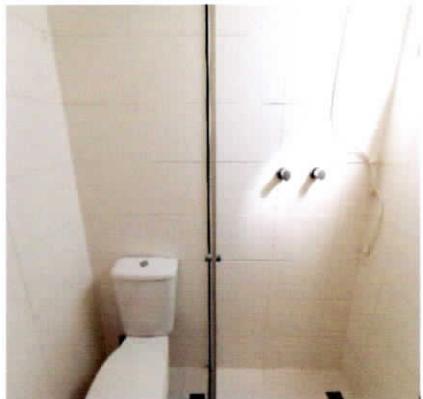
13.1 - Parede de azulejo na cor branco(a) em bom estado, com faixa decorativa, porém, com furos.

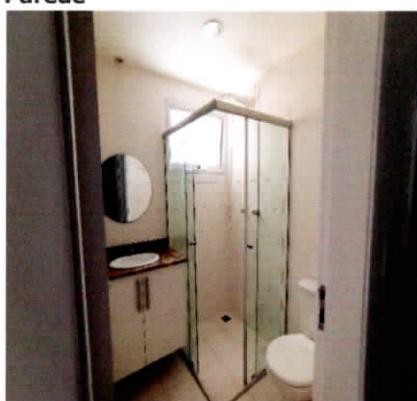
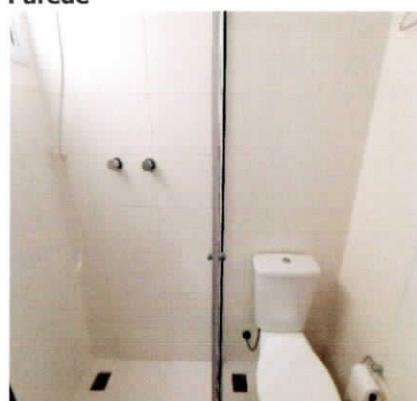
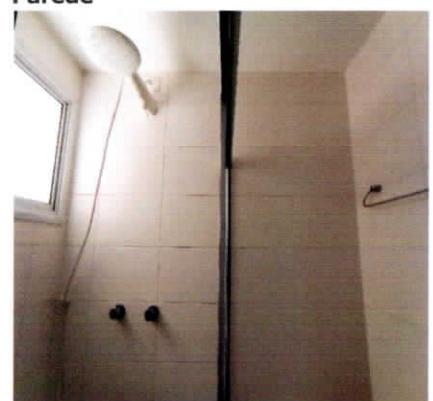
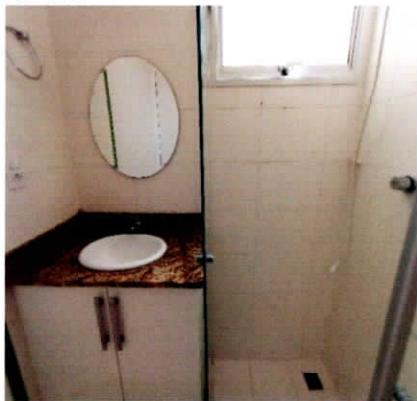
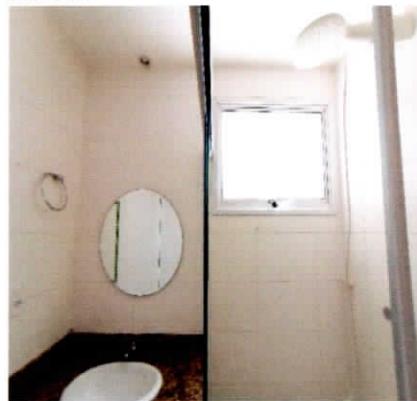
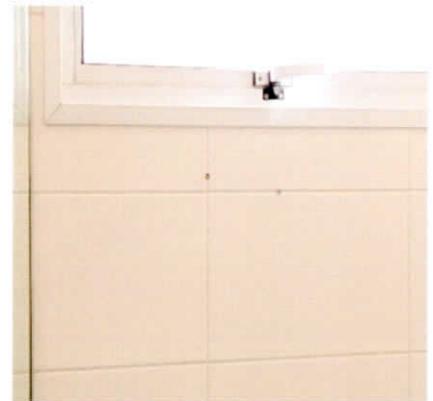
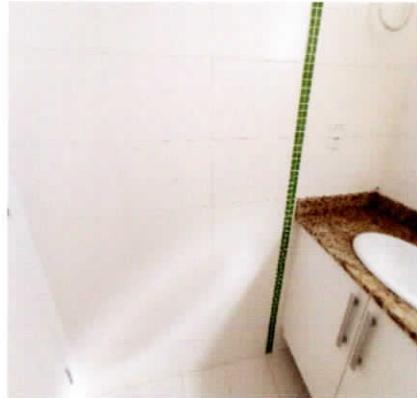
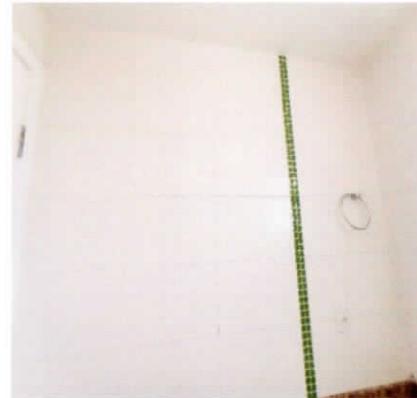
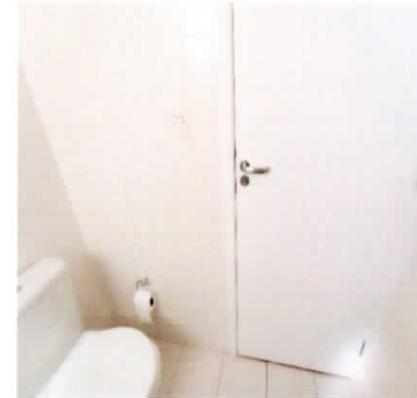
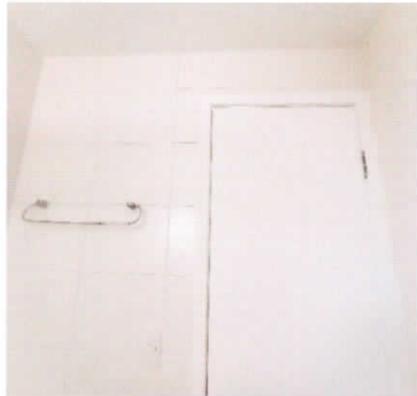
14.1 - Parede de azulejo na cor branco(a) em bom estado, com faixa decorativa, porém, com furos.

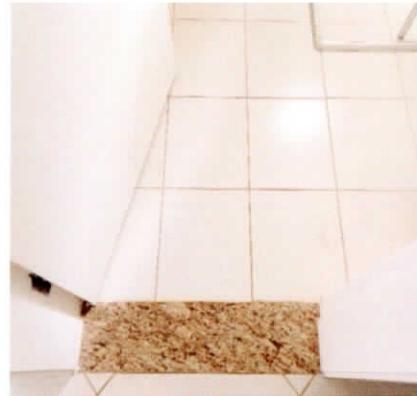
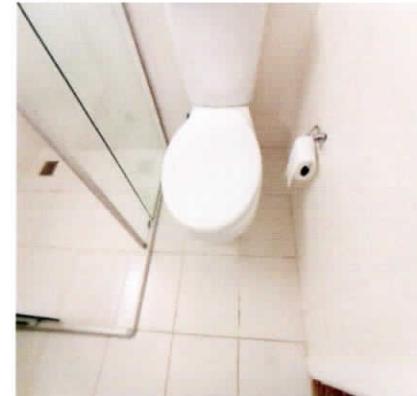
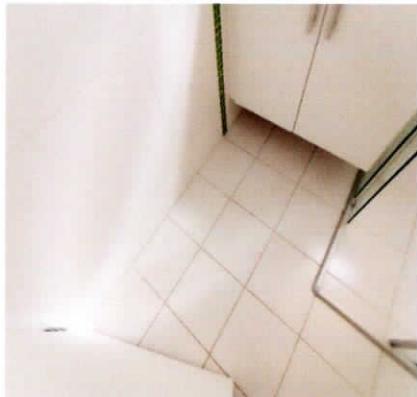
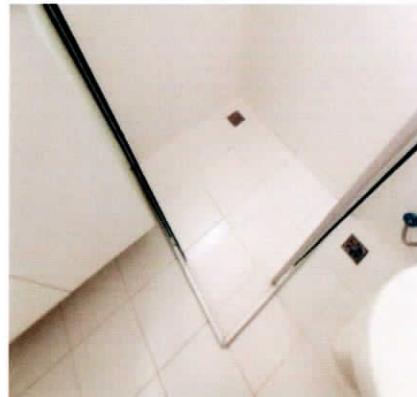
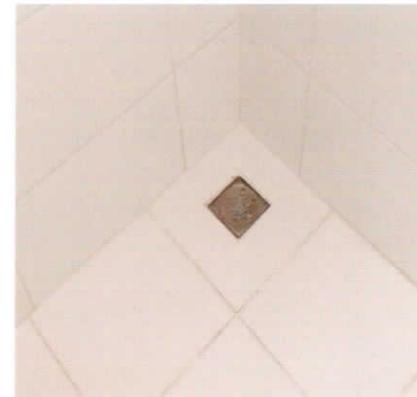
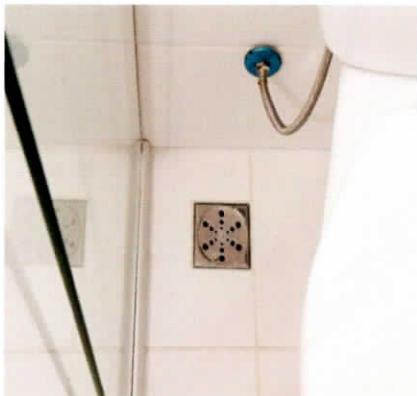
14.2 - Piso de cerâmica na cor branco(a) em bom estado; com soleira de granito na cor marrom em bom estado;

com 2 ralos de inox em bom estado.

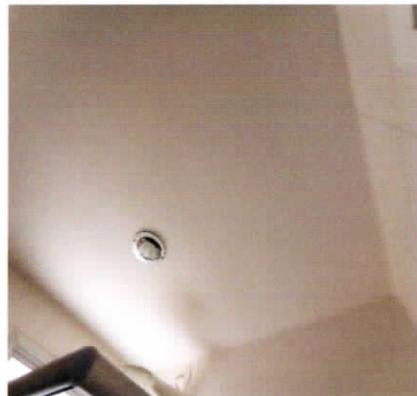
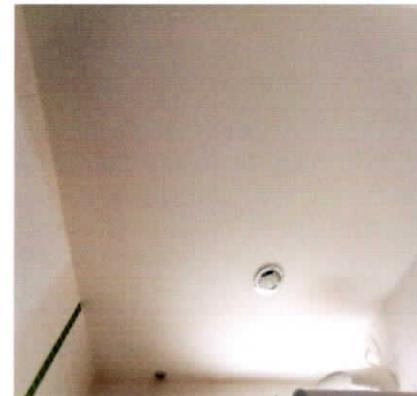
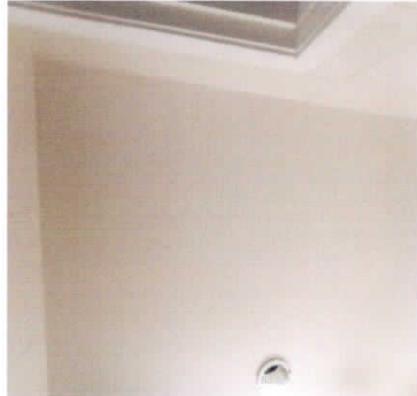
14.3 - Teto de gesso na cor branco(a) em bom estado com pintura acrílico fosco, com pintura nova.

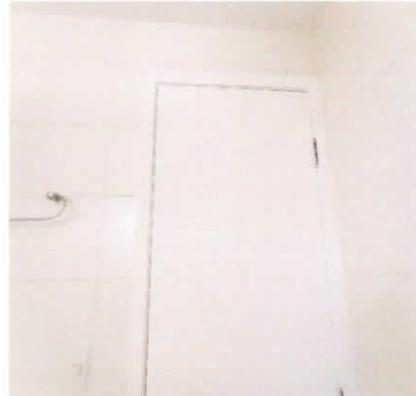
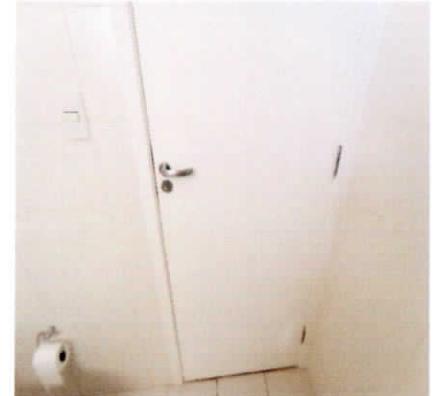
14.4 - Porta de madeira na cor branco(a) em bom estado com pintura esmalhada, com pintura nova, porém, com falhas; com batente em bom estado; com fechadura de metálico na cor cinza em bom estado, funcionando e com chave, porém, com desgaste natural.

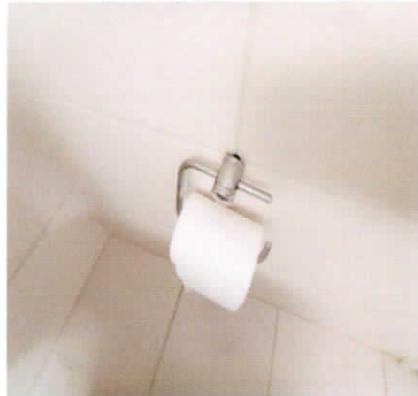
Porta Papel Higiênico

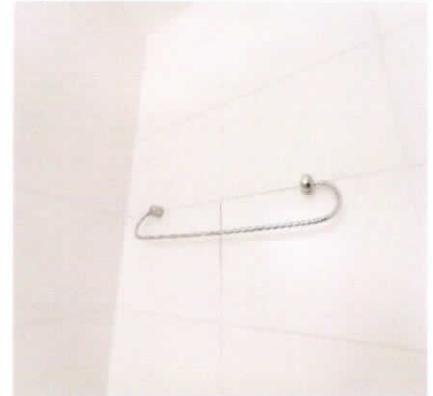
Suporte de toalhas

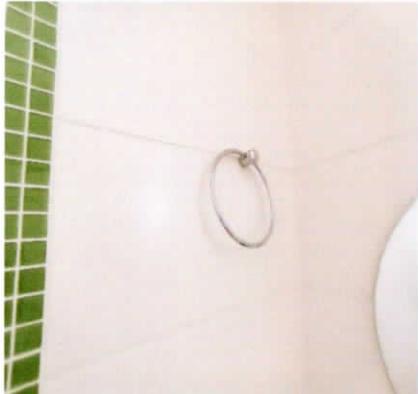
Suporte de toalhas
