Laudo de Vistoria de Entrada

Código 420

Endereço do imóvel	420 - Rua Afonso Cavallini, 295, Quadra 52, Lote 02, Jardim Santa Rosália, Sorocaba - SP.
Proprietário(a)	ANIE MARIA DE SOUZA
Locatário(a)	VINÍCIUS LIRA VALÉRIO
Fiadores(as)	JOSÉ ANTÔNIO VALÉRIO e ELIANE DE LIRA VALÉRIO
Vistoriador(a)	Dominai Inicial
Data do laudo	25/11/2021 16:09:37

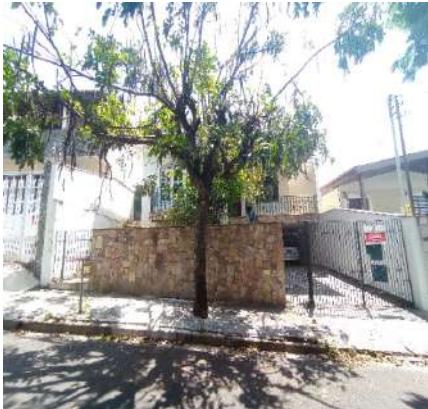
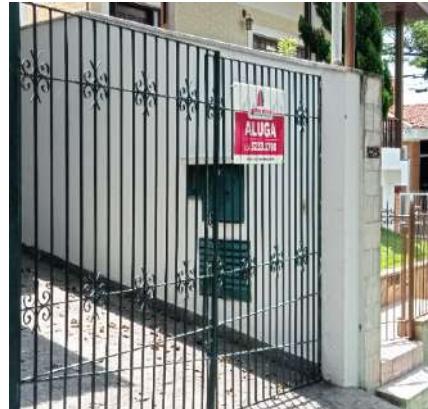
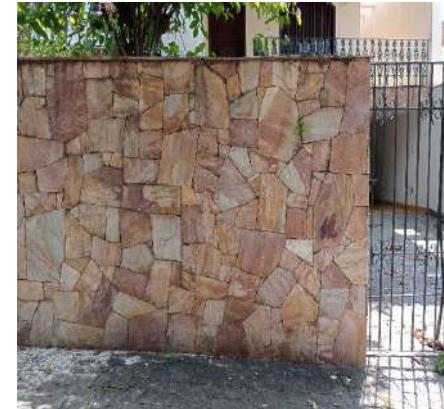
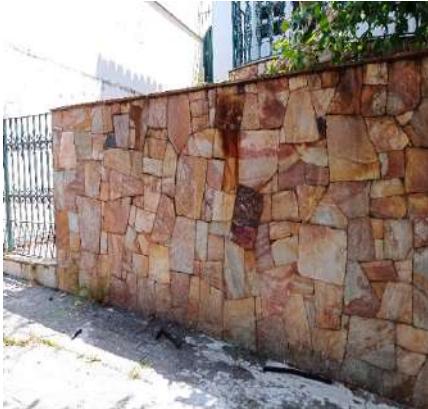
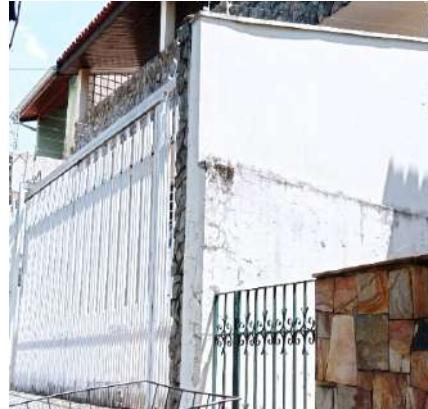
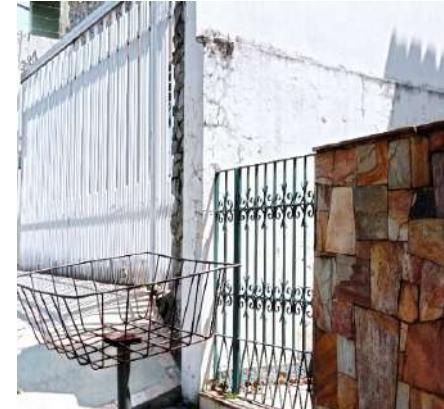
1.1 - Parede de revestido em pedras na cor bege em estado regular, sujo e com desgaste natural; com parte na cor branco(a) em estado regular com pintura acrílico fosco, com trincas e com desgaste natural, porém, com pintura antiga.

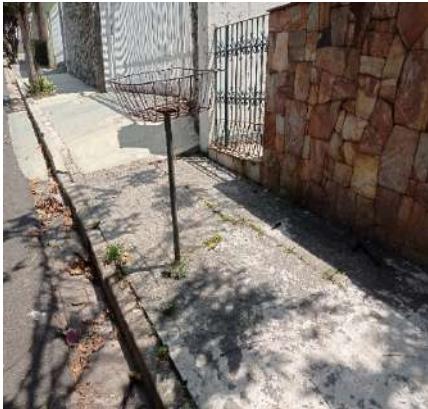
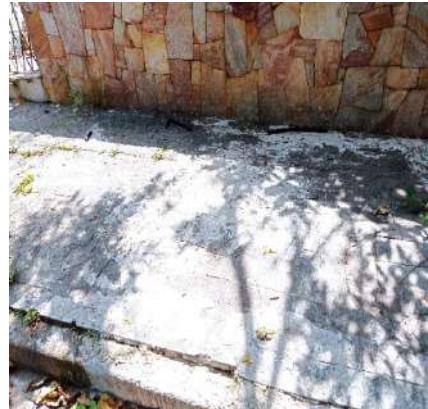
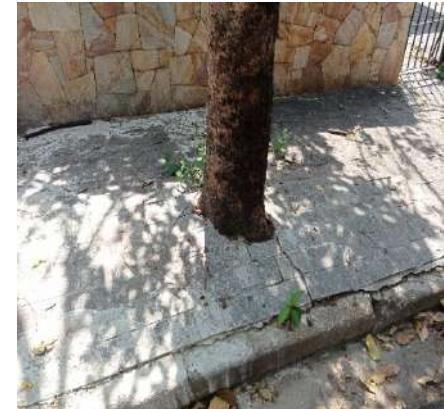
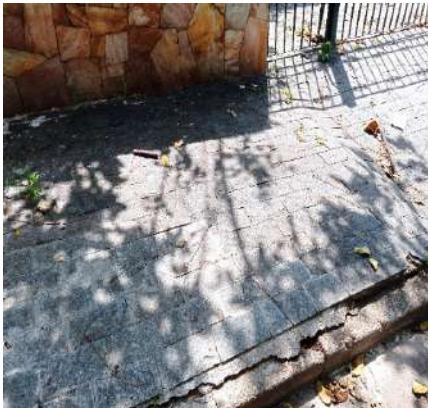
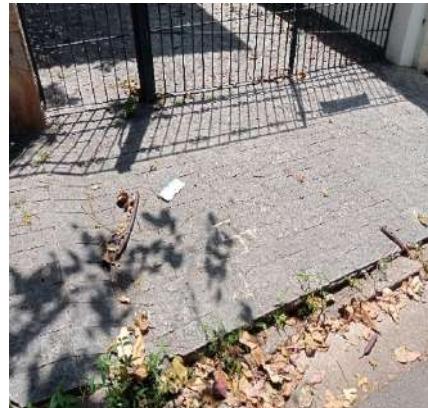
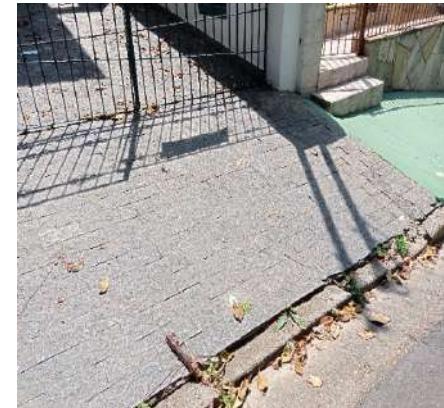
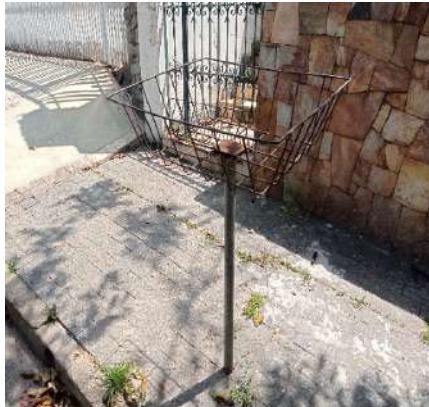
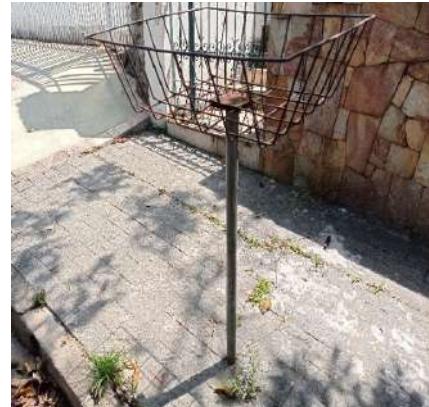
1.2 - Piso de pedra miracema na cor cinza em estado regular, sujo, com trincas e com desgaste natural. Obs: 01 lixeira metálica com marcar de ferrugem.

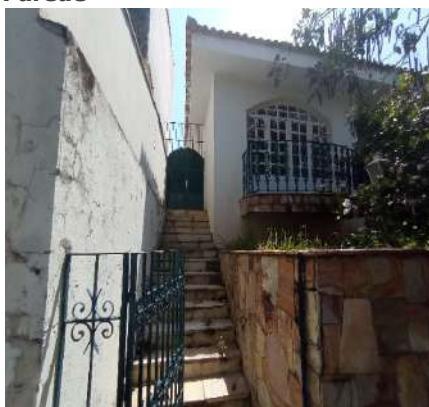
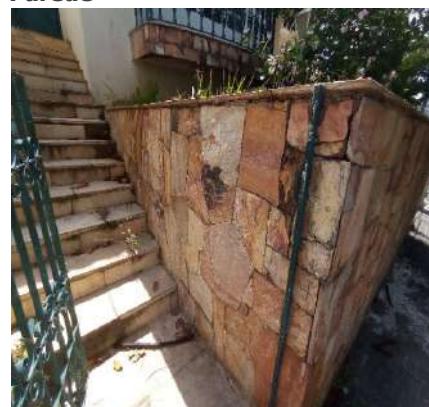
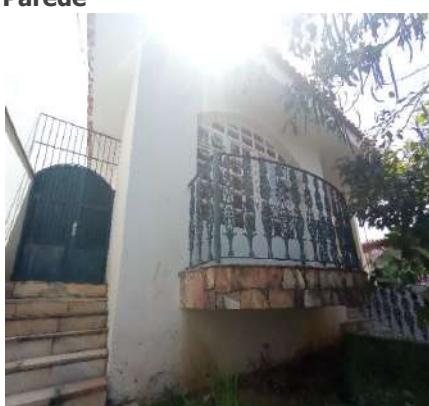
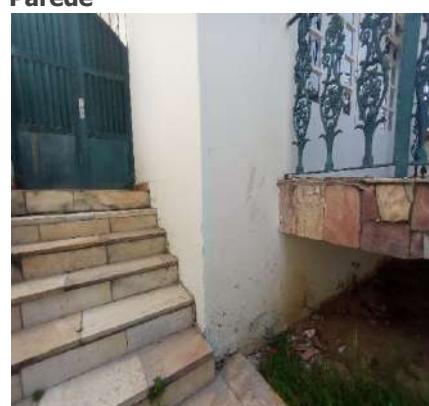
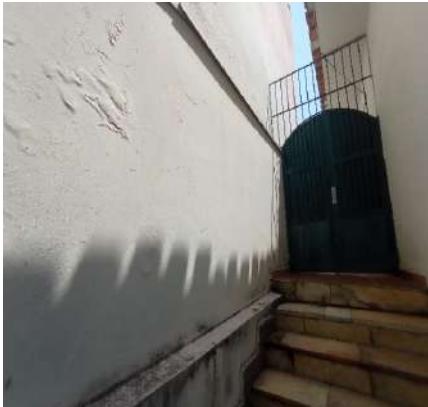
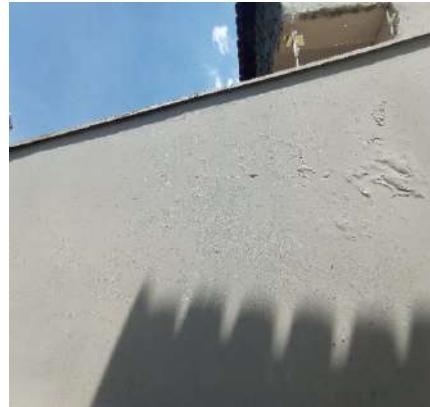
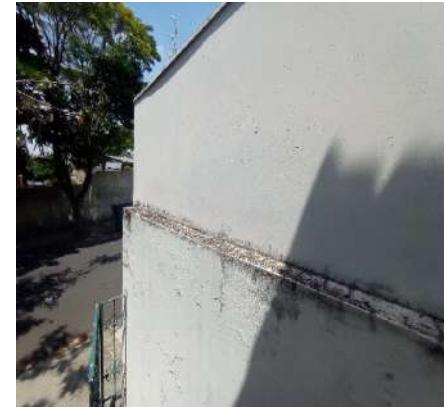
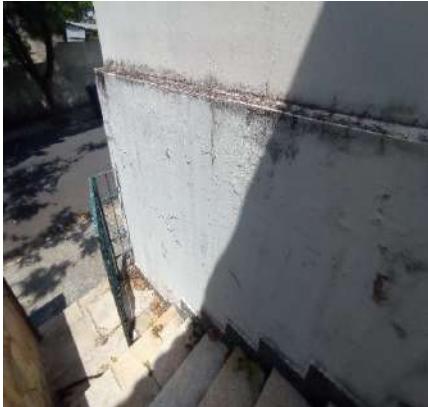
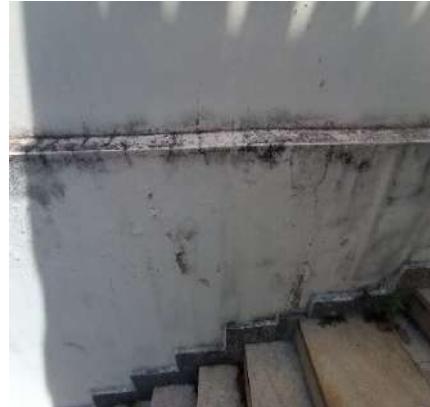
2.1 - Parede de revestido em pedras na cor bege em estado regular, sujo e com desgaste natural; com parte na cor branco(a) em estado regular com pintura acrílico fosco, com trincas e com desgaste natural, porém, com pintura antiga.

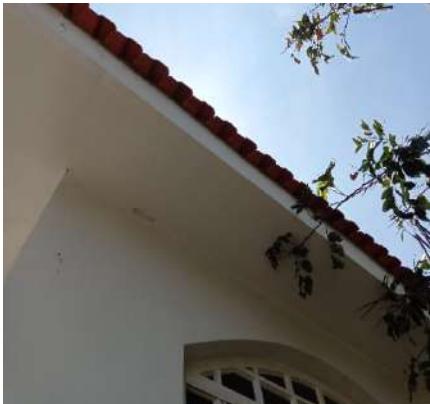
2.5 - Beiral de laje na cor branco(a) em estado regular com pintura acrílico fosco, com desgaste natural, porém, com pintura antiga.

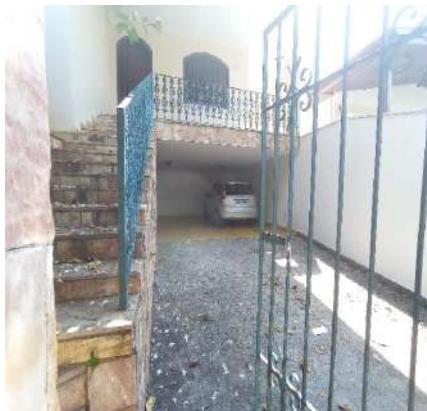
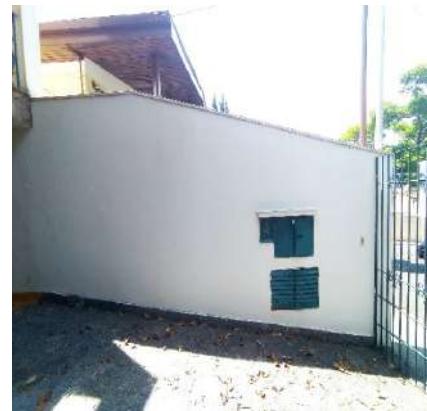
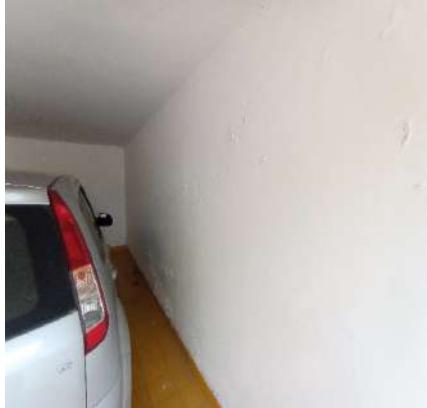
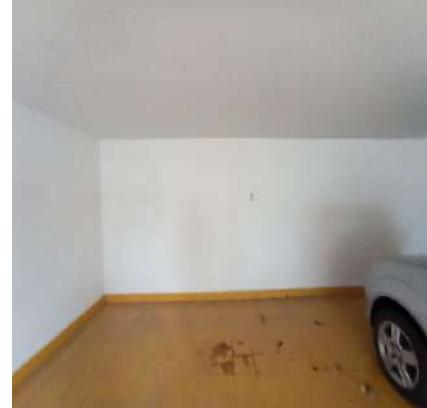
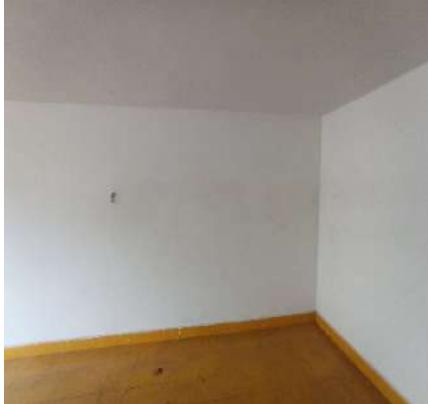
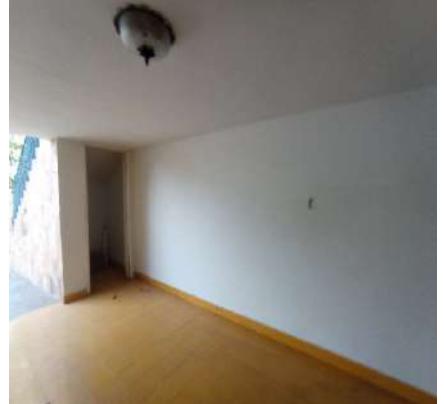
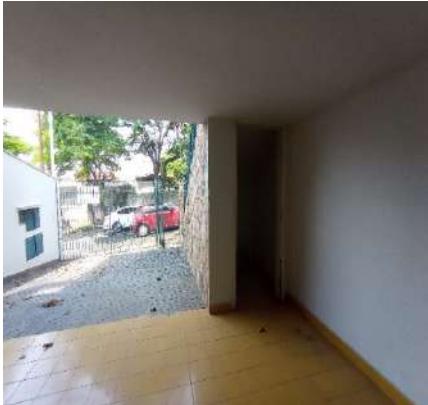
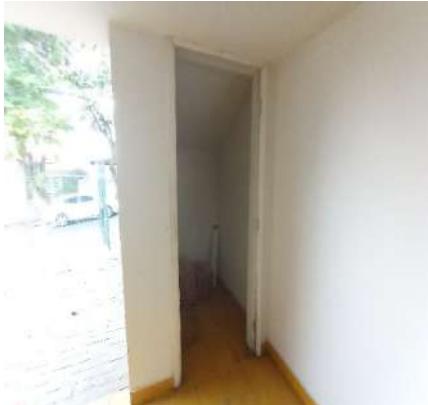
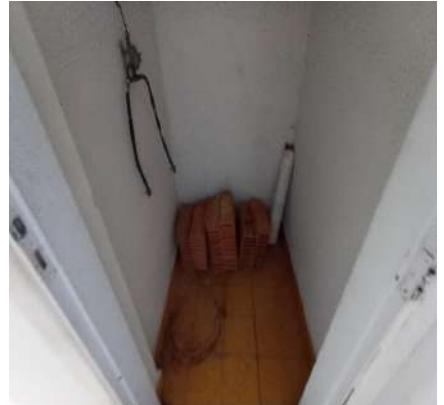
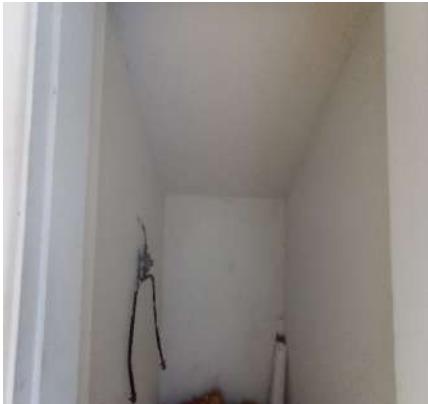
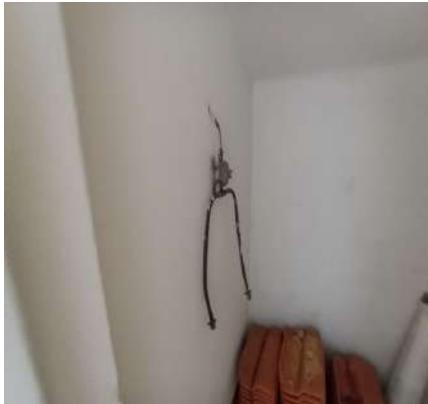
3.1 - Parede na cor branco(a) em estado regular com pintura acrílico fosco, com umidades e com desgaste natural, porém, com pintura antiga, com registro de gás e com ganchos para rede; com parte de revestido em pedras na cor

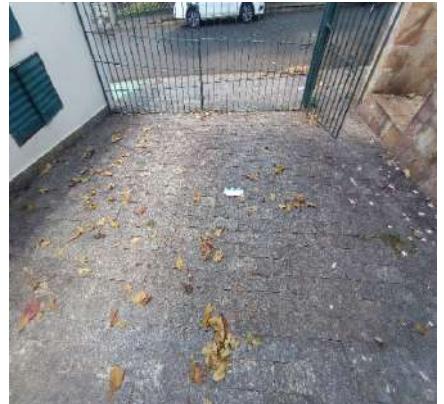
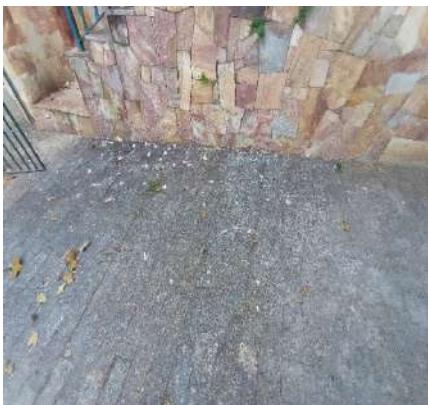
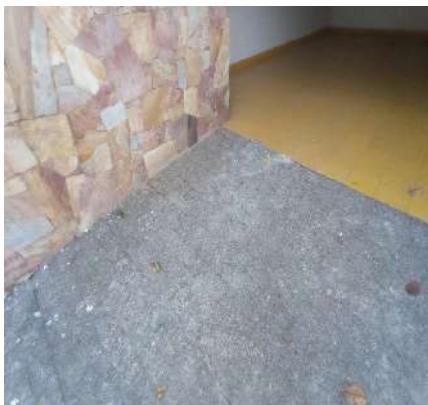
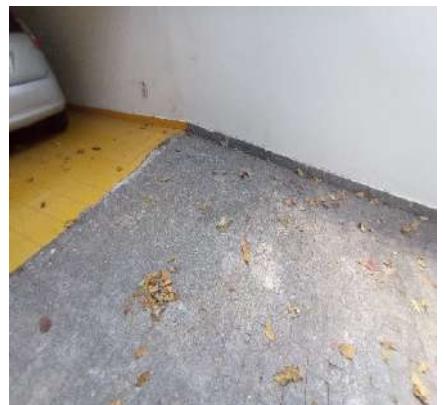
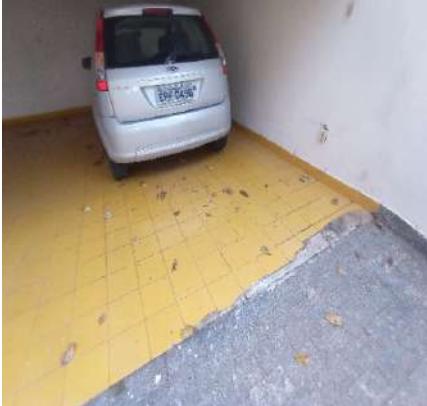
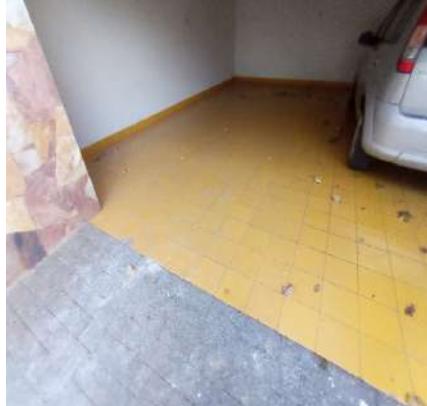
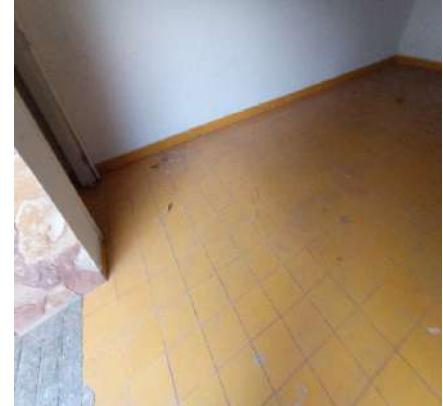
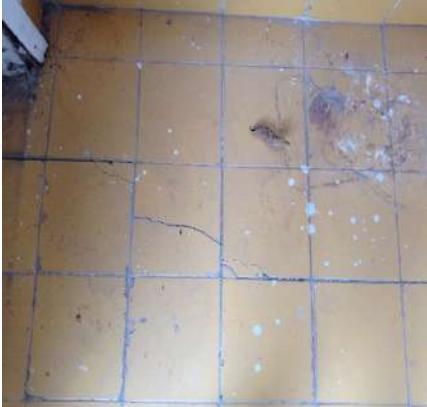
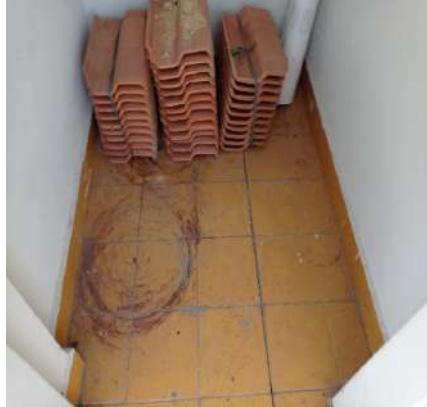
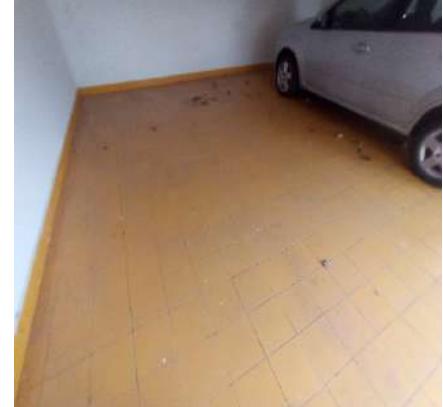
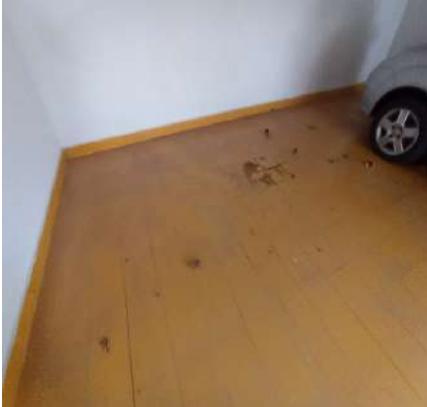
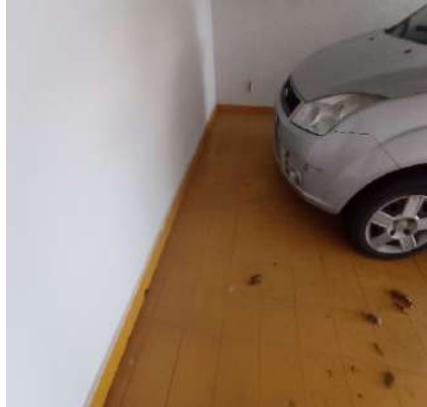
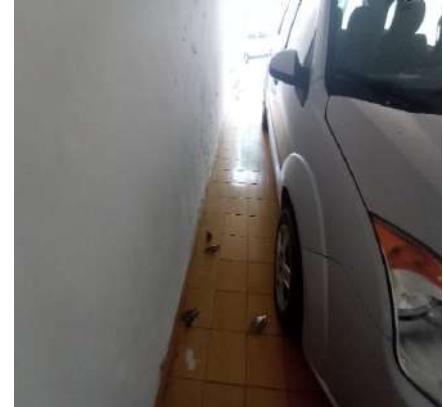
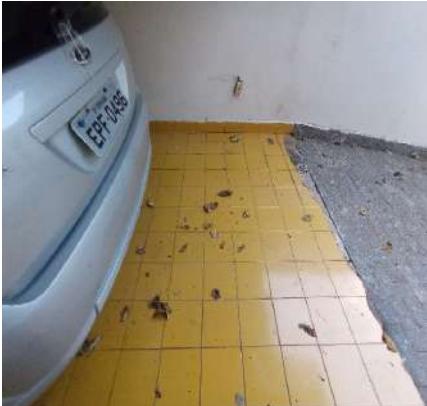
3.2 - Piso de pedra miracema na cor cinza em estado regular, sujo e com desgaste natural. Obs: Parte cerâmica na cor mostarda suja, com desgastes e trincas.

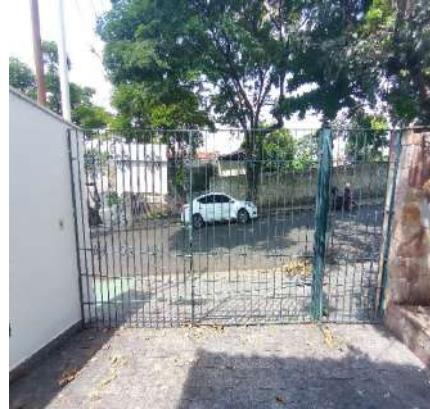
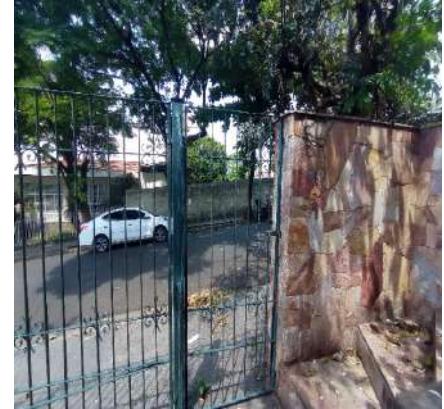
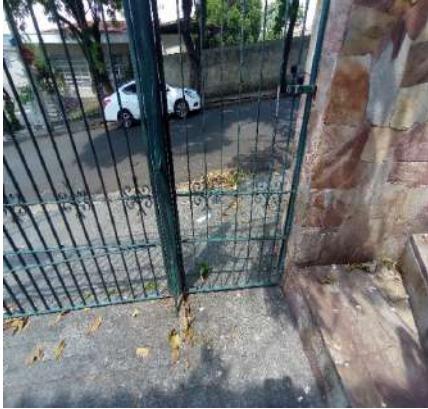
3.5 - Portão de metálico na cor verde em estado regular com pintura esmaltada, desalinhado, com amassados, com desgaste natural e pegando no batente, porém, com trincas, com pintura antiga, com social embutido e com 02 partes de abrir.

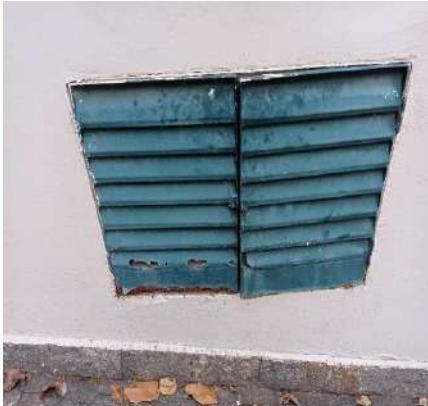
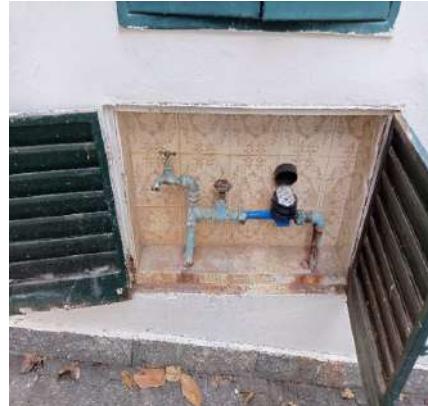
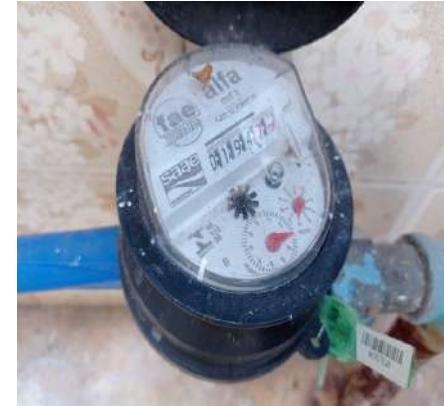
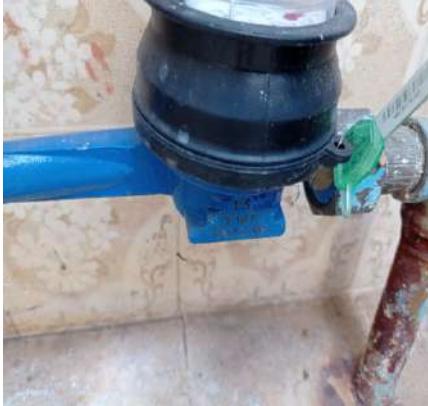
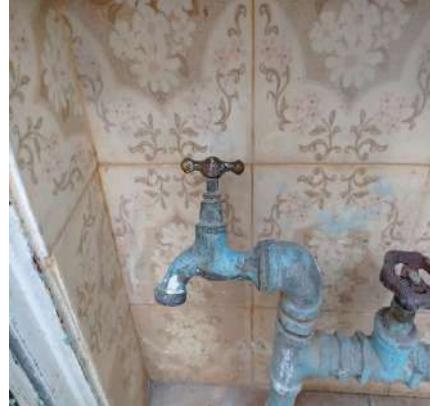
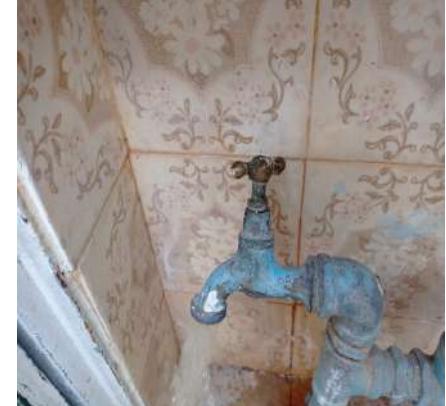
3.7 - Cavalete de Água de metálico na cor verde em estado regular com pintura esmaltada, com imperfeições, com desgaste natural e sendo 01 torneira simples metálica funcionando com vazamento, porém, com pintura antiga e com 02 partes de abrir.

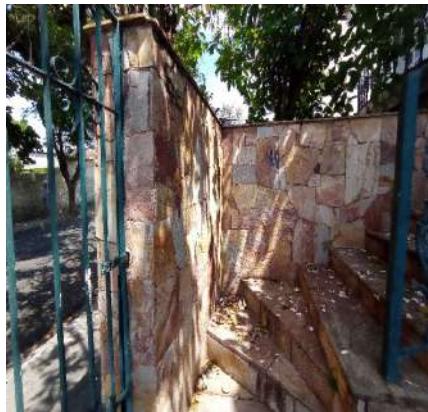
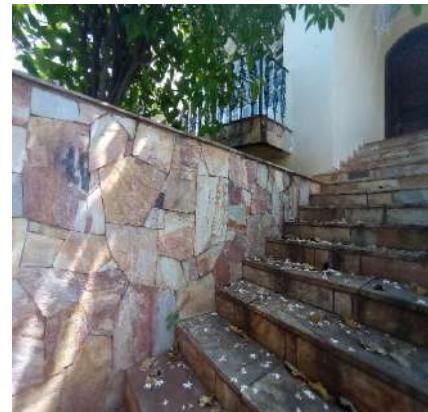
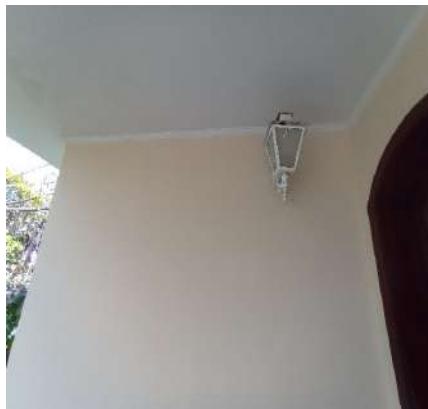
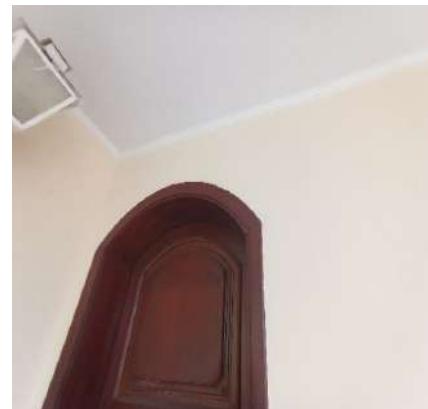
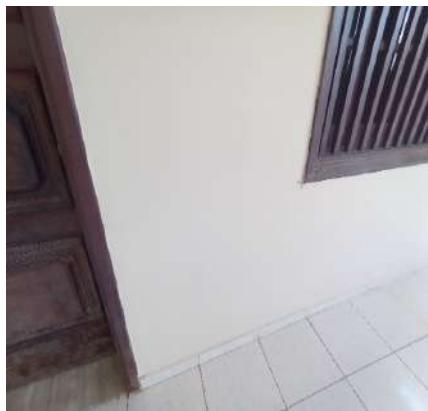
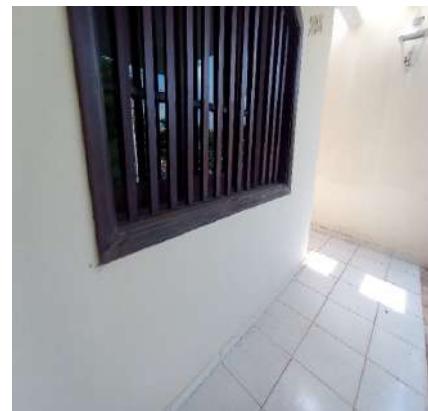
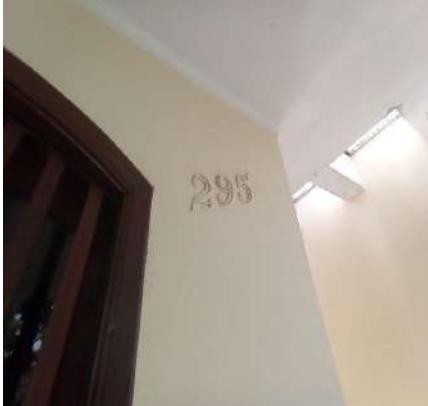
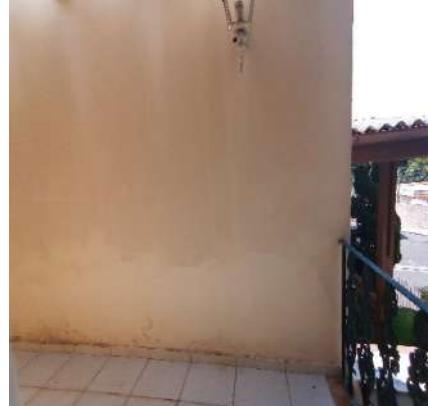
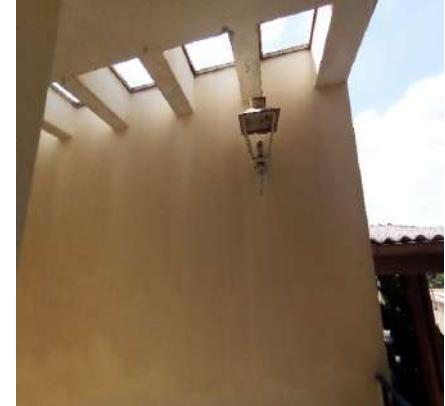
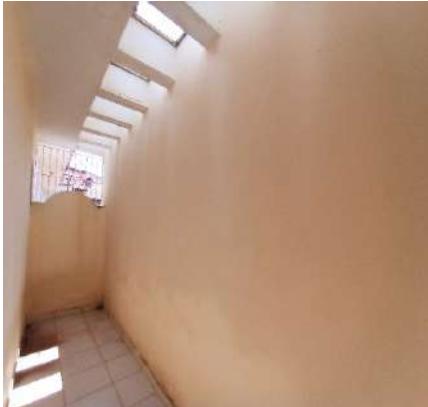
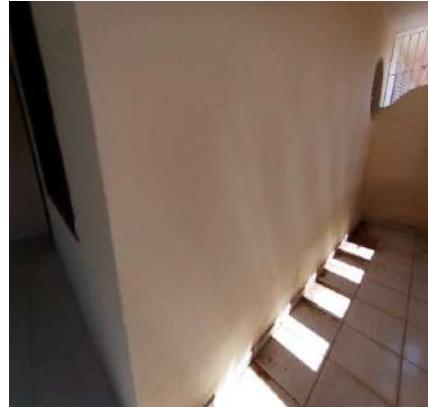
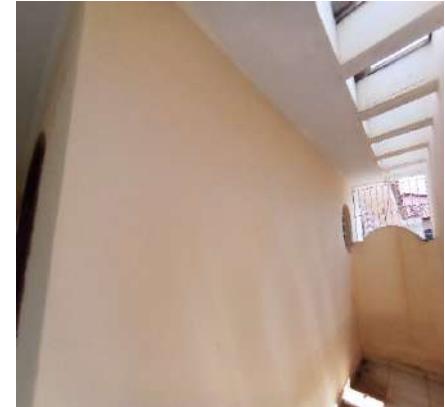
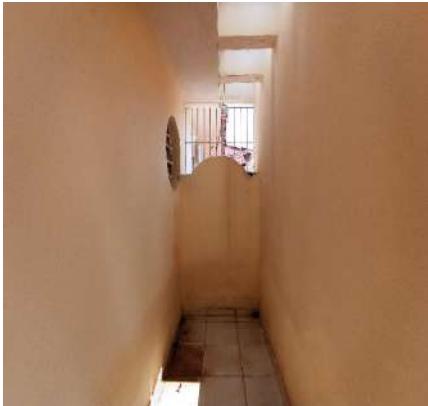
4.1 - Parede de revestido em pedras na cor bege em estado regular, sujo e com desgaste natural; com parte na cor amarelo claro em estado regular com pintura acrílico fosco, com desgaste natural e com marcas de sujeira, porém,

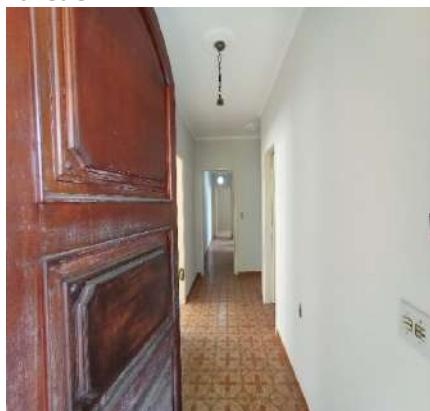
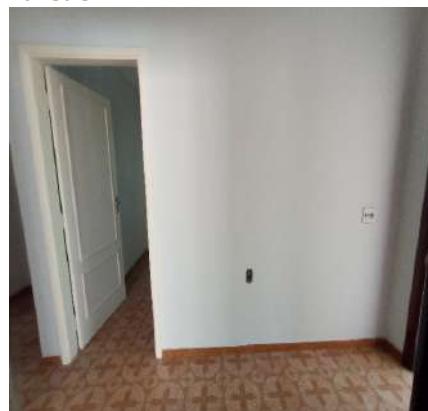
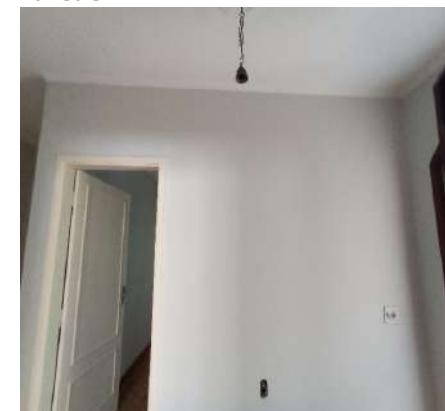
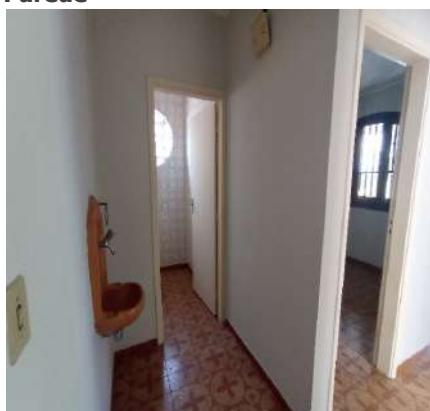
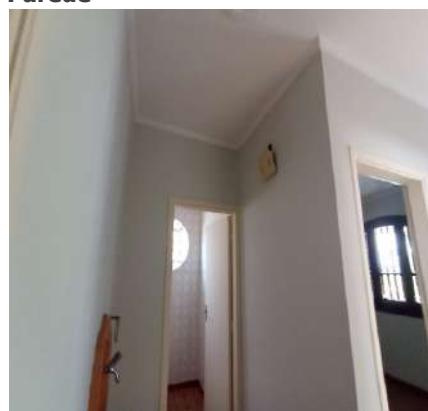
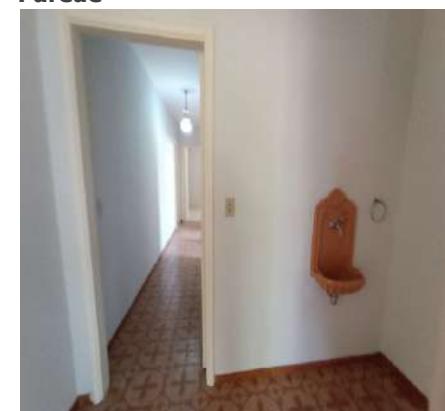
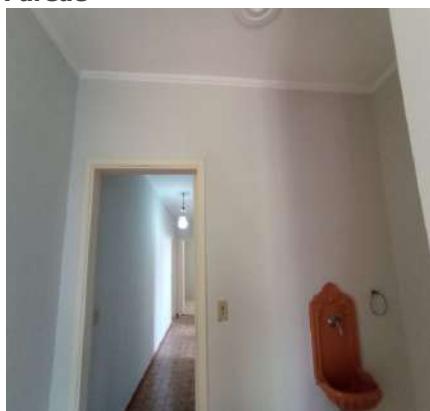
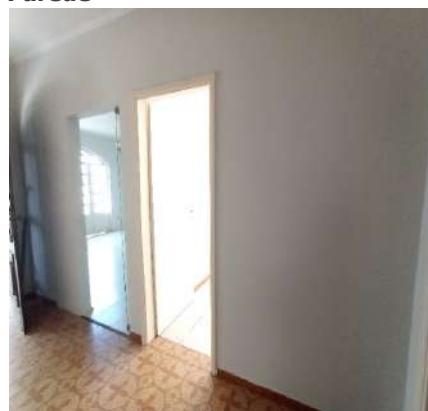
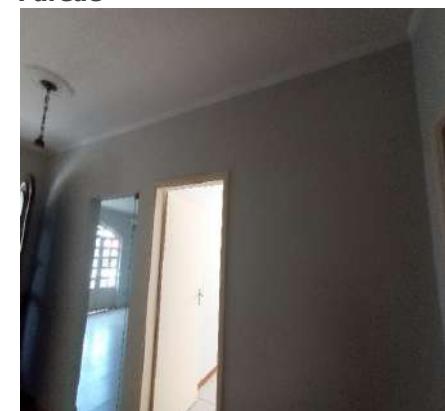
5.1 - Parede na cor branco gelo em bom estado com pintura acrílico fosco, com pintura nova.

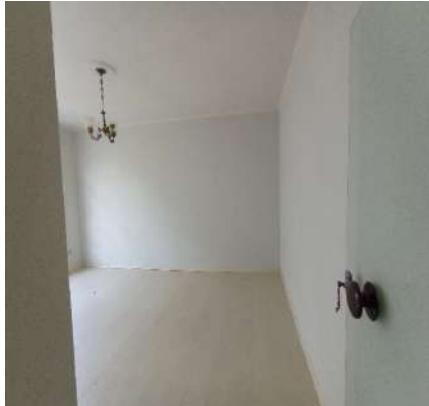
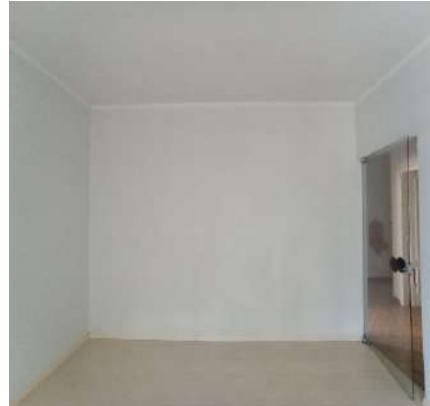
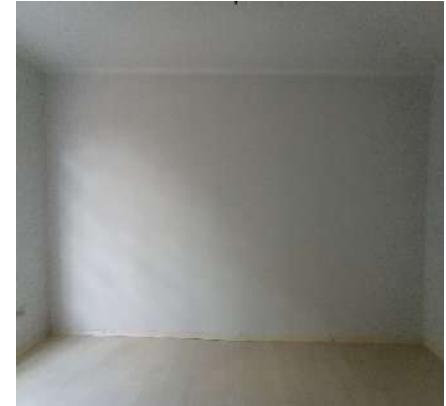
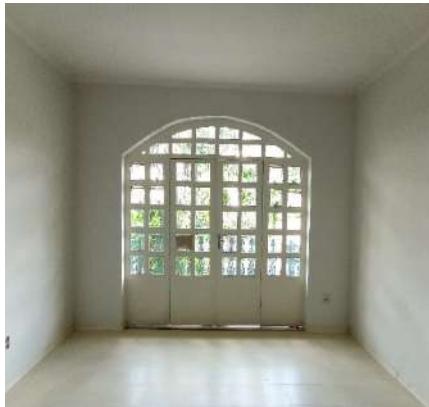
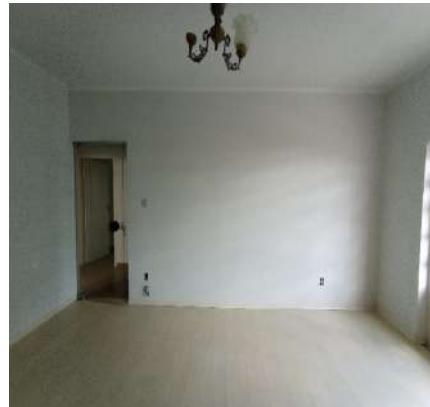
6.1 - Parede na cor branco gelo em bom estado com pintura acrílico fosco, com pintura nova.

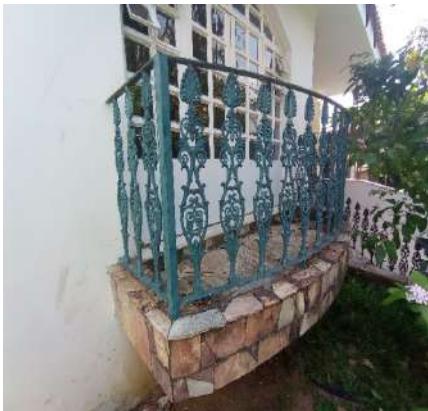
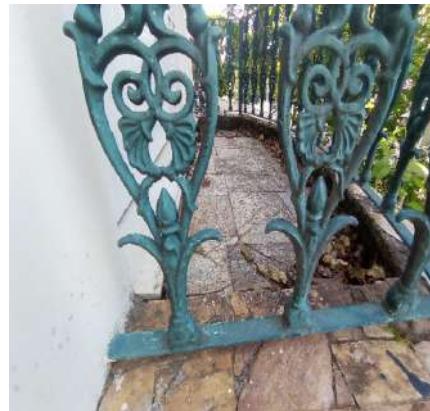
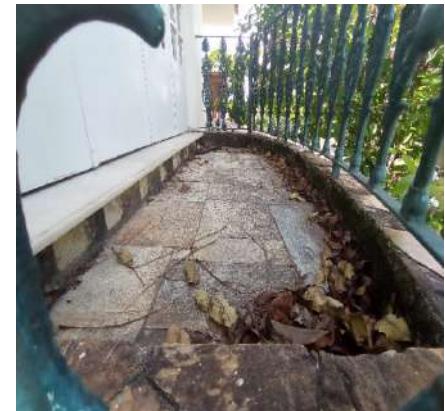
7.1 - Piso de revestido em pedras na cor bege em estado regular, sujo e com desgaste natural.

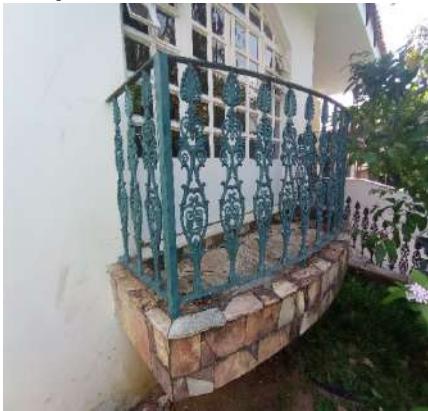
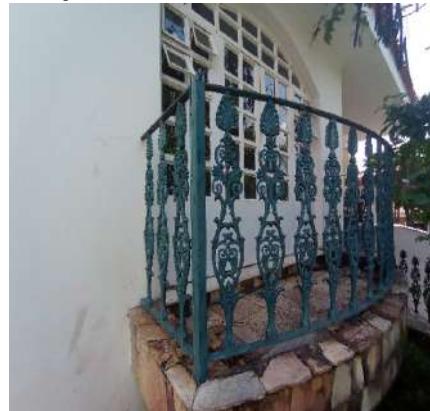
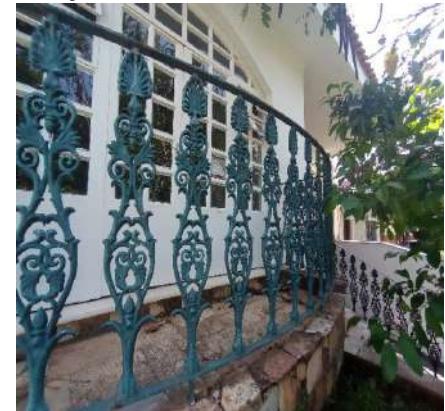
7.2 - Parapeito de metálico na cor verde em estado regular com pintura esmaltada, com desgaste natural, porém,

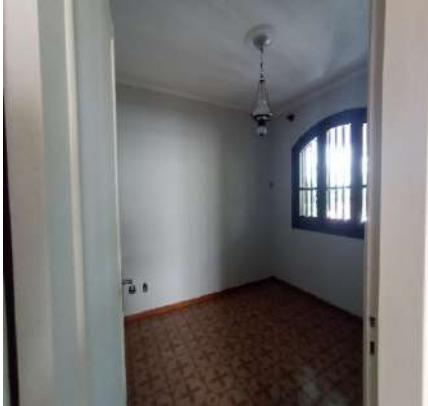
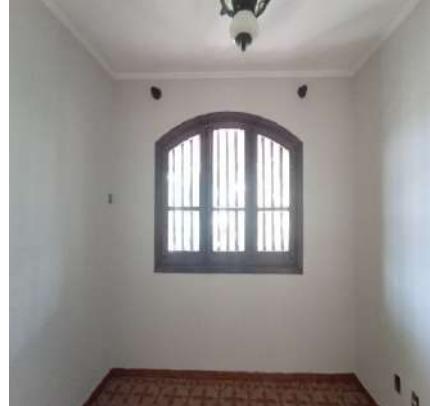
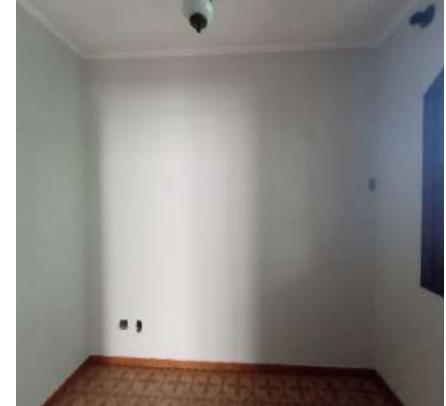
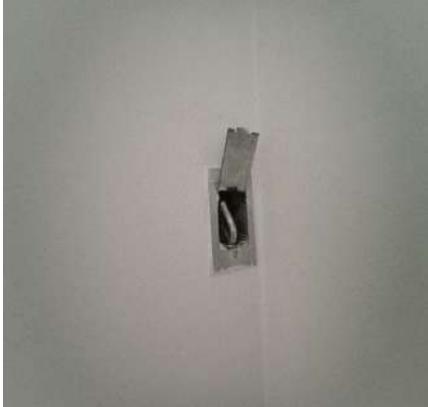
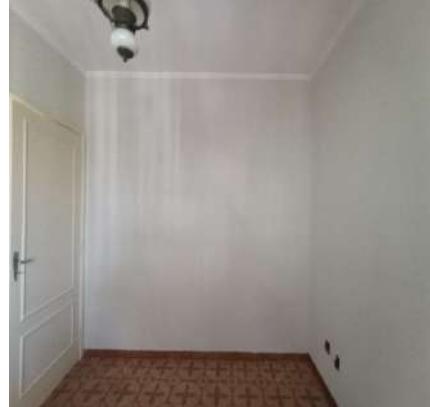
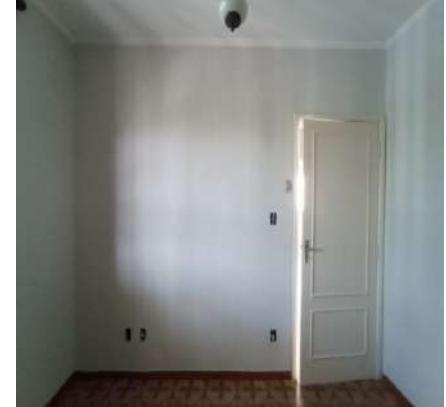
- 8.1 - Parede na cor branco gelo em bom estado com pintura acrílico fosco, com pintura nova e com ganchos para rede.
- 8.2 - Piso de cerâmica na cor marrom em bom estado; com rodapé em estado regular, com manchas de tinta.

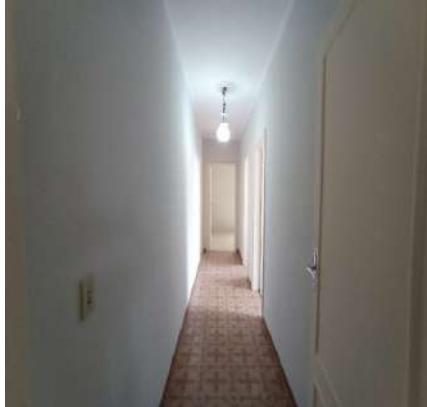
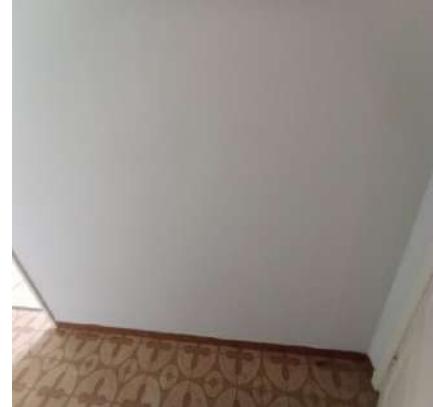
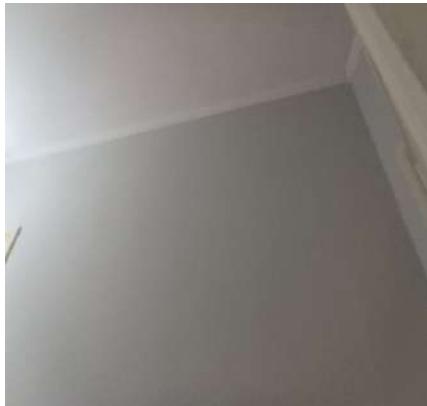
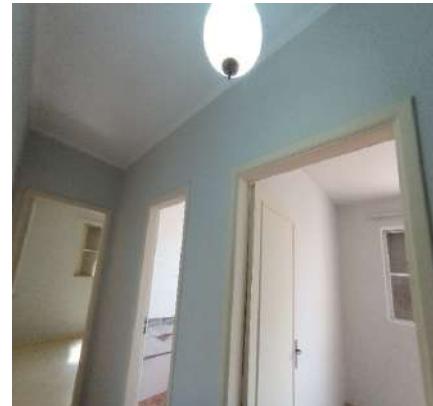
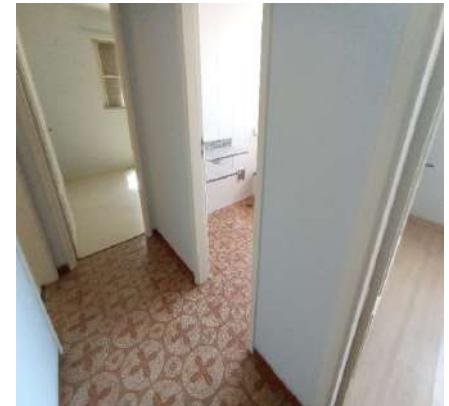
- 10.1 - Parede na cor branco gelo em bom estado com pintura acrílico fosco, com pintura nova.
- 10.2 - Piso de cerâmica na cor marrom em bom estado; com rodapé em estado regular, com manchas de tinta.
- 10.3 - Teto de laje na cor branco(a) em bom estado com pintura acrílico fosco, com pintura nova; com moldura de gesso em bom estado.
- 10.4 - Porta de madeira na cor creme em bom estado com pintura esmaltada, com pintura nova; com batente em bom estado; com fechadura de metálico na cor cromado em estado regular, com desgaste natural, porém, funcionando e com chave.
- 10.5 - Luminária de metálico em bom estado, funcionando, com lâmpadas e com fechamento em vidro.
- 10.6 - 2 Interruptores de plástico na cor bege em estado regular, com desgaste natural, porém, funcionando.

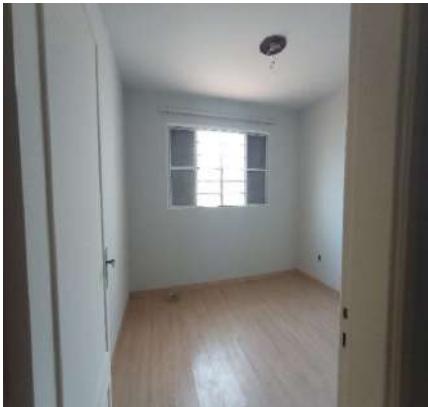
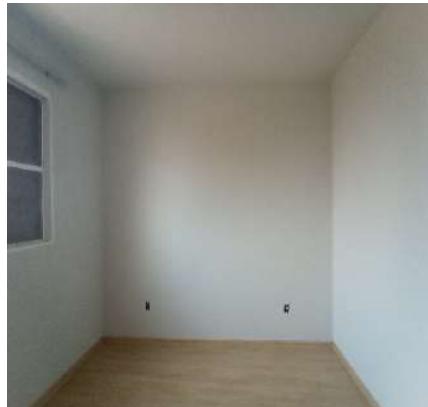
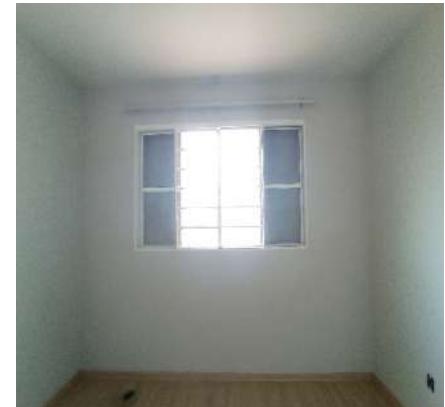
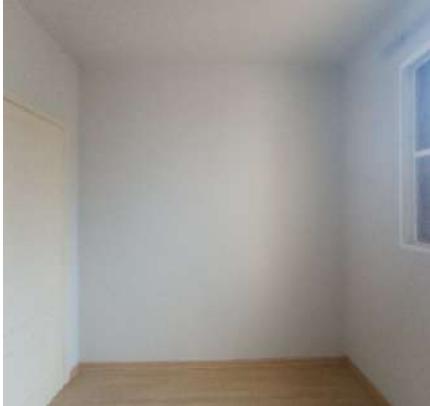
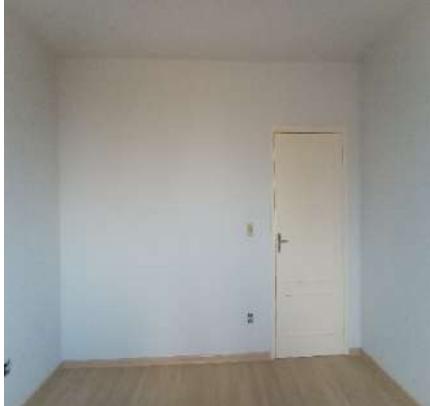
- 11.1 - Parede na cor branco gelo em bom estado com pintura acrílico fosco, com pintura nova.
- 11.2 - Piso de laminado na cor creme em estado regular, com desgaste natural; com rodapé em estado regular, com desgaste natural.

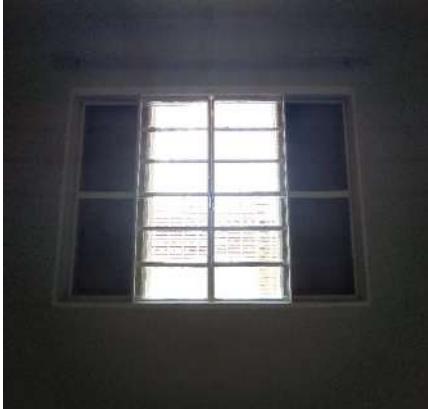
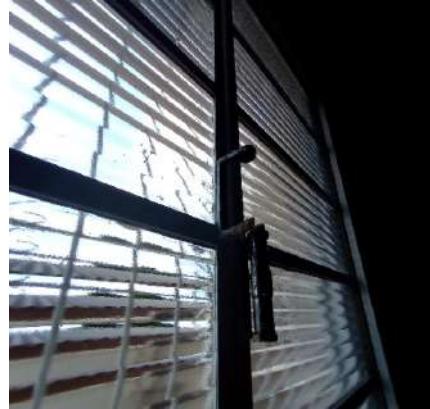
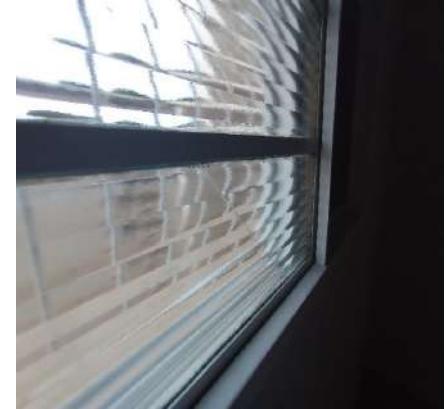
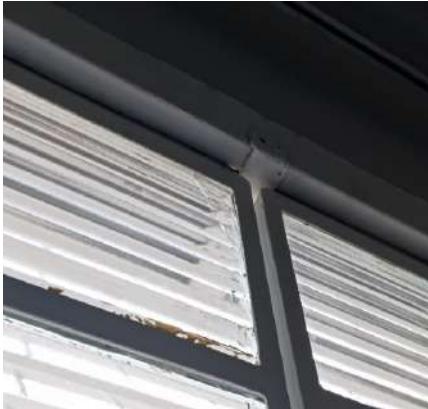
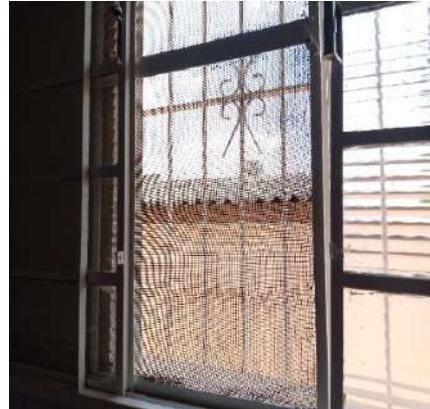
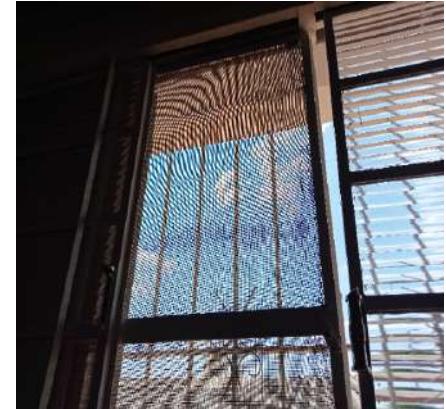
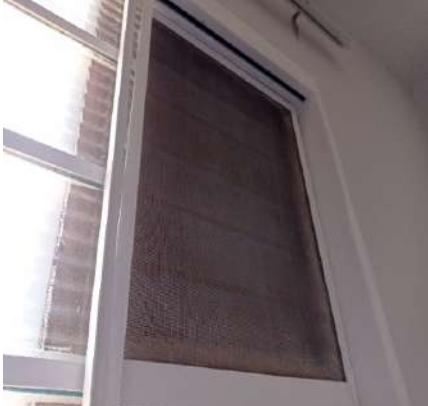
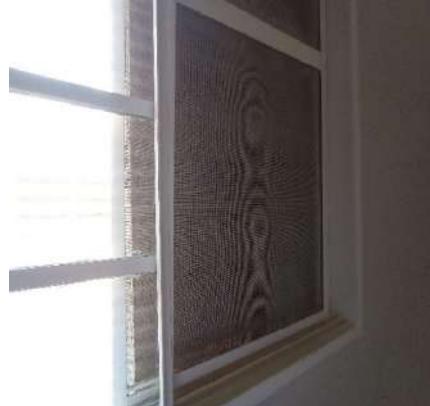
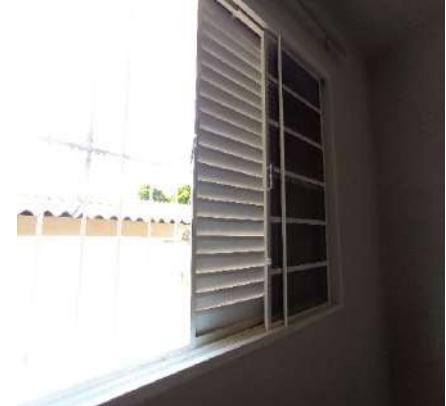
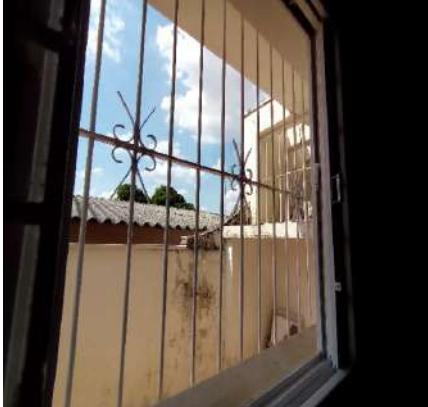
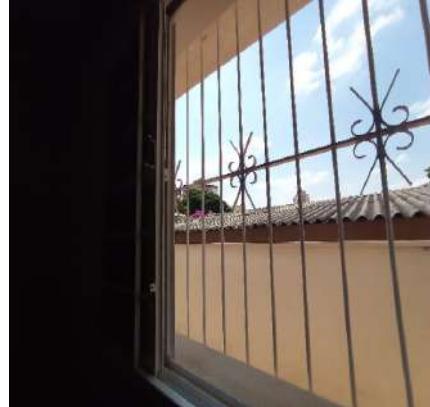
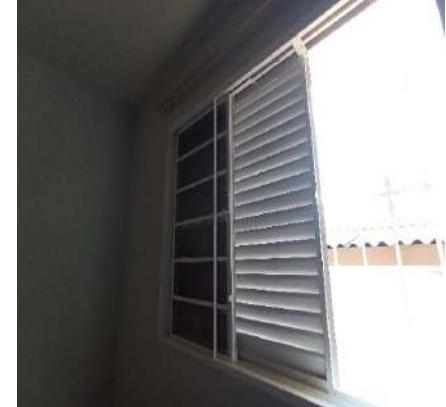
- 11.5 - Esquadria de metálico na cor branco(a) em bom estado com pintura esmaltada, com trincos, tela mosqueteiro, com pintura nova, com veneziana cega, com vidros canelados, com 02 partes fixas, com grade de ferro e com 06 partes de correr, porém, enroscando e com 02 vidros trincados; com puxador de metálico na cor cromado em estado regular, danificado.
