Laudo de Vistoria de Entrada

Código 420

Endereço do imóvel	420 - Rua Afonso Cavallini, 295, Quadra 52, Lote 02, Jardim Santa Rosália, Sorocaba - SP.
Proprietário(a)	ANIE MARIA DE SOUZA
Locatário(a)	VINÍCIUS LIRA VALÉRIO
Fiadores(as)	JOSÉ ANTÔNIO VALÉRIO e ELIANE DE LIRA VALÉRIO
Vistoriador(a)	Dominai Inicial
Data do laudo	25/11/2021 16:09:37

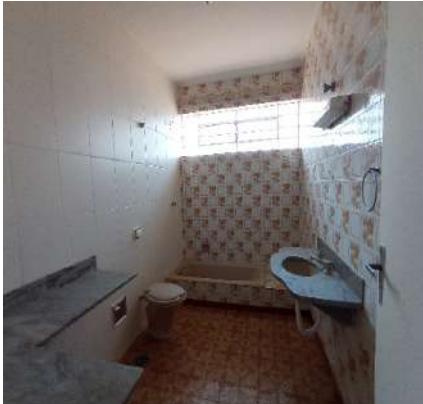
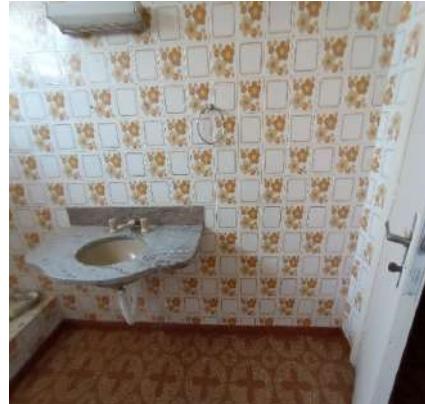
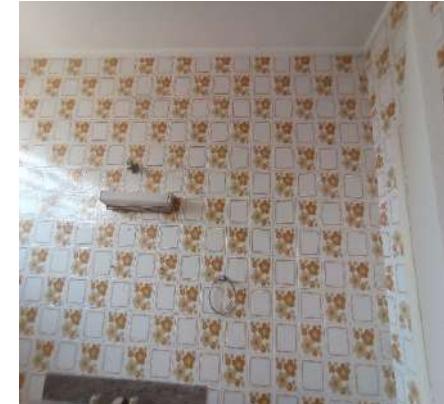
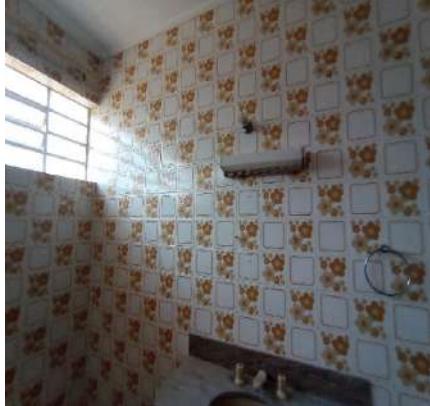
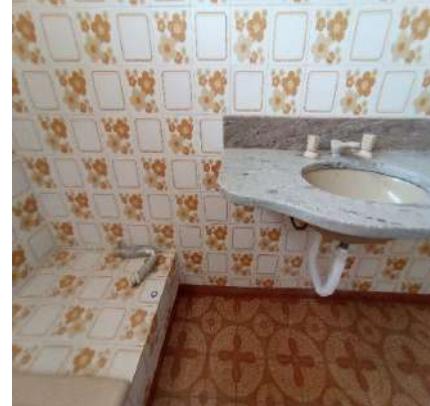
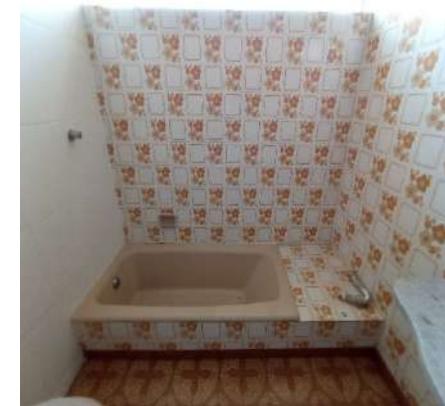
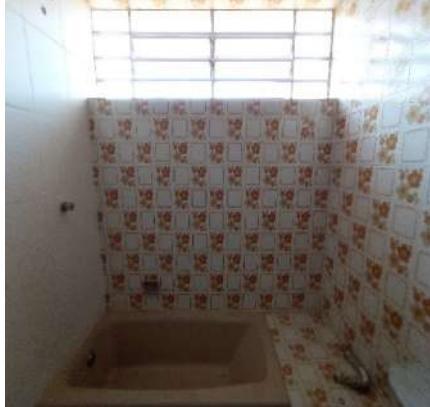
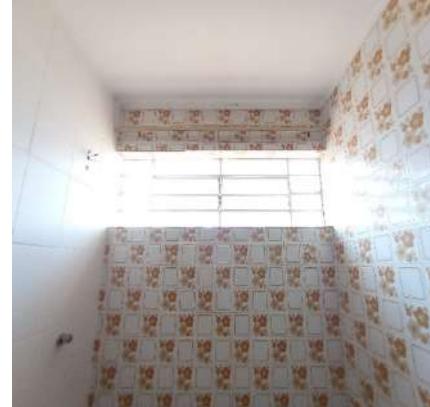
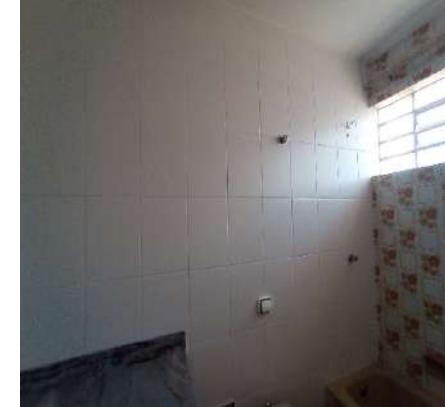
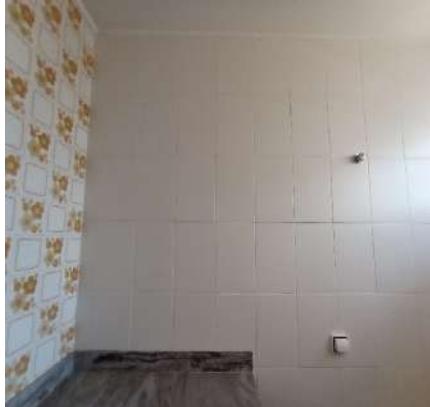
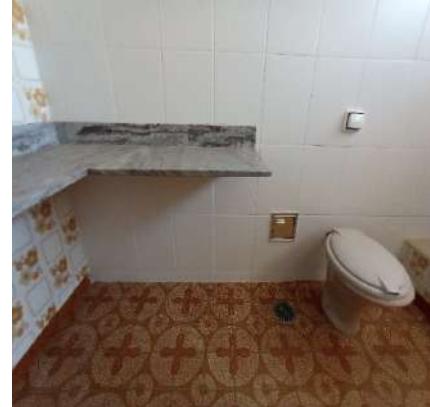
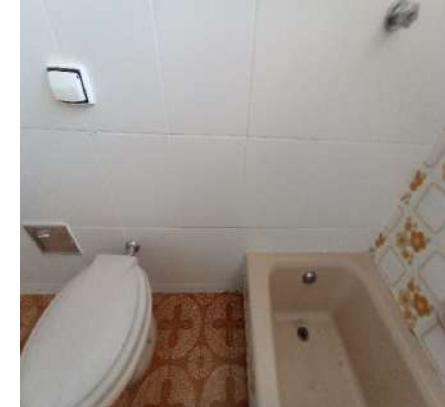
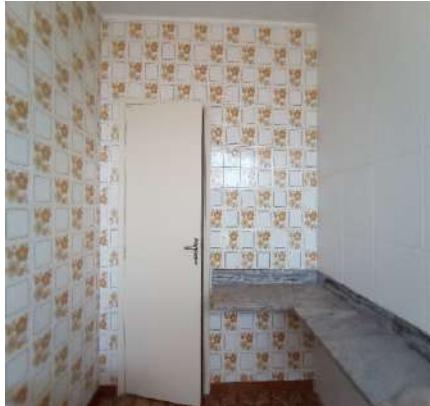
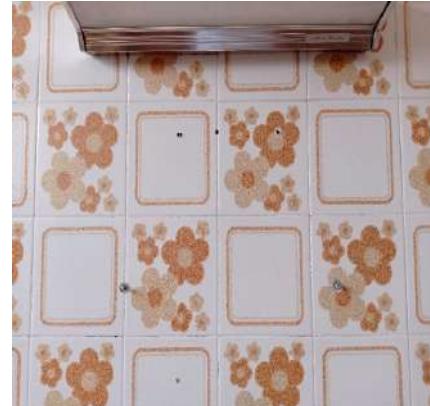
- 12.1 - Parede de azulejo nas cores creme e marrom em bom estado, porém, com furos.
- 12.2 - Piso de cerâmica na cor marrom em bom estado; com rodapé em estado regular; com ralo de plástico na cor cromado em estado regular, com desgaste.

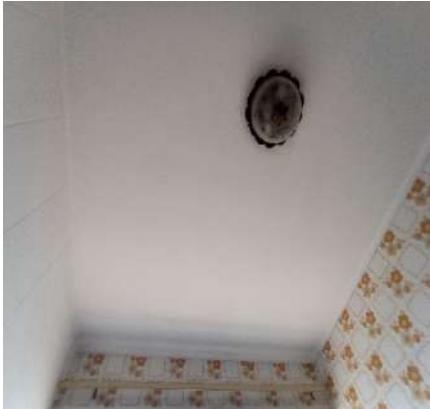
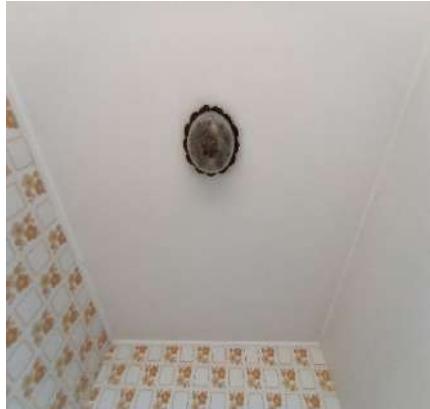
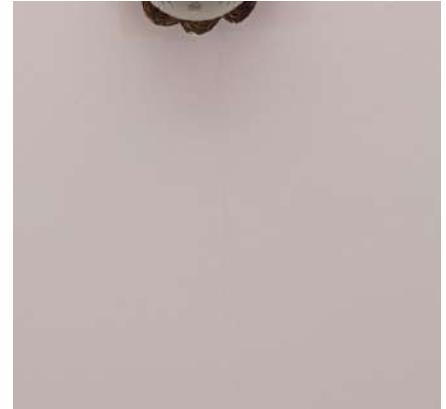
- 12.3 - Teto de laje na cor branco(a) em bom estado com pintura acrílico fosco, com pintura nova, porém, com fissuras; com moldura de gesso em bom estado.

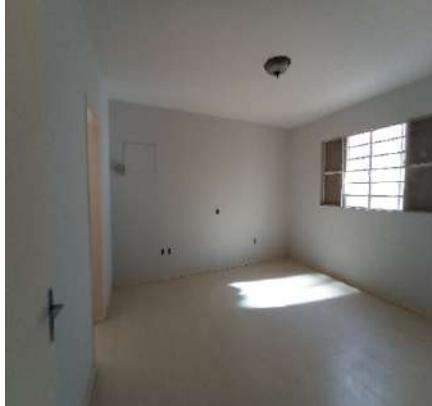
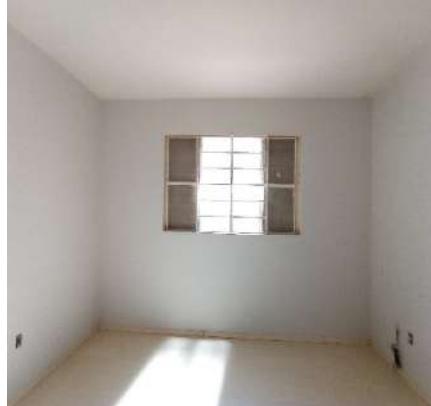
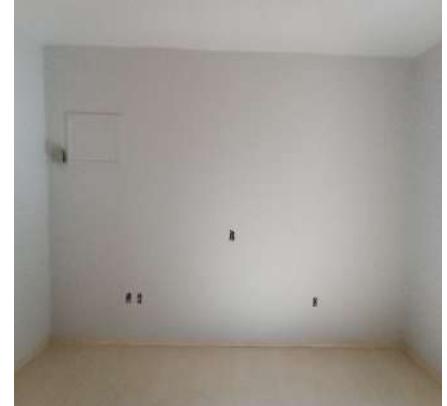
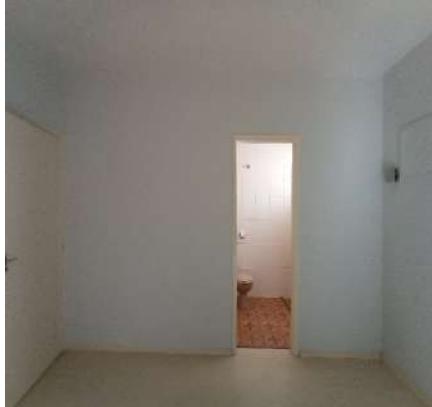
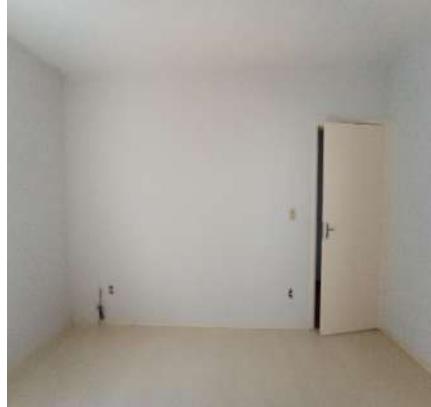
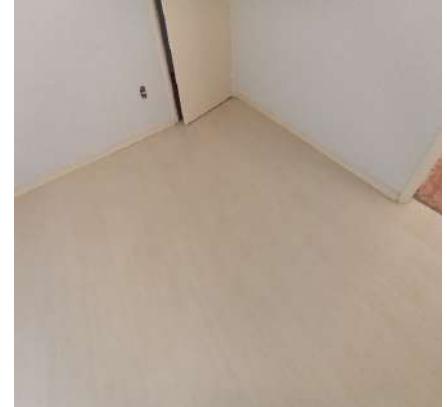
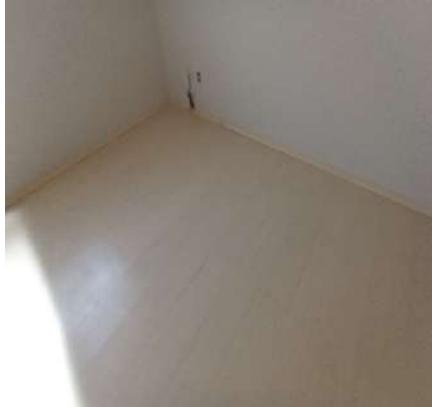
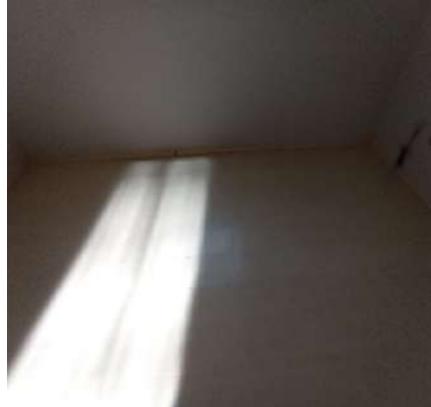
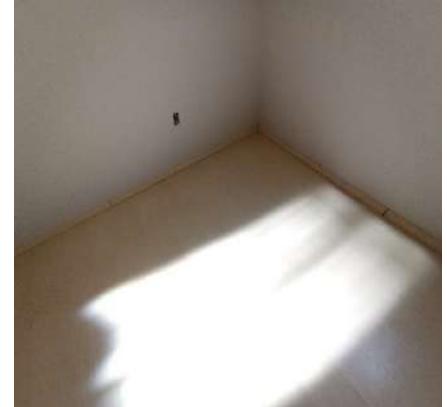
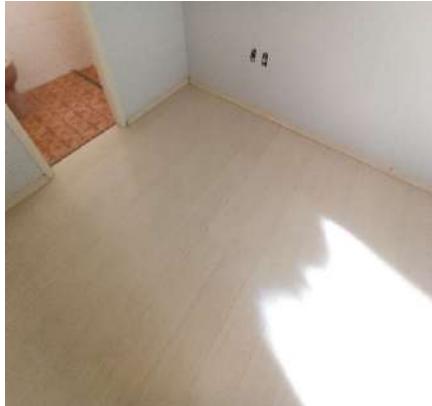
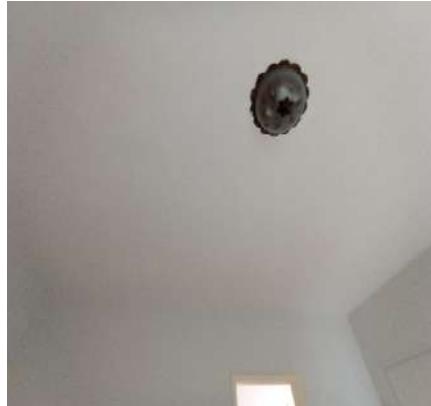
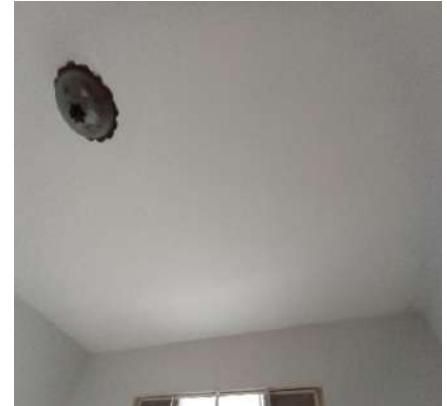
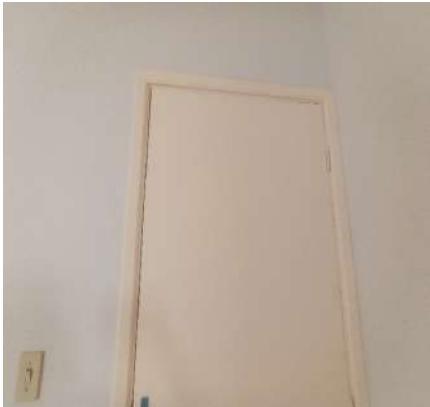
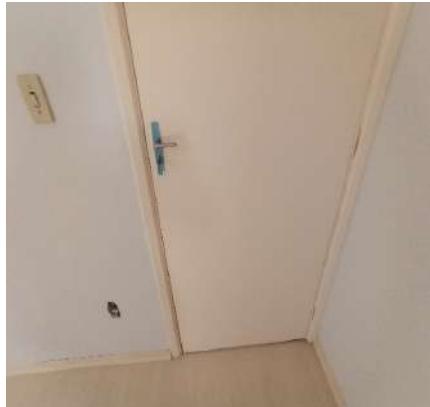
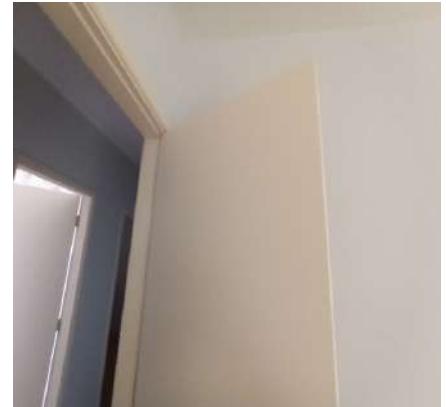
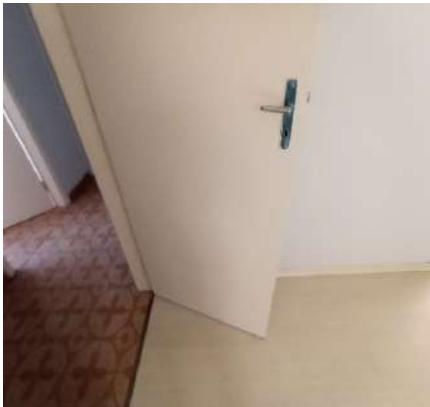
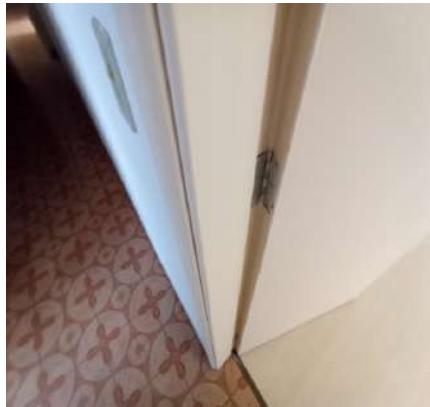
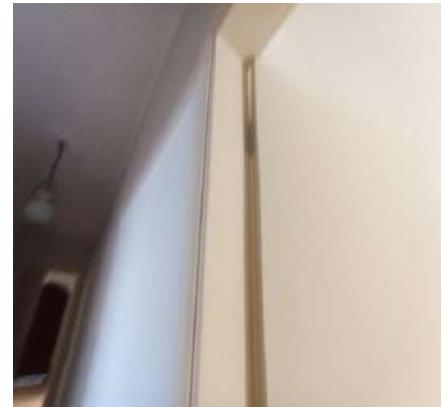
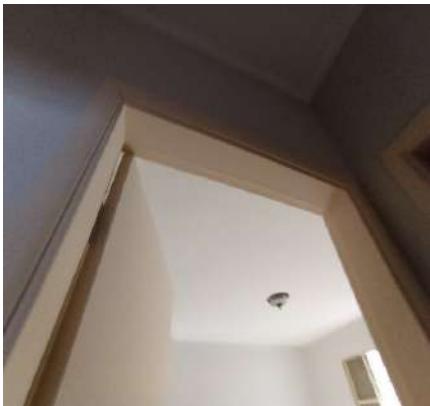
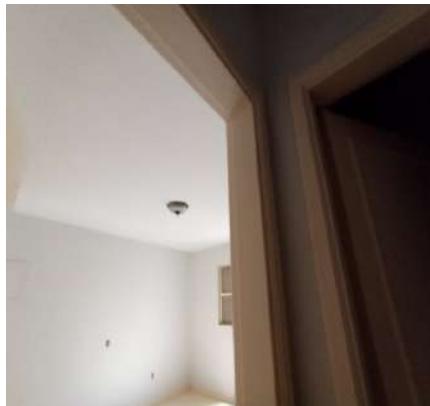
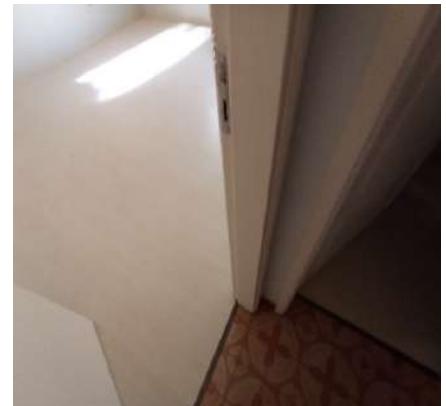
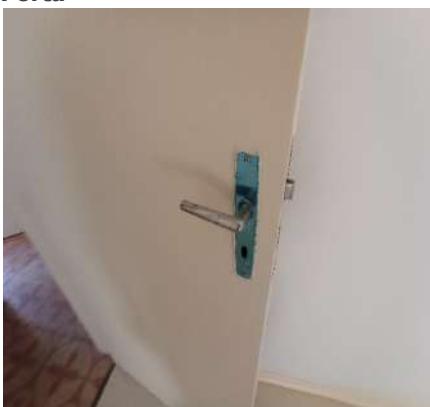
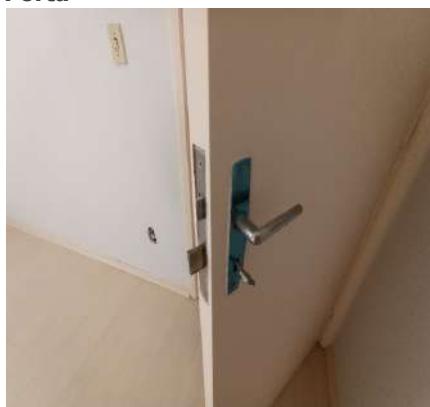
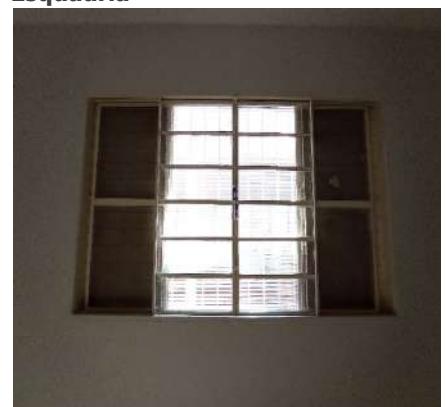
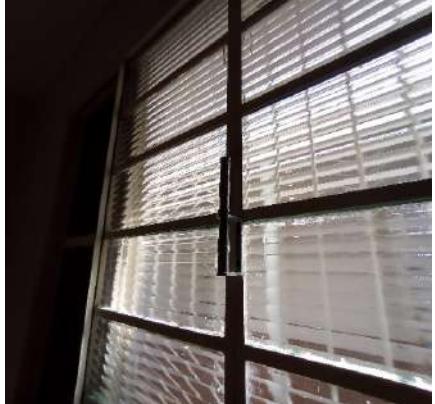
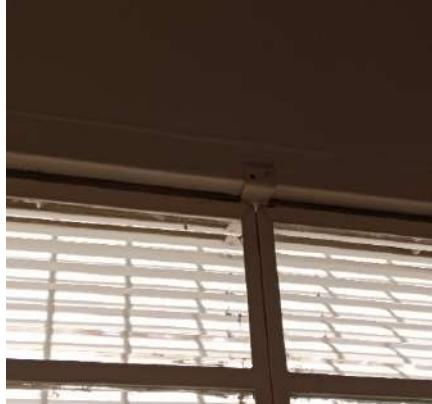
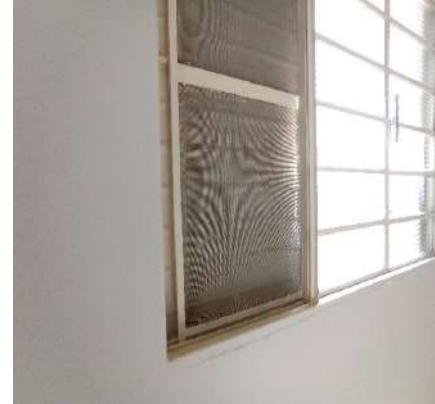
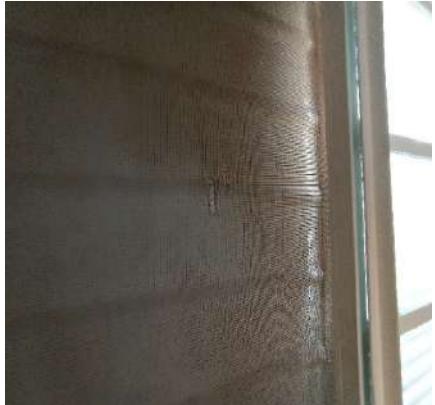
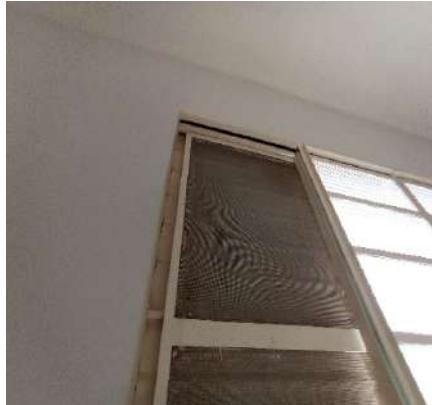
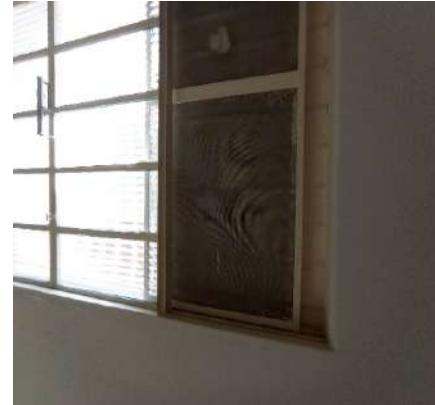
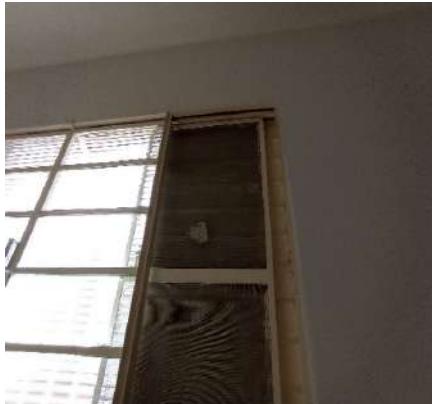
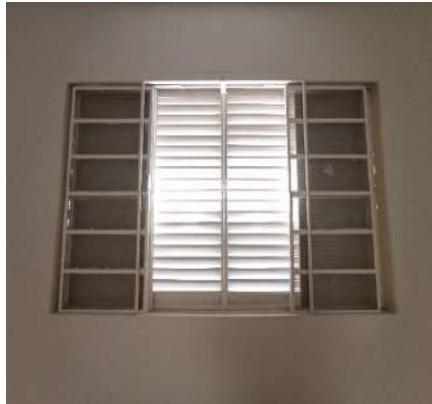
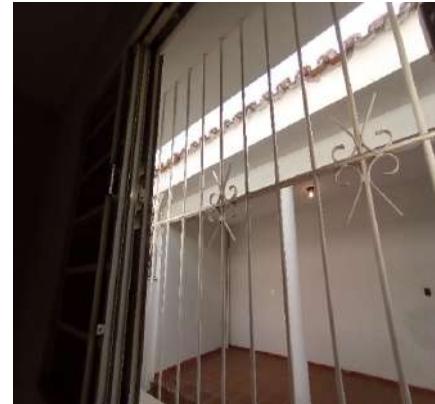
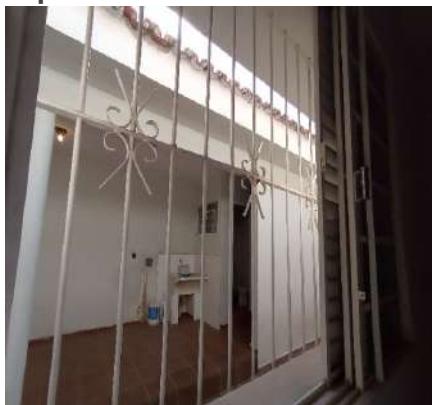
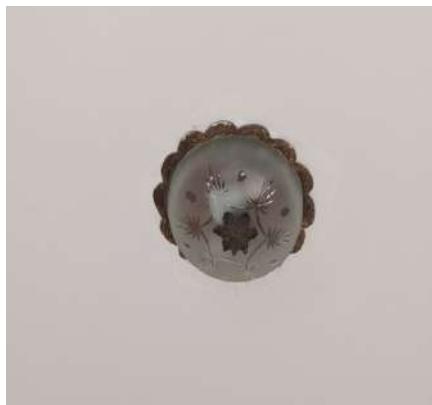
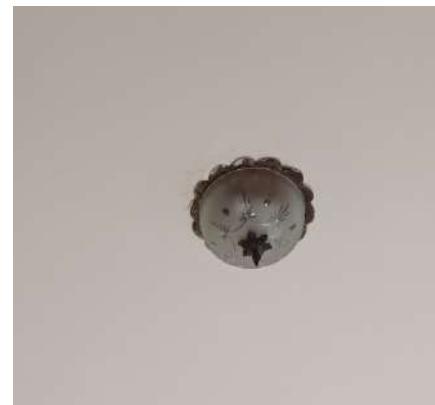
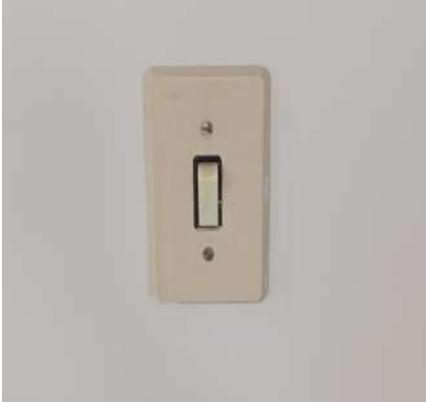
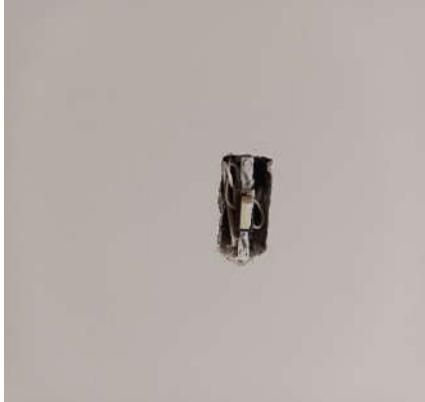
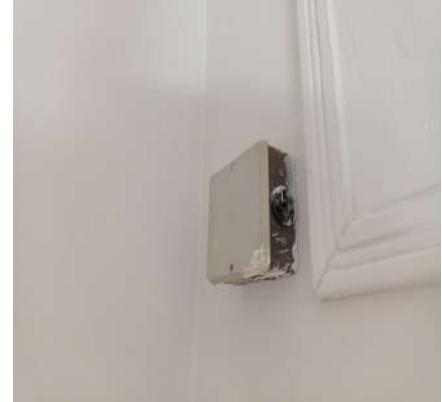
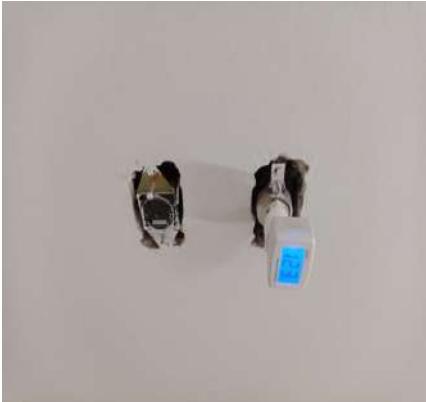
- 14.5 - Esquadria de metálico na cor branco(a) em bom estado com pintura esmaltada, com trincos, tela mosqueteiro, com pintura nova, com veneziana cega, com vidros canelados, com 02 partes fixas, com grade de ferro e com 06 partes de correr, porém, enroscando e com 01 vidro trincado; com puxador de metálico na cor cromado em estado regular, com desgaste natural.

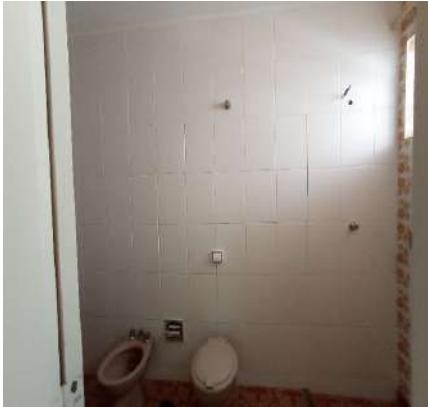
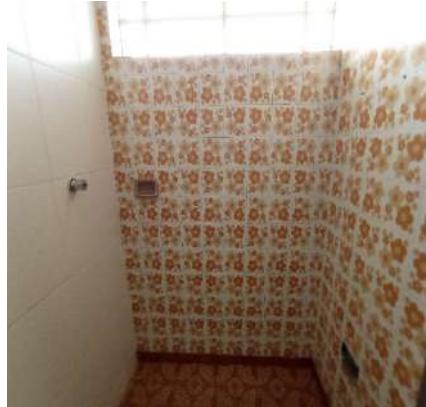
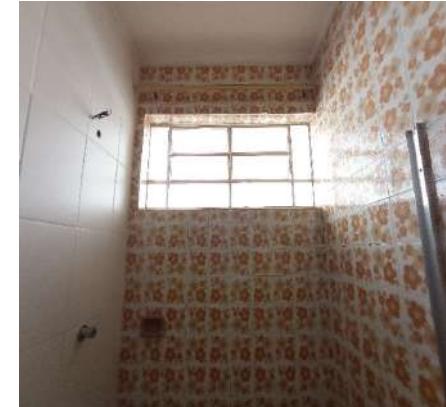
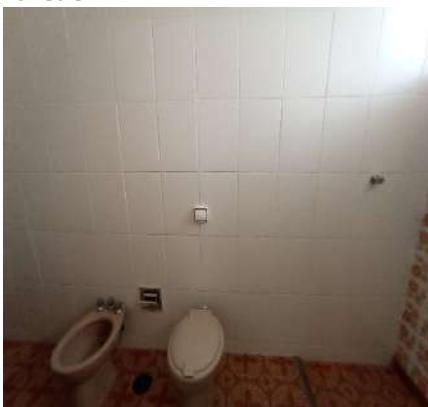
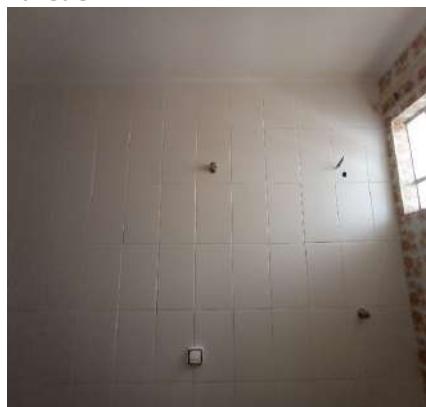
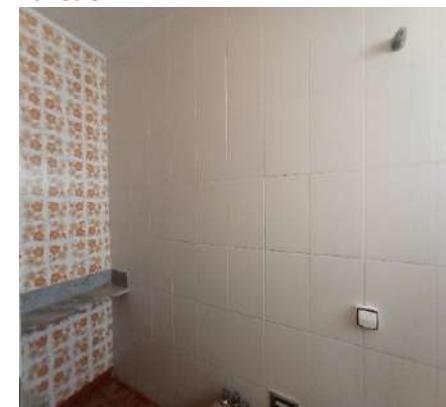
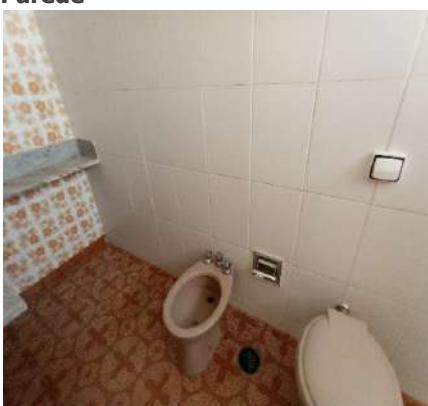
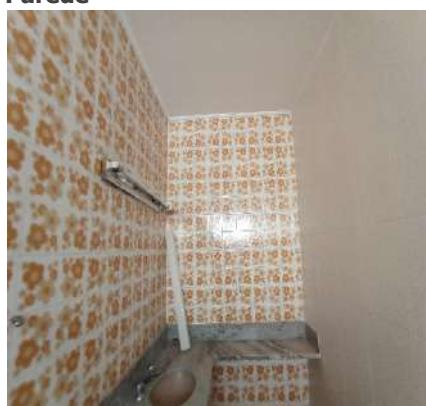
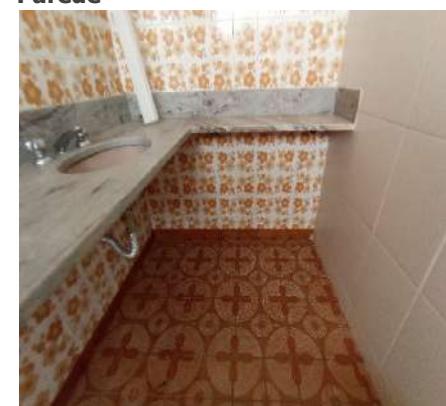
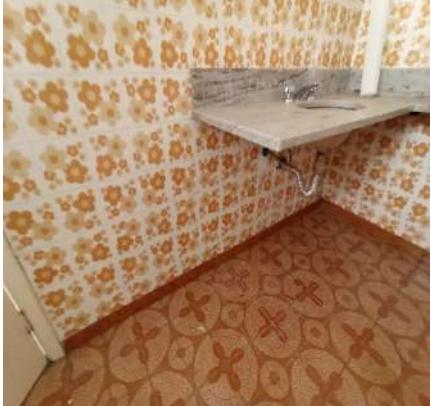
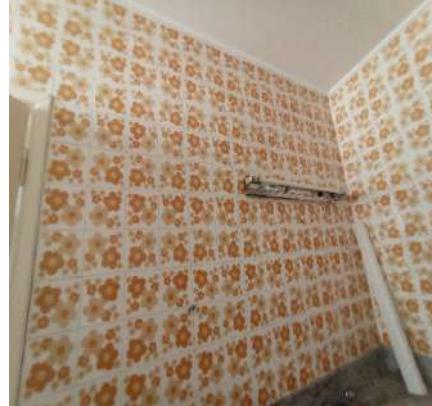
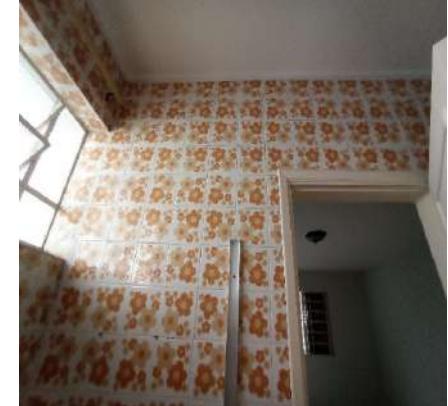
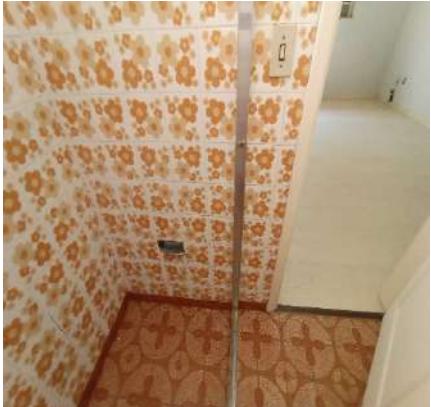
15.1 - Parede de azulejo nas cores creme e marrom em bom estado, porém, com furos.

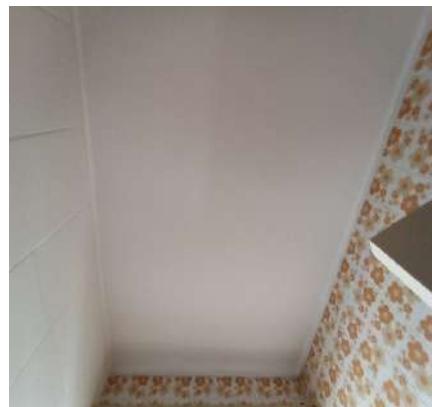
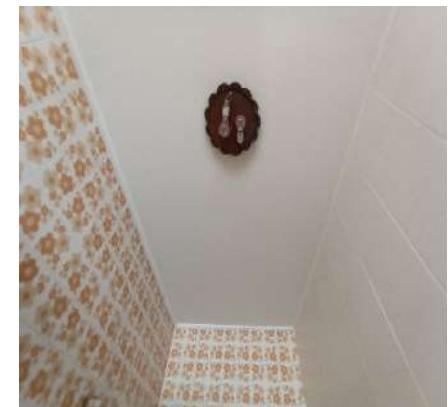
15.3 - Teto de laje na cor branco(a) em bom estado com pintura acrílico fosco, com pintura nova, porém, com fissuras; com moldura de gesso em bom estado.

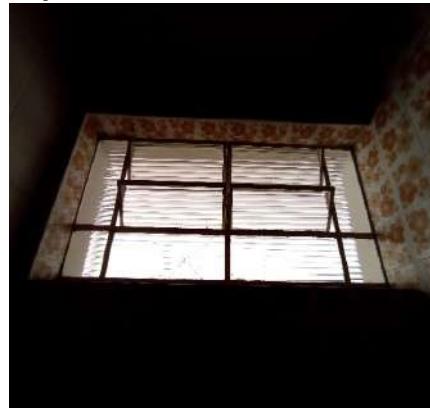
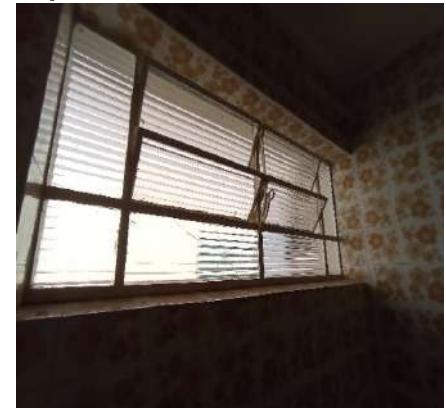
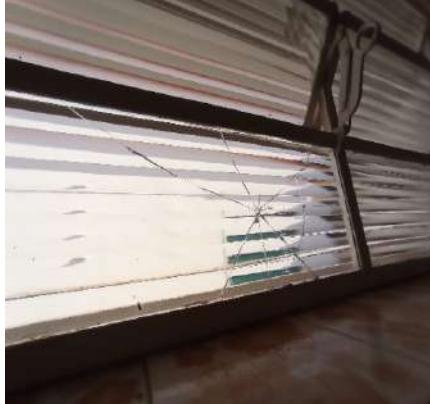
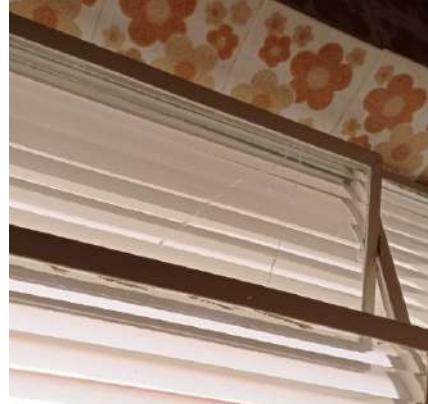
15.5 - Esquadria de metálico na cor branco(a) em estado regular com pintura esmaltada, emperrado, com desgaste natural e com 02 vidros trincados, porém, com 01 puxador, com parte basculante, com pintura antiga e com 04 partes de abrir.

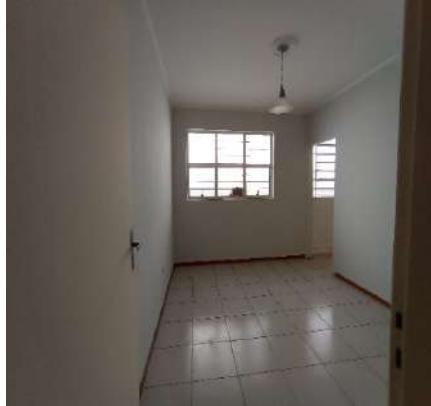
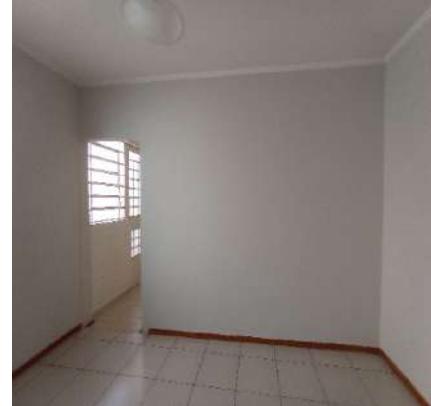
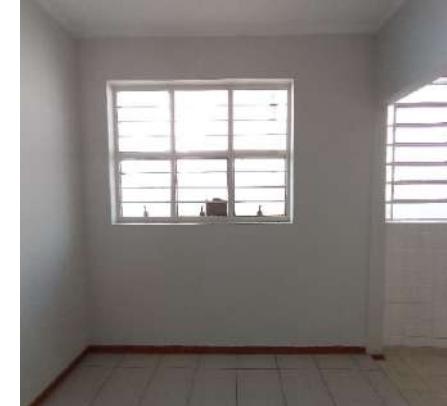
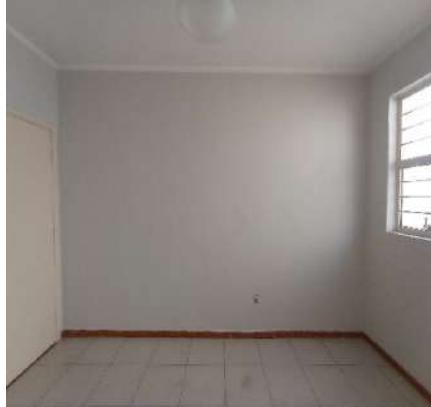
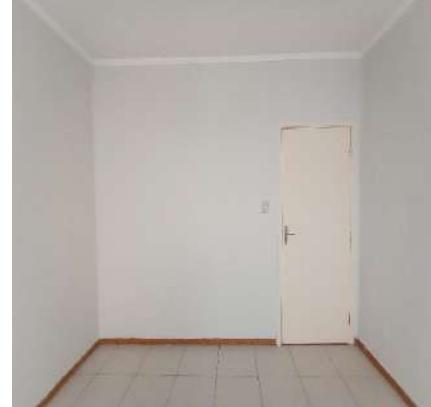
- 16.1 - Parede na cor branco gelo em bom estado com pintura acrílico fosco, com pintura nova, porém, com trincas.
- 16.2 - Piso de cerâmica na cor creme em estado regular, com manchas; com rodapé de cerâmica na cor marrom em bom estado, porém, com manchas de tinta.

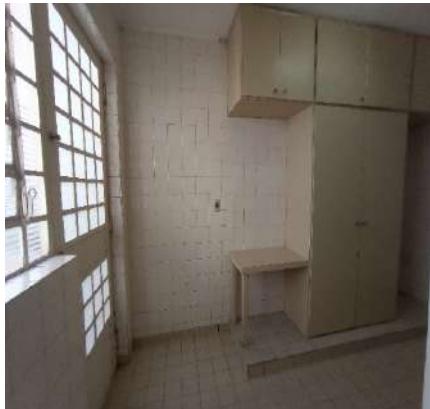
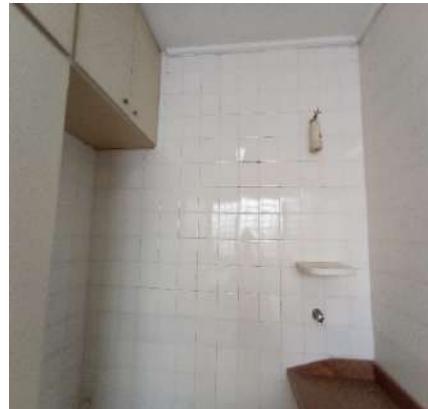
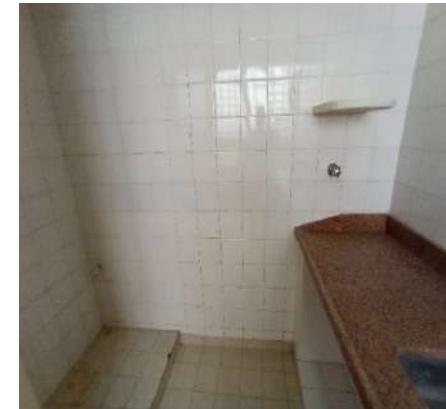
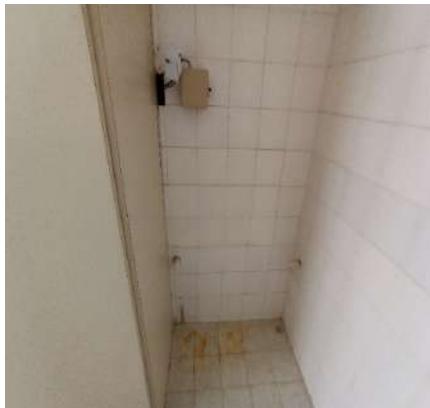
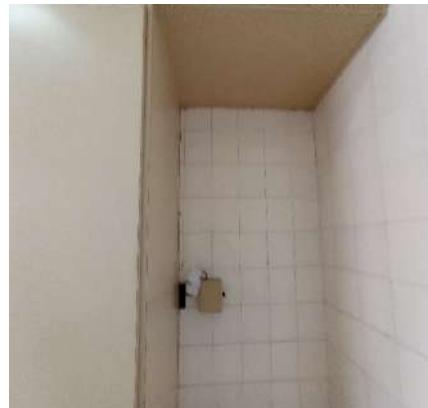
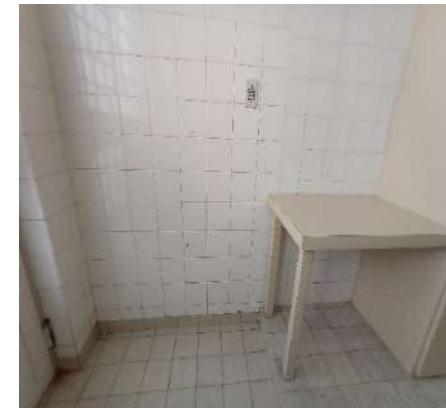
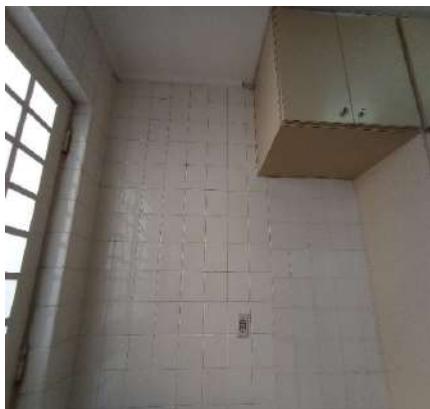
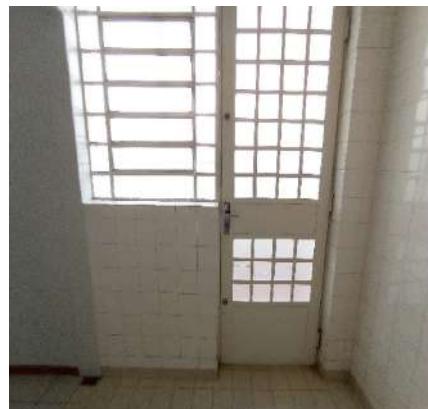
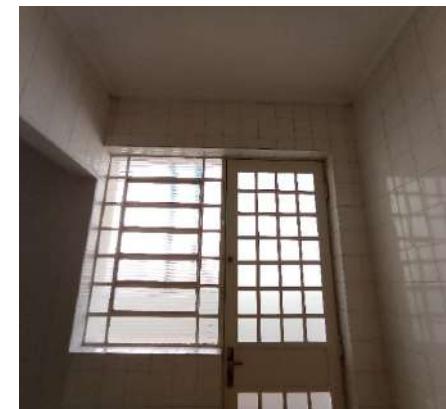
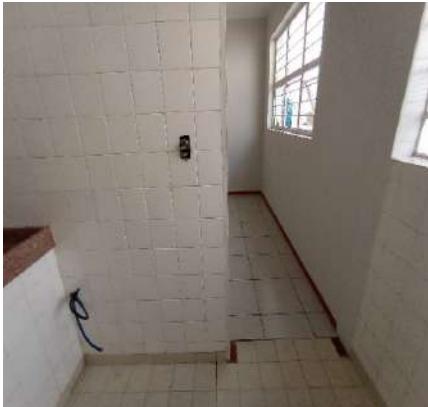
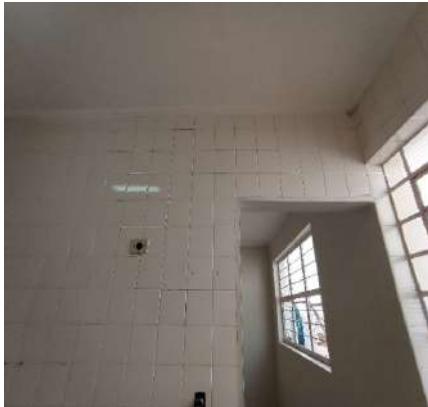
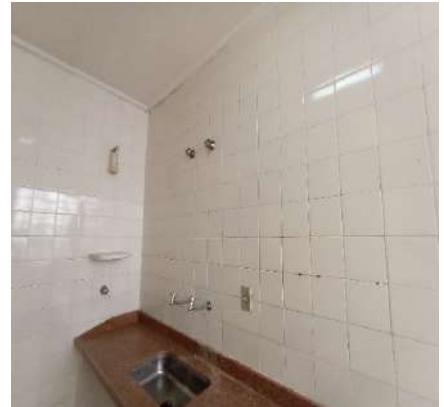
17.1 - Parede de azulejo na cor branco(a) em estado regular, com furos e com imperfeições.

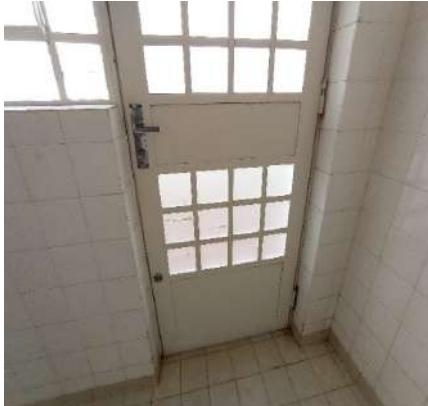
17.4 - Porta de metálico com vidros na cor creme em estado regular com pintura esmaltada, com 01 vidro trincado e com marcas de sujeira, porém, com pintura nova; com batente em estado regular; com fechadura de metálico na cor cromado em estado regular, com desgaste natural, porém, funcionando.

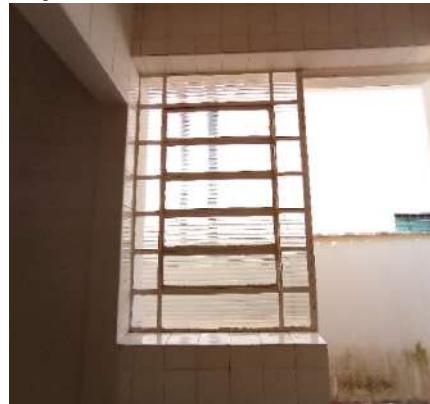
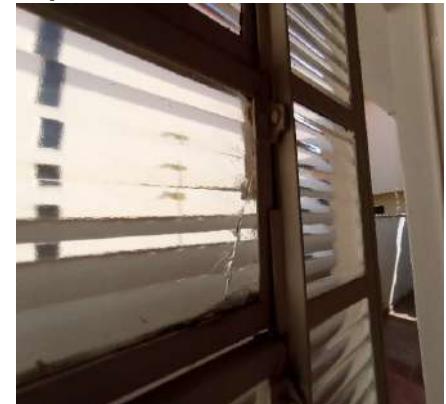
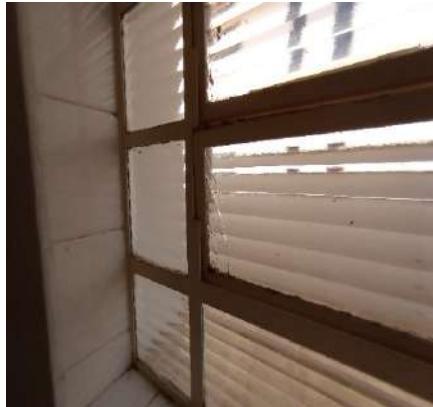
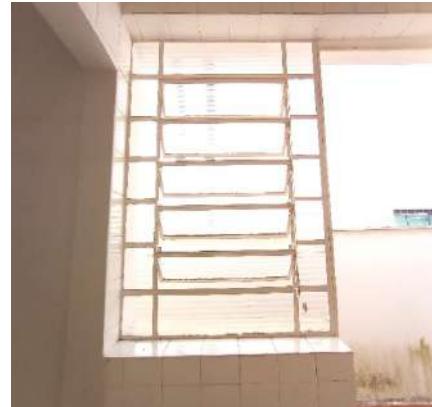
17.5 - Esquadria de metálico na cor branco(a) em estado regular com pintura esmaltada, com desgaste natural e com 02 vidros trincados, porém, com 01 puxador, com parte basculante, com pintura antiga e com 05 partes de abrir.

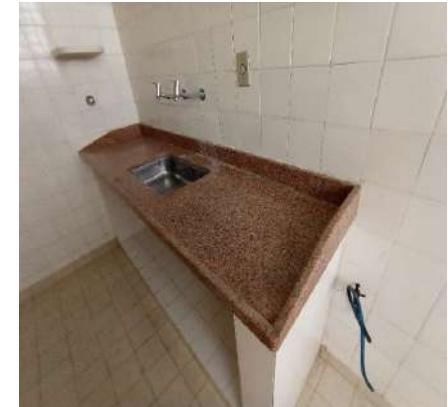
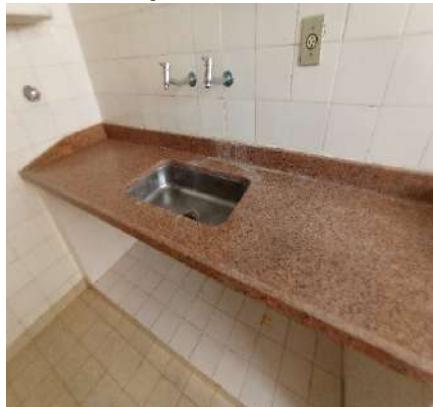
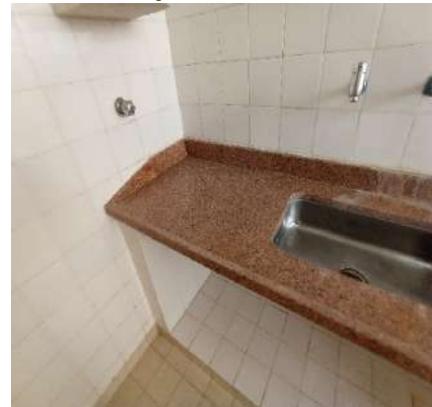
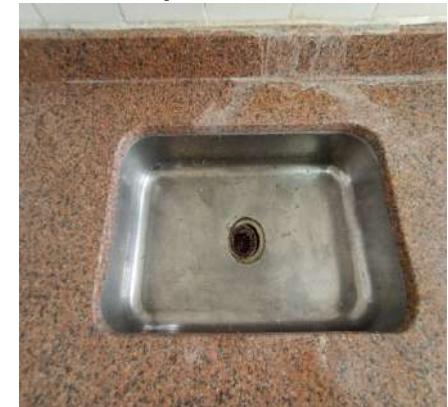
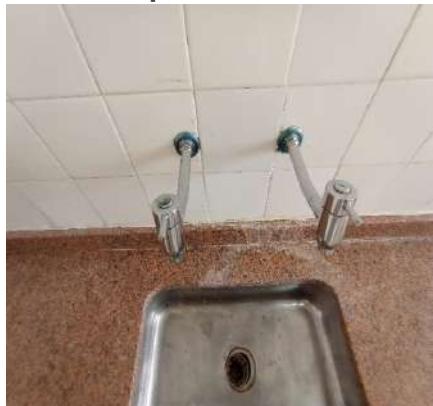
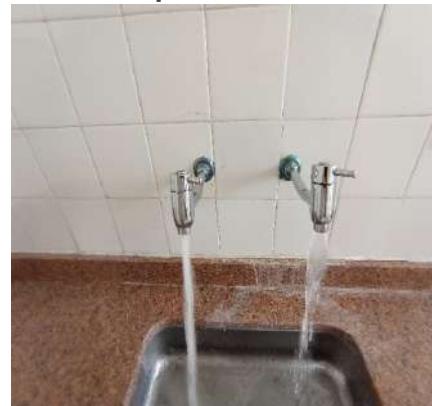
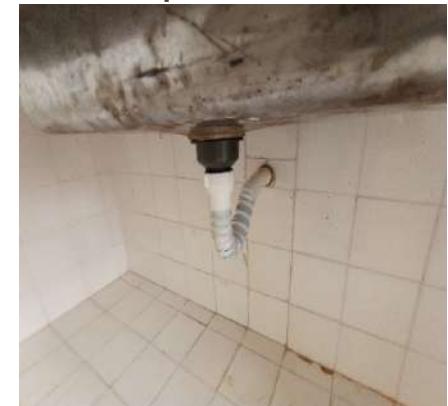
17.6 - Bancada da pia de granito na cor marrom em bom estado, com cuba de inox e com sifão pvc sem vazamento, porém, suja. Obs: 02 torneiras metálicas cromadas funcionando sem avarias.

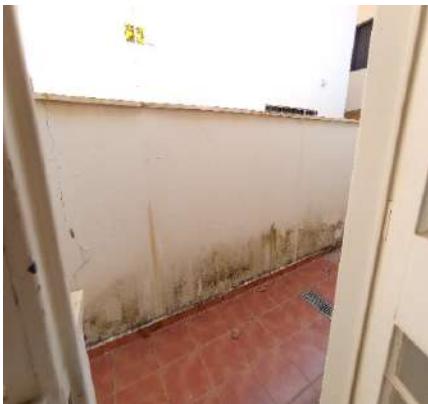
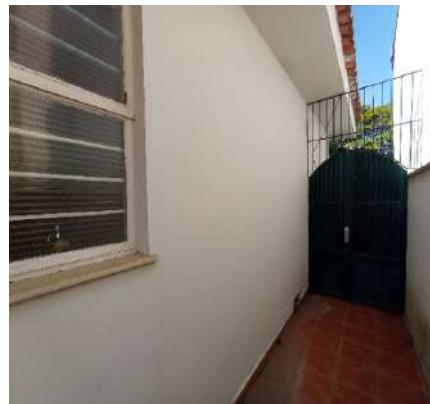
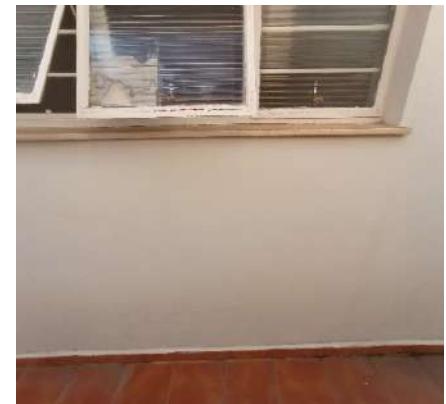
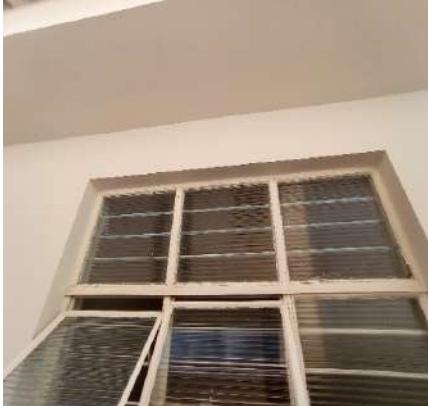
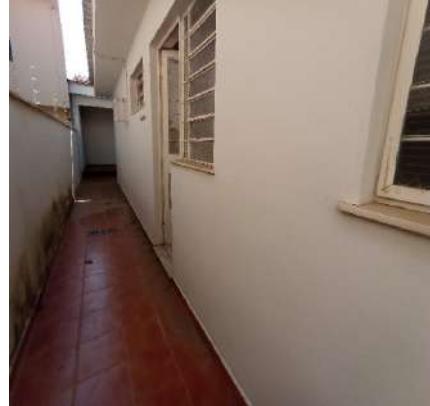
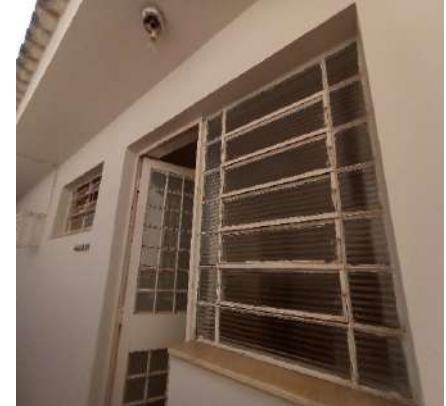
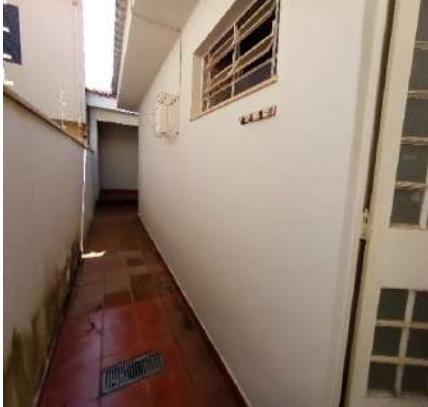
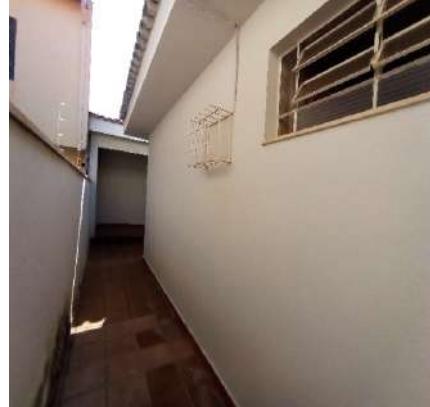
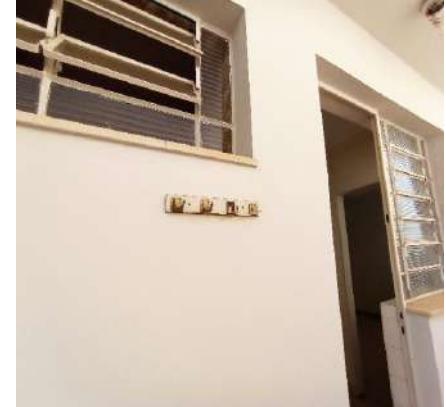
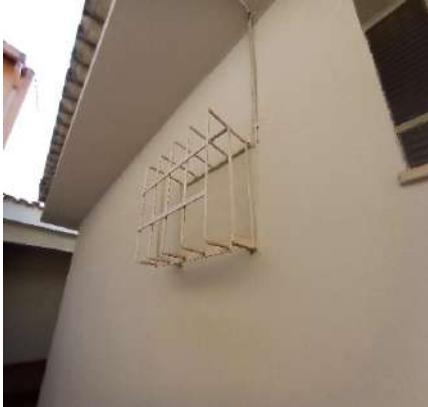
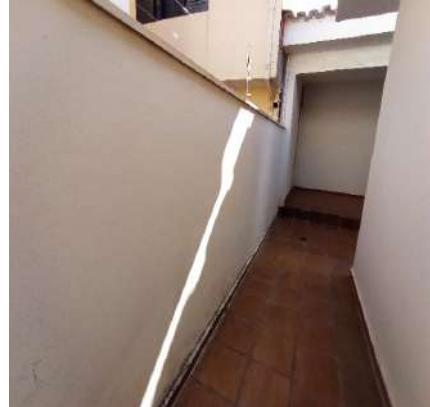
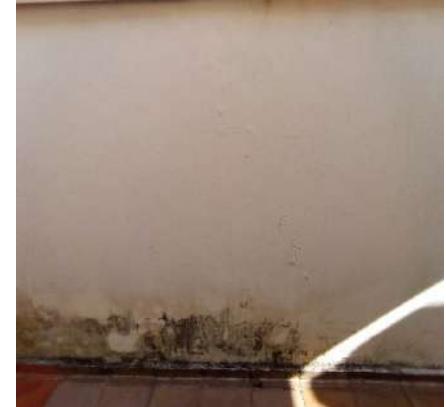
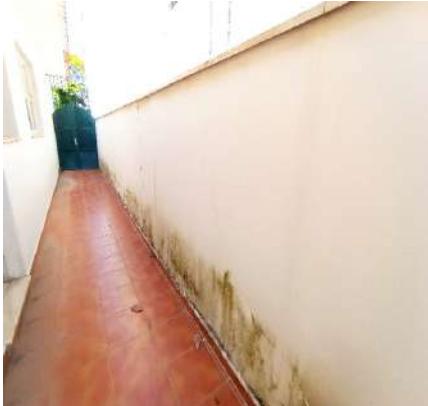
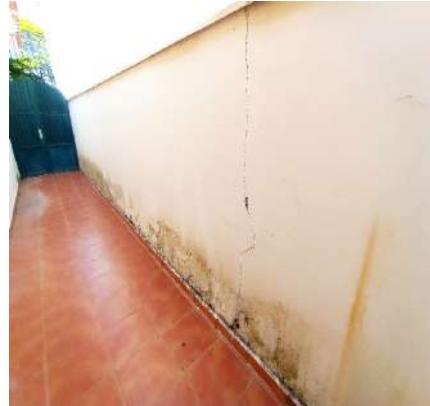
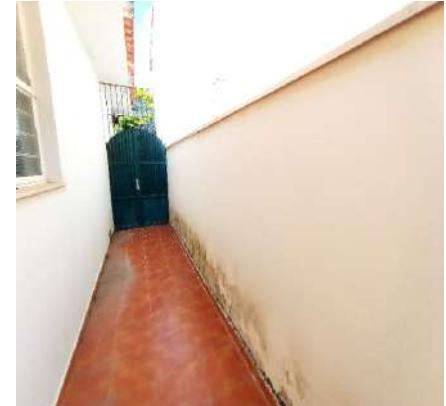
- 18.1 - Parede na cor branco(a) em estado regular com pintura acrílico fosco, com trincas e com desgaste natural, porém, com pintura antiga, com grade de ferro e com suporte para vassouras.

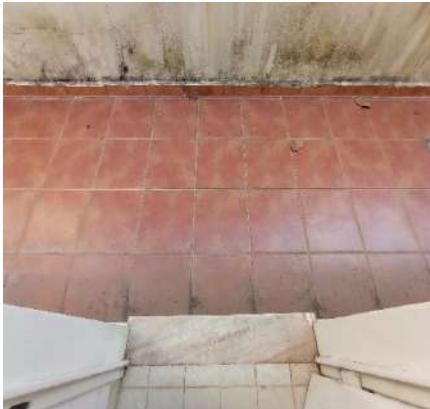
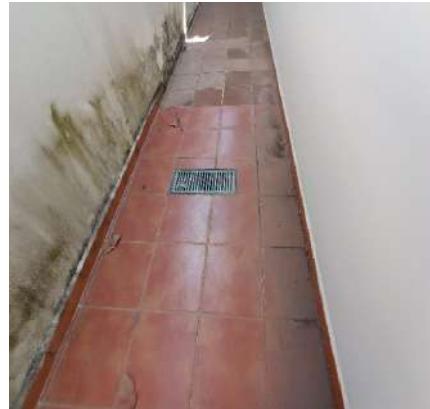
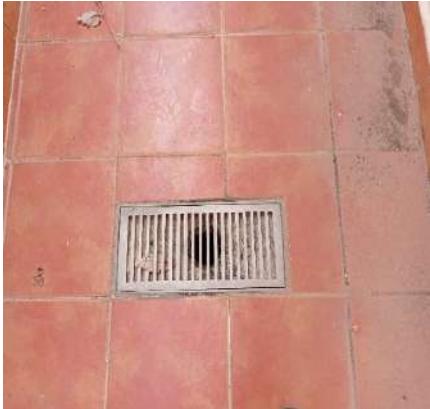
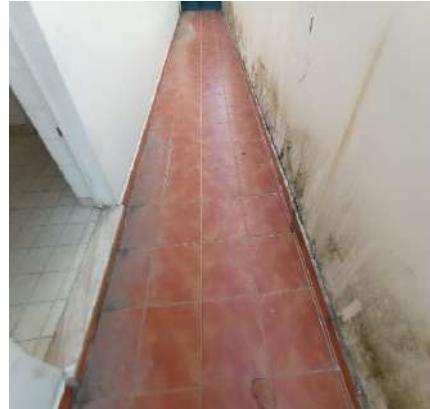
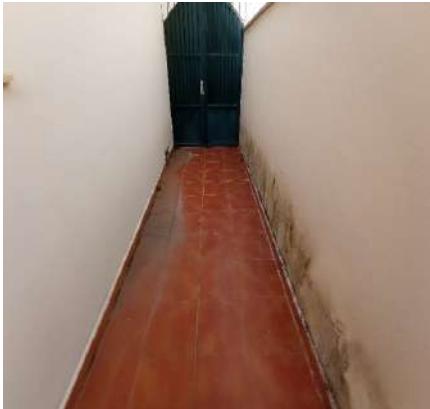
- 18.2 - Piso de cerâmica na cor marrom em estado regular, sujo, com trincas e com desgaste natural; com rodapé em estado regular; com soleira de granito na cor branco(a) em estado regular, com desgaste natural; com grelha de metálico em estado regular.
