Laudo de Vistoria de Entrada

Código 420

Endereço do imóvel	420 - Rua Afonso Cavallini, 295, Quadra 52, Lote 02, Jardim Santa Rosália, Sorocaba - SP.
Proprietário(a)	ANIE MARIA DE SOUZA
Locatário(a)	VINÍCIUS LIRA VALÉRIO
Fiadores(as)	JOSÉ ANTÔNIO VALÉRIO e ELIANE DE LIRA VALÉRIO
Vistoriador(a)	Dominai Inicial
Data do laudo	25/11/2021 16:09:37

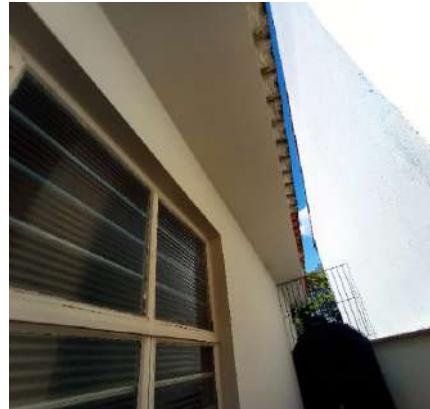
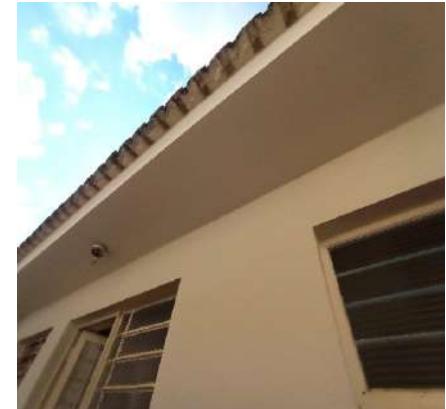
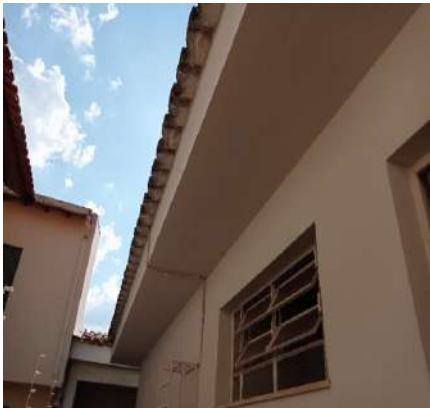
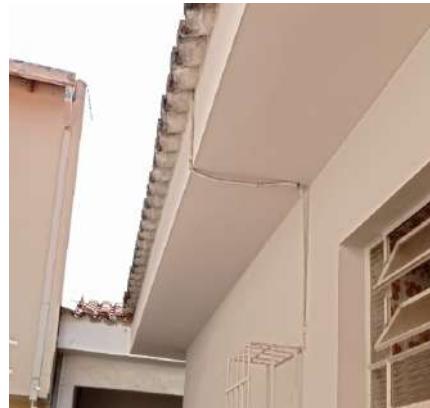
- 18.3 - Beiral de laje na cor branco(a) em estado regular com pintura acrílico fosco, com desgaste natural, porém, com pintura antiga.
- 18.4 - Portão de metálico na cor verde em estado regular com pintura esmaltada, com desgaste natural, porém, com trincas, com pintura antiga e com 02 partes de abrir; com fechadura de metálico na cor cromado em estado regular, sem chave e com desgaste natural, porém, trancada no momento da vistoria.

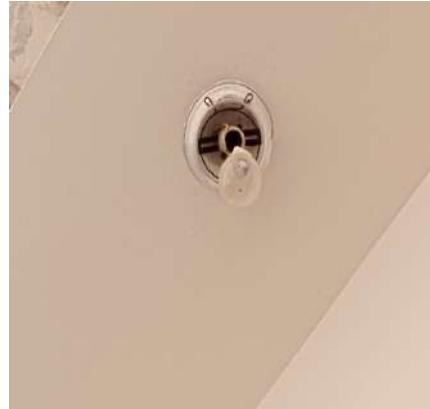
- 18.5 - Plafon de metálico na cor cinza em estado regular, sem acabamento e sem funcionamento, porém, com lâmpadas.

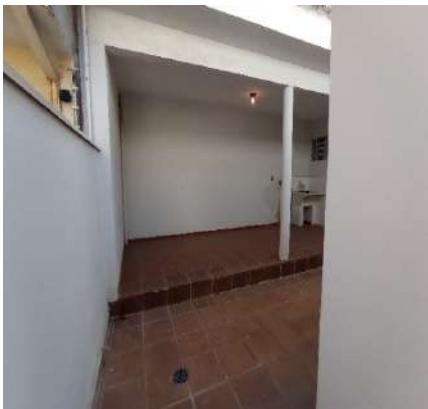
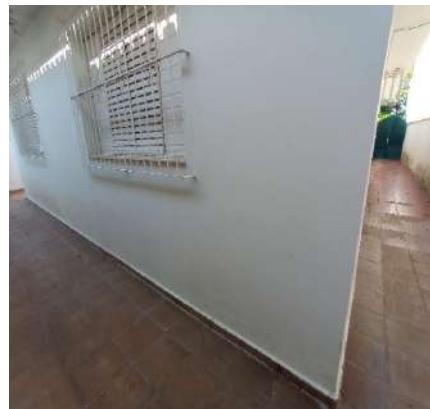
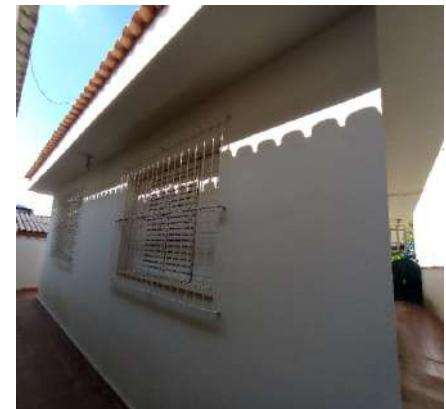
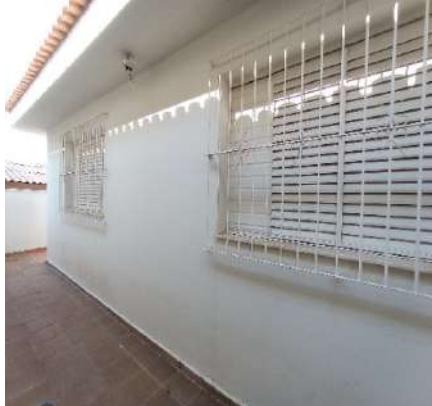
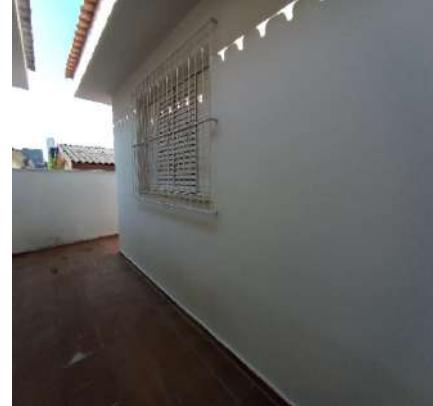
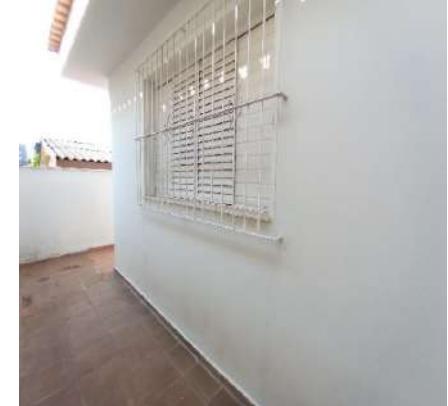
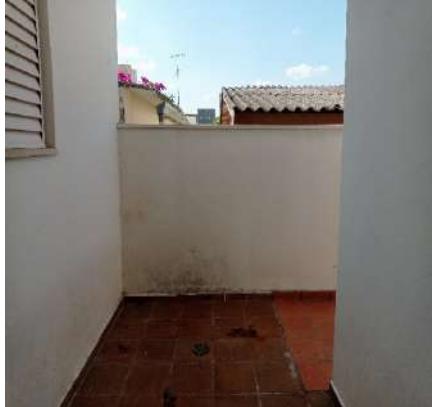
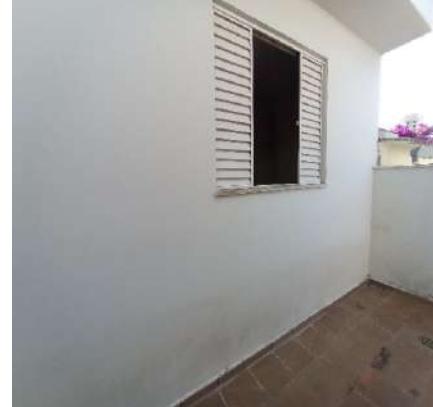
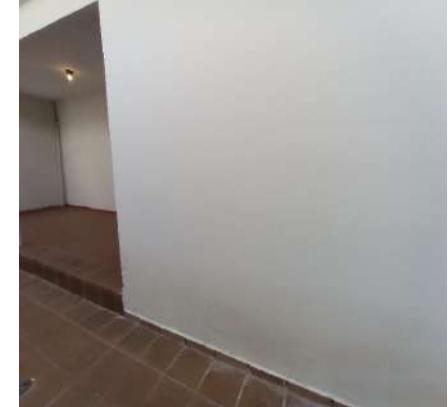
- 19.1 - Parede na cor branco(a) em estado regular com pintura acrílico fosco, com trincas e com desgaste natural, porém, com pintura antiga.
- 19.2 - Piso de cerâmica na cor marrom em estado regular, sujo, com trincas e com desgaste natural; com rodapé em estado regular; com 3 ralos de plástico na cor cinza em estado regular, com desgaste natural.
- 19.3 - Beiral de laje na cor branco(a) em estado regular com pintura acrílico fosco, com desgaste natural, porém, com pintura antiga.
- 19.4 - Plafon de metálico na cor cinza em estado regular, mau fixada, sem acabamento e sem funcionamento, porém, com lâmpadas.

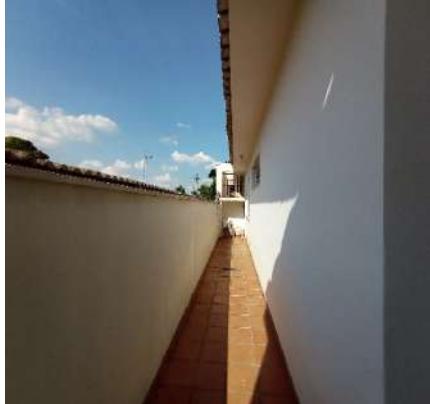
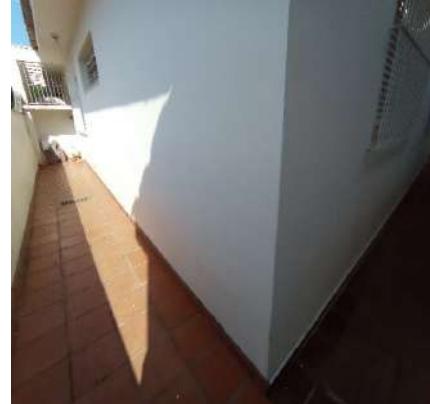
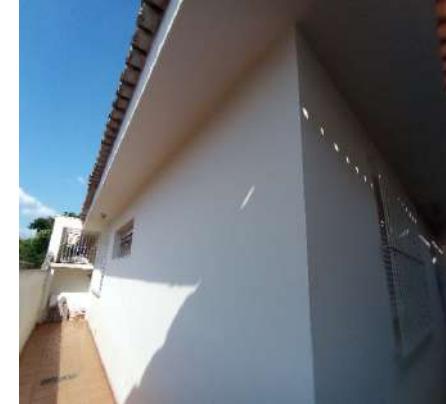
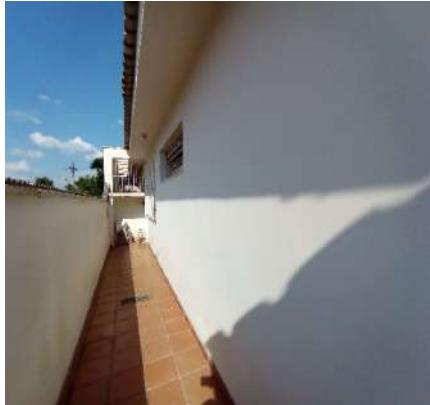
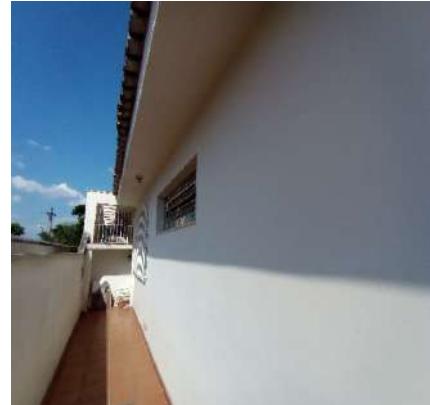
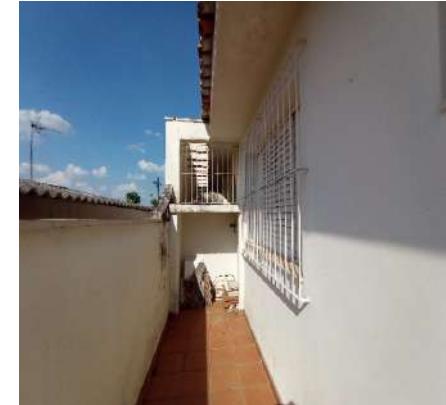
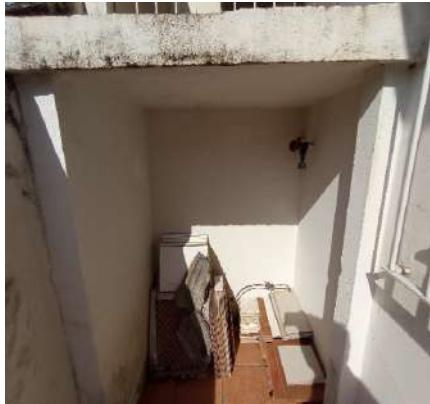
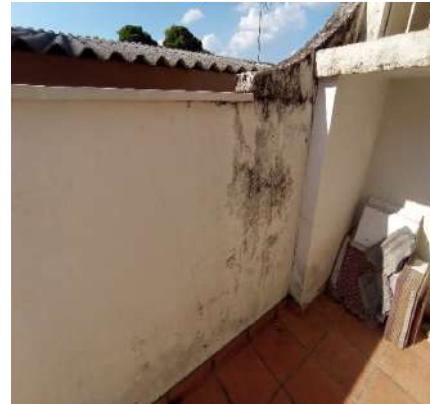
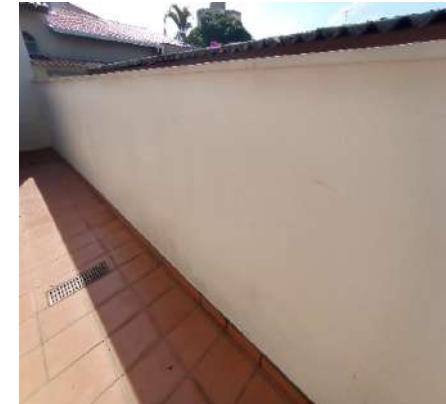
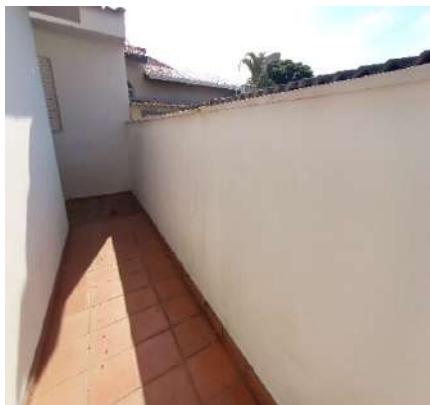
- 20.1 - Parede na cor branco(a) em estado regular com pintura acrílico fosco, com trincas e com desgaste natural, porém, com pintura antiga.
- 20.2 - Piso de cerâmica na cor marrom em estado regular, sujo, com trincas e com desgaste natural; com rodapé em estado regular; com grelha de metálico em estado regular, com desgaste.
- 20.3 - Beiral de laje na cor branco(a) em estado regular com pintura acrílico fosco, com desgaste natural, porém, com pintura antiga.
- 20.4 - Plafon de metálico na cor cinza em estado regular, mau fixada, sem acabamento e sem funcionamento, porém, com lâmpadas.

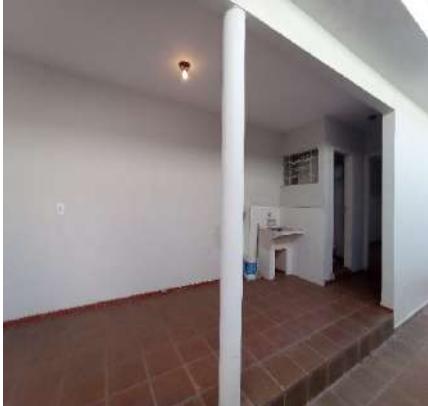
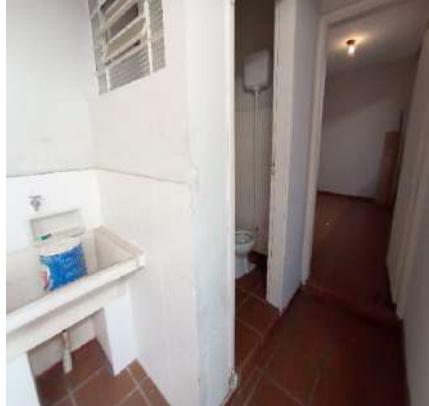
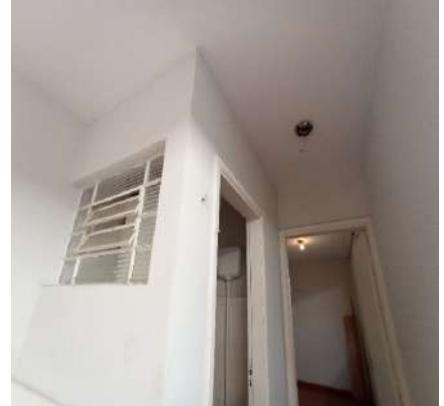
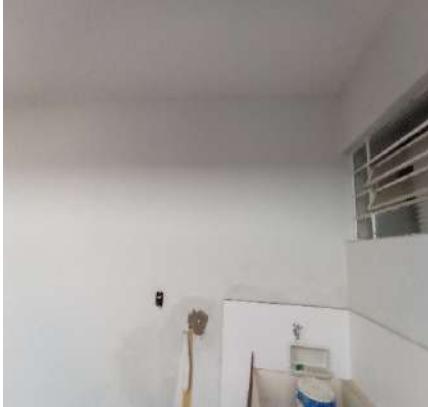
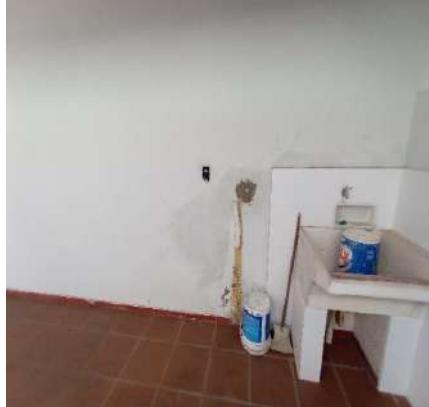
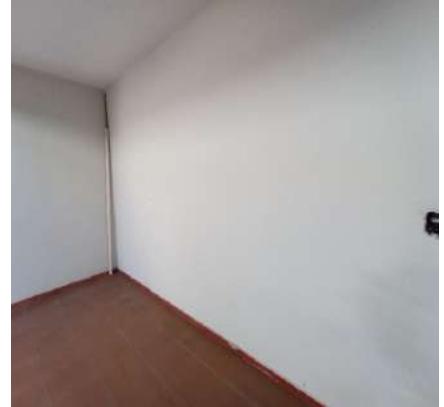
21.1 - Parede na cor branco gelo em bom estado com pintura acrílico fosco, com pintura antiga, porém, com trincas, com manchas de umidade e com marcas de sujeira.

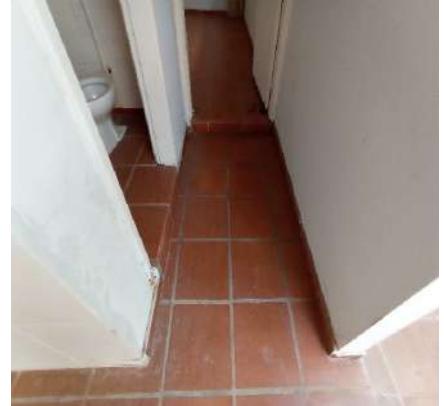
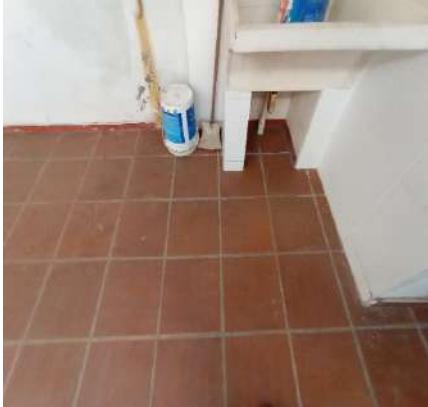
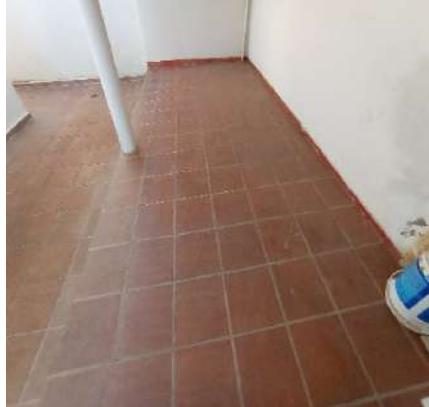
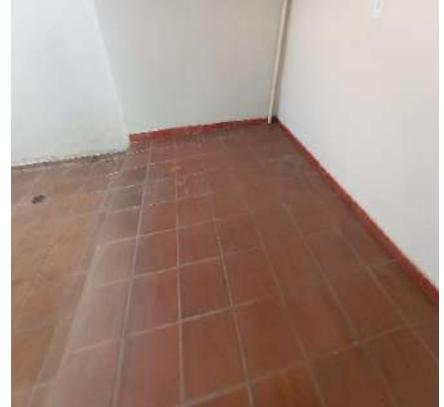
21.2 - Piso de cerâmica na cor marrom em estado regular, sujo, com trincas e com desgaste natural; com rodapé em estado regular.

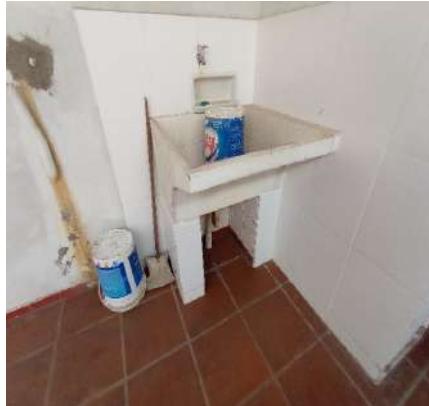
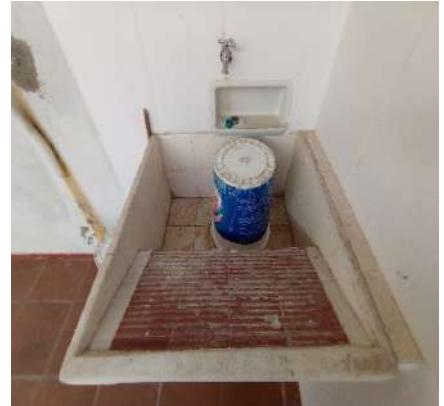
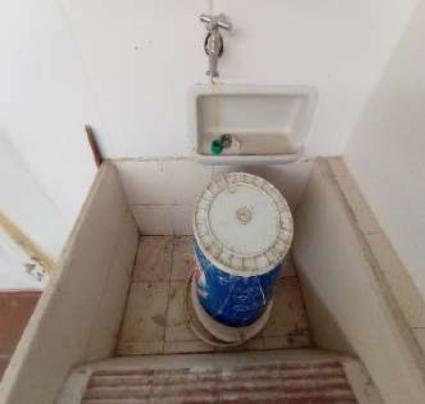
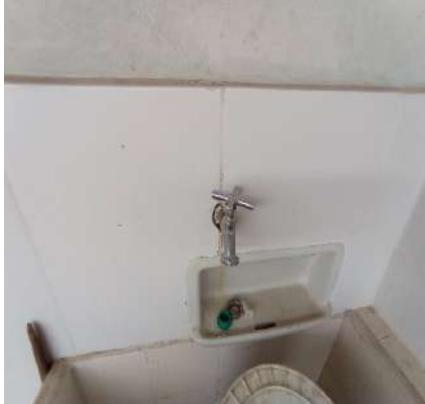
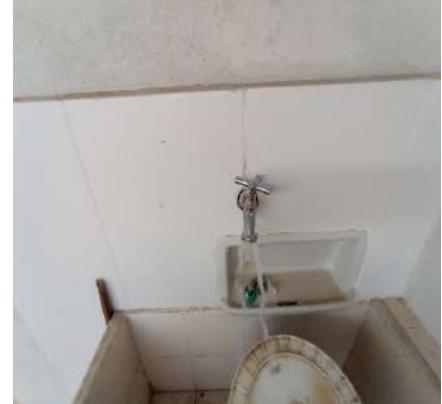
21.4 - Tanque de alvenaria na cor branco(a) em estado regular, com desgaste natural e com marcas de sujeira, porém, revestido azulejo, com sifão pvc sem vazamento e sendo 01 torneira simples metálica funcionando sem vazamento.

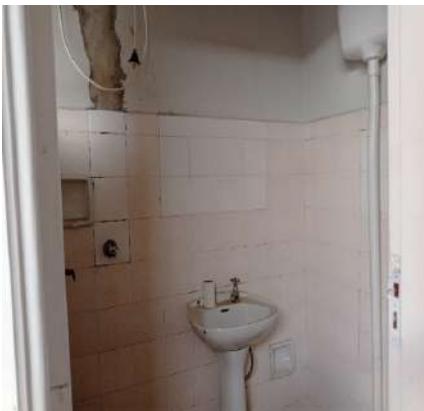
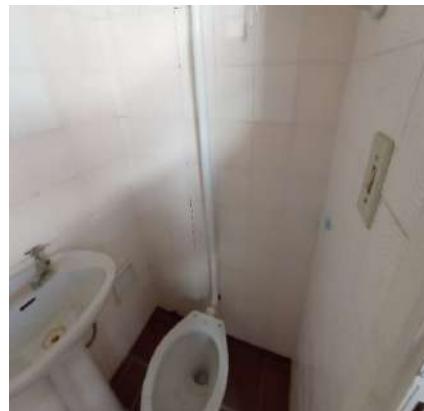
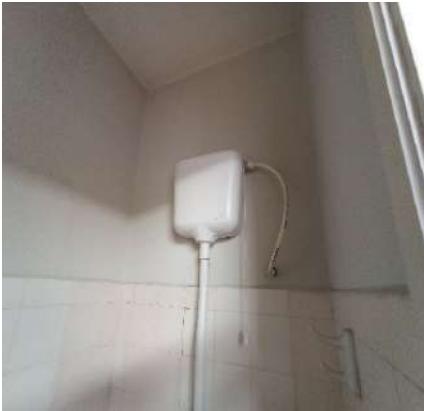
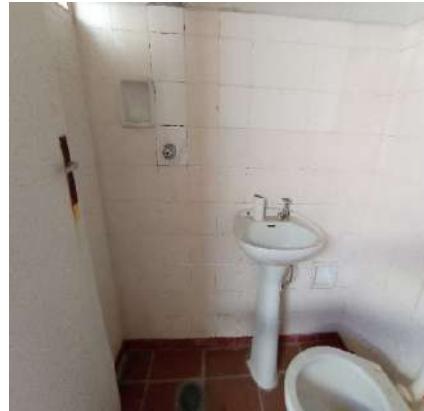
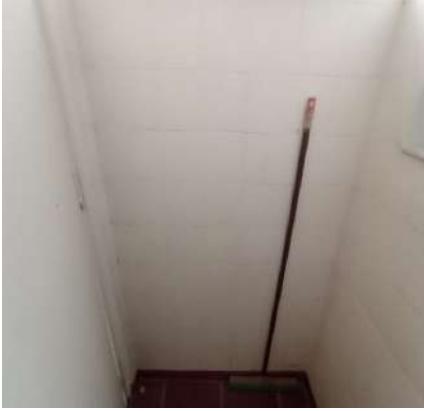
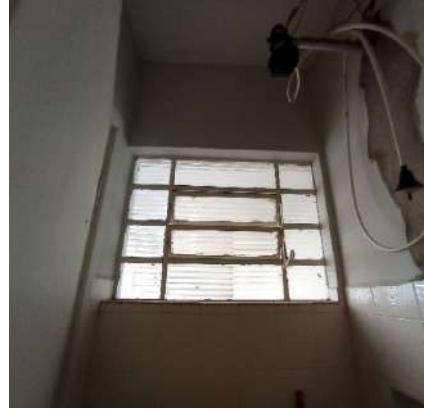
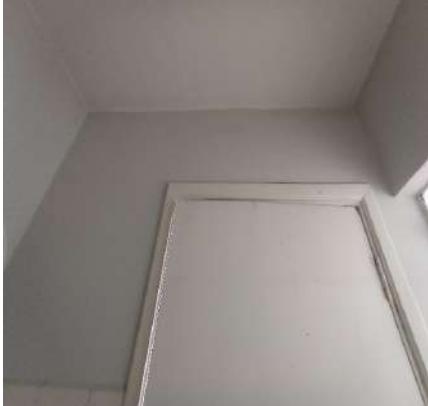
22.1 - Parede de azulejo na cor creme em estado regular, com imperfeições e com desgaste natural; com parte na cor branco gelo em estado regular com pintura acrílico fosco, com imperfeições, porém, com pintura antiga.

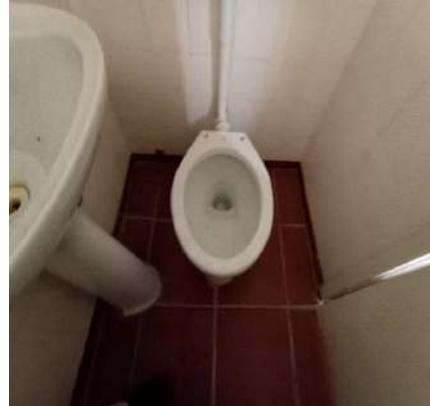
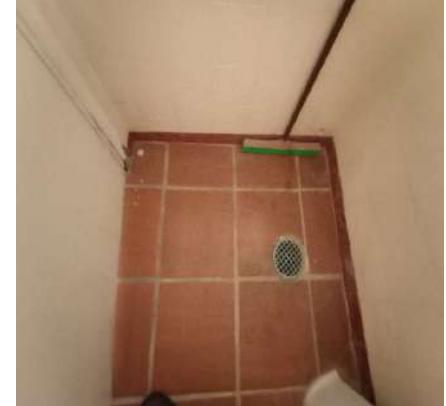
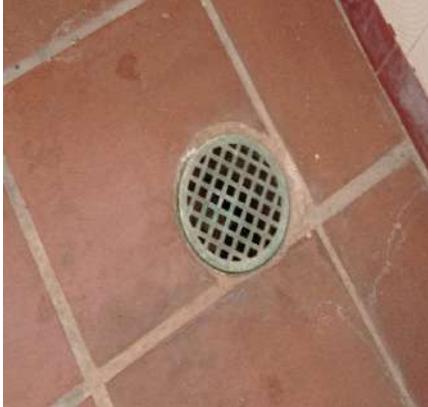
22.2 - Piso de cerâmica na cor marrom em estado regular, sujo, com trincas e com desgaste natural; com rodapé em estado regular; com ralo de plástico na cor cinza em estado regular, com desgaste natural.

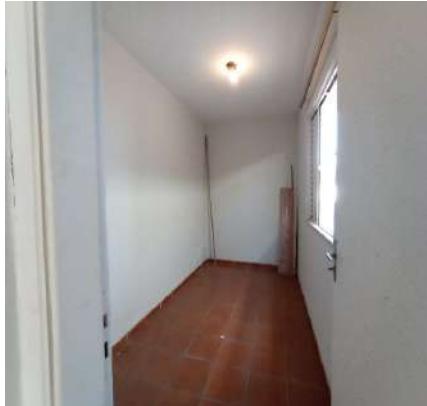
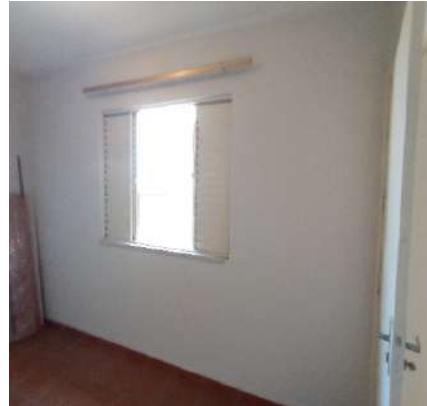
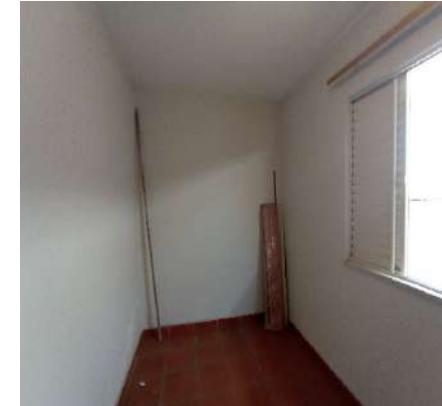
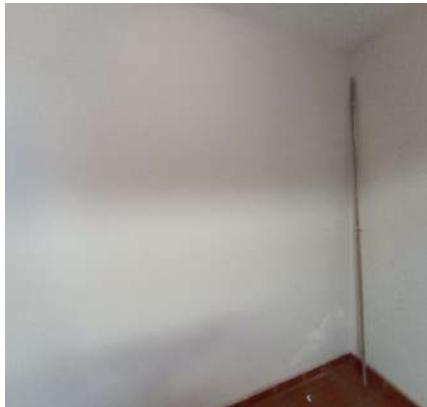
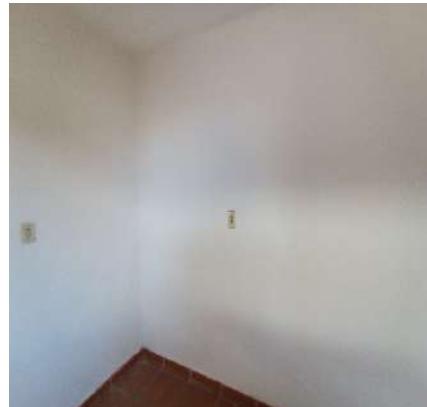
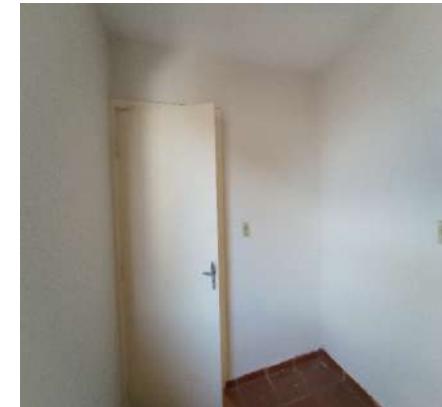
23.1 - Parede na cor branco gelo em bom estado com pintura acrílico fosco, com pintura antiga, porém, com manchas de umidade e com marcas de sujeira.
