## IMPUGNAÇÃO AO TERMO DE VISTORIA ELABORADO COM BASE NO INSTRUMENTO PARTICULAR DE CONTRATO DE LOCAÇÃO NÃO RESIDENCIAL

**IMÓVEL OBJETO DA LOCAÇÃO:** Imóvel comercial, situado a Avenida Antônio Carlos Comitre, nº 1.300, Lotes 01 e 02, quadras 24, Parque Campolim, Sorocaba/SP, CEP: 18047-620.

Por meio da presente impugnação, a **LOCATÁRIA** apresenta abaixo impugnação ao Termo de Vistoria elaborado em 08/04/2020 às 15:17:39, pelos fundamentos a seguir:

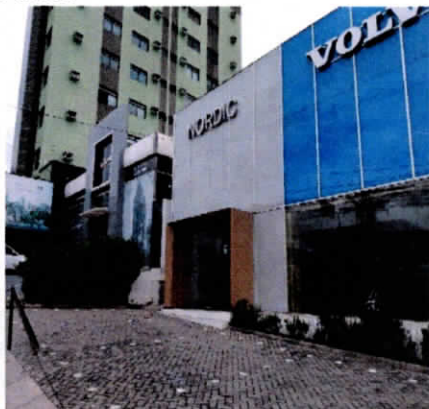
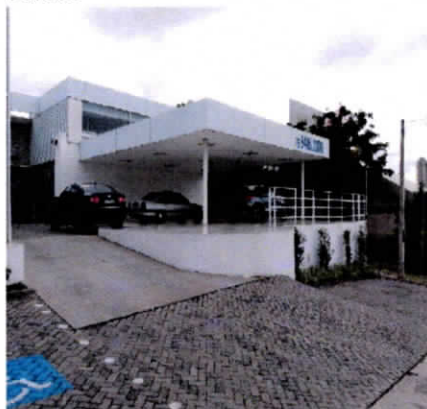
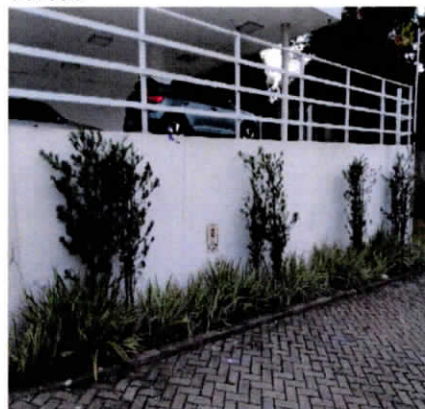
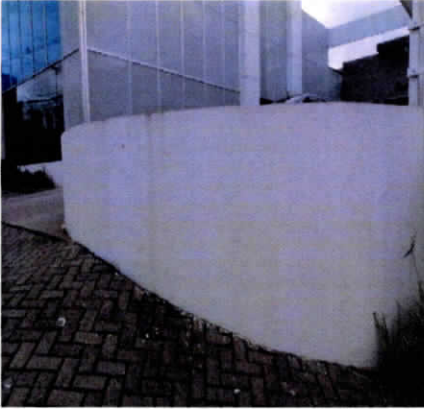
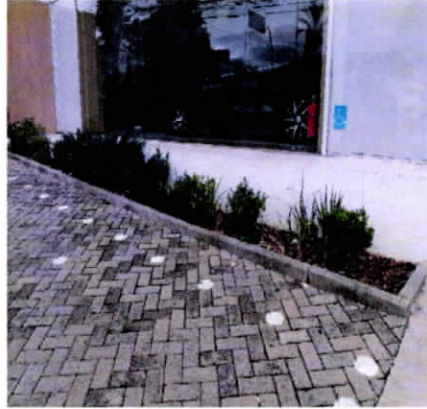
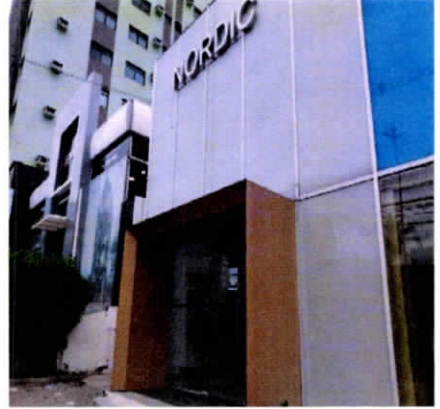
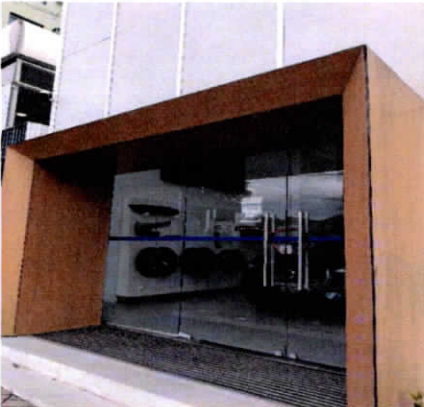
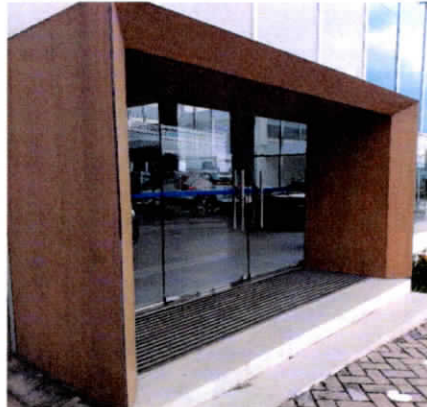
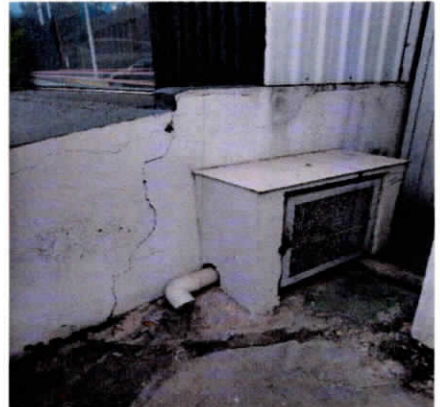
- 1.1 – Parede na cor branca, com manchas, pintura antiga e moldura de madeira com desgaste.
- 1.2 – Piso de bloquete de cimento com desgaste e manchas.

- 1.8 – Fachada frontal e lateral de vidro liso, revestida de adesivo na cor cinza e azul, com avarias.
- 1.9 – Parede próxima a caixa de registro de água com rachaduras e trincas.

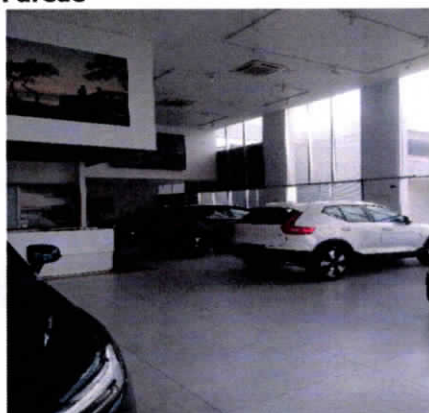
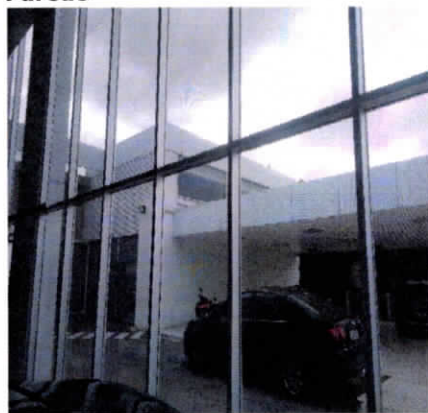
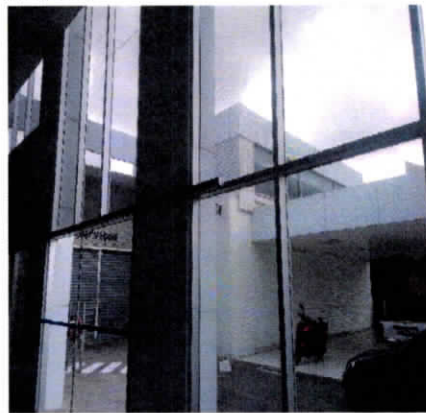
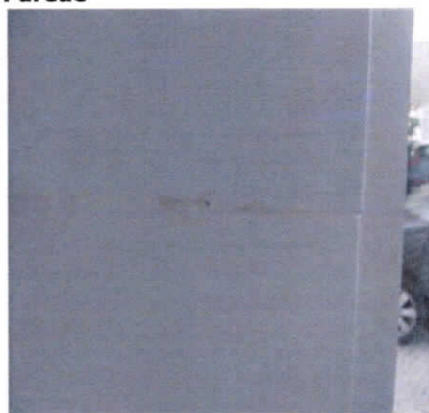
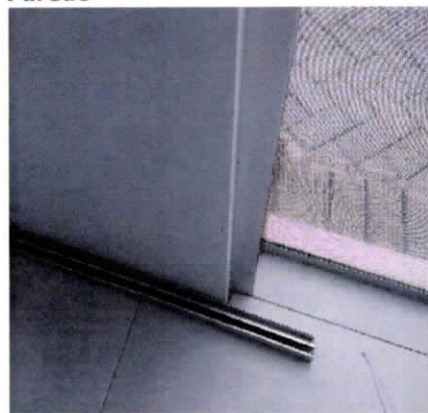
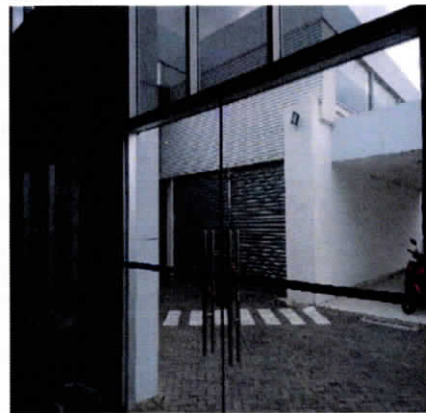
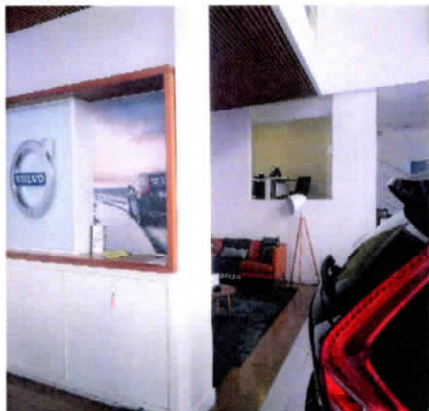
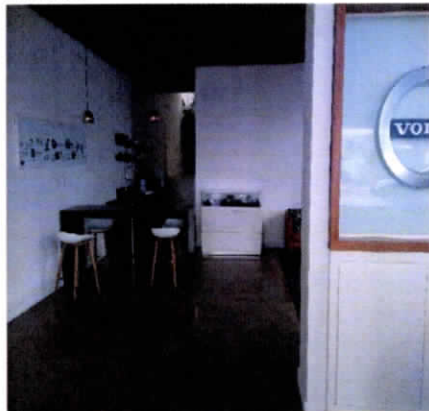
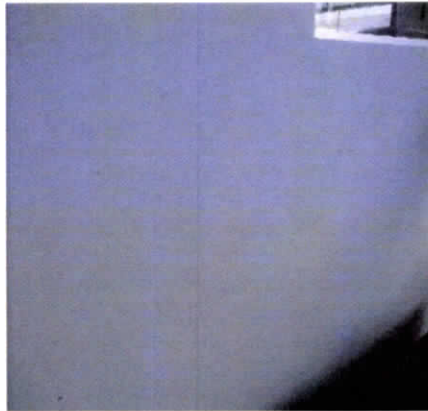
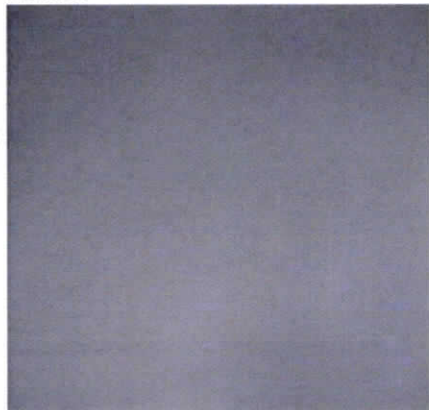
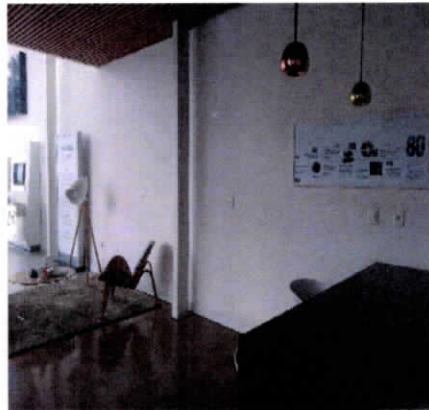
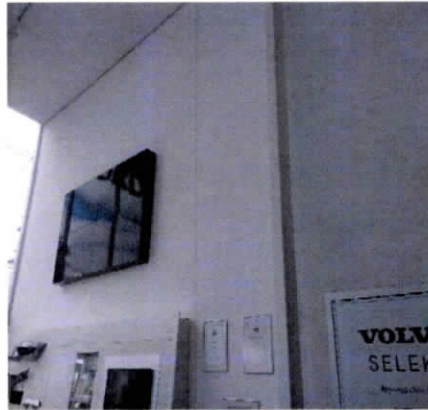
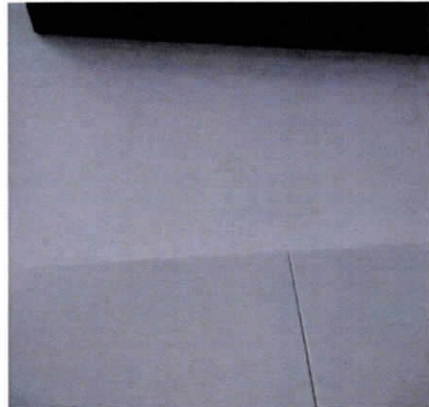
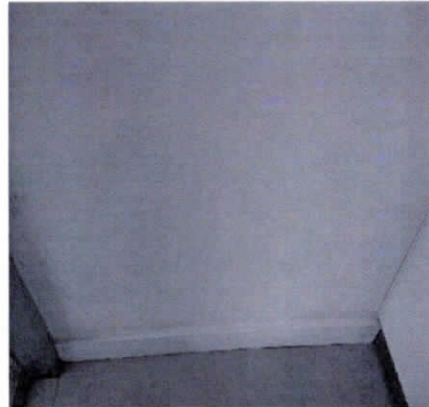
- 2.1 – Parede na cor branca, com pintura antiga, com avarias, manchas, bolhas, trincos e estufas.
- 2.2 – Fachada vidro (vide item 1.8), com estruturas metálicas na cor cinza.

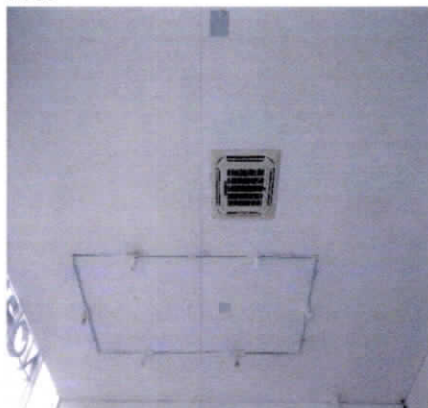
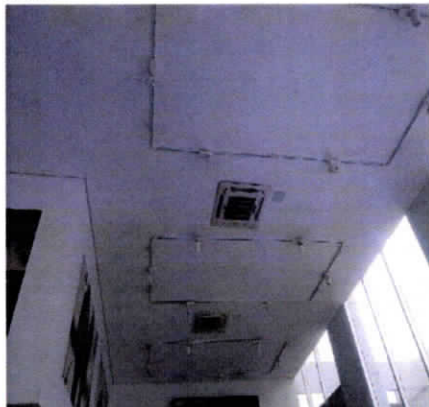
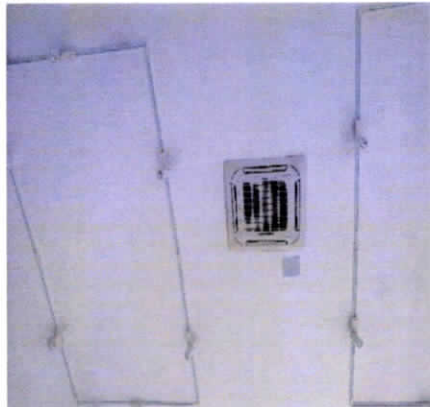
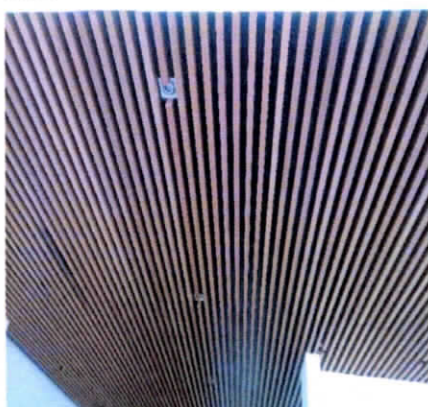
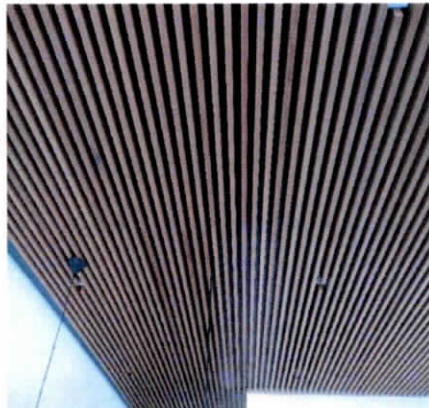
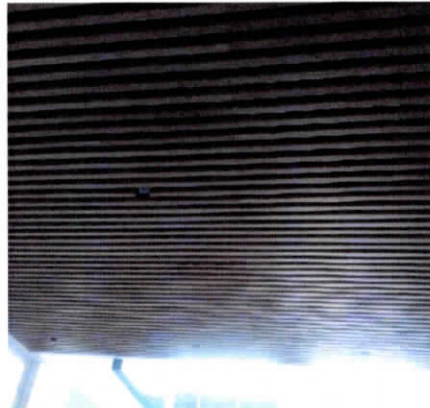
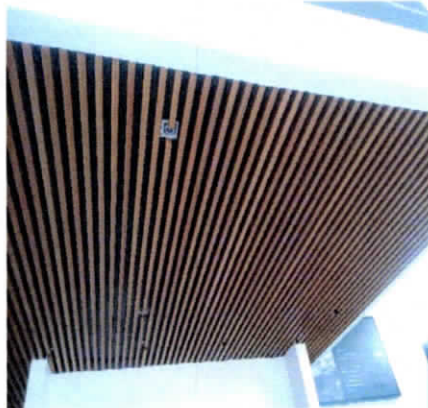
- 2.4 – Teto de gesso branco, com pintura antiga, desgastes, manchas e falhas. Obs: Parte com revestimento em madeira localizado abaixo da sala de espera dos clientes, estufado, danificado e com avarias. Teto com infiltrações que penetram nas luzes, caem no showroom (salão) e sobre as mesas de atendimento.

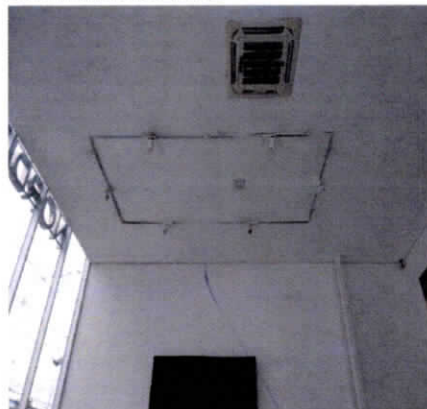
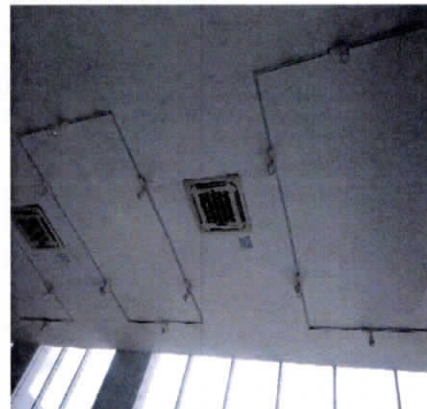
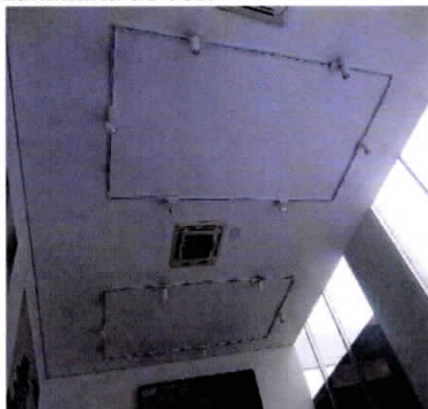
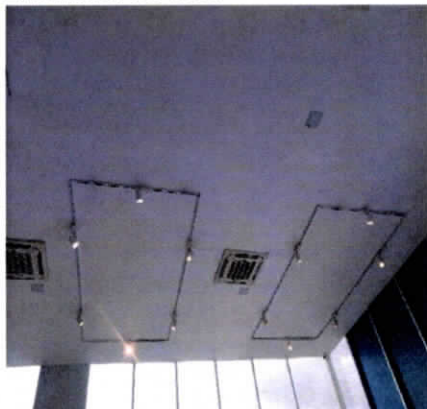
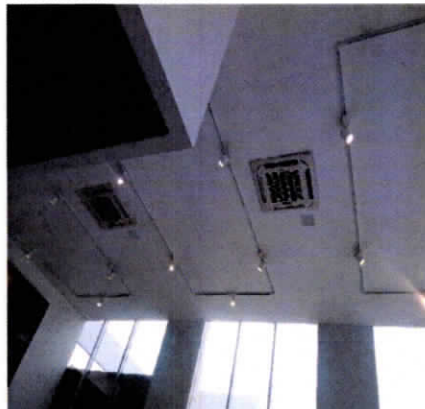
**Luminária de Teto**

- 2.7 – 05 (cinco) luminárias de teto, com desgaste. A primeira luminária do lado esquerdo e direito estão com problema elétrico. Como dito no item 2.4, as luminárias sofrem com infiltrações de água.

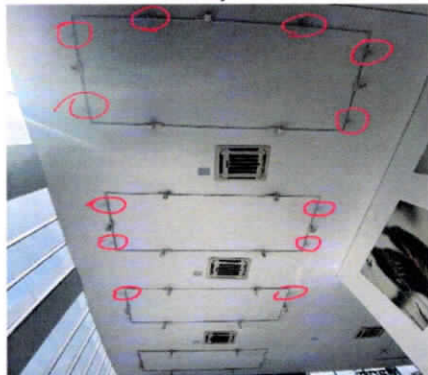
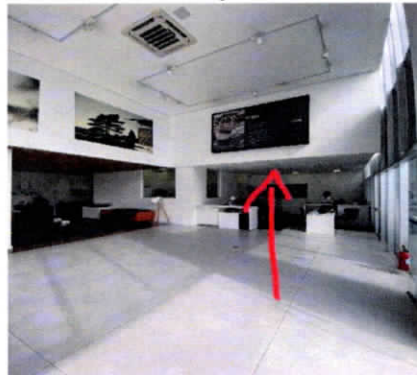
**Luminárias faltando/ mancha no teto**

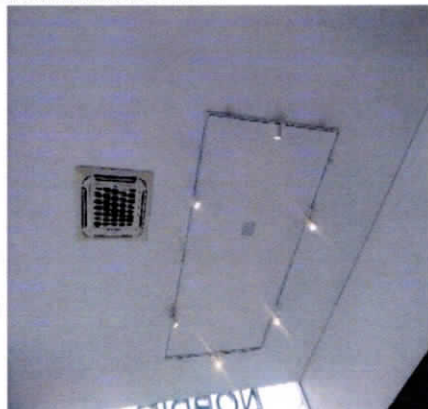
**Luminária de Teto**

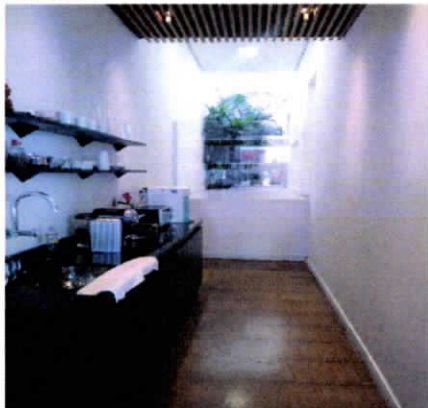
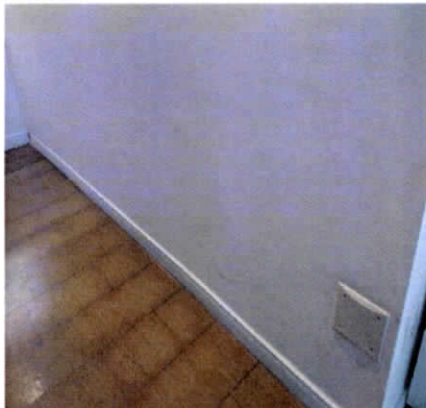
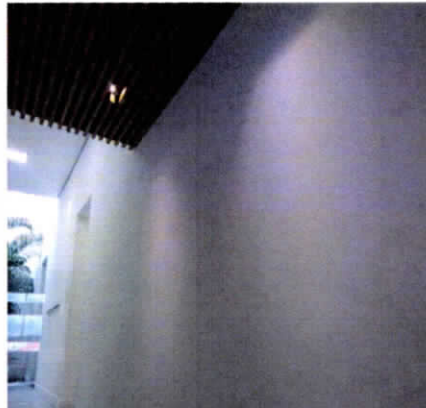
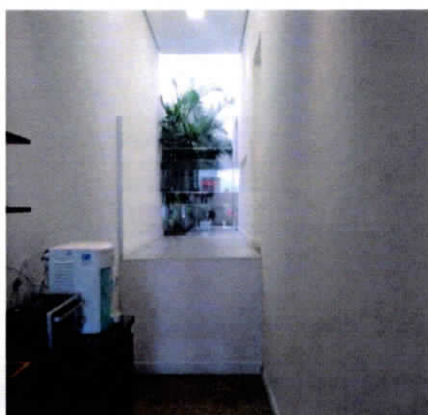
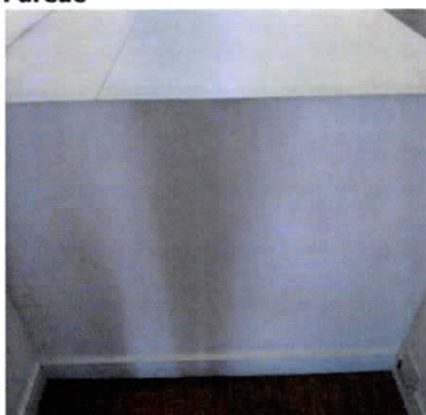
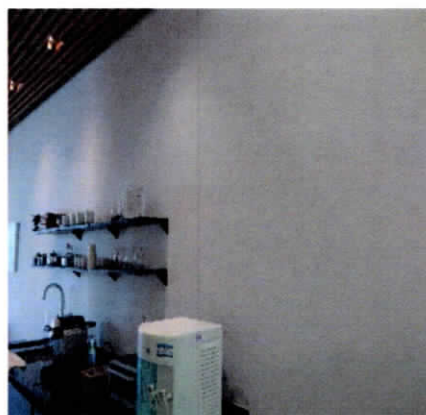
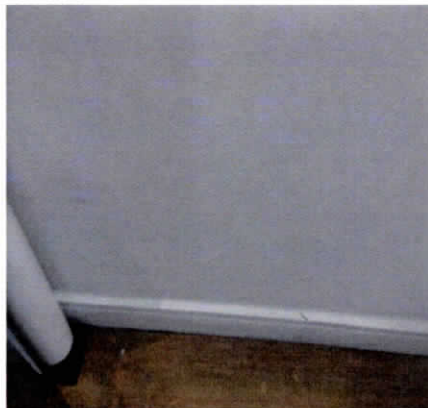
- 3.1 – Parede na cor branca, com pintura antiga, com avarias, manchas, bolhas, trincos e estufas.
- 3.2 – Piso de madeira na cor envernizada, com pintura antiga com riscos, parafusado e manchas. Rodapé de madeira na cor branca, com manchas e desgastado.
- 3.3 – Teto de madeira desgastado, estufado, danificado e com avarias.
- 3.4 – 04 (quatro) spots, em funcionamento.
- 3.5 – 02 (duas) tomadas de plástico, com desgaste, em funcionamento. Obs: 02 (dois) pontos cegos.
- 3.6 – **Fotos complementares tiradas pela Locatária, em anexo a esse instrumento.**

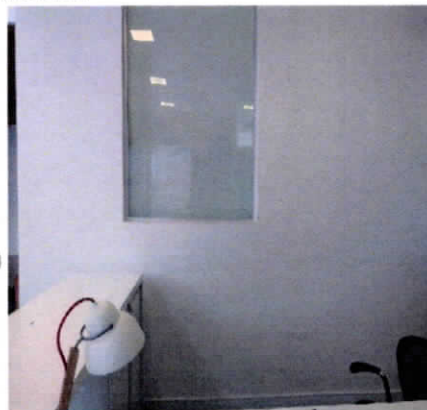
- 4.1 – Parede na cor branca, com pintura antiga, riscos, desgastes e manchas.
- 4.2 – Carpete na cor cinza, com desgastes e manchas. Rodapé na cor branca, com pintura antiga, desgastado, manchas e falhas.
- 4.3 – Teto de gesso na cor branca, com pintura antiga, desgastado, falhas, infiltrações graves, estufado, causando danos a móveis e utensílios.
- 4.4 – 09 (nove) plafons de metálico na cor branca, funcionando e com vidro liso. 01 (um) plafon sem funcionamento.
- 4.5 – 01 (um) sensor de presença de plástico na cor branca, funcionando.
- 4.6 – **Fotos complementares tiradas pela Locatária, em anexo a esse instrumento.**

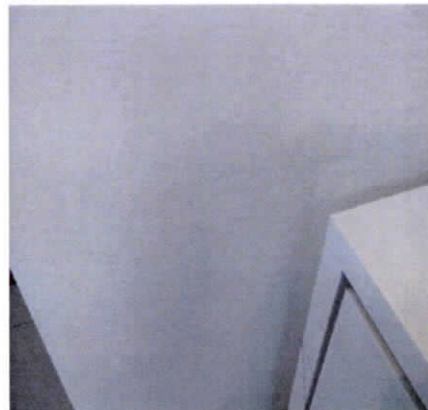
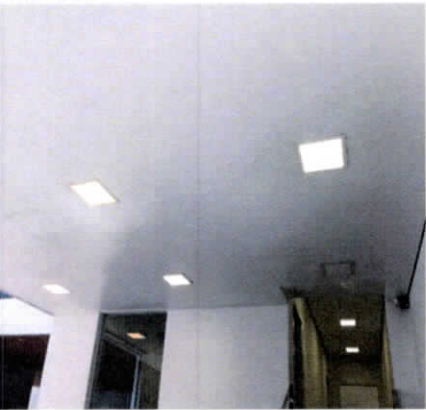
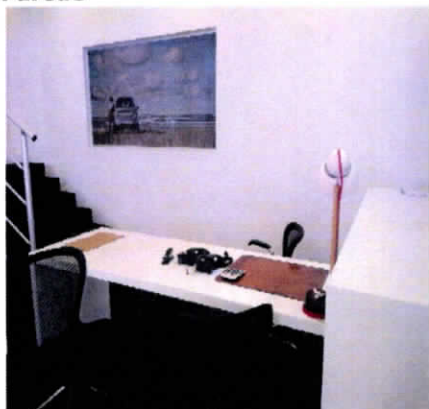
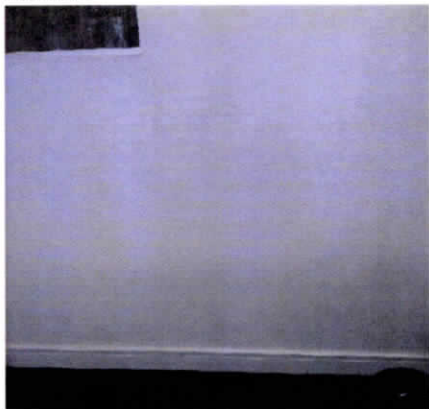
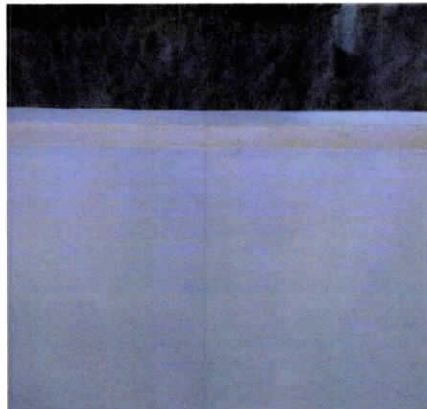
Parede

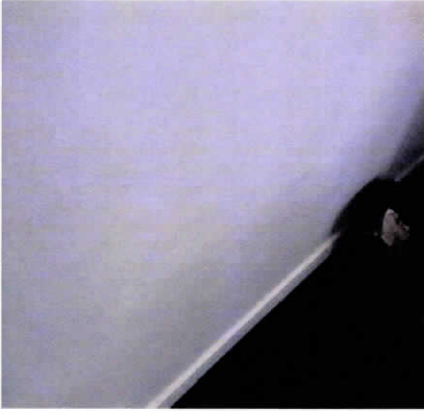
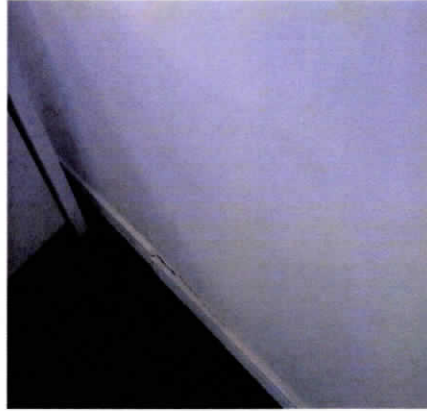
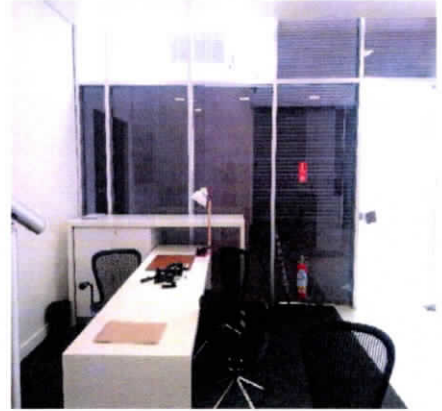
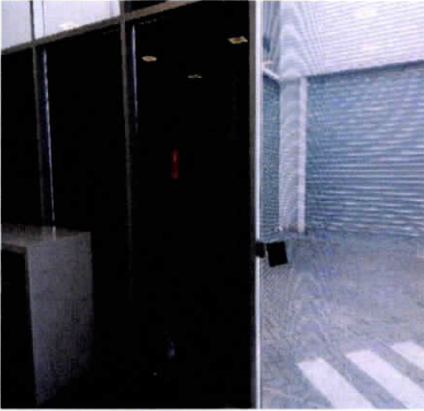
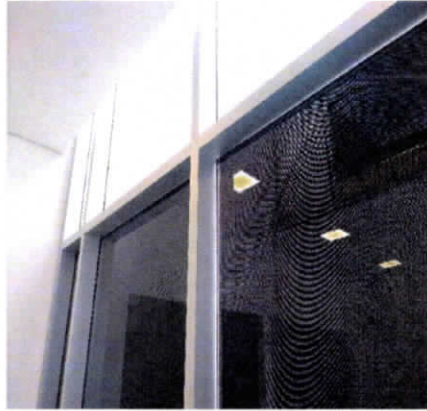
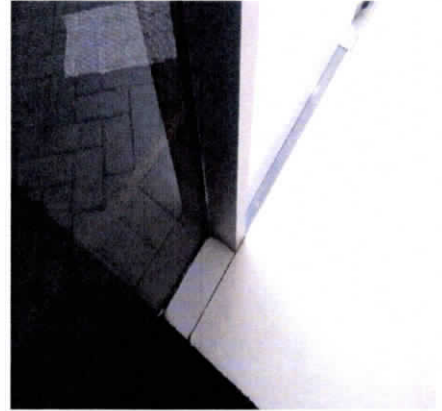
Parede

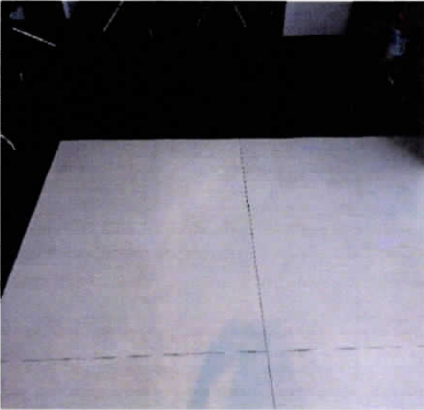
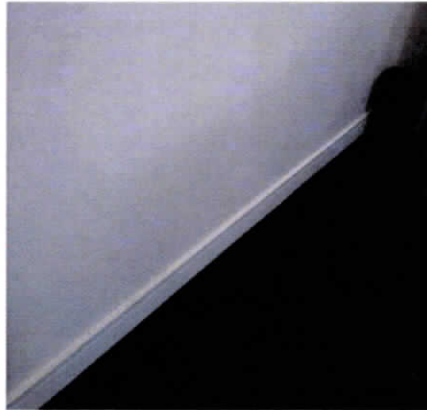
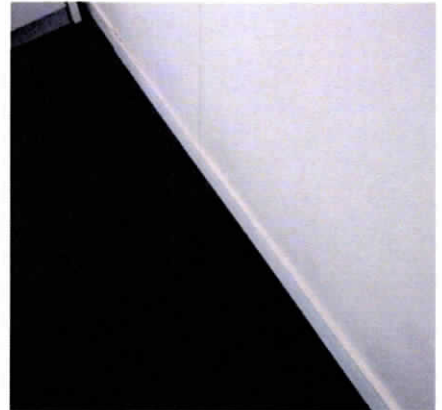
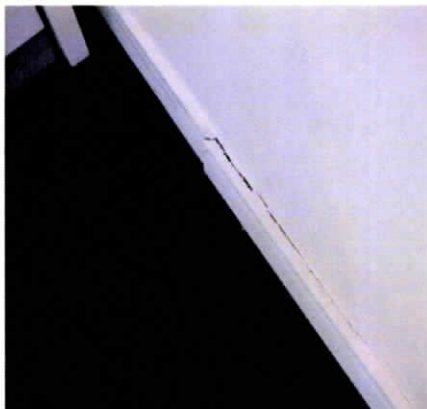
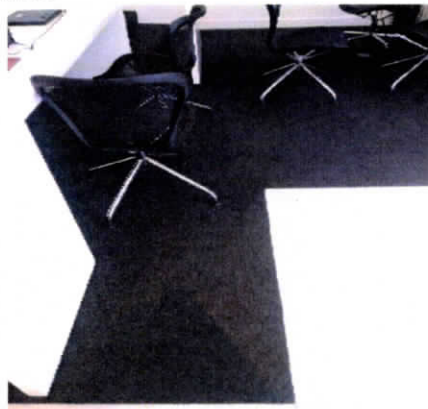
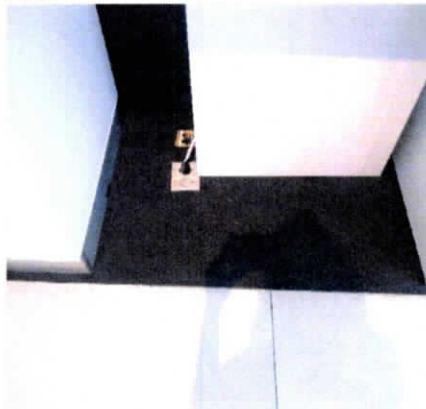
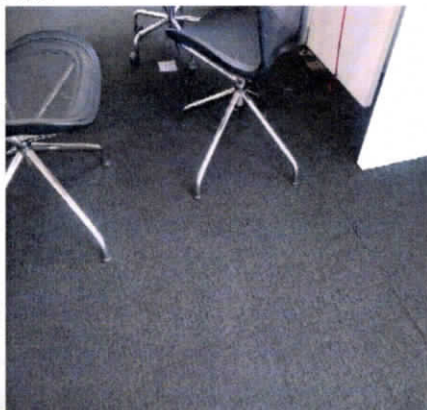
Piso

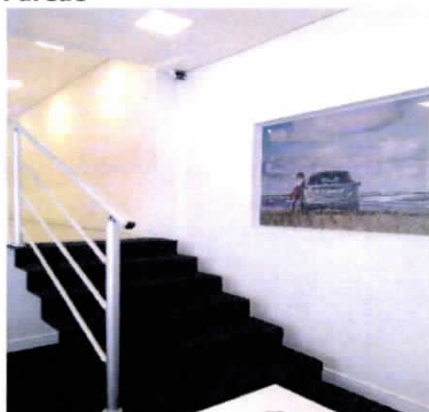
- 5.1 – Parede na cor branca, com pintura antiga, com manchas.
- 5.2 – Piso metálico com carpete nos degraus, em bom estado.
- 5.3 – Corrimão metálico novíssimo substituída pela Locatária.
- 5.4 – **Fotos complementares tiradas pela Locatária, em anexo a esse instrumento.**

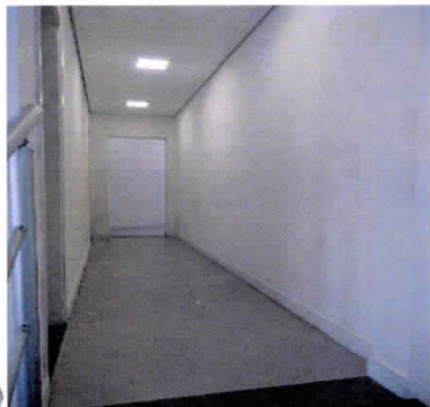
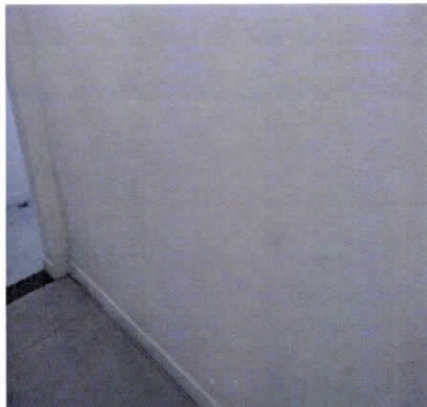
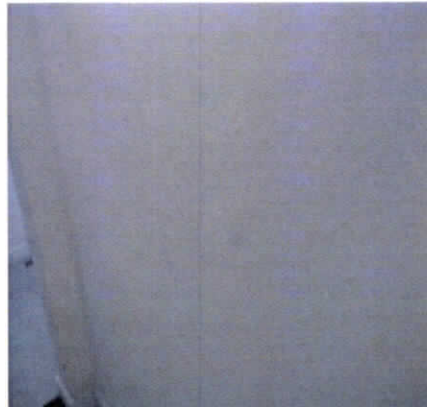
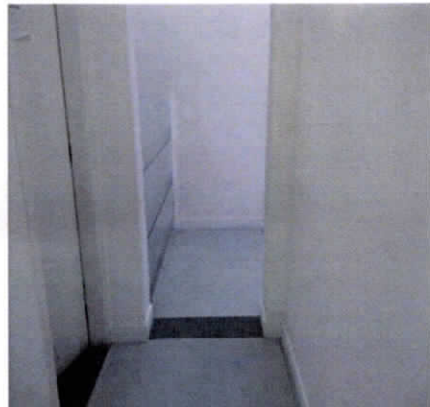
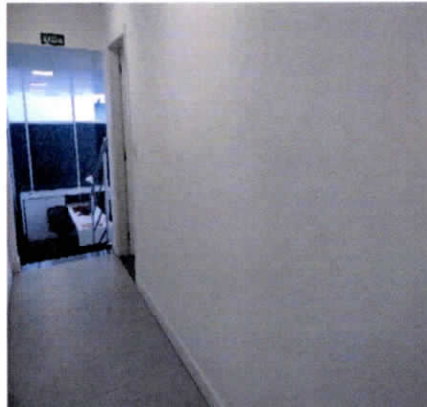
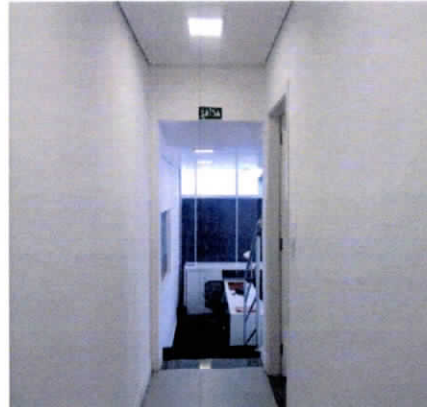
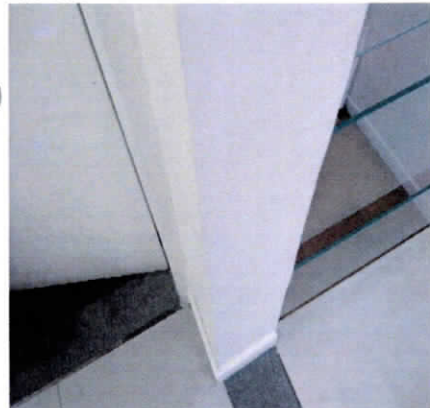
**Parede**

- 6.1 – Parede na cor branca, com pintura antiga, com manchas.

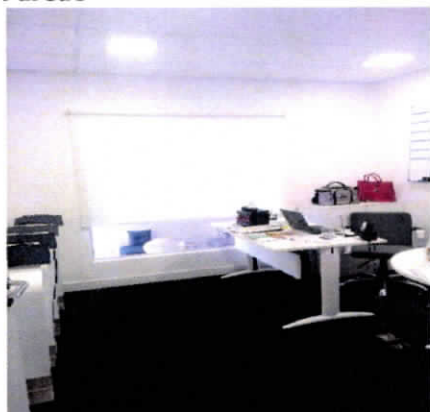
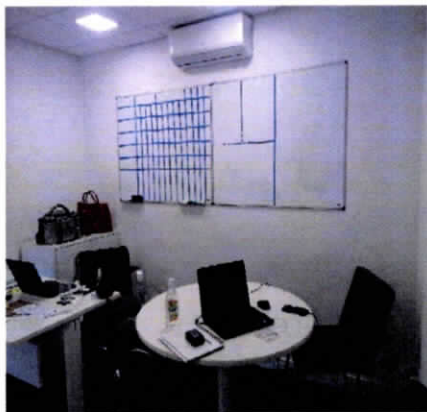
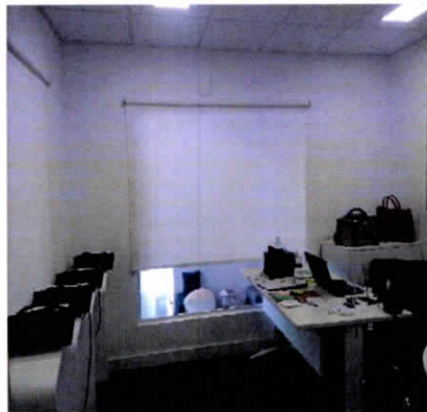
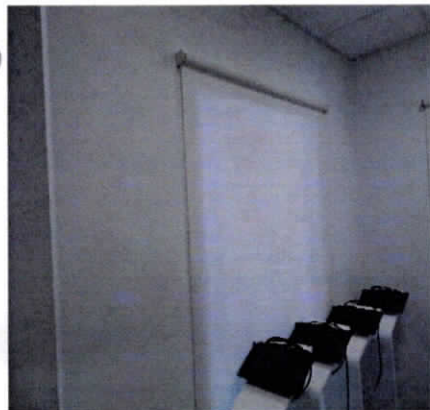
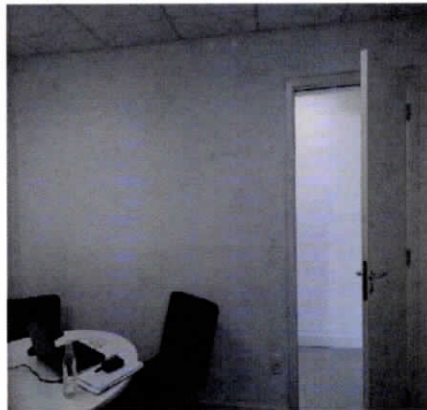
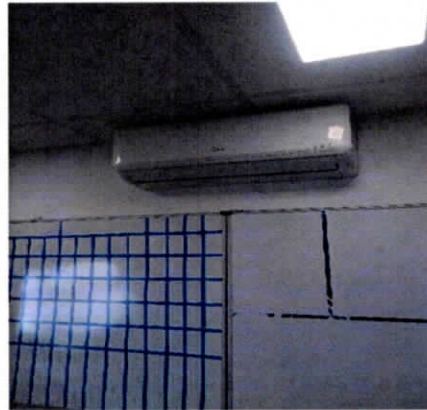
- 7.1 – Parede na cor branca, com pintura antiga, com manchas.
- 7.2 – Teto de gesso na cor branca, com pintura antiga com as desgastes e falhas.
- 7.3 – Piso de carpete na cor preta, com rodapé em madeira com vão entre a parede e o rodapé, com pintura antiga, com desgaste e manchas.
- 7.4 – Porta de madeira na cor branca, esmaltada, com pintura antiga desgastes e com manchas, com fechadura cromada.
- 7.5 – Esquadria de alumínio/vidro em bom estado.
- 7.6 – 06 (seis) tomadas de plástico na cor branca, funcionando com manchas.
- 7.7 – 01 (um) interruptor de plástico branco, funcionando com manchas.
- 7.8 – 02 (dois) plafons metálico na cor branca, funcionando, com vidro.

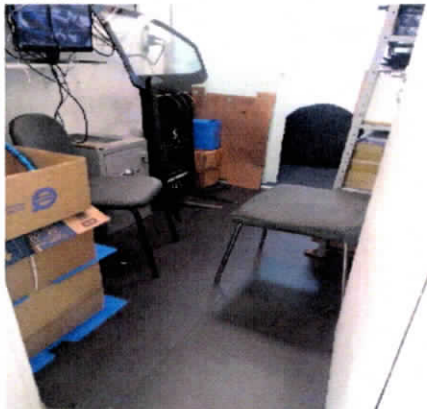
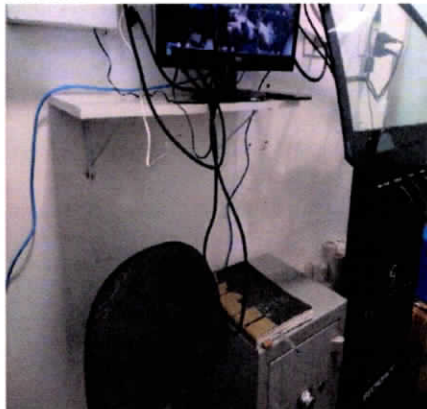
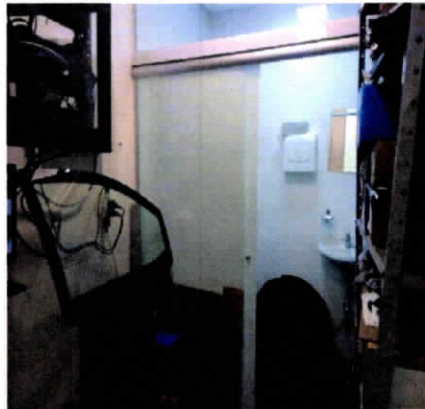
8.1 – Parede na cor branca, com pintura antiga, com manchas, furada, danificada (principalmente abaixo do ar condicionado), estufada, em péssimo estado.

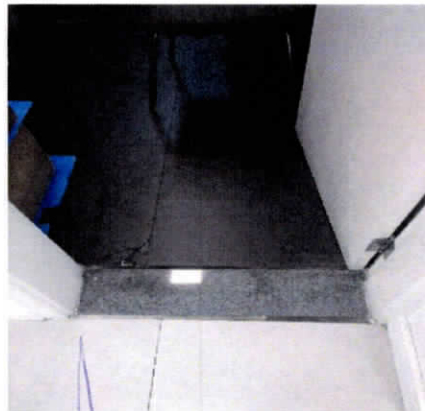
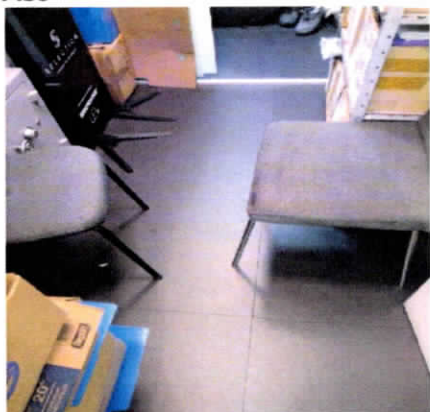
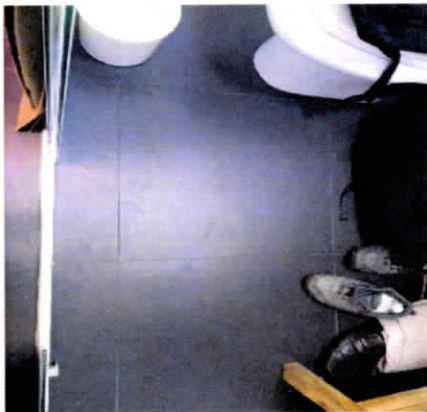
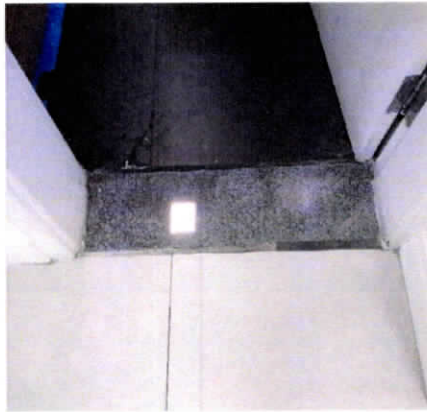
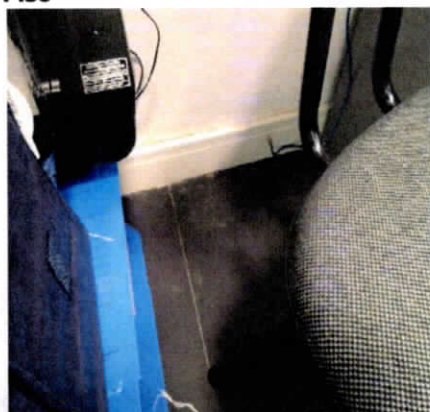
8.2 – Piso frio na cor preta, com desgastes, trincas; com soleira de granito na cor cinza com rejunte escurecido, com rodapé de madeira na cor branca, com pintura antiga, com desgaste e manchas.

Piso

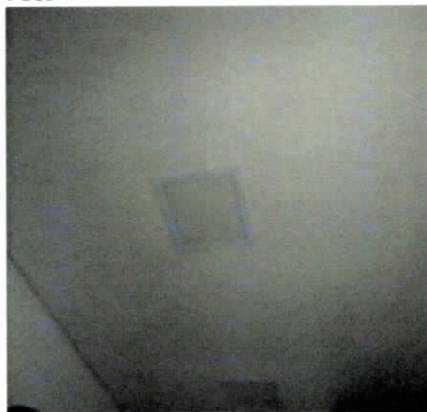
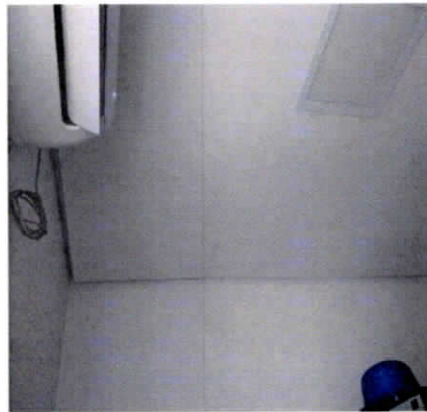
Teto

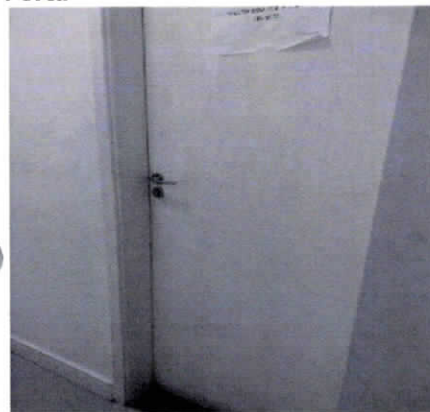
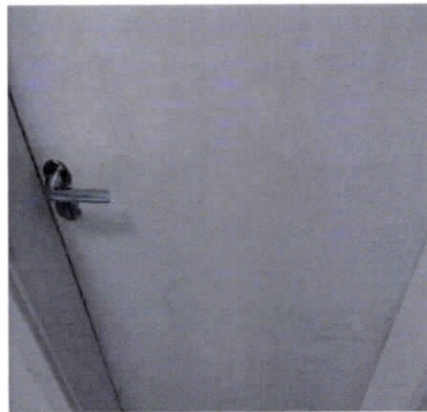
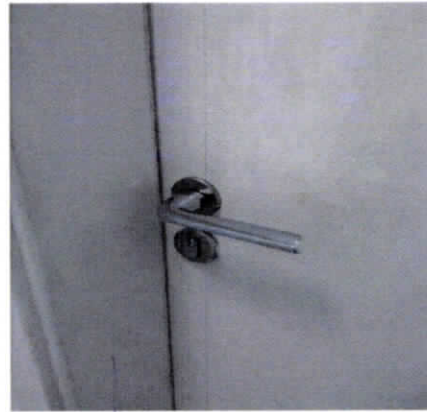
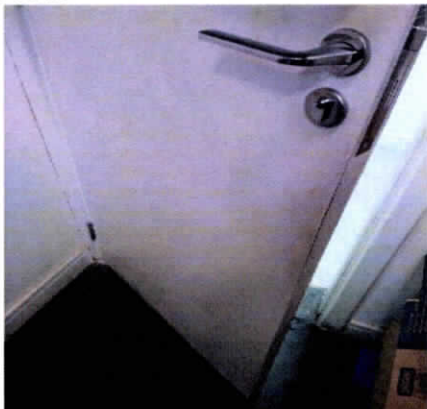
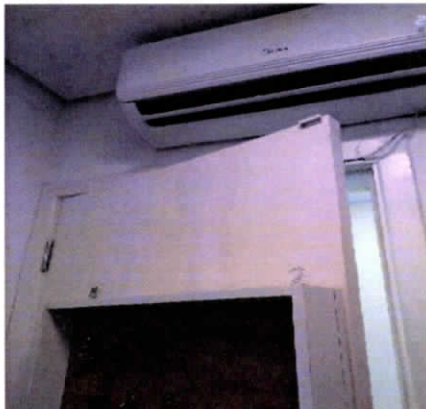
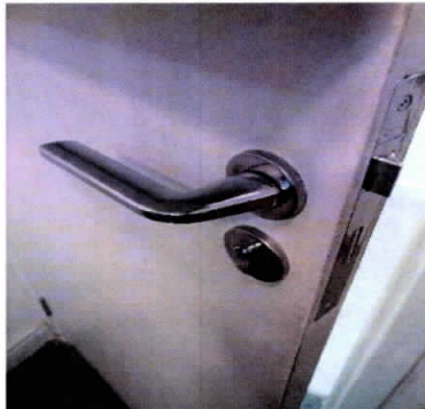
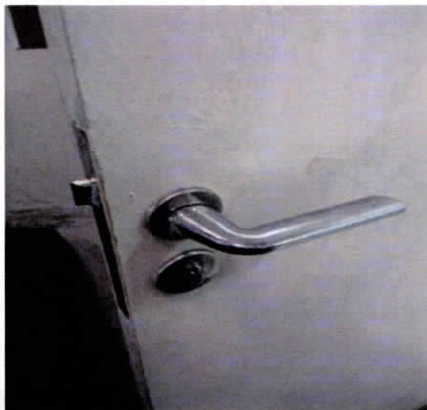
Porta

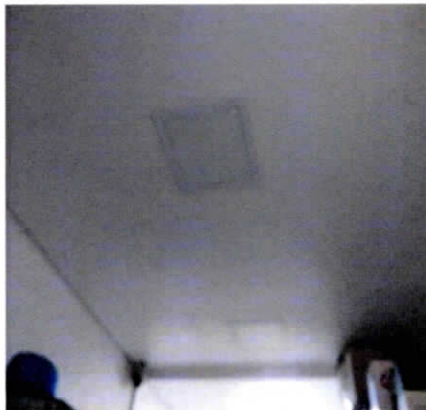
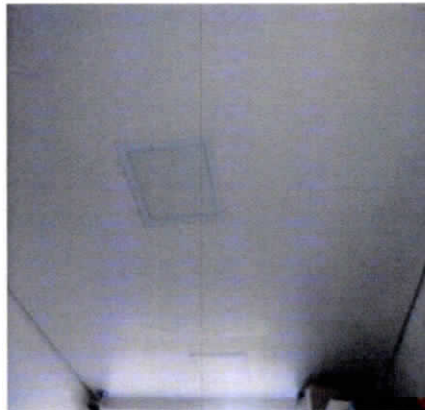
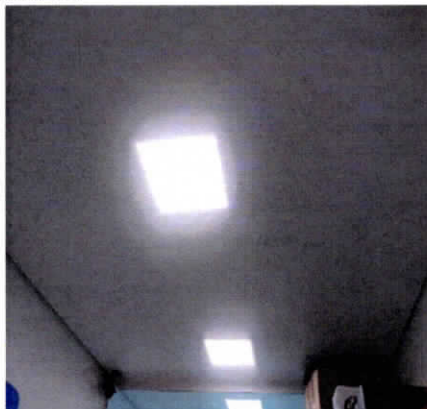
Plafon

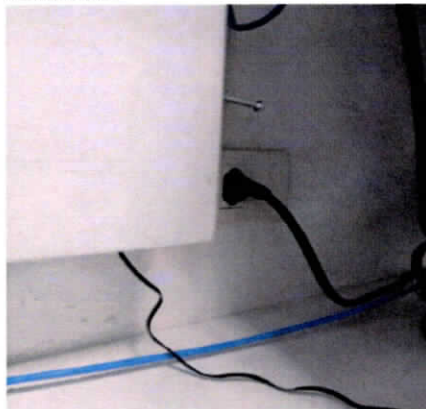
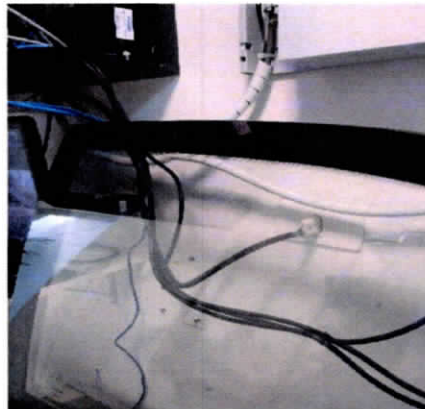
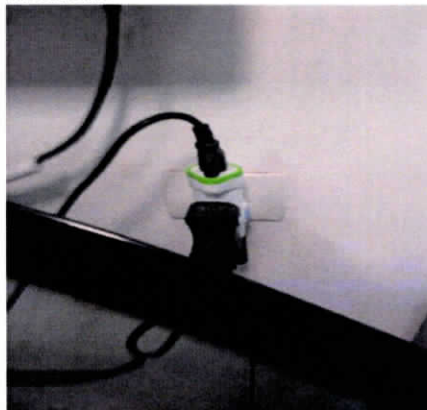
Tomadas

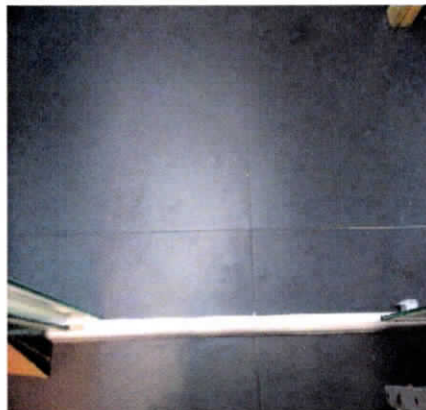
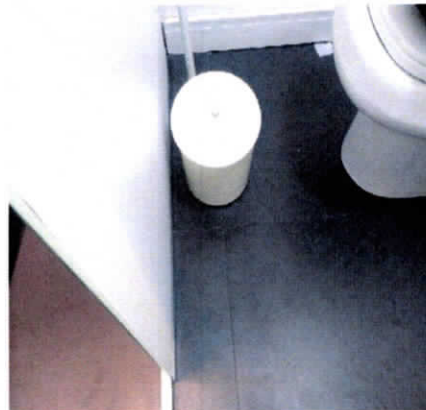
9.2 – Piso frio na cor preta, com desgastes, trincas; com soleira de granito na cor cinza com rejunte escurecido, com rodapé de madeira na cor branca, com pintura antiga, com desgaste e manchas.

Piso

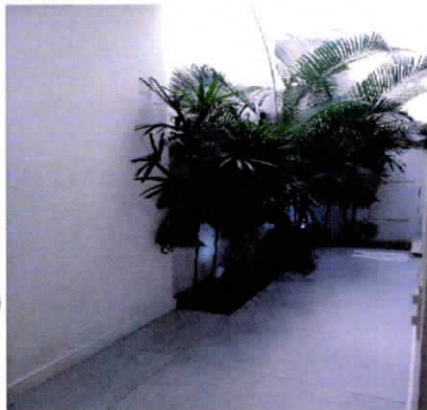
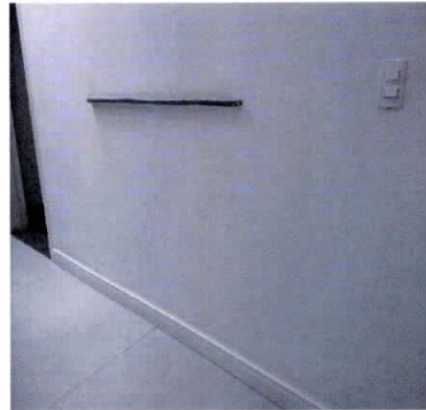
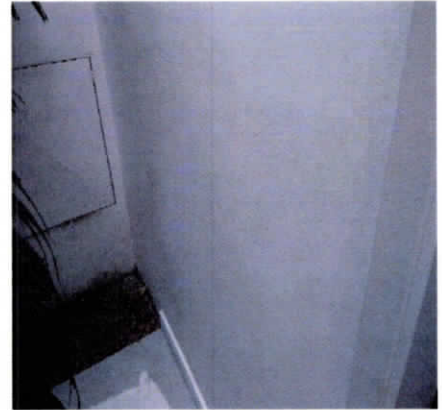
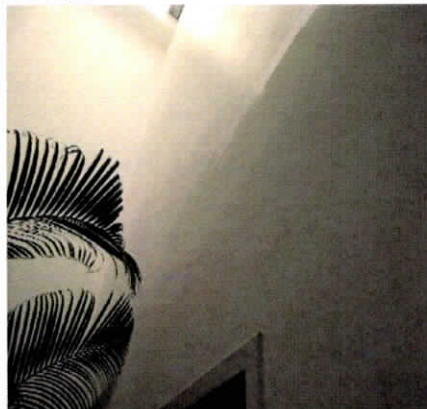
- 10.1 - Parede na cor branca, com pintura antiga, com manchas e sujeira. Parede abaixo da telha de Eternit (ao canto) com trincas. Acesso ao sótão, porta metálica e com manchas na cor branca.
- 10.2 - Piso frio na cor preta, com desgastes, trincas; com soleira de granito na cor cinza com rejunte escurecido, com pintura antiga, com desgaste.
- 10.3 - Teto de gesso na cor branca, com pintura antiga com as desgastes e falhas.
- 10.4 - Parapeito de alumínio/ vidro na cor branca, em bom estado, com desgaste.
- 10.5 - 01 (um) tomada de plástico na cor branca, em funcionando com manchas.
- 10.6 - 01 (um) refletor metálico na cor branca em funcionamento.
- 10.7 - 02 (dois) plafons metálico na cor branco em bom estado, com vidro.
- 10.8 - 01 (um) área de jardim de inverno, com plantas e pedregulho.
- 10.9 - **Fotos complementares tiradas pela Locatária, em anexo a esse instrumento.**

Parede

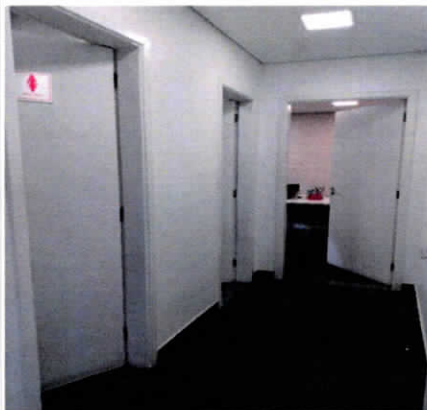
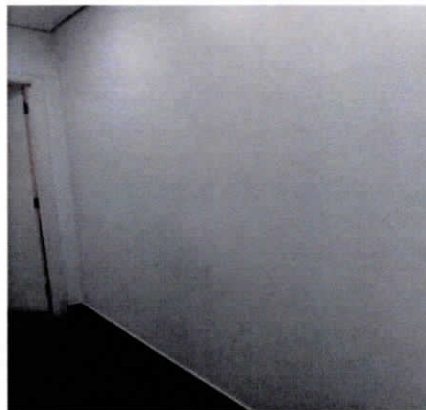
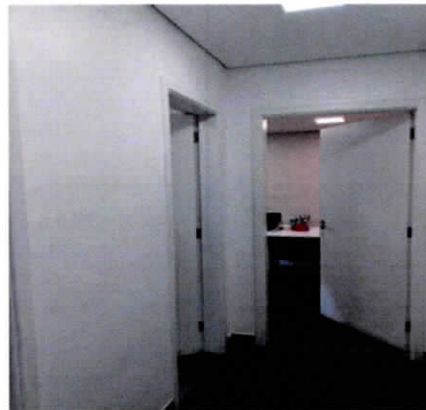
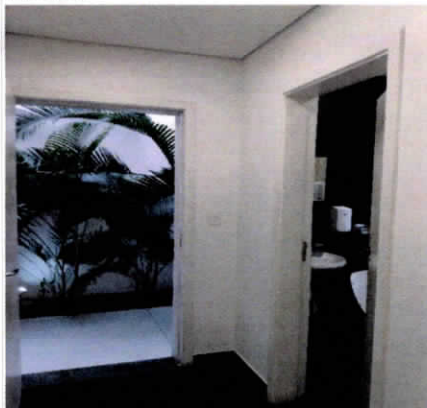
11.1 – Parede na cor branca, com pintura antiga e manchas.

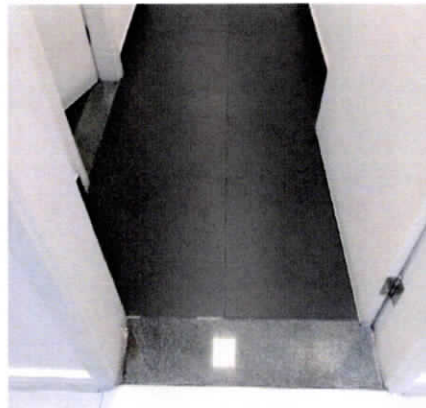
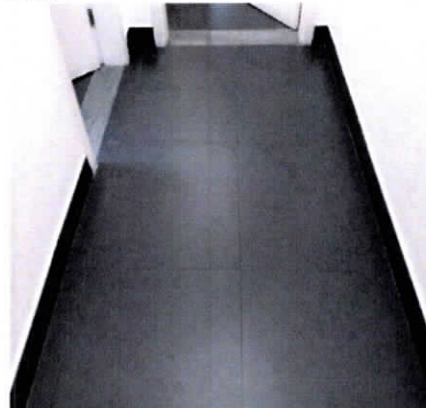
11.2 – Piso frio na cor preta, com desgastes e trincas; com soleira de granito na cor cinza com rejunte escurecido, com desgaste.

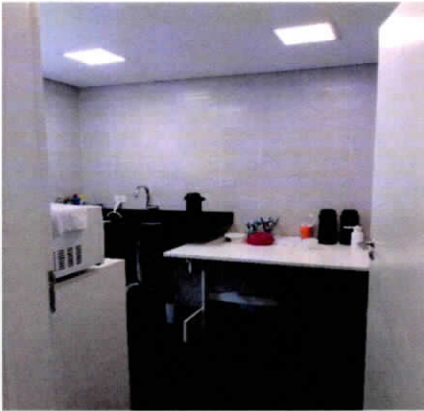
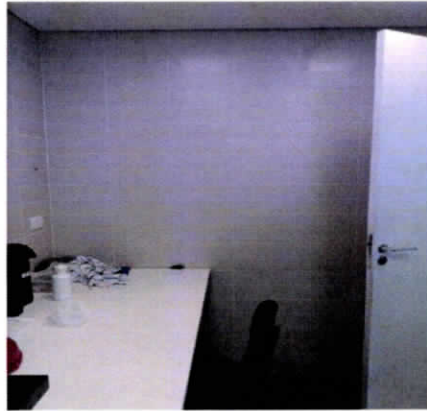
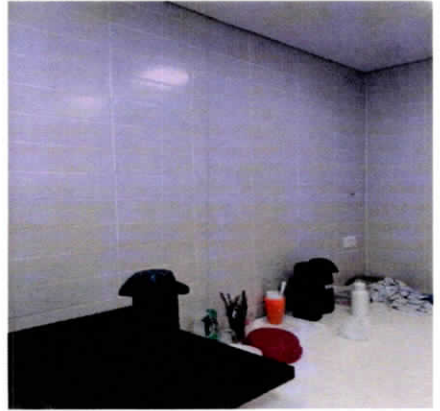
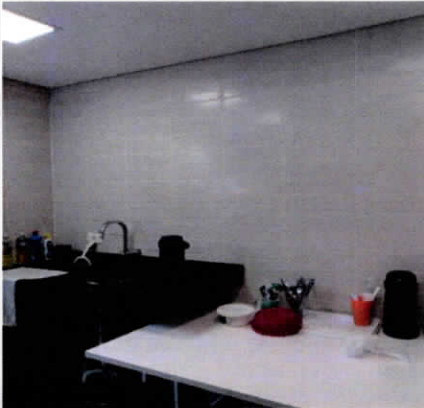
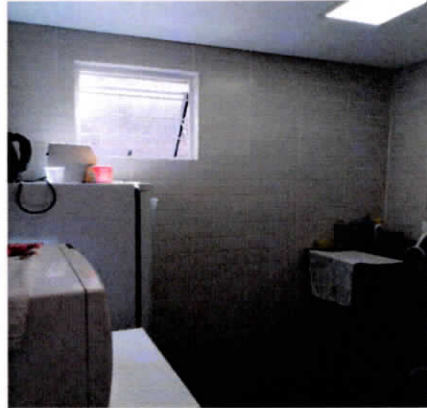
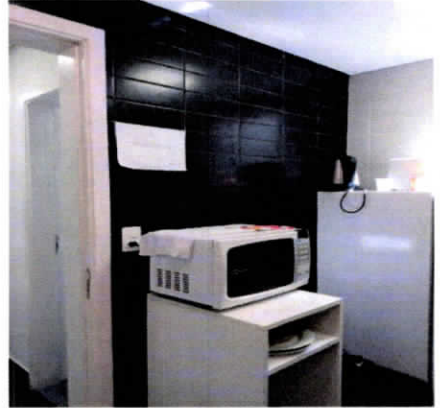
- 12.1 – Parede de azulejo nas cores branco e preto, com resto de tinta, em estado regular.
- 12.2 – Piso frio na cor preto, em estado regular, com soleira de granito na cor cinza com rejunte escurecido, com desgaste, com ralo de aço inox na cor cromado em estado regular.

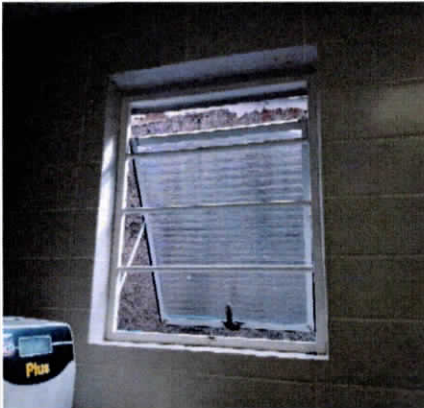
Esquadria

- 12.5 – 01 (uma) esquadria de metálico na cor branco em estado regular, com um puxador com parte basculante e vidro canelados.
- 12.6 – 01 (uma) bancada da pia de granito na cor preto em estado regular com cuba de inox, sifão PVC sem vazamento e uma torneira simples metálica funcionando sem vazamento.

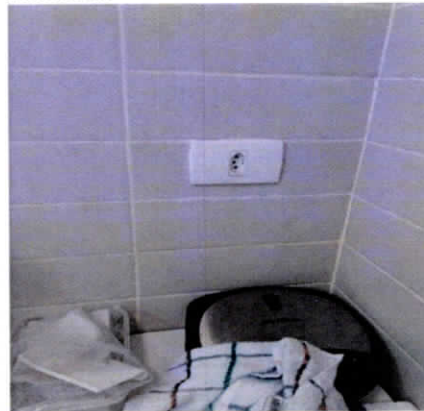
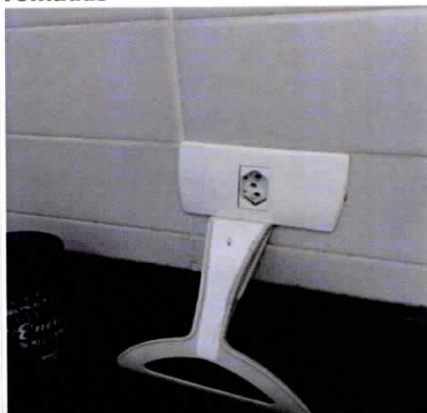
**Tomadas**

- 12.9 – 03 (três) tomada de plástico na cor branca, em funcionando com manchas.
- 12.10 – **Fotos complementares tiradas pela Locatária, em anexo a esse instrumento.**
