## IMPUGNAÇÃO AO TERMO DE VISTORIA ELABORADO COM BASE NO INSTRUMENTO PARTICULAR DE CONTRATO DE LOCAÇÃO NÃO RESIDENCIAL

**IMÓVEL OBJETO DA LOCAÇÃO:** Imóvel comercial, situado a Avenida Antônio Carlos Comitre, nº 1.300, Lotes 01 e 02, quadras 24, Parque Campolim, Sorocaba/SP, CEP: 18047-620.

Por meio da presente impugnação, a **LOCATÁRIA** apresenta abaixo impugnação ao Termo de Vistoria elaborado em 08/04/2020 às 15:17:39, pelos fundamentos a seguir:

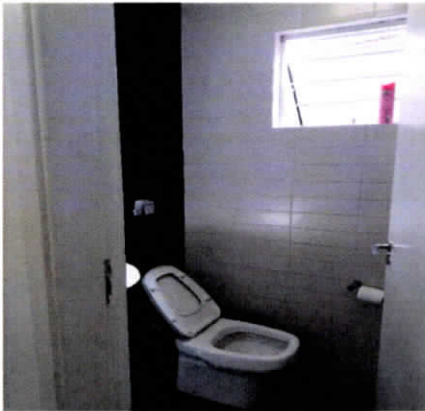
- 13.1 – Parede de azulejo nas cores branco e preto, com sobra de rejunte.
- 13.2 – Piso frio na cor preto com desgastes. Soleira de granito na cor cinza com rejunte escurecido, com desgaste. Ralo de aço inox na cor cromado em estado regular.

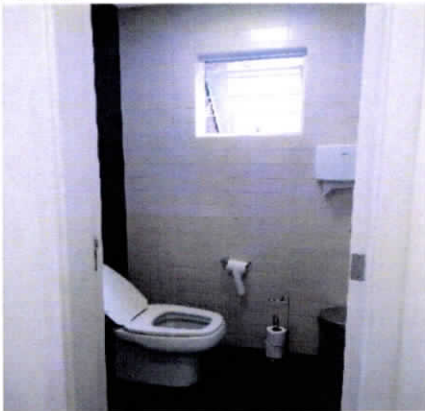
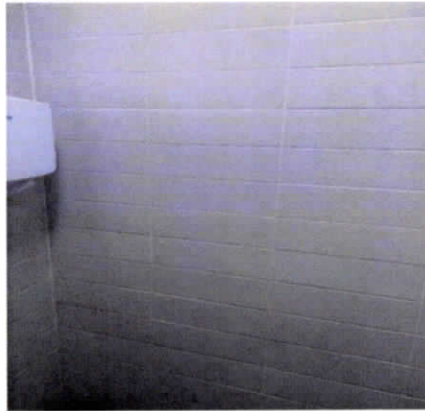
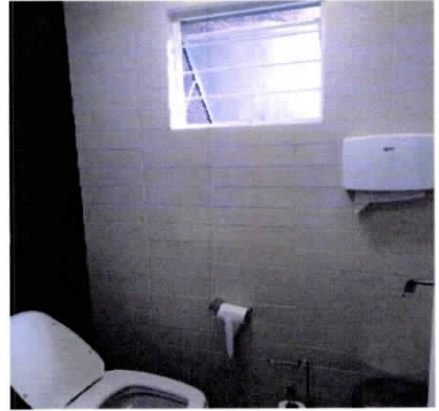
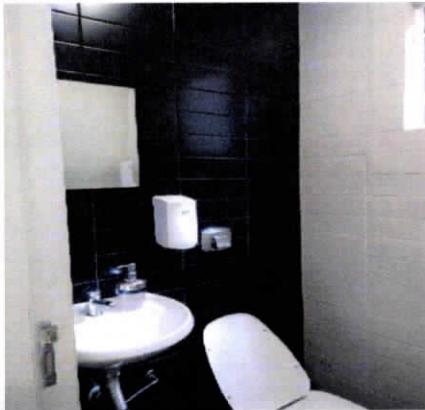
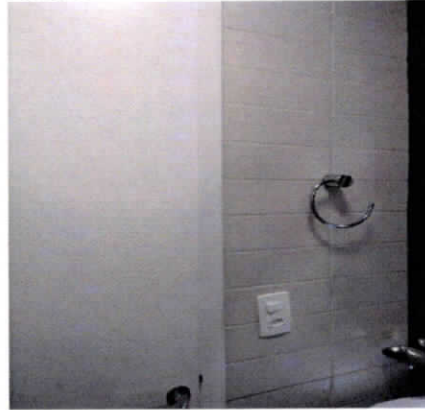
14.1 – Parede de azulejo nas cores branco e preto, com sobra de rejunte.

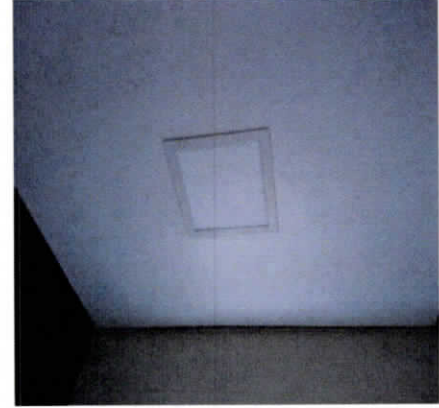
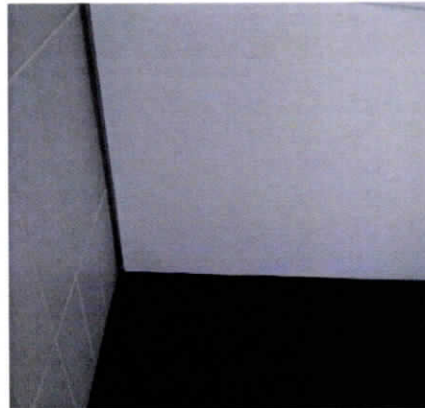
14.3 – Teto de gesso na cor branca, com pintura antiga com as desgastes e falhas.

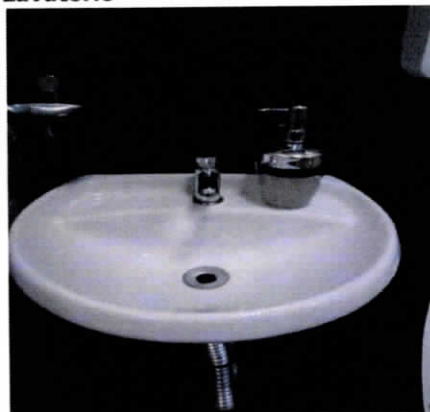
Lavatório

14.6 – 01 (um) lavatório de louça na cor branca em estado regular, com torneira, em funcionando e sem vazamento.

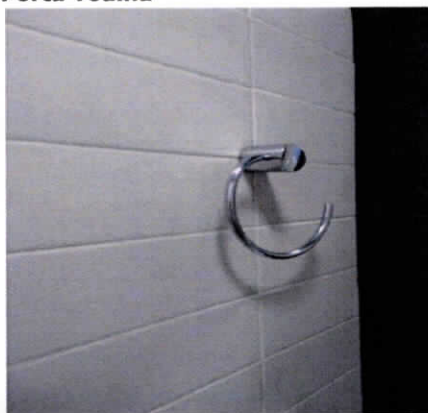
**Porta Toalha**

14.10 – 01 (um) porta toalha de rosto na cor cromada, em estado regular.

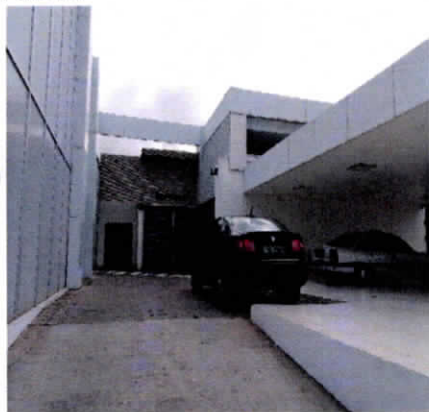
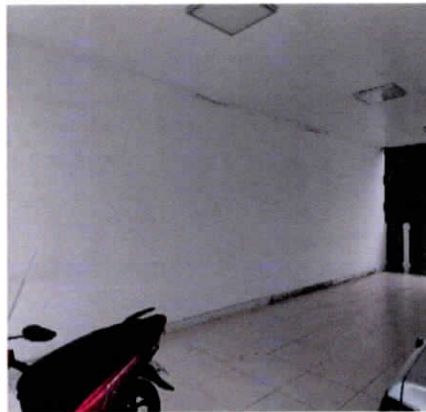
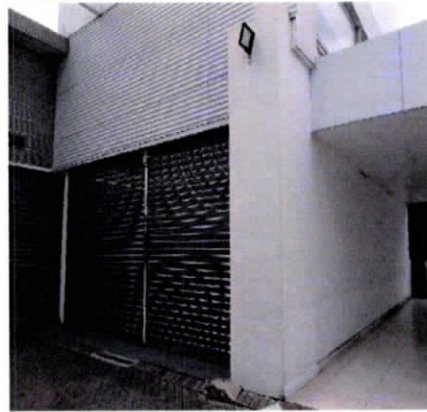
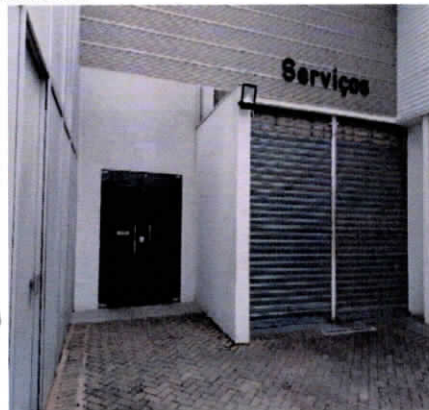
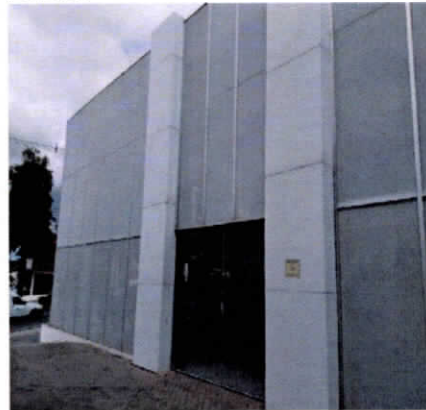
15.1 – Parede na cor branca, com pintura antiga e manchas.

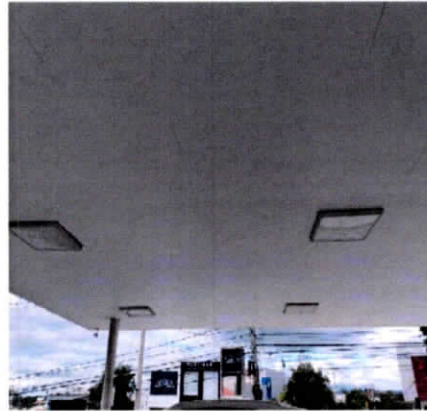
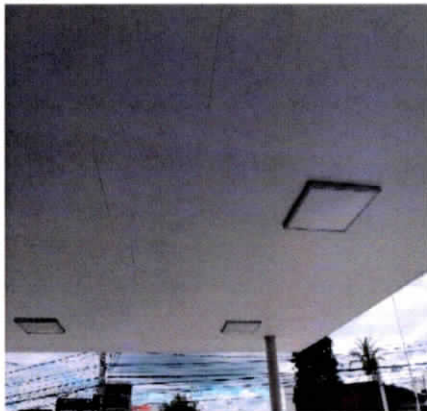
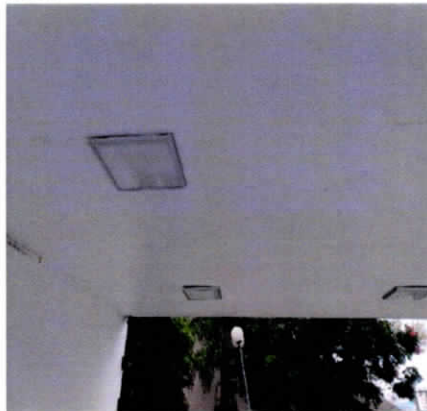
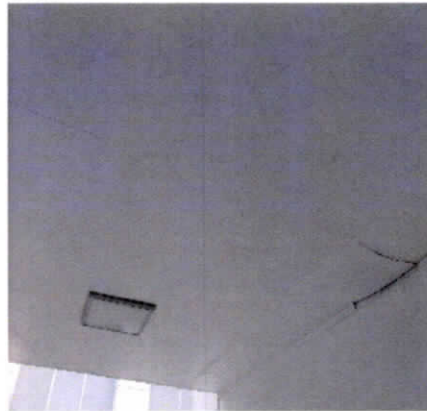
15.5 – Teto de gesso na cor branca, com pintura antiga, desgastado, caindo, falhado, descolando, estufado, trincado, "barrigada", em estado ruim.

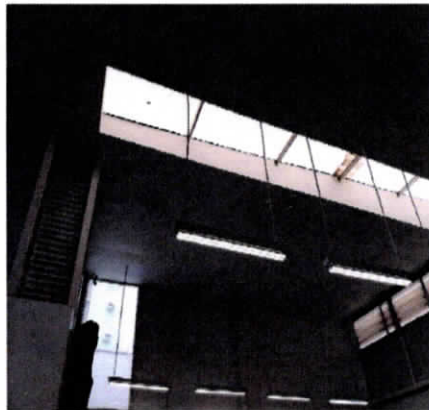
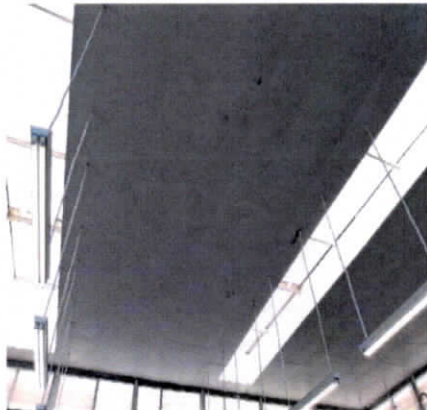
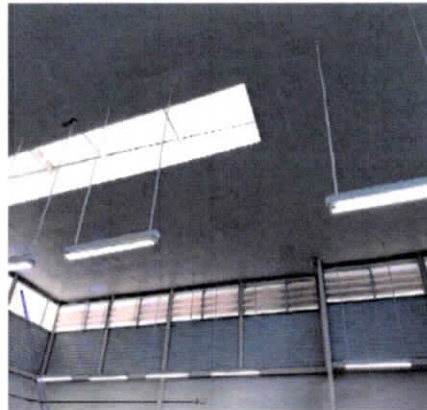
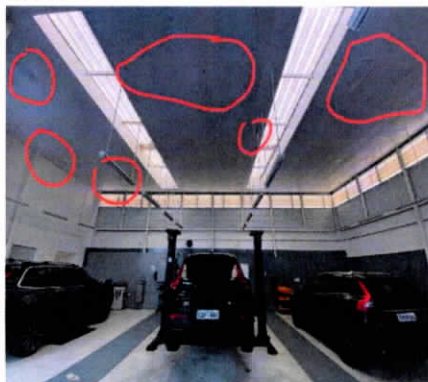
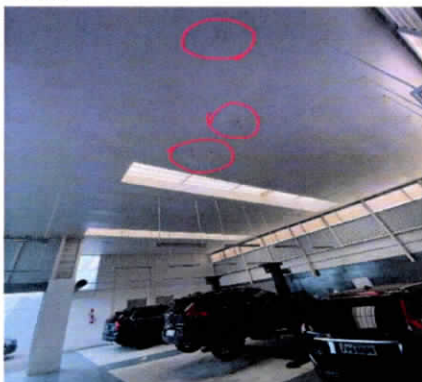
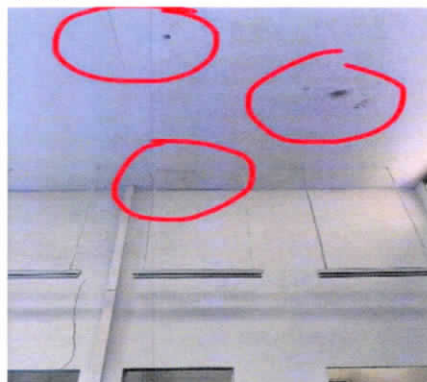
- 16.4 – Teto em gesso na cor branca, com pintura antiga, desgastado, caindo, falhado, descolando, estufado, trincado, "barrigada", em estado ruim.
- 16.5 – Parte do teto com telha de Eternit, com desgaste, manchas em estado ruim.

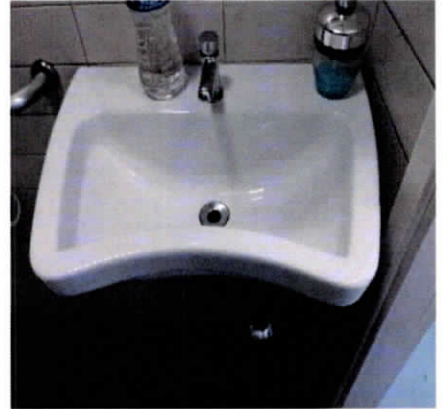
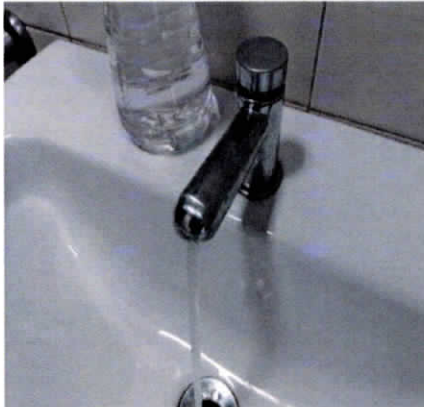
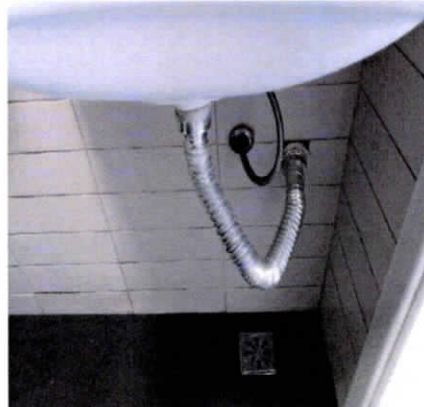
**Lavatório**

17.5 – 01 (um) lavatório de louça na cor branca, com torneira, em funcionando e sem vazamento.

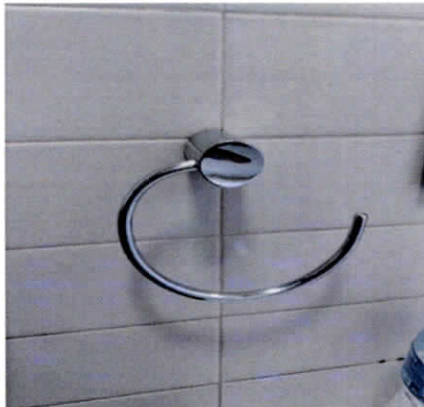
**Porta Toalha de Rosto**

17.9 – 01 (um) porta toalha de rosto na cor cromada, em estado regular.

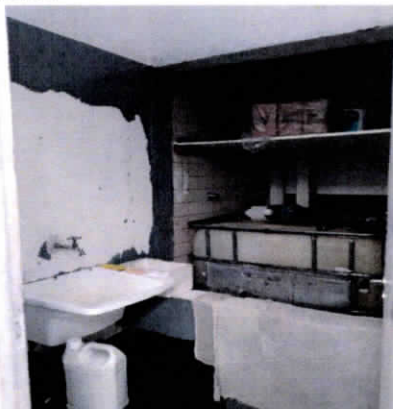
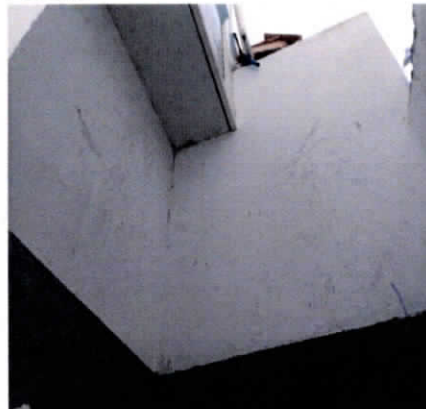
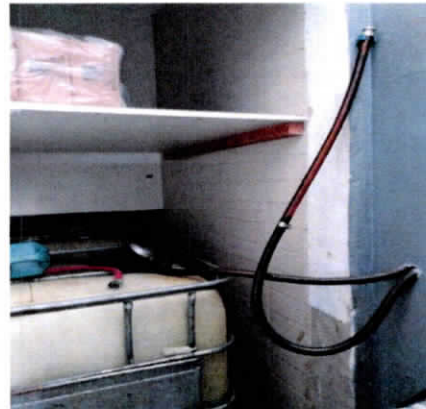
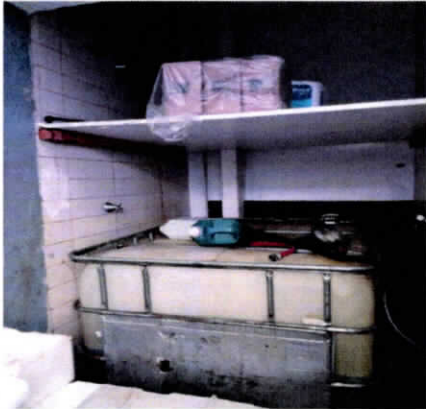
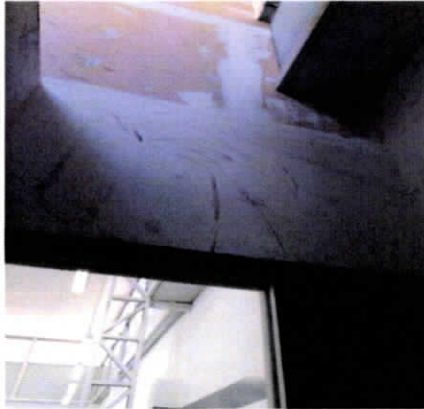
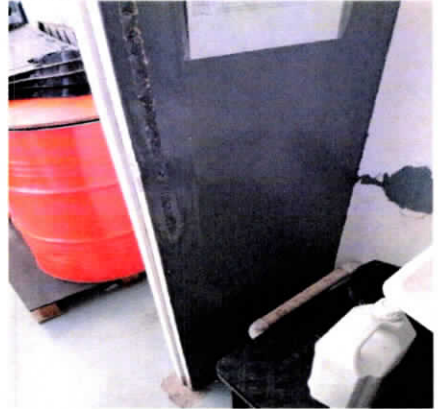
18.1 – Parede nas cores branca e cinza, com desgaste, manchas, infiltrações, danificada e parte sem pintura.

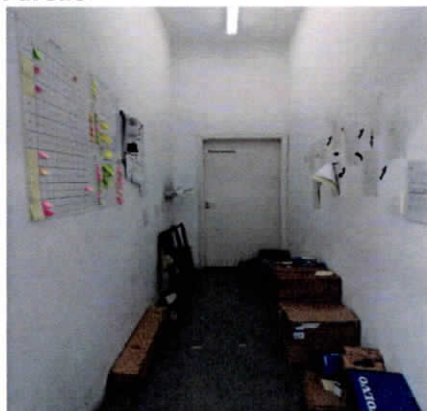
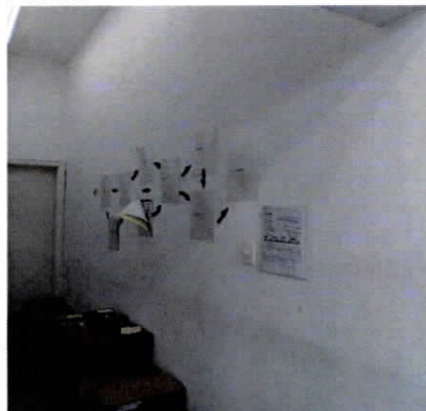
- 19.1 – Parede na cor branca com desgaste, infiltrações, manchas, danificada e parte sem pintura.
- 19.2 – Piso na cor cinza, sujo, desgastado, com imperfeições, avarias e com manchas.
- 19.3 – Teto de laje na cor branca em estado ruim, com desgaste e manchas.
- 19.4 – 01 (um) suporte metálico na cor branca, com desgaste.
- 19.5 – 02 (duas) luminárias de teto metálica na cor branca em funcionando e com lâmpadas.
- 19.6 – 01 (um) interruptor de plástico na cor branca com desgaste e com manchas, em funcionando.
- 19.7 – **Fotos complementares tiradas pela Locatária, em anexo a esse instrumento.**

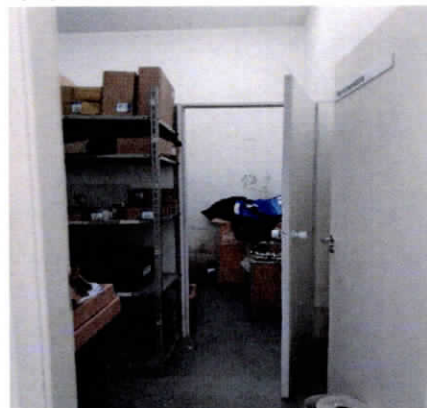
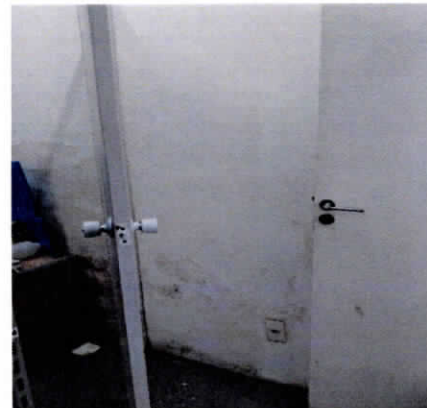
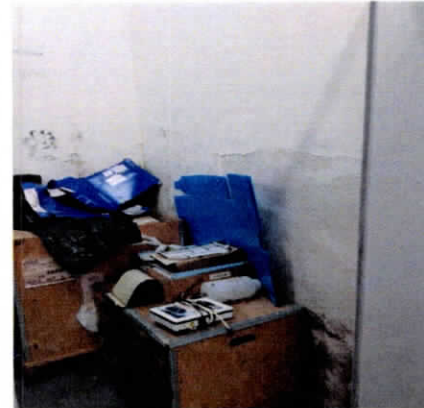
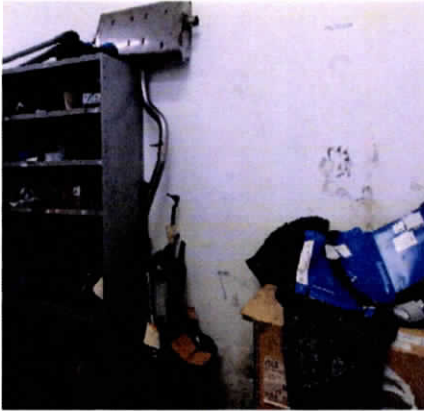
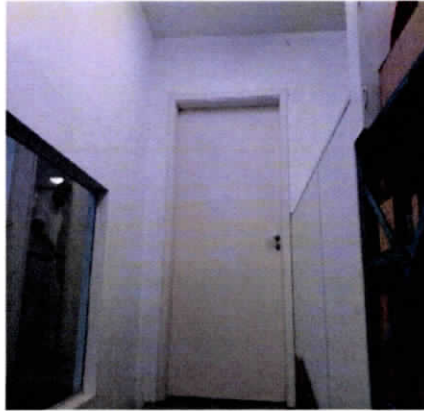
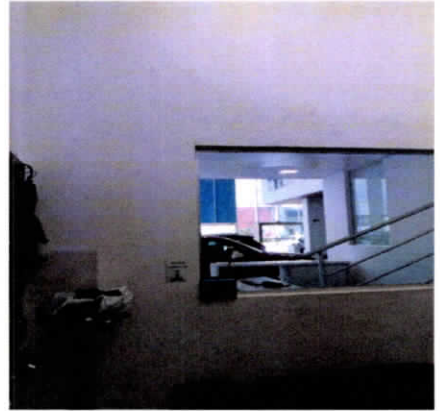
20.1 – Parede na cor branca, desgastada, manchada, sem pintura em parte, mofada, suja e com infiltrações.

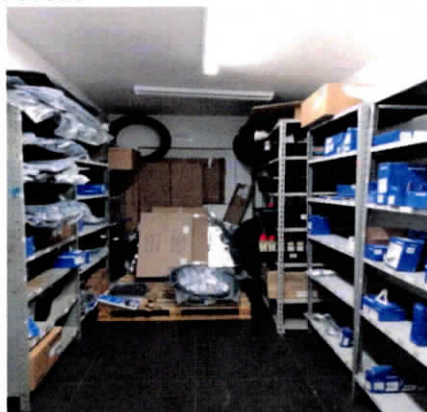
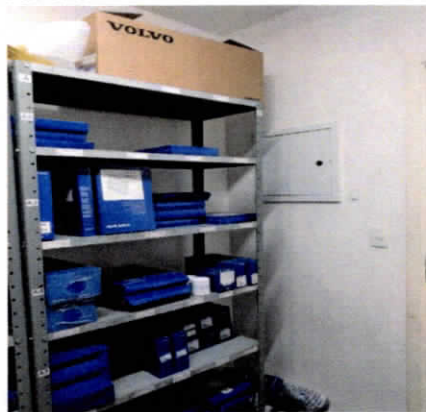
21.1 - Parede na cor branca em estado regular com pintura acrílico fosco, com desgaste e com manchas, com pintura antiga.

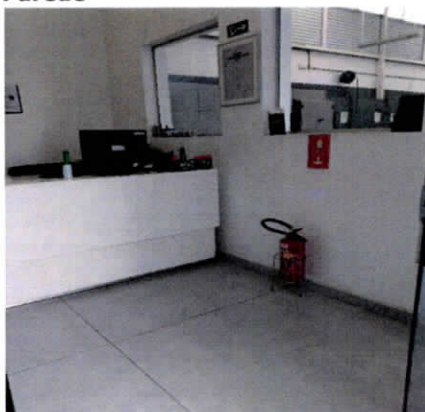
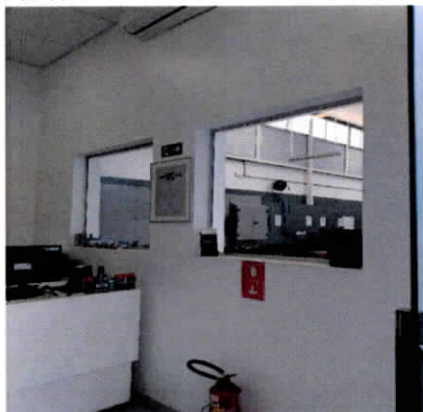
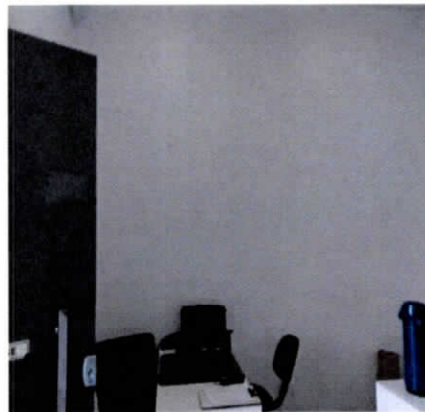
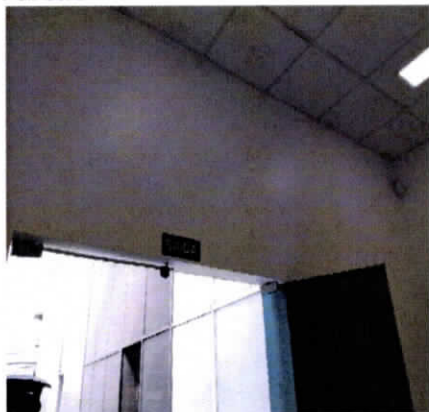
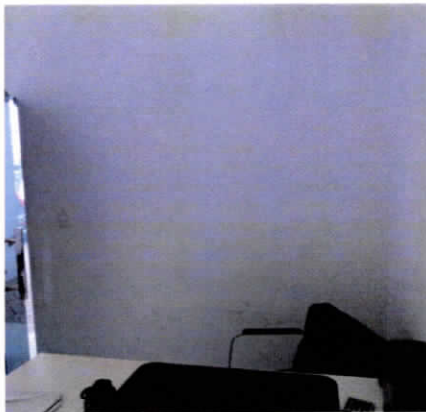
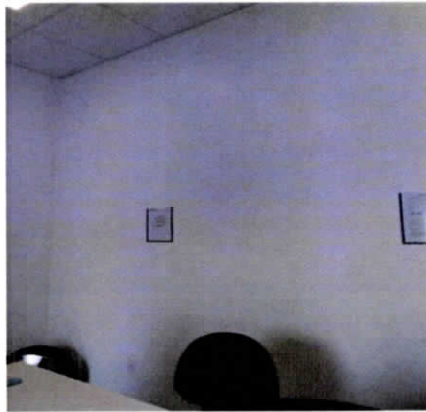
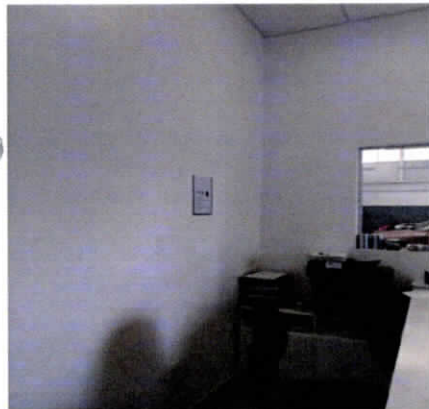
22.1 – Parede na cor branca, com manchas e avarias. Rodapé desgastado e com manchas.

**Parede**

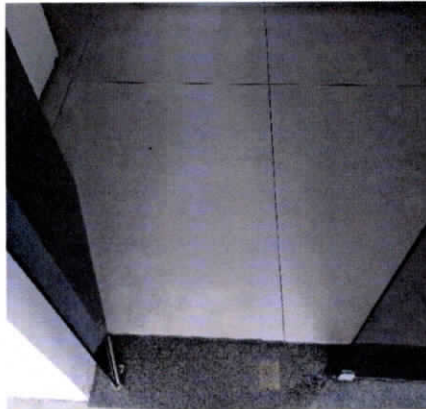
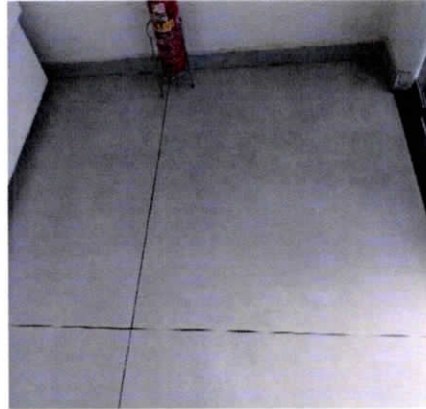
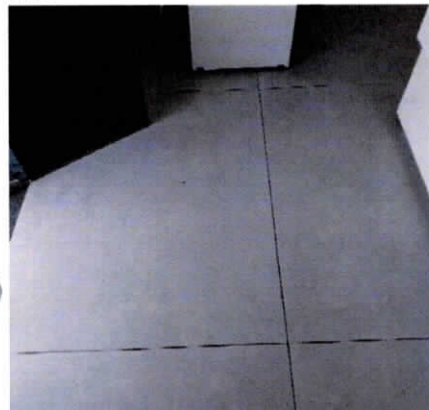
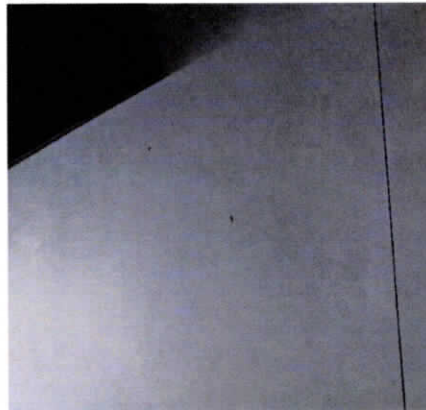
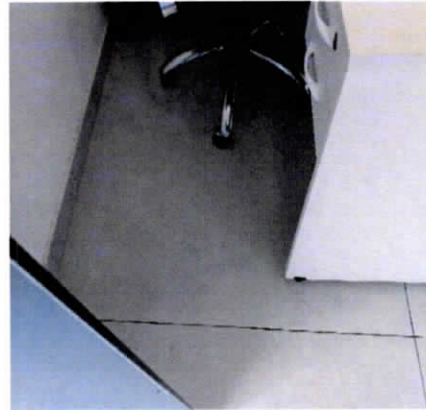
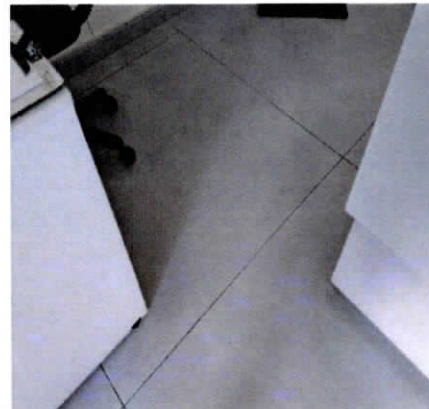
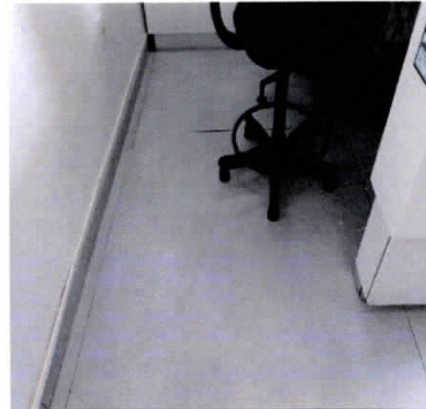
22.2 – Piso de cerâmica na cor cinza com trincas e avarias; com soleira de granito na cor cinza em estado ruim, com avarias. Ralo de inox na cor cromado, com desgaste.

Piso

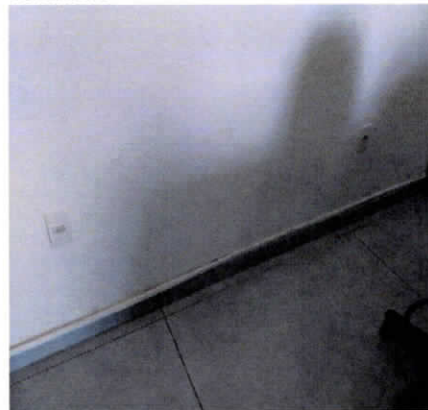
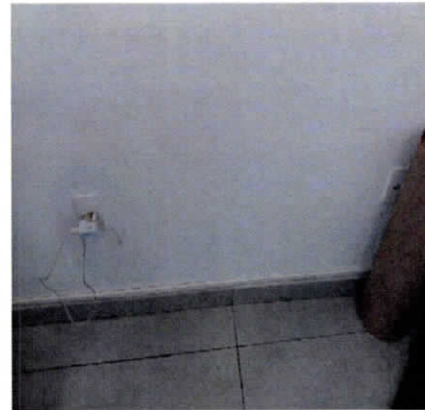
22.10 – 04 (quatro) tomadas de plástico na cor branca, com desgaste e manchas, em funcionamento.

**Tomadas**

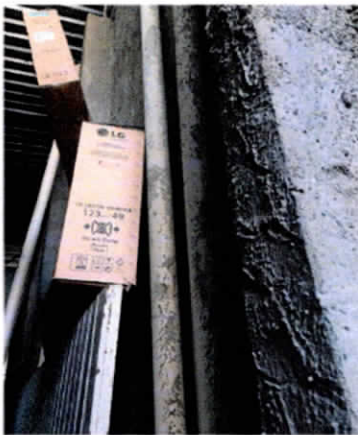
**Foto 04**

23.2 – Foto 03 a 14 (corredor externo com acesso pelo estacionamento): Área usada como depósito, para armazenamento de palhetes e papelão. Paredes danificadas, chapiscada, sem reboco, com encanamento exposto. Com 02 (dois) portões, sem instalação/utilização. Infiltrações, mofo, sujeira e lodo. Chão de cimento, trincado e mal revestido.
