## Auto de Vistoria de Entrada

Código 288

<b>Endereço do imóvel</b>	288 - Avenida Antônio Carlos Comitre, 1300, Parque Campolim, Sorocaba - SP.
<b>Proprietário(a)</b>	Valinoto Empreendimentos Imobiliarios Ltda
<b>Locatário(a)</b>	Maggi Cars Comércio de Veículos Ltda
<b>Fiadores(as)</b>	ANTONIO APARECIDO MONTEIRO DE CARVALHO e MARIA DE LOURDES CRISTOFOLLETTI MONTEIRO DE CARVALHO
<b>Vistoriadores(as)</b>	Dominai Master e Dominai 01
<b>Data do laudo</b>	08/04/2020 15:17:39

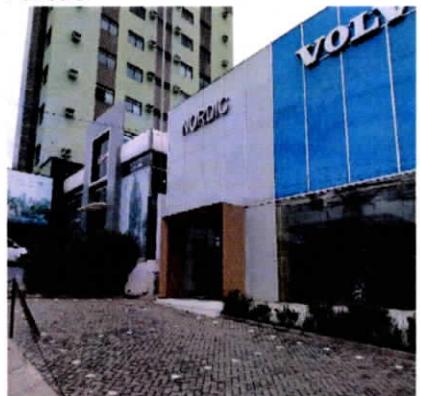
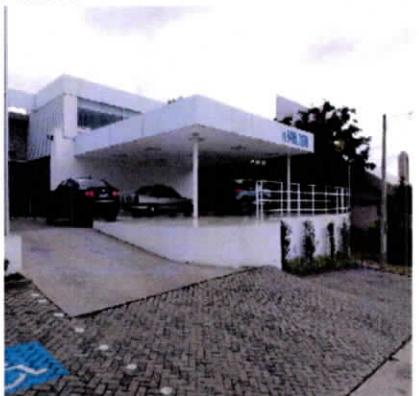
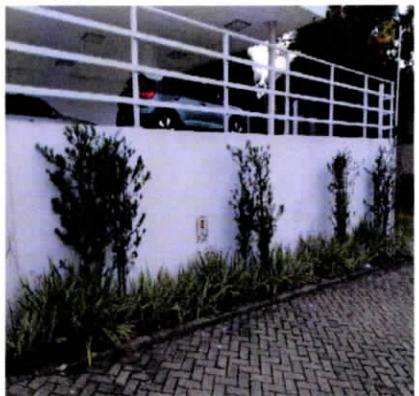
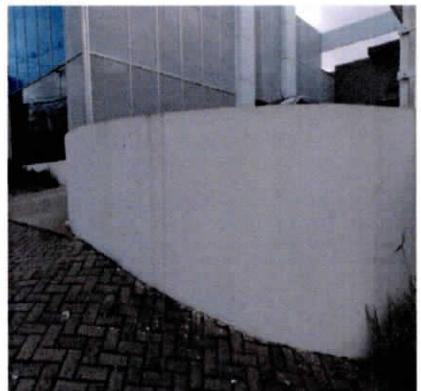
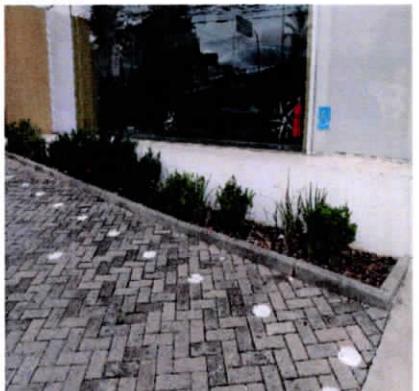
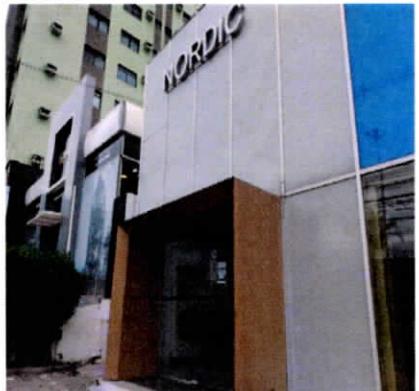
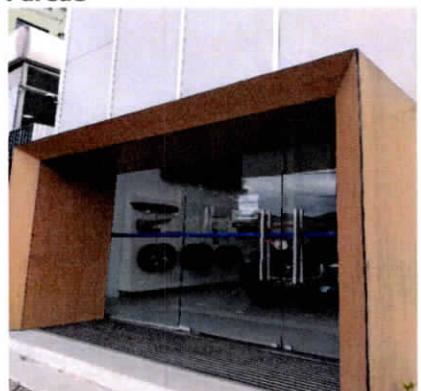
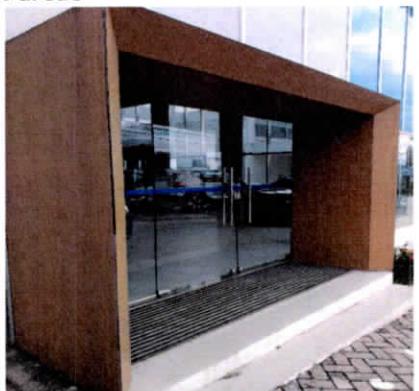
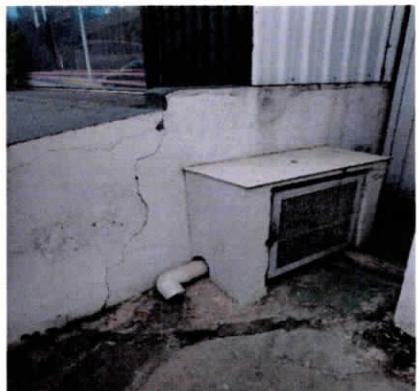
- 1.1 - Parede na cor branco(a) em estado regular com pintura acrílico fosco, com manchas, porém, com pintura antiga; com parte de madeira na cor bege em estado regular, com desgaste.
- 1.2 - Piso de bloquete de cimento em estado regular, com desgaste e com manchas. Obs: Parte com jardim, sem avarias.
- 1.3 - Relógio de Força em estado regular, com desgaste, porém, funcionando.
- 1.4 - 2 Sensores de Presença na cor preto(a) em estado regular, porém, funcionando.
- 1.5 - 2 Spots de metálico na cor branco(a) em estado regular, porém, funcionando e com lâmpadas.
- 1.6 - 4 Tomadas de plástico na cor branco(a) em estado regular, com desgaste e com manchas, porém, funcionando.

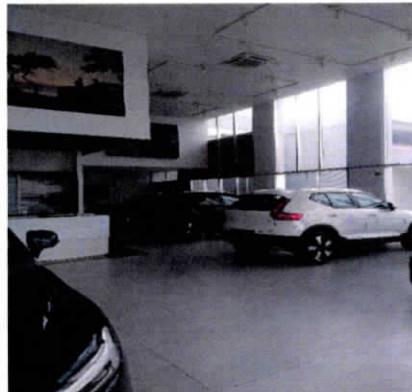
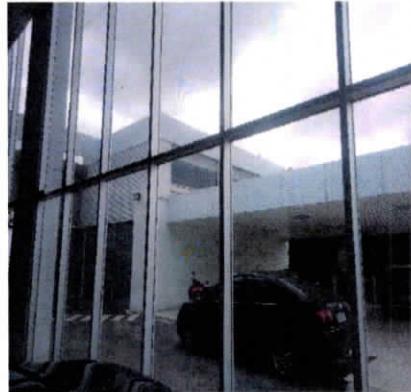
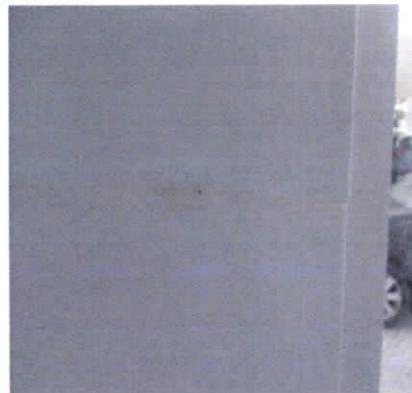
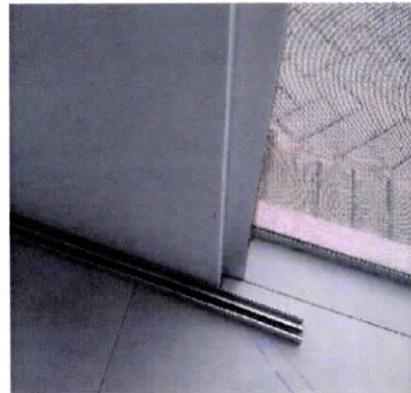
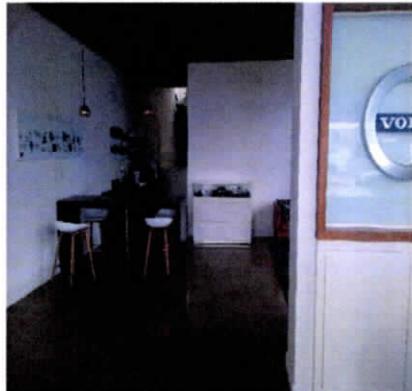
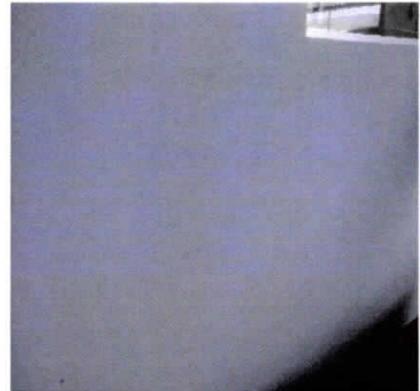
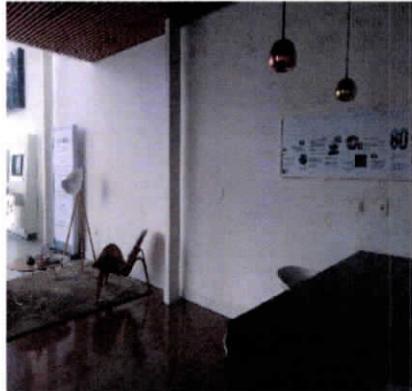
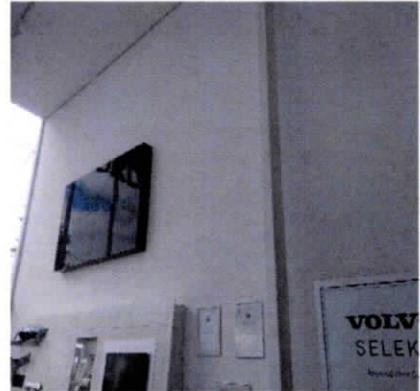
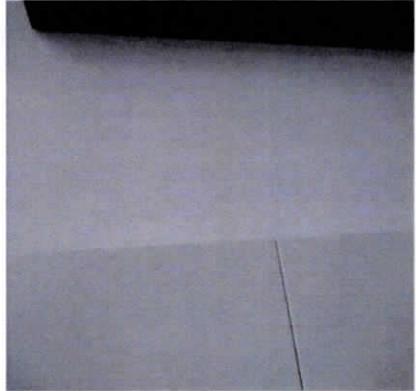
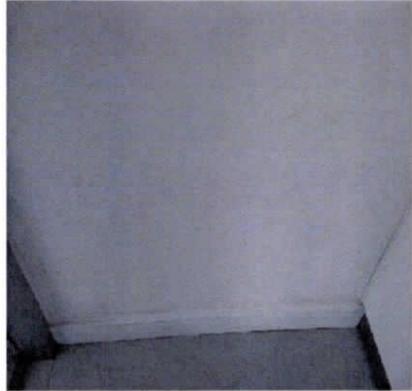
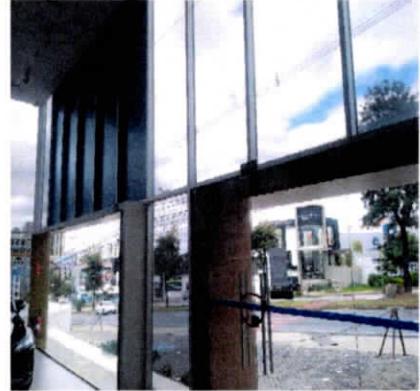
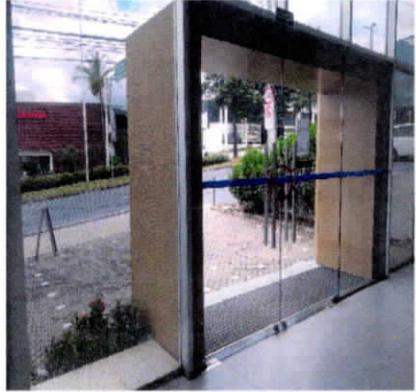
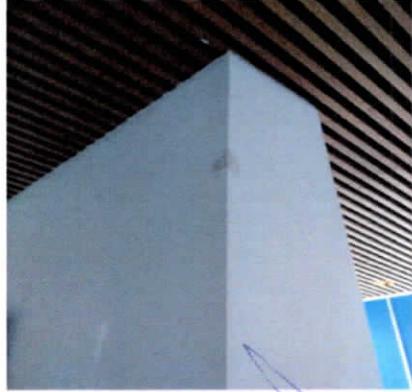
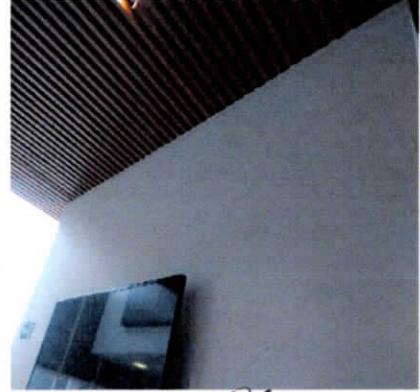
- 2.1 - Parede na cor branco(a) em ótimo estado, com pintura antiga, porém, com desgaste e com manchas; com parte de metálico em ótimo estado, com vidros lisos, porém, com desgaste e com manchas.

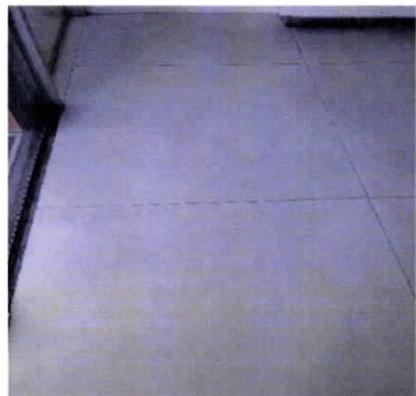
**Piso**

- 2.2 - Piso de porcelanato na cor cinza em ótimo estado, porém, com desgaste; com rodapé de madeira na cor branco(a), com pintura antiga, porém, com desgaste e com falhas. Obs: Parte em madeira com pintura antiga envernizada apresentando riscos e manchas.

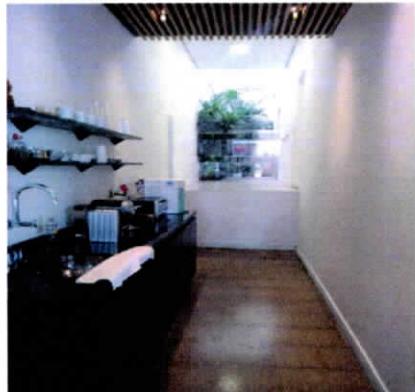
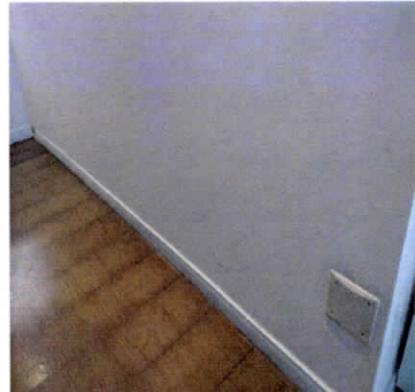
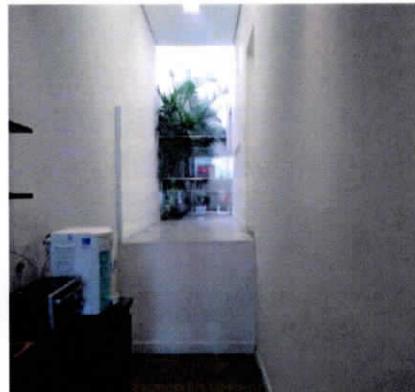
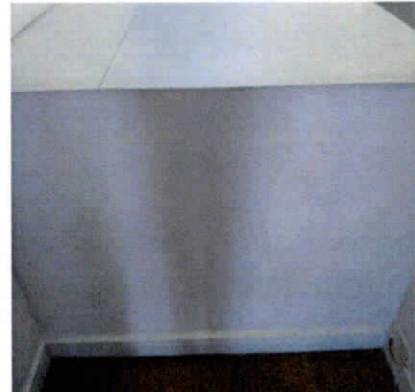
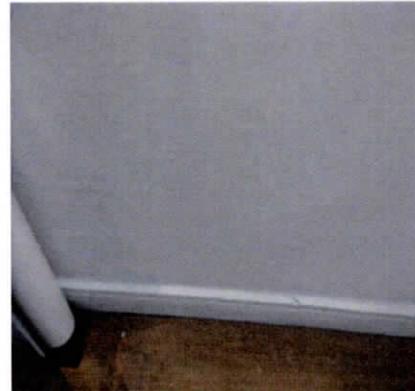
3.1 - Parede na cor branco(a) em ótimo estado, com pintura antiga, porém, com falhas e com manchas.

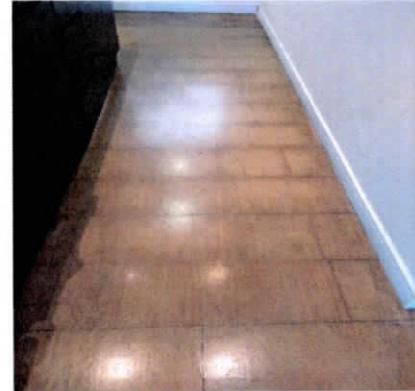
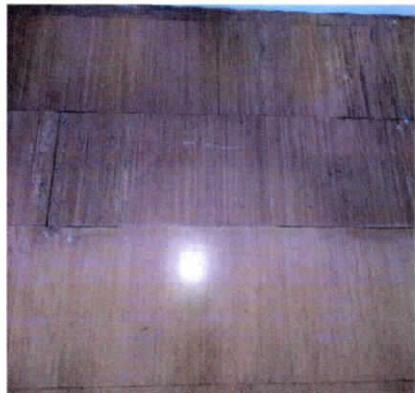
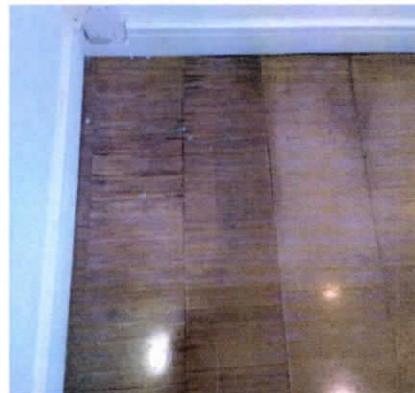
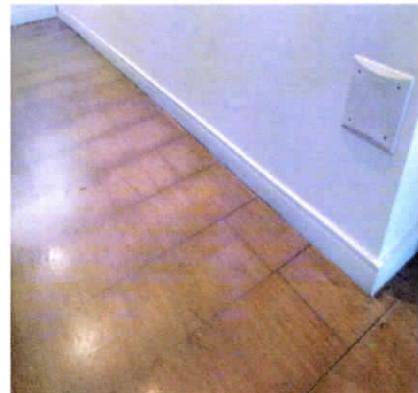
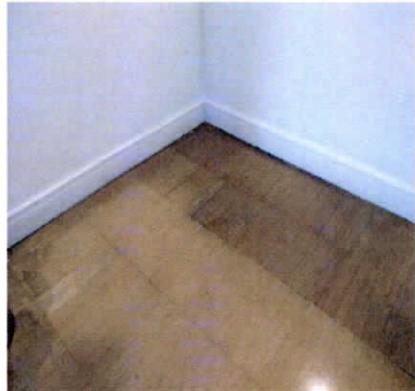
3.2 - Piso de madeira na cor envernizada em ótimo estado, com pintura antiga, porém, com riscos e com manchas;

com rodapé de madeira na cor branco(a) em ótimo estado, com pintura antiga, porém, com desgaste e com manchas.

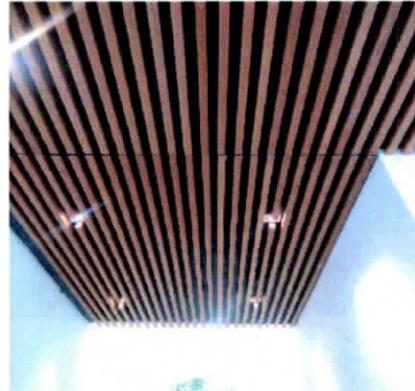
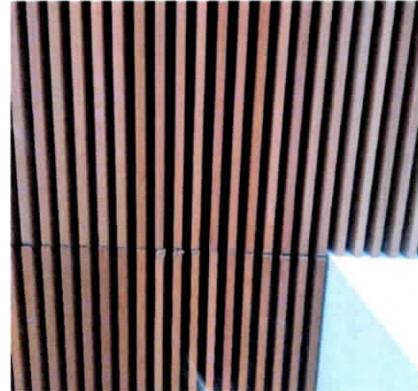
3.3 - Teto de madeira em ótimo estado, porém, com desgaste.

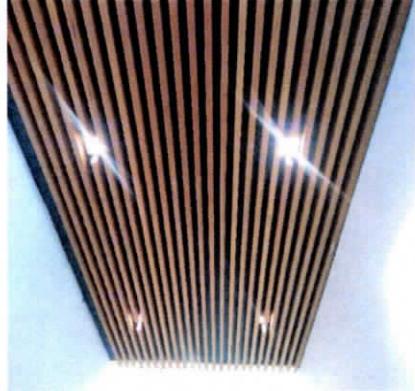
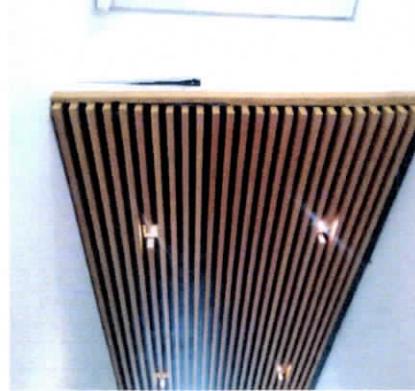
3.4 - 4 Spots em ótimo estado, funcionando.

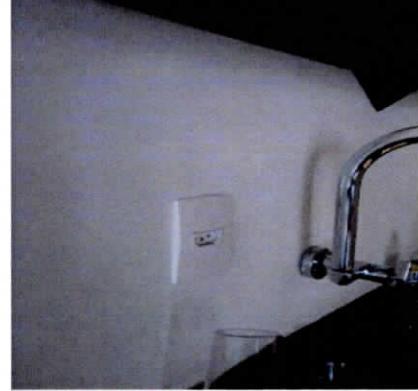
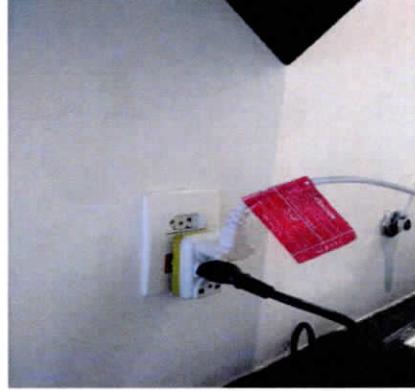
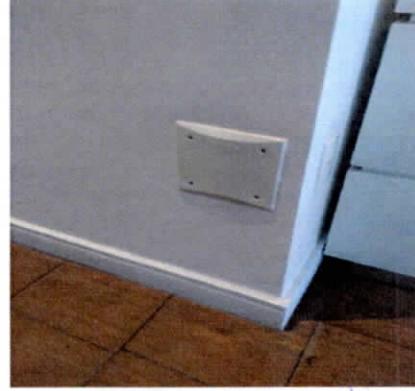
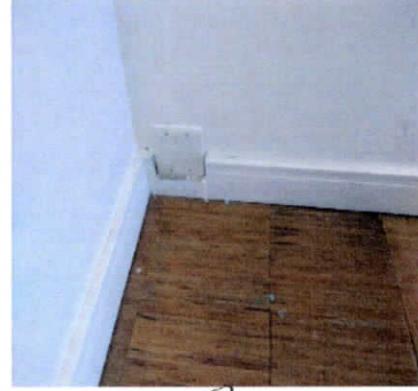
3.5 - Tomada de plástico em ótimo estado, funcionando. Obs: 02 pontos cegos.

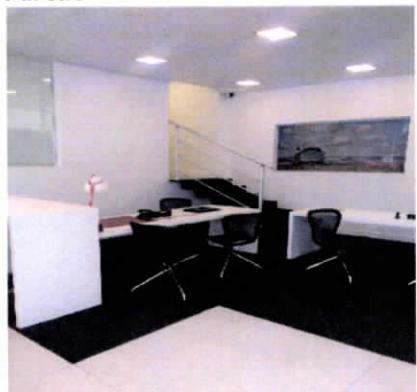
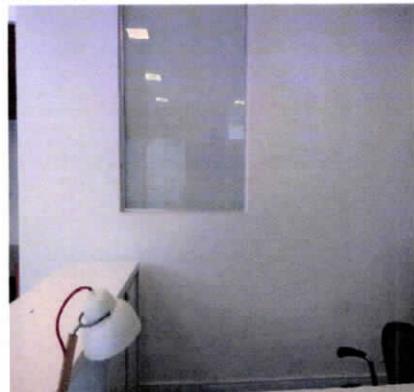
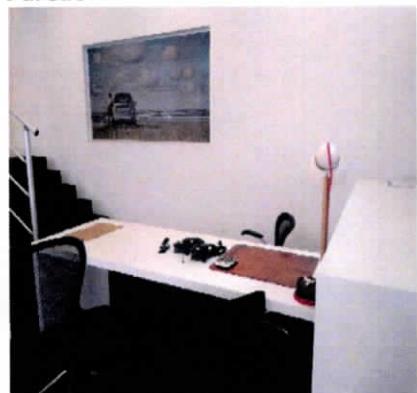
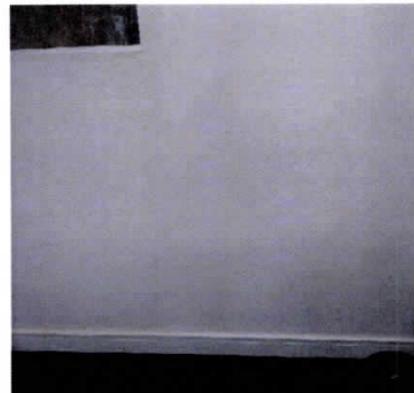
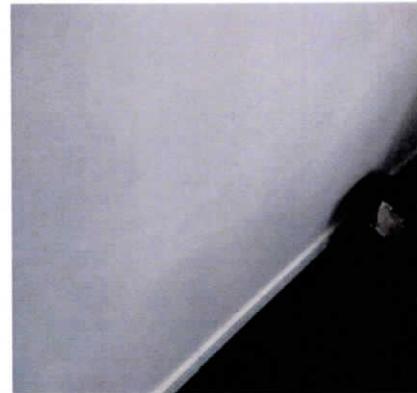
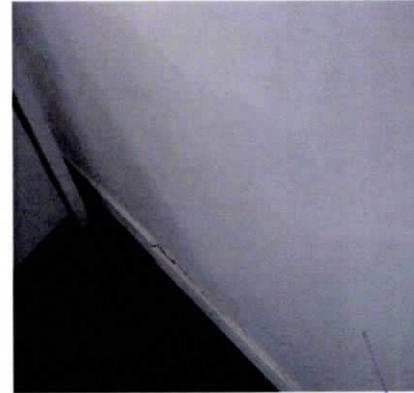
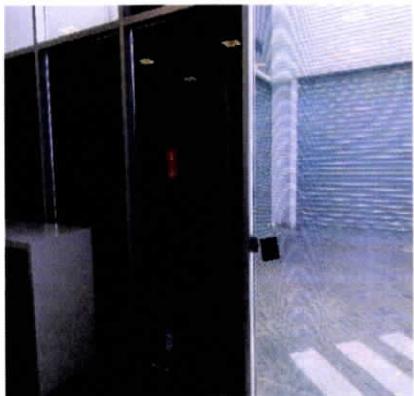
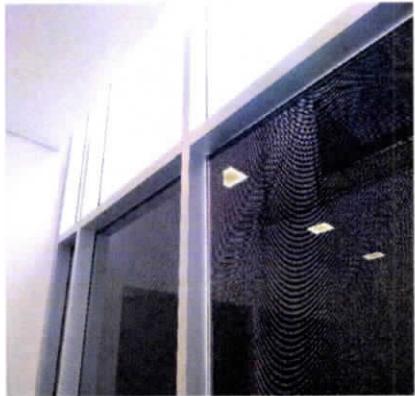
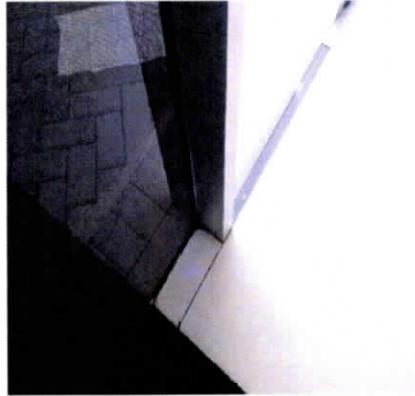
4.1 - Parede na cor branco(a) em ótimo estado, com pintura antiga, porém, com risco; com parte de metálico em ótimo estado, porém, com desgaste e com manchas.

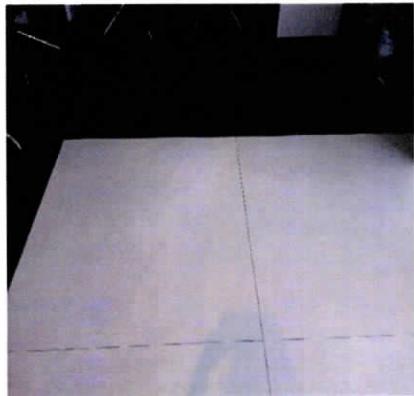
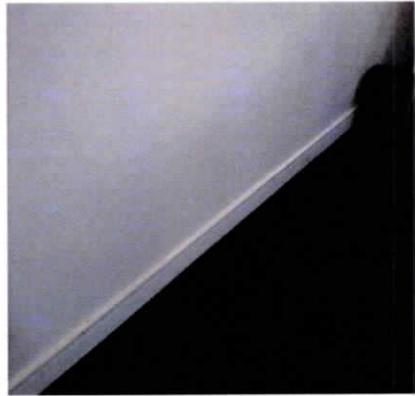
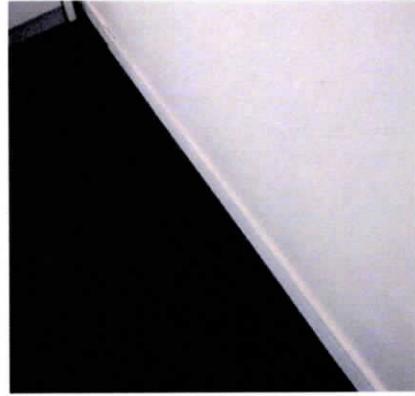
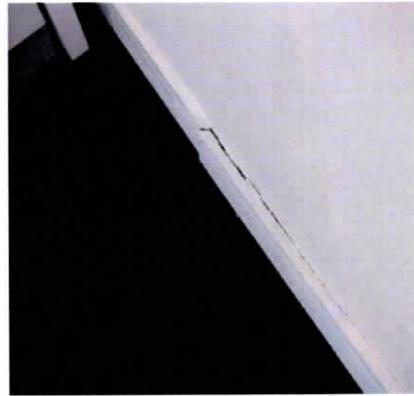
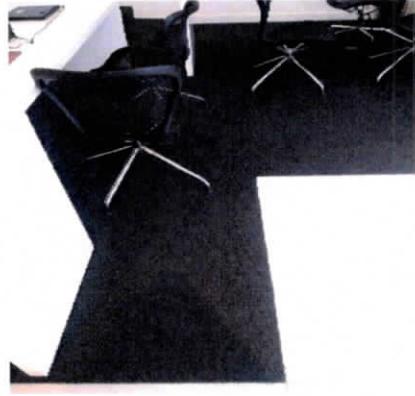
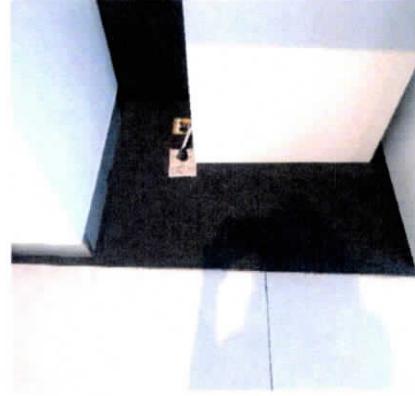
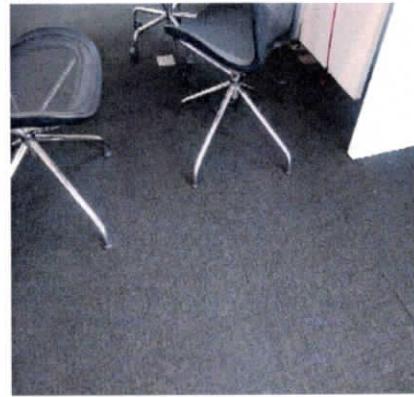
4.2 - Piso de porcelanato na cor cinza em ótimo estado, porém, com desgaste e com manchas; com rodapé de madeira na cor branco(a), com pintura antiga, porém, com desgaste e com falhas.

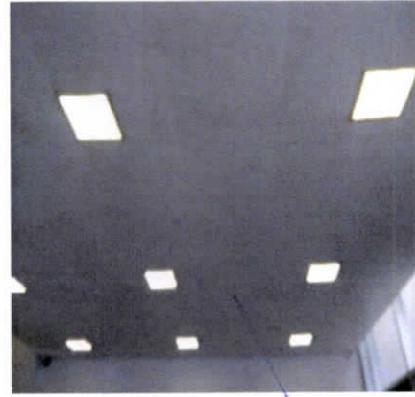
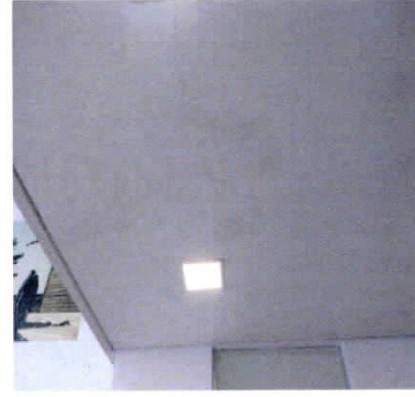
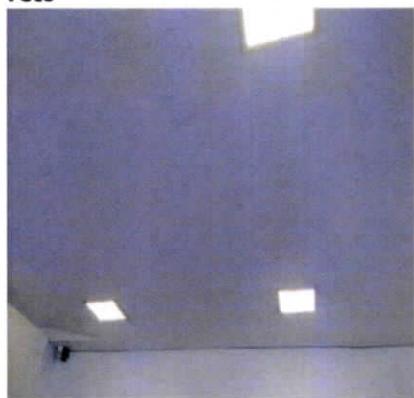
4.3 - Teto de gesso na cor branco(a) em ótimo estado, com pintura antiga, porém, com desgaste e com falhas.

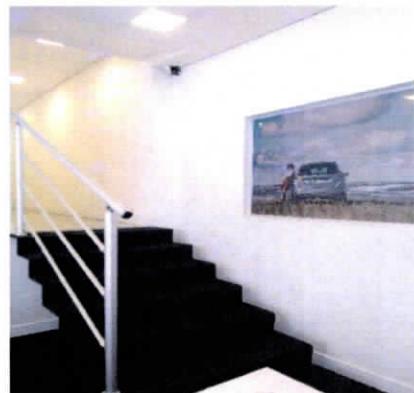
**Parede**

5.1 - Parede na cor branco(a) em ótimo estado, com pintura antiga, porém, com manchas.

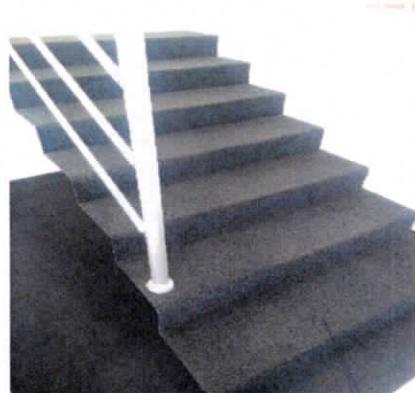
**Piso**

5.2 - Piso de metálico em ótimo estado. Obs: Com carpete nos degraus.

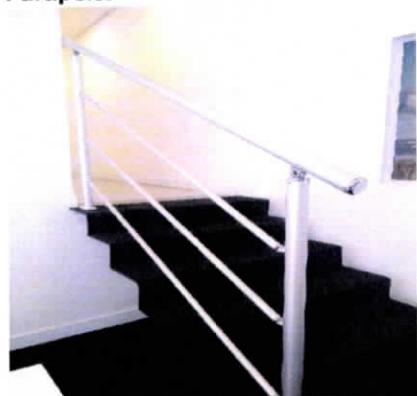
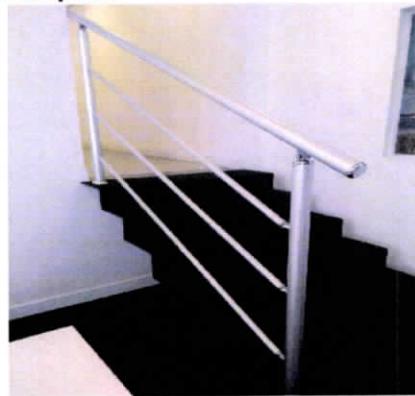
**Parapeito**

5.3 - Parapeito de metálico em ótimo estado.

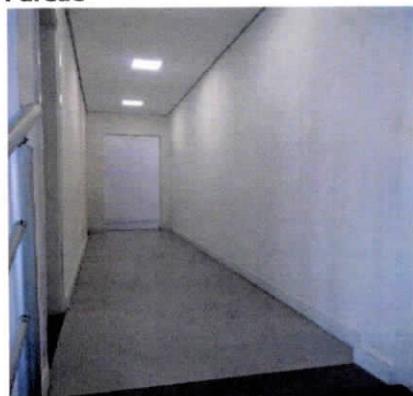
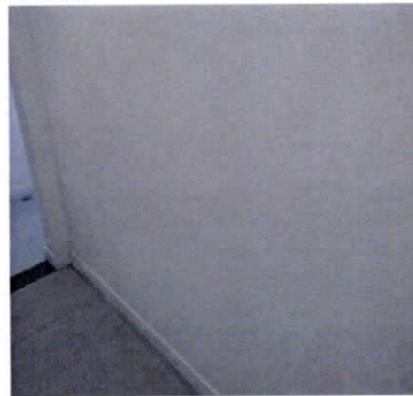
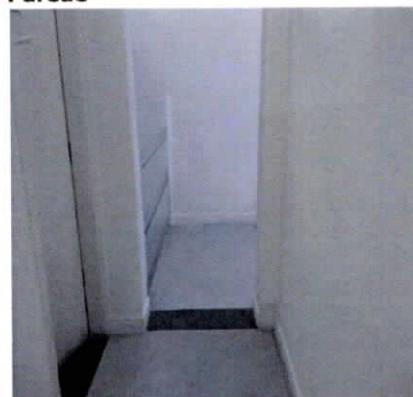
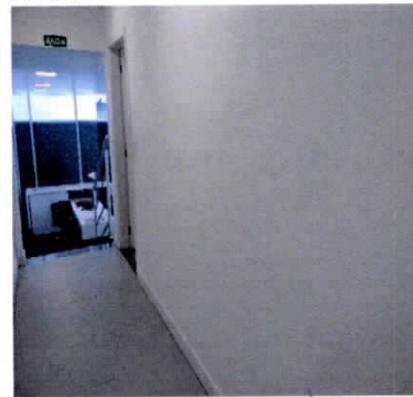
**Parede**

6.1 - Parede na cor branco(a) em ótimo estado, com pintura antiga, porém, com manchas.

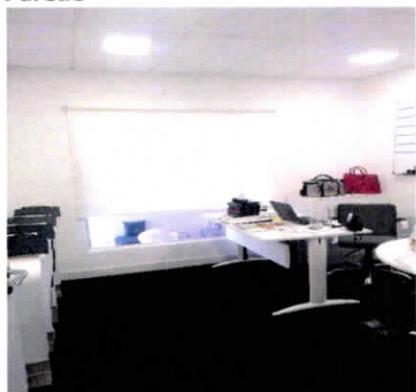
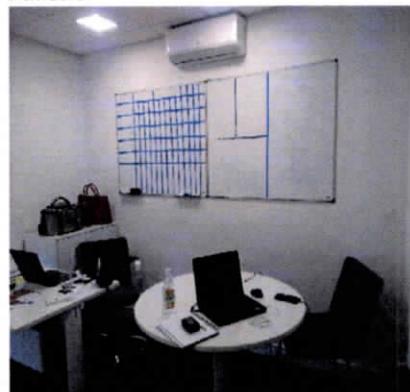
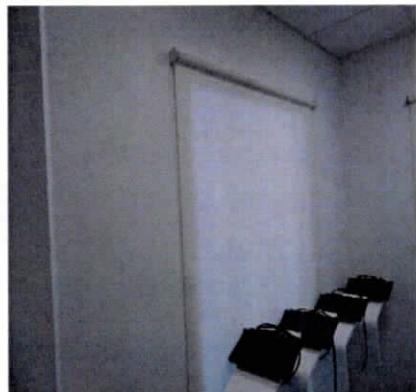
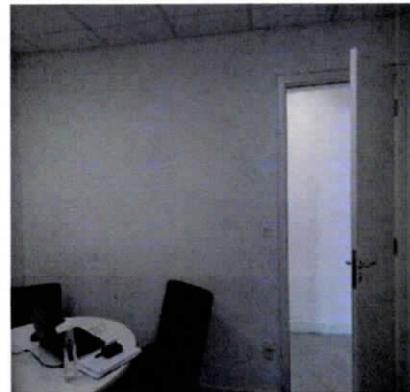
**Parede**

- 7.1 - Parede na cor branco(a) em ótimo estado, com pintura antiga, porém, com desgaste e com manchas.  
 7.2 - Teto de gesso na cor branco(a) em ótimo estado, porém, com desgaste.

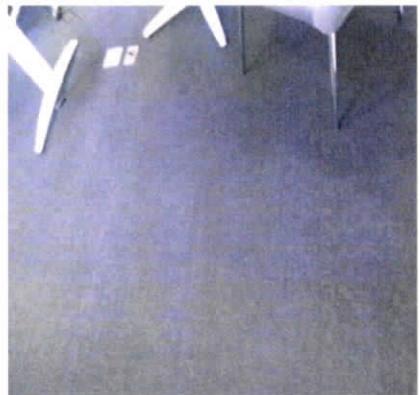
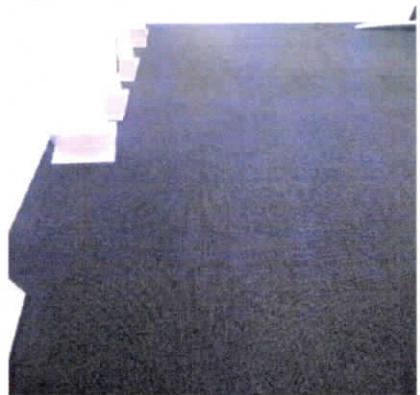
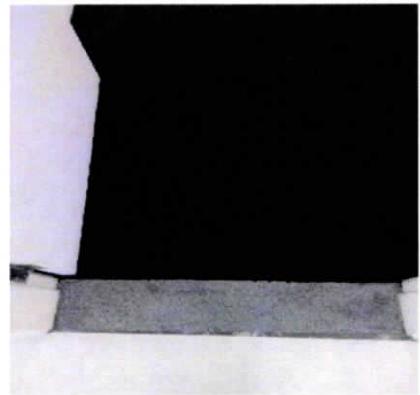
**Piso**

7.3 - Piso de carpete na cor preto(a) em ótimo estado; com rodapé de madeira em ótimo estado, com pintura antiga, porém, com desgaste e com manchas; com soleira de granito na cor cinza em ótimo estado.

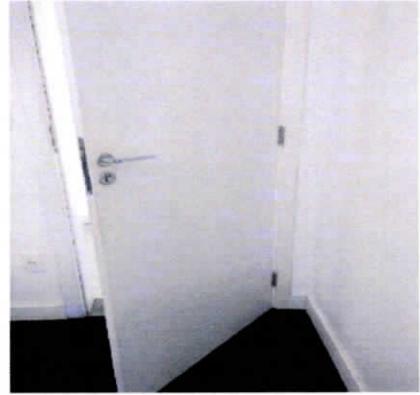
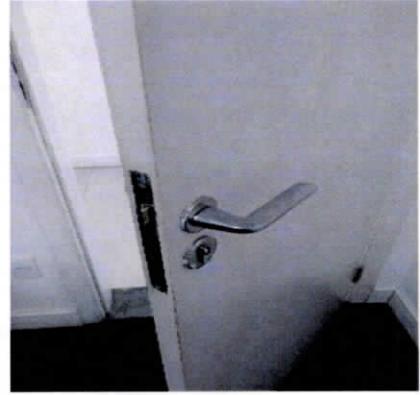
**Porta**

7.4 - Porta de madeira na cor branco(a) em ótimo estado com pintura esmaltada, com pintura antiga, porém, com desgaste e com manchas; com fechadura de metálico na cor cromado.

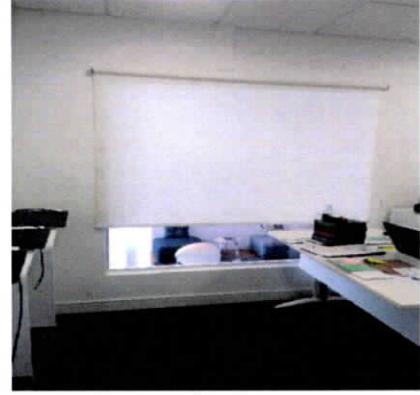
**Esquadria**

7.5 - Esquadria de alumínio/vidro em ótimo estado.

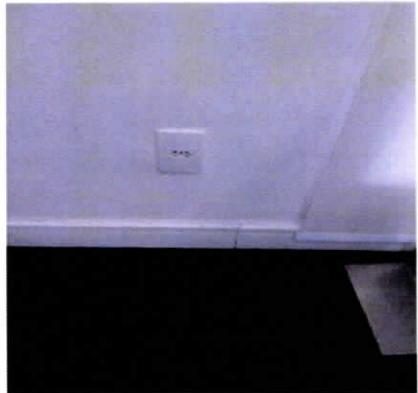
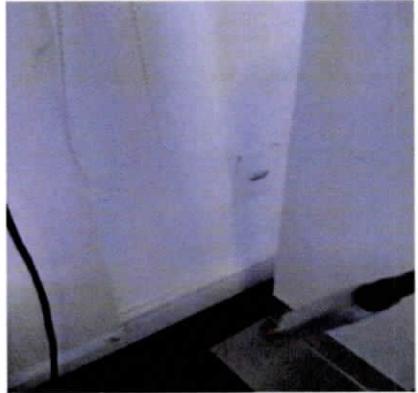
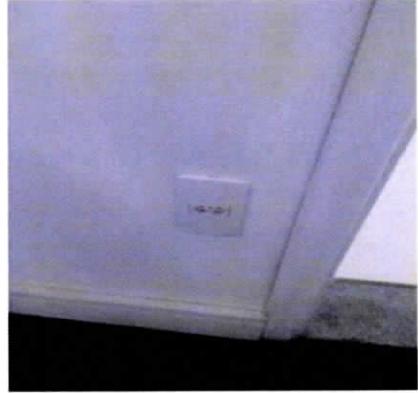
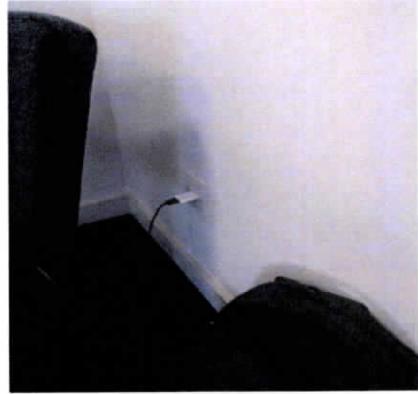
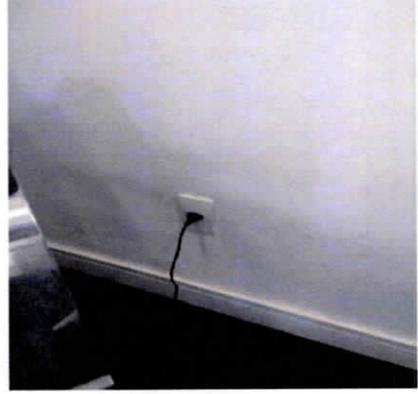
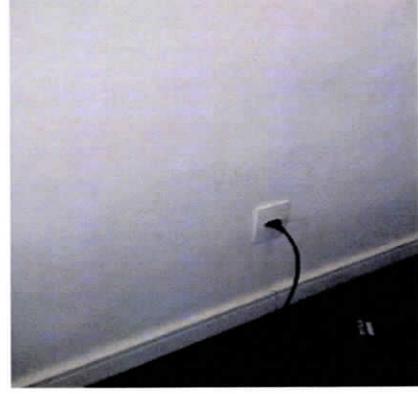
**Tomadas**

7.6 - 6 Tomadas de plástico na cor branco(a) em ótimo estado, funcionando.

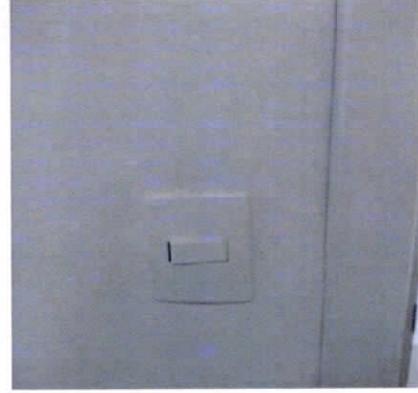
**Interruptor**

7.7 - 1 Interruptor de plástico em ótimo estado, funcionando.

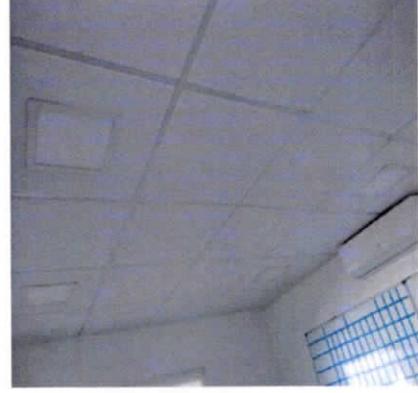
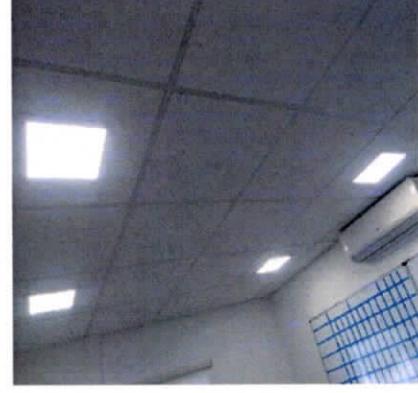
**Plafon**

7.8 - 2 Plafons de metálico na cor branco(a) em ótimo estado, funcionando.

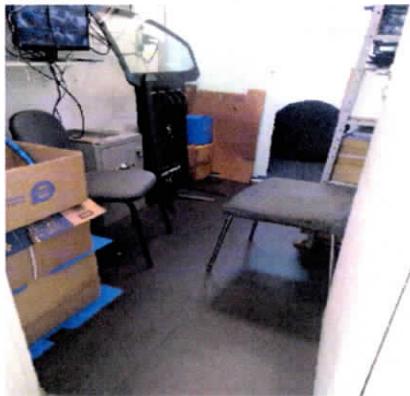
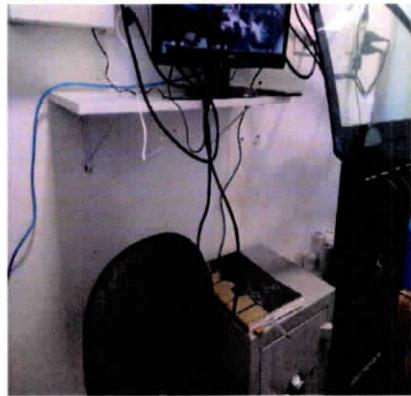
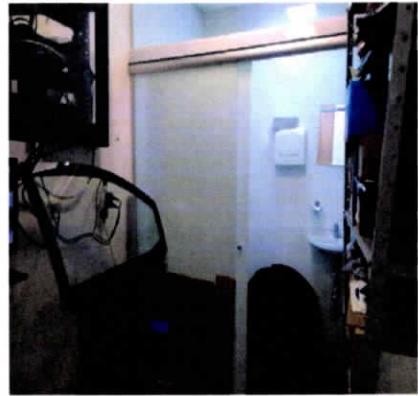
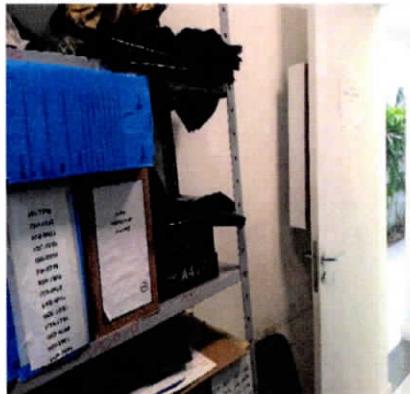
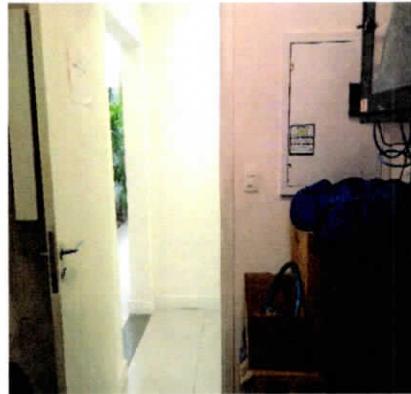
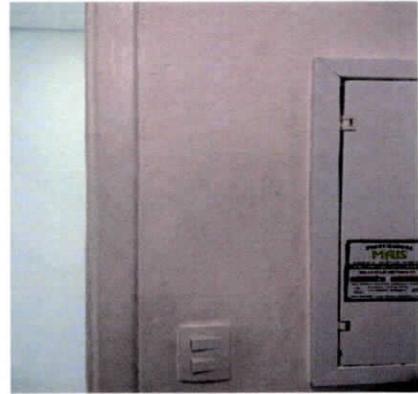
**Parede**

8.1 - Parede na cor branco(a) em ótimo estado, com pintura antiga, porém, com manchas.

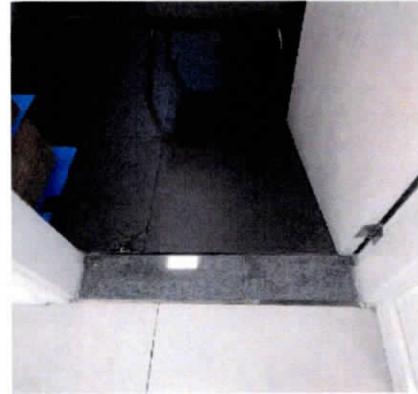
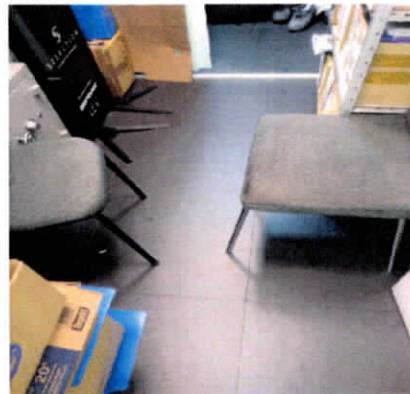
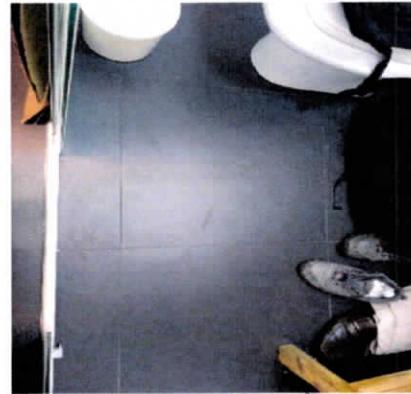
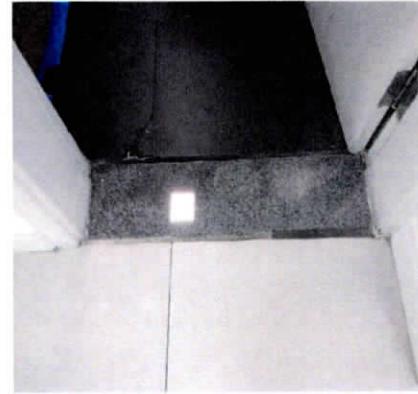
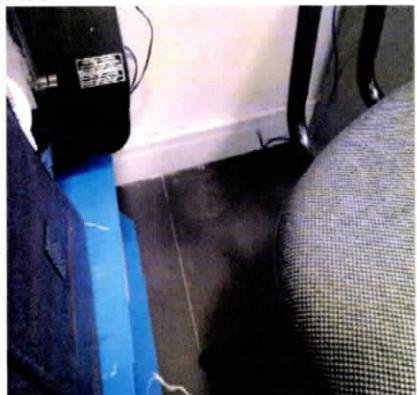
8.2 - Piso de porcelanato na cor preto(a) em ótimo estado, porém, com desgaste e com trincas; com soleira de granito na cor cinza em ótimo estado; com rodapé de madeira na cor branco(a) em ótimo estado, com pintura antiga, porém, com desgaste e com manchas.

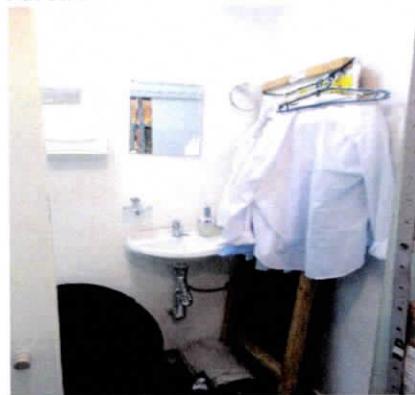
**Parede**

- 9.1 - Parede na cor branco(a) em ótimo estado, com pintura antiga, porém, com manchas.
- 9.2 - Piso de porcelanato na cor preto(a) em ótimo estado, porém, com desgaste.
- 9.3 - Teto de gesso na cor branco(a) em ótimo estado, com pintura antiga, porém, com desgaste e com falhas.
- 9.4 - Porta Balcão de alumínio/vidro em ótimo estado, funcionando, porém, com desgaste e com manchas; com puxador de metálico em ótimo estado, porém, com desgaste.
- 9.5 - Lavatório de cerâmica na cor branco(a) em ótimo estado.
- 9.6 - Vaso Sanitário de cerâmica na cor branco(a) em ótimo estado.
- 9.7 - 1 Plafon de metálico na cor branco(a) em ótimo estado, funcionando e com vidro liso.

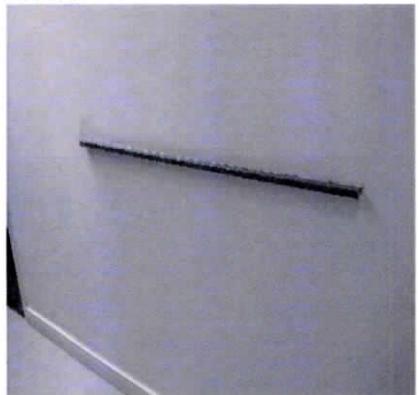
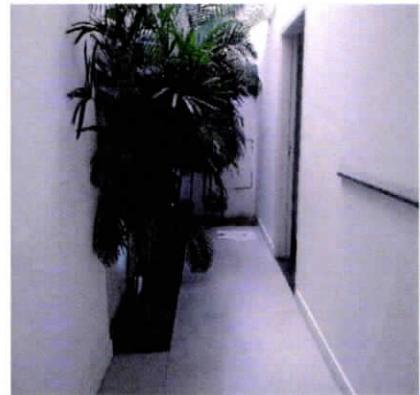
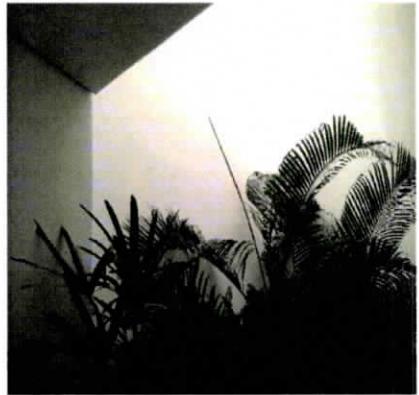
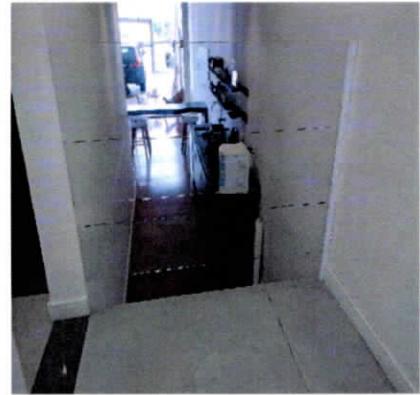
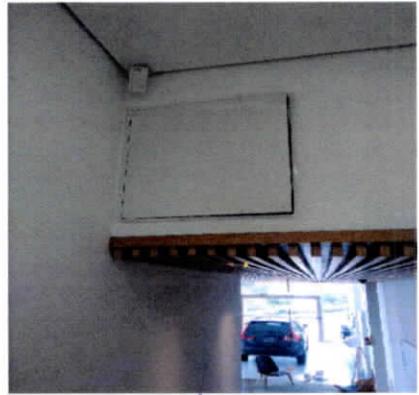
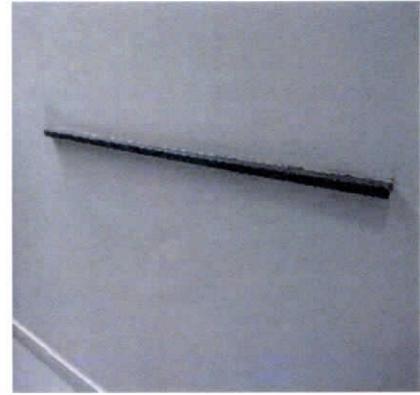
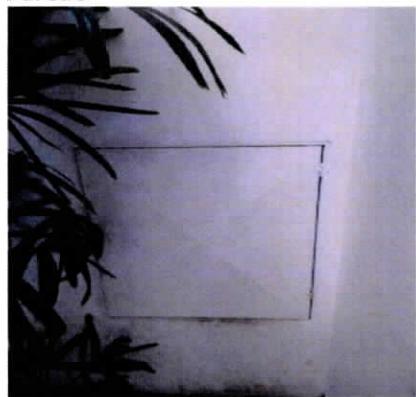
- 10.1 - Parede na cor branco(a) em ótimo estado, com pintura antiga, porém, com desgaste e com manchas. Obs: Acesso ao sótão metálico com manchas. 01 moldura de granito.

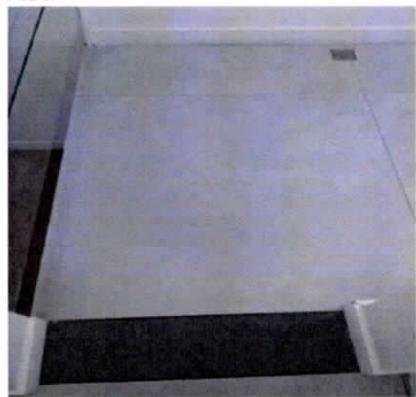
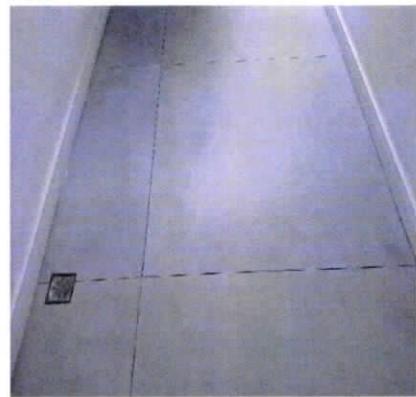
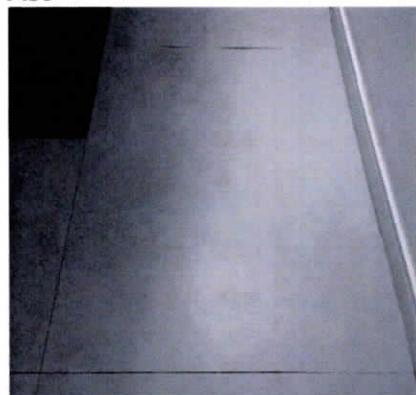
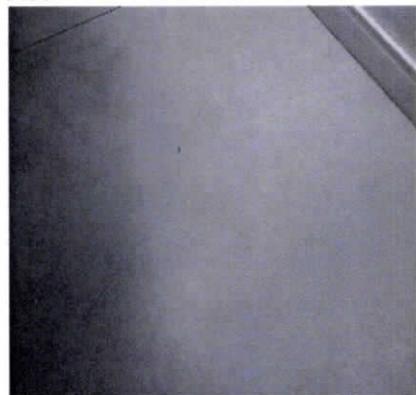
- 10.2 - Piso de porcelanato na cor preto(a) em ótimo estado, porém, com desgaste; com soleira de granito na cor cinza em ótimo estado; com ralo de inox em ótimo estado; com rodapé de madeira na cor branco(a) em ótimo estado, com pintura antiga, porém, com desgaste e com manchas. Obs: Parte com plantas decorativas e pedras em perfeito estado.

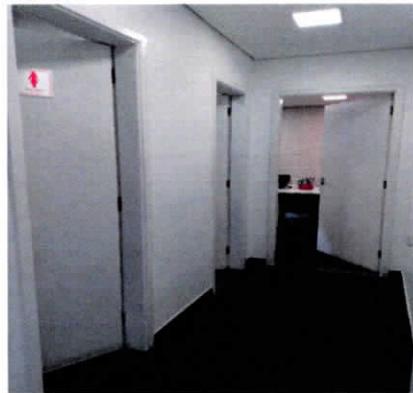
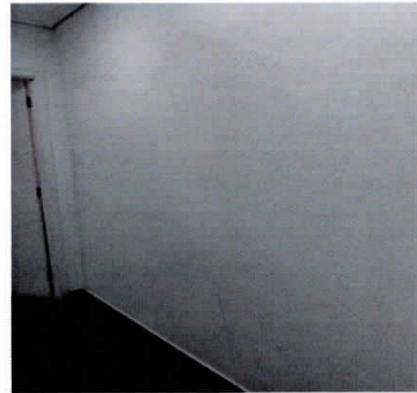
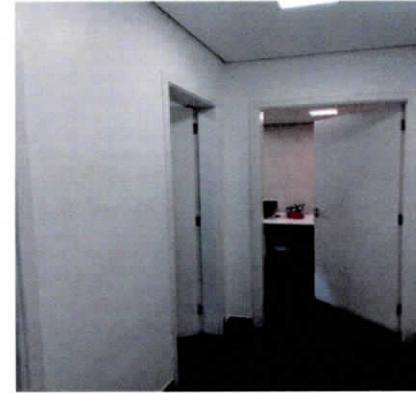
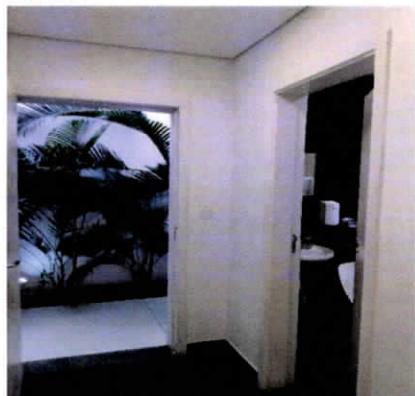
- 11.1 - Parede na cor branco(a) em estado regular com pintura acrílico fosco, porém, com pintura antiga.
- 11.2 - Piso de porcelanato na cor preto(a) em estado regular; com soleira de granito na cor cinza em estado regular.
- 11.3 - Teto de gesso na cor branco(a) em estado regular com pintura acrílico fosco, porém, com pintura antiga.
- 11.4 - Porta de madeira na cor branco(a) em estado regular com pintura esmaltada, com manchas, porém, com pintura antiga; com batente em estado regular; com fechadura de metálico na cor cromado em estado regular, porém, funcionando.
- 11.5 - 2 Plafons de metálico na cor branco(a) em estado regular, porém, funcionando, com lâmpadas e com fechamento em vidro.
- 11.6 - Interruptor de plástico na cor branco(a) em estado regular, com desgaste e com manchas, porém, funcionando.

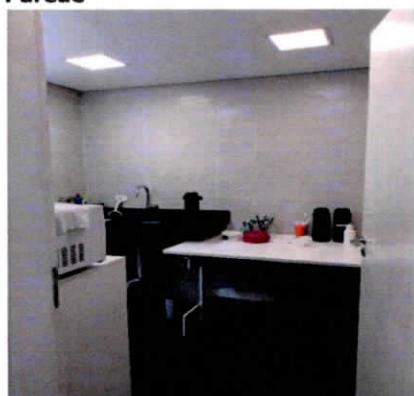
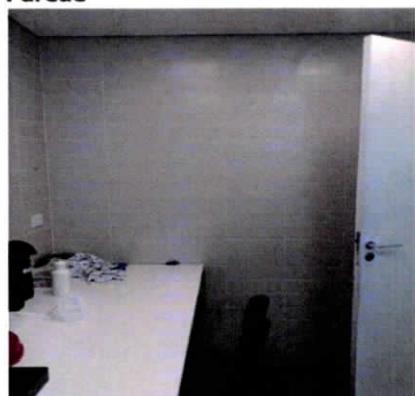
12.1 - Parede de azulejo nas cores branco(a) e preto(a) em estado regular.

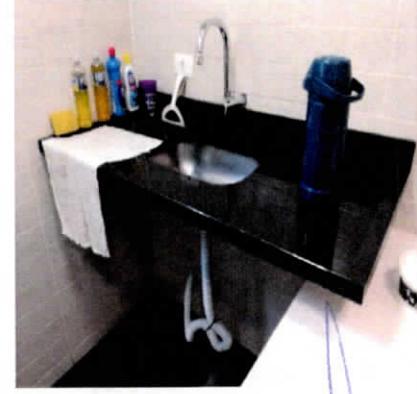
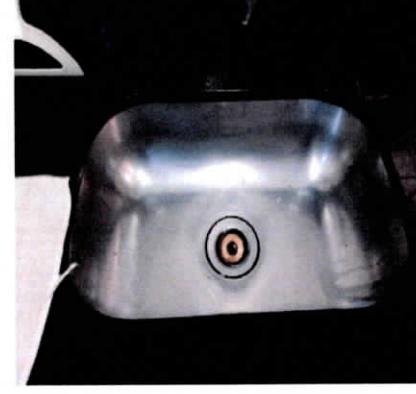
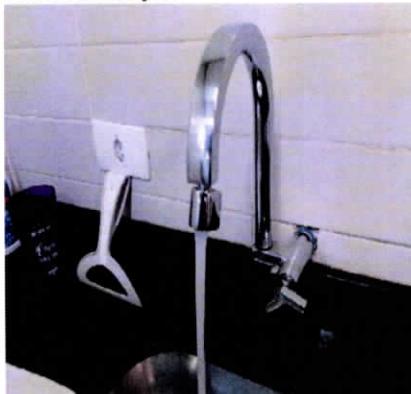
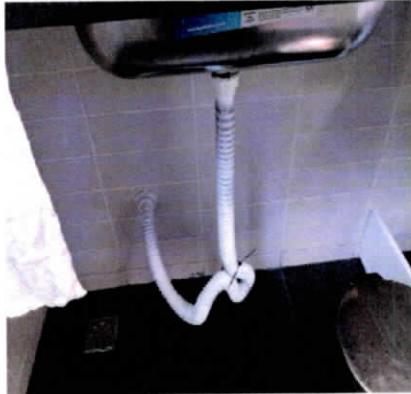
**Bancada da pia**

12.6 - Bancada da pia de granito na cor preto(a) em estado regular, porém, com cuba de inox, com sifão pvc sem vazamento e sendo 01 torneira simples metálica funcionando sem vazamento.

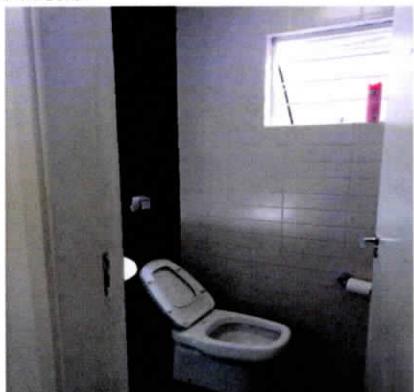
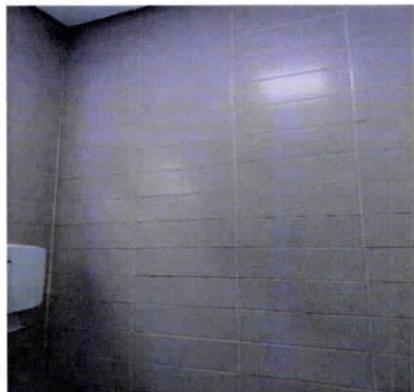
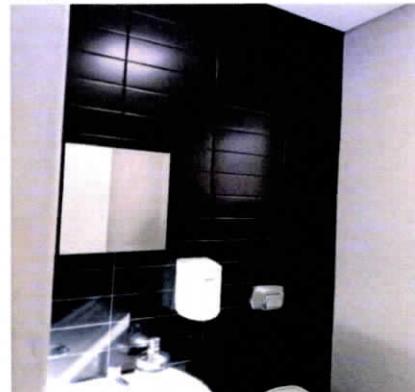
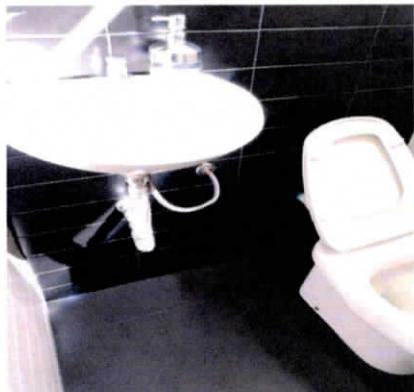
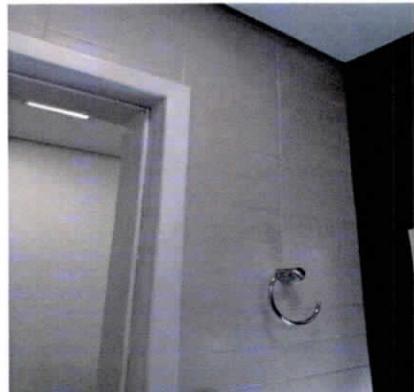
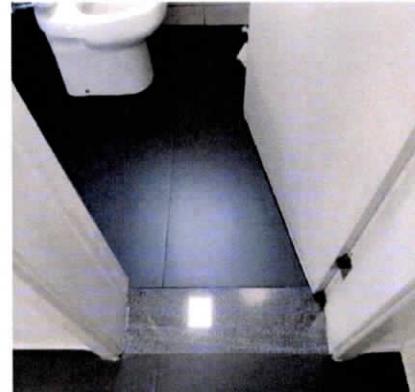
**Parede**

13.1 - Parede de azulejo nas cores branco(a) e preto(a) em estado regular.

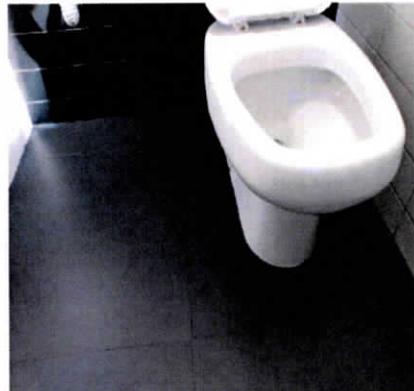
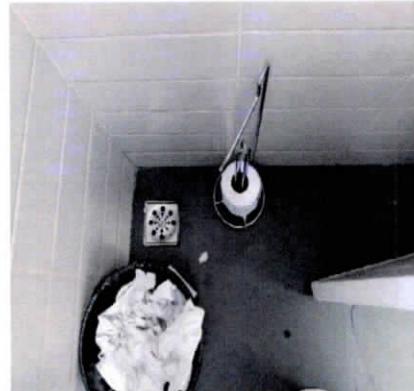
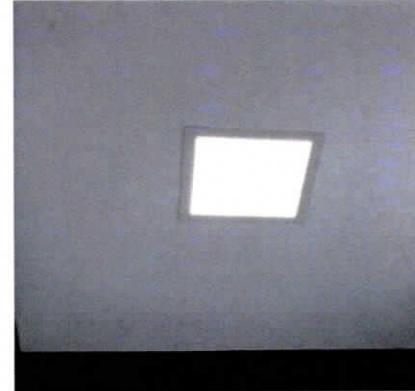
**Piso**

13.2 - Piso de porcelanato na cor preto(a) em estado regular; com soleira de granito na cor cinza em estado regular; com ralo de aço inox na cor cromado em estado regular.
