## Auto de Vistoria de Entrada

Código 288

<b>Endereço do imóvel</b>	288 - Avenida Antônio Carlos Comitre, 1300, Parque Campolim, Sorocaba - SP.
<b>Proprietário(a)</b>	Valinoto Empreendimentos Imobiliarios Ltda
<b>Locatário(a)</b>	Maggi Cars Comércio de Veículos Ltda
<b>Fiadores(as)</b>	ANTONIO APARECIDO MONTEIRO DE CARVALHO e MARIA DE LOURDES CRISTOFOLLETTI MONTEIRO DE CARVALHO
<b>Vistoriadores(as)</b>	Dominai Master e Dominai 01
<b>Data do laudo</b>	08/04/2020 15:17:39

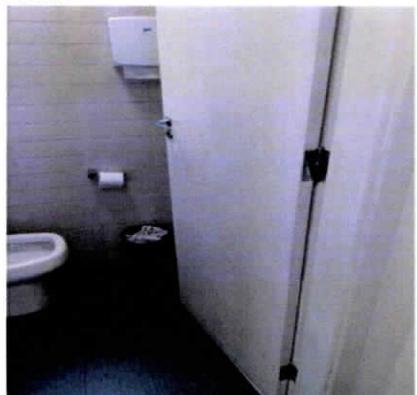
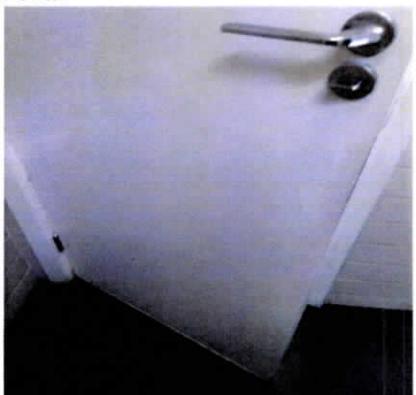
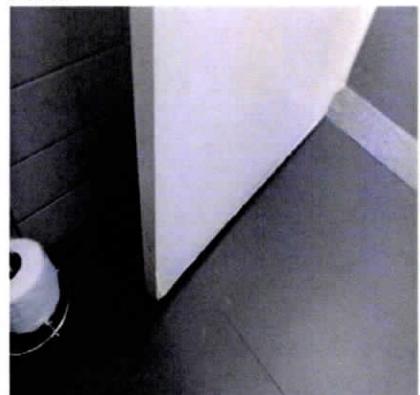
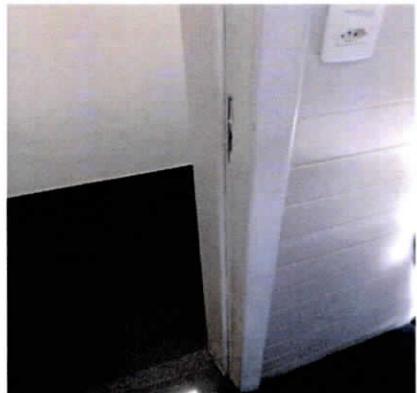
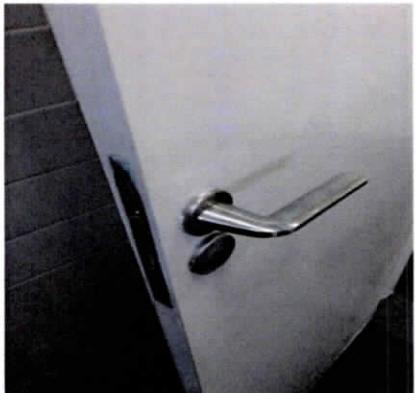
**Porta**

13.4 - Porta de madeira na cor branco(a) em estado regular com pintura esmaltada, com manchas, porém, com pintura antiga e com placa para identificação; com batente em estado regular; com fechadura de metálico na cor cromado em estado regular, sem chave, porém, funcionando.

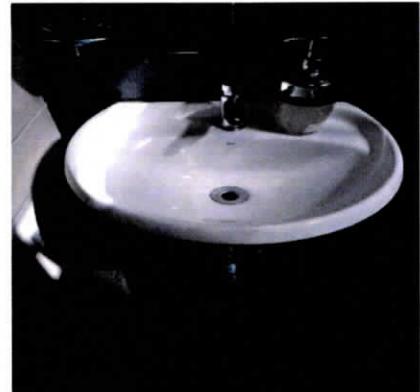
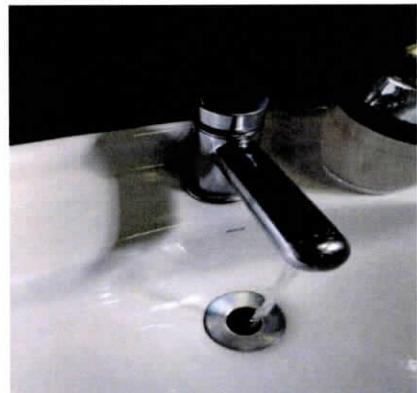
13.6 - Lavatório de louça na cor branco(a) em estado regular, porém, com torneira simples e funcionando e sem vazamento.

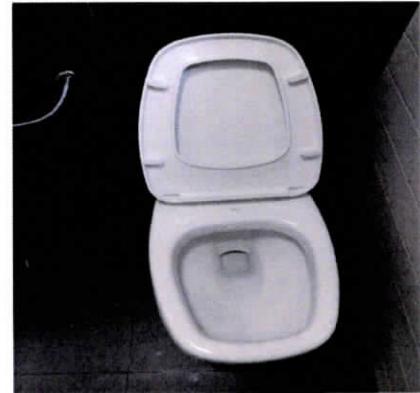
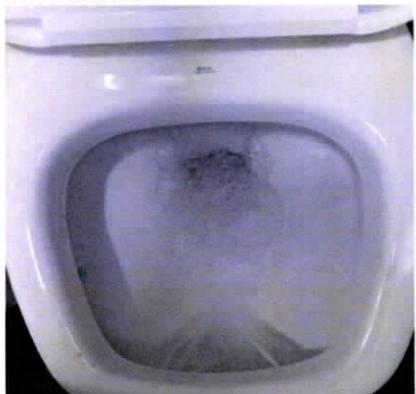
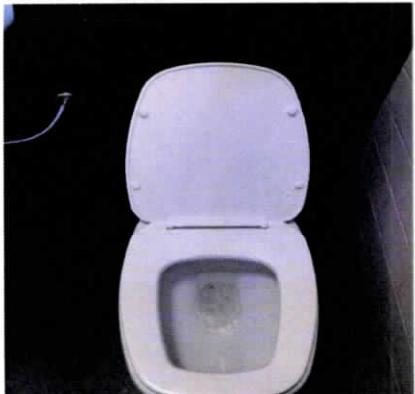
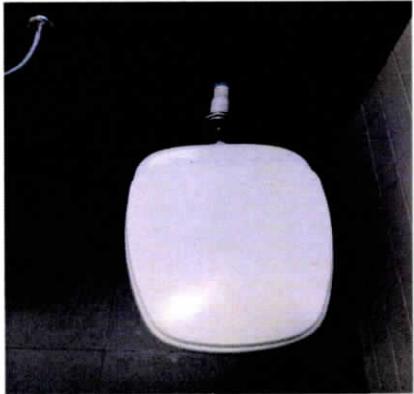
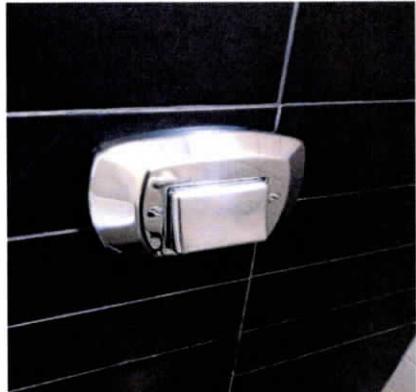
13.8 - Vaso Sanitário de louça na cor branco(a) em estado regular, porém, funcionando, sem avarias e com assento de plástico; com válvula de metálico na cor cromado em estado regular, porém, funcionando e sem vazamento.

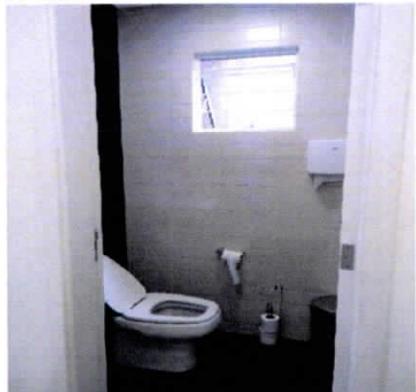
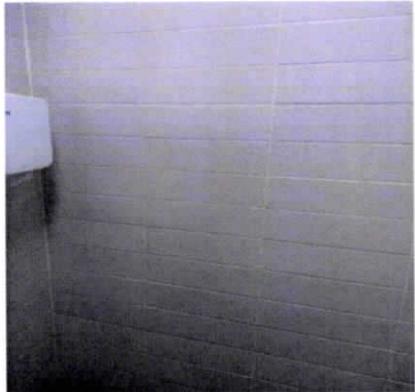
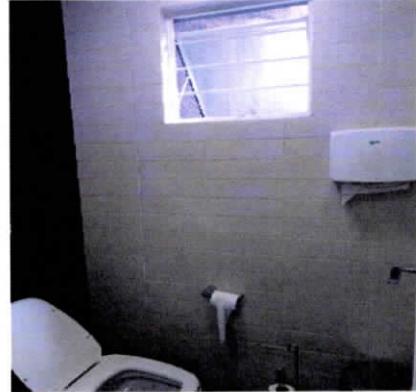
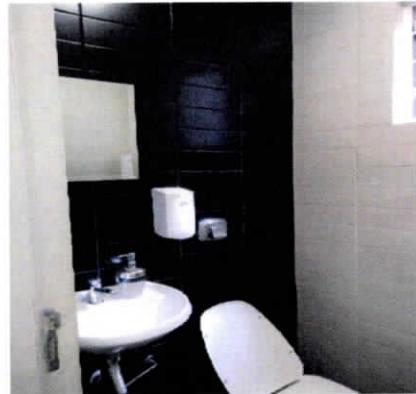
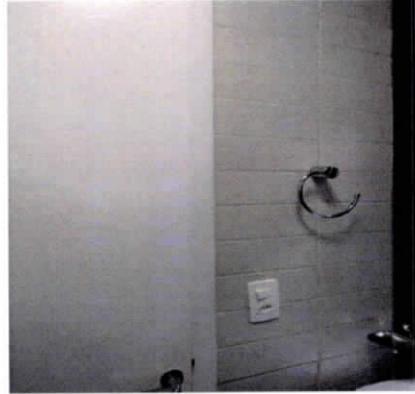
- 14.1 - Parede de azulejo nas cores branco(a) e preto(a) em ótimo estado, porém, com desgaste.
- 14.2 - Piso de porcelanato na cor preto(a) em ótimo estado, porém, com desgaste; com soleira de granito na cor cinza; com ralo de inox em ótimo estado.

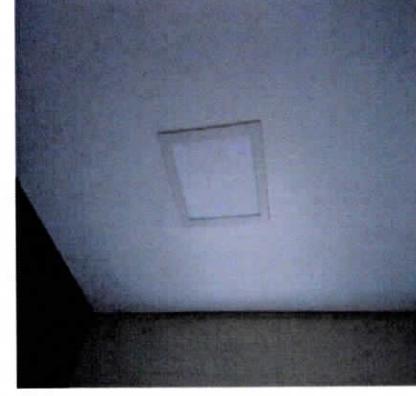
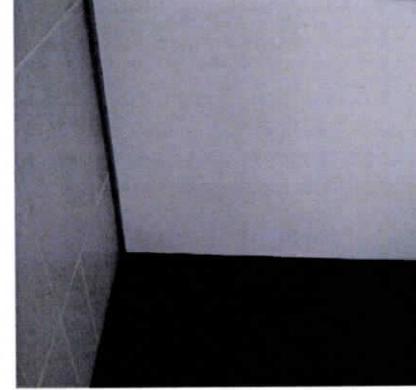
- 14.3 - Teto de gesso na cor branco(a) em ótimo estado, porém, com desgaste.
- 14.4 - Porta de madeira na cor branco(a) em ótimo estado com pintura esmaltada, com pintura antiga, porém, com desgaste e com manchas; com fechadura de metálico na cor cromado.

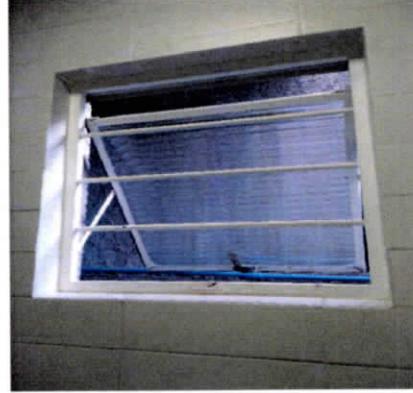
- 14.5 - Esquadria de metálico na cor branco(a) em ótimo estado, basculante, com vidro canelado e com pintura antiga, porém, com desgaste; com trinco de metálico em ótimo estado.

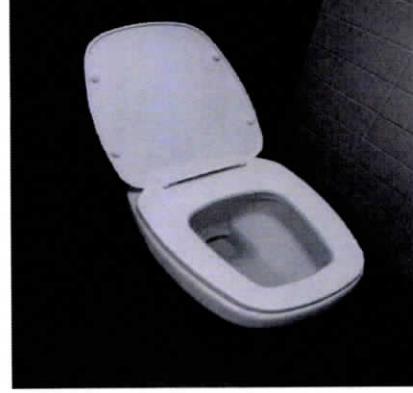
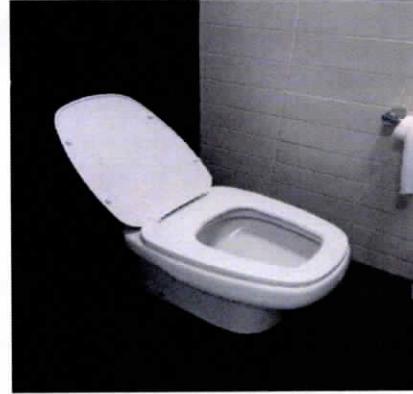
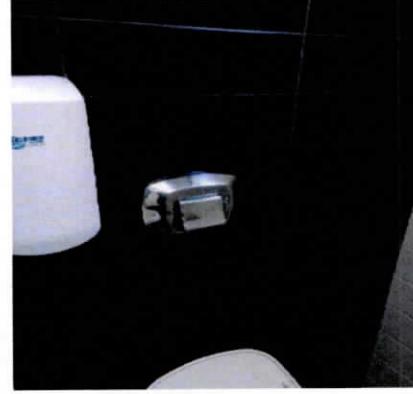
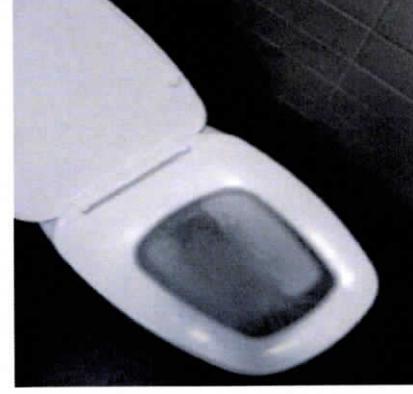
- 14.6 - Vaso Sanitário de cerâmica na cor branco(a) em ótimo estado, funcionando; com assento do vaso de plástico na cor branco(a) em estado regular.
- 14.7 - Válvula de metálico na cor cromado em ótimo estado, funcionando.

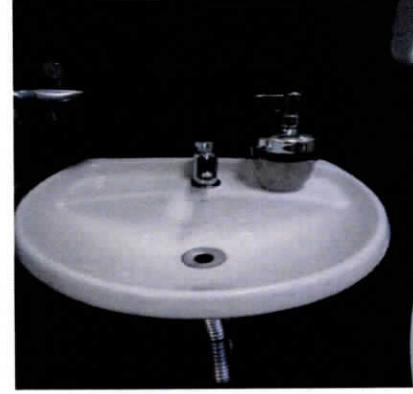
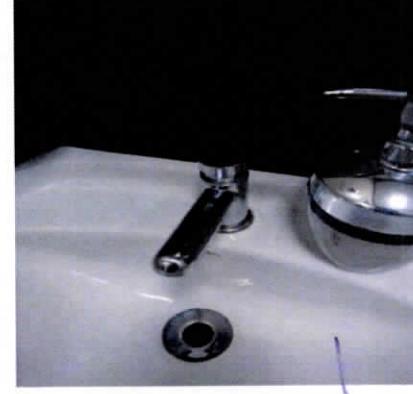
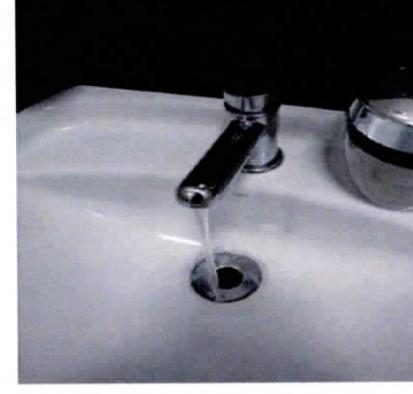
- 14.8 - Lavatório de cerâmica na cor branco(a) em ótimo estado, funcionando e sem vazamento.
- 14.9 - Torneira de metálico na cor cromado em ótimo estado, funcionando.

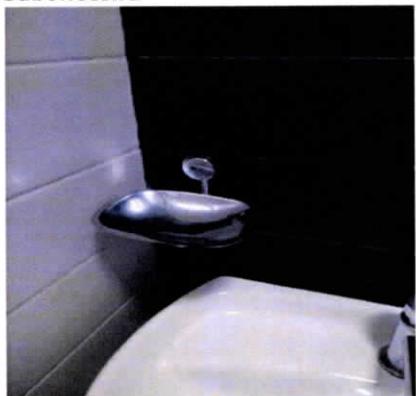
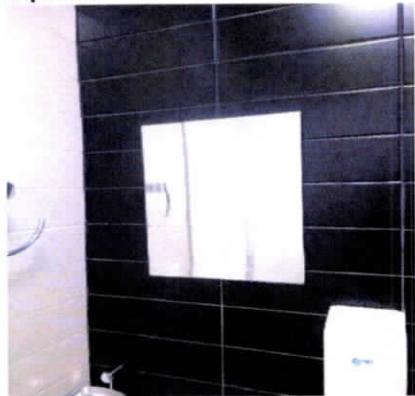
- 14.10 - Saboneteira de metálico na cor cromado em ótimo estado.
- 14.11 - Espelho em ótimo estado, porém, com desgaste.
- 14.12 - Porta Papel Higiênico de metálico na cor cromado em ótimo estado.

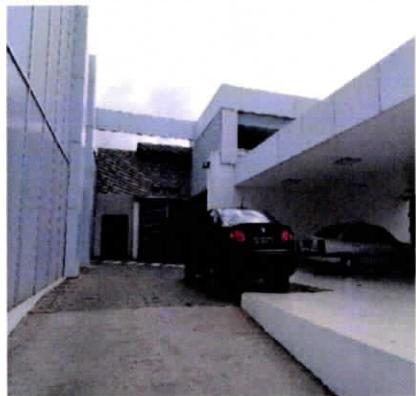
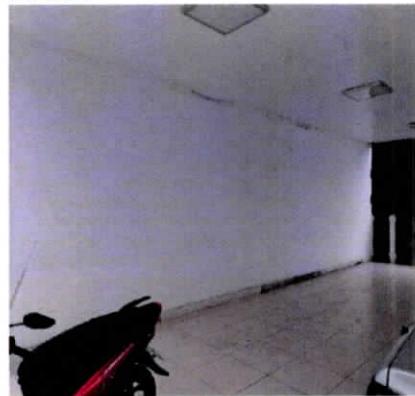
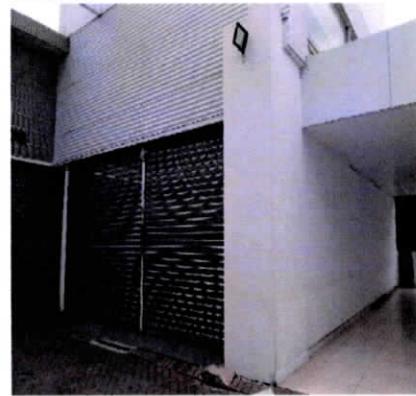
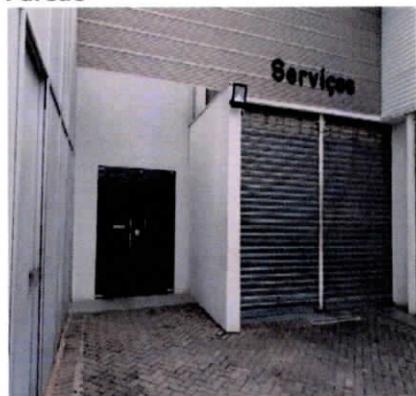
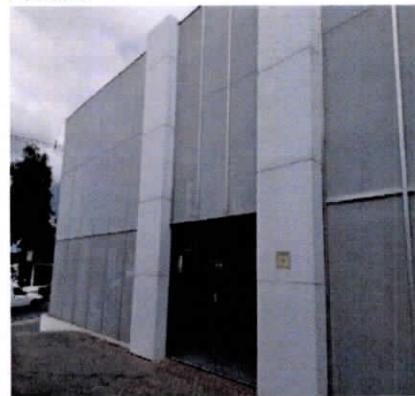
- 15.1 - Parede na cor branco(a) em estado regular com pintura acrílico fosco, com manchas, porém, com pintura antiga.
- 15.2 - Piso de bloquete de cimento em estado regular, com desgaste e com manchas; com rodapé de madeira na cor branco(a) em estado regular, soltando, com desgaste e com manchas; com 2 ralos de metálico na cor cromado, porém, com desgaste; com 4 grelhas de metálico na cor cromado em estado regular, com desgaste. Obs: Parte em cerâmica lisa fosca na cor branca, com manchas e desgastes.

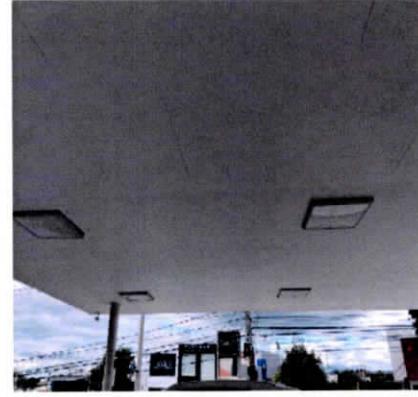
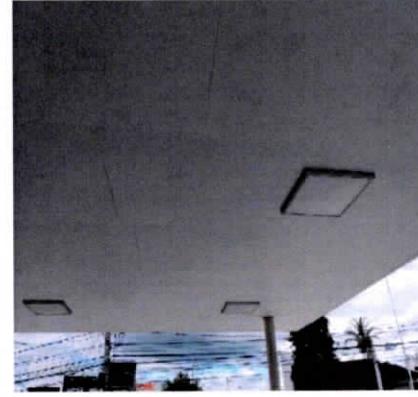
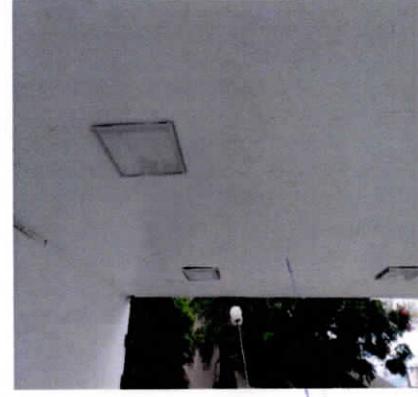
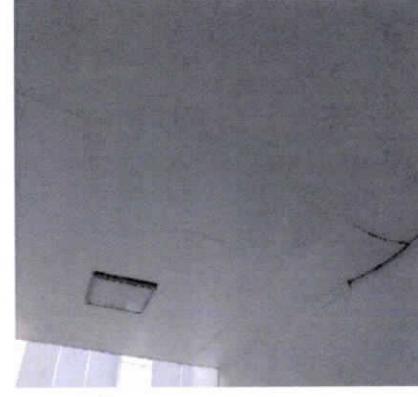
- 15.3 - Teto de gesso na cor branco(a) em estado regular com pintura acrílico fosco, com desgaste e com manchas.
- 15.4 - Parapeito de alumínio/vidro na cor branco(a) em estado regular, porém, sem avarias.

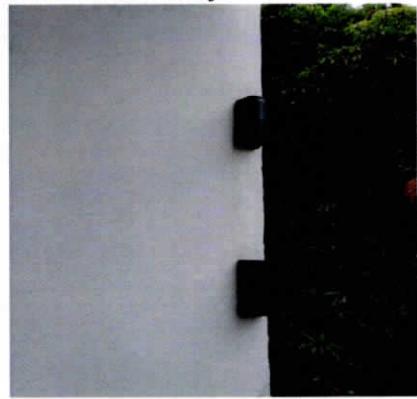
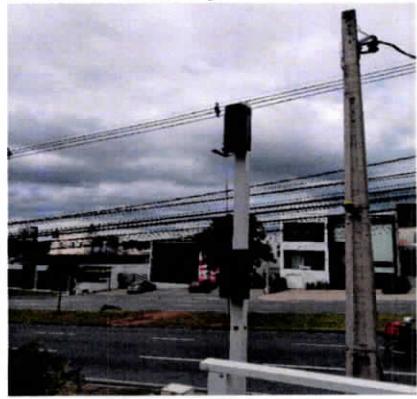
- 15.5 - 4 Sensores de Presença na cor preto(a) em estado regular, porém, funcionando.
- 15.6 - 3 Câmera de Segurança em estado regular, porém, funcionando.

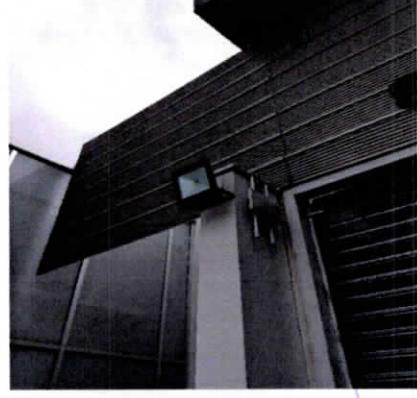
- 15.7 - Refletor de metálico na cor preto(a) em estado regular, porém, funcionando.
- 15.8 - 9 Plafons de metálico na cor cinza em estado regular, soltando e com desgaste, porém, funcionando, com lâmpadas e com fechamento em vidro.

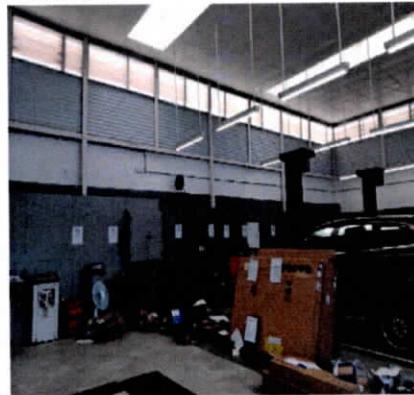
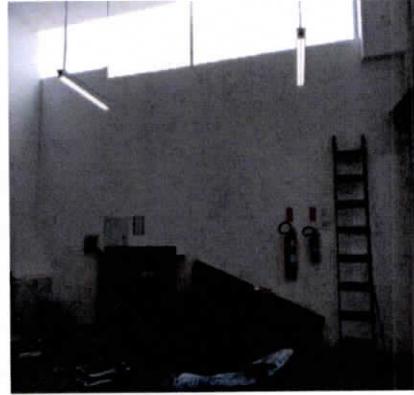
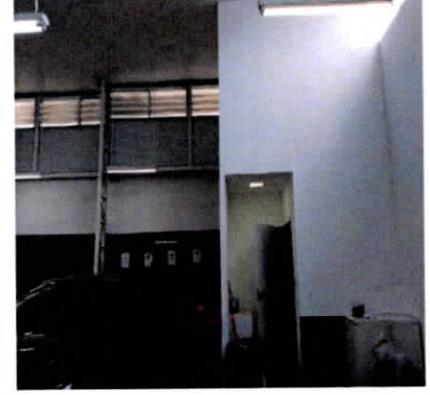
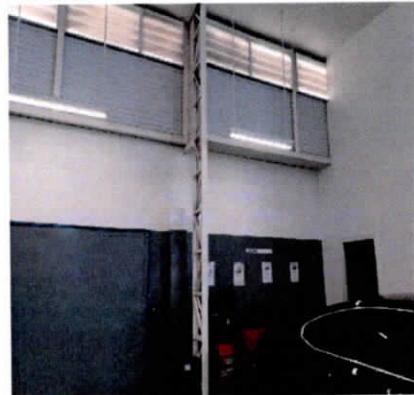
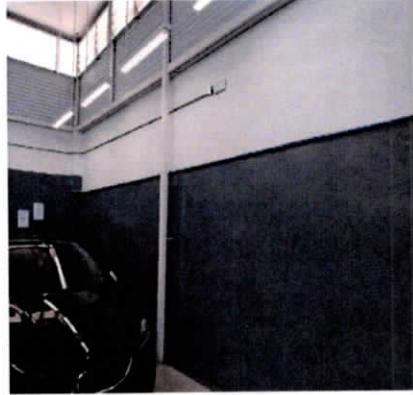
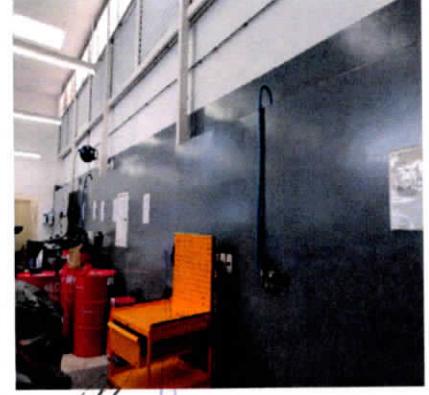
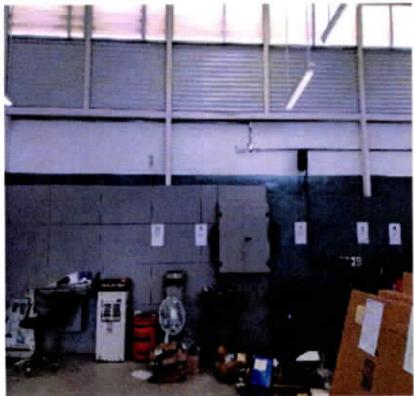
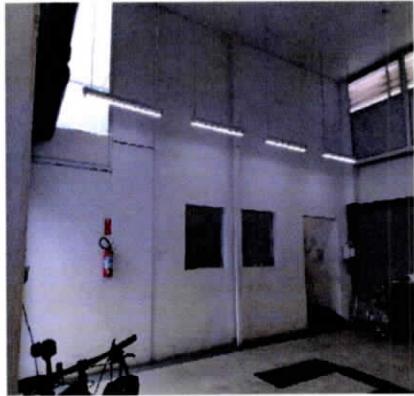
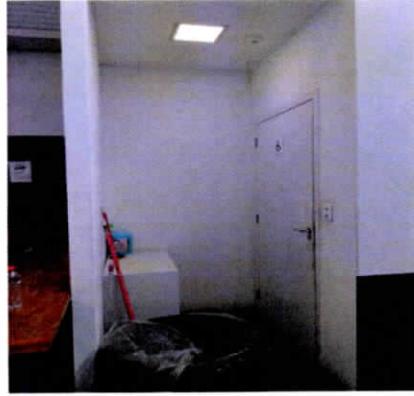
- 16.1 - Parede nas cores branco(a) e cinza em estado regular com pintura acrílico fosco, com desgaste e com manchas, porém, com pintura antiga.
- 16.2 - Piso de paviflex nas cores branco(a) e cinza em estado regular, sujo, com desgaste, com imperfeições e com manchas.

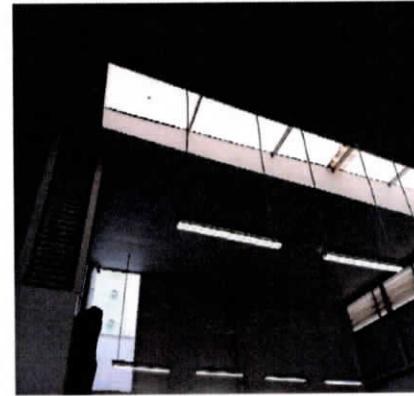
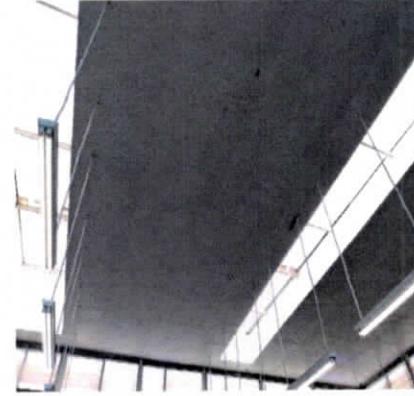
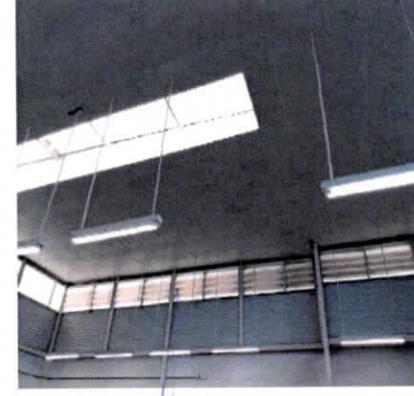
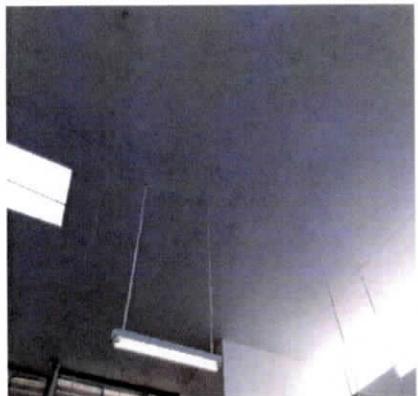
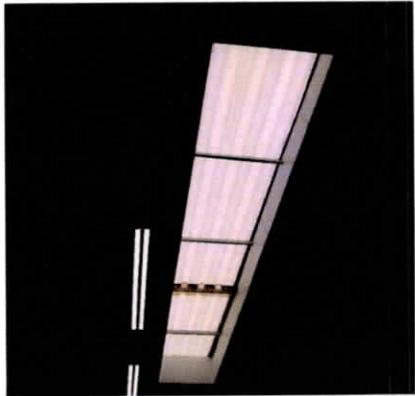
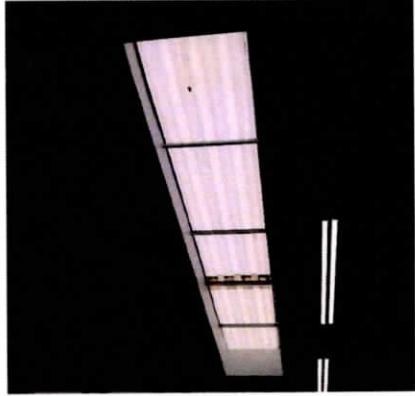
- 16.3 - Teto de gesso na cor branco(a) em estado regular com pintura acrílico fosco, com desgaste e com manchas.  
Obs: Fechamento em telha translúcida na cor branca com desgastes.

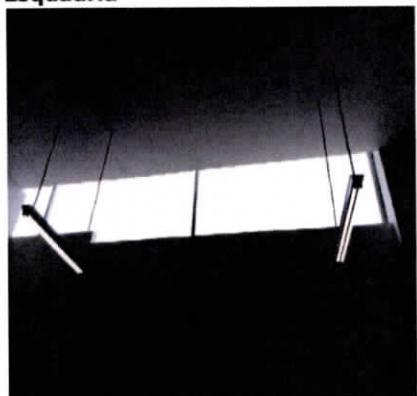
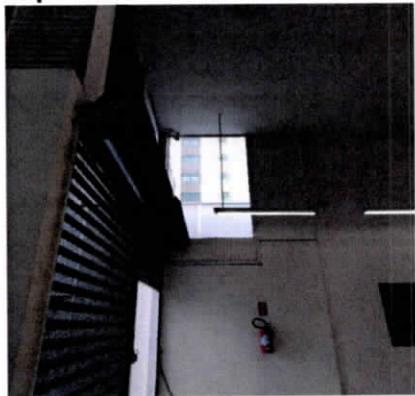
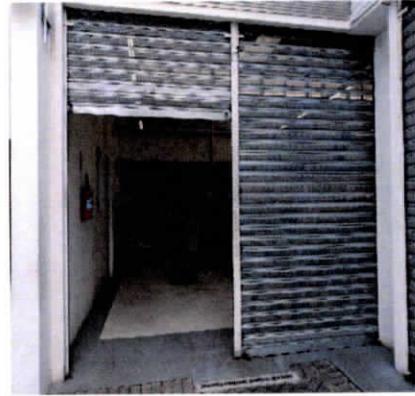
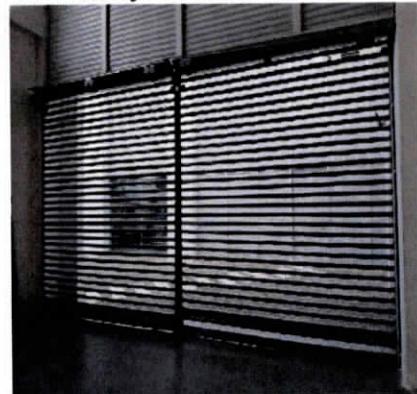
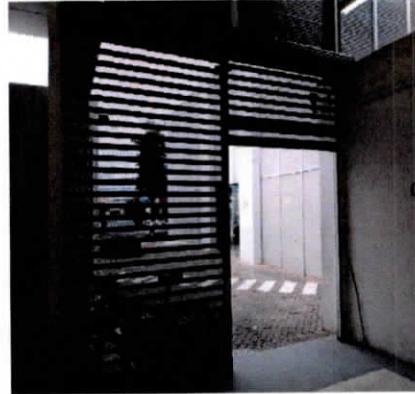
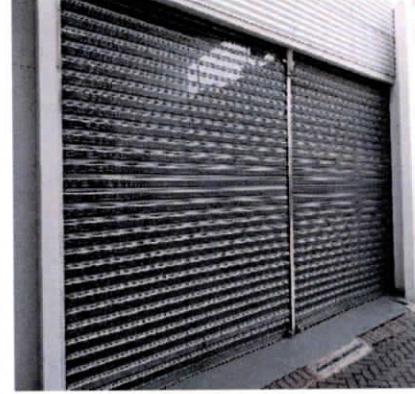
- 16.4 - 2 Esquadrias de alumínio/vidro na cor branco(a) em estado regular.
- 16.5 - 4 Portas de Aço de Enrolar na cor cinza em estado regular, porém, funcionando e com fechadura e chave.

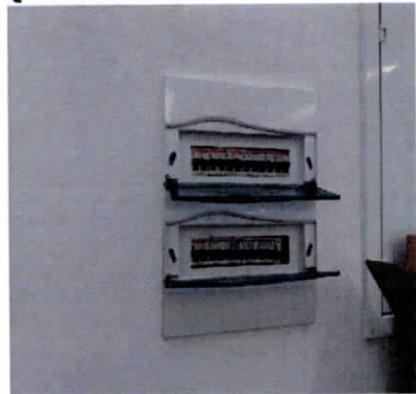
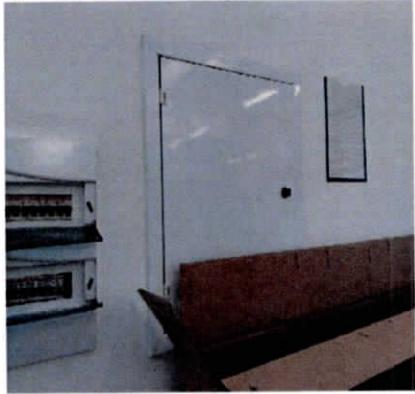
- 16.6 - Quadro Elétrico de plástico na cor branco(a) em estado regular, com desgaste e com manchas, porém, funcionando e com tampa acrílica.
- 16.7 - Quadro de distribuição de metálico na cor branco(a) em estado regular, porém, com fechadura e chave.

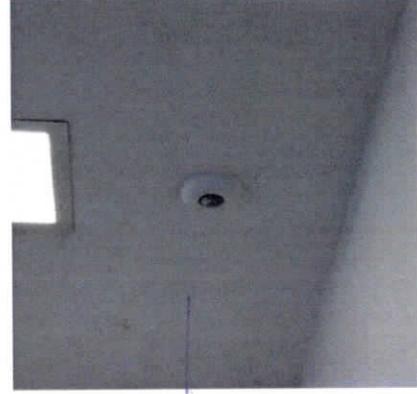
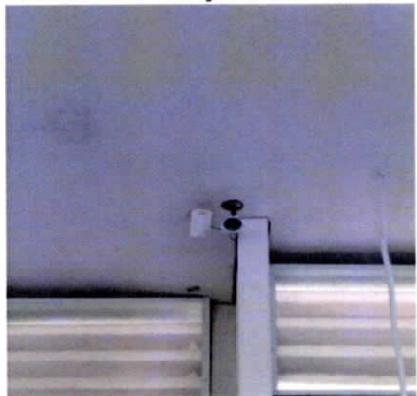
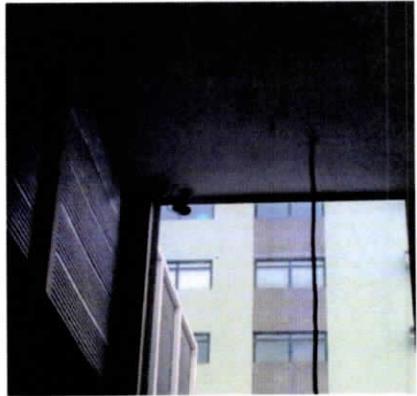
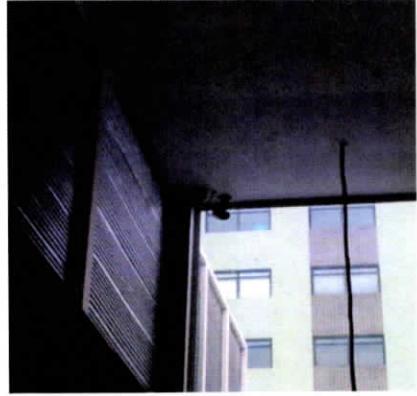
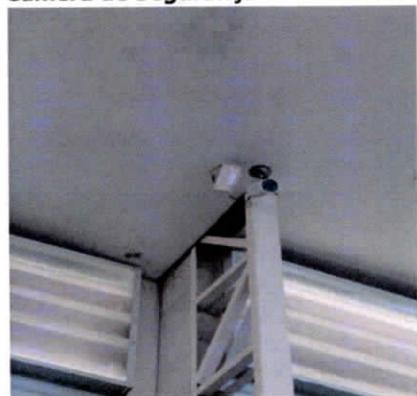
- 16.8 - Sensor de Presença de plástico na cor branco(a) em estado regular, com desgaste, porém, funcionando.
- 16.9 - 2 Câmera de Segurança em estado regular, porém, funcionando.

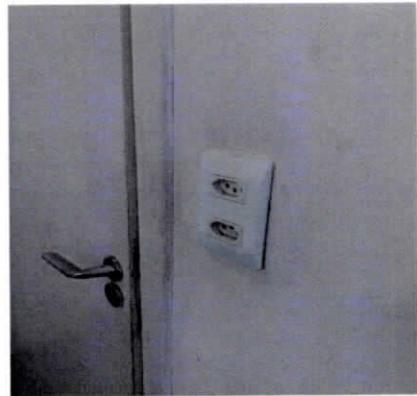
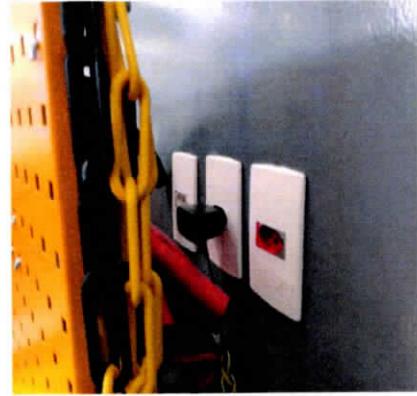
- 16.10 - 10 Tomadas de plástico na cor branco(a) em estado regular, com desgaste e com manchas, porém, funcionando.
- 16.11 - 22 Luminárias de Teto de metálico na cor branco(a) em estado regular, porém, funcionando e com lâmpadas.

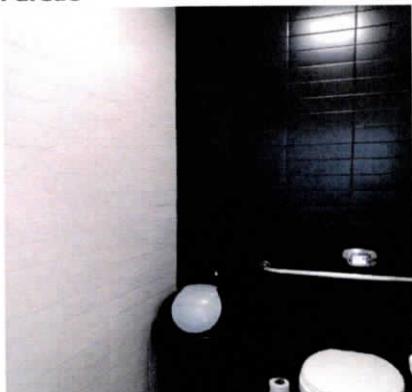
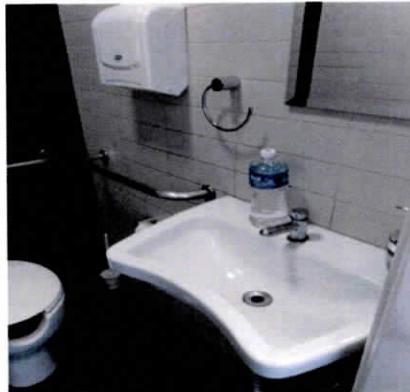
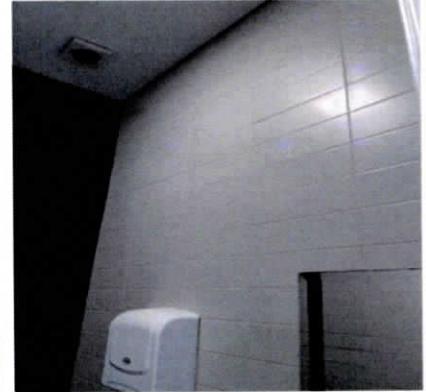
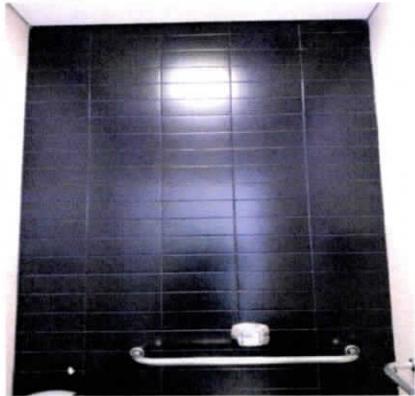
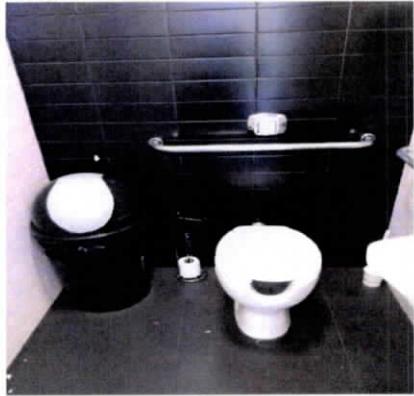
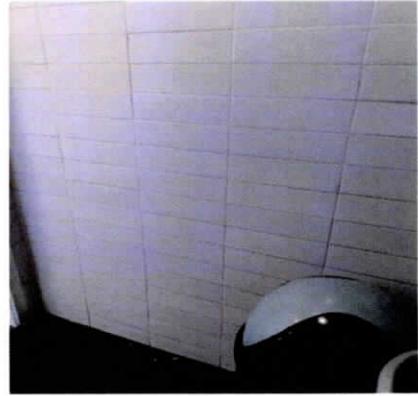
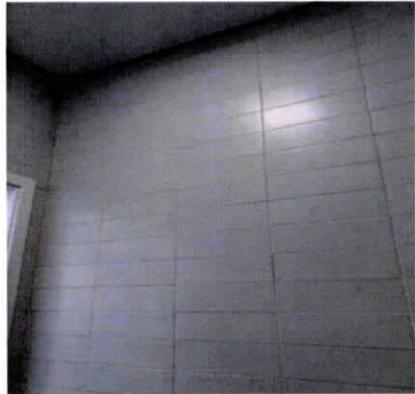
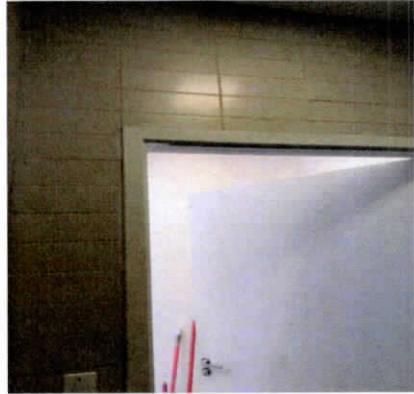
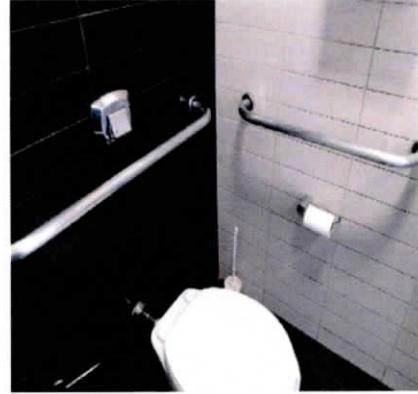
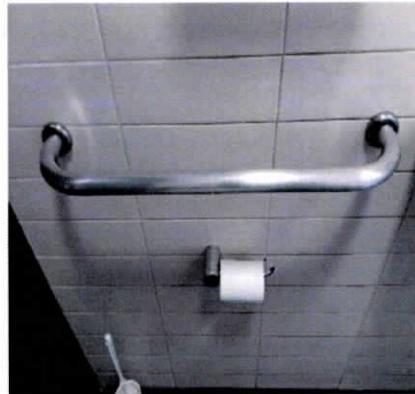
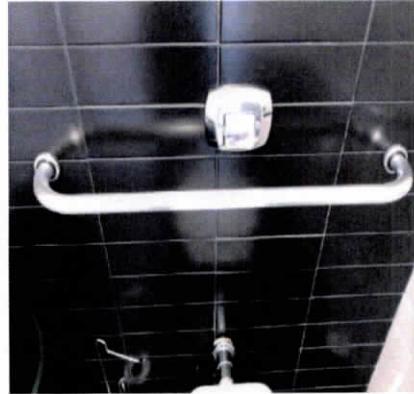
- 17.1 - Parede de azulejo nas cores branco(a) e preto(a) em estado regular, porém, com 02 barras de apoio de inox.
- 17.2 - Piso de porcelanato na cor preto(a) em estado regular; com soleira de granito na cor cinza em estado regular; com ralo de inox na cor cromado em estado regular, com desgaste.

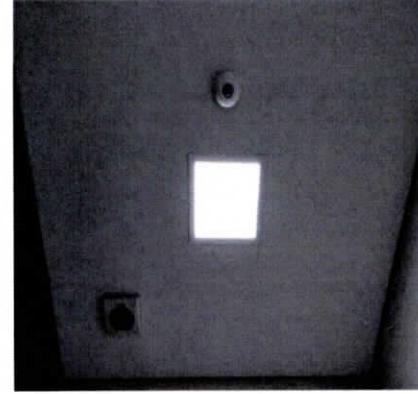
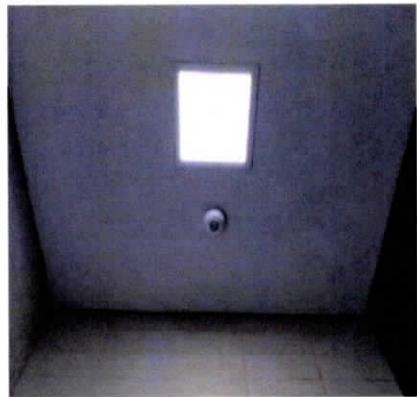
- 17.3 - Teto de gesso na cor branco(a) em estado regular com pintura acrílico fosco, com desgaste e com manchas.
- 17.4 - Porta de madeira na cor branco(a) em estado regular com pintura acrílico fosco, com manchas, porém, com pintura antiga e com placa para identificação; com batente em estado regular; com fechadura de metálico na cor cromado em estado regular, porém, funcionando e com chave.

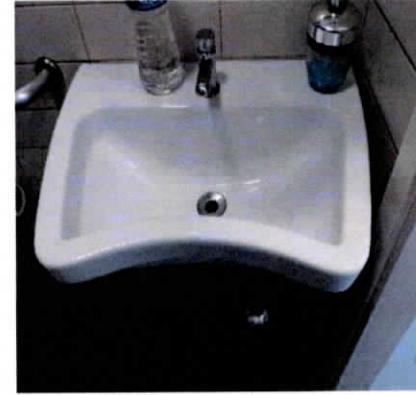
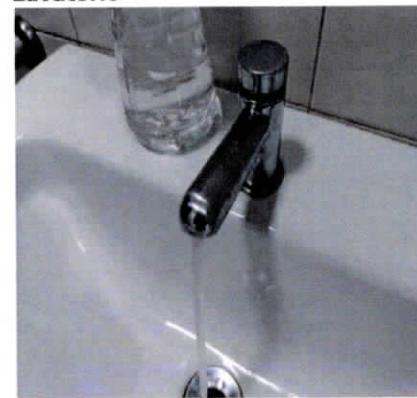
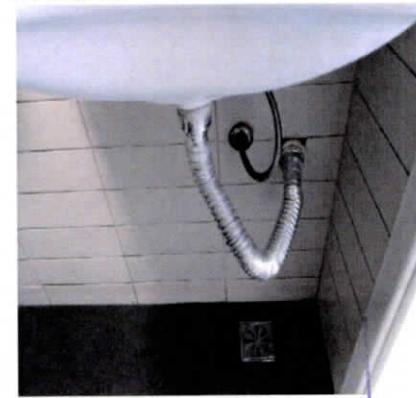
- 17.5 - Lavatório de louça na cor branco(a) em estado regular, porém, com torneira simples e funcionando e sem vazamento.
- 17.6 - Espelho de vidro em estado regular, com desgaste, porém, fixo na parede.

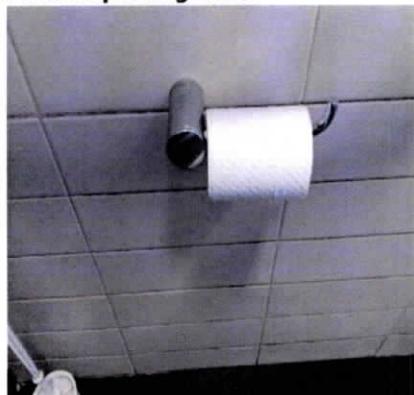
- 17.7 - Porta Toalha de Rosto na cor cromado em estado regular, porém, sem avarias.
- 17.8 - Porta Papel Higiênico na cor cromado em estado regular, com desgaste.

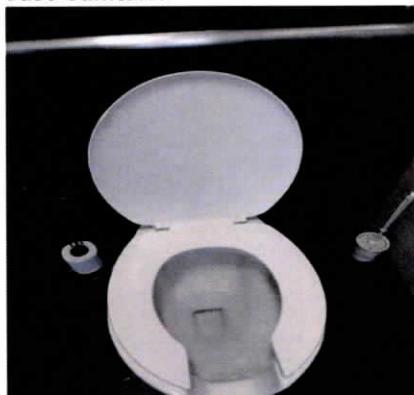
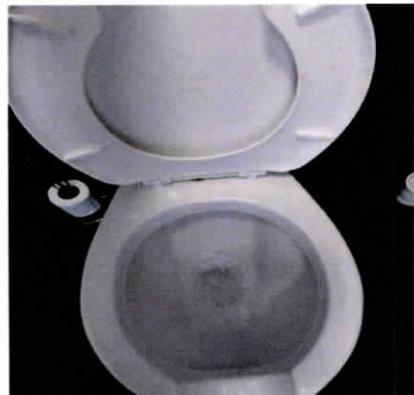
- 17.9 - Vaso Sanitário de louça na cor branco(a) em estado regular, porém, funcionando, sem avarias e com assento de plástico; com válvula de metálico na cor cromado em estado regular, porém, funcionando e sem vazamento.

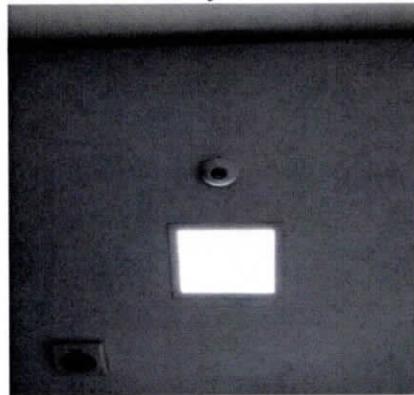
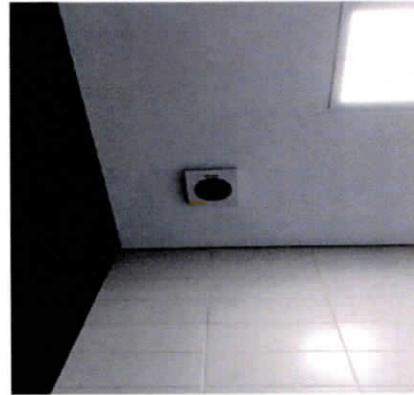
- 17.10 - Sensor de Presença de plástico na cor branco(a) em estado regular, com desgaste, porém, funcionando.
- 17.11 - Exaustor em estado regular, sujo e com desgaste, porém, funcionando.

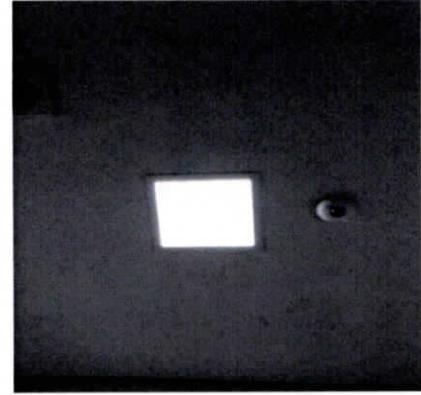
- 17.12 - Plafon de metálico na cor branco(a) em estado regular, porém, funcionando, com lâmpadas e com fechamento em vidro.

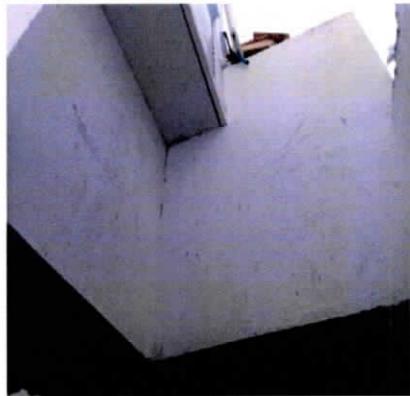
18.1 - Parede nas cores branco(a) e cinza em estado regular com pintura acrílico fosco, com desgaste e com manchas, porém, com pintura antiga.

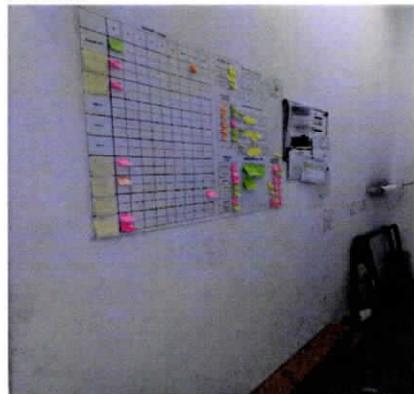
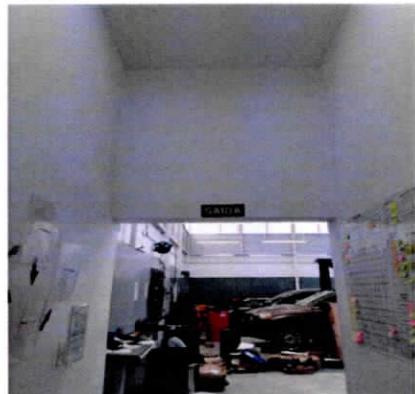
- 19.1 - Parede na cor branco(a) em estado regular com pintura acrílico fosco, com desgaste e com manchas, porém, com pintura antiga.
- 19.2 - Piso de paviflex na cor cinza em estado regular, sujo, com desgaste, com imperfeições e com manchas.
- 19.3 - Teto de laje na cor branco(a) em estado regular com pintura acrílico fosco, com desgaste, porém, com pintura antiga.
- 19.4 - Suporte de metálico na cor branco(a) em estado regular, com desgaste e com manchas.
- 19.5 - 2 Luminárias de Teto de metálico na cor branco(a) em estado regular, porém, funcionando e com lâmpadas.
- 19.6 - Interruptor de plástico na cor branco(a) em estado regular, com desgaste e com manchas, porém, funcionando.

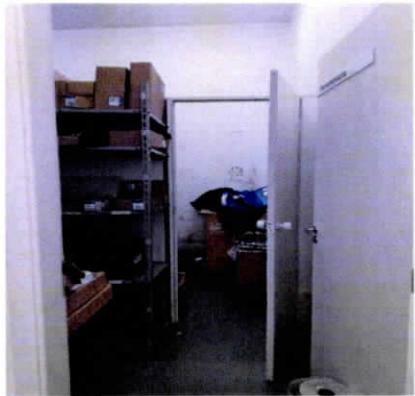
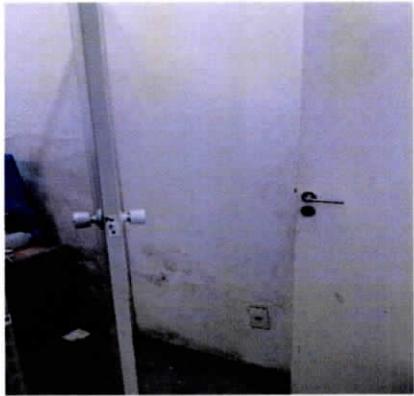
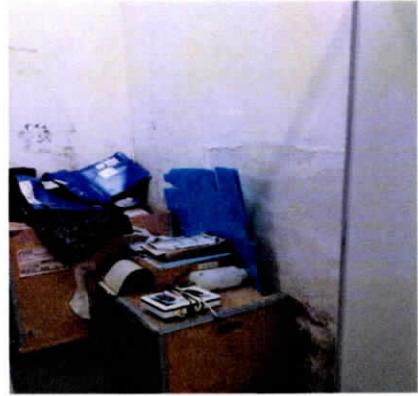
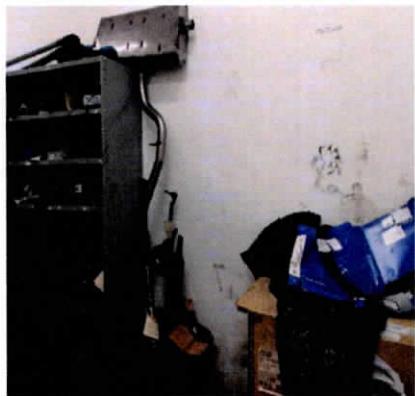
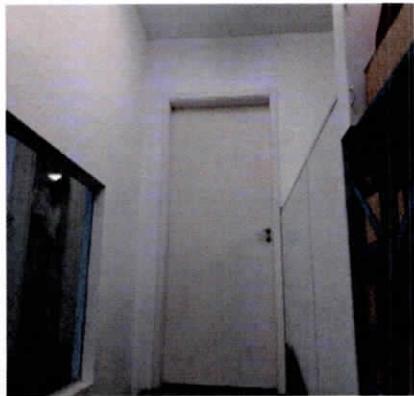
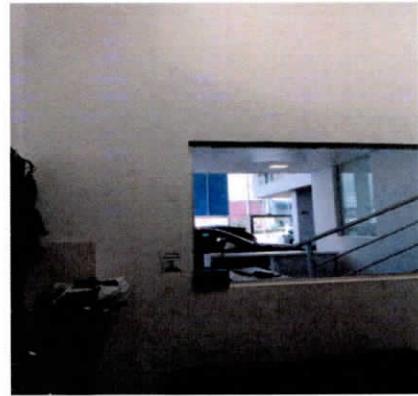
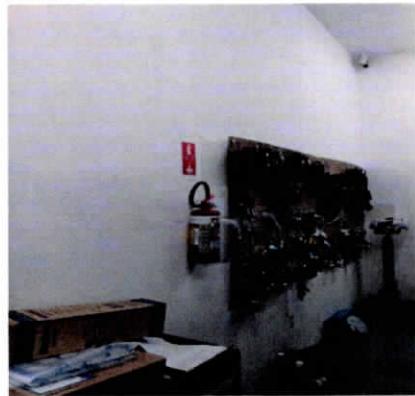
- 20.1 - Parede na cor branco(a) em estado regular com pintura acrílico fosco, com desgaste e com manchas, porém, com pintura antiga.
- 20.2 - Piso de paviflex na cor cinza em estado regular, sujo, com desgaste, com imperfeições e com manchas.

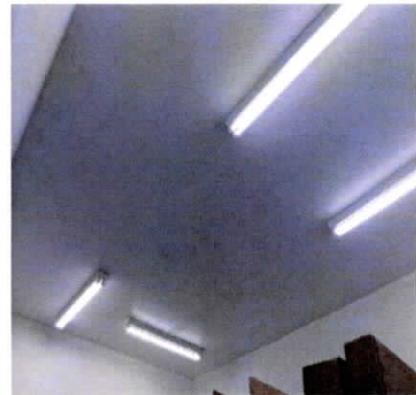
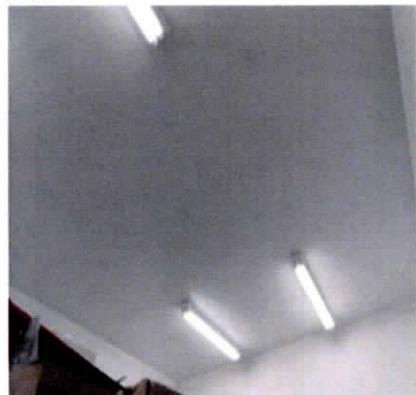
- 20.3 - Teto de gesso na cor branco(a) em estado regular com pintura acrílico fosco, com desgaste e com manchas.
- 20.4 - Porta de madeira na cor branco(a) em estado regular com pintura acrílico fosco, com manchas, porém, com pintura antiga e com placa para identificação; com batente em estado regular; com fechadura de metálico na cor cromado em estado regular, porém, funcionando e com chave.

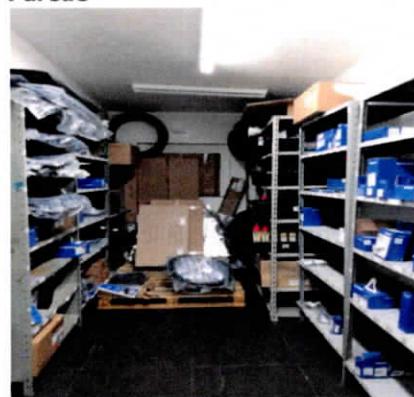
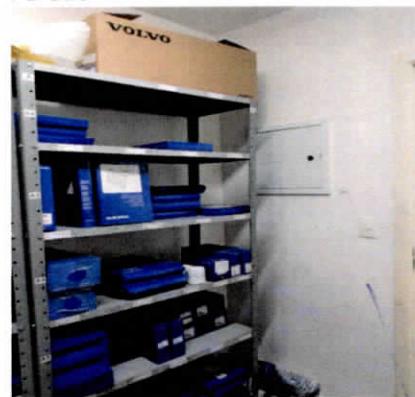
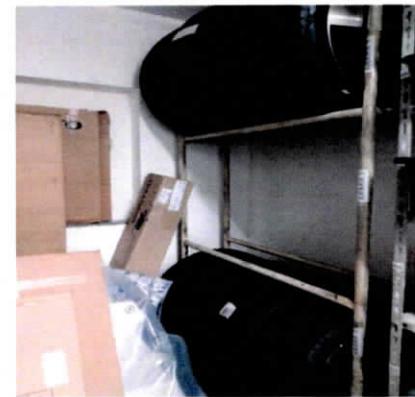
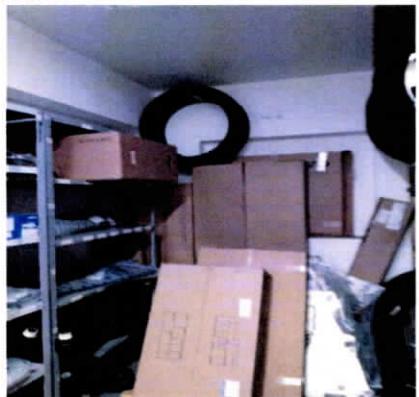
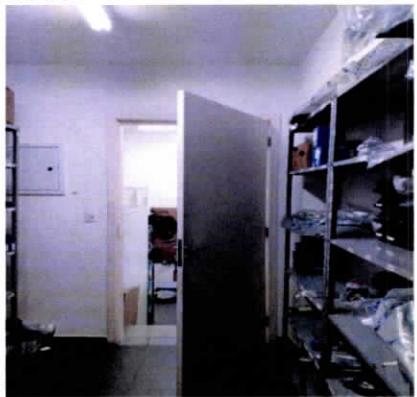
21.1 - Parede na cor branco(a) em estado regular com pintura acrílico fosco, com desgaste e com manchas, porém, com pintura antiga.

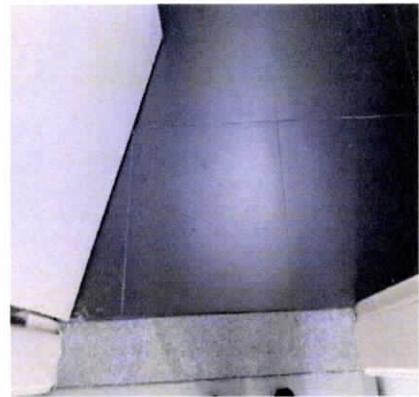
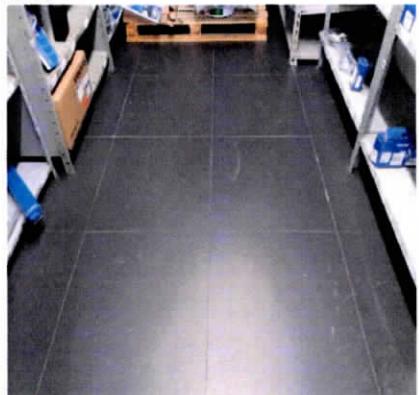
21.2 - Piso de porcelanato na cor preto(a) em estado regular; com soleira de granito na cor cinza em estado regular; com ralo de inox na cor cromado em estado regular, com desgaste.

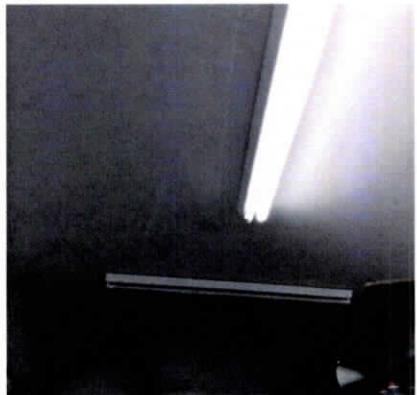
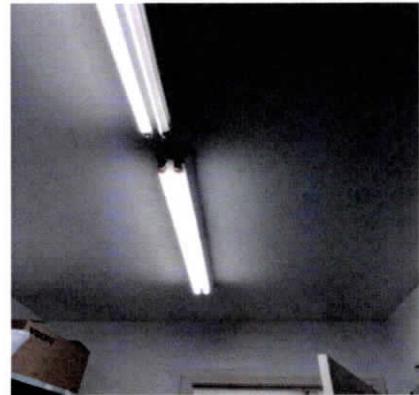
21.3 - Teto de laje na cor branco(a) em estado regular com pintura acrílico fosco, com desgaste, porém, com pintura antiga.

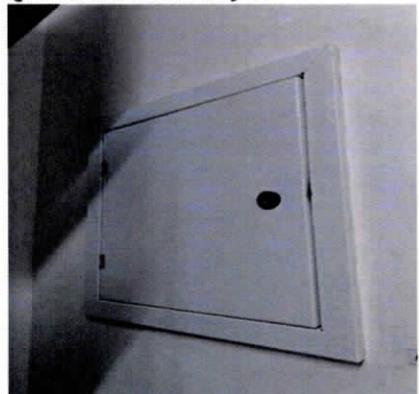
21.4 - Quadro de distribuição de metálico na cor branco(a) em estado regular, porém, com fechadura e chave.

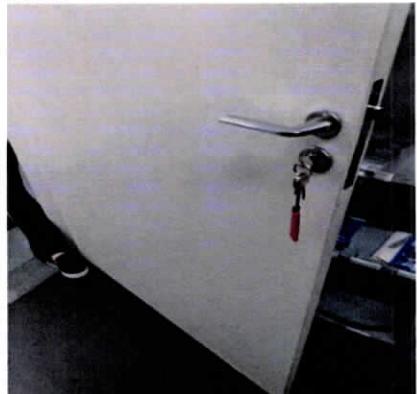
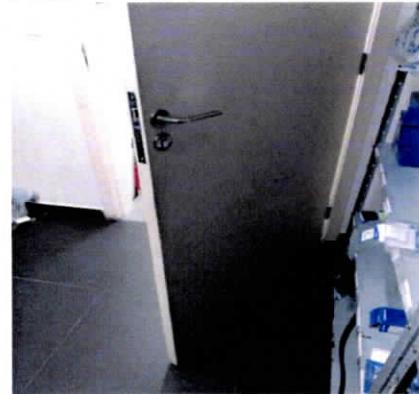
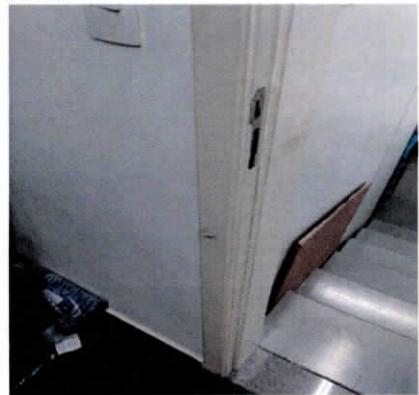
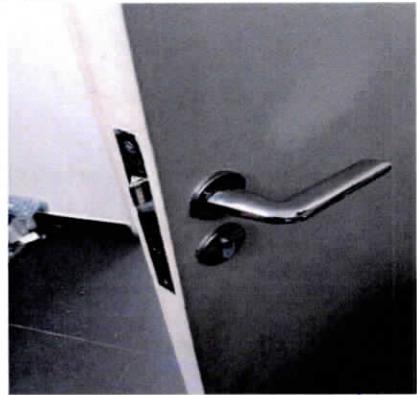
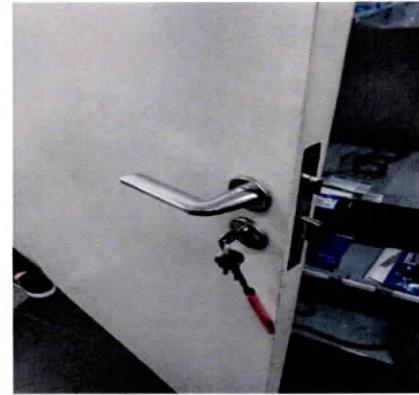
21.5 - Porta de madeira na cor branco(a) em estado regular com pintura acrílico fosco, com manchas, porém, com pintura antiga e com placa para identificação; com batente em estado regular; com fechadura de metálico na cor cromado em estado regular, porém, funcionando e com chave.

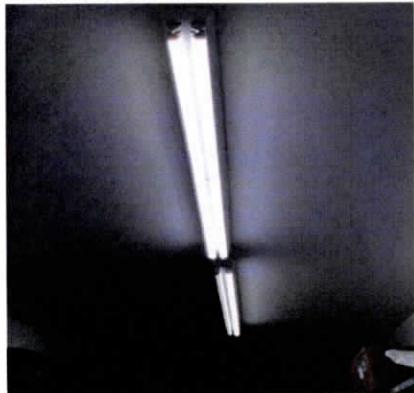
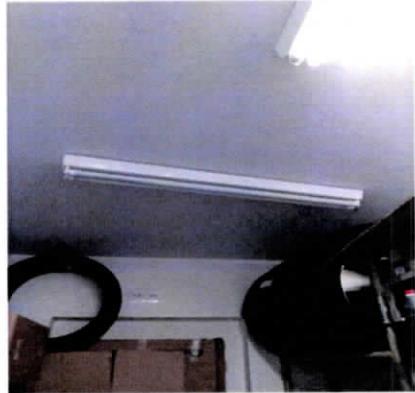
21.6 - 3 Luminárias de Teto de metálico na cor branco(a) em estado regular, porém, funcionando e com lâmpadas.  
Obs: 01 sem funcionamento.

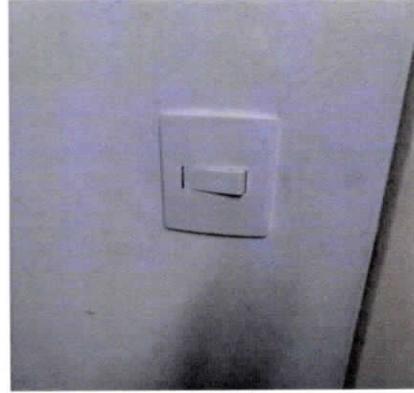
21.7 - Interruptor de plástico na cor branco(a) em estado regular, com desgaste e com manchas, porém, funcionando.
