## Auto de Vistoria de Entrada

Código 288

<b>Endereço do imóvel</b>	288 - Avenida Antônio Carlos Comitre, 1300, Parque Campolim, Sorocaba - SP.
<b>Proprietário(a)</b>	Valinoto Empreendimentos Imobiliarios Ltda
<b>Locatário(a)</b>	Maggi Cars Comércio de Veículos Ltda
<b>Fiadores(as)</b>	ANTONIO APARECIDO MONTEIRO DE CARVALHO e MARIA DE LOURDES CRISTOFOLLETTI MONTEIRO DE CARVALHO
<b>Vistoriadores(as)</b>	Dominai Master e Dominai 01
<b>Data do laudo</b>	08/04/2020 15:17:39

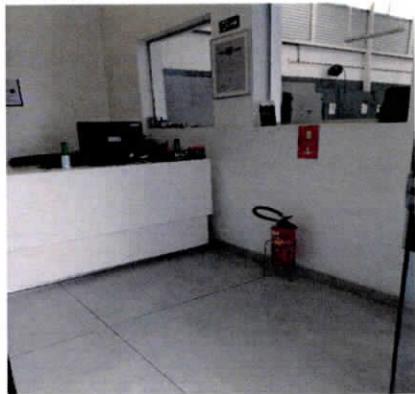
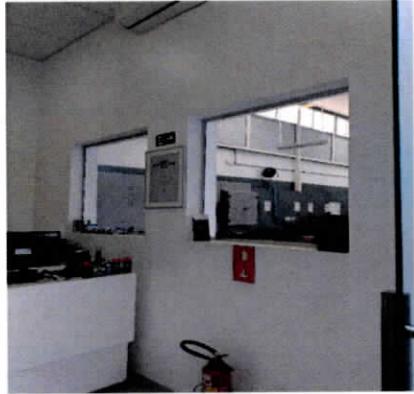
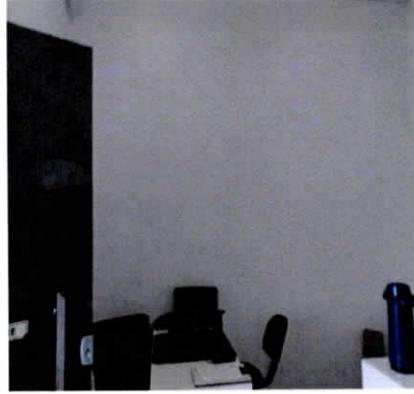
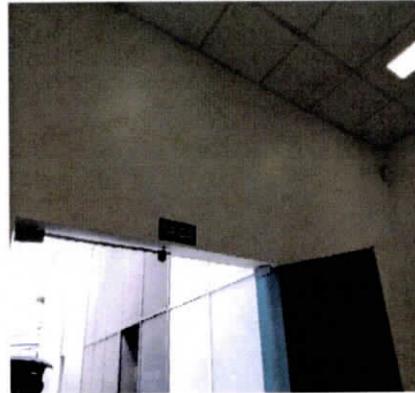
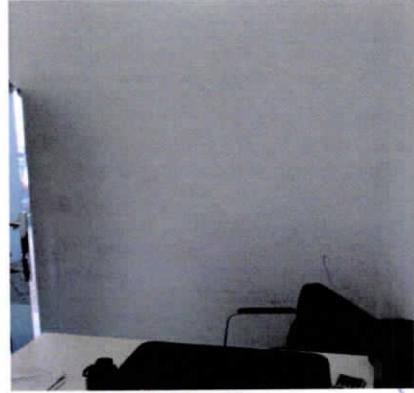
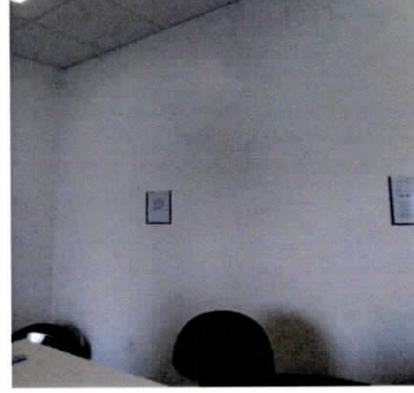
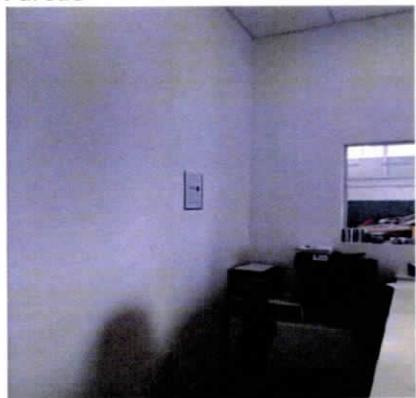
- 22.1 - Parede na cor branco(a) em estado regular com pintura acrílico fosco, com desgaste e com manchas, porém, com pintura antiga.
- 22.2 - Piso de porcelanato na cor cinza em estado regular, com trincas; com soleira de granito na cor cinza em estado regular; com ralo de inox na cor cromado em estado regular, com desgaste.
