Laudo de Vistoria de Entrada

Código 26995

Endereço do imóvel	26995 - Rua Atanázio Soares, 2830, lotes 7B e 8 quadra A, Jardim Maria Eugênia, Sorocaba - SP.
Proprietário(a)	DILSA SANCHO PIVOTO
Locatários(as)	CRISTIANE BARBOSA ANTUNES, CRISTIANO SANTOS DA SILVA e ROSIMAR ANDREIA BARBOSA DE OLIVEIRA
Vistoriador(a)	Dominai Inicial
Data do laudo	02/12/2021 10:13:04

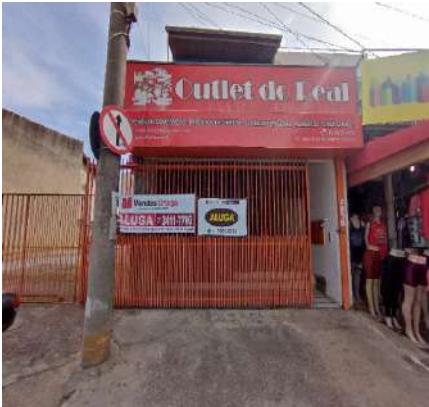
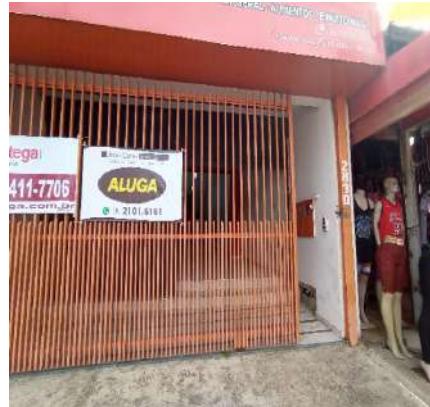
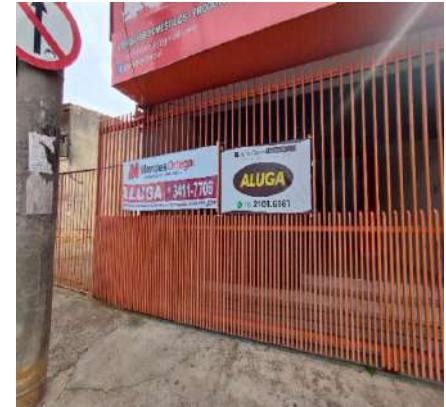
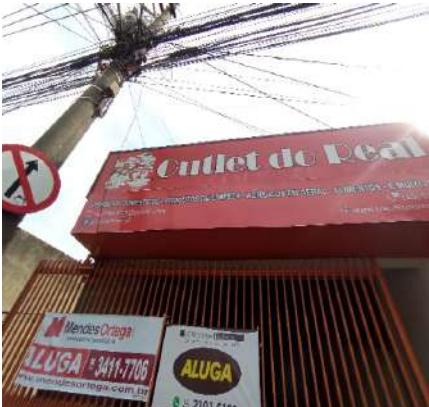
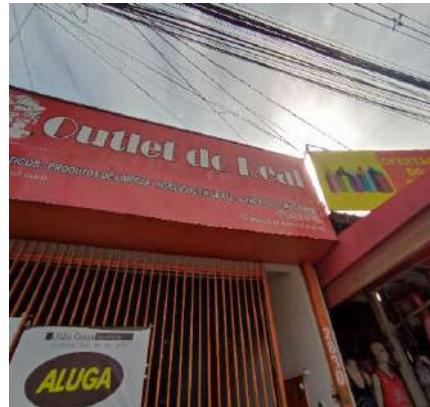
- 1.1 - Parede na cor branco(a) em estado regular com pintura acrílico fosco, com imperfeições e com manchas, porém, com pintura antiga; com parte de acm na cor vermelho em estado regular, com desgaste natural. Obs: Banner metálico na cor vermelha com desgastes.
 1.2 - Piso de concreto na cor cinza em estado regular, com imperfeições.

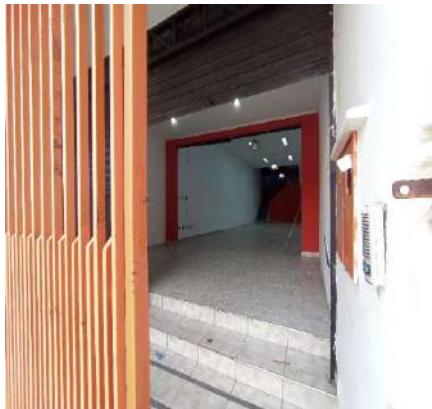
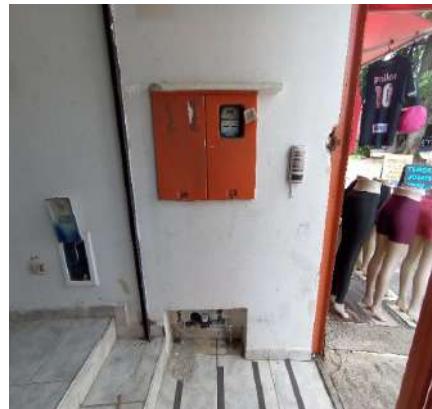
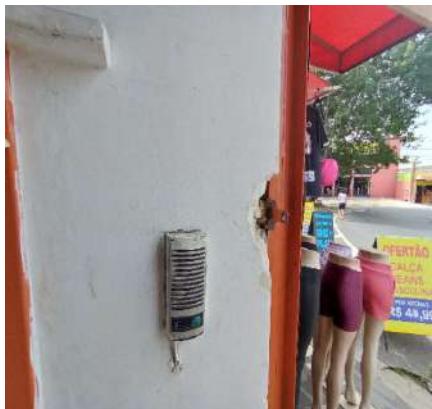
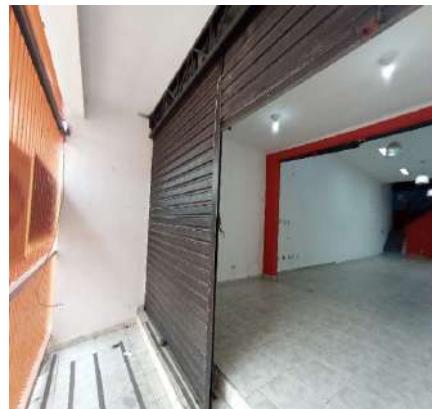
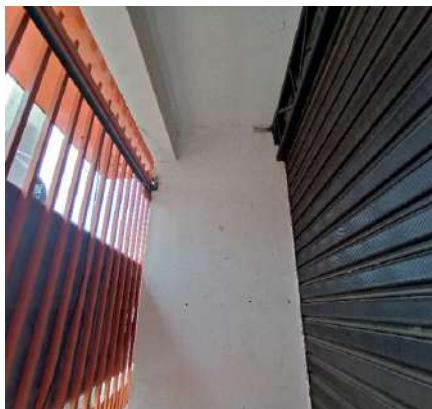
2.1 - Parede na cor branco(a) em estado regular com pintura acrílico fosco, com furos, com desgaste e com manchas, porém, com pintura antiga.

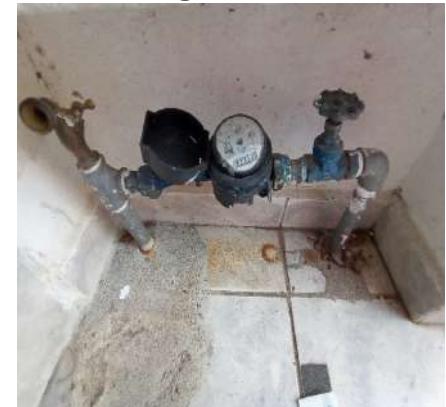
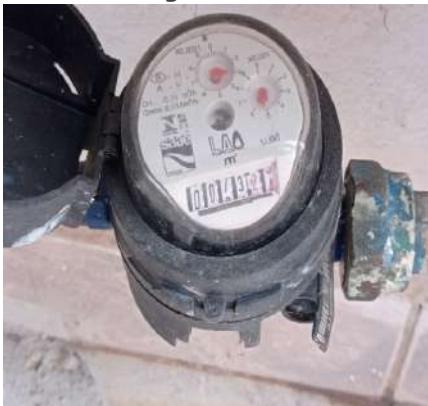
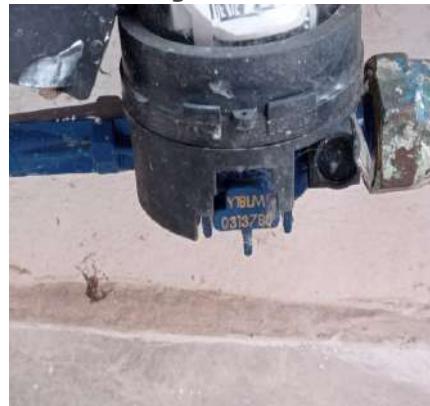
2.6 - Cavalete de Água em estado regular, com desgaste e com manchas, porém, funcionando, padrão e com torneira simples.

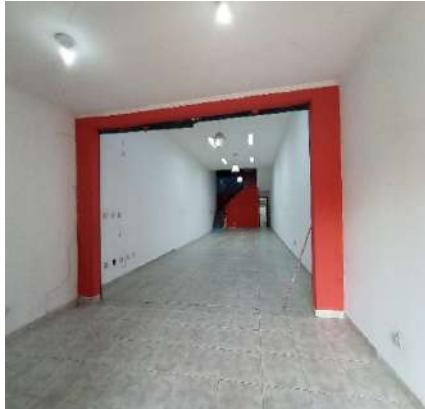
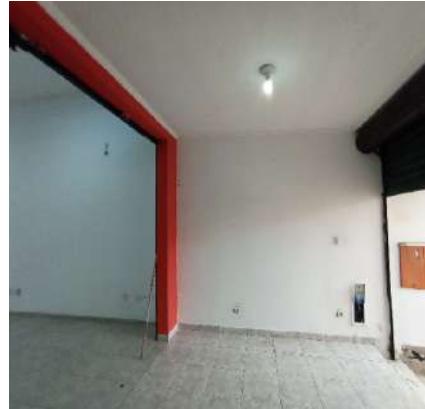
3.1 - Parede nas cores branco(a) e vermelho em estado regular com pintura acrílico fosco, com furos, com imperfeições e com manchas, porém, com pintura antiga.

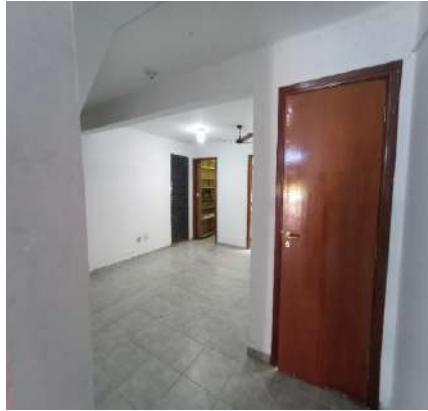
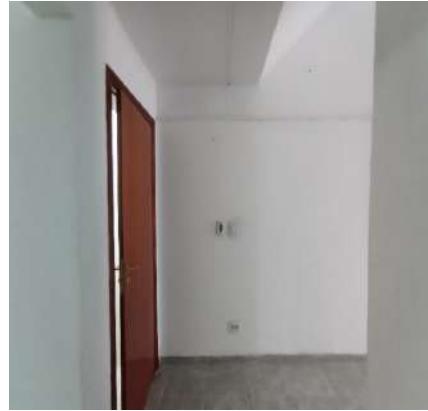
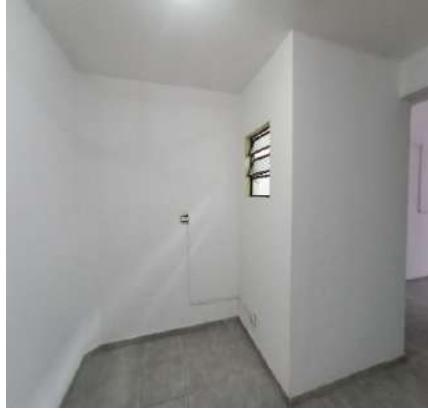
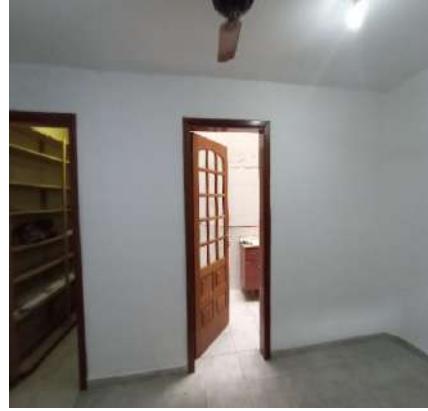
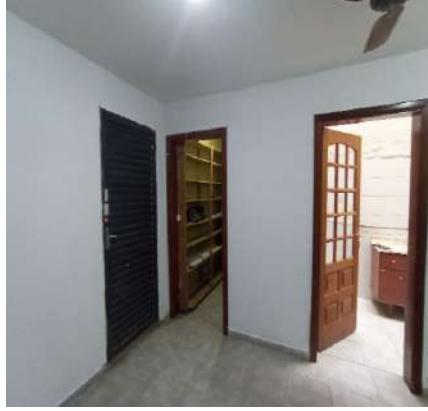
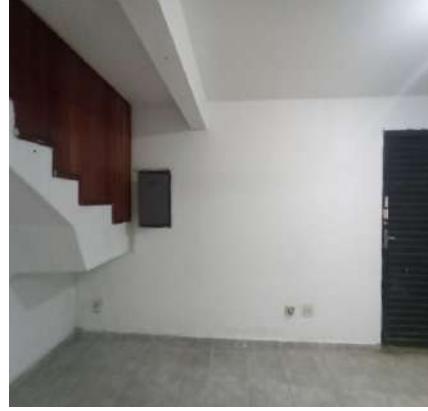
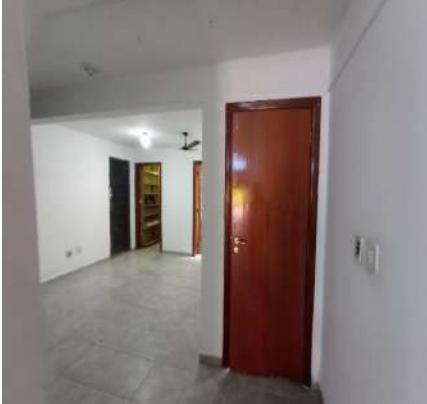
4.1 - Parede na cor branco(a) em estado regular com pintura acrílico fosco, com imperfeições e com manchas, porém, com pintura antiga.

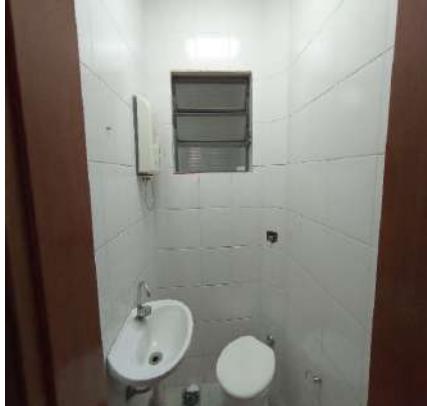
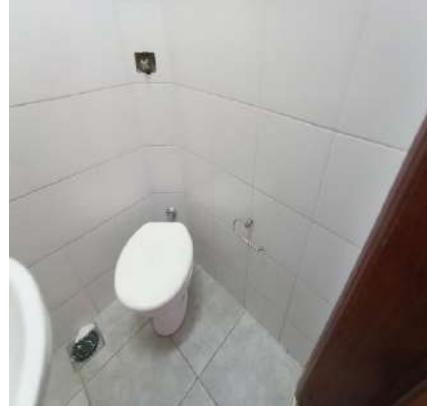
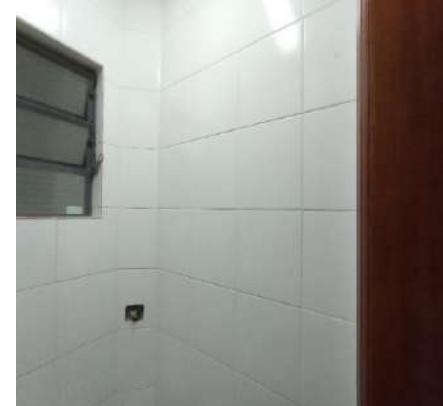
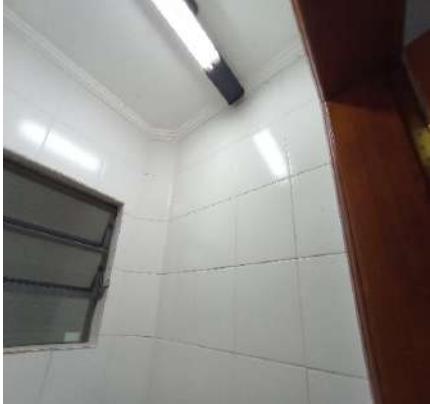
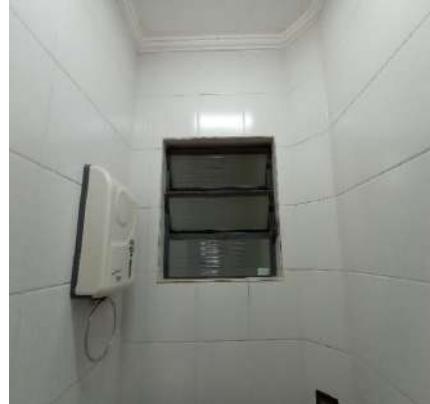
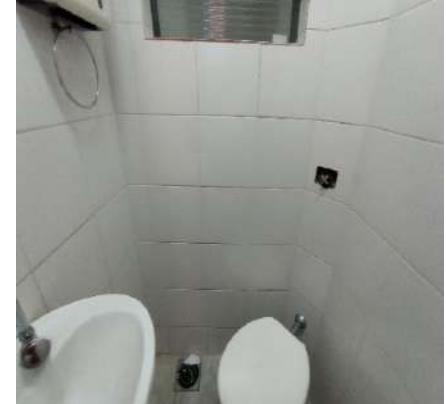
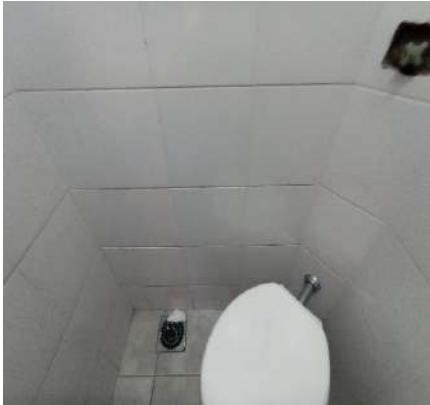
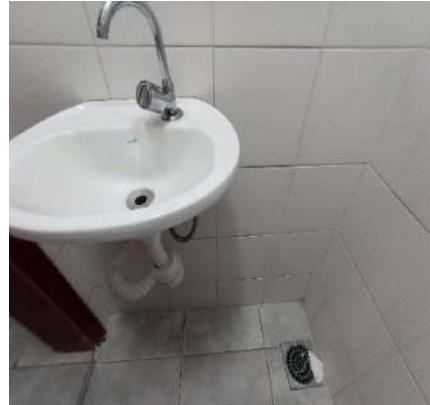
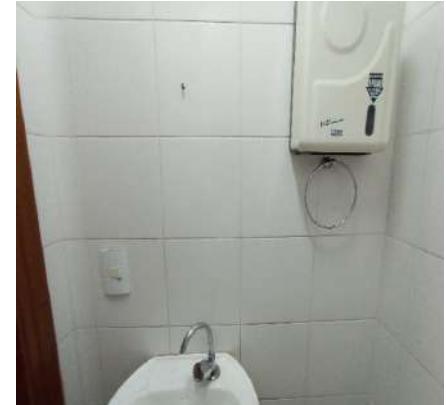
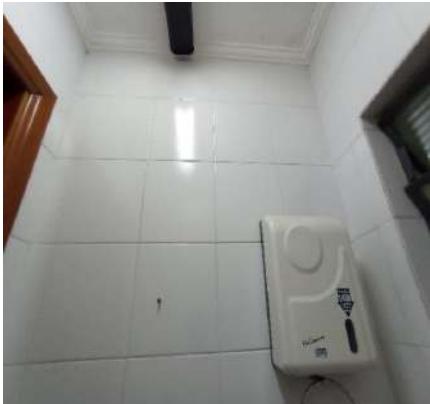
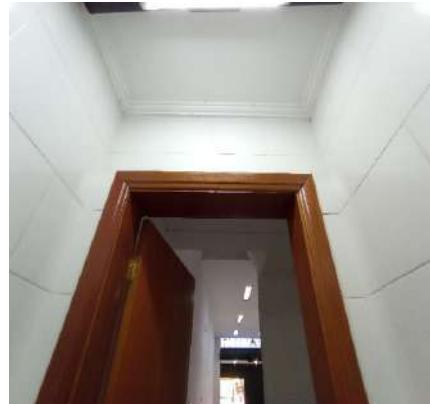
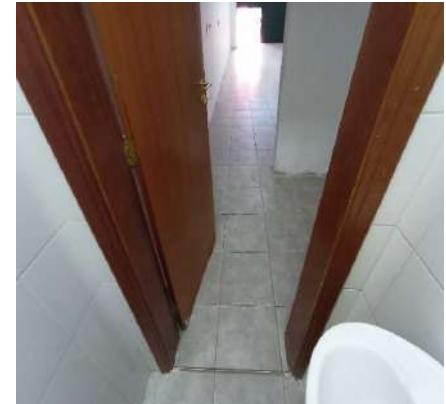
- 5.1 - Parede de azulejo na cor branco(a) em estado regular, com furos e com manchas. Obs: 2 suportes cromados.
- 5.2 - Piso de cerâmica na cor cinza em estado regular, com desgaste e com manchas; com ralo de plástico na cor cinza em estado regular, com desgaste e com manchas.

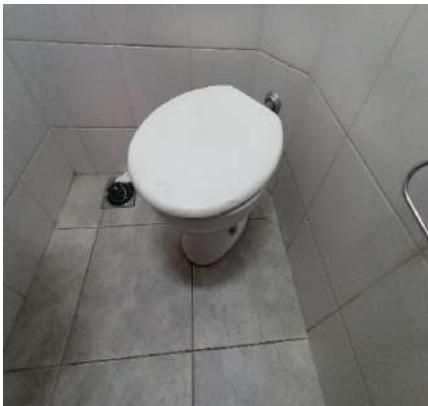
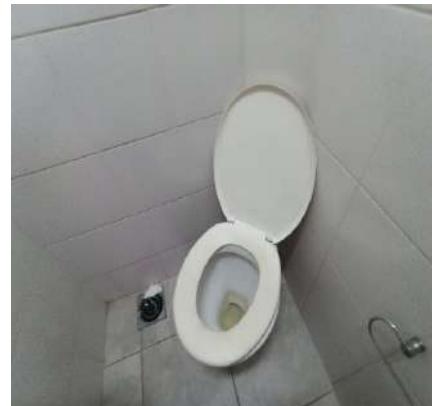
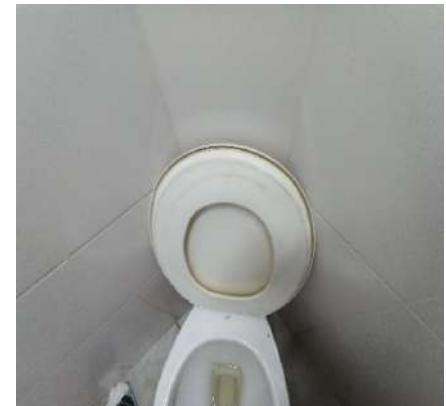
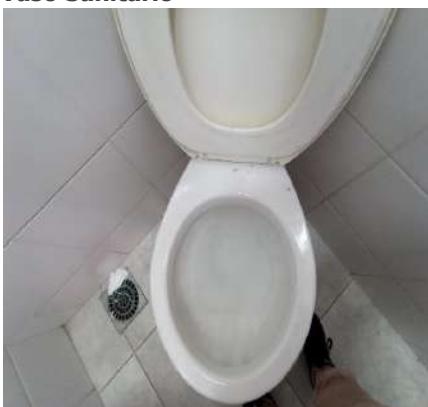
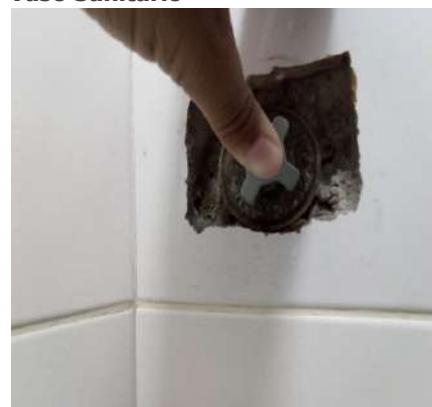
- 5.6 - Vaso Sanitário de louça na cor branco(a) em estado regular, com desgaste e com manchas, porém, funcionando; com válvula em estado regular, com vazamento e sem acabamento, porém, funcionando; com assento de plástico na cor branco(a) em estado regular, com imperfeições e com manchas, porém, funcionando.

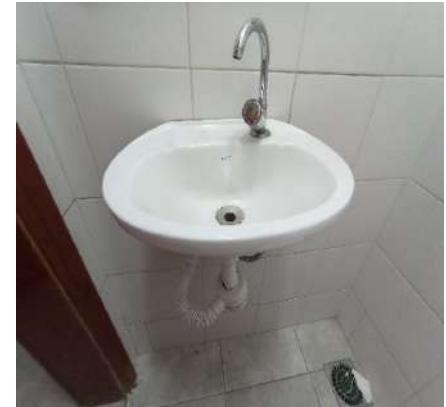
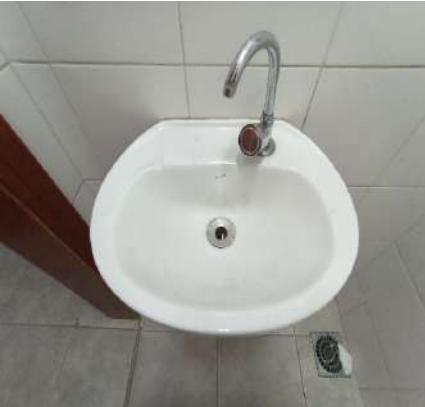
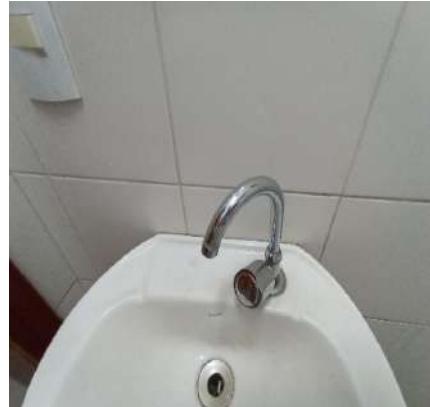
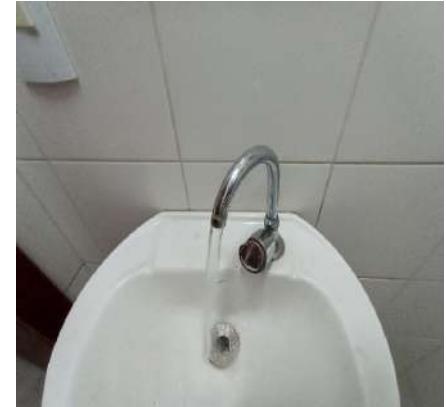
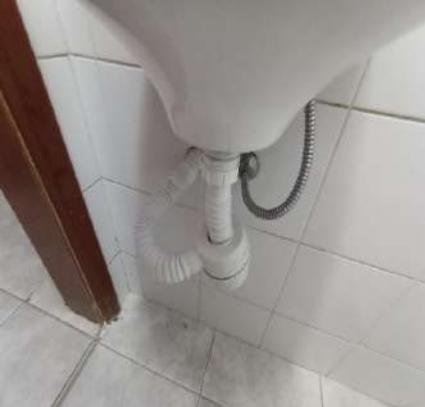
- 5.10 - Lavatório de louça na cor branco(a) em estado regular, sujo e com desgaste, porém, funcionando, com sifão pvc sem vazamento e sendo 01 torneira simples metálica funcionando sem vazamento. Obs: Torneira solta.

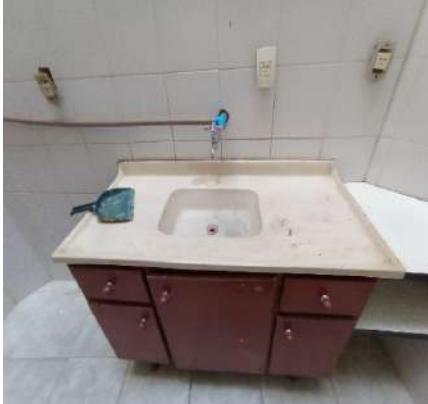
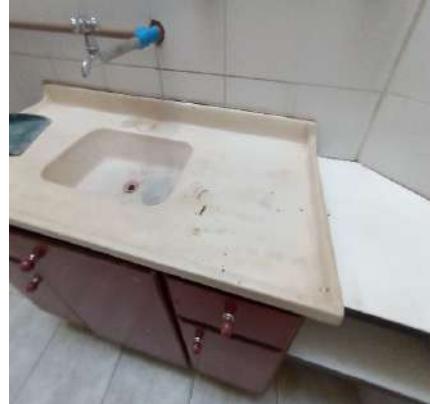
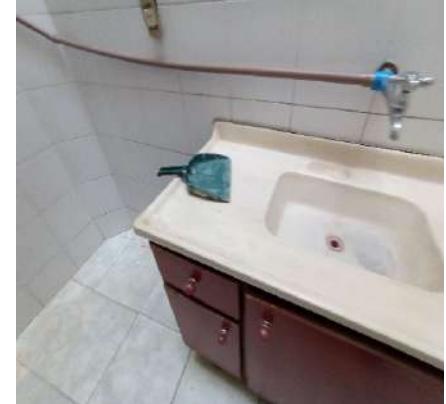
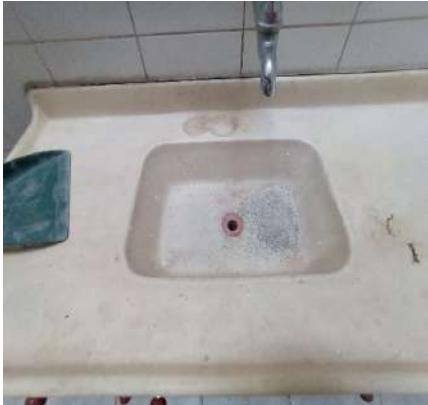
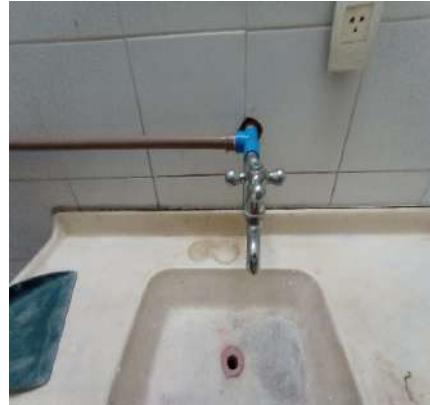
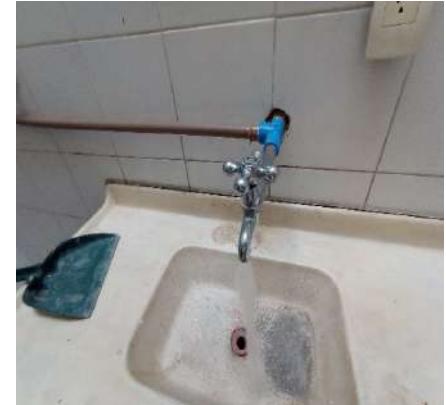
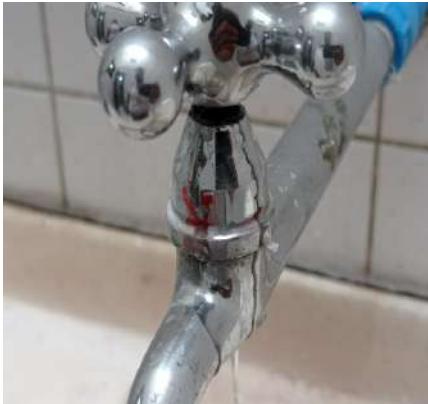
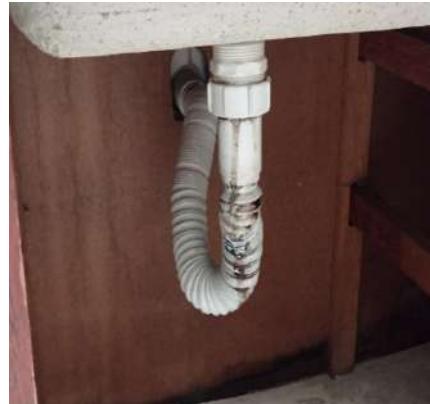
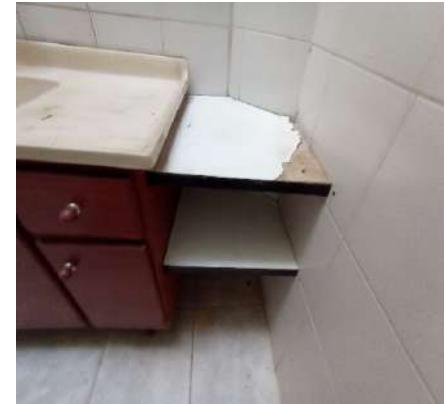
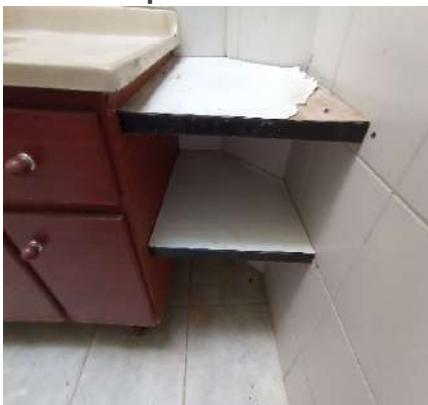
6.5 - Bancada da pia de mármore sintético na cor bege em estado regular, com imperfeições, com manchas e sendo 01 torneira simples metálica funcionando com vazamento, porém, funcionando e com sifão pvc sem vazamento. Obs: 02 prateleiras laterais em madeira com imperfeições.

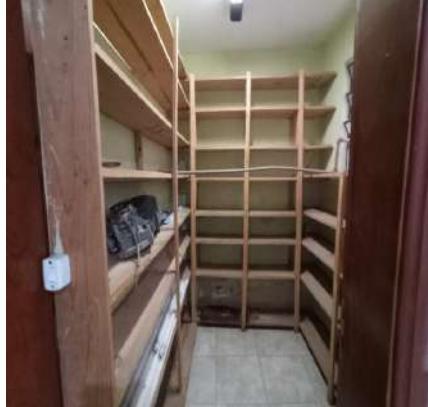
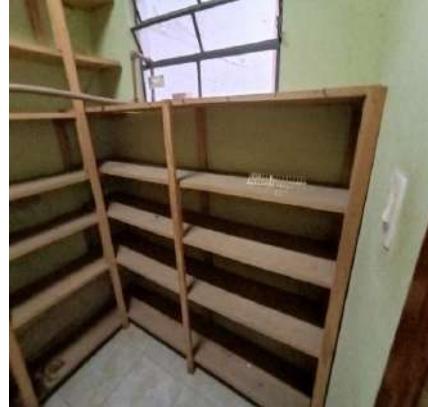
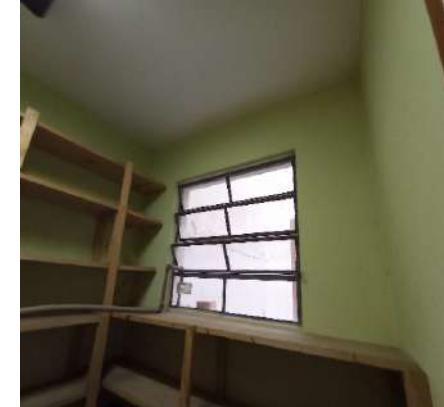
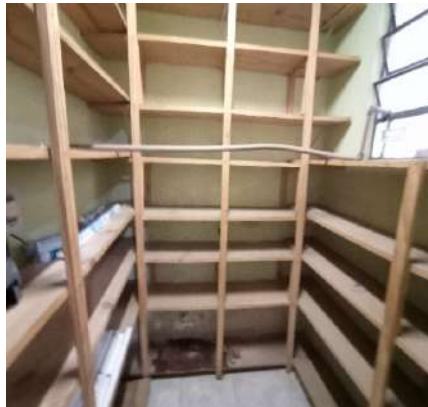
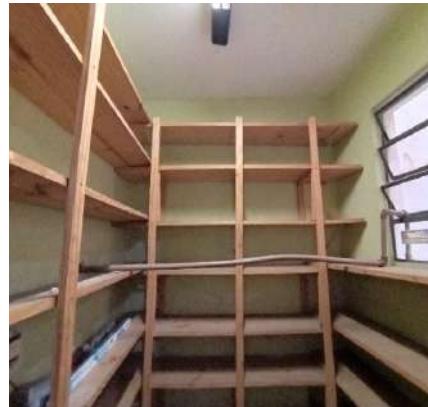
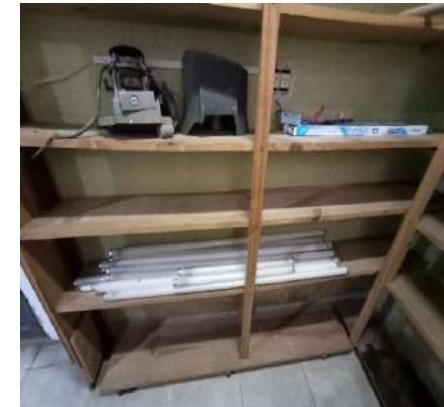
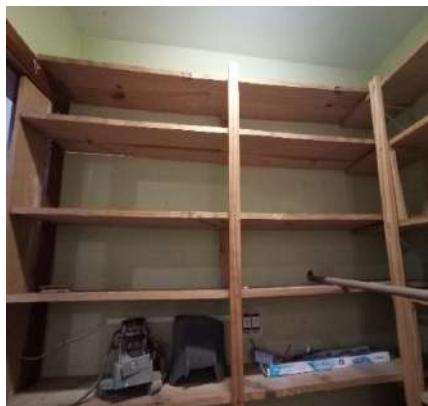
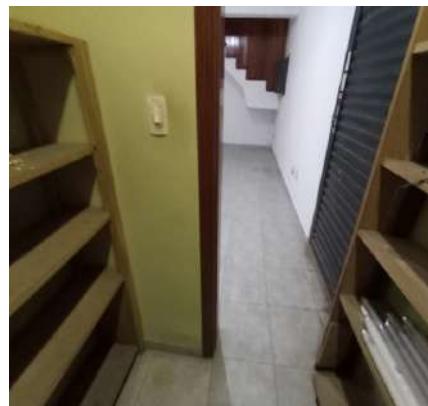
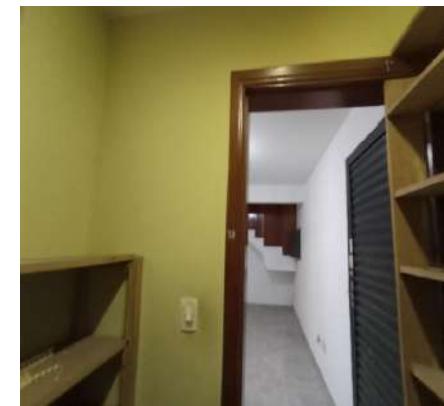
7.1 - Parede na cor amarelo em estado regular com pintura acrílico fosco, com desgaste, com falhas, com imperfeições e com manchas, porém, com prateleiras e com pintura antiga.

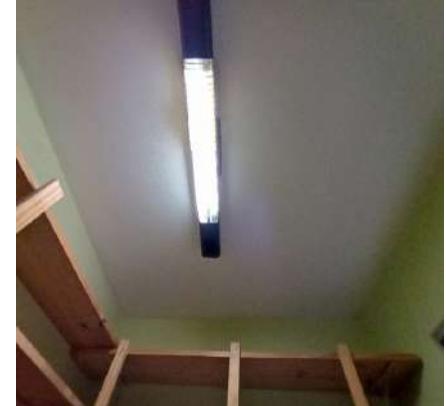
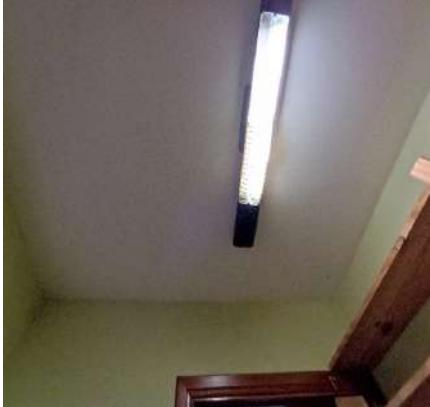
7.3 - Teto de laje na cor branco(a) em estado regular com pintura acrílico fosco, com desgaste e com manchas, porém, com pintura antiga.

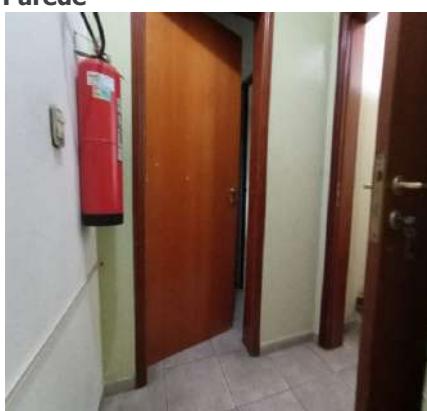
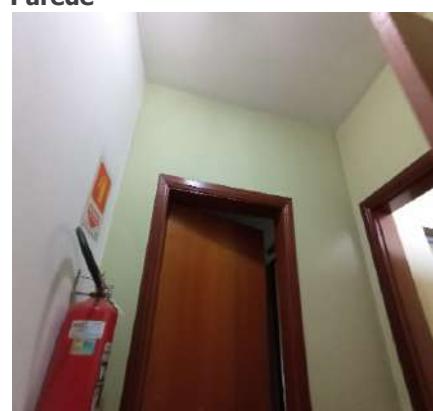
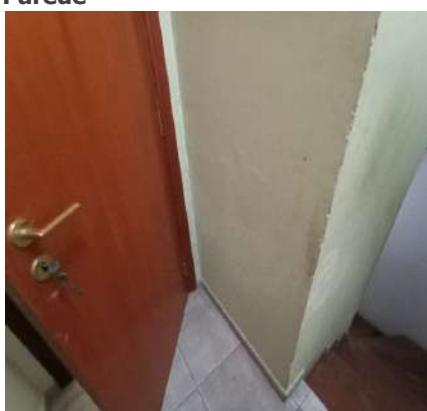
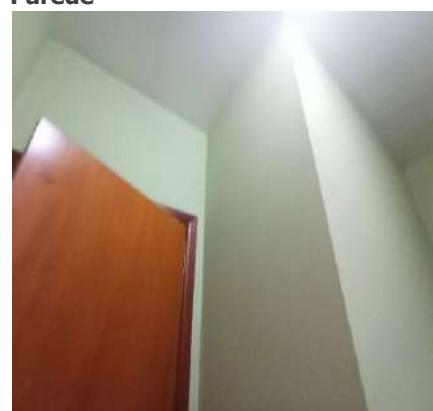
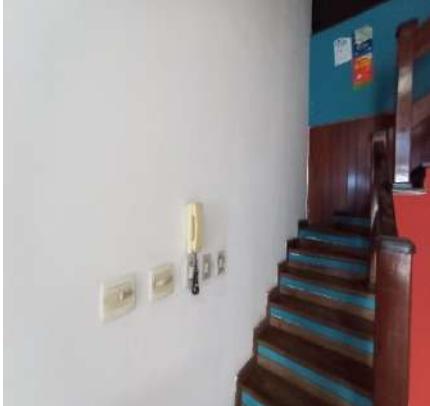
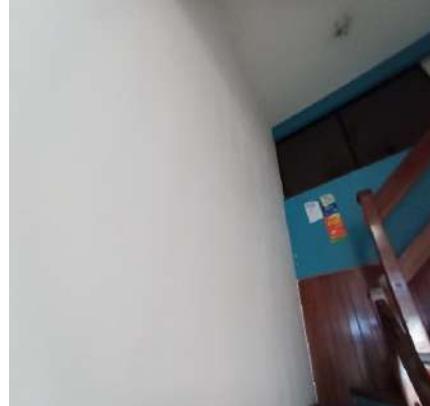
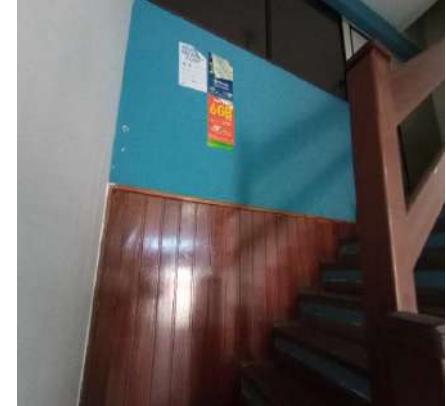
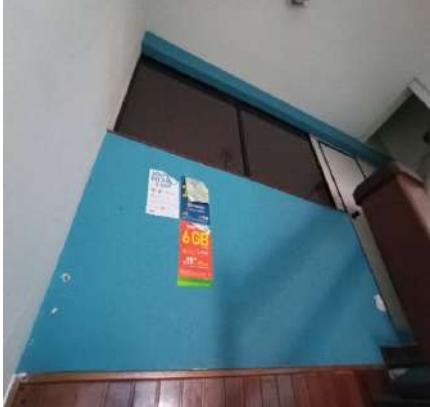
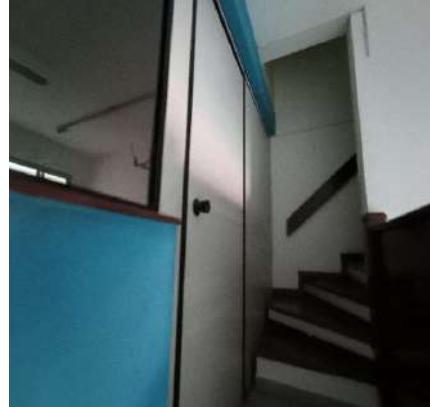
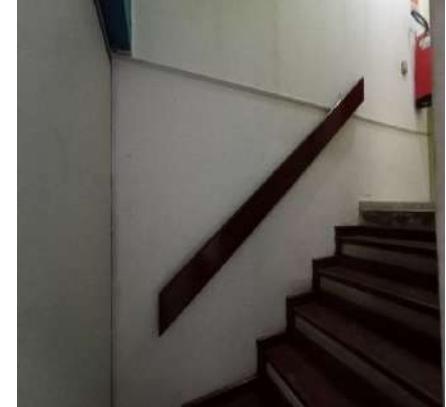
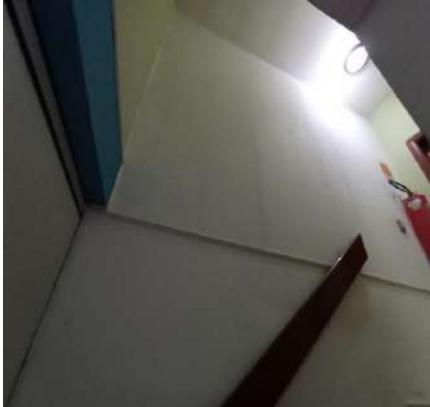
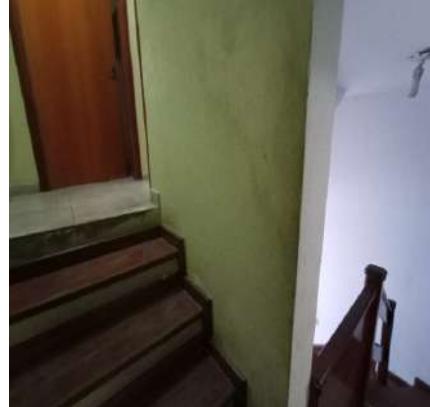
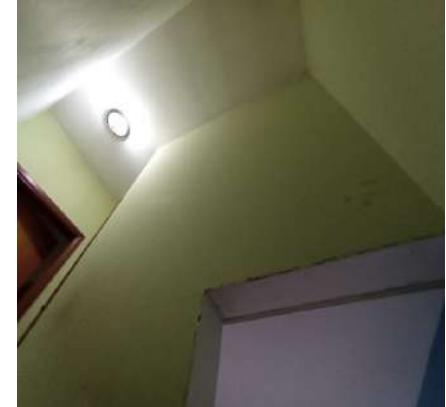
8.1 - Parede nas cores azul, branco(a) e verde em estado regular com pintura acrílico fosco, com desgaste, com trincas e com marcas de sujeira, porém, com pintura antiga; com parte de madeira em ótimo estado com pintura envernizado, com pintura antiga, porém, com desgaste.

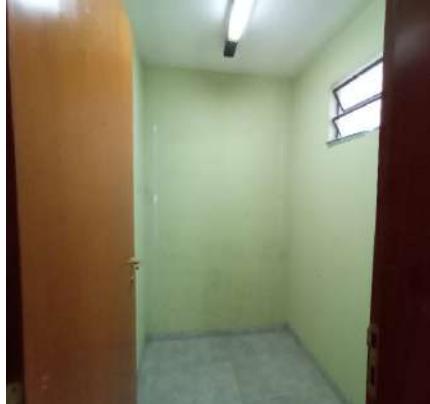
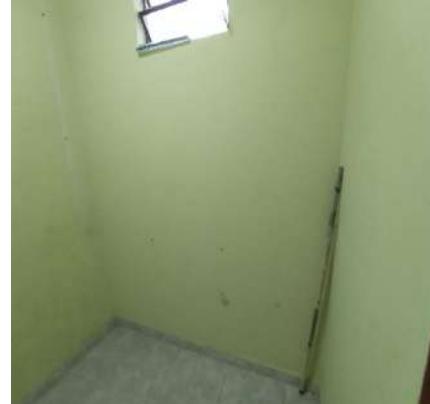
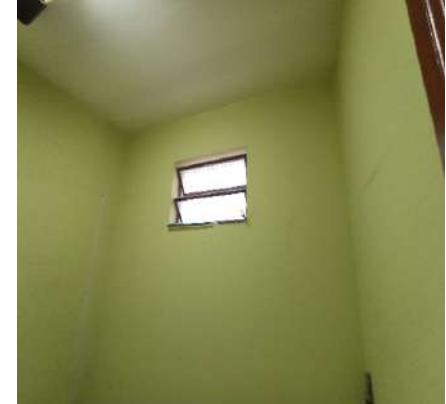
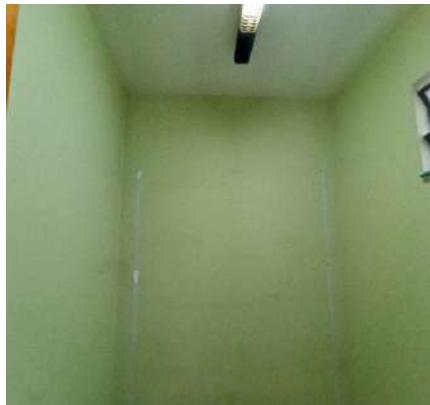
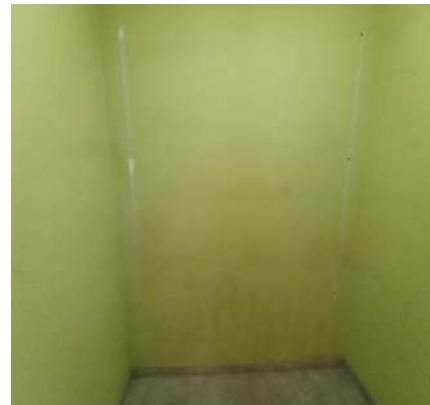
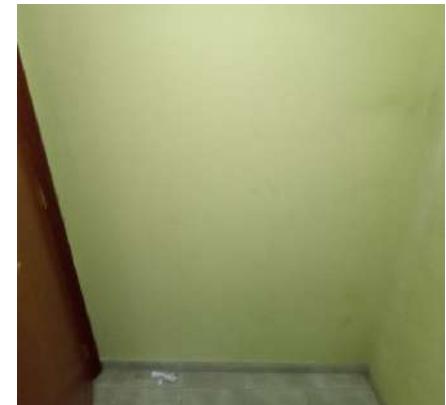
10.1 - Parede na cor verde em estado regular com pintura acrílico fosco, com furos, com desgaste e com manchas, porém, com pintura antiga.

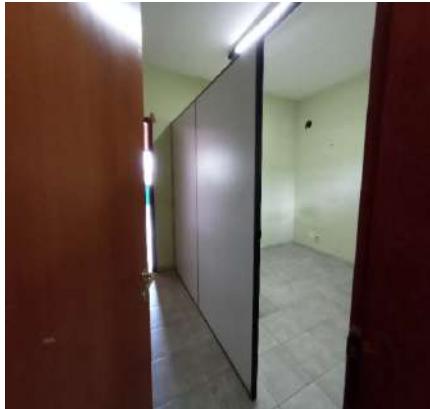
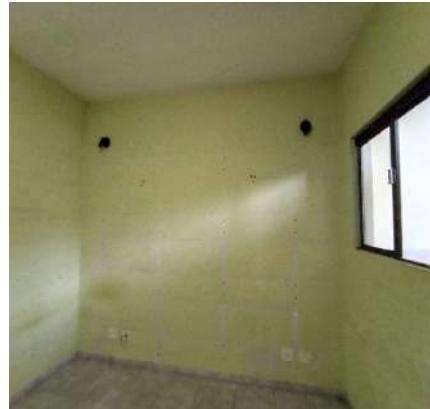
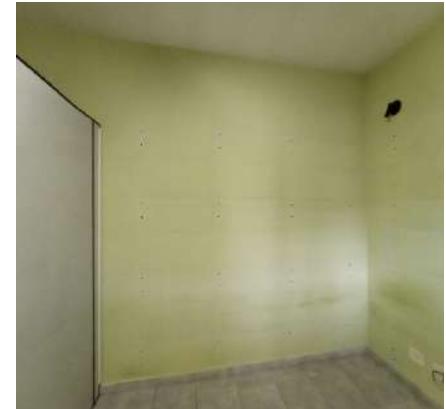
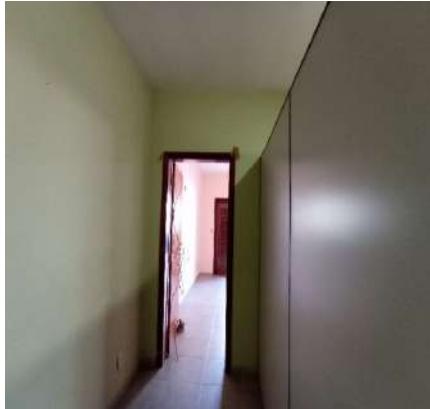
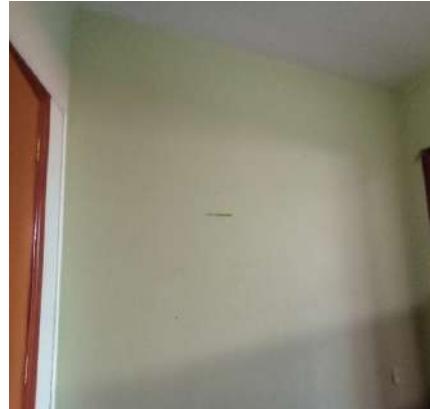
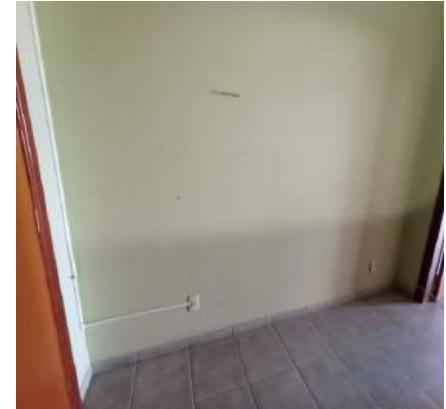
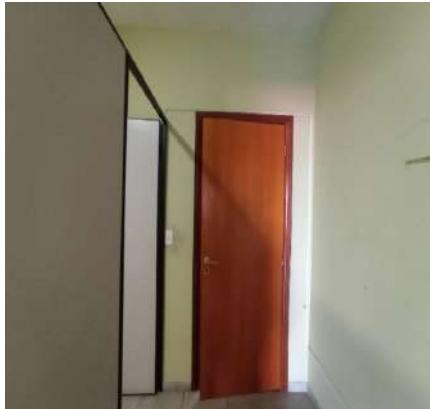
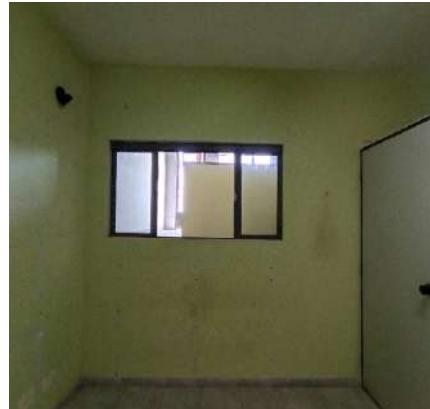
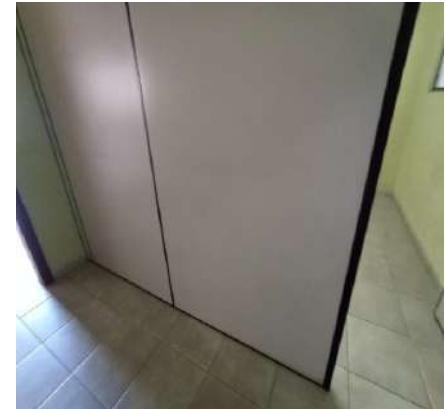
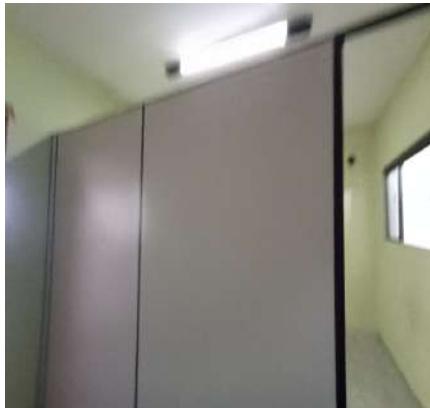
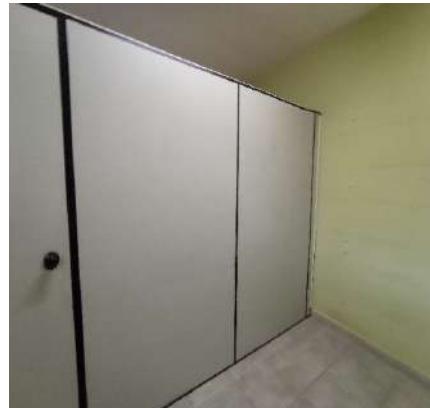
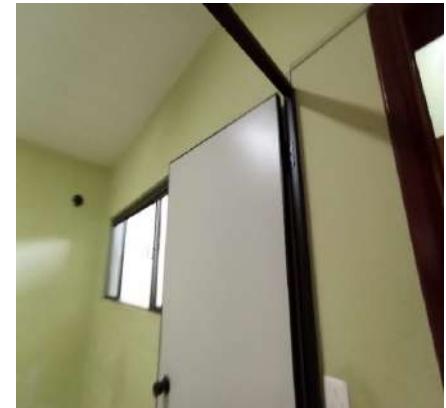
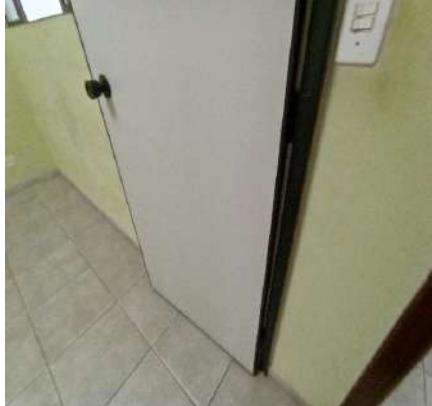
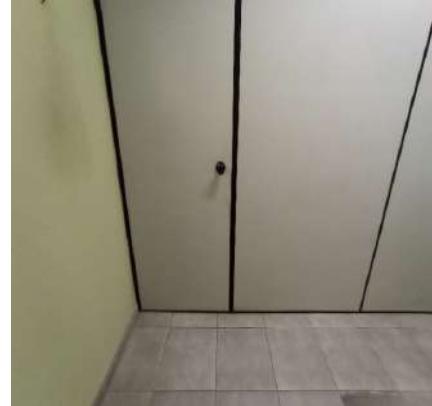
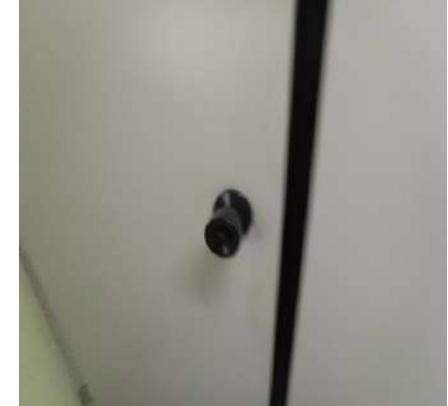
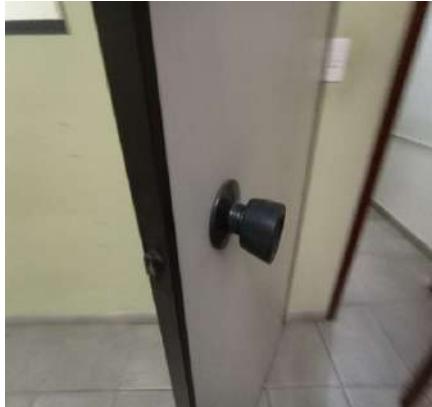
11.1 - Parede na cor verde em estado regular com pintura acrílico fosco, com furos, com desgaste e com manchas, porém, com pintura antiga; com parte de eucatex na cor preto(a) em estado regular, com desgaste e com manchas, porém, com 01 porta e com fechadura e maçaneta sem chave.

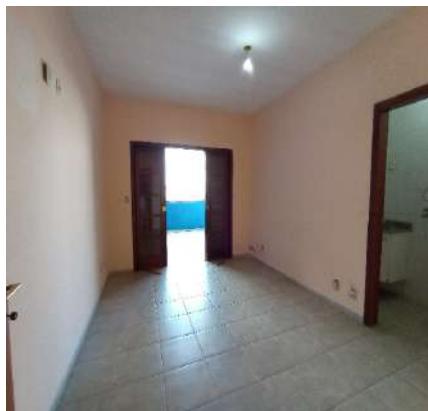
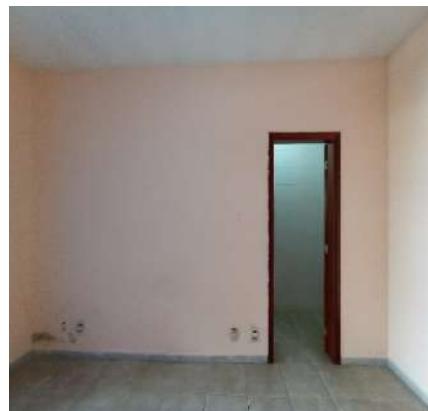
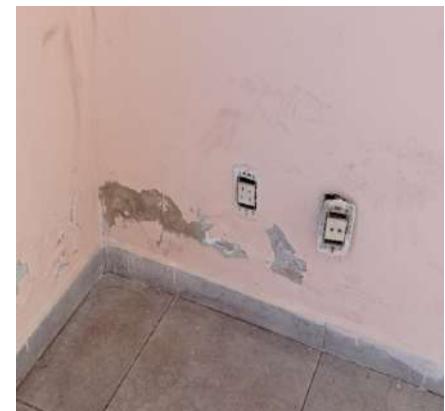
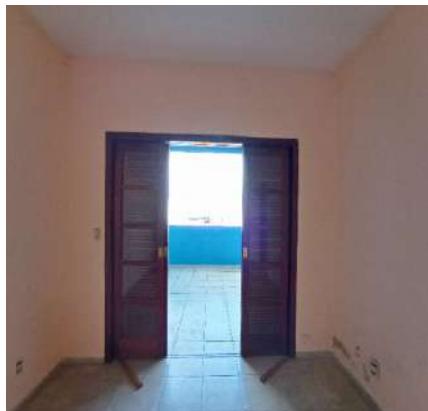
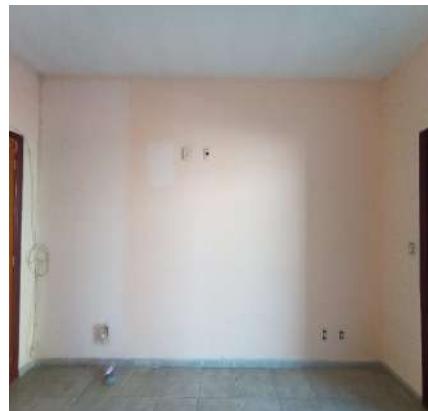
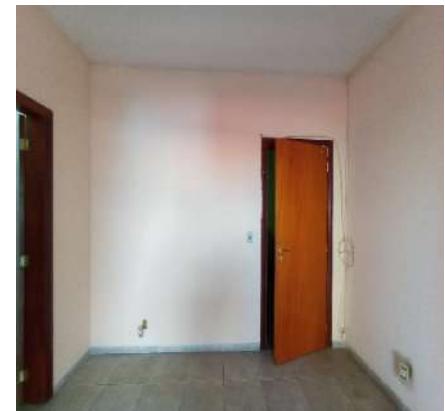
12.1 - Parede na cor salmão. em estado regular com pintura acrílico fosco, com furos, com imperfeições e com manchas, porém, com pintura antiga.

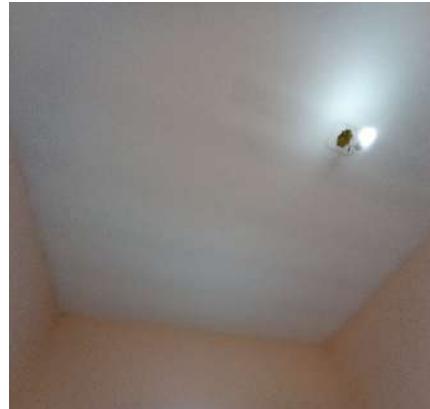
12.3 - Teto de laje na cor branco(a) em estado regular com pintura acrílico fosco, com desgaste, com manchas e com trincas, porém, com pintura antiga.

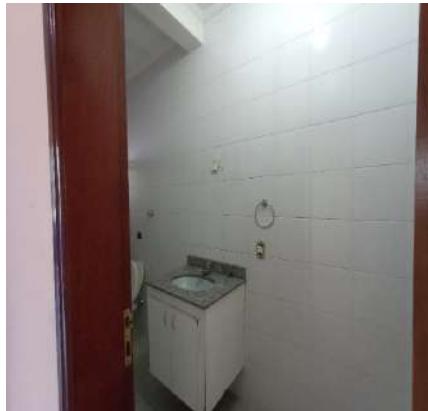
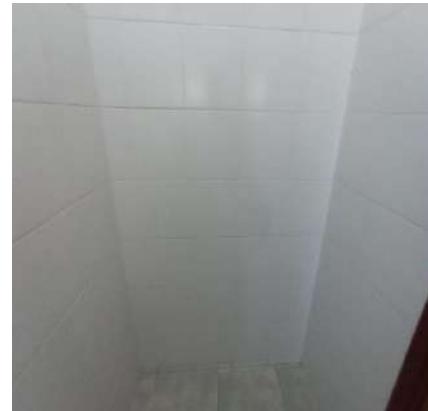
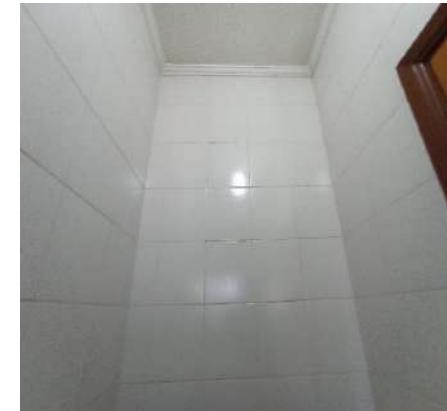
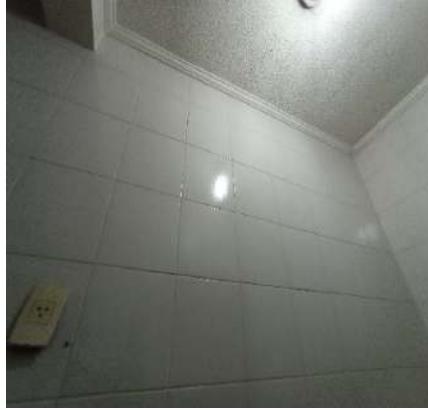
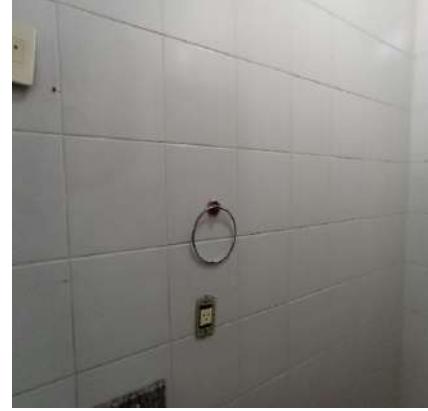
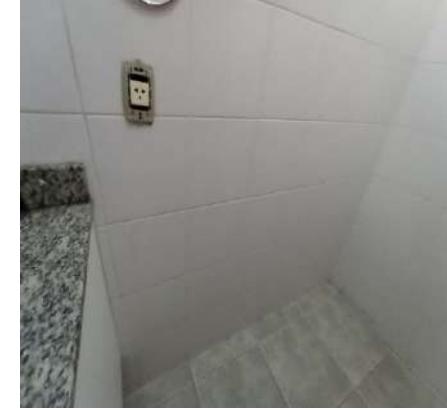
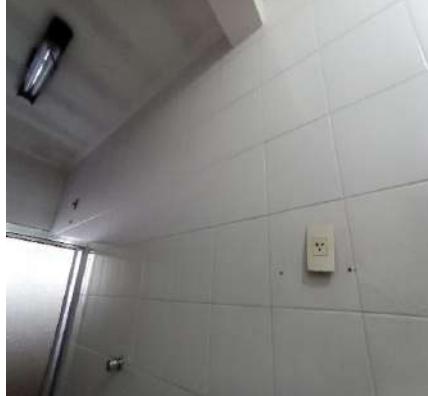
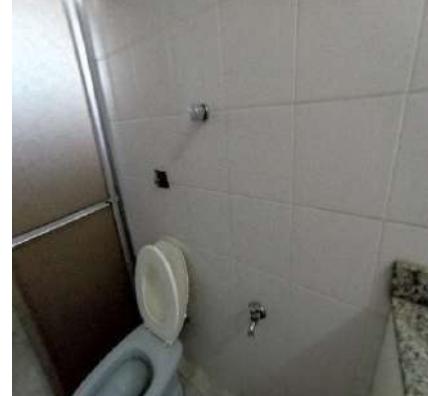
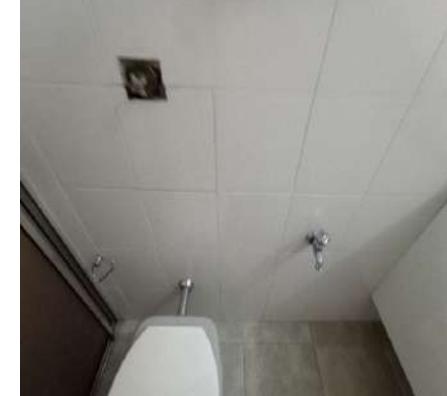
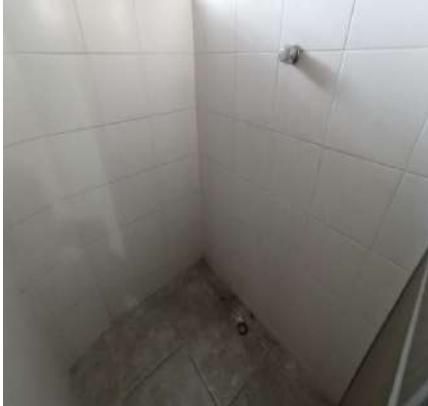
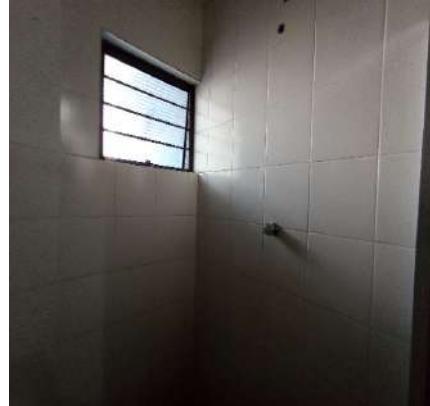
13.1 - Parede de azulejo na cor branco(a) em estado regular, com furos, com desgaste e com manchas.

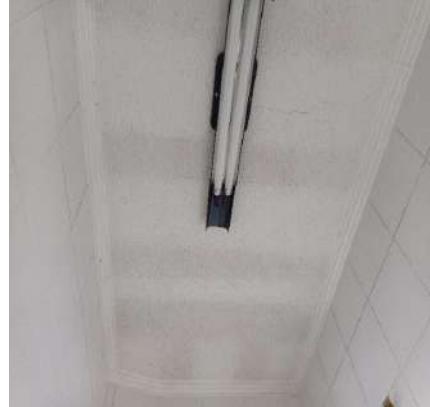
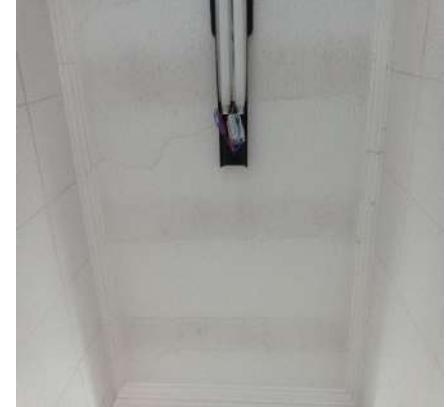
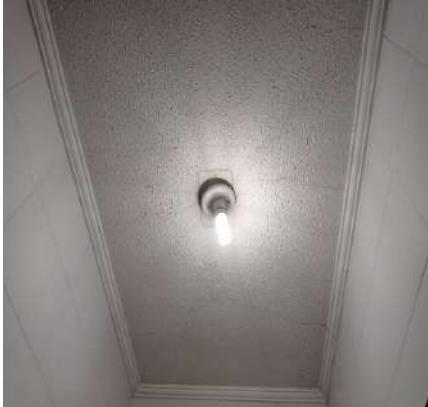
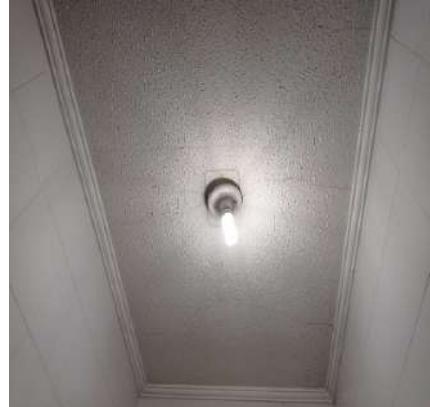
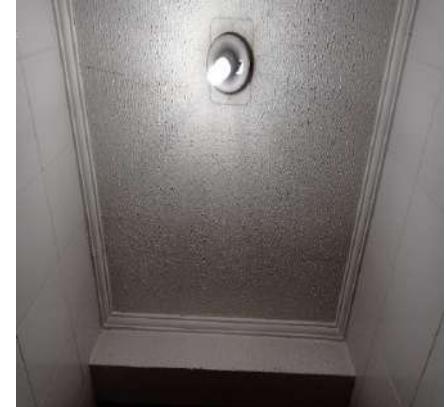
13.3 - Teto de textura na cor branco(a) em estado regular com pintura acrílico fosco, com desgaste, com falhas, com manchas e com trincas, porém, com pintura antiga; com moldura de gesso na cor branco(a) em ótimo estado com pintura acrílico fosco, com pintura antiga, porém, com desgaste, com falhas e com manchas.
