Laudo de Vistoria de Entrada

Código 26995

Endereço do imóvel	26995 - Rua Atanázio Soares, 2830, lotes 7B e 8 quadra A, Jardim Maria Eugênia, Sorocaba - SP.
Proprietário(a)	DILSA SANCHO PIVOTO
Locatários(as)	CRISTIANE BARBOSA ANTUNES, CRISTIANO SANTOS DA SILVA e ROSIMAR ANDREIA BARBOSA DE OLIVEIRA
Vistoriador(a)	Dominai Inicial
Data do laudo	02/12/2021 10:13:04

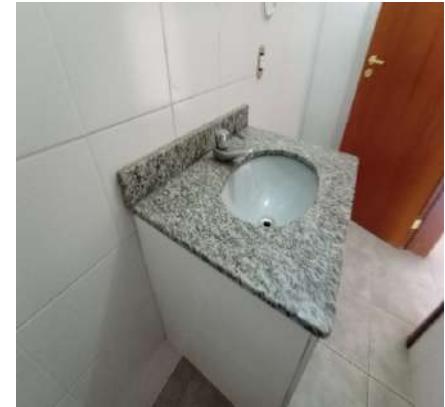
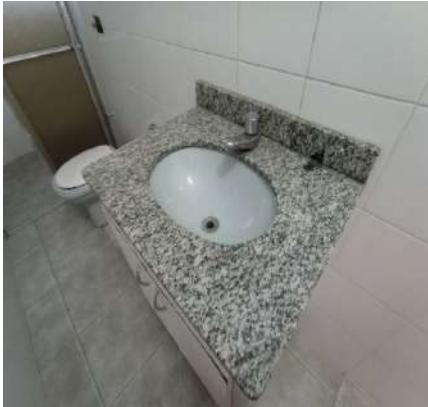
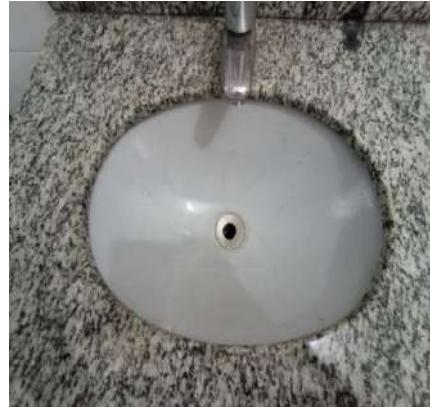
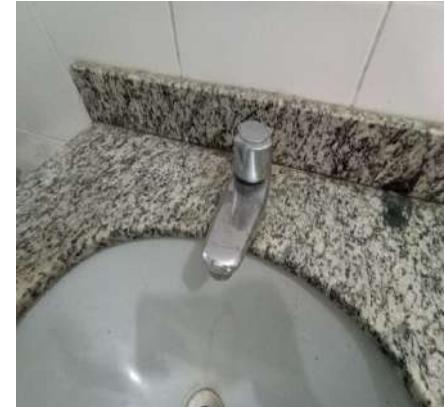
13.7 - Bancada da pia de granito na cor cinza em estado regular, com desgaste e com manchas, porém, com cuba de louça cinza, com sifão pvc sem vazamento e sendo 01 torneira simples metálica funcionando sem vazamento.

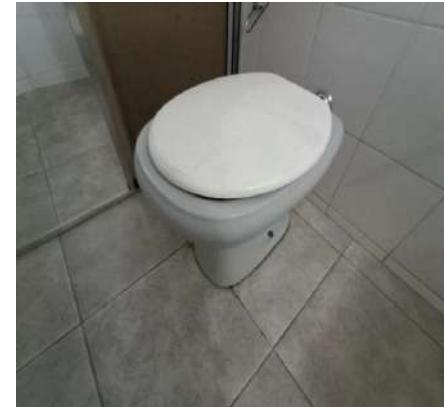
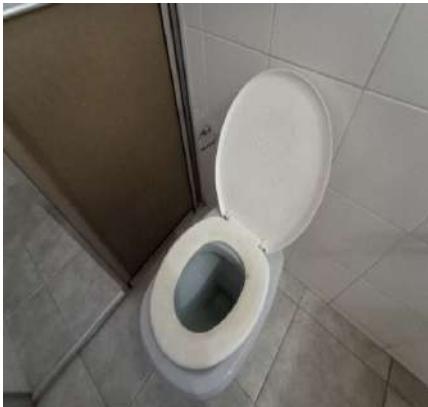
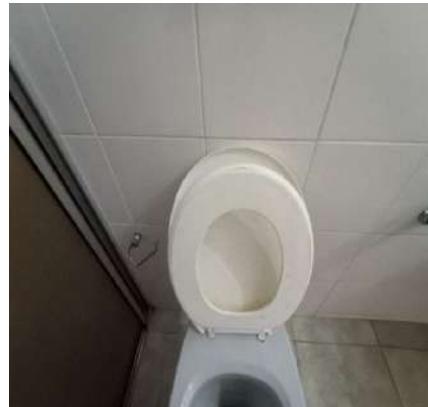
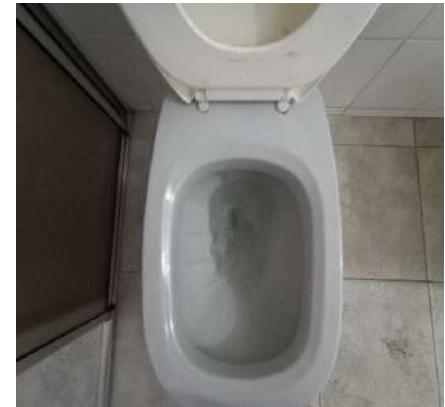
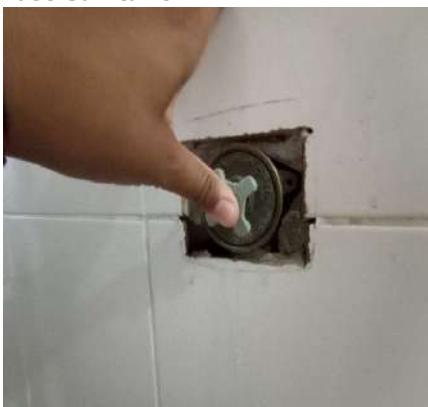
13.11 - Vaso Sanitário de louça na cor cinza em estado regular, com desgaste e com manchas, porém, funcionando; com válvula em estado regular, com vazamento e sem acabamento, porém, funcionando; com assento de plástico na cor branco(a) em estado regular, com imperfeições e com manchas, porém, funcionando.

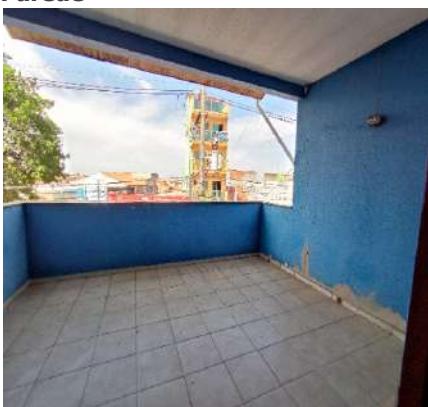
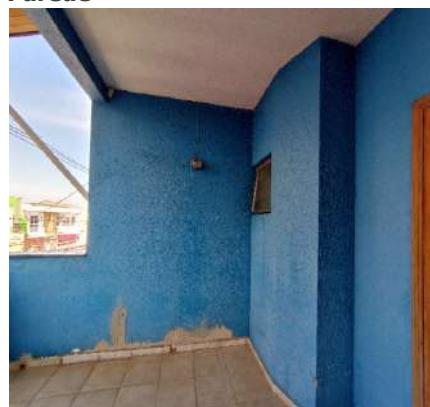
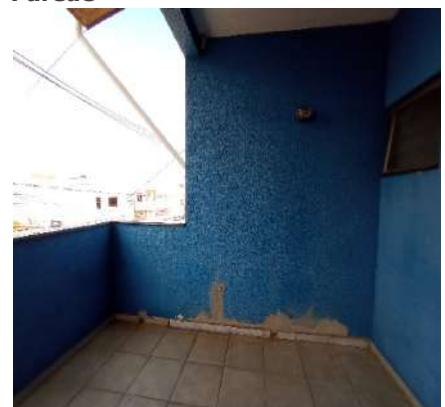
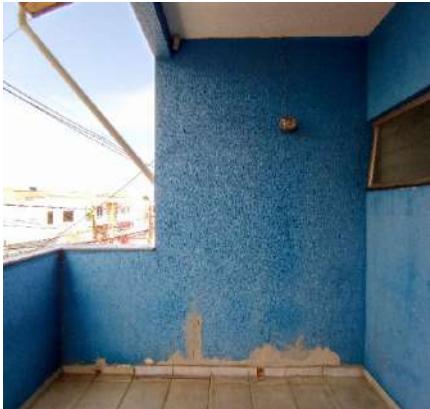
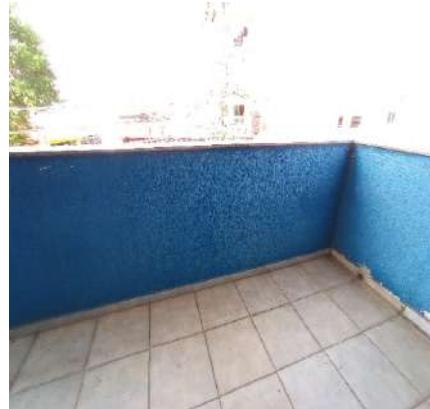
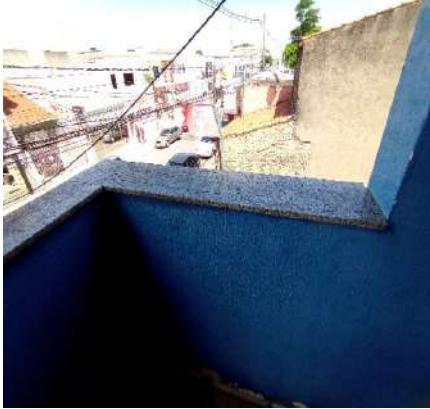
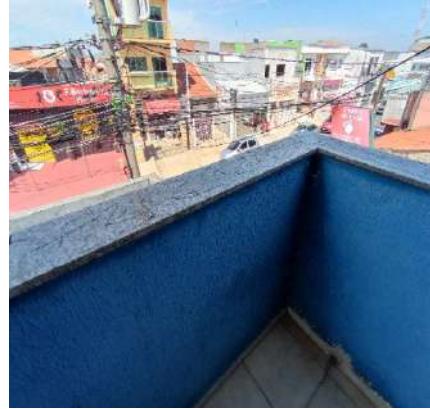
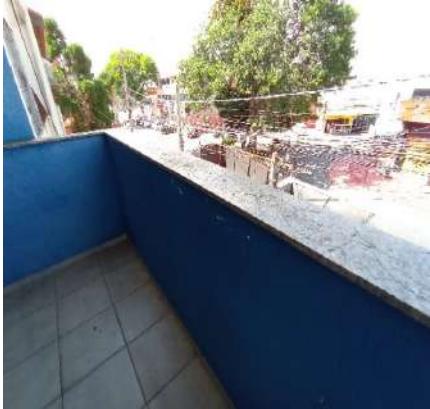
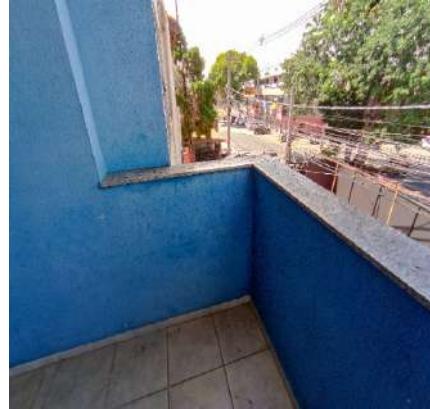
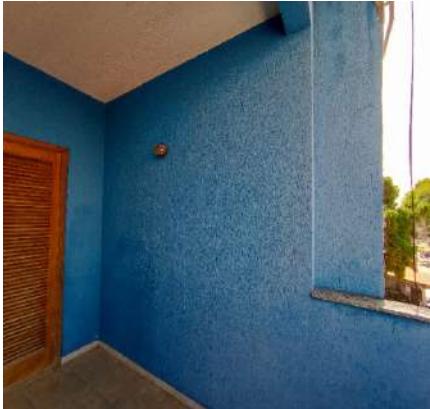
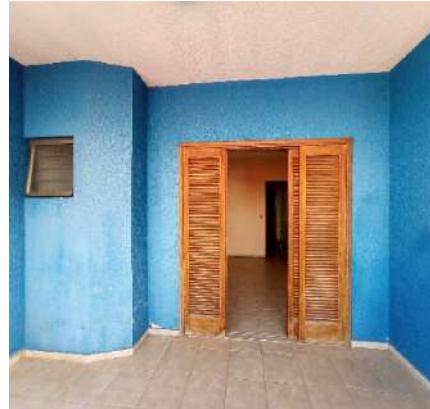
14.1 - Parede de textura na cor azul em estado regular com pintura acrílico fosco, sujo, com trinca, com falhas, com manchas e com trincas, porém, com ganchos, com pintura antiga e com tampo de granito.

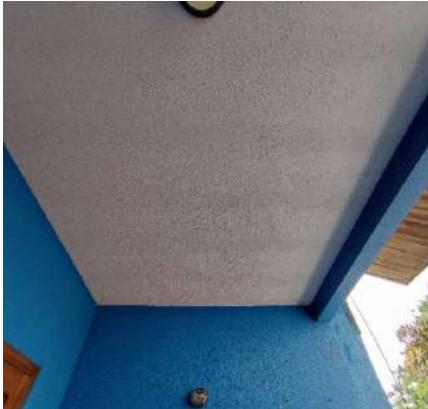
14.3 - Teto de textura na cor branco(a) em estado regular, com manchas e com trincas, porém, com pintura antiga.

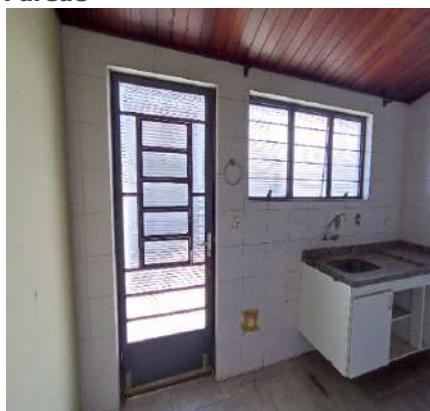
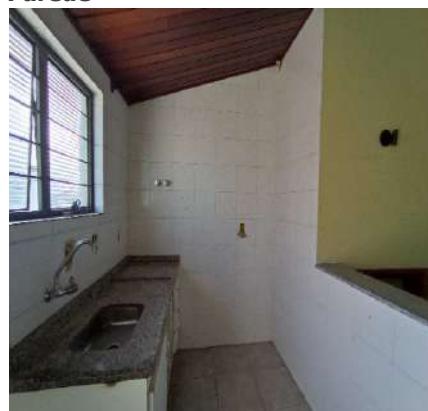
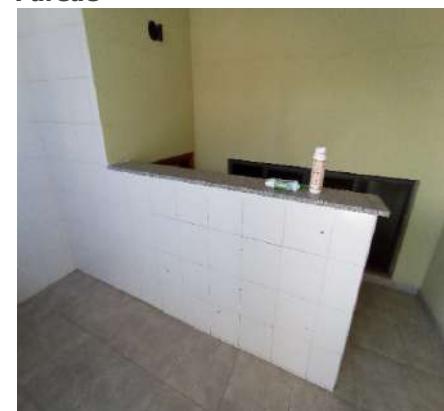
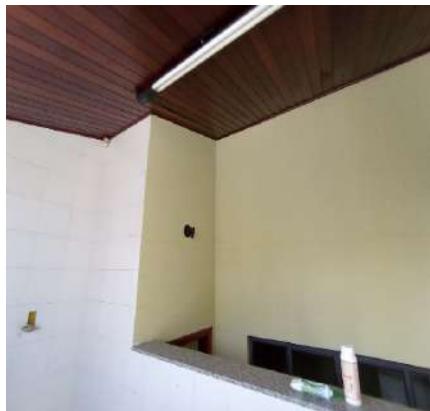
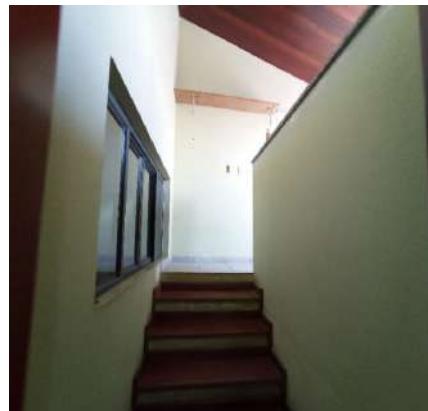
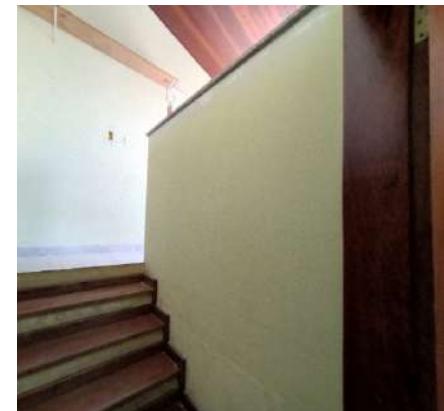
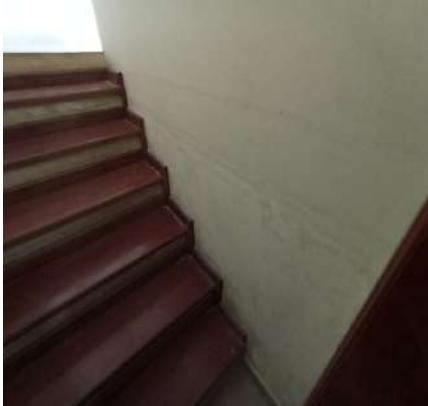
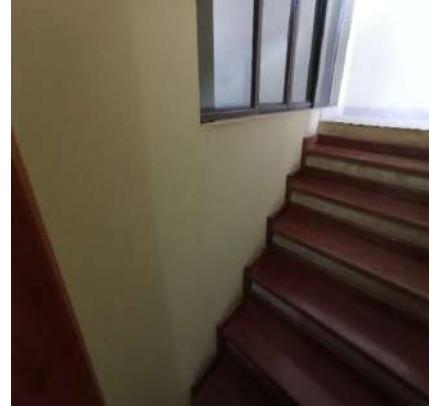
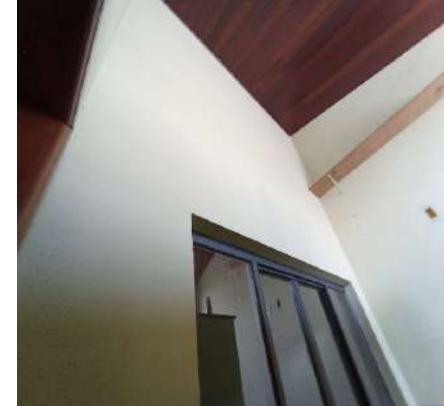
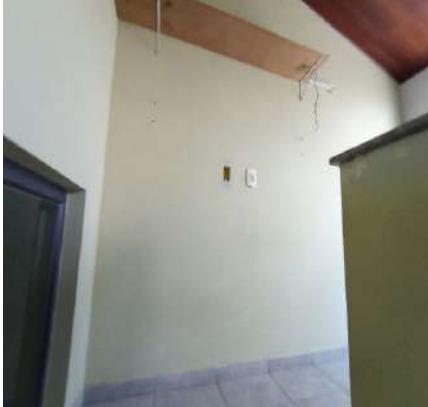
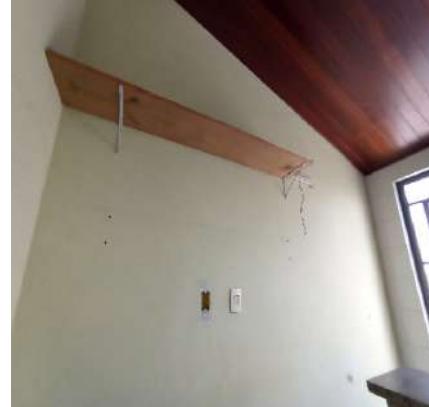
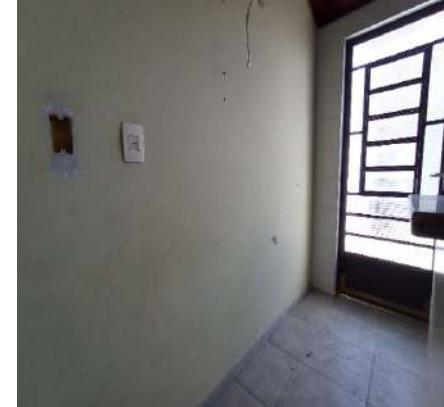
15.1 - Parede de azulejo na cor branco(a) em estado regular, com furos, com manchas e com desgaste natural; com parte na cor verde em estado regular com pintura acrílico fosco, com desgaste, com manchas e com trincas, porém,

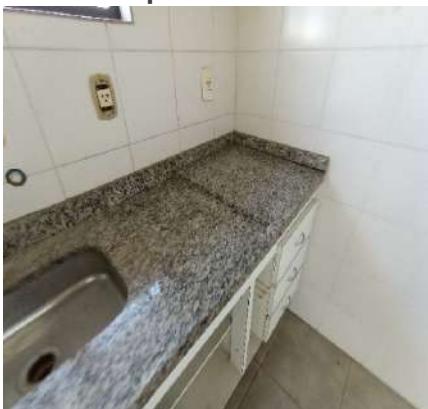
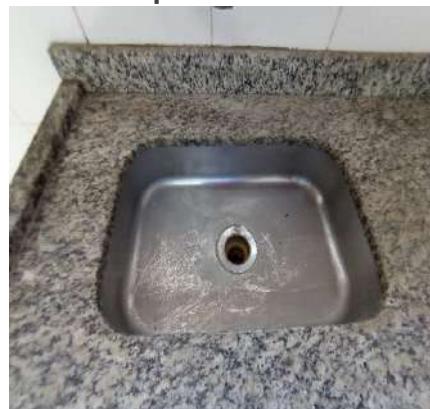
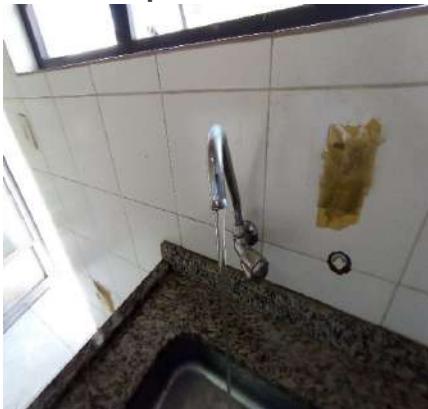
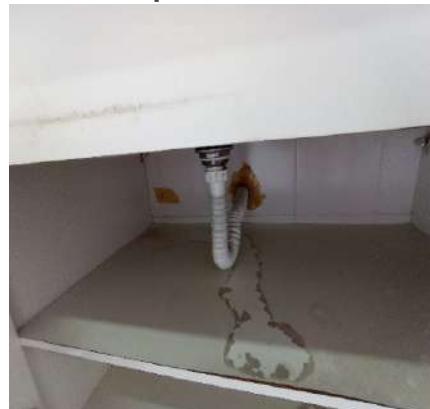
15.6 - Bancada da pia de granito na cor cinza em estado regular, sujas, com desgaste e com manchas, porém, com bica alta, com cuba de inox, com sifão pvc sem vazamento e sendo 01 torneira bica móvel metálica funcionando sem vazamento.

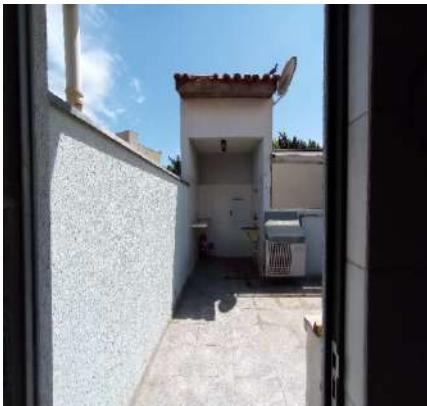
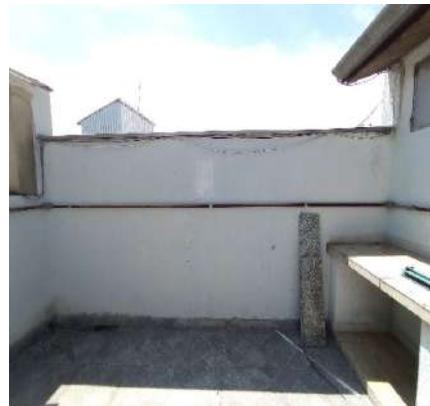
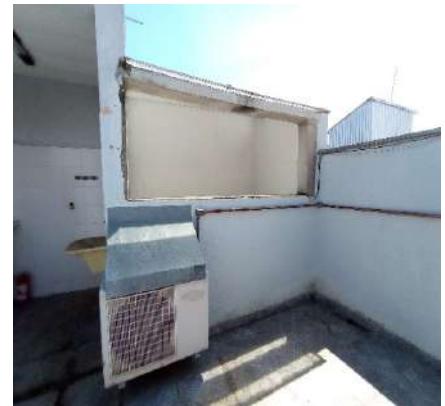
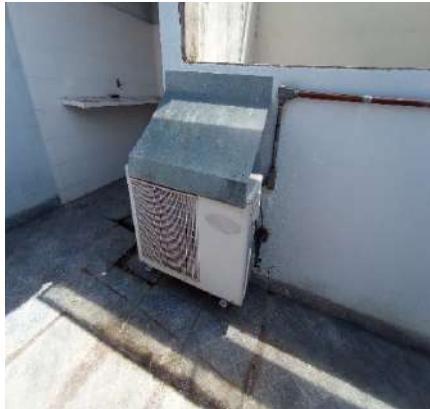
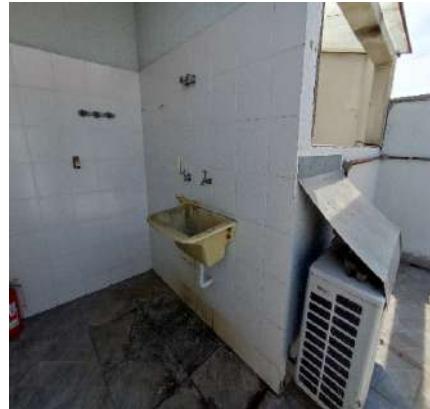
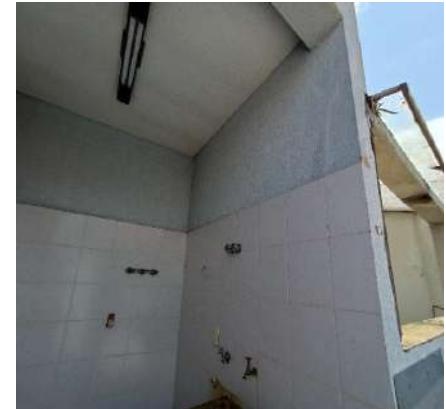
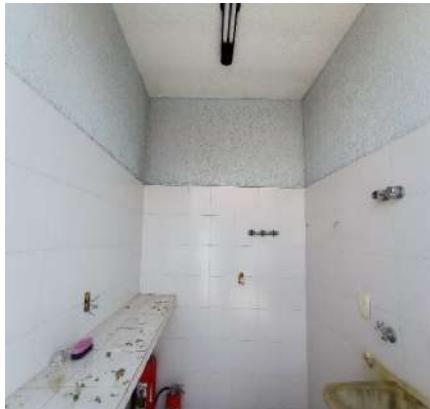
- 16.1 - Parede de azulejo na cor branco(a) em estado regular, com furos, com manchas e com desgaste natural; com parte de textura na cor branco(a) em estado regular com pintura acrílico fosco, com furos, com desgaste, com manchas e com trincas, porém, com pintura antiga.

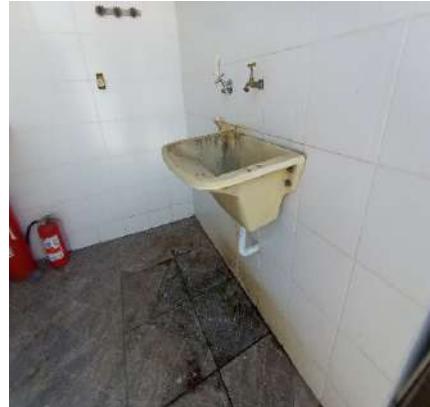
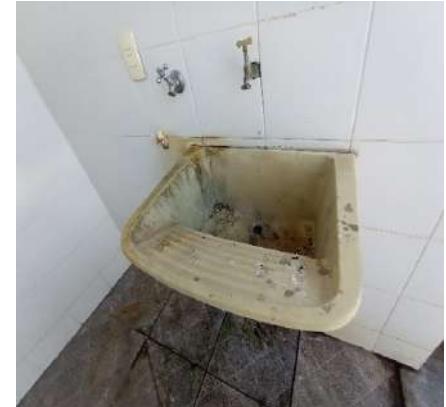
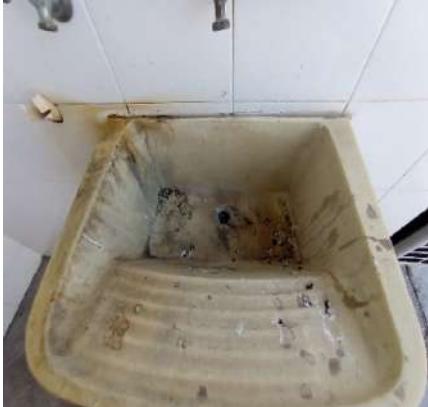
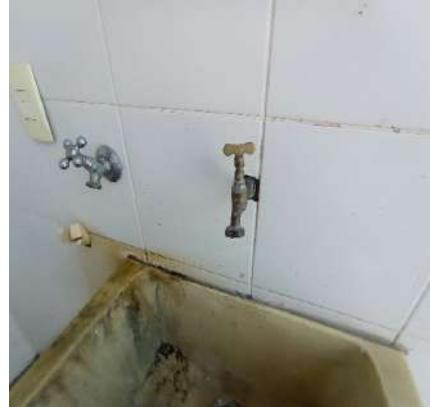
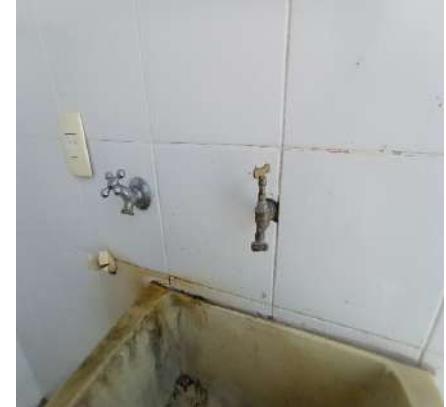
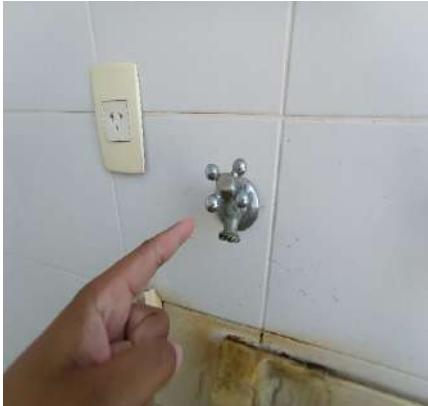
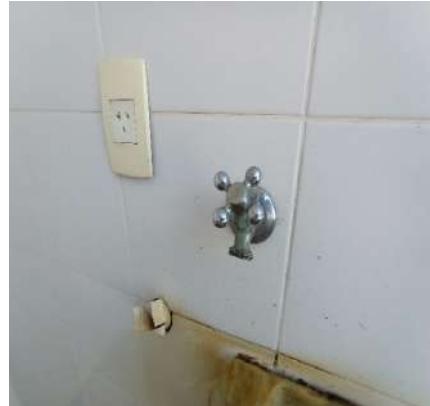
- 16.5 - Tanque de mármore sintético na cor bege em estado regular, sujo, com manchas e com desgaste natural, porém, funcionando e com sifão pvc sem vazamento; com 2 torneiras de metálico em estado regular, suja, gotejando, com desgaste e com manchas.
