Laudo de Vistoria de Entrada

Código 31217

Endereço do imóvel	31217 - Rua Luiza de Carvalho, 195, Apto 102 - Torre A, Jardim Pagliato, Sorocaba - SP.
Proprietário(a)	FERNANDA LEOPOLDINO RODRIGUES
Locatário(a)	MARIA DE LOURDES VIEIRA DA SILVA PENA
Vistoriador(a)	Dominai Inicial
Data do laudo	11/01/2022 09:29:12

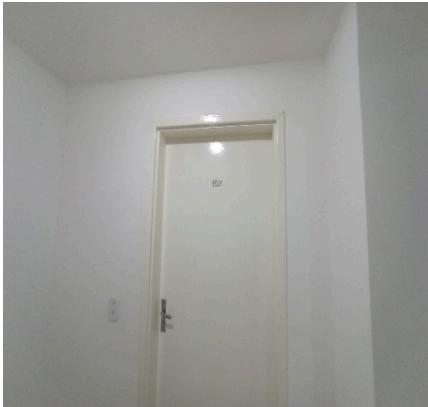
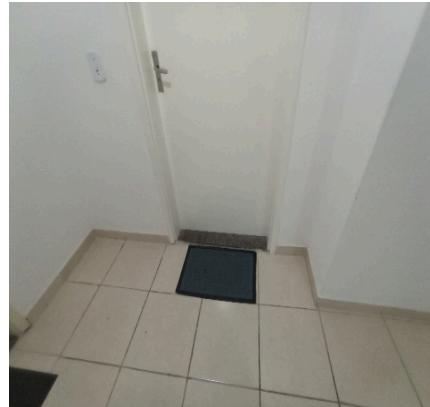
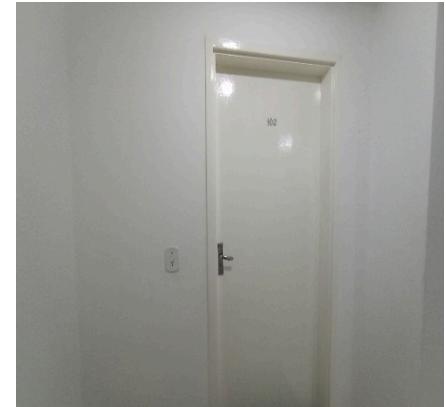
- 1.1 - Parede na cor branco(a) em bom estado com pintura acrílico fosco, com padrão do condomínio.
- 1.2 - Piso de cerâmica na cor bege em bom estado, com padrão do condomínio. Obs: 01 tapete azul com desgastes.
- 1.3 - Campainha de plástico na cor branco(a) em bom estado, com sirene funcionando.
- 1.4 - Cavalete de Água em bom estado, padrão.
- 1.5 - Relógio de Força em bom estado, padrão.

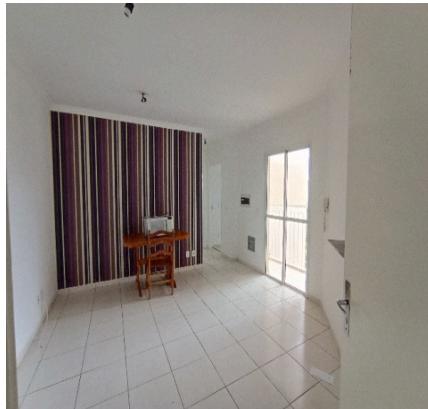
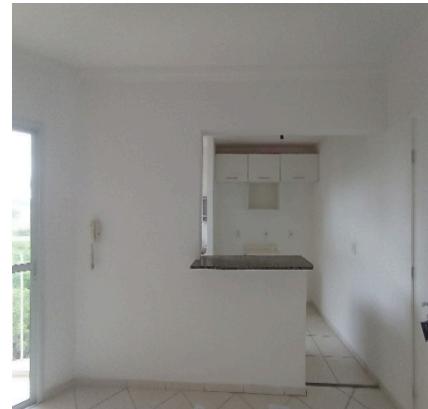
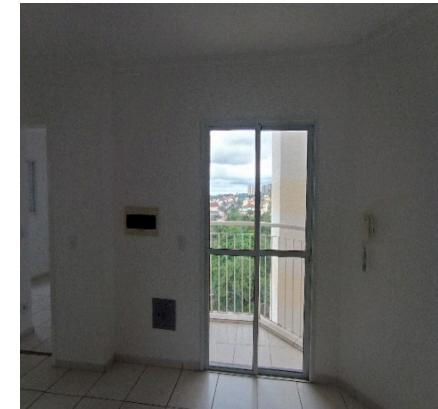
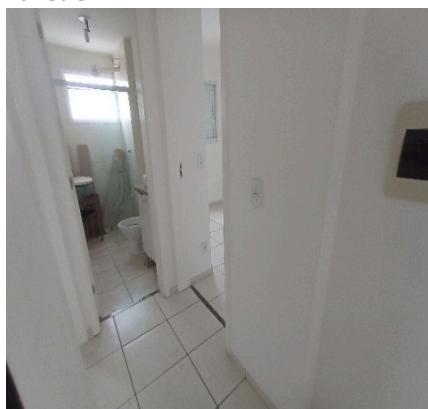
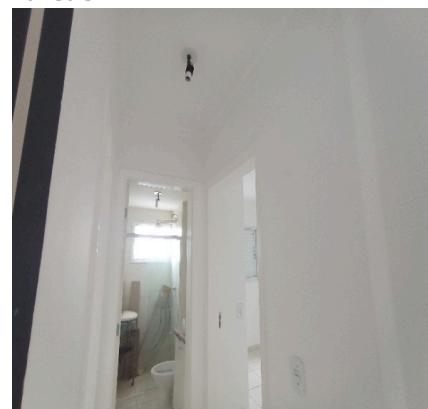
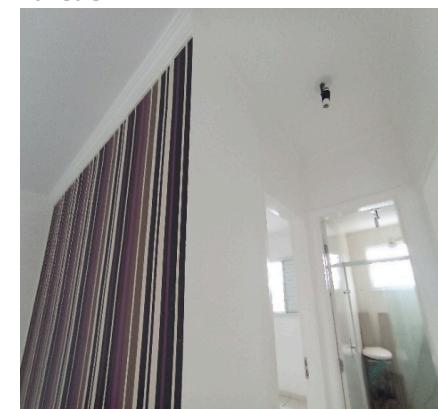
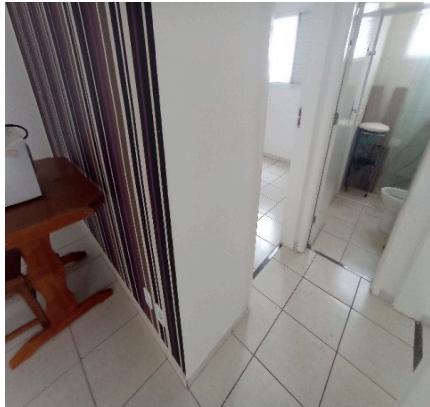
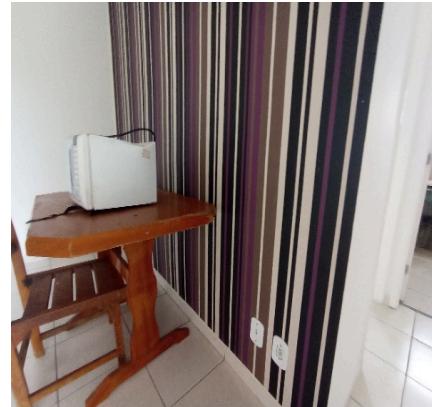
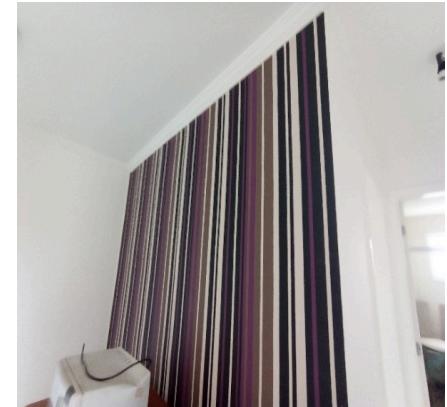
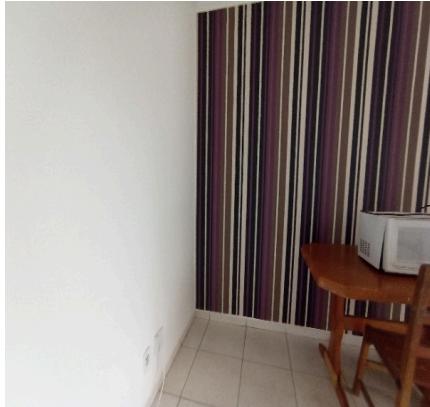
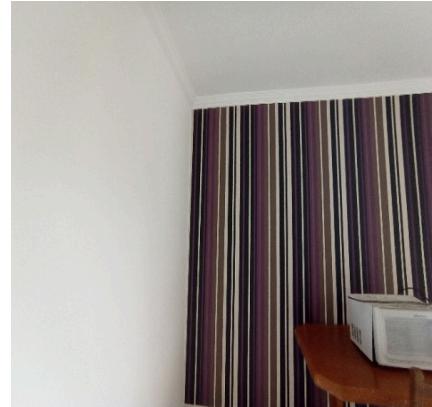
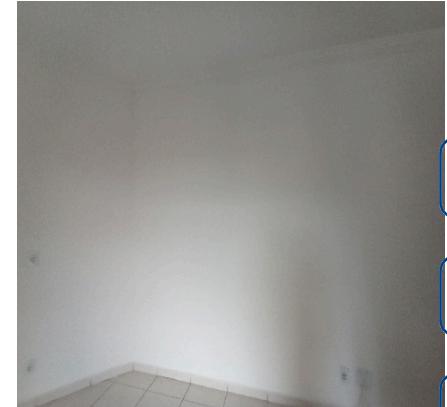
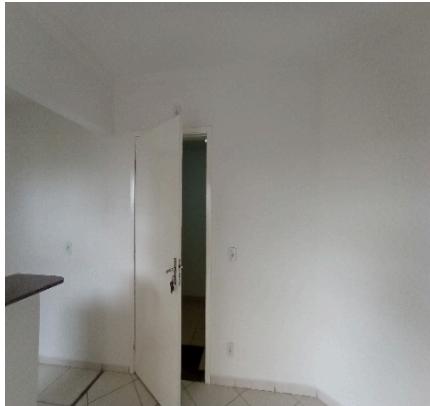
2.1 - Parede na cor branco(a) em bom estado com pintura acrílico fosco, sem mancha e com pintura antiga, porém, com falhas; com parte de papel de parede nas cores roxo e bege em bom estado.

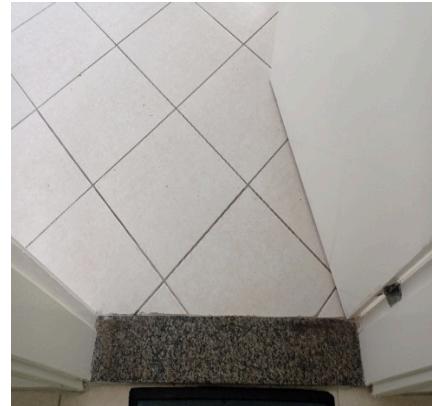
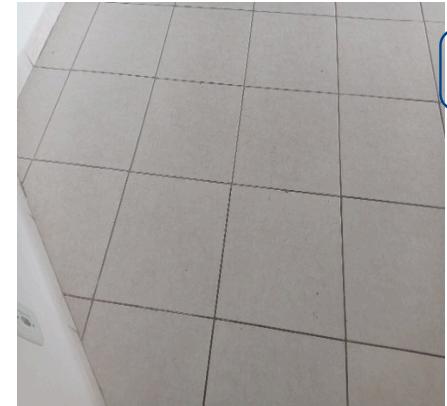
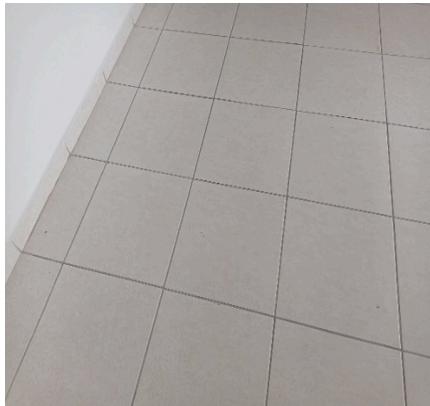
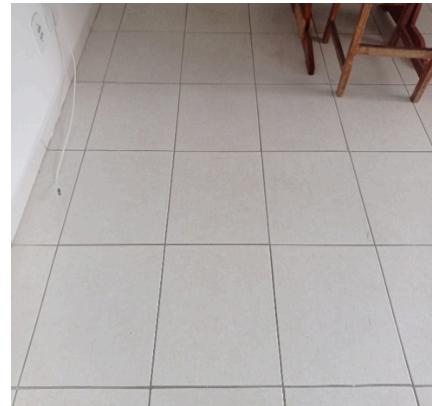
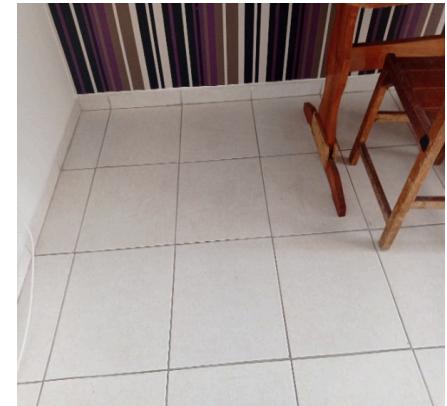
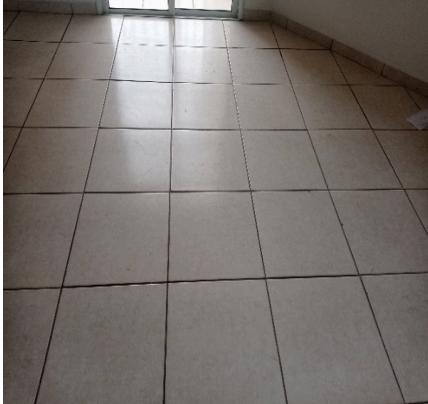
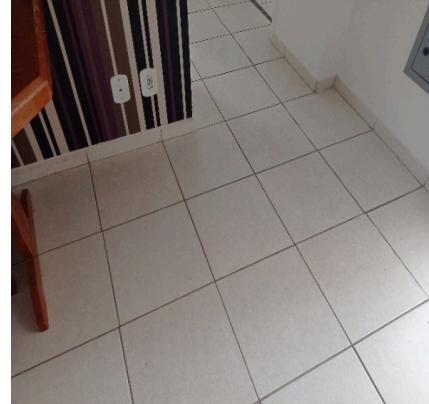
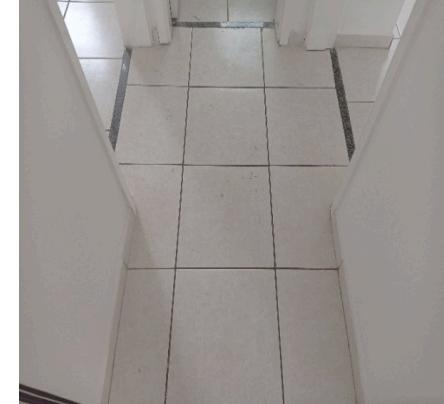
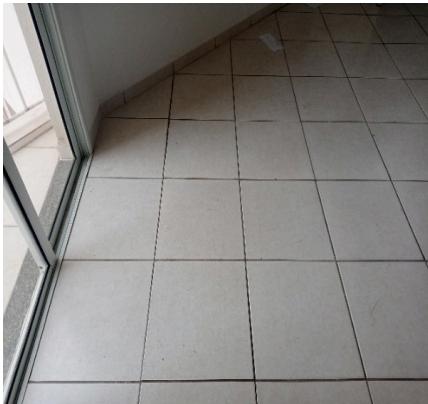
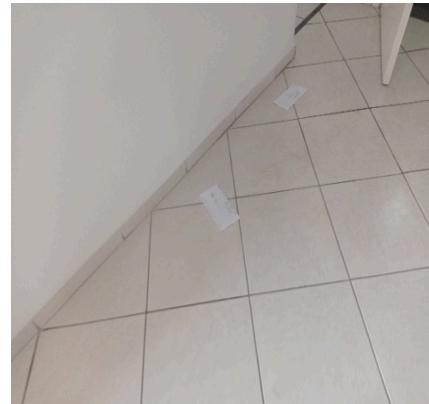
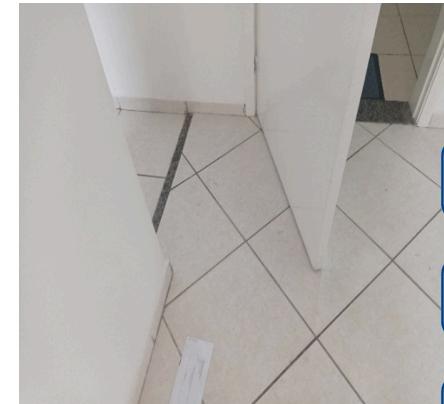
2.2 - Piso de cerâmica na cor bege em estado regular, sujo, com lascados e com desgaste natural; com rodapé em bom estado, porém, com manchas de tinta; com soleira de granito na cor cinza em bom estado.

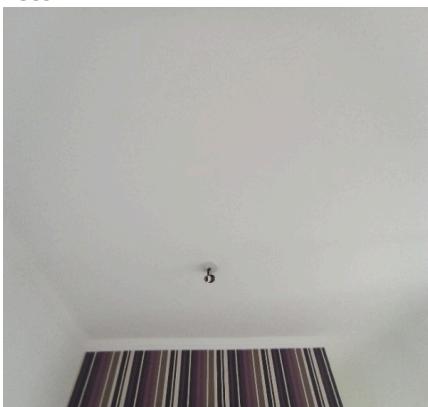
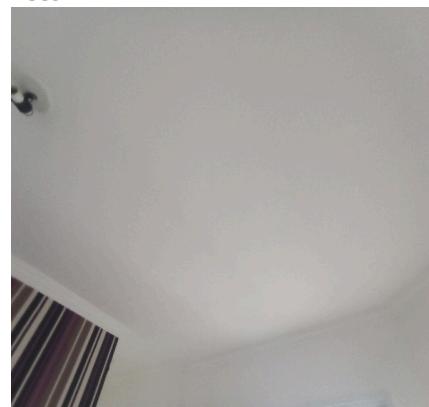
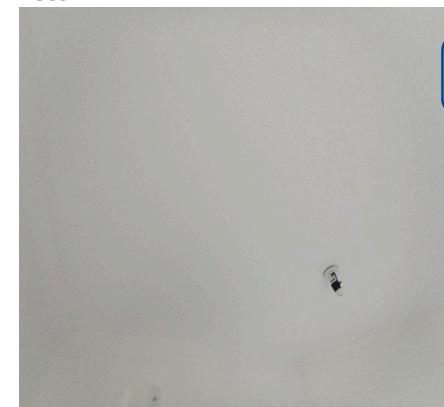
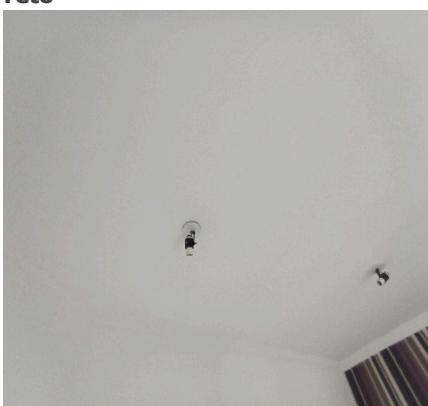
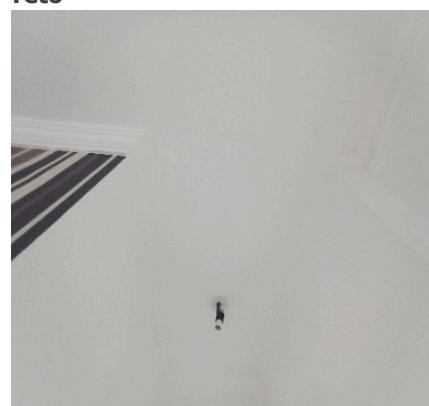
2.3 - Teto de laje na cor branco(a) em bom estado com pintura acrílico fosco, com pintura antiga, porém, com marcas de sujeira; com moldura de gesso em bom estado.

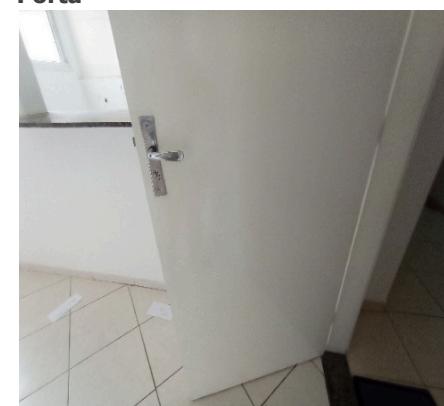
2.4 - Porta de madeira na cor branco(a) em bom estado com pintura esmaltada, sem mancha, com pintura antiga e com numeração do imóvel no padrão do condomínio, porém, com pequenos desgastes; com batente em bom estado; com fechadura de metálico na cor cromado em estado regular, com desgaste natural e maçaneta com jogo, porém, funcionando e com chave, Obs: Miolo mau funcionamento interno.

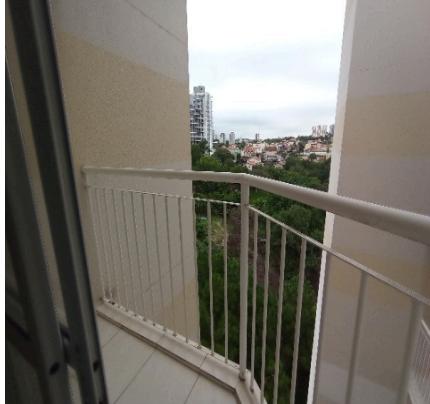
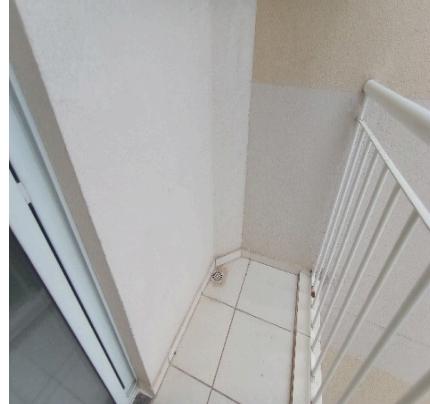
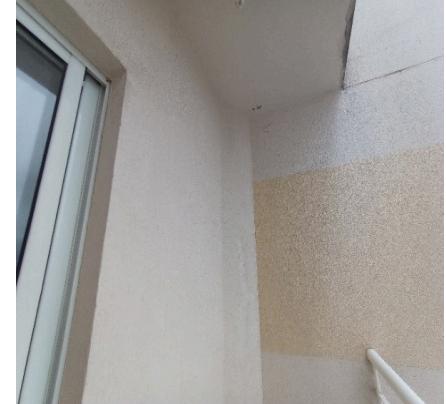
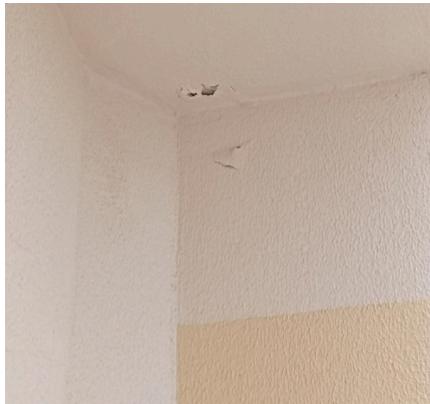
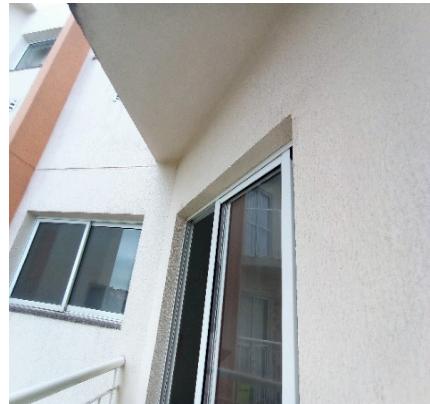
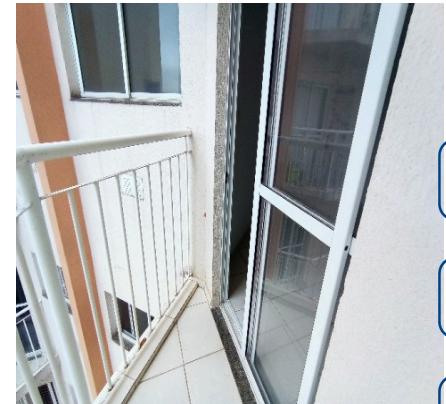
- 3.1 - Parede de textura na cor bege em estado regular com pintura acrílico fosco, com desgaste, porém, com pintura antiga e com padrão do condomínio.
- 3.2 - Piso de cerâmica na cor bege em estado regular, sujo, com lascados e com desgaste natural; com rodapé em bom estado, porém, com manchas de tinta; com soleira de granito na cor cinza em bom estado; com ralo de plástico na cor branco(a) em bom estado, porém, com desgaste natural.
- 3.3 - Teto de textura na cor bege em estado regular com pintura acrílico fosco, com desgaste e com trincas, porém, com pintura antiga.
- 3.4 - Parapeito de metálico na cor branco(a) em estado regular com pintura esmaltada, com desgaste natural e com ponto de ferrugem, porém, com pintura antiga.
- 3.5 - Spot de metálico na cor branco(a) em bom estado, com lâmpadas, porém, sem funcionamento.

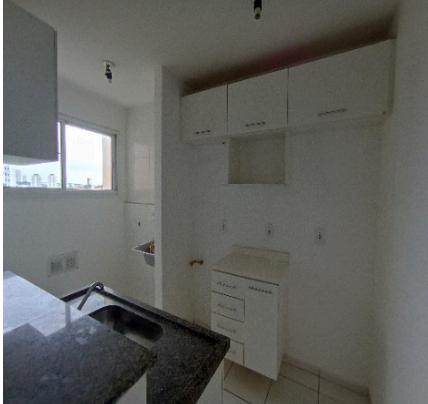
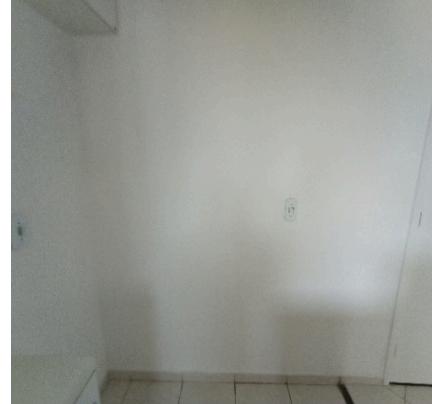
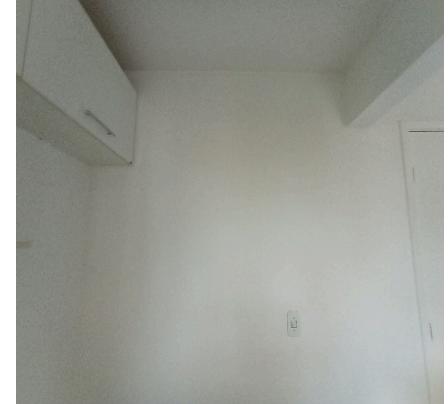
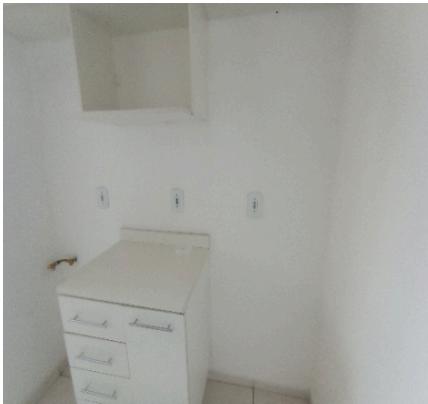
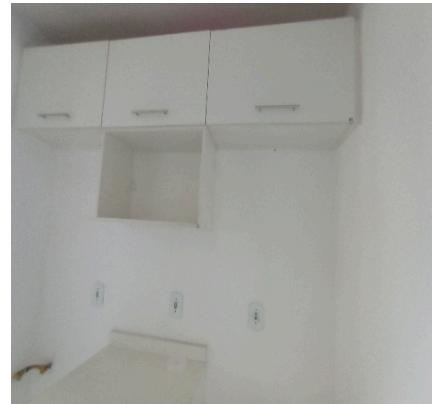
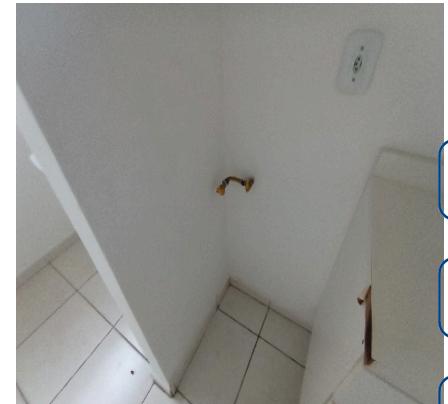
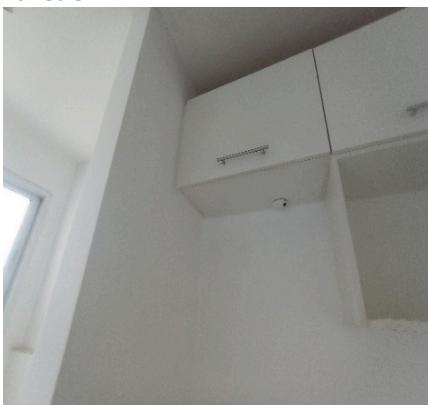
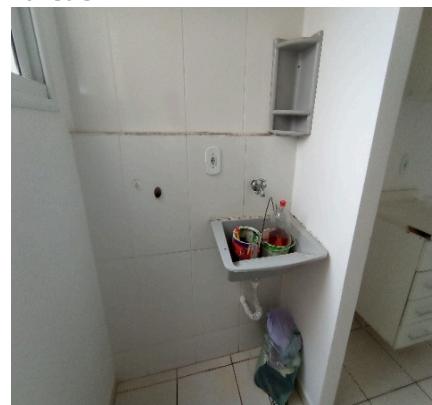
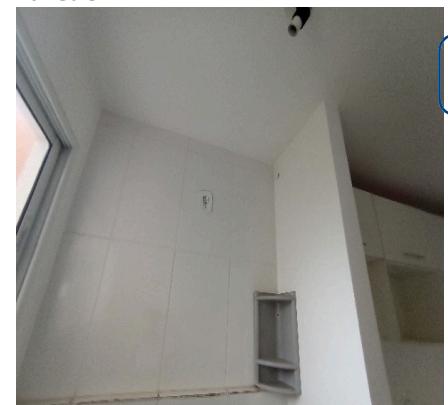
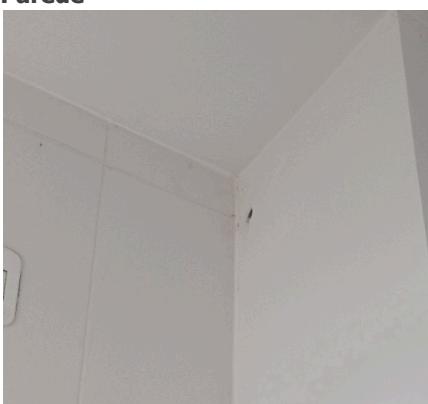
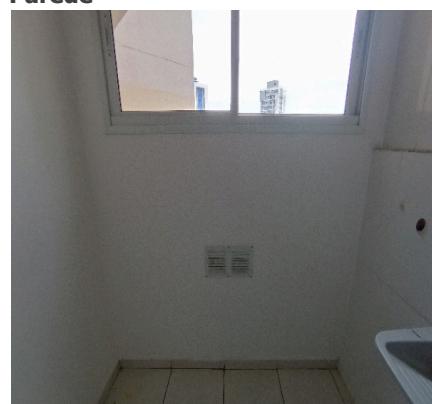
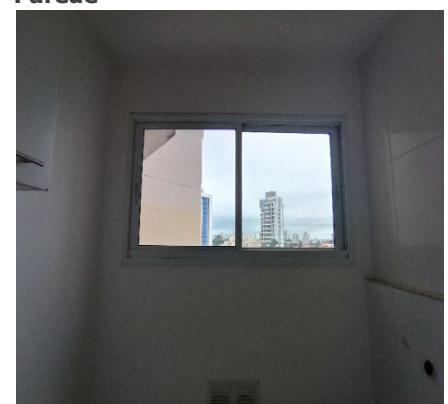
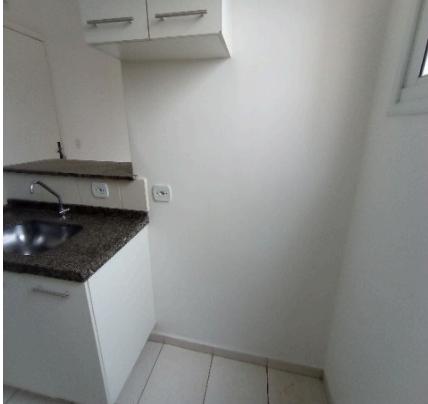
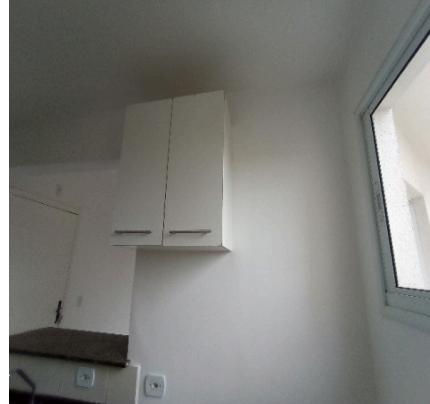
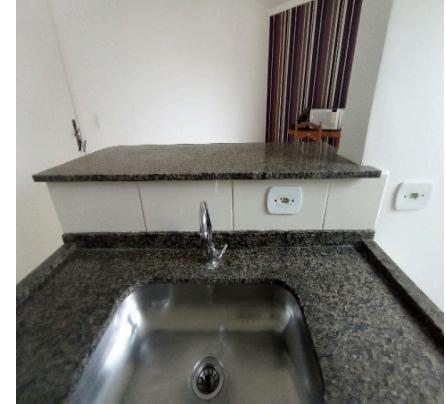
4.1 - Parede na cor branco(a) em bom estado com pintura acrílico fosco, com pintura antiga, porém, com falhas e com marcas de sujeira; com parte de azulejo na cor branco(a) em bom estado. Obs: 01 respiro metálico na cor branca.

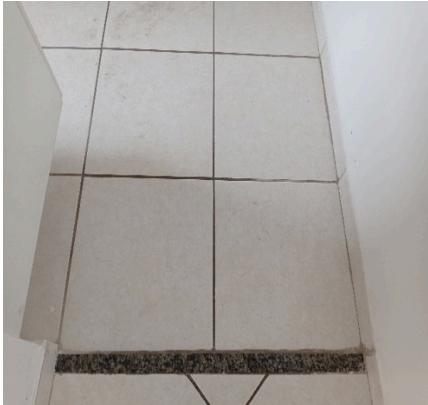
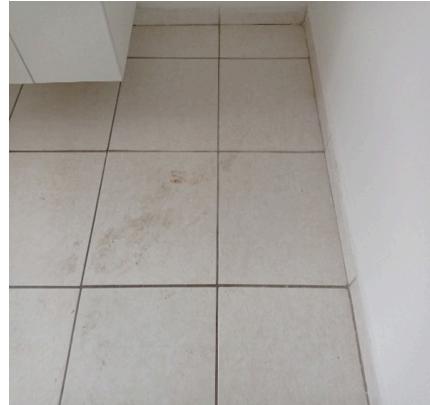
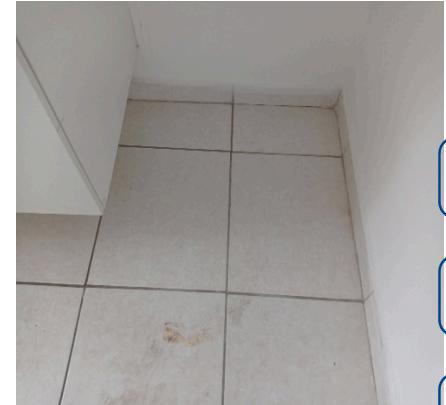
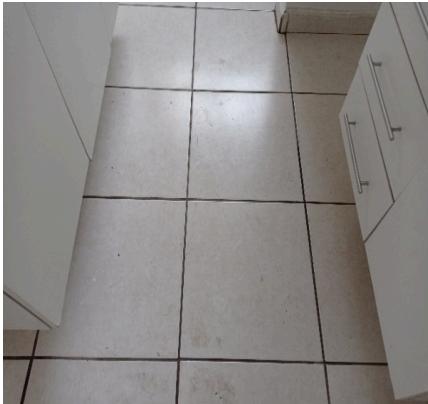
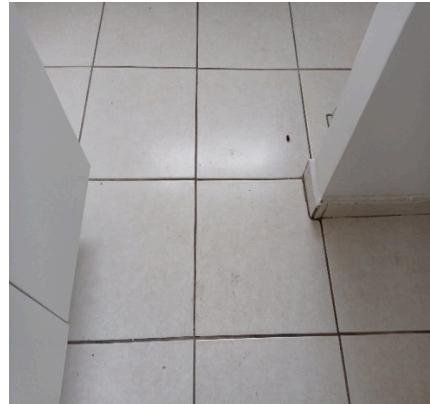
4.2 - Piso de cerâmica na cor bege em estado regular, sujo, com lascados e com desgaste natural; com rodapé em bom estado, porém, com manchas de tinta; com soleira de granito na cor cinza em bom estado; com ralo de plástico na cor branco(a) em bom estado, porém, com desgaste natural.

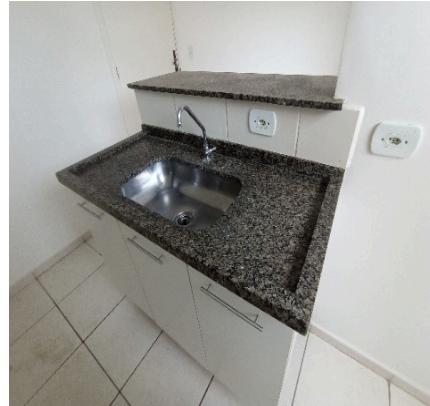
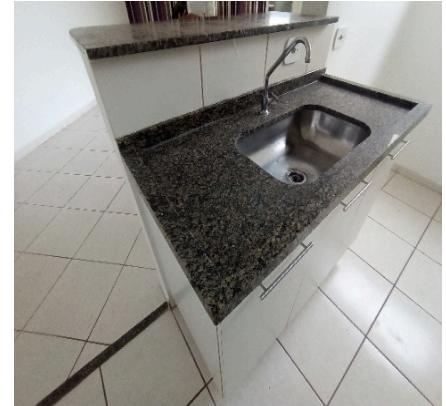
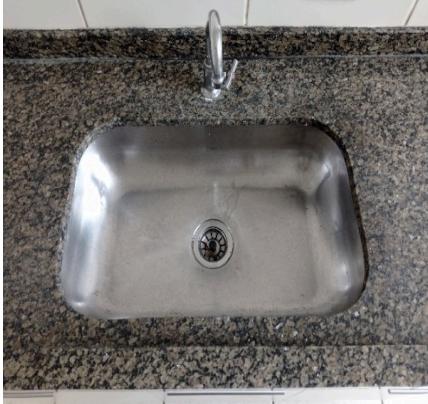
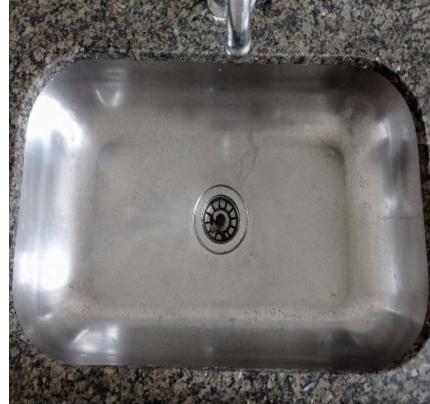
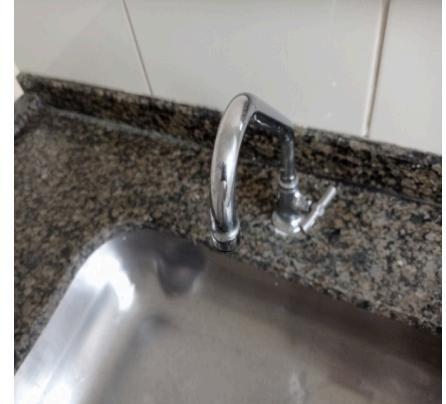
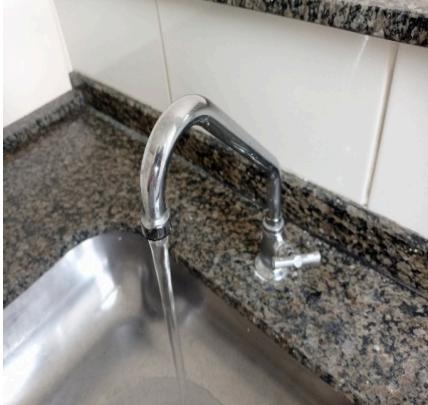
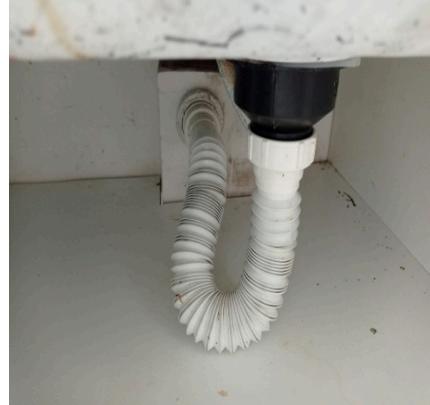
4.5 - Bancada da pia de granito na cor cinza em bom estado, com cuba de inox, com sifão pvc sem vazamento e sendo 01 torneira bica móvel metálica funcionando sem vazamento, porém, sujas e com desgaste natural.

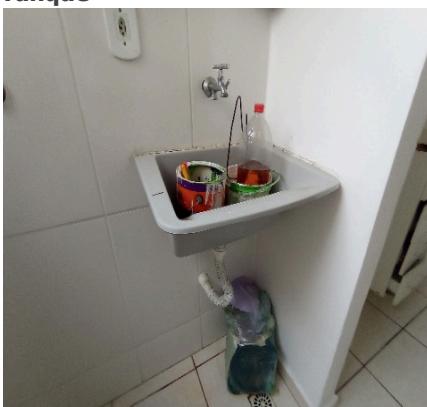
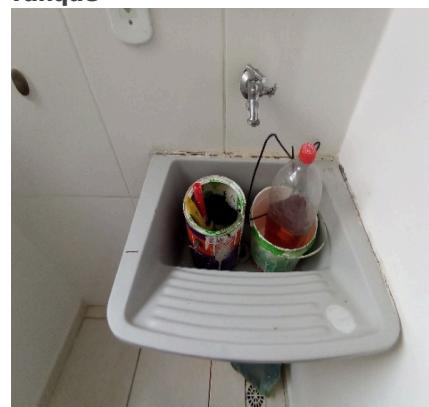
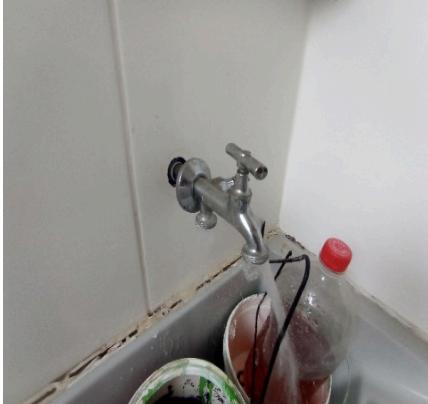
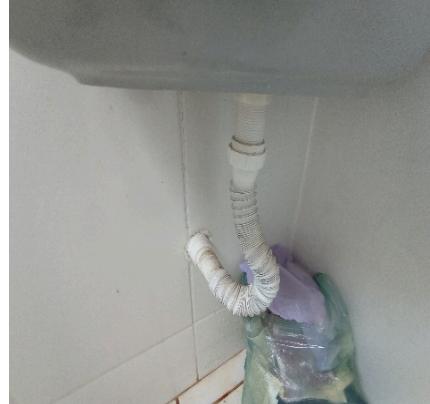
4.7 - Tanque de cerâmica na cor cinza em estado regular, sujo e com desgaste, porém, faltando rejunte na quina e com sifão pvc sem vazamento; com torneira de metálico na cor cromado em bom estado, dupla e funcionando, porém, com desgaste natural.

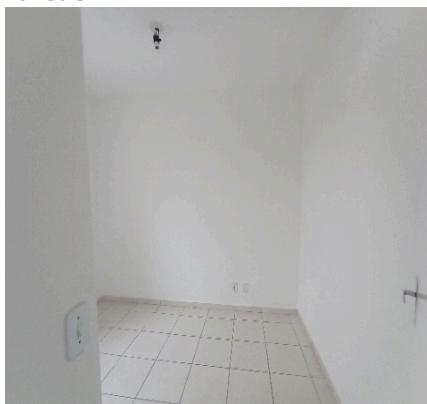
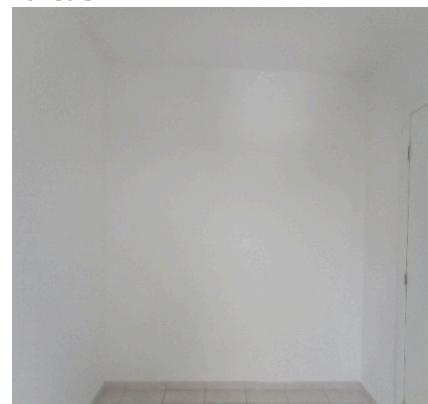
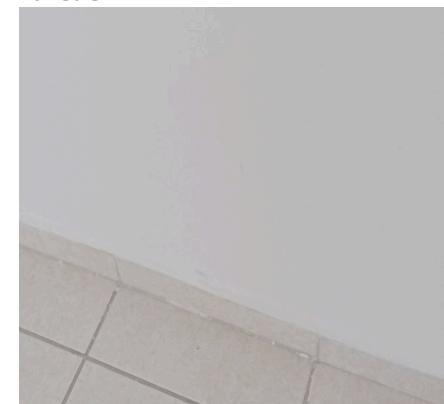
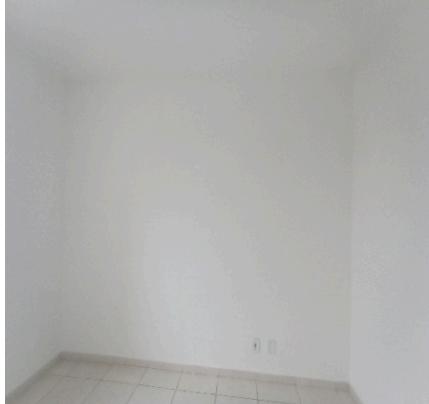
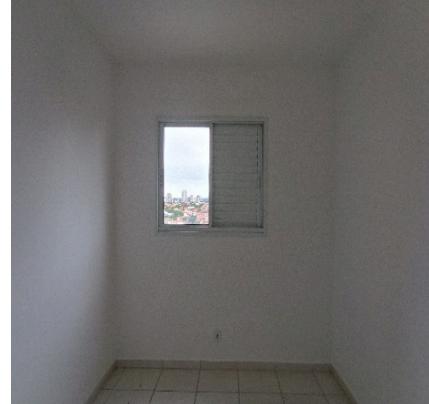
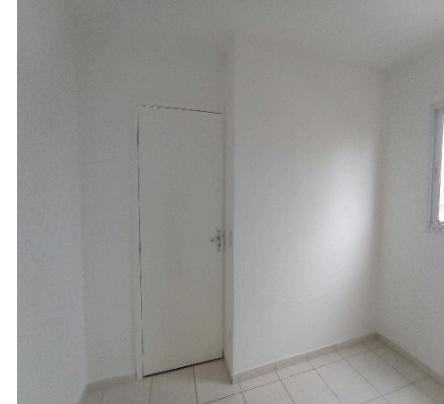
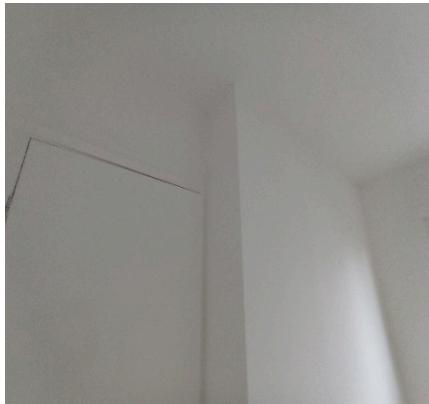
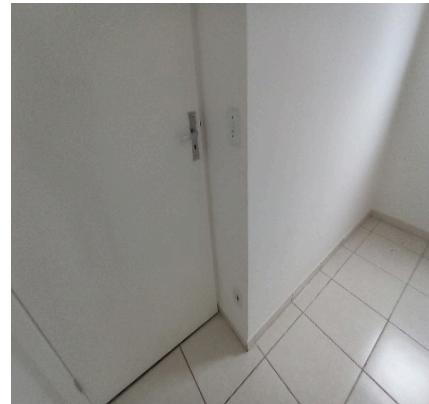
- 5.1 - Parede na cor branco(a) em bom estado com pintura acrílico fosco, com pintura antiga, porém, com falhas e com marcas de sujeira.
- 5.2 - Piso de cerâmica na cor bege em estado regular, sujo e com desgaste natural; com rodapé em bom estado, porém, com manchas de tinta; com soleira de granito na cor cinza em bom estado.

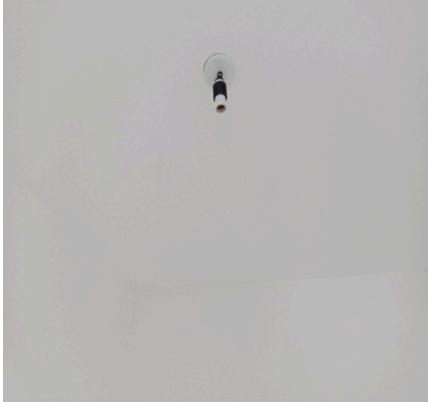
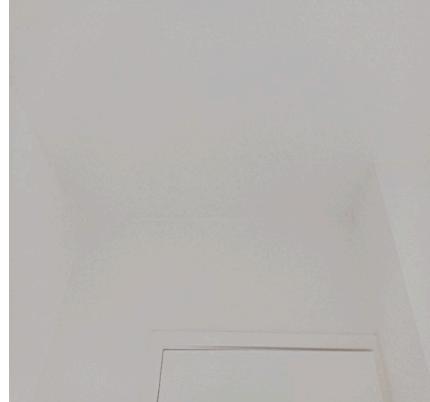
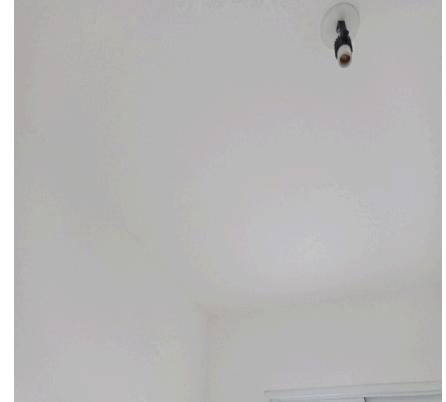
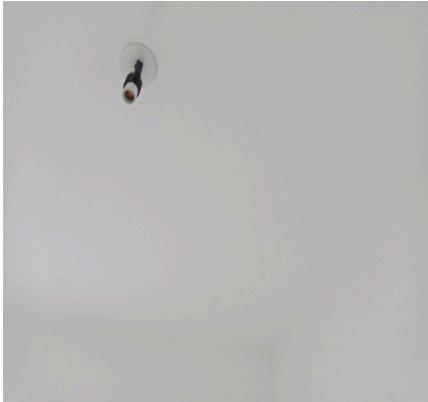
- 5.3 - Teto de laje na cor branco(a) em bom estado com pintura acrílico fosco, com pintura antiga, porém, com falhas.
- 5.4 - Porta de madeira na cor branco(a) em bom estado com pintura esmaltada, sem mancha e com pintura antiga, porém, com falhas e com pequenos desgastes; com batente em bom estado; com fechadura de metálico na cor cromado em estado regular, sem chave, com desgaste natural e maçaneta com jogo, porém, funcionando.

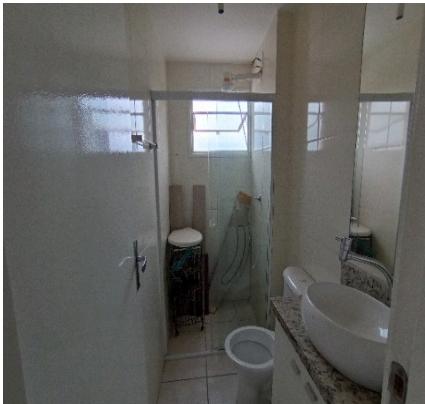
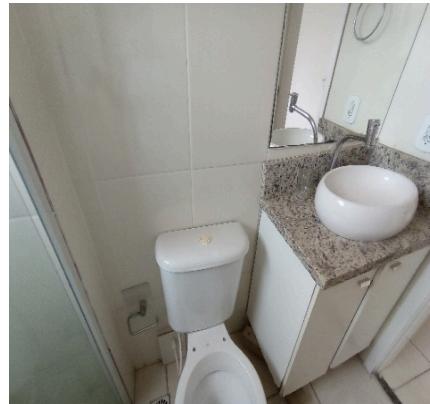
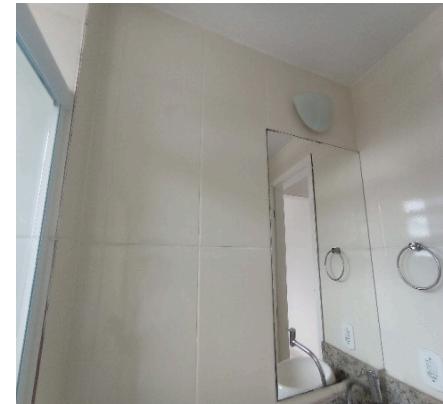
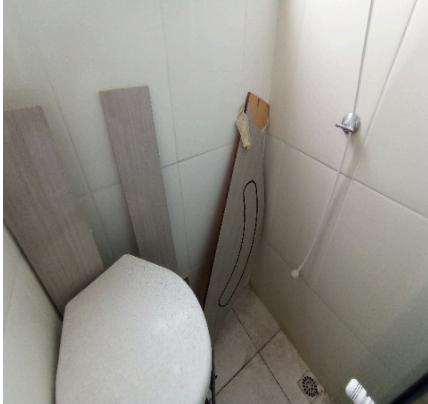
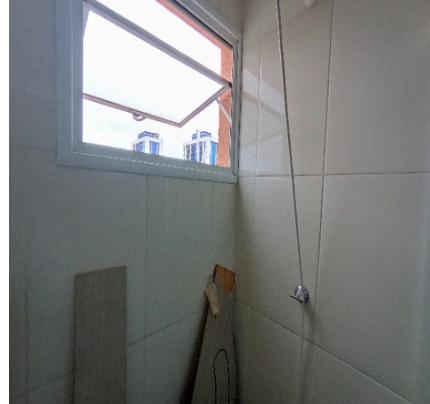
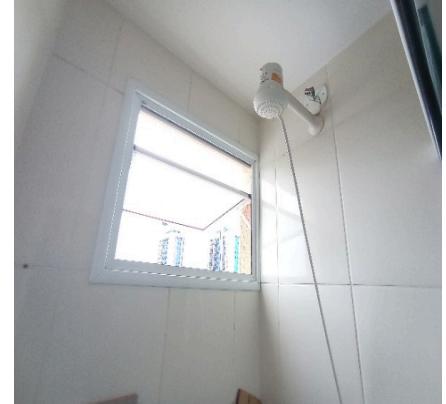
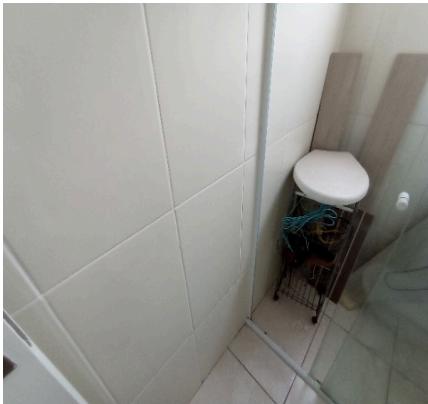
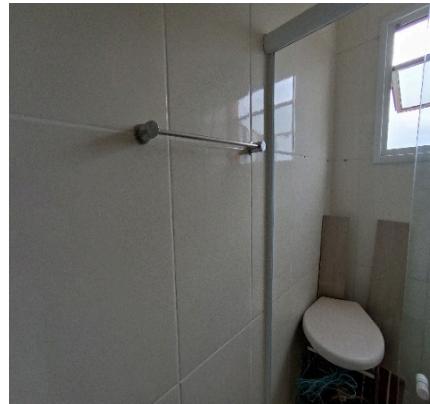
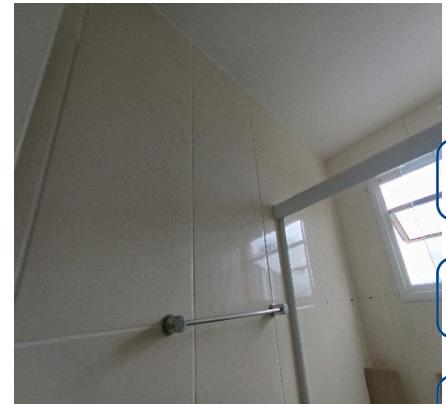
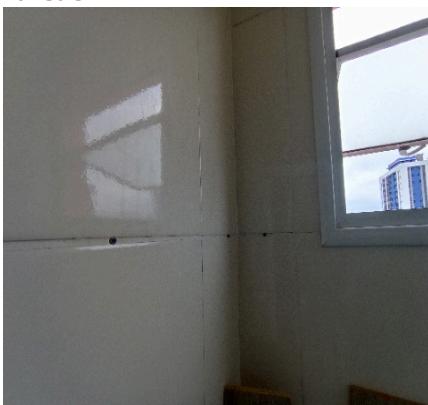
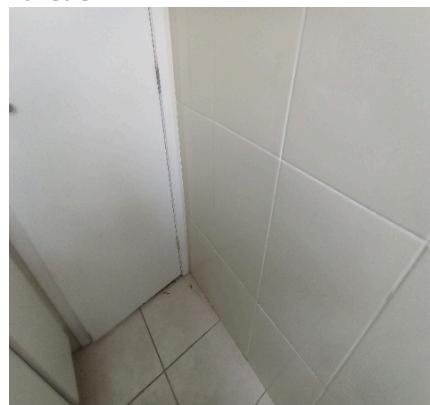
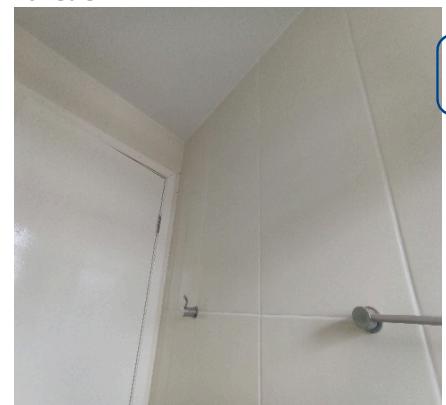
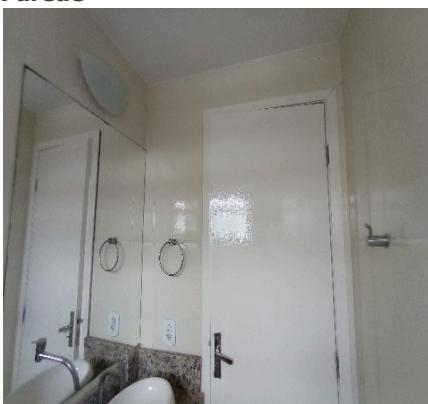
- 6.1 - Parede de azulejo na cor bege em bom estado, porém, com 03 furos.
- 6.2 - Piso de cerâmica na cor bege em estado regular, sujo, com lascados e com desgaste natural; com soleira de granito na cor cinza em bom estado; com 2 ralos de plástico na cor branco(a) em bom estado, porém, com desgaste natural. Obs: Diversos entulhos.

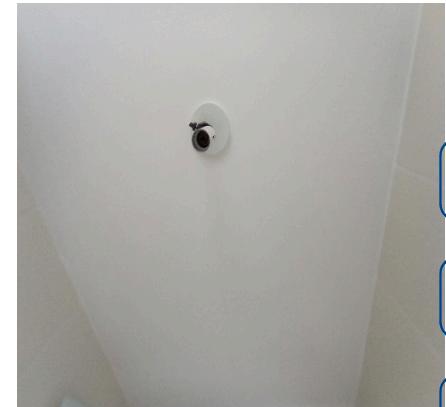
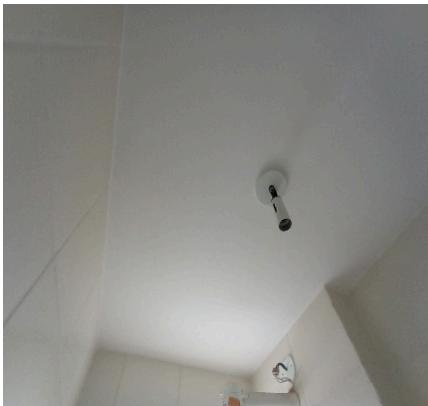
- 6.3 - Teto de laje na cor branco(a) em bom estado com pintura acrílico fosco, com pintura antiga, porém, com falhas.
- 6.4 - Porta de madeira na cor branco(a) em bom estado com pintura esmaltada, sem mancha e com pintura antiga, porém, com pequenos desgastes; com batente em bom estado; com fechadura de metálico na cor cromado em ^{DS}estado regular, com desgaste natural e maçaneta com jogo, porém, funcionando e com chave.

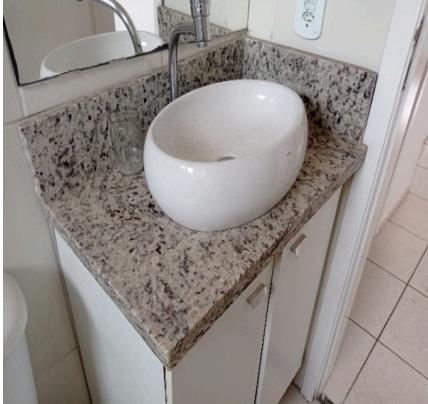
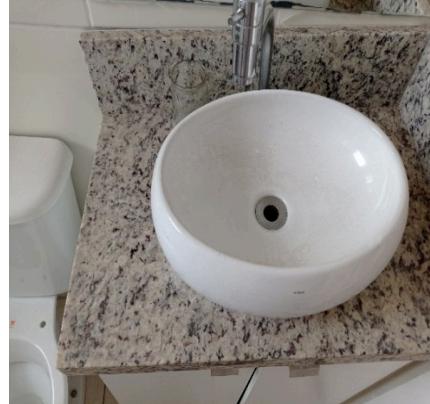
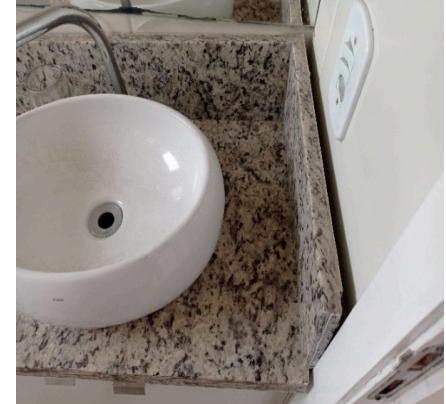
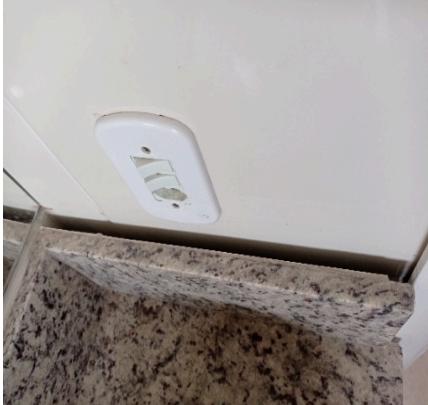
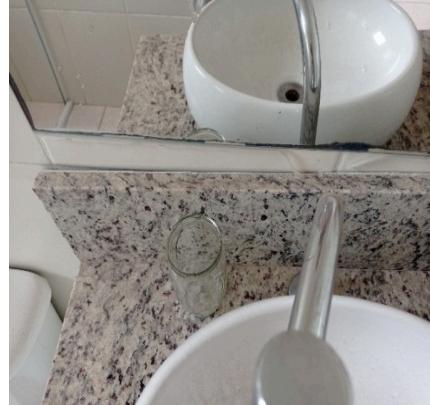
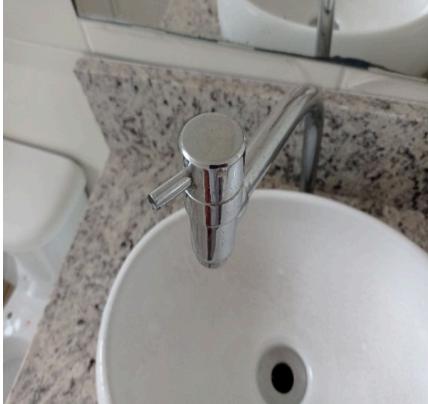
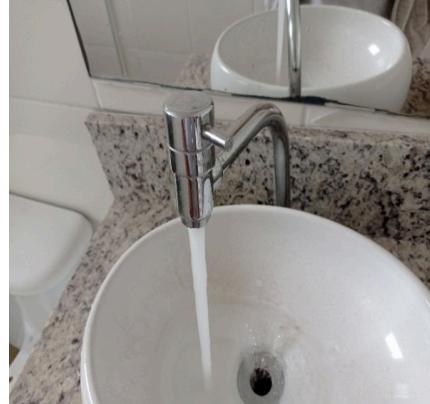
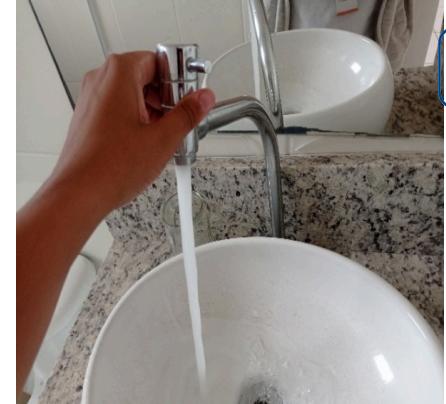
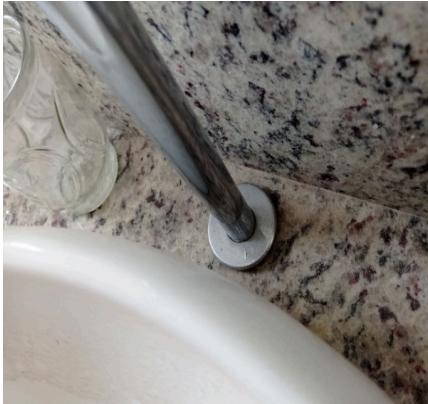
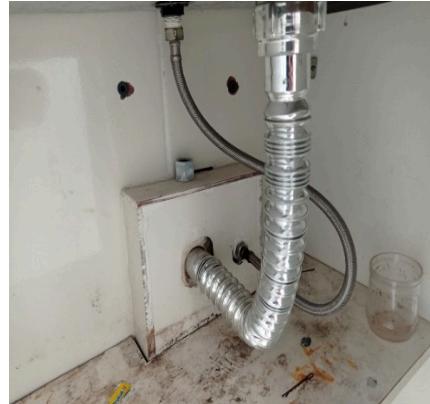
- 6.7 - Bancada da pia de granito na cor bege em estado regular, com base soltando, porém, com cuba de louça branca, com sifão pvc sem vazamento e sendo 01 torneira simples metálica funcionando sem vazamento. Obs: ^{DS}Torneira solta.

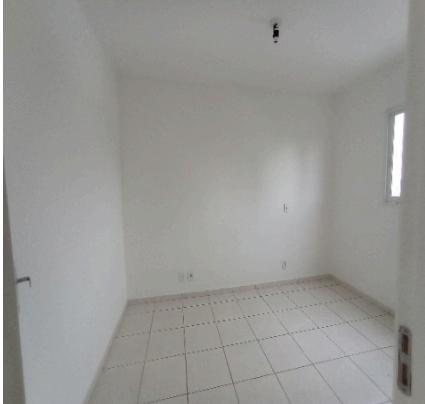
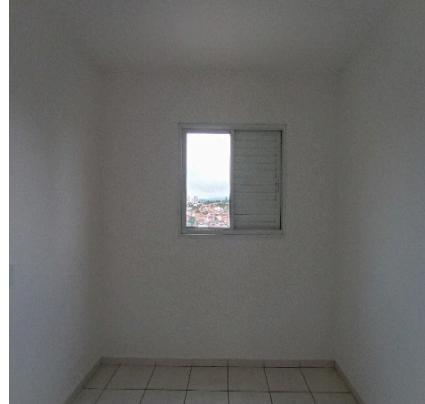
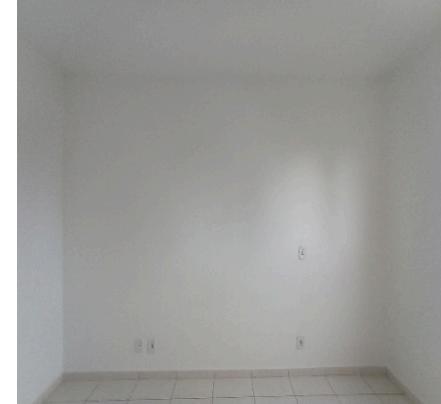
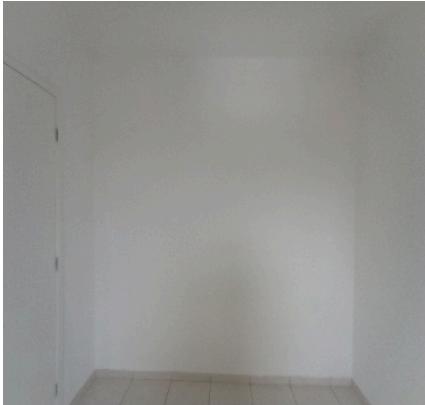
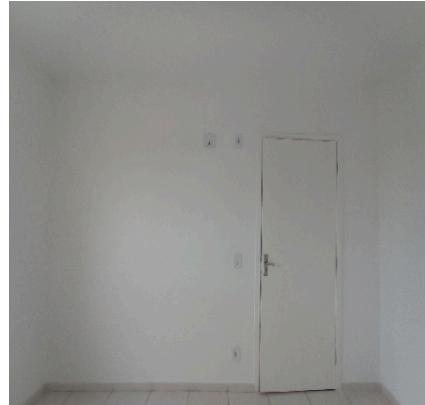
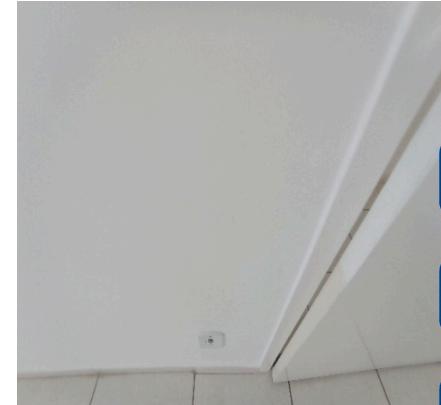
- 7.1 - Parede na cor branco(a) em bom estado com pintura acrílico fosco, com pintura antiga, porém, com falhas e com marcas de sujeira.
- 7.2 - Piso de cerâmica na cor bege em estado regular, sujo e com desgaste natural; com rodapé em bom estado, porém, com manchas de tinta; com soleira de granito na cor cinza em bom estado.

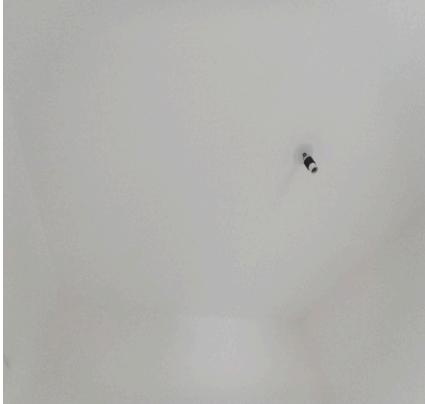
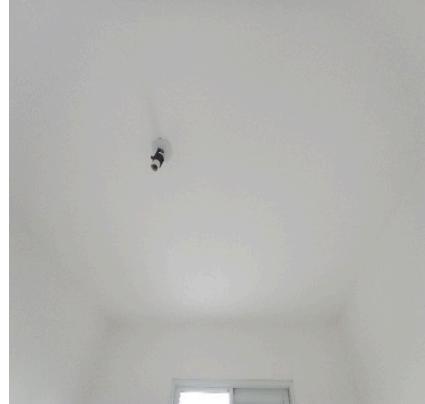
- 7.3 - Teto de laje na cor branco(a) em bom estado com pintura acrílico fosco, com pintura antiga, porém, com falhas.
- 7.4 - Porta de madeira na cor branco(a) em bom estado com pintura esmaltada, sem mancha e com pintura antiga, porém, com falhas e com pequenos desgastes; com batente em bom estado; com fechadura de metálico na cor cromado em estado regular, sem chave, com desgaste natural e maçaneta com jogo, porém, funcionando.
