Laudo de Vistoria de Entrada

Código 31217

Endereço do imóvel	31217 - Rua Luiza de Carvalho, 195, Apto 102 - Torre A, Jardim Pagliato, Sorocaba - SP.
Proprietário(a)	FERNANDA LEOPOLDINO RODRIGUES
Locatário(a)	MARIA DE LOURDES VIEIRA DA SILVA PENA
Vistoriador(a)	Dominai Inicial
Data do laudo	11/01/2022 09:29:12

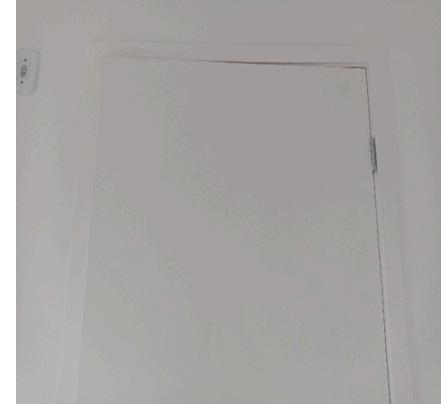
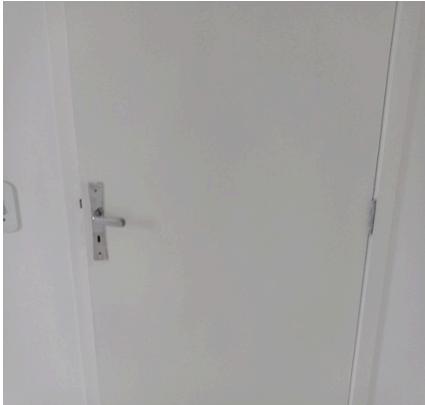
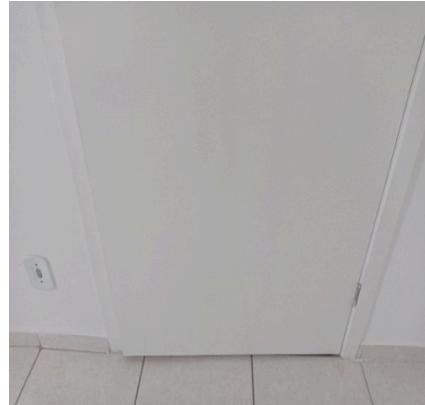
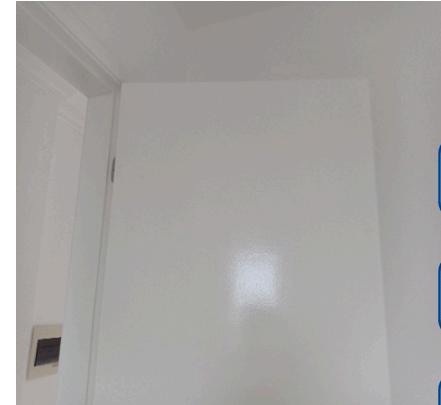
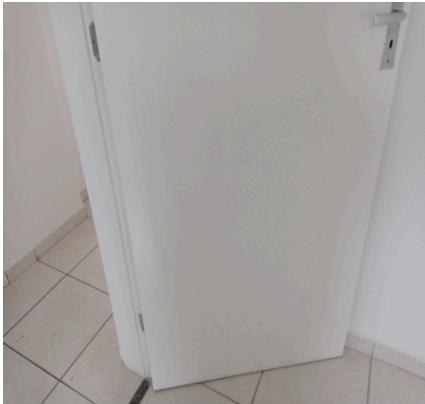
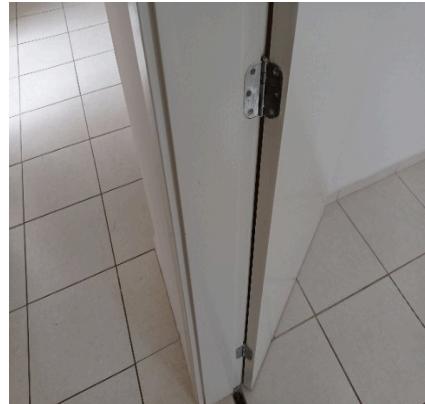
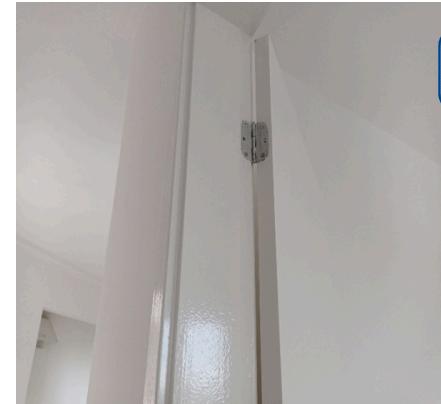
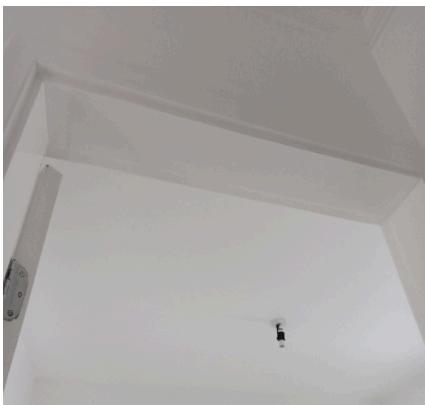
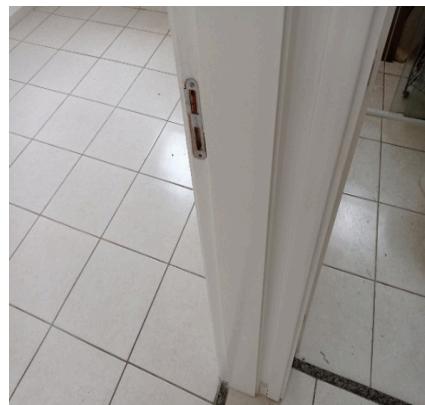
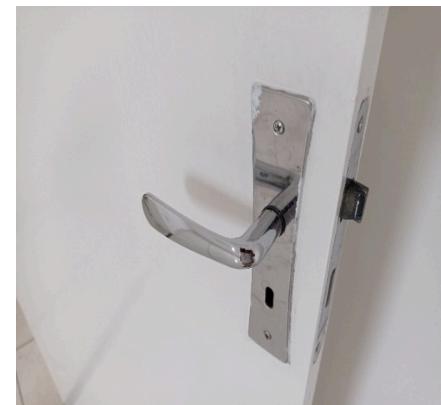
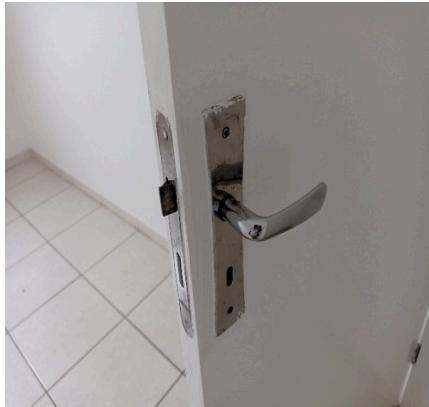
- 7.3 - Teto de laje na cor branco(a) em bom estado com pintura acrílico fosco, com pintura antiga, porém, com falhas.
- 7.4 - Porta de madeira na cor branco(a) em bom estado com pintura esmaltada, sem mancha e com pintura antiga, porém, com falhas e com pequenos desgastes; com batente em bom estado; com fechadura de metálico na cor cromado em estado regular, sem chave, com desgaste natural e maçaneta com jogo, porém, funcionando.

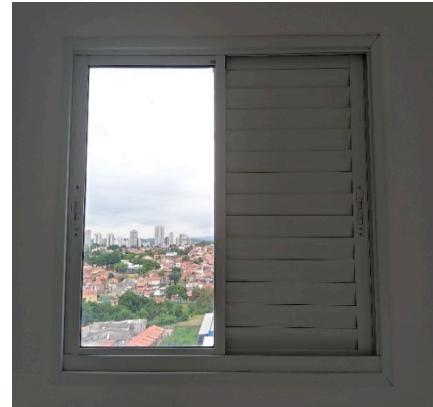
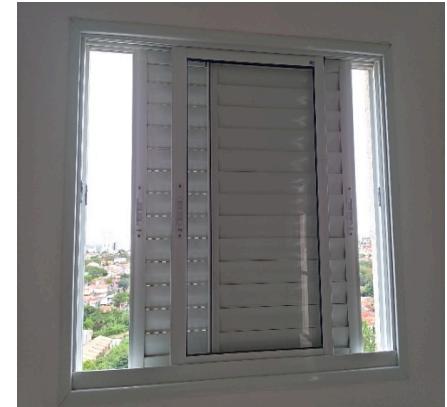
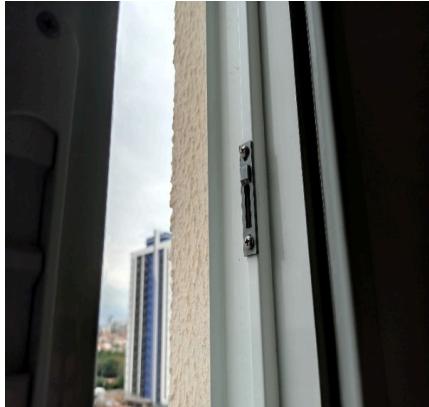
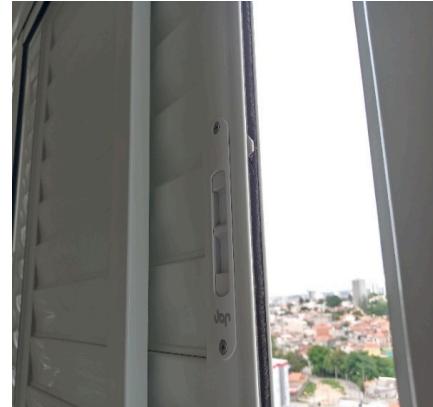
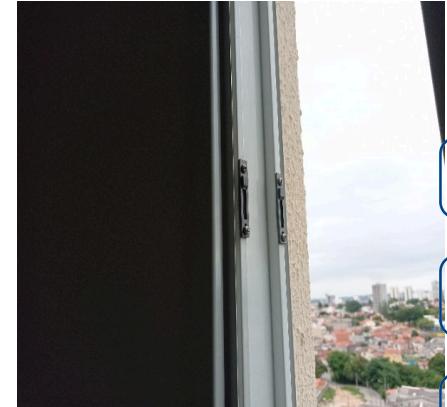
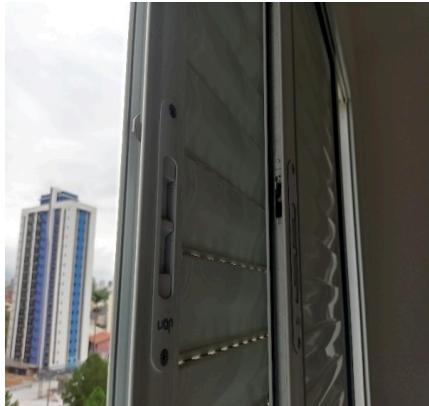
- 7.5 - Esquadria de alumínio na cor branco(a) em bom estado, funcionando, com trincos, com vidro liso, com veneziana cega e com 03 partes de correr.
- 7.6 - Spot de metálico na cor branco(a) em bom estado, porém, sem lâmpada.

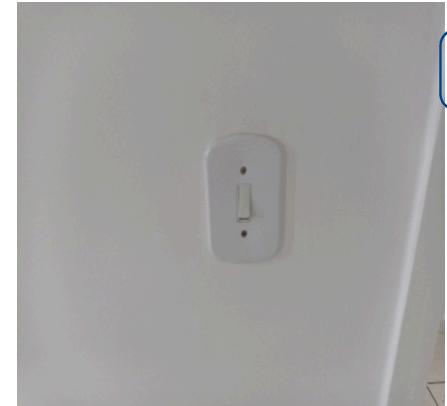
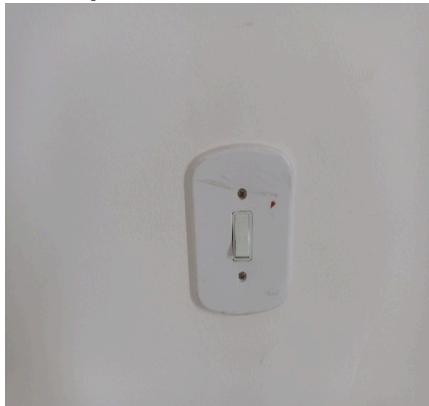
Interruptor

- 7.7 - 2 Interruptores de plástico novo na cor branco(a) em bom estado, porém, com desgaste natural.
- 7.8 - 6 Tomadas de plástico na cor branco(a) em bom estado, funcionando, porém, com desgaste natural.
