## Laudo de Vistoria de Entrada

**Código** 464

<b>Endereço do imóvel</b>	464 - Rua Coronel Cavalheiros, 398, APTO 01, Centro, Sorocaba - SP.
<b>Proprietários(as)</b>	JAIR BELLUCCI e MARIA JOSE FOGA BELLUCCI
<b>Locatário(a)</b>	SOLANGE PATRICIA P. DOS SANTOS
<b>Vistoriadores(as)</b>	Dominai Inicial e Dominai Final
<b>Data do laudo</b>	05/05/2022 12:53:39

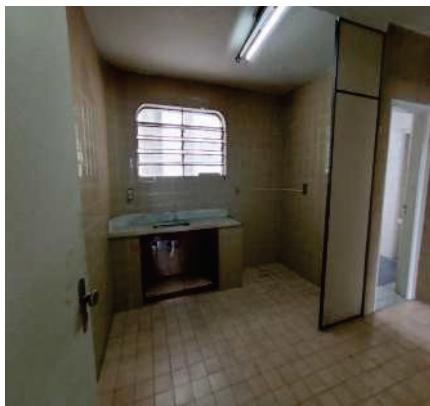
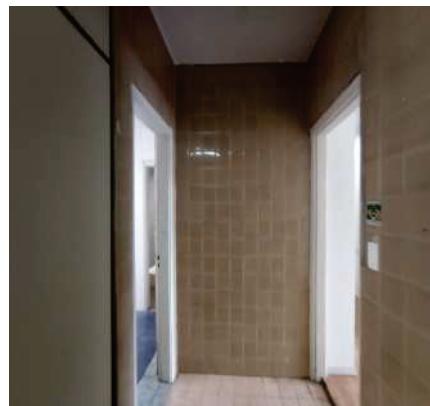
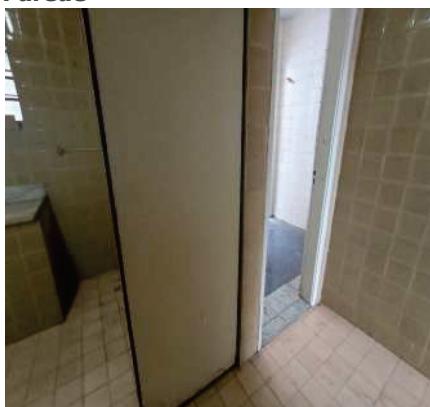
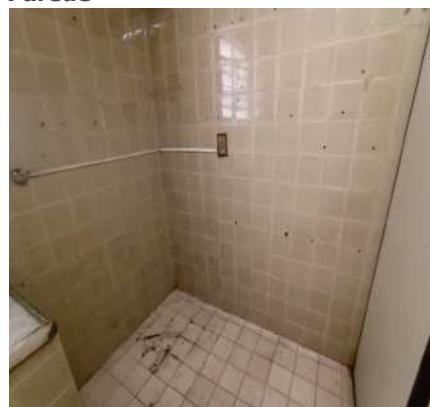
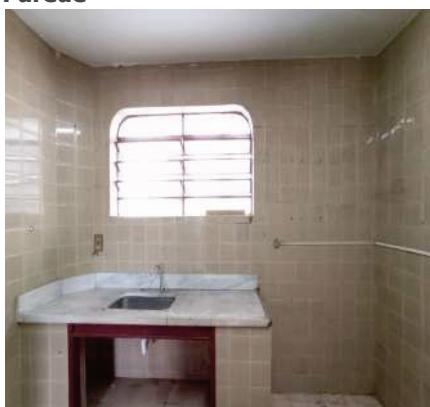
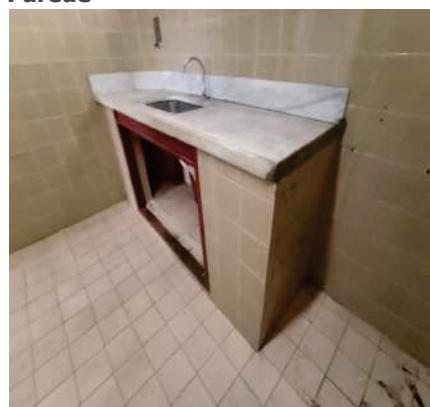
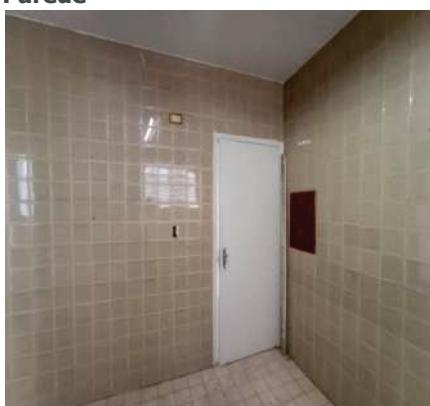
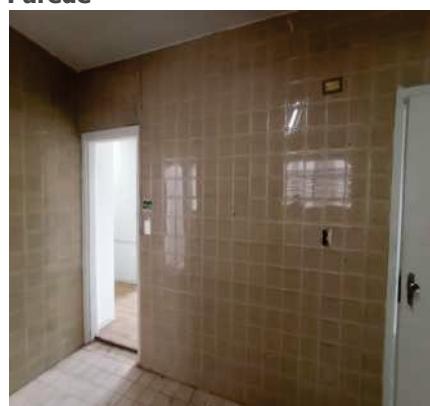
- 1.1 - Parede de azulejo na cor bege em estado regular, com furos e com trincas. Obs: Divisória Eucatex bege com desgastes.
- 1.2 - Piso de cerâmica na cor bege em estado regular, sujo, com desgaste, com lascados e com manchas.

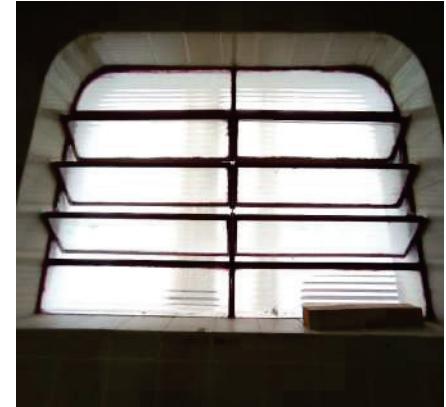
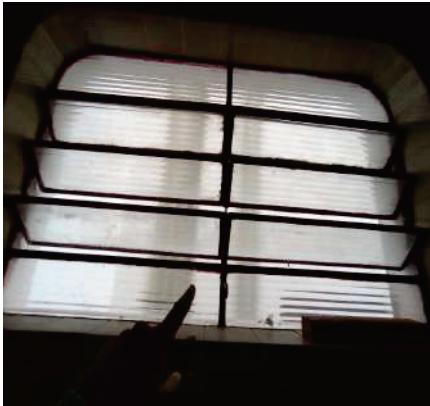
- 1.5 - Esquadria de metálico na cor marrom em estado regular com pintura esmaltada, emperrada e com desgaste, porém, com parte basculante, com pintura antiga e com vidros canelados.

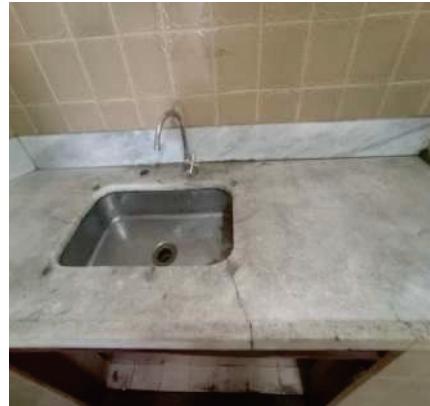
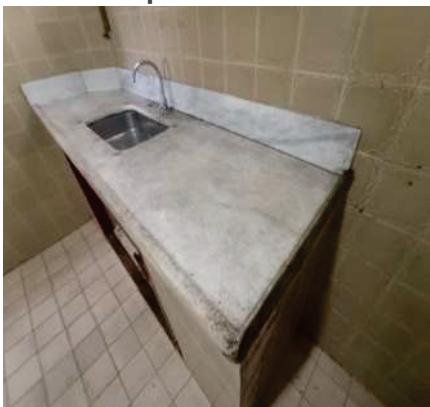
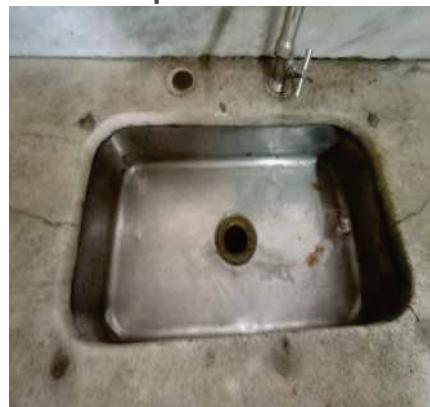
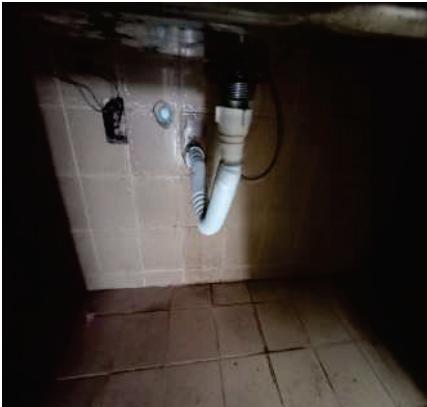
- 1.6 - Bancada da pia de mármore na cor branco(a) em estado regular, com desgaste, com manchas e com trincas, porém, com cuba de inox, com sifão pvc sem vazamento e sendo 01 torneira bica móvel metálica funcionando sem vazamento. Obs: Acabamento inferior em madeira com imperfeições.

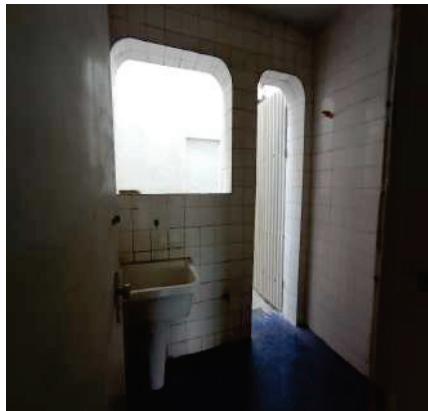
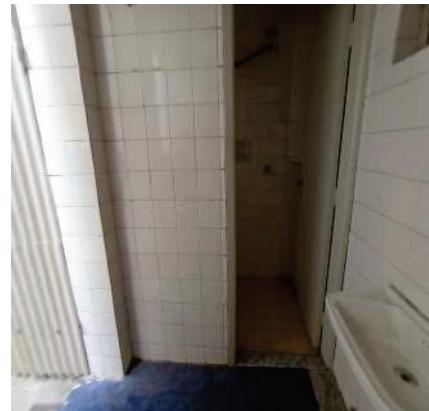
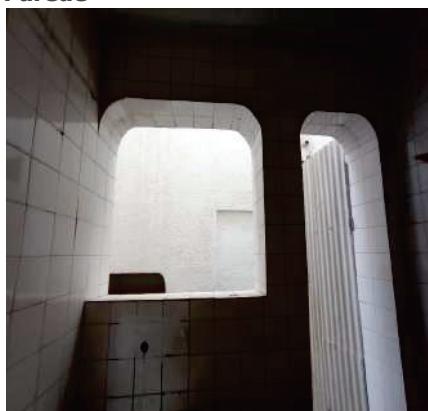
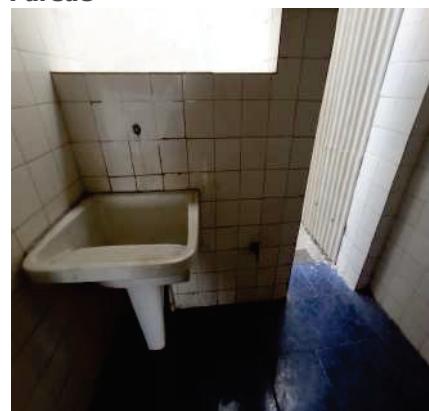
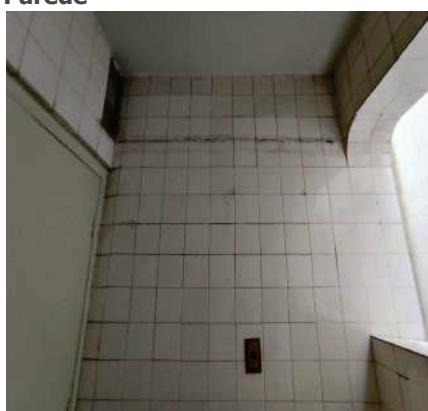
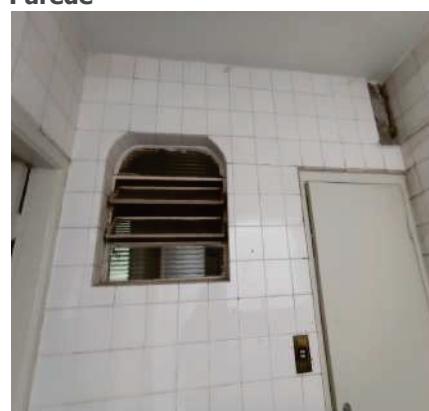
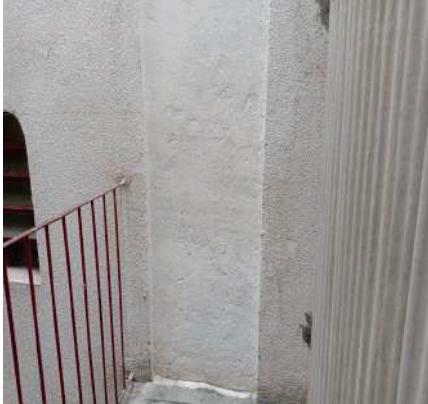
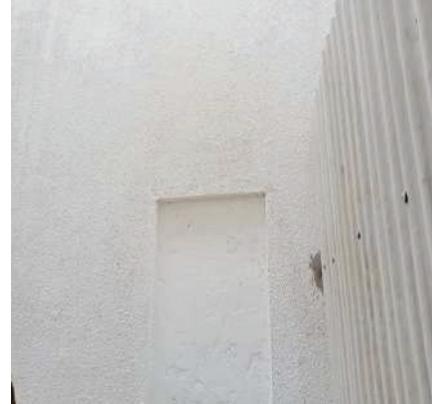
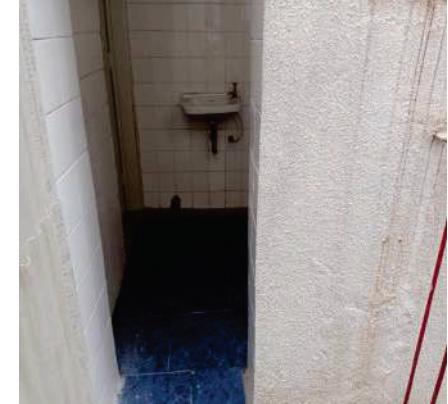
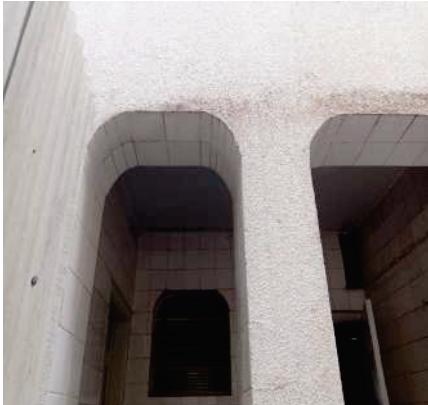
2.1 - Parede de azulejo na cor branco(a) em estado regular, sujo, com furos e com trincas; com parte de textura na cor branco(a) em estado regular com pintura acrílico fosco, com manchas e com desgaste natural.

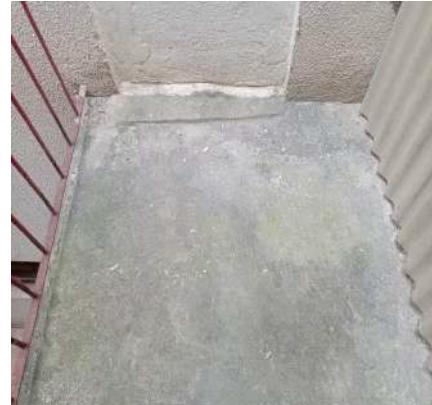
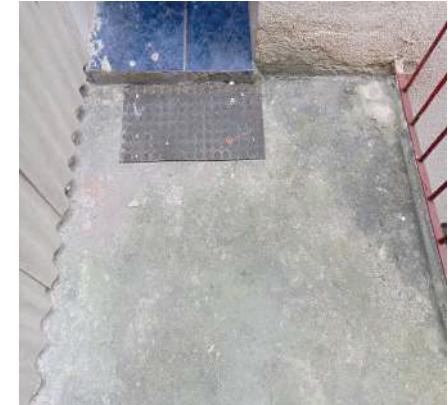
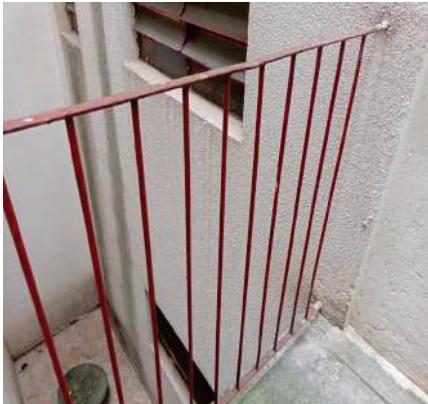
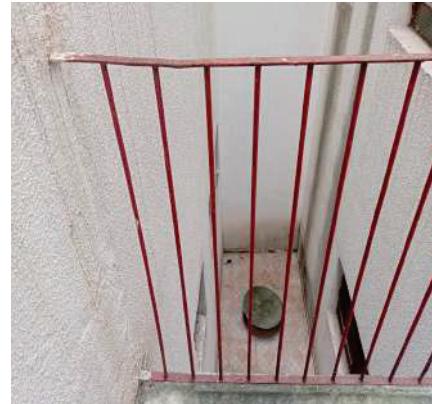
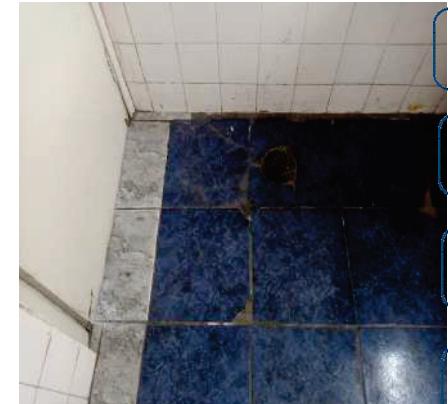
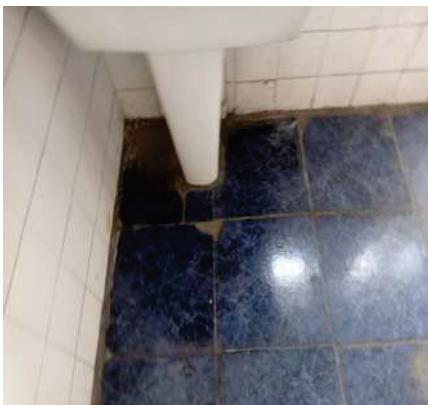
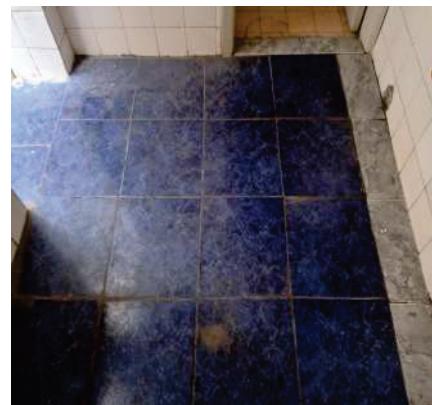
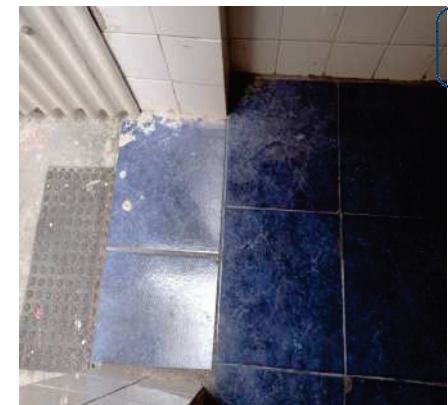
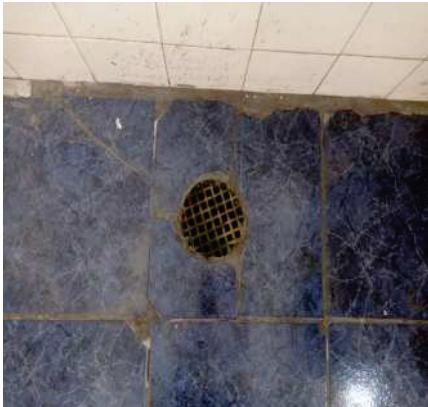
2.2 - Piso de cerâmica na cor azul em estado regular, sujo, com lascados e com desgaste natural; com ralo de metálico em estado regular, com desgaste natural. Obs: Parte em concreto e parapeito metálico na cor vermelha com desgastes.

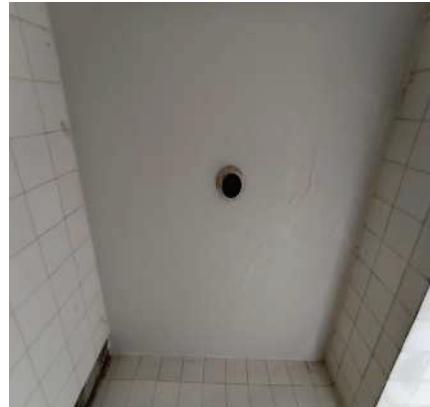
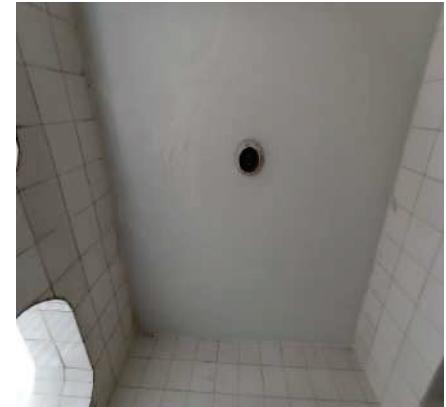
2.3 - Teto de laje na cor branco(a) em estado regular com pintura acrílico fosco, com desgaste natural e com manchas de umidade, porém, com pintura antiga.

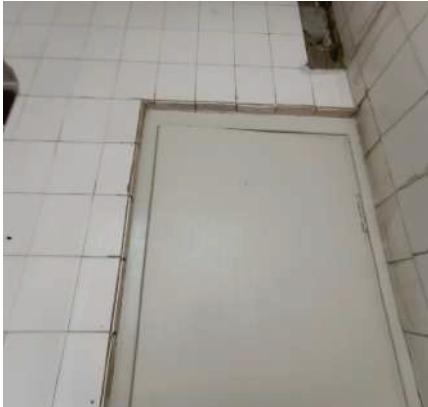
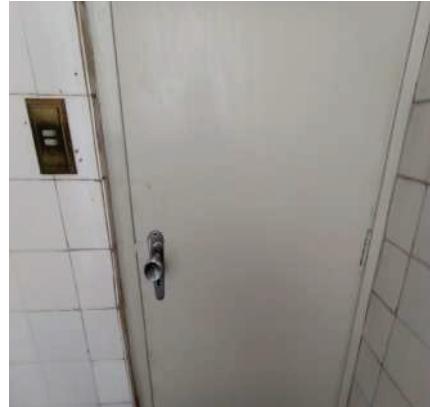
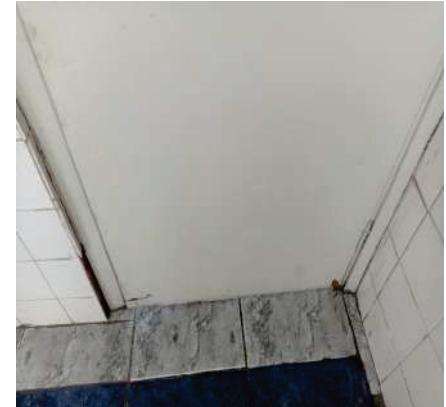
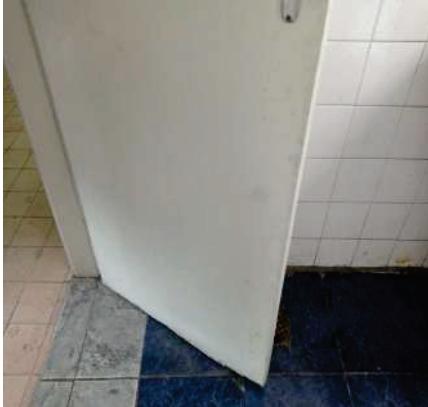
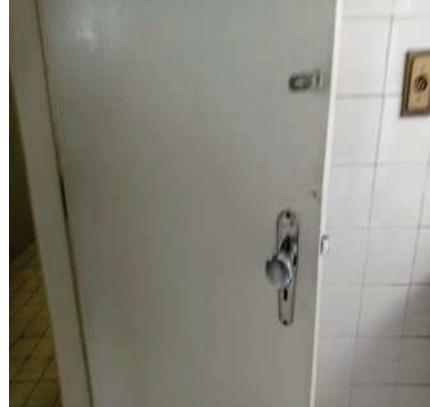
2.4 - Porta de madeira na cor branco(a) em estado regular com pintura esmaltada, com imperfeições e com manchas, porém, com trinco e com pintura antiga; com batente em estado regular; com fechadura de metálico na cor cromado em estado regular, porém, funcionando.

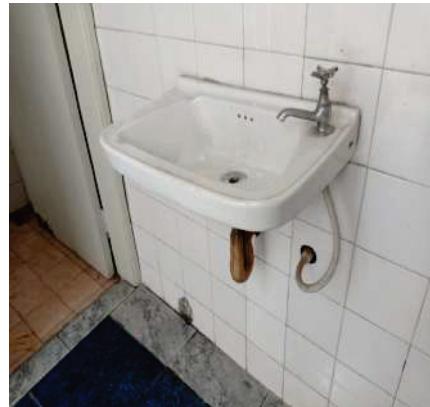
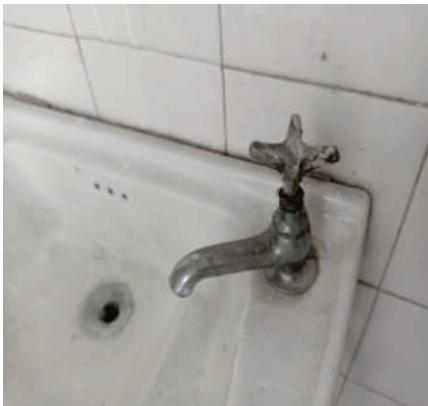
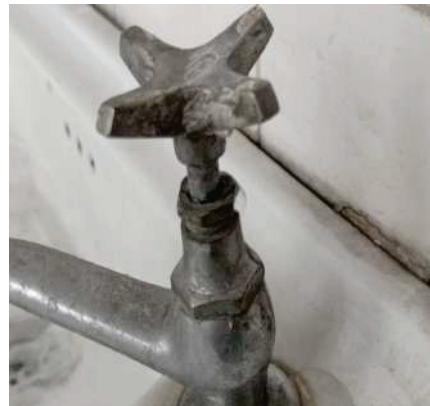
2.5 - Lavatório de louça na cor branco(a) em bom estado, funcionando e com sifão pvc sem vazamento, porém, sujo e sendo 01 torneira simples metálica funcionando com vazamento.

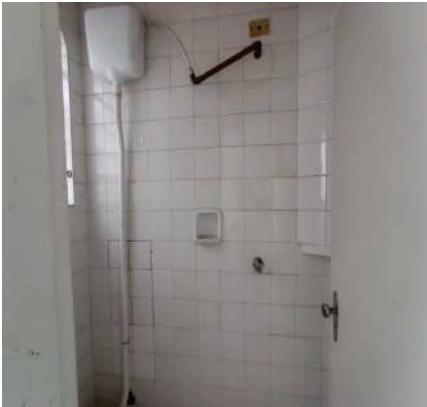
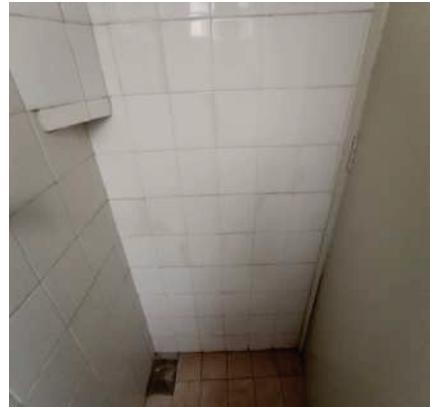
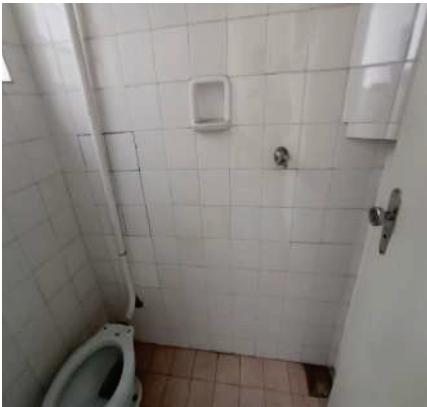
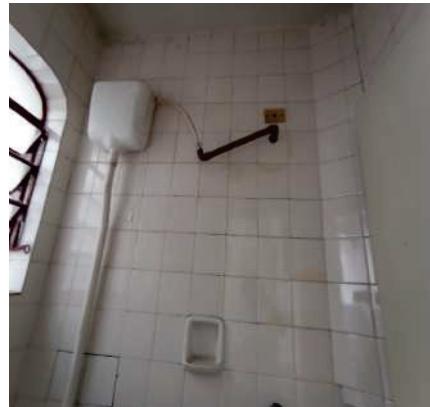
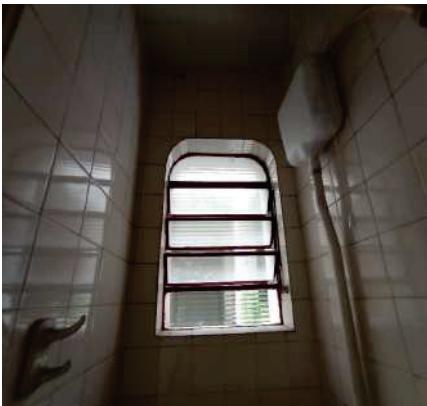
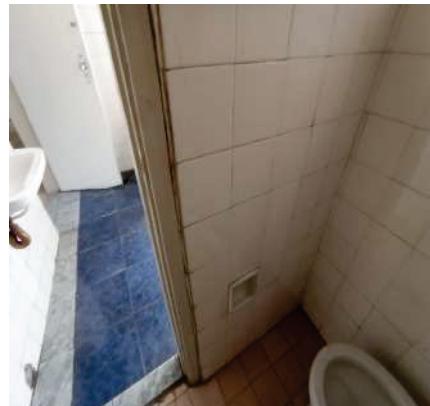
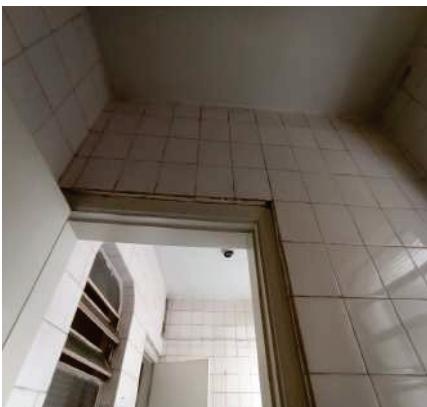
- 3.1 - Parede de azulejo na cor branco(a) em estado regular, com trincas e com desgaste natural.
- 3.2 - Piso de cerâmica na cor bege em estado regular, com imperfeições, com lascados, com manchas e com desgaste natural; com ralo na cor cromado em estado ruim, com desgaste e com manchas, Obs: Tampado por plásticos.

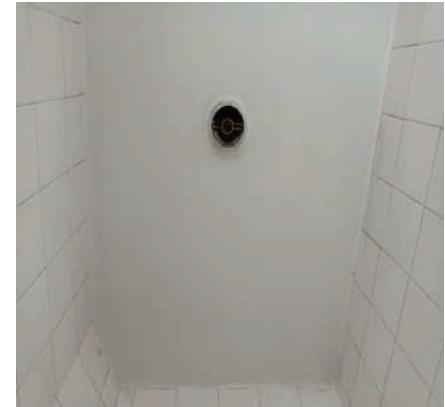
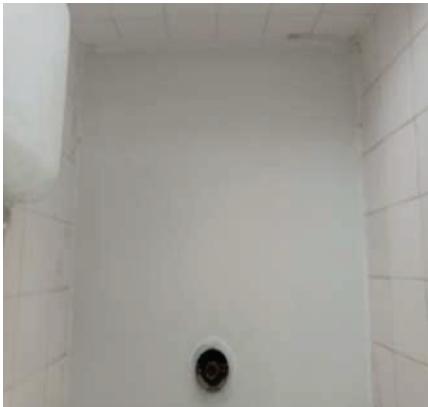
**Teto**

- 3.3 - Teto de laje na cor branco(a) em estado regular com pintura acrílico fosco, com desgaste natural, porém, com pintura antiga.
- 3.4 - Porta de madeira na cor branco(a) em estado regular com pintura esmaltada, com imperfeições e com manchas, porém, com pintura antiga; com batente em estado regular; com fechadura de metálico na cor cromado em estado regular, com desgaste natural, porém, funcionando e com chave.

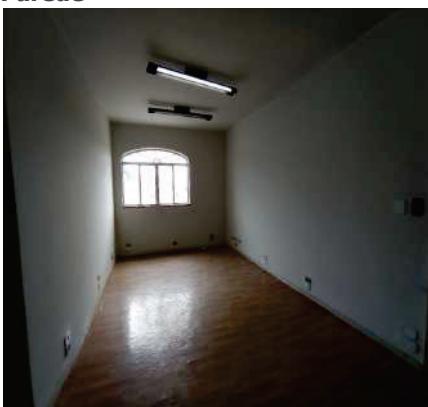
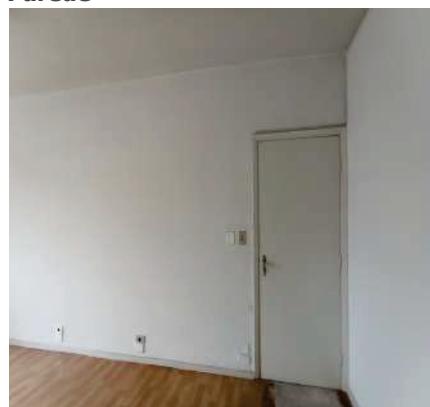
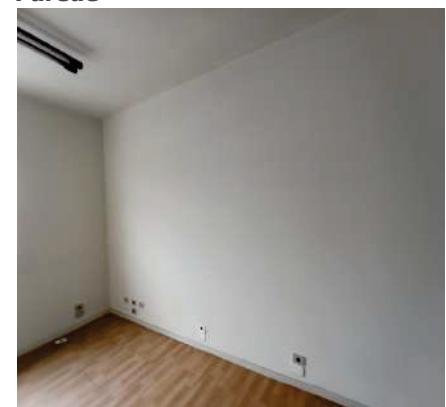
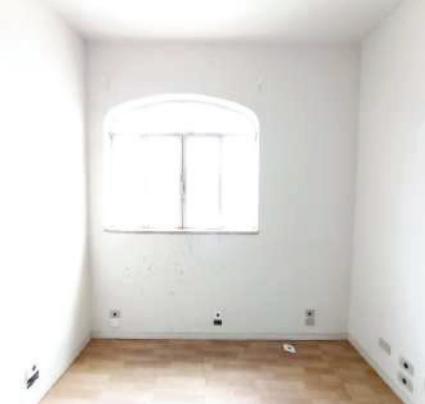
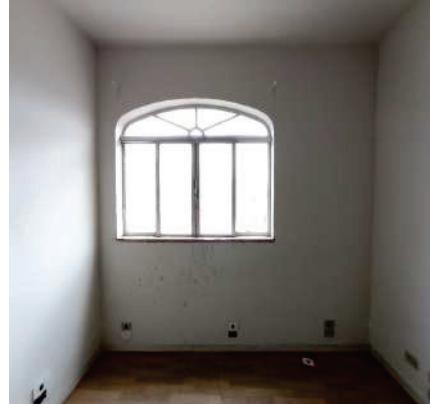
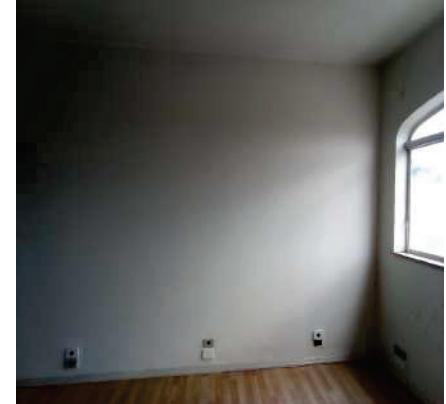
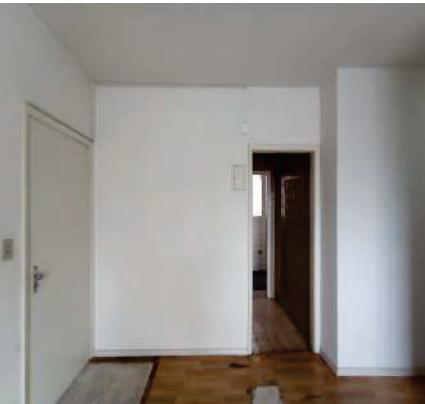
- 4.1 - Parede na cor branco(a) em estado regular com pintura acrílico fosco, sujo, com desgaste natural e com marcas de sujeira, porém, com 02 ganchos e com pintura antiga. SPPD

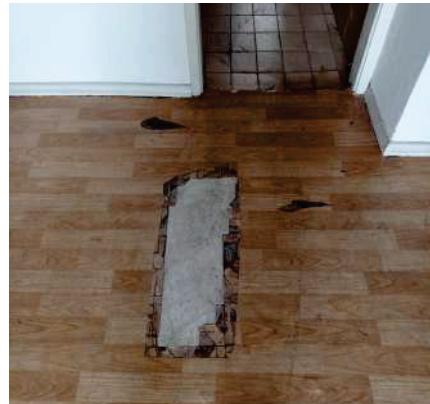
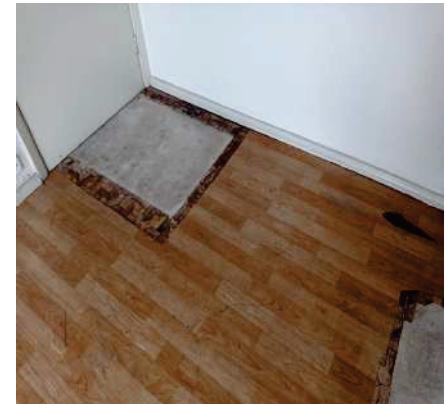
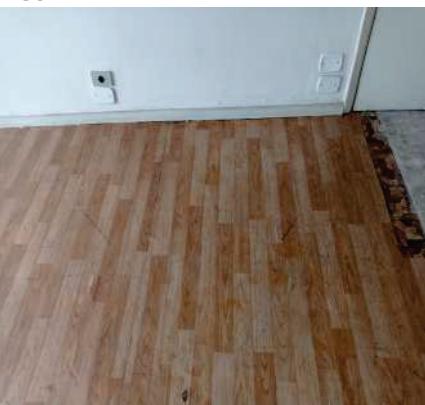
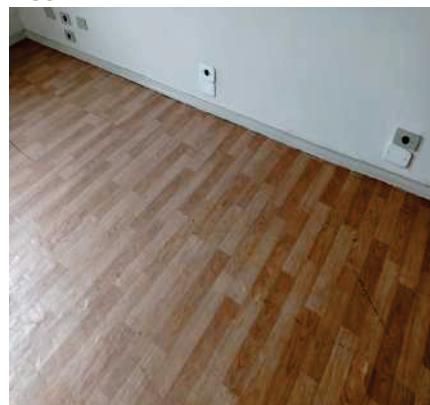
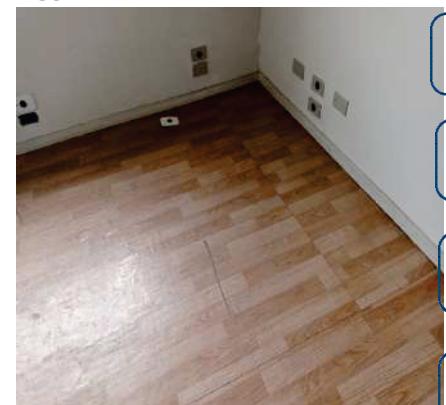
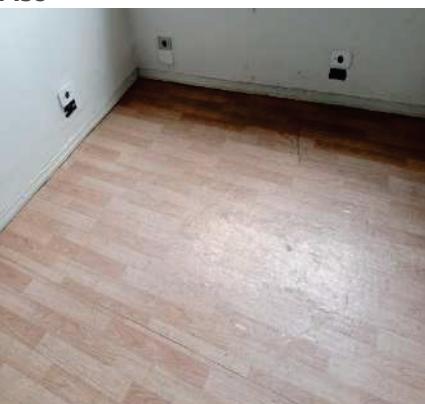
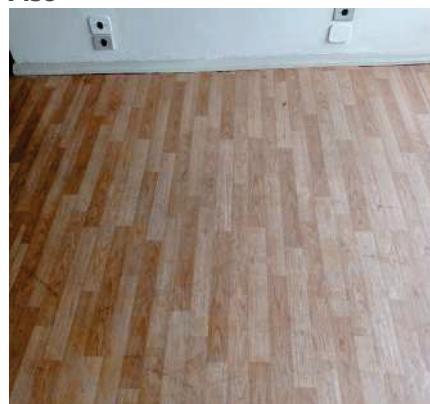
- 4.2 - Piso de paviflex na cor marrom em estado regular, sujo e com imperfeições; com rodapé de madeira na cor branco(a) em estado regular com pintura esmaltada, com desgaste e com manchas, porém, com pintura antiga. DS

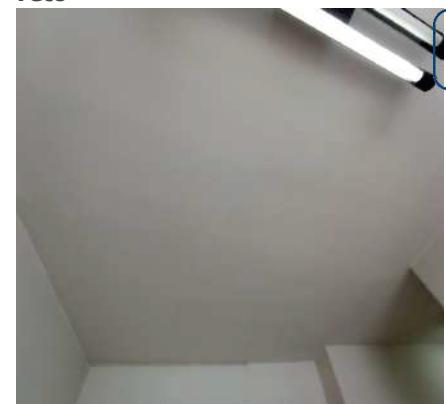
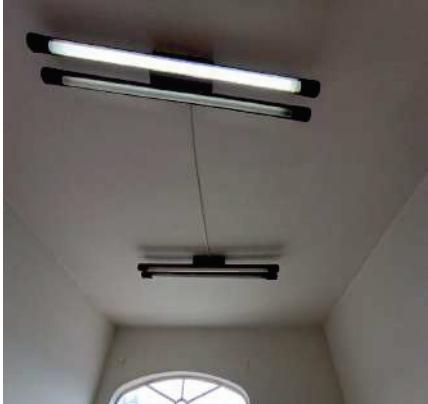
- 4.3 - Teto de laje na cor branco(a) em estado regular com pintura acrílico fosco, com desgaste natural, porém, com pintura antiga. ML
- 4.4 - Porta de madeira na cor branco(a) em estado regular com pintura esmaltada, com desgaste natural e com marcas de sujeira, porém, com pintura antiga; com 2 batentes em estado regular; com fechadura de metálico na cor cromado em estado regular, com desgaste natural, porém, funcionando e com chave. JAC

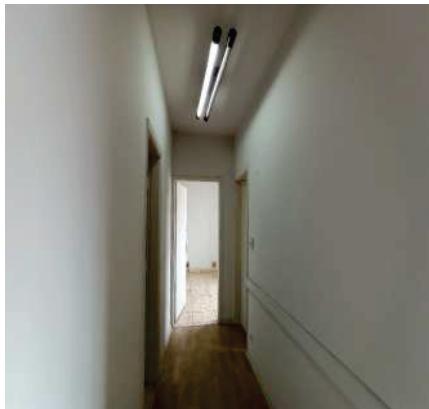
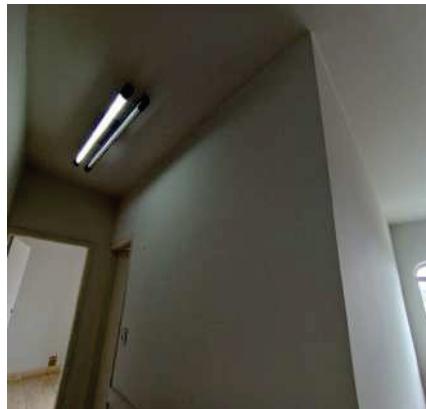
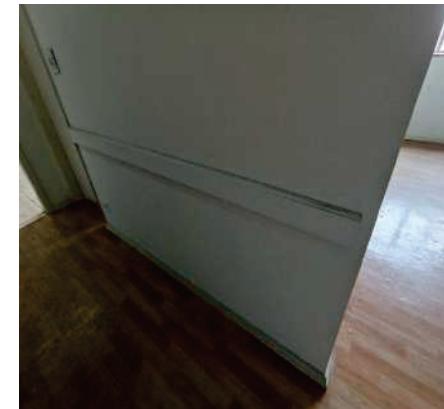
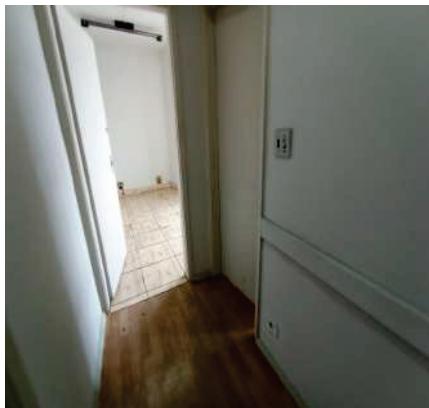
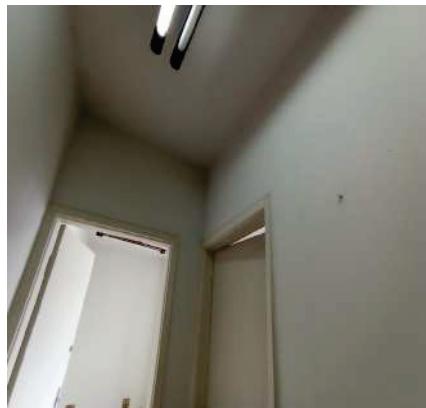
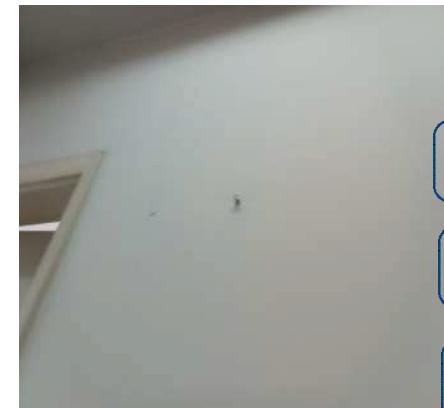
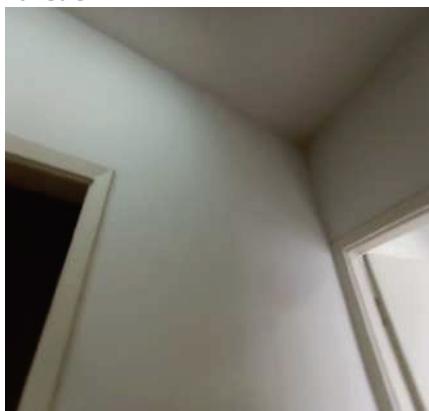
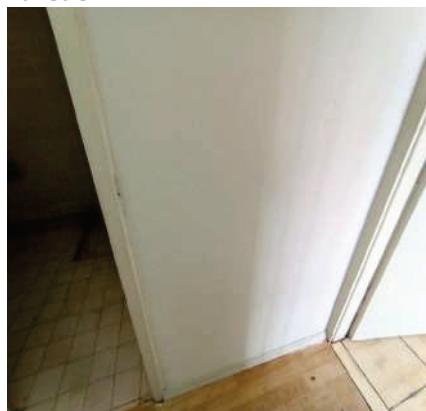
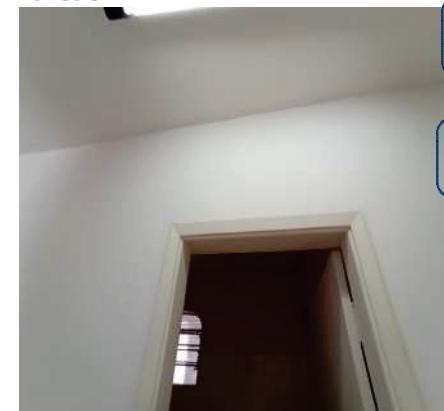
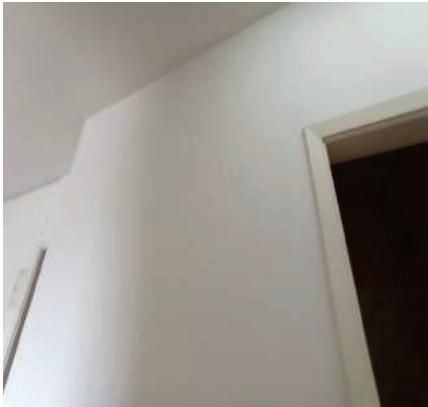
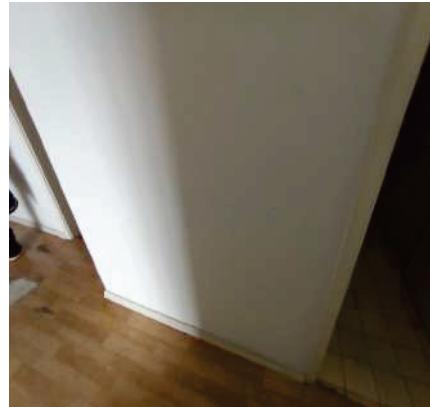
5.1 - Parede na cor branco(a) em estado regular com pintura acrílico fosco, com desgaste natural e com marcas de sujeira, porém, com pintura antiga. Obs: Faixa em madeira na cor branca com pintura antiga.

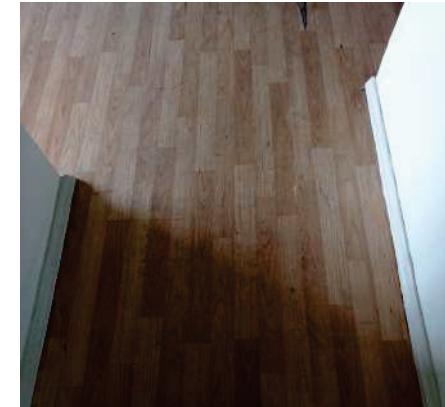
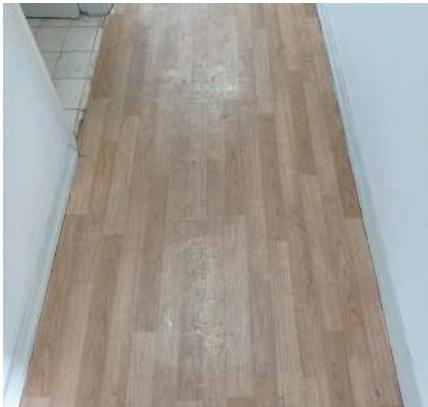
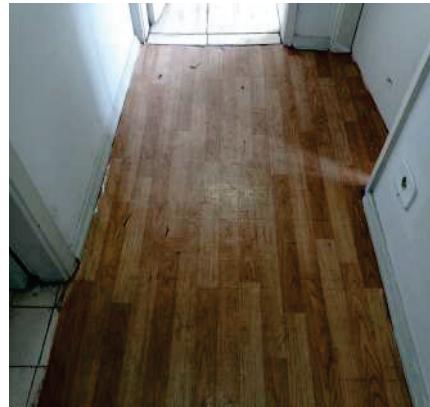
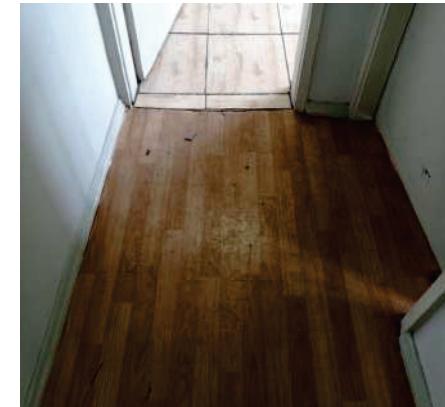
5.2 - Piso de paviflex na cor marrom em estado regular, sujo, com imperfeições e com desgaste natural; com rodapé de madeira na cor branco(a) em estado regular com pintura esmaltada, com desgaste natural, porém, com pintura antiga.

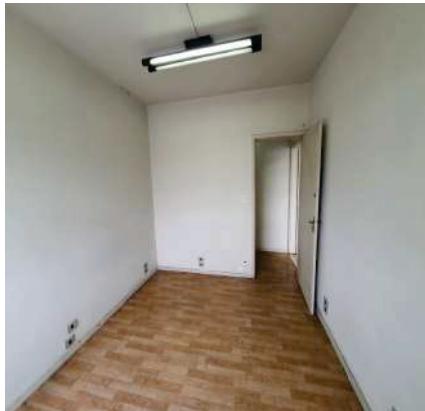
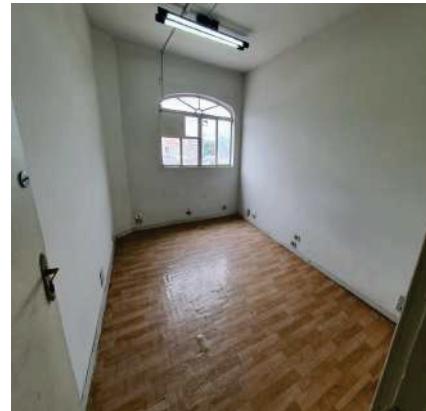
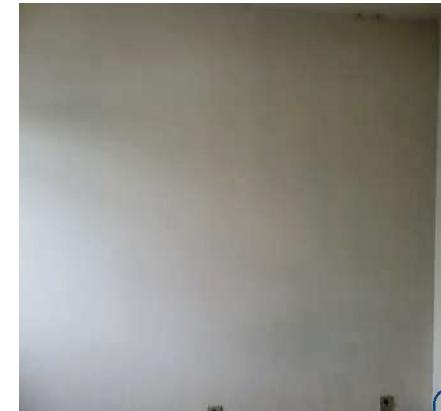
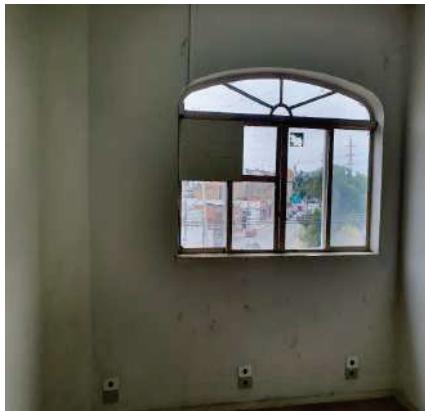
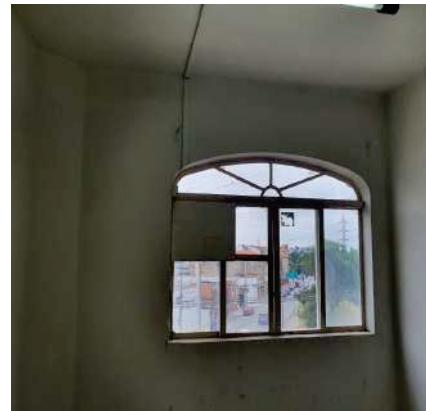
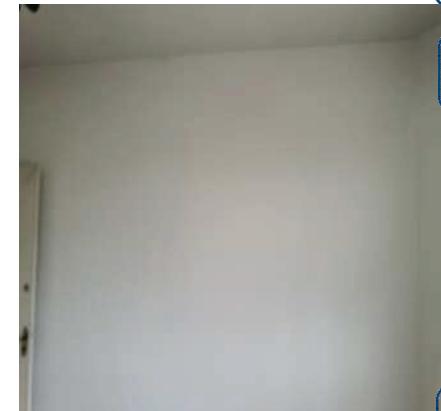
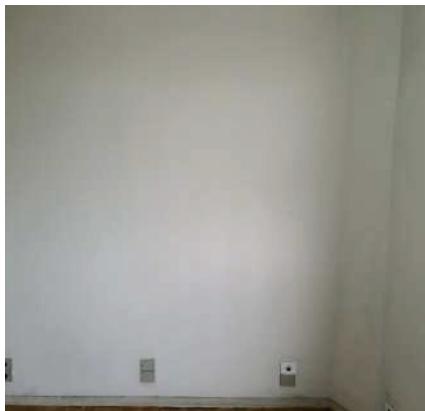
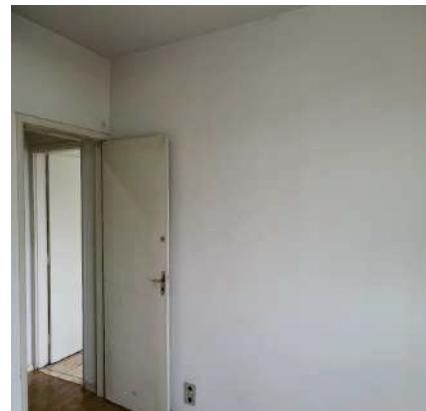
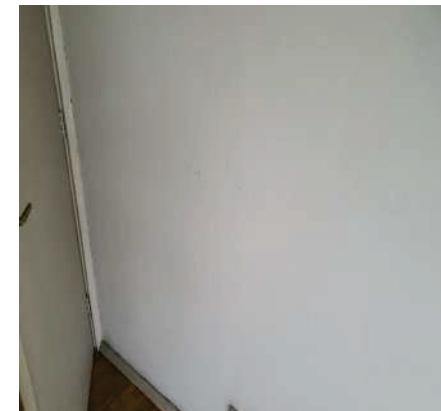
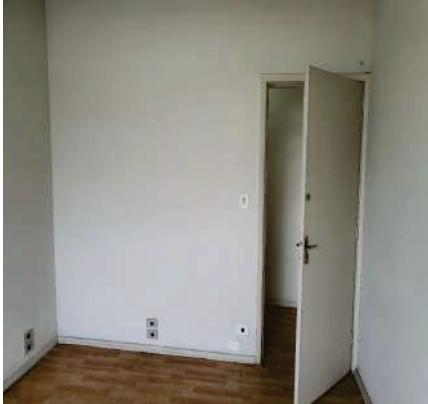
6.1 - Parede na cor branco(a) em estado regular com pintura acrílico fosco, com desgaste e com manchas, porém, com pintura antiga.

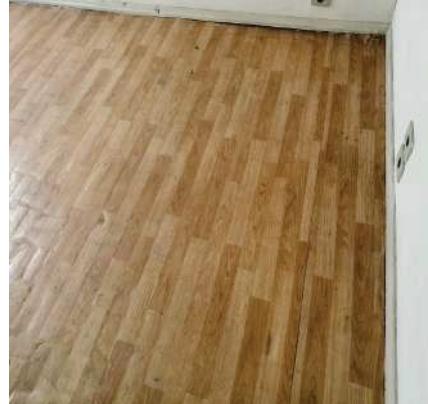
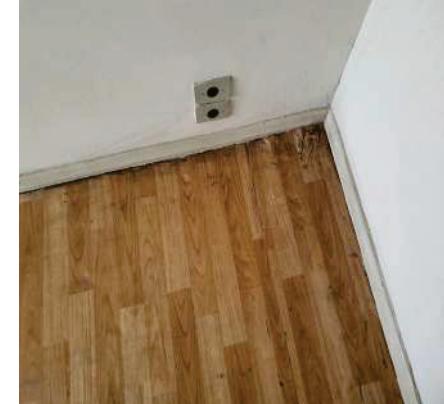
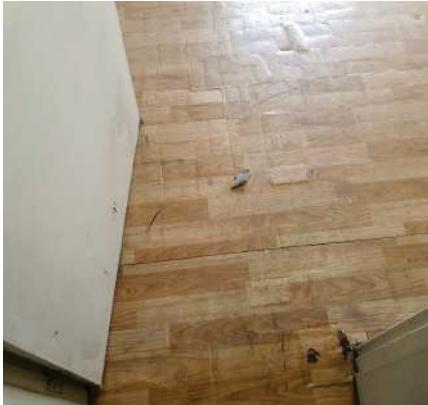
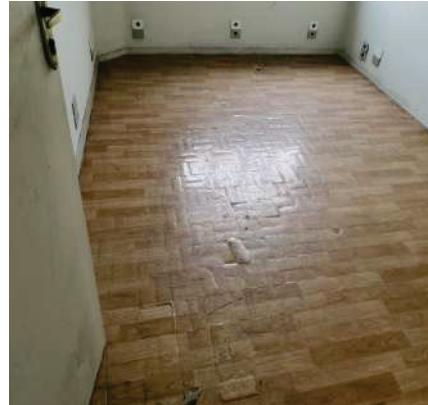
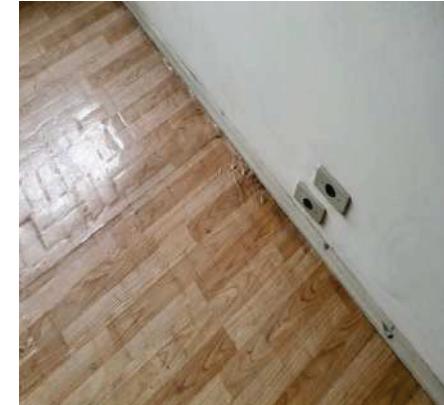
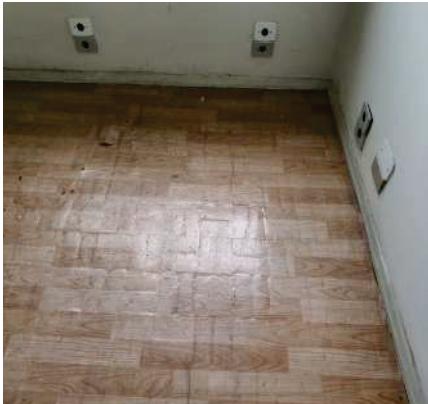
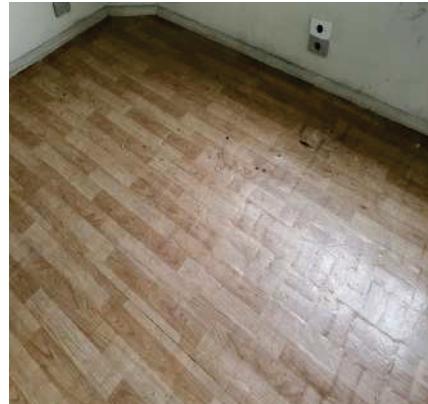
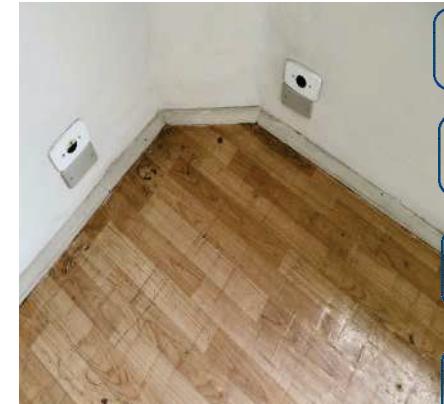
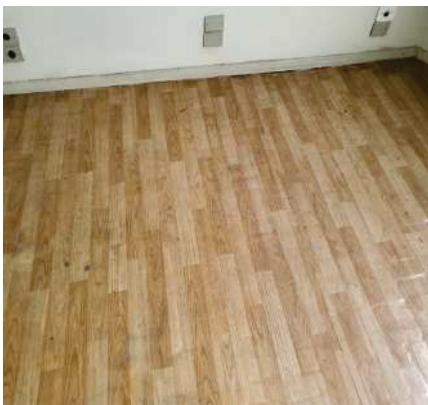
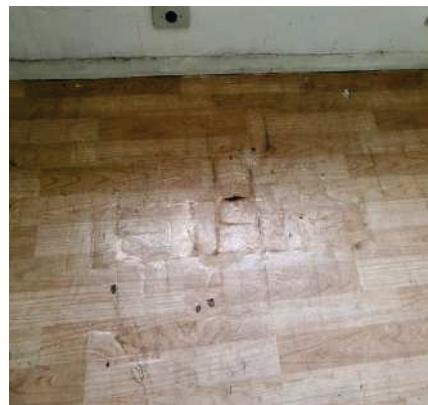
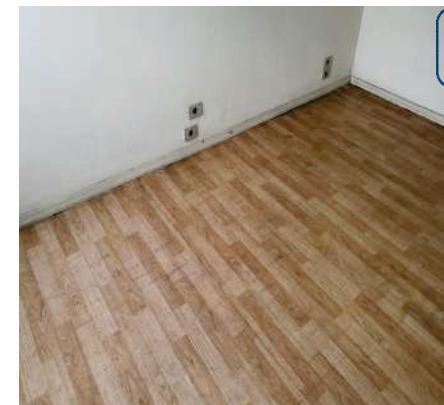
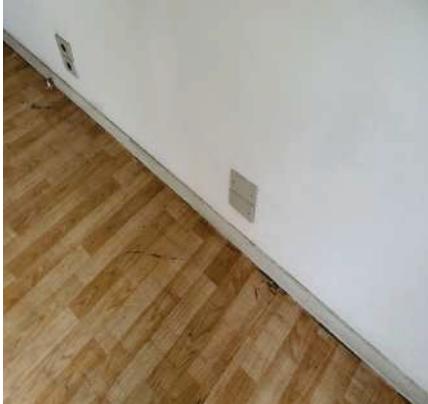
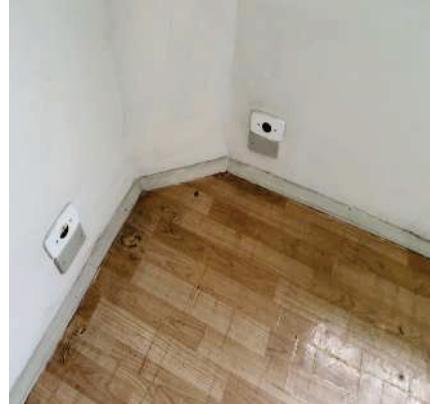
6.2 - Piso de taco na cor marrom em estado regular, com desgaste, com imperfeições e com manchas, porém, paviflex; com rodapé de madeira na cor cinza em estado regular, com manchas.

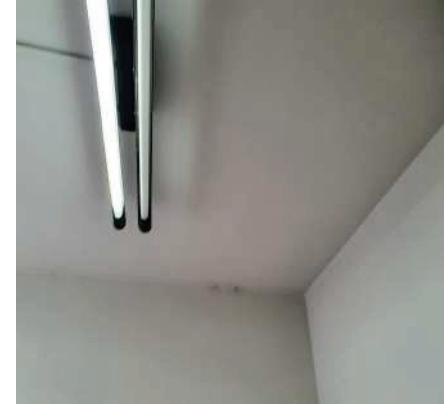
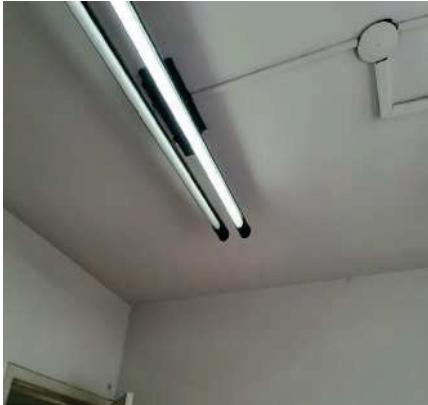
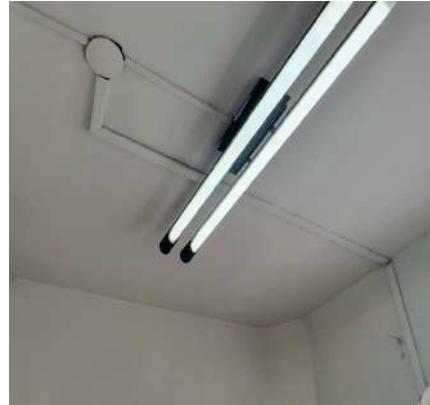
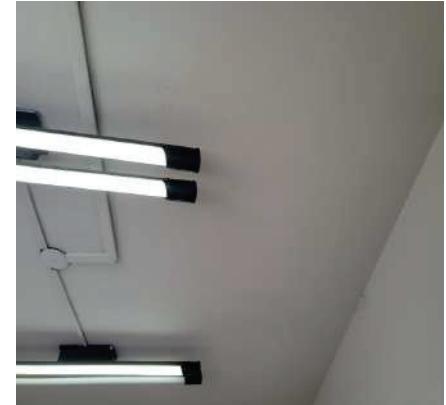
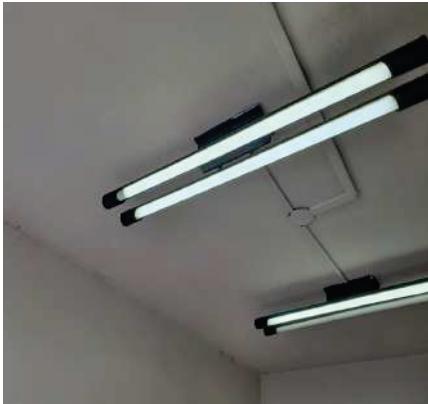
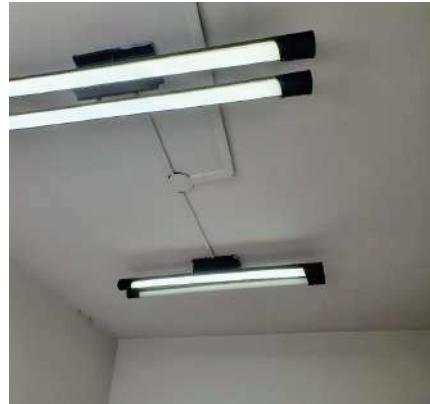
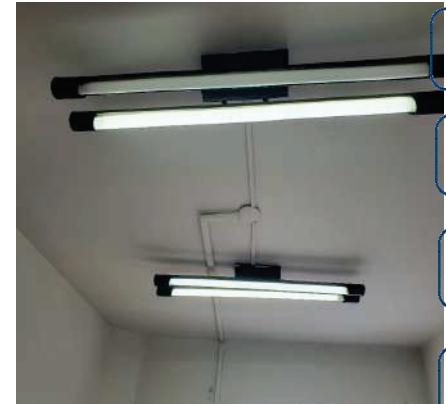
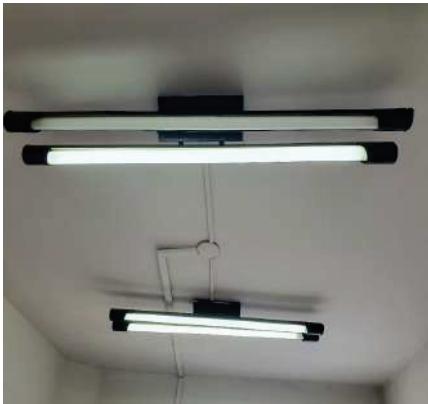
6.3 - Teto de laje na cor branco(a) em estado regular com pintura acrílico fosco, porém, com pintura antiga e com marca de recorte de pintura. Obs: Com cavaletes elétricas na cor branca.

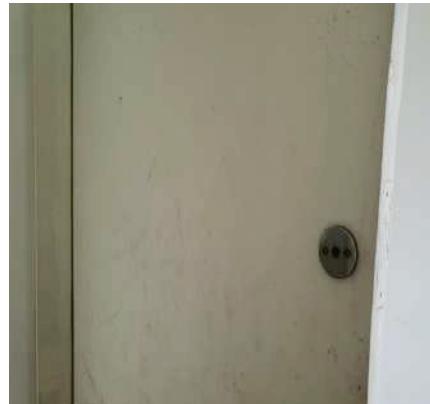
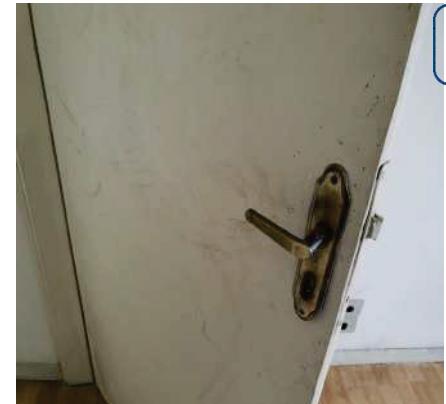
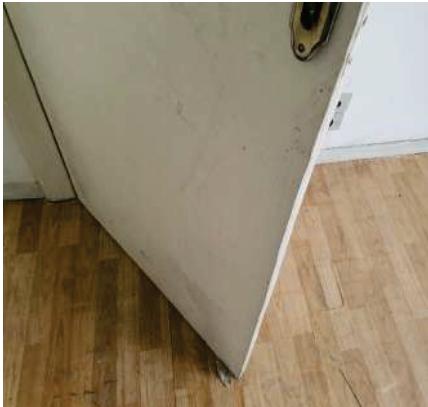
6.4 - Porta de madeira na cor branco(a) em estado regular com pintura esmaltada, com imperfeições e com manchas, porém, com trinco e com pintura antiga; com batente em estado regular; com fechadura de metálico na cor cromado em estado regular, porém, funcionando.
