## Laudo de Vistoria de Entrada

**Código** 464

<b>Endereço do imóvel</b>	464 - Rua Coronel Cavalheiros, 398, APTO 01, Centro, Sorocaba - SP.
<b>Proprietários(as)</b>	JAIR BELLUCCI e MARIA JOSE FOGA BELLUCCI
<b>Locatário(a)</b>	SOLANGE PATRICIA P. DOS SANTOS
<b>Vistoriadores(as)</b>	Dominai Inicial e Dominai Final
<b>Data do laudo</b>	05/05/2022 12:53:39

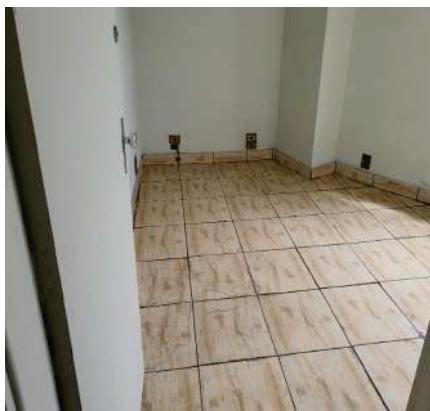
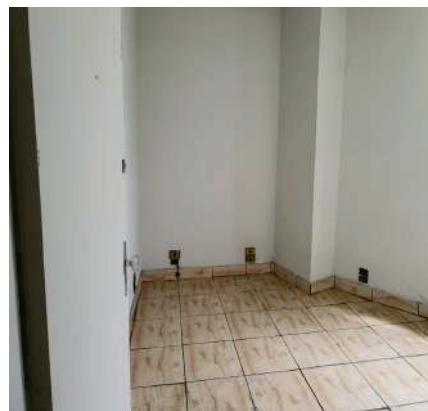
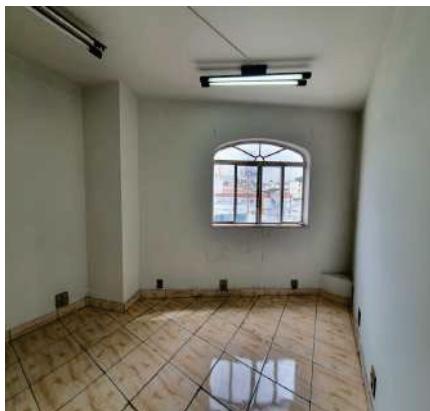
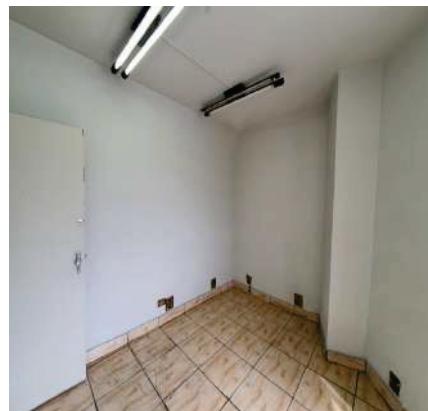
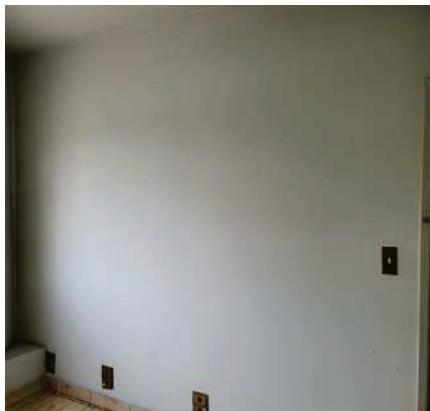
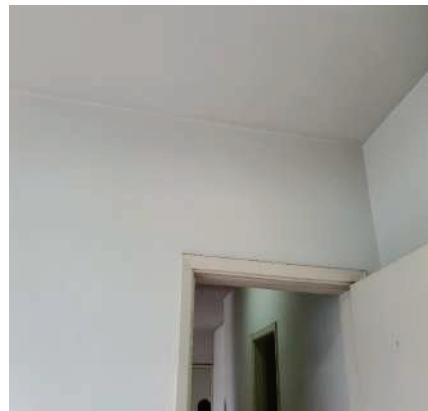
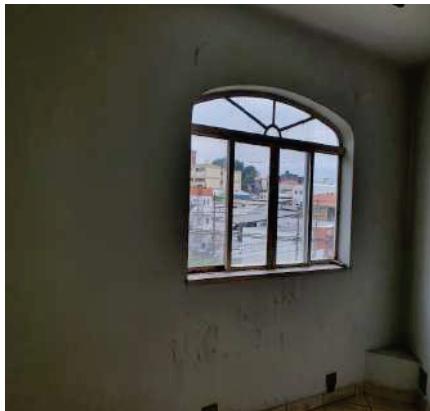
- 7.1 - Parede na cor branco(a) em estado regular com pintura acrílico fosco, com desgaste, com manchas e com trincas, porém, com pintura antiga.
- 7.2 - Piso de cerâmica na cor marrom em estado regular, sujo, com imperfeições, com manchas e com trincas; com rodapé de madeira na cor branco(a) em estado regular com pintura esmaltada, com desgaste e com manchas, porém, com pintura antiga.

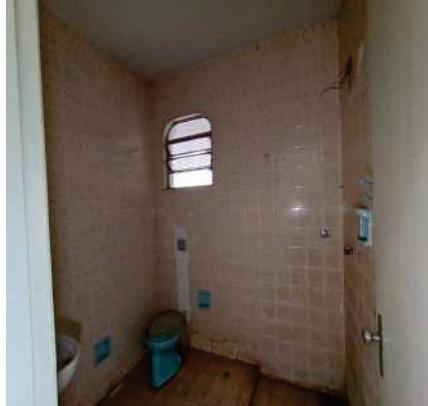
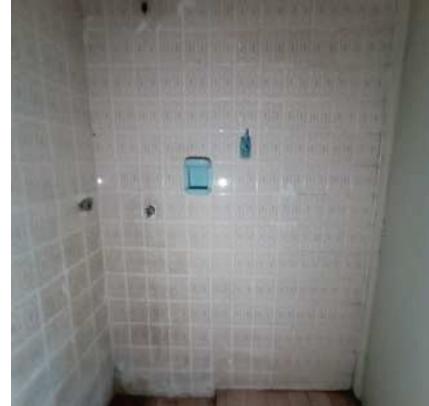
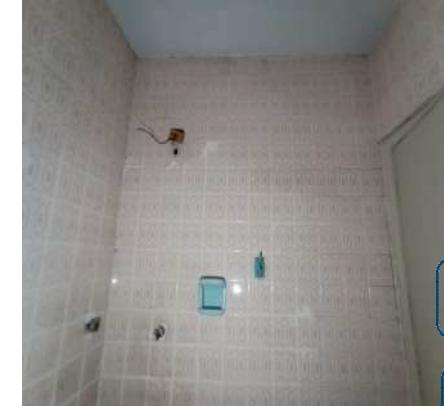
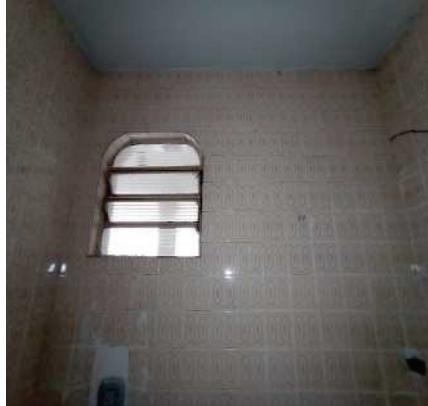
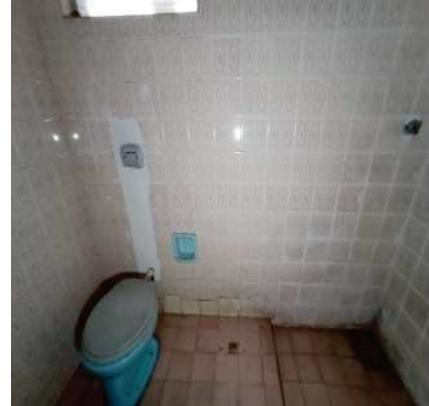
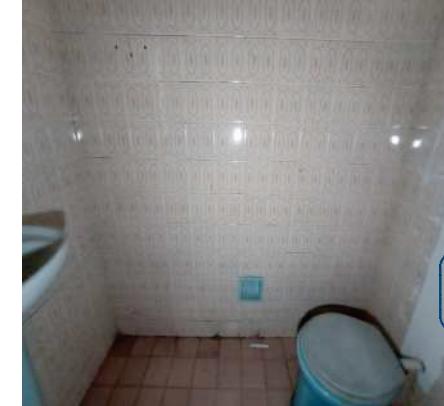
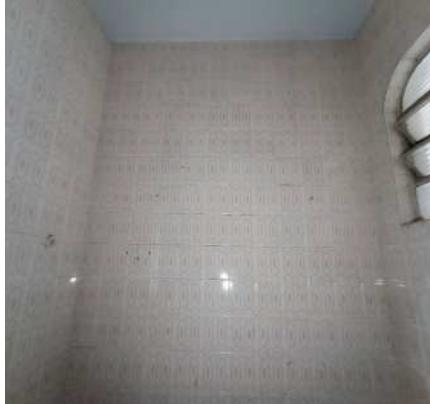
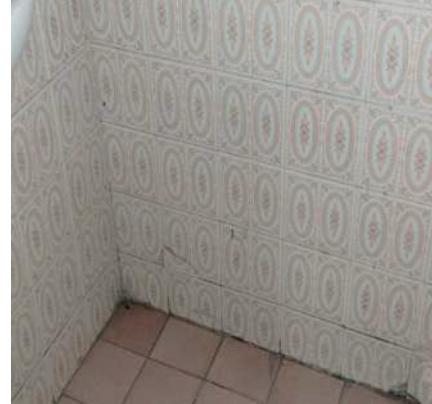
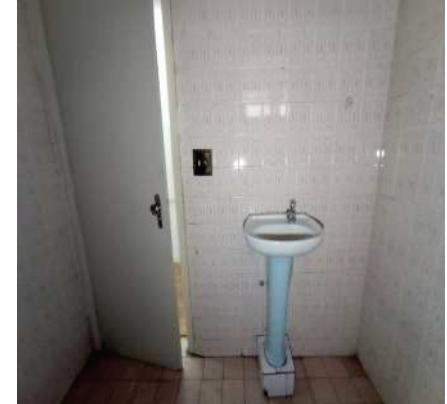
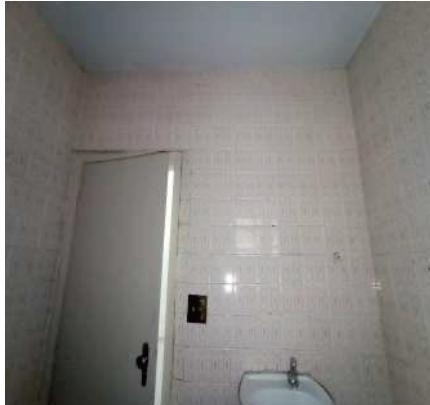
8.1 - Parede de azulejo na cor bege em estado regular, com furos, com desgaste e com trincas.

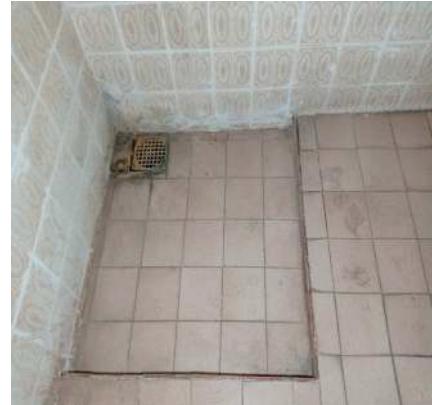
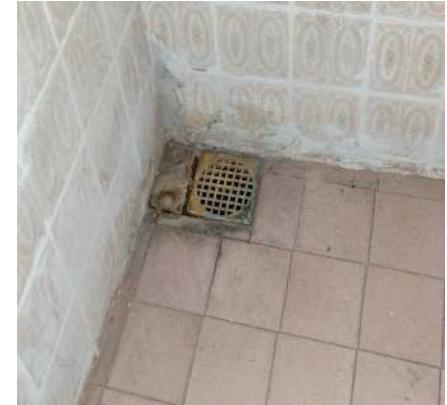
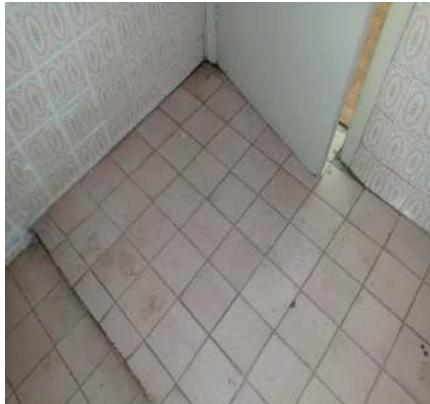
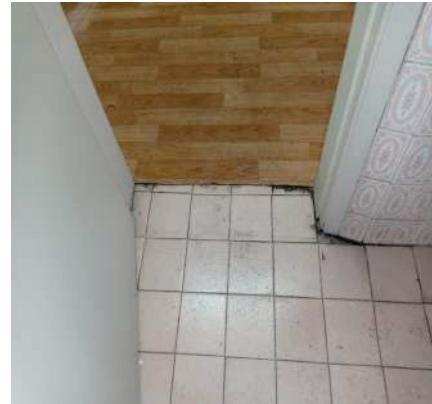
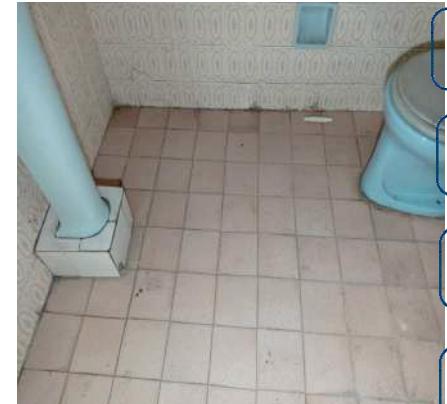
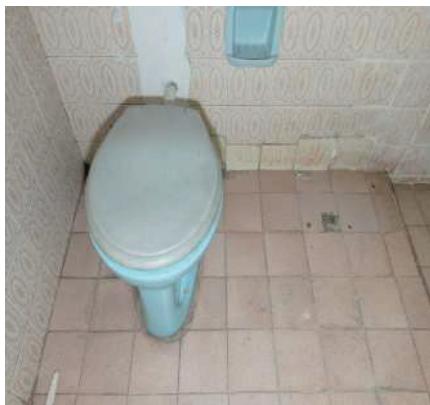
8.2 - Piso de cerâmica na cor rosa em estado regular, com lascados, com desgaste natural e com marcas de sujeira;

com ralo de plástico na cor bege em estado regular, com desgaste e com manchas.

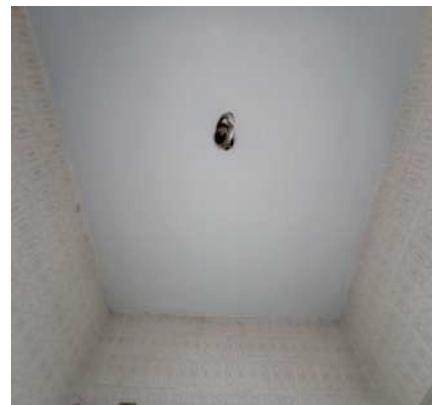
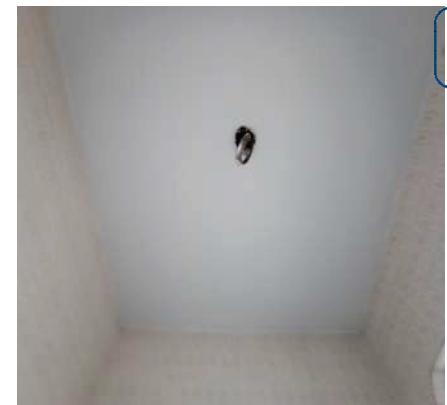
8.3 - Teto de laje na cor branco(a) em estado regular com pintura acrílico fosco, com desgaste natural, porém, com pintura antiga.

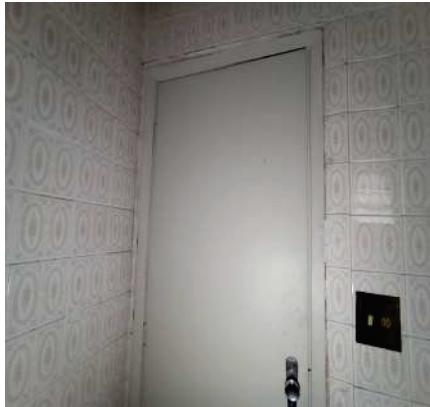
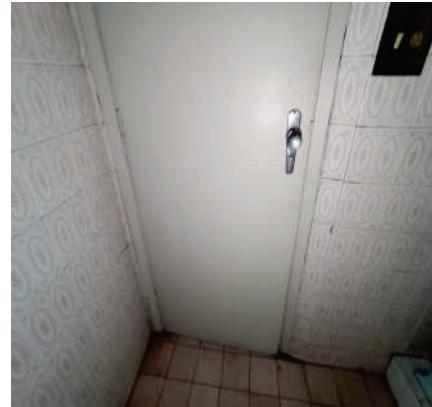
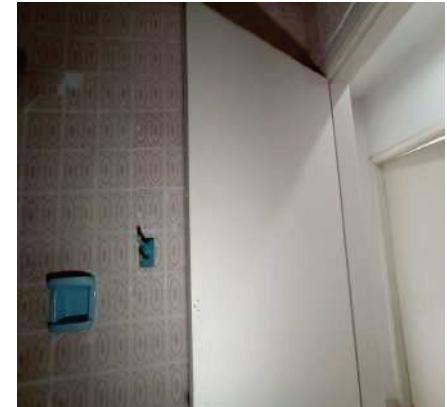
8.4 - Porta de madeira na cor branco(a) em estado regular com pintura esmaltada, com imperfeições e com marcas de sujeira, porém, com pintura antiga; com batente em estado regular; com fechadura de metálico na cor cromado em estado regular, com lingueta emperrada e com desgaste natural, porém, funcionando e com chave.

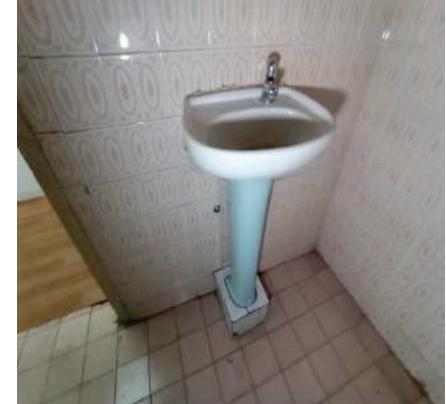
**Lavatório**

8.6 - Lavatório de louça nas cores azul e branco(a) em estado regular, sujo e com desgaste natural, porém, com coluna, com sifão pvc sem vazamento e sendo 01 torneira bica móvel metálica funcionando sem vazamento.
