## Laudo de Vistoria de Entrada

**Código** 22901

<b>Endereço do imóvel</b>	22901 - Rua Mitre Fiuza Ayres, nº 615, casa 03, Parque Esmeralda, Sorocaba/SP
<b>Proprietário(a)</b>	MIRTES SANTOS, representada por seu procurador MARION GERALDO SCHROTER
<b>Locatários(as)</b>	DECIO VALDENIR CECILIO e CLÁUDIA REGINA MARZULO CECILIO
<b>Vistoriador(a)</b>	Dominai Inicial
<b>Data do laudo</b>	26/04/2022 17:26:12

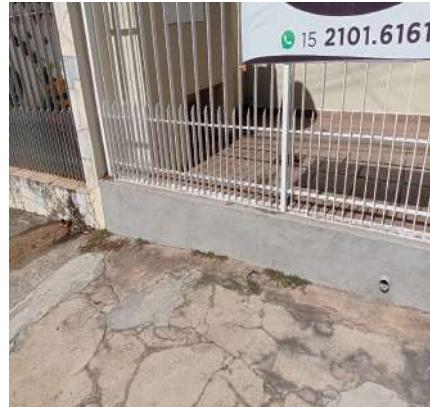
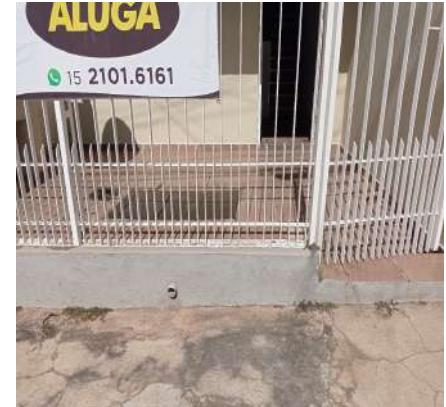
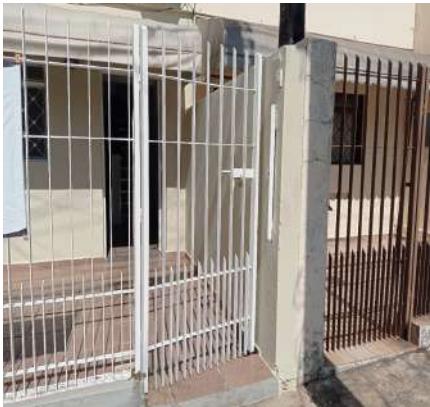
- 1.1 - Parede nas cores cinza e bege em bom estado com pintura acrílico fosco, com pintura antiga, porém, com desgaste natural.
- 1.2 - Piso de concreto em estado regular, com desgaste e com trincas.
- 1.3 - Interruptor de plástico na cor branco(a) em estado regular, sem funcionamento e com desgaste natural.

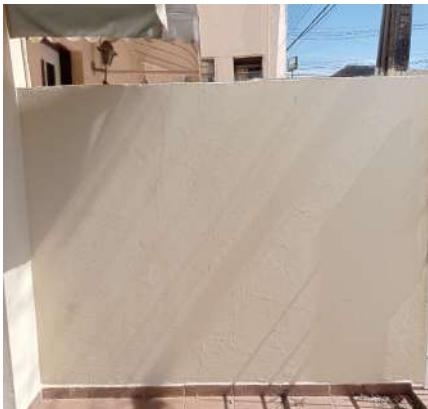
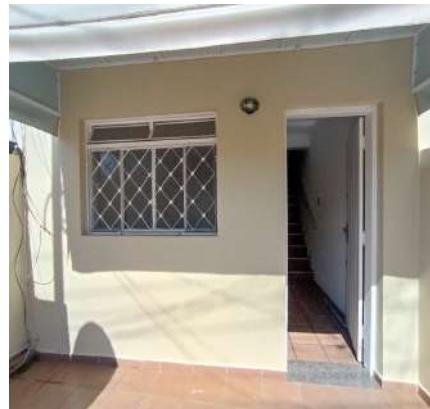
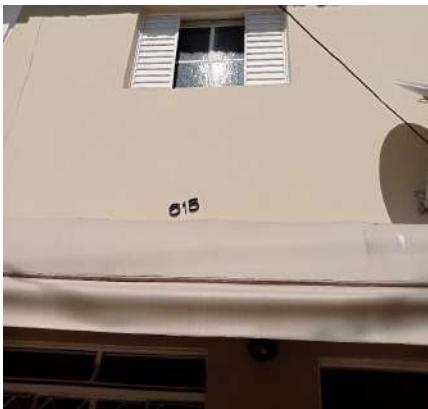
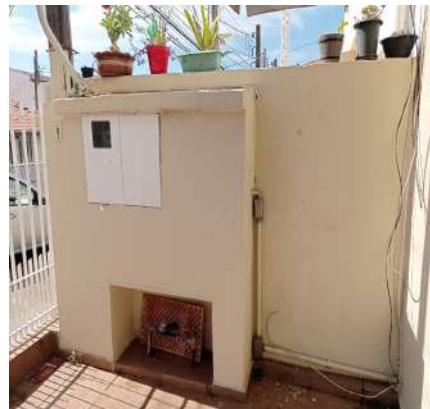
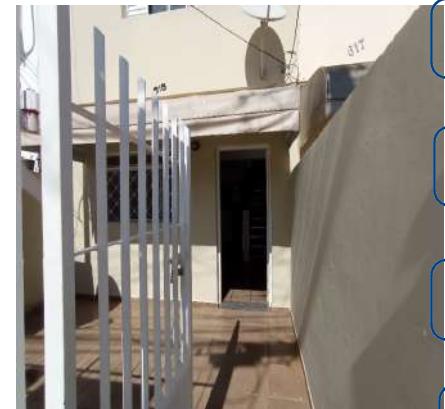
2.1 - Parede na cor bege em bom estado com pintura acrílico fosco, numeração completa e com pintura nova, porém, com trincas, com marcas de sujeira e com falhas no acabamento.

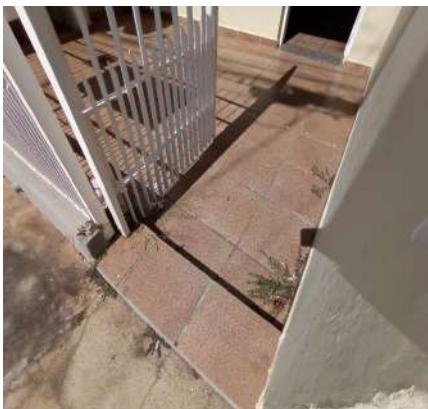
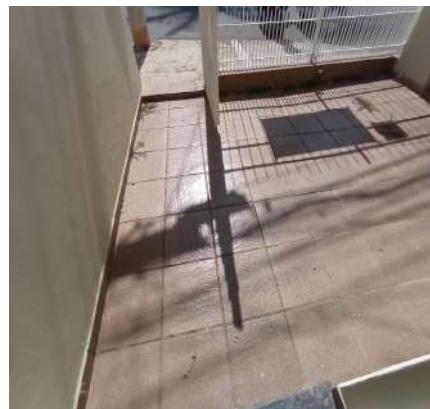
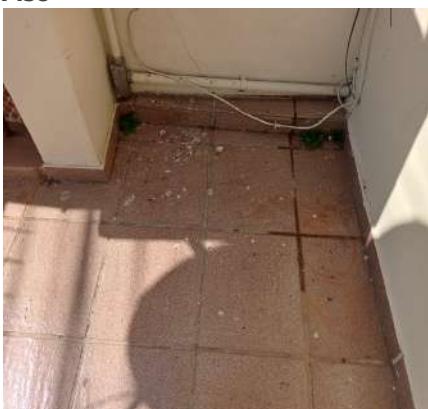
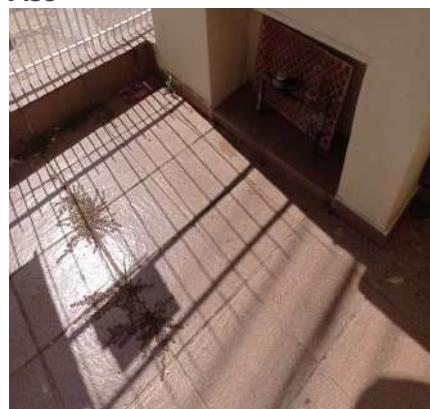
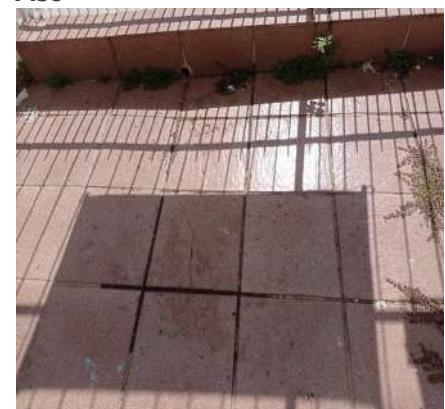
2.2 - Piso de cerâmica na cor marrom em estado regular, com trincas e com marcas de ferrugem; com rodapé em estado regular.

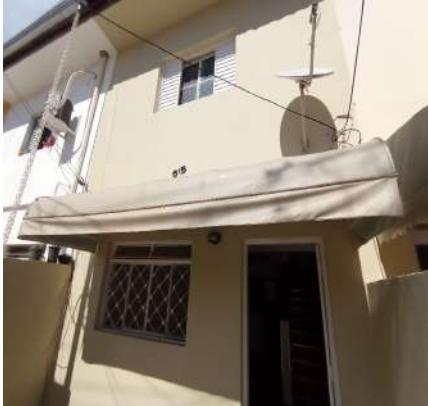
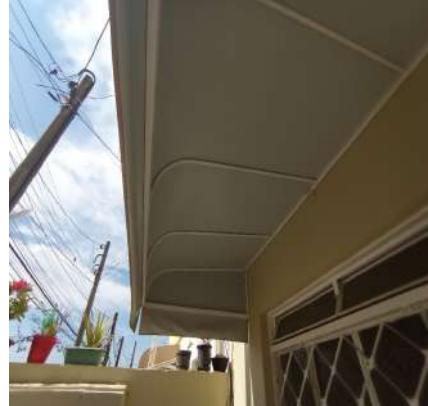
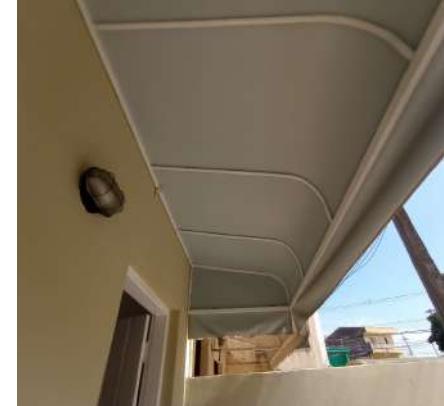
2.3 - Toldo de metálico na cor branco(a) em bom estado. Obs: Lona na cor bege sem avarias.

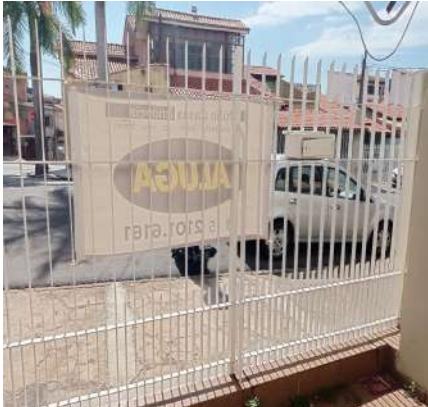
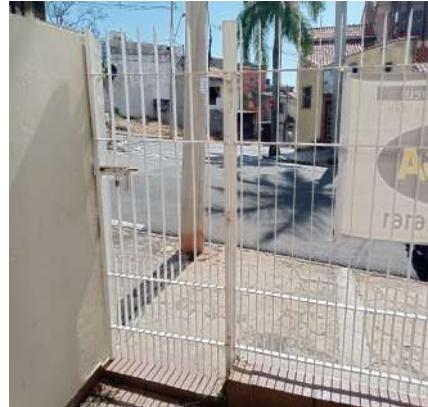
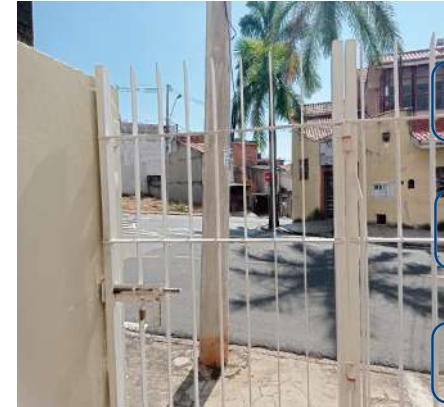
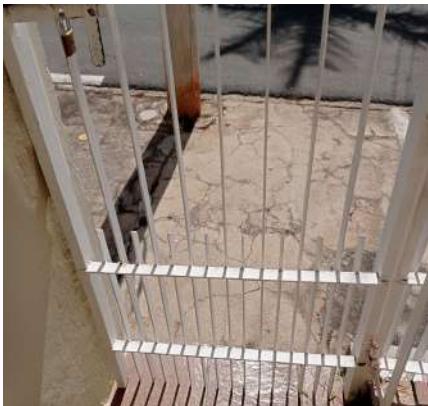
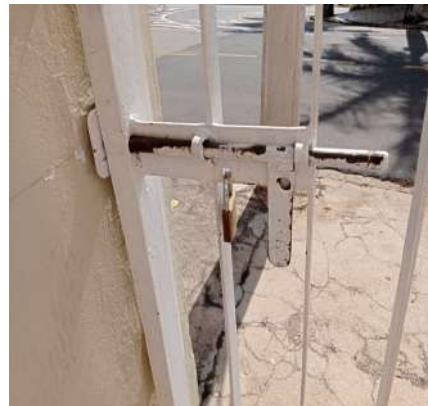
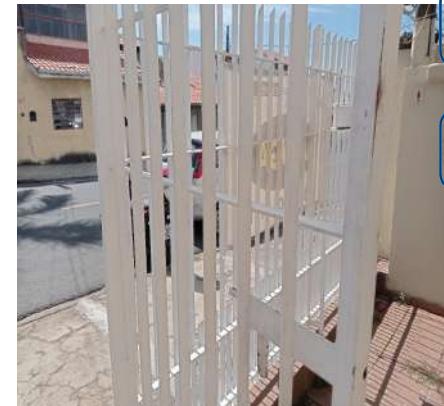
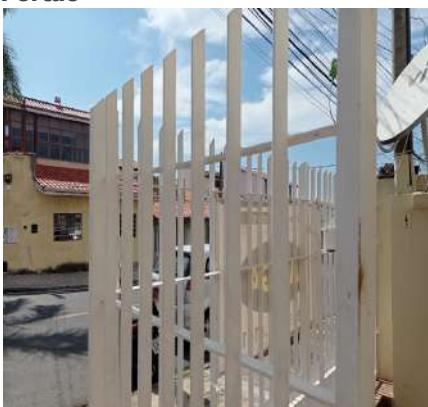
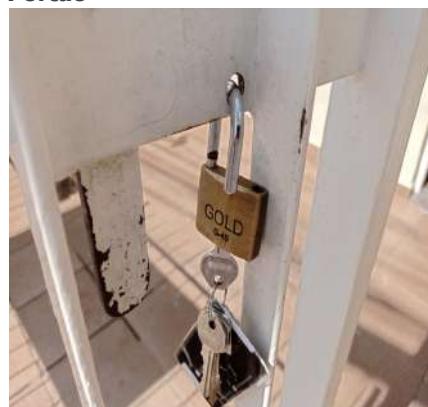
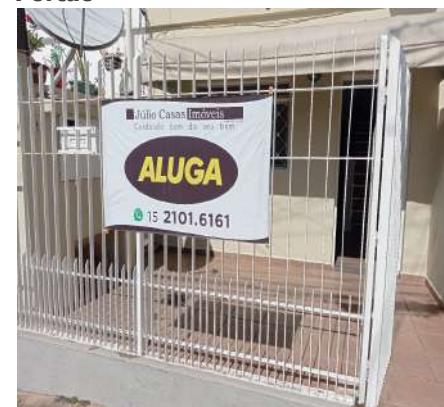
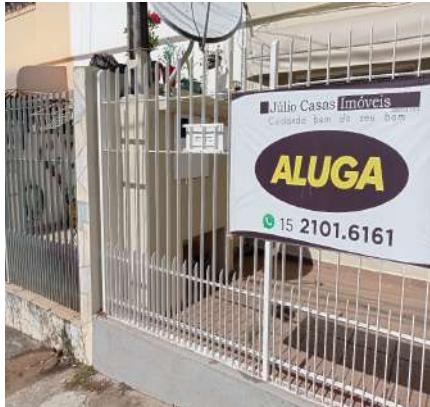
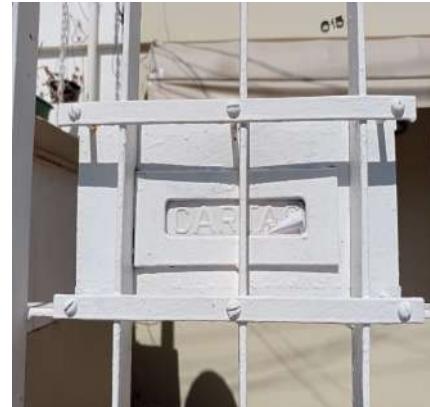
2.4 - Portão de metálico na cor branco(a) em bom estado com pintura esmaltada, com pintura nova e caixa de correio acoplada ao portão, porém, com falhas no acabamento; com portão social de metálico em bom estado, funcionando, com trinco e cadeado médio com chave.

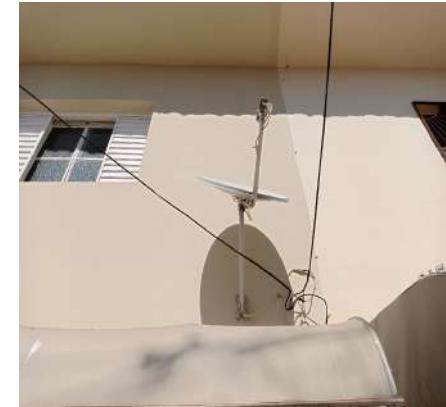
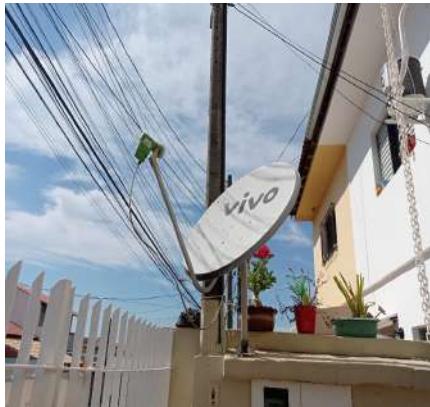
2.5 - 2 Antenas TV na cor cinza em estado regular, com desgaste natural.

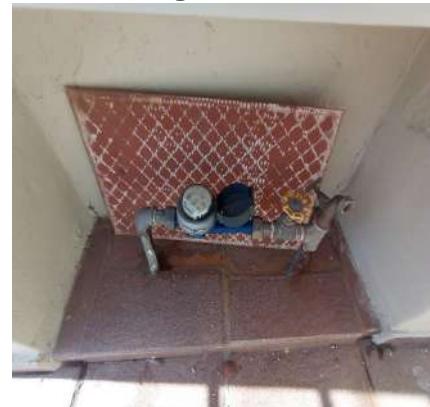
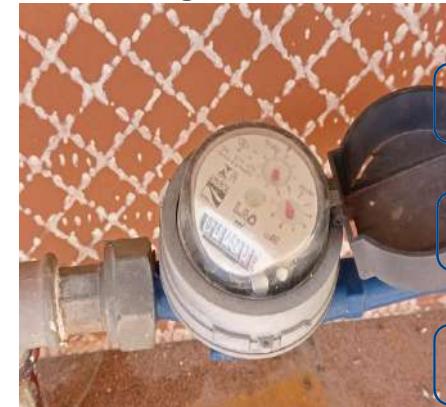
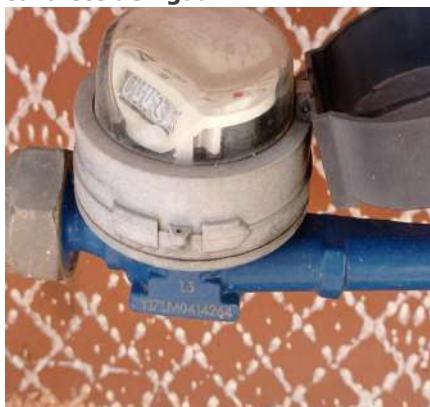
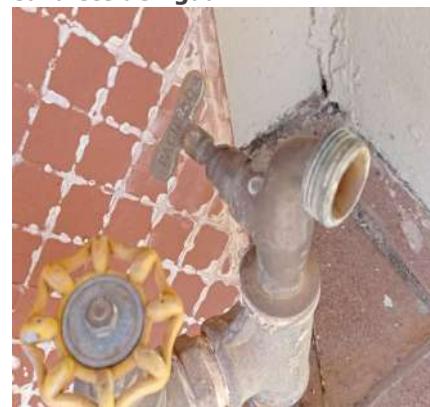
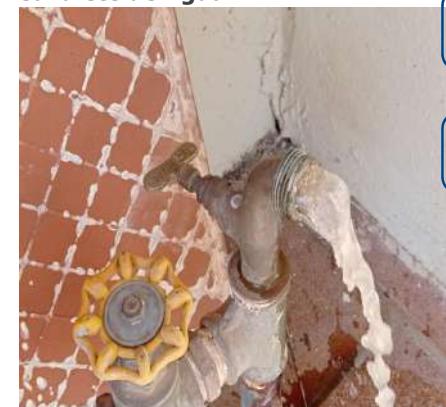
2.6 - Cavalete de Água em bom estado, padrão e sendo 01 torneira simples metálica funcionando sem vazamento, porém, com desgaste.

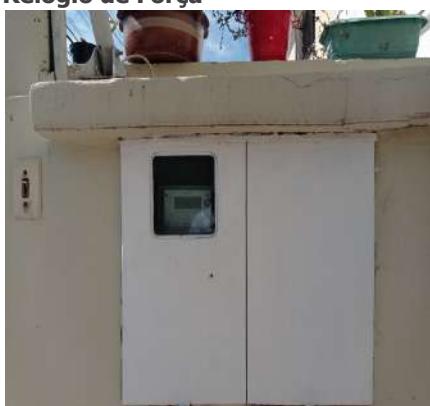
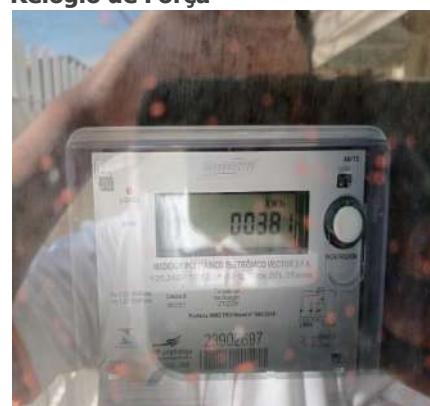
2.7 - Relógio de Força de metálico na cor branco(a) em bom estado, funcionando, padrão e com pintura antiga, porém, com falhas no acabamento.

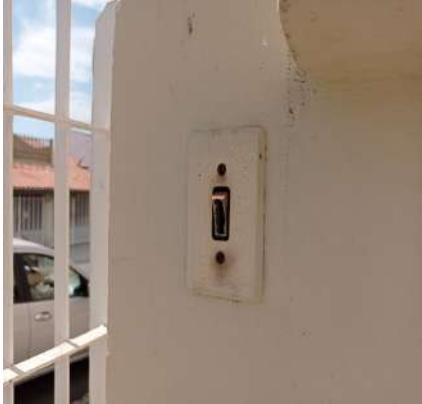
**Interruptor**

2.9 - Interruptor de plástico na cor bege em estado regular, danificado e sem funcionamento.

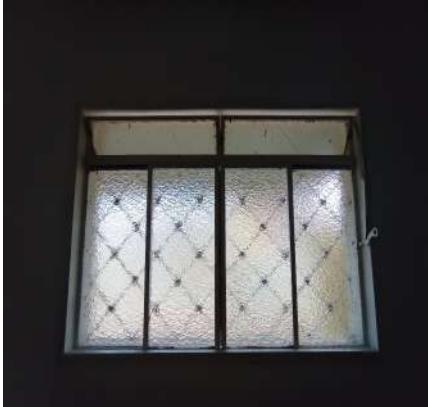
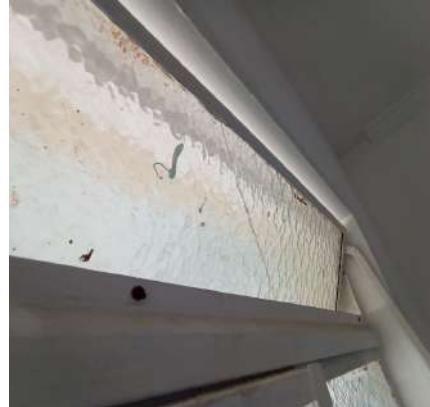
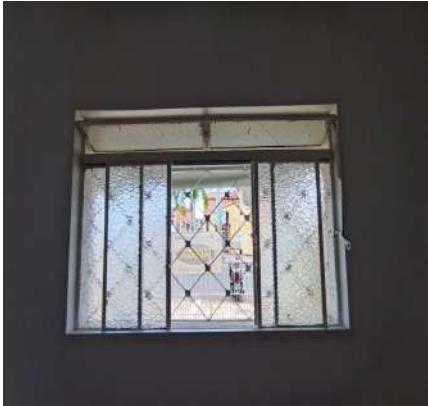
- 3.5 - Esquadria de metálico na cor branco(a) em estado regular com pintura esmaltada, com 01 vidro trincado e com falhas no acabamento, porém, funcionando, com trincos, com parte basculante, com pintura nova, com vidro escamado, com 02 partes fixas e com 02 partes de correr. Obs: 01 trinco emperrado.

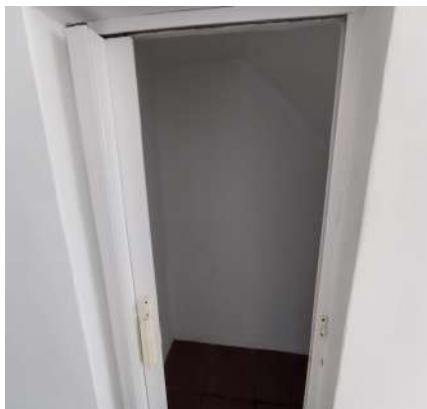
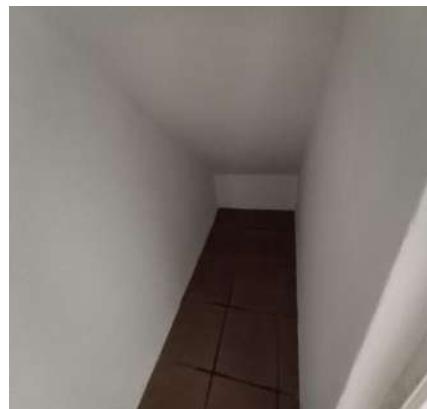
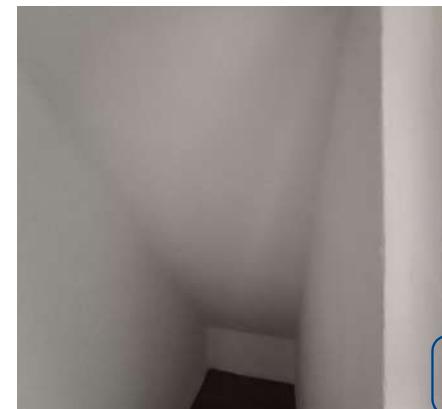
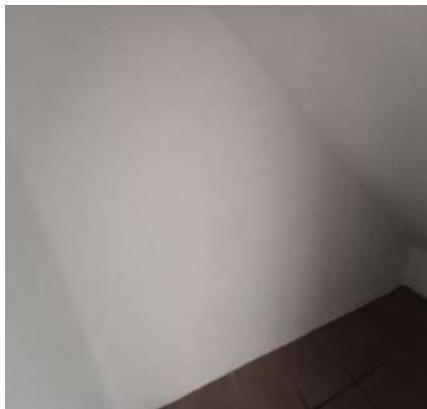
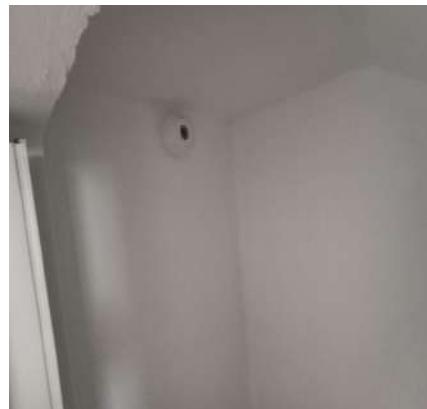
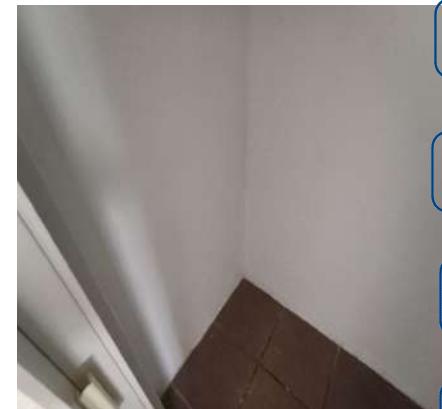
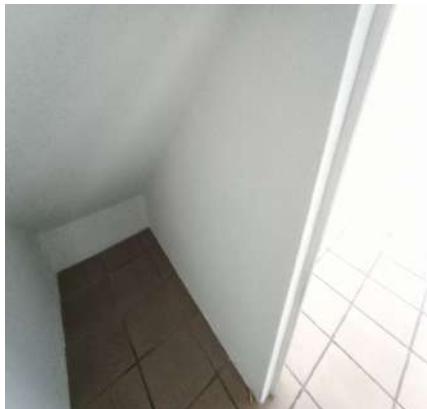
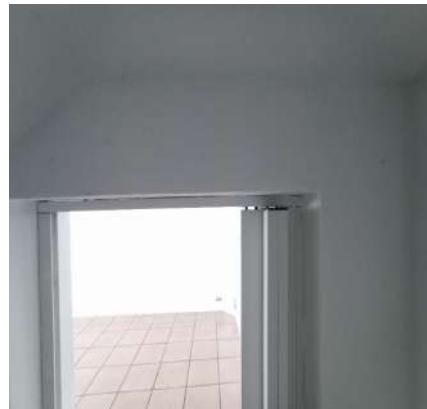
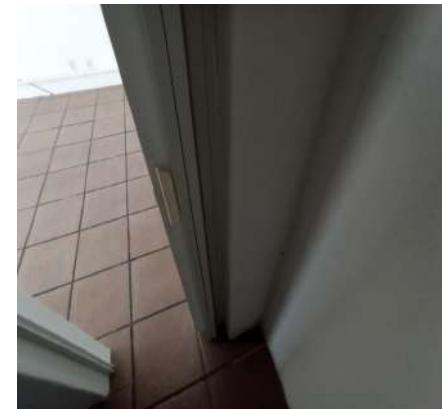
4.1 - Parede na cor branco(a) em bom estado com pintura acrílico fosco, com pintura nova, porém, com falhas no acabamento.

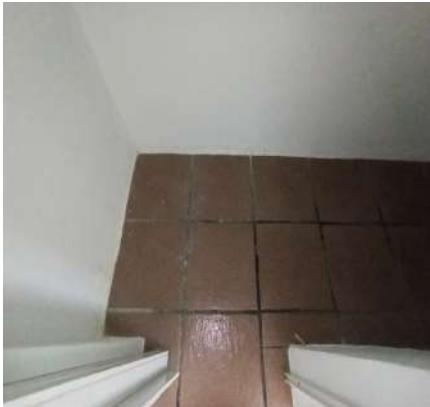
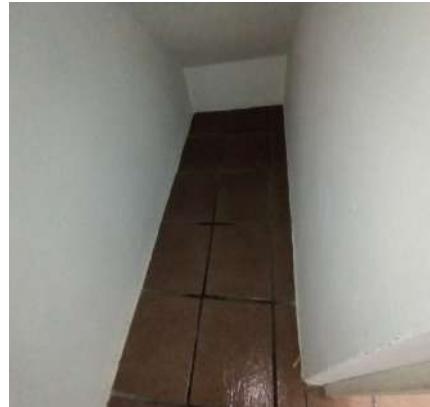
**Piso**

4.2 - Piso de cerâmica na cor marrom em estado regular, com desgaste natural e com marcas de sujeira.

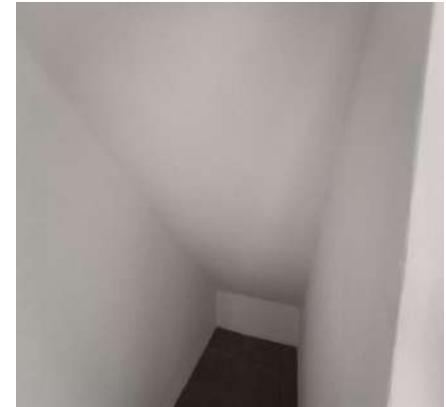
**Teto**

4.3 - Teto de laje na cor branco(a) em bom estado com pintura acrílico fosco, com pintura nova.

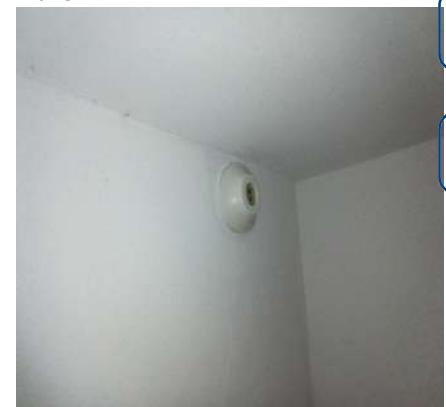
**Plafon**

4.5 - Plafon de plástico na cor branco(a) em bom estado, porém, sem lâmpada e com desgaste natural.

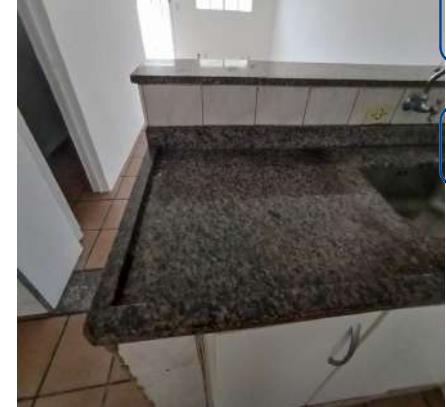
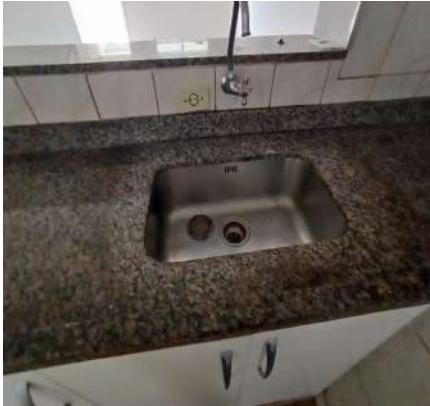
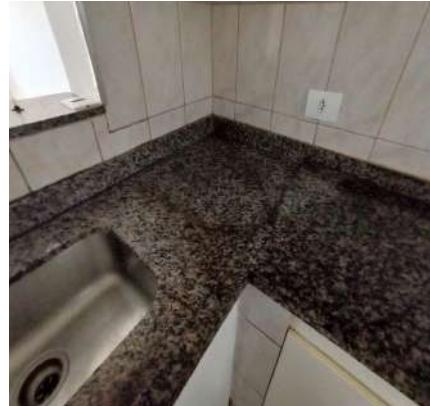
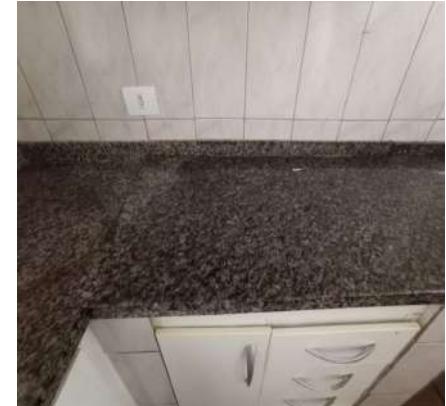
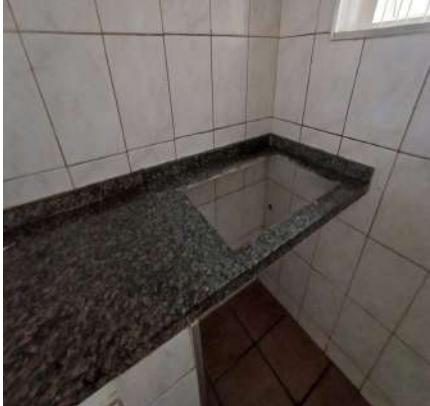
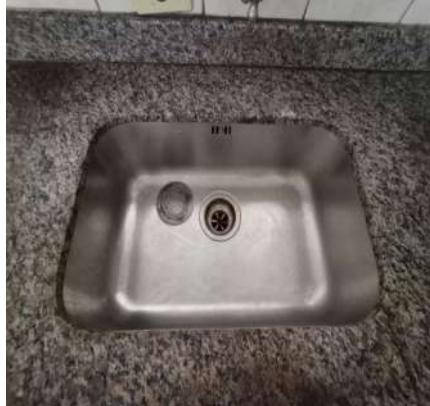
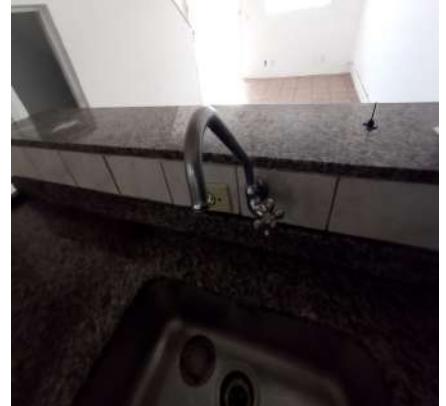
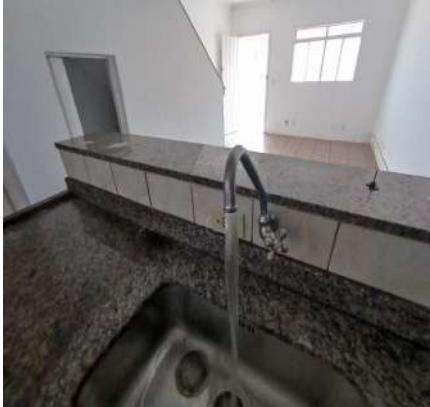
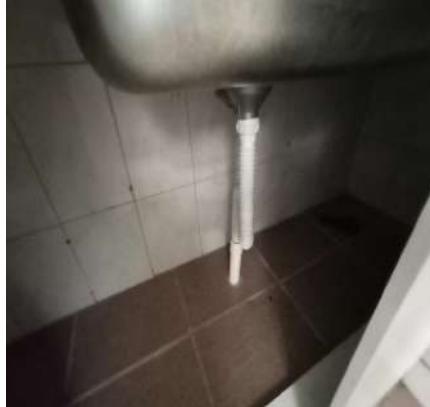
5.6 - Bancada da pia de granito na cor cinza em bom estado, com cuba de inox, com sifão pvc sem vazamento e sendo 01 torneira bica móvel metálica funcionando sem vazamento, porém, sujo e com marcas de ferrugem.

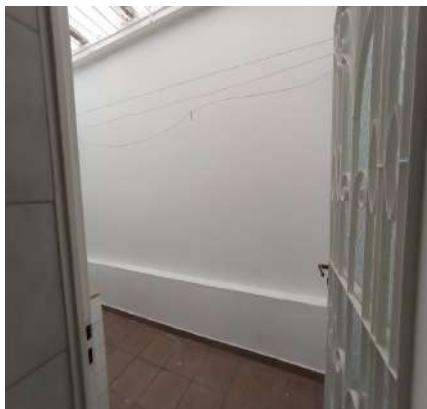
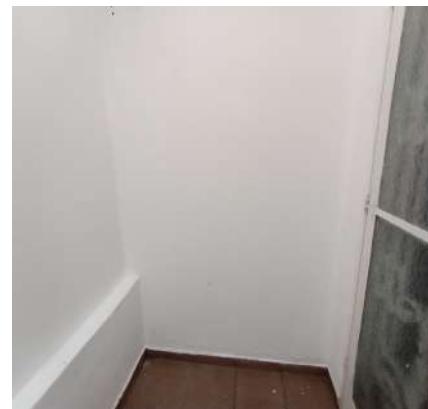
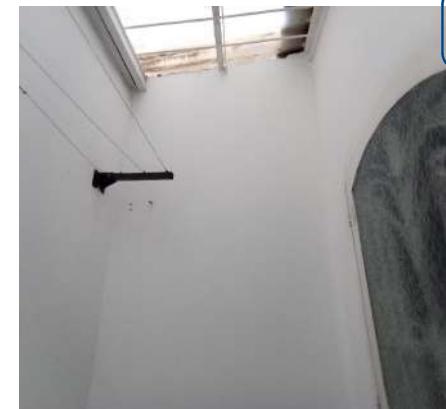
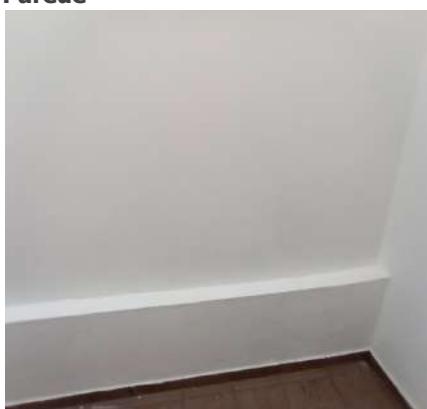
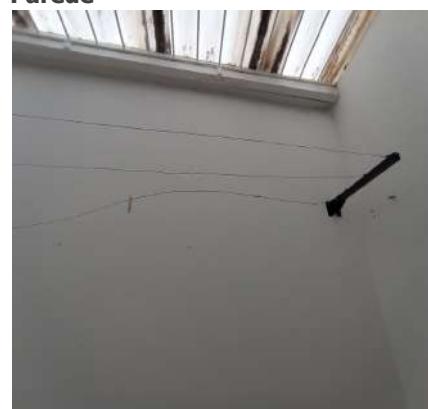
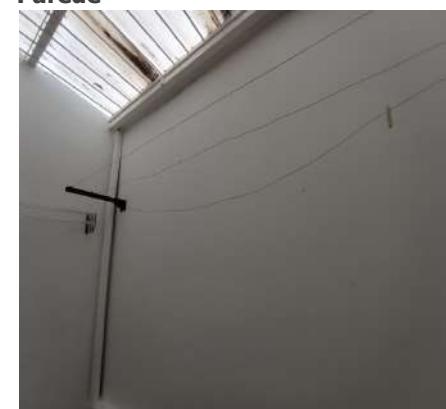
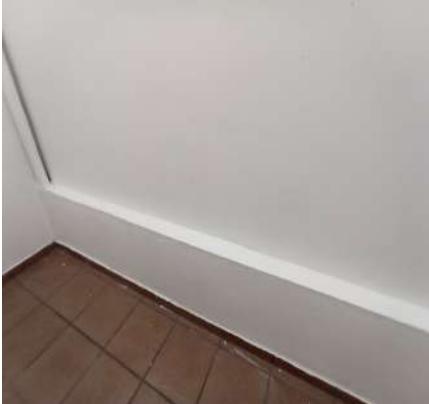
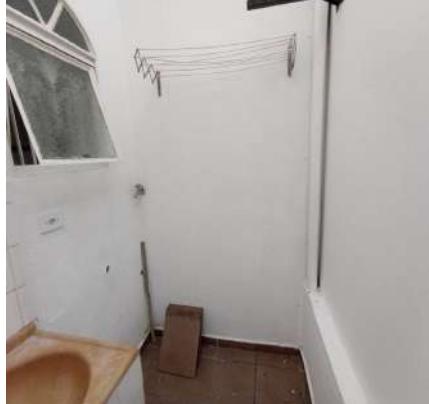
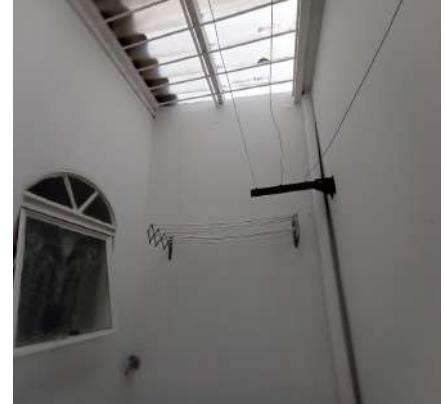
**Parede**

6.1 - Parede na cor branco(a) em bom estado com pintura acrílico fosco, com pintura nova, porém, com 07 furos e com falhas no acabamento; com parte de azulejo na cor branco(a) em bom estado, porém, sendo 01 trincado e comps desgaste natural.

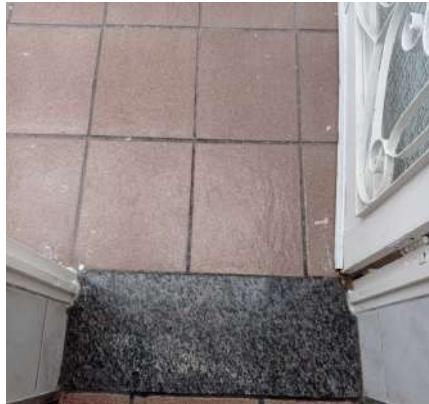
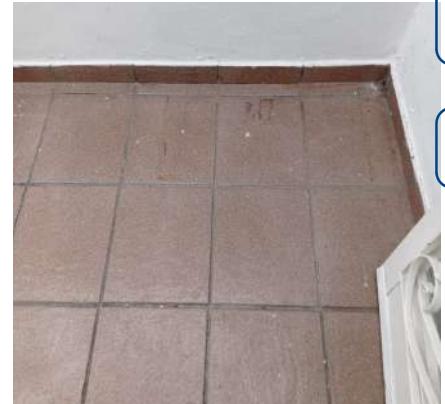
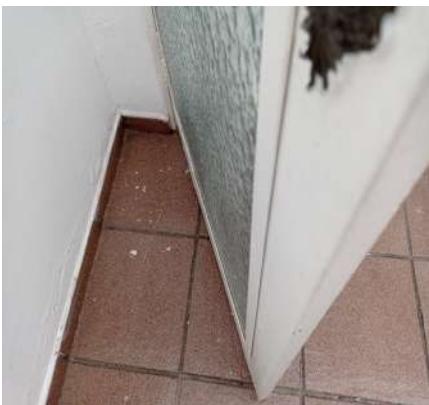
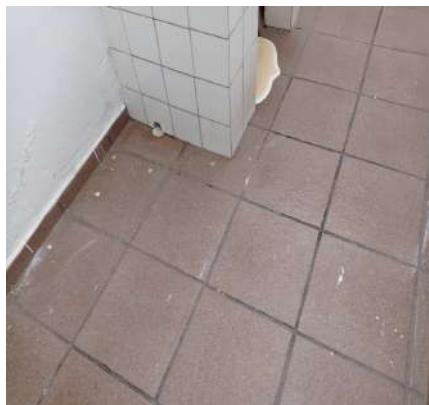
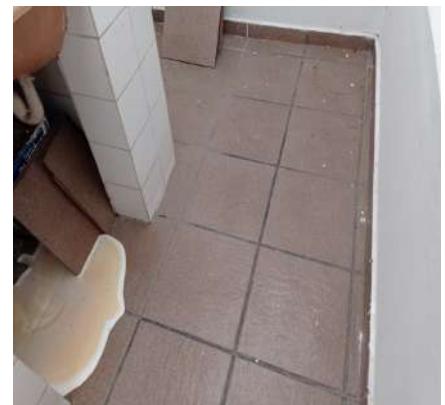
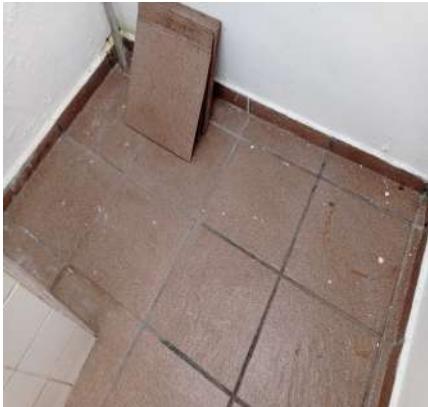
6.2 - Piso de cerâmica na cor marrom em estado regular, com trincas, com marcas de ferrugem e com marcas de tinta; com rodapé em estado regular; com ralo de plástico em estado regular, com desgaste; com soleira de granito na cor cinza em bom estado. Obs: Sujo com tinta.

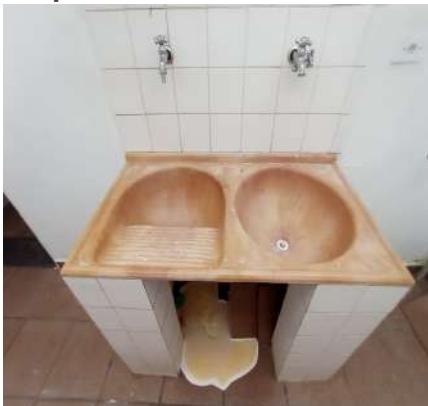
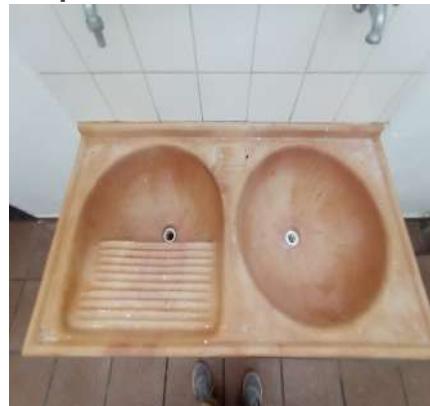
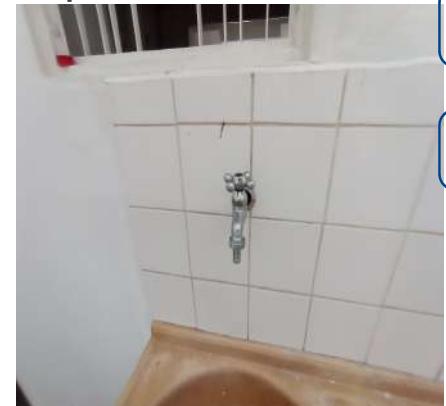
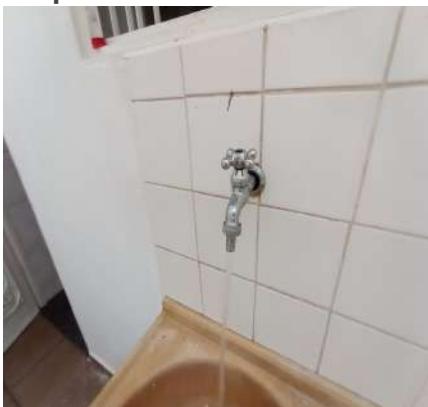
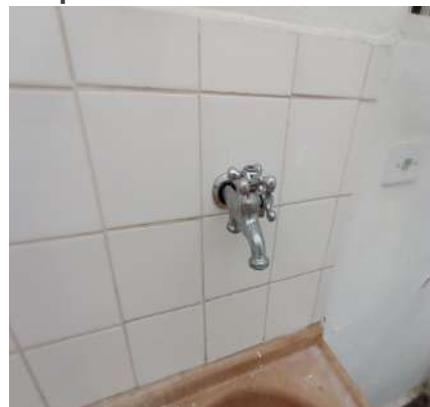
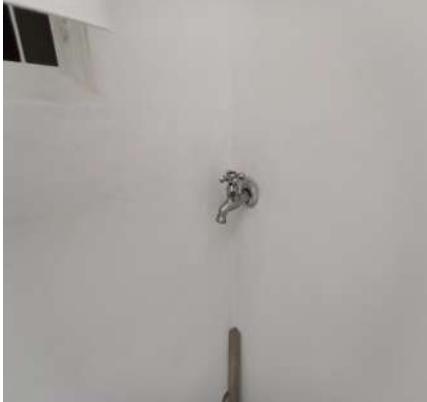
6.4 - Tanque de mármore sintético na cor bege em estado regular, sujo e com desgaste natural, porém, duplo e com sinais de entupimento; com 3 torneiras de metálico na cor cromado em bom estado, funcionando, porém, comps desgaste natural, Obs: 01 com vazamento; com 2 sifões de pvc na cor bege em estado regular, com desgaste. Obs: 01 com vazamento.

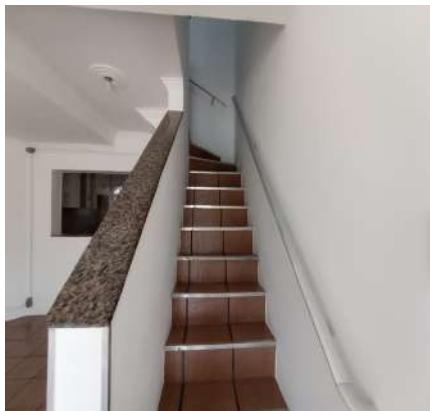
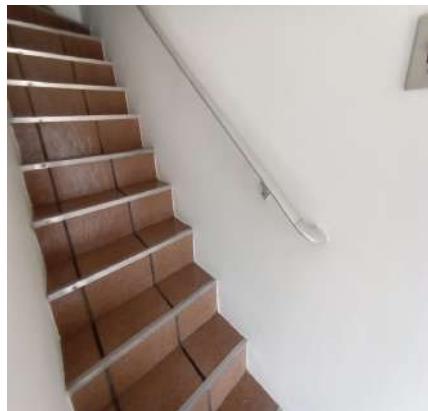
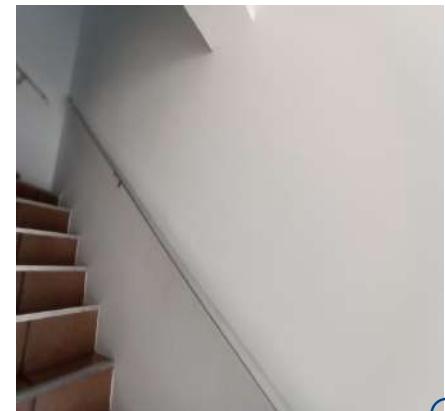
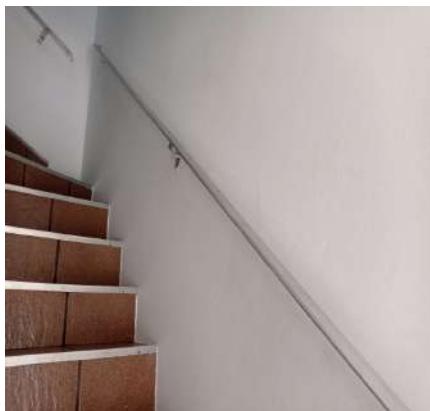
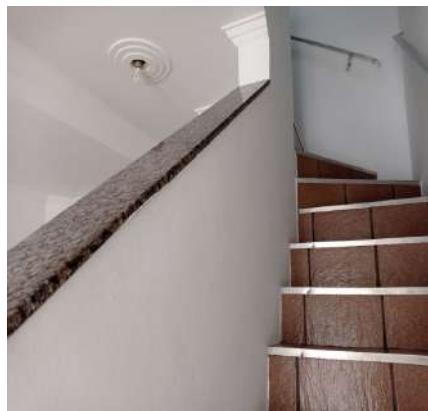
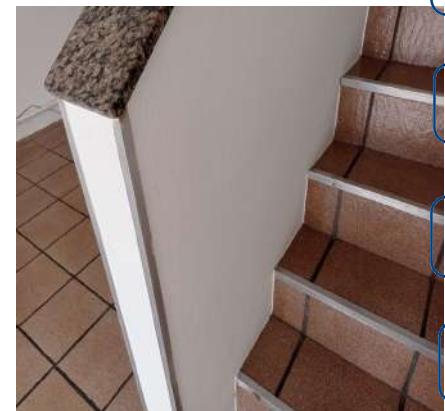
7.1 - Parede na cor branco(a) em bom estado com pintura acrílico fosco, com pintura nova e com soleira de granito, porém, com falhas no acabamento.

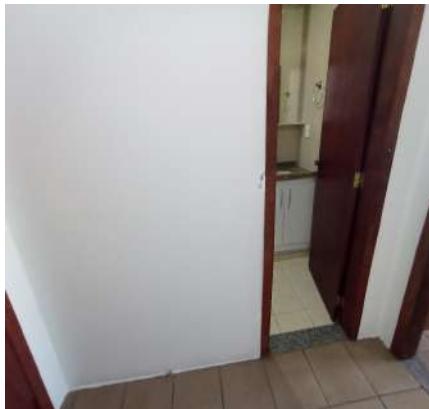
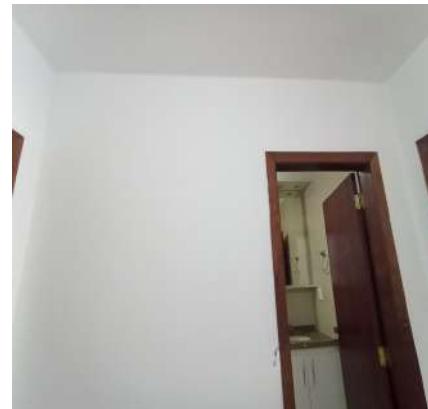
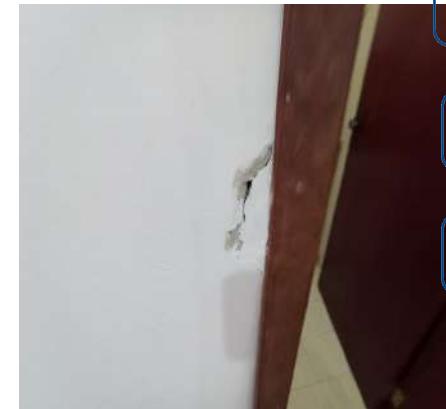
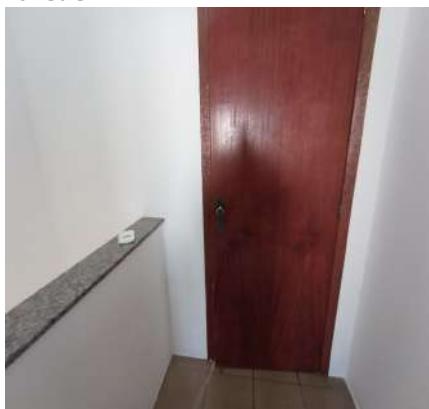
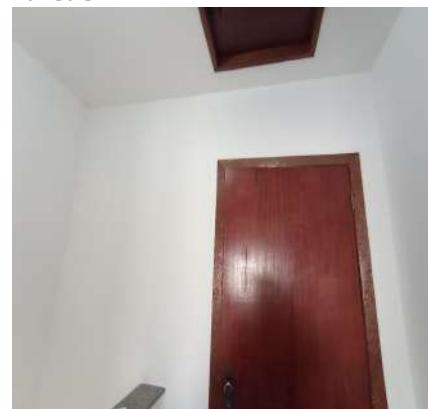
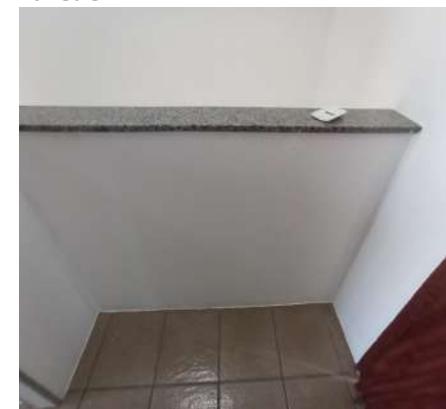
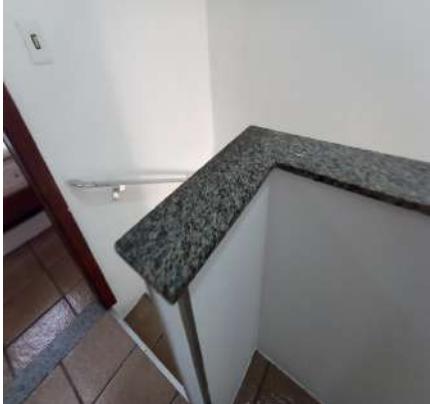
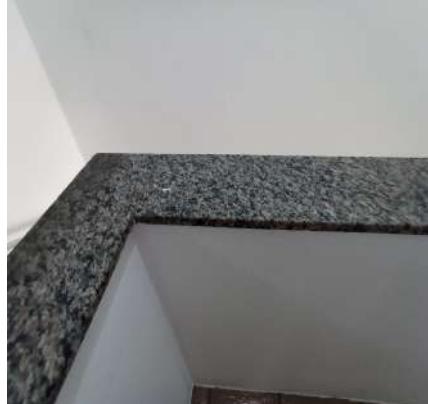
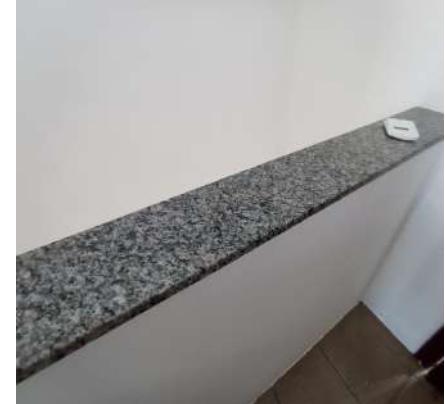
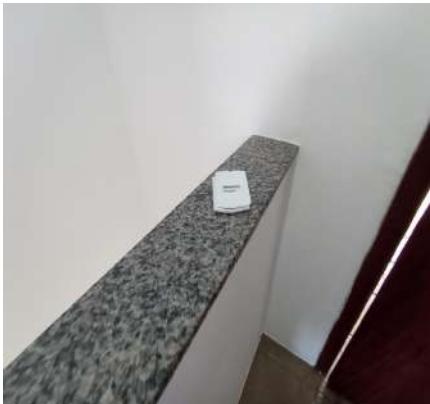
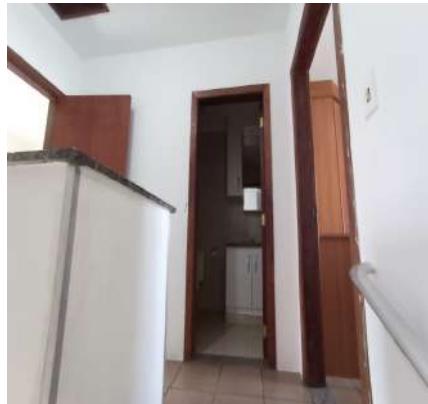
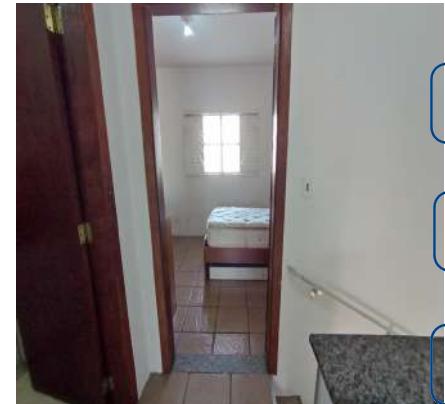
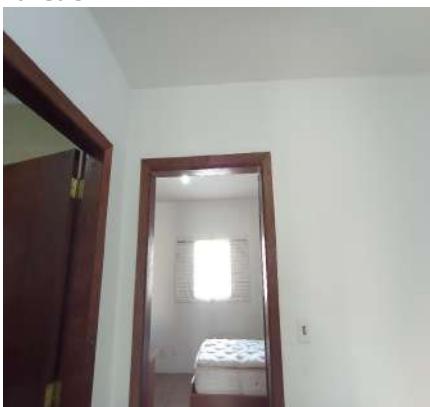
- 8.1 - Parede na cor branco(a) em bom estado com pintura acrílico fosco, com pintura nova e com soleira de granito, porém, com falhas no acabamento.
- 8.2 - Piso de cerâmica na cor marrom em estado regular, com desgaste natural e com marcas de sujeira.
- 8.3 - Teto de laje na cor branco(a) em bom estado com pintura acrílico fosco, com pintura nova. Obs: 01 ponto de acesso ao sotão em madeira com desgastes.
- 8.4 - Plafon de plástico na cor branco(a) em bom estado, funcionando e com lâmpadas, porém, com marcas de tinta.
- 8.5 - Interruptor de plástico na cor branco(a) em bom estado, funcionando e pintado.

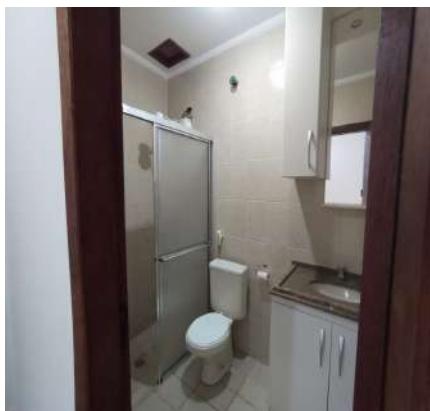
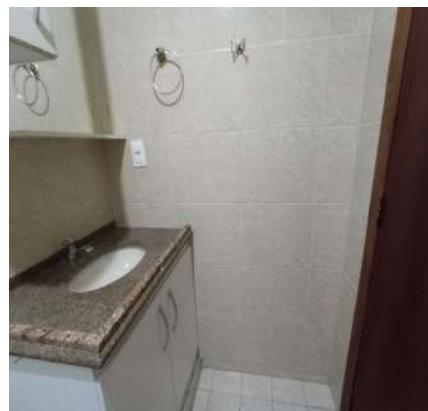
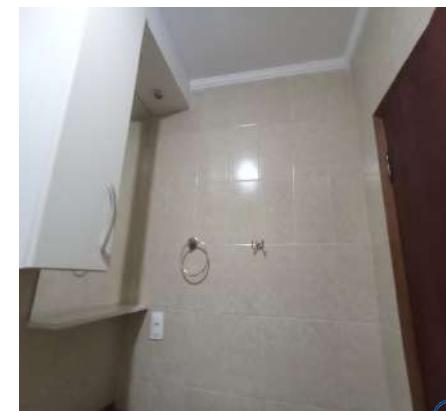
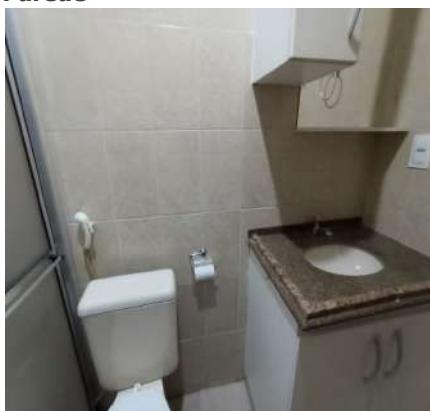
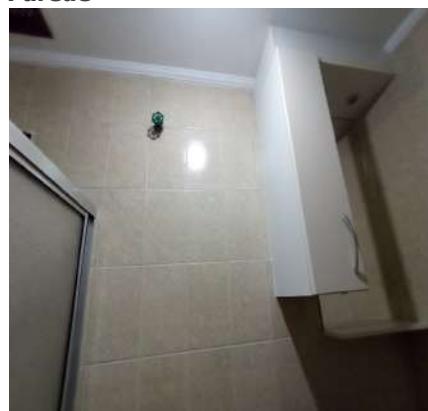
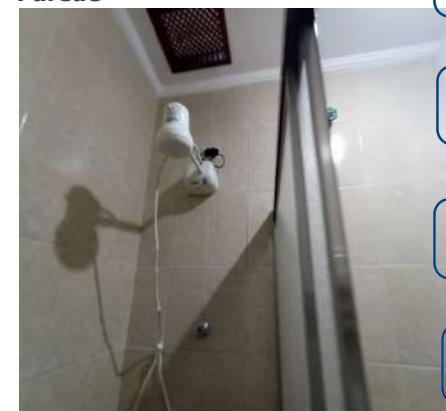
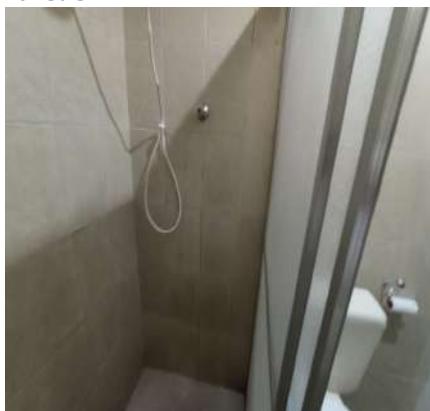
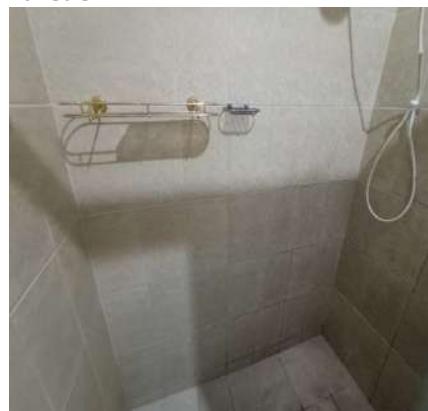
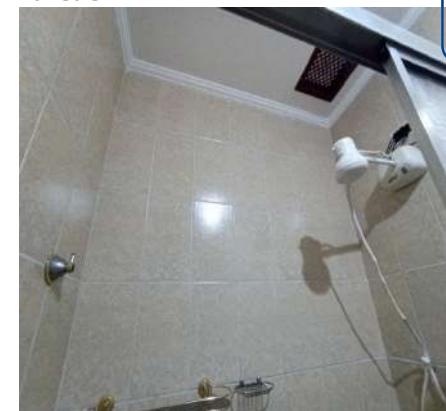
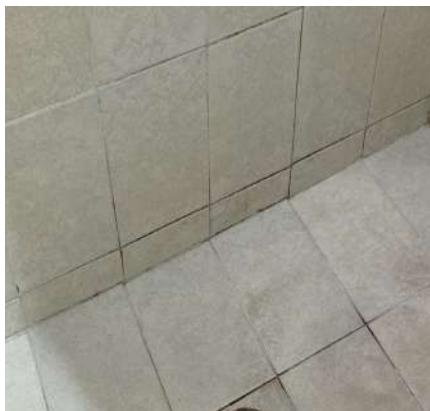
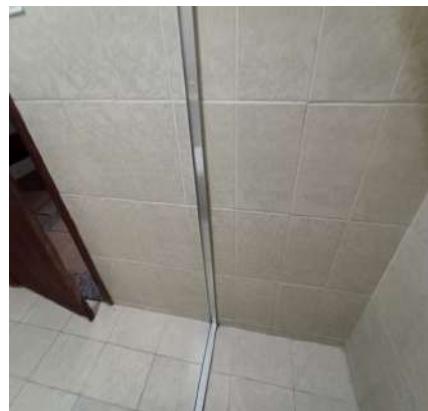
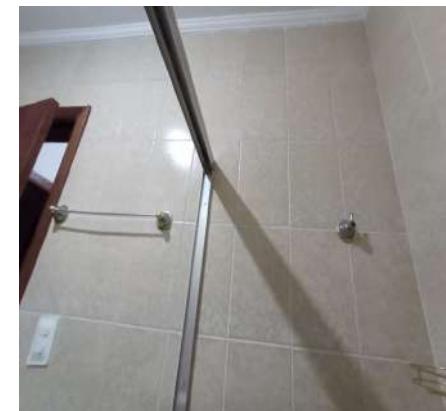
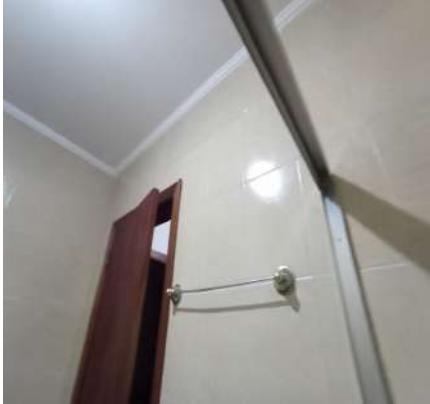
- 10.1 - Parede de azulejo na cor bege em bom estado, porém, com trincas, com 01 furo e com marcas de sujeira.
- 10.2 - Piso de cerâmica na cor bege em bom estado, porém, sujo e com desgaste natural; com ralo de aço inox na cor cromado em estado regular, com desgaste natural; com soleira de granito na cor cinza em ótimo estado.

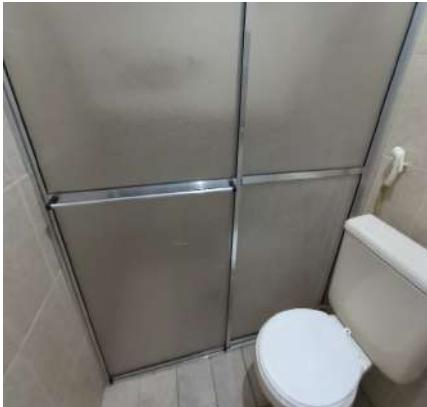
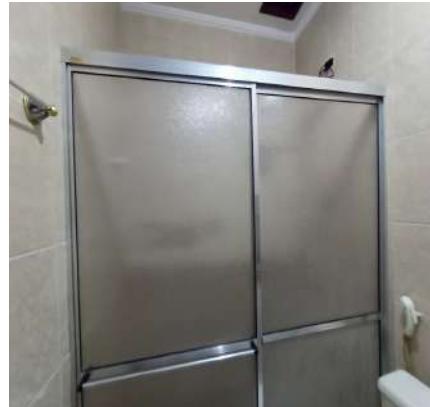
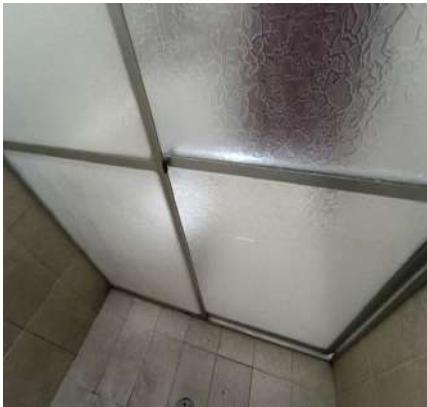
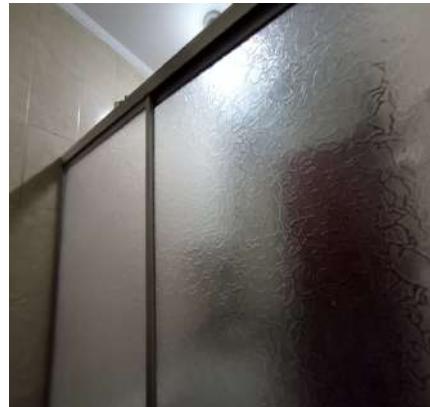
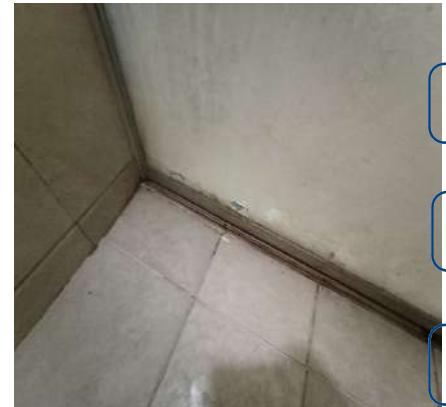
- 10.5 - Box de alumínio na cor cromado em bom estado, com acrílico, com puxadores, com 01 parte fixa e com 01 parte de correr, porém, sujo e com trincas.
