## Laudo de Vistoria de Entrada

**Código** 22901

<b>Endereço do imóvel</b>	22901 - Rua Mitre Fiuza Ayres, nº 615, casa 03, Parque Esmeralda, Sorocaba/SP
<b>Proprietário(a)</b>	MIRTES SANTOS, representada por seu procurador MARION GERALDO SCHROTER
<b>Locatários(as)</b>	DECIO VALDENIR CECILIO e CLÁUDIA REGINA MARZULO CECILIO
<b>Vistoriador(a)</b>	Dominai Inicial
<b>Data do laudo</b>	26/04/2022 17:26:12

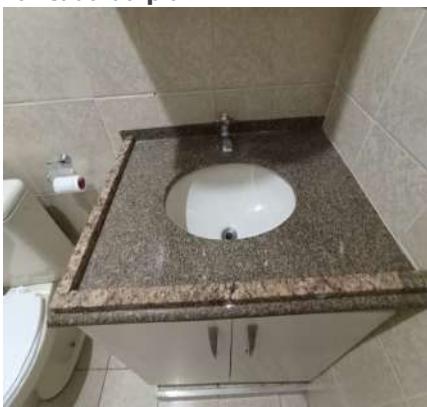
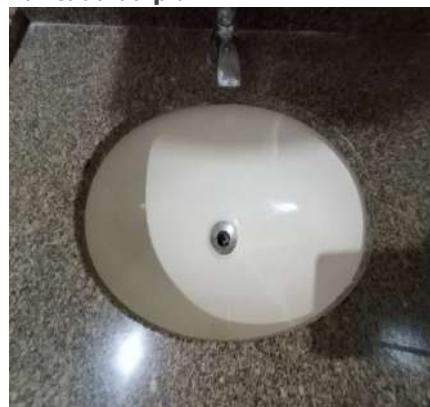
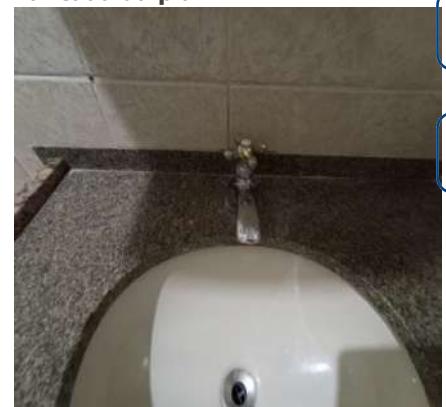
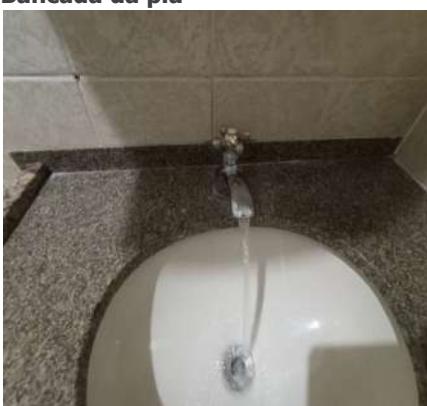
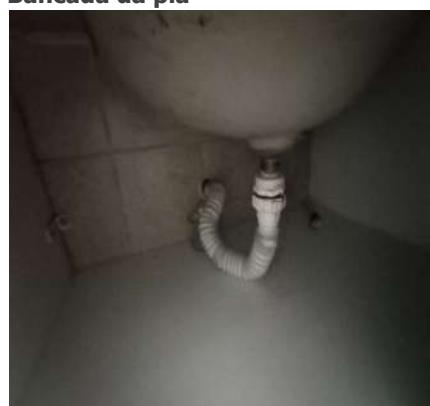
- 10.6 - Bancada da pia de granito na cor marrom em bom estado, com sinais de entupimento, com cuba de louça bege, com sifão pvc sem vazamento e sendo 01 torneira simples metálica funcionando sem vazamento, porém, sujas e com desgaste natural.

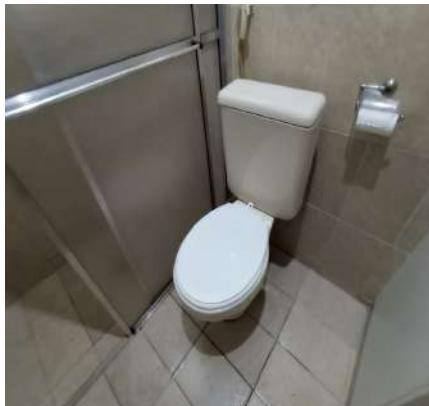
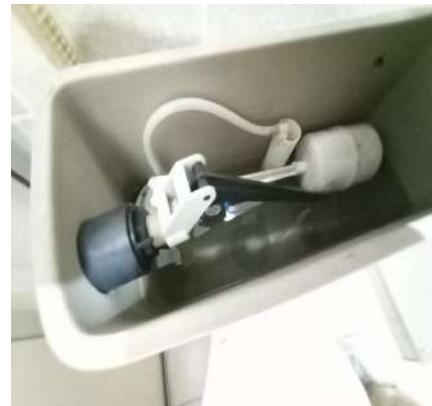
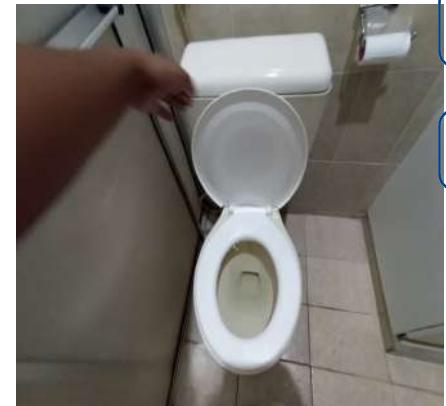
- 10.9 - Vaso Sanitário de louça na cor bege em bom estado, funcionando, com caixa acoplada e com assento de plástico.
- 10.10 - Ducha higiênica de plástico na cor branco(a) em bom estado, funcionando, com registro e sem vazamento, porém, danificado.

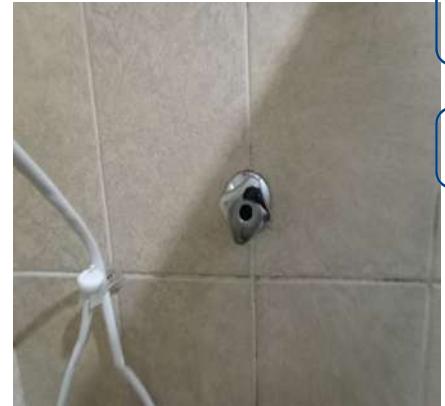
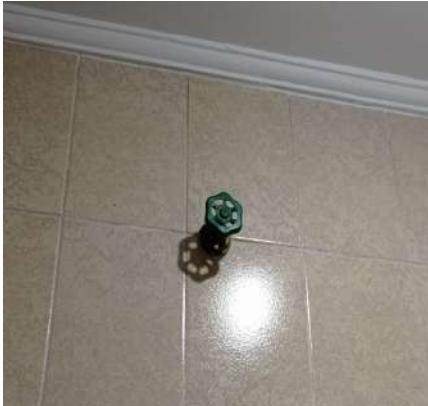
**Registro**

- 10.15 - 2 Registros de metálico em estado regular, com desgaste, porém, funcionando. Obs: 01 com vazamento.
- 10.16 - Chuveiro de plástico lorenzetti na cor branco(a) em bom estado, funcionando e com chuveirinho, porém, não esquentando.

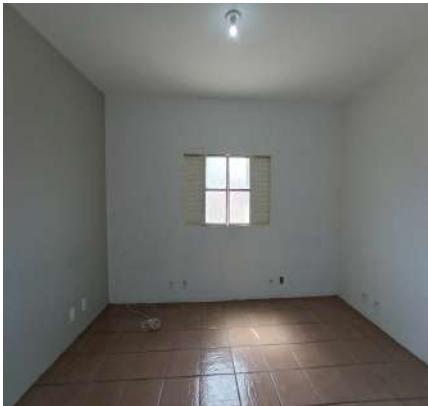
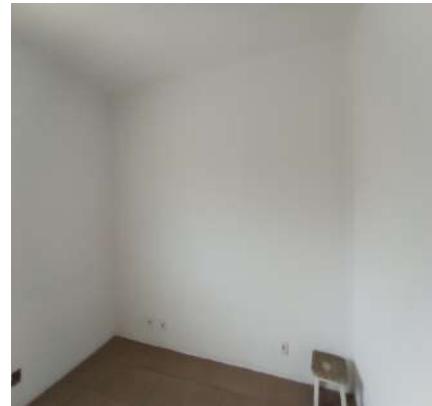
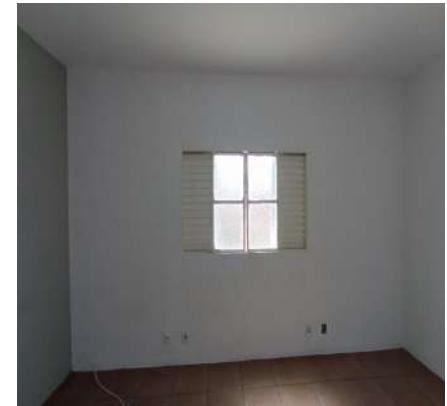
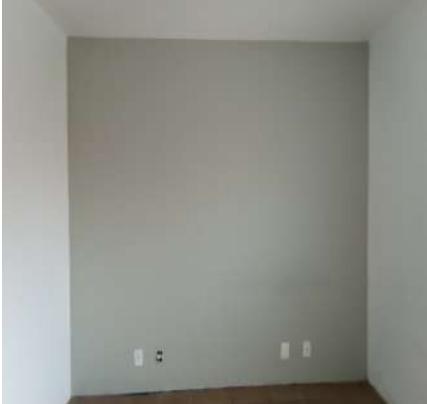
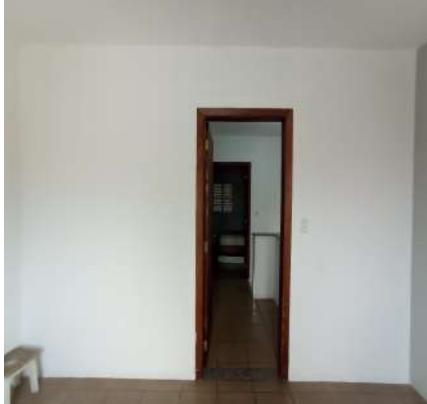
**Parede**

- 11.1 - Parede na cor branco(a) em bom estado com pintura acrílico fosco, com pintura nova, porém, com falhas no acabamento; com parte na cor cinza em bom estado.

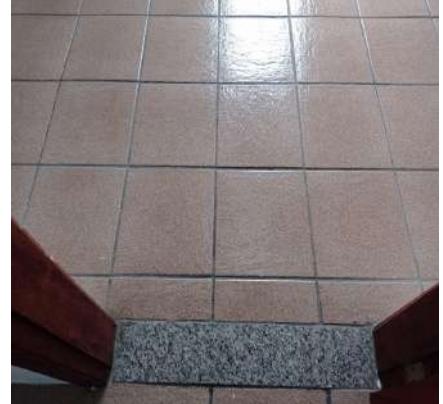
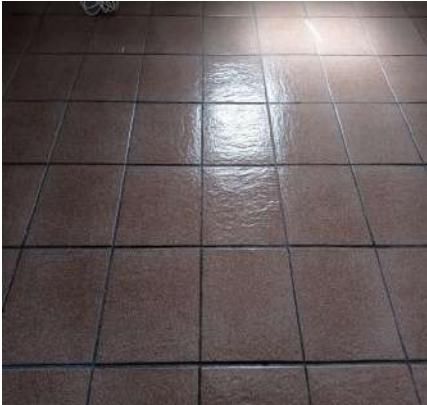
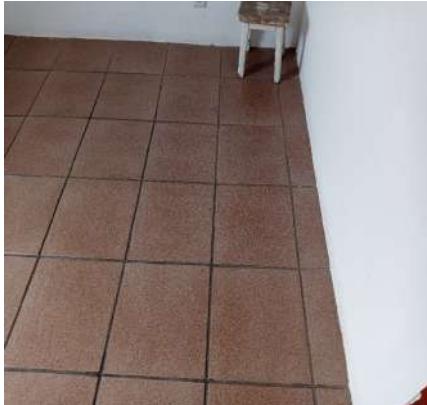
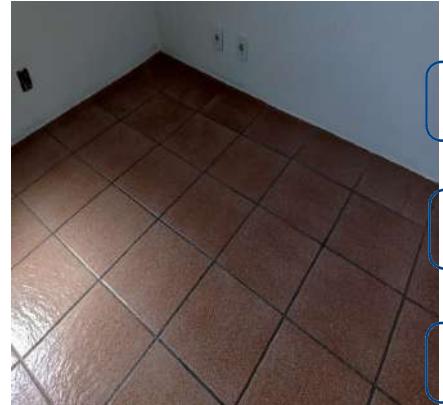
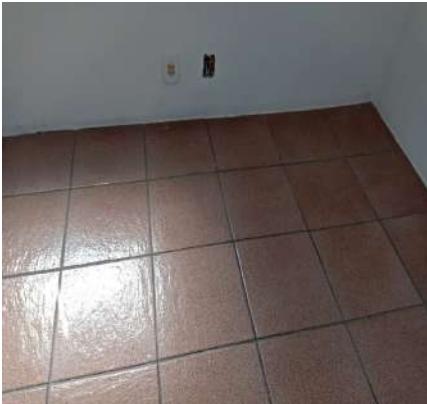
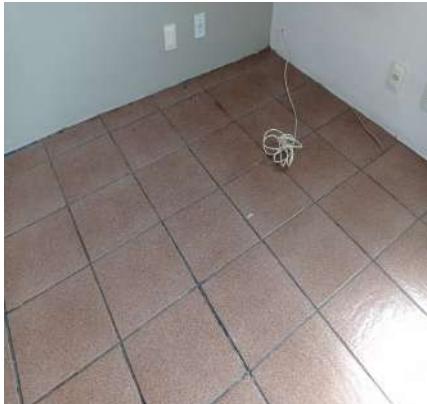
- 11.2 - Piso de cerâmica na cor marrom em estado regular, com desgaste natural, com marcas de sujeira e com marcas de tinta; com soleira de granito na cor cinza em bom estado. Obs: 01 banco.

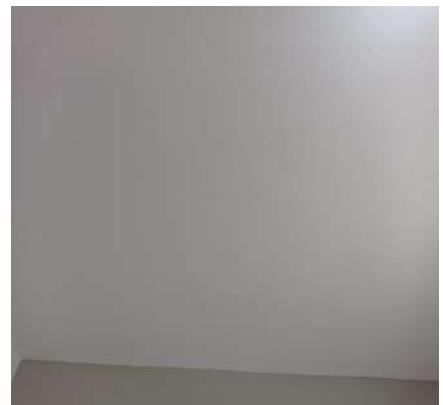
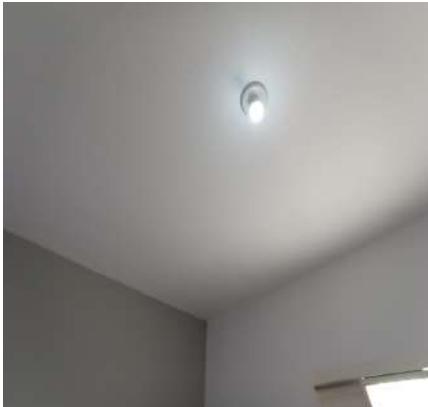
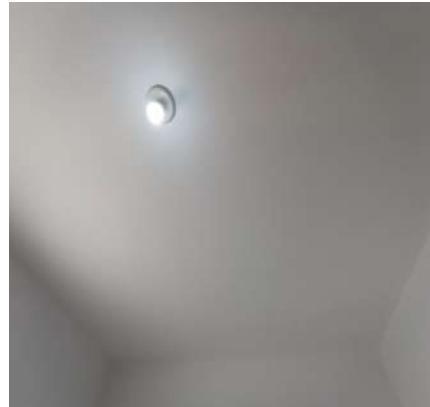
- 11.3 - Teto de laje na cor branco(a) em bom estado com pintura acrílico fosco, com pintura nova.
- 11.4 - Porta de madeira em bom estado com pintura envernizado, porém, com riscos e com desgaste natural; com batente em estado regular, com desgaste; com fechadura de metálico na cor cinza em bom estado, funcionando, porém, sem chave.
