Laudo de Vistoria de Entrada

Código 477

Endereço do imóvel	477 - Rua Aparecida, 1221, APTO 26, BLOCO A, Jardim Santa Rosália, Sorocaba - SP.
Proprietário(a)	Maria da Penha Reis
Locatário(a)	DANILO SILVEIRA DE BRITO
Vistoriador(a)	Dominai Inicial
Data do laudo	10/06/2022 11:25:13

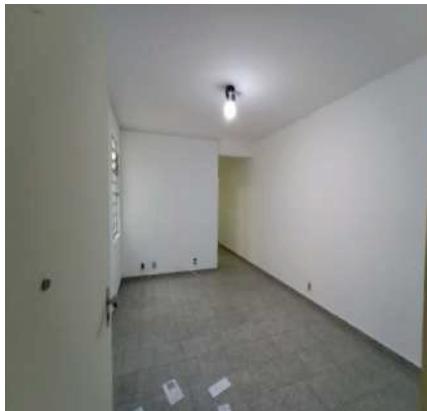
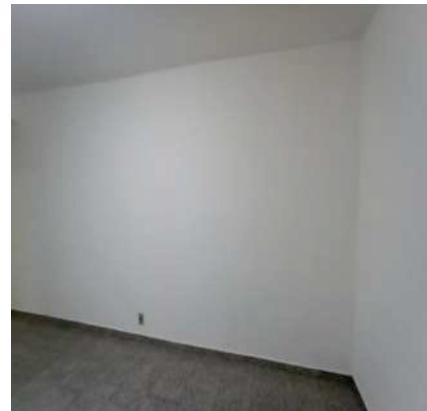
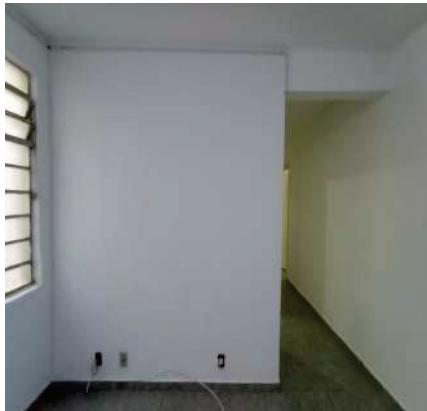
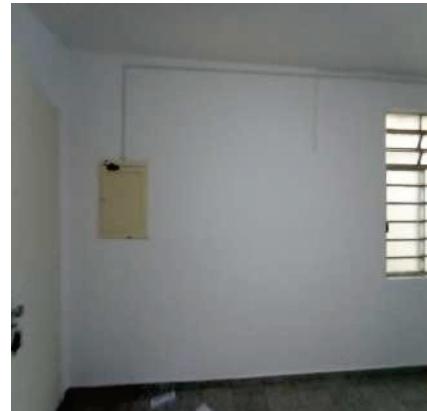
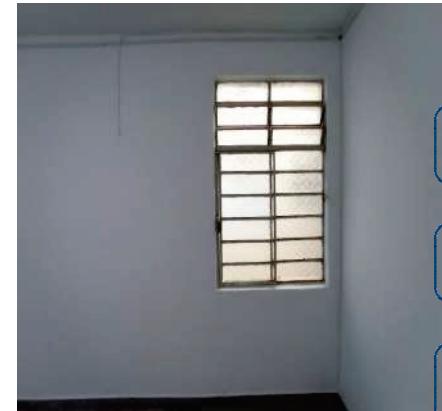
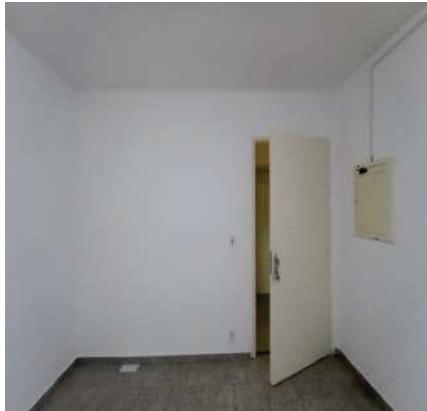
- 1.1 - Parede na cor branco(a) em estado regular com pintura acrílico fosco, com falhas e com marcas de sujeira, porém, com pintura nova.
- 1.2 - Piso de cerâmica na cor cinza em bom estado, porém, sujo e com desgaste; com rodapé em bom estado.

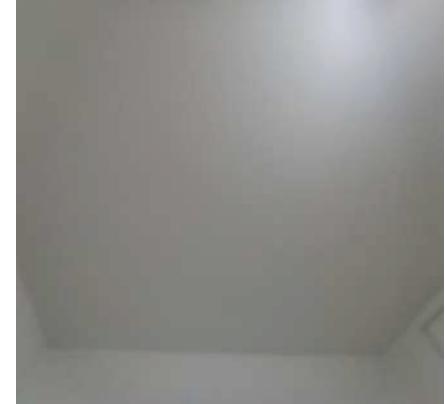
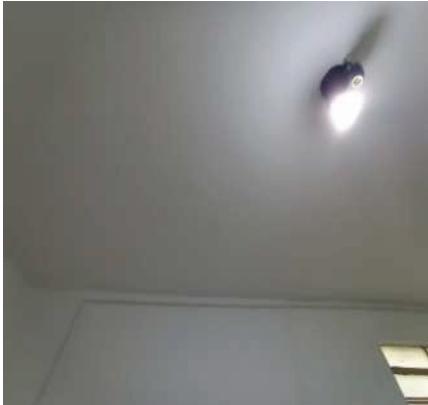
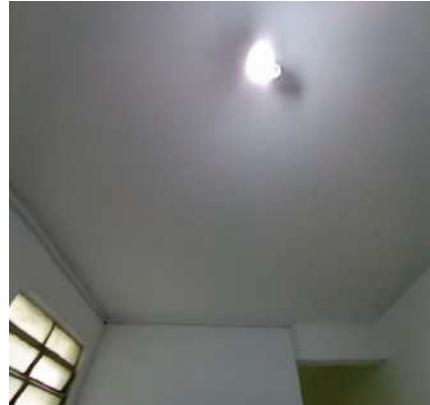
- 1.3 - Teto na cor branco(a) em bom estado com pintura acrílico fosco, com pintura nova, porém, com falhas.
- 1.4 - Porta de madeira na cor creme em bom estado com pintura esmaltada, com 01 prego, com olho mágico e com pintura nova, porém, com desgaste e com falhas; com batente em bom estado, com numeração do imóvel no padrão do condomínio; com fechadura de metálico na cor cinza em bom estado, funcionando, porém, com desgaste, enroscando chave e com manchas.

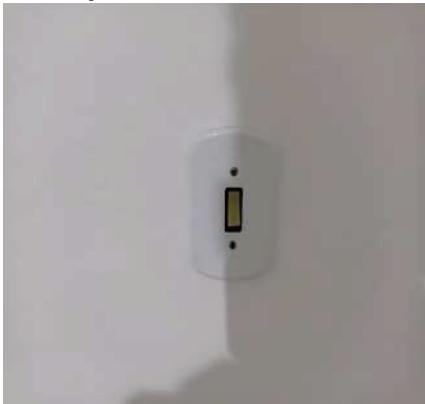
- 1.8 - Interruptor de plástico na cor branco(a) em bom estado, funcionando, porém, com desgaste.
- 1.9 - 5 Tomadas de plástico na cor cinza em bom estado, funcionando, porém, com desgaste e com manchas. Obs:

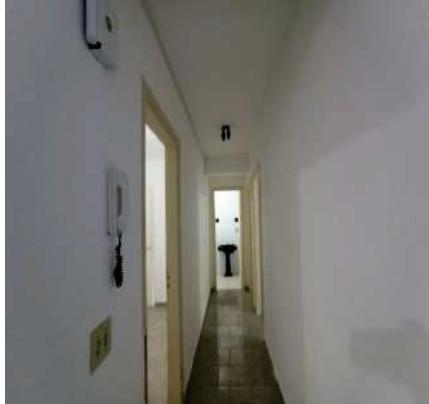
- 2.1 - Parede na cor branco(a) em bom estado com pintura acrílico fosco, com pintura nova, porém, com falhas.
- 2.2 - Piso de cerâmica na cor cinza em bom estado, porém, sujo e com desgaste; com rodapé em bom estado.
- 2.3 - Teto na cor branco(a) em bom estado com pintura acrílico fosco, com pintura nova, porém, com falhas.
- 2.4 - Campainha de metálico na cor branco(a) em bom estado, porém, sem funcionamento.
- 2.5 - Interfone de plástico na cor branco(a) em bom estado, porém, com desgaste e sem funcionamento.
- 2.6 - Spot de metálico na cor preto(a) em bom estado, duplo, porém, sem lâmpada.
- 2.7 - 2 Interruptores de plástico na cor cinza em bom estado, funcionando, porém, com desgaste e com manchas.
- 2.8 - Tomadas de plástico na cor cinza em bom estado, funcionando, porém, com desgaste e com manchas.

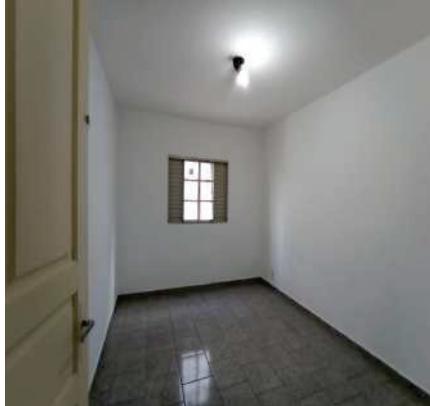
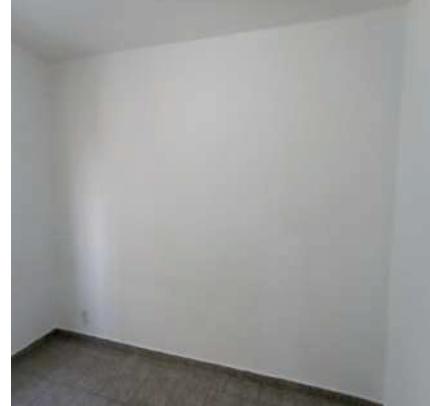
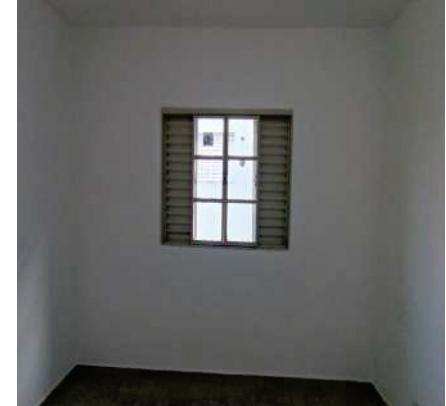
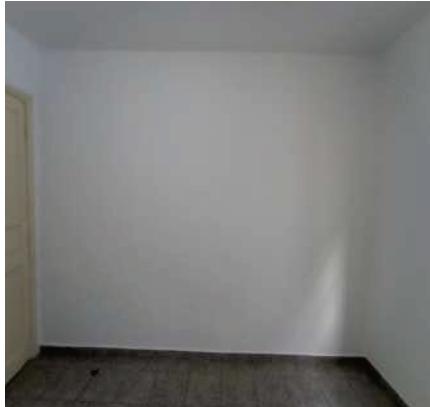
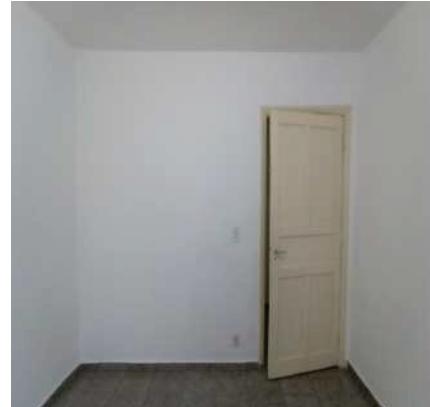
- 3.1 - Parede na cor branco(a) em bom estado com pintura acrílico fosco, com pintura nova, porém, com falhas.
- 3.2 - Piso de cerâmica na cor cinza em bom estado, porém, sujo e com desgaste; com rodapé em bom estado.

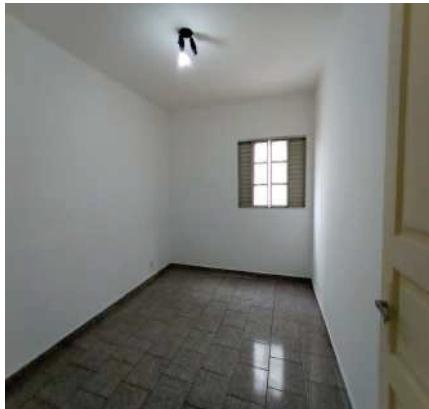
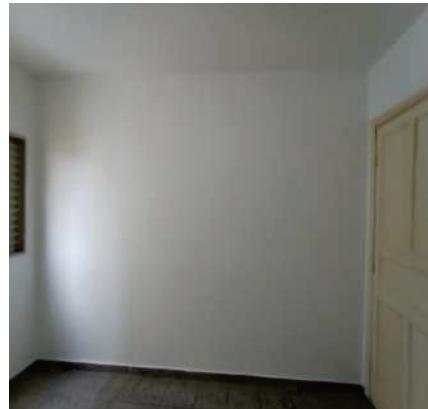
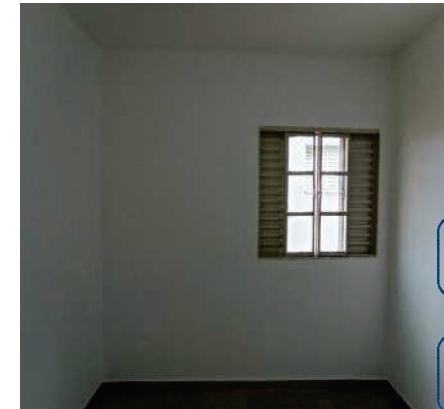
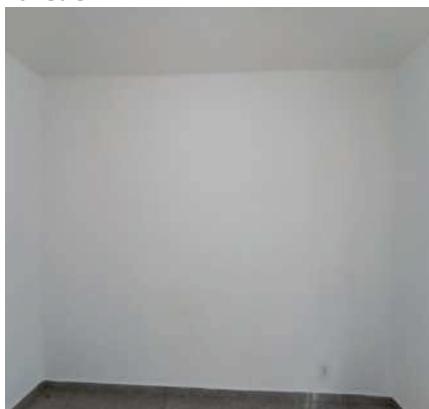
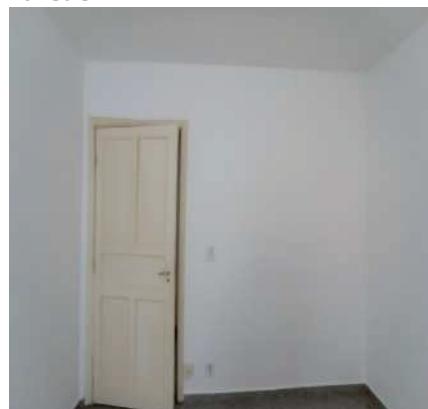
- 4.1 - Parede na cor branco(a) em bom estado com pintura acrílico fosco, com pintura nova, porém, com falhas.
4.2 - Piso de cerâmica na cor cinza em bom estado, porém, com desgaste e com lascados; com rodapé em bom

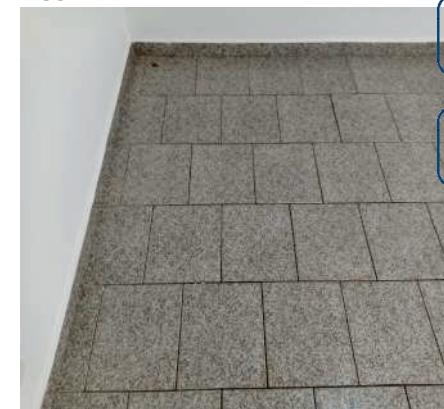
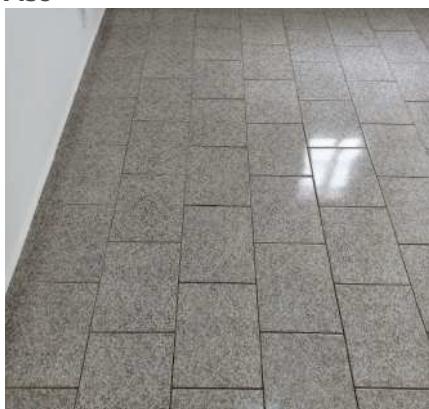
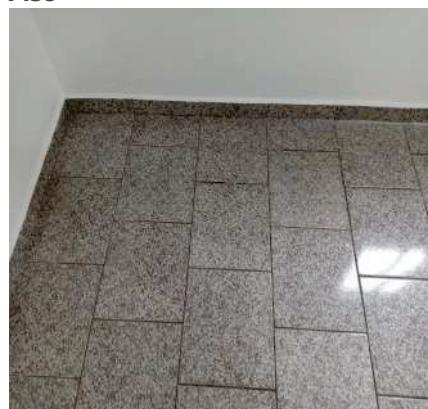
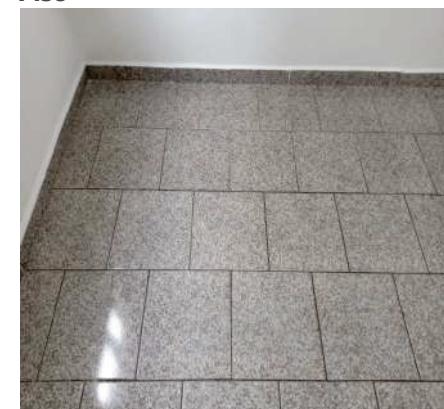
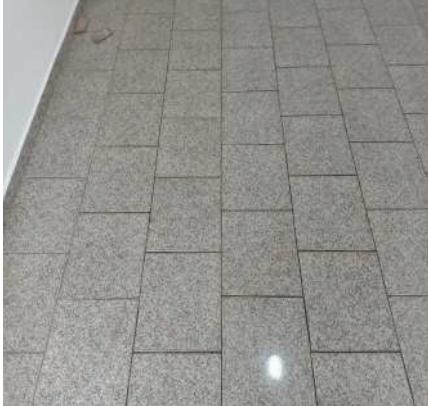
Piso

estado, porém, com manchas de tinta.

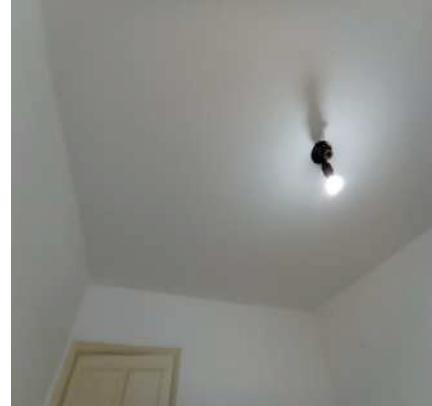
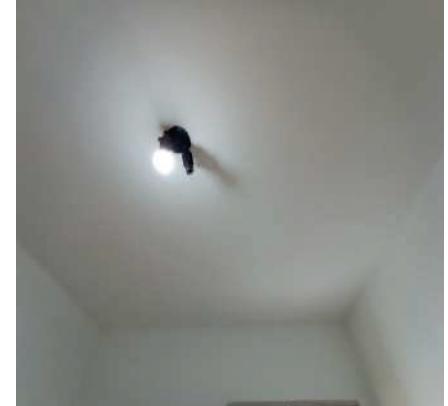
4.3 - Teto na cor branco(a) em bom estado com pintura acrílico fosco, com pintura nova, porém, com falhas.

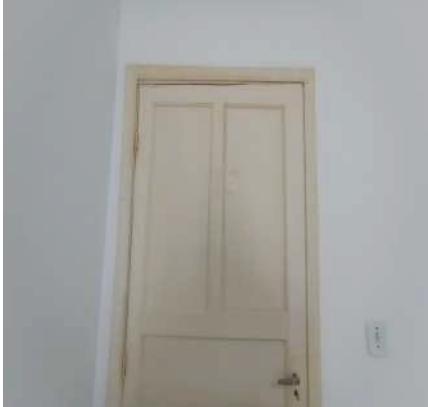
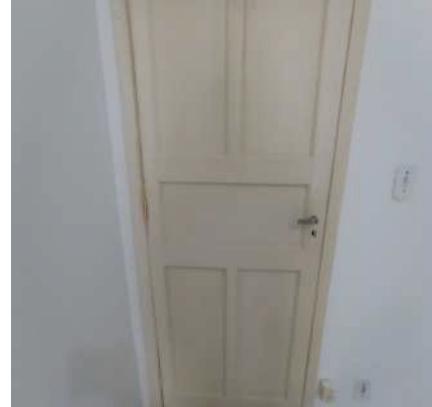
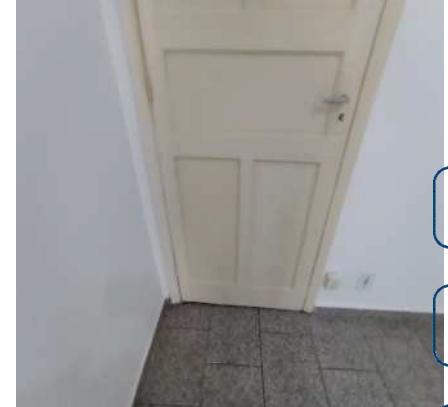
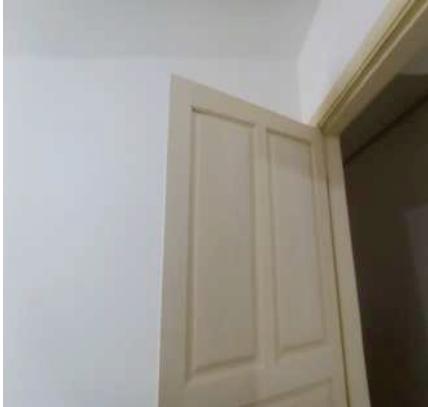
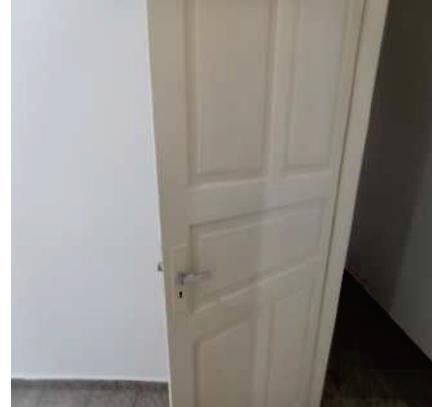
4.4 - Porta de madeira na cor creme em bom estado com pintura esmaltada, com pintura nova, porém, com falhas; com batente em bom estado; com fechadura de metálico na cor cinza em bom estado, funcionando e com chave, porém, com desgaste e com manchas.

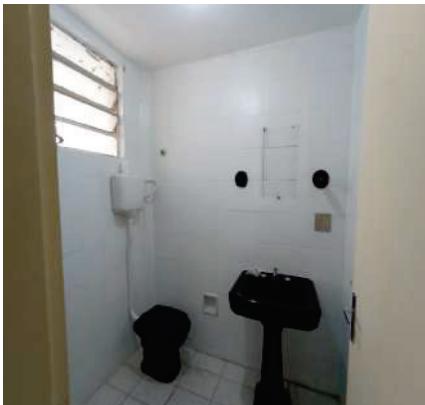
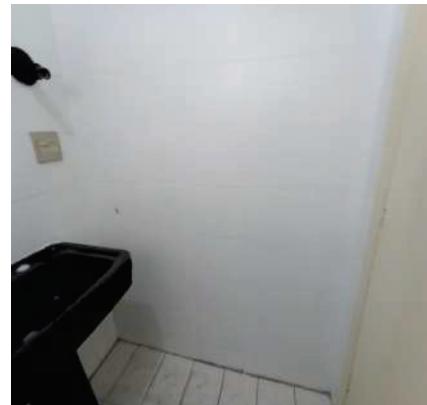
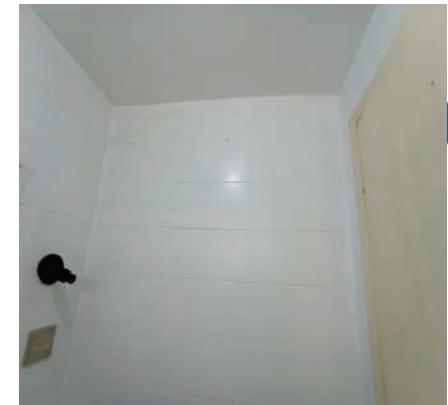
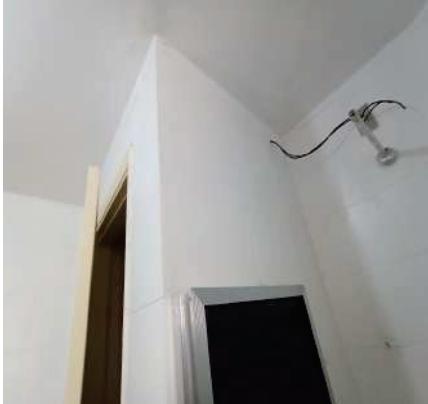
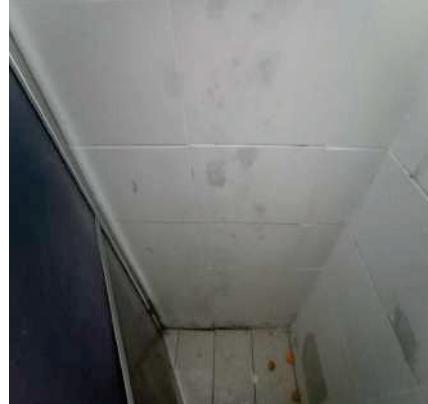
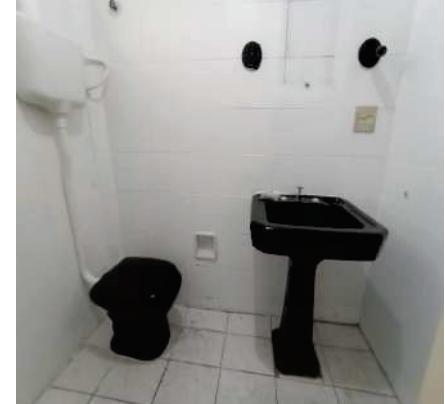
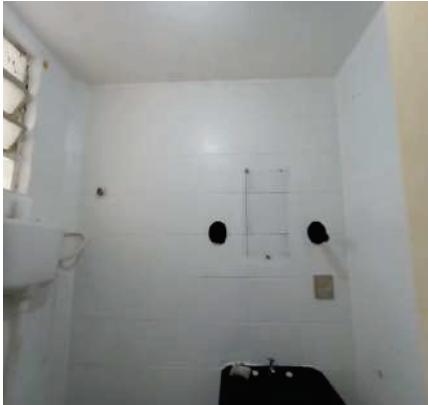
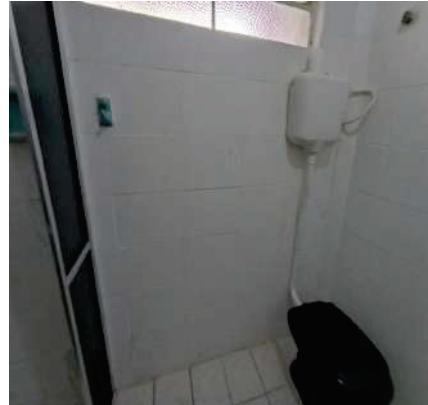
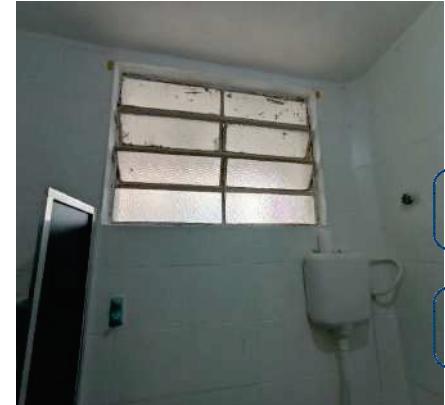
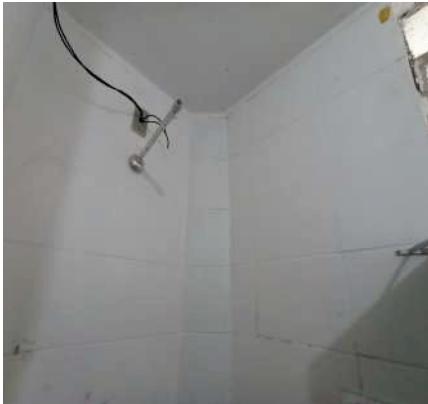
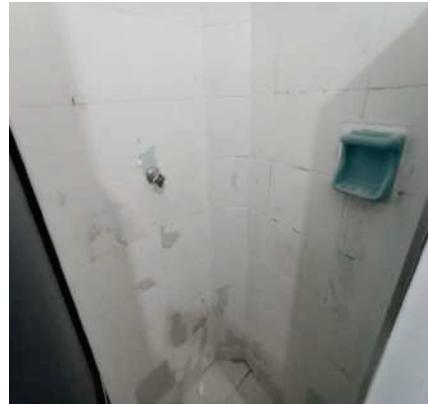
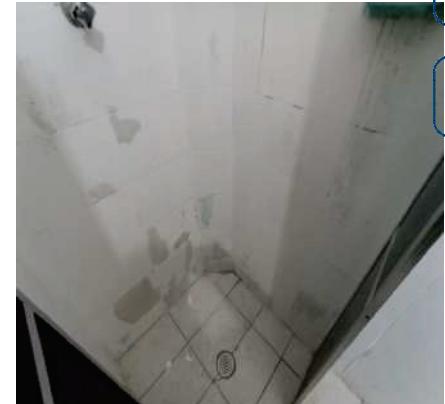
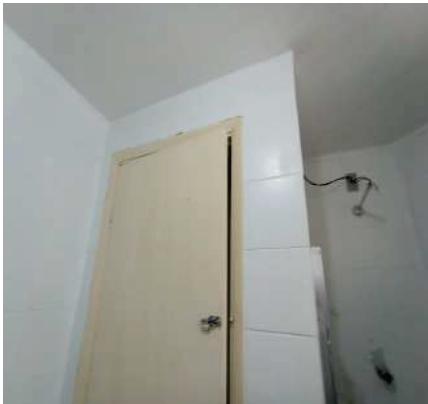
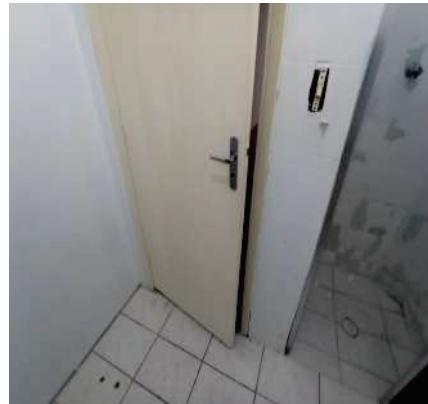
5.1 - Parede de azulejo na cor branco(a) em estado regular com pintura esmaltada, com furos, com desgaste e com manchas, porém, com 01 prego e com pintura antiga.

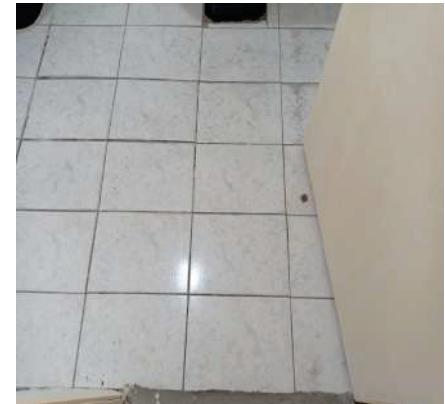
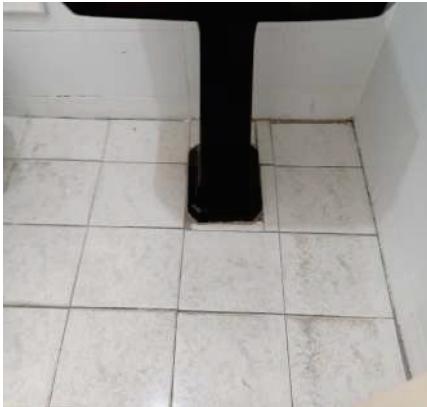
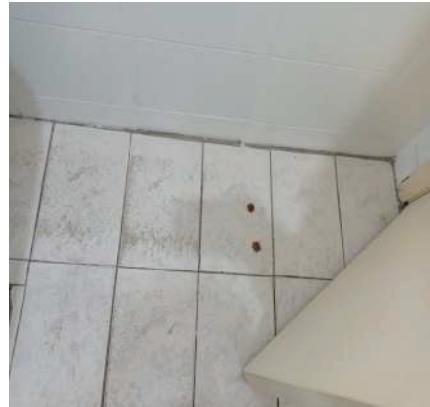
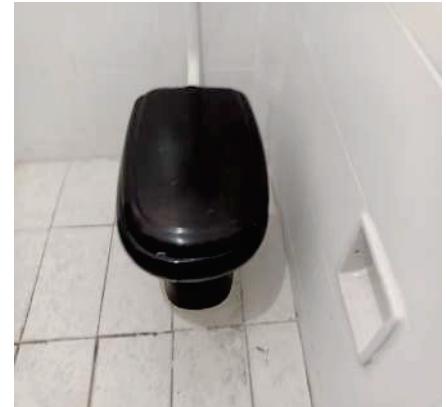
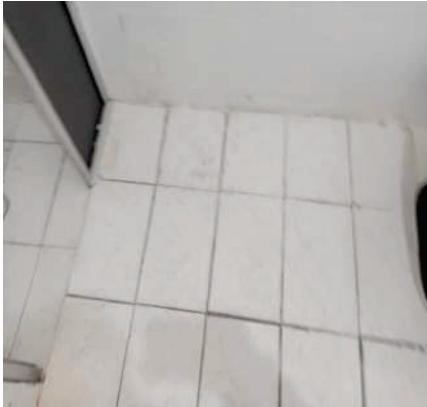
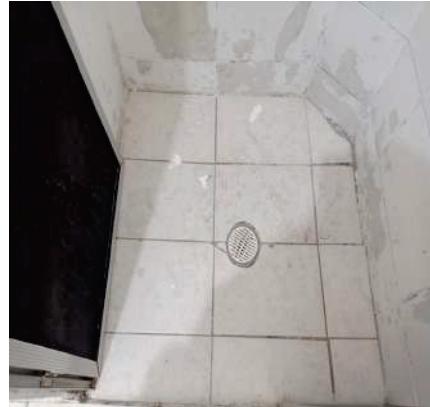
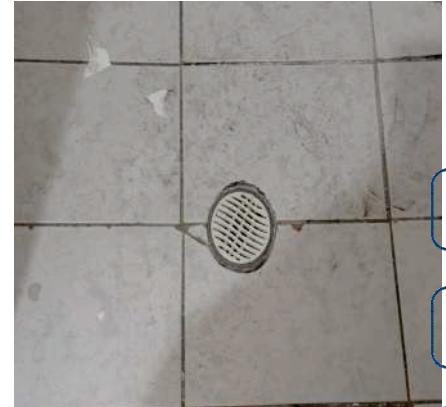
5.2 - Piso de cerâmica na cor branco(a) em estado regular, sujo e com desgaste; com ralo de plástico na cor branco(a) em estado regular, com desgaste e com manchas.

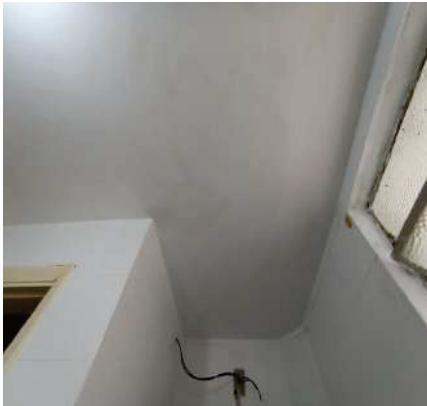
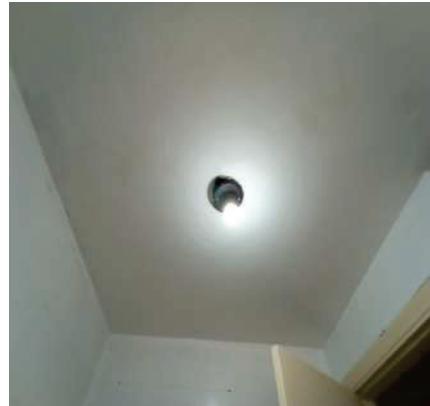
5.3 - Teto na cor branco(a) em bom estado com pintura acrílico fosco, com pintura nova, porém, com desgaste natural.

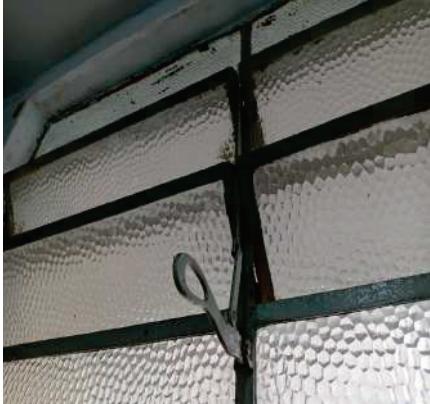
5.5 - Esquadria de metálico com vidros na cor branco(a) em estado ruim com pintura esmaltada, emperrada, com desgaste, com imperfeições, com manchas e com danos de ferrugem, porém, com 01 puxador, com parte basculante e com pintura antiga.

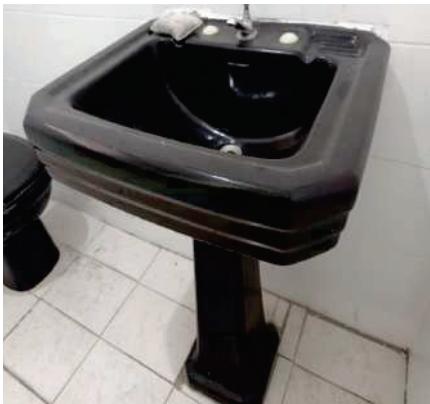
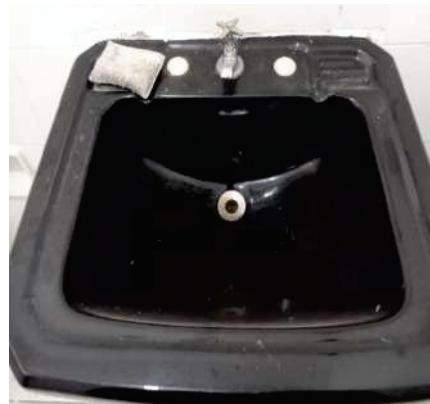
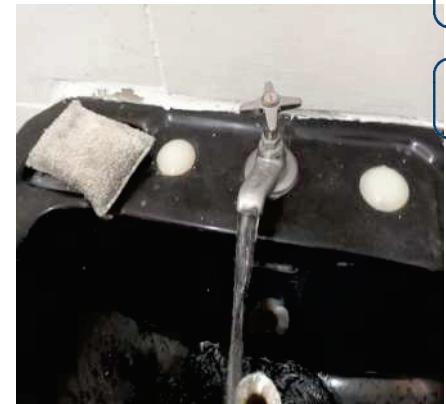
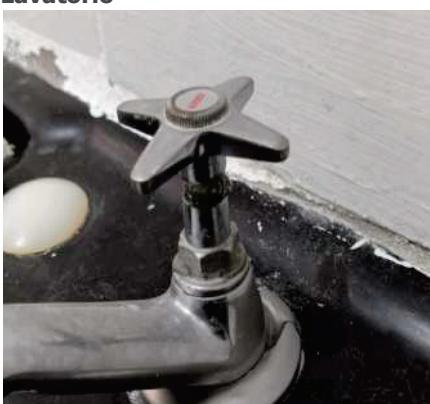
5.7 - Lavatório de louça na cor marrom em estado regular, sujo e sendo 01 torneira simples metálica funcionando com vazamento, porém, com coluna e com sifão pvc sem vazamento.

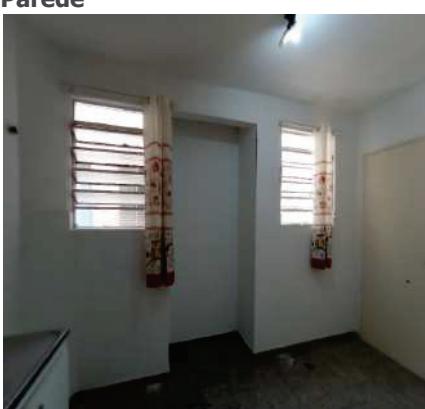
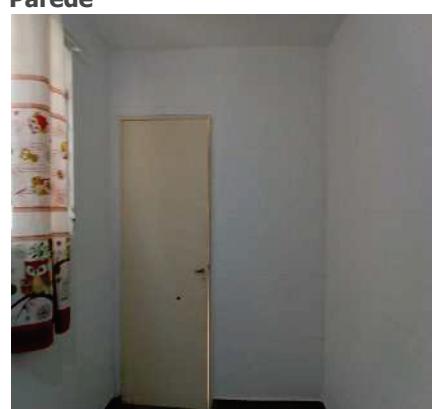
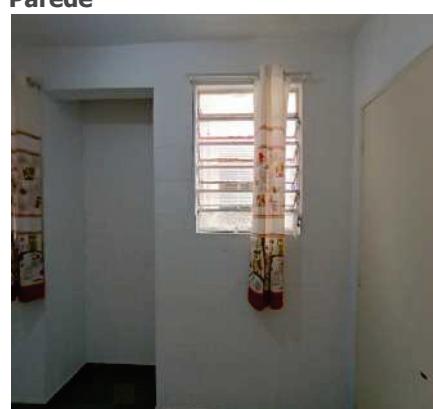
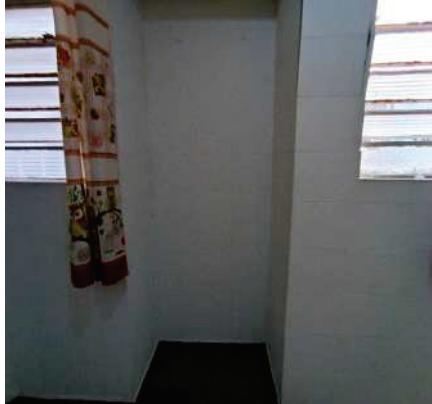
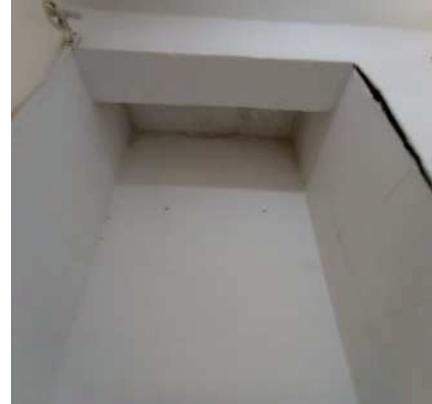
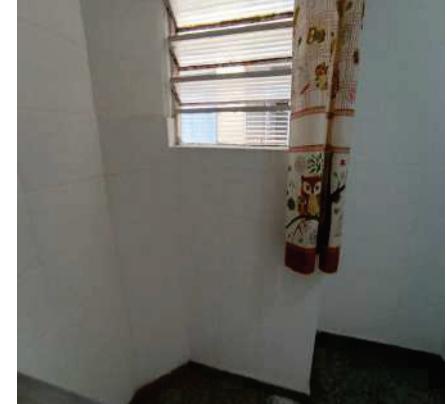
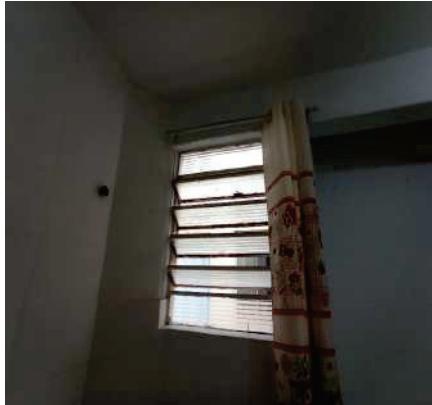
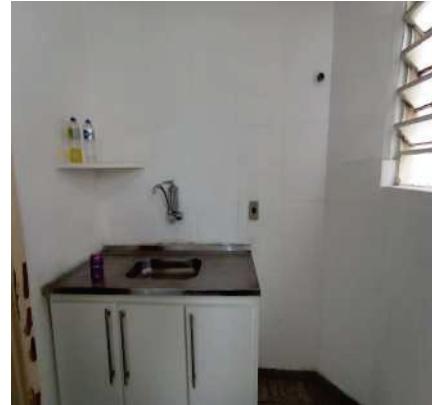
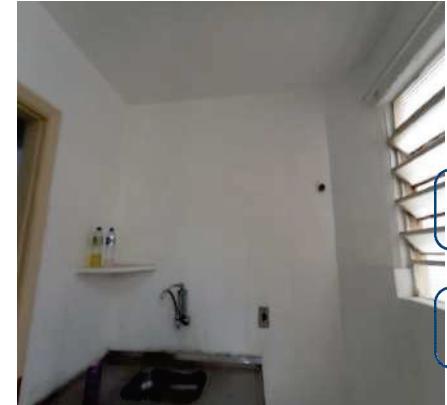
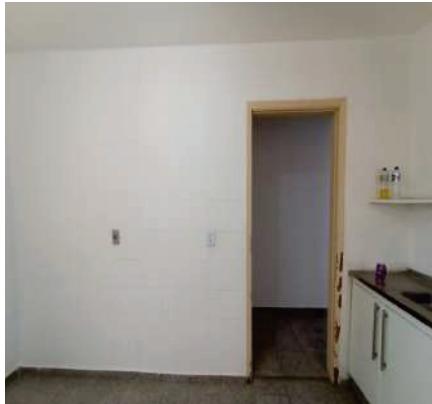
6.1 - Parede de azulejo na cor branco(a) em estado regular com pintura esmaltada, com furos, com desgaste e com manchas, porém, com 01 prego e com pintura antiga. Obs: Parte soltando.

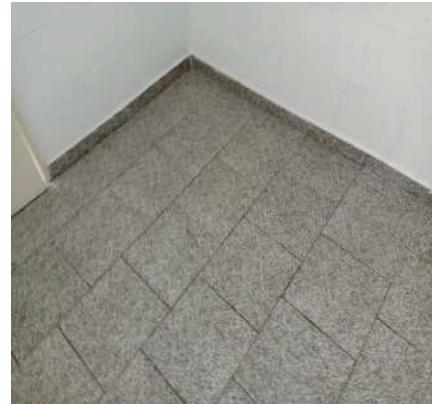
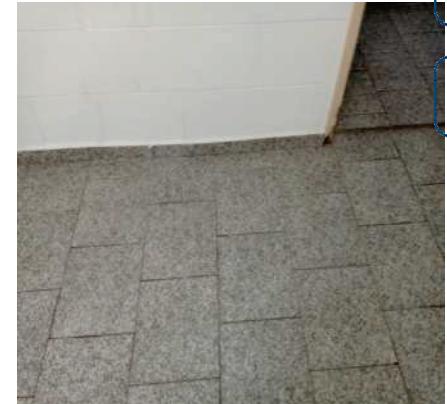
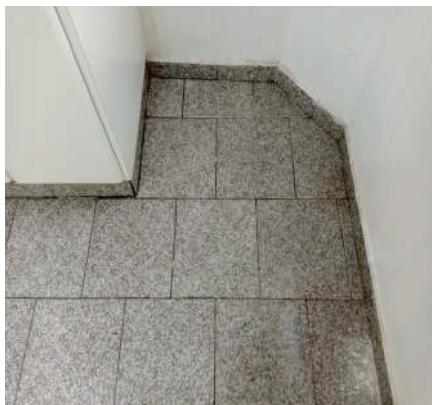
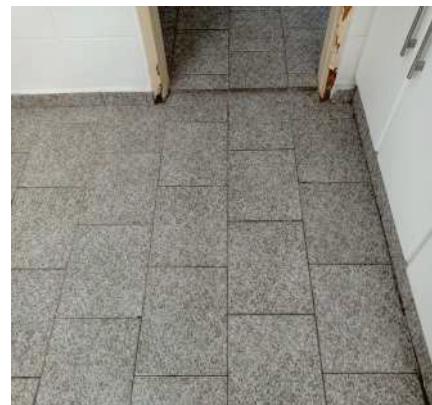
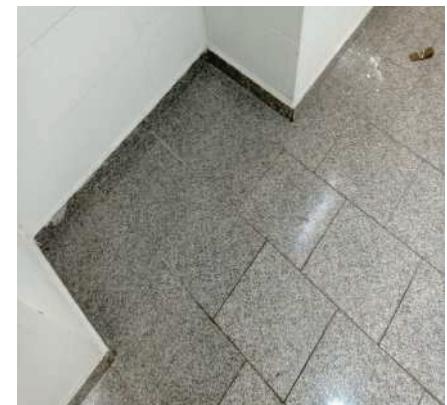
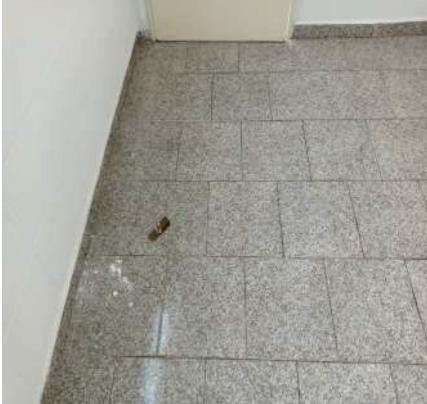
6.2 - Piso de cerâmica na cor cinza em bom estado, porém, sujo e com desgaste; com rodapé em bom estado.

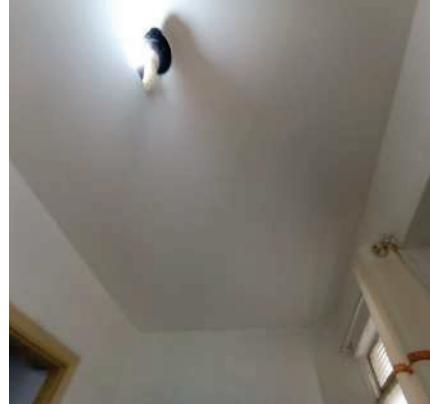
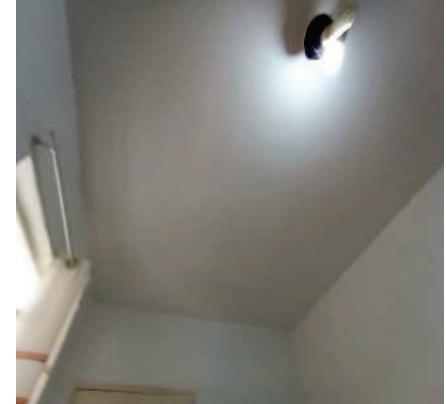
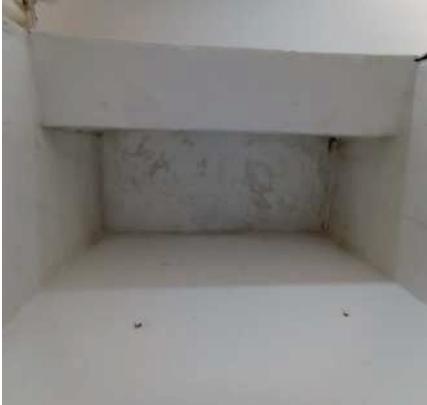
6.3 - Teto na cor branco(a) em estado regular com pintura acrílico fosco, com falhas e com marca de umidade, porém, com pintura nova.

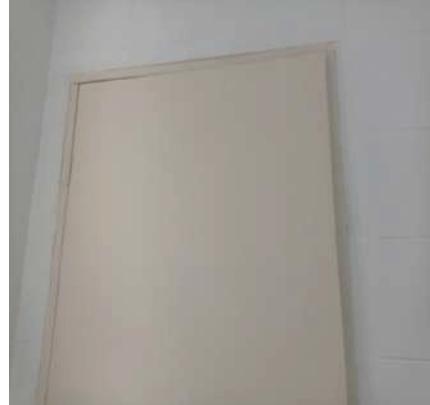
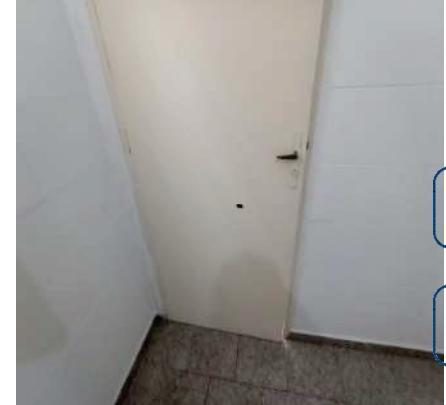
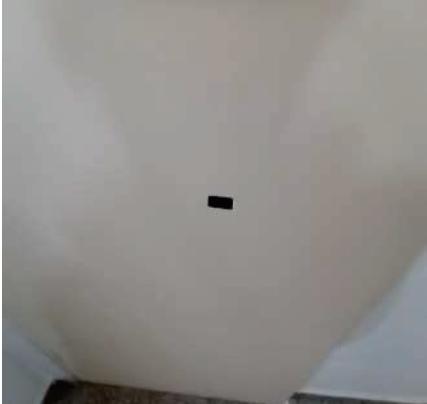
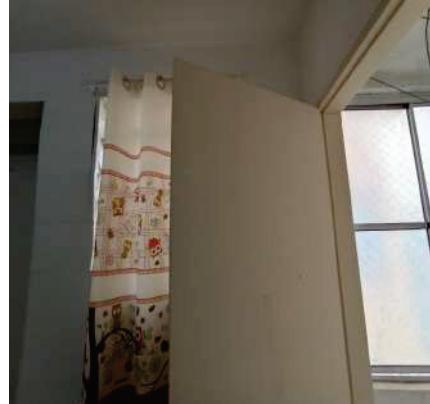
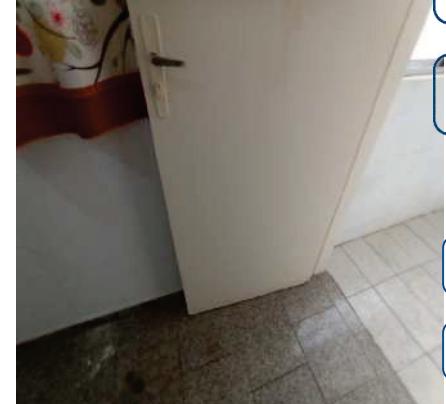
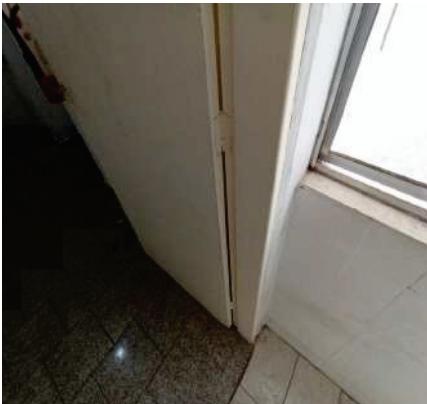
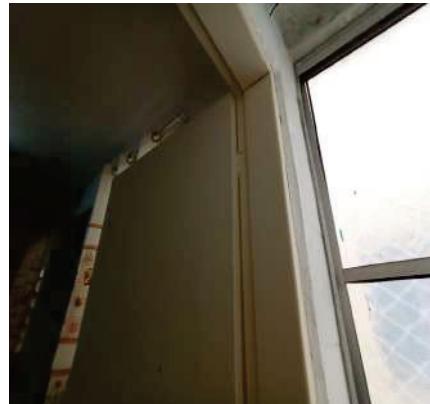
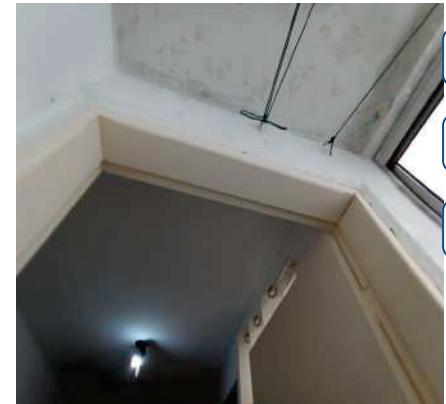
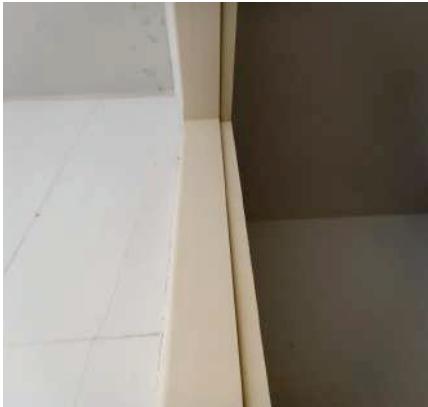
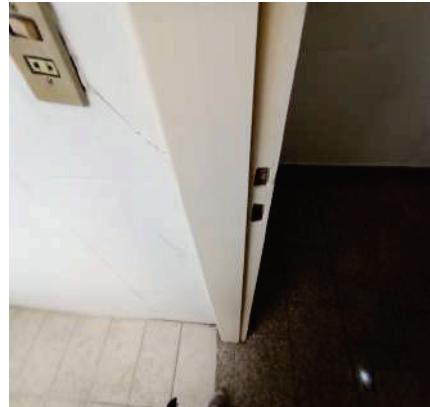
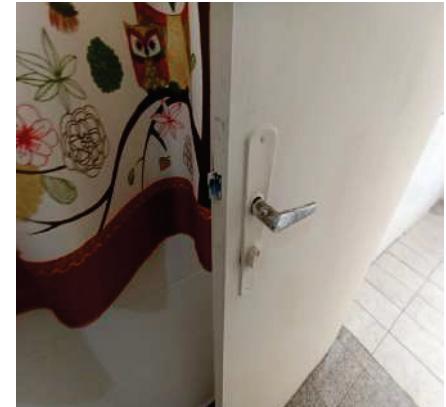
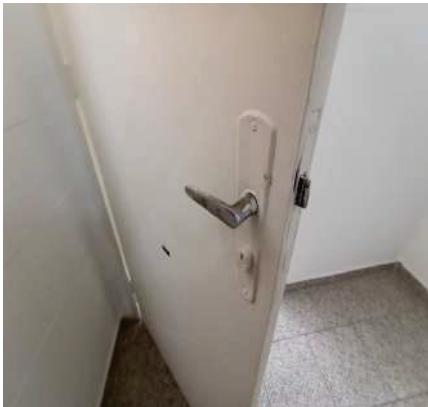
6.4 - Porta de madeira na cor creme em estado regular com pintura esmaltada, com furo, com desgaste, com falhas e enroscando no batente, porém, com pintura nova; com batente em estado regular; com fechadura de metálico na cor cromado em bom estado, funcionando, porém, com desgaste, sem chave e com manchas.

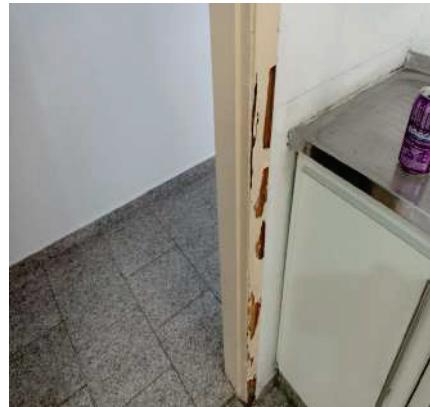
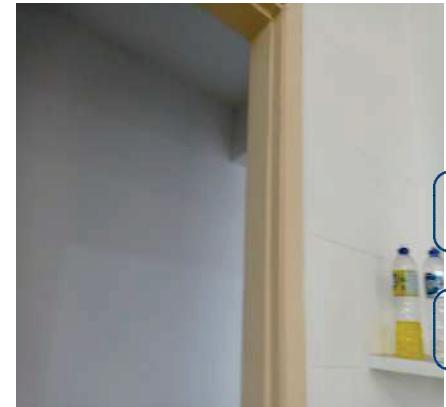
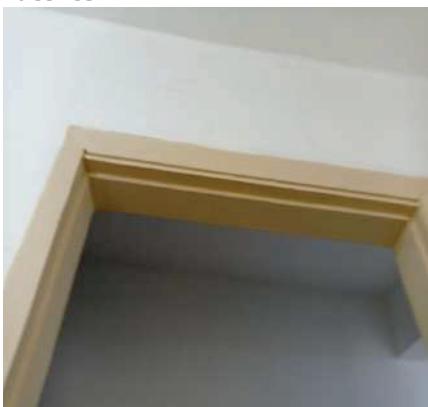
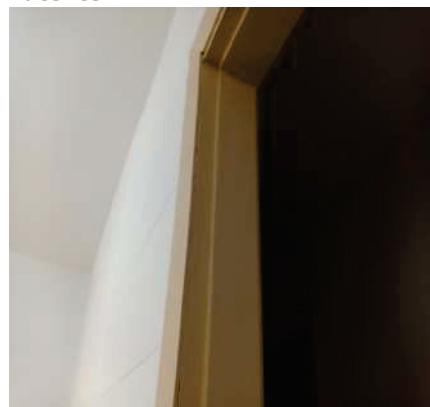
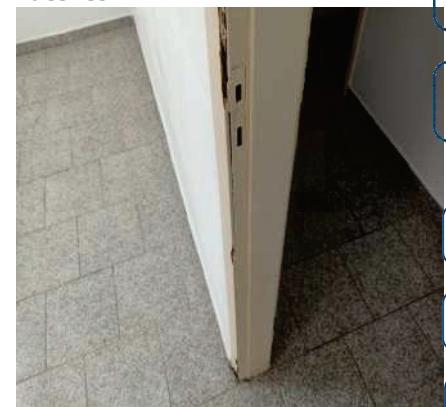
6.5 - Batente de madeira na cor creme em estado regular com pintura esmaltada, com imperfeições, porém, com pintura nova.

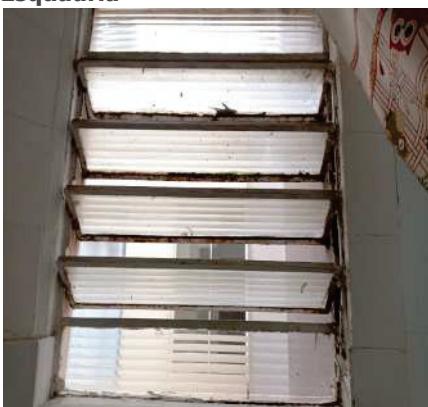
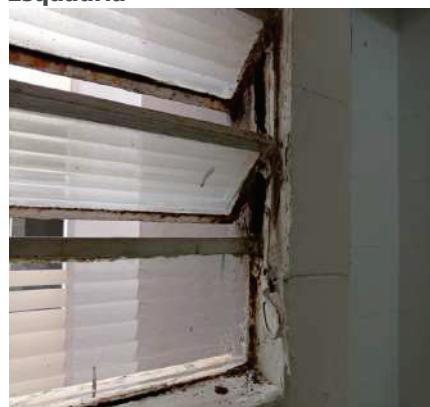
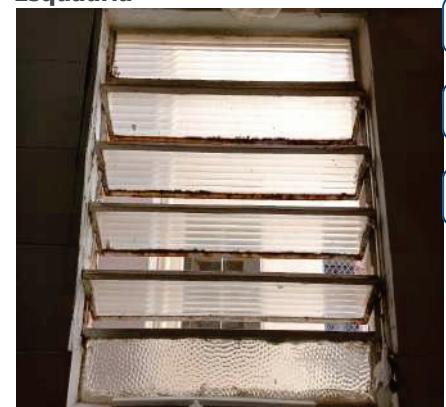
6.6 - 2 Esquadrias de metálico na cor branco(a) em estado regular com pintura esmaltada, emperradas, com desgaste, com imperfeições e com manchas, porém, com 01 puxador, com parte basculante, com pintura antiga e com vidros canelados.

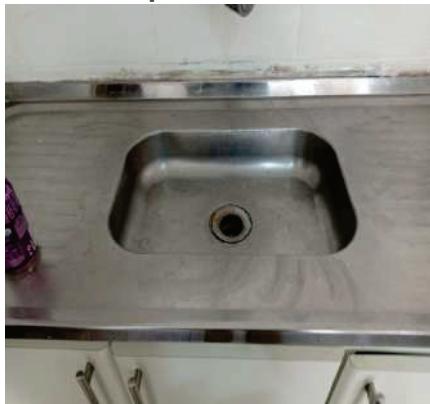
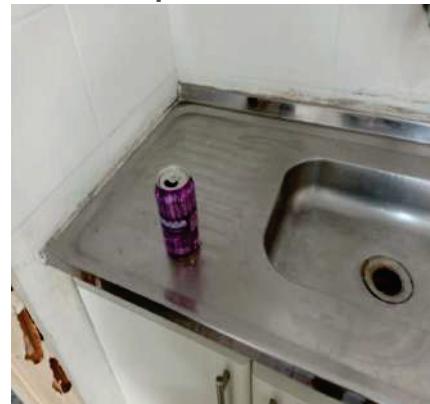
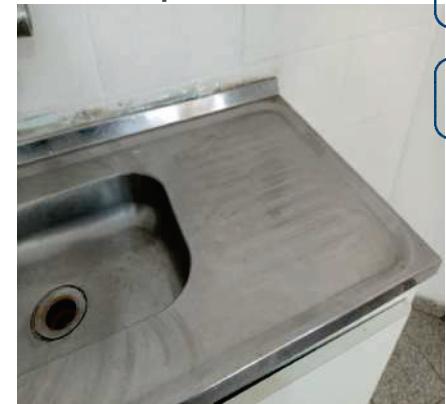
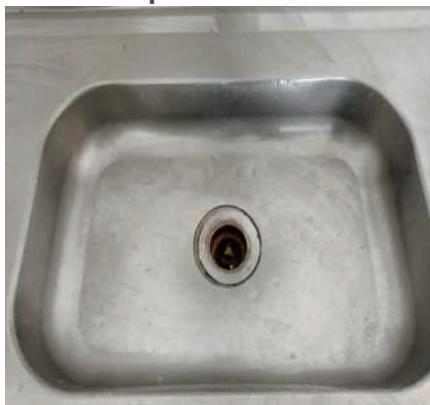
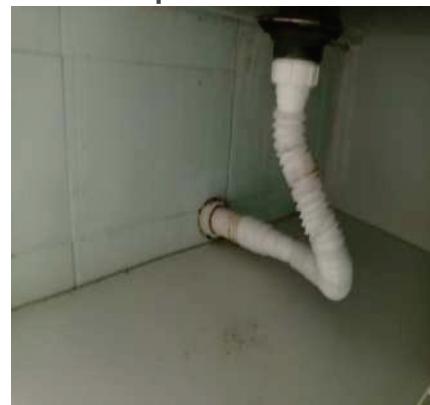
6.8 - Bancada da pia de aço inox na cor cromado em estado regular, sujo, porém, com sifão pvc sem vazamento.

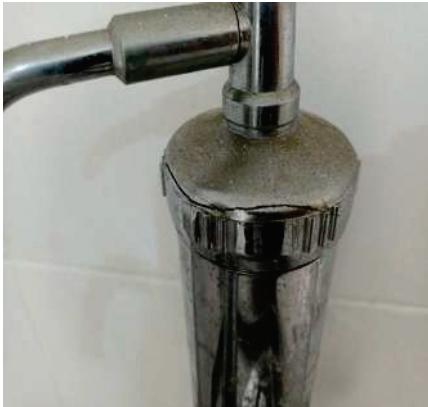
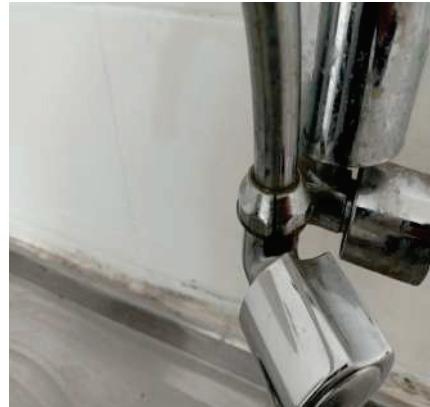
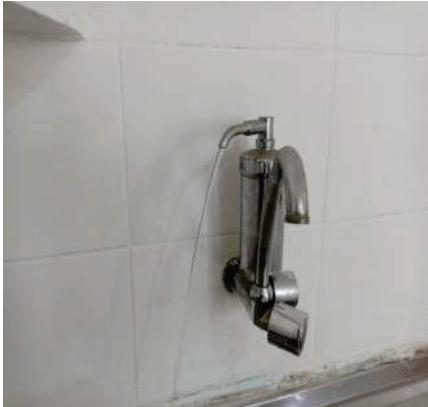
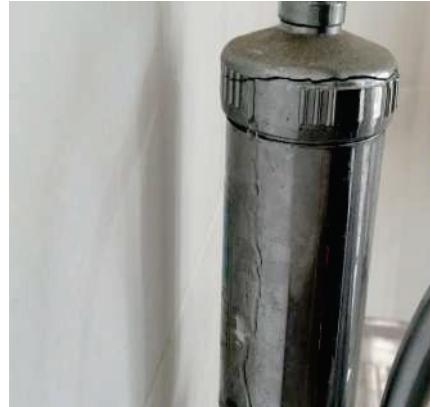
6.9 - Torneira de plástico na cor cromado em estado ruim, trincado, com vazamento e com desgaste, porém, funcionando, com filtro e com bica alta.

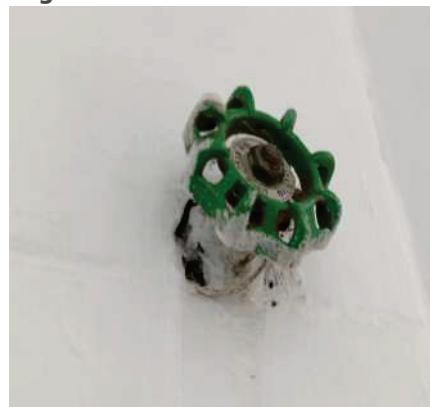
6.12 - Registro de metálico em estado regular, com vazamento e com desgaste, porém, funcionando.

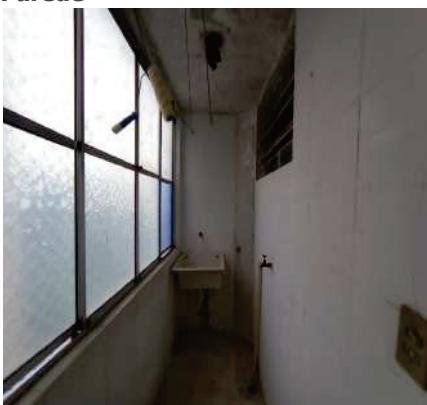
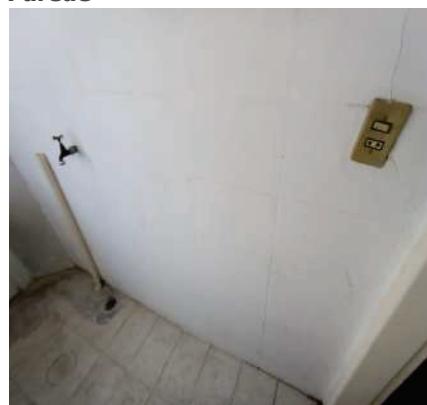
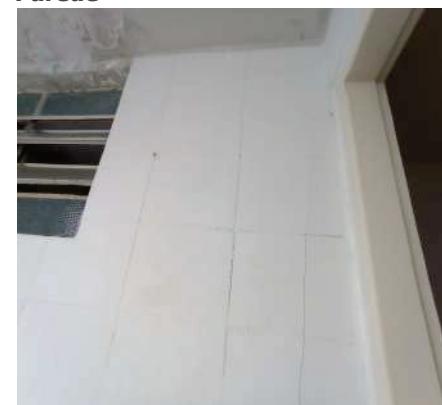
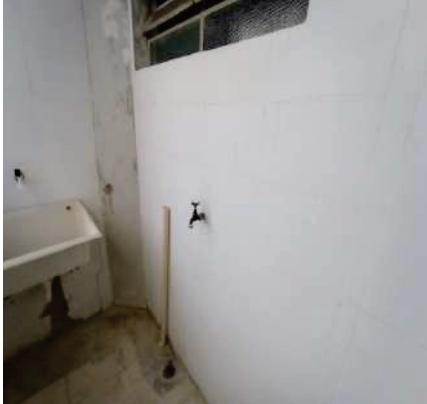
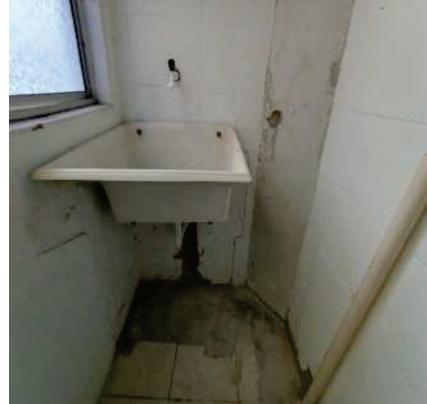
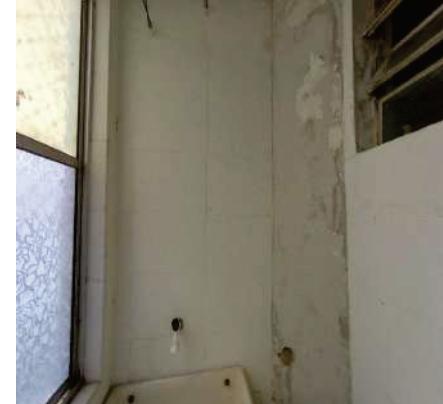
- 7.1 - Parede de azulejo na cor branco(a) em estado regular com pintura esmaltada, com furos, com desgaste, com manchas, com trincas e com sinal de umidade, porém, com pintura antiga.

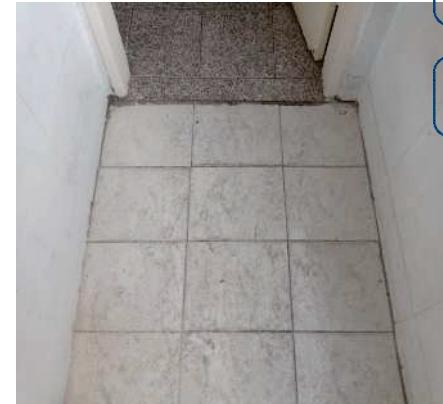
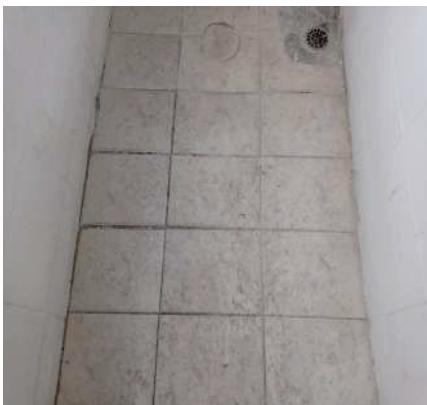
- 7.2 - Piso de cerâmica na cor branco(a) em estado regular, sujo e com desgaste; com ralo de metálico em estado regular, com desgaste e com manchas.
- 7.3 - Teto na cor branco(a) em estado ruim com pintura acrílico fosco, com desgaste, com manchas e com sinal de umidade, porém, com pintura antiga.

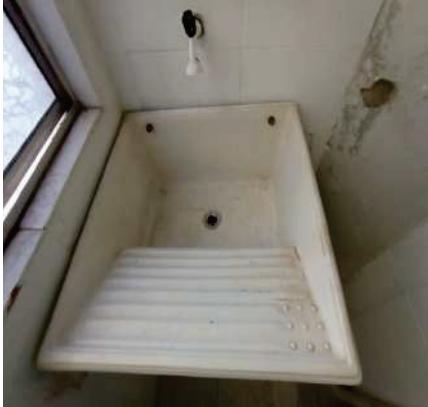
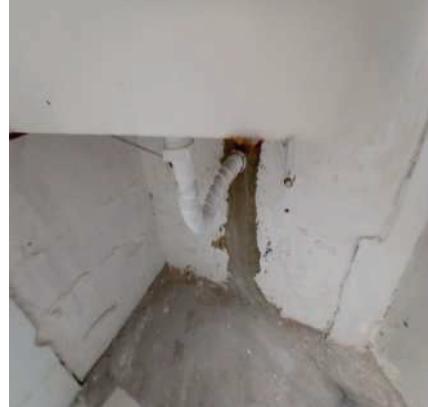
- 7.5 - Tanque de plástico na cor branco(a) em estado regular, sujo, com desgaste, mau fixada e com manchas, porém, com sifão pvc sem vazamento.
- 7.6 - 2 Torneiras em estado regular, com desgaste e com manchas, porém, funcionando.
