Laudo de Vistoria de Entrada

Código 477

Endereço do imóvel	477 - Rua Aparecida, 1221, APTO 26, BLOCO A, Jardim Santa Rosália, Sorocaba - SP.
Proprietário(a)	Maria da Penha Reis
Locatário(a)	DANILO SILVEIRA DE BRITO
Vistoriador(a)	Dominai Inicial
Data do laudo	10/06/2022 11:25:13

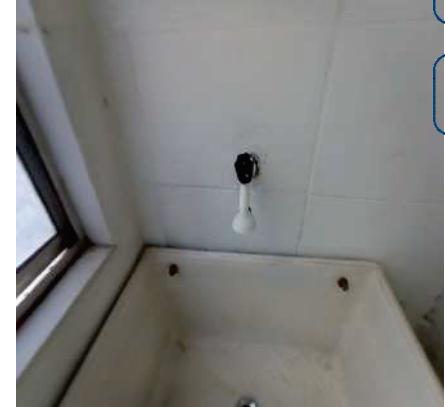
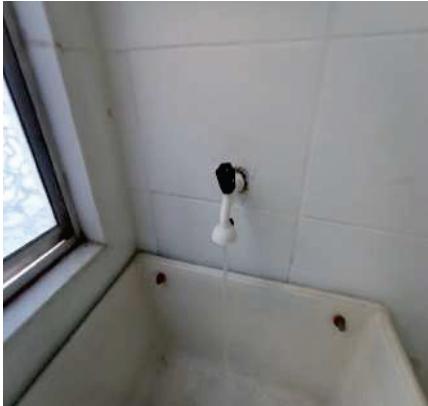
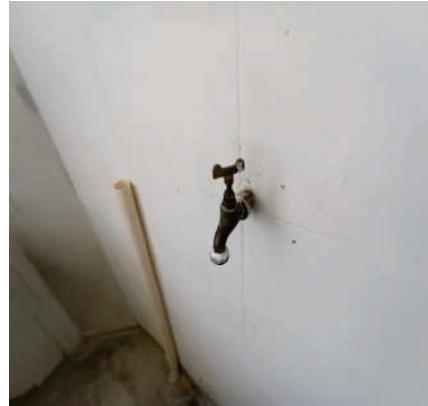
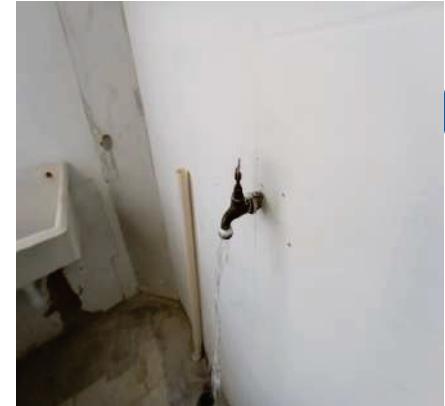
Torneira

- 7.5 - Tanque de plástico na cor branco(a) em estado regular, sujo, com desgaste, mau fixada e com manchas, porém, com sifão pvc sem vazamento.
- 7.6 - 2 Torneiras em estado regular, com desgaste e com manchas, porém, funcionando.
